KLAIPĖDOS CENTRINIO STADIONO ŠVIESTUVŲ (Sportininkų g. 46, Klaipėda) ATRAMINIŲ KONSTRUKCIJŲ EKSPERTIZĖS

A K T A S Nr. 24/26 - SE

ŠVIESTUVŲ ATRAMINIŲ KONSTRUKCIJŲ EKSPERTIZĖS

AKTAS Nr. 24/26 - SE

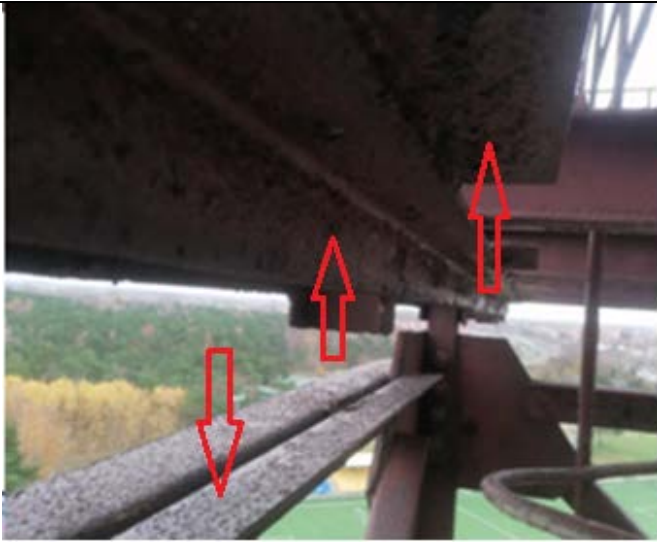
Pažaidos lokacija	Fotofiksacija	Pastaba
1	2	3
Atrama K22		
Altitudė 33,0 m

Daugybiniai korozijos židiniai.
Altitudė 33,0 m

1. Pašalinti nuo atraminių konstrukcijų seną apsauginę dažų dangą ir metalo korozijos produktus.

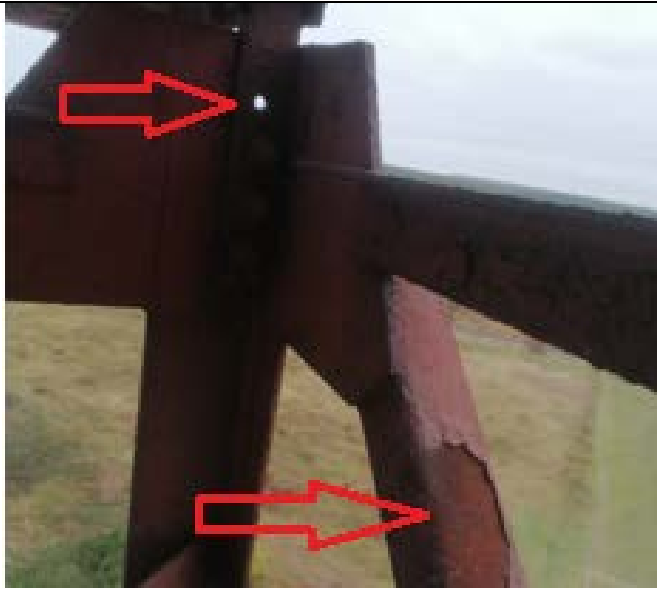
Pažeista apsauginė dažų danga, metalą veikia korozija, nėra prožektorių aikštelės tvirtinimo varžto.
Altitudė 24,0 m

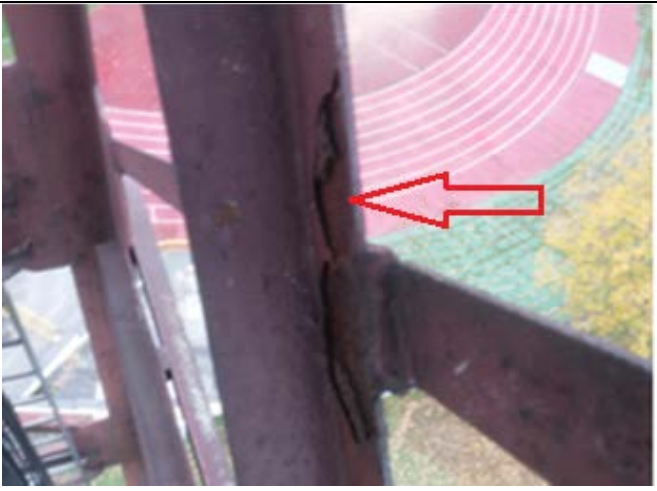
Pažeista apsauginė dažų danga, metalą veikia korozija

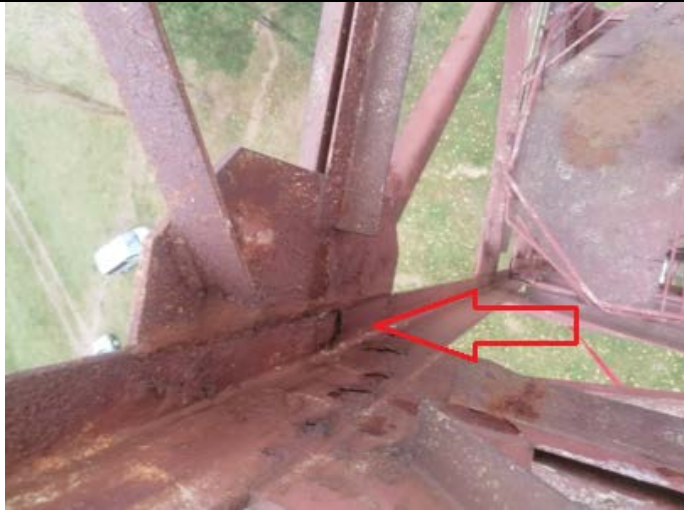
Pažaidos lokacija	Fotofiksacija	Pastaba
1 Altitudė 17,5 m	2

3 Pažeista apsauginė dažų danga, metalą veikia korozija
Visame atramos aukštyje

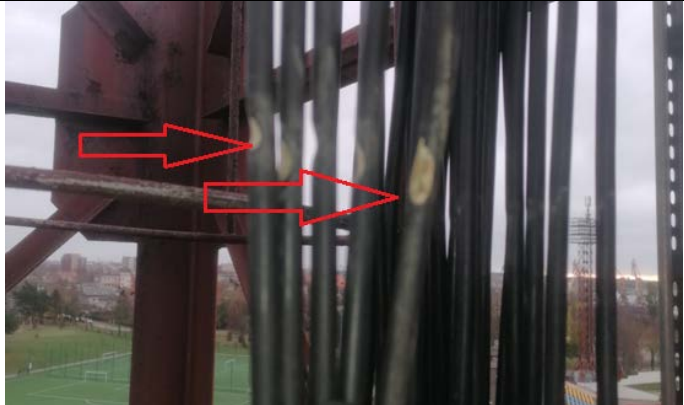
Kabliai nepritvirtinti prie kabelių lovio, daugybės kabelių izoliacijos pažaidos, vietomis kiauryminės.
Altitudė 12,7 m

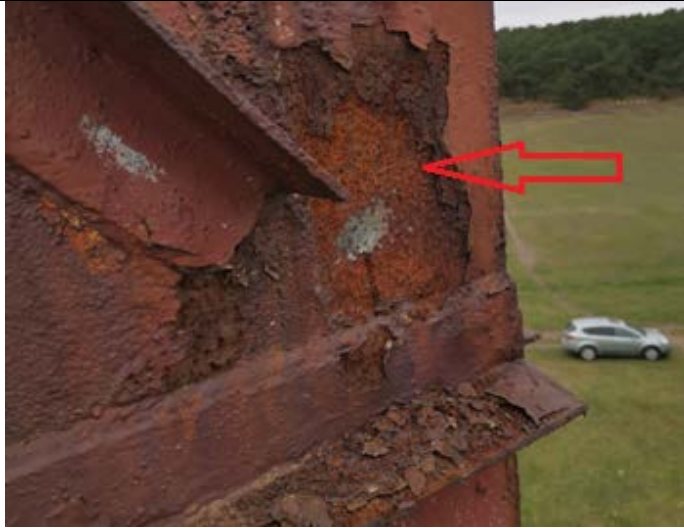
Pažeista apsauginė dažų danga, metalą veikia korozija.

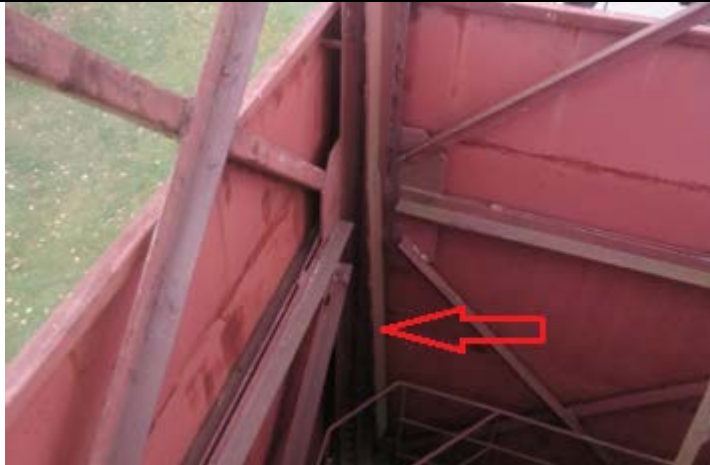
Pažaidos lokacija	Fotofiksacija	Pastaba
1	2	3
Altitudė 8,0 m

Statramsčio kampočio sustiprinimo plieninė juosta nesujungta su kampočiu.
Atrama K23		
Altitudė 28,0 m

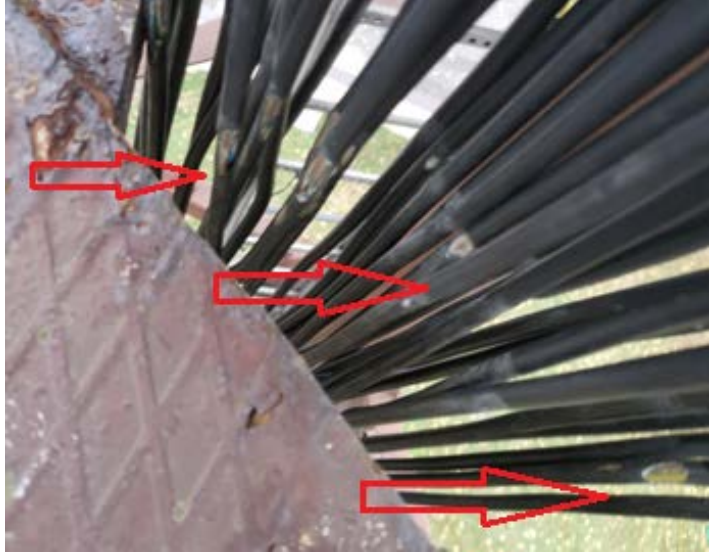
Kabeliai nepritvirtinti prie kabelių lovio, daugybinės kabelių izoliacijos pažaidos, vietomis kiauryminės.
Altitudė 33,0 m

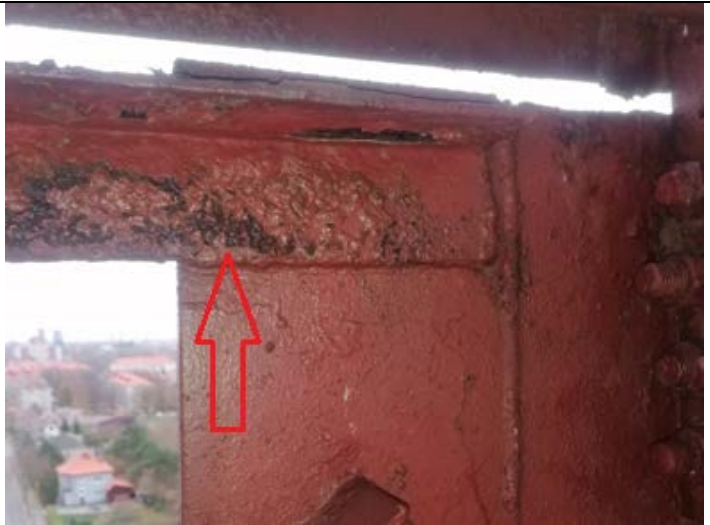
Daugybiniai korozijos židiniai.

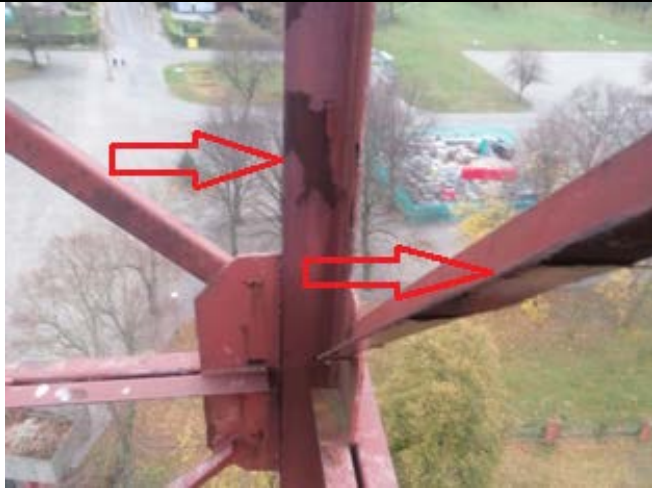
Pažaidos lokacija	Fotofiksacija	Pastaba
1 Altitudė 28,0 m	2

3 Pažeista apsauginė dažų danga, metalą veikia korozija.
Altitudė 24,0 m

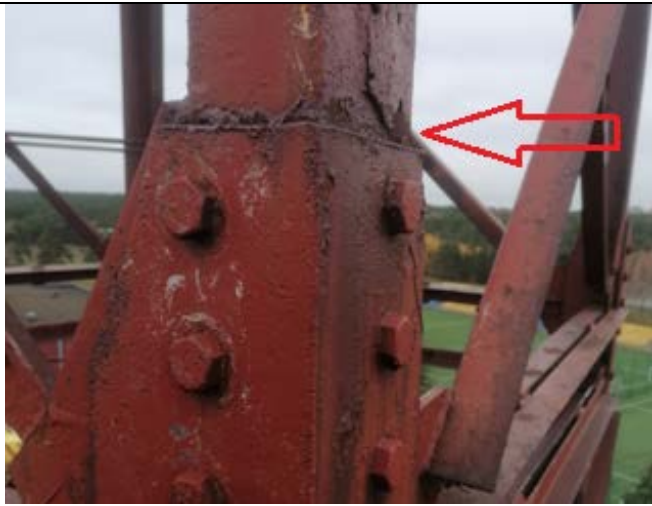
Pažeista apsauginė dažų danga, metalą veikia korozija.
Altitudė 15,0 m

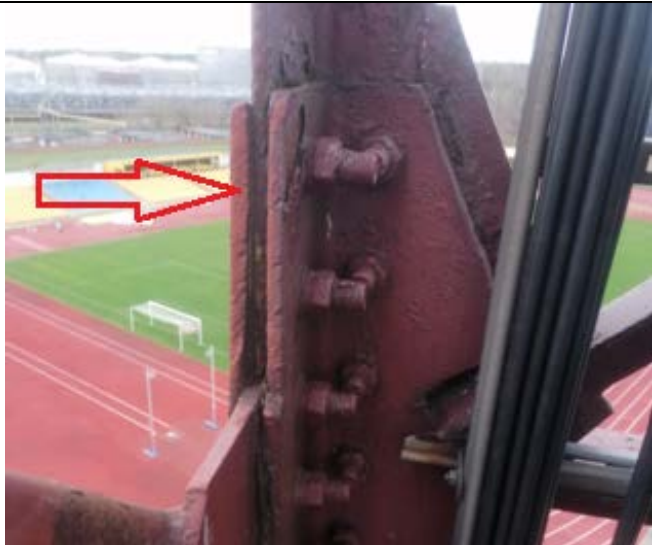
Pažeista apsauginė dažų danga, metalą veikia korozija.

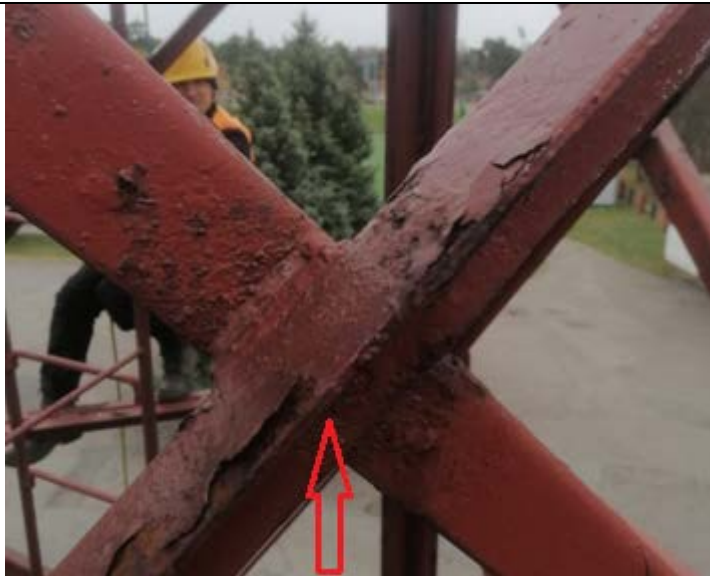
Pažeista apsauginė dažų danga, metalą veikia korozija.
Atrama K24		
Altitudė 35,0 m

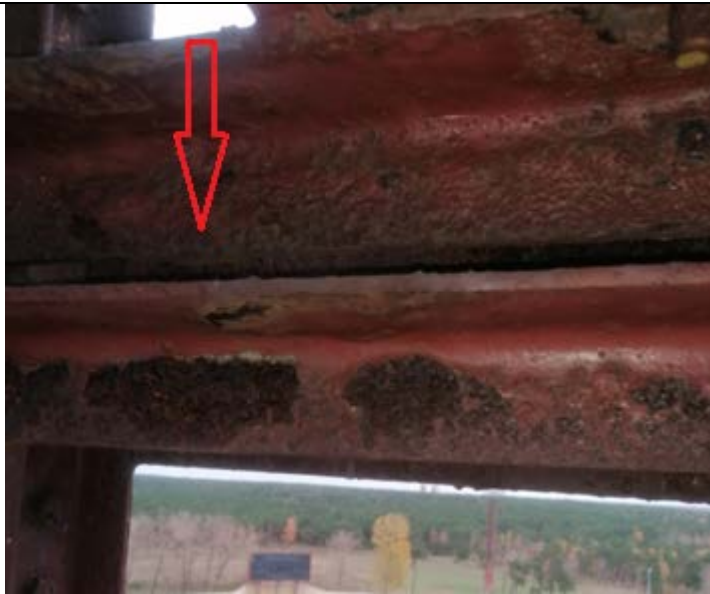
Metalo korozijos židiniai.
Altitudė 24,0 m

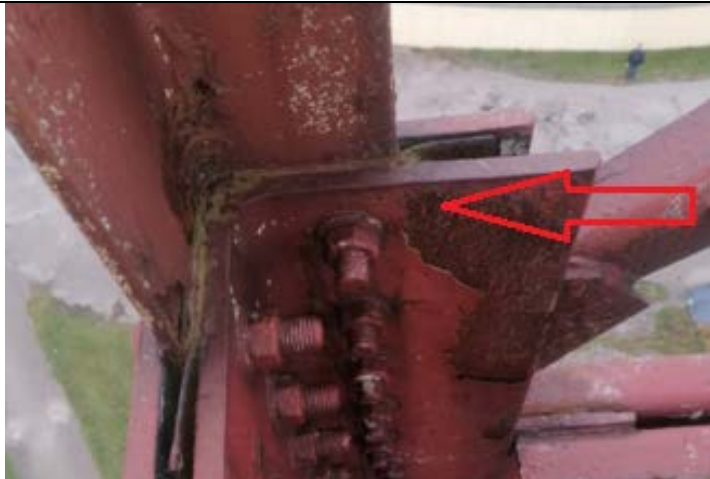
Pažeista apsauginė dažų danga, metalą veikia korozija.

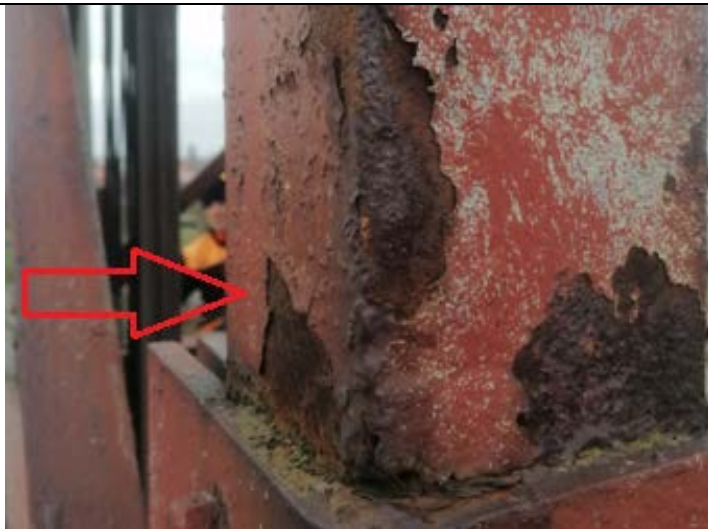
Pažaidos lokacija	Fotofiksacija	Pastaba
1	2	3
Altitudė 24,0 m

Pažeista apsauginė dažų danga, metalą veikia korozija.
Altitudė 15,0 m

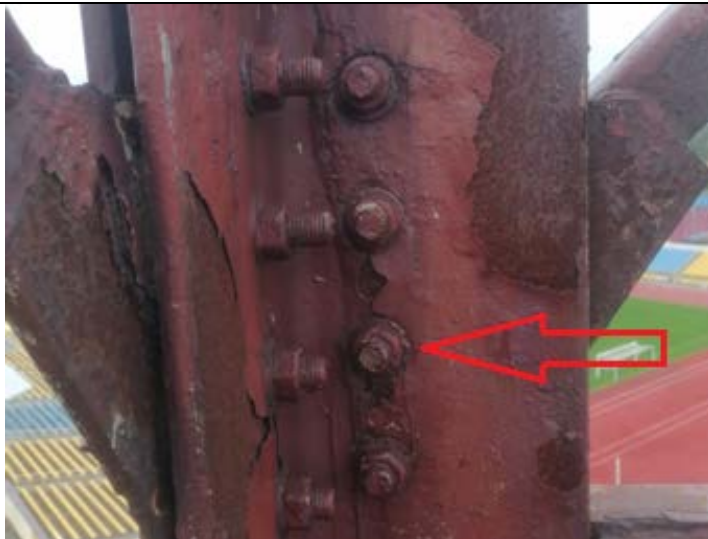
Pažeista apsauginė dažų danga, metalą veikia korozija.

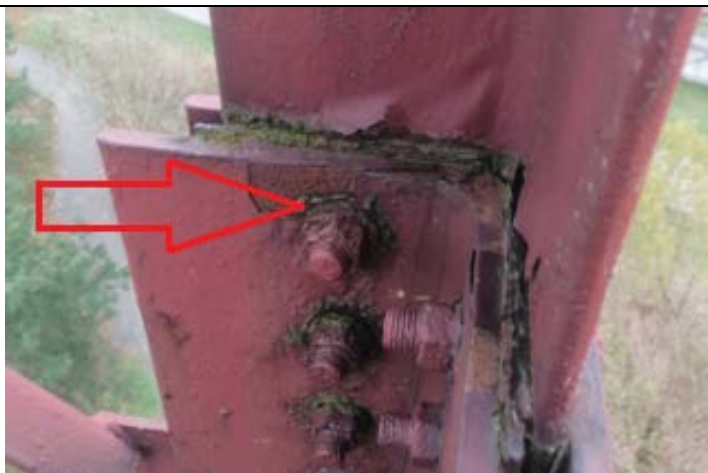
Korozijos pažaidos sekcijas jungiančių antdėklų aplinkoje.

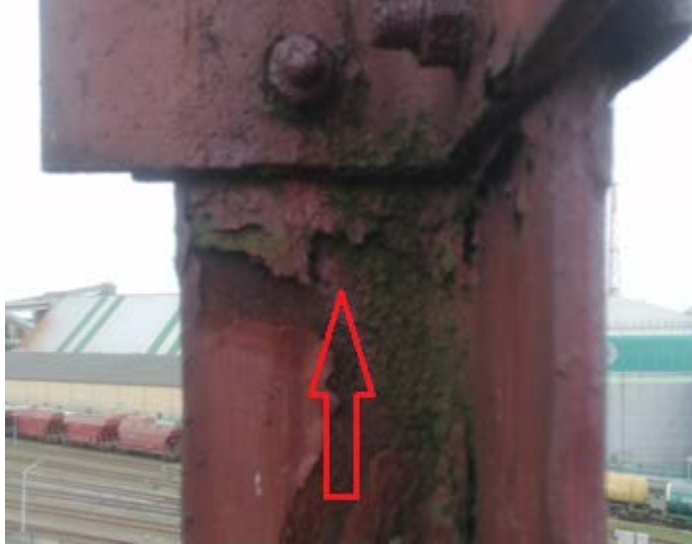
Korozijos pažaidos sekcijas jungiančių antdėklų aplinkoje.
Atrama K25		
Altitudė 35,0 m

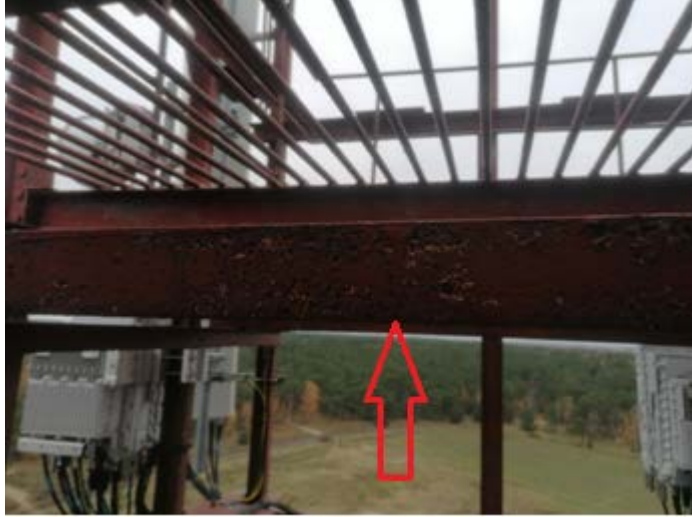
Prožektorių aptarnavimo aikštelės konstrukcijų taškinės korozijos pažaidos.
Altitudė 33,0 m

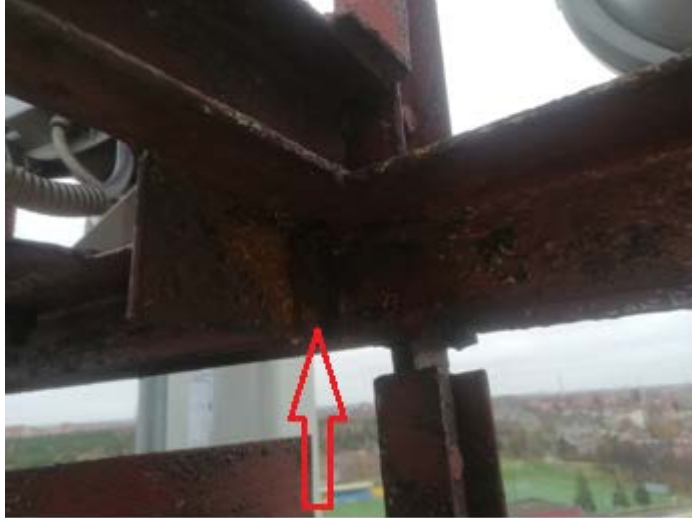
Prožektorių aptarnavimo aikštelės konstrukcijų taškinės korozijos pažaidos.

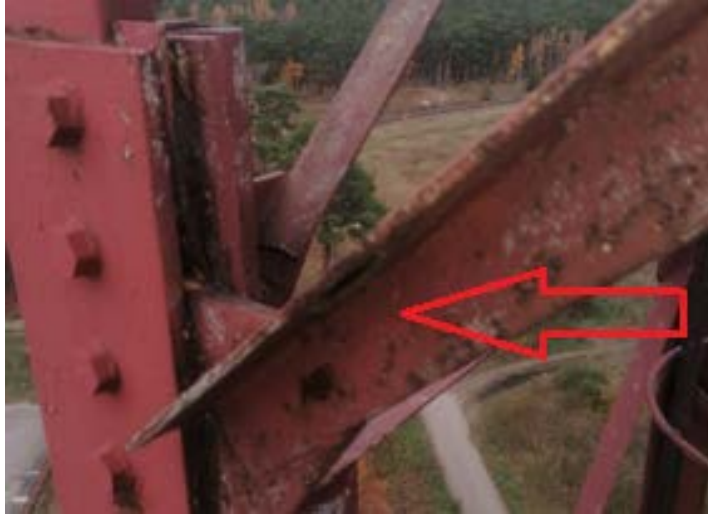
Pažaidos lokacija	Fotofiksacija	Pastaba
1	2	3
Altitudė 24,0 m

Korozijos pažaidos sekcijas jungiančių antdėklų aplinkoje.
Altitudė 15,0 m

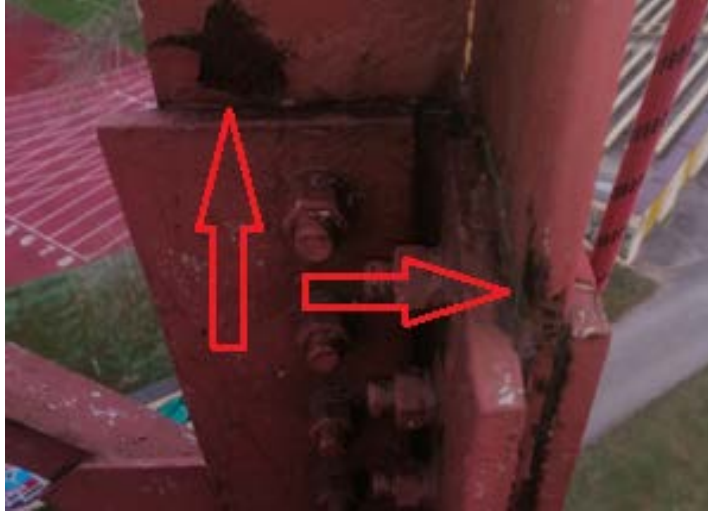
Korozijos pažaidos sekcijas jungiančių antdėklų aplinkoje.
Altitudė 15,0 m

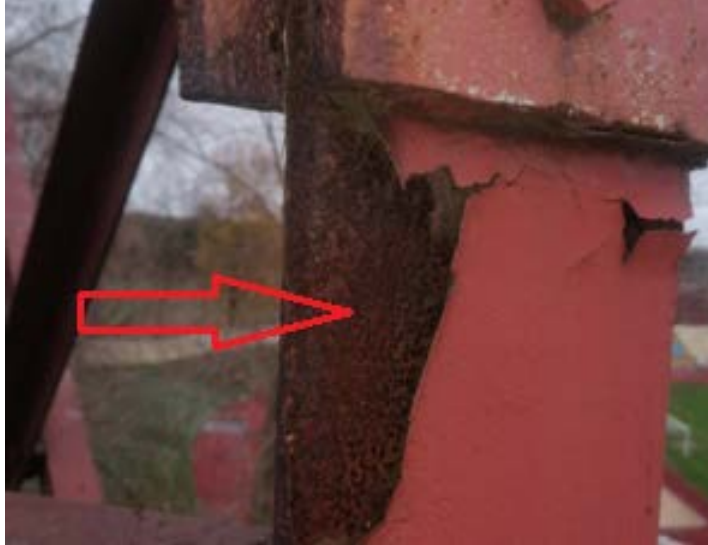
Korozijos pažaidos sekcijas jungiančių antdėklų aplinkoje.

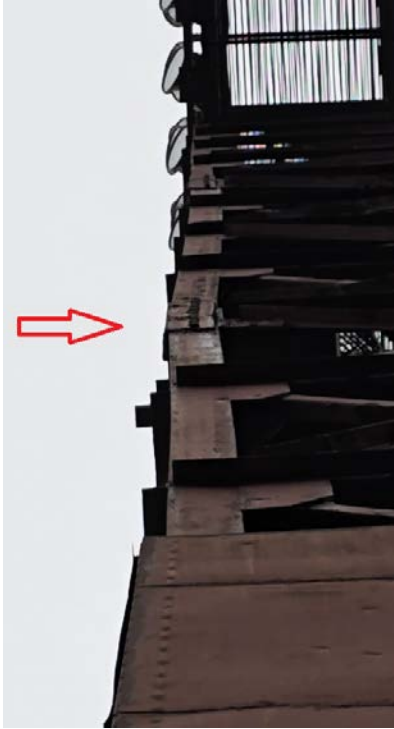
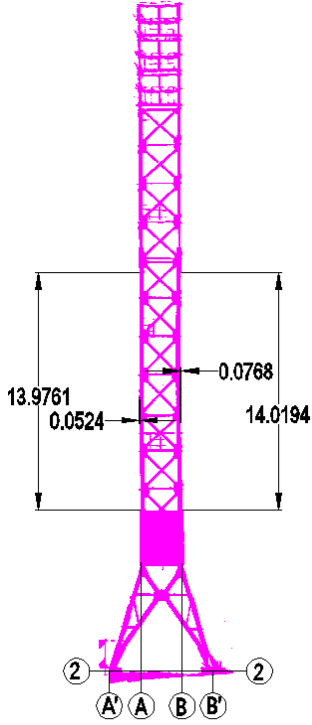
<p data-bbox="225 1122 738 1191">Ašies 2-2 fasadas, ašių A-A/2-2 aplinka</p>

<p data-bbox="1110 398 1533 613">Gniuždomų (klupdomų) elementų išlinkis $0,0524/13,9761=1/266,7 > 1/300$. Elemento išlinkis didesni negu $1/300$ jo ilgio. Tai galimos avarinės būklės požymis.</p>

2. Pakartotinai atlikti liktinio metalo storio matavimus labiausiai pažeistose vietose.
3. Paruošti atraminių konstrukcijų sutvirtinimo-remonto darbo projektą, ir jį realizuoti.

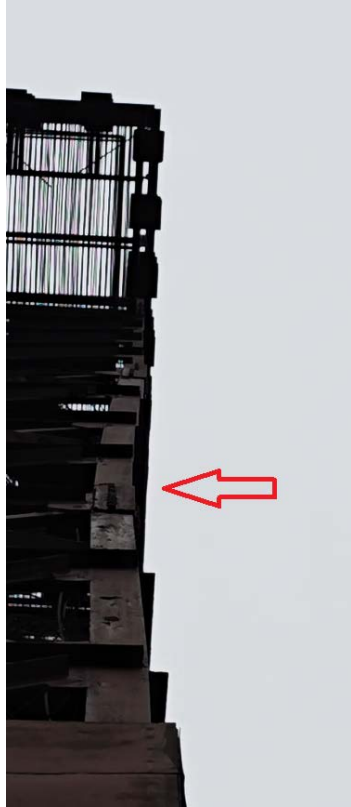
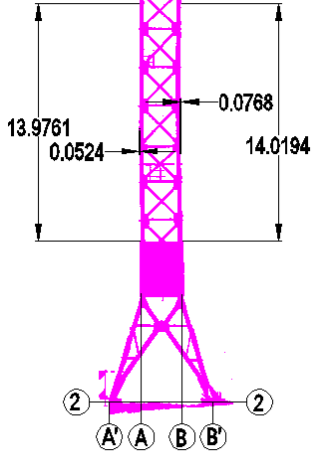
<p data-bbox="225 2002 635 2072">Ašies 2-2 fasadas, ašių B-B/2-2 aplinka</p>

<p data-bbox="1110 1200 1533 1415">Gniuždomų (klupdomų) elementų išlinkis $0,0768/14,0194=1/182,5 > 1/300$. Elemento išlinkis didesni negu $1/300$ jo ilgio. Tai galimos avarinės būklės požymis.</p>
Atrama K23

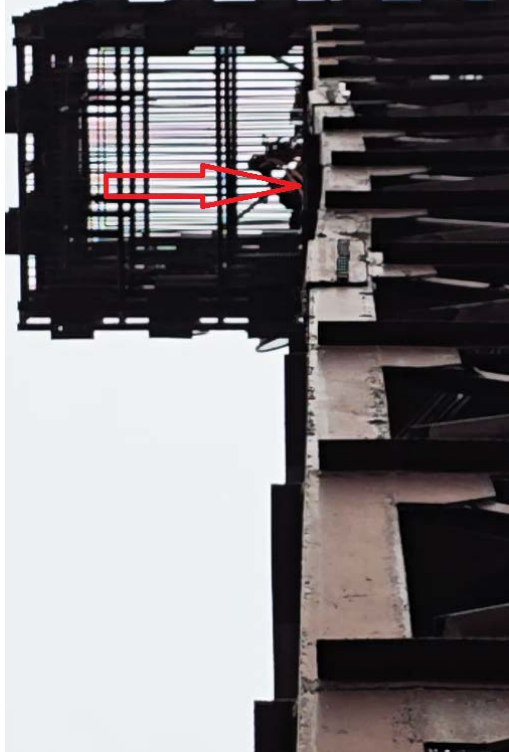
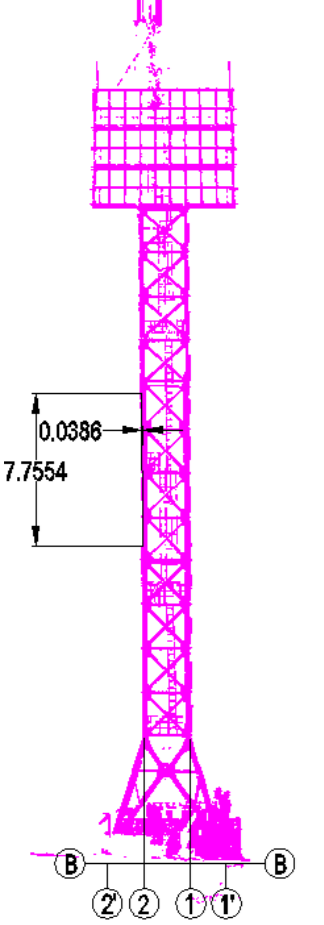
<p>Ašies B-B fasadas, ašių B-B/2-2 aplinka</p>

<p>0.0386 7.7554</p>	<p>Gniuždomų (klupdomų) elementų išlinkis $0,0386/7,7554=1/200,9 > 1/300$. Elemento išlinkis didesni negu $1/300$ jo ilgio. Tai galimos avarinės būklės požymis.</p>

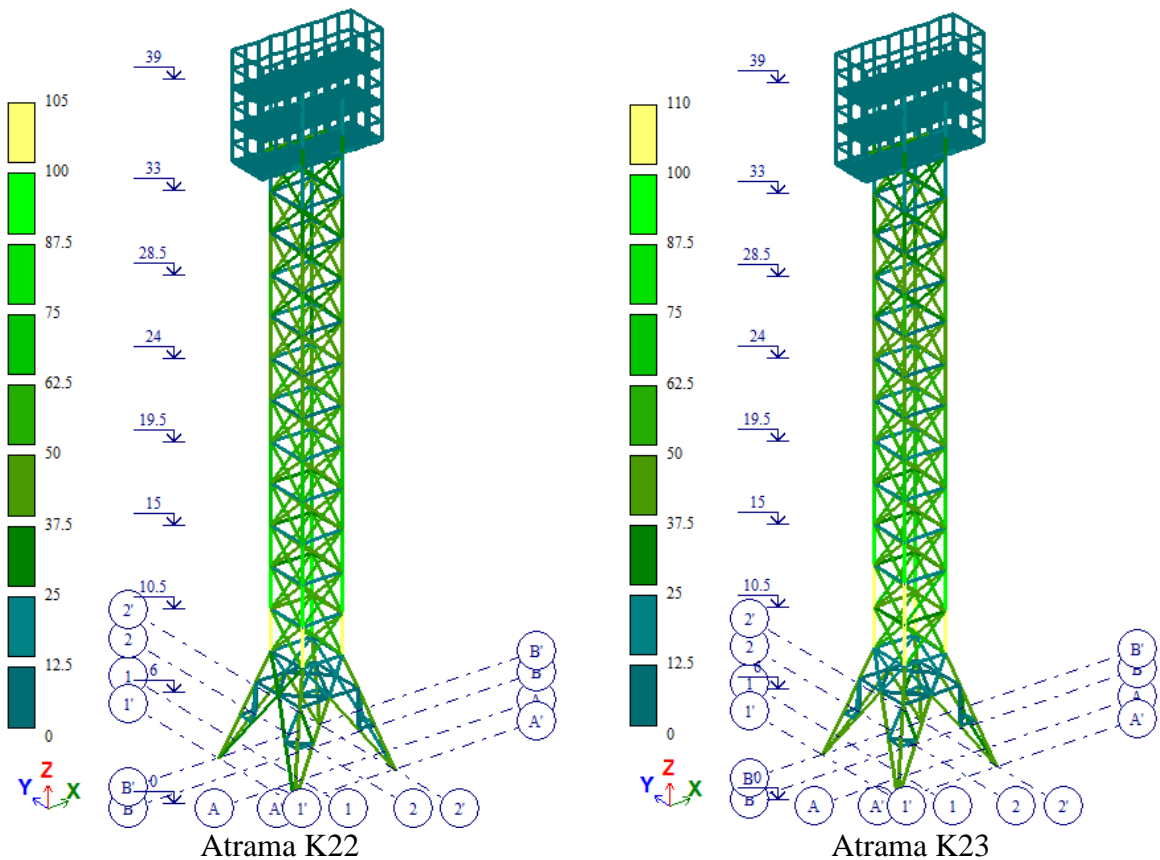
7. pav. Atramų K22 ir K23, paveiktų korozijos, konstrukcijų stiprio patikros mozaika

- Atramos K22 iki 105,0%, t.y. viršijami 5,0% (7. pav.).
- Atramos K23 iki 110,0%, t.y. viršijami 10,0% (7. pav.).
- Atramos K22 iki 102,0%, t.y. viršijami 2,0% (8. pav.).
- Atramos K22 iki 96,5%, (8. pav.).

Išvada: Šviestuvų atramų K22, K23 ir K24 konstrukcijos, *paveiktos* korozijos, pagal I ribinį būvį *netenkina* norminių dokumentų reikalavimus.

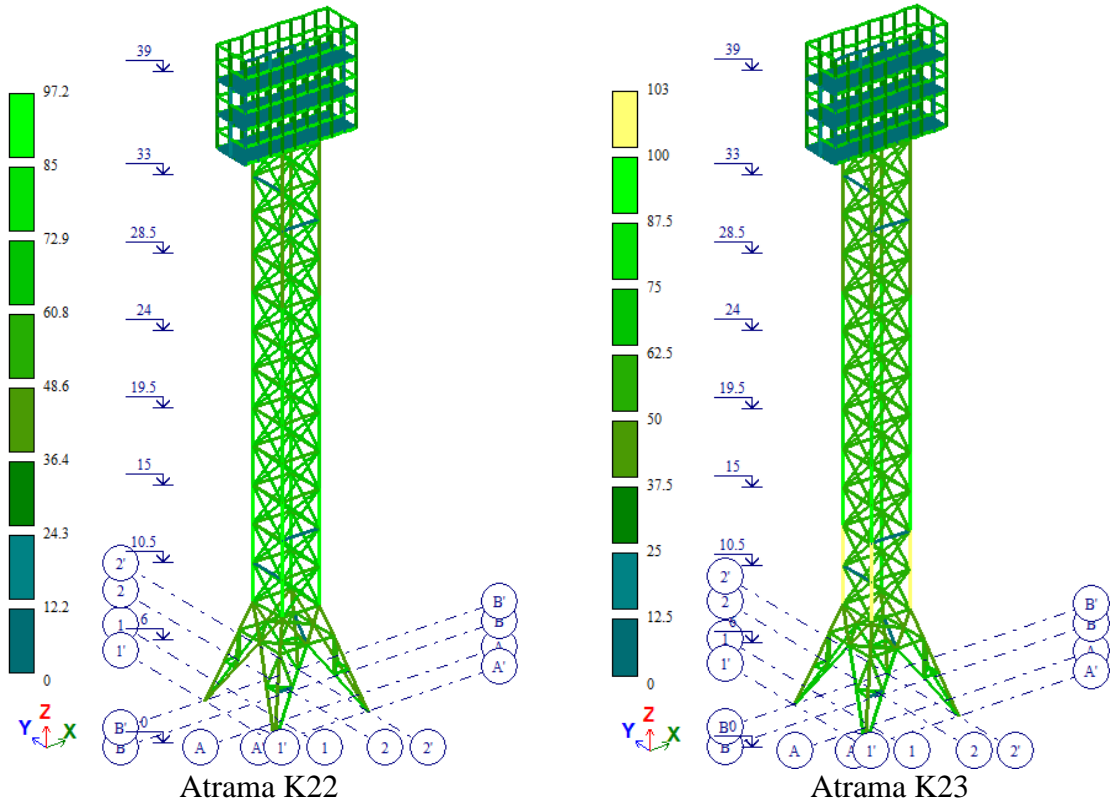
10. pav. Atramų K22 ir K23, paveiktų korozijos, konstrukcijų vietinio stabilumo modeliavimo rezultatai

Atlikus atramų konstrukcijų modelio (su korozijos poveikiu) skerspjūvių vietinio stabilumo analizę, konstrukcijų skerspjūviai, nuo pastovių ir kintamų apkrovų yra išnaudojami iki 91,8%. (10. pav. ir 11. Pav.).

Išvada: Šviestuvų atramos K23 konstrukcijos, *paveiktos* korozijos, pagal vietinio stabilumo sąlygas *netenkina* norminių dokumentų reikalavimus.
