AKCINĖ BENDROVĖ LIETUVOS AUTOMOBILIŲ KELIŲ DIREKCIJA

VIADUKO A13 KELIO KLAIPĖDA–LIEPOJA* 10,809 KM LANKSTŲ BŪKLĖS

VERTINIMAS (KALOTĖS VIADUKAS)

2023-08-24 Vilnius

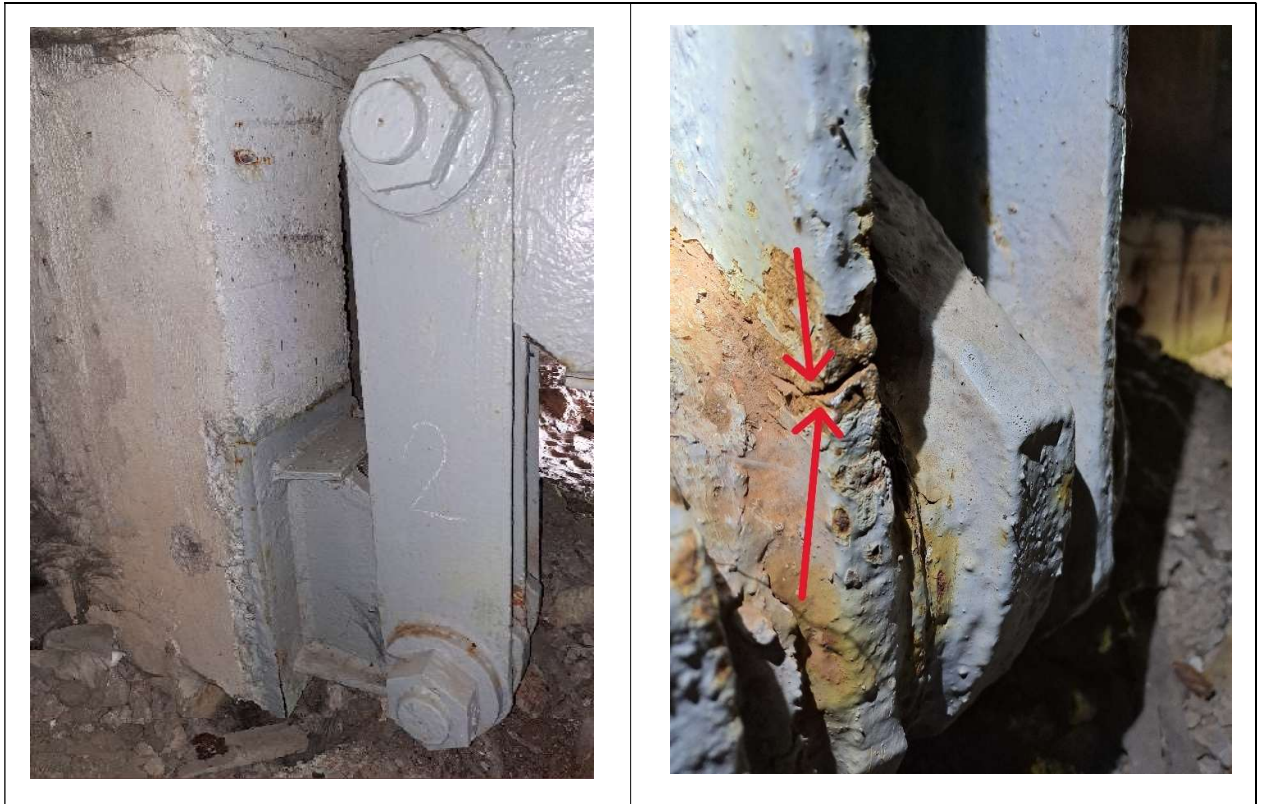
- 2 lanksto vidurinė templė apačioje įtrūkusi (žr. 2.1 pav.);
- 3 lanksto vidurinė templė apačioje nutrūkusi, apatinė gembė labai pažeista korozijos (suplonėjęs skerspjūvis) (žr. 2.2 ir 2.3 pav.);
- 4 lanksto vidurinė templė apačioje nutrūkusi, plyšio plotis 2 mm (žr. 2.4 pav.);
- 5 lanksto vidurinė templė apačioje ~7cm nuo krašto sveika, o giliau – įtrūkusi (žr. 2.5 pav.);
- 6 lanksto vidurinė templė apačioje įtrūkusi nuo krašto;
- 1-6 lankstų apsauginė danga pažeista, elementai koroduoja, vietomis suplonėję skerspjūviai, tarp templių – rūdys, betono, dažų likučiai;

2.1 pav. 2 lankstas: vidurinė templė apačioje įtrūkusi (pažymėta rodyklėmis)

- nedelsiant paruošti ir įgyvendinti 1-6 slankiųjų lankstų virš 4 atramos keitimo projektą;
- kol bus ruošiamas ir įgyvendinamas lankstų keitimo projektas, esamus lankstus sustiprinti.

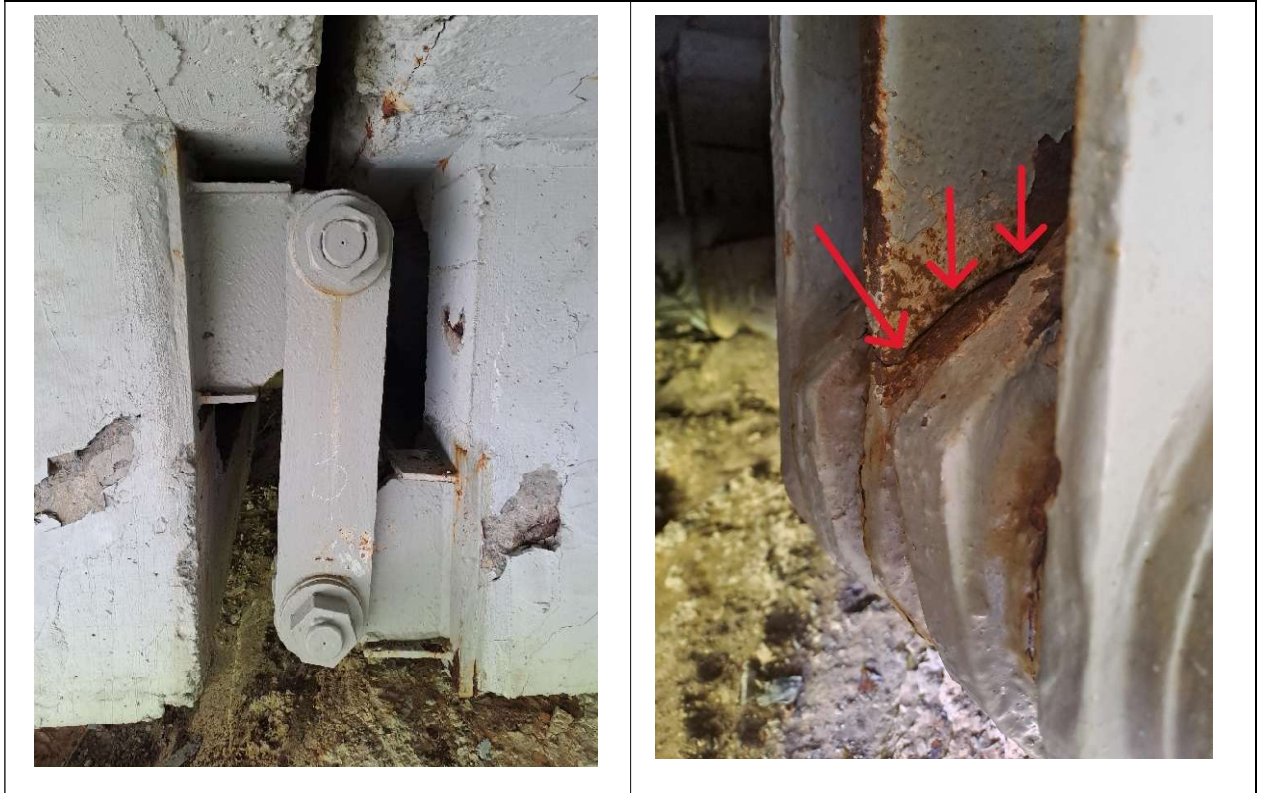
2.2 pav. 3 lankstas: vidurinė templė nutrūkusi (pažymėta rodyklėmis)

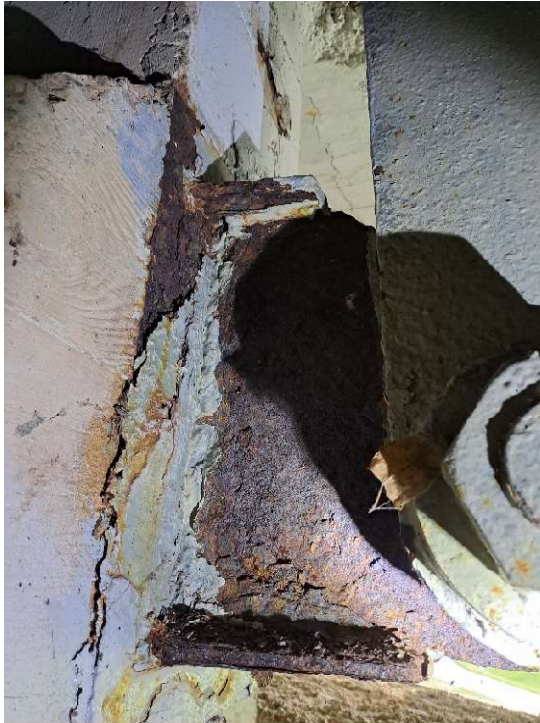
2.3 pav. 3 lankstas: apatinė gembė labai pažeista korozijos (suplonėjęs skerspjūvis)

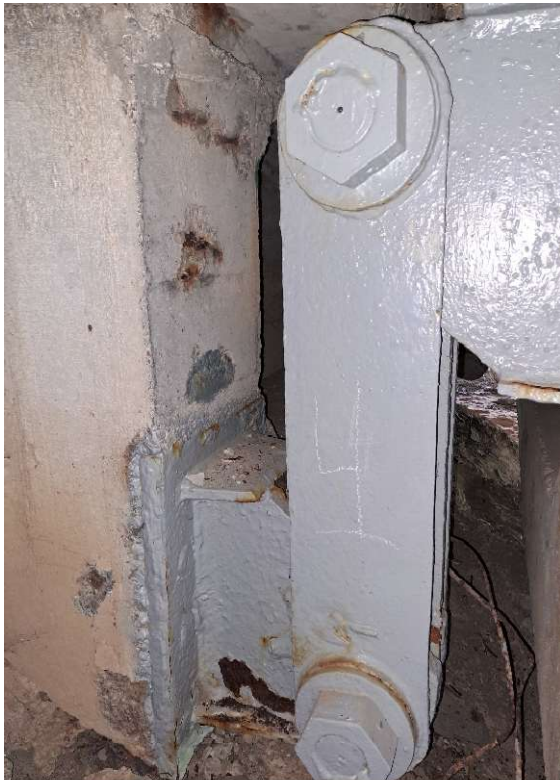
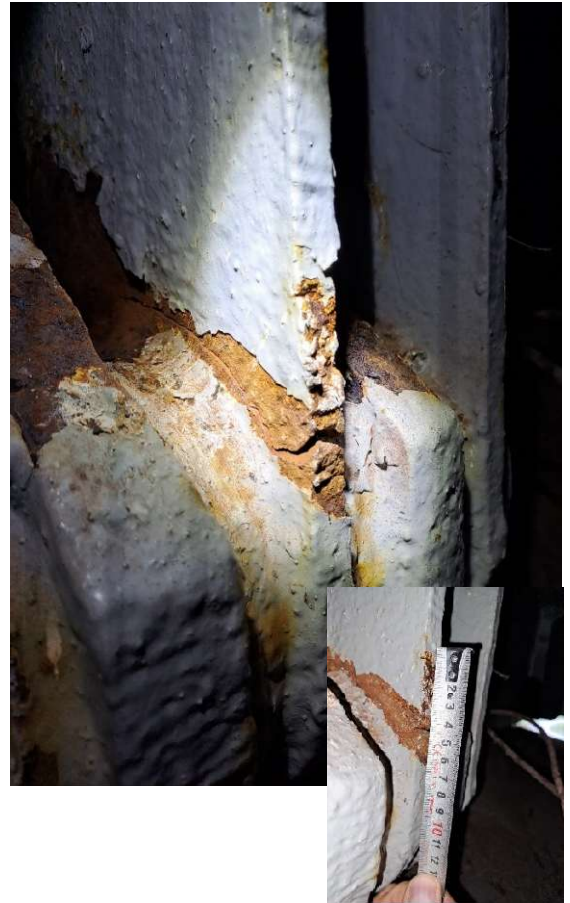
2.4 pav. 4 lankstas: vidurinė temple nutrūkusi, plyšio plotis 2 mm

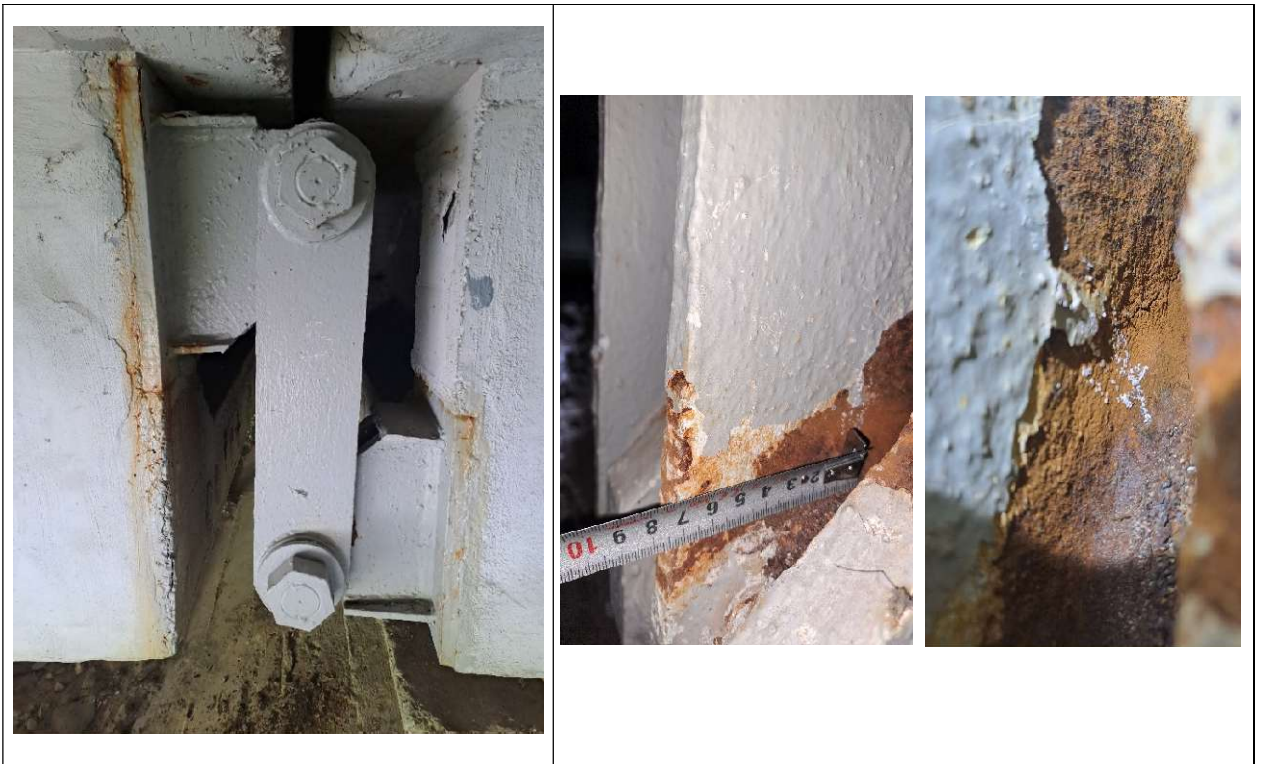
2.5 pav. 5 lankstas: vidurinė templė ~7cm nuo krašto sveika, o giliau – įtrūkus

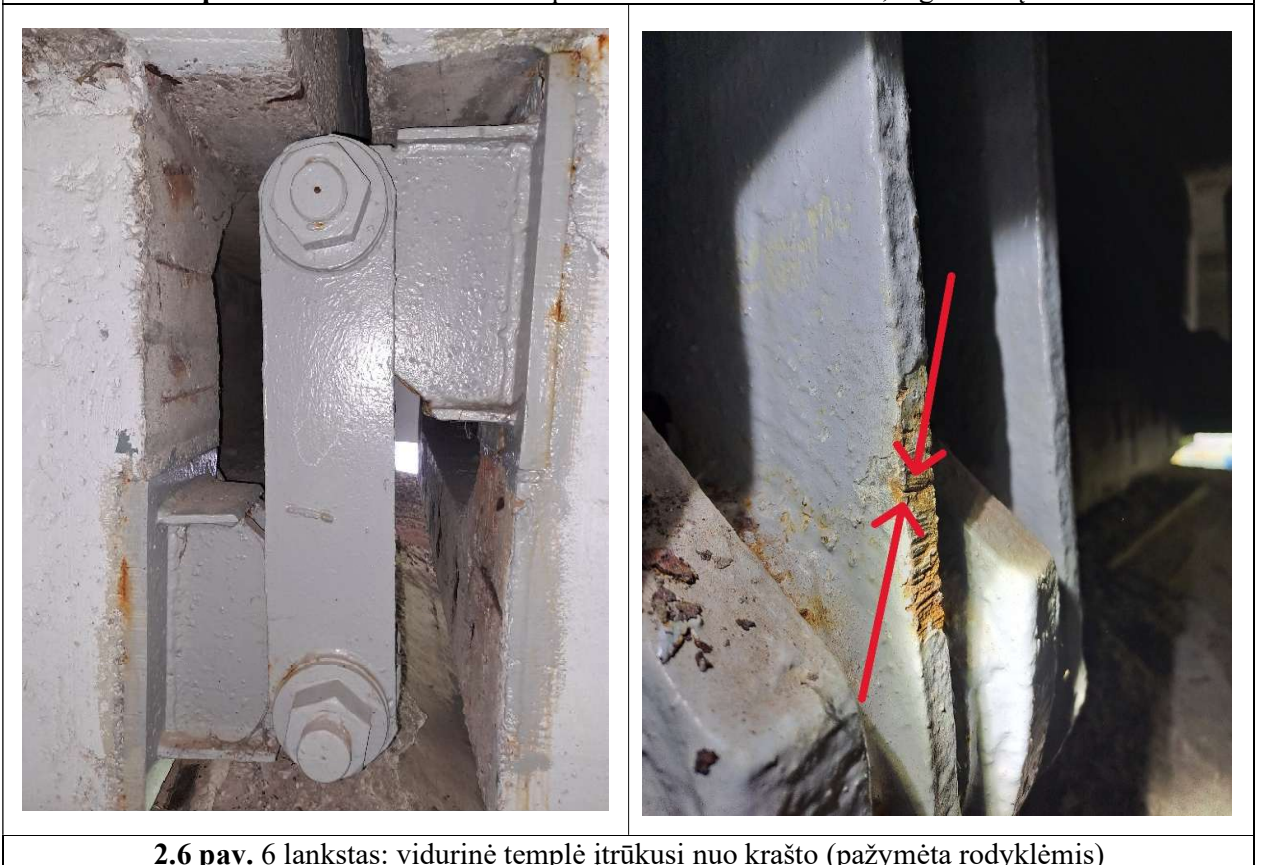
2.6 pav. 6 lankstas: vidurinė templė įtrūkusi nuo krašto (pažymėta rodyklėmis)
