ESAMO STATINIO STOGO PLIENINIO PROFILIUOTOJO PAKLOTO TYRIMO ATASKAITA NR. STA-000068

Statinio adresas: Sandraugos g. 12, Kauno m., Kauno m. sav.

Statinio pavadinimas: biologinio apdorojimo pastatas

Tyrimo rangovas: MB „Techniniai statinio tyrimai“

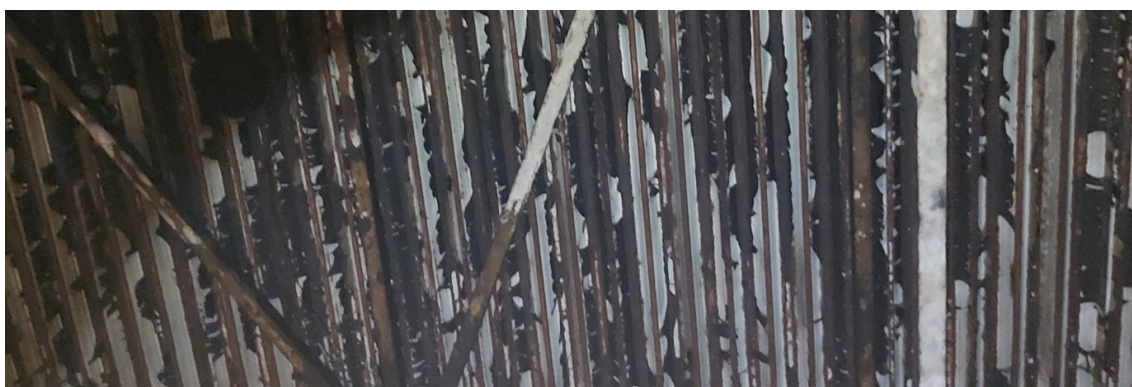
15 pav. Stogo plieninio profiliuotojo pakloto paviršiaus bendrasis vaizdas: nusilupę dažai; rūdijimo paveikti ruožai. 2025 m. spalio 14 d.

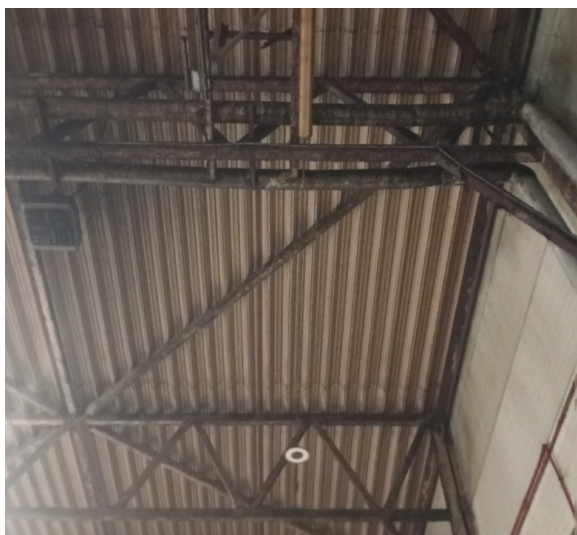
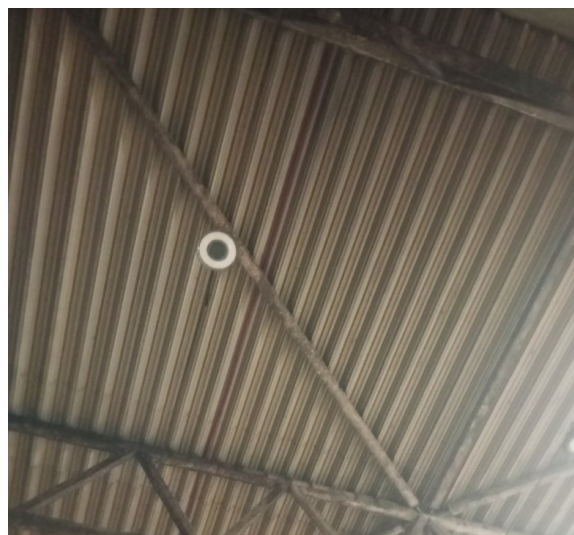
16 pav. Vartytuvo techninio aptarnavimo patalpos lubų vaizdai, 2025 m. spalio 17 d.

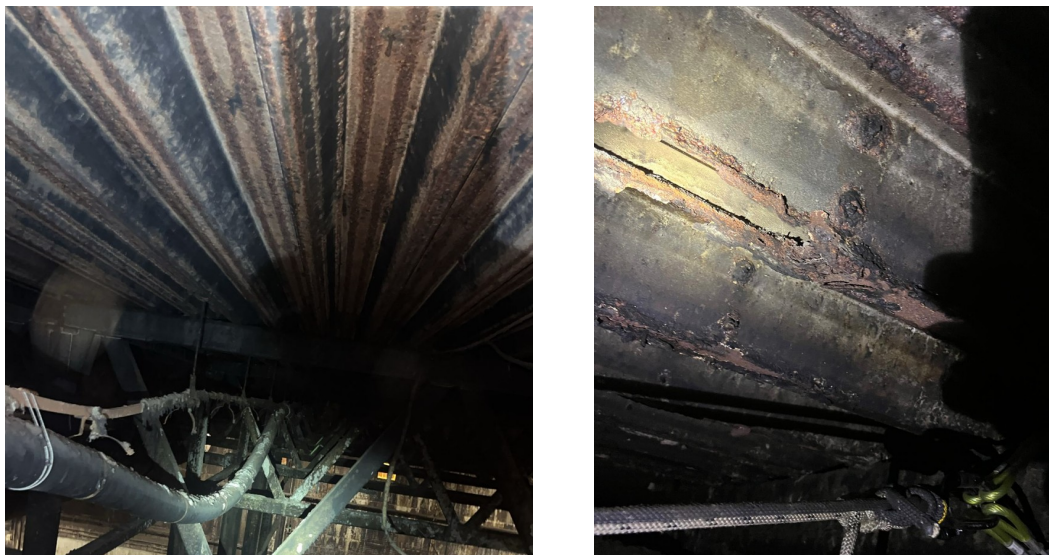
53 pav. Vaizdai iš 2025 m. rugsėjo–spalio mėn. aukštalipių fotonuotraukų: plieninio profiliuotojo pakloto paviršius yra aprūdijęs ir vietomis jau yra pasidaręs kiauras, ypač prie išorinių išilginių briaunų, ant kurių buvo išlankstyti grioveliai gaminio standumui padidinti

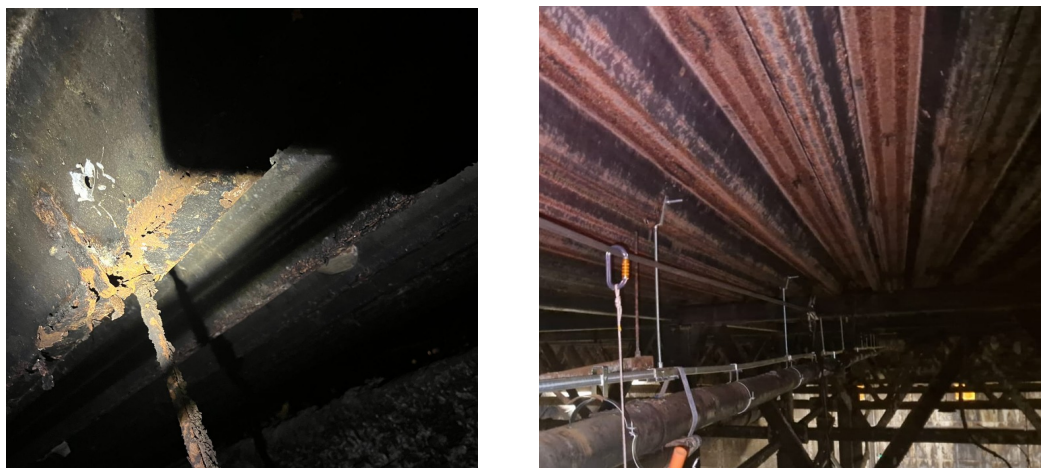
54 pav. Vaizdai iš 2025 m. rugsėjo–spalio mėn. aukštalipių fotonuotraukų: surūdiję laikikliai inžinerinėms sistemoms tvirtinti, plieninio profiliuotojo pakloto labiausiai yra aprūdijęs horizontalusis paviršius su standumo grioveliais

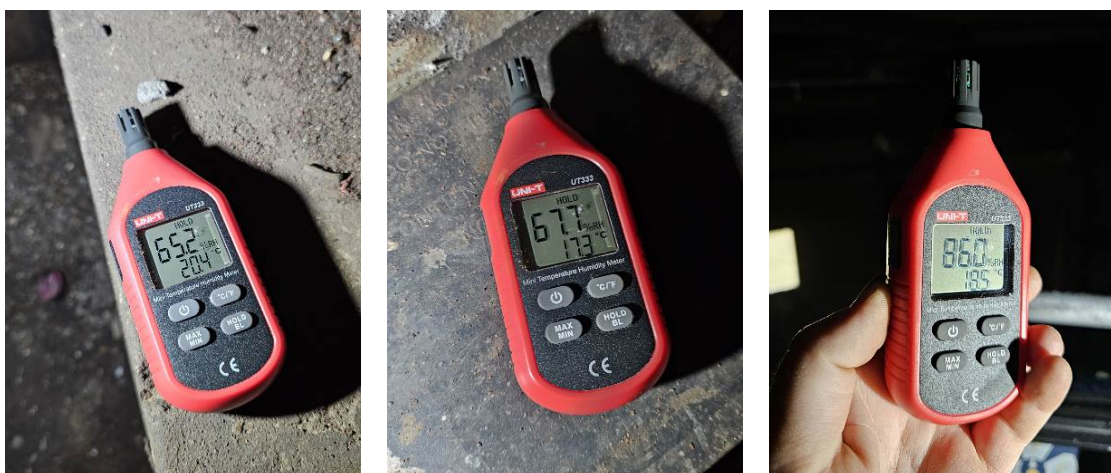
Tyrimų metu nustatyta, kad plieninis laikantis profiliuotasis paklotas gamykliškai buvo dažytas, tačiau jau dabar labai reikšmingai paveiktas korozijos. Biologinio apdorojimo statinyje dėl intensyvių atliekų garavimo procesų vyrauja aukšta santykinė drėgmė ir aukšta oro temperatūra (ypač prie pat stogo). Apžiūros dieną statinio dalyje tarp ašių „20“–„2P“ ir „20“–„21“ skirtinguose lygiuose buvo pamatuota oro temperatūra ir aplinkos drėgmė ir nustatyta, kad prie statinio grindų, 1 metro aukštyje oro temperatūra užfiksuota +20,4 °C, o aplinkos drėgmė – 65,2 %, 3 metrų aukštyje oro temperatūra buvo +17,3 °C, o aplinkos drėgmė – 67,7 %, o 12 metrų aukštyje (prie lubų) oro temperatūra buvo +18,5 °C, o aplinkos drėgmė labai didelė, net 86,0 % (69 pav.).

69 pav. Statinio dalyje tarp ašių „20“–„2P“ ir „20“–„21“ skirtinguose lygiuos išmatuota oro temperatūra ir aplinkos drėgmė (iš kairės į dešinę: 1 m, 3 m ir 12 m aukštyje)

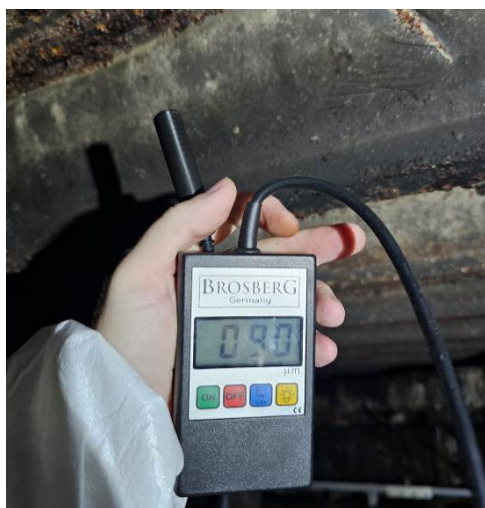
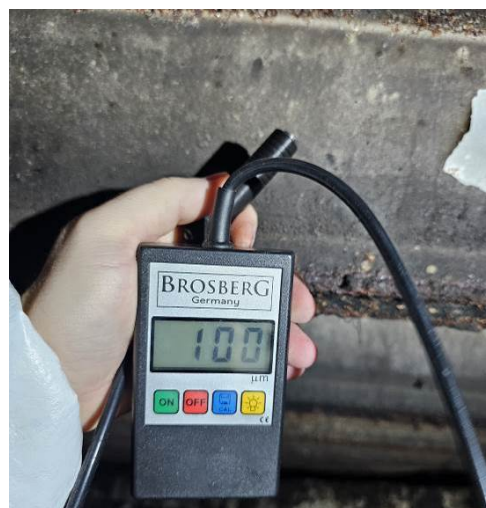
antikoroziniam padengimui. Stogo plieninis profiliuotasis paklotas pagamintas ir sumontuotas neįgyvendinant projekte numatytų reikalavimų plieninių paviršių apsaugos nuo rūdijimo dangai. Defektas yra avarinis, kadangi turi tiesioginį neigiamą poveikį profiliuotojo pakloto laikomajai galiai. Agresyviai cheminei aplinkai neatsparaus profiliuotojo pakloto skardos storis mažėja dėl korozijos ardomųjų veiksnių, mažėja naudojimo trukmė, laikui bėgant korozijos paveikti plotai plinta ir rūdžių prasiskverbimo gylis didėja. Defekto mastas yra labai platus – paveiktas visas stogo plieninis profiliuotasis paklotas statinio viduje, išskyrus varytuvo garažo patalpą. Defektas priskirtas IV kategorijai. Šalinant defektą reikia kruopščiai išnagrinėti aplinkos poveikius statinyje, parengti stogo remonto projektą ir pašalinti tiesioginius statybos darbų klaidos padarinius – pakeisti esamą stogo profiliuotąjį paklotą atspariu C5 korozinei aplinkai paklotu. Defektą pradėti šalinti ne vėliau kaip už 5 mėn.

71 pav. Profiliuotojo pakloto dažų sluoksnio storio matavimai 1-oje tyrimų vietoje: 90–100 μm

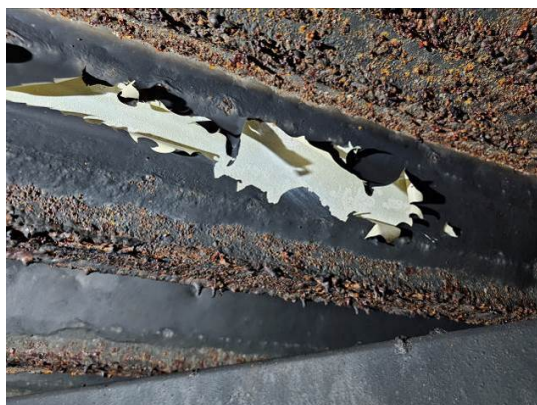
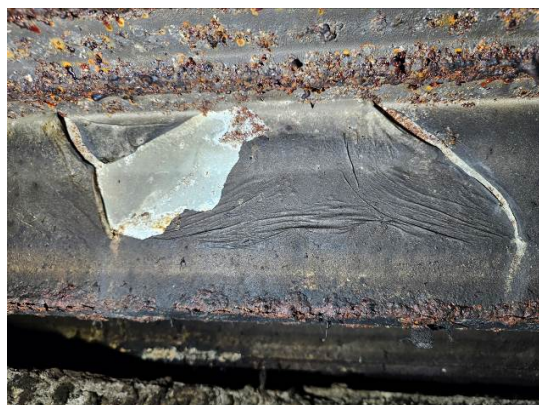
77 pav. Profiliuotojo pakloto antikorozinis dažų sluoksnis lupasi nuo pakloto bangu

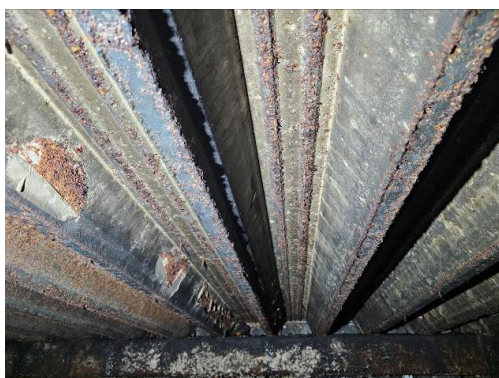
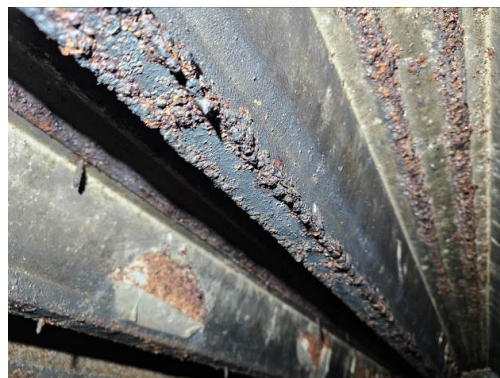
Tyrimų metu nustatyta, kad biologinio apdorojimo statinio stogo plieninis profiliuotasis laikantysis paklotas paveiktas ištisinės korozijos (78–81 pav.). Gretinant su 2023 m., rūdijimas progresuoja (82 pav.). Rūdija žemyn nukreiptas ir iš patalpos pusės matomas dažytas paviršius. Profiliuotasis paklotas iš apačios dažytas nuo 60 iki 180 μm storio dažų sluoksniu. Visi be išimties profiliuotojo pakloto skardos lakštai paveikti ištisinės korozijos. Išimtį sudaro vartytuvo garažo patalpoje sumontuotą profiliuotąjį paklotą.

78 pav. Profiliuotojo pakloto plieno skardos ištisinė korozija linijomis 1-oje tyrimų vietoje

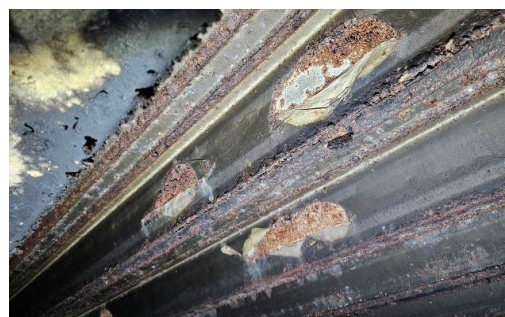
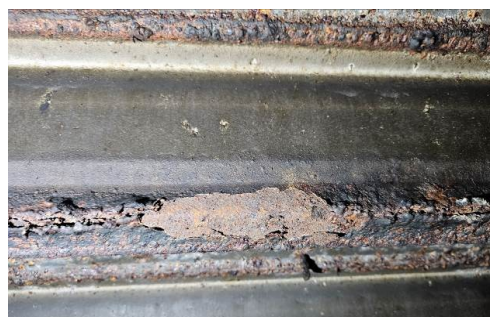
79 pav. Profiliuotojo pakloto plieno skardos ištisinė korozija 2-oje tyrimų vietoje

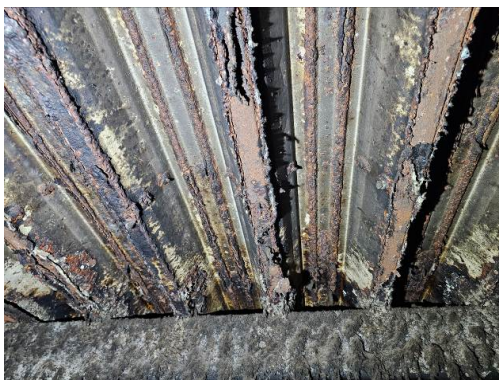
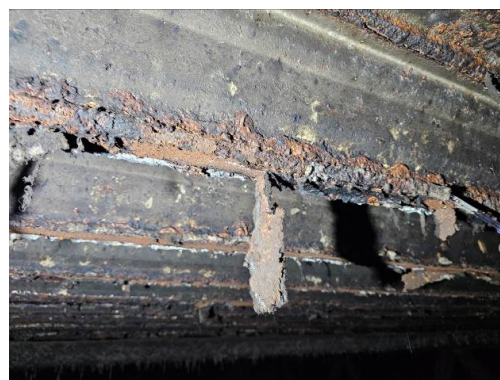
80 pav. Profiliuotojo pakloto plieno skardos ištisinė korozija 4 tyrimų vietoje

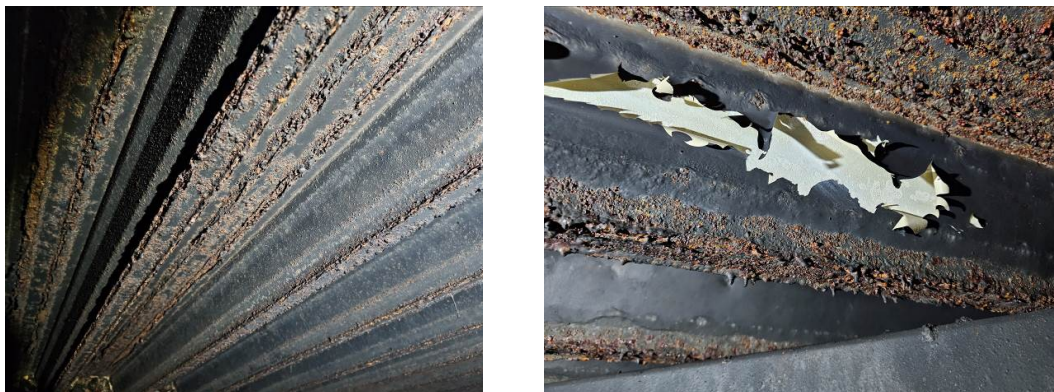
81 pav. Profiliuotojo pakloto plieno skardos ištisinė korozija, plečiasi linijomis, 17-oje tyrimų vietoje

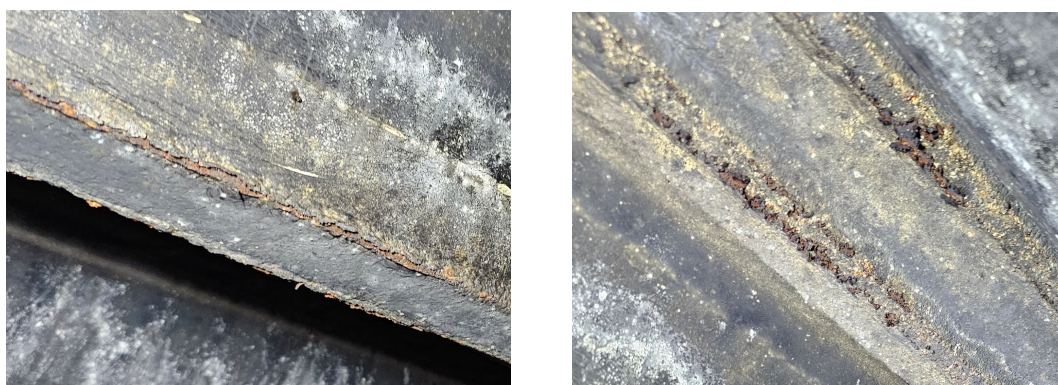
82 pav. Plieninio profiliuotojo pakloto plieninio paviršiaus korozijos fotografacija iš 2023 m. tyrimų ataskaitos

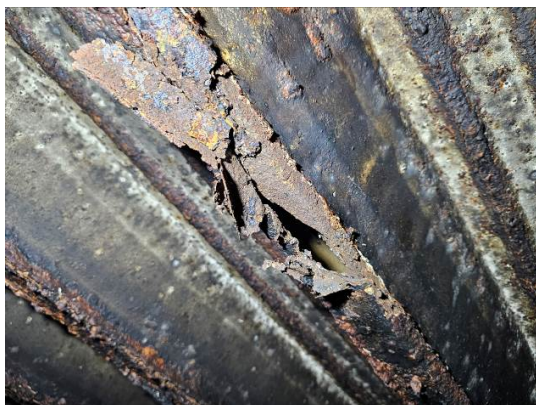
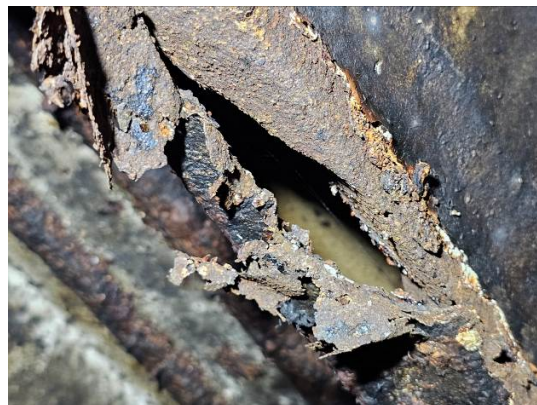
Tyrimo metu nustatyta, kad biologinio apdorojimo statinio stogo plieninio profiliuotojo pakloto lakštuose dėl korozijos yra visiškai suirusių vietų, susiformavusios įvairaus dydžio kiaurymės (83–87 pav.).

83 pav. Plieninio profiliuotojo pakloto skardos lakšto kiaurymė 4-oje tyrimų vietoje

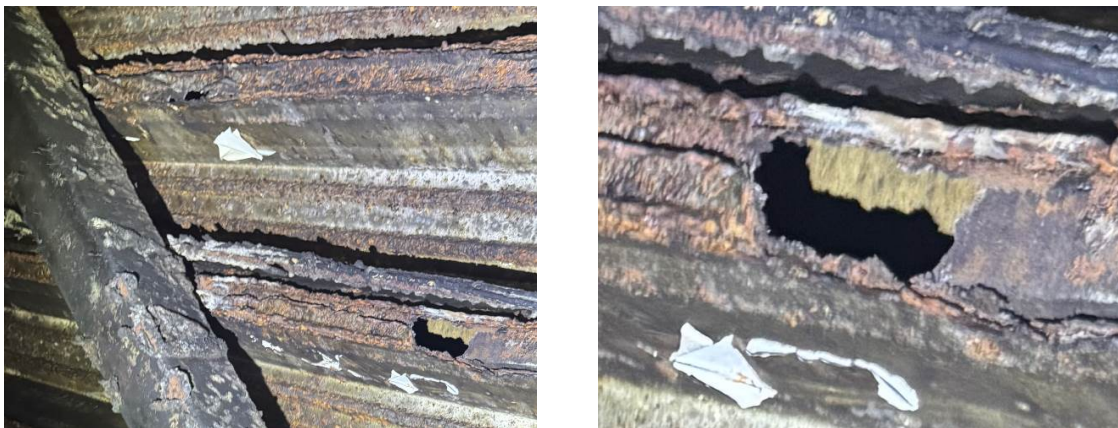
86 pav. Profiliuotojo pakloto skardos lakštų kiaurymės 5-oje tyrimų vietoje

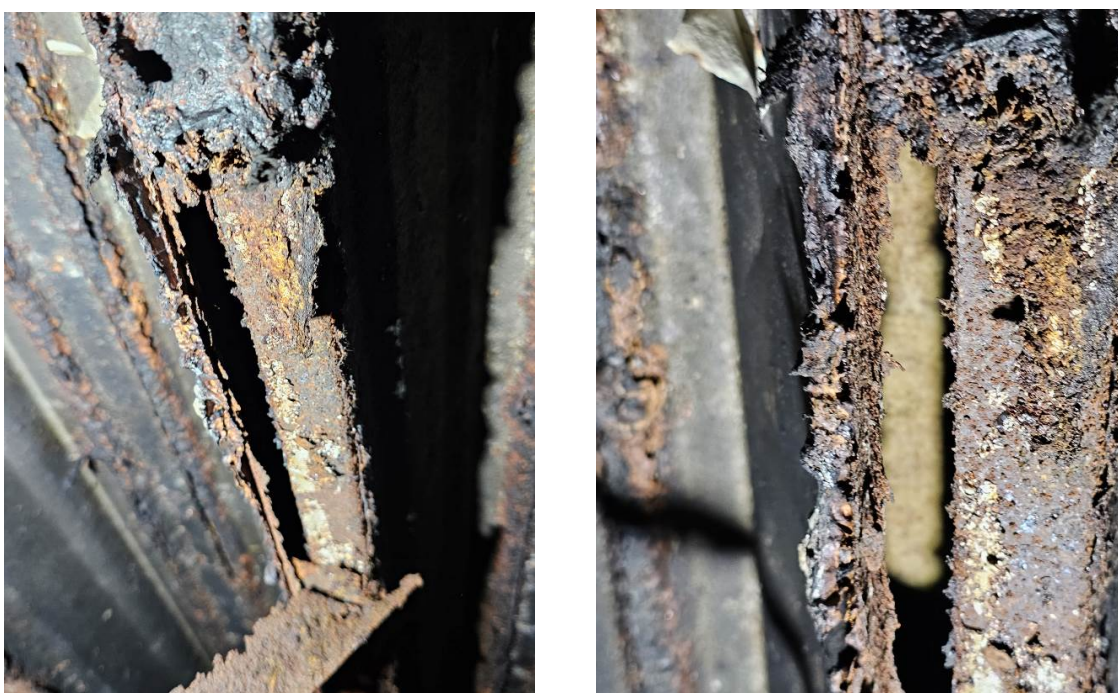
87 pav. Profiliuotojo pakloto skardos lakšto kiaurymė 4-oje tyrimų vietoje

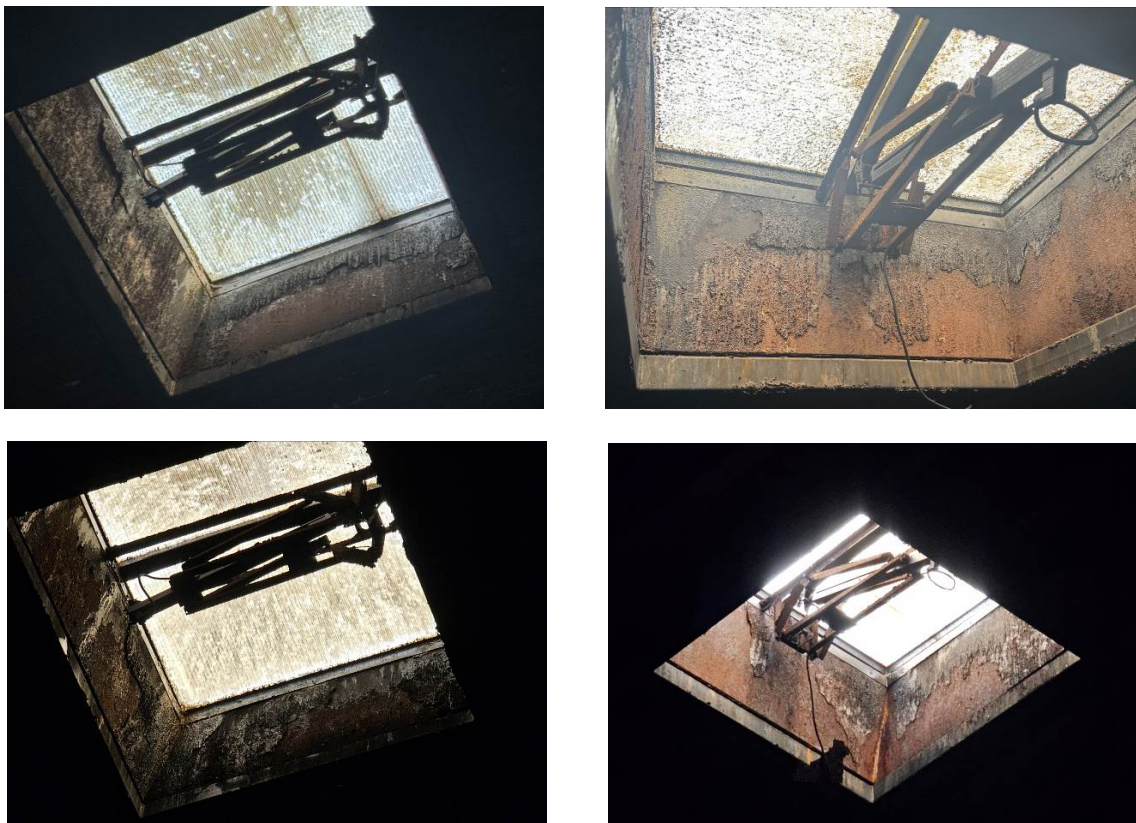
91 pav. Paveikti korozijos stoglangių tvirtinimo karkasai

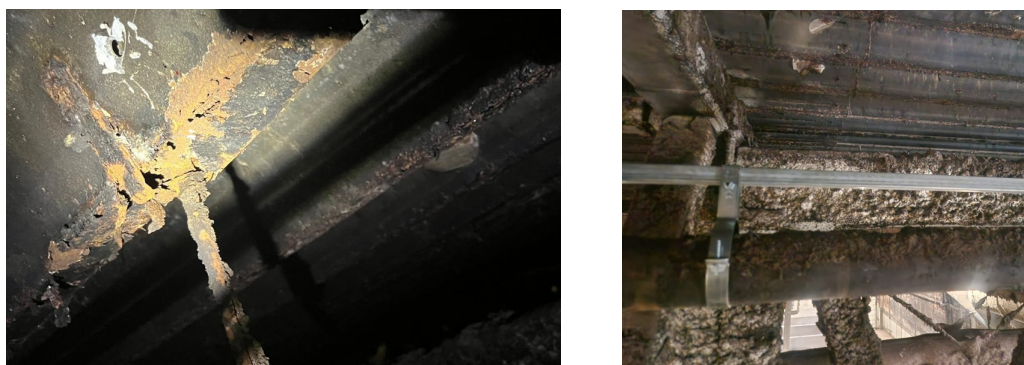
92 pav. Rūdija inžinerinių tinklų tvirtinimo prie plieninio profiliuotojo pakloto laikikliai
