**AB „KLAIPĖDOS ENERGIJA“**

**GELŽBETONINIS DŪMTRAUKIS H – 120 M.  
adresu  
Danės g. 8  
Klaipėda**

**STATINIO TECHNINĖS BŪKLĖS  
VERTINIMO ATASKAITA**

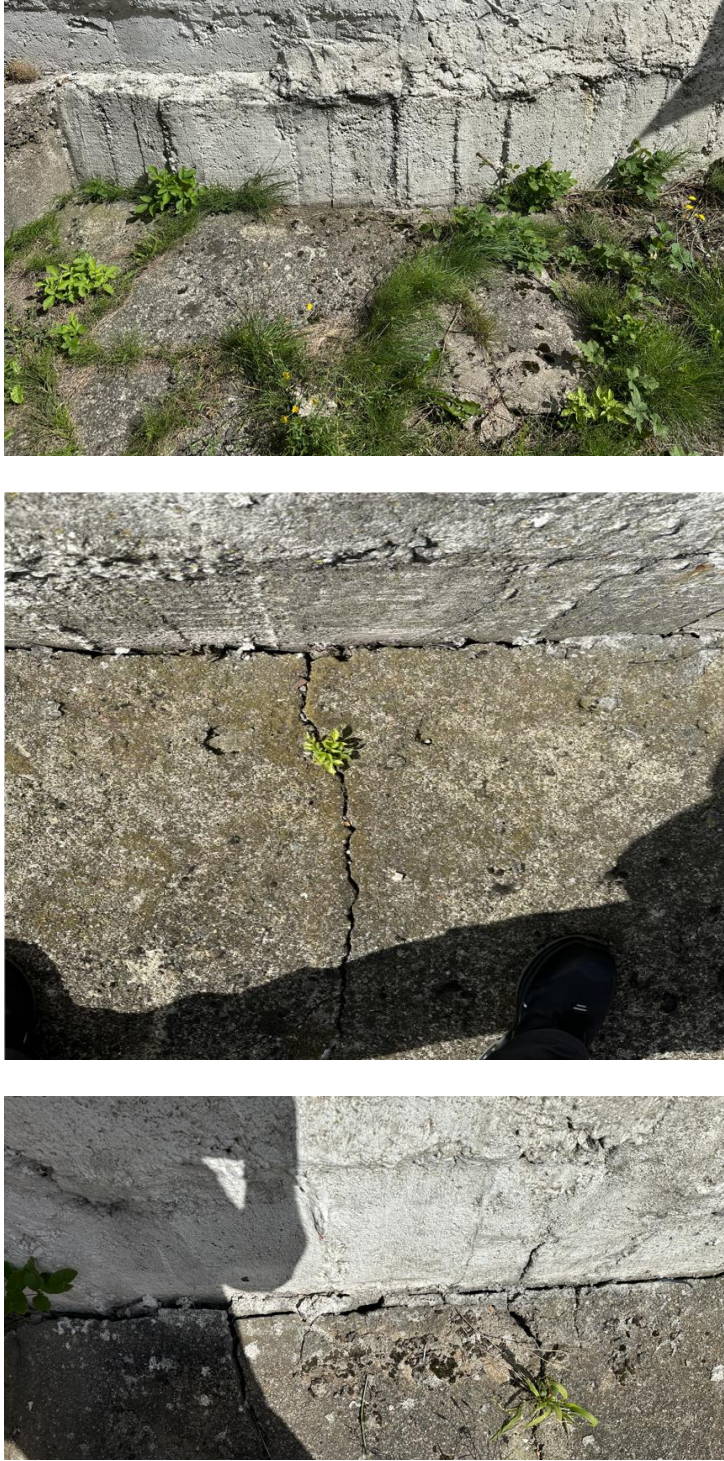
Eil. Nr.	Statinio dalis	Pastebėti defektai, deformacijos, gedimai	Rekomenduojami darbai defektams pašalinti
1	2	3	4
1.	Priegrinda	<p>Betoninė priegrinda suskilinėjusi, trupanti, užaugusi augmenija.</p>

Pašalinti augmeniją, suremontuoti priegrindą.

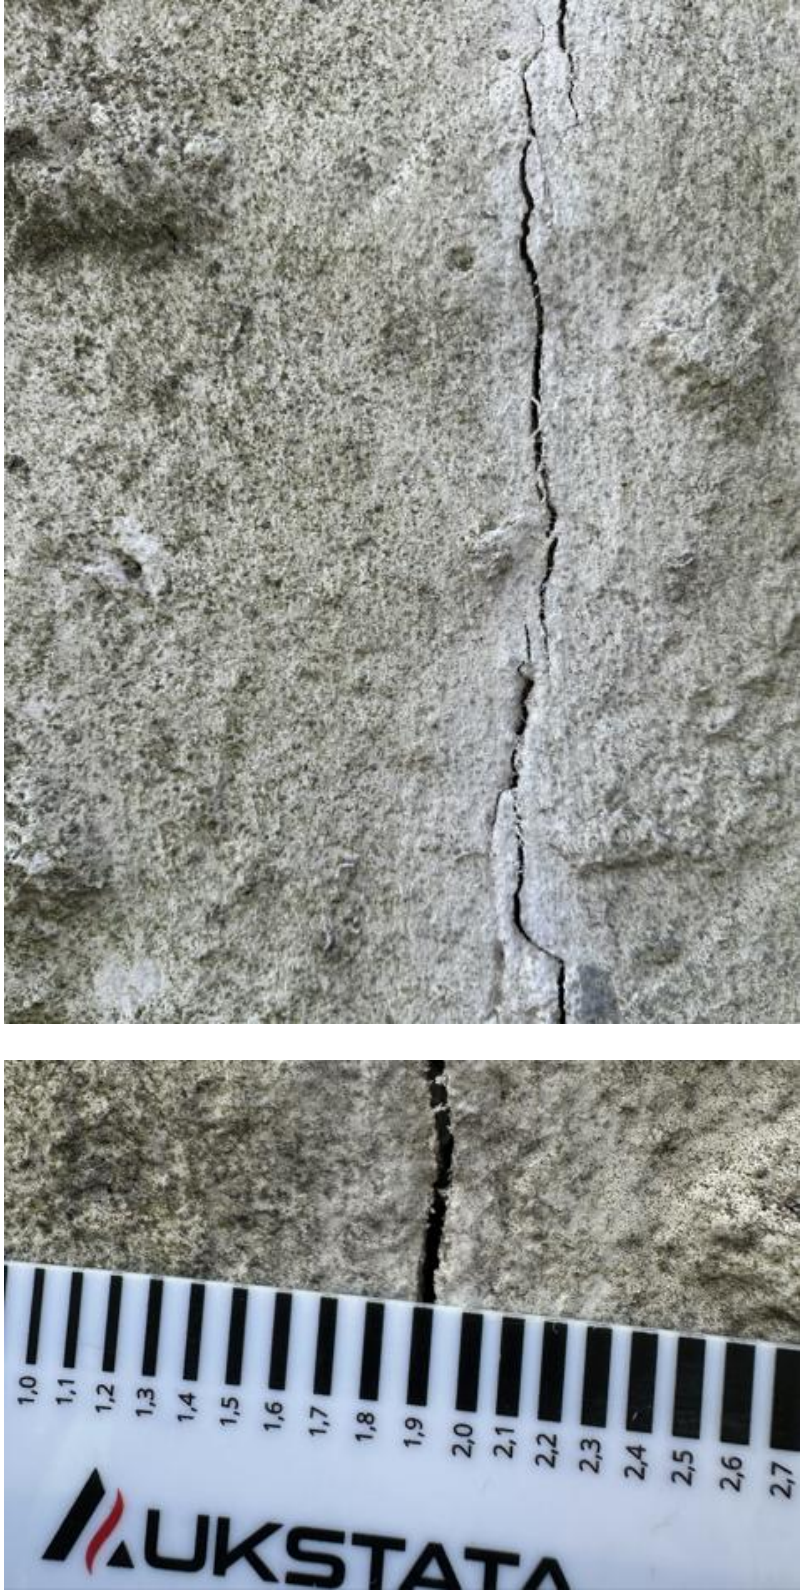
1	2	3	4
2.	Cokolis	<p>Plyšiai iki 1,9 mm cokoliniame lygyje</p>

<p>Atsisluoksniavusį betoną plyšių/trūkių linijose pašalinti iki atviros metalinės armatūros. Atvirą armatūrą paruošti iki St 2 švarumo laipsnio, Padidinti armatūros apsauginį betono sluoksnį virš atviros metalinės armatūros iki 20 mm remontiniu skiediniu skirtam konstrukciniam betono remontui. Suremontuotą paviršių padengti elastinga apsaugine danga.</p>

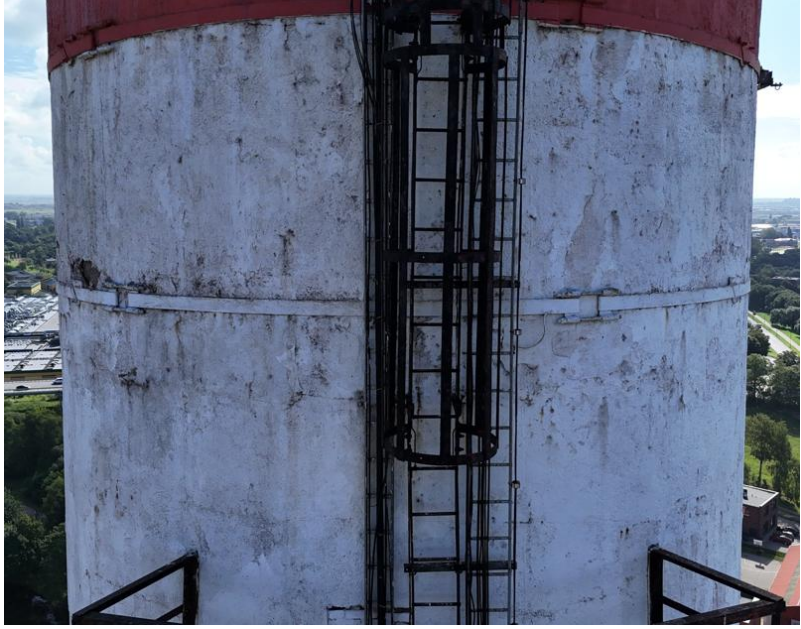
1	2	3	4
3.	Kamienas	<p>Armatūros apsauginės dangos ir kamieno apsauginės dangos erozija.</p>

<p>Visą gelžbetoninio kamieno išorinį paviršių paruošti iki 3 - 5 laipsnio pagal ICRI. Atstatyti armatūros apsauginio sluoksnio storį. Paruoštą paviršių padengti elastinga apsaugine dangą</p>

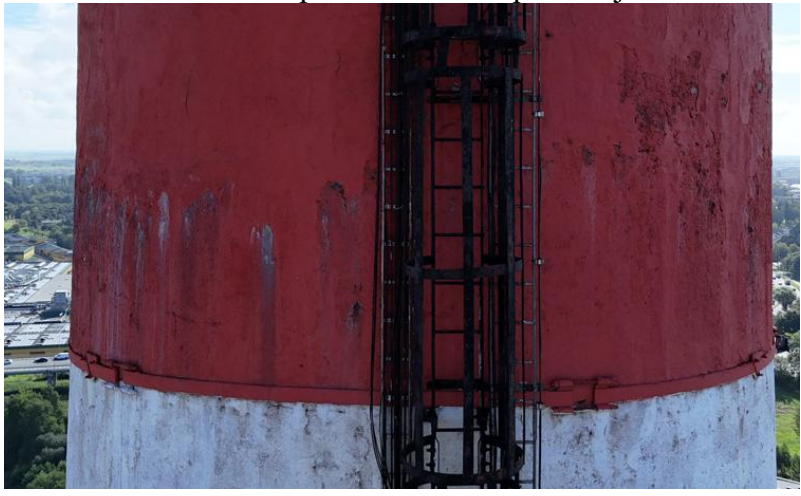
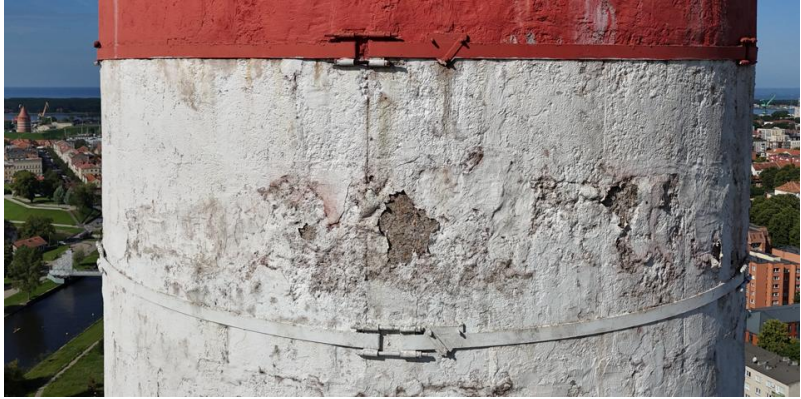
<p>Kondensato balkšvos apnašos kamieno paviršiuje</p>

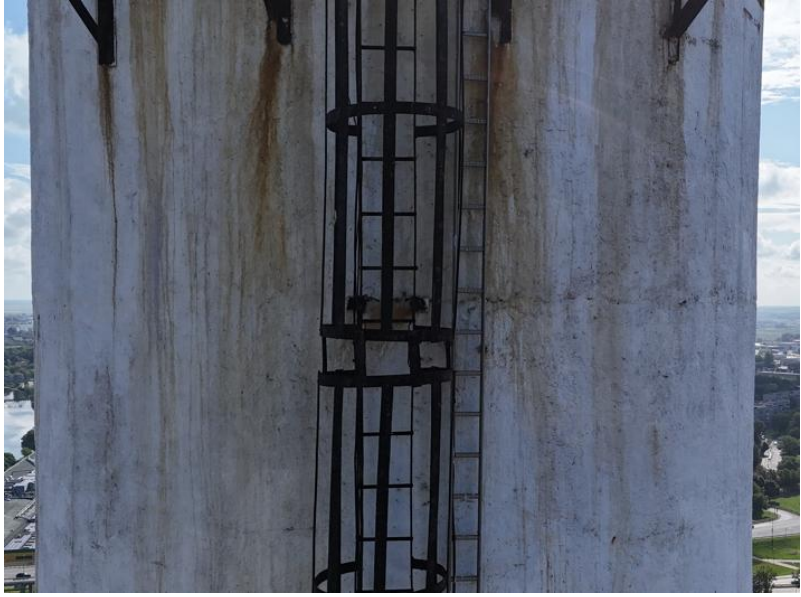
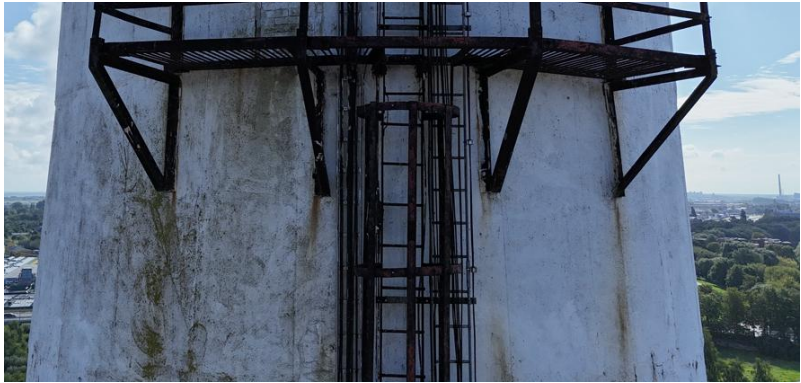
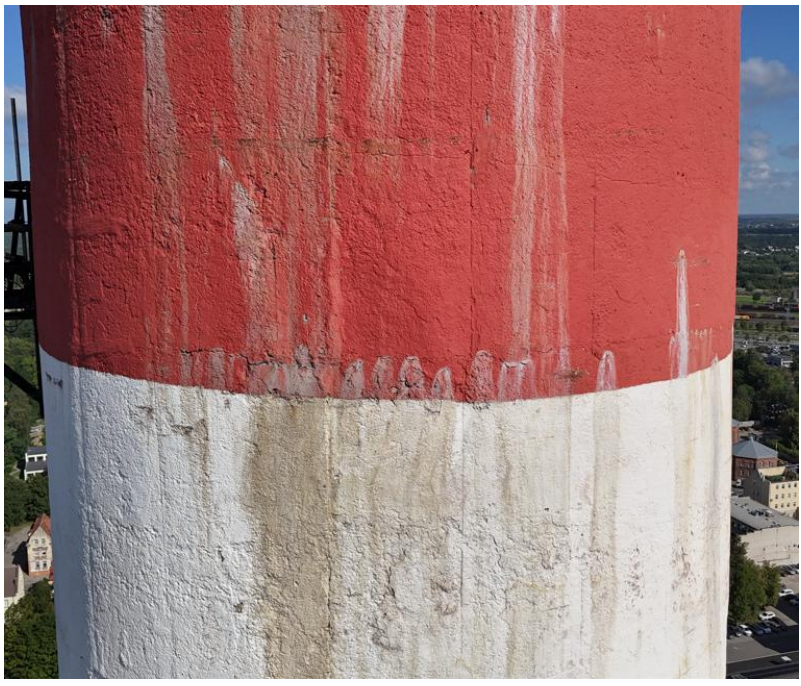
1	2	3	4
3.	Kamienas	<p>Rūdžių nubėgimas ties įdėtinėmis detalėmis</p>

<p>Visą gelžbetoninio kamieno išorinį paviršių paruošti iki 3 - 5 laipsnio pagal ICRI. Paruoštą paviršių padengti elastinga apsaugine danga</p> <p>Įdėtines detales papildomai izoliuoti kapiliariniu, besikristalizuojančiu hidroizoliatu injektuojant.</p>

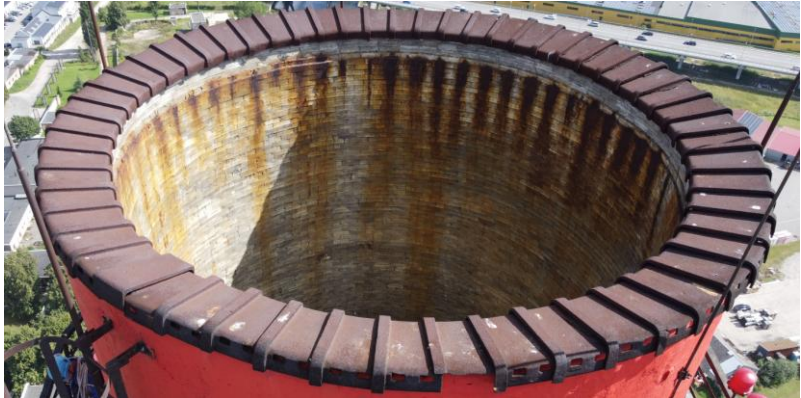
1	2	3	4
4.	Viršūnė	<p>Deginio čerpių korozija. D (pagal LST EN ISO 8501-1).</p>

<p>Deginio čerpių paviršių paruošti ir padengti apsaugine danga.</p> <p>Arba demontuoti esamas čerpes ir įrengti naują viršūnės dangą.</p> <p>Trupančias čerpių dalis nukapati.</p> <p>Arba pilnai demontuoti esamas čerpes ir įrengti naują viršūnės dangą.</p> <p>Atnaujinti paviršiaus apsauginę dangą lokaliaje vietoje</p>

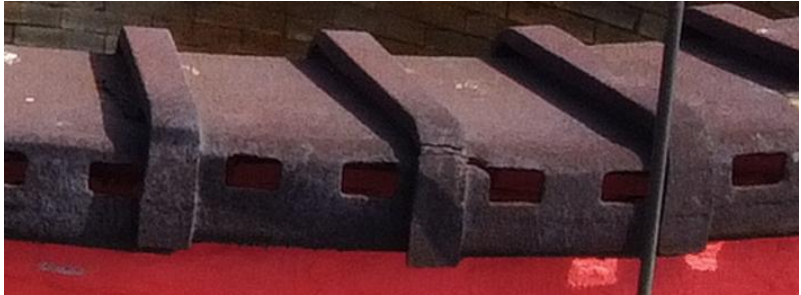
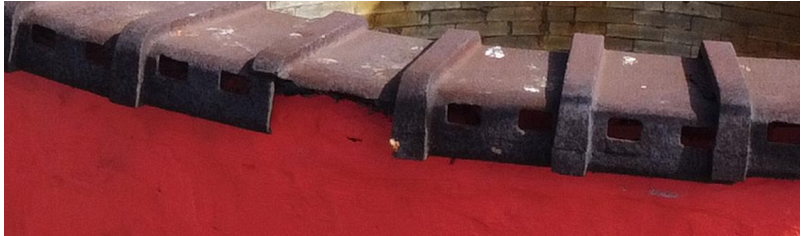
<p>Nuskilę dalies čerpių kampai. Dalis iškorodavę, galimas nukritimas</p>

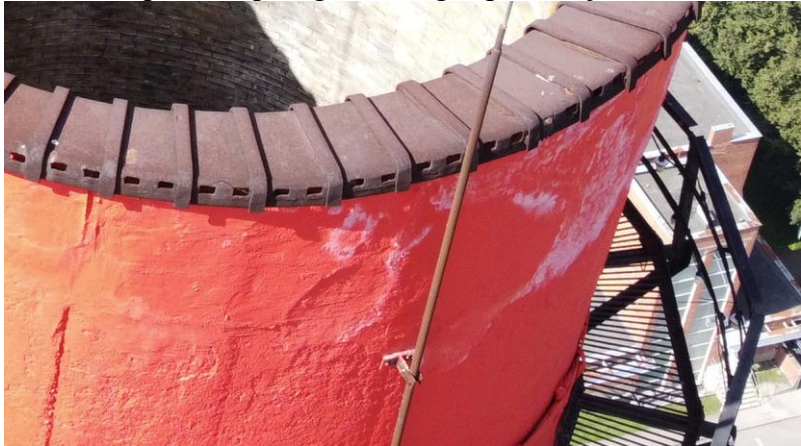
<p>Balkšvos apnašos apsauginės dangos paviršiuje</p>

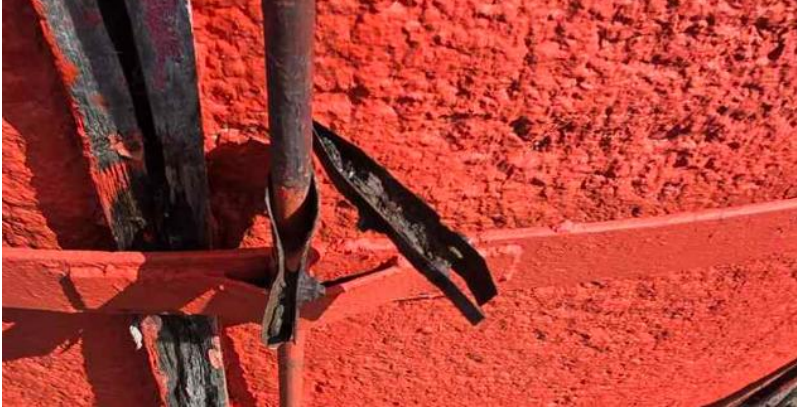
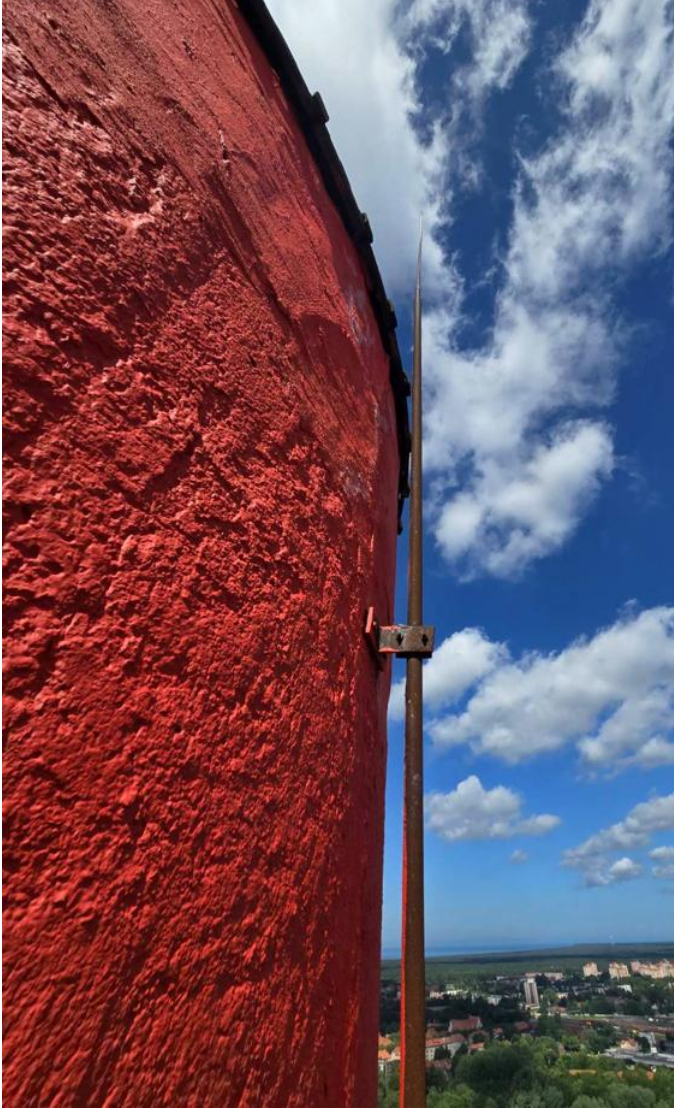
1	2	3	4
6.	Žaibolaidis	<p>Ižeminimo varža normų ribose. Žr. Priedas Nr. 4                      Žaibo ėmiklių surūdijimo laipsnis C (pagal LST EN ISO 8501-1).                      Žaibo ėmiklių laikikliai sukorodavę, atitrūkę nuo žaibo ėmiklių.</p>

<p>Naujai įrengti viršūnės žaibosaugą. Žaibo ėmiklių paviršius paruošti, padengti apsaugine danga.</p>

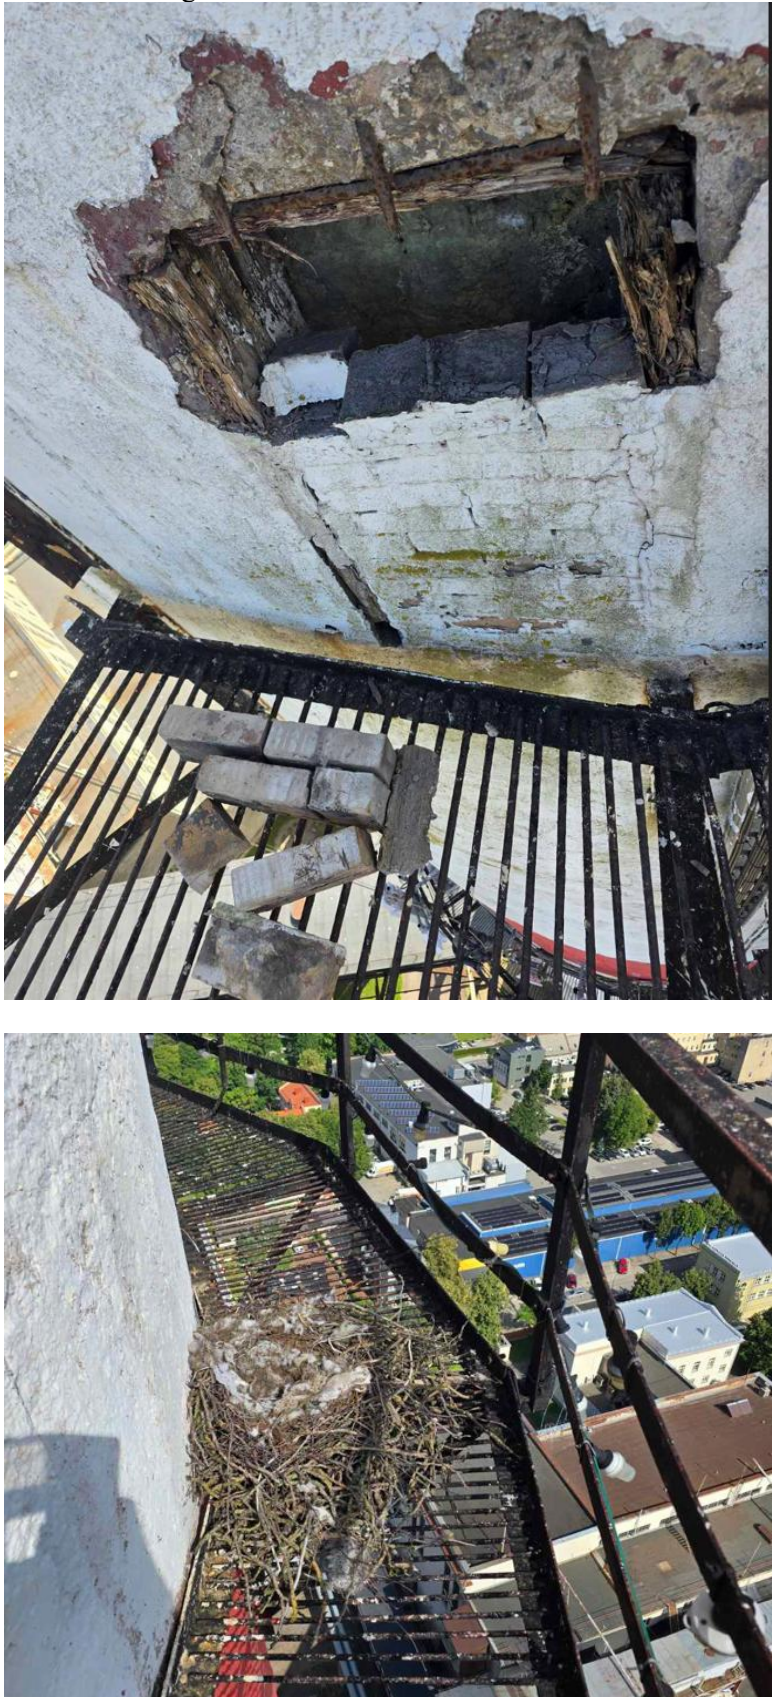
1	2	3	4
7.	Kita	<p>Palikta anga, pašaliniai objektai ant dūmtraukio aikštelės.                      Dūmtraukio anga atvira.</p>

<p>Dūmtraukio angai įrengti ventiliacines groteles                      Pašalinti lizdus, statybines atliekas.</p>

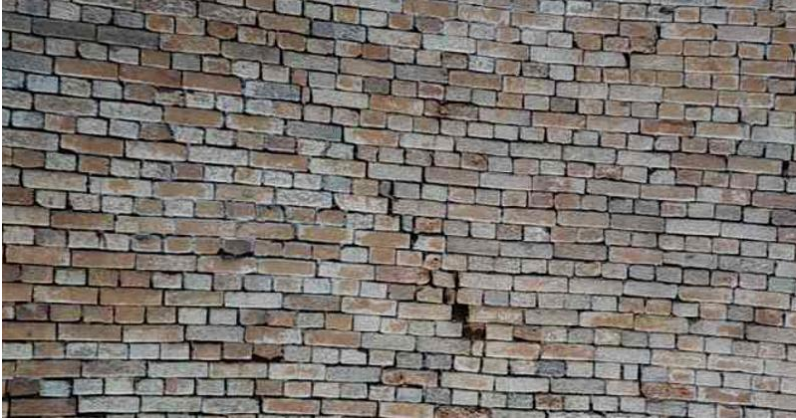
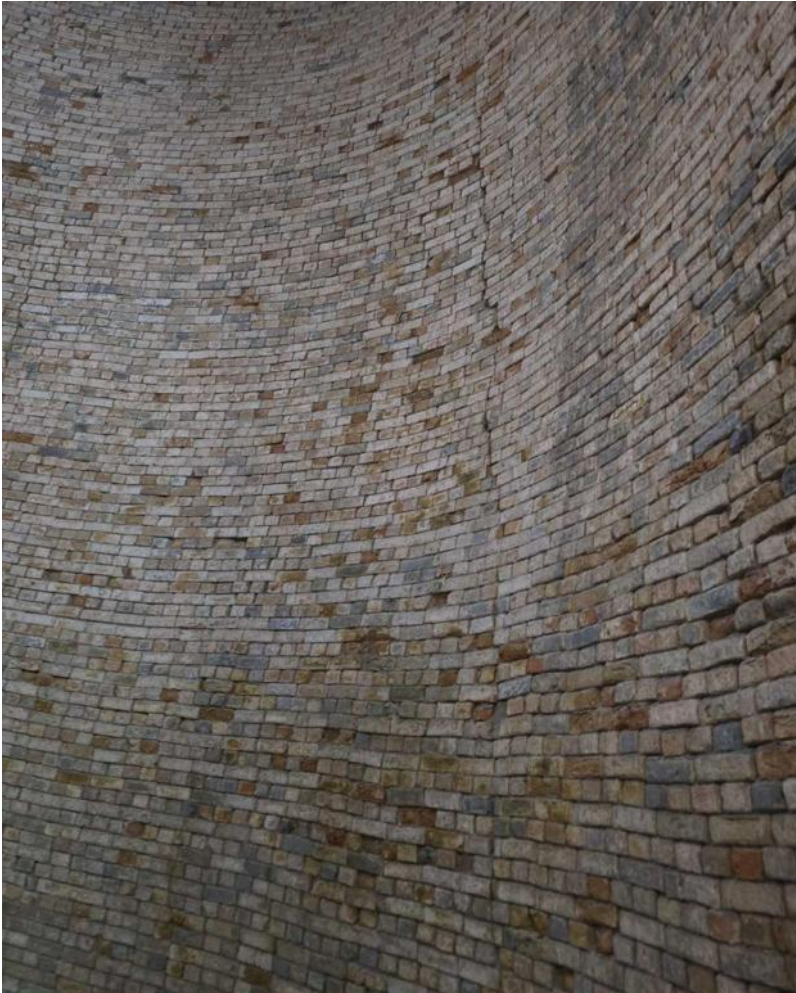
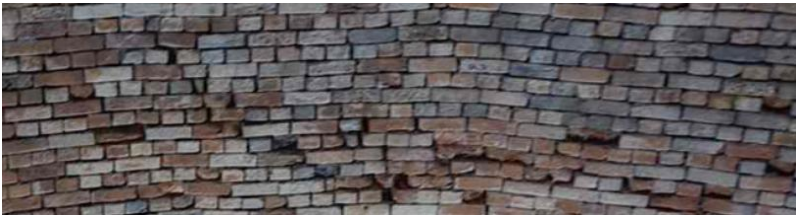
1	2	3	4
8.	Futeruotė	<p>Daugybiniai mūro atsisluoksniavimai ir įtrūkiai 1-ajame žiede virš perdangos.</p>

- 13.1. Mūro įtrūkimus išvalyti srautiniu valymu aukštu slėgiu, defektines siūles iškapoti, paviršius nuvalyti, pašalinant mūro nuotrupas, suodžių liekanas ir kitus nešvarumus. Įtrūkių zonose įrengti spiralinius ankerius pagal LST EN 845-1, užpildyti konstrukciniam remontui skirtu remontiniu skiediniu ir paviršių padengti apsaugine danga.

<p>Įtrūkius išvalyti srautiniu valymu aukštu slėgiu, iškapoti, suspaustu oru išpūsti dulkes ir kitas nuotrupas.</p> <p>Suremontuoti įrengiant spiralinius ankerius ir užtaisyti remontiniu skiediniu, skirtu konstrukciniam remontui. Padengti apsaugine dangą.</p>

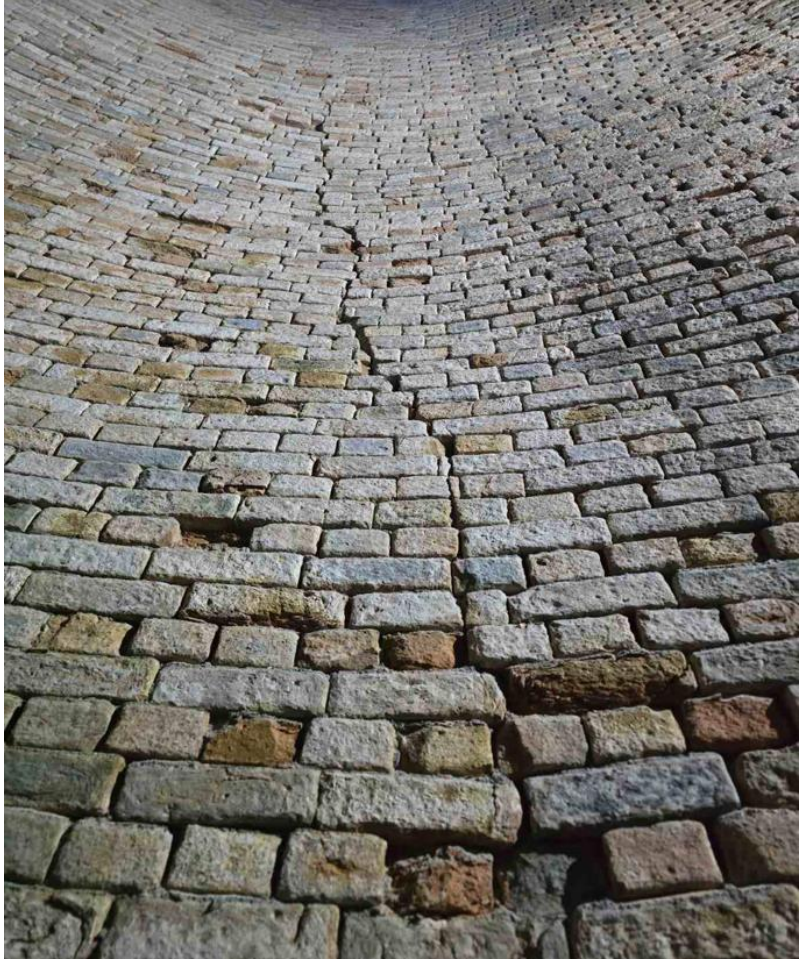
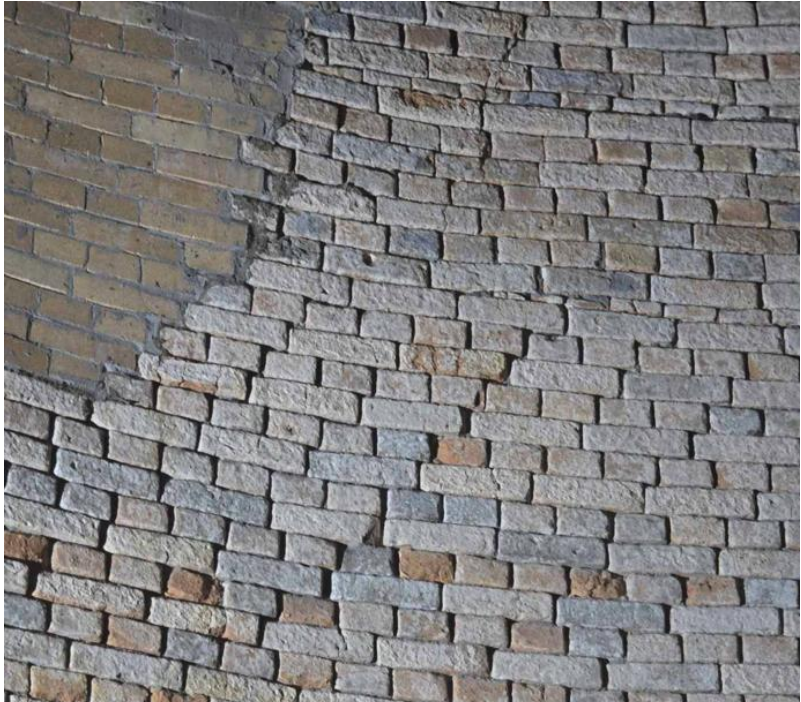
1	2	3	4
8.	Futeruotė	<p data-bbox="486 271 1289 338">Daugybiniai mūro atsisluoksniavimai ir įtrūkiai 1-ajame žiede virš perdangos.</p>

<p data-bbox="1313 271 1508 636">Įtrūkius išvalyti srautiniu valymu aukštu slėgiu, iškapoti, suspaustu oru išpūsti dulkes ir kitas nuotrupas.</p> <p data-bbox="1313 674 1492 1144">Suremontuoti įrengiant spiralinius ankerius ir užtaisyti remontiniu skiediniu, skirtu konstrukciniam remontui. Padengti apsaugine danga.</p>

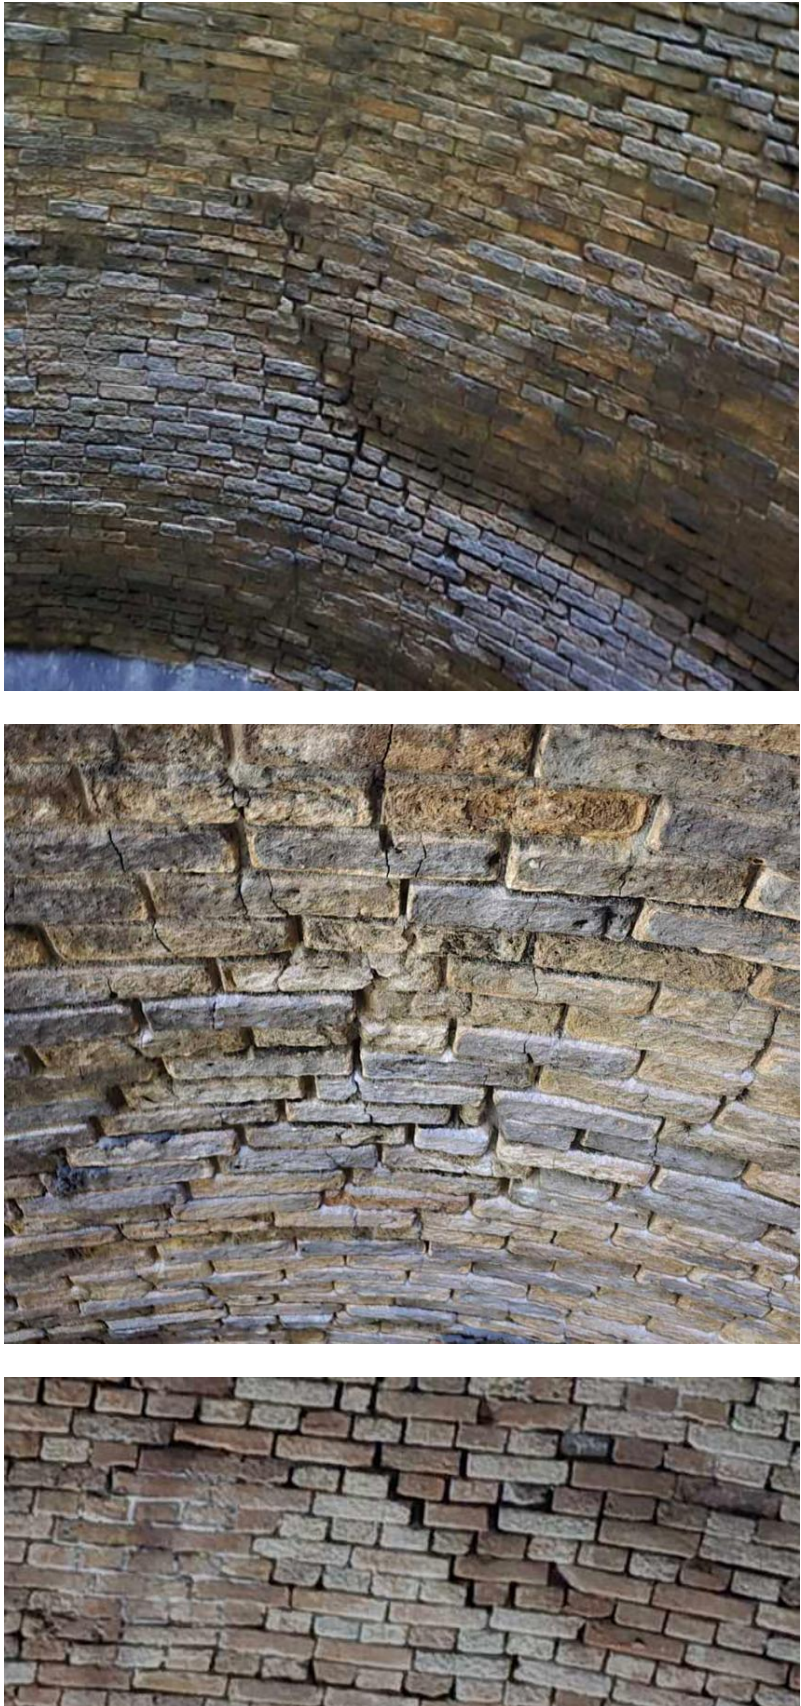
1	2	3	4
8.	Futeruotė	<p data-bbox="486 271 1289 331">Daugybiniiai mūro atsisluoksniavimai ir įtrūkiai 4-ajame žiede virš perdangos.</p>

- 14.1. Mūro įtrūkimus išvalyti srautiniu valymu aukštu slėgiu, defektines siūles iškapoti, paviršius nuvalyti, pašalinant mūro nuotrupas, suodžių liekanas ir kitus nešvarumus. Įtrūkių zonose įrengti spiralinius ankerius pagal LST EN 845-1, užpildyti konstrukciniam remontui skirtu remontiniu skiediniu ir paviršių padengti apsaugine danga.

<p data-bbox="1311 271 1508 633">Įtrūkius išvalyti srautiniu valymu aukštu slėgiu, iškapoti, suspaustu oru išpūsti dulkes ir kitas nuotrupas.</p> <p data-bbox="1311 674 1492 1144">Suremontuoti įrengiant spiralinius ankerius ir užtaisyti remontiniu skiediniu, skirtu konstrukciniam remontui. Padengti apsaugine dangą.</p>

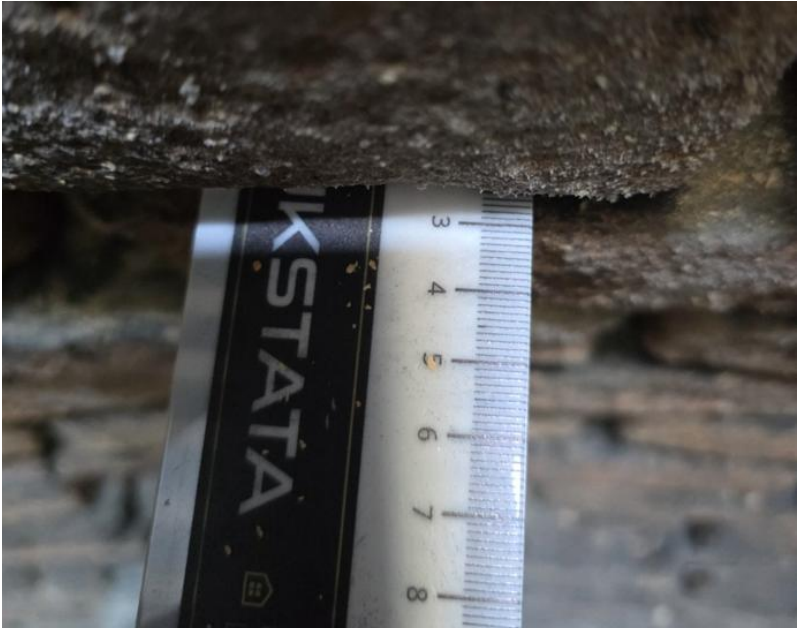
1	2	3	4
8.	Futeruotė	<p>Suirusios, išplautos mūro siūlės 1, 4, 7-ajame žiede virš perdangos (visame paviršiuje). Mūro siūlių suirimo gylis iki 30 mm.</p>

- 13.2. Futeruotės paviršių nuplauti aukštu slėgiu, nuvalyti, suspaustu oru išpūsti dulkes ir nuotrupas. Mūro siūles užpildyti konstrukciniam mūro remontui skirtu remontiniu skiediniu, naudojant torkretavimo technologiją pagal LST EN 14487-1, padengiant žiedą vientisu remontinio mišinio sluoksniu.

<p>Futeruotės paviršių nuplauti aukštu slėgiu, suspaustu oru išpūsti dulkes ir kitas nuotrupas.</p> <p>Mūro siūlės užpildyti remontiniu skiediniu skirtu konstrukciniam mūro remontui torkretavimo būdu, padengiant viso žiedo paviršių remontiniu mišiniu</p>

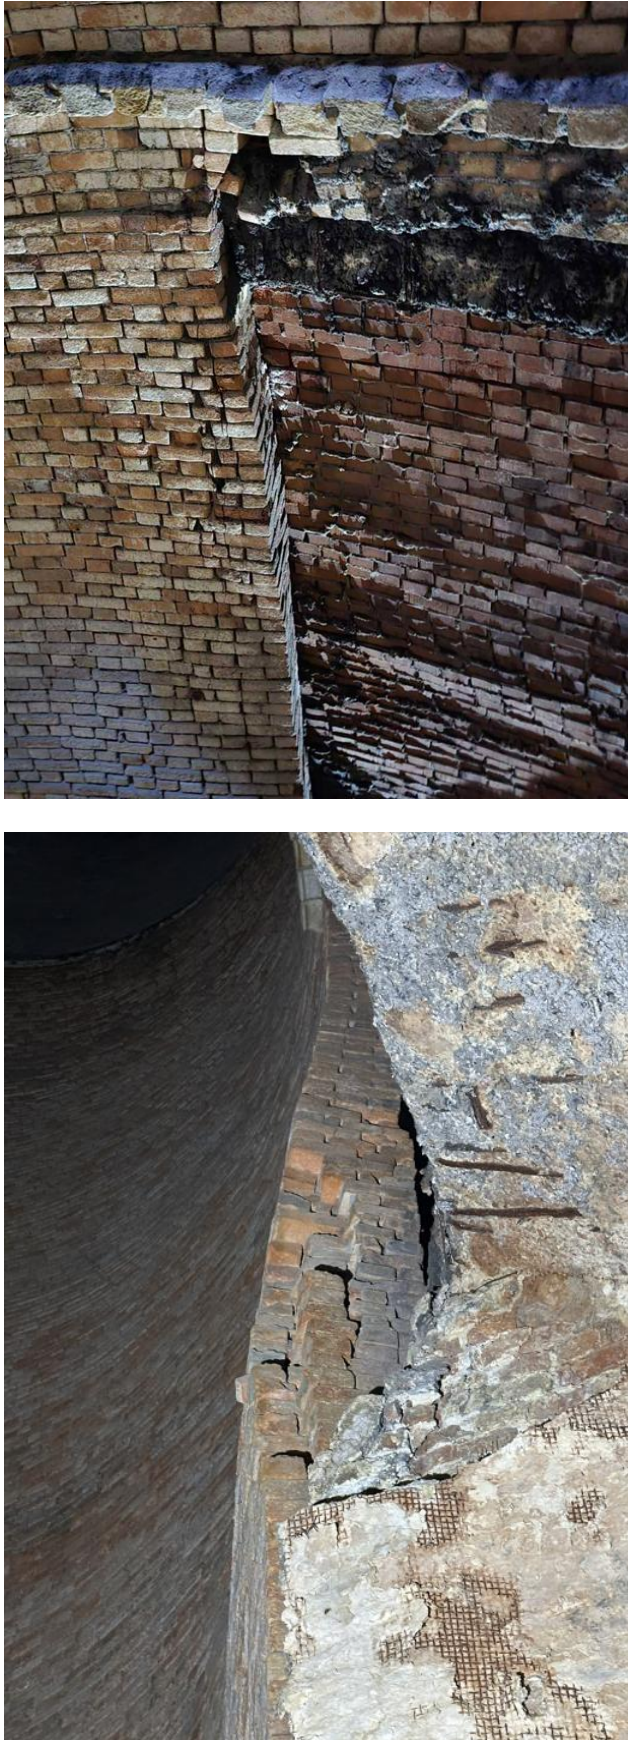
1	2	3	4
8.	Futeruotė	<p>Suiręs, atsisluoksniavęs mūras ties kirtimosi su dūmtakiu vieta.</p>

- 13.3. Suremontuoti dūmtakio ir futeruotės susikirtimo vietą.
14. Atlikti dūmtraukio futeruotės remontą ties **4-uoju**, žiedu (skaičiuojant virš perdangos):

<p>Futeruotės paviršių nuplauti aukštu slėgiu, suspaustu oru išpūsti dulkes ir kitas nuotrupas.</p> <p>Atlikti dūmtakio ir futeruotės susikirtimo vietos remontą.</p>

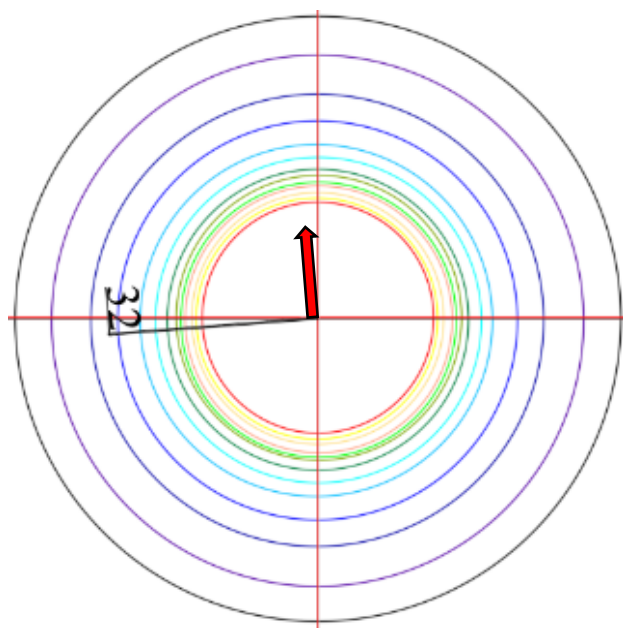
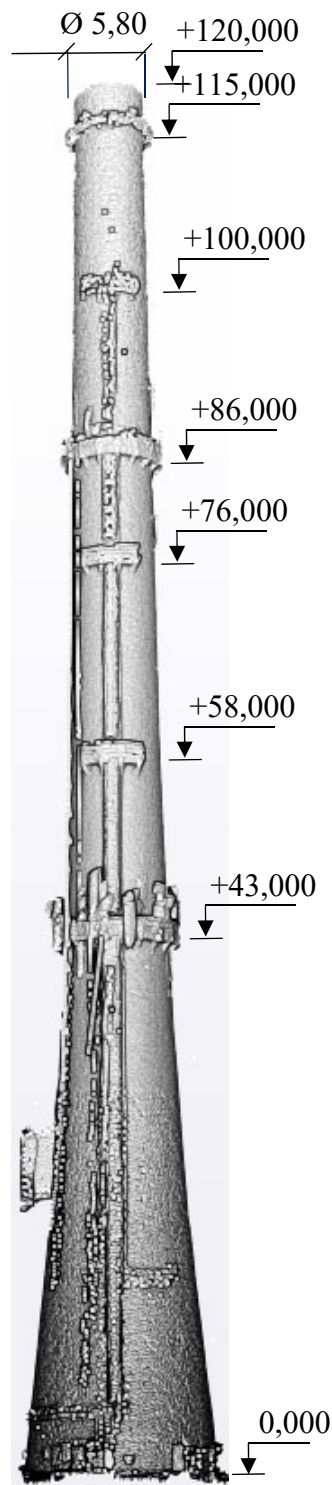
2025					
Nuokrypis nuo vertikalės, mm					
	Alt.	Š	R	P	V
	±0,00	0	0	0	0
	+10,000	-47	-4	47	4
	+20,000	-36	-19	36	19
	+30,000	-38	-10	38	10
	+40,000	-39	-44	39	44
	+50,000	-30	12	30	-12
	+60,000	-21	-4	21	4
	+70,000	28	22	-28	-22
	+80,000	-23	13	23	-13
	+90,000	-11	16	11	-16
	+100,000	12	-7	-12	7
	+110,000	9	-26	-9	26
	+120,000	32	-2	-32	2

Maksimalus nuokrypis 32 mm yra leistinas –  $(0,002 \cdot H) = 240$  mm (RSN 148-92\* 6 priedas).  
Matavimai atlikti naudojant 3D lazerinį skenerį Trimble TX8 3D lazerinio skaitytuvo matavimais  
sugeneruoti duomenys buvo apdoroti naudojant Trimble RealWorks programinę įrangą.
