**AB „KLAIPĖDOS ENERGIJA“ KLAIPĖDOS ELEKTRINĖS
GELŽBETONINIO DŪMTRAUKIO
H-120M (DANĖS G. 8, KLAIPĖDA)
TECHNINĖS BŪKLĖS APŽIŪROS AKTAS**

H–120 metrų aukščio AB „Klaipėdos energija“ gelžbetoninio dūmtraukio techninės būklės apžiūros

A K T A S

2024 m. spalio mėn. 7 d.

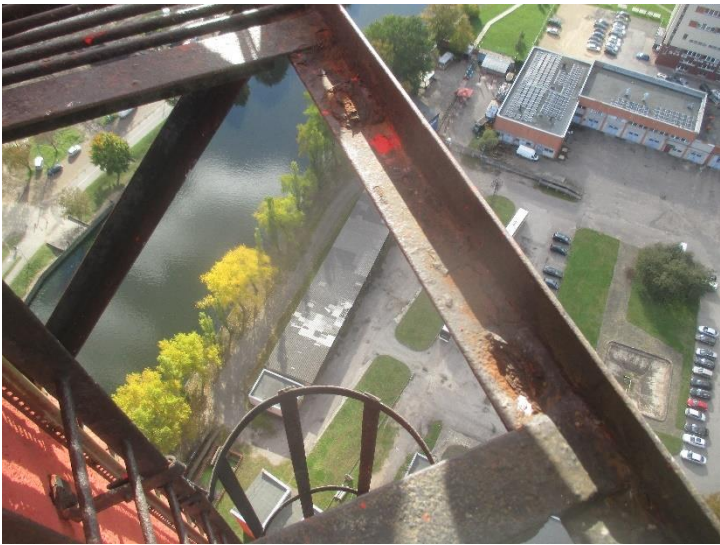
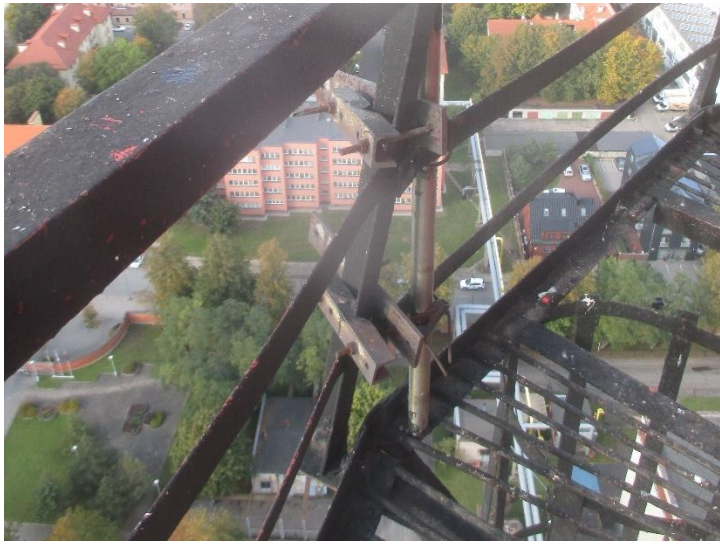
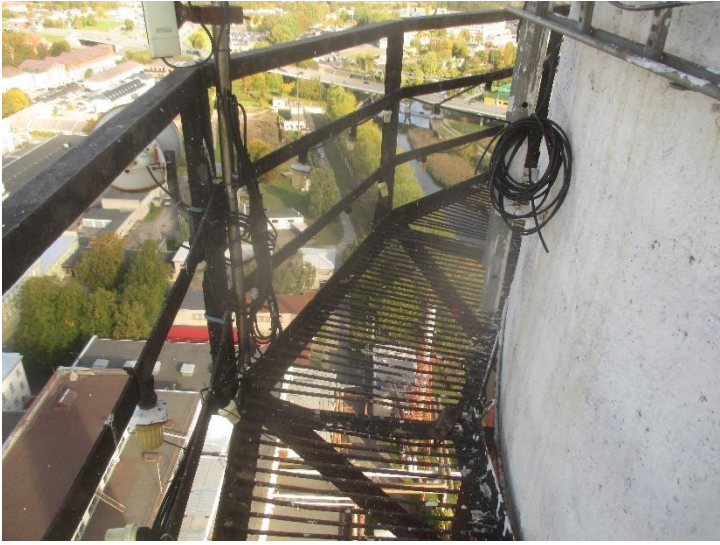
1. Signalinių šviesų aikštelės. Ant dūmtraukio yra įrengtos trys signalinių šviesų aikštelės ir trys apžiūrų balkonai. Bendra signalinių šviesų aikštelių metalinių konstrukcijų būklė patenkinama, pažeidimų ar defektų nesimato. Antikorozinis padengimas suiręs iki >50% (Ri5). (žr. 1 ÷ 6 nuotraukas).

Eil. Nr.	Apžiūros vietos apibendrinimas	Fotofiksacija
1	2	3
1.	Signalinių šviesų aikštelės Bendra signalinių šviesų aikštelių ir balkonų metalinių konstrukcijų būklė patenkinama, pažeidimų ar defektų nesimato. Antikorozinis padengimas suiręs iki >50% (Ri5).

Eil. Nr.	Defektai	Mato vnt.	Kiekis	Išvados ir pasiūlymai
1	2	3	4	5
Metalo konstrukcijos				
1	Dūmtraukio signalinių šviesų aikštelių ir balkonų metalinių konstrukcijų antikorozinis padengimas suiręs iki >50% (Ri5).	m ²	510	Nuvalyti metalo konstrukcijas nuo rūdžių bei kitų apnašų ir padengti dažymo sistema skirta ne žemesnei kaip C3 aplinkos koroziskumo kategorijai pagal LST EN 12944-2:2000.
2	Lipinių ir atitvarų nuo alt.+2,5,0 iki alt.+120,0m antikorozinis padengimas suiręs iki >50% (Ri5) ir susidarę korozijos židiniai.	m ²	130	Nuvalyti metalo konstrukcijas nuo rūdžių bei kitų apnašų ir padengti dažymo sistema skirta ne žemesnei kaip C3 aplinkos koroziskumo kategorijai pagal LST EN 12944-2:2000.
3	Aikštelių ir balkonų konstrukcijų, lipynių bei jų aptvėrimų metalinės konstrukcijos vietomis pažeistos korozijos. Sulankstytos ir atitrūkusios atitvarų juostos.	T	0,4	Demontuoti pavojingas naudojimui metalines konstrukcijas. Pagaminti ir sumontuoti naujas konstrukcijas.

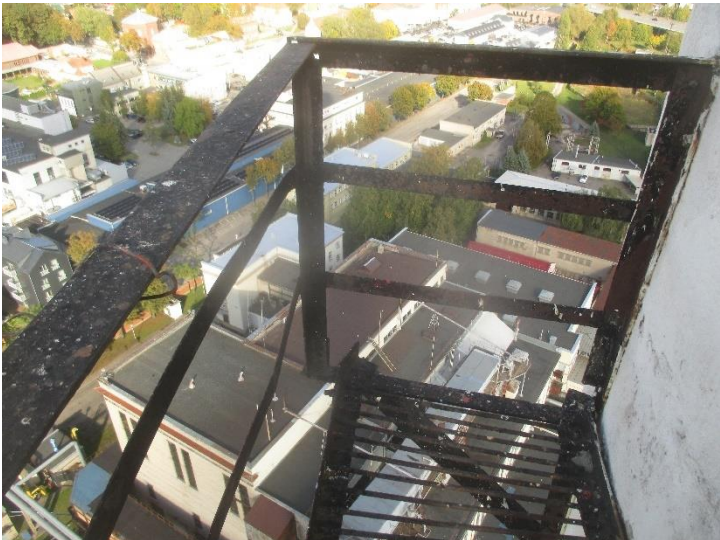
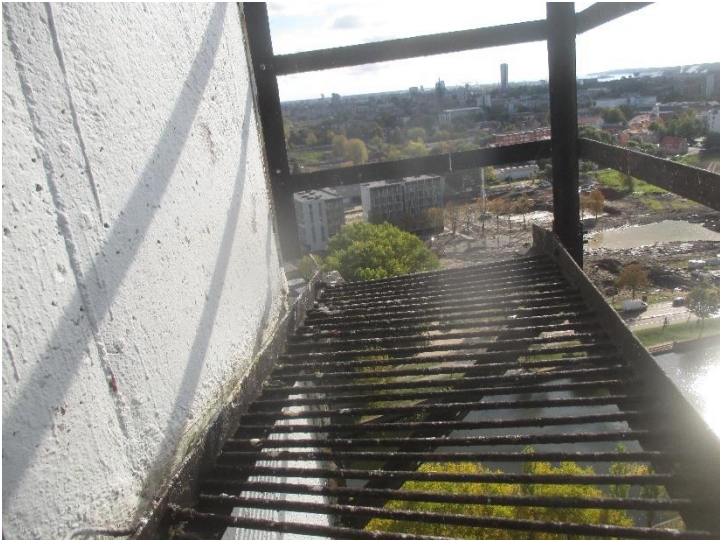
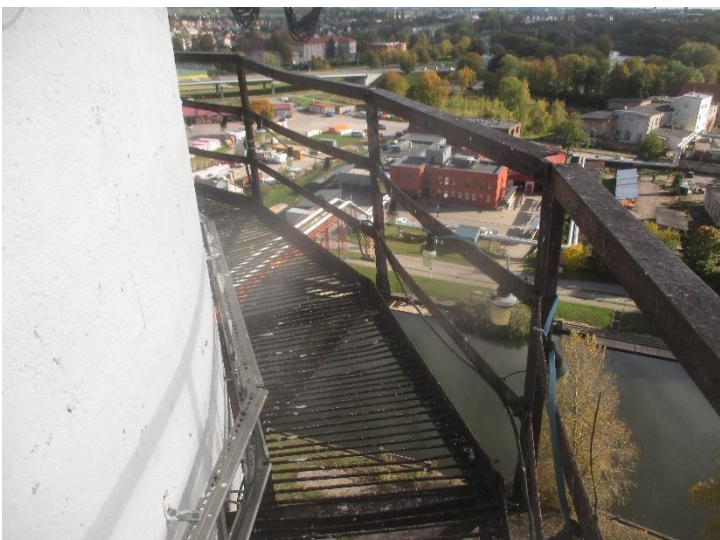
1	2	3
	<p>Bendra signalinių šviesų aikštelių ir balkonų metalinių konstrukcijų būklė patenkinama, pažeidimų ar defektų nesimato.</p> <p>Antikorozinis padengimas suiręs iki >50% (Ri5).</p>

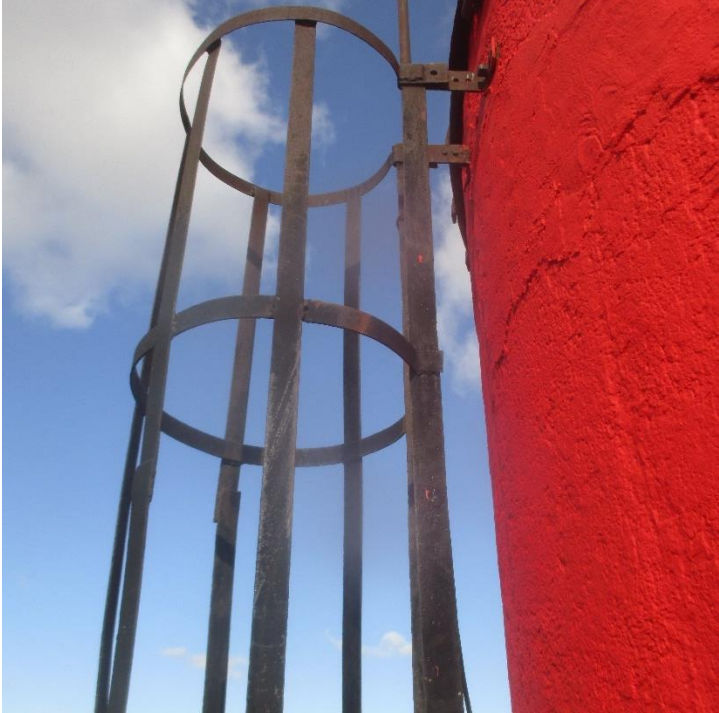
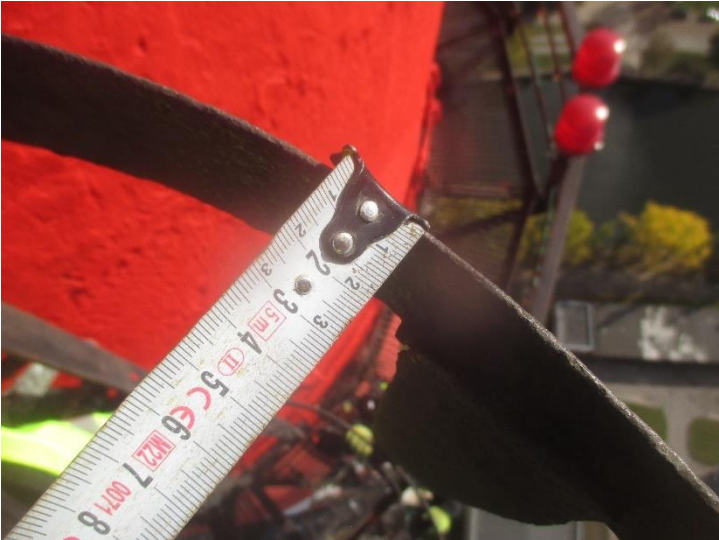
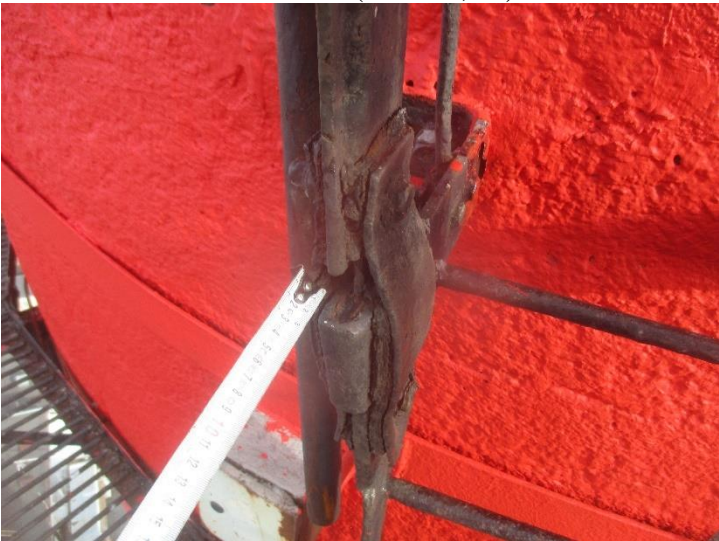
2. Lipynės bei jų aptvėrimai. Lipynių tarp alt. +115,0m ir +120,0m metalinių konstrukcijų būklė bloga, visos konstrukcijos pažeistos korozijos. Atitvarų juostos storis suplonėjęs. Yra lokalių korozijos paveiktų sujungimo mazgų. Antikorozinis padengimas suiręs iki >50% (Ri5) (žr. 7 ÷ 9 nuotraukas). Lipynių tarp alt. +2,5m ir +115,0m metalinių konstrukcijų būklė patenkinama, pažeidimų ar defektų nesimato. Antikorozinis padengimas suiręs iki >50% (Ri5) (žr. 10 nuotrauką).

1	2	3
2.	<p>Lipynės bei jų aptvėrimai</p> <p>Lipynių tarp alt. +115,0m ir +120,0m metalinių konstrukcijų būklė bloga, visos konstrukcijos pažeistos korozijos. Atitvarų juostos storis suplonėjęs. Yra lokalių korozijos paveiktų sujungimo mazgų.</p> <p>Antikorozinis padengimas suiręs iki >50% (Ri5).</p>

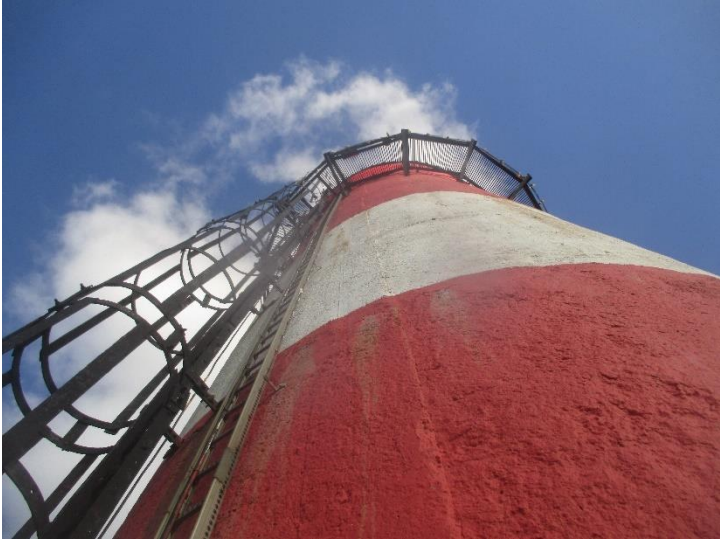
1	2	3
	<p>Lipynių tarp alt. +2,5m ir +115,0m metalinių konstrukcijų būklė patenkinama, pažeidimų ar defektų nesimato.</p> <p>Antikorozinis padengimas suiręs iki >50% (Ri5).</p>

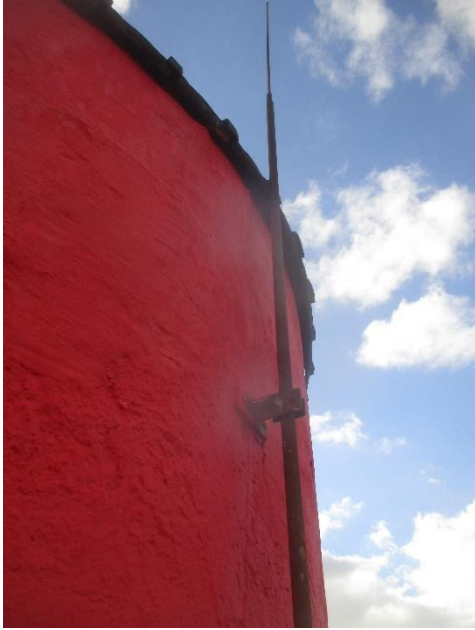
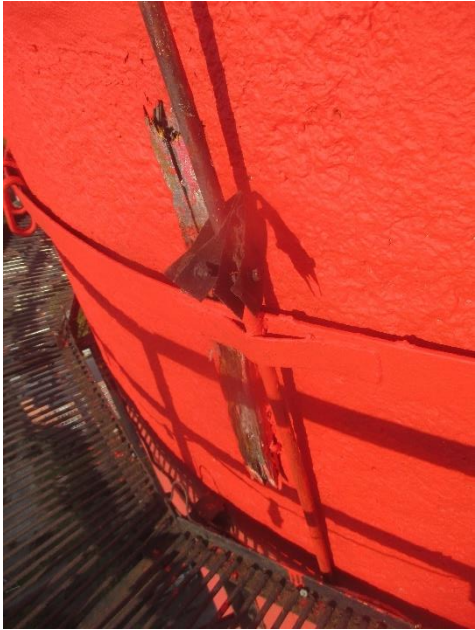
3. Žaibosaugos sistema. Sumontuoti 4 žaibo priėmimo elektrodai, kurie sujungti suveržiamuoju žiedu. Žaibosaugos sistema blogos būklės, priėmikliai ir jų laikikliai prie kamieno pritvirtinti nestabiliai, žaibo priėmikliai netinkamai sujungti su kontūru. Metalinių konstrukcijų antikorozinis padengimas suiręs iki >50% (Ri5) (žr. 11 ir 12 nuotraukas). Žaibosaugos sistema neatitinka reikalavimų nurodytų statybos techniniame reglamente *STR 2.01.06:2009 Statinių apsauga nuo žaibo. Išorinė statinių apsauga nuo žaibo*. Atlikus įžeminimo varžų matavimus, nustatyta, kad įžeminimo varža leistinių normų ribose. Matavimo rezultatai pridedami akte (priedas Nr.1).

<p>10 nuotrauka (alt.+100,0m)</p>
3.	<p>Žaibosaugos sistema</p> <p>Žaibosaugos sistema blogos būklės, priėmiklių laikikliai prie kamieno pritvirtinti nestabiliai, žaibo priėmikliai netinkamai sujungti su kontūru.</p> <p>Antikorozinis padengimas suiręs iki >50% (Ri5).</p>

Žaibosaugos sistema				
4	Žaibo priėmikliai ir jų laikikliai pažeisti korozijos. Antikorozinis padengimas suiręs iki >50% (Ri5). Netinkamas žaibo priėmiklių tvirtinimas. Suveržimo varžtai pažeisti korozijos.	vnt. m	4 240	Pagaminti ir sumontuoti naujus žaibo priėmiklius. Įrengti du nuvedimo kontūrus tvirtinant specialiais laikikliais. Kontūrus sujungti su esamu įžeminimu.
Dūmtraukio kamienas ir galvutė				
5	Tarp alt.+0,0 ÷ +115,0m vietomis matosi betono ir dažų apsauginio sluoksnio atsisluoksniavimas ir rudos spalvos nubėgimai. Vietomis apsauginis armatūros betono sluoksnis sutrūkinėjęs. Atlikus beldimo testą, buvo nustatyta, kad šiose vietose tarp sluoksnių yra atsiradę oro tarpai. Vietomis kur sluoksnis atsokęs yra atsivėrusi armatūra ar sumažėjęs armatūros apsauginis betono sluoksnis.	m ² m ² m ²	200 200 200	Dūmtraukio išorinio paviršiaus pažeistas vietas tarp nuplauti aukšto slėgio plovimo įranga arba mechaniškai su rankiniais įrankiais pašalinti silpnai besilaikančias atplaišas. Atsisluoksniavimų ir įtrūkimų vietose nudaužyti blogai besilaikantį betono sluoksnį iki tvirto betono. Atsivėrusią armatūrą padengti antikorozine danga ir atstatyti armatūros apsauginį betono sluoksnį. Betoninius paviršius padengti gruntu ir apsaugine danga baltomis-raudonomis juostomis.

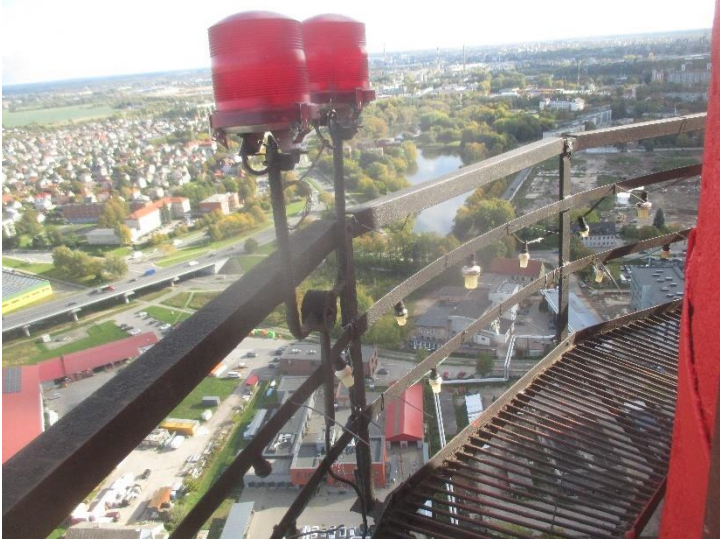
4. Signalinio apšvietimo sistema. Ant dūmtraukio yra sumontuota labai daug telekomunikacinių kabelių. Pagal šiuo metu matomų sumontuotų antenų kiekį, greičiausiai daugelis kabelių yra nepajungti ir nenaudojami (žr. 13 nuotrauką). Įvadiniai kabeliai atsilaisvinę, trūksta tvirtinimo prie kopėtelių (žr. 14 nuotrauką). Signalinių šviesų aikštelėse alt.+85,0 ir alt.+115,0m sumontuota signalinio apšvietimo sistema nėra tvarkinga, paskirstymo dėžutės senos, pažeistos ir nesandarios (žr. 15 ÷ 18 nuotraukas). Taip pat, pažeistos signalinių šviestuvų laikančiosios ir tvirtinimo metalinės konstrukcijos. (žr. 19 nuotrauką).

1	2	3
	<p>Per visą dūmtraukio aukštį signaliniai šviestuvai patenkinamos būklės.</p> <p>Pažeistos tik signalinių šviestuvų laikančiosios ir tvirtinimo metalinės konstrukcijos.</p>

Eil. Nr.	Defektai	Mato vnt.	Kiekis	Išvados ir pasiūlymai
1	2	3	4	5
Signalinio apšvietimo sistema				
1	Signalinių šviesų aikštelėse alt. +85,0m ir alt.+115,0 sumontuota signalinio apšvietimo sistema patenkinamos būklės. Paskirstymo dėžutės nesandarios, atsilaisvinę nuo kopėtėlių elektros kabeliai, pažeistos signalinių šviestuvų laikančiosios ir tvirtinimo metalinės konstrukcijos.	kompl.	1	Atnaujinti signalinio apšvietimo sistemą, pakeisti paskirstymo dėžutes sandariomis, pritvirtinti atsipalaidavusius el. kabelius.
		vnt.	8	Pagaminti ir sumontuoti naujus šviestuvų laikiklius. Permontuoti signalinius šviestuvus ant naujų laikiklių.
2	Ant dūmtraukio yra sumontuota labai daug telekomunikacinių kabelių. Pagal šiuo metu matomų sumontuotų antenų kiekį, greičiausiai daugelis kabelių yra nepajungti ir nenaudojami.	kompl.	1	Demontuoti nereikalingą ir nenaudojamą įrangą bei kabelius.
Dūmtraukio kamienas ir galvutė

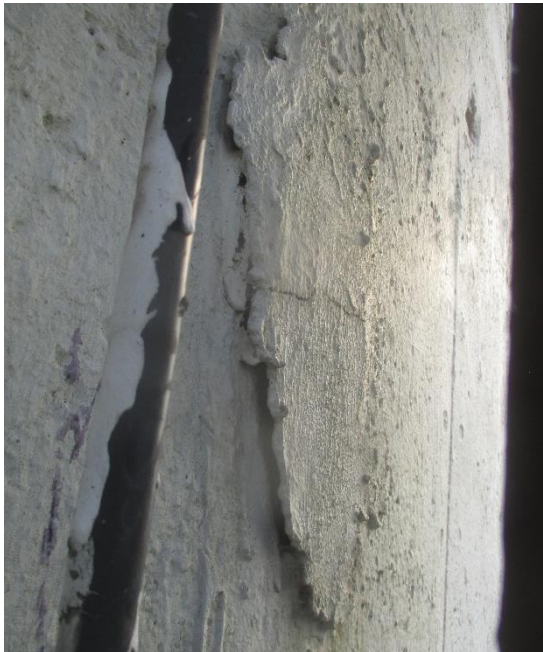
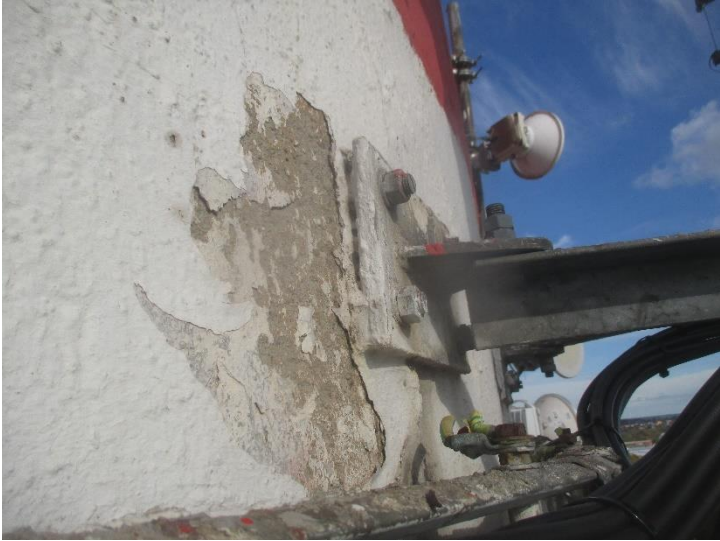
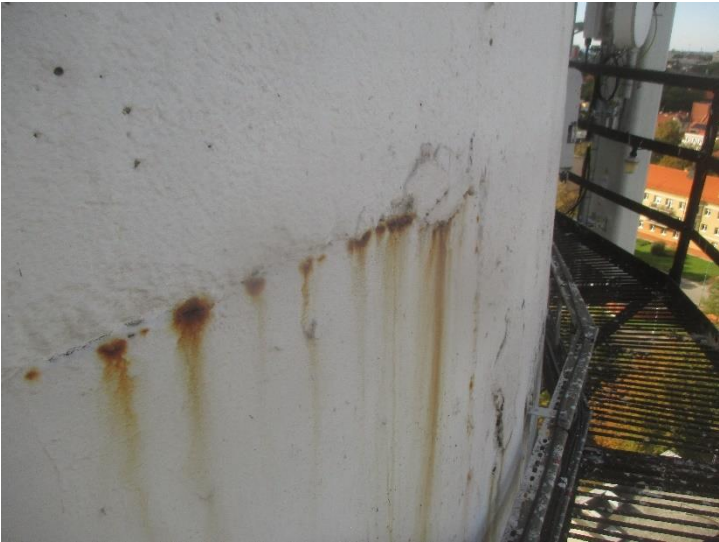
5. Dūmtraukio kamienas. Per visą dūmtraukio aukštį vietomis matosi betono ar dažų apsauginio sluoksnio atsisluoksniavimas ir rudos spalvos nubėgimai (žr. 20 ÷ 22, 26 ÷ 29 ir 32 nuotraukas). Ant kamieno buvo sumontuota telekomunikacijų įranga. Ją demontavus, tvirtinimo varžtai buvo palikti. Jie yra sukorodavę, rūdys bėga per betono paviršių ir aplink varžtus atsisluoksniavęs apsauginis sluoksnis (žr. 23 ir 24 nuotraukas). Per visą dūmtraukio aukštį buvusios aptarnavimo angos nėra tinkamas užtaisytos. Apsauginis armatūros sluoksnis ir remontinis mišinys ištrupėjęs. Atsivėrusi ir surūdijusi armatūra (žr. 25, 31 ir 33 nuotraukas). Vietomis sutrūkinėjęs kamieno apsauginis armatūros betono

<p>19 nuotrauka (alt.+115,0m)</p>
5.	Dūmtraukio kamienas Tarp alt.+0,0 ÷ +115,0m vietomis matosi betono ir dažų apsauginio sluoksnio atsisluoksniavimas.

1	2	3
	<p>Tarp alt.+0,0 ÷ +115,0m vietomis matosi betono ir dažų apsauginio sluoksnio atsisluoksniavimas ir rudos spalvos nubėgimai.</p> <p>Ant kamieno buvo sumontuota telekomunikacijų įranga. Ją demontavus, tvirtinimo varžai buvo palikti. Jie yra sukorodavę, t rūdys bėga per betono paviršių ir vietomis atsisluoksniavęs apsauginis sluoksnis.</p>

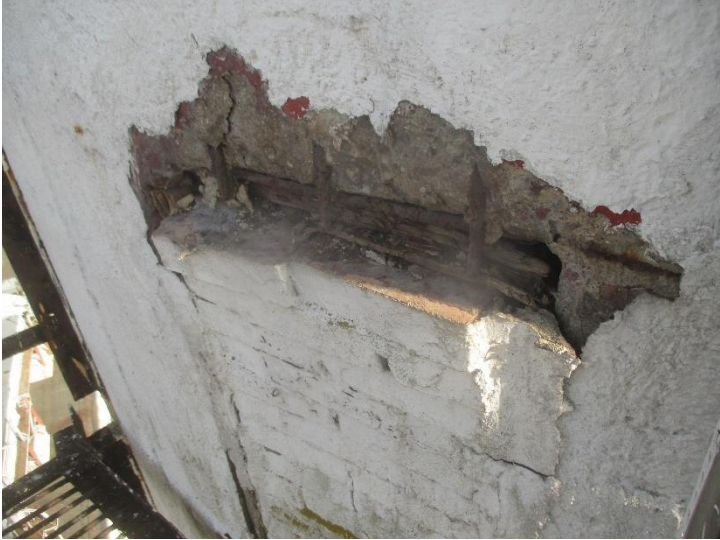
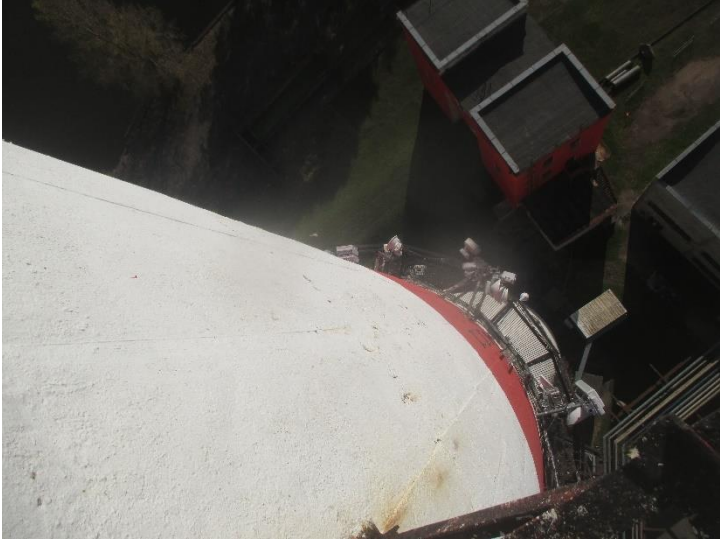
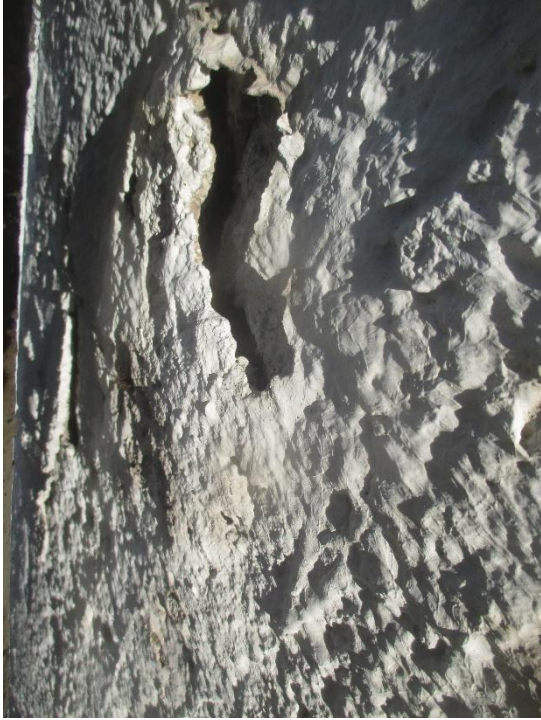
1	2	3
	<p>Per visą dūmtraukio aukštį buvusios aptarnavimo angos nėra tinkamas užtaisytos. Apsauginis armatūros sluoksnis ir remontinis mišinys ištrupėjęs. Atsivėrusi ir surūdijusi armatūra.</p> <p>Tarp alt.+0,0 ÷ +115,0m vietomis matosi betono ar dažų apsauginio sluoksnio atsisluoksniavimas ir rudos spalvos nubėgimai.</p> <p>Tarp alt.+0,0 ÷ +115,0m vietomis matosi betono ir dažų apsauginio sluoksnio atsisluoksniavimas.</p>	<p data-bbox="1082 129 1102 159">3</p>

6	Demontavus ant kamieno buvusią sumontuotą telekomunikacijų įrangą, buvo palikti tvirtinimo varžai. Jie koroduoja, o rūdys bėga per betono paviršių. Vietomis atsisluoksniavęs apsauginis betono sluoksnis.	vnt.	40	Nupjaustyti senus nereikalingus tvirtinimo varžtus. Tas vietas užtaisyti remontiniu mišiniu.
7	Per visą dūmtraukio aukštį buvusios aptarnavimo angos nėra tinkamas užtaisytos. Apsauginis armatūros sluoksnis ir remontinis mišinys ištrupėjęs. Atsivėrusi ir surūdijusi armatūra.	m ² m ²	20 20	Nudaužyti blogai besilaikantį betono ir mūro mišinio sluoksnį iki tvirto betono, bei silpnai besilaikančias plytas. Atstatyti pašalintas plytas, apsauginį betono sluoksnį, o atsivėrusią armatūrą padengti antikorozine danga. Mūrą padengti apsauginiu sluoksniu.

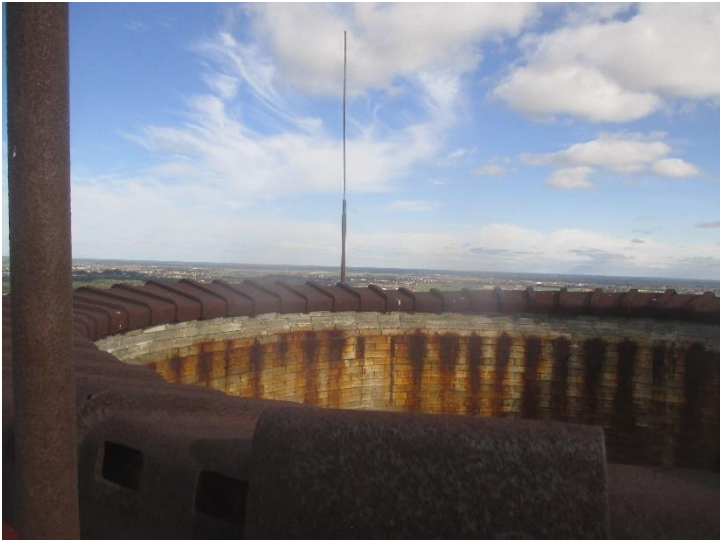
<p>37 nuotrauka (alt.+120,0m)</p>

7. Dūmtraukio galvutė. Dėl futeruotės augimo galvutės apsaugą atliekančios ketaus plokštės išsikraipiusios, atsiradę plyšiai tarp plokščių, kur atsiradę apnašų ir korozijos židiniai. Dėl išsikraipymo ketaus plokščių dalys gali atsikilti ir nukristi ant žemės. Tose vietose, kuriose nebebus apsauginių plokščių, agresyvūs dūmai pradės ardyti neapsaugotą betoninę briauną (žr. 36 ir 37 nuotraukas).

1	2	3
	<p>Dėl futeruočių augimo galvutės apsaugą atliekančio ketaus plokštės išsikraipiusios, atsiradę plyšiai tarp plokščių, kur atsiradę apnašų ir korozijos židiniai.</p>

m ²	20	Betoninius paviršius padengti gruntu ir apsaugine danga baltomis-raudonomis juostomis.
8	Dėl futeruotės augimo galvutės apsaugą atliekančio ketaus plokštės išsikraipiusios, atsiradę plyšiai tarp plokščių, kur atsiradę apnašų ir korozijos židiniai. Dėl mechaninio poveikio ketaus plokštės gali pradėti trūkinėti ir kristi žemyn.	T	2,5	Demontuoti senas ketaus plokštes.
		T	1,2	Pagaminti ir sumontuoti nerūdijančio plieno (AISI 316) detales dūmtraukio viršūnės apsaugai.

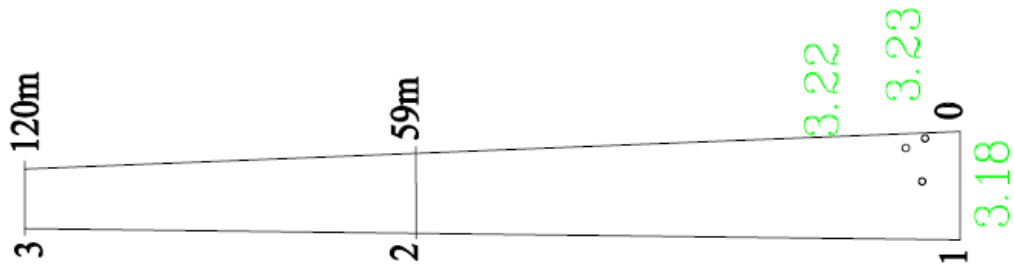
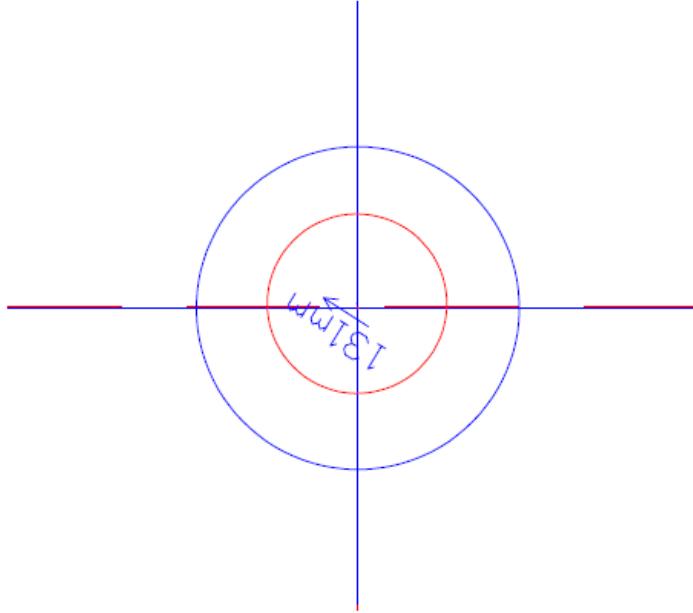
Dūmtraukio nuokrypių nuo vertikalios ašies planas ir nuosedžio stebėjimas

8. Dūmtraukis pasviręs į šiaurės rytus 131mm. Pagal leistinas reikšmes šio dūmtraukio nukrypimas nuo vertikaliosios ašies ne didesnis kaip $0,002H$, t.y. ne didesnis kaip 240mm. Nukrypimai pavaizduoti Priede Nr.2.

9. Pamato nusėdimai. Parinkti dūmtraukio nusėdimų stebėjimo reperiai pažymėti ant dūmtraukio kamieno (žr. 35 nuotrauką). Patikrinimų metu gautus duomenis palygti nėra galimybės, nes ankstesnių duomenų nėra. Numatyta toliau stebėti pamato nusėdimus. Matavimų rezultatai pateikti Priede Nr.2.

3	Nėra sužymėta arba netinkamai įrengta pamatų nusėdimų matavimo ženklų/reperių	vnt.	4-6	Pažymėtose vietose įrengti nusėdimų stebėjimų reperius kitų matavimų palyginimui.
