**OBJEKTAS:** PASTATAS-MOKYKLA 1C1p (UNIK. NR.  
1892-7000-6020 SEMINARIJOS G. 2B,  
MARIJAMPOLĖS M.

**DALIS** TECHNINĖS BŪKLĖS ĮVERTINIMAS

Dėl pastato-mokyklos (unik. Nr. 1892-7000-6020)  
Seminarijos g. 2B, Marijampolėje  
laikančiųjų konstrukcijų techninės būklės įvertinimo

## STATINIO TECHINĖS BŪKLĖS ĮVERTINIMO AKTAS NR. SE24-04/06

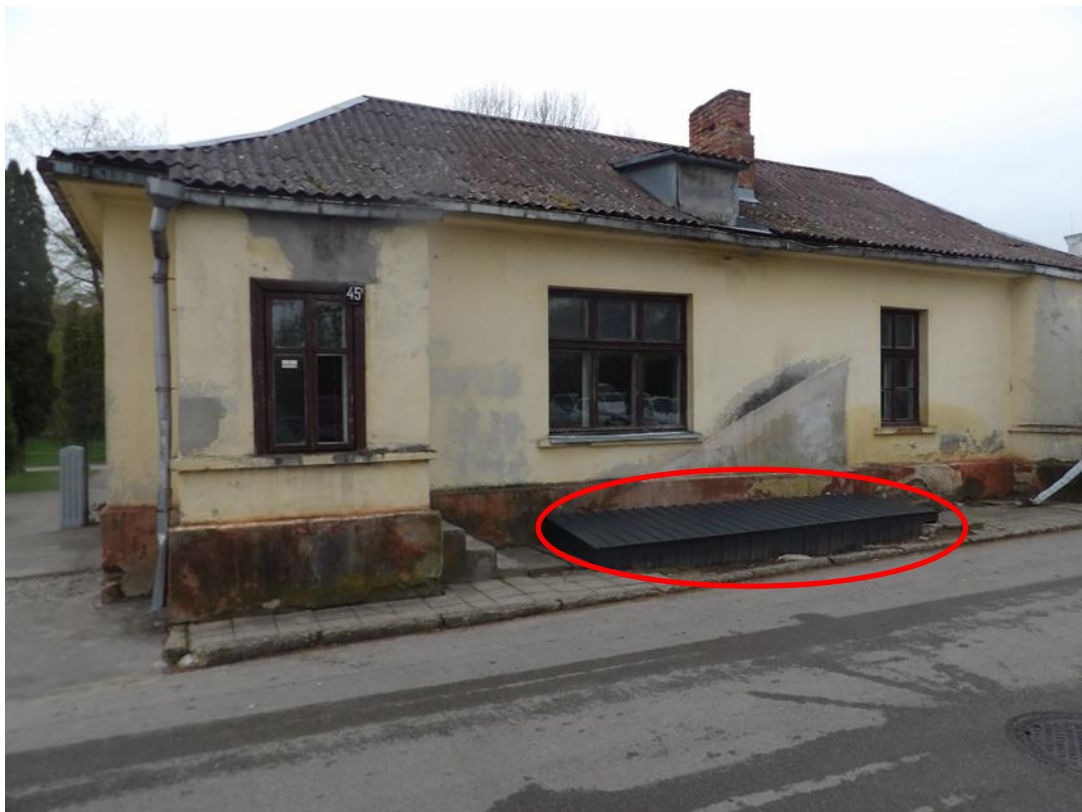
Pav. 1

Įėjimas į rūšį iš lauko pusės yra panaikintas, įėjimo anga užmūryta. Buvusi lauko įėjimo dalis uždengta profiliuotais skardos lakštais (1 pav., priede Nr.1). Įrengtas įėjimas iš pastato vidaus rūšio perdangoje. Monolitinė rūšio perdanga armuota strypine armatūra ir plieniniais profiliais. Metalu sijų apsauginiai betono sluoksniai yra pažeisti, dėl ko profilių paviršiai pradėję koroduoti (2, 3 pav., priede Nr.1). Vietomis apsauginiai sluoksniai pažeisti ir ties strypine perdangos armatūra (4 pav., priede Nr.1). Pažeisti apsauginiai betono sluoksniai turi būti atstatyti remontiniais mišiniais prieš tai tinkamai nuvalius armatūros paviršius nuo korozijos. Korozijos pažeisti ir įėjimo angos kontūre įrengtų plieninių profilių paviršiai (5 pav., priede Nr.1), kurie turi būti tinkamai nuvalyti ir padengti antikorozinės dangos.

Būtina tvarkyti daugelyje vietų pažeistą monolitinio gelžbetonio rūsio perdangą, atliekant remonto darbus: atstatyti pažeistus apsauginius betono sluoksnius, plyšius užpildyti injektuojamu skiediniu. Perdangos metalo profilius remontuoti jų paviršių nuvalant, dengiant gruntu ir antikorozine medžiaga (dažais).

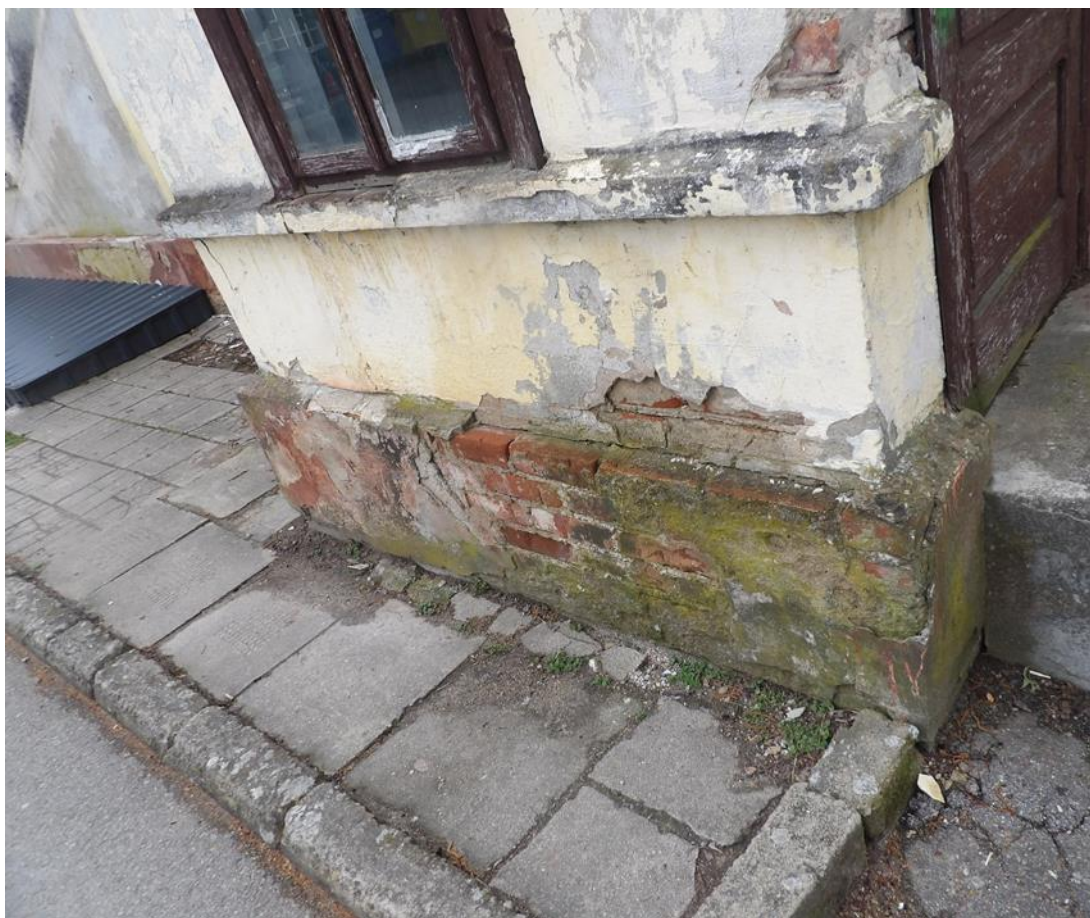
Pav. 6

Pastato sienos yra keraminių molio plytų, išmūrytos kalkiniu skiediniu. Iš išorės ir vidaus nutinkuotos. Vietomis tinkas atšokęs ir byra, matyti trūkiai (6 pav., priede Nr.1). Panašaus pobūdžio tinko pažeidimų matyti ir ties pamatais, kur mūro cokolis yra įdrėkęs. Visu perimetru cokolio tinkas yra pažeistas drėgmės, druskų ir pasidengęs biologinėmis apnašomis (7-10 pav., priede Nr.1). Pažeistose zonose rekomenduojama nuimti pažeistą tinką, restauruoti drėgną akmenų ir plytų mūro cokolį, papildomai numatant hidroizoliaciją bei drenuojančią nuogrindą pastato perimetru.

Vadovaujantis tvarkybos darbų projekto specialiosiomis technologijomis (toliau TvDP-ST), rekomenduojama restauruoti pažeistą plytų mūrą po atšokusiu tinko sluoksniu (cokolis, karnizai ir kt. vietos).

Iš lauko pusės sutvarkius pamatų mūrą, rekomenduojama įrengti hidroizoliaciją (jos tipą sprendžia projekto rengėjas). Pastato perimetru numatyti drenuojančią nuogrindą.

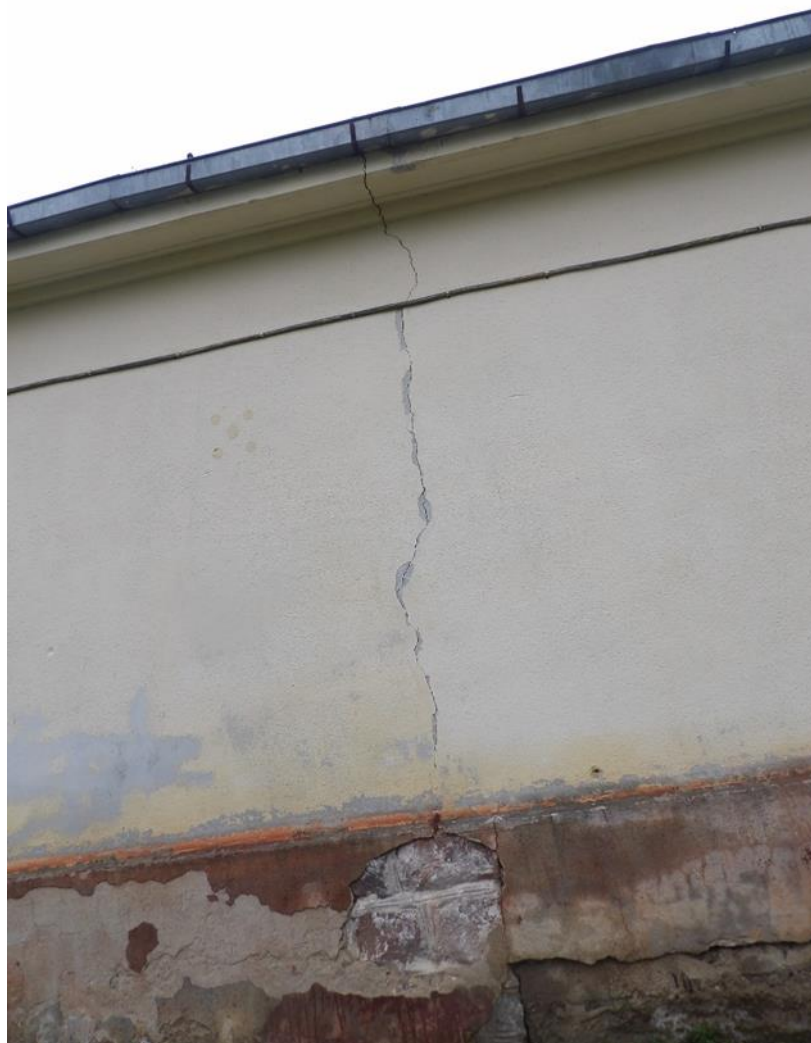
Pav. 11

Dėl netolygaus pamatų sėdimo, pastato išorės sienose yra atsivėrusių plyšių (11 pav., priede Nr.1). Nedidelių plyšių matyti ir vidinių sienų tinko sluoksniuose (12, 13 pav., priede Nr.1). Trūkimų pažeistas sienas rekomenduojama sutvirtinti inkaruojamais metalo strypais, plyšius užpildant injektuojamais skiediniais.

Trūkimų pažeistas sienas sutvirtinti inkaruojamais metalo strypais, plyšius užpildant injektuojamais skiediniais.

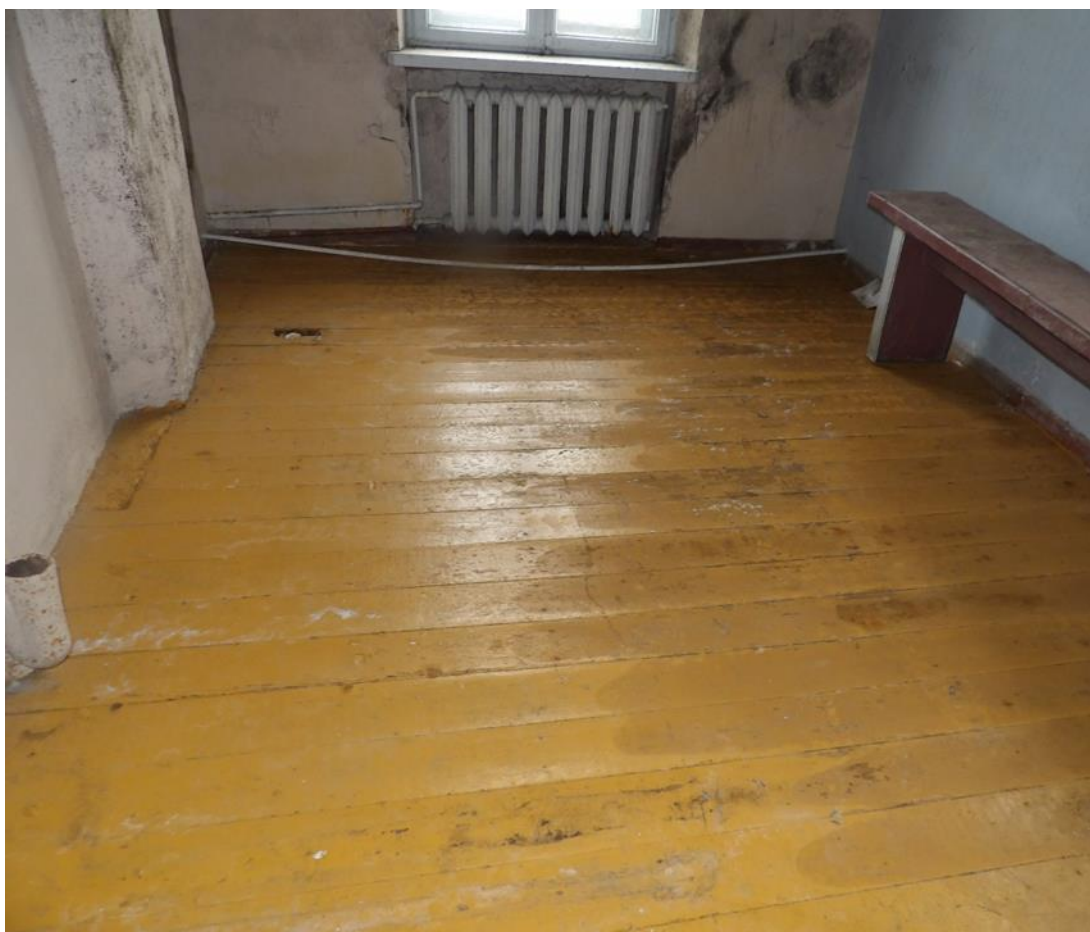
Pav. 14

Kadangi pastatas nenaudojamas, jame yra atjungta šildymo sistema. Matyti, kad šildymo sistema buvusi nesandari, kadangi ties radiatoriais ir šildymo sistemos vamzdžiais yra pabrinkusios medinės grindys (14 pav., priede Nr.1). Neeksploatuojamame pastate, dėl nepakankamos oro cirkuliacijos, yra padidėjusi drėgmė, sienų ir lubų paviršiuose susiformavęs pelėsis (15-17 pav., priede Nr.1). Pelėsio pažeisti paviršiai turi būti apdoroti atitinkamomis pelėsį naikinančiomis

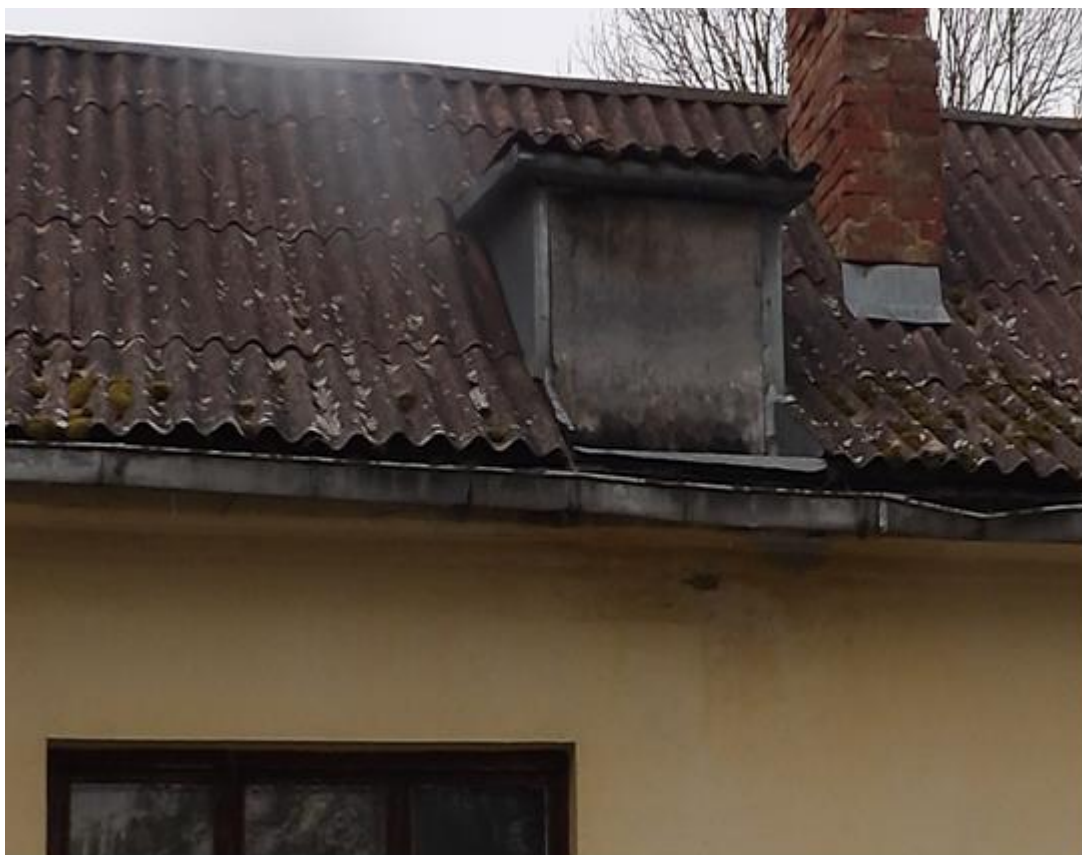
Pav. 18

Pastato stogo danga yra padengta banguotais lakštais, kurių paviršiuose vietomis yra apnašų, auga samanės (18 pav., priede Nr.1), tačiau vizualiai matomų stogo dangos pažeidimų neužfiksuota.

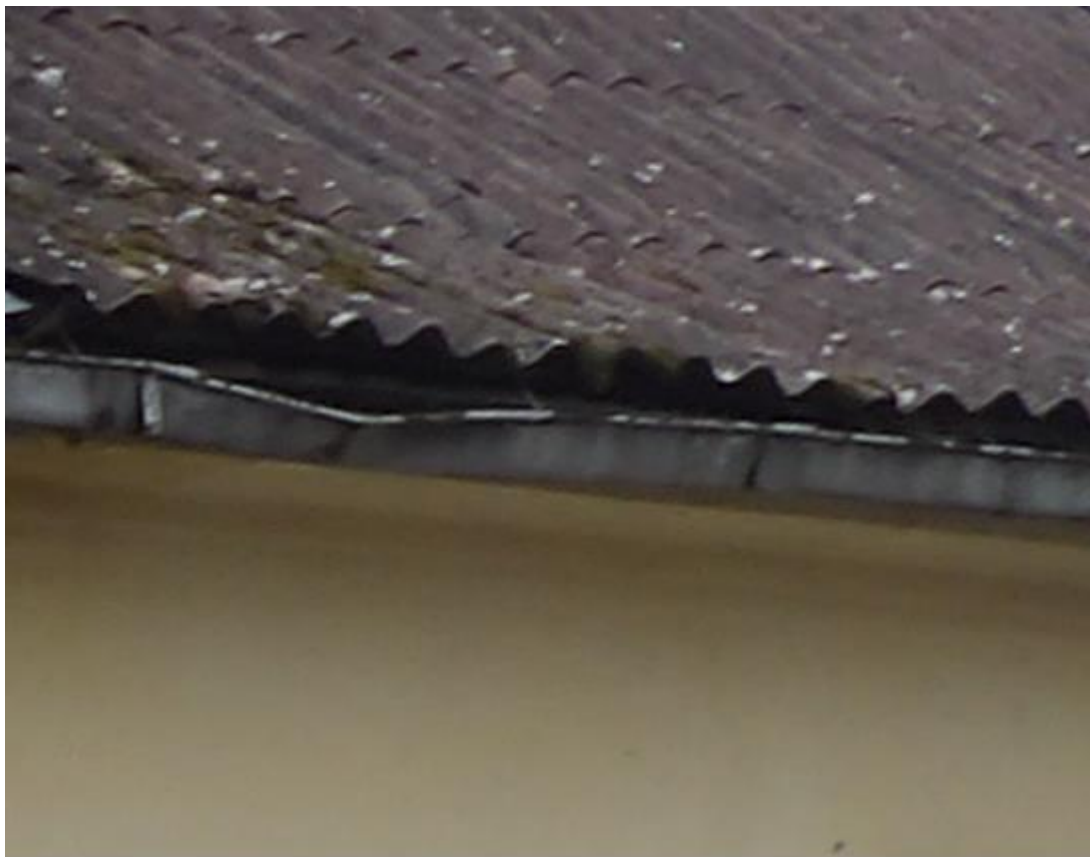
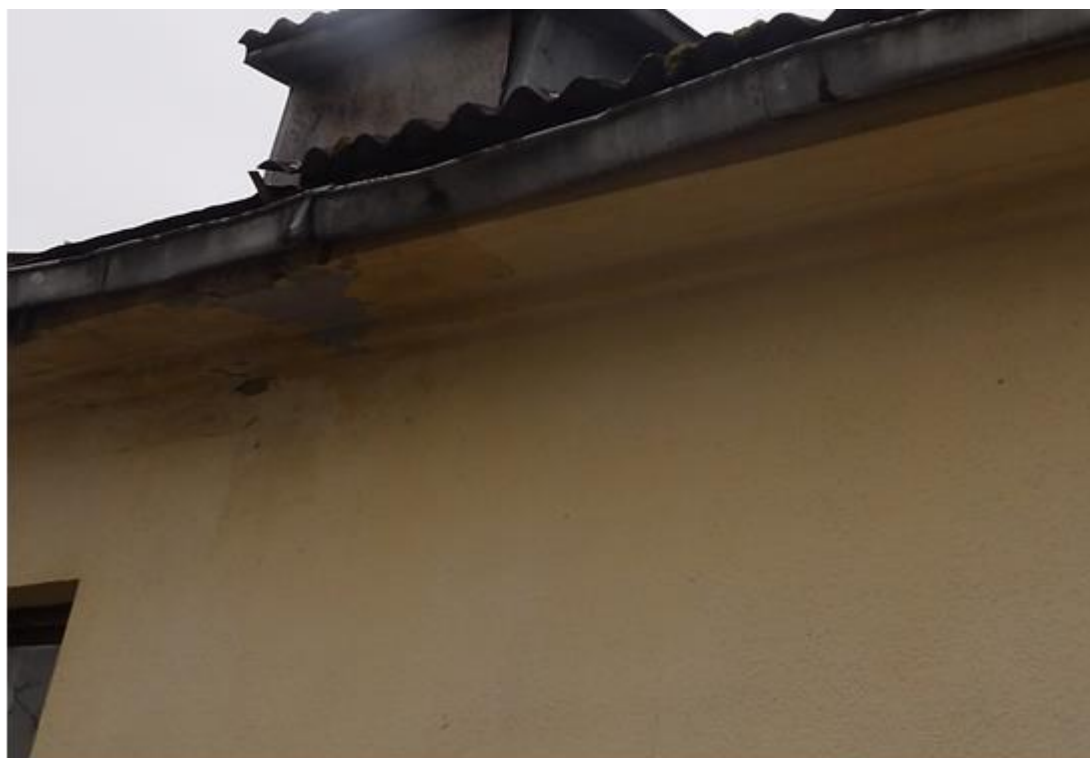
Pažeista lietaus nuvedimo sistema: latakai vietomis sulankstyti ir nesandarūs (tose vietose pažeistas karnizo plokštės tinkas) (19, 20 pav., priede Nr.1). Lietaus nuvedimo sistema turi būti remontuojama.
