## HIDROTECHNIKOS STATINIO ELEMENTŲ TECHNINĖS BŪKLĖS ĮVERTINIMAS

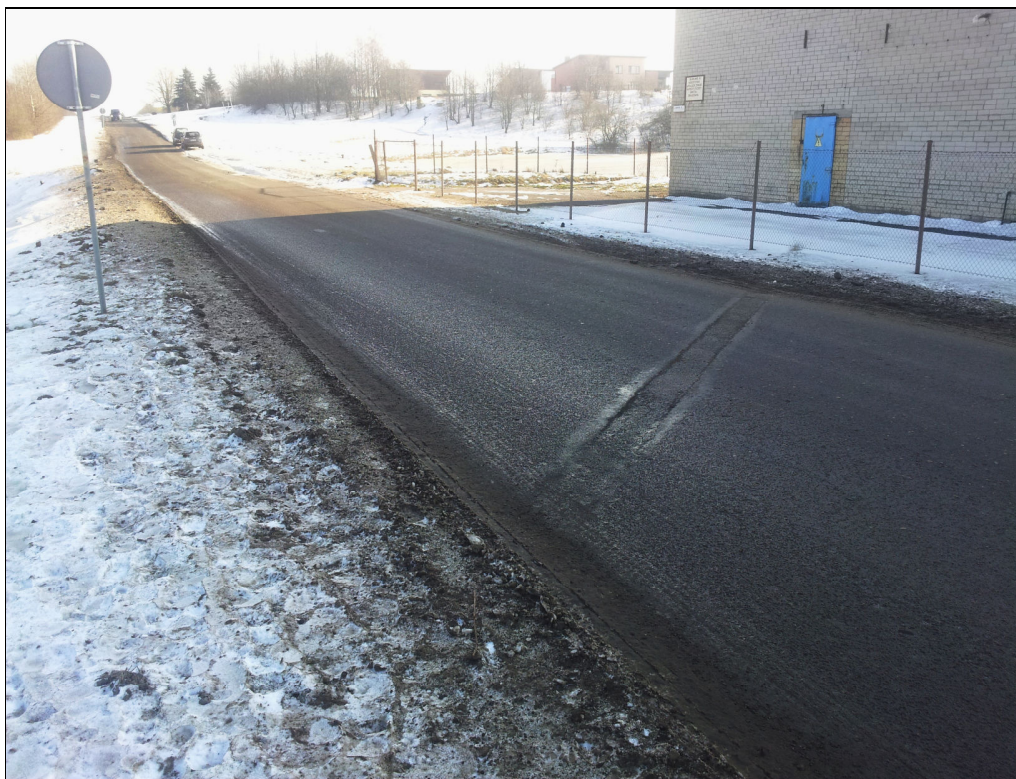
2 pav.

Užtvankos keteros plotis atitinka projektinį. Keteroje įrengta Marių gatvė su asfaltbetonio danga. Pagal atliktus užtvankos topografinius tyrinėjimus nustatyta, kad keteros altitudės yra 0,06-0,48 m žemiau projektinio lygio. Užtvankos kūnas suslūgęs, tai rodo keteroje įrengtos gatvės važiuojamosios dalies dangos įlinkiai (1 pav.). Pagal atliktus užtvankos kūno geologinius tyrinėjimus (6 priedas), pagrindinė grūntinės užtvankos dalis supilta iš silpnai laidaus, geromis ( $K_f - 0,02-0,03$  m/p) izoliacinėmis savybėmis bei pakankamu plastiškumu pasižyminčio moreninio molio ( $q_c - 0,7-1,9$  MPa), kurios pagrindas - irgi nelaidus moreninis molis. Tyrinėjimo metu užtvankos viršutinėje dalyje žymesnių geologinių procesų ir reiškinių nepastebėta. Remiantis atliktais geologiniais tyrimais, žemių užtvanka yra stabili ir pavojaus jos deformacijoms nėra. Gatvės kraštuose už kelkraščių bordiūrų susiformavusi velėnos juosta, bordiūrai vietomis užnešti sąnašomis ir užaugę žolėmis. Užtvankos keteroje sargšuliai ar atitvarai neįrengti (2 pav.).

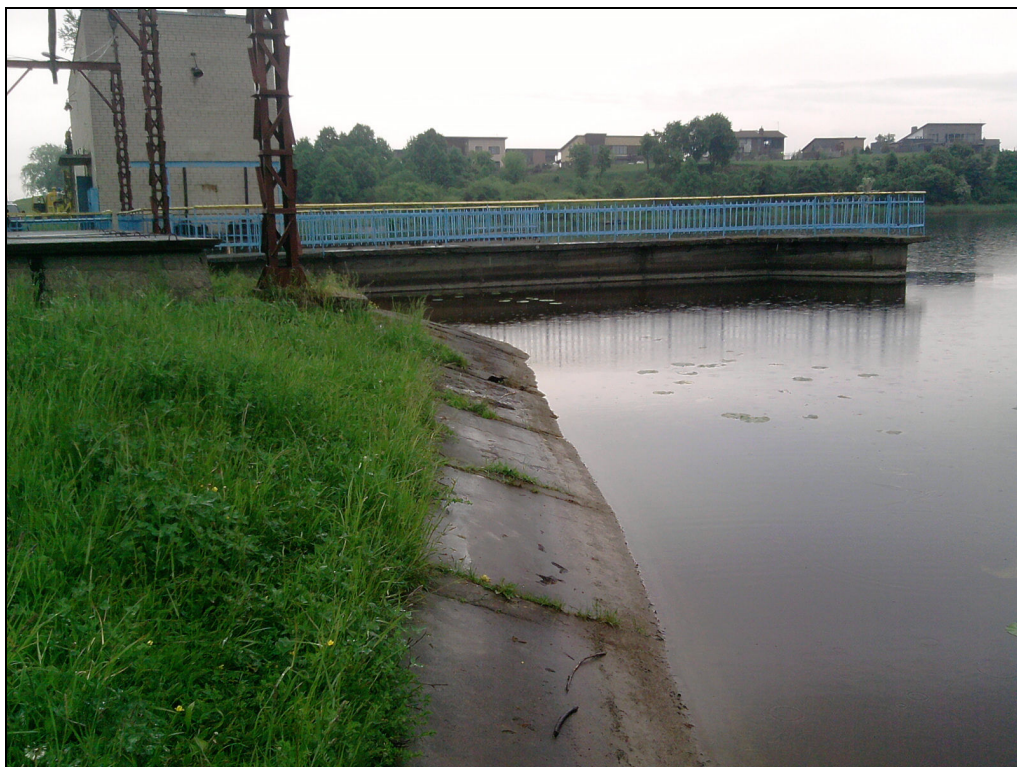
3 pav.

Užtvankos aukštutinis šlaitas dalinai sutvirtintas įvairaus dydžio g/b plokštėmis. Monolitinės plokštės sutrūkusios, nusidėvėjusios, ypač ties vidutiniu vandens lygiu (4 pav.). Didesnė dalis šlaito sutvirtinta surenkamomis g/b plokštėmis (3 ir 6 pav.), kurių būklė patenkinama, tik ištrupėjęs siūlių betonas, kur bangų veikimo zonoje nežymus gruntų išplovimas. Žymesnių sutvirtinto šlaito bei plokščių deformacijų, išskyrus zoną (5 pav.) ties kairiojo kranto atramine siena (ties tilteliu) nėra.

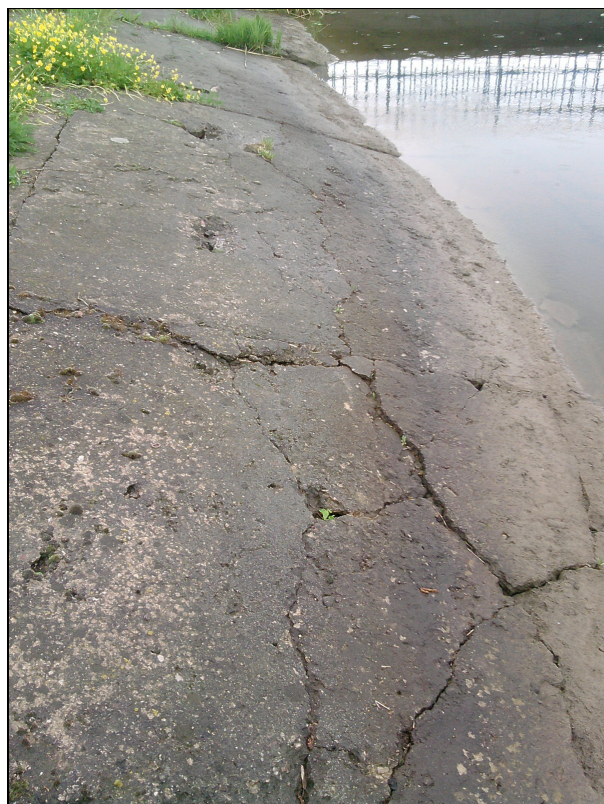
4 pav.

Nustatyta surenkamų šlaito tvirtinimo plokščių virš vidutinio vandens lygio betono gniuždomojo stiprio klasė C25/30, monolitinių deformuotų plokščių gniuždomojo stiprio klasė C16/20 (neatitinka reglamentuojamo gniuždomojo stiprio C30/37). Žymesnių aukštutinio šlaito deformacijų nėra, medžiai ir krūmai neauga.

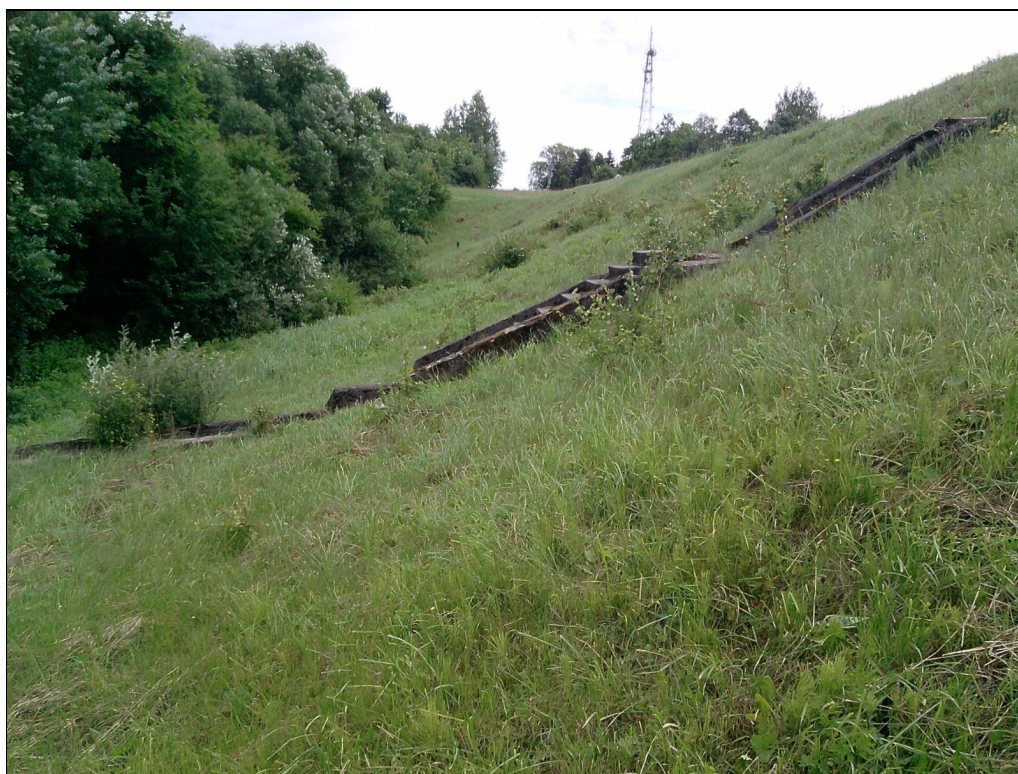
7 pav.

Užtvankos žemutiniame šlaite susiformavusi velėnos danga, 90% šlaito nušienauta, dešiniajame šlaite auga reti iki 1 m aukščio krūmokšniai. Apatinėje užtvankos šlaito dalyje ties susijungimu su natūraliu paviršiumi auga juosta pavienių medžių bei krūmų (7 ir 8 pav.). Žymesni šlaito viršutinės bei vidurinės dalies grunto suslūgimai sudaro ne daugiau 5%. Vandens nuleidimui nuo gatvės važiuojamosios dalies, šlaite įrengti betono latakai (9 pav.), kurių apačioje suneštos sąnašos. Pastebimų vandens išplovimų bei depresijos kreivės išsiveržimo į šlaito apačią požymių nėra. Kairiajame krante, ties atraminės sienos posūkiu susiformavęs iki 0,4 m gylio grunto įsiurbimas.

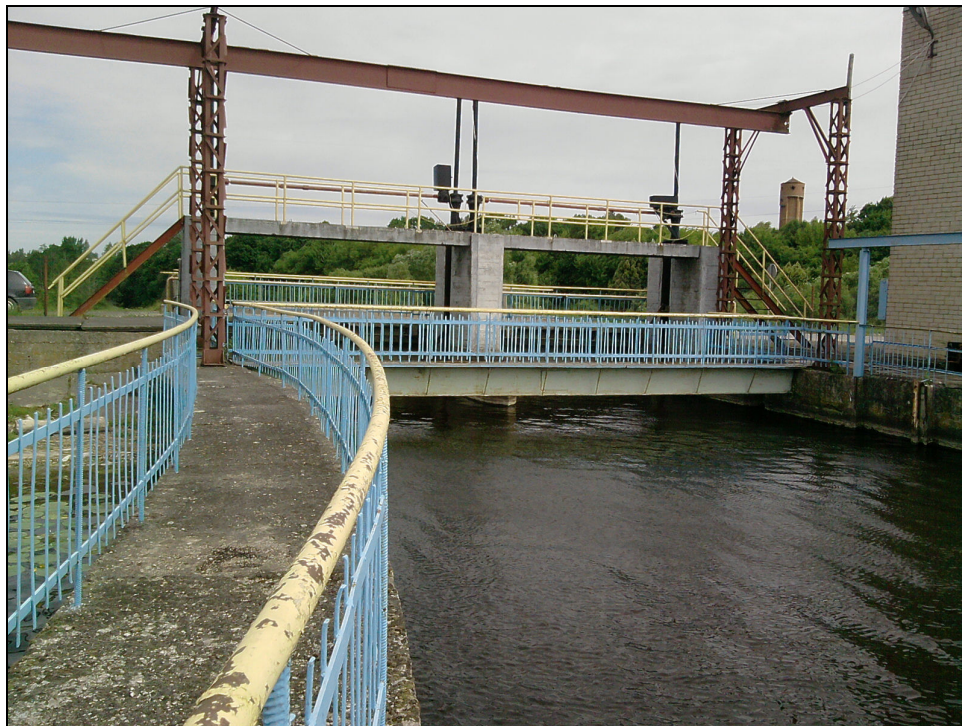
12 pav.

PVP – slenksčio įtekėjimo dalis (nuo tvenkinio pusės) susideda iš atraminių fasadinių g/b sienų – vandens nukreipėjų (12 pav.), ant kurių viršaus įrengti tilteliai, vertikalių tekėjimo kryptimi nukreiptų 0,8 m storio g/b atraminių sienų bei 5,4 m aukščio praktinio profilio nuopylos formos slenksčio. Virš slenksčio keteros įrengtos vietos (dvi sekcijos) atsarginių skydų pastatymui remonto ar rekonstrukcijos metu tvenkinio vandens lygio palaikymui (14 pav.). Už jų slenksčio–nuopylos viršuje įrengti taurai, kuriuose sustatyti metaliniai dugno uždoriai ir keltuvai (13 pav.). Vandens nukreipėjų sienutėse ir atraminėse fasadinėse sienose užfiksuoti įtrūkimai iki 1,5 cm pločio, ištrupėjusio ir nudėvėto betono vietos iki 10 cm gylio. Didesni betono ištrupėjimai nustatyti betonavimo siūlių vietose ir ties deformacinėmis siūlėmis (15 pav.). Labiausiai pažeistas sienų betonas vandens svyravimo zonoje, kur nustatyta betono gniuždomojo stiprio klasė C20/25, kitose sienos vietose ir nusidėvėjusių tiltelių

viršuje tirta ir nustatyta gniuždomojo stiprio klasė C12/15. Tirtas betonas neatitinka konstrukcijai reglamentuojamo gniuždomojo stiprio C30/37.

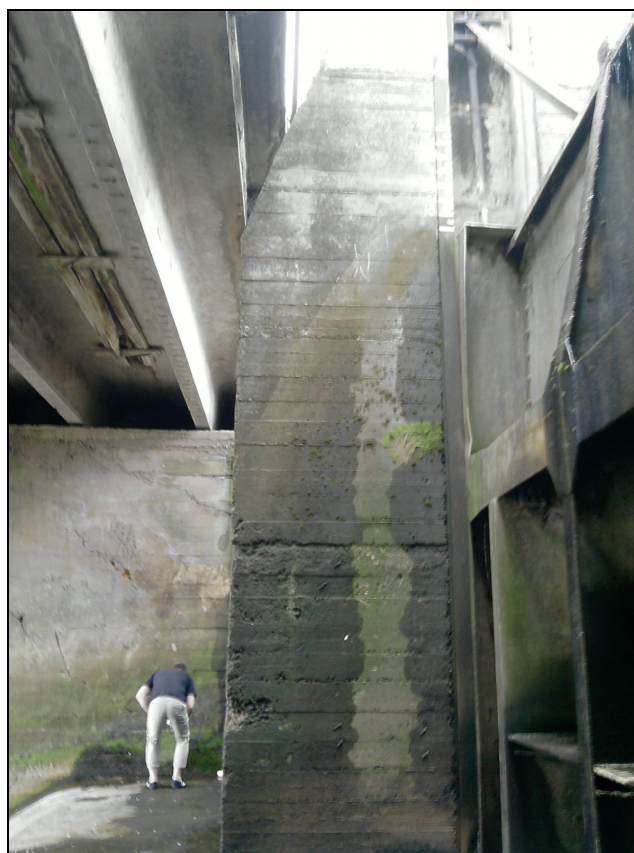
16 pav.

Pagal projektą, tvenkinio vandens lygio palaikymui, slenkščio - nuopylos keteroje įrengti du metaliniai dugno uždoriai, sustatyti į atskiras sekcijas tarp taurų. Uždorių aukštis 4,0 m ilgis 6,2 m. Uždoriai pagaminti iš plieno lakšto, sustandinti plieno sijomis ir kampuočiais (16, 17 pav.). Uždorių metalo paviršius vietomis (iki 10 proc.) pažeistas rūdžių, pro kairiojo uždorio apačią ir kampą, kur pažeista sandarinimo guma, prateka vanduo, sudarantis iki 5 mm storio sluoksnį pratekėjimo dalyje (18 pav.).

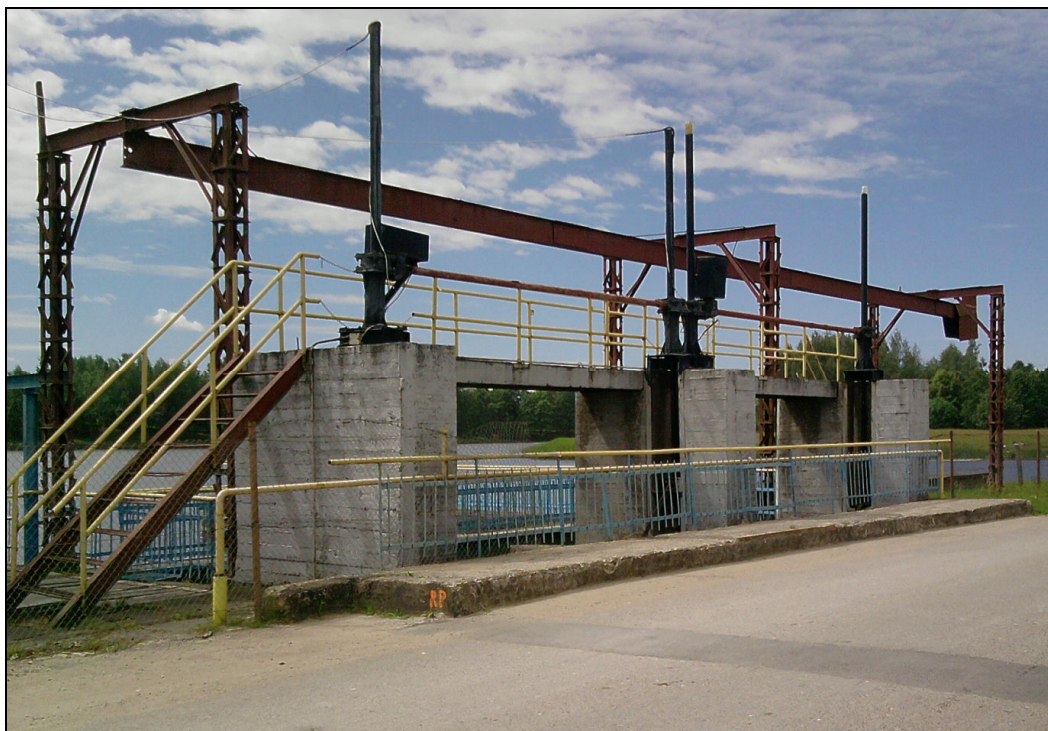
19 pav.

Uždorių kilnojimui taurų viršuje įrengti keltuvai, pritvirtinti prie taurų metalinių detalių (19 ir 20 pav.). Keltuvai elektrifikuoti (yra galimybė kilnoti ir rankiniu būdu). Kėlimo mechanizmų detalės suteptos, metalo konstrukcijos nudažytos, tačiau yra iki 5 proc. dažų nusidėvėjimų. Kėlimo mechanizmai veikia patenkinamai, jų aptarnavimui 2,23 m aukštyje įrengtas 1,2 m pločio gelžbetoninis tiltelis su metaliniais laiptais ir apsauginiais turėklais. Tiltelio būklė gera. Atsarginių uždorių-skydų iškėlimui ir pastatymui įrengtas keltuvų su sija ant metalinių atramų konstrukcijos (19 ir 21 pav.). Kėlimo mechanizmas nuimtas, talpinamas atskirai, metalo konstrukcijų būklė patenkinama, jos nesulankstytos, tačiau vietomis nusilupęs dažų sluoksnis.

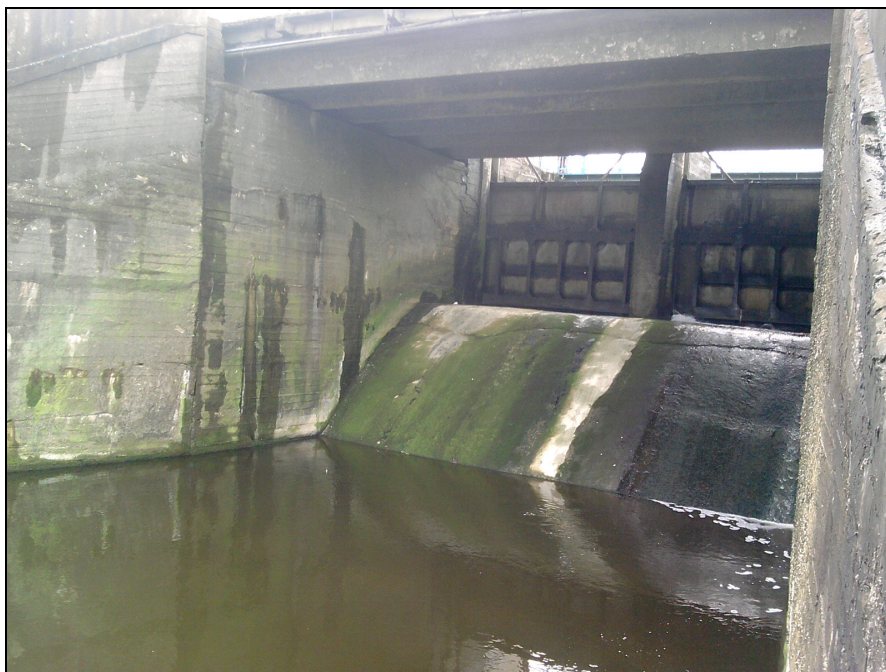
22 pav.

PVP-slenksčio pratekėjimo dalis susideda iš 0,8-1,0 m storio vertikalių atraminių sienų ir 7,4 m storio betono-gelžbetonio slenksčio – praktinio profilio nuopylos. Per nuopylą nuleidžiamas tvenkinio vandens perteklius. Virš atraminių sienų įrengtas gelžbetoninis tiltas (22 pav.). Tilto perdengimas- apie 0,8 m aukščio ir 14,4 m ilgio gelžbetonio sijos, apjungtos monolitiniu betonu (25 pav.). Bendras tilto ilgis 14,8 m, plotis 10,64 m. Vertikalios atraminės sienos nelygios, betonavimo metu išsikraipius klojiniams, sienų nelygumai (iškilimai ir įdubimai) siekia iki 20 cm nuo vertikalės. Ties betonavimo siūlėmis ištrupėjęs betonas, per siūles prateka filtracinis vanduo, betono kokybė nepatenkinama, sienose paliktos įbetonuotų klojinių liekanos, medienos atliekos (23 ir 24 pav.). Ties taurų ir sienos sandūra pastebimas vandens prasifiltravimas per betoną, sienose matosi žymūs betono karbonizacijos požymiai. Slenksčio – nuopylos viršuje, vandens nusiliejjimo zonoje pastebimi du, išilgai nuopylos išsidėstę iki 10 cm gylio ir 2-5 cm pločio betono plyšiai. Tilto perdengimo sijos kairiajame krante atremtos ties galais ant pertekliaus vandens pralaidos vertikalios sienos, dešiniajame krante sijos remiasi ant atramos ne ties galu, o 1,3 m nuo galo, sudarydamos apie 1,0 m ilgio konsolę. Kadangi nėra

įrengtos tilto pereinamosios plokštės, nuimančios horizontalias dinamines transporto apkrovas (rimtas tiltų reglamento STR 2.06.02:2001 pažeidimas), dėl transporto eismo padidėjimo užtvankos keteroje įrengtoje Marių gatvėje (laikina apylanka Kalvarija-Prienai), jaučiama tilto ir pertekliaus vandens pralaidos sienų vibracija. Nesant pereinamųjų plokščių, transporto priemonės tiesiogiai veikia horizontalia apkrova į tilto konstrukciją, kartu paveikdamos ir atramines sienas. Viename tilto gale palikta sijų konsolė dar labiau padidina neigiamą transporto poveikį (šioje zonoje neseniai buvo atsivėrusi ertmė ir pralaužta danga prietiltėje). Ties kitu tilto galu matosi žymus dangos suslūgimas. Kadangi pertekliaus vandens pralaidos pratekėjimo dalies ties slenksčiu atraminės sienos buvo įrengtos be diafragmų (statmenų sienučių, sujungtų su atraminėmis sienomis išorinėje pusėje, sustandinančių didelio aukščio atramines sienas ir sumažinančių filtracinio vandens poveikį nuo tvenkinio pusės), tilto vibracija, persiduodanti į atramines sienas, sukelia supulto užtvankos grunto deformacijas ir gali iššaukti kontaktinę filtraciją, kurios pasekmės- užtvankos grunto išgraužos ir vandens pratekėjimas pagal sienas su statinio griūties pasekmėmis. Tiltu perdengimo sijos patenkinamos būklės, tik reikalinga užbetonuoti ar užglaistyti vietomis atidengtas konstrukcinės armatūros vietas ir nuimti paliktus klojinius. Stipriai nusidėvėjęs šalitilčių betonas, gausūs plyšiai ir betono nutrupėjimai, pagal kraštus atidengta ir aprūdijusi armatūra. Tiltu danga padengta asfaltbetonio sluoksniu. Įrengtas reperis, stebimos tilto, kartu ir atraminių sienų deformacijos. Kadangi stebėjimo laikas trumpas, didesnių deformacijų neužfiksuota.

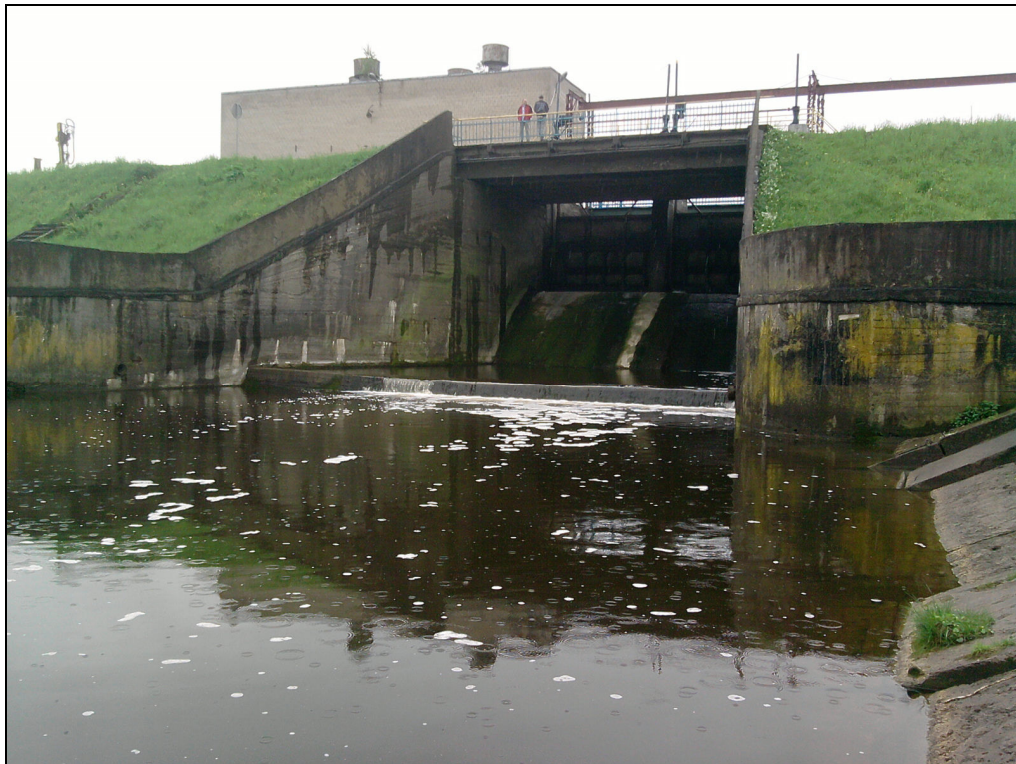
26 pav.

PVP-slenksčio ištekėjimo dalis yra stačiakampio formos platėjantis lovys, pagal užtvankos šlaitą žemėjančiomis sienomis, kurių viršuje įrengta 15-21 cm storio g/b tvorelė (26, 30 pav.). Vertikalios atraminės sienos (ramtai) iš betono-gelžbetonio 0,5 m storio, kiek platėjančios į išorinę (užtvankos) pusę. Ties sujungimu su galiniu tvirtinimu, abiejose pusėse sienos išlenktos ir nukreiptos lygiagrečiai užtvankai ir sudaro 10,8 m ilgio sparnus, atsiremiančius į suformuotą užtvankos žemutinio šlaito paviršių. Ties tiltu vertikalios sienos per deformacines siūles jungiasi su atraminėmis pratekėjimo dalies sienomis. Atstumas tarp sienų prie tilto 11,9 m, aukštis ~10,7 m, ties sparnais išplatėja iki 18,0 m, aukštis 4,04 m. Dėl užtvankos grunto spaudimo į kairės pusės sieną, ji deformuota ir 20 cm pavirtusi į vidų bei 17 cm nusėdusi link žemupio. Deformacijos zonoje tarp sienų atsiradęs plyšys ir pažeista deformacinė siūlė (27 pav.). Dešinėje pusėje tarp sienų, dėl deformacijos link žemupio, atsiradęs iki 0,1m pločio plyšys ir iki 1 m gylio deformacinės siūlės pažeidimas (28 pav.). Vertikalių sienų-ramtų betono paviršius dėl klojinių deformacijų labai banguotas, nuokrypiai nuo vertikalės siekia iki 25 cm, betonas vietomis aprupėjęs, per betonavimo siūles prateka filtracinis vanduo, matosi betono karbonizacijos požymiai, vandens poveikio zonoje atsiradusios iki 5 cm gylio išgraužos ir plyšiai (29, 30 pav.). Pertekliaus vandens pralaidos pratekėjimo dalies gale, ties sienų posūkiu per visą plotį įrengtas 1,8 m aukščio vandens energijos atmušimo slenkstis. Slenksčio viršus išbetonuotas kreivai (apie 15 cm nuokrypis), kas akivaizdžiai matosi tekant mažam vandens kiekiui (29 pav.). Taip pat kreivai išbetonuotos apsauginės sienutės, kurių nuokrypiai nuo vertikalės ir horizontalės siekia iki 15 cm. Sienučių estetinis vaizdas labai prastas.

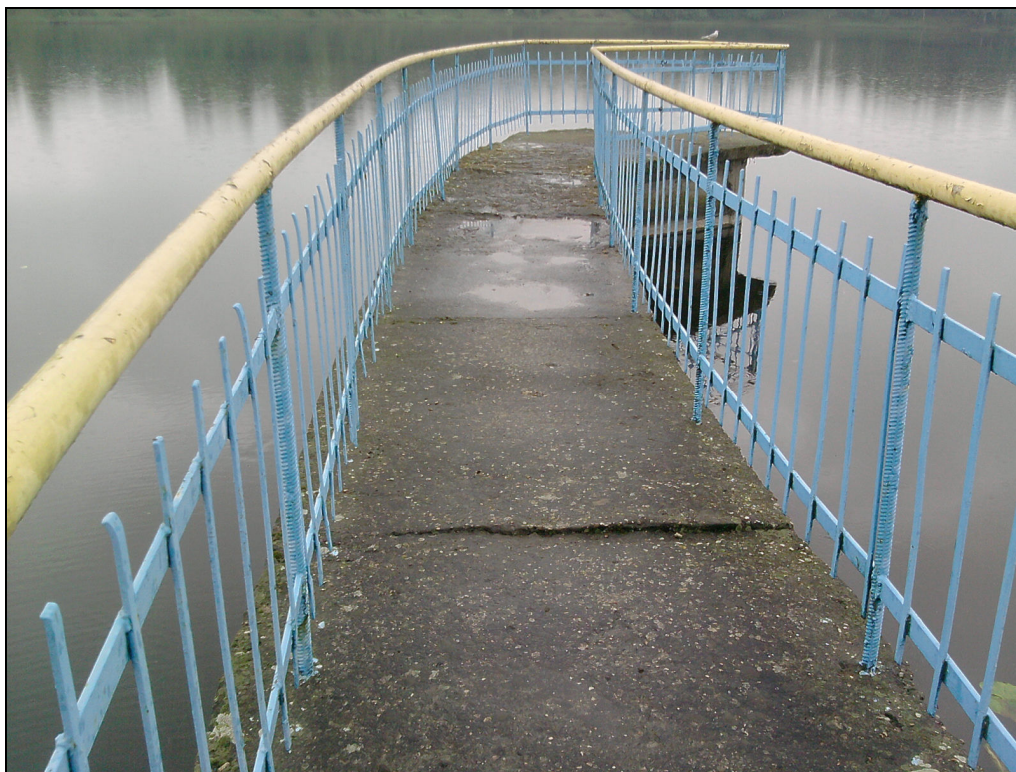
31 pav.

Tarnybiniai tilteliai įrengti PVP įtekėjimo dalyje ties priekinės sienos kampais. Tilteliai įrengti ant nukreipiamųjų sienų (31, 32 pav.). Tiltelių plotis 1,50-1,58 m, storis 10-25 cm, tiltelių konstrukcija iš monolitinio betono. Šių tiltelių briaunose yra pavienių betono nutrupėjimų ir plyšių iki 2 cm pločio (15, 31 pav.), nusidėvėjęs viršutinis betono sluoksnis. Nustatyta betono gniuždomojo stiprio klasė siekia C12/15, neatitinka konstrukcijai reglamentuojamo gniuždomojo stiprio C30/37. Kitas tarnybinis tiltelis įrengtas praėjimui per įtekėjimą į slenkstį (33 pav.). Tiltelis metalinis 0,7 m pločio iš plieno lakšto, atremto į 0,6 m aukščio dvitėjinę siją. Tiltelio būklė patenkinama, reikalinga sutvarkyti ir nudažyti atskiras nedideles korozijos pažeistas vietas. Tarnybinis tiltelis prie uždorių keltuvų nurodytas 20 pav.

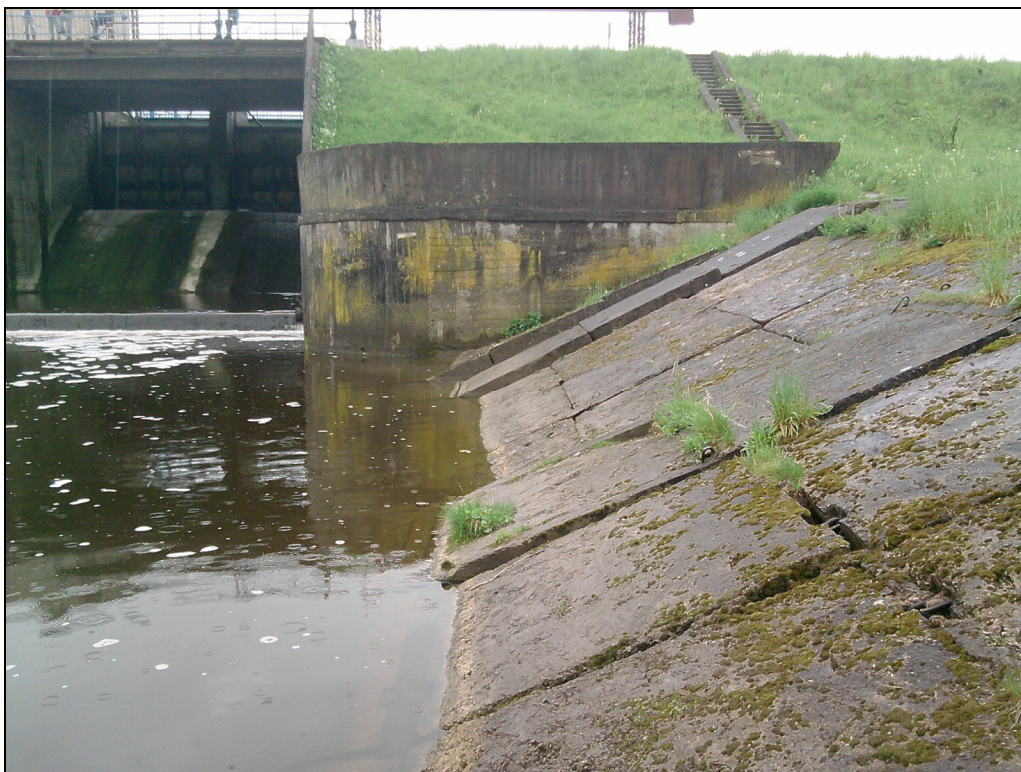
34 pav.

Galinis tvirtinimas už pertekliaus vandens pralaidos (užslenkstės) sparnų įrengtas iš 1,9x1,9 m ir 2,0x2,0 m gelžbetoninių įvairių konstrukcijų surenkamų ir monolitinių plokščių ant skaldos pasluoksnio (34, 36 pav.). Tvirtinimo plokštėmis ilgis 20,48 m. Už sutvirtinto plokštėmis ruožo įrengtas 30,33 m ilgio d30-60 cm lauko akmenų tvirtinimas (36, 37 pav.). Tvirtinimas plokštėmis upės šlaituose visiškai susidėvėjęs, plokštės paplautos, deformuotos, po plokštėmis vandens išplautos tuštumos siekia iki 40 cm. Dalis plokščių sutrūkusios (keletas visai sutrupėjusių), paplautos po plokštėmis supiltas skaldos pasluoksnis. Sutvirtintų plokštėmis šlaitų būklė labai bloga.

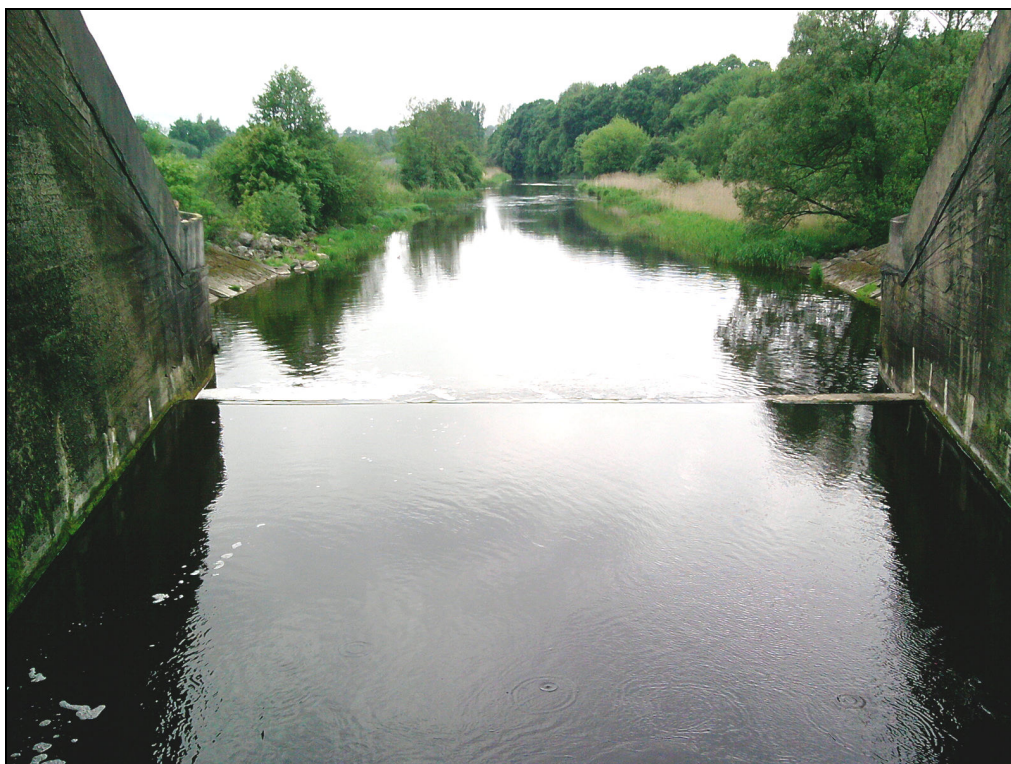
38 pav.

Reguluota Šešupės upės vagos dalis nuo galinio tvirtinimo iki natūralios vagos per laiką pradeda natūralizuotis ir artėja prie natūralios (38, 39 pav.). Vagoje yra akmenų, pakrantės užaugusios krūmais, nendrėmis, šlaituose krūmai ir neaukšti pavieniai medžiai.
