**UAB “STATYBOS EKSPERTŲ BIURAS”**

**MARIJAMPOLĖS II TVENKINIO UŽTVANKOS  
HIDROTECHNINIŲ STATINIŲ STATINIO  
EKSPERTIZĖS AKTAS NR 22-04-SE**

**UŽSAKOVAS:** Marijampolės savivaldybės administracija

2022 m.

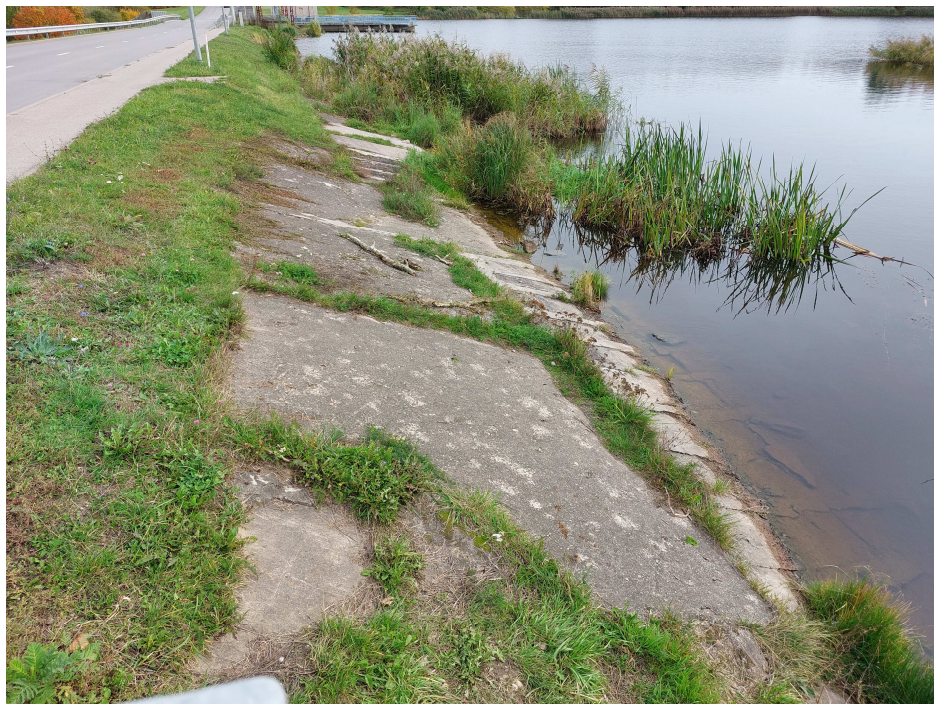
4 pav. Kairiojoje aukštutinio šlaito pusėje nuo įtekėjimo tvirtinimo plokštės vietomis užaugusios žolėmis, velėna, plokštės deformuotos, kai kurios sutrūkusios.

- 1. Užtvankos aukštutinis šlaitas.** Išvalyti ir užbetonuoti aukštutinio užtvankos šlaito tvirtinimo plokščių siūles, atstatyti deformuotas ir sutrūkusias monolitines plokštes.
- 3. Užtvankos žemutinis šlaitas.** Nuo užtvankos žemutinio šlaito dalies pašalinti smulkius krūmus ir medžius, atstatyti vandens nuleidimo nuo gatvės latako elementus.
- 3. Užtvankos drenažas.** Pagal reikalavimus atstatyti drenažo šulinius ir drenažo liniją dešinėje užslenkstės pusėje. Kairėje užslenkstės pusėje išvalyti drenažo vamzdžius ir suremontuoti šulinį.
- 4. Perteklinio vandens pralaidos (PVP) – slenksčio įtekėjimo dalis.** Perteklinio vandens pralaidos – slenksčio įtekėjimo dalyje atstatyti susidėvėjusias sparnus, sparnų sujungimo su taurais vietas. Įrengti naują vandens nuleidimo į siurblinę kameros uždengimą (esamas medinės konstrukcijas pakeisti metalinėmis)

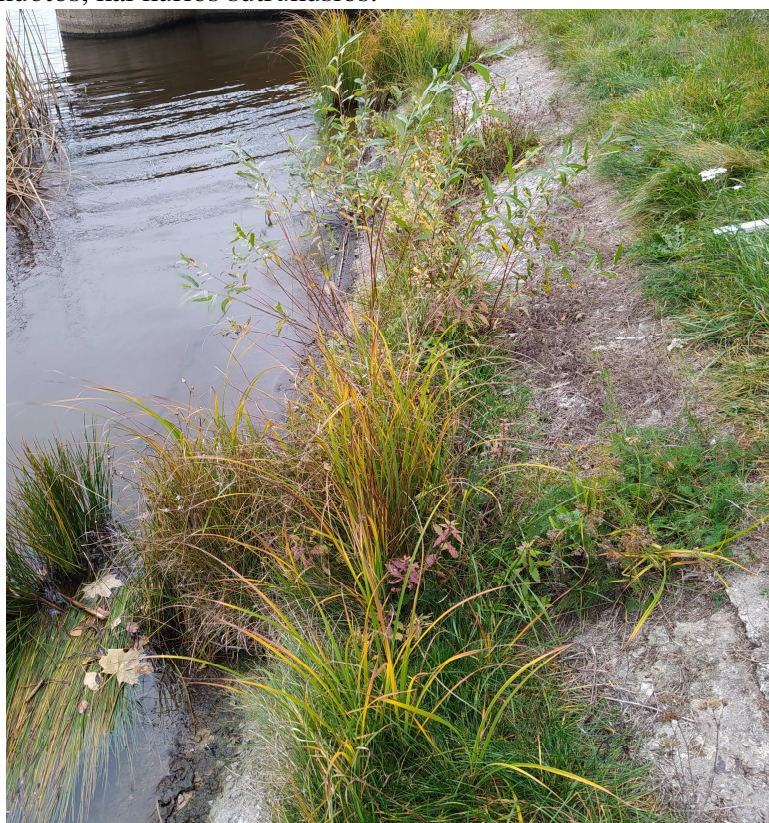
5 pav. Dešiniojoje aukštutinio šlaito pusėje nuo įtekėjimo tvirtinimo plokščių siūlės ištrupėjusios ir apaugusios žolėmis bei velėna.

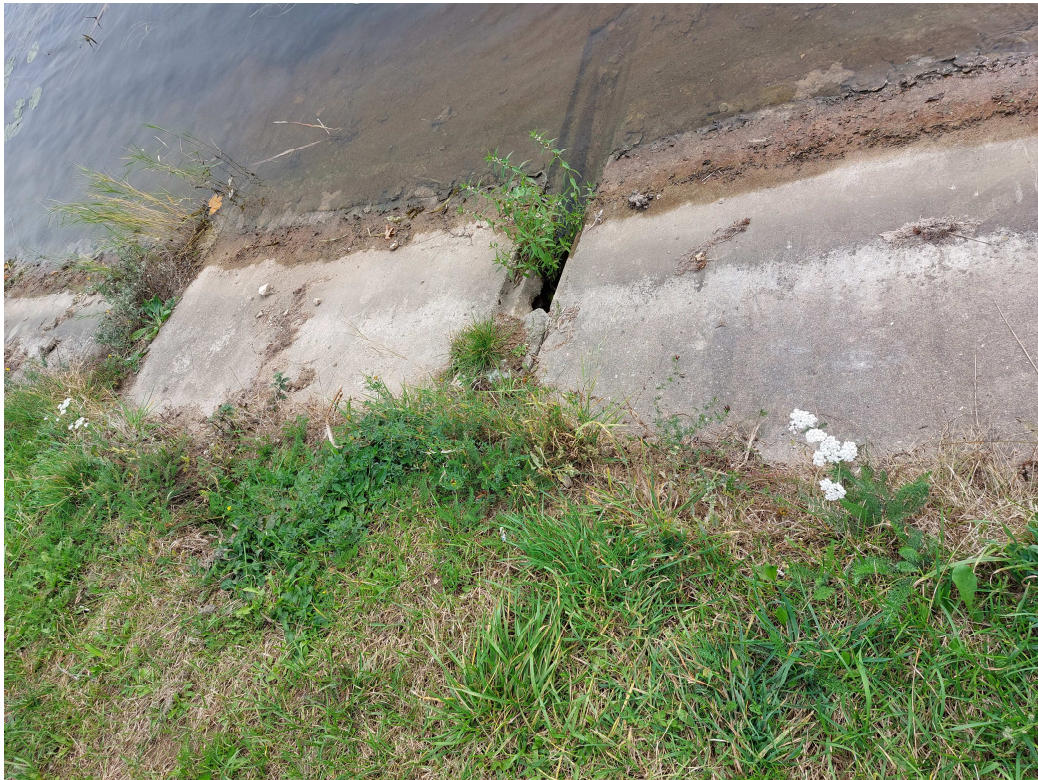
6 pav. Ties vandens svyravimo zona vietomis plokščių siūlų betonas ištrupėjęs, po plokštėmis išplautas gruntas.

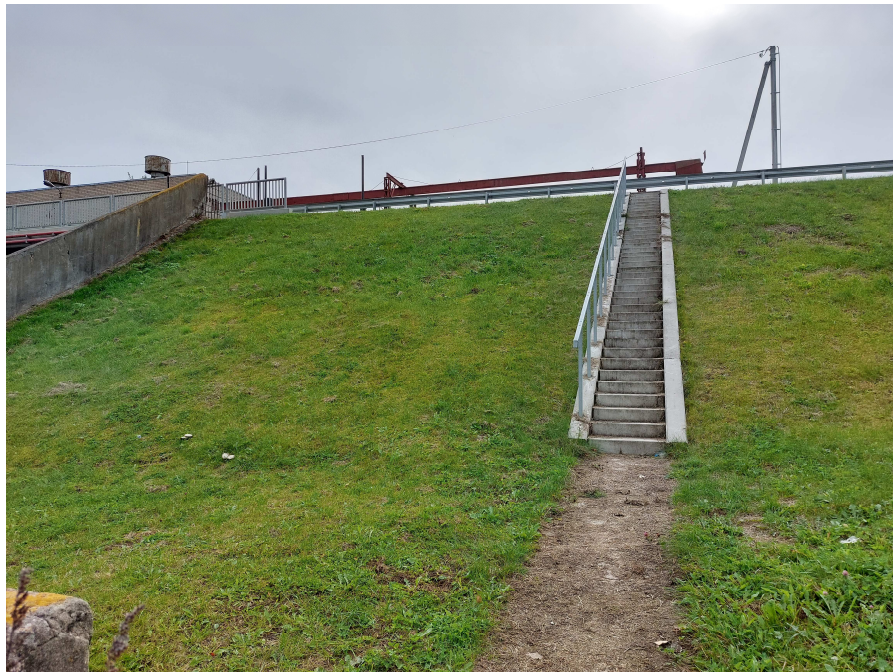
7 pav. Žemutinis šlaitas be didesnių deformacijų, yra keletas smulkių nelygumų. Kairėje užslenkstės pusėje šlaite įrengti nauji laiptai.

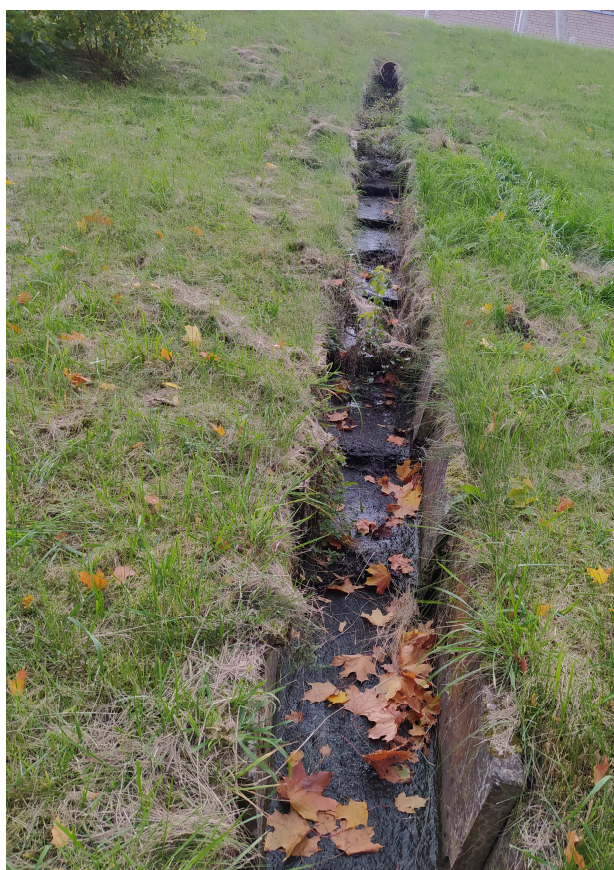
9 pav. Vandens nuleidimui nuo kelio dangos šlaite įrengtas latakas, jo elementai deformuoti, keletas sulaužyti, vanduo prasigraužęs pro lataką apačią.

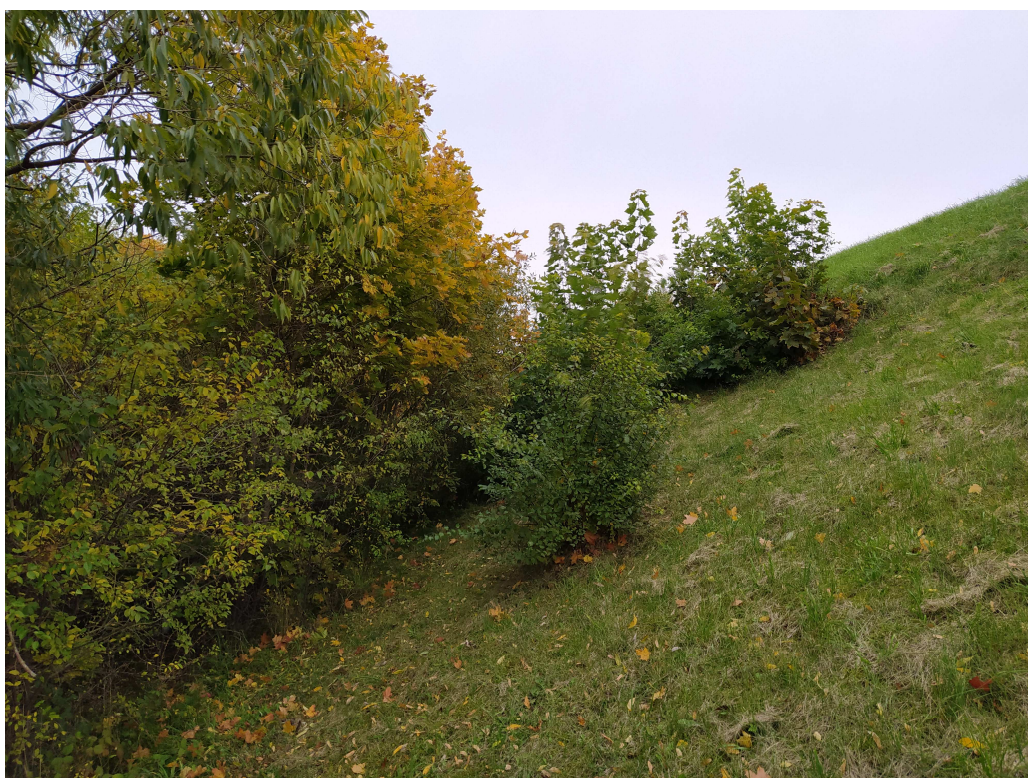
10 pav. Dalis užtvankos šlaito ties latakų ir drenažo linija yra apaugęs krūmais.

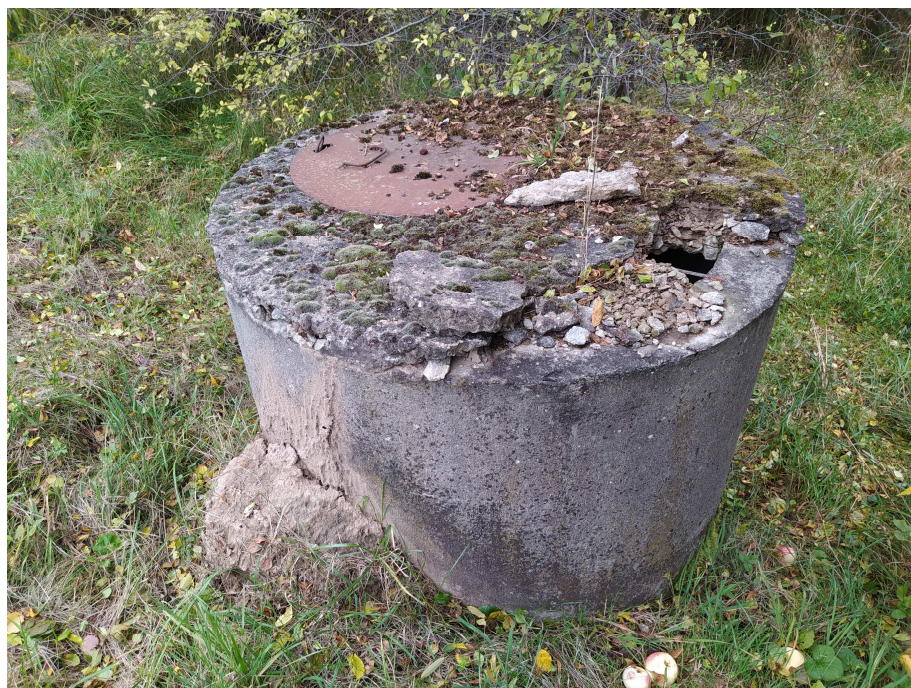
11 pav. Dešinėje užslenkstės pusėje esantis drenažo šulinys susidėvėjęs, dangčio betonai sutrupėjęs, nesandarūs.

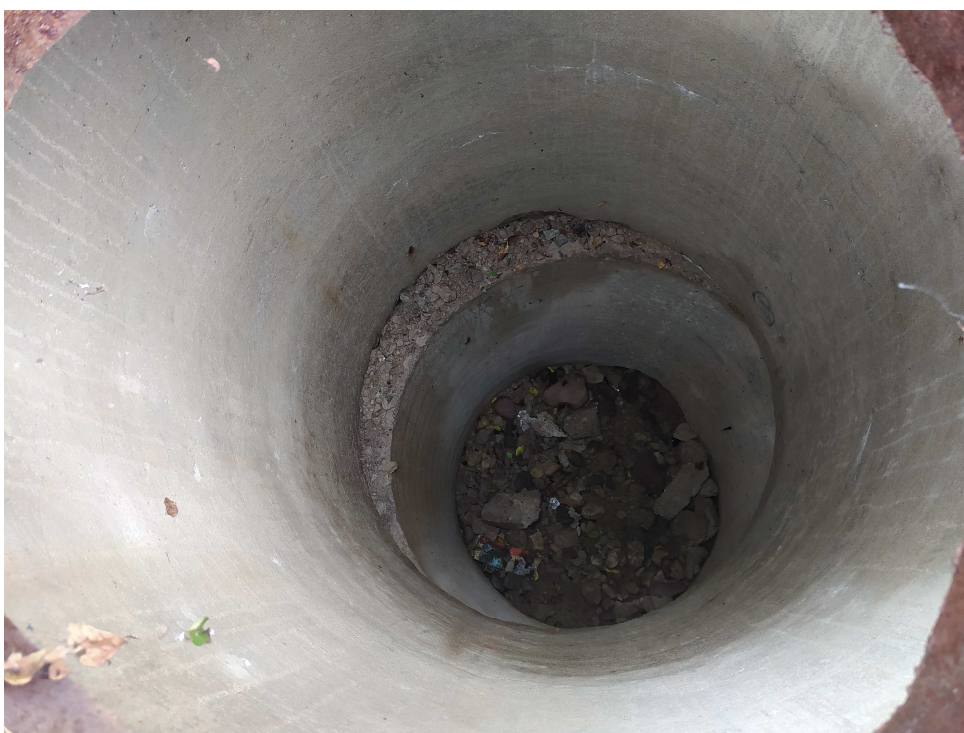
12 pav. Šulinio žiedai deformuoti, prasislinkę tarpusavy, dugne - šiukšlės ir sąnašos.

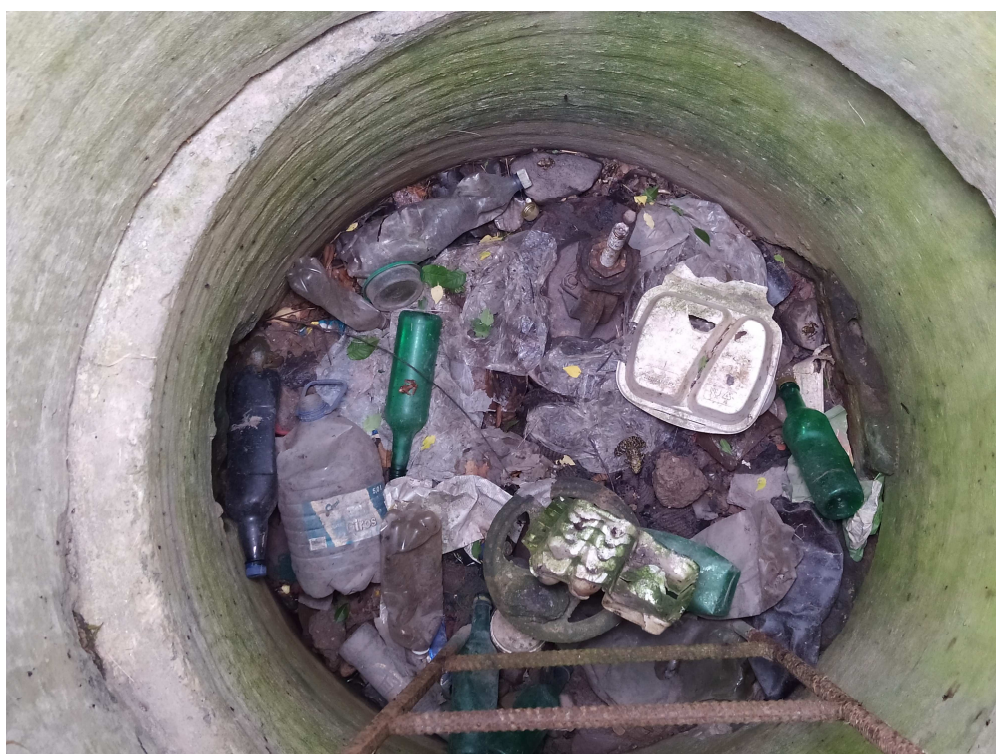
13 pav. Į dešinėje užslenkstės pusėje šalia sienos esantį šulinį primesta šiukšlių.

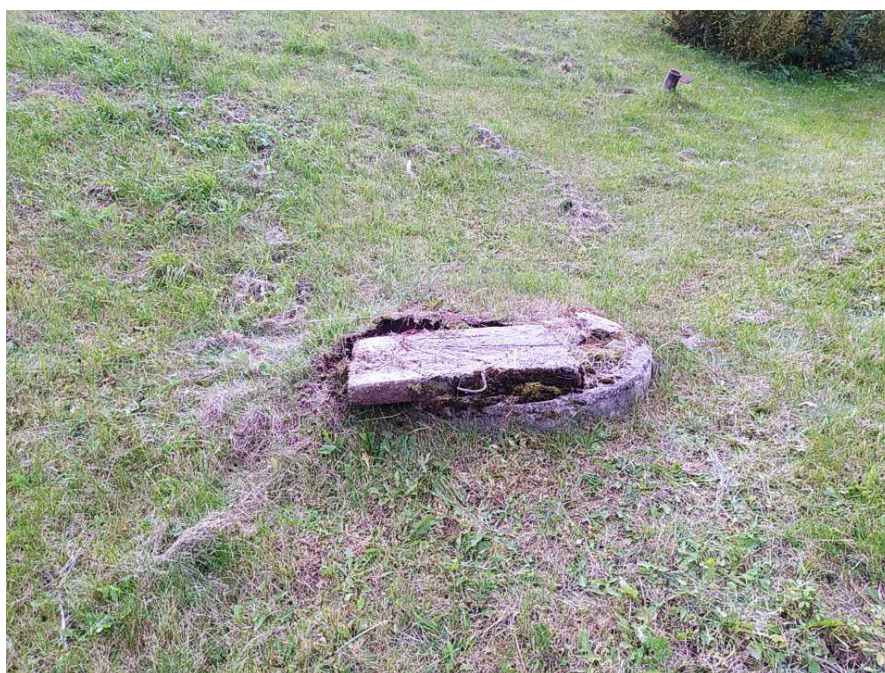
14 pav. Drenažo šulinys kairėje užslenkstės pusėje yra uždengtas netinkamai. Viršutinio žiedo betonas aptrupėjęs.

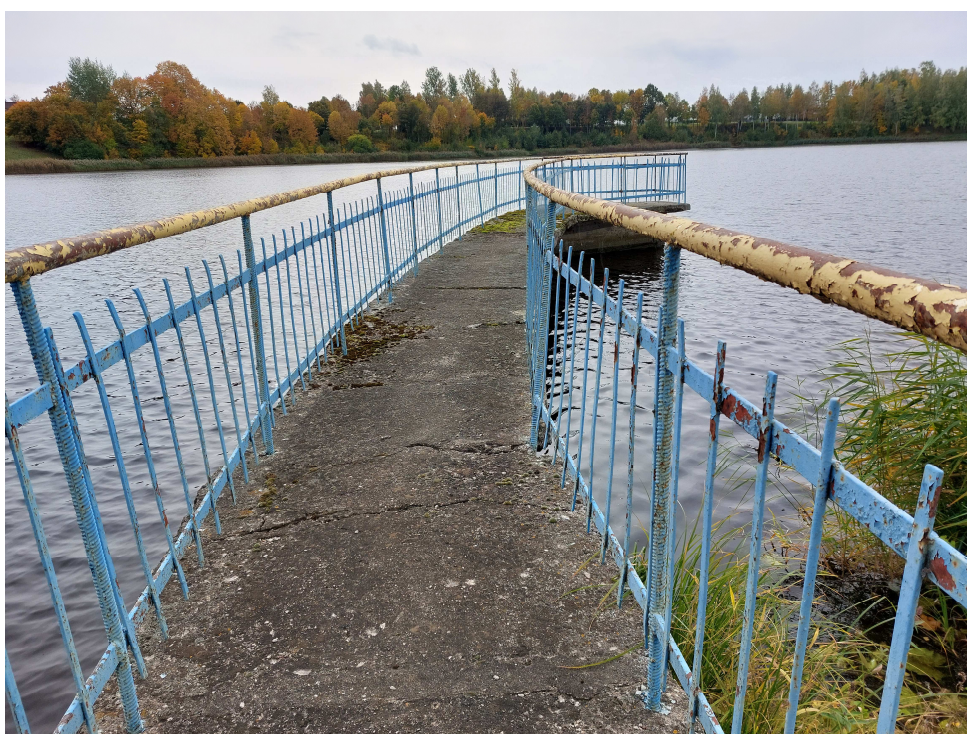
15 pav. Kairiojo įtekėjimo sparno atramos ir tiltelio betonas vietomis nusidėvėjęs, atramos betonas ties vandens lygiu nutrupėjęs.

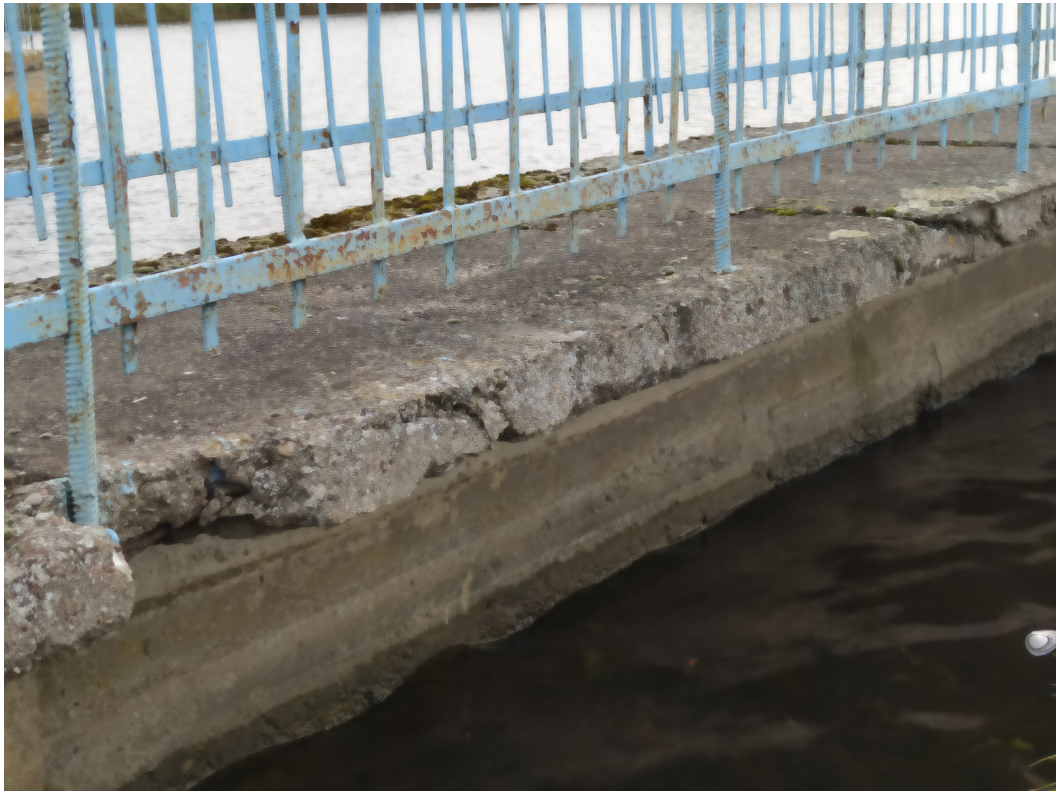
16 pav. Tiltelio danga sutrūkusi, kraštuose nutrupėjęs betonas.

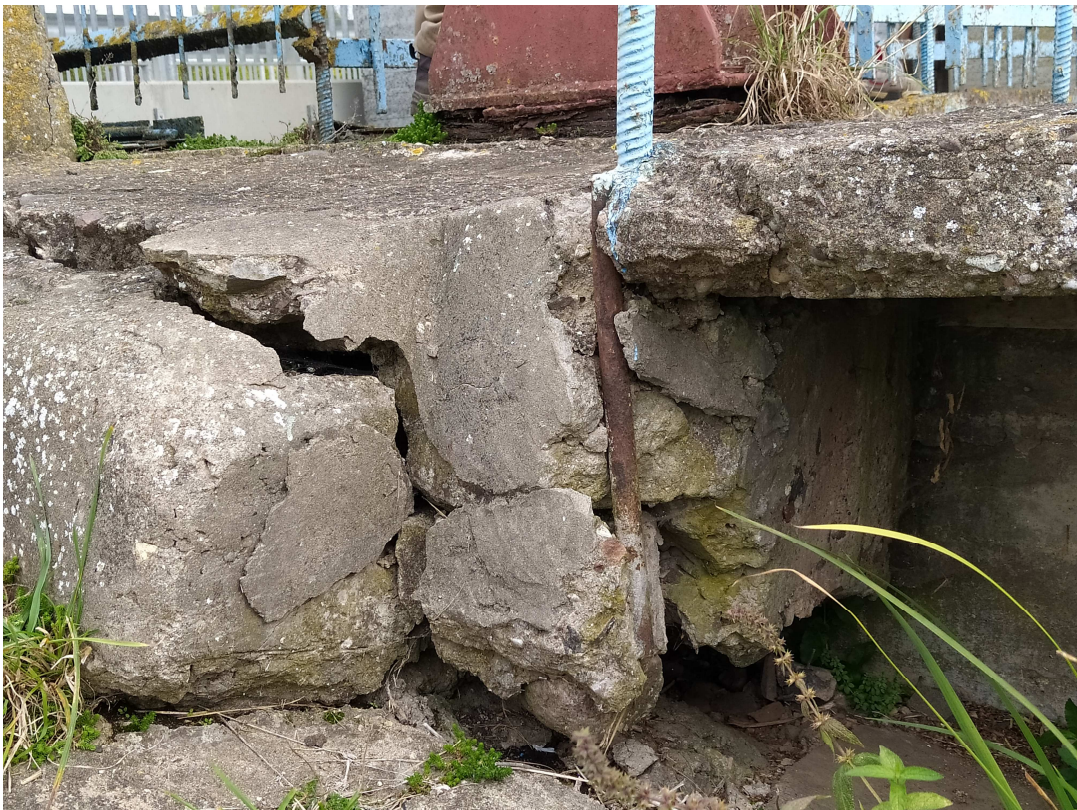
17 pav. Kairiojo sparno ir tauro sujungimo vietoje betonas visiškai sulūžęs ir sutrupėjęs.

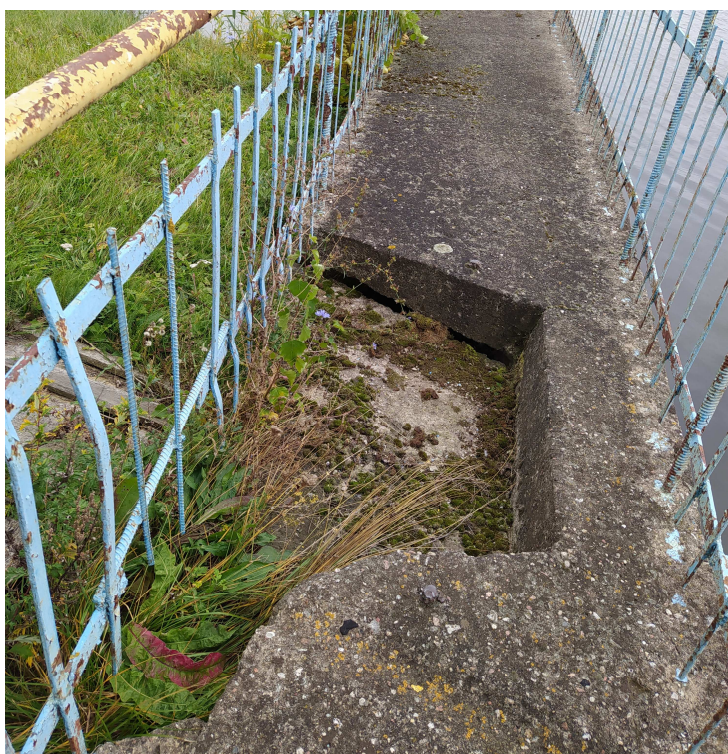
18 pav. Dešinys įtekėjimo sparnas su išpjauta ir neatstatyta tiltelio dalimi. Tiltelio viršaus ir atramos ties vandens svyravimo lygiu betonas vietomis nutrupėjęs.

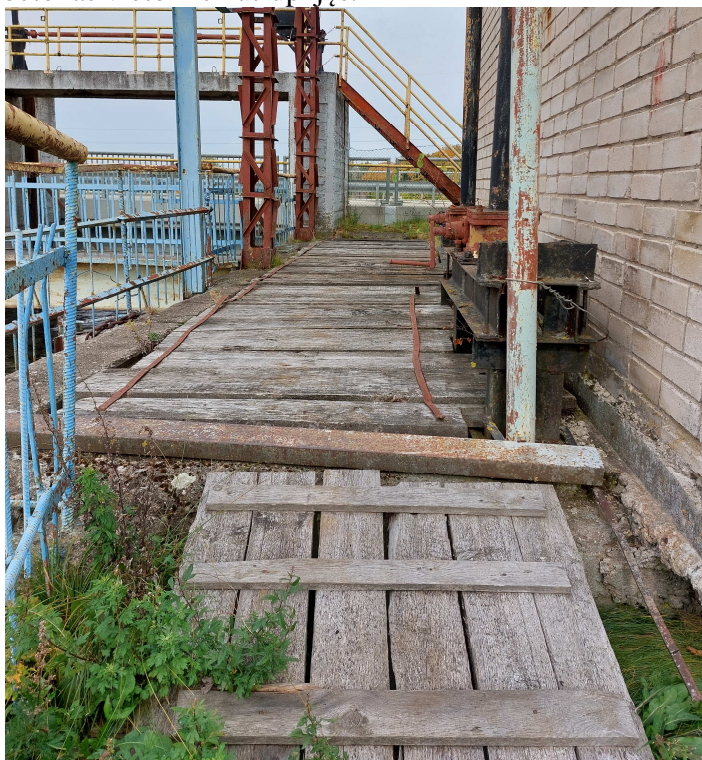
19 pav. Vandens įleidimo į siurblinę ir gamtosauginio debito praleidimo kamera uždengta medinėmis lentomis. Lentos sutrūnijusios, vietomis dideli plyšiai tarp lentų.

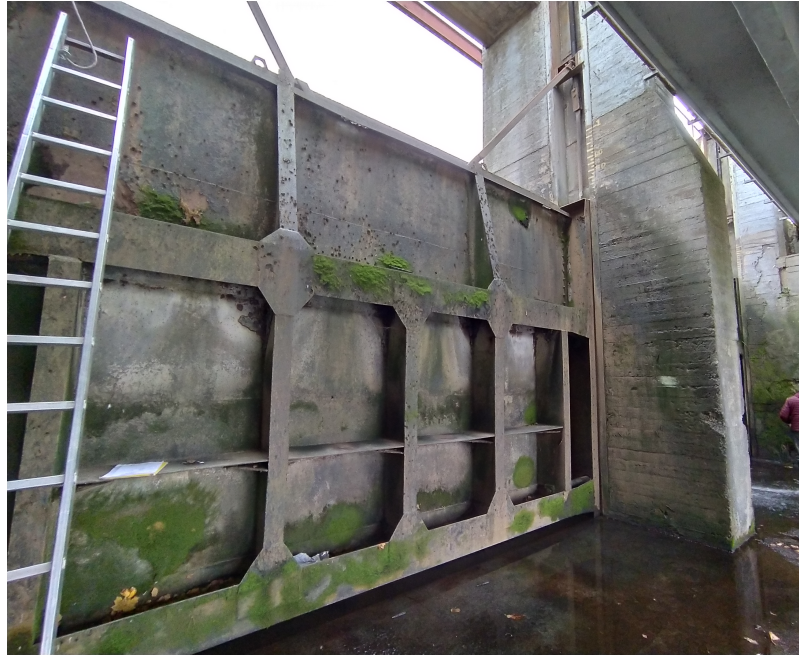
20 pav. Įrengti du metaliniai uždoriai. Uždoriai po pastatymo kapitališkai remontuoti nebuvo, buvo atliktas tik smulkus remontas. Uždoriai įstatyti į tauruose įbetonuotus metalinius lovius.

**5. Uždoriai.** Pagaminti ir pastatyti naujus dugno uždorius, suremontuoti ar pagaminti naujus atsarginius uždorius. Pagal dugno uždorių įstatymo reikavimus įrengti pašildymo (ledo atitirpinimo) įrangą, uždorių pakėlimui, esant minusinei temperatūrai.

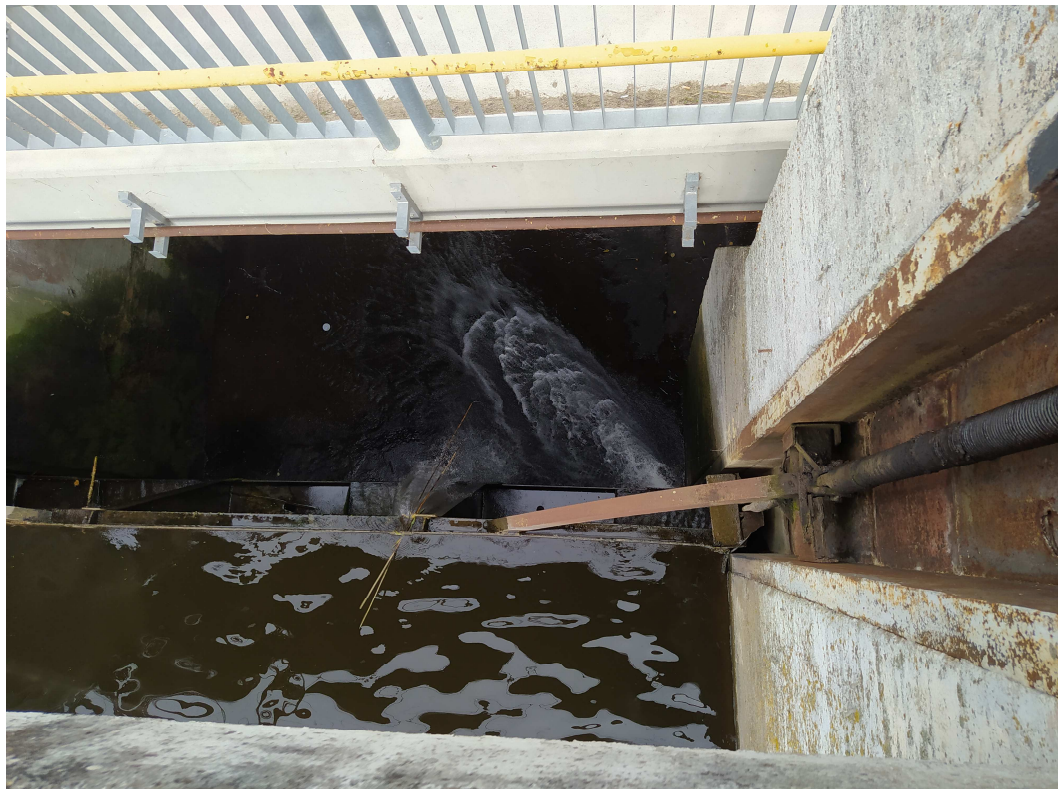
21 pav. Uždoriai nesandarūs, nežymiai praleidžia vandenį.

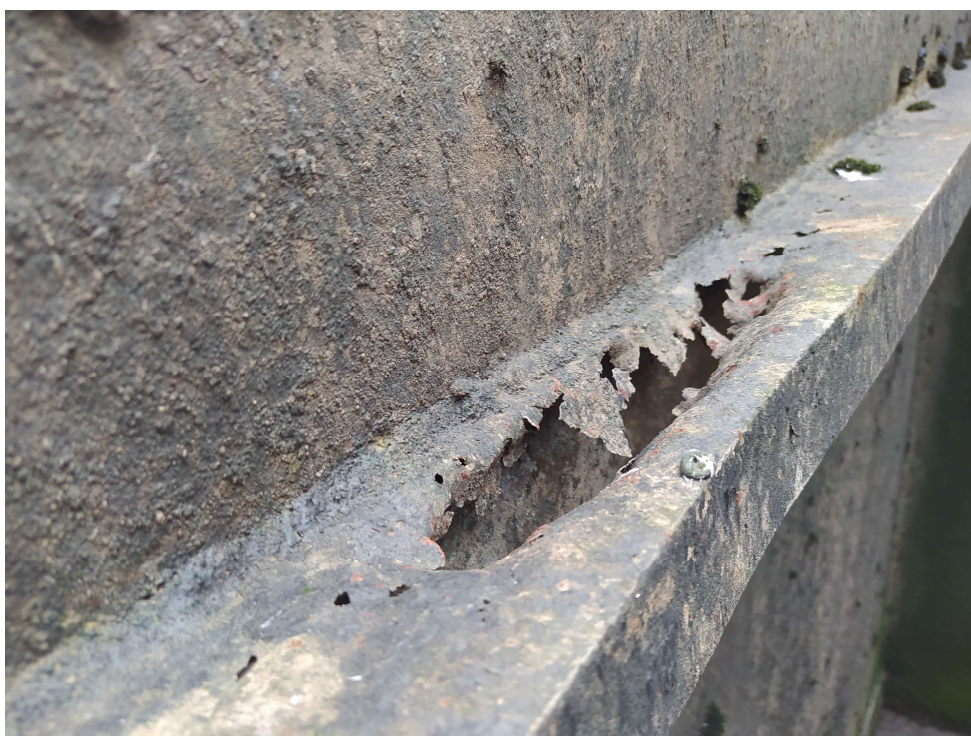
22 pav. Prarūdijusios uždorių sustiprinimo metalinės dalys.

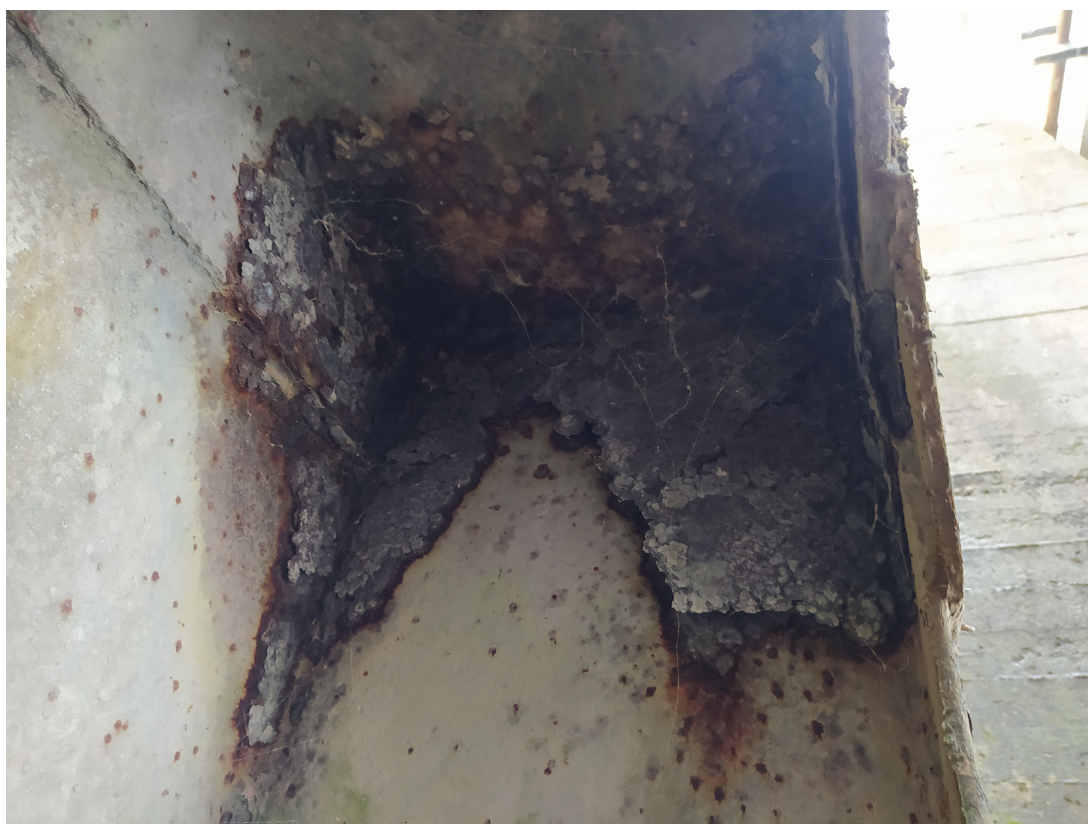
23 pav. Uždorių metalo konstrukcijos stipriai pažeistos korozijos, vandenį sulaikantysis skydas suplonėjęs apie 5 mm.

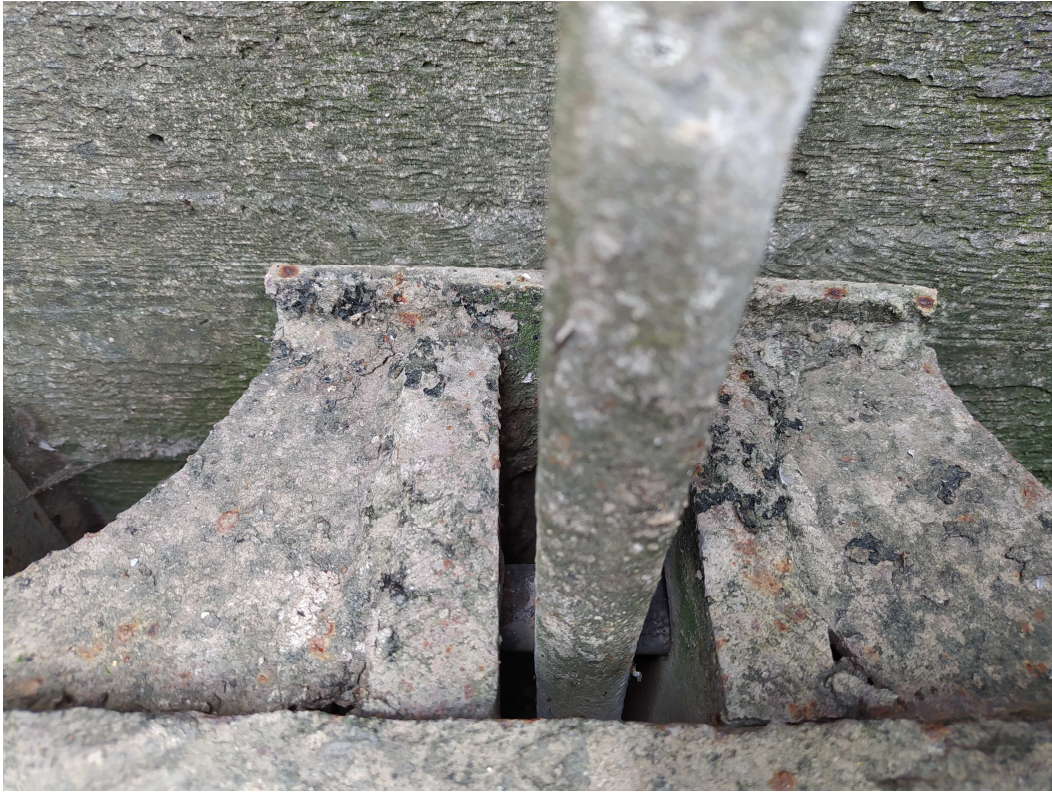
24 pav. Uždorio pakėlimo mechanizmas (kaištis) yra per plonas, HTS prižiūrėtojo teigimu kai kada keliant skydus nutrūksta.

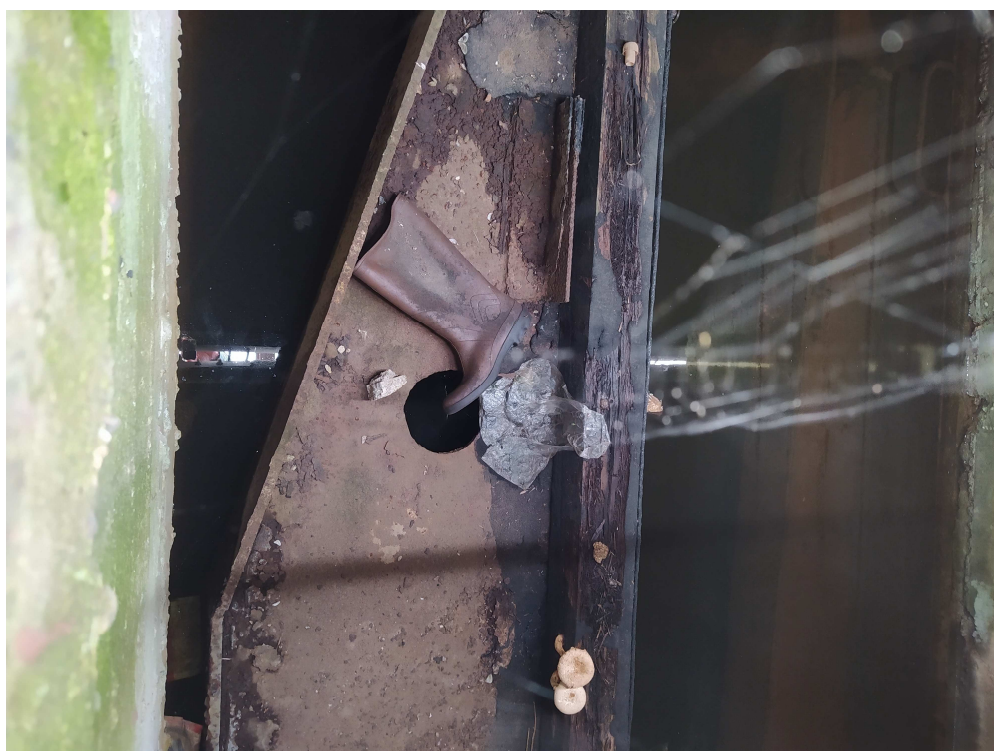
26 pav. Uždorių metalo konstrukcijos pažeistos korozijos, medinės dalys supuvusios.

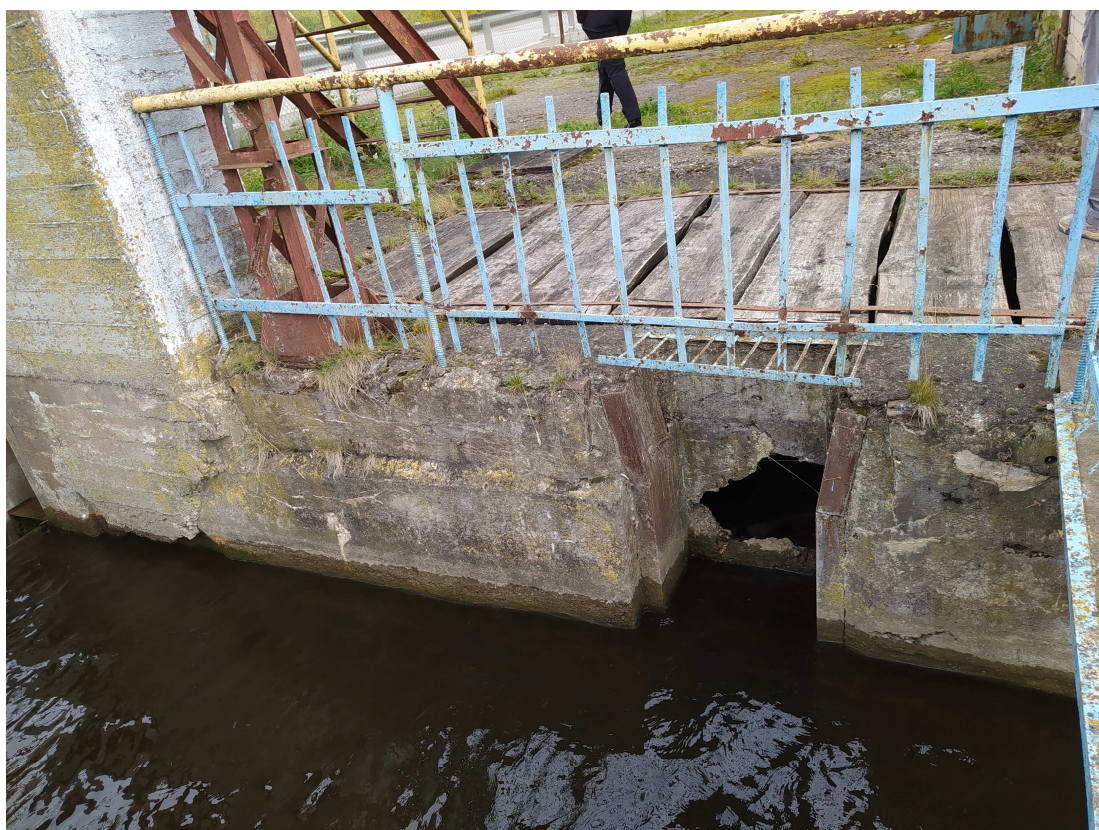
27 pav. Ties atsarginių uždorių įleidimo vieta ištrupėjęs sienos betonas, metalo konstrukcijos aprūdijusios.

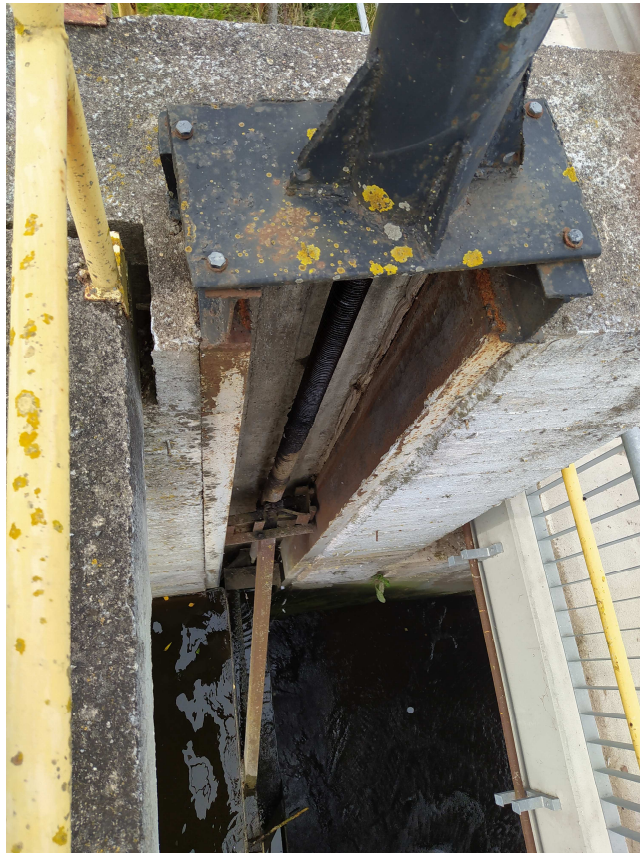
28 pav. Uždorių kilnojimui taurų viršuje įrengti keltuvai, pritvirtinti prie taurų metalinių detalių. Uždorių kilnojimo kolonėlės aprūdijusios, seniai dažytos, nežymiai deformuotos.

**6. Uždorių valdymo įranga.** Nudažyti ir sutepti uždorių keltuvus. Pertvarkyti keltuvų valdymą, pritaikant uždorių kilnojimui esant minusinei temperatūrai. Atsarginių uždorių kilnojimui įrengti naujas metalines atramas ir siją kėlimo mechanizmo judėjimui.

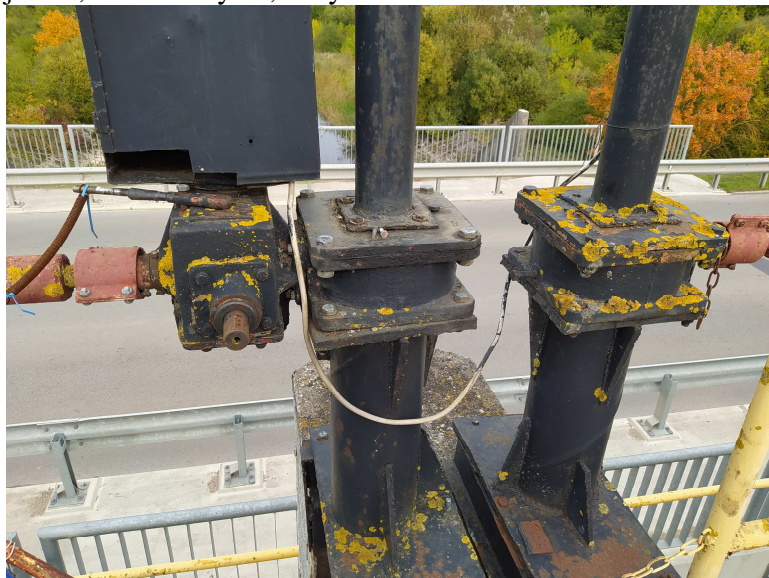
29 pav. Pakėlimo mechanizmas paveiktas rūdžių, apaugęs kerpėmis, seniai dažytas, nepakankamai suteptas. Keltuvai elektrifikuoti (yra galimybė kilnoti ir rankiniu būdu). Kėlimo mechanizmai veikia patenkinamai

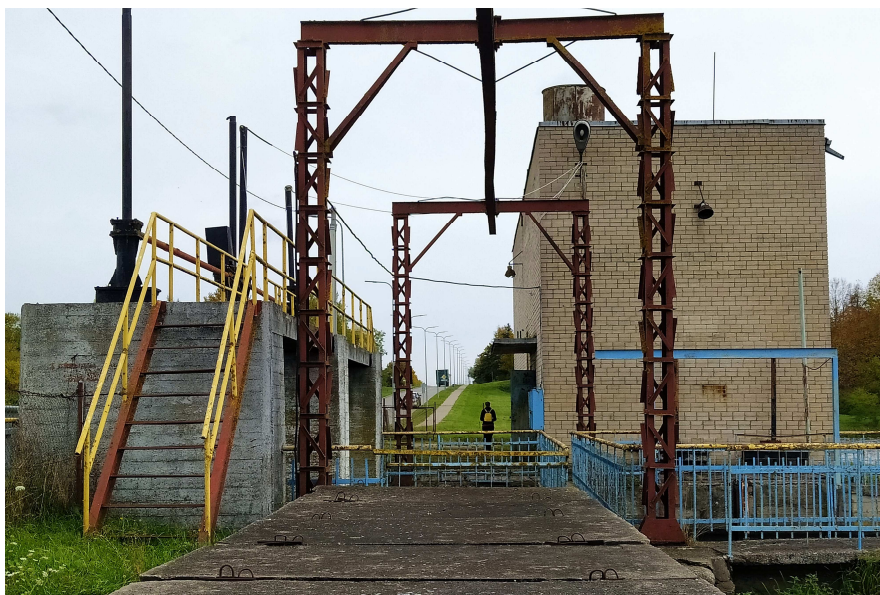
30 pav. Atsarginių uždorių-skydų iškėlimui ir pastatymui įrengtas keltuvas su sija ant metalinių atramų konstrukcijos Kėlimo mechanizmas nuimtas, talpinamas atskirai, Atramos ir sija nežymiai deformuotos, su vietomis nusilupusiu dažų sluoksniu. Atramos suvirintos iš smulkių metalo konstrukcijų, neturi estetinio vaizdo.

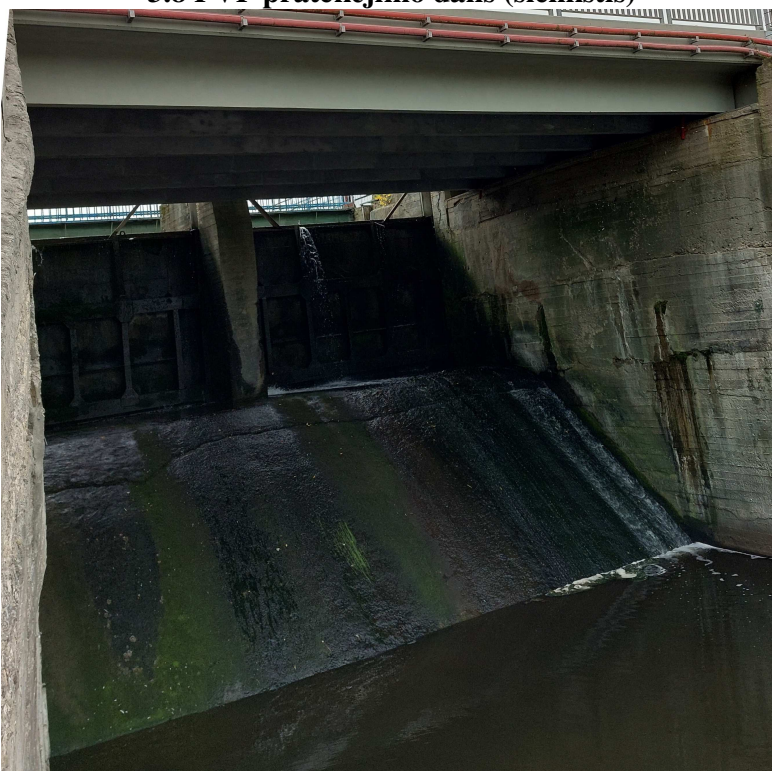
**Pagal STR 1.07.03:2017 punktų 81 - 82 nuostatas PVP pratekėjimo dalis (slenkstis), kaip pagrindinis hidrotechnikos statinių patikimumą sąlygojantis elementas įvertintas 8,5 defektyvumo balu, todėl viso hidrotechnikos statinio techninės būklės balas Bu yra 8,5 t.y. būklė labai bloga žymūs elemento defektai, dėl kurių negalima tolesnė jo eksploatacija, galima viso statinio griūtis.**

**7. PVP pratekėjimo dalis (slenkstis).** Suremontuoti ar restauruoti slenkščio viršutinę dalį, atstatyti abiejuose ramtuose pažeistas betono konstrukcijas apibetonuojant papildomu armuoto betono sluoksniu (nemažiau 20 cm).

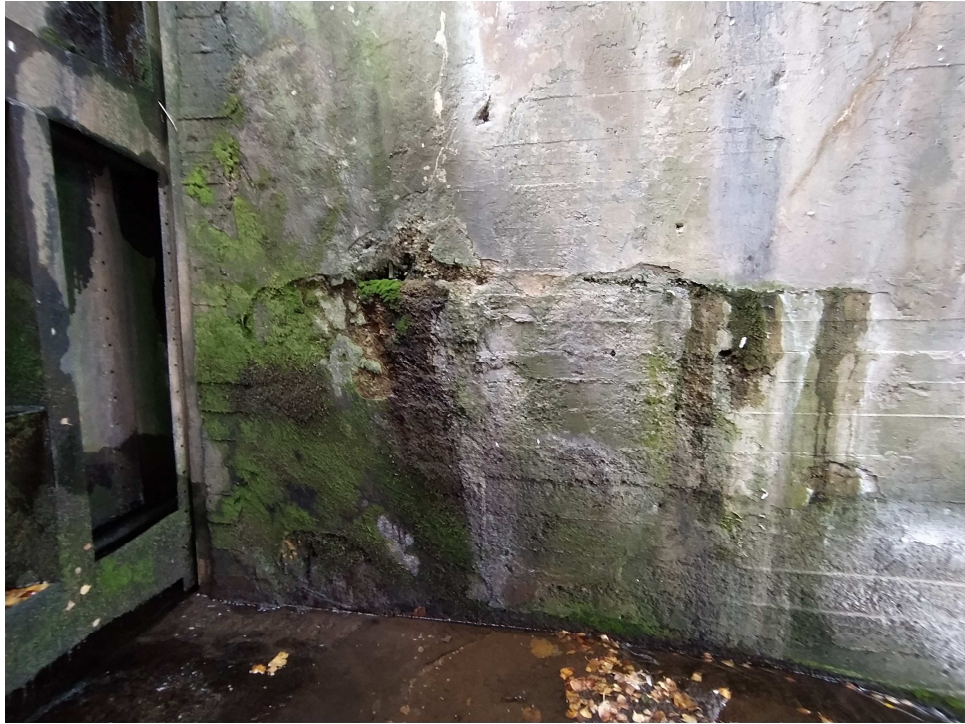
32 pav. Kairiojo ramto žemutinė dalis nelygi, betonavimo metu išsikraipius klojiniams, atsiradę betono nelygumai (iškilimai ir įdubimai) Ties betonavimo siūlėmis ištrupėjęs betonas, per siūles prateka filtracinis vanduo, vietomis sienose paliktos įbetonuotų klojinių liekanos. Ties taurų ir sienos sandūra pastebimas vandens prasifiltravimas per betoną, sienose matosi žymūs betono karbonizacijos požymiai.

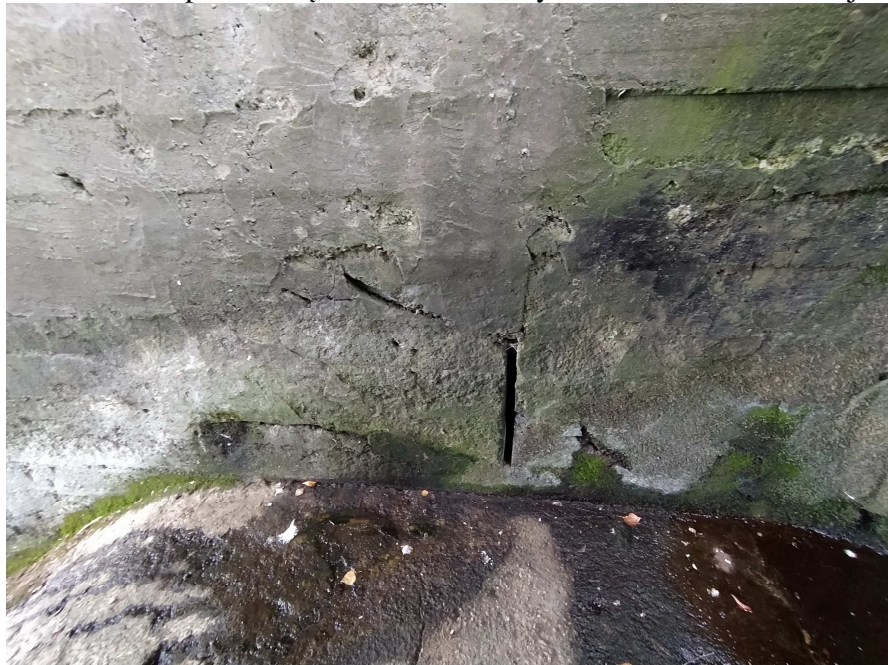
33 pav. Dešiniojo ramto žemutinėje dalyje yra plyšių betone, ties ramto ir nuopylos sujungimu išsikrauna filtracinis vanduo, nusidėvėjęs betono sluoksnis nuopylos viršuje. Sienose matosi betono karbonizacijos požymiai.

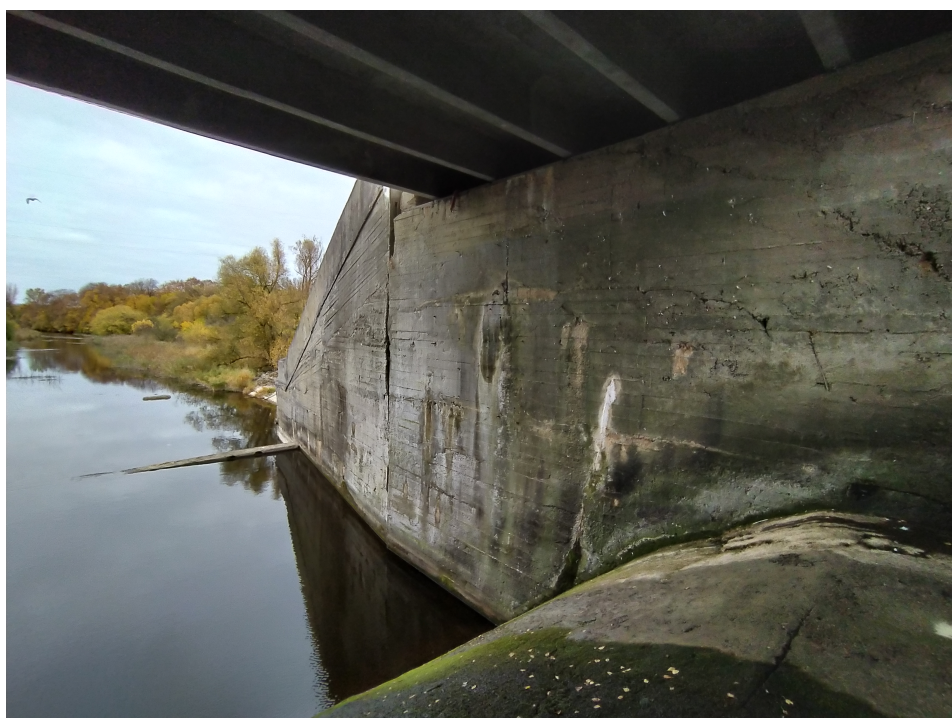
34 pav. Slenksčio – nuopylos viršuje, vandens nusiliejiimo zonoje pastebimi du, išilgai nuopylos išsidėstę iki 10 cm gylio ir 2-5 cm pločio betono plyšiai.

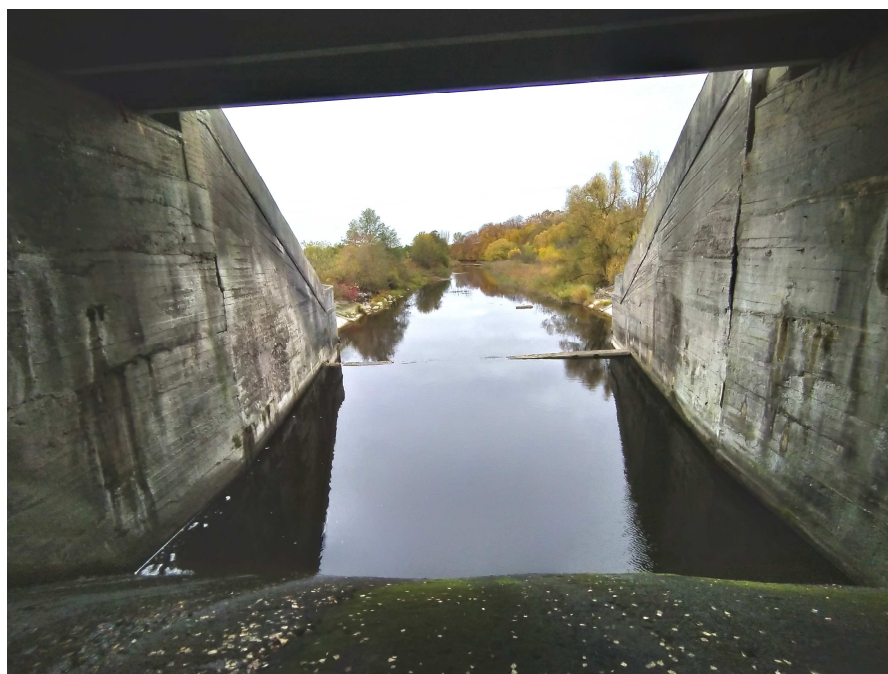
35 pav. PVP ištekėjimo dalis (užslenkstė) yra stačiakampio formos platėjantis lovys, pagal užtvankos šlaitą žemėjančiomis sienomis, kurių viršuje įrengta g/b tvorelė. Ties sujungimu su galiniu tvirtinimu, abiejose pusėse užslenkstės sienos sparnai išlenkti ir nukreipti lygiagrečiai užtvankai.

**8. PVP ištekėjimo dalis (užslenkstė).** Atraminėse sienose po tiltu iš vidaus užtaisyti plyšius ir pažeisto betono vietas bei apibetonuoti ne mažiau 0,20 m storio išlyginamuoju armuotu betono sluoksniu, kartu atstatant sienų vertikalumą, ištaisant kreivai išbetonuotas sienas ir nelygumus. Viršutinėje sienų dalyje ties tiltu įrengti horizontalią siją, apjungiančią šonines sienas (ramtus) į vientisą rėminę konstrukciją, užtikrinant sienų pastovumą. Nuardyti ramtų viršuje esančią gb sienutę ir įrengti metalinius turėklus.
