**UAB “STATYBOS EKSPERTŲ BIURAS”**

**MARIJAMPOLĖS II TVENKINIO UŽTVANKOS  
HIDROTECHNINIŲ STATINIŲ STATINIO  
EKSPERTIZĖS AKTAS NR 22-04-SE**

**UŽSAKOVAS:** Marijampolės savivaldybės administracija

2022 m.

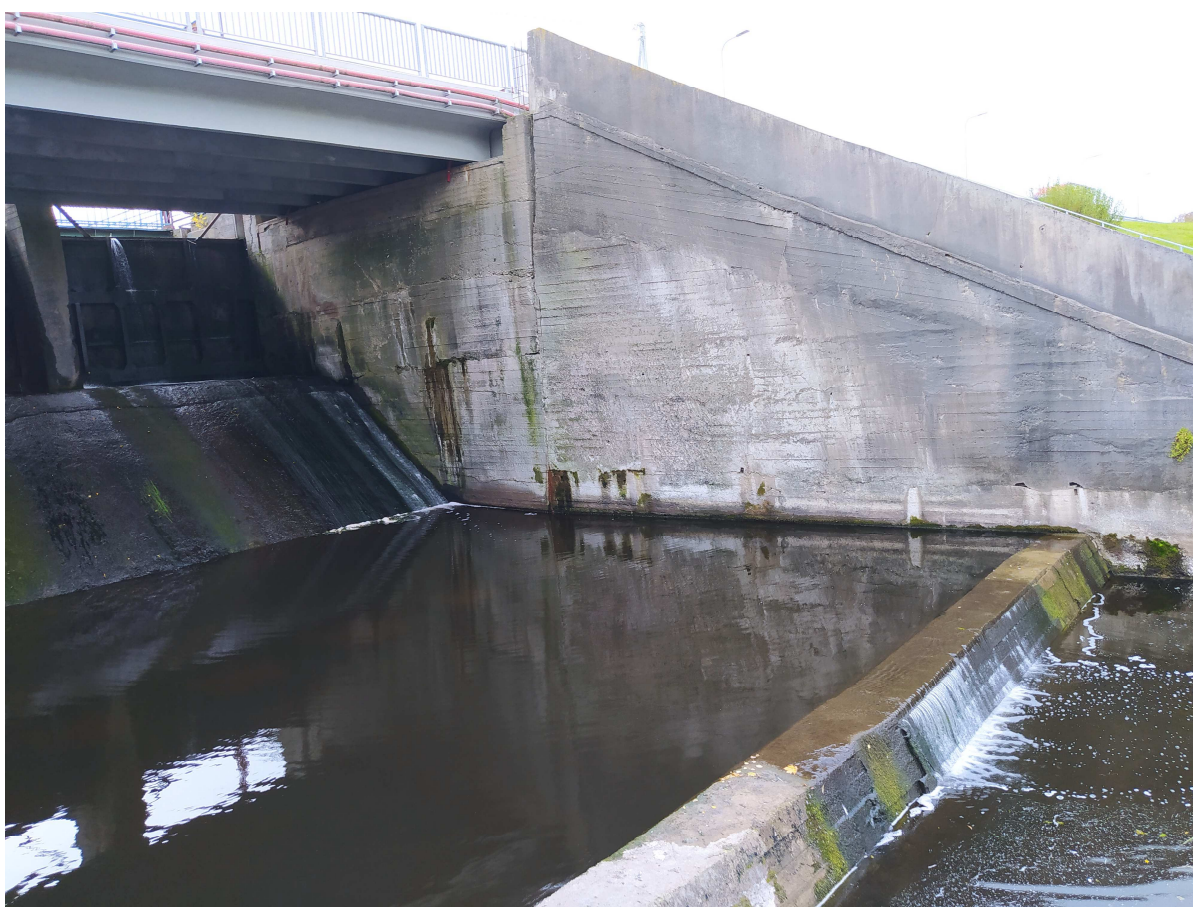
36 pav. Ties tiltu vertikalios užslenkstės sienos per deformacines siūles jungiasi su atraminėmis pratekėjimo dalies sienomis. Vertikalių užslenkstės sienų betono paviršius dėl klojinių deformacijų labai banguotas, pastebimi nuokrypiai nuo vertikalės, betonas vietomis aptrupėjęs, per betonavimo siūles prateka filtracinis vanduo, matosi betono karbonizacijos požymiai, vandens poveikio zonoje atsiradusios iki 5 cm gylio išgraužos ir plyšiai.

**8. PVP ištekėjimo dalis (užslenkstė).** Atraminėse sienose po tiltu iš vidaus užtaisyti plyšius ir pažeisto betono vietas bei apibetonuoti ne mažiau 0,20 m storio išlyginamuoju armuotu betono sluoksniu, kartu atstatant sienų vertikalumą, ištaisant kreivai išbetonuotas sienas ir nelygumus. Viršutinėje sienų dalyje ties tiltu įrengti horizontalią siją, apjungiančią šonines sienas (ramtus) į vientisą rėminę konstrukciją, užtikrinant sienų pastovumą. Nuardyti ramtų viršuje esančią gb sienutę ir įrengti metalinius turėklus.

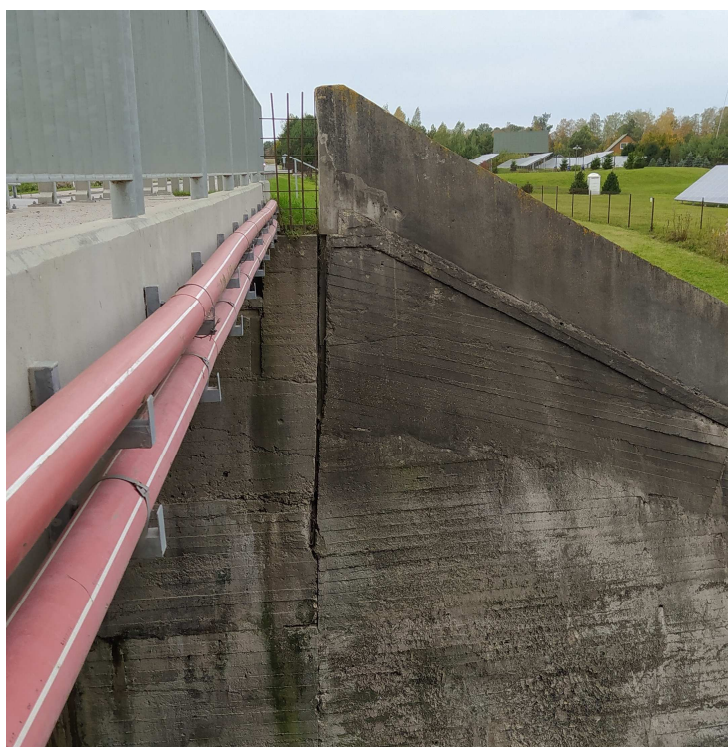
37 pav. Dėl užtvankos grunto spaudimo į abi užslenkstės sienas, sienų viršus deformuotas ir pasviręs į vidinę pusę. dėl netolygaus nusėdimo tarp slenksčio atraminių sienų ir užslenkstės galo susiformavęs plyšys, pažeista deformacinė siūlė.

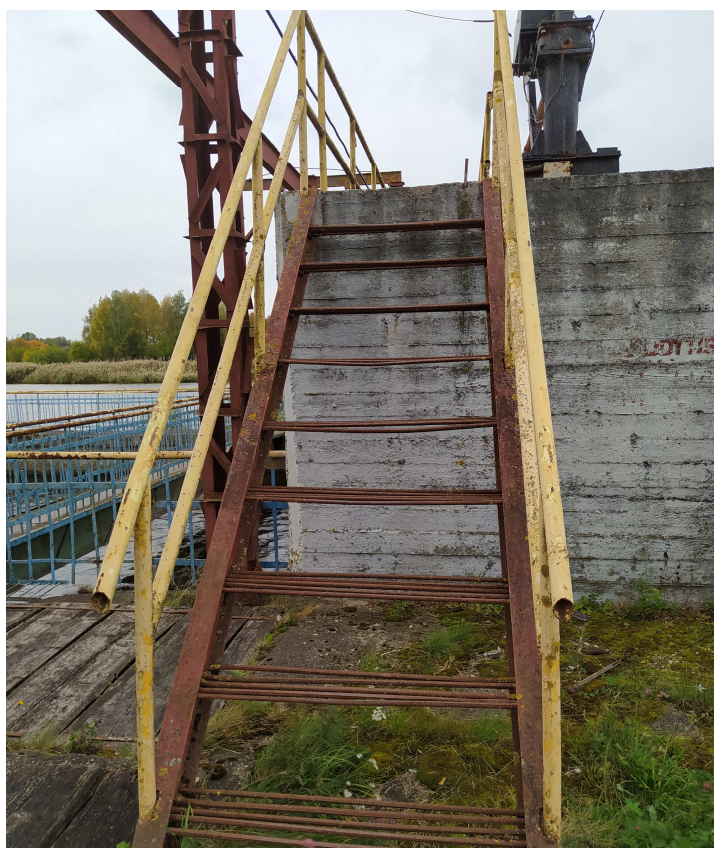
39 pav. Metaliniai laiptai įrengti iš abiejų tiltelio pusių. Laiptai nestabilūs, metalo konstrukcijos aprūdijusios, pakopos suvirintos iš armatūros strypų, deformuotos, nesaugus laipiojimas.

**9. Tarnybiniai tilteliai.** Užbetonuoti pažeistas tiltelio plokščių vietas, atstatyti susidėvėjusius metalinius laiptus. Sutvirtinti metalinio tiltelio laikančiąją siją.

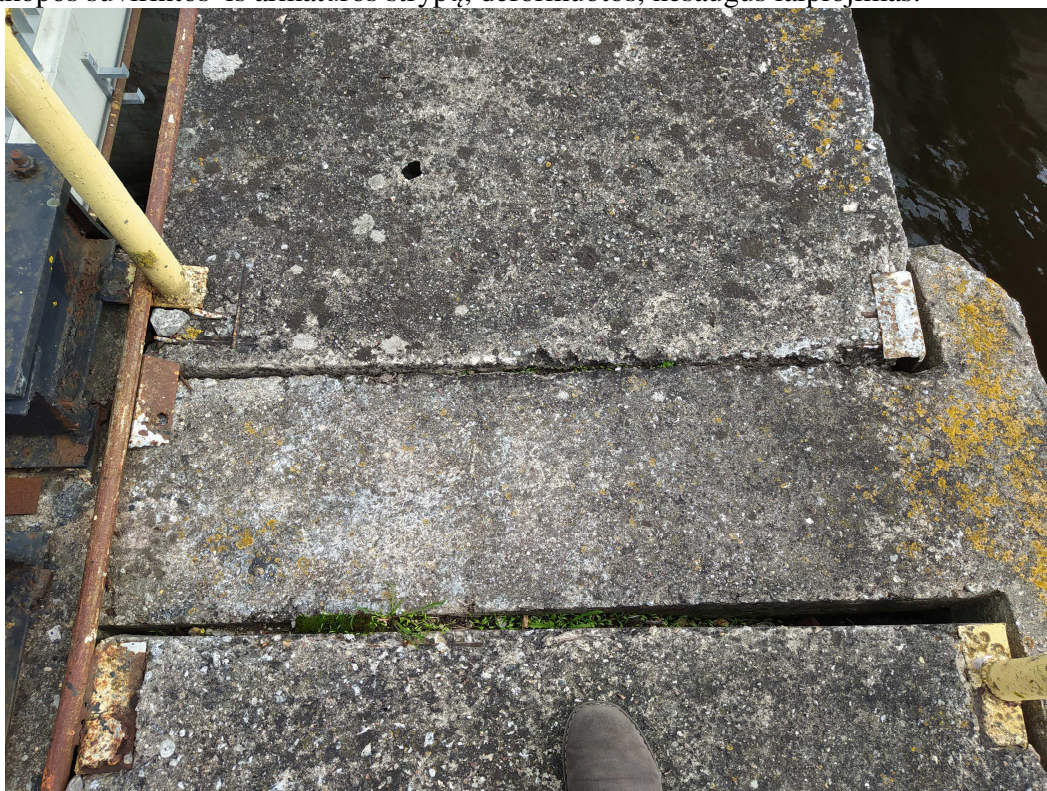
40 pav. Tiltelio plokščių viršus dalinai nusidėvėjęs, išdaužtos kelios skylės betono dangoje.

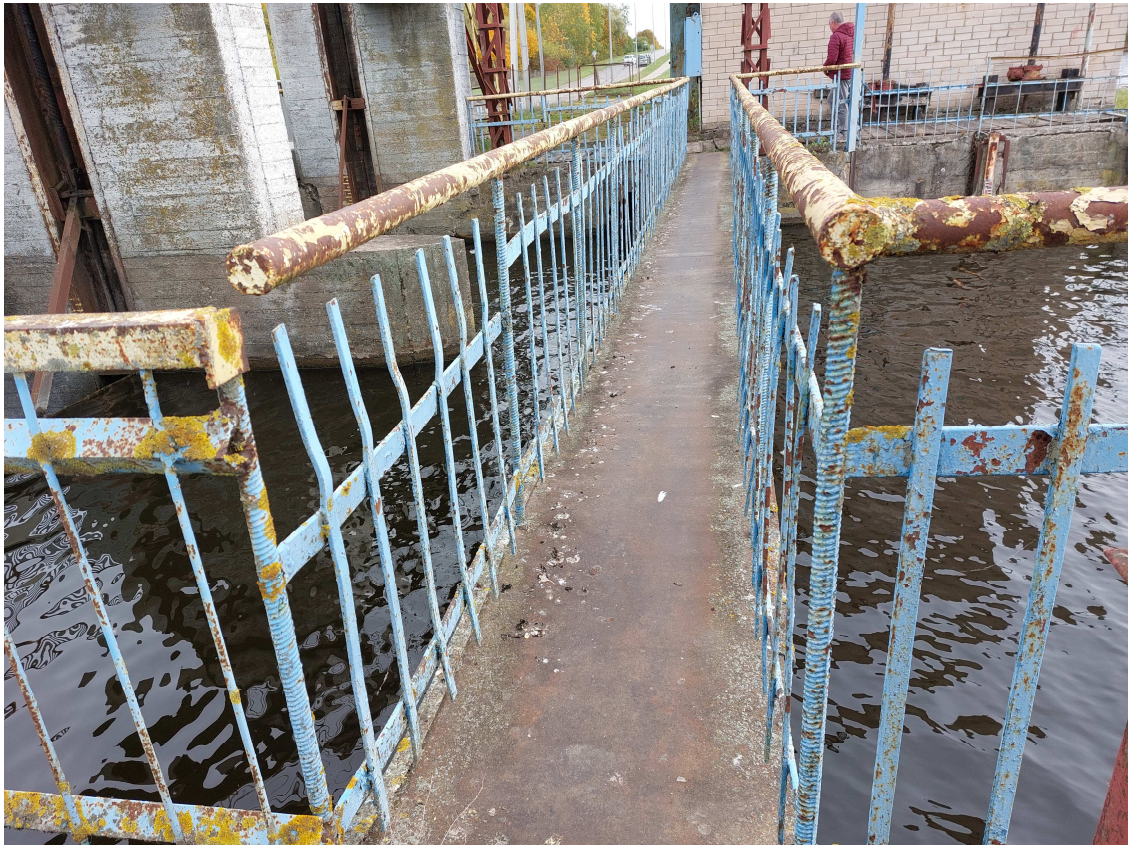
41 pav. Tiltelis, skirtas praėjimui tarp įtekėjimo kairiojo ir dešiniojo sparno, įrengtas šalia atsarginių skydų įleidimų vietos. Tiltelis metalinis, konstrukcijos aprūdijusios, nestabilios, seniai dažytos.

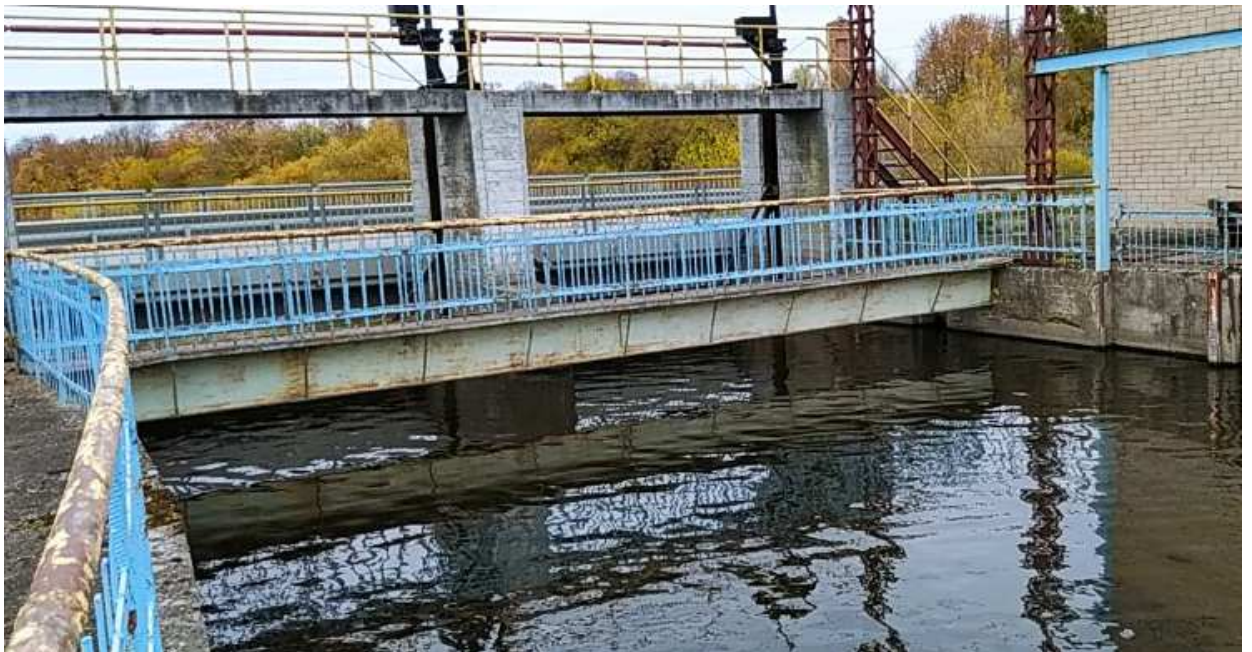
42 pav. Tiltelio laikančioji konstrukcija suvirinta iš pavienių metalo lakštų. Žymesnių tiltelio deformacijų nepastebėta, tačiau bendra konstrukcija nepakankamai stabili.

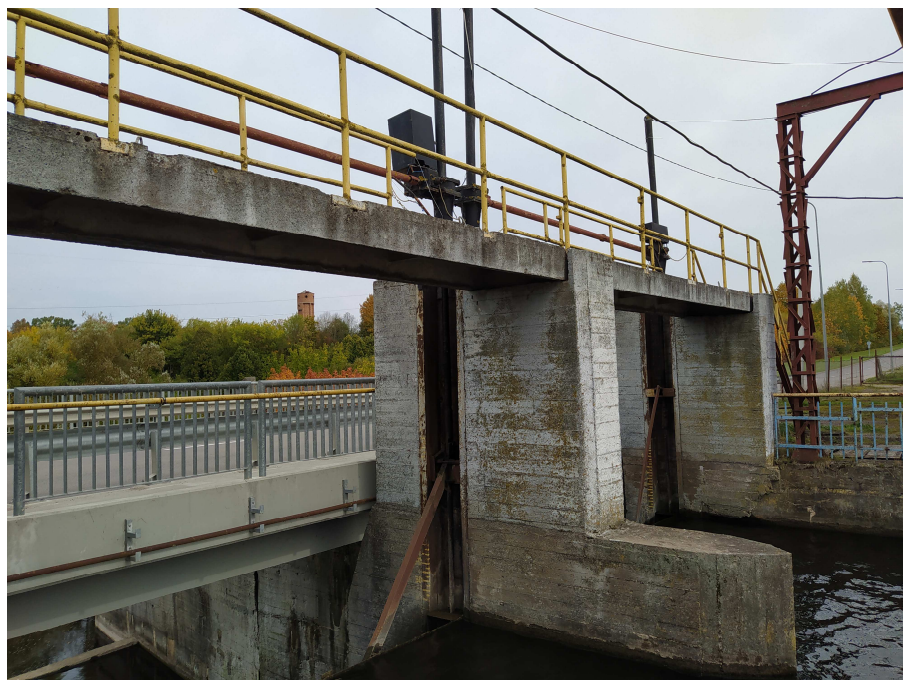
43 pav. Statinio rekonstravimo metu uždorių kilnojimui buvo įrengti 3 taurai. Taurų konstrukcijoje žymesnių deformacijų ir betono pažeidimų nenustatyta. Esamų vertikalinių sienų ir naujai įrengtų taurų sujungimai išbetonuoti netinkamai (yra plyšių ir betono nelygumų)

**10. Taurai.** Suremontuoti taurų ir sienų sujungimo vietas

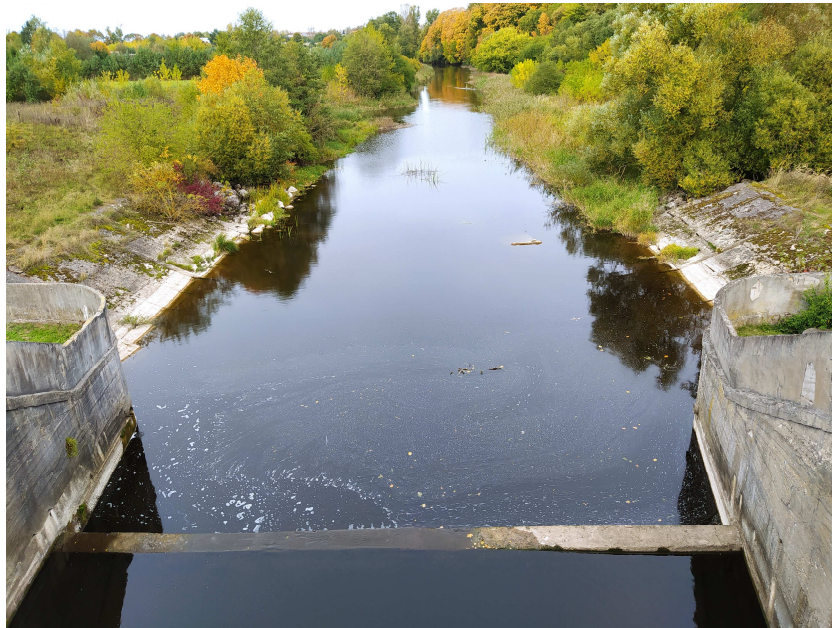
45 pav. Už užslenkstės atraminių sienų (ramtų) risbermos šlaitai ir dugnas tvirtinti įvairių konstrukcijų surenkamomis GB ir monolitinėmis plokštėmis ant skaldos pasluoksnio. Visi risbermos šlaitų tvirtinimai susidėvėję, vietomis plokštės paplautos ir deformuotos.

**11. Risberma.** Pilnai išardyti g/b risbermos šlaitų tvirtinimo plokštes, atstatyti paplautos ir deformuotus šlaitus, skaldos pagrindą, pakloti geotekstilės sluoksnį, įrengti naują tvirtinimą iš gb plokščių, užbetonuoti siūles. Tvirtinimui naudoti esamas tinkamas plokštes, trūkstamas plokštes betonuoti vietoje. Pažeminius vandens lygį atstatyti deformuotas ir paplautos dugno tvirtinimo plokštes.

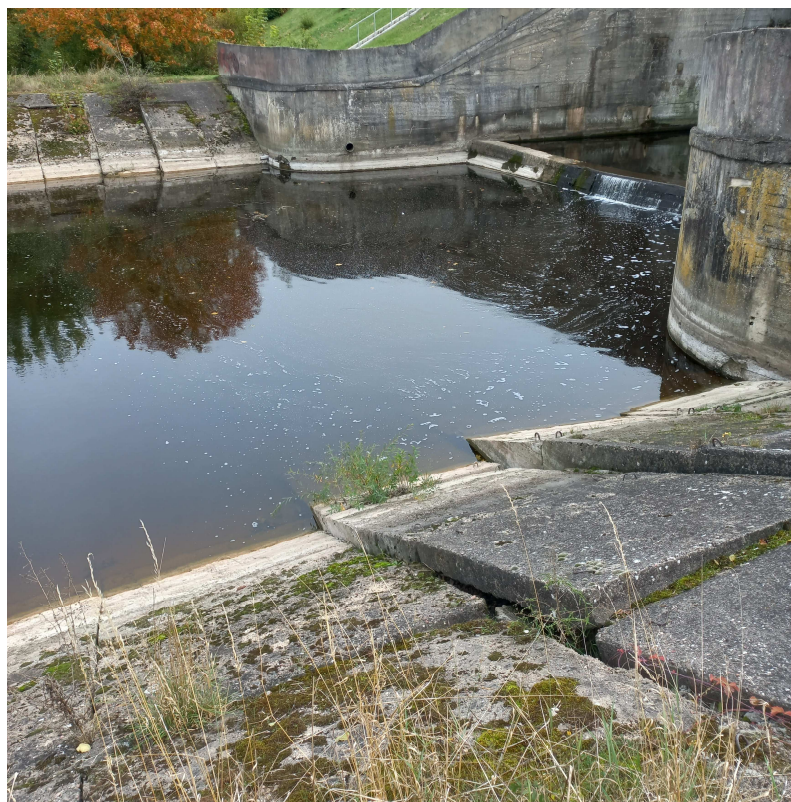
46 pv. Plokščių sujungimo siūlių betonas ištrupėjęs, dėl pagrindo išplovimo plokštės išsikraipiusios.

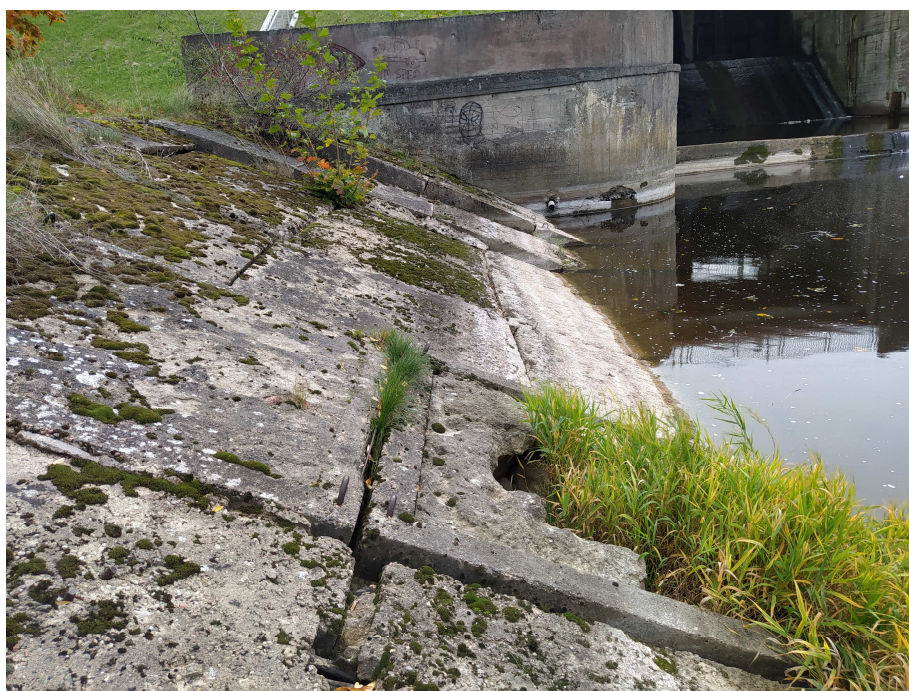
47 pav. Dalis plokščių sutrūkusios (keletas visai sutrupėjusios), paplautos po plokštėmis supiltas skaldos pasluoksnis. Dalies plokščių viršus nutrupėjęs.

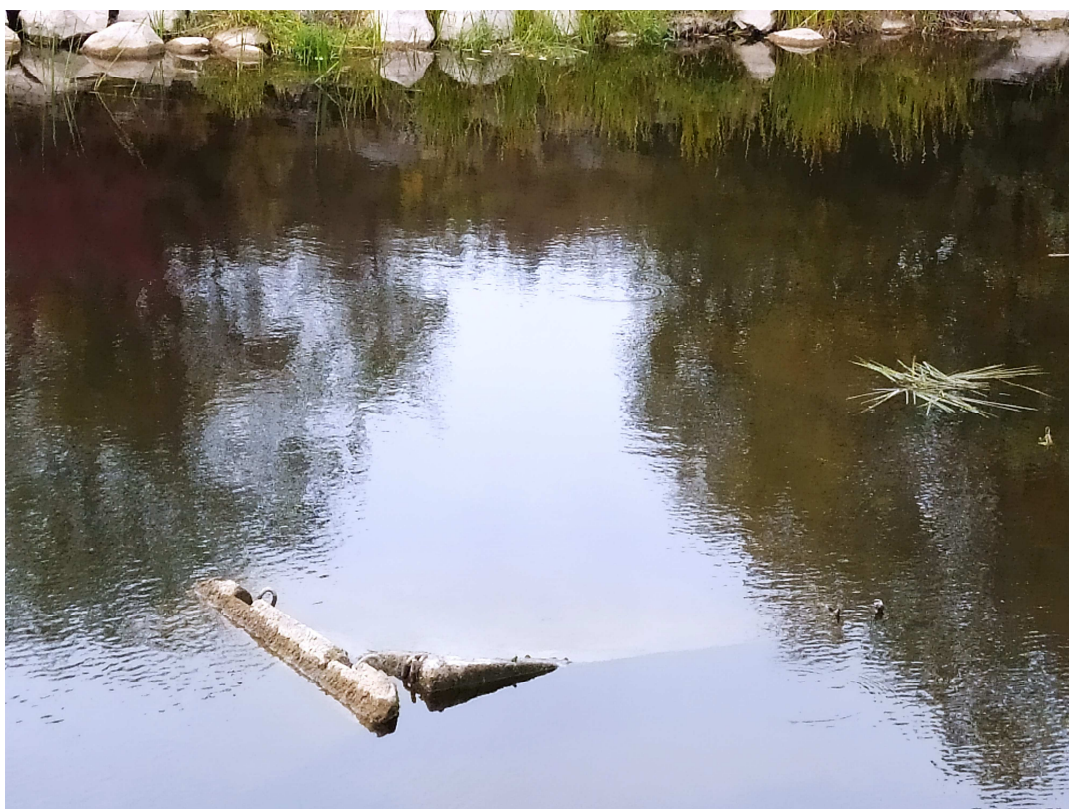
48 pav. Ties risbermos galu keletas dugno tvirtinimo plokščių yra paplautos, dėl ledų poveikio išvartytos.

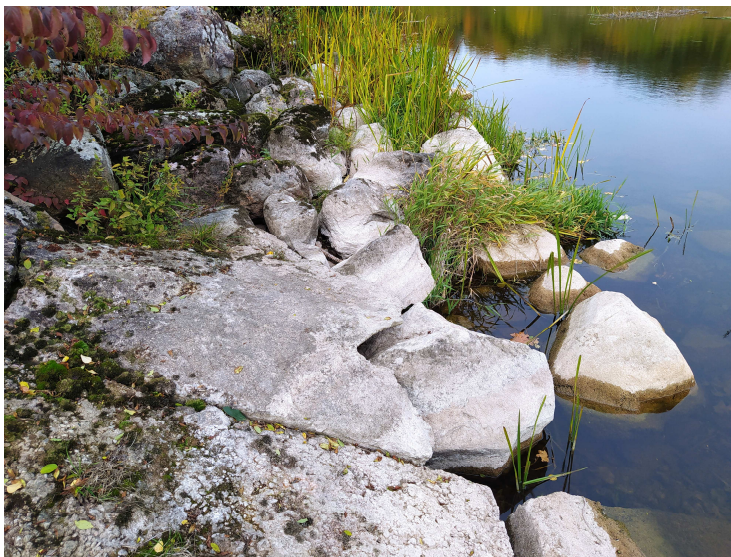
49 pav. Risbermos tvirtinimo plokščių gale šlaituose įrengtas akmenų tvirtinimas. Vietomis akmenys paplauti, deformuoti, likę stambesni. Trūksta smulkesnių akmenų užpildo. Tvirtinimai apaugę vandens augalija ir pavieniais krūmokšniais. Žymesnių vandens išplovimo duobių nėra. Akmenų tvirtinimas dalinai atlieka savo paskirtį. Akmenų tvirtinimo būklė upės vagoje nepakankamai nustatyta dėl vandens sluoksnio.

**12. Galinis tvirtinimas.** Galinį akmenų tvirtinimą abiejuose šlaituose, papildyti smulkesniais akmenimis, juos užmetant tarp stambių akmenų tarpų.

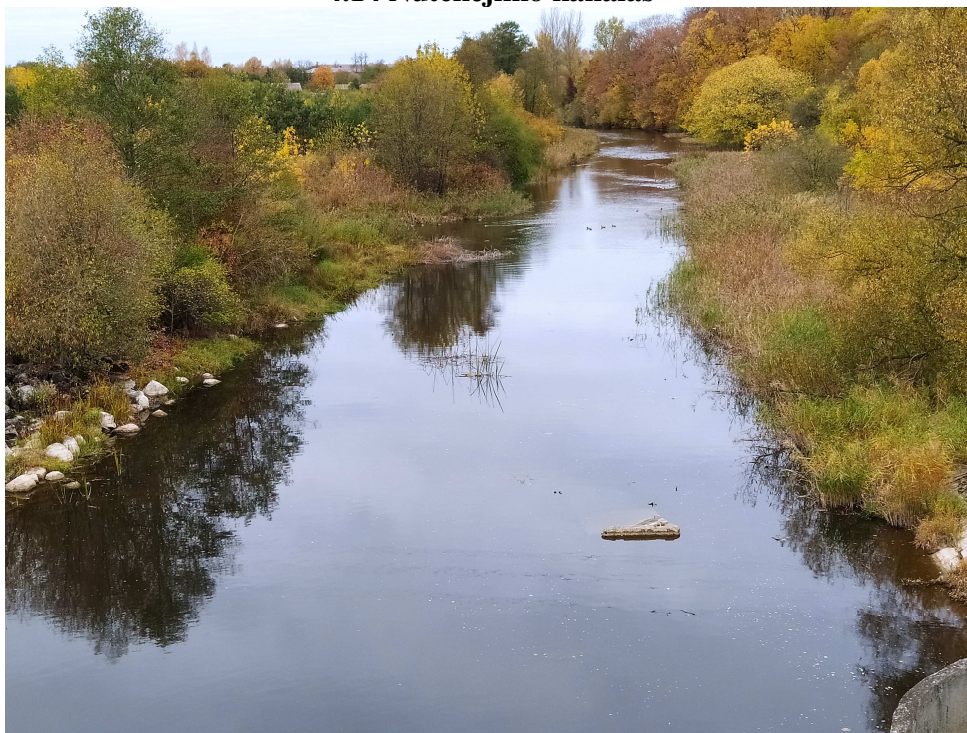
50 pav. Nutekėjimo kanalas - reguliuota Šešupės vaga. Vagos šlaitai apaugę krūmais ir pavieniais medžiais, per ilgą laiką upė dalinai renatūralizavosi.

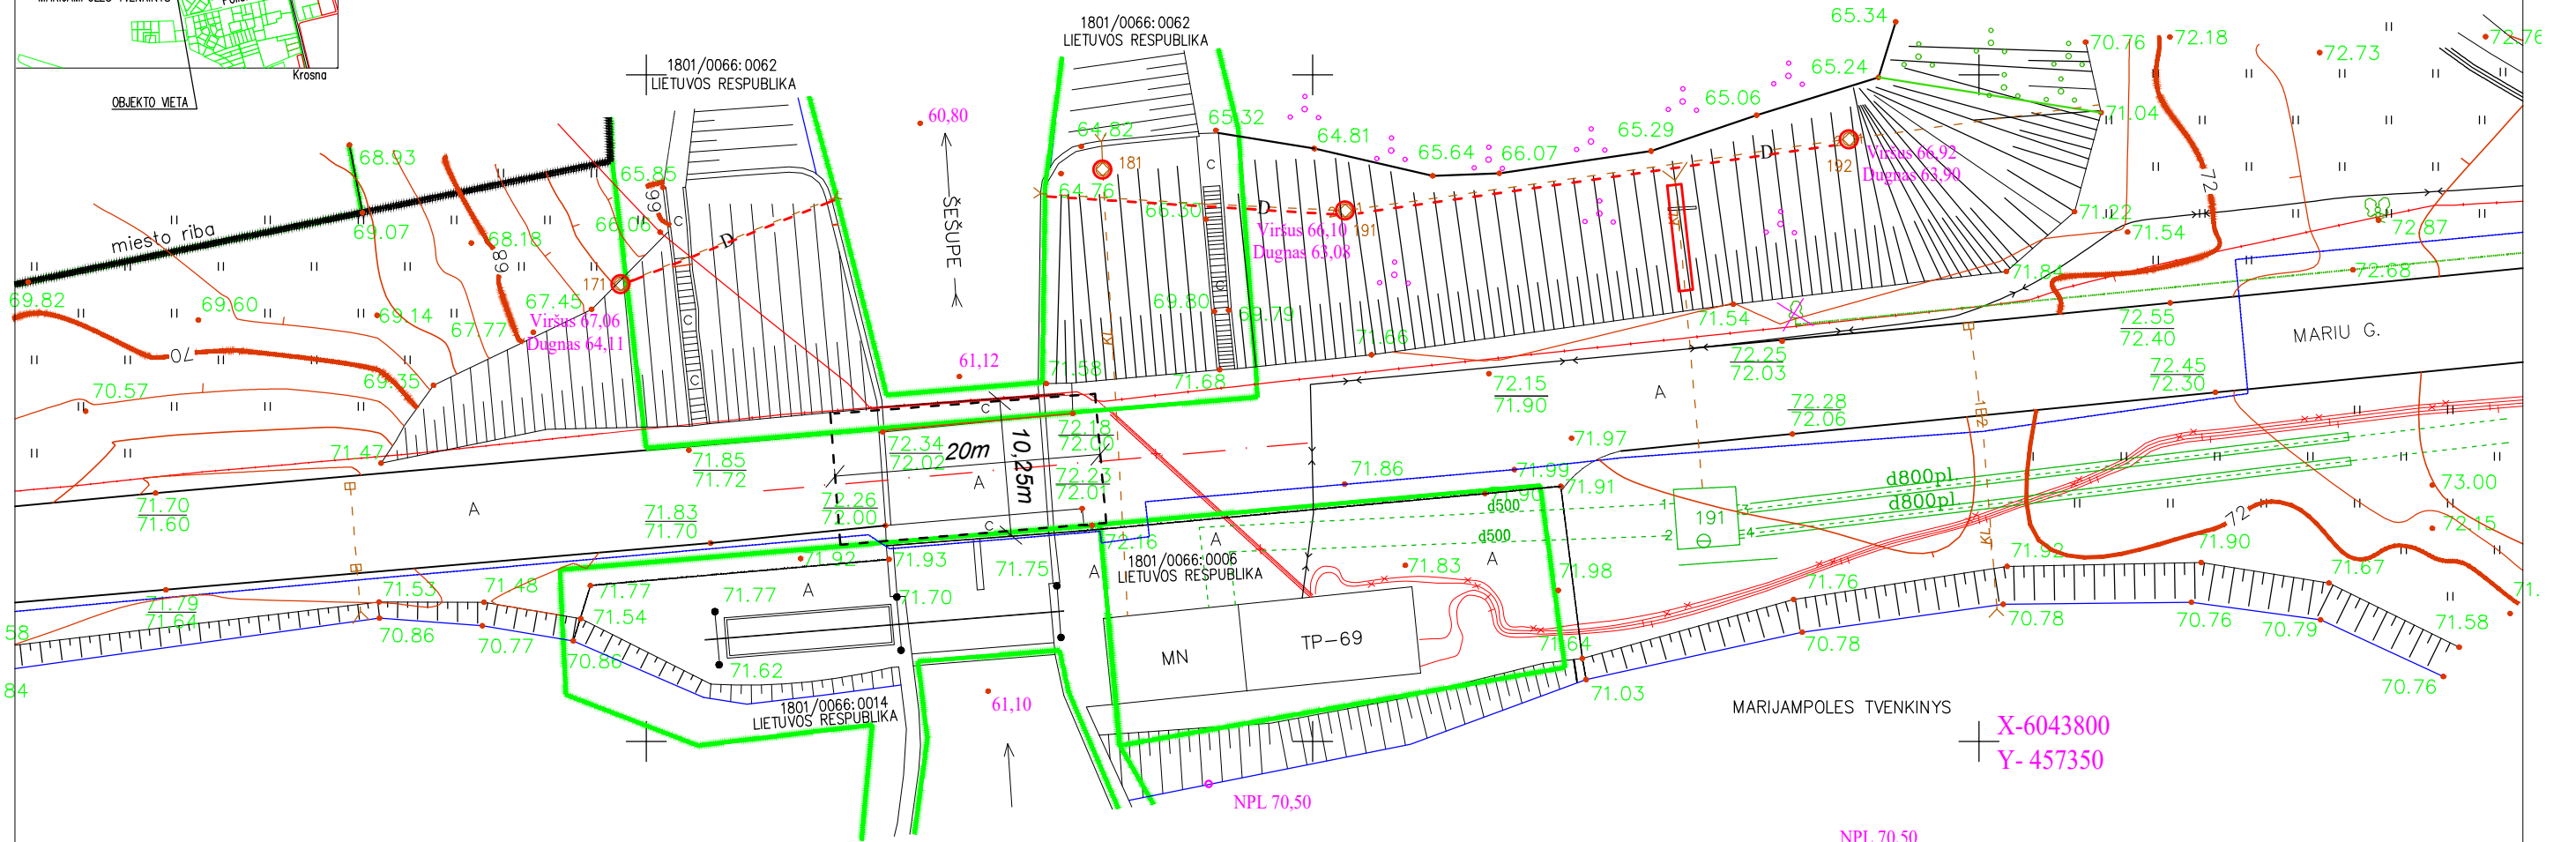
**TOPOGRAFINIO PLANO IŠTRAUKA M1:500**

*Susidėvėjusi, užnešta sąnašomis drenažo vamzdžių linija, deformuoti, susidėvėję drenažo šuliniai*

*Deformuoti, paplauti latakų elementai, dalis elementų sulaužyta*
