**ATRAMINĖ SIENELĖ  
TIES ŽEMĖS SKLYPU UNIK. NR. 4400-1536-9470,  
MARKUČIŲ G. 59, VILNIAUS M.,**

**STATINIO EKSPERTIZĖS AKTAS**

**Nr. 25-66-E**

Dėl atraminės sienelės, esančios ties  
žemės sklypu unikalus Nr. 4400-1536-  
9470, Markučių g. 59, Vilniaus m.,  
konstrukcijų būklės

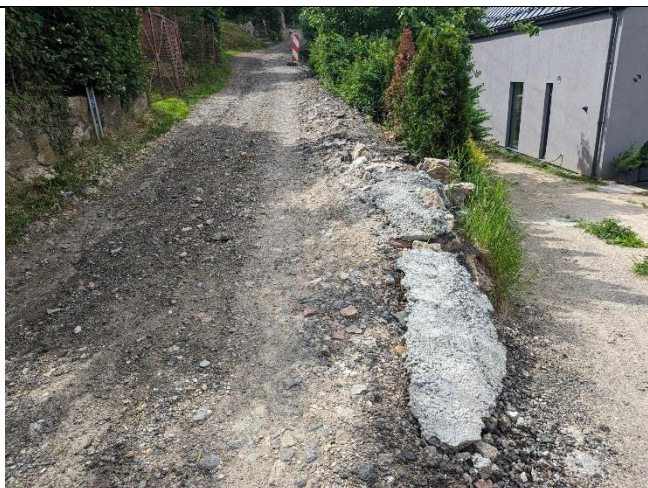
**2 pav.** Atraminė sienelė yra ties Markučių gatve, prilaiko važiuojamąją dalį ir gruntą ties žemiau esančiu sklypu Markučių g. 59.

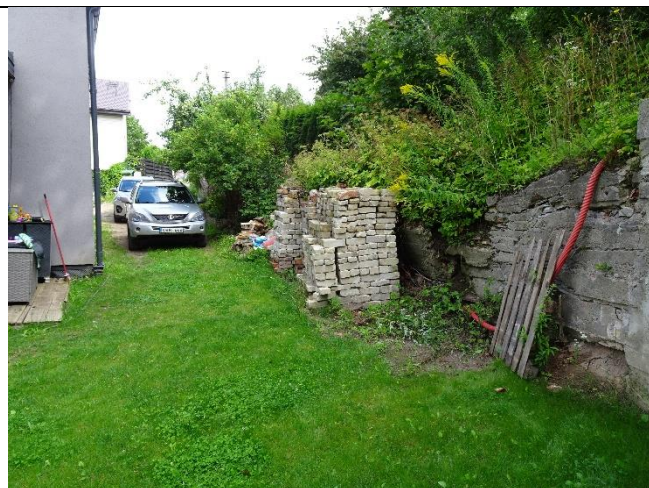
**3 pav.** Atraminės sienelės vaizdas iš sklypo Markučių g. 59 pusės. Sienelė įlūžusi ir paremta sukrautomis plytomis, kad neįvyktų grunto nuošliauža.

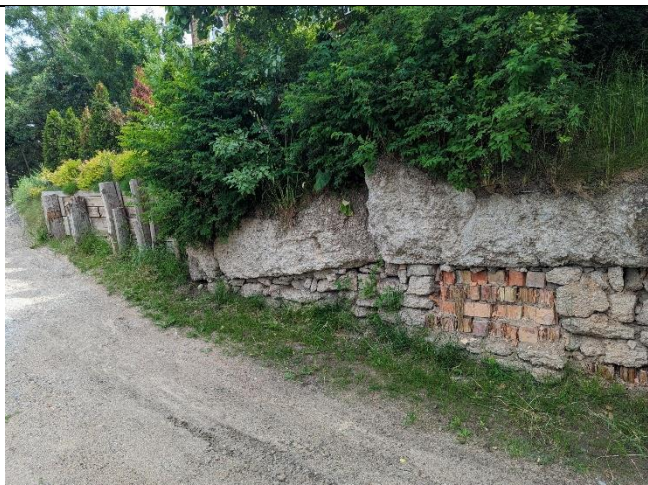
**4 pav.** Bendras atraminės sienelės vaizdas. Dalis sienelės yra mūro plytų ir betono.

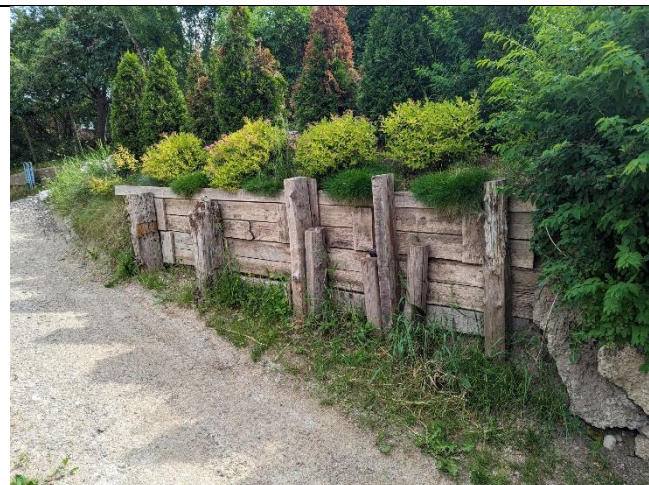
**5 pav.** Dalis atraminės sienelės įrengta iš medinių tašų ir lentų.

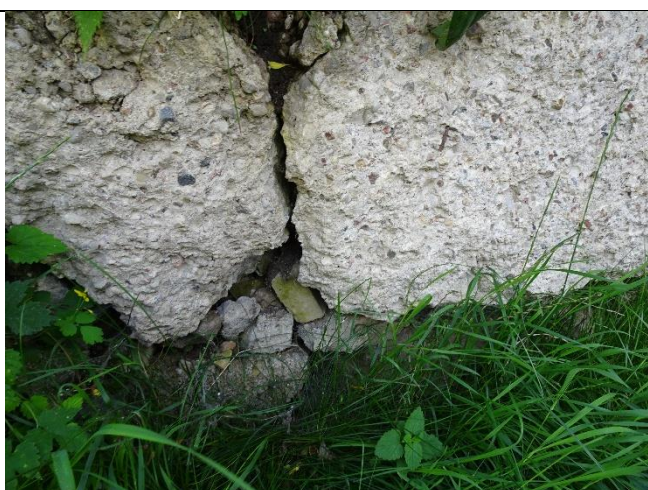
**6 pav.** Betonas pažeistas erozijos, supleišėjęs

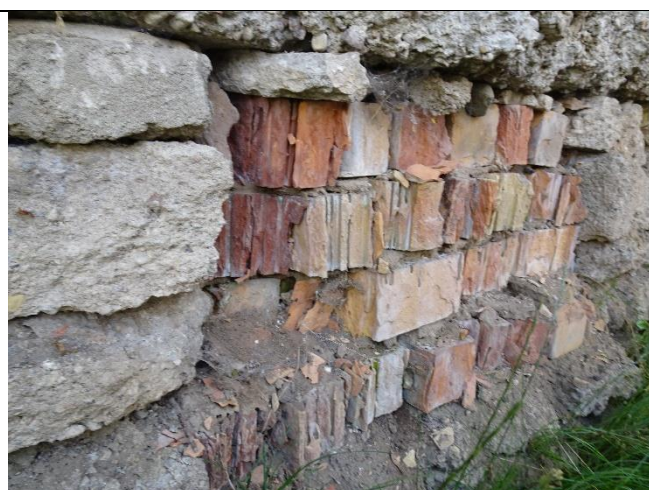
**7 pav.** Erozijos ardomas atraminės sienelės plytų mūras.

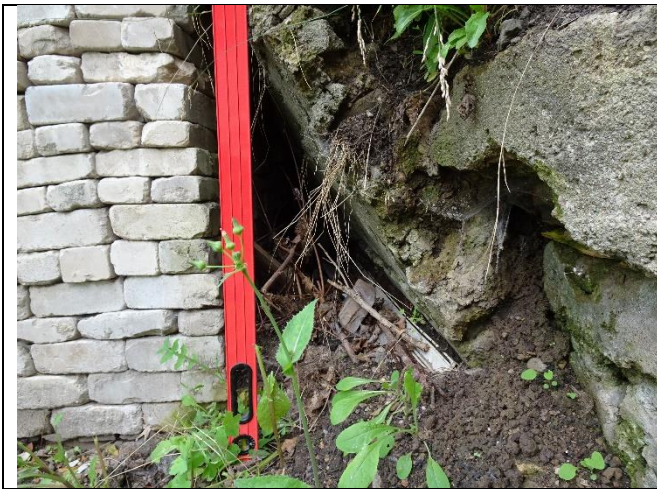
**Statinio (jo dalies) esamos būklės charakteristika.** Atraminė sienelė įrengta iš betono, mūro ir atskiroje zonoje iš medinių tašų. Dalyje ruožo atraminė sienute pasvirusi į Markučių g. 59 sklypo pusę. Tyrimo metu buvo išmatuoti sienelės horizontalūs posvyriai. Posvyriai vietomis siekia virš 380 mm matuojant gulsčiu. Šie posvyriai viršija leistinus [3.4.] mūrinių ir betoninių sienų posvyrius. Taip pat sienelėje užfiksuoti plyšiai, kurių maksimalus plotis vietomis viršija 5 mm, vietomis per visą sienelės aukštį, vietomis kiauryminiai. Užfiksuotos ištrupėjusios sienelės mūro plytos  $\frac{1}{2}$  plytos ir didesniu gyliu. Visos šios pažaidos yra avarinės būklės požymiai [3.4.]. Sienelė plyšių vietose persislinkusi. Sienelė neturi hidroizoliacijos, todėl krituliai drėkina sienelės mūrą, suintensyvėja šalčio ciklo ruožai, išplaunamos skiedinio ir mūro gaminių medžiagos. Atsiradę plyšiai tarp mūro ir betono. Vietomis mūro skiedinys išdūlėjęs, nebetinkama akmenų sąriša.

**8 pav.** Išmatuotas sienelės posvyris.

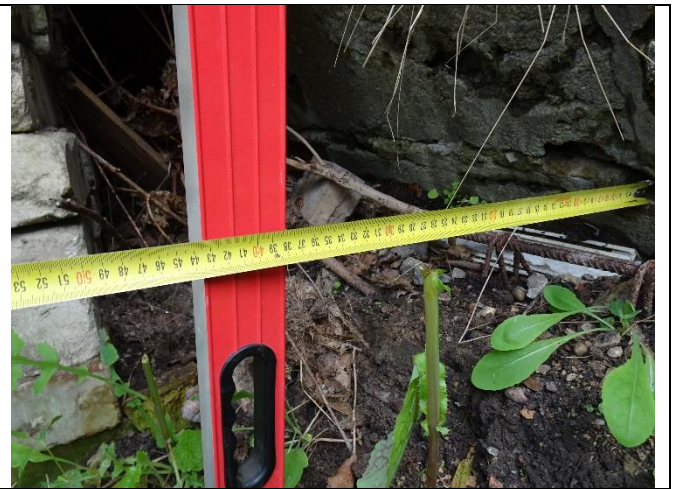
**9 pav.** Išmatuotas sienelės posvyris.

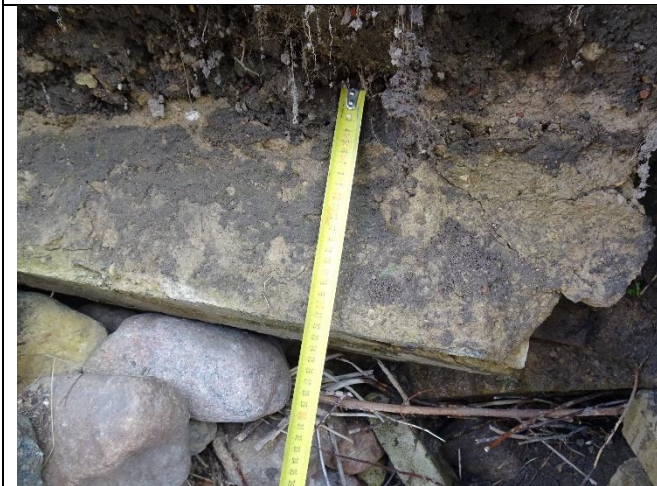
**10 pav.** Betono atraminės sienelės storis apie 22 cm.

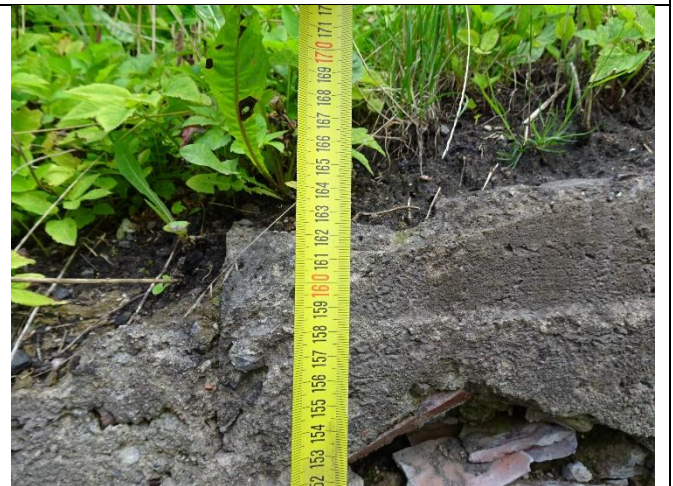
**11 pav.** Aukštis siekia apie 1,63 m nuo žemės paviršiaus.

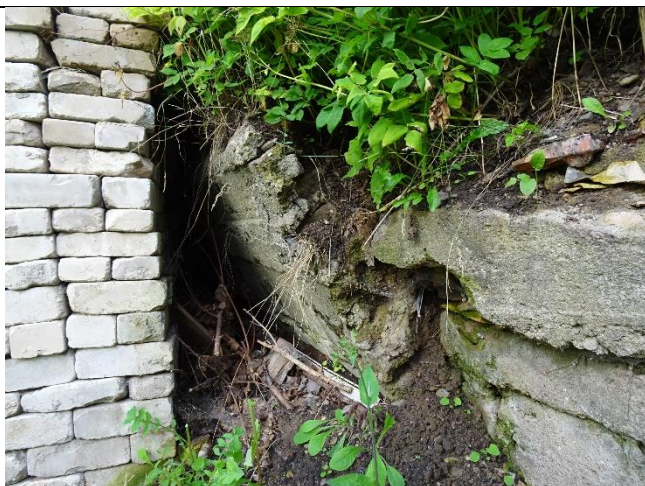
**12 pav.** Dalis atraminės sienelės įlūžusi, atsirėmusi į sukrautas plytas.

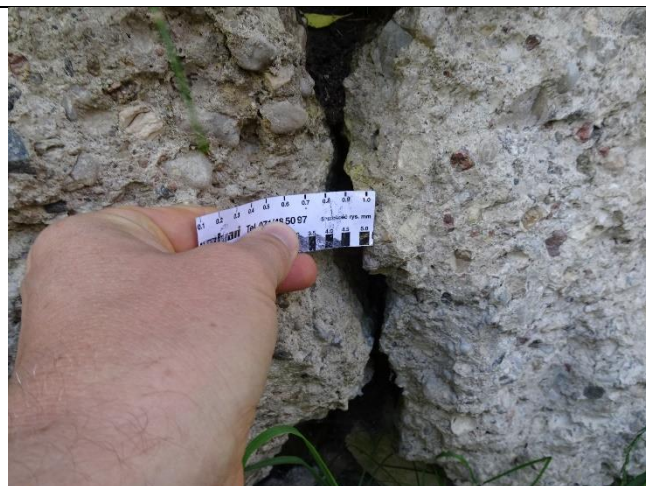
**13 pav.** Plyšiai atraminėje sienelėje viršija 5 mm, kas yra avarinės būklės požymis.

| 3. | Sienos: monolitinės | Išorinių sienų atitrūkimas nuo vidinių per kelis aukštus arba per visą pastato aukštį; vertikalūs ir įstriži plyšiai laikančiosiose sienose, platesni negu 5 mm. | Vertikalūs ir įstriži plyšiai laikančiosiose sienose, platesni negu 5 mm. |

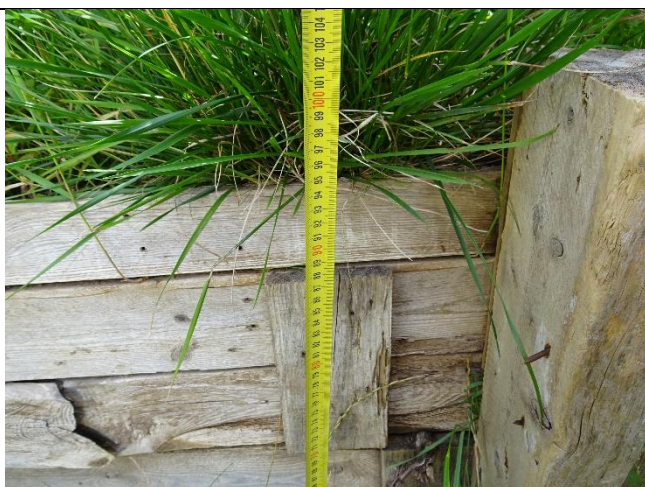
**14 pav.** Medinės atraminės sienelės aukštis apie 0,95 m.

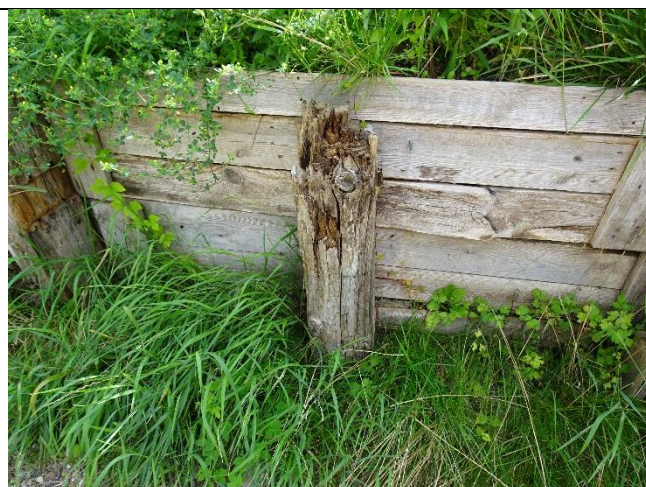
**15 pav.** Mediniai tašai pažeisti puvinio, matoma įlūžusi sienelės lenta.

| 2. | Sienos: medinės (rąstų, karkasinės, skydinės ir kt.); | Biologinių kenkėjų pažeista mediena; sienos poslinkiai didesni negu 1/50 jos ilgio | Atraminėje sienoje iš medienos užfiksuota biologinių kenkėjų pažeista mediena; |

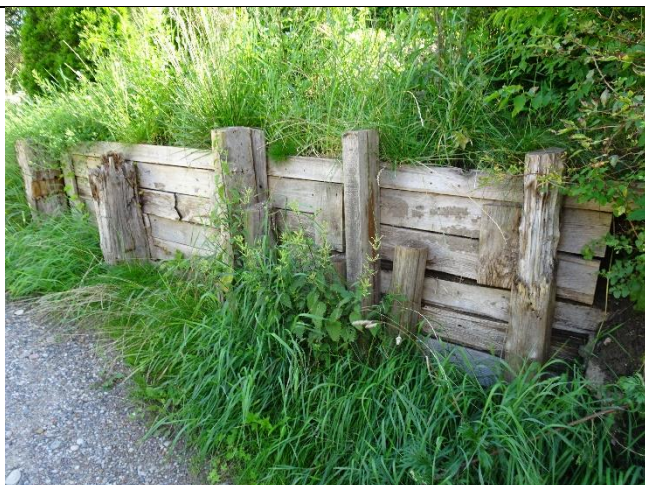
**16 pav.** Atraminės sienelės dalis iš medienos praradusi estetinį vaizdą.

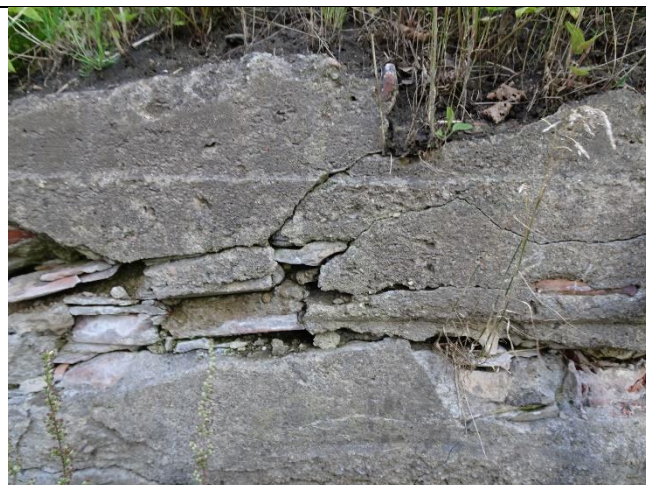
**17 pav.** Atraminės sienelės betonas pažeistas erozijos - supleišėjęs.

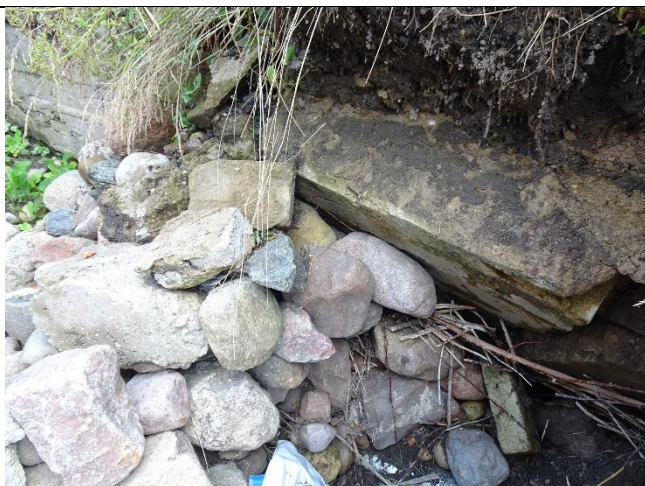
**18 pav.** Lūžusi atraminės sienelės dalis paremta akmenimis.

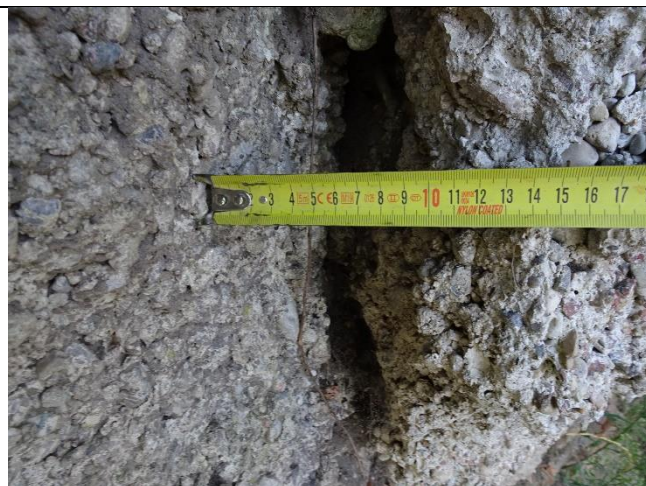
**19 pav.** Atraminėje sienelėje atsivėrę plyšiai.

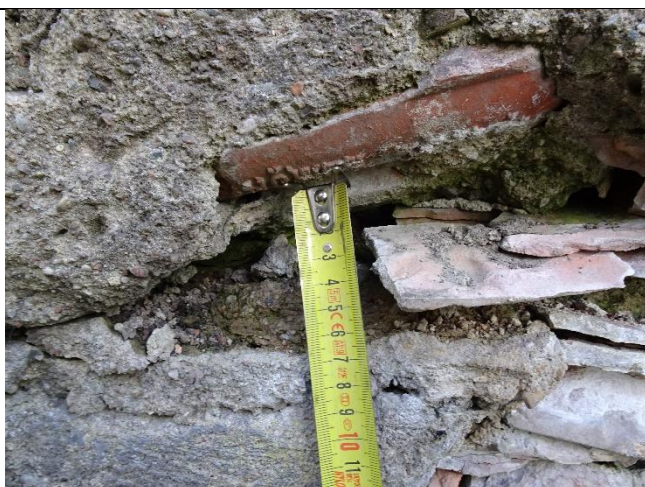
**20 pav.** Atraminės sienelėje gausu tuštumų.

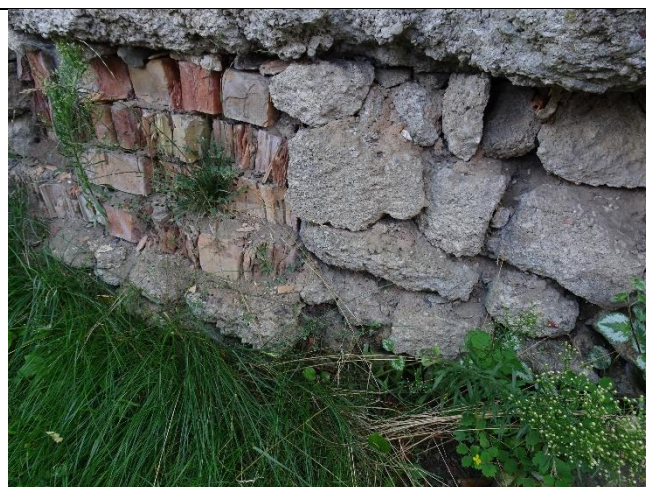
**21 pav.** Supleišėjęs mūras ir betonas.

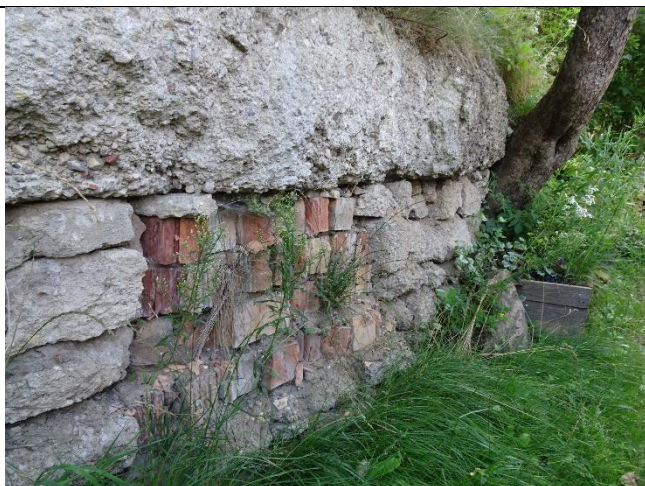
**22 pav.** Erozijos pažeistas betonas ir mūras.

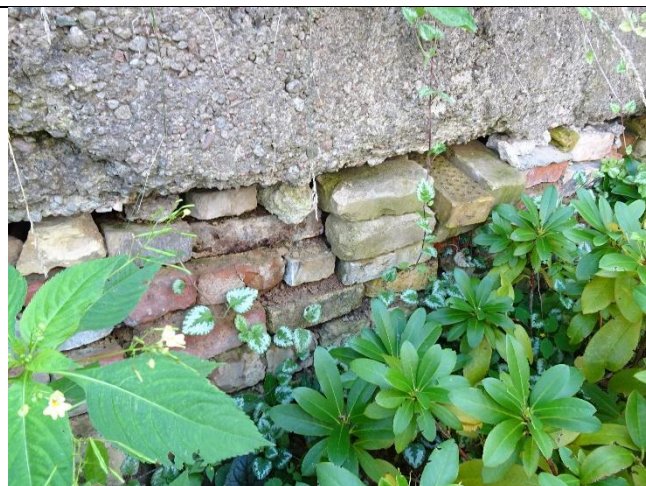
**23 pav.** Atskiros išgriuvusios dalys užkaišiotos plytomis.

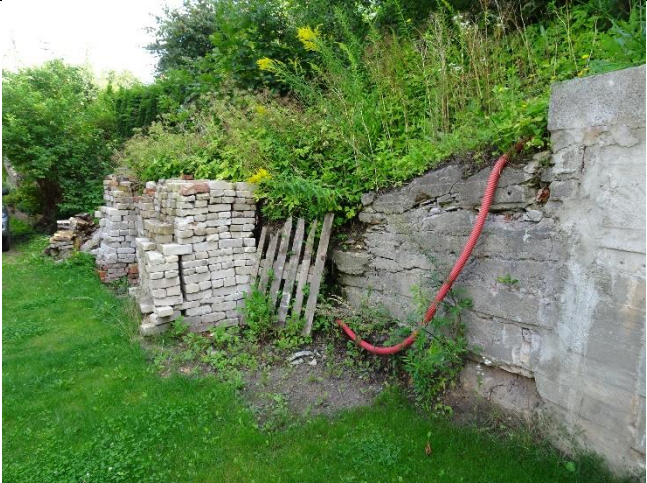
| <p><b>24 pav.</b> Atraminės sienelės vaizdas, virš kurios eina Markučių g.</p> | <p><b>25 pav.</b> Nesiimant priemonių galima važiuojamosios dalies nuošliauža į sklypo Markučių g. 59 pusę.</p> |

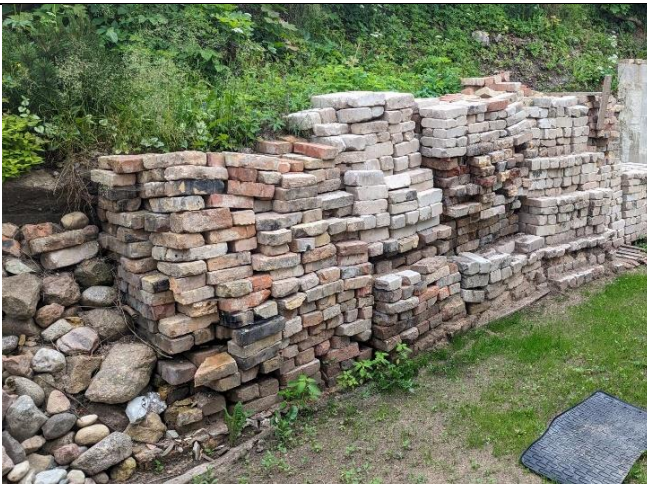
| <p><b>26 pav.</b> Įlūžusi atraminės sienutės dalis paremta plytomis.</p> | <p><b>27 pav.</b> Už plytų matoma lūžusi atraminės sienelės dalis.</p> |
