BENDRAS ARBORISTINIS VERTINIMAS

Medeinos g. 27, Vilnius

Projekto Nr.: AR25130

Išleidimo data: 2025.11.14

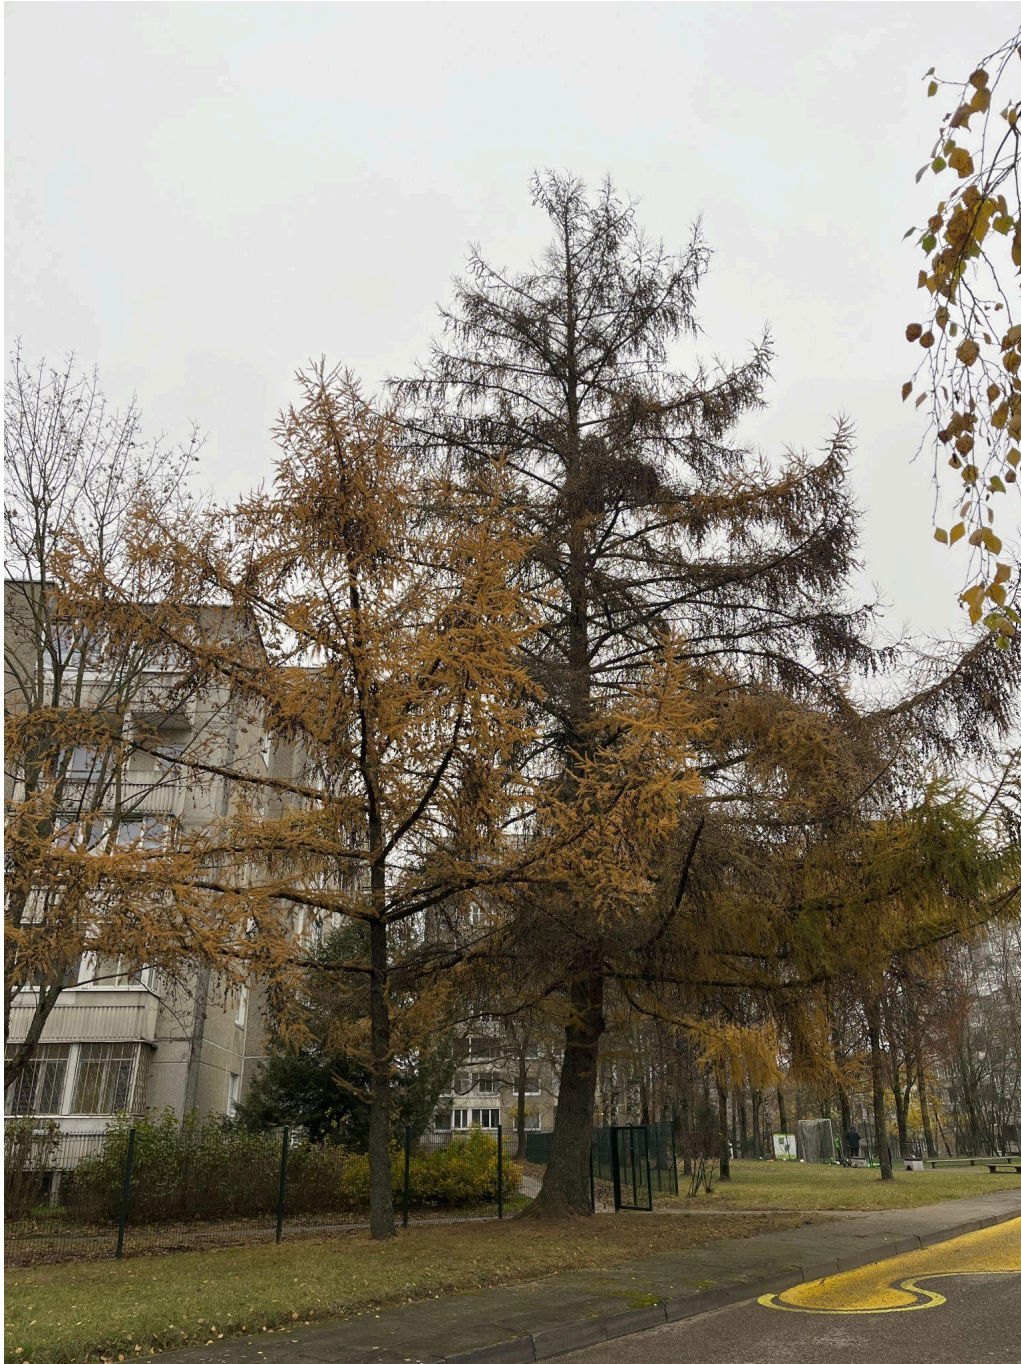
Grupė Nr 7. Grupę sudaro du estetiškai vertingi, sveiki europiniai maumedžiai. Ši grupė projektuojant sprendinius yra labai aukšto išsaugojimo prioriteto.

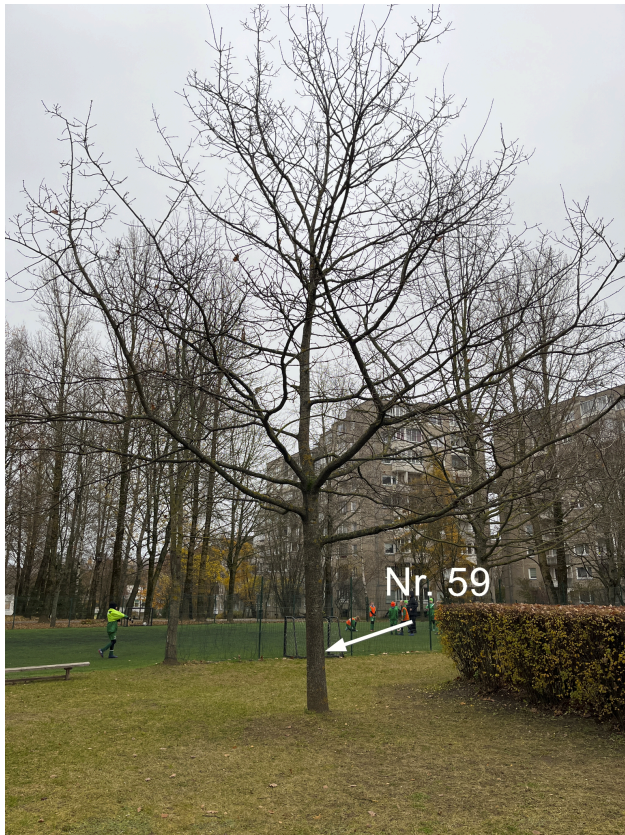
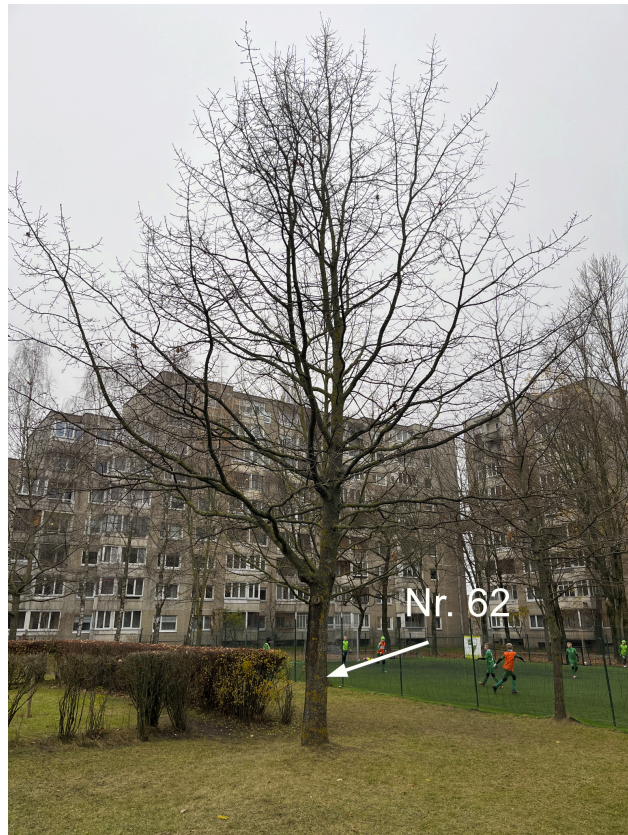
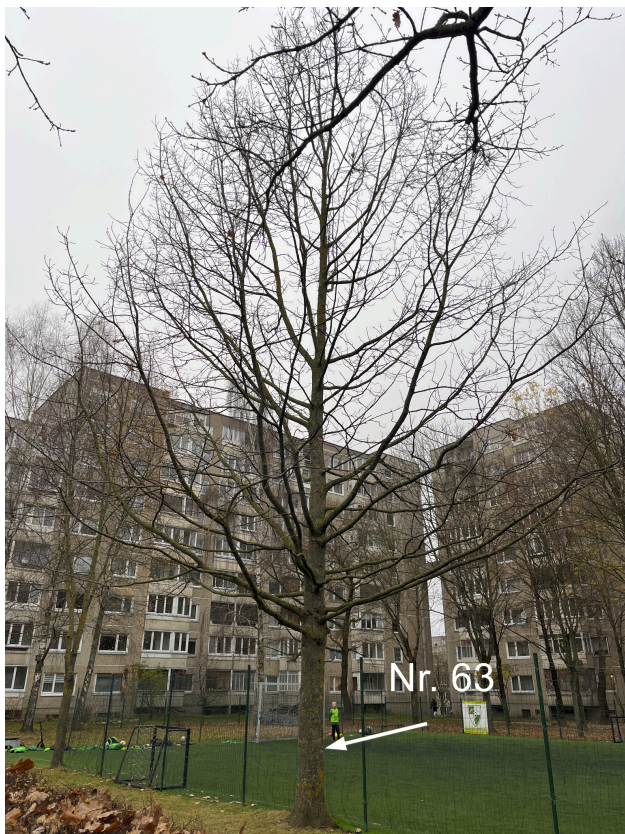
Trys jauni ąžuolai teritorijos viduryje (medžiai Nr. 59, 62, 63 plane). Medžiai jauni, sveiki, perspektyvūs, jiems priskirtas aukštas išsaugojimo prioritetas. Esant galimybei šioje vietoje sprendinių projektuoti nerekomenduojama. Esant būtinybei svarstytinas šių medžių persodinimas.

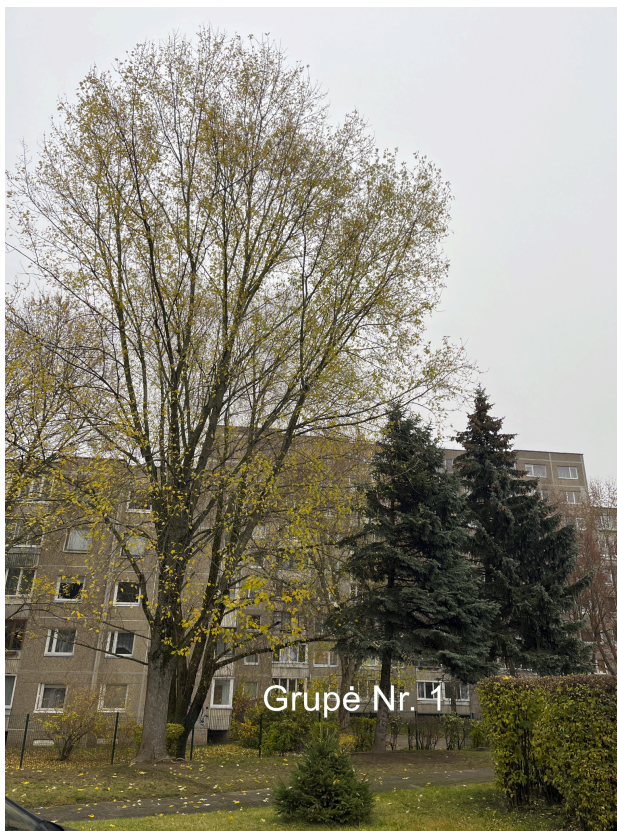
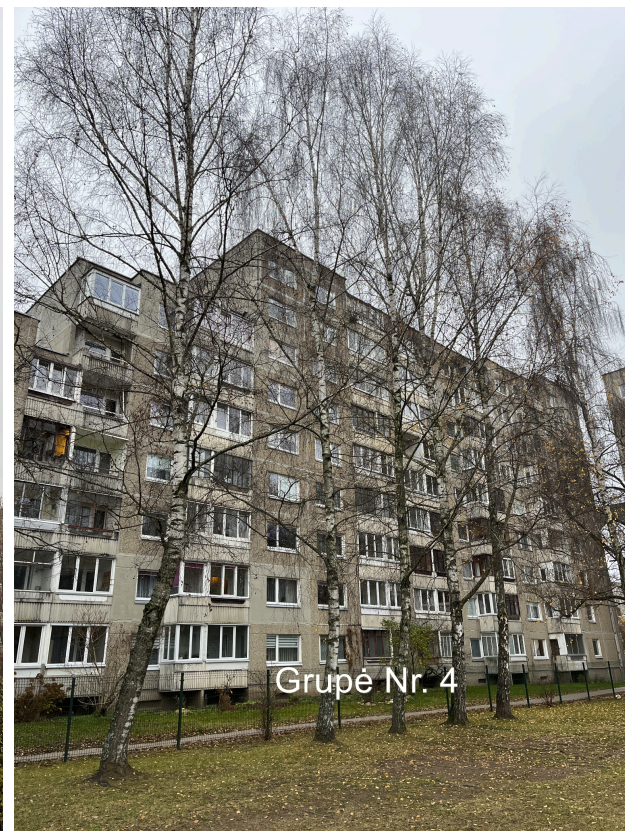
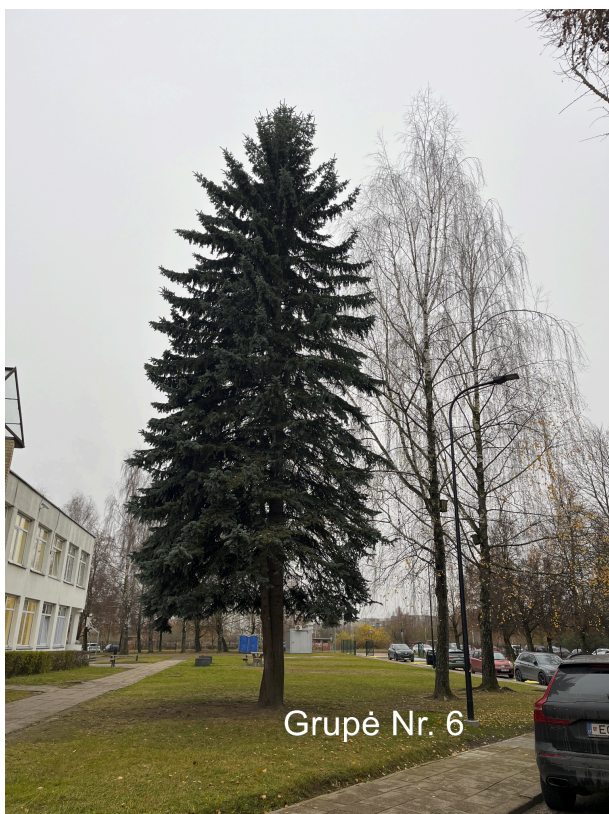
Grupės Nr. 1, 4 ir 6. Grupės sudaro sveiki, brandūs medžiai. Jiems priskirtas aukštas išsaugojimo prioritetas. Esant galimybei šioje vietoje sprendinių projektuoti nerekomenduojama.

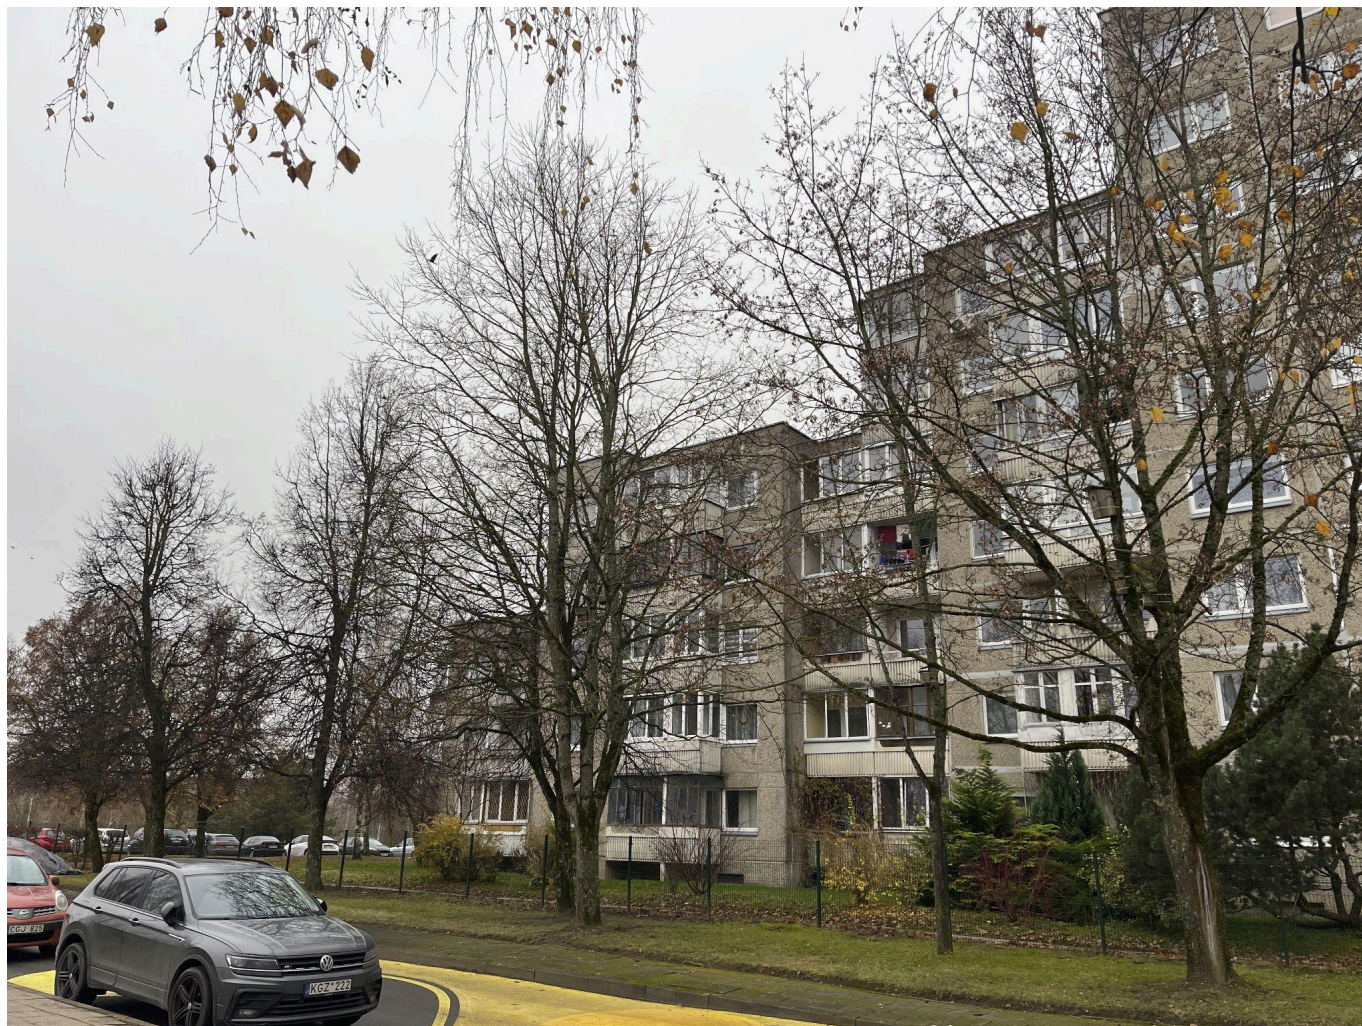
Grupė Nr. 8. Grupę sudaro 3 paprastieji klevai ir 4 mažalapės liepos. Dalis medžių yra patenkinamos, dalis – nepatenkinamos būklės. Grupei priskirtas vidutinis išsaugojimo prioritetasis statybos metu.

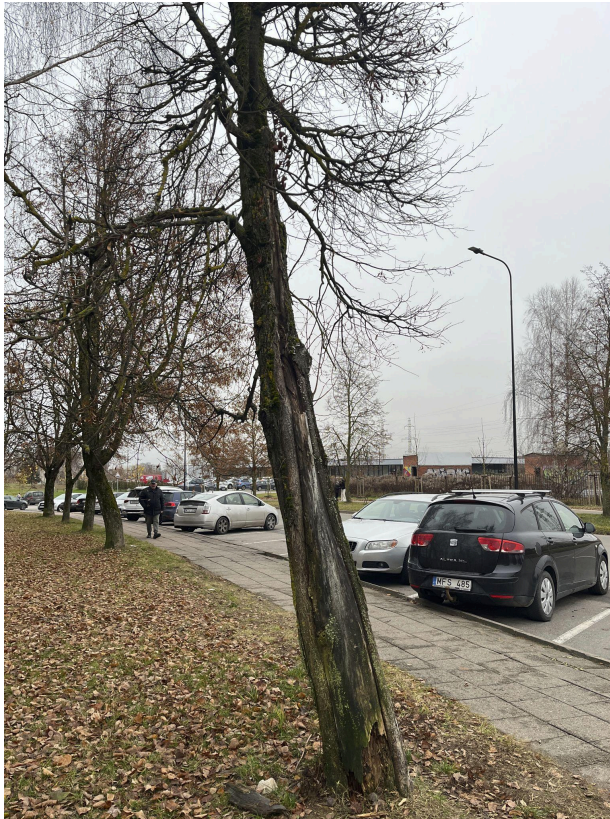
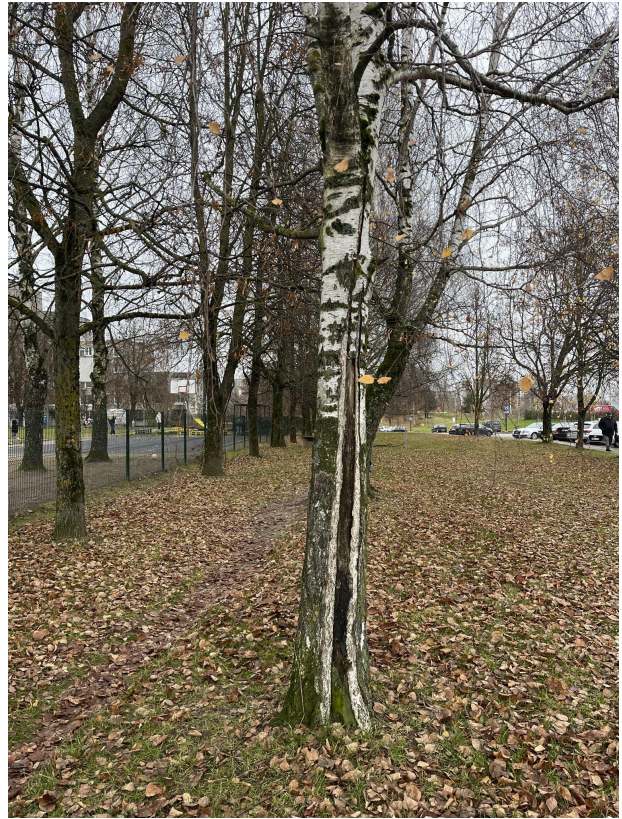
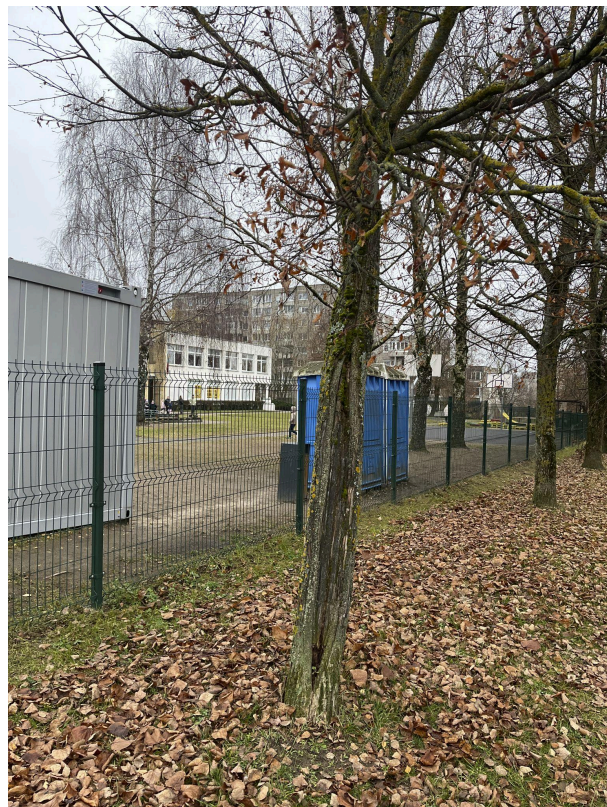
Grupė Nr. 10. Grupę sudaro 3 blogos būklės medžiai. Grupei priskirtas žemas išsaugojimo prioritetą statybų metu.

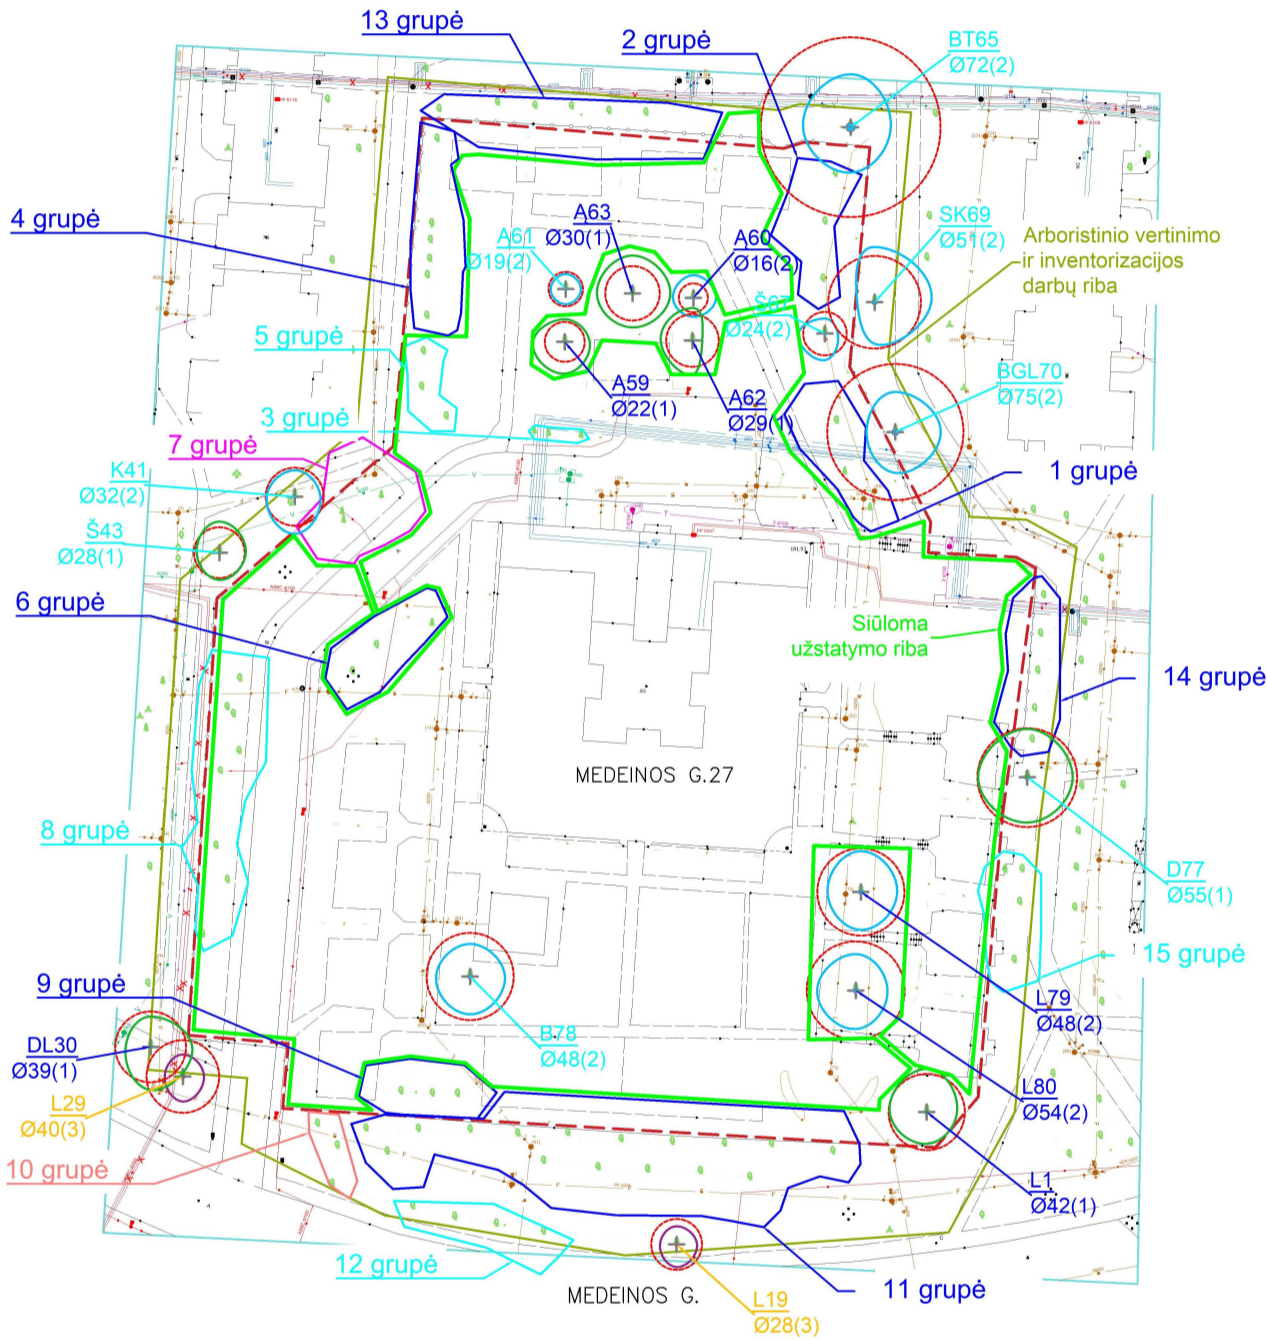
Visiems želdiniams ir jų grupėms buvo priskirti išsaugojimo statybų metu prioritetai (Žr. pridedamą brėžinį). "Išsaugojimo prioritetas planuojant statybas" yra arboristų, vertinusių šį objektą ir jame augančius želdinius, konkretiems želdiniams ar jų grupėms paskirtas prioritetas išsaugojimui (vietoje ar persodinant) planuojamų statybų metu. Želdiniams ar jų grupėms prioritetas priskirtas 5 prioritetų skalėje: labai aukštas, aukštas, vidutinis, žemas, labai žemas.

Vertintoje teritorijoje auga keletas grupių brandžių medžių ir keli pavieniai medžiai kurie suformavo taisyklingas, estetiškas lajas ir šiai vietai suteikia didelę estetinę, ekologinę, emocinę vertę. Ypatingai estetiškai vertingi europiniai maumedžiai sklypo rytiniame krašte (Grupė Nr. 7) – šie medžiai privalėtų būti išsaugoti projektuojant sprendinius. Taip pat vertingi yra trys sveiki, turintys taisyklingas lajas, jauni paprastieji ąžuolai (medžiai Nr. 59, 62, 63) sklypo centrinėje dalyje. Šiuos medžius patartina išsaugoti projektuojant sprendinius, tačiau dėl jauno medžių amžiaus, esant poreikiui, galimas ir šių medžių persodinimas. Taip pat vertingi medžiai priklausantys grupėms Nr. 1, 2, 4, 6, 9 bei pavieniui augančios mažalapės liepos (medžiai Nr. 1, 79 ir 80) sklypo pietrytiniame kampe.

Rekomenduojame statinius ir kietąsias dangas projektuoti brėžinyje šviesiai žalia linija apibrėžtoje siūlomo užstatymo zonoje (žr. brėžinyje žemiau).

Pastaba: šiame šviesiai žalia linija apibrėžtame plote arba šalia jo augančių medžių šaknų apsaugos zonos turi būti nustatytos vėliau atliekant medžių inventorizavimą ir arboristinį įvertinimą individualiai kiekvienam medžiui.

Labai aukšto ir aukšto prioriteto medžius rekomenduojama išsaugoti, naujo užstatymo struktūrą kuriant atsižvelgus į šių medžių vertę. Brandesni iš šių medžių teikia vertę, kurios, pašalinus medžius, nebūtų įmanoma atkurti net ir su itin dideliu biudžetu.
