**STATINIO KONSTRUKCIJŲ DALINĖS  
EKSPERTIZĖS AKTAS**Įskaitinis originalo egz. Nr. 1  
2023-04-19 Nr. 1132-EA-1630/S  
Kaunas**PASTATAS – ĮSTAIGA 1C2p (UNIK. NR. 1993-6003-8015) TRAKŲ G. 18, KAUNAS**

- 1.1. Dalinės ekspertizės užsakovas – Lietuvos skautija.
- 1.2. Dalinės ekspertizės (statinio stogo konstrukcijų) Rangovas – UAB „Būsto sprendimai“.
- 1.3. Sutartis – Nr. 1630-EA-1132.
- 1.4. Objektas: Pastatas – Įstaiga 1C2p (Unik. Nr. 1993-6003-8015) Trakų g. 18, Kaunas.
- 1.5. Dalis – Statinio konstrukcijų dalinė ekspertizė.
- 1.6. Apžiūros atlikimo vietoje data 2023-03-15.
- 1.7. Aktą surašė – statinio konstrukcijų dalies ekspertizės vadovas Juozas Adomaitis (kvalifikacijos atestatas Nr.18442).

Pastatas 1C2p (Unik. Nr. 1993-6003-8015) yra administracinės paskirties. Tai dviejų aukštų statinys, turintis pusrūsį ir mansardą. Statinio matmenys plane 10,45 x 13,55m, aukštis 9,15m.

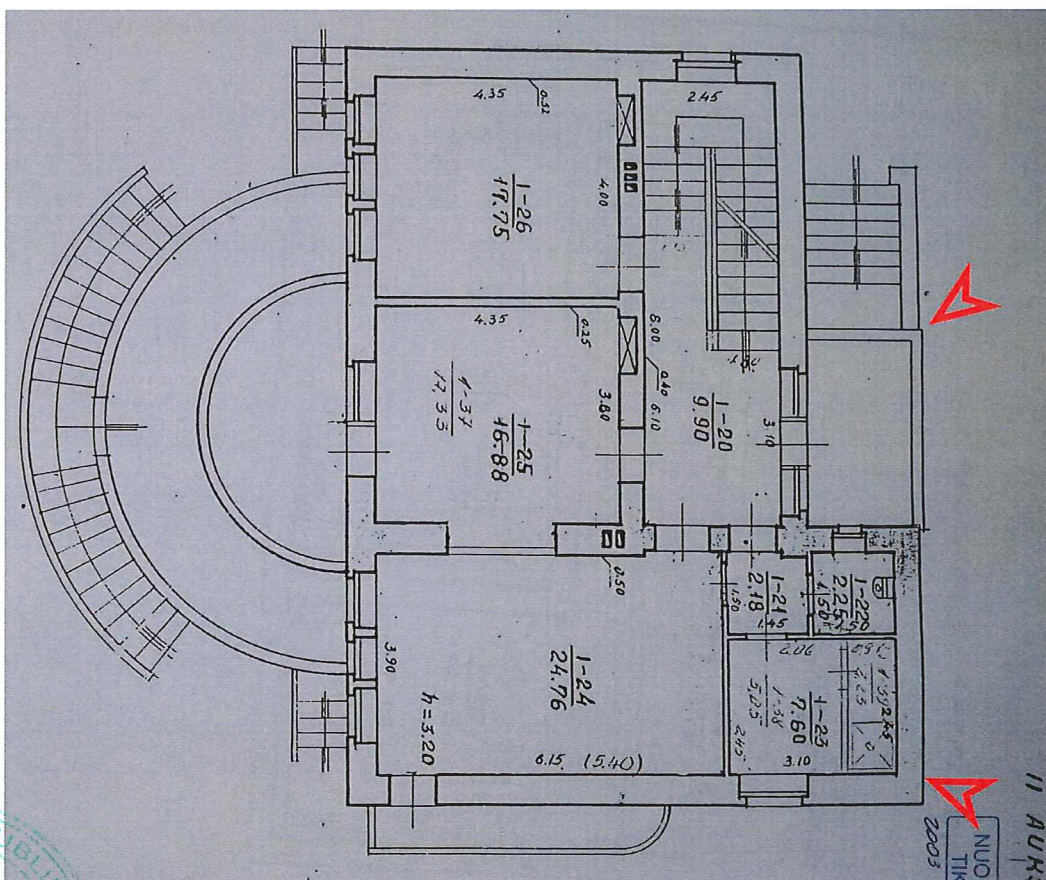
02 pav. Ila. planas su pažymėtomis pagrindinių pažaidų vietomis

4.3.1. Dėl nesandarios Ila. lauko terasos lietaus vandens surinkimo sistemos ir lietvamzdžio nebuvimo lokaliose vietose pažeista la. laikančiojo mūro kolonos vidaus ir išorės apdaila. Pažeidimų fotofiksacija akto priede Nr.1.

4.3.2. Pietrytiniame statinio kampe pusrūsyje, la. ir Ila. įrengti sanitariniai mazgai. Inžinerinės komunikacijos užtaisytos laikančiojo mūro sienoje. Galimai dėl nesandarių inžinerinių sistemų statinio vidaus ir išorės apdaila lokaliose vietose paveikta ir pažeista drėgmės. Pažeidimų fotofiksacija akto priede Nr.1.

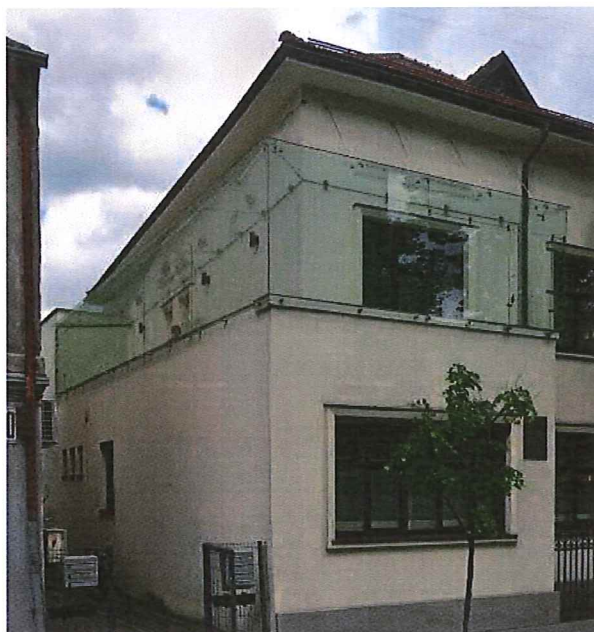
Kaip papildoma apsauga (suderinus su institucijomis, atsakingomis už statybos veiklos reglamentavimą) galėtų būti įrengtas ir įstiklinimas (pvz. K. Donelaičio g. 38, Kaunas)

Rekomenduojama la. mūro koloną nuvalyti, jei reikia suremontuoti mūrą, atstatyti vidaus ir išorės apdailą.

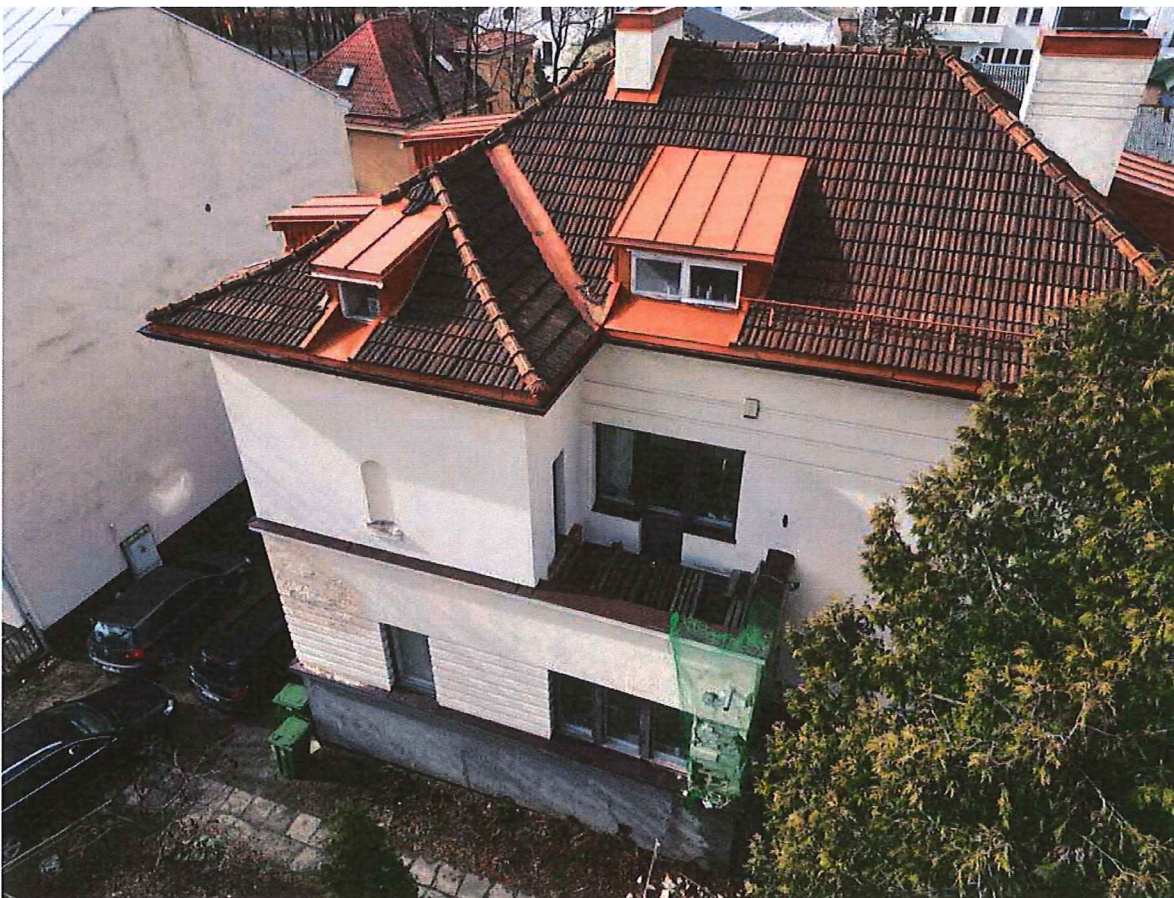
04 pav. Pažaidos rytiniame fasade. Pietrytiniame kampe, IIa. san. mazgų zonoje ir IIa. atviros terasos zonoje

- demontuoti Ila. atviros terasos visus pasluoksnius iki perdangos plokštės;
- įrengti naują apšiltinimo ir monolitinio g/b pasluoksnius. Įrengti lietaus vandens surinkimo trapą su parapetine įlaja. Įlaja turi būti sujungta su lietvamzdžiu;
- Ia. po terasa nuo drėgmės paveikto laikančiojo mūro kolonos pašalinti visus apdailos ir tinko sluoksnius. Jei reikia mūrą remontuoti.
- Ila. sanitarinių mazgų zonoje ištirti laikančiojo mūro sienose užtaisytus vamzdynus. Naujus vamzdynus įrengti ne sienoje. Drėgmės paveiktas konstrukcijas nuvalyti, suremontuoti ir įrengti naują apdailą.

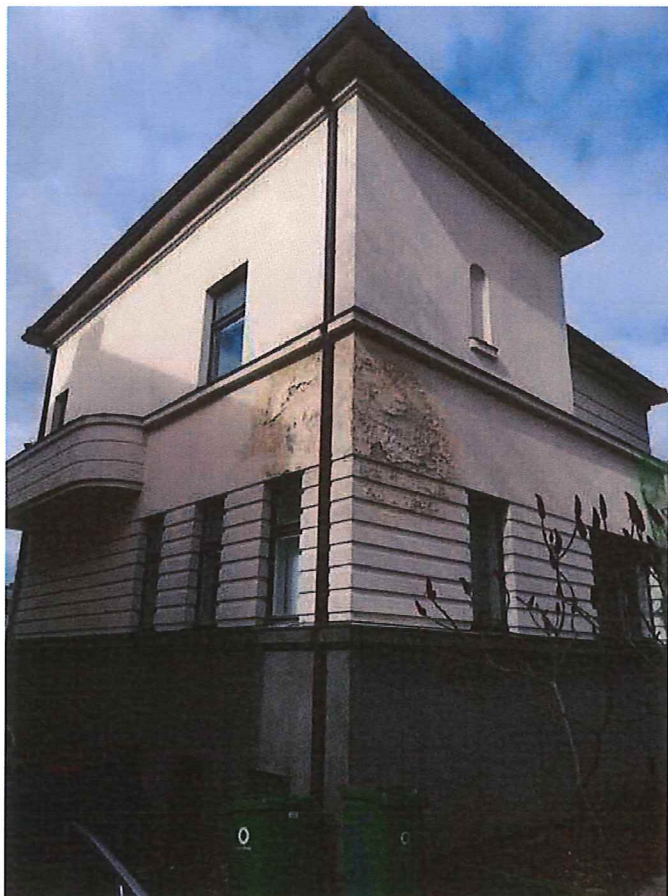
05 pav. Pažaidos rytiniame fasade. Pietrytiniame kampe, IIa. san. mazgų zonoje

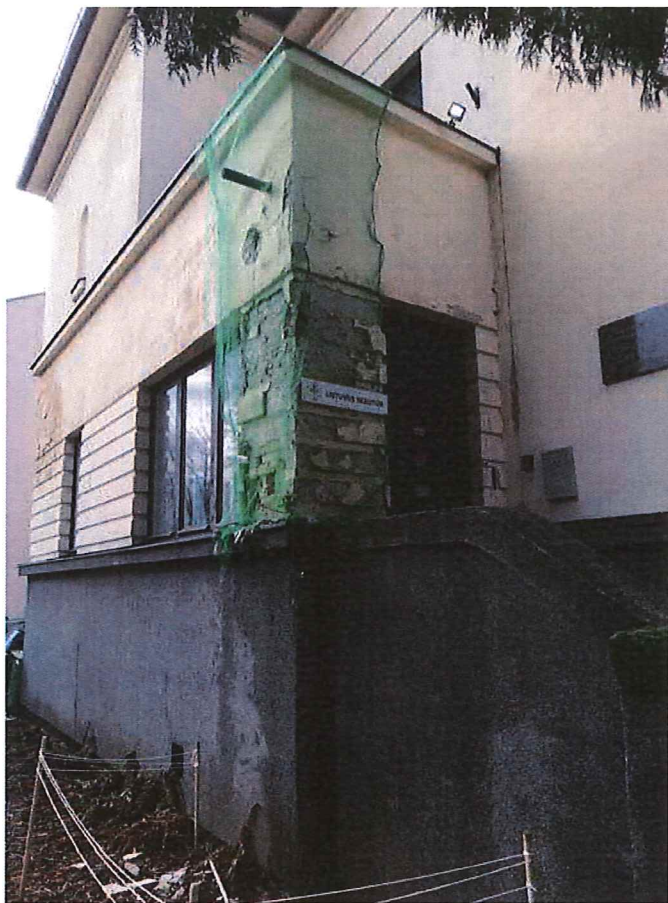
06 pav. Pažaidos rytiniame fasade. IIa. atviros terasos zonoje

Rekomenduojama visus Ila. lauko terasos pasluoksnius iki laikančiosios g/b plokštės demontuoti. Tuomet įrengti naujus pasluoksnius (apšiltinimo, nuolydį formuojančio, betoninio išlyginamojo) ir sumontuoti parapetinę įlają, kuri būtų pajungta į lietvamzdį.

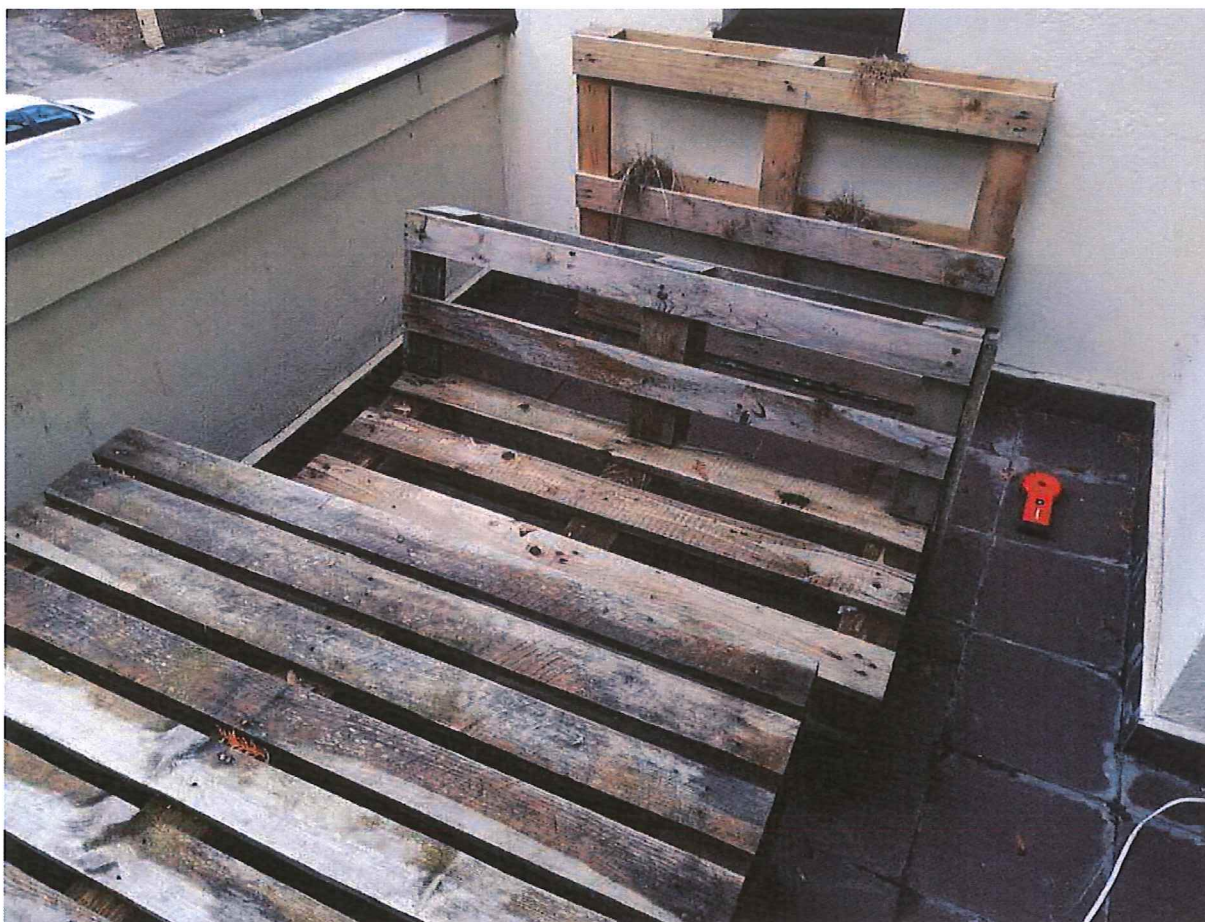
07 pav. Pažaidos Ila. atviros terasos zonoje

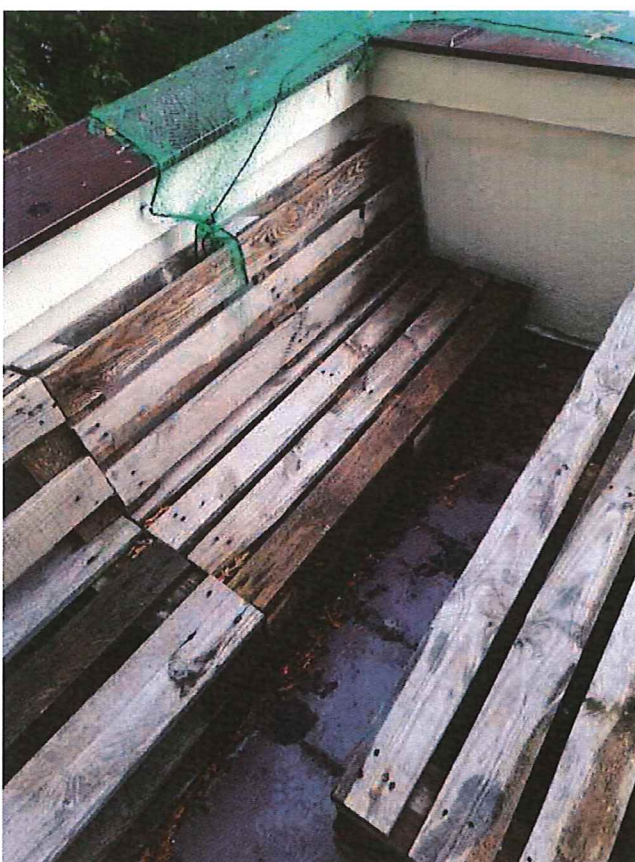
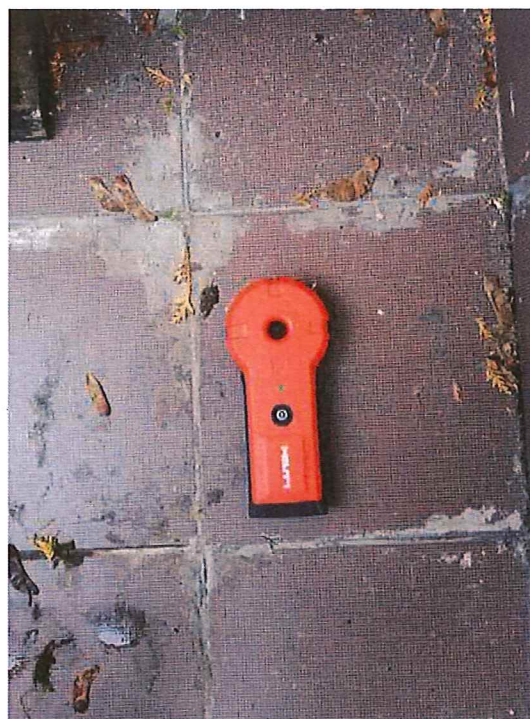
08 pav. Pažaidos Ila. atviros terasos zonoje ir perdangos bendro storio matavimas

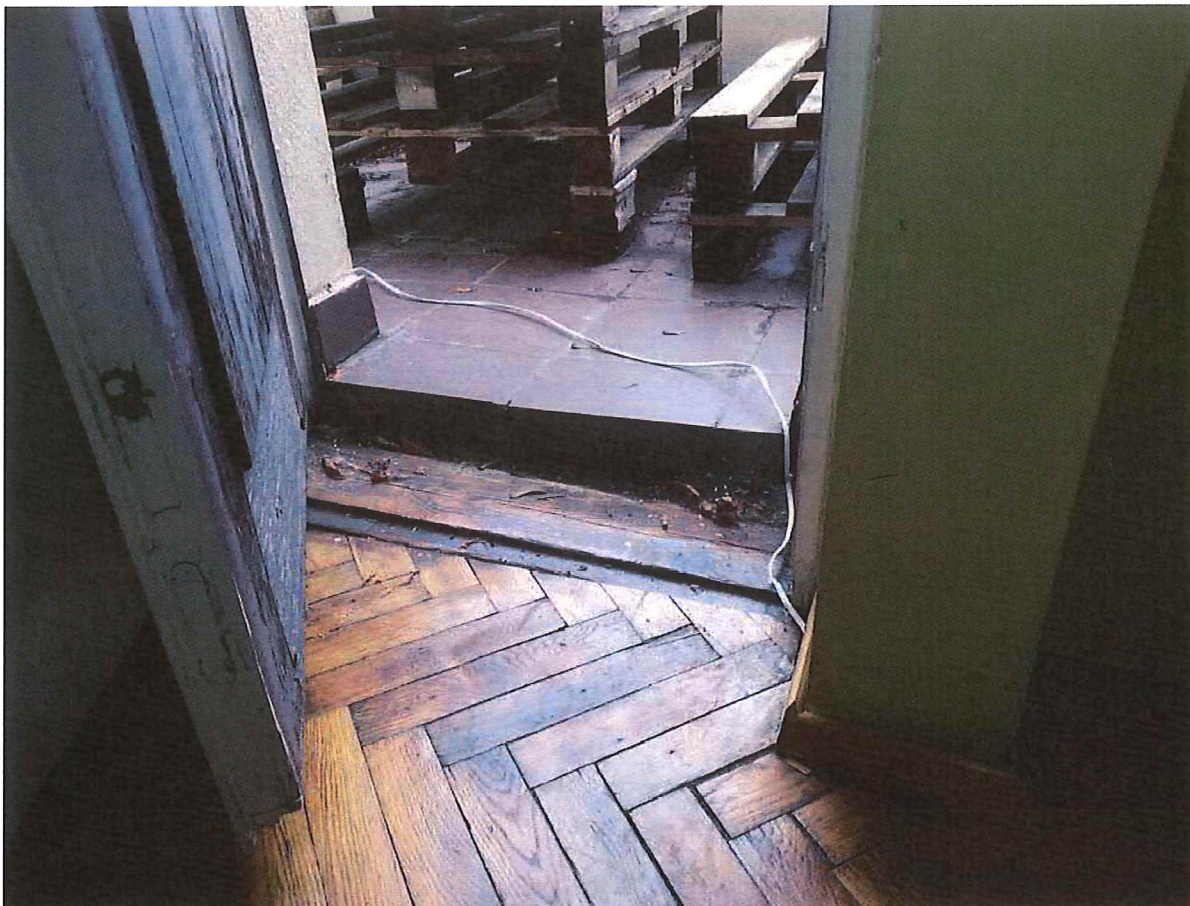
09 pav. Pažaidos Ila. atviros terasos zonoje

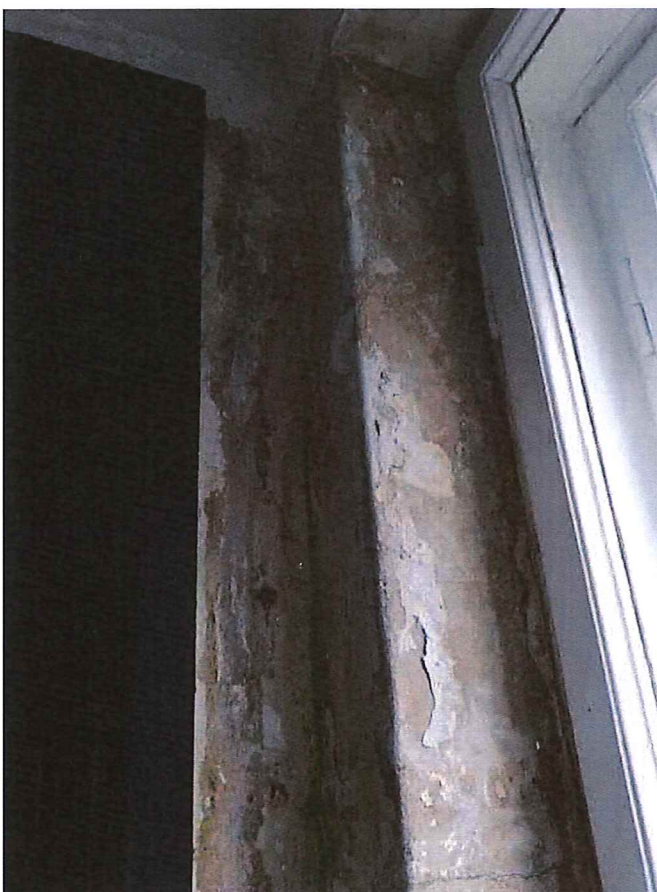
10 pav. Pažaidos Ia. sienoje po Ila atviros terasa

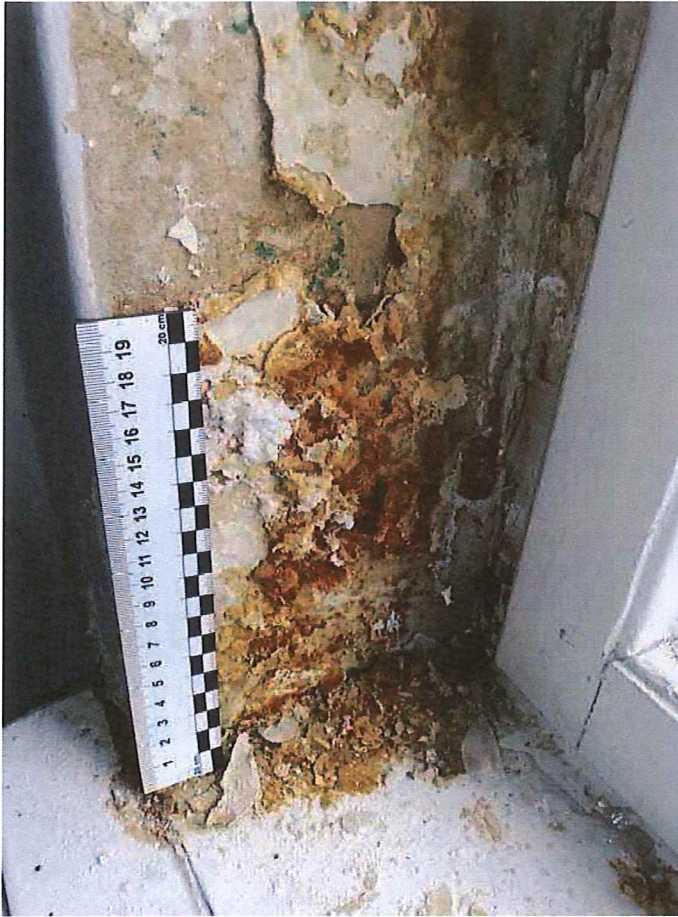
11 pav. Pažaidos la. sienoje po Ila atviros terasa

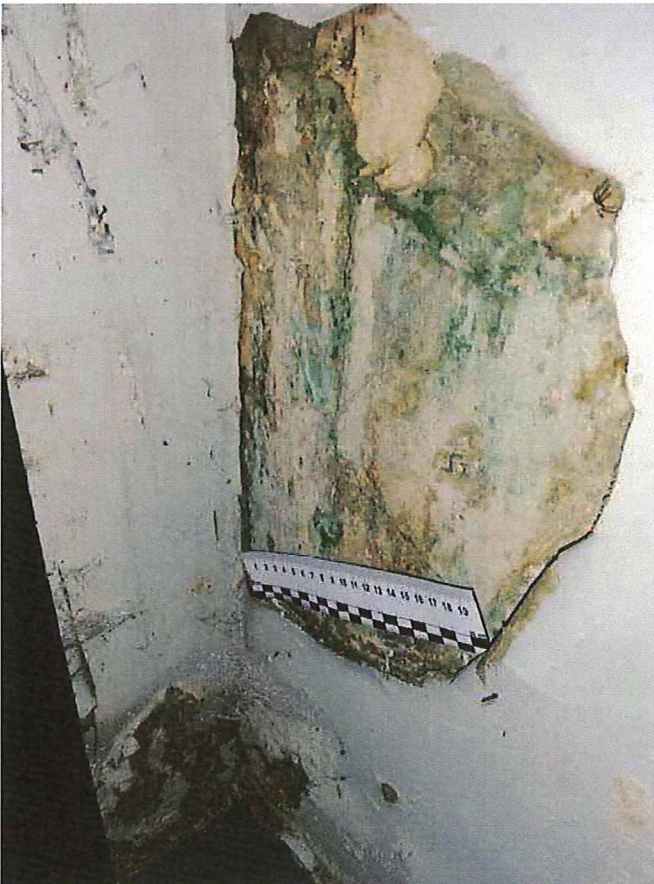
12 pav. Pažaidos la. sienoje po Ila atviros terasa

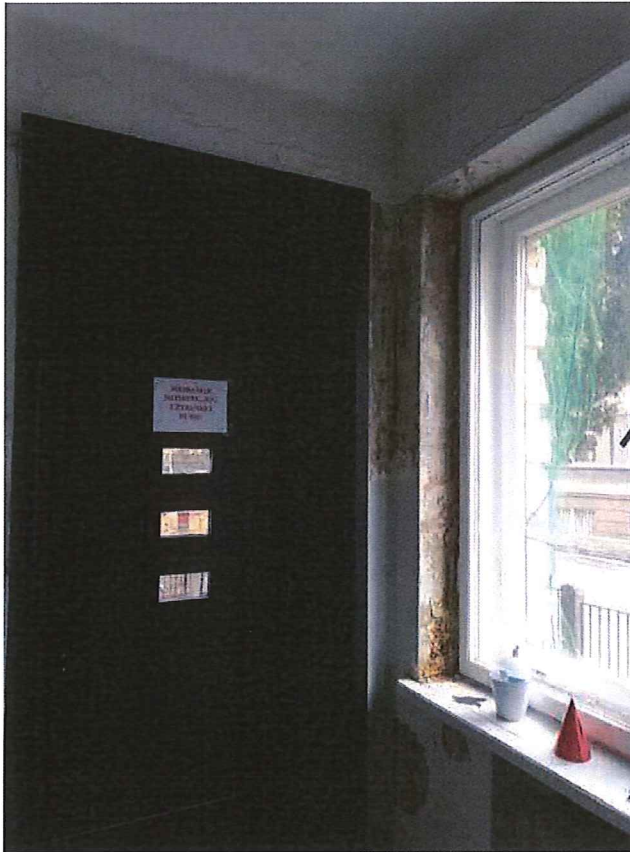
13 pav. Pažaidos la. sienoje po Ila atviros terasa

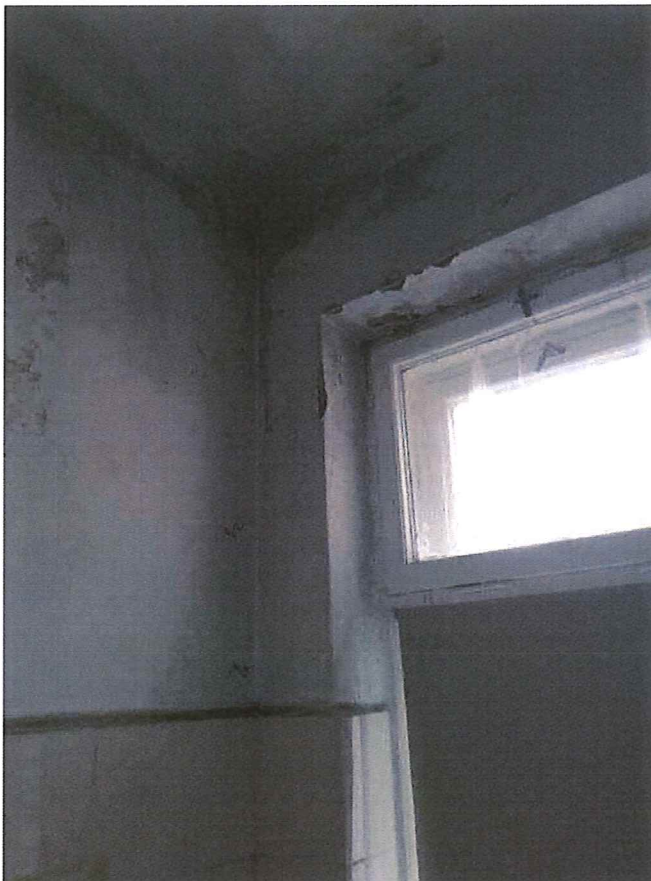
15 pav. Pažadospietrytiniame kampe, Ila. san. mazgų zonoje

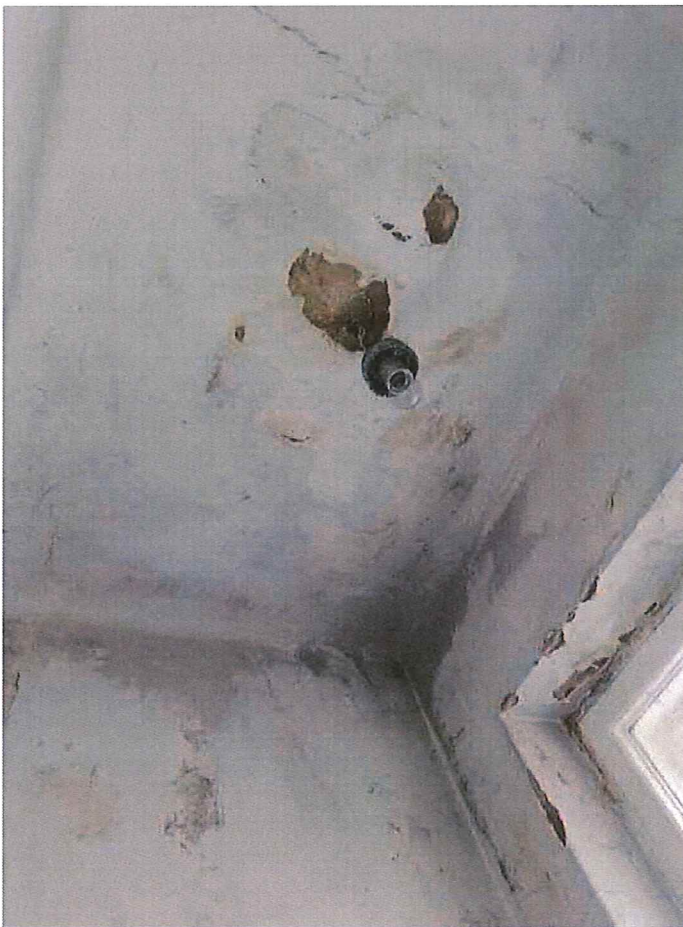
16 pav. Pažadospietrytiniame kampe, Ila. san. mazgų zonoje
