2025

***KRANTINĖS (Kr1) TARP ARTOJO G. TĘSINIO IR
ARTOJO 7H SKLYPO, UNIK. NR. 4400-6435-8794
SPECIALIOSIOS APŽIŪROS
ATASKAITA SA-1/25***

**UAB “Vakarų regiono statybų
konsultacinis biuras“**

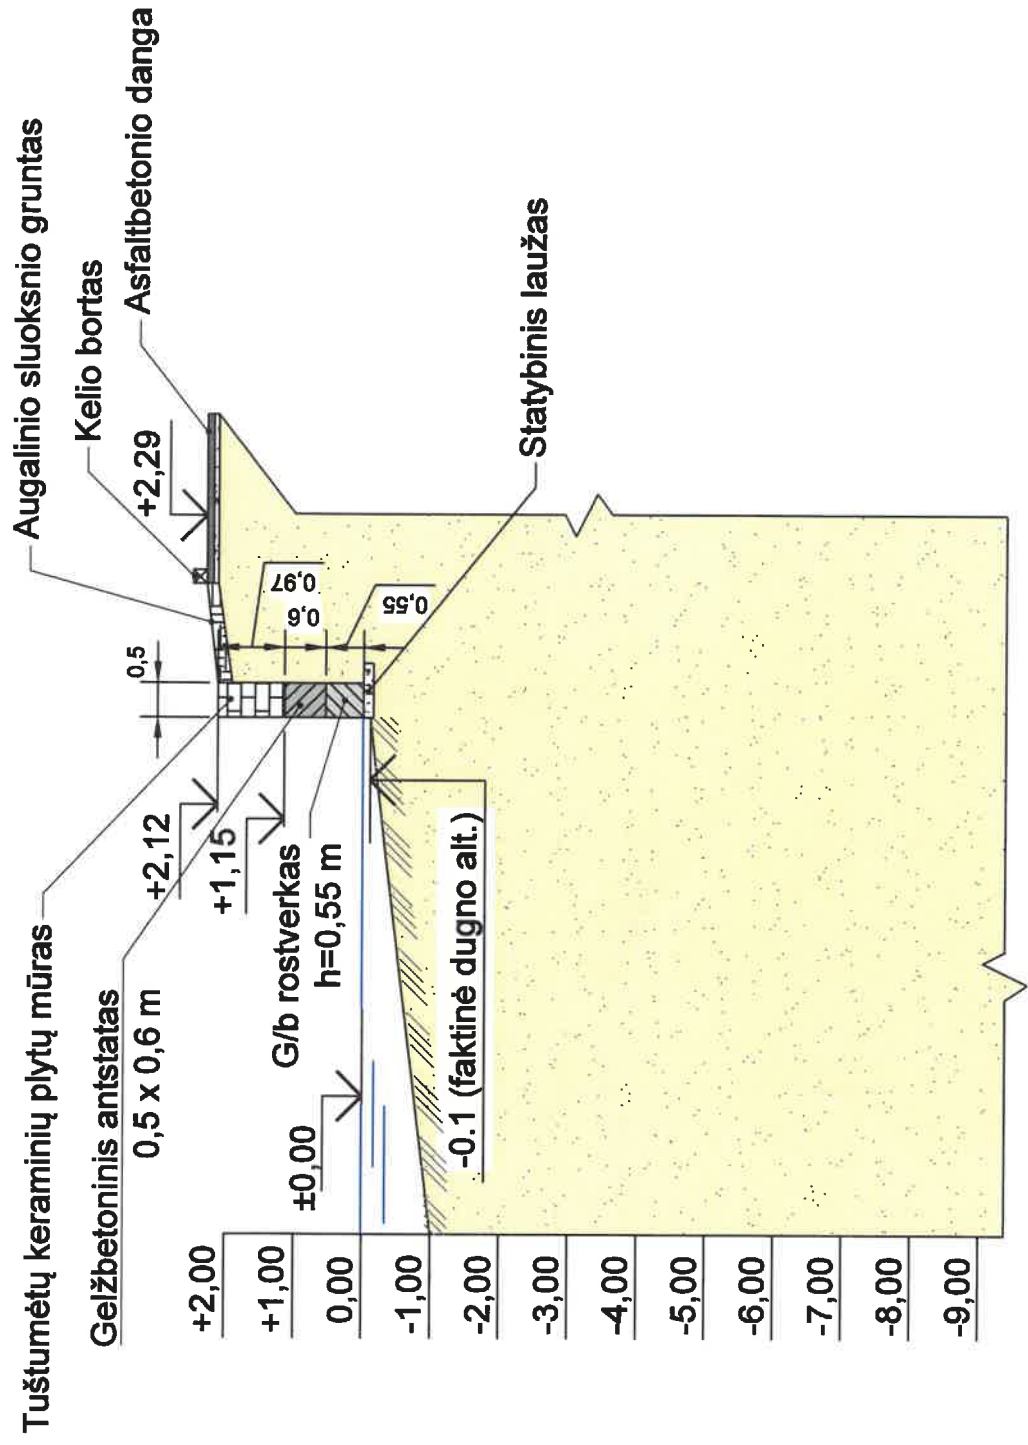
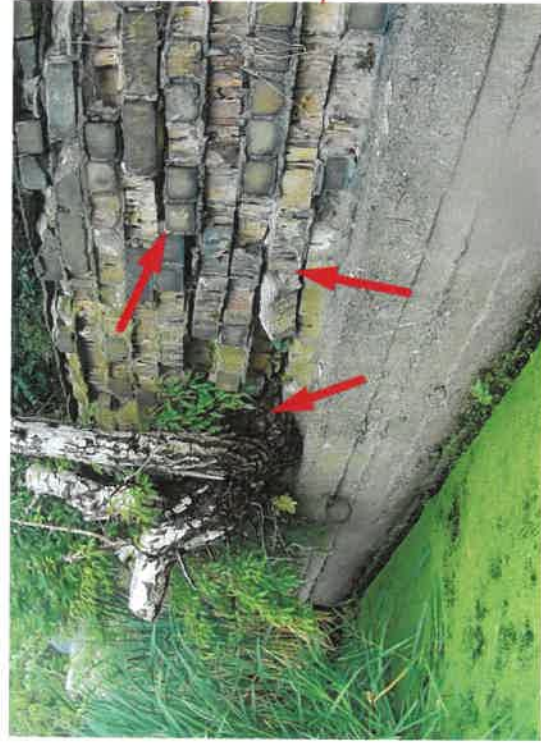
FAKTINIS KONSTRUKCINIS PJŪVIS - PK1

Suiręs tuštumėtų keraminių plytų
mūras

Gelžbetoninis (0,5 x 0,6 m) su
skersiniais plyšiais

G/b rostverkas
h=0,55 m

Statybinis laužas
su tuštumomis

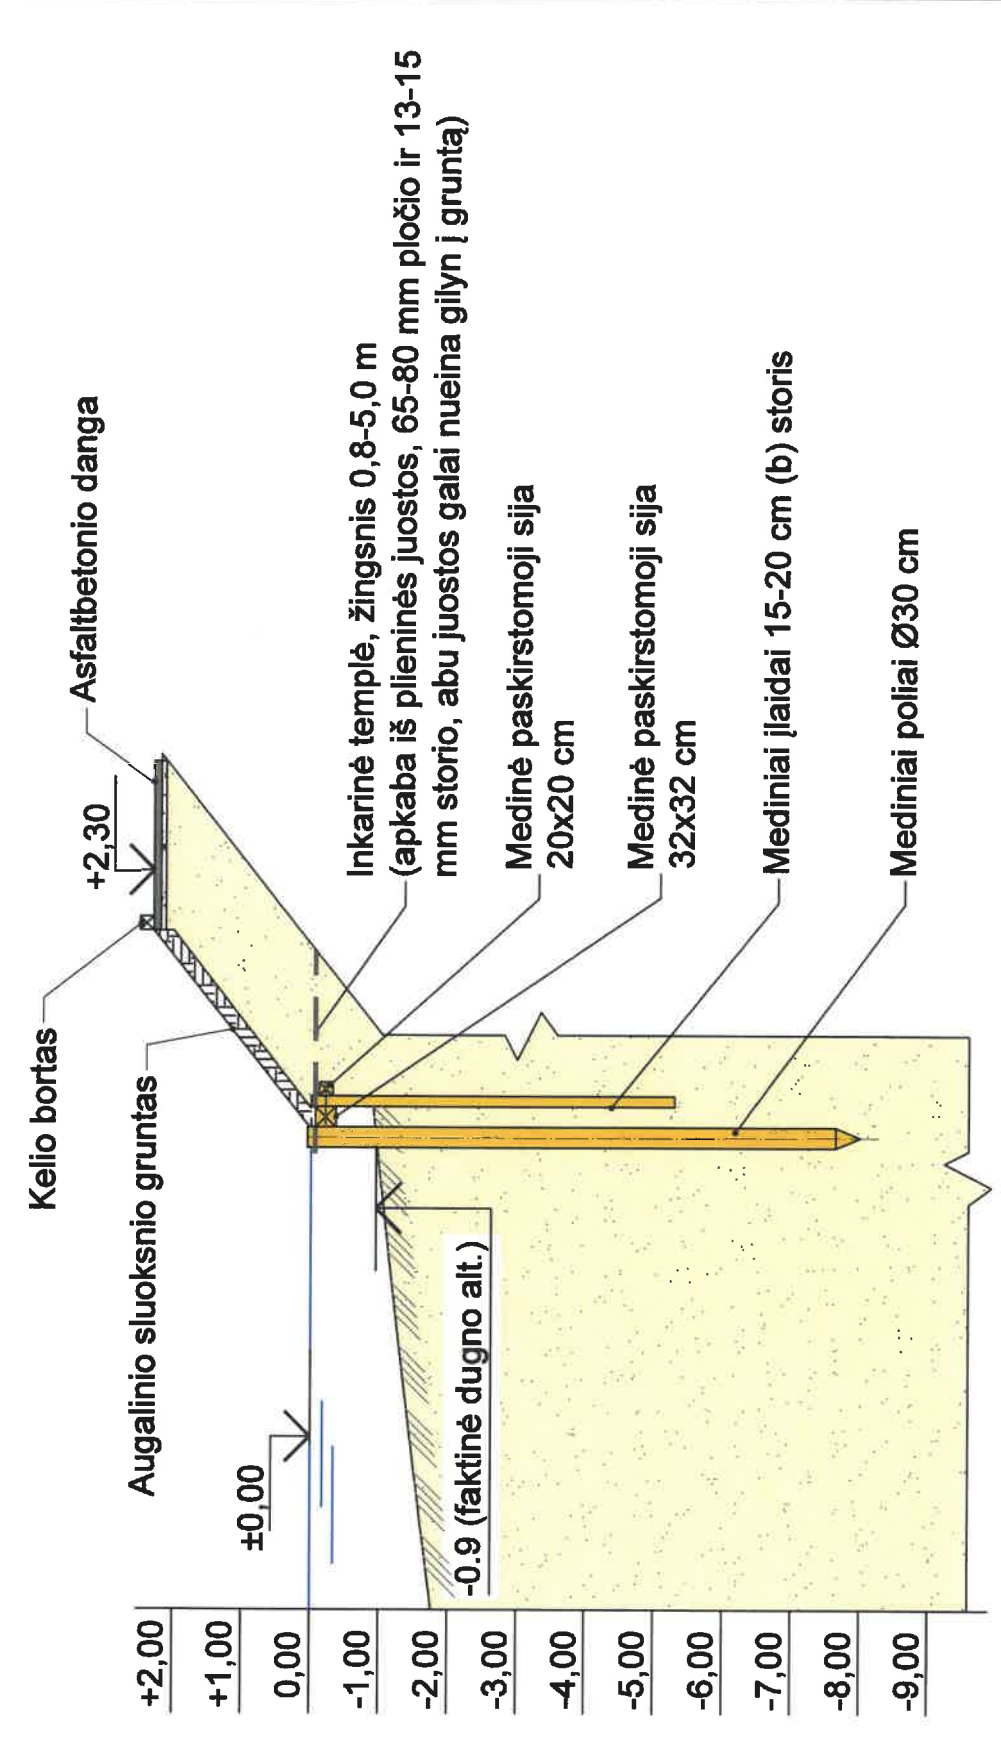
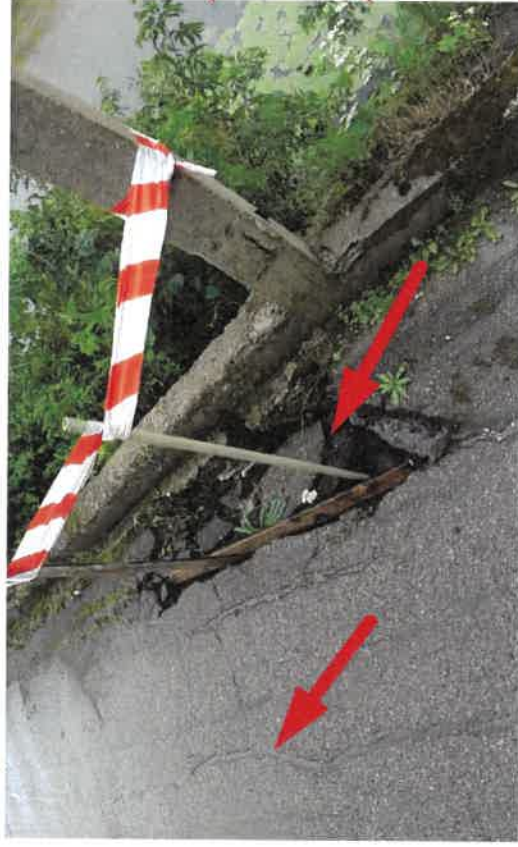
FAKTINIS KONSTRUKCINIS PJŪVIS - PK9

Šlaito grunto nuošliaužos

Įgrįžvos ir plyšiai
asfaltbetonio dangoje

Medinė paskirstomoji sija
visiškai supuvusi
(20x20 cm)

Atsilaisvinę
inkarnių templelių
tvirtinimo mazgai
