***DANĖS KRANTINĖS (Kr-2), BESIRIBOJANČIOS
SU 7H SKLYPU PER VISĄ JO ILGĮ, UNIK. NR. 4400-6435-8807***

SPECIALIOSIOS APŽIŪROS

ATASKAITA SA-2/25

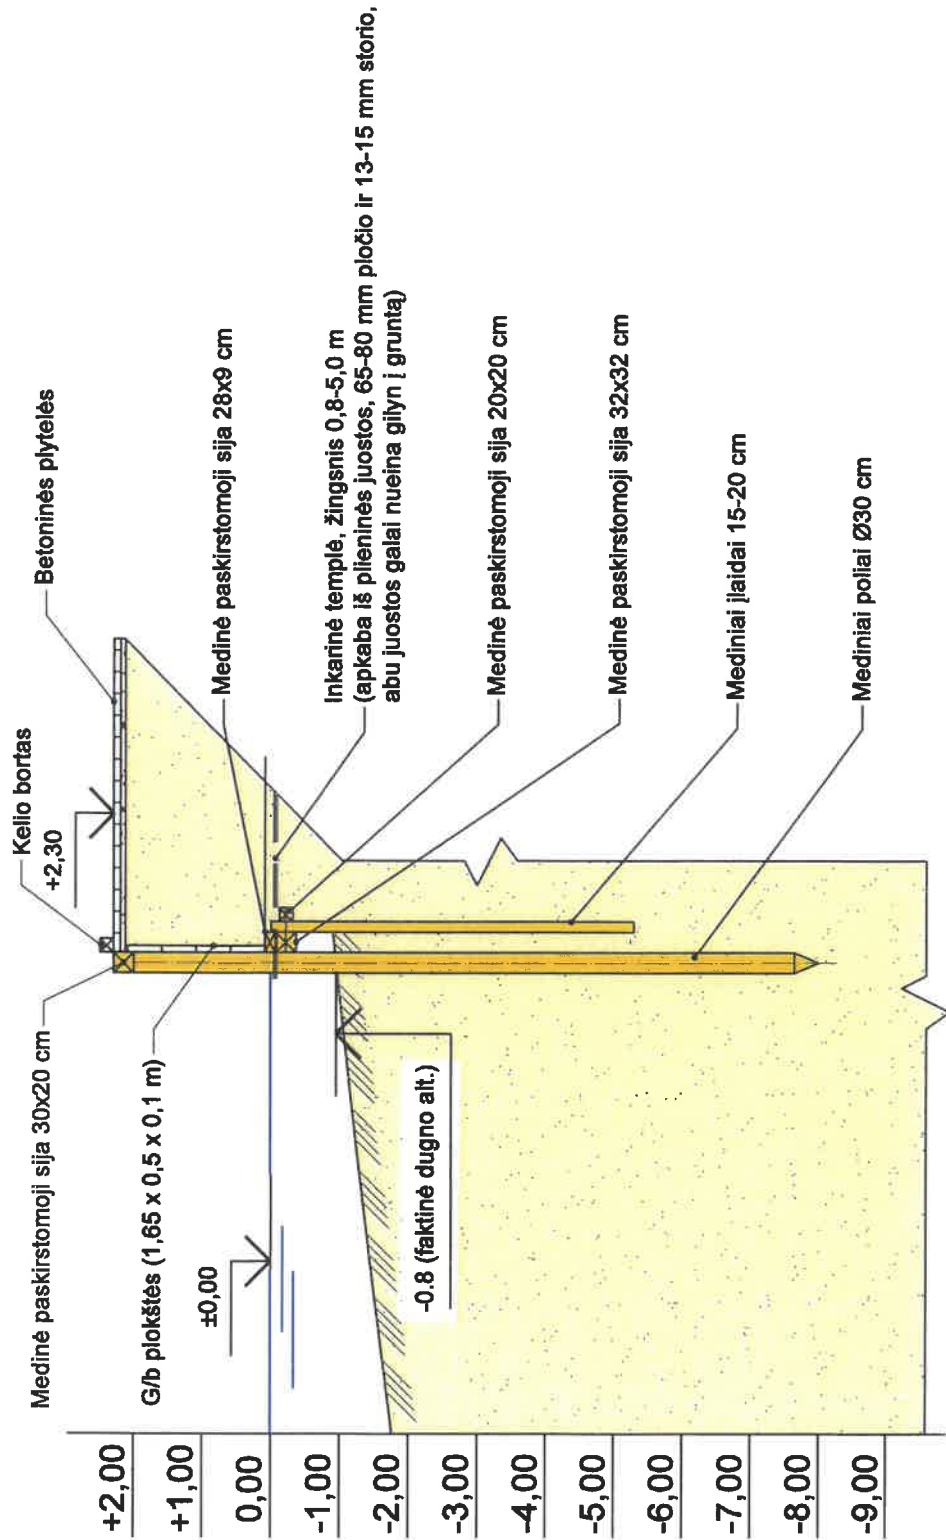
FAKTINIS KONSTRUKCINIS PJŪVIS - PK2

Visiškai supuvusi medinė
paskirstomoji sija 30x20 cm

Pažeistas sandarumas dėl
grunto nepralaidumo

Išvirtusios G/b plokštės
(1,65 x 0,5 x 0,1 m)

Supuvę mediniai
pollai Ø30 cm

Ant dugno guli
nukritusios fasado plokštės

Betoniinės plytelės su
žymiais įdubimais /
nusedimais

Medinė paskirstomoji sija
(28x9 cm) pažeista puvinio

Medinė paskirstomoji sija
(20x20 cm) pažeista puvinio

Medinė paskirstomoji sija
(32x32 cm) pažeista puvinio

Mediniai įlaidai (15-20 cm)
pažeista puvinio

Atsilaivinę
inkarnių templių
tvirtinimo mazgai
