Objektas: Administracinės paskirties, ypatingasis statinys (unikalus daikto Nr. 2194-0004-9037, žymėjimas plane 1B5p; žemės sklypo unikalus daikto Nr. 4400-0853-5208; žemės sklypo kadastro Nr. ir kadastro vietovės pavadinimas: 2101/0003:589 Klaipėdos m.k.v.), adresu Bangų g. 5A, Klaipėda

Stadija: Statinio ekspertizė

STATINIO EKSPERTIZĖS AKTAS Nr. 25-62E

2025-09-26

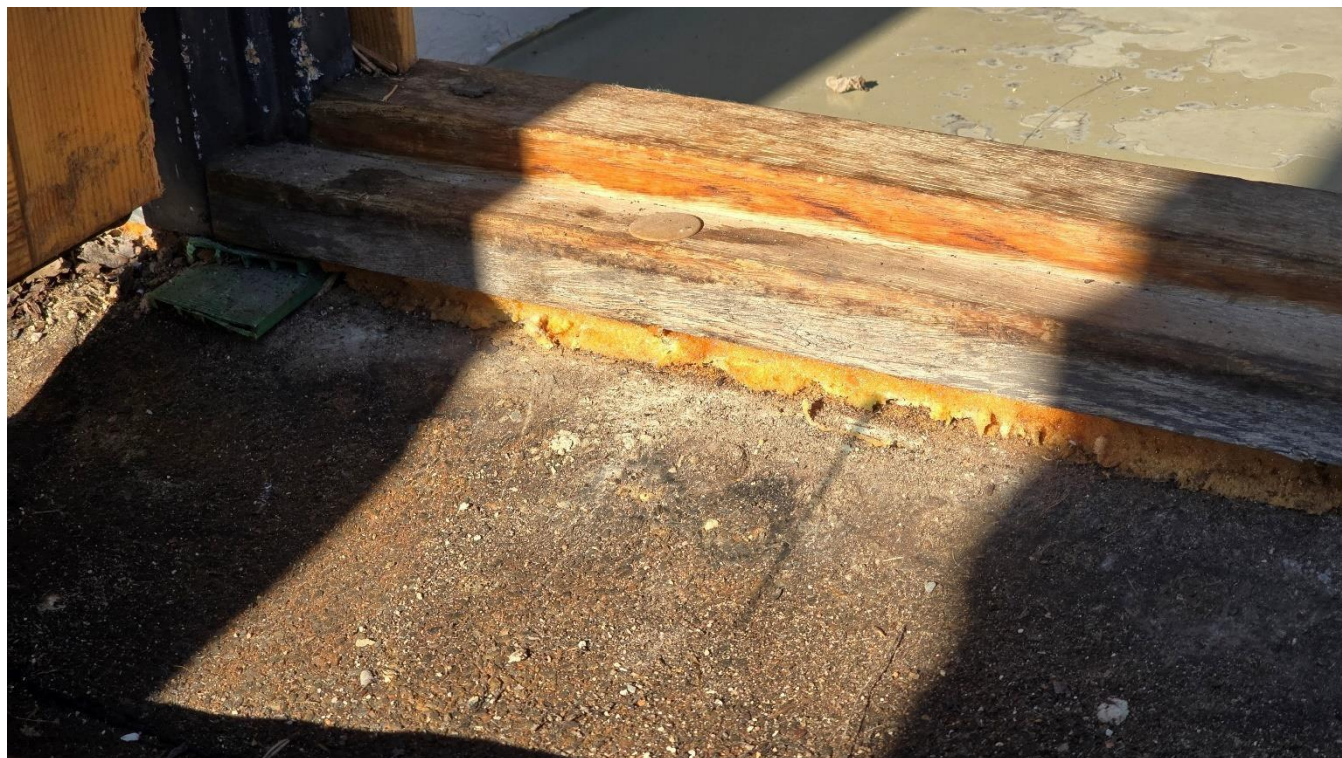
Nuotrauka Nr. 2 Durys sumontuotos ant prilydomos bituminės stogo dangos, tačiau po slenksčiu matomos montavimo putos, kurios dūlija ir neapsaugotos nuo atmosferos poveikių, krituliai ar tirpdamas sniegas turi galimybę prasiskverbti į patalpų vidų (žr. rodyklę).

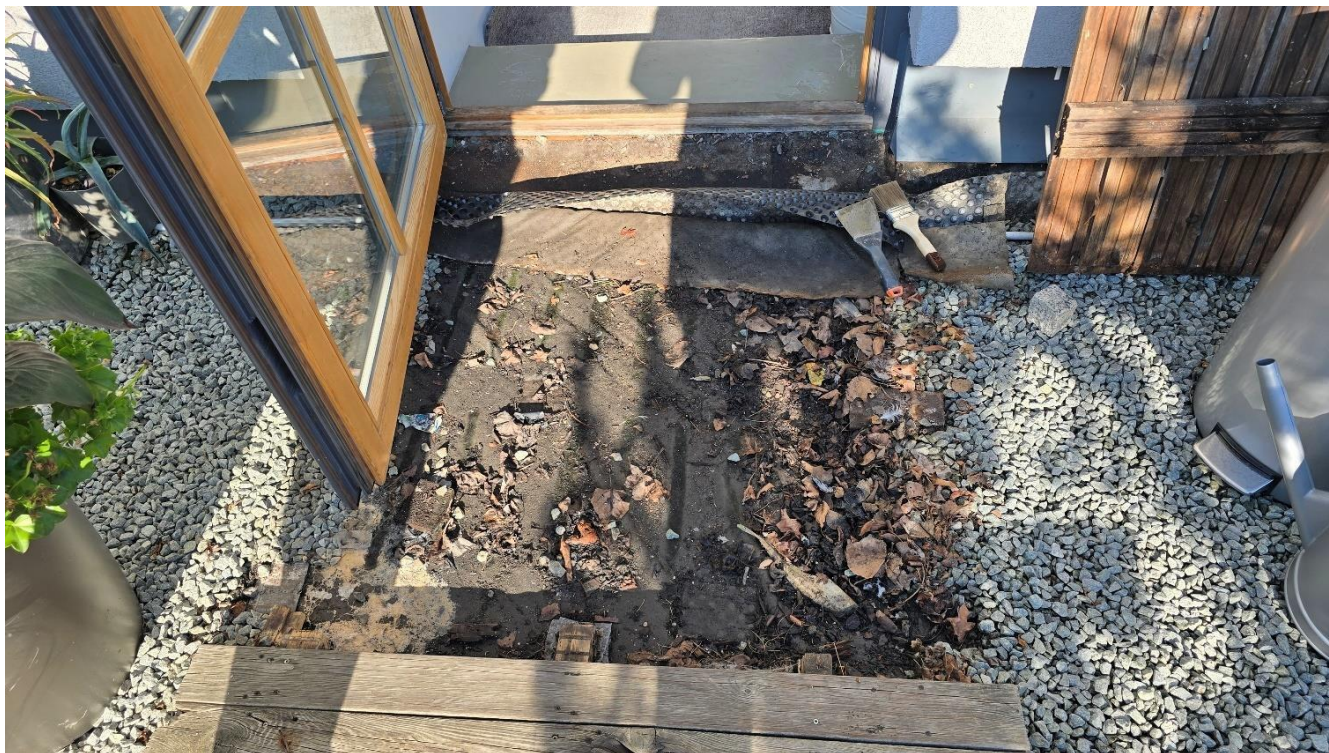
Nuotrauka Nr. 3 Esamos geotekstilės paviršius užterštas lapais, žemėmis, tinkamai nenufiltruoja kritulių vandens

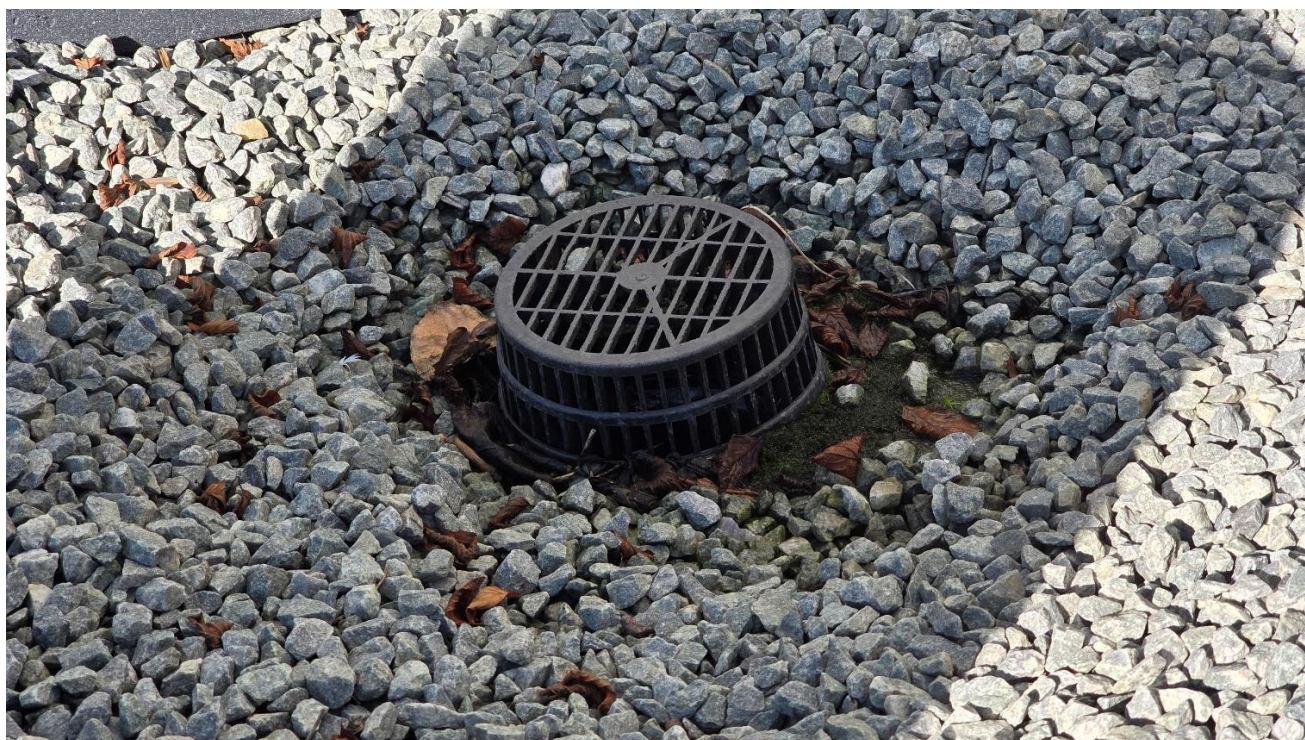
Nuotrauka Nr. 4 Esamos geotekstilės paviršius užterštas lapais, žemėmis, tinkamai nenufiltruoja kritulių vandens

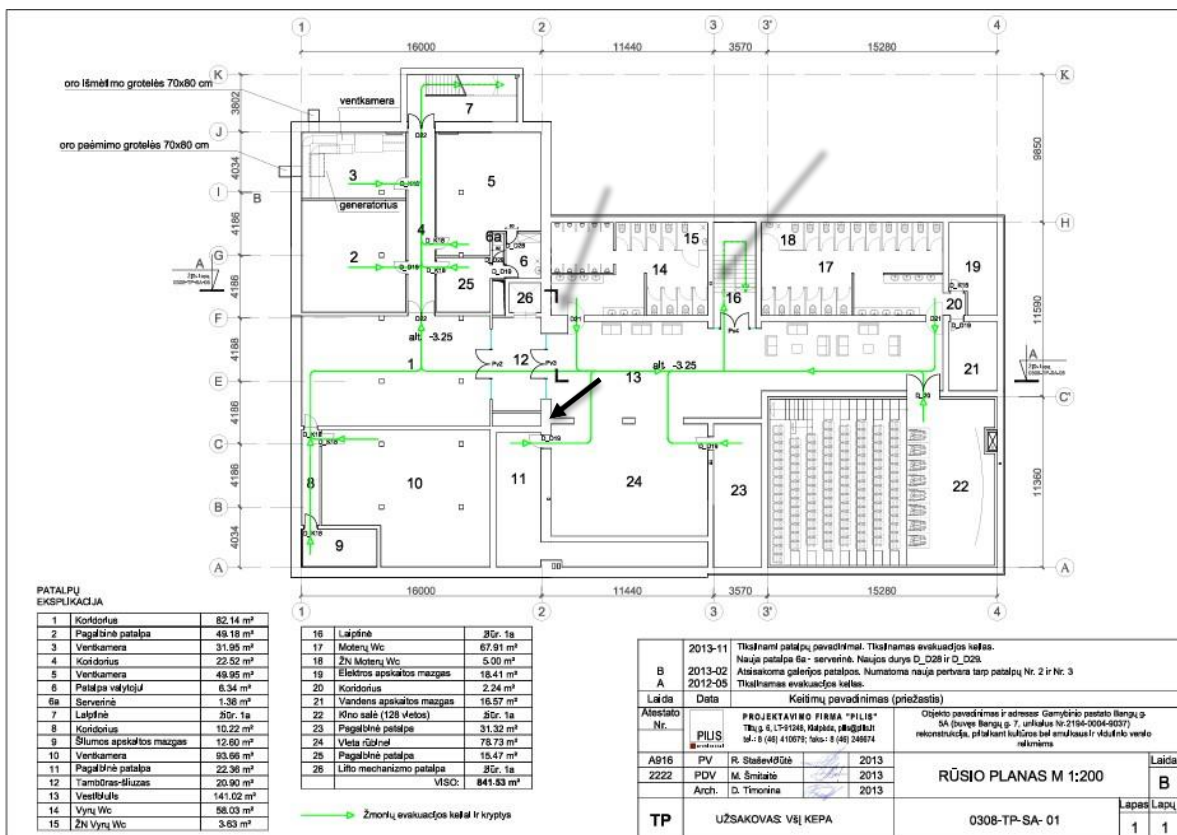
Rūsių patalpų planas (techninis projektas Nr. 0308-TP-SA-01, laida B). Drėgmės vietų pažymėjimą žr. rodyklėmis

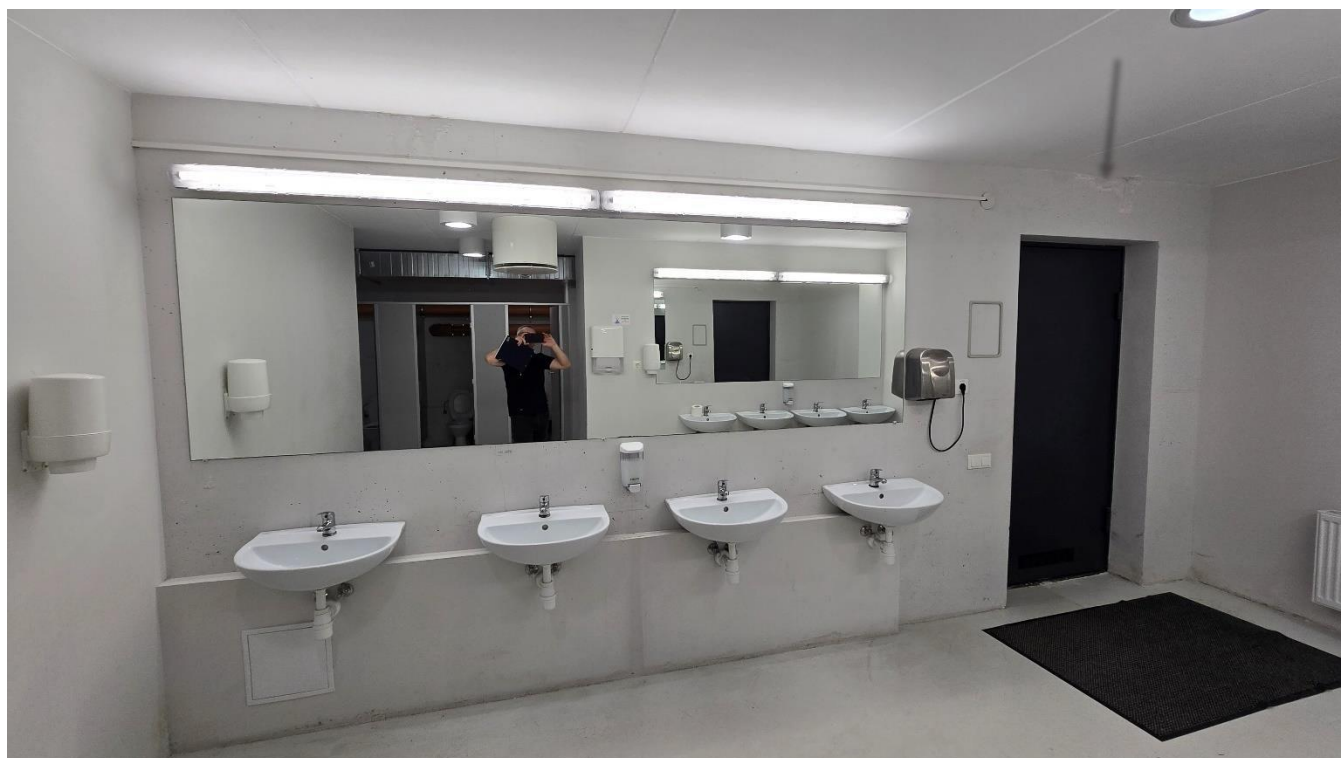
Nuotrauka Nr. 6 Rūsio patalpoje Nr. 14 (vyrų WC) nustatytos kritulių pratekėjimo žymės, ant lubų ir sienų matomi nuo drėgmės atšokę dažai (žr. žymėjimą rodykle)

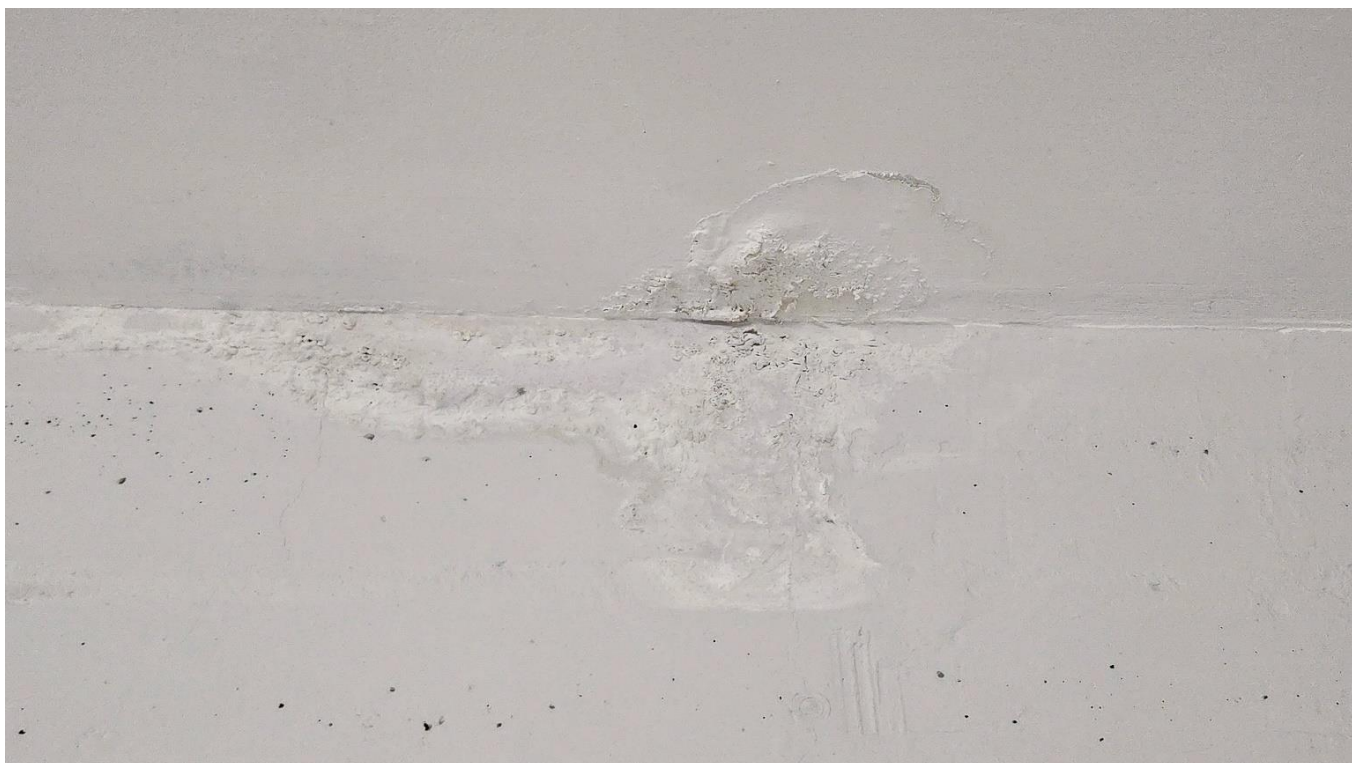
Nuotrauka Nr. 7 Rūsio patalpoje Nr. 14 (vyrų WC) nustatytos kritulių pratekėjimo žymės, ant lubų ir sienų matomi nuo drėgmės atšokę dažai

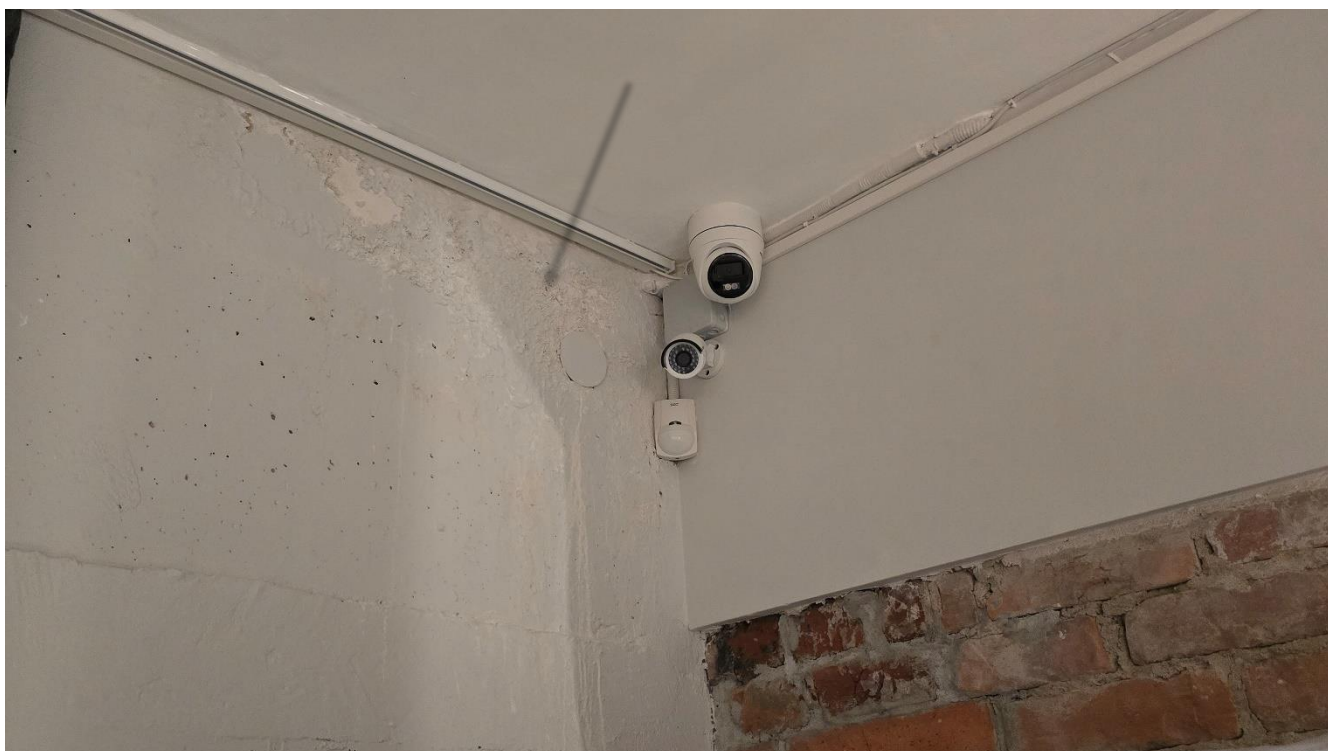
Nuotrauka Nr. 8 Rūsio patalpoje Nr. 13 (vestibiulis) nustatytos kritulių pratekėjimo žymės, ant lubų ir sienų matomi nuo drėgmės atšokę dažai (žr. žymėjimą rodykle)

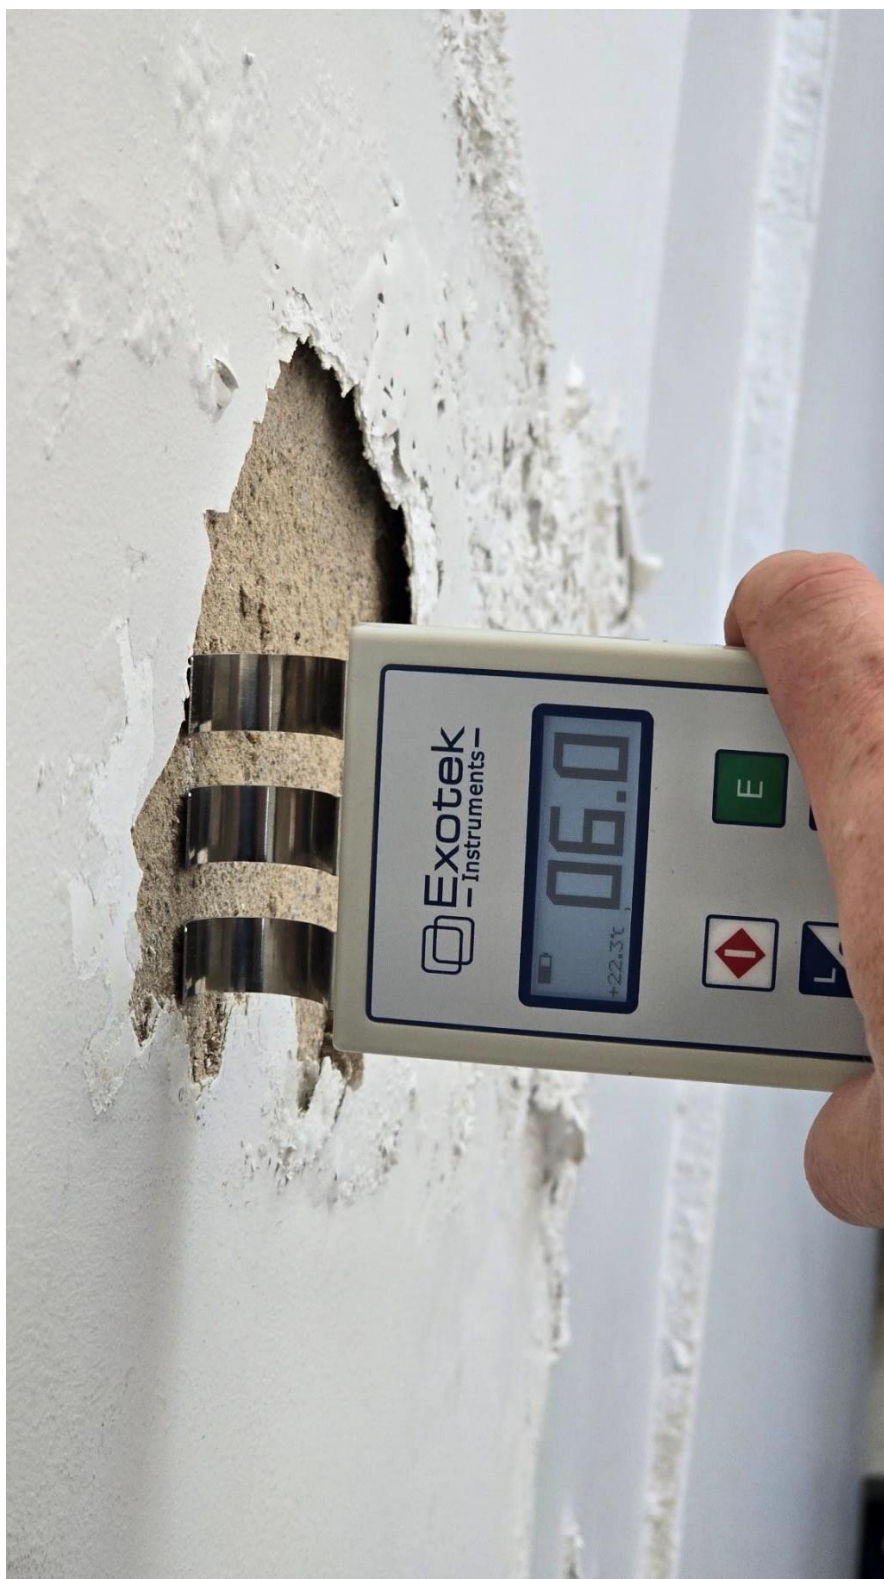
Nuotrauka Nr. 9 Pirmo aukšto patalpoje Nr. 13 (laiptinė) atšokę dažai nuo sienos. Medienos ir statybinių medžiagų drėgmės indikatoriumi Exotek MC-380 XCA buvo išmatuotas iki 10 cm sienos konstrukcijos gylio patalpos Nr. 13 (laiptinė) sienos absoliutinis drėgnumas, kuris faktiškai nustatytas 6% ir pagal gautus tyrimo rezultatus **darytina išvada, jog patalpoje Nr. 13 (laiptinė) sienos konstrukcija yra šlapia**

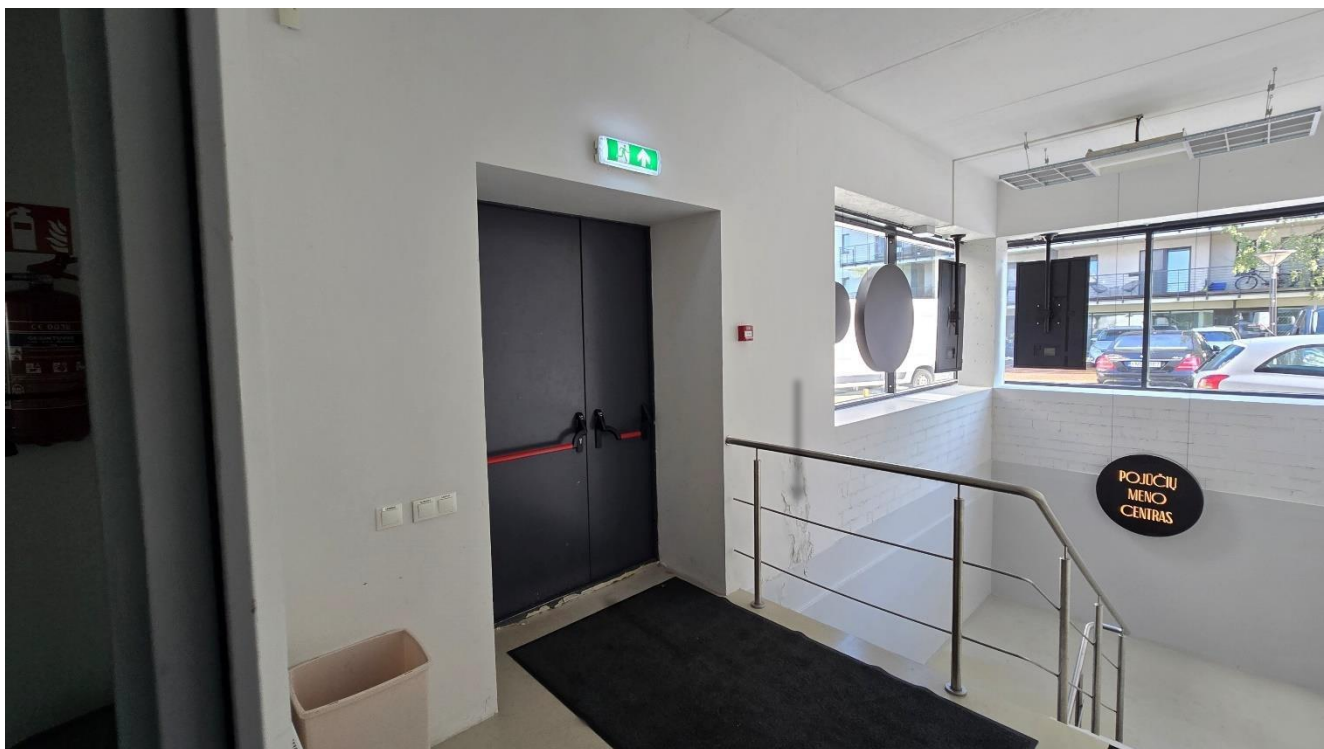
Nuotrauka Nr. 10 Pirmo aukšto patalpoje Nr. 13 (laiptinė) atšokę dažai nuo sienos. Durų montavimo apatinė siūlė nesandari, matomos montavimo putos (žr. žymėjimus rodyklėmis)

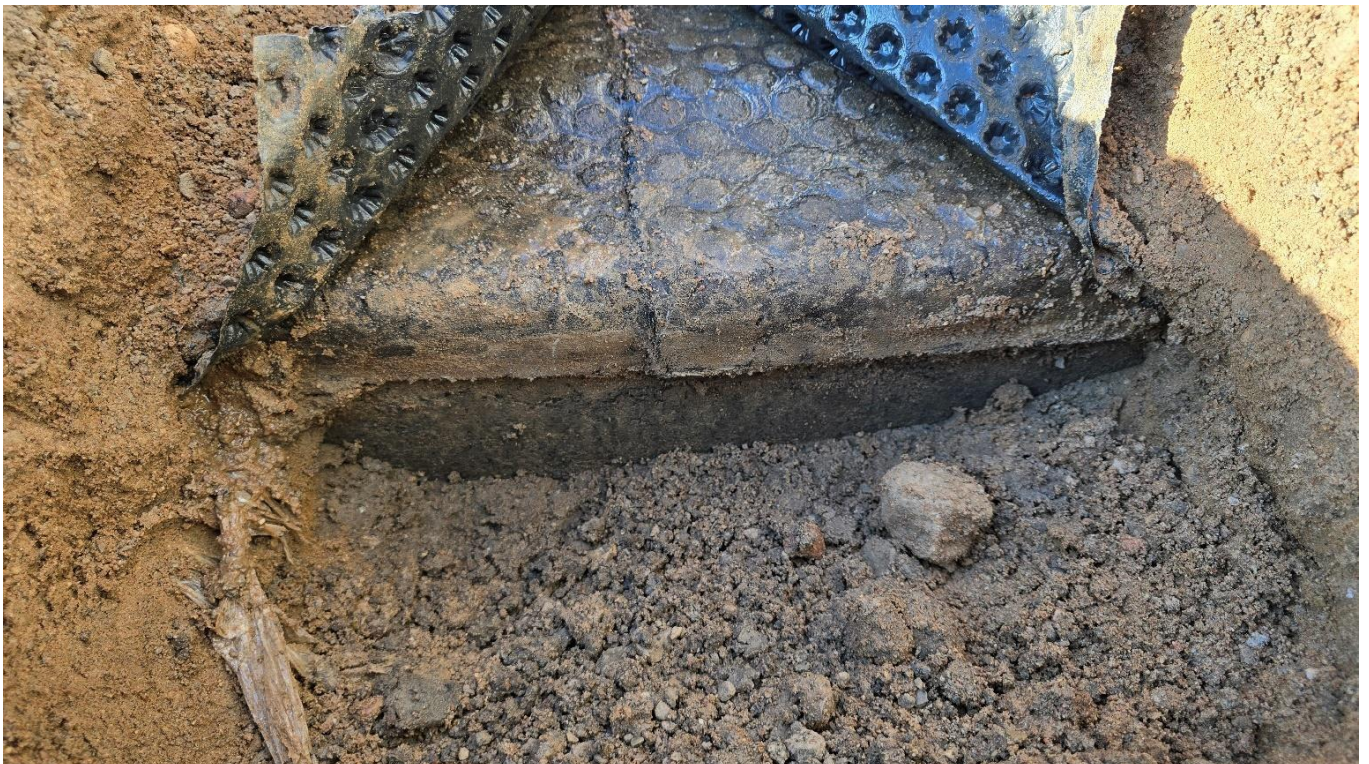
Nuotrauka Nr. 13 Siekiant nustatyti koku būdu krituliai patenka iš lauko į rūsio patalpų vidų, buvo atidengtos eksploatuojamo stogo grindinio konstrukcijos dalys iš išorės ties plieniniais atitvarų stulpeliais. Rangovas įrengė ne tokio tipo drenažinį lakštą (korį), įrengė drenažinį lakštą be geotekstilės sluoksnio. Matoma rūsio perdangos ir sienos pabaiga ašyje H/2-3

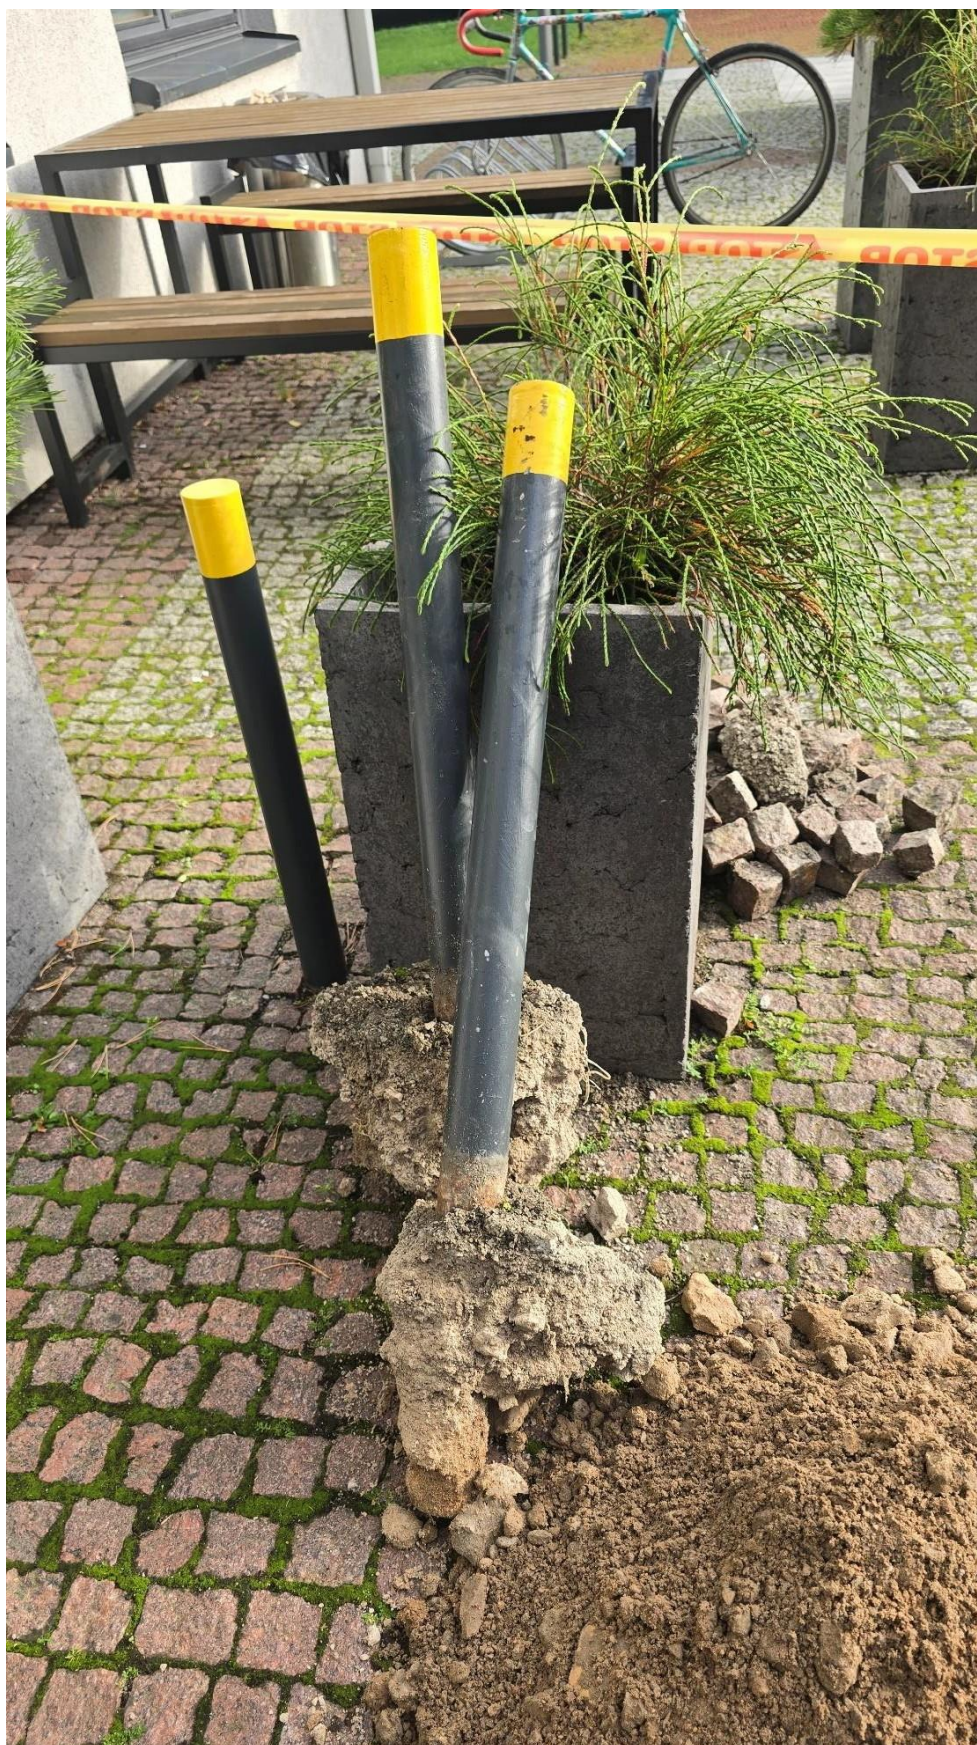
Nuotrauka Nr. 14 Siekiant nustatyti koku būdu krituliai patenka iš lauko į rūsio patalpų vidų, buvo atidengtos grindinio konstrukcijos dalys iš išorės ties plieniniais atitvarų stulpeliais. Plieniniai stulpeliai buvo įbetonuoti už rūsio sienų ašyje H/2-3, hidroizoliacija ir kitos konstrukcijos nepažeistos.

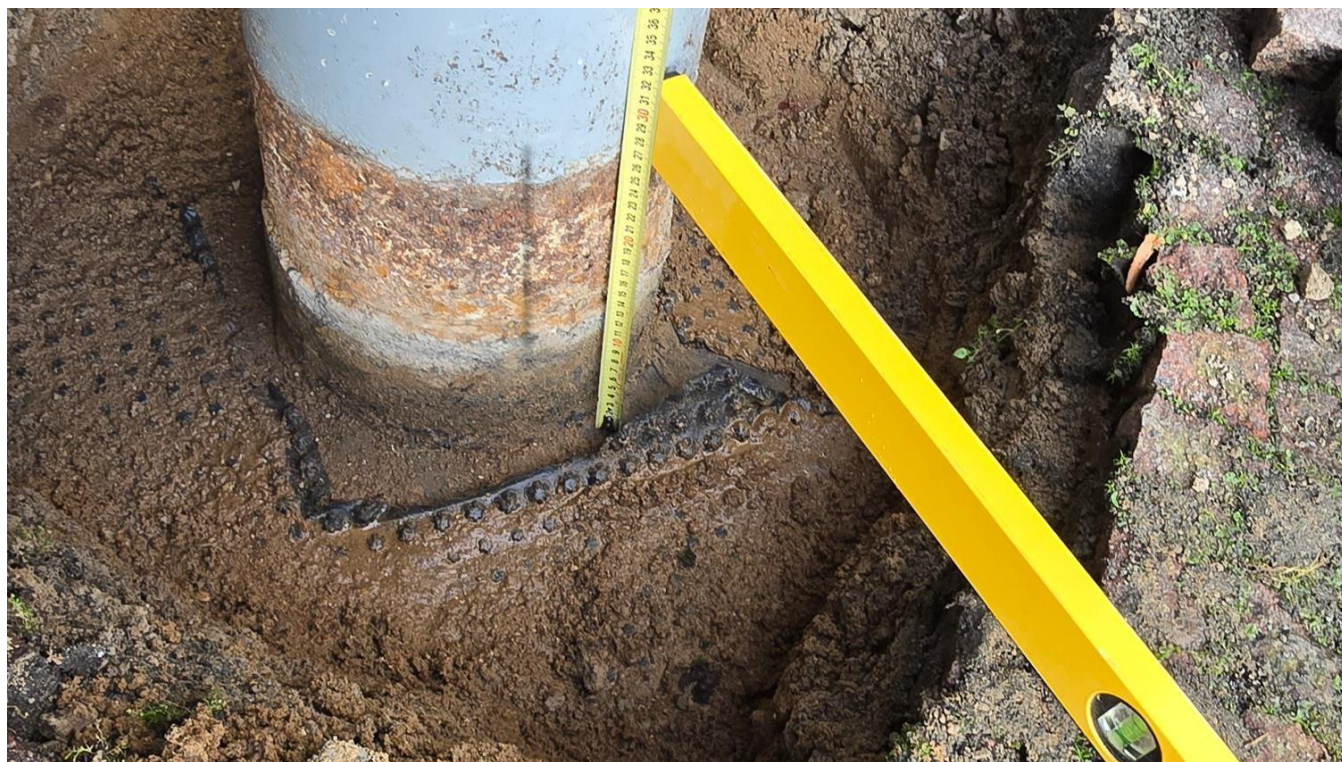
Nuotrauka Nr. 17 Nustatyti defektai: Hidroizoliacija iš bituminės prilydomos dangos virš plieninės kolonos užkelta tik 120 mm (žr. pažymėjimą rodykle), kai pagal [3.1.8] STR 2.04.01:2018

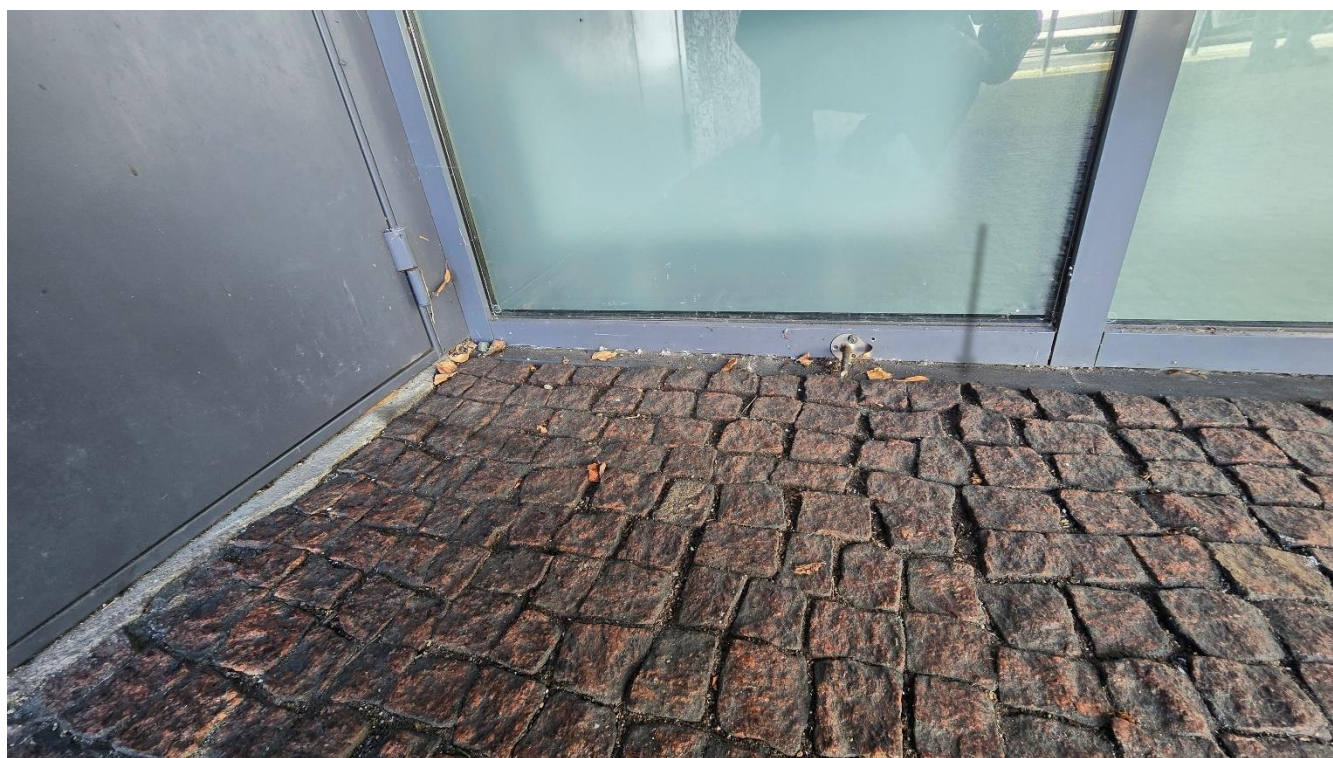
Nuotrauka Nr. 22 Išorinės durys iš lauko į pirmo aukšto patalpą Nr. 13 (laiptinę) sumontuotos virš pamato, neužsandarinant apatinės montavimo siūlės, matomos montažinės putos, krituliai per jas patenka į patalpų vidų. Pamatą ant kurio sumontuotos vitrinos/išorės durys įrengtas tame pačiame aukštyje kaip granito danga, granito dangai įrengti iki išorės durų/vitrinų neužtenka aukščio.

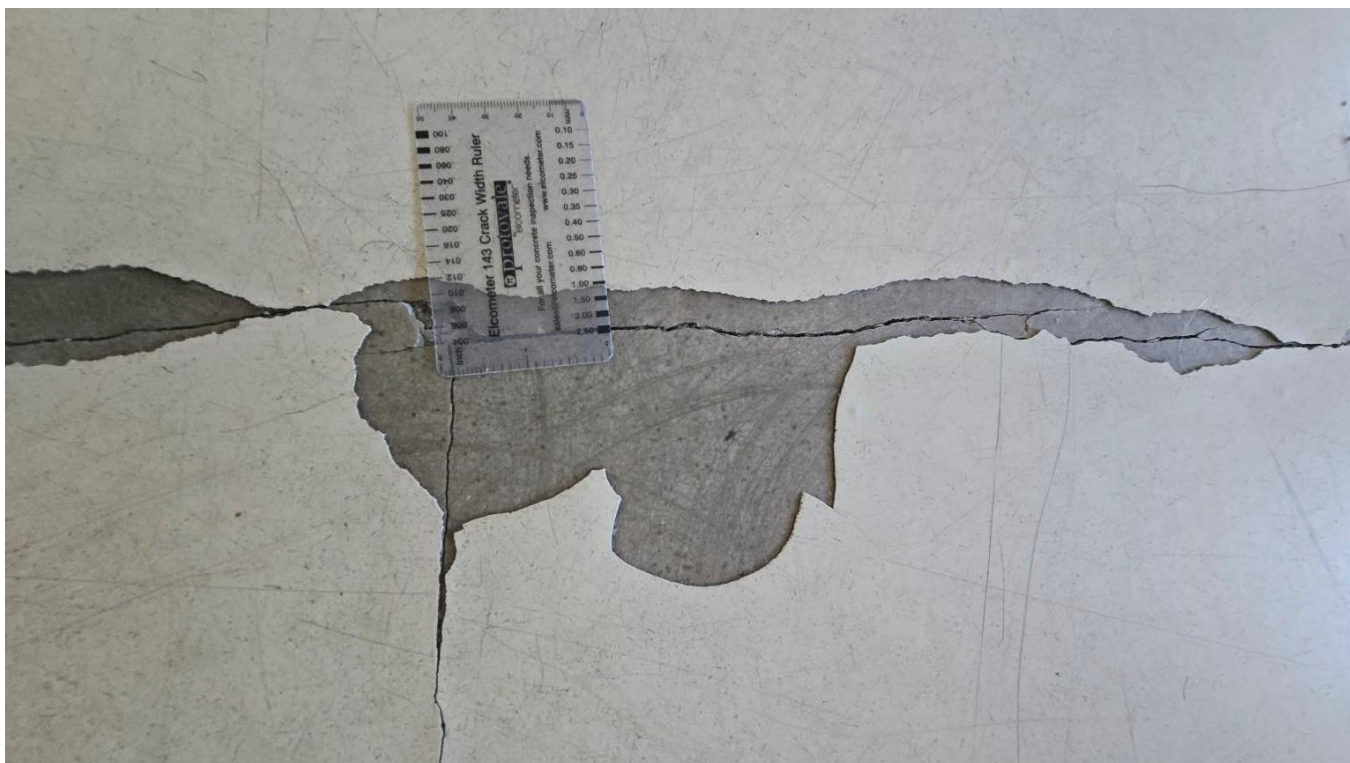
Nuotrauka Nr. 23 Nustatyti iki 2,5 mm pločio betoninio 50 mm storio pasluoksnio trūkiai

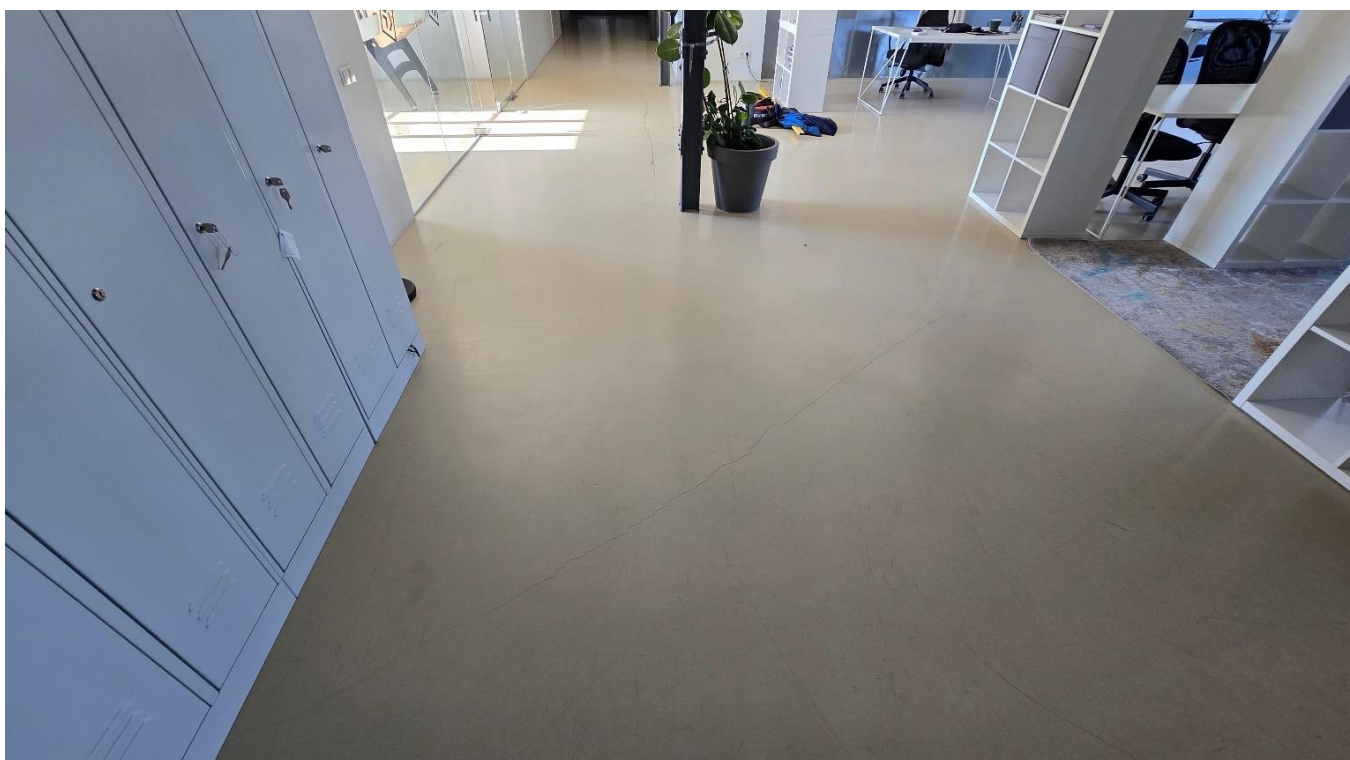
Nuotrauka Nr. 24 Nustatyti iki 2,5 mm pločio betoninio 50 mm storio pasluoksnio trūkiai

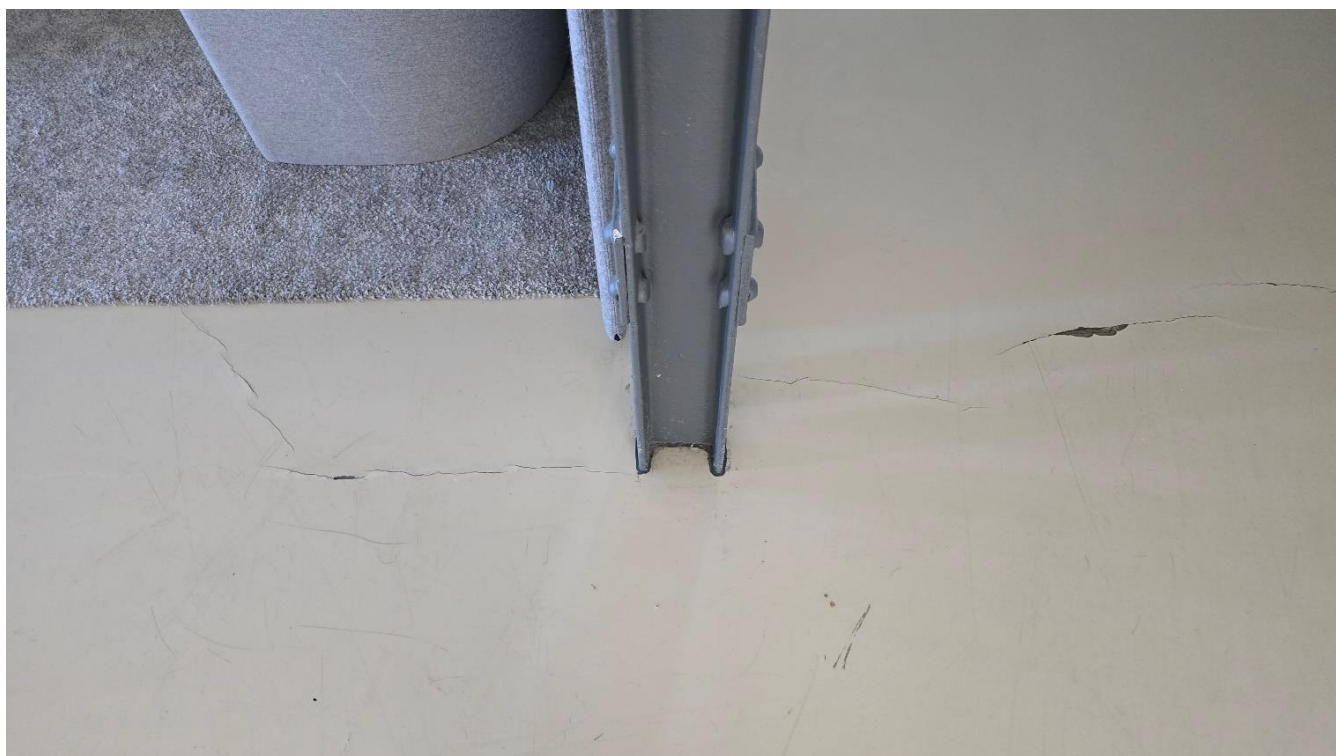
Nuotrauka Nr. 25 Nustatyta, jog Rangovas armuoto 50 mm betono pasluoksnyje neįrengė deformacinių siūlių kas 6x6 m, kaip nurodyta Techninio projekto konstrukcinėje dalyje Nr. 0308-TP-SK, laida B 2.5 punkte ir 4.3 punkte, ko pasekoje betoninis pasluoksnis dėl susidariusių įtempimų įtrūko įvairiomis kryptimis per visą 50 mm betoninio pasluoksnio storį.

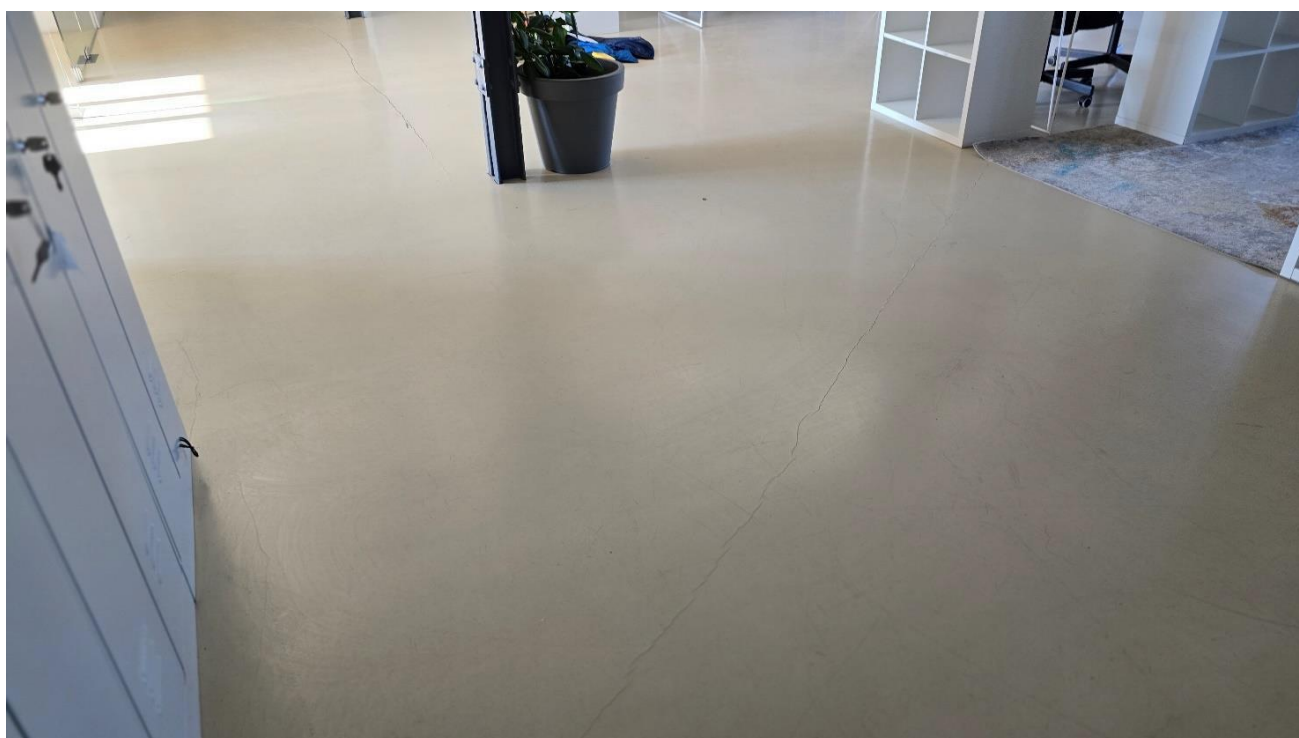
Nuotrauka Nr. 26 Nustatyti iki 2,5 mm pločio betoninio 50 mm storio pasluoksnio trūkiai

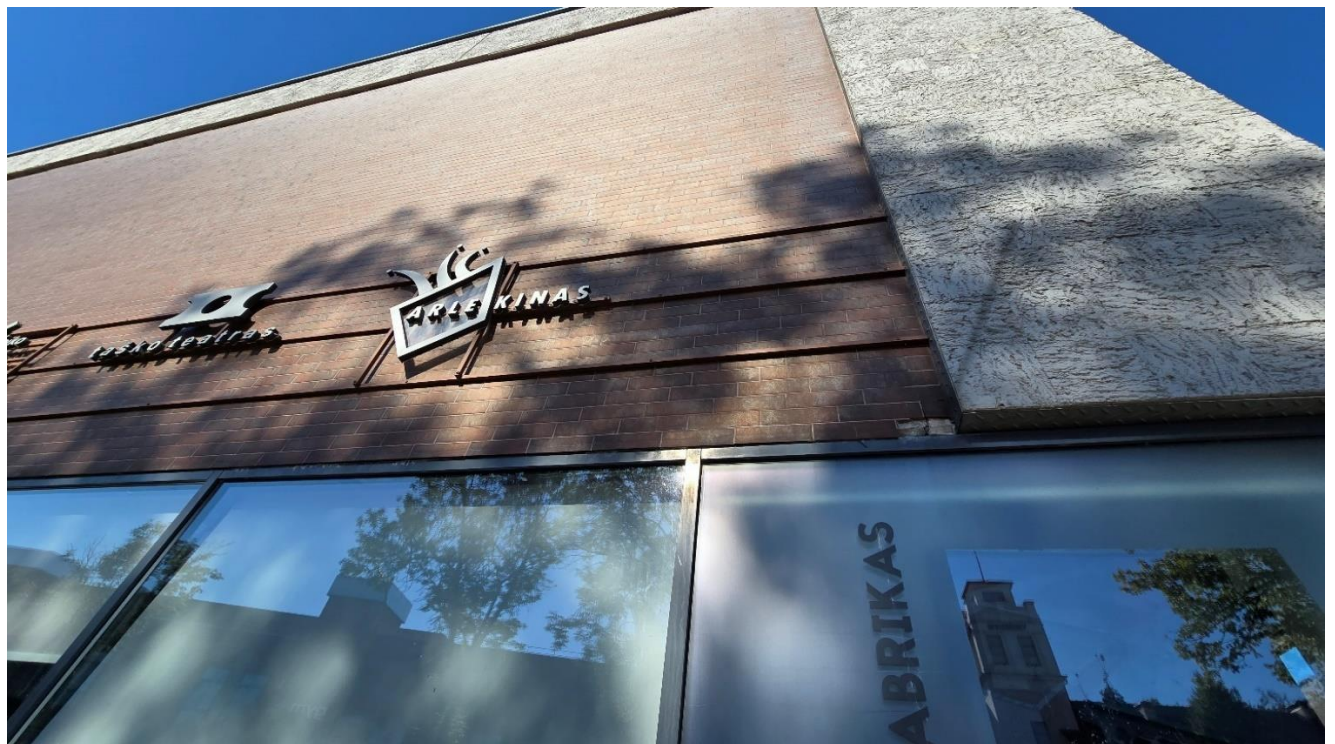
Nuotrauka Nr. 28 Paspaudus ranka šiltinamasis sluoksnis su klinkerio plytelėmis juda, nėra stabilus, į sandūrą tarp aliuminio vitrinų rėmo ir akmens vatos šiltinamojo sluoksnio patenka krituliai, gavusi drėgmės akmens vata išbrinko bei vietomis atšoko klinkerio plytelių apdaila (žr. rodyklę)

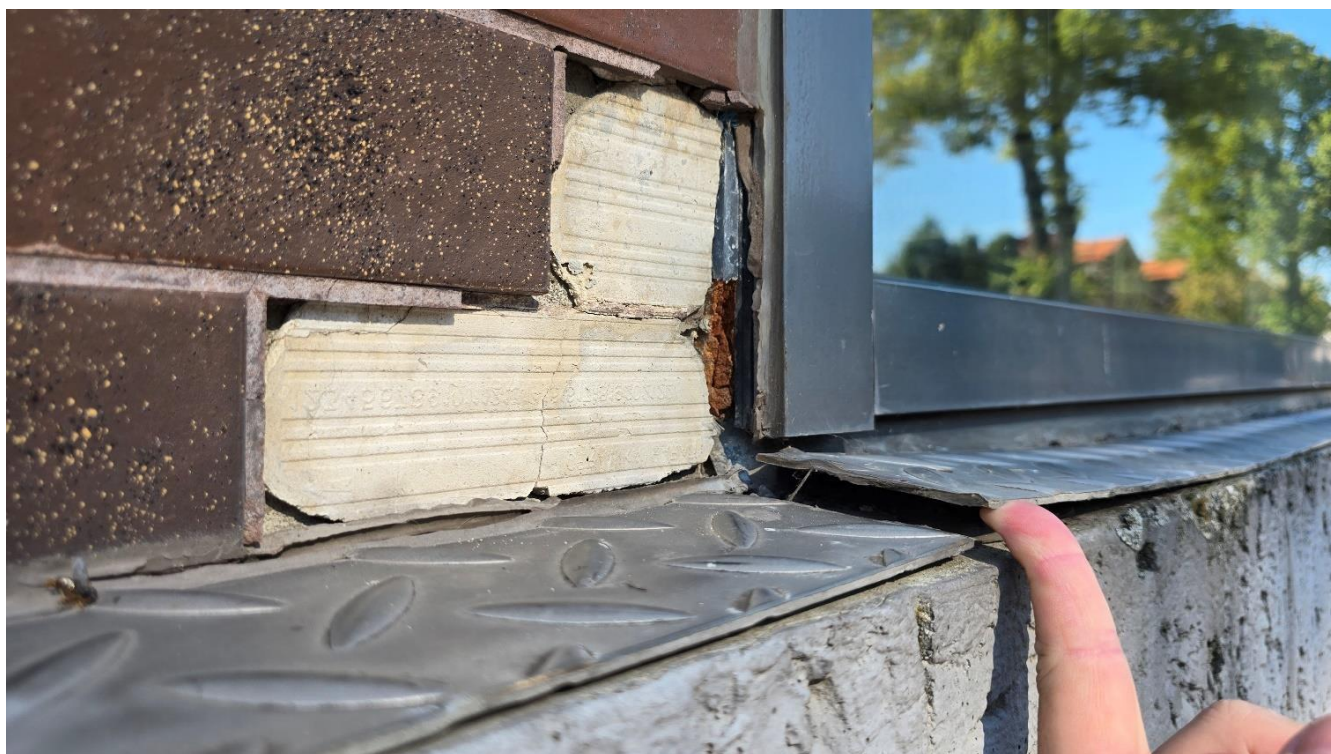
Nuotrauka Nr. 29 Virš RECKLI plokščių sumontuota apdailinė aliuminio juosta nesandari, atšokusi, neužtikrina apsaugos nuo kritulių. Krituliai visu sandūros ilgiu patenka į šiltinamąjį akmens vatos sluoksnį ir gavusi drėgmės akmens vata išbrinko bei vietomis atšoko klinkerio plytelių apdaila.

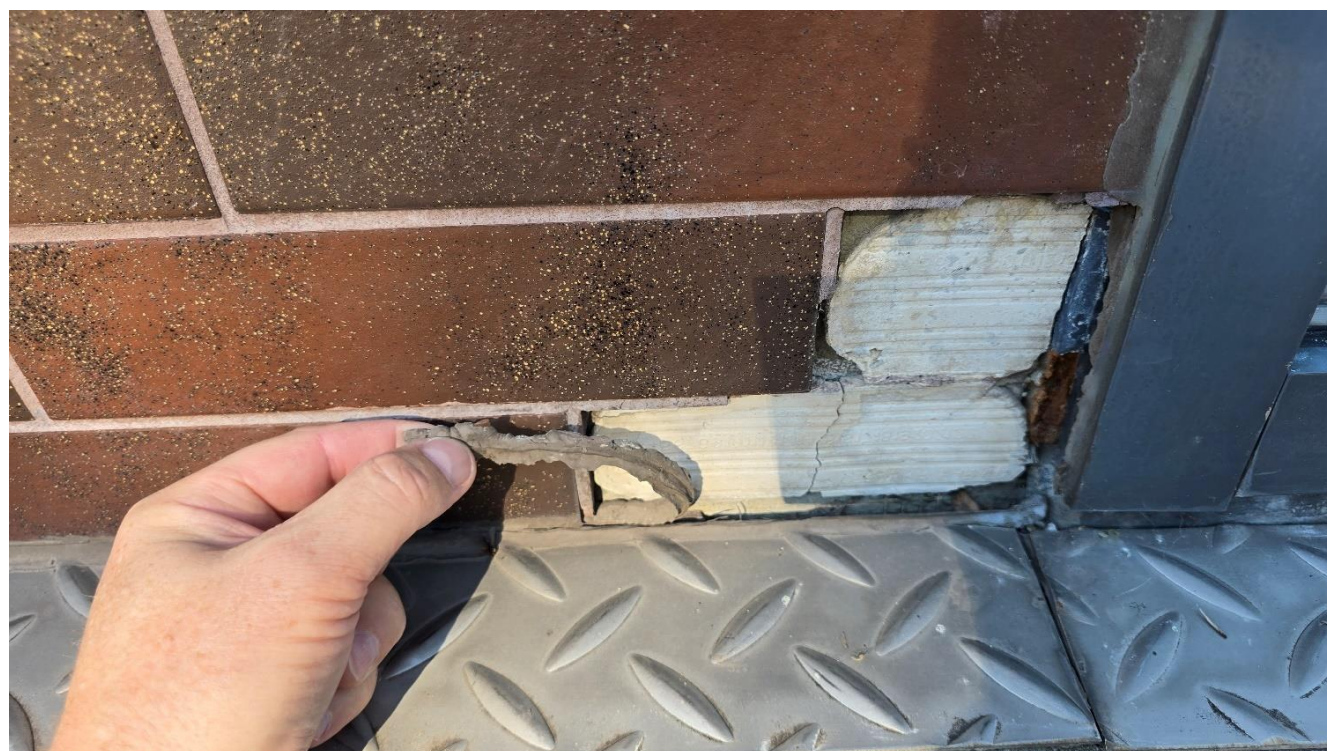
Nuotrauka Nr. 30 Virš RECKLI plokščių sumontuota apdailinė aliuminio juosta nesandari, atšokusi, neužtikrina apsaugos nuo kritulių. Krituliai visu sandūros ilgiu patenka į šiltinamąjį akmens vatos sluoksnį ir gavusi drėgmės akmens vata išbrinko bei vietomis atšoko klinkerio plytelių apdaila.
