Objektas: Administracinės paskirties, ypatingasis statinys (unikalus daikto Nr. 2194-0004-9037, žymėjimas plane 1B5p; žemės sklypo unikalus daikto Nr. 4400-0853-5208; žemės sklypo kadastro Nr. ir kadastro vietovės pavadinimas: 2101/0003:589 Klaipėdos m.k.v.), adresu Bangų g. 5A, Klaipėda

Stadija: Statinio ekspertizė

STATINIO EKSPERTIZĖS AKTAS Nr. 25-62E

2025-09-26

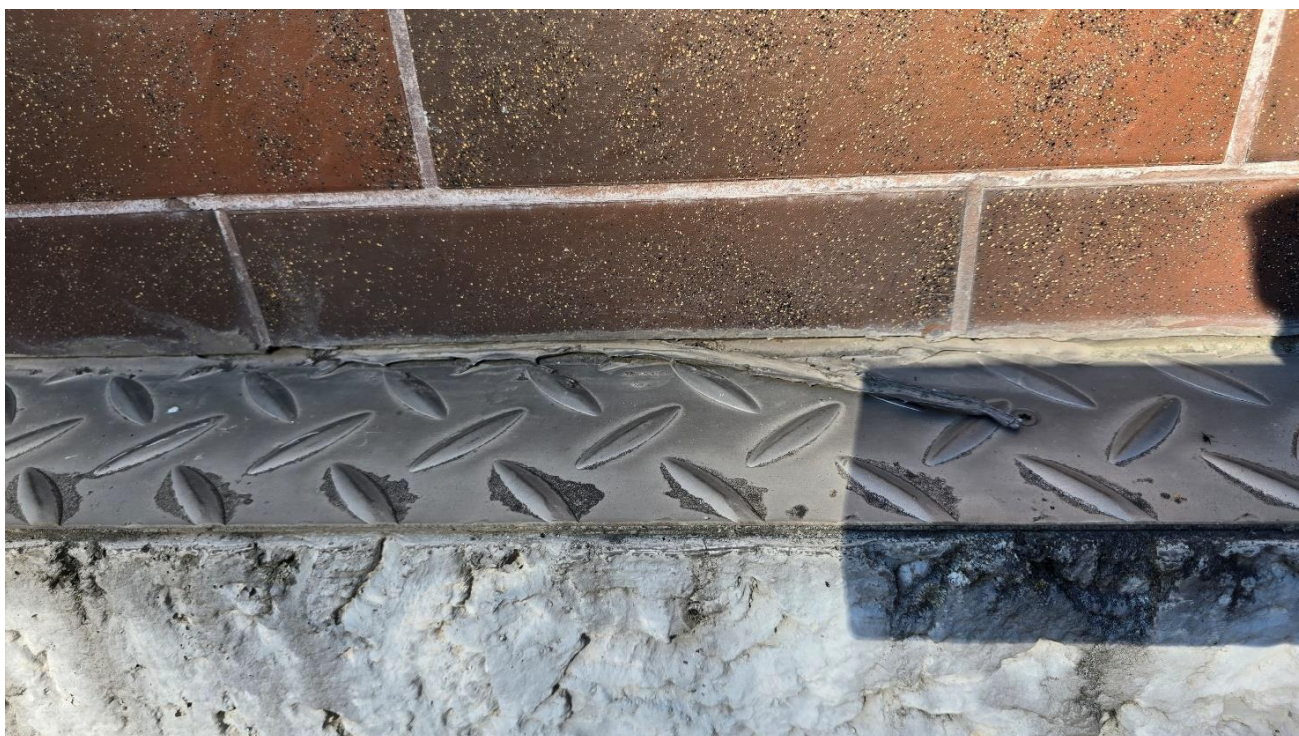
Nuotrauka Nr. 31 Sandūros tarp apdailinės aliuminio juostos ir klinkerio plytelių silikoninė siūlė atšokusi. Apdailinė aliuminio juosta privalėjo būti atbortuota, skardinės palangės tipo, sujungta su armavimo tinkleliu kad užtikrinti sandūros sandarumą

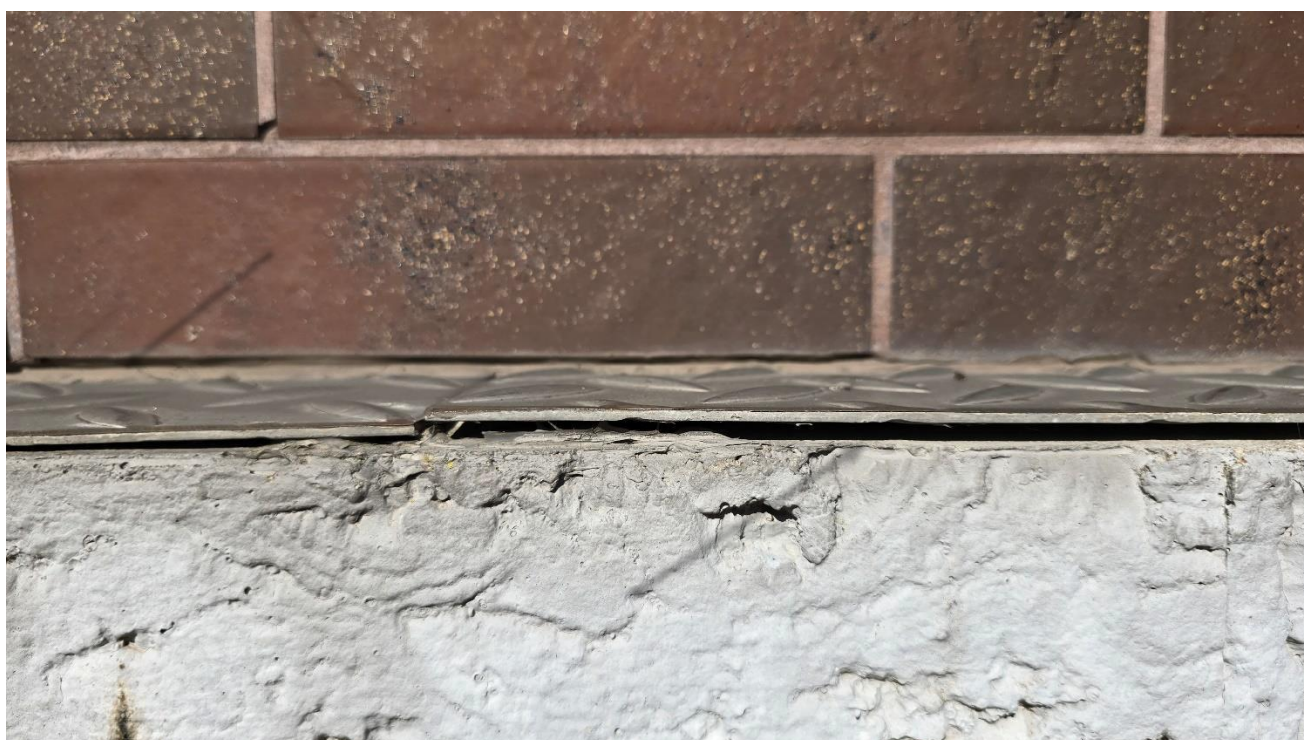
Nuotrauka Nr. 32 Apdailinė aliuminio juosta atšokusi nuo RECKLI plokščių paviršiaus visu ilgiu. Apdailinė aliuminio juosta privalėjo būti atbortuota, skardinės palangės tipo, sujungta su armavimo tinkleliu kad užtikrinti sandūros sandarumą (žr. žymėjimą rodyklėmis)

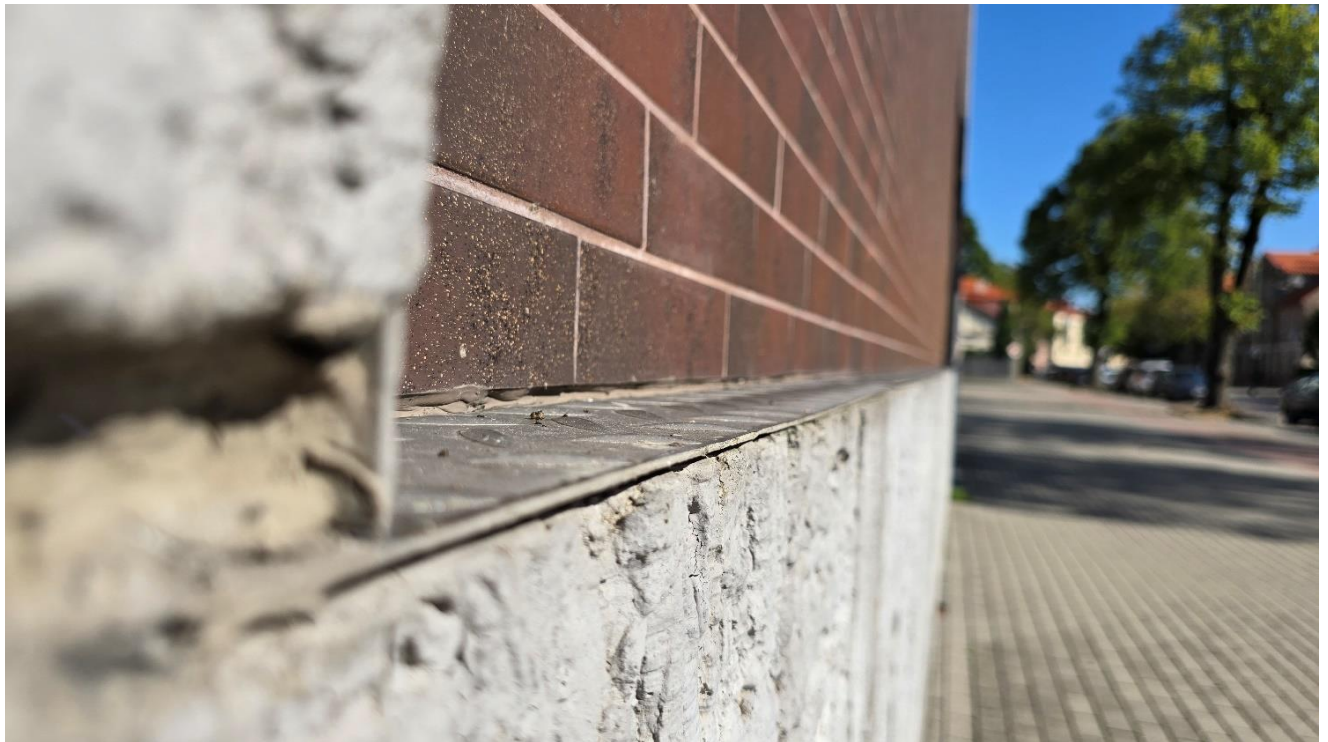
Nuotrauka Nr. 33 Apdailinė aliuminio juosta atšokusi nuo RECKLI plokščių paviršiaus visu ilgiu. Apdailinė aliuminio juosta privalėjo būti atbortuota, skardinės palangės tipo, sujungta su armavimo tinkleliu kad užtikrinti sandūros sandarumą. Neįrengti ventiliacijos vamzdeliai Ø12 mm ties RECKLI plokštėmis

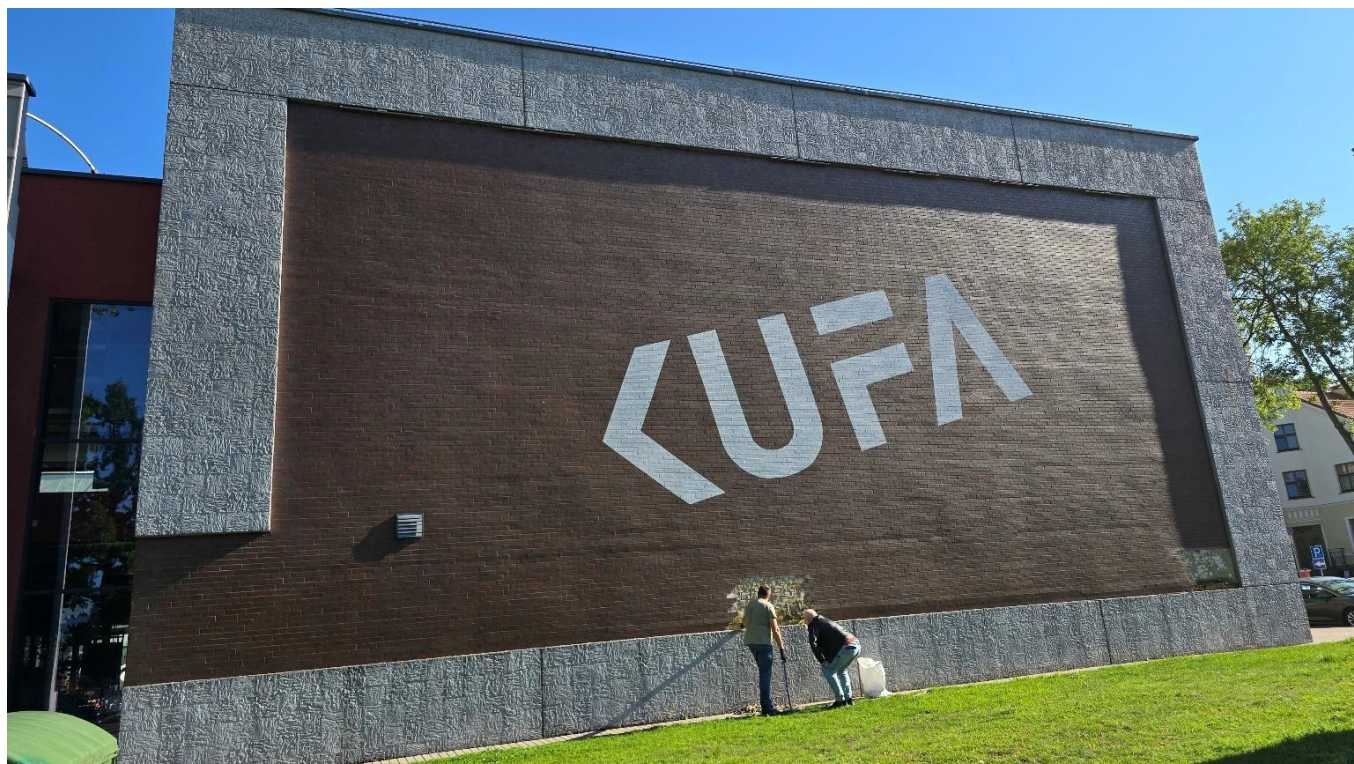
Nuotrauka Nr. 34 Fasado tarp ašių 3-4/A bendras vaizdas. Atidengiamos atšokusios klinkerio plytelių dalys

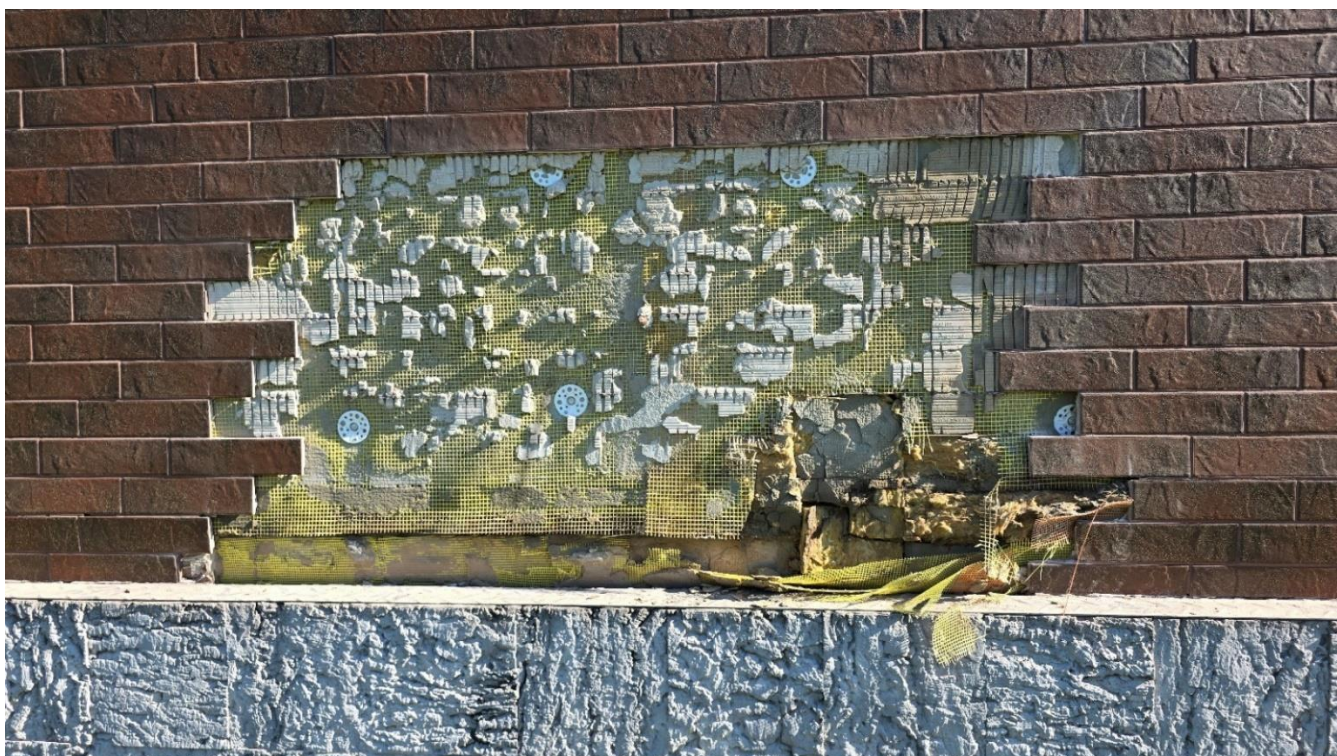
Nuotrauka Nr. 35 Armavimo tinklelis vietomis tarpusavyje neprakeistas, užleidžiant vieną tinklelį ant kito sandūroje ne mažiau kaip 100 mm, kaip nurodyta Statybos taisyklėse ST121895674.205.20.01:2012 Fasadų įrengimo darbai. Išorinių tinkuojamų sudėtinių termoizoliacinių sistemų įrengimas” (žr. žymėjimą rodykle).

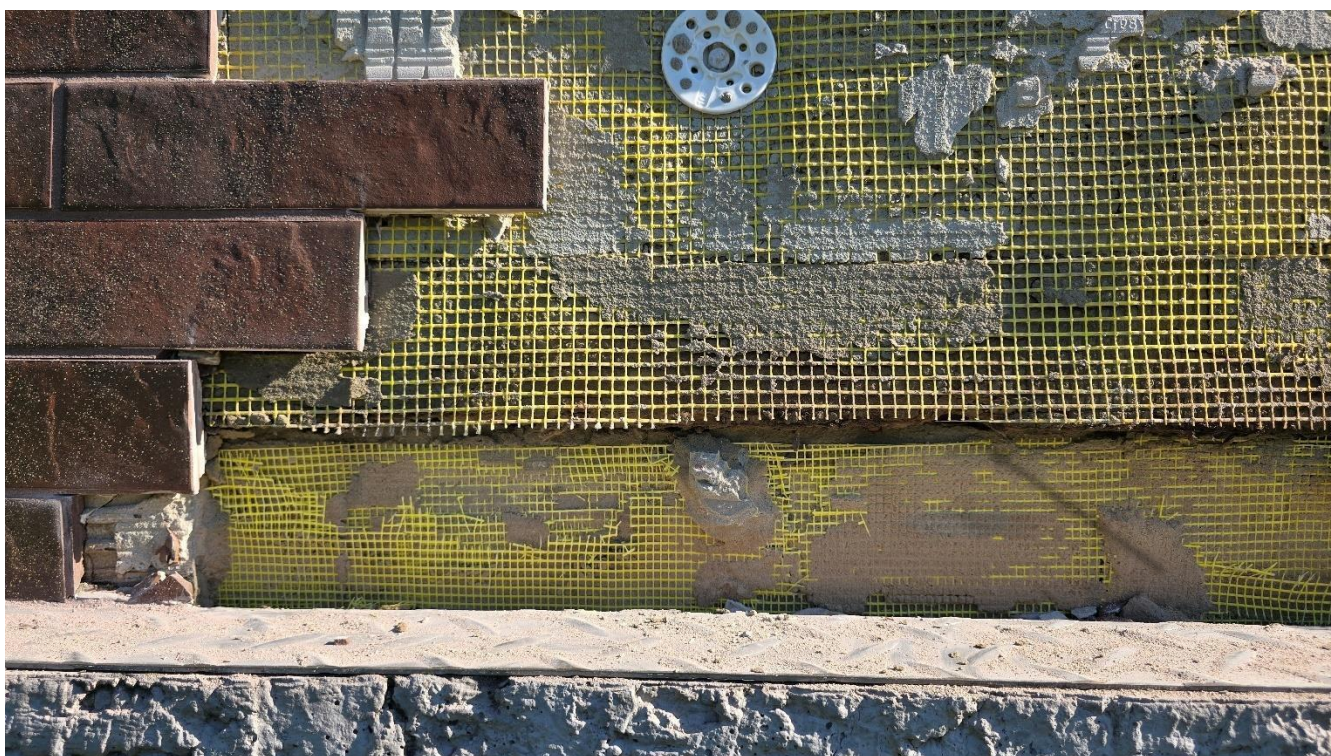
Nuotrauka Nr. 36 Armavimo tinklelis vietomis tarpusavyje neprakeistas, užleidžiant vieną tinklelį ant kito sandūroje ne mažiau kaip 100 mm (žr. žymėjimą rodykle).

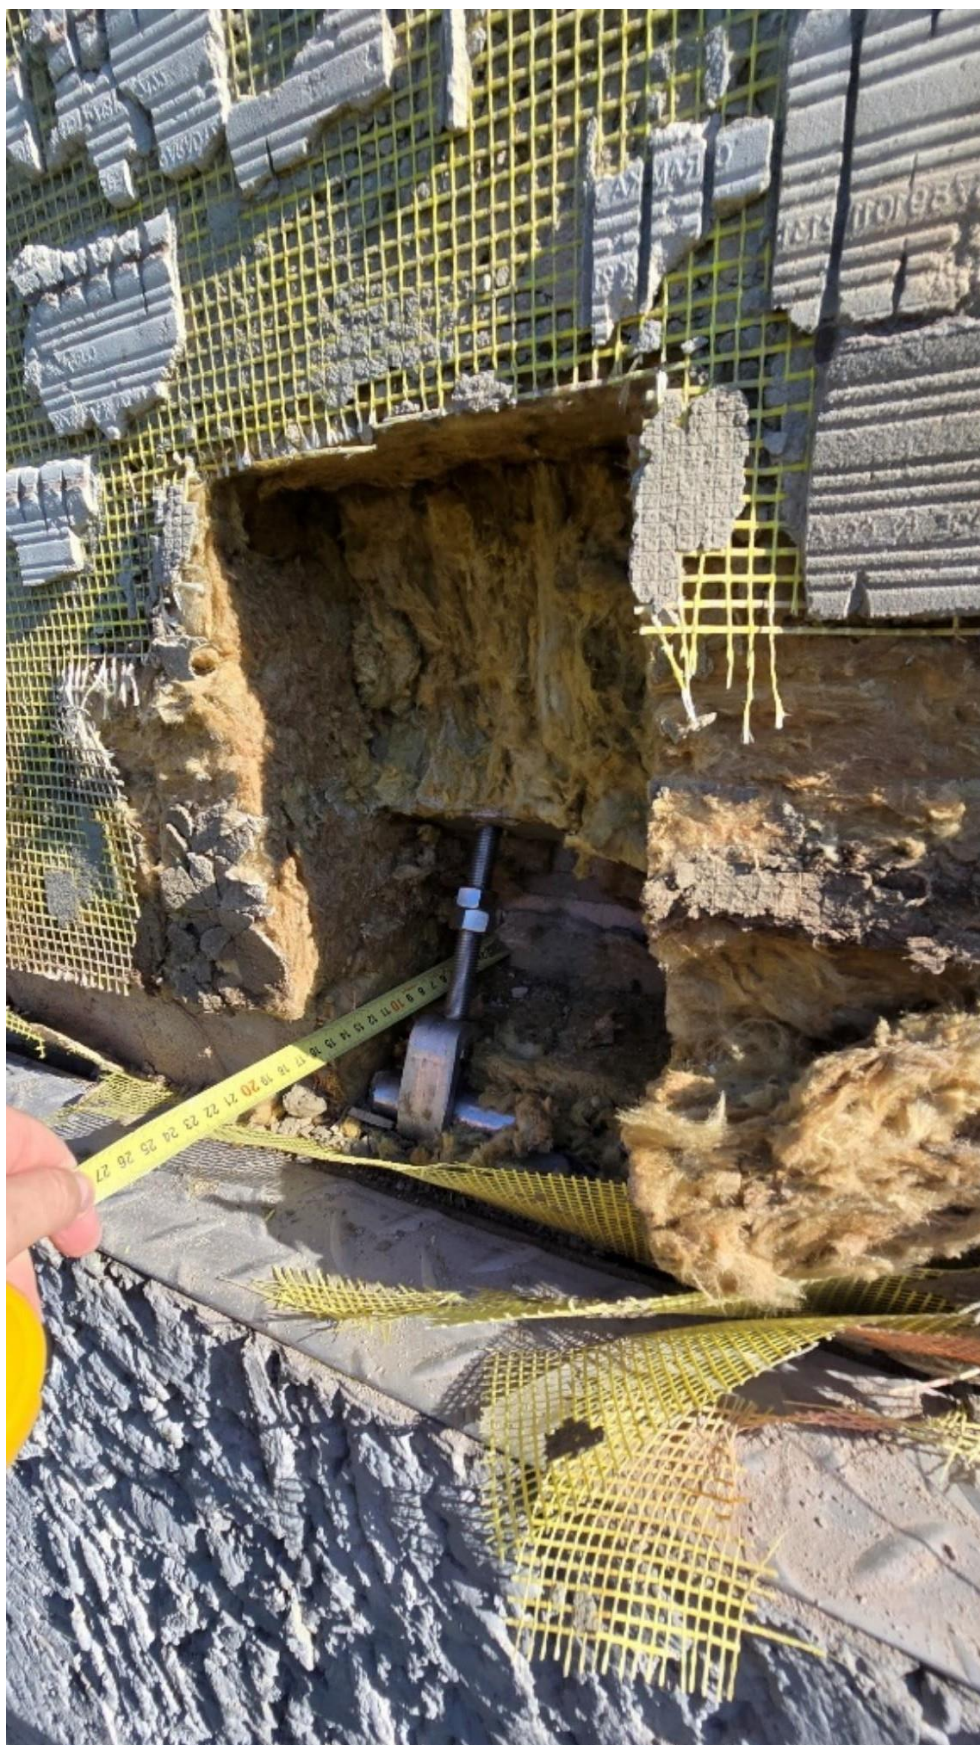
Nuotrauka Nr. 37 Nuo drėgmės poveikio šiltinamasis akmens vatos PAROC FAS 3 storis padidėjo nuo 160 mm iki 170-180 mm

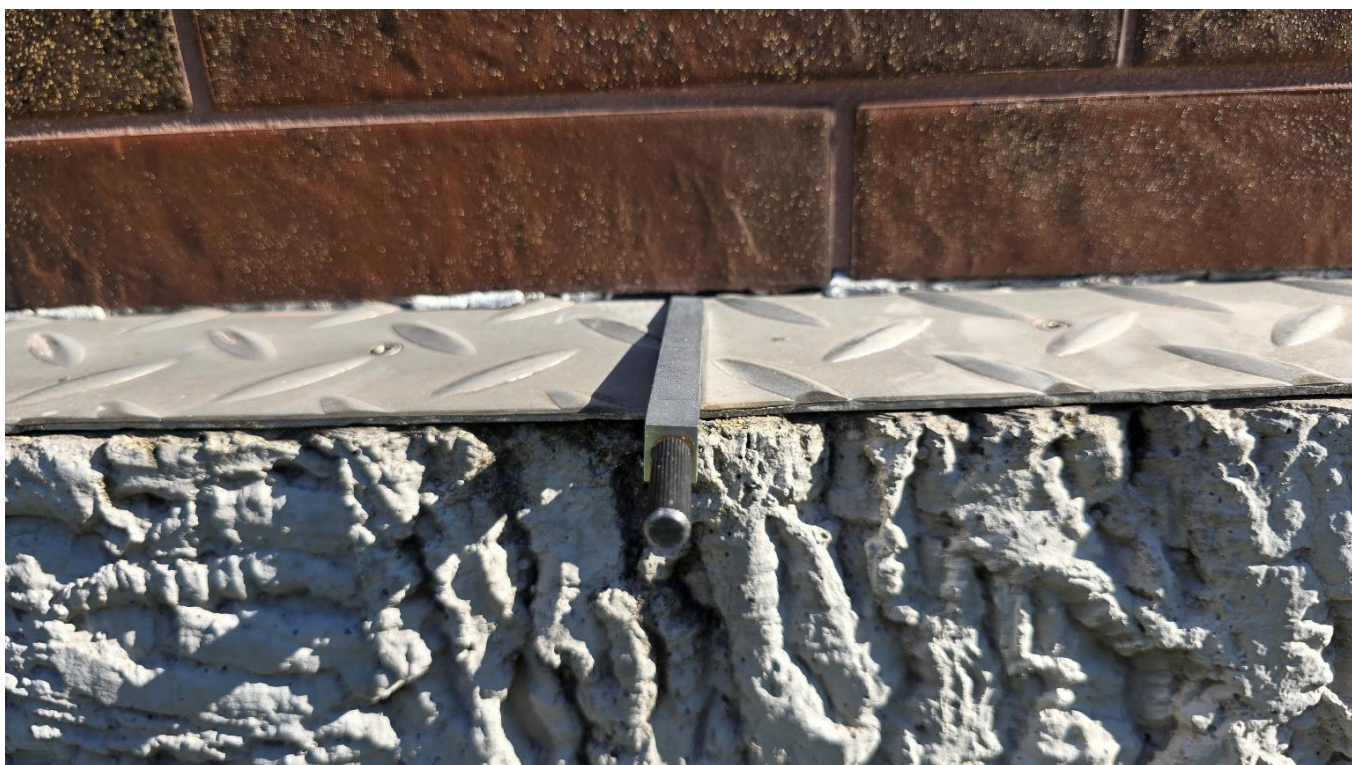
Nuotrauka Nr. 39 Apdailinė aliuminio juosta atšokusi nuo RECKLI plokščių paviršiaus visu ilgiu. Apdailinė aliuminio juosta privalėjo būti atbortuota, skardinės palangės tipo, sujungta su armavimo tinkleliu kad užtikrinti sandūros sandarumą. Neįrengti ventiliacijos vamzdeliai Ø12 mm ties RECKLI plokštėmis

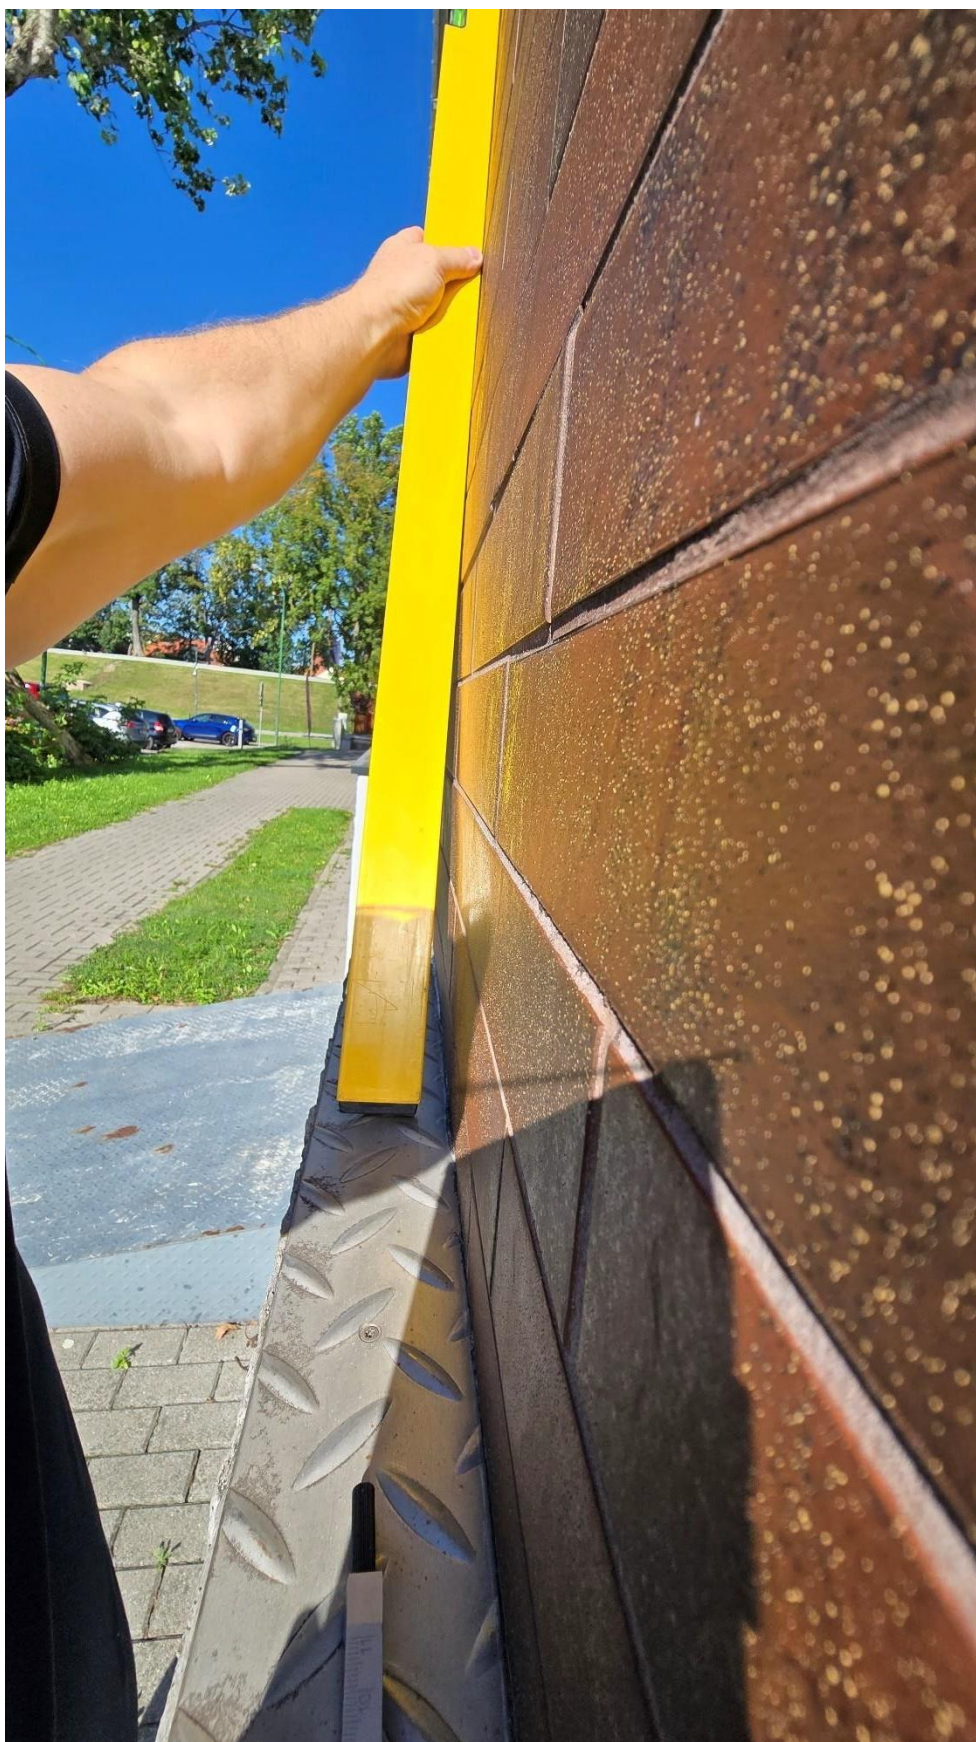
Nuotrauka Nr. 40 Fasado klinkerio plytelės nuo drėgmės poveikio šiltinamajam sluoksniui vietomis atsoko nuo armavimo tinklelio, laikosi tik siūlių užpildo pagalba (žr. žymėjimą rodykle)

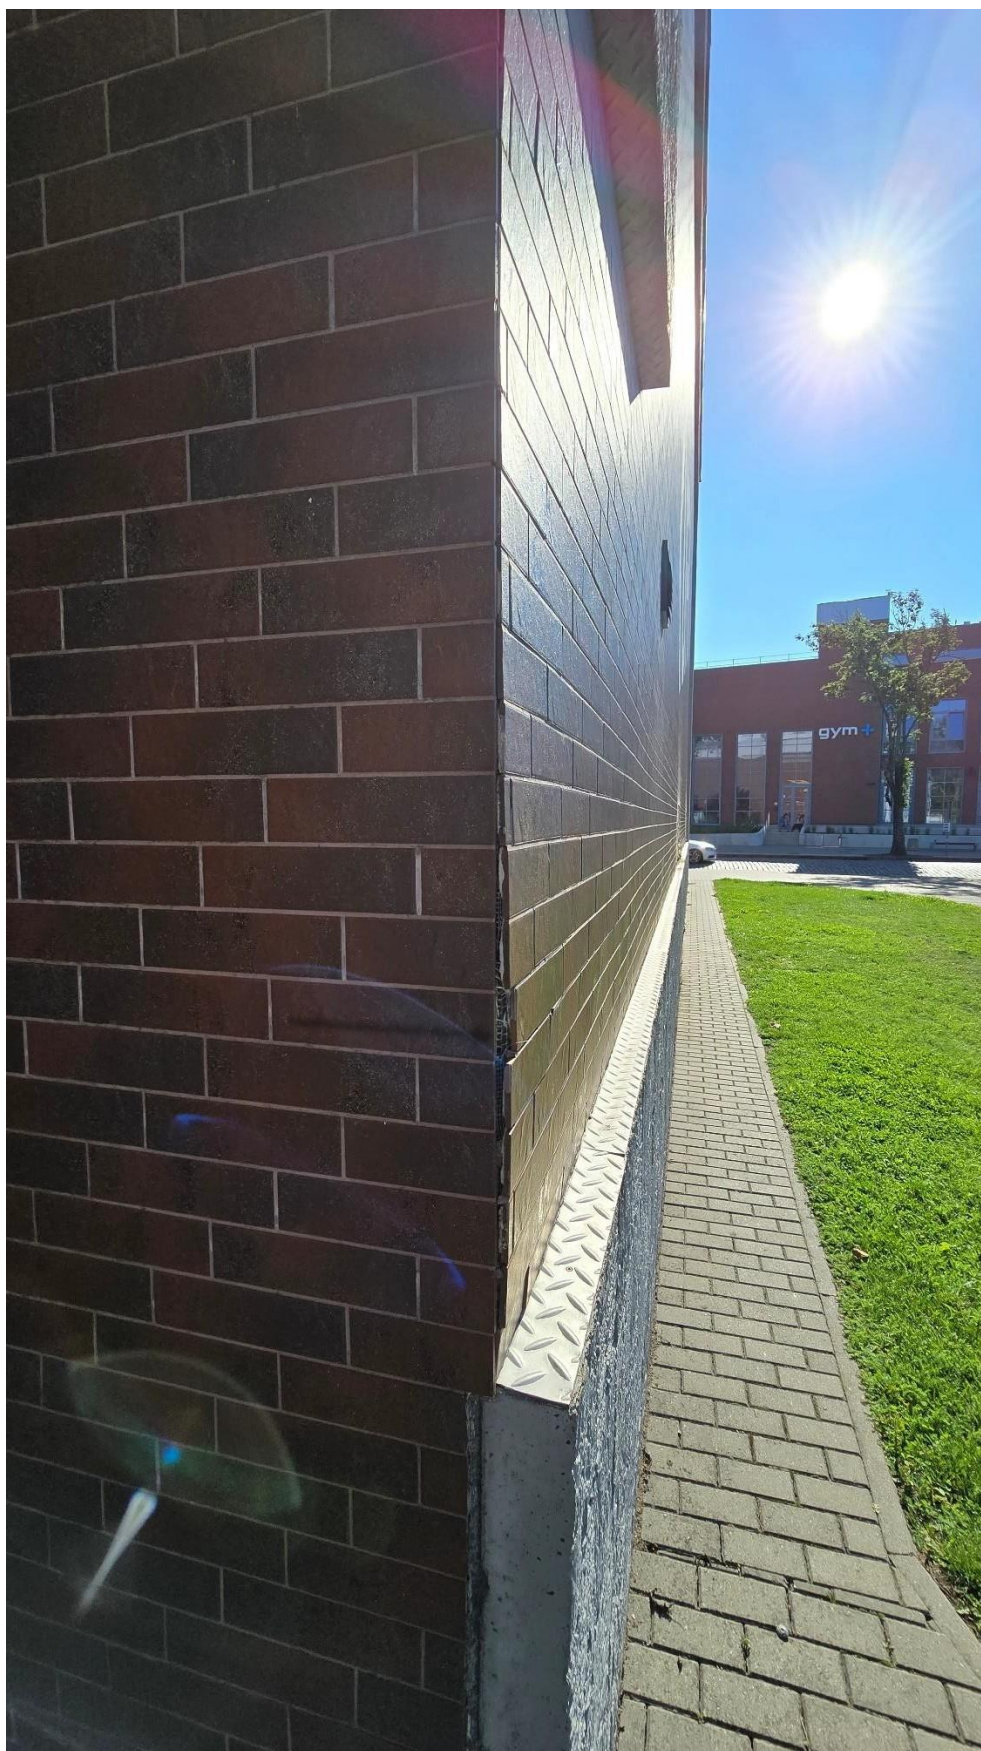
Nuotrauka Nr. 41 Fasado klinkerio plytelės nuo drėgmės poveikio šiltinamajam sluoksniui vietomis atšoko nuo armavimo tinklelio, laikosi tik siūlių užpildo pagalba (žr. žymėjimą rodykle)

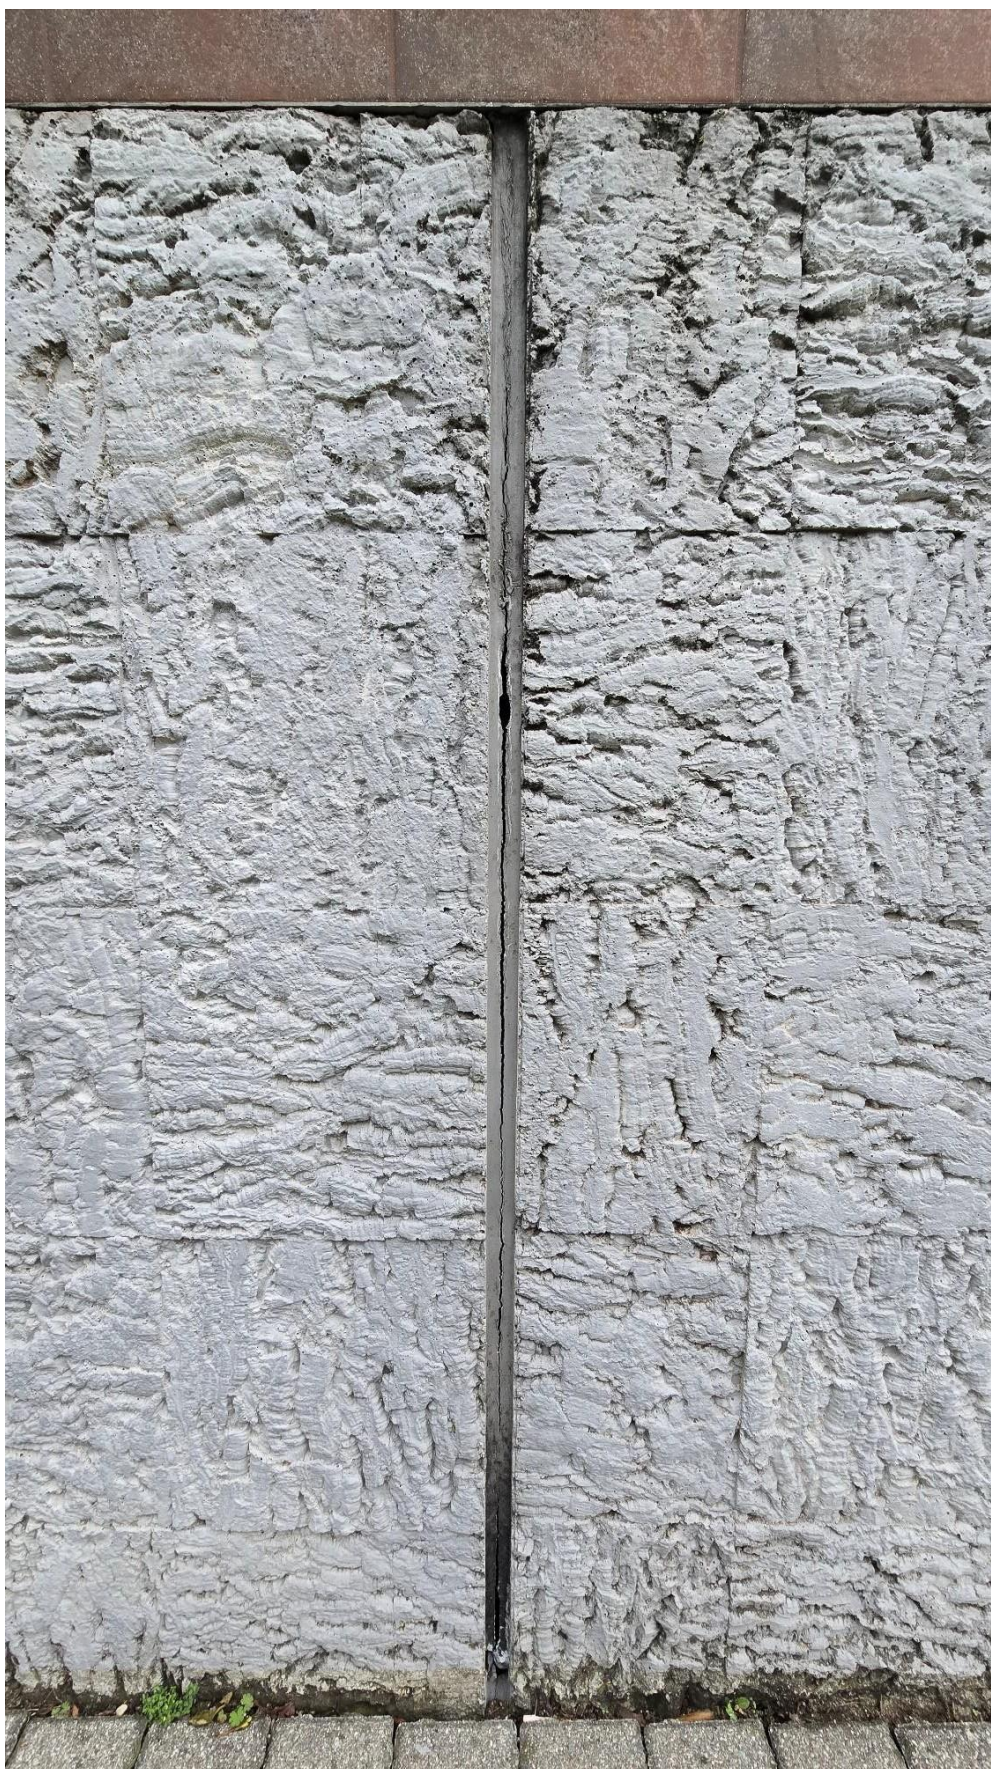
Nuotrauka Nr. 42 RECKLI plokščių sandūrose, užpildytose hermetiku, matomi trūkiai, krituliai patenka į sandūrą

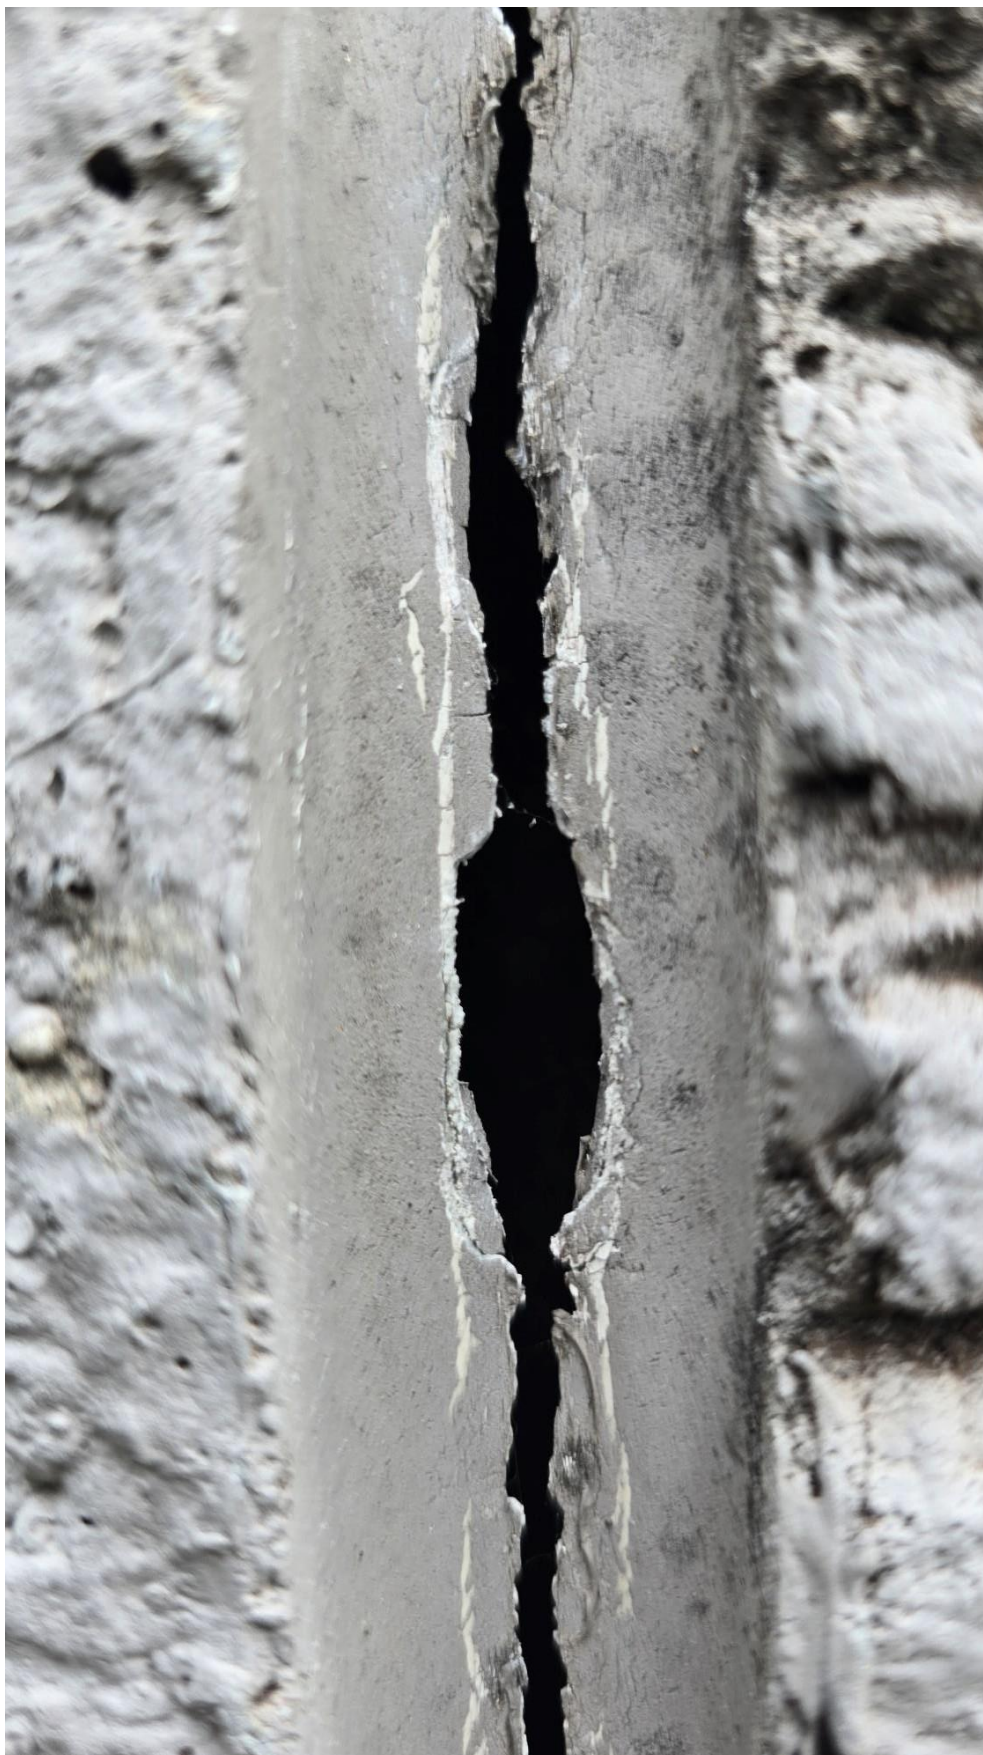
Nuotrauka Nr. 43 RECKLI plokščių sandūrose, užpildytose hermetiku, matomi trūkiai, krituliai patenka į sandūrą

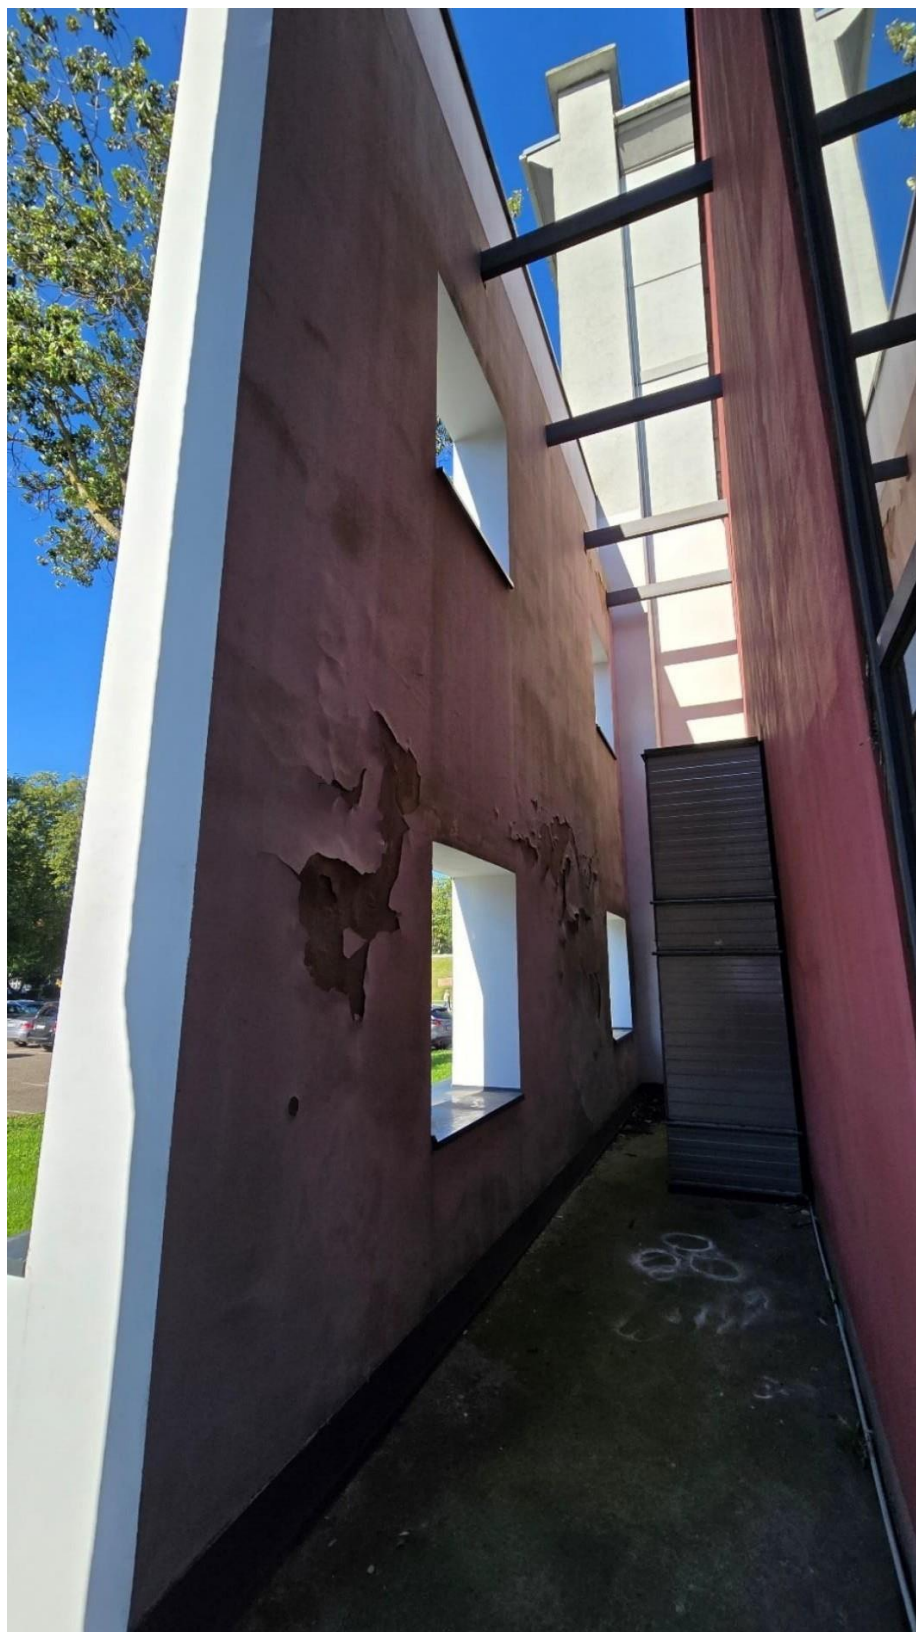
• **Fasade tarp ašių 2-3/A nišoje atšokęs tinkas (žr. nuotraukas Nr. 44-45).** Neapskardinta horizontali praplatėjanti mūro sienos dalis (kaip numatyta techniniame projekte SP, SA, TD dalies Nr. 0308-TP-SP-AR techninėse specifikacijose ir aiškinraštyje), krituliai patenka į mūrą, drėgmė ir šaltis ardo tinką. Nuo drėgmės poveikio vyksta plieninių laikančiųjų sijų korozija, būtina atnaujinti antikorozinę dangą. Dėl ilgalaikio drėgmės poveikio mūro sienos konstrukcija pradės irti, nebus užtikrinami [3.1.5] STR 2.01.01(1):2005 „Esminis statinio reikalavimas „Mechaninis atsparumas ir pastovumas“ reikalavimai:

Nuotrauka Nr. 44 Fasade tarp ašių 2-3/A nišoje atšokęs tinkas. Neapskardinta horizontali praplatėjanti mūro sienos dalis (kaip numatyta techniniame projekte SP, SA, TD dalies Nr. 0308-TP-SP-AR techninėse specifikacijose ir aiškinraštyje), krituliai patenka į mūrą, drėgmė ir šaltis ardo tinką. Nuo drėgmės poveikio vyksta plieninių laikančiųjų sijų korozija, būtina atnaujinti antikorozinę dangą.

7.2.7. **Fasadas ašyje 2-3/A.** Įrengti mūro sienos apskardinimą; numušti atsokusį tinką; tinkuoti ir dažyti naujai; atnaujinti plieninių laikančiųjų sijų antikorozinę dangą mechanškai jas nušveičiant smėliavimo būdu, gruntuojant ir įrengiant antikorozinę dangą pagal plieninių konstrukcijų apsaugos nuo korozijos standartą ISO 12944 parenkant aplinkos koroziškumo kategorijai C4, patvarumo kategorijai - itin didelis patvarumas (VH) – eksploatacijos laikotarpis daugiau nei 25 metai.

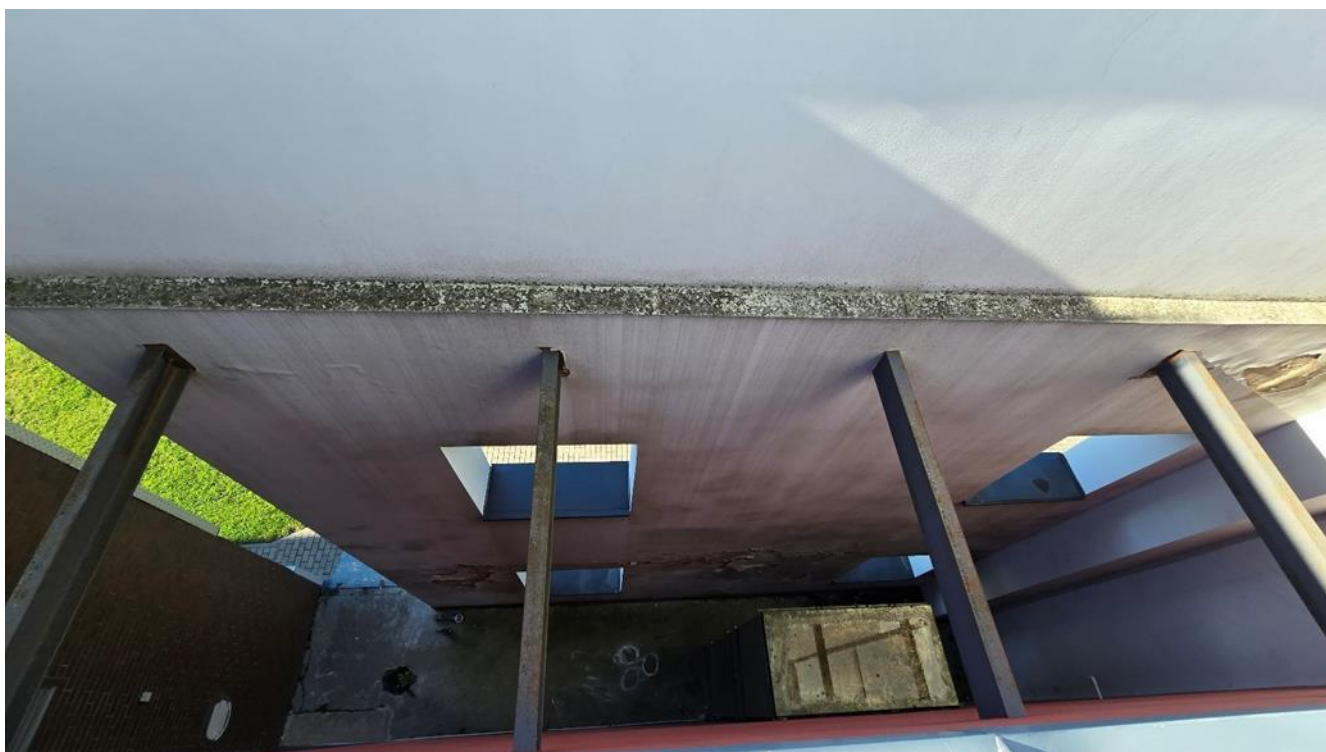
Nuotrauka Nr. 45 Fasade tarp ašių 2-3/A nišoje atšokęs tinkas. Neapskardinta horizontali praplatėjanti mūro sienos dalis (kaip numatyta techniniame projekte SP, SA, TD dalies Nr. 0308-TP-SP-AR techninėse specifikacijose ir aiškinraštyje), krituliai patenka į mūrą, drėgmė ir šaltis ardo tinką.

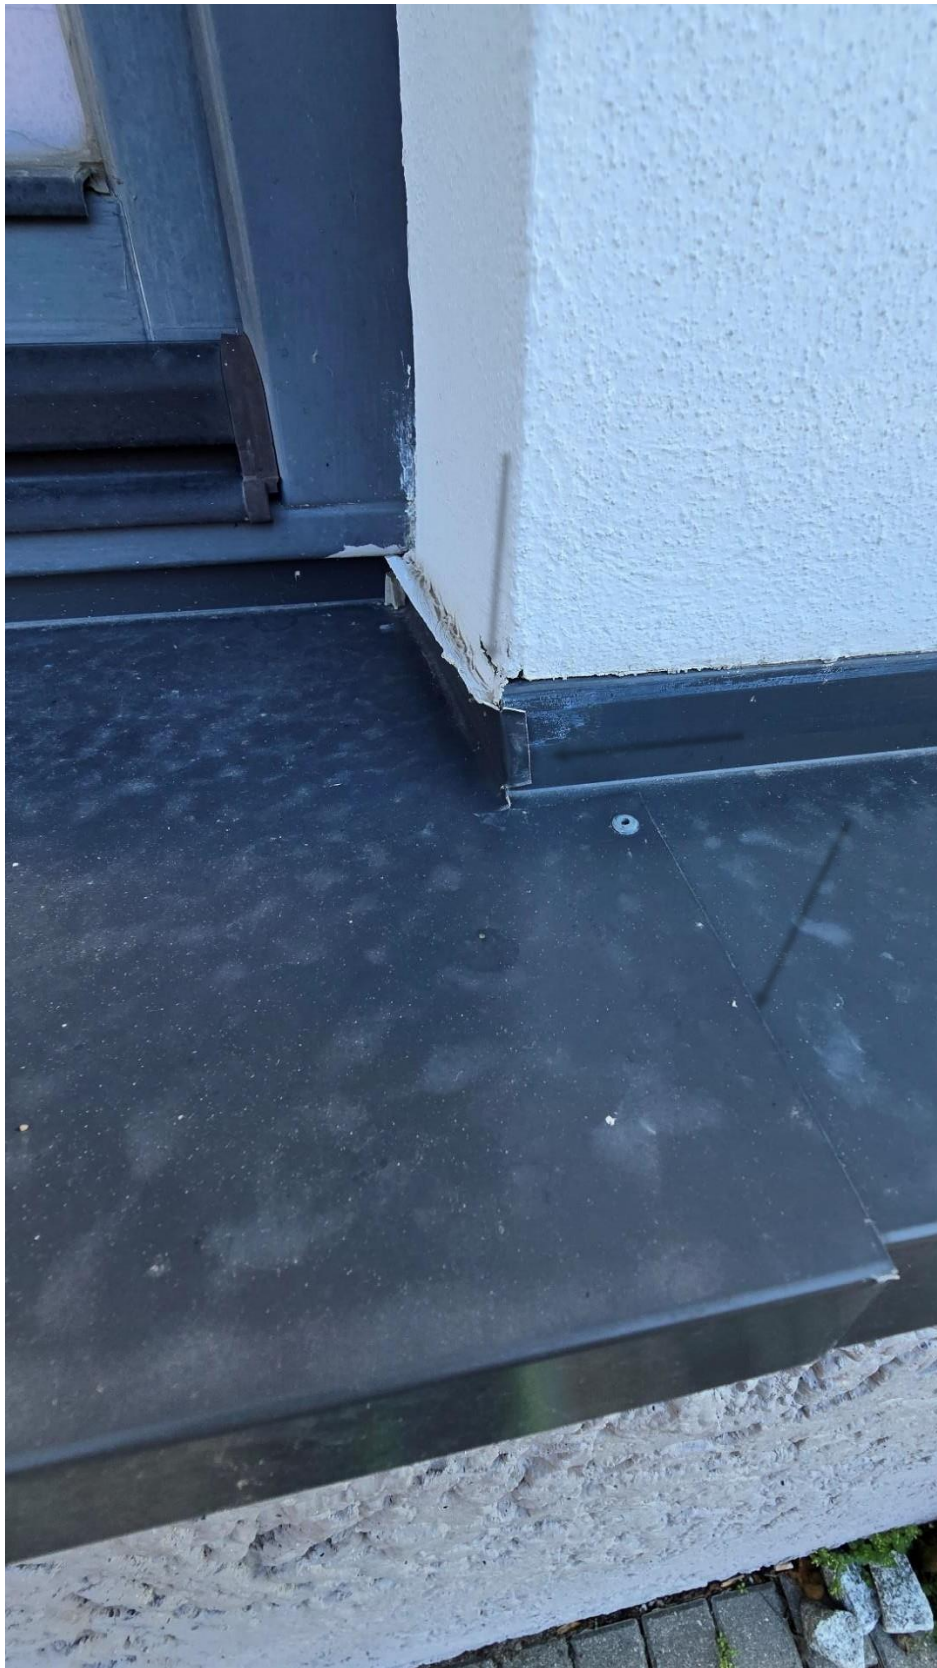
Nuotrauka Nr. 47 Skardos palangių įrengimas nekokybiškas, užlenkimai ir sandūros neapsaugo nuo kritulių patekimo į sienų konstrukciją, neatitinka techninio projekto, konstrukcinės dalies Nr. 0308-TP-SK techninėse specifikacijose nurodytų reikalavimų palangių skardinimui (žr. žymėjimą rodyklėmis)

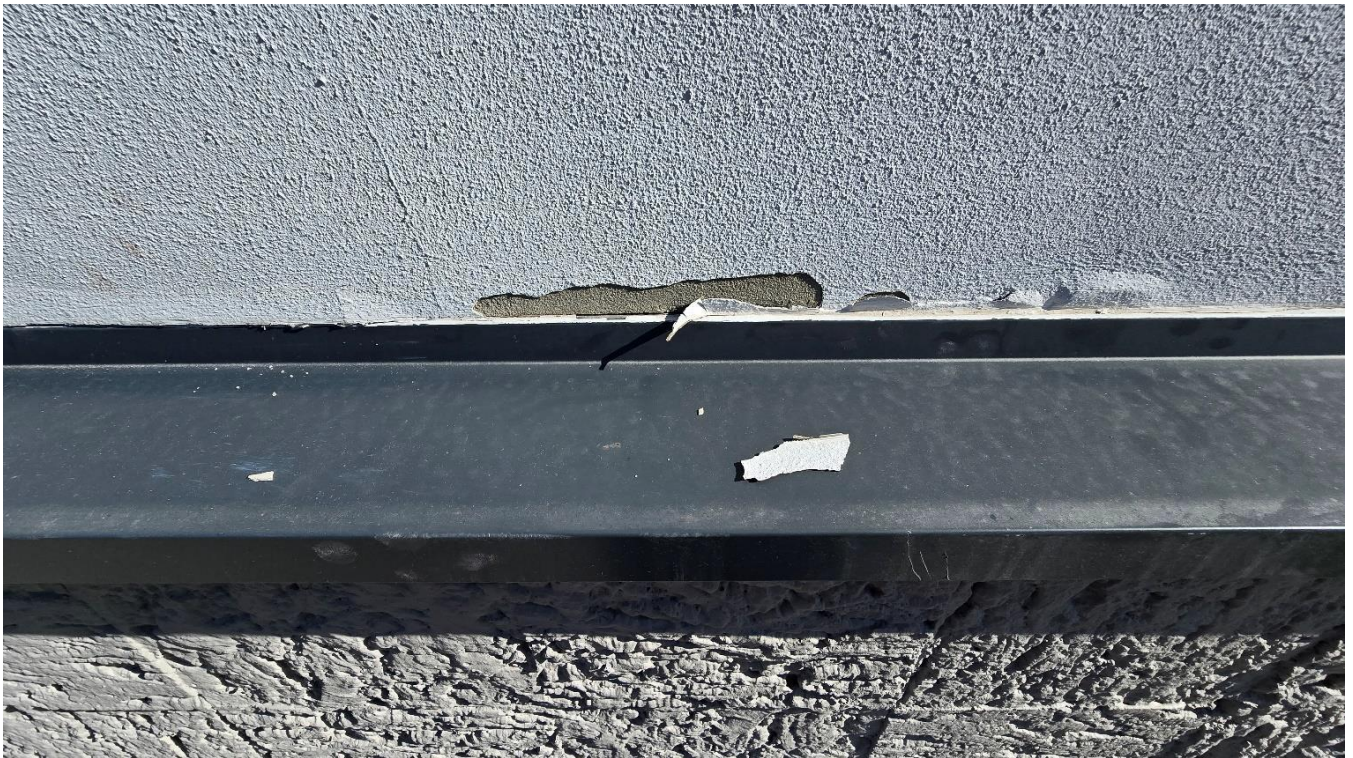
Nuotrauka Nr. 48 Fasade tarp ašių 1-2/A ties skardos palangėmis vietomis matomas atšokęs viršutinis tinko sluoksnis, skardos palangių įrengimas nekokybiškas, užlenkimai ir sandūros neapsaugo nuo kritulių patekimo į sienų konstrukciją, neatitinka techninio projekto, konstrukcinės dalies Nr. 0308-TP-SK techninėse specifikacijose nurodytų reikalavimų palangių skardinimui, dėl drėgmės ir šalčio poveikio tinkas atšoko

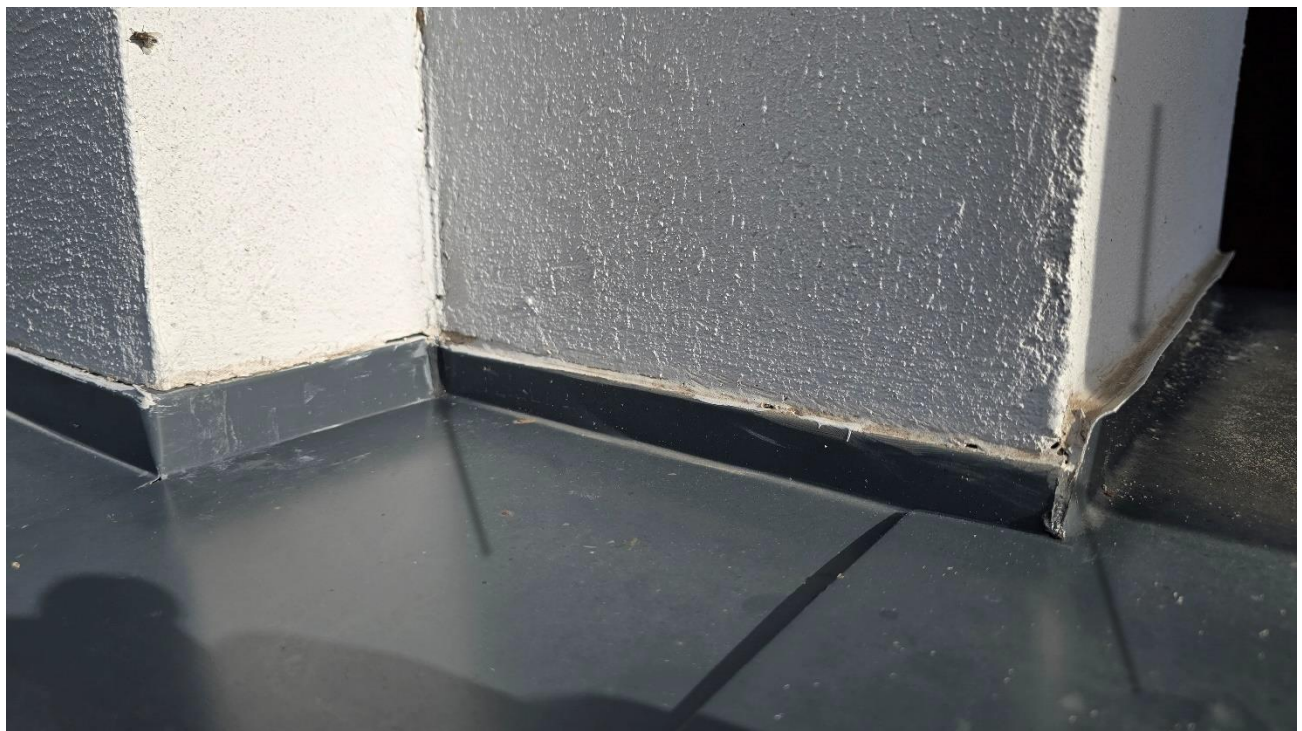
Nuotrauka Nr. 49 Skardos palangių įrengimas nekokybiškas, užlenkimai ir sandūros neapsaugo nuo kritulių patekimo į sienų konstrukciją (žr. žymėjimą rodyklėmis)
