Objektas: Administracinės paskirties, ypatingasis statinys (unikalus daikto Nr. 2194-0004-9037, žymėjimas plane 1B5p; žemės sklypo unikalus daikto Nr. 4400-0853-5208; žemės sklypo kadastro Nr. ir kadastro vietovės pavadinimas: 2101/0003:589 Klaipėdos m.k.v.), adresu Bangų g. 5A, Klaipėda

Stadija: Statinio ekspertizė

STATINIO EKSPERTIZĖS AKTAS Nr. 25-62E

2025-09-26

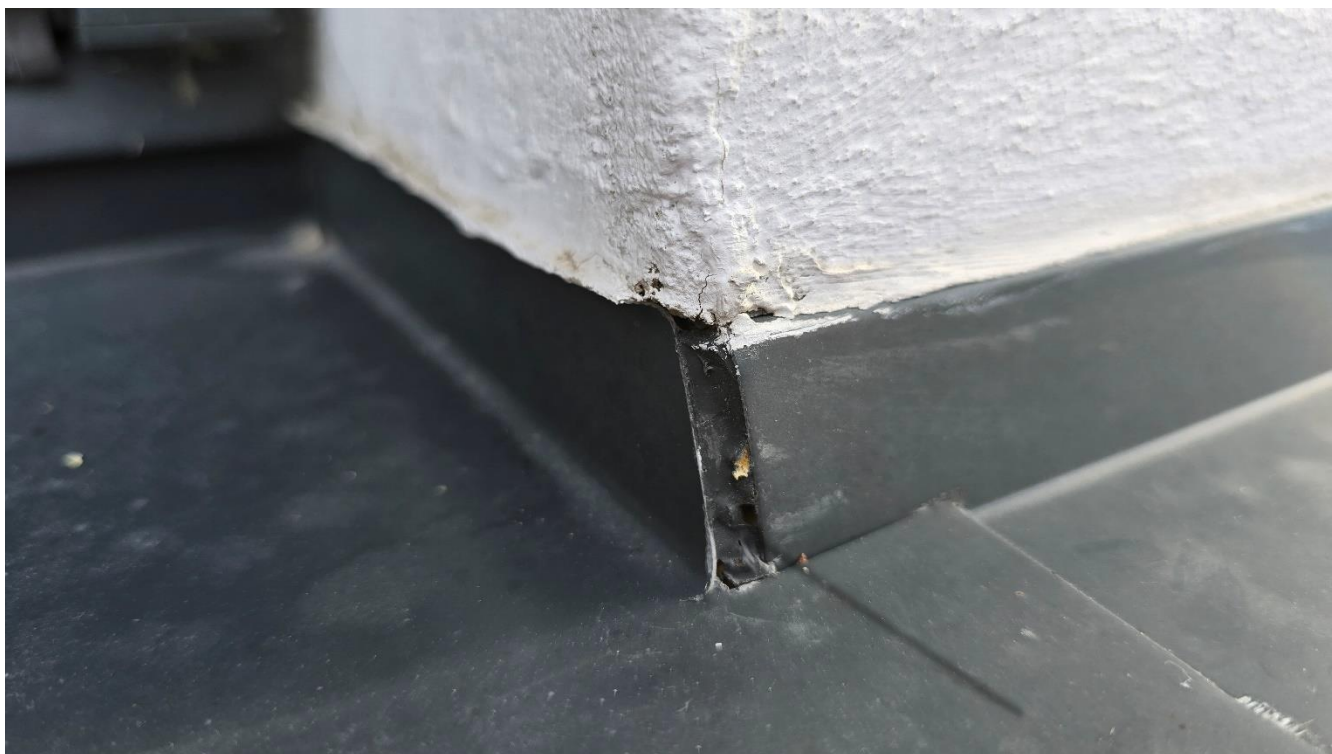
Nuotrauka Nr. 50 Skardos palangių įrengimas nekokybiškas, užlenkimai ir sandūros neapsaugo nuo kritulių patekimo į sienų konstrukciją (žr. žymėjimą rodyklėmis)

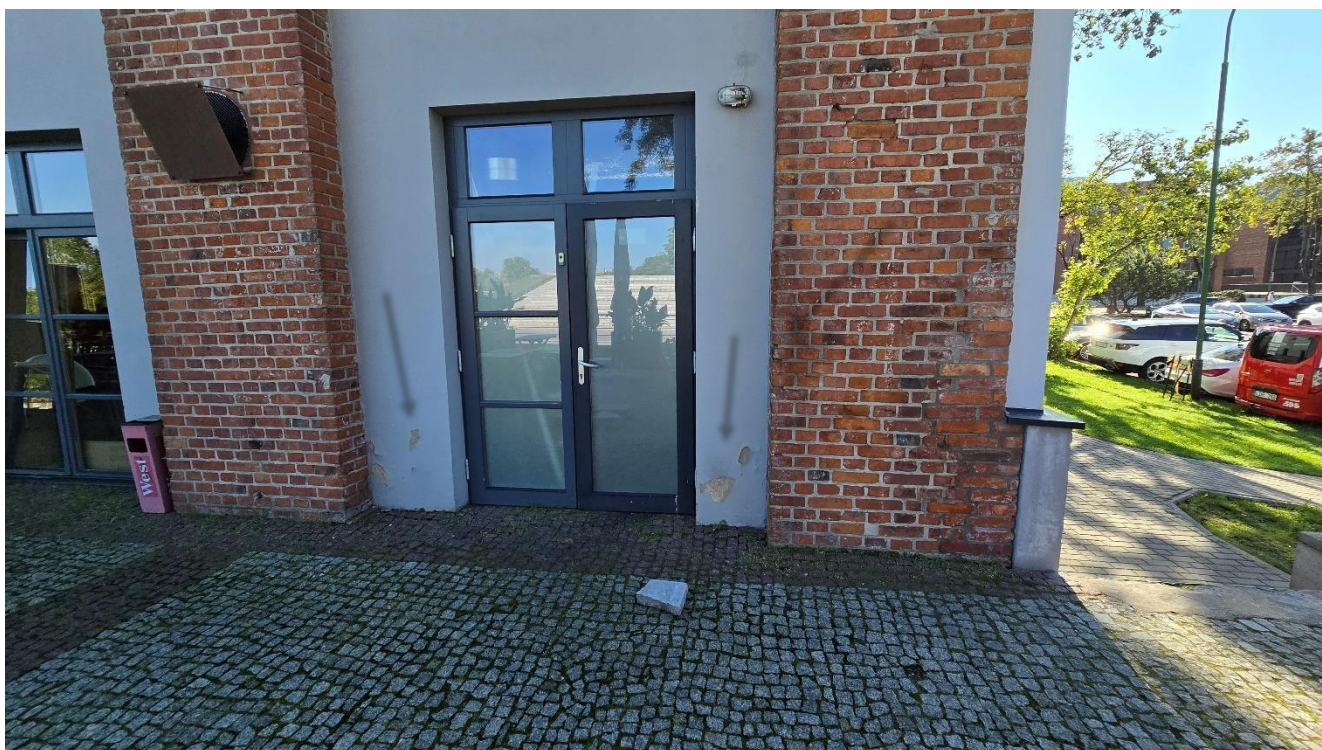
Nuotrauka Nr. 51 Fasade tarp ašių J-A/1 matomi nuo drėgmės ir šalčio poveikio atsokę dažai, keraminių molio plytų ir mūro siūlių pažaidos (žr. rodykles)

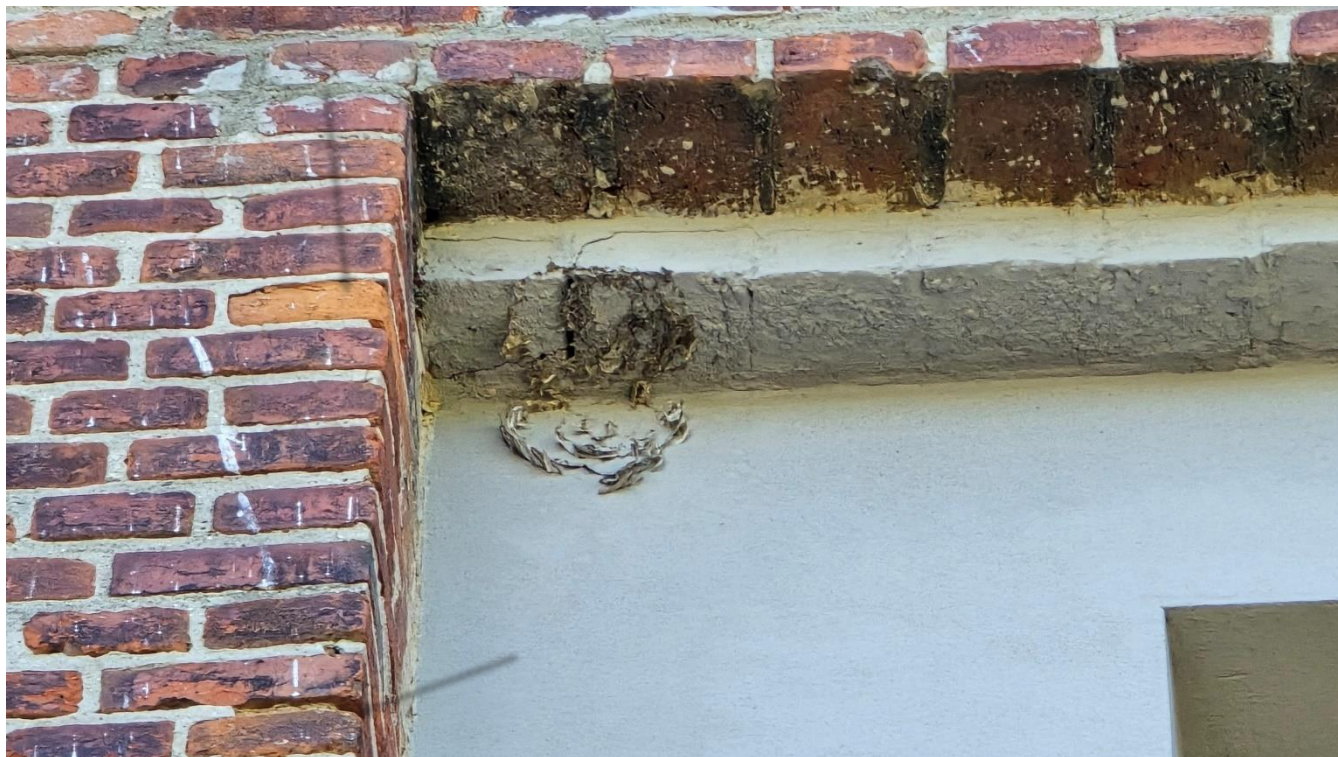
Nuotrauka Nr. 52 Nuo drėgmės ir šalčio poveikio atsiradusios keraminių molio plytų ir mūro siūlių pažaidos, ištrupėjimai (žr. žymėjimą rodyklėmis)

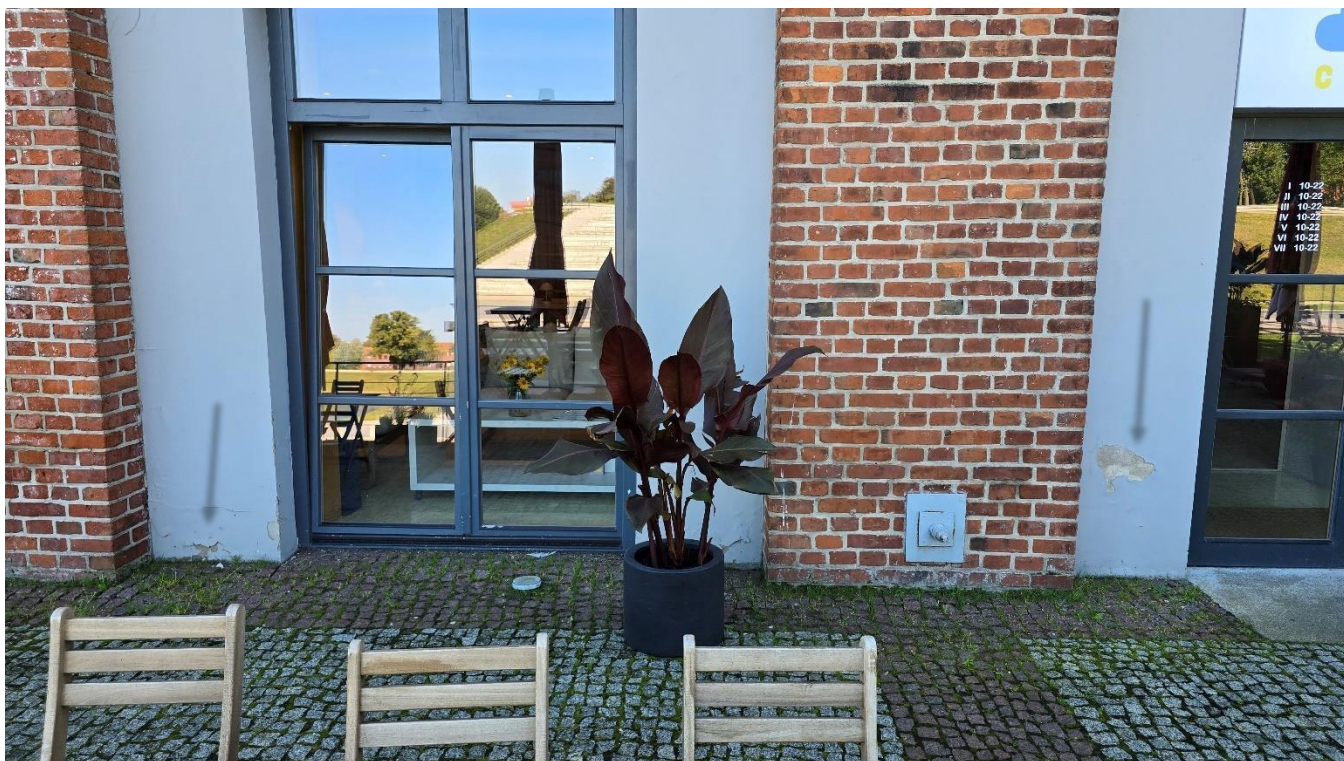
Nuotrauka Nr. 53 Fasade tarp ašių J-A/1 matomi nuo drėgmės ir šalčio poveikio atšokę dažai, keraminių molio plytų ir mūro siūlių pažaidos (žr. rodykles)

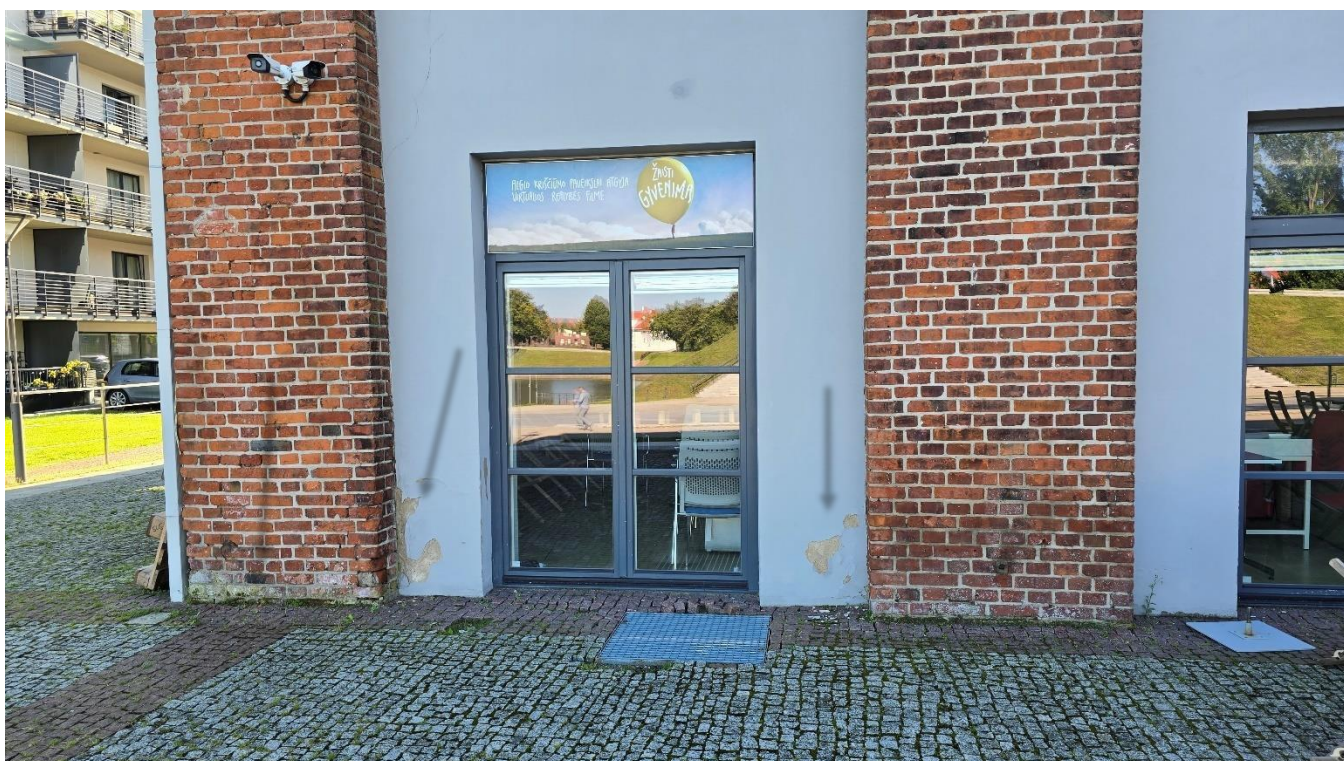
Nuotrauka Nr. 54 Fasade tarp ašių J-A/1 matomi nuo drėgmės ir šalčio poveikio atšokę dažai, keraminių molio plytų ir mūro siūlių pažaidos (žr. rodykles)

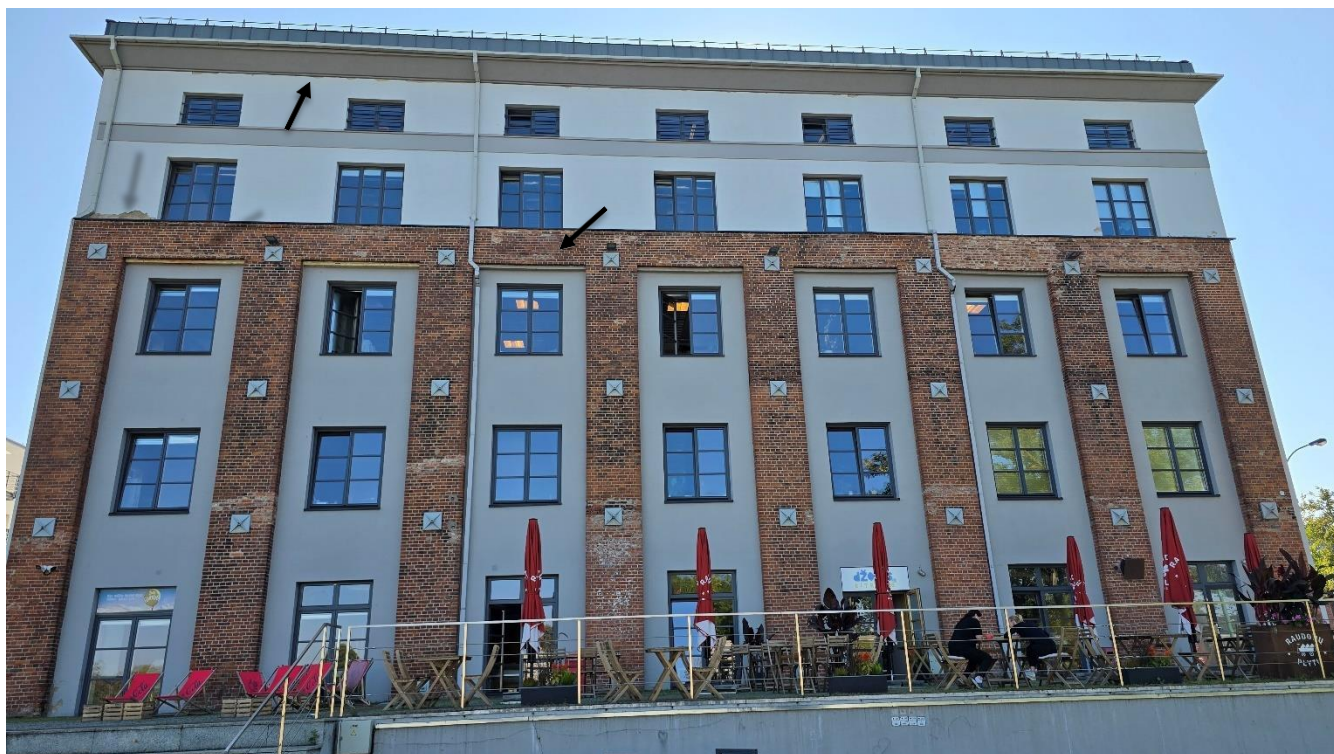
Nuotrauka Nr. 55 Fasade tarp ašių J-A/1 matomi nuo drėgmės ir šalčio poveikio atšokę dažai, keraminių molio plytų ir mūro siūlių pažaidos (žr. rodykles)

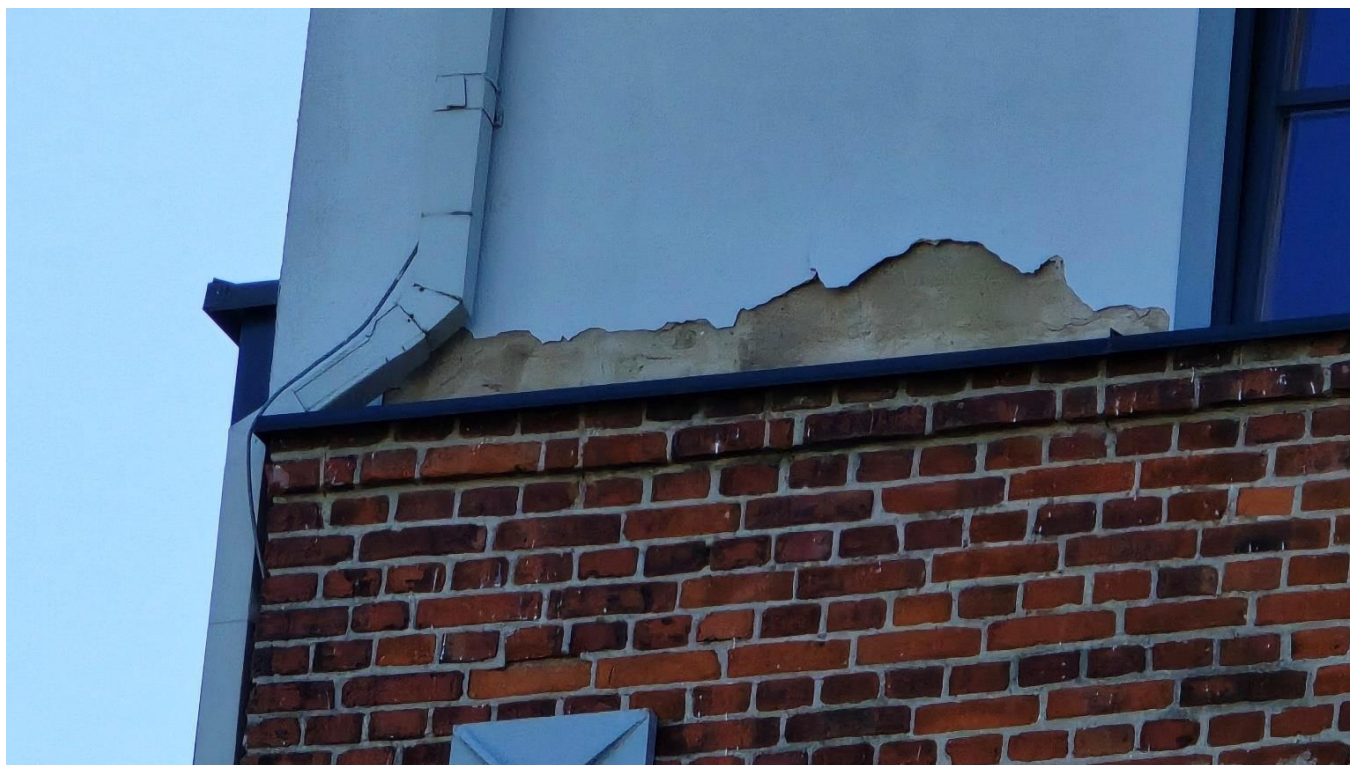
Nuotrauka Nr. 56 Fasade tarp ašių J-A/1 matomi nuo drėgmės ir šalčio poveikio atšokę dažai su tinku, keraminių molio plytų ir mūro siūlių pažaidos

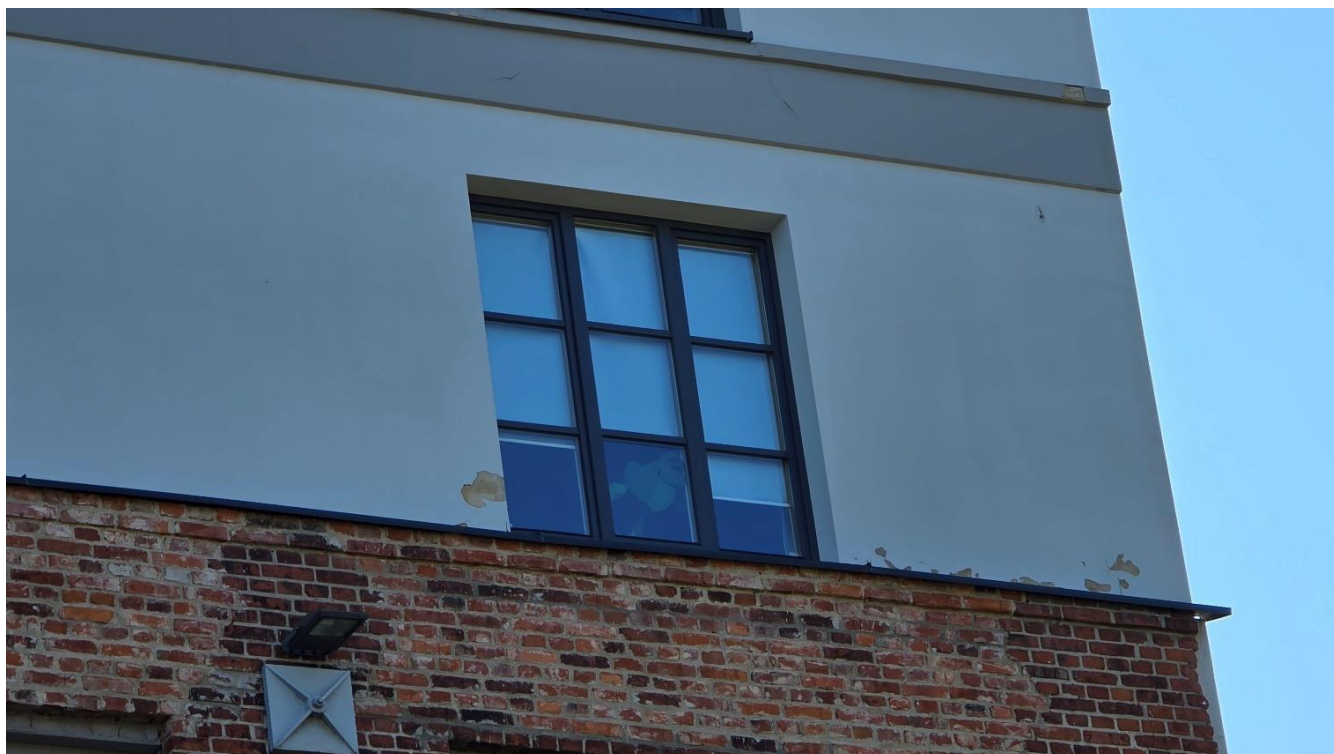
Nuotrauka Nr. 57 Fasade tarp ašių J-A/1 matomi nuo drėgmės ir šalčio poveikio atšokę dažai su tinku, keraminių molio plytų ir mūro siūlių pažaidos

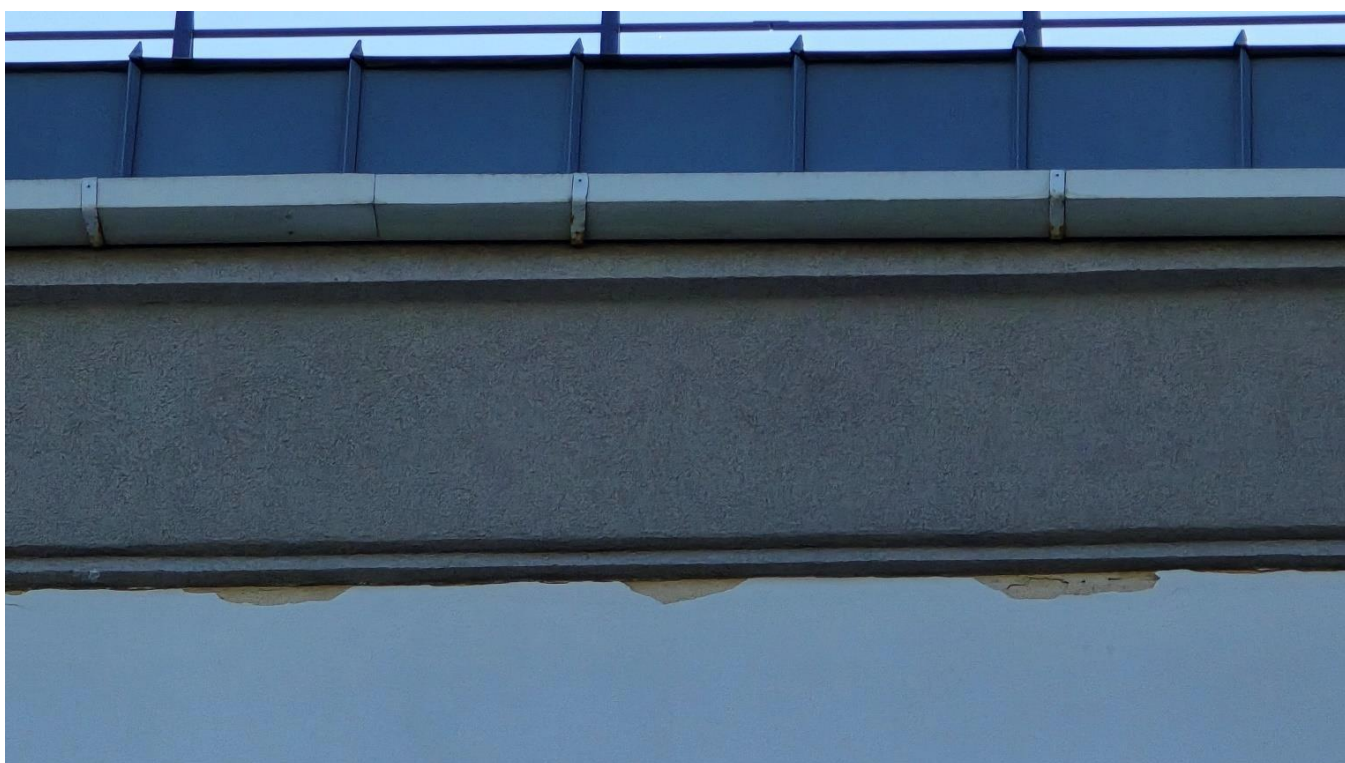
Nuotrauka Nr. 58 Fasade tarp ašių J-A/1 matomi nuo drėgmės ir šalčio poveikio atšokę dažai su tinku

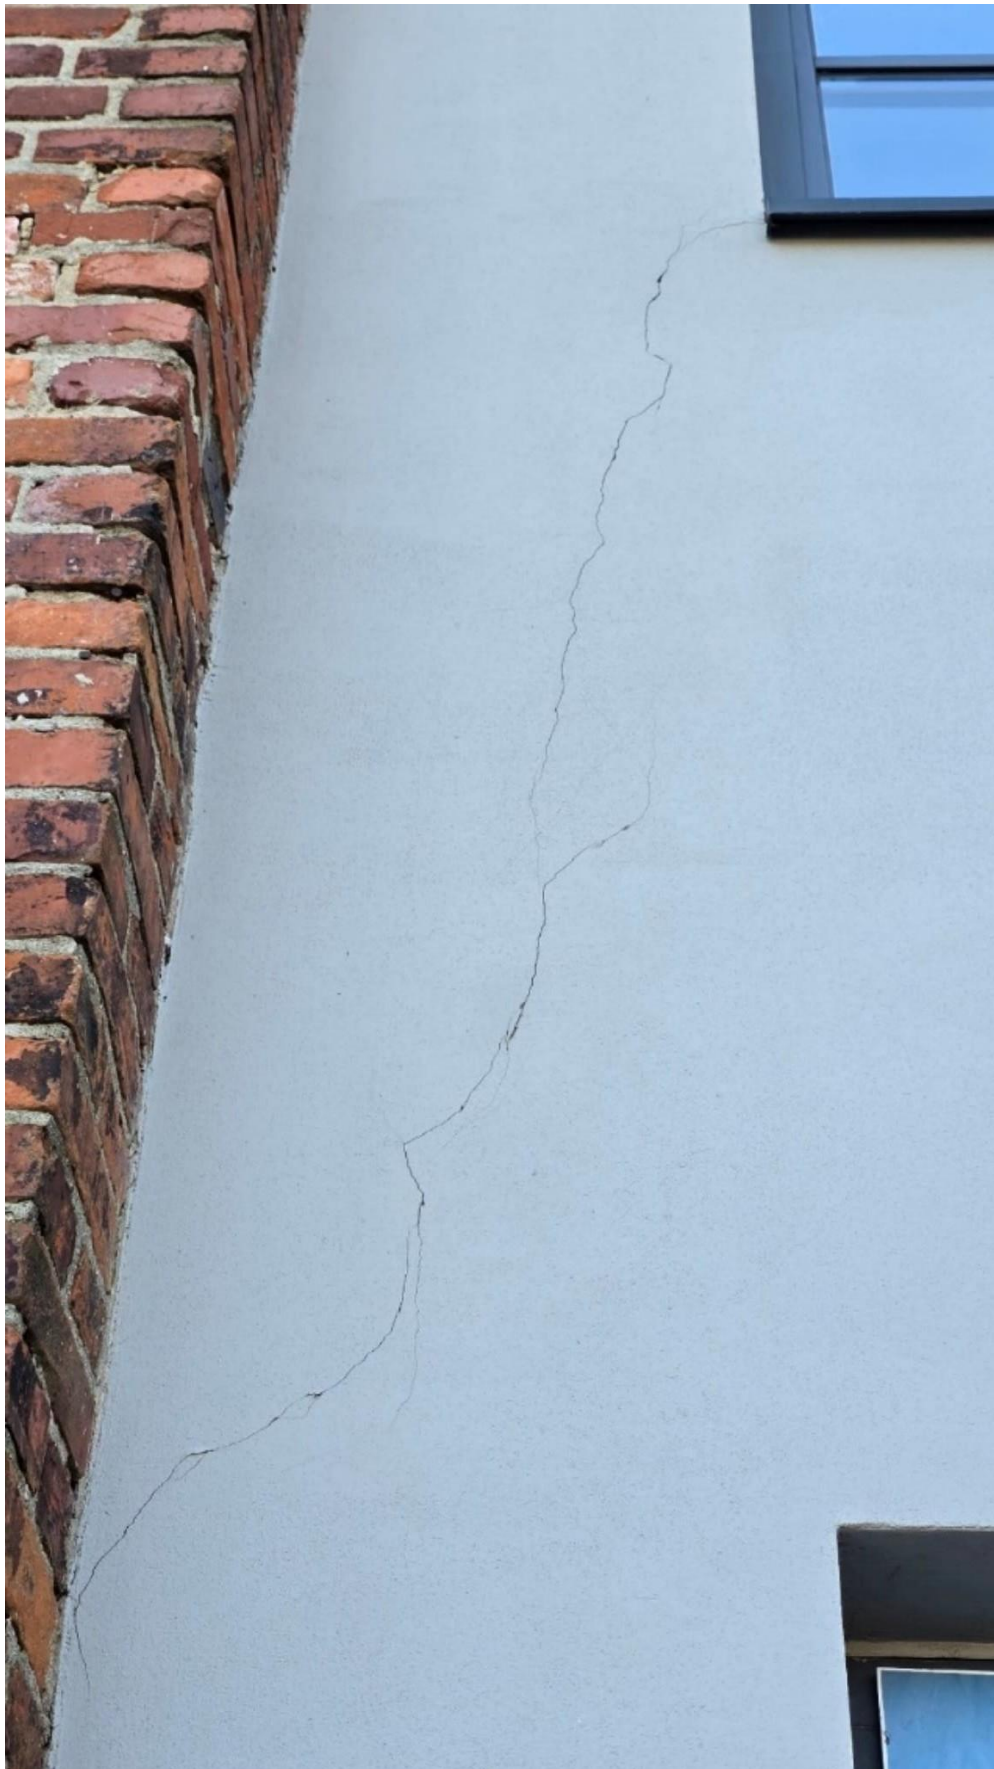
Nuotrauka Nr. 59 Vertikaliai įstrižas apie 1 mm pločio trūkis mūre ašyje J-I/1

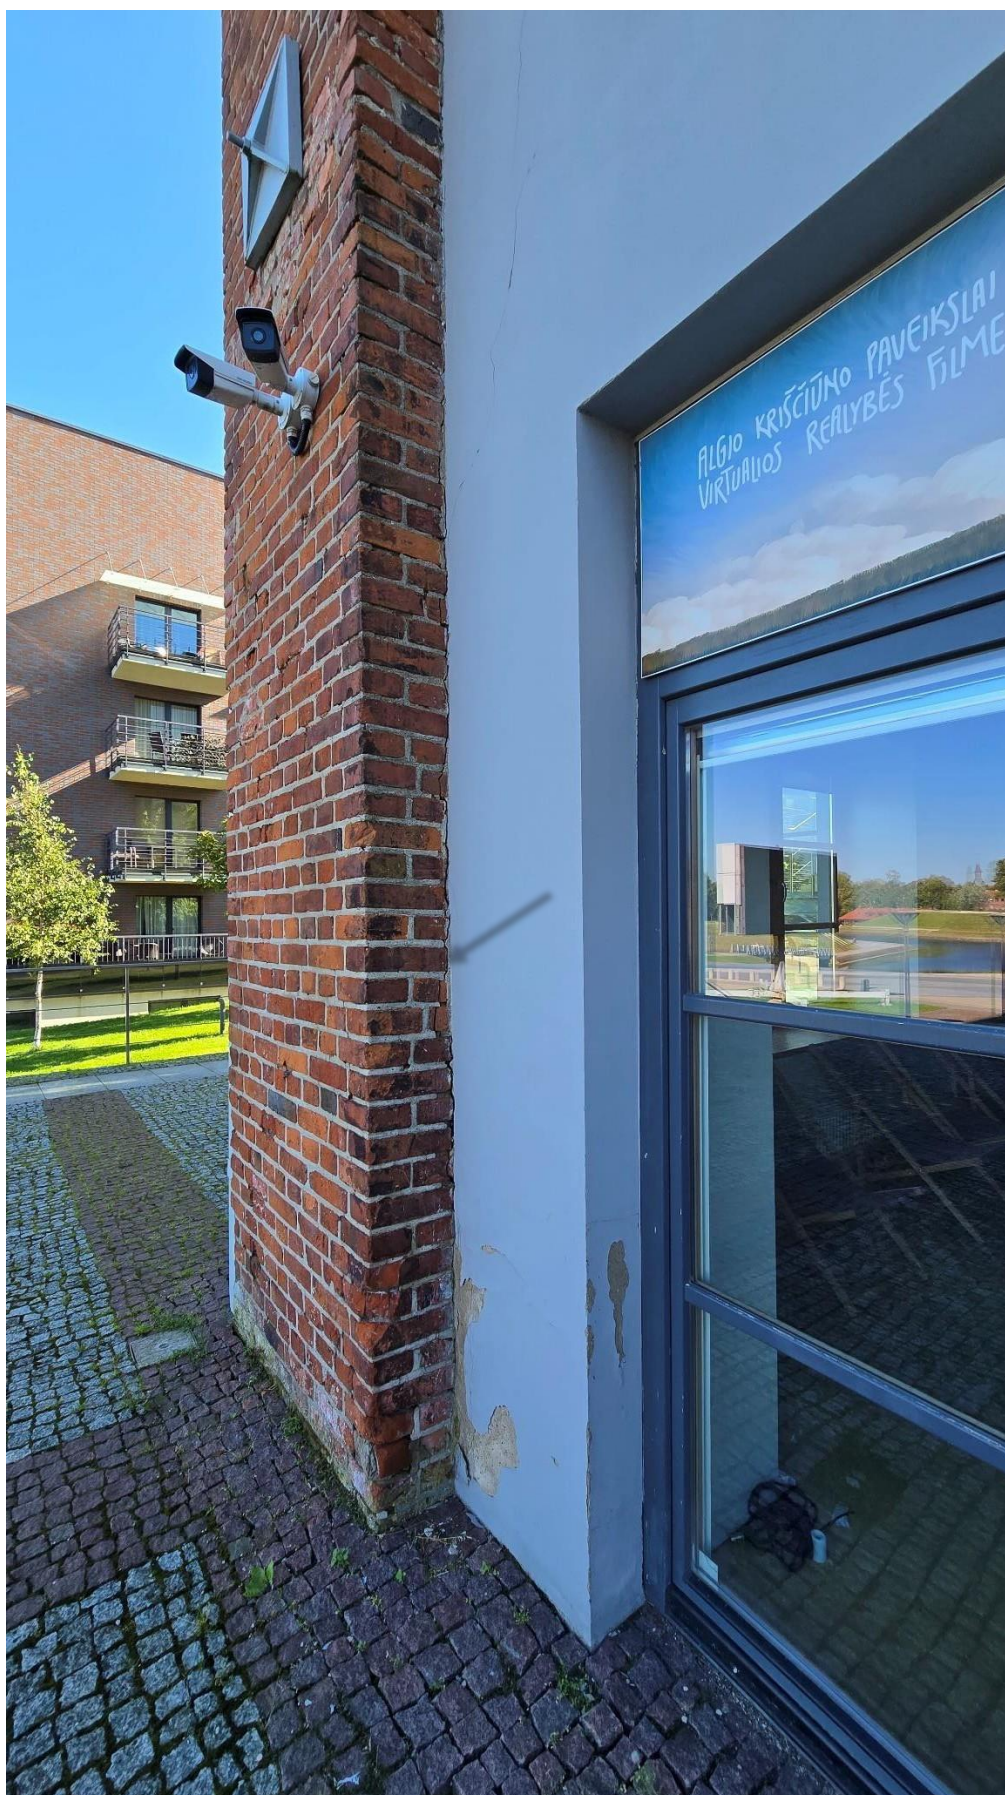
Nuotrauka Nr. 60 Vertikalus 4-5 mm pločio trūkis mūre ašyje J-I/1

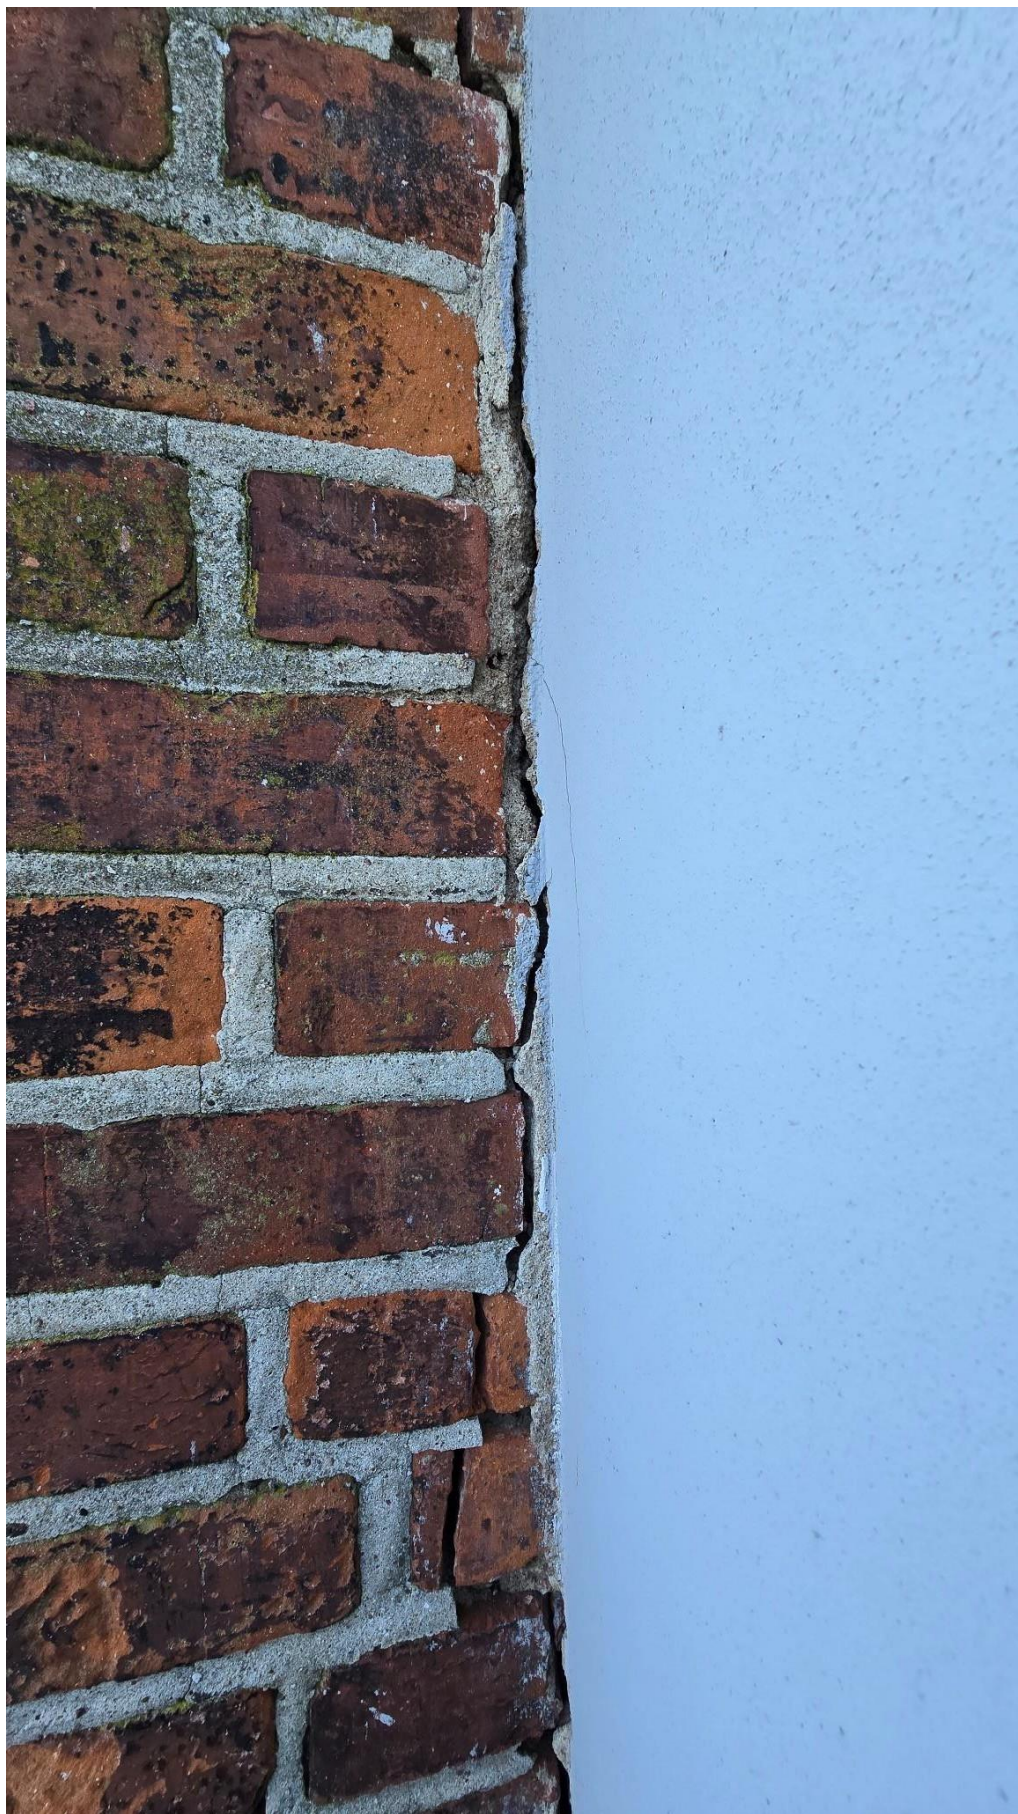
Nuotrauka Nr. 61 Vertikalus 4-5 mm pločio trūkis mūre ašyje J-I/1

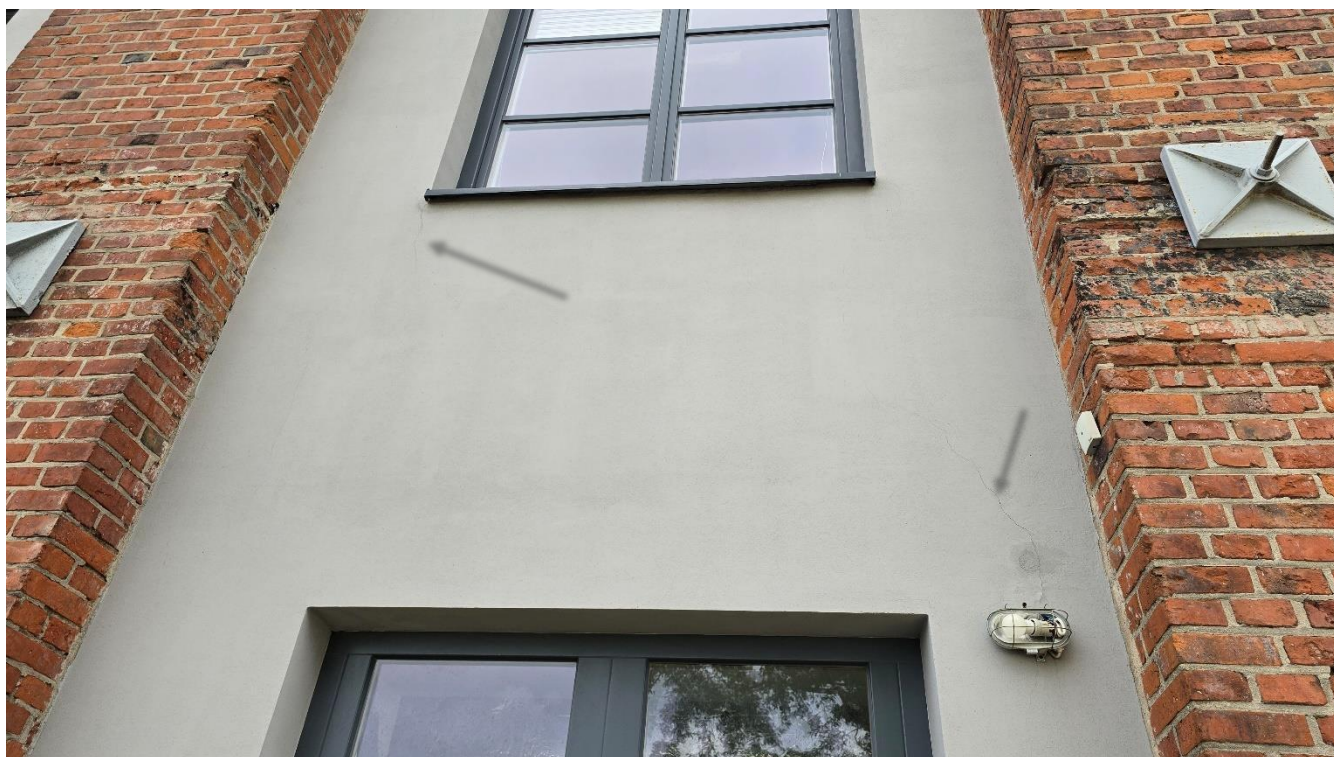
Nuotrauka Nr. 62 Trūkiai tinko sluoksnyje, tinkas atšokęs, “barška” stuksenant

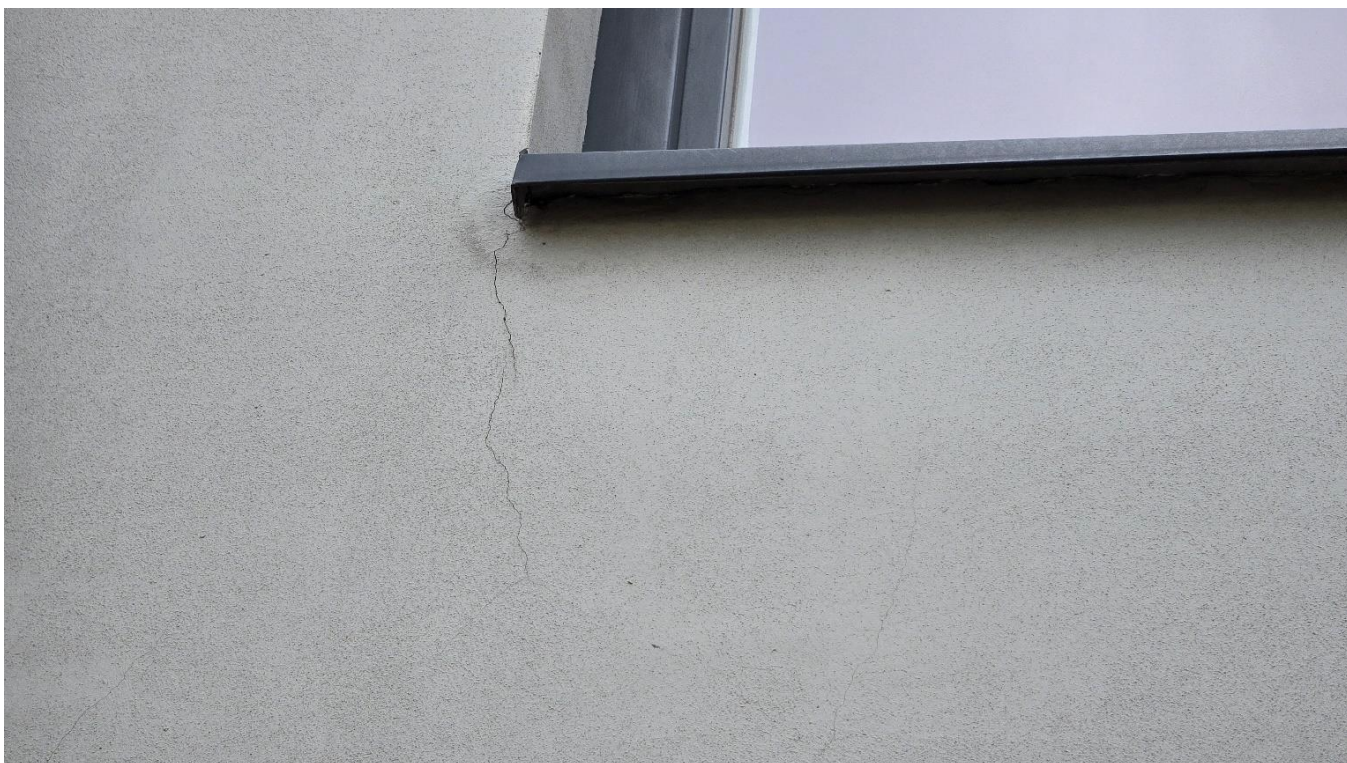
Nuotrauka Nr. 63 Trūkiai tinko sluoksnyje, tinkas atšokęs, “barška” stuksenant

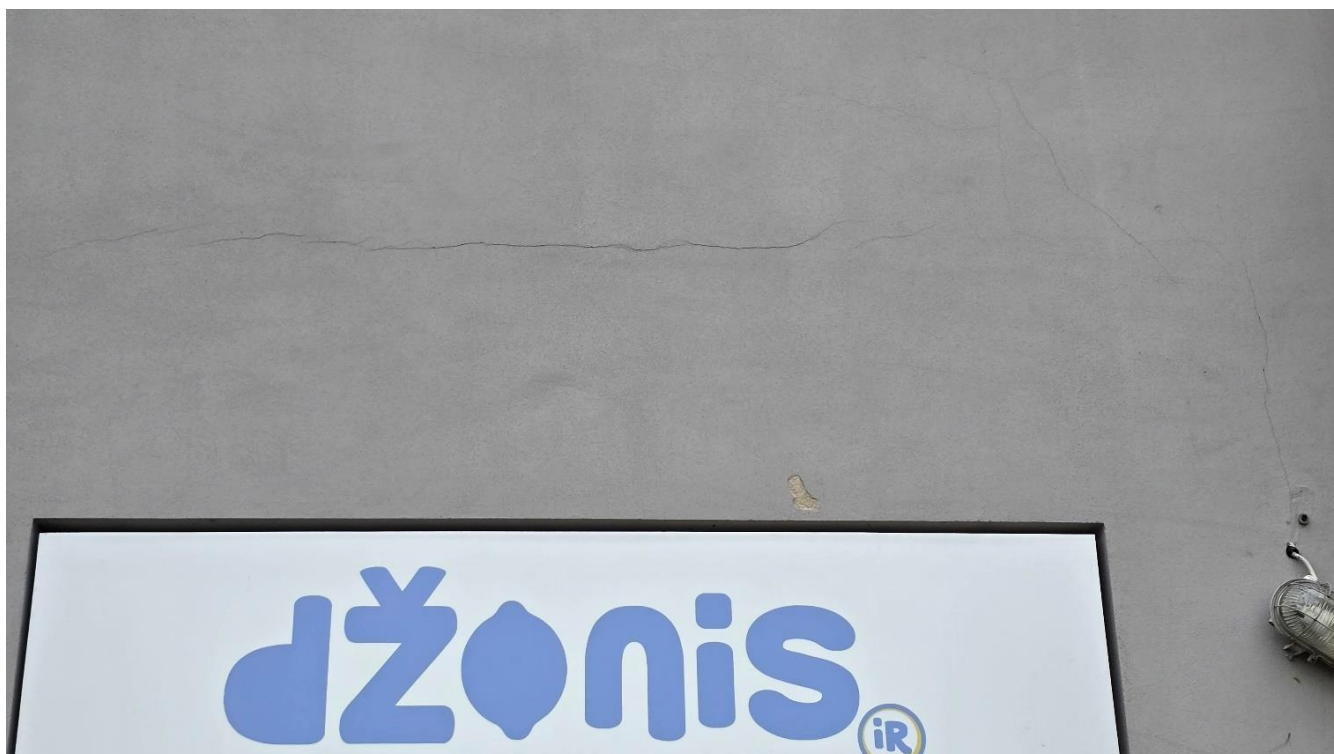
Nuotrauka Nr. 64 Trūkia tinko sluoksnyje, tinkas atšokęs, “barška” stuksenant

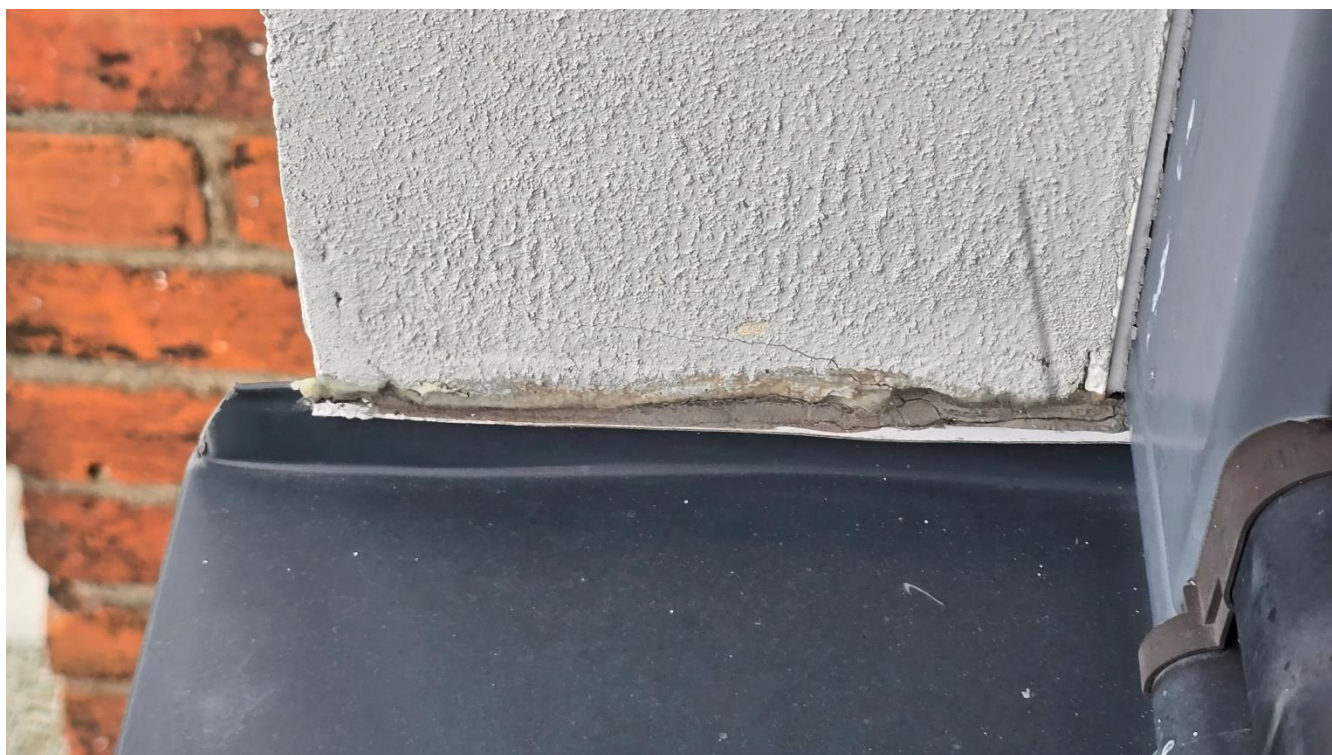
Nuotrauka Nr. 65 skardos palangių įrengimas nekokybiškas, užlenkimai ir sandūros neapsaugo nuo kritulių patekimo į sienų konstrukciją, neatitinka techninio projekto, konstrukcinės dalies Nr. 0308-TP-SK techninėse specifikacijose nurodytų reikalavimų palangių skardinimui, dėl drėgmės ir šalčio poveikio vietomis tinkas atšoko

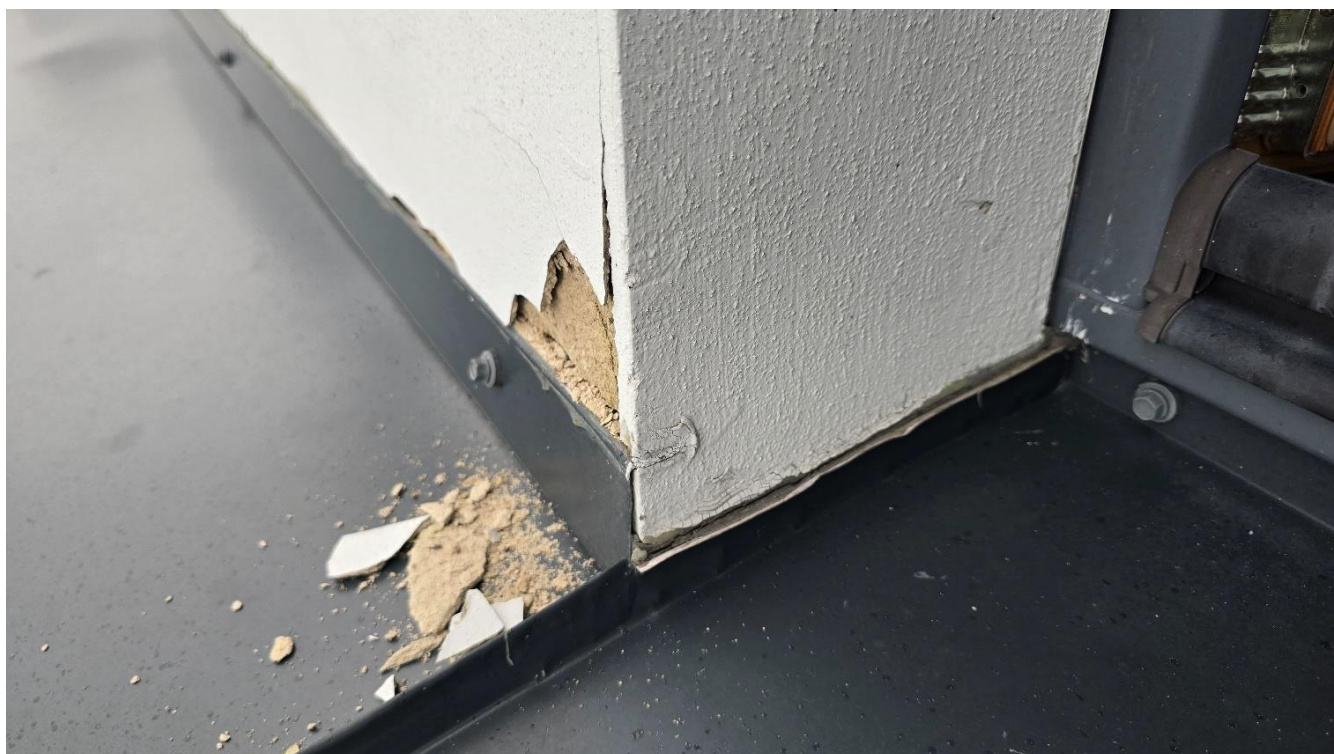
Nuotrauka Nr. 66 skardos palangių įrengimas nekokybiškas, užlenkimai ir sandūros neapsaugo nuo kritulių patekimo į sienų konstrukciją, neatitinka techninio projekto, konstrukcinės dalies Nr. 0308-TP-SK techninėse specifikacijose nurodytų reikalavimų palangių skardinimui, dėl drėgmės ir šalčio poveikio vietomis tinkas su dažais atsoko

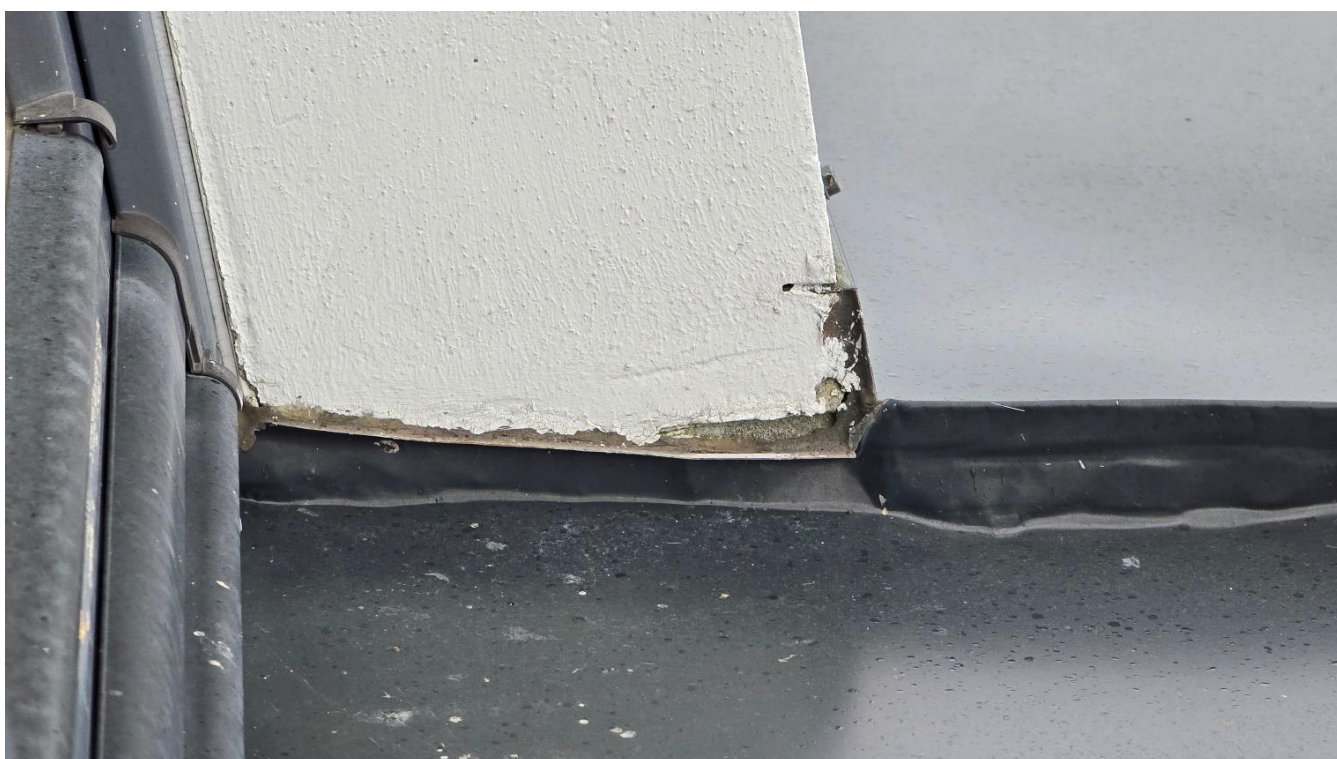
Nuotrauka Nr. 67 skardos palangių įrengimas nekokybiškas

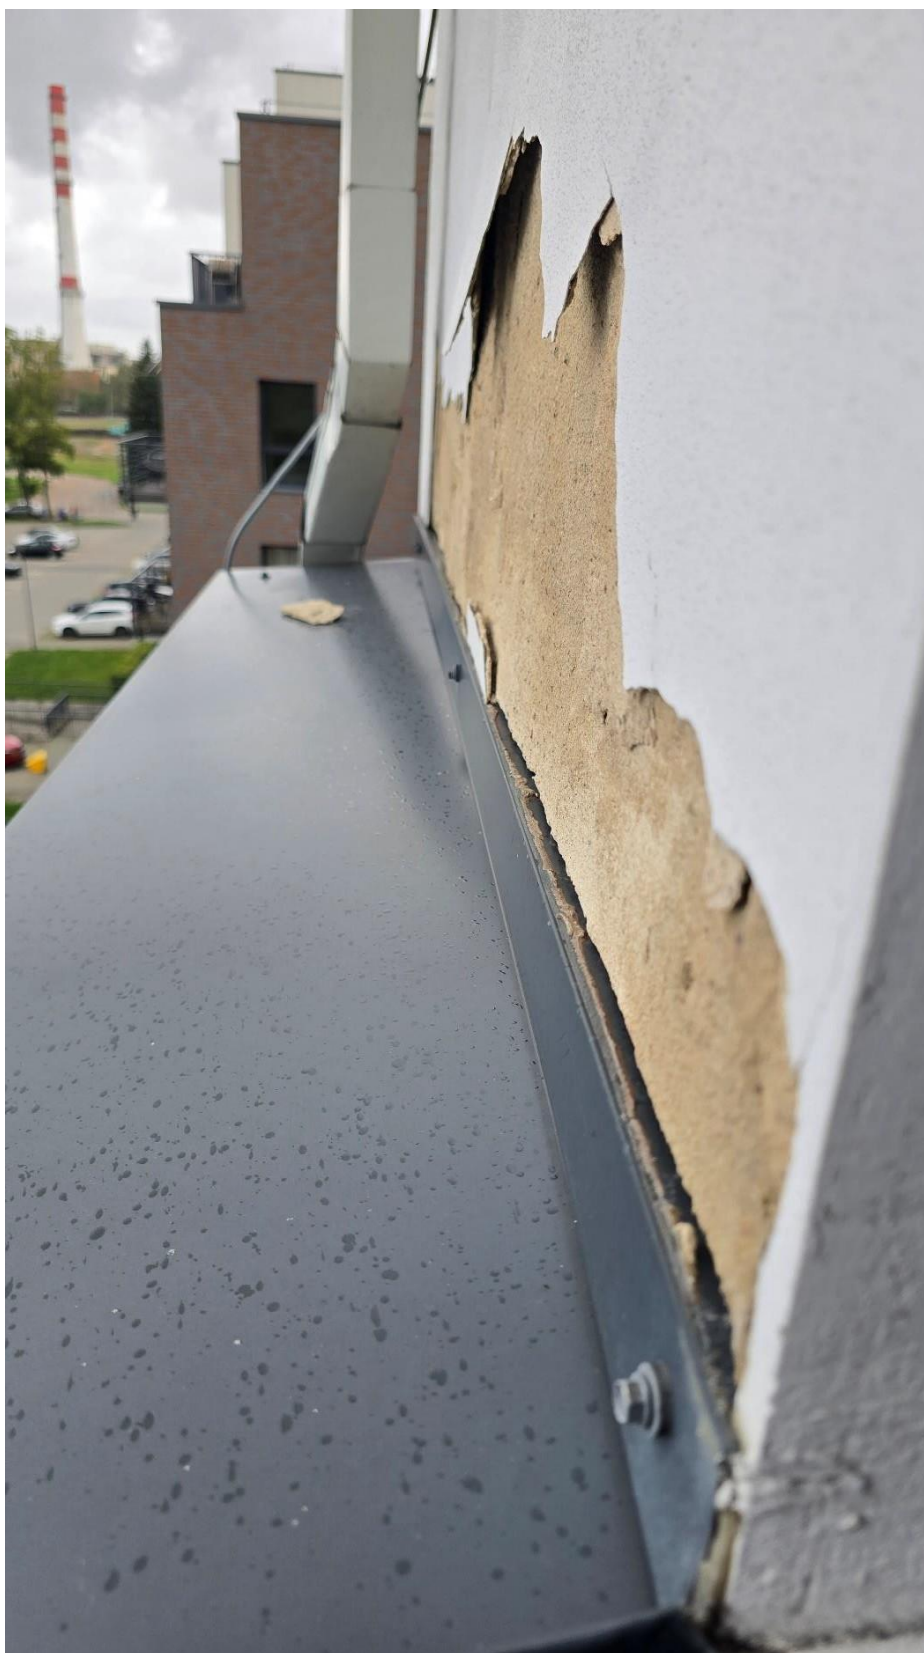
Nuotrauka Nr. 68 skardos palangių įrengimas nekokybiškas, užlenkimai ir sandūros neapsaugo nuo kritulių patekimo į sienų konstrukciją, neatitinka techninio projekto, konstrukcinės dalies Nr. 0308-TP-SK techninėse specifikacijose nurodytų reikalavimų palangių skardinimui, dėl drėgmės ir šalčio poveikio vietomis tinkas su dažais atšoko
