Rainių žudynių vietos ir koplyčios komplekso Kančios koplyčios (u.k. 21881)  
Antano Kmieliausko (1932 – 2019) skliautų freskų (1991 m.) konservavimo ir  
restauravimo darbų programa

UAB Opus Optimum

#### DEFEKTINIS APRAŠYMAS

#### DEFEKTINIS AKTAS

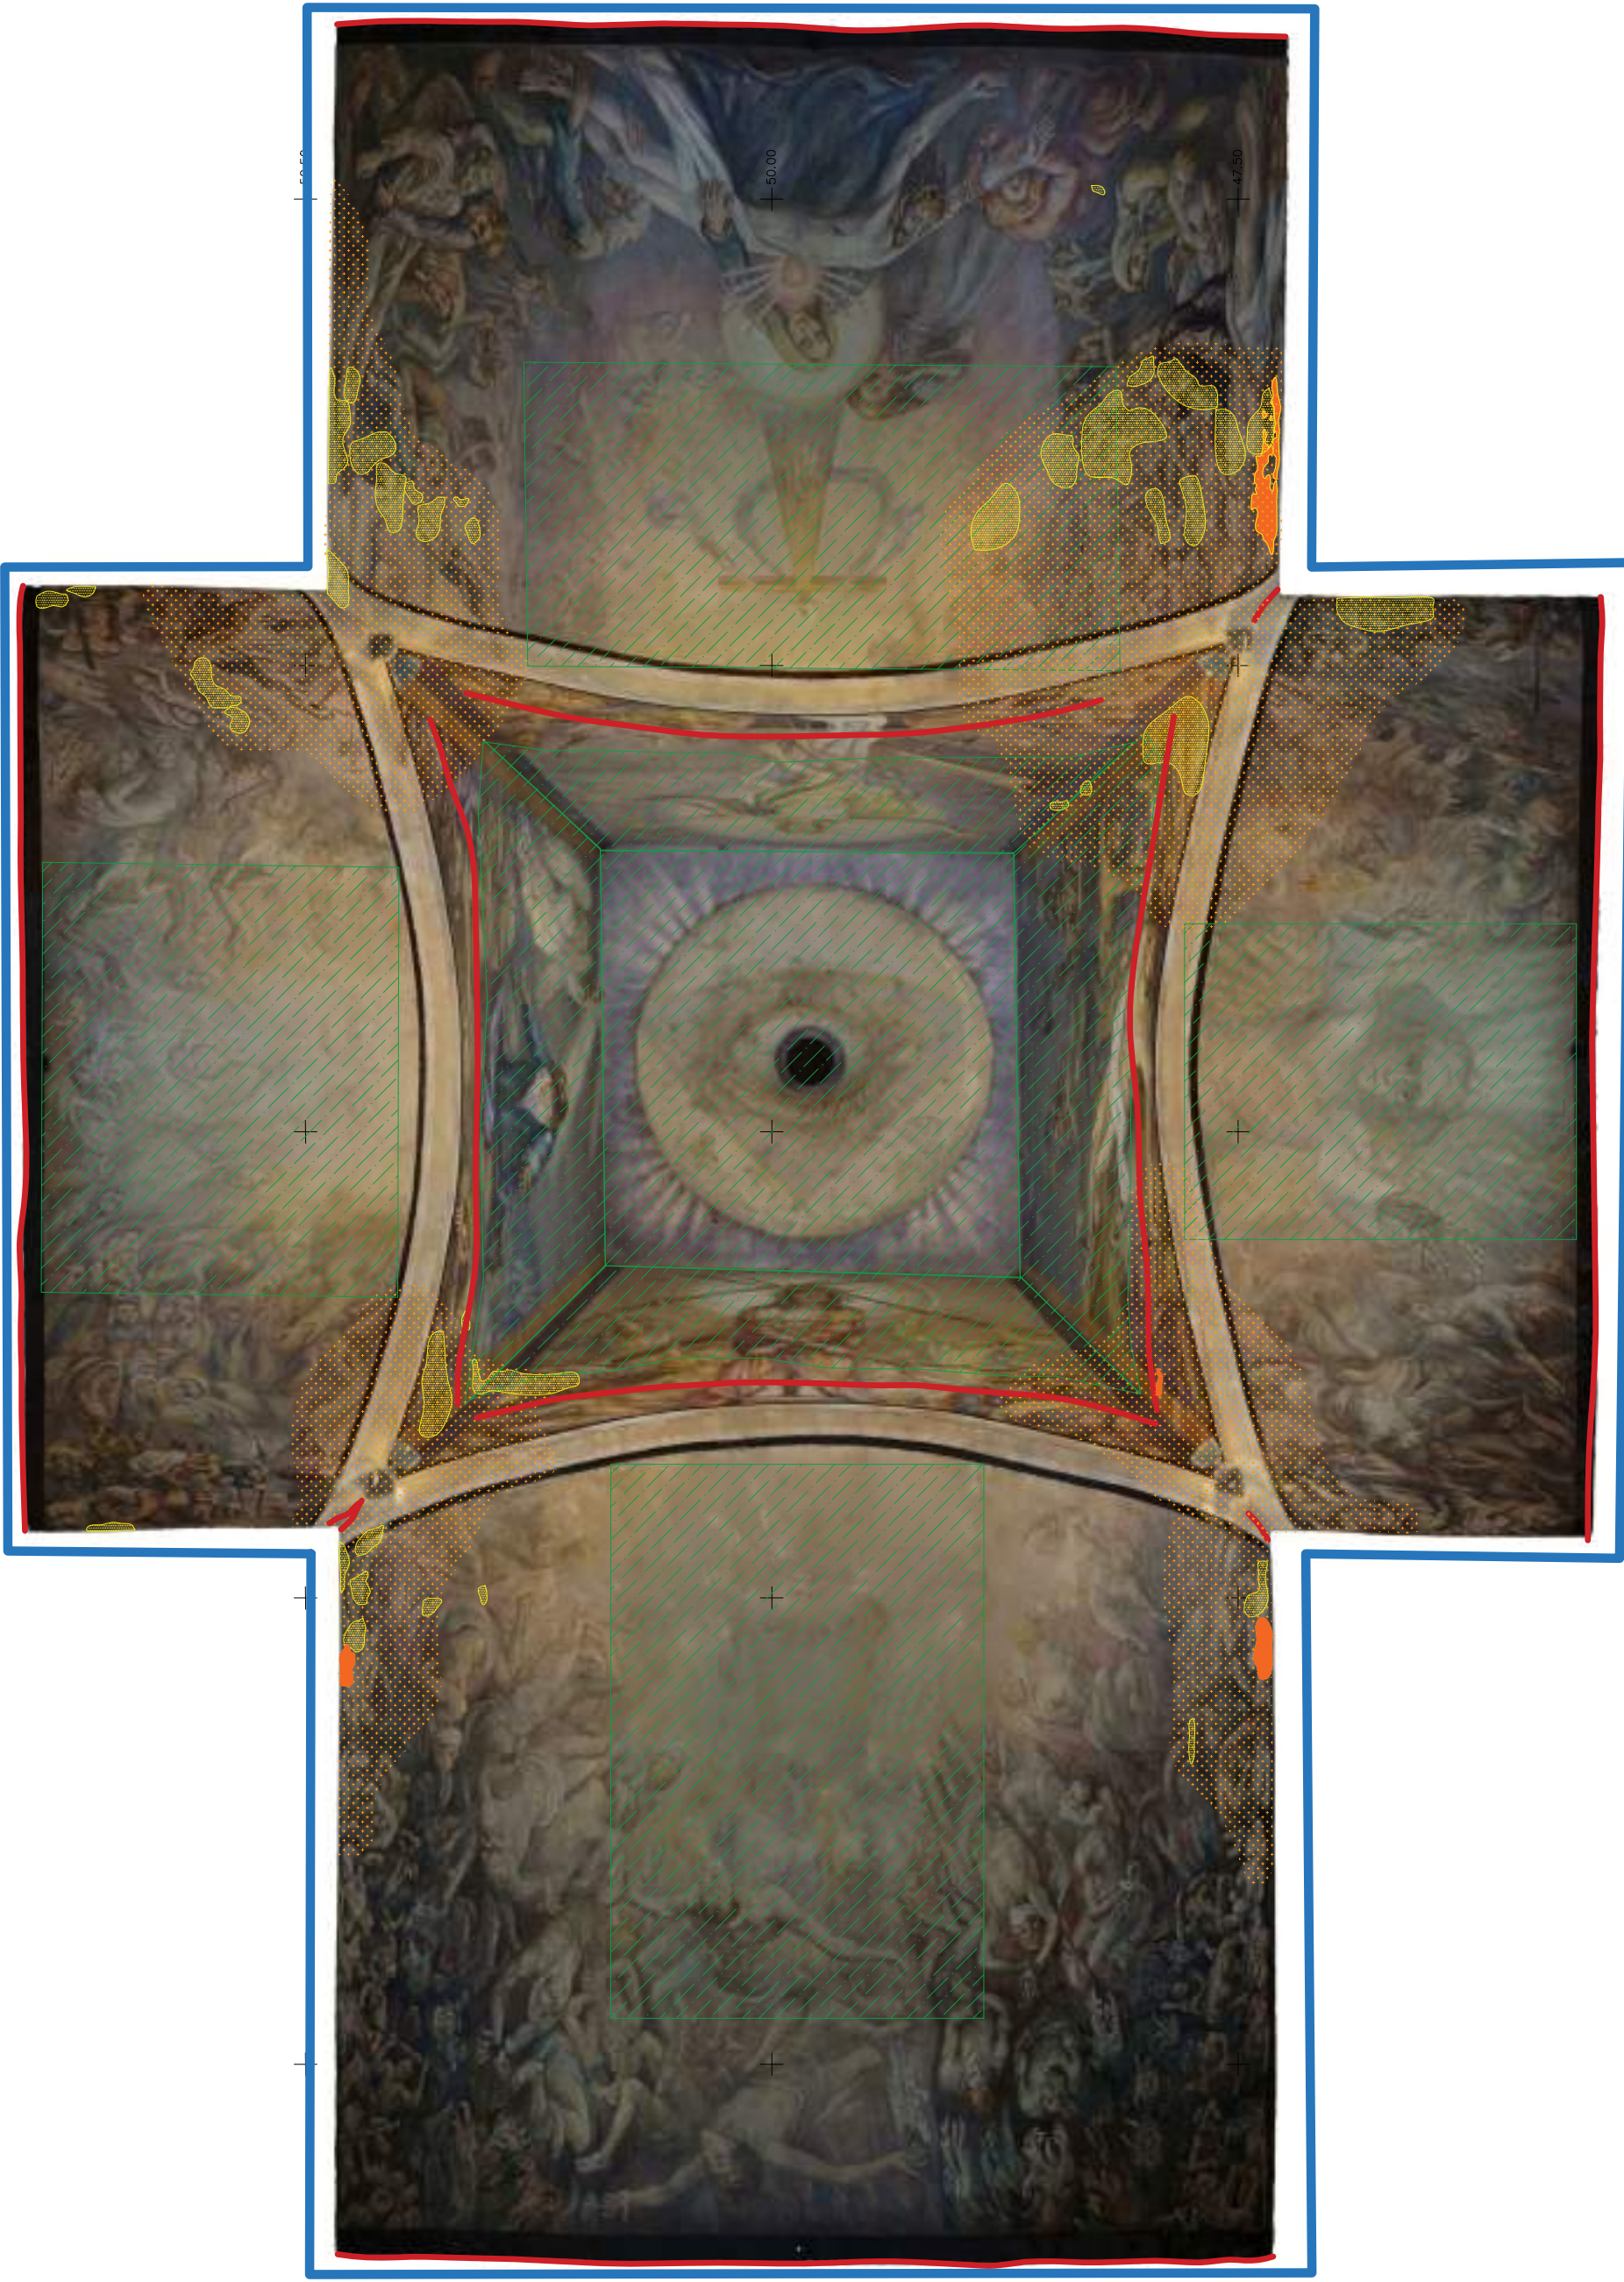
DEFEKTŲ KARTOGRAMA			
	Rest. atest. Nr. 542	rest.	Indrė Valkiūnienė	2023 01 M 1:25

| | Pelėsiai, nešvarumų dėmės | | Tapybos sluoksnis sunaikintas druskų migracijos |
| | Tinko plyšiai, įtrūkimai | | Paviršius padengtas dulkėmis, voratinkliais |
| | Tapybos ištrupėjimai | | Uždruskėjusios vietos, susidarę druskų kristalai |

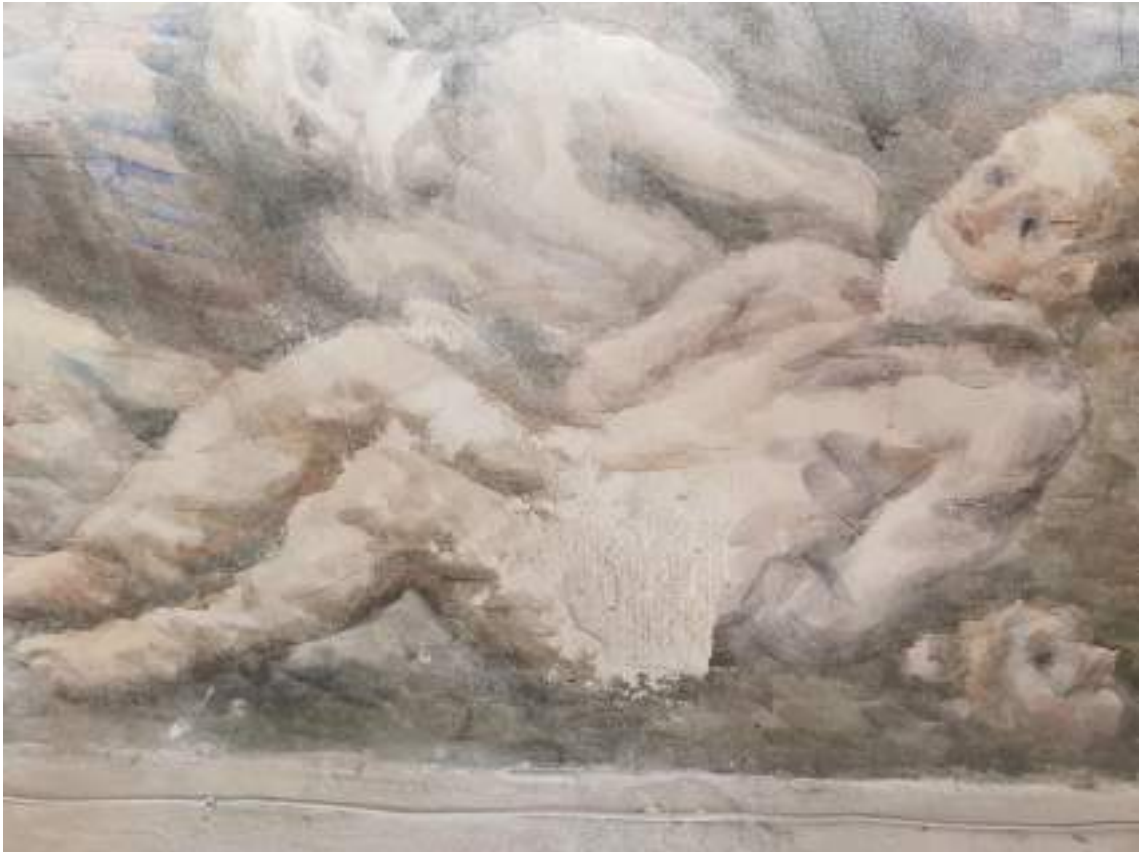
6. Kompozicija „Žudynės“, detalė, tapybos ir tinko sluoksnio ištrupėjimai.

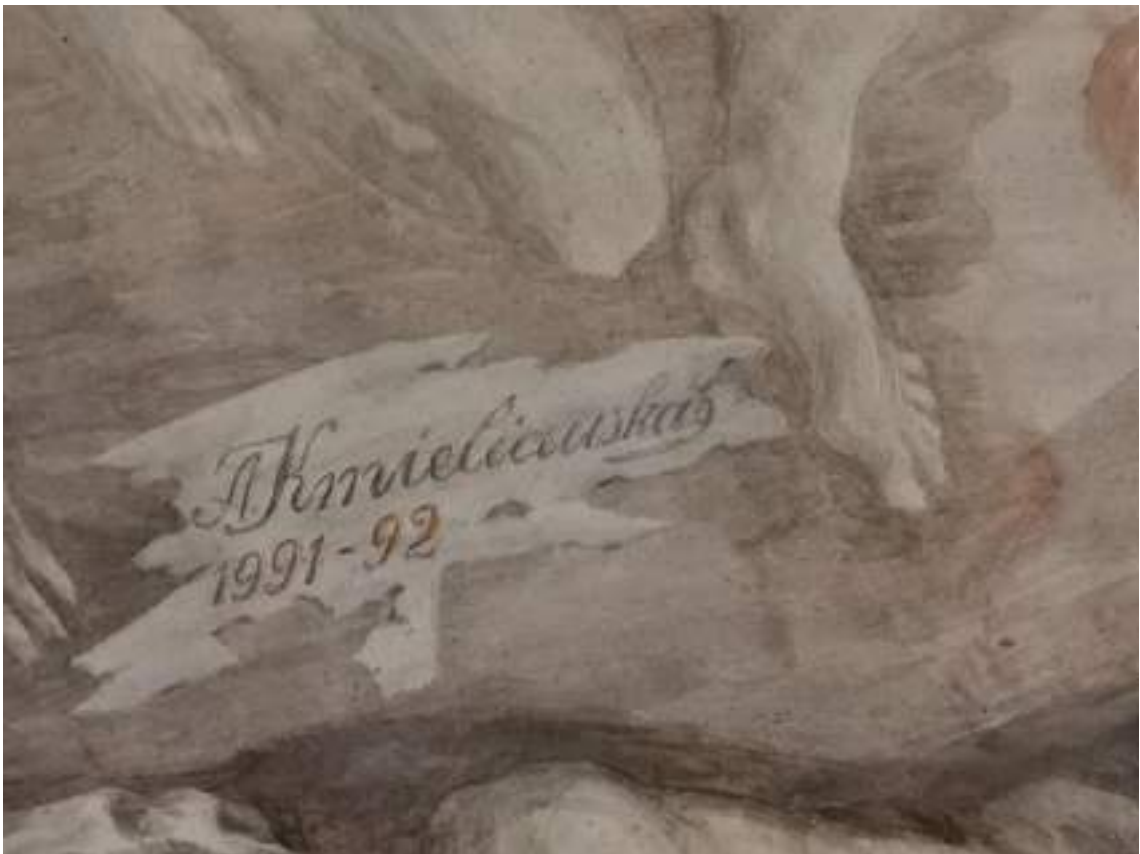
7. Kompozicija „Žudynės“, detalė, pelėsių kolonijos.

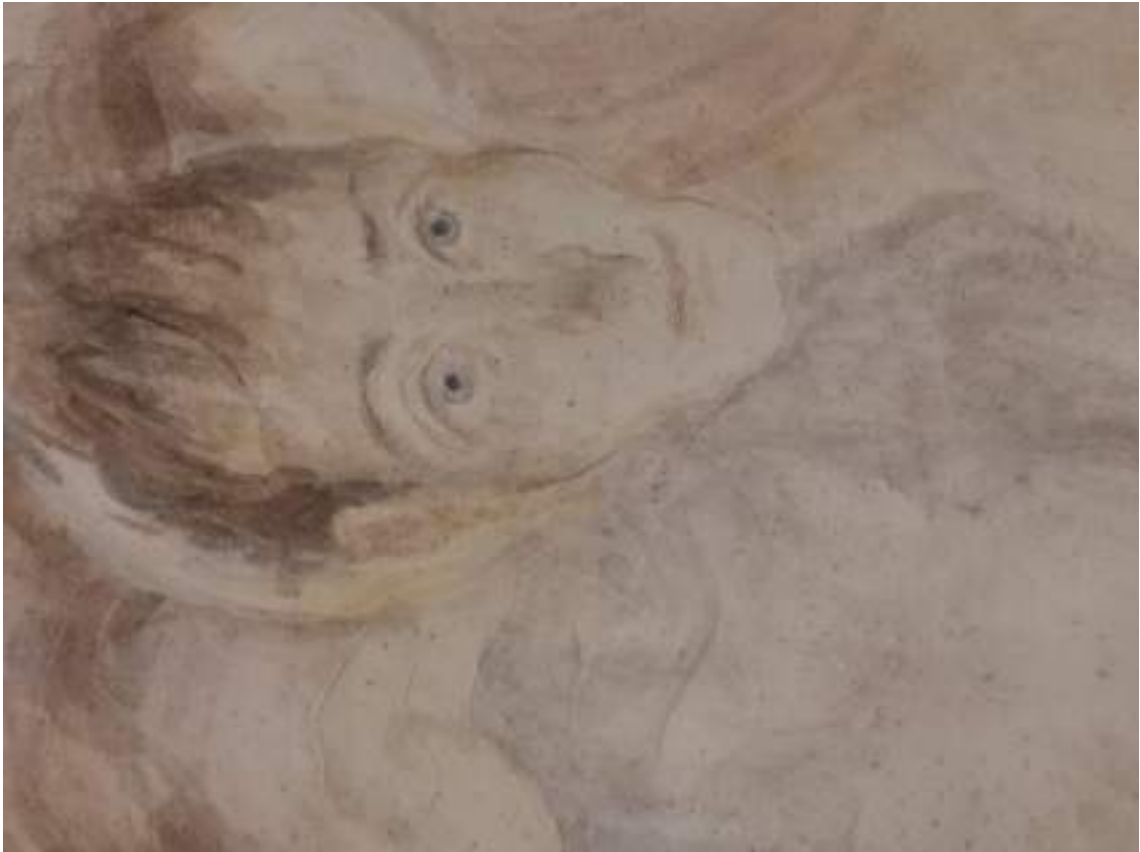
8. Kompozicija „Žudynės“, detalė, pelėsių kolonijos.

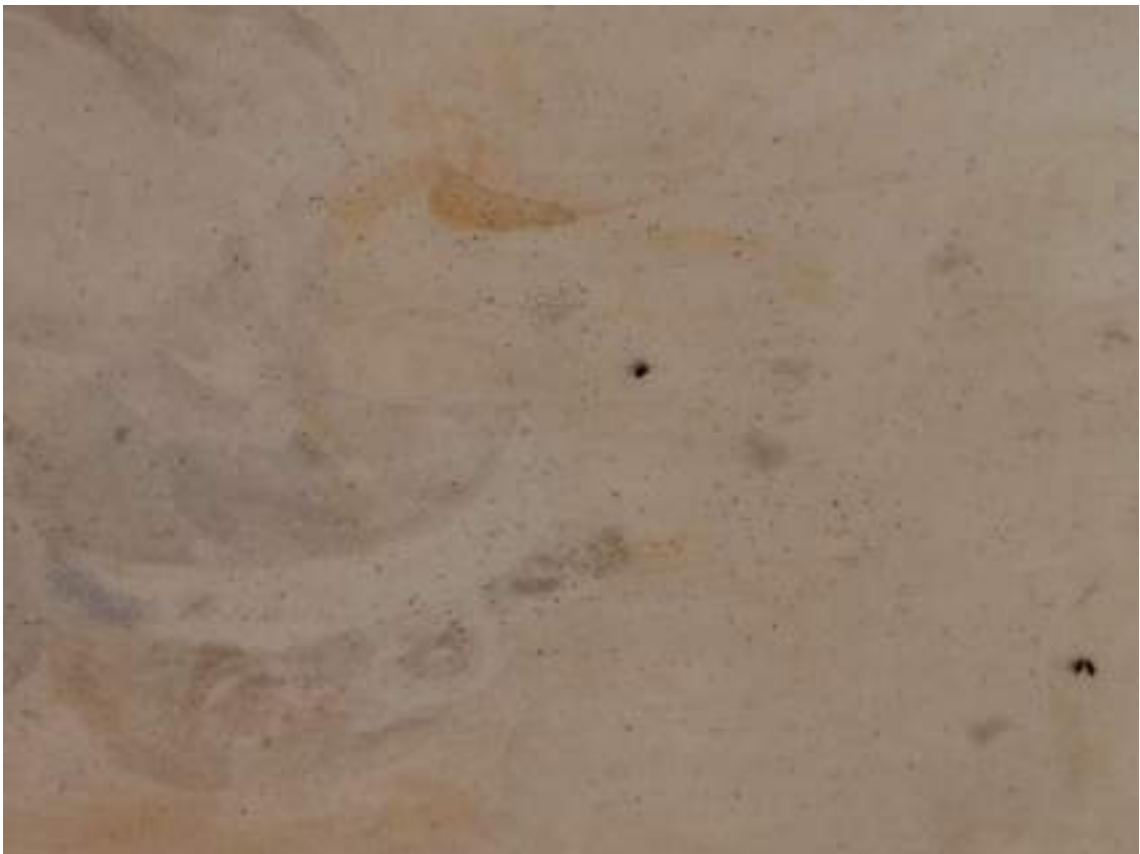
9. Kompozicija „Žudynės“, detalė, vabzdžiai, pelėsių kolonijos.

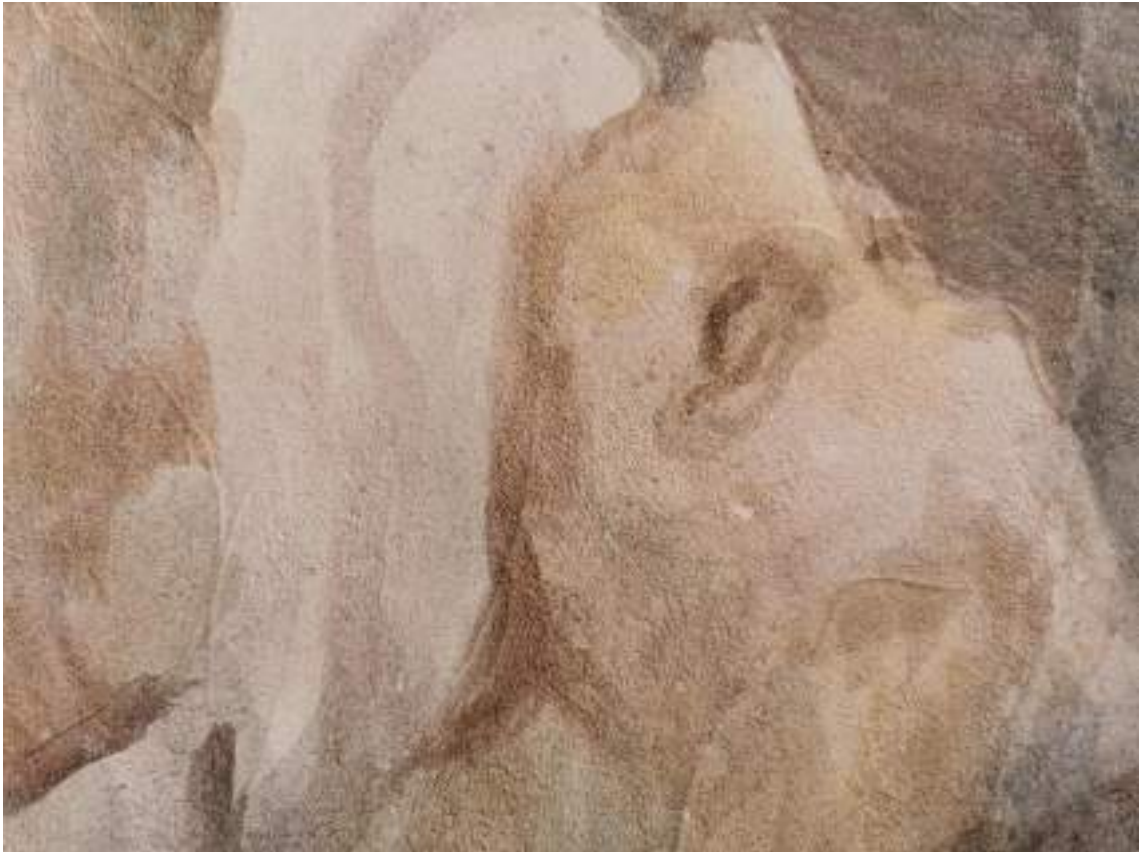
10. Kompozicija „Žudynės“, detalė, smulkūs ištrupėjimai, pabalimai, pelėsių kolonijos.

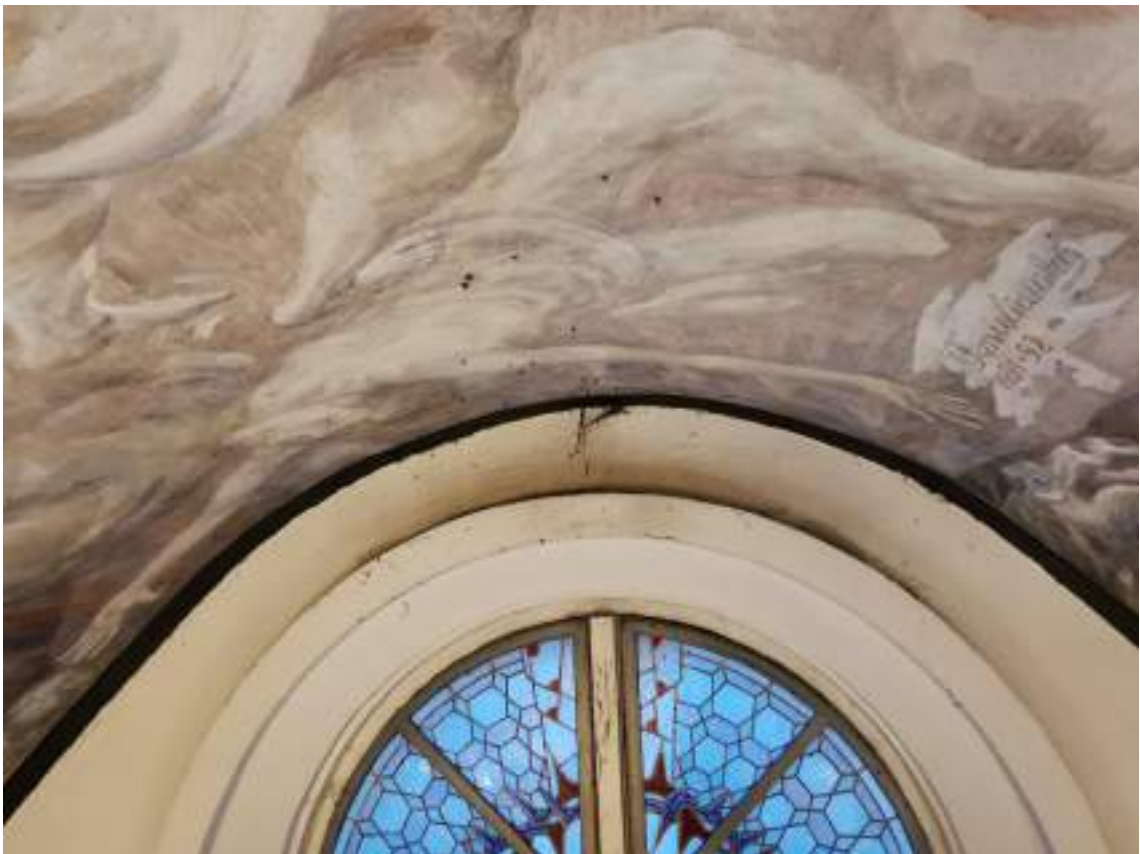
11. Kompozicija „Žudynės“, detalė, nešvarumai, votatinkliai, vabzdžiai, pelėsių kolonijos.

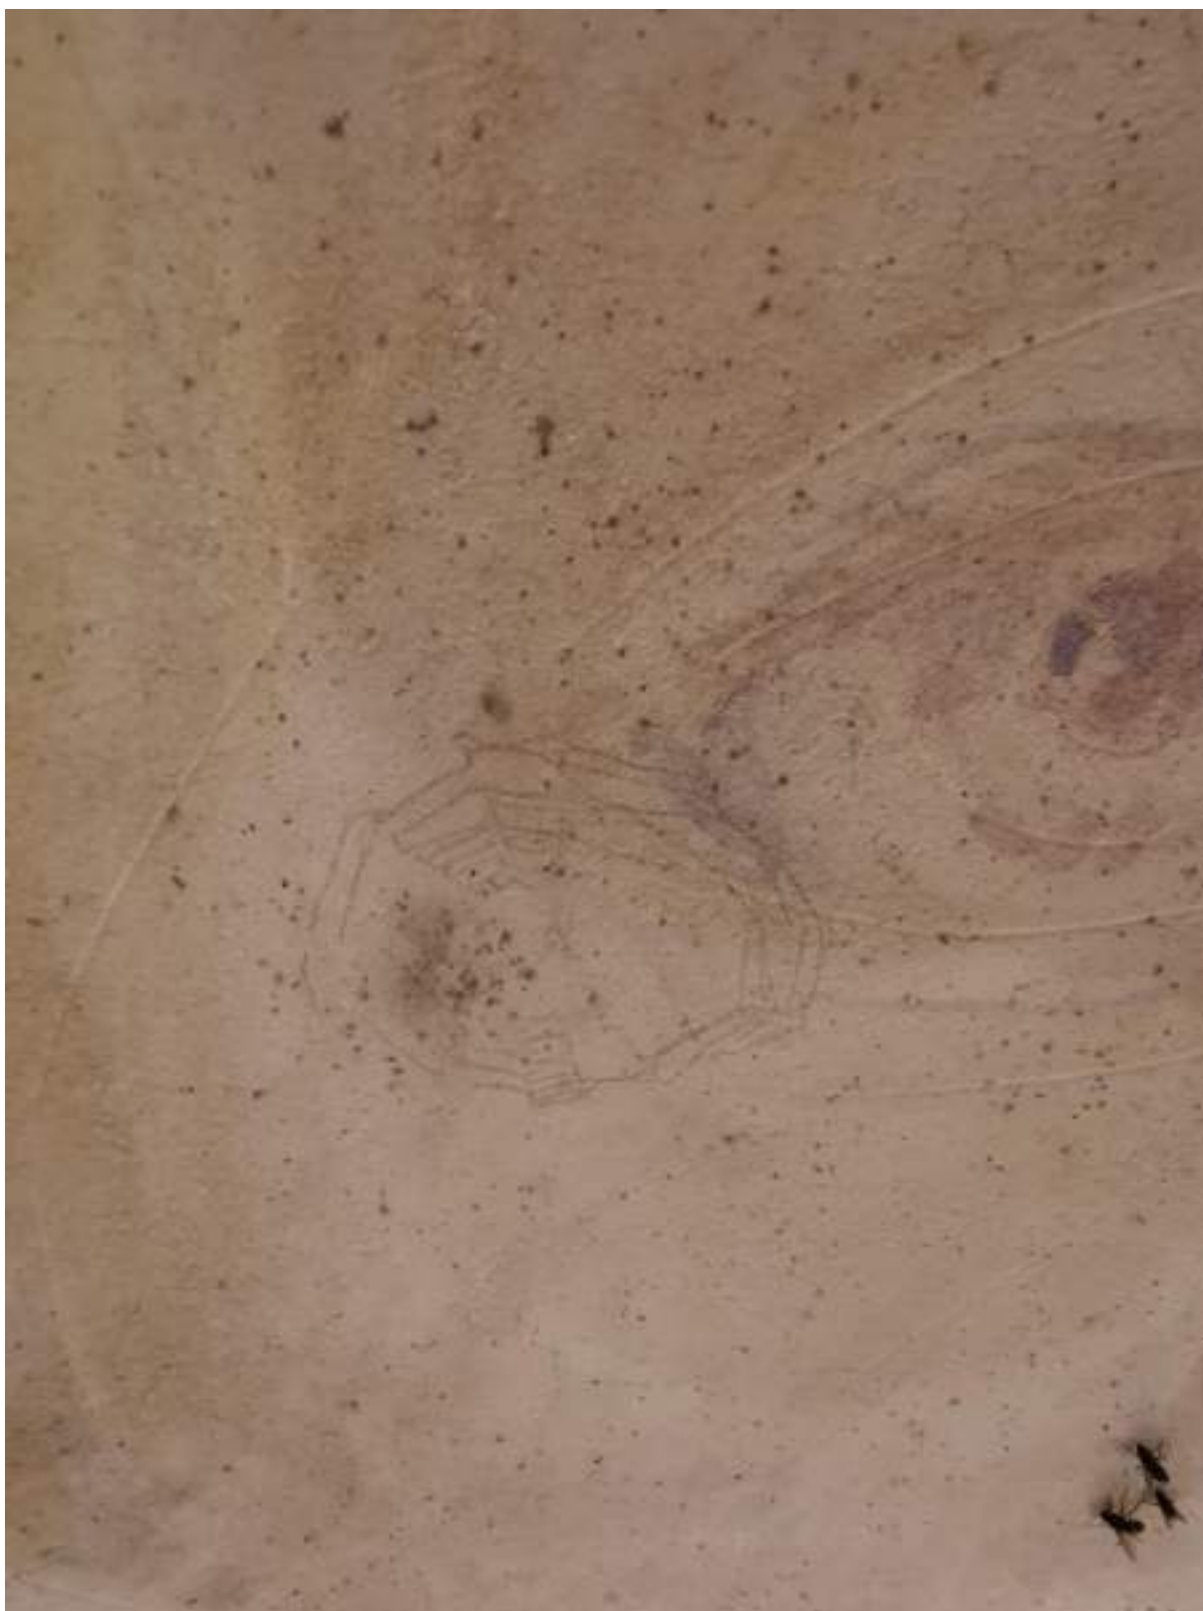
14. Kompozicija „Žudynės“, detalė, vabzdžiai, voratinklių žymės, pelėsių kolonijos.

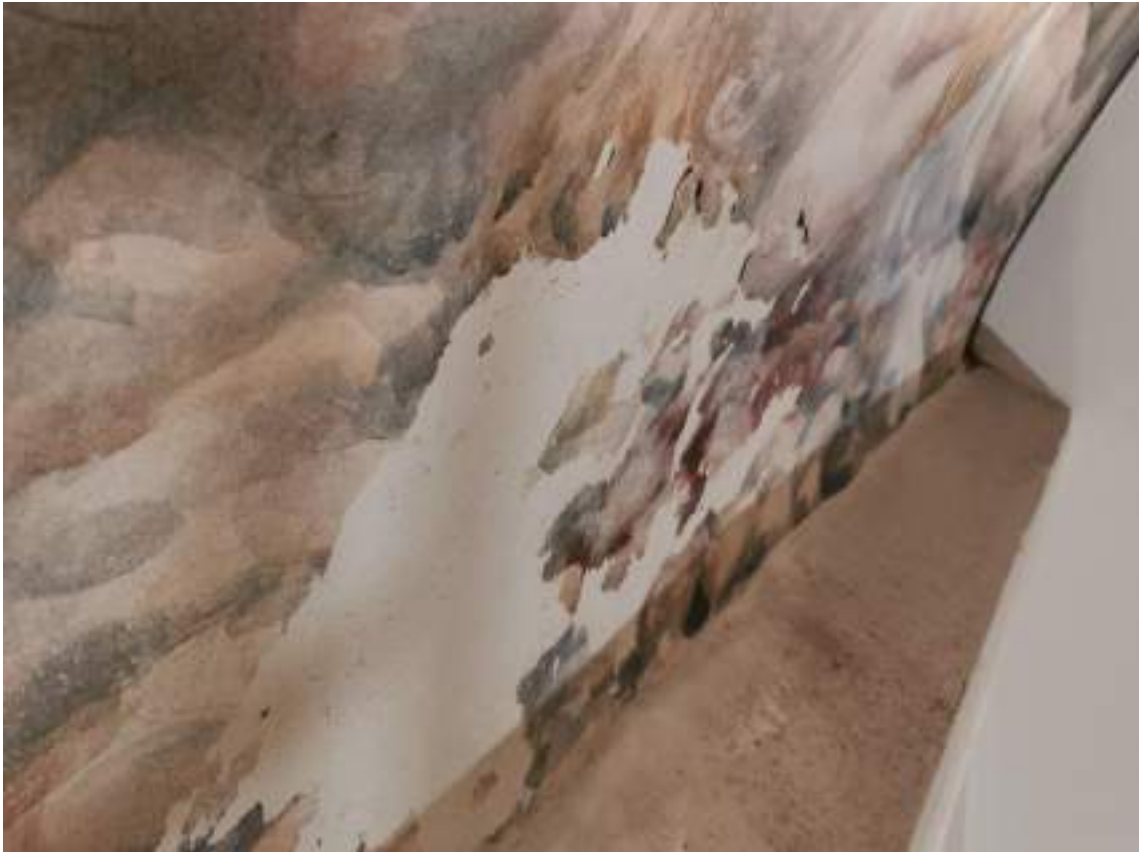
15. Kompozicija „Pieta“, detalė, pažeistas druskų, atšokęs, trupantis freskos sluoksnis.

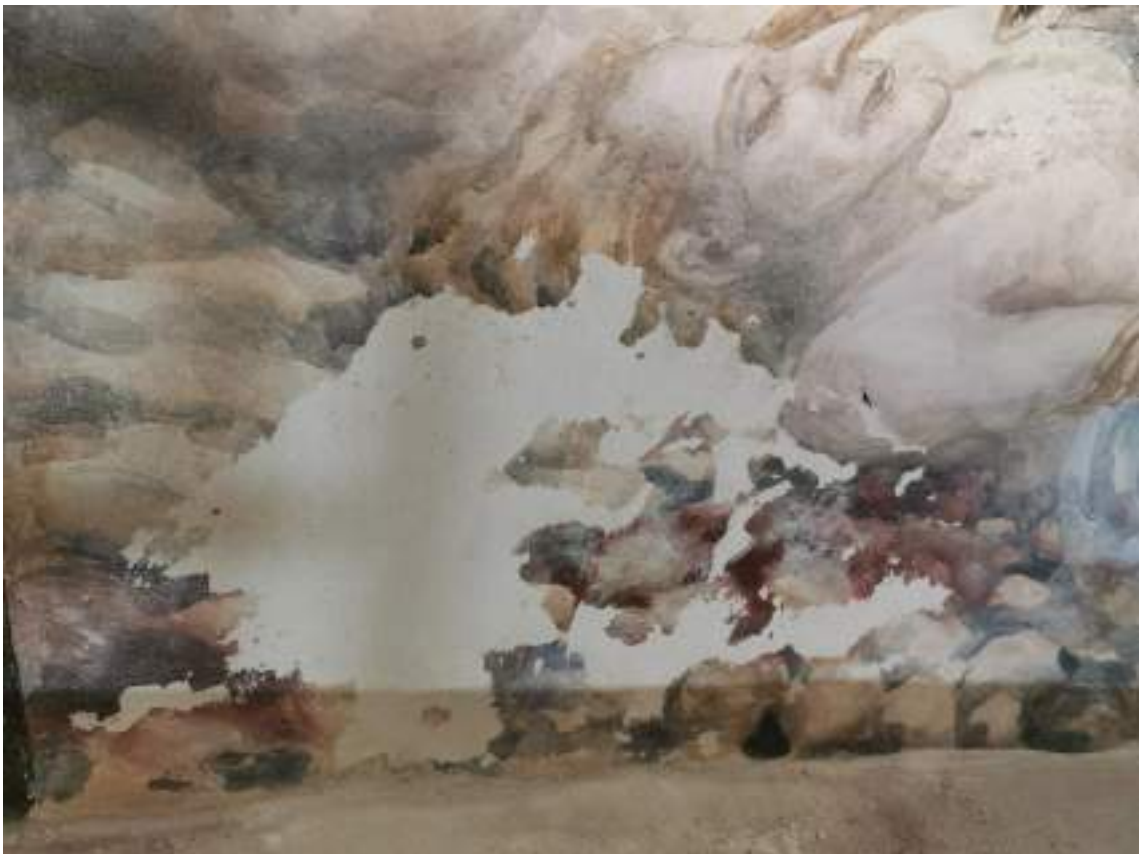
16. Kompozicija „Pieta“, detalė, pažeistas druskų, atšokęs, trupantis freskos sluoksnis.

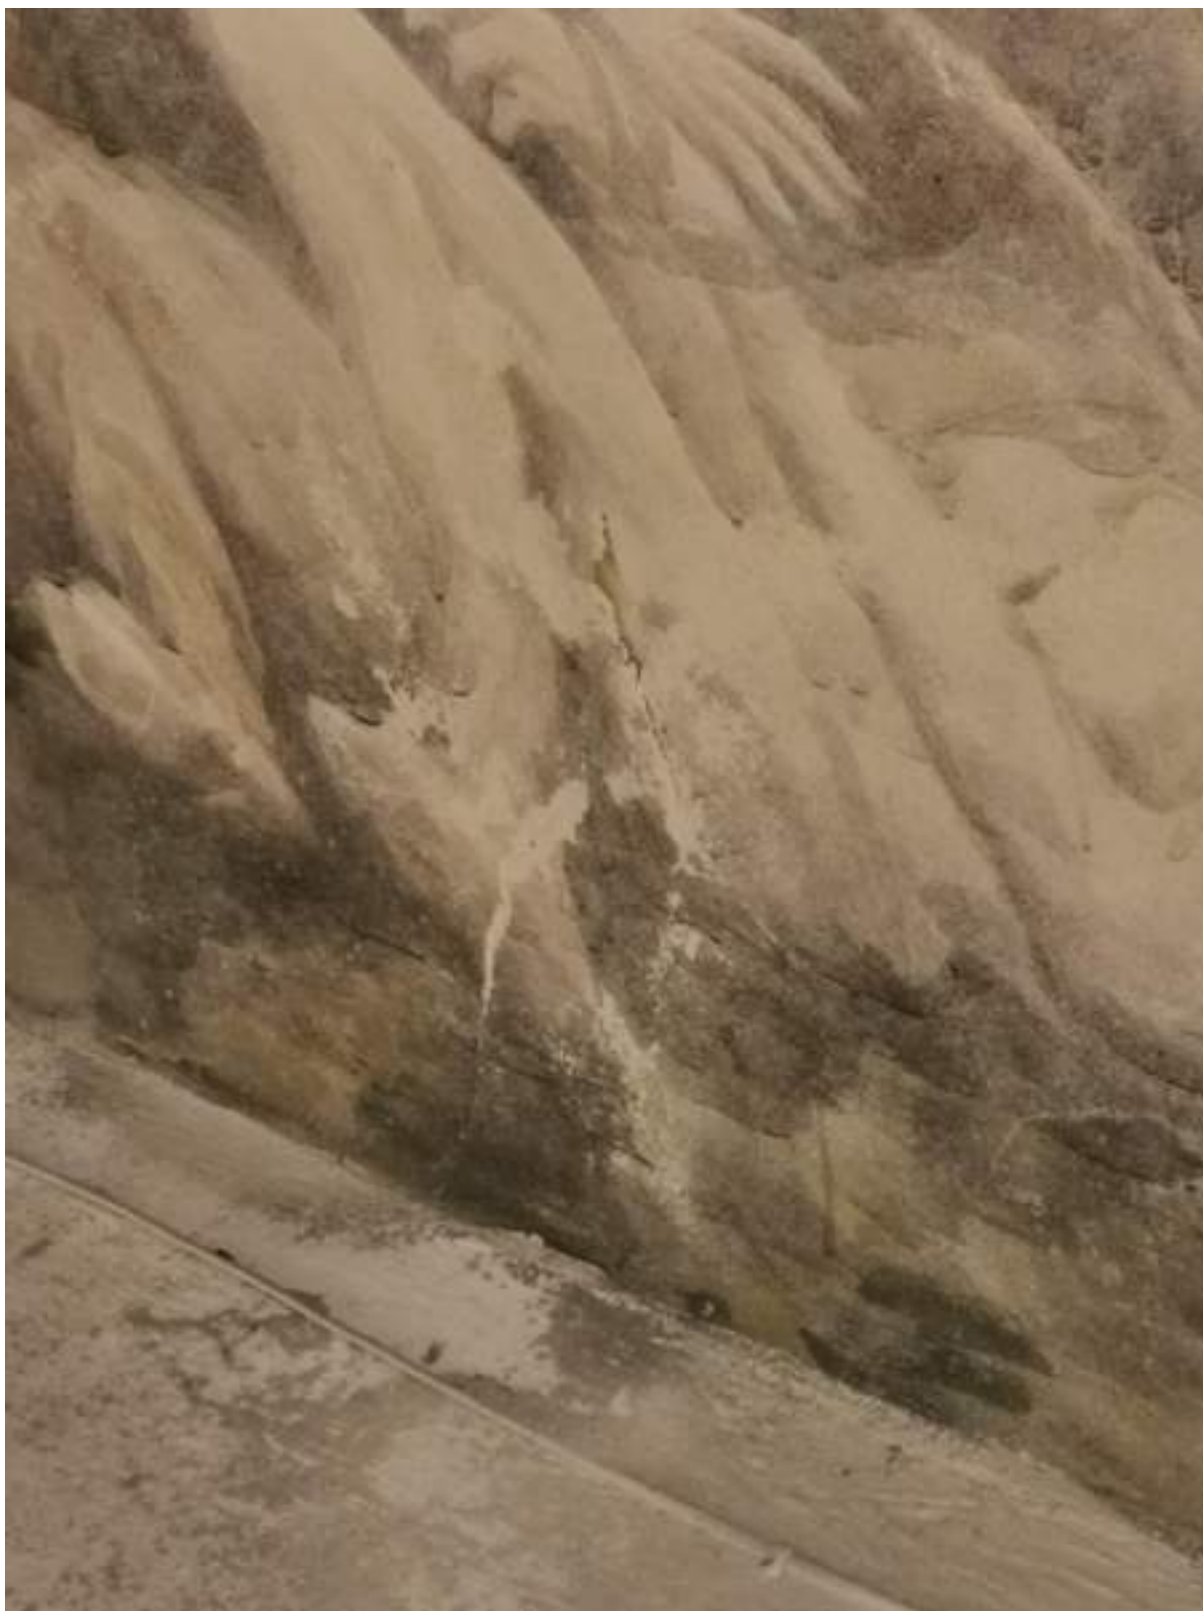
17. Kompozicija „Žudynės“, detalė, pažeistas druskų, atšokęs, trupantis freskos sluoksnis.

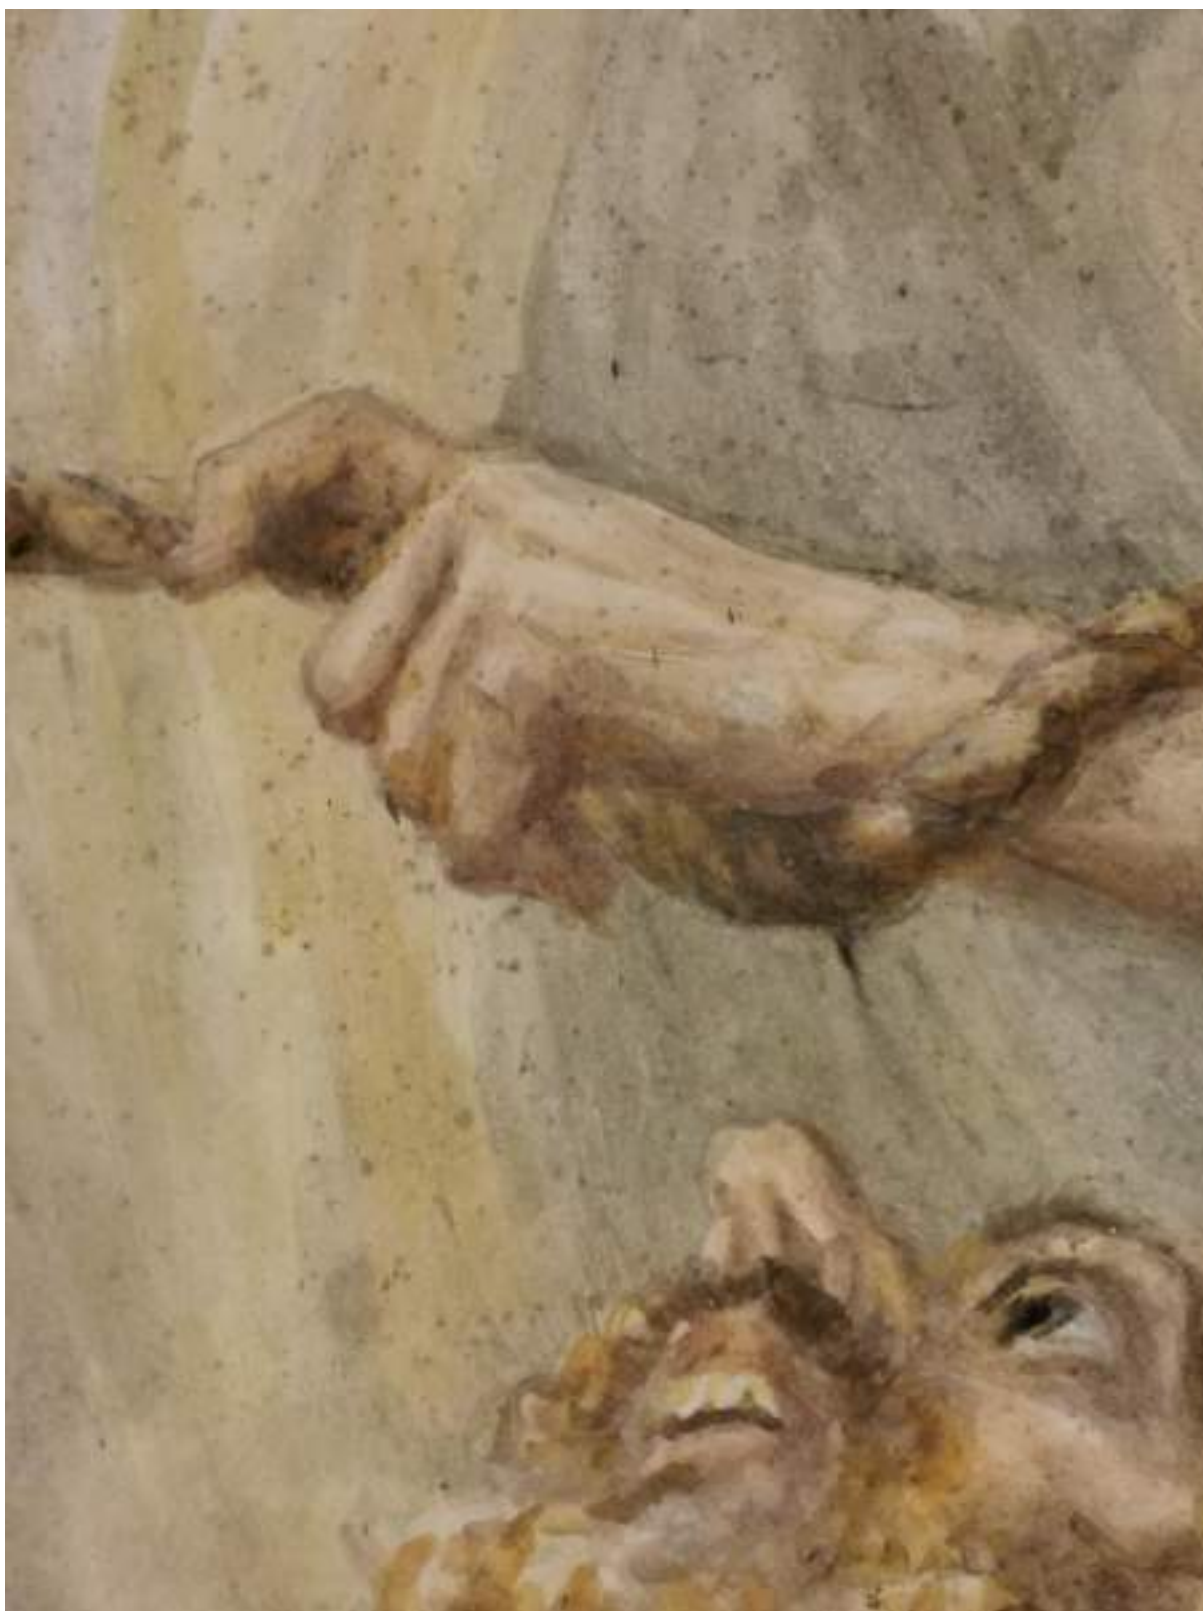
18. Kompozicija „Jėzus nuplakamas“, detalė, pelėsių kolonijos, nešvarumai.

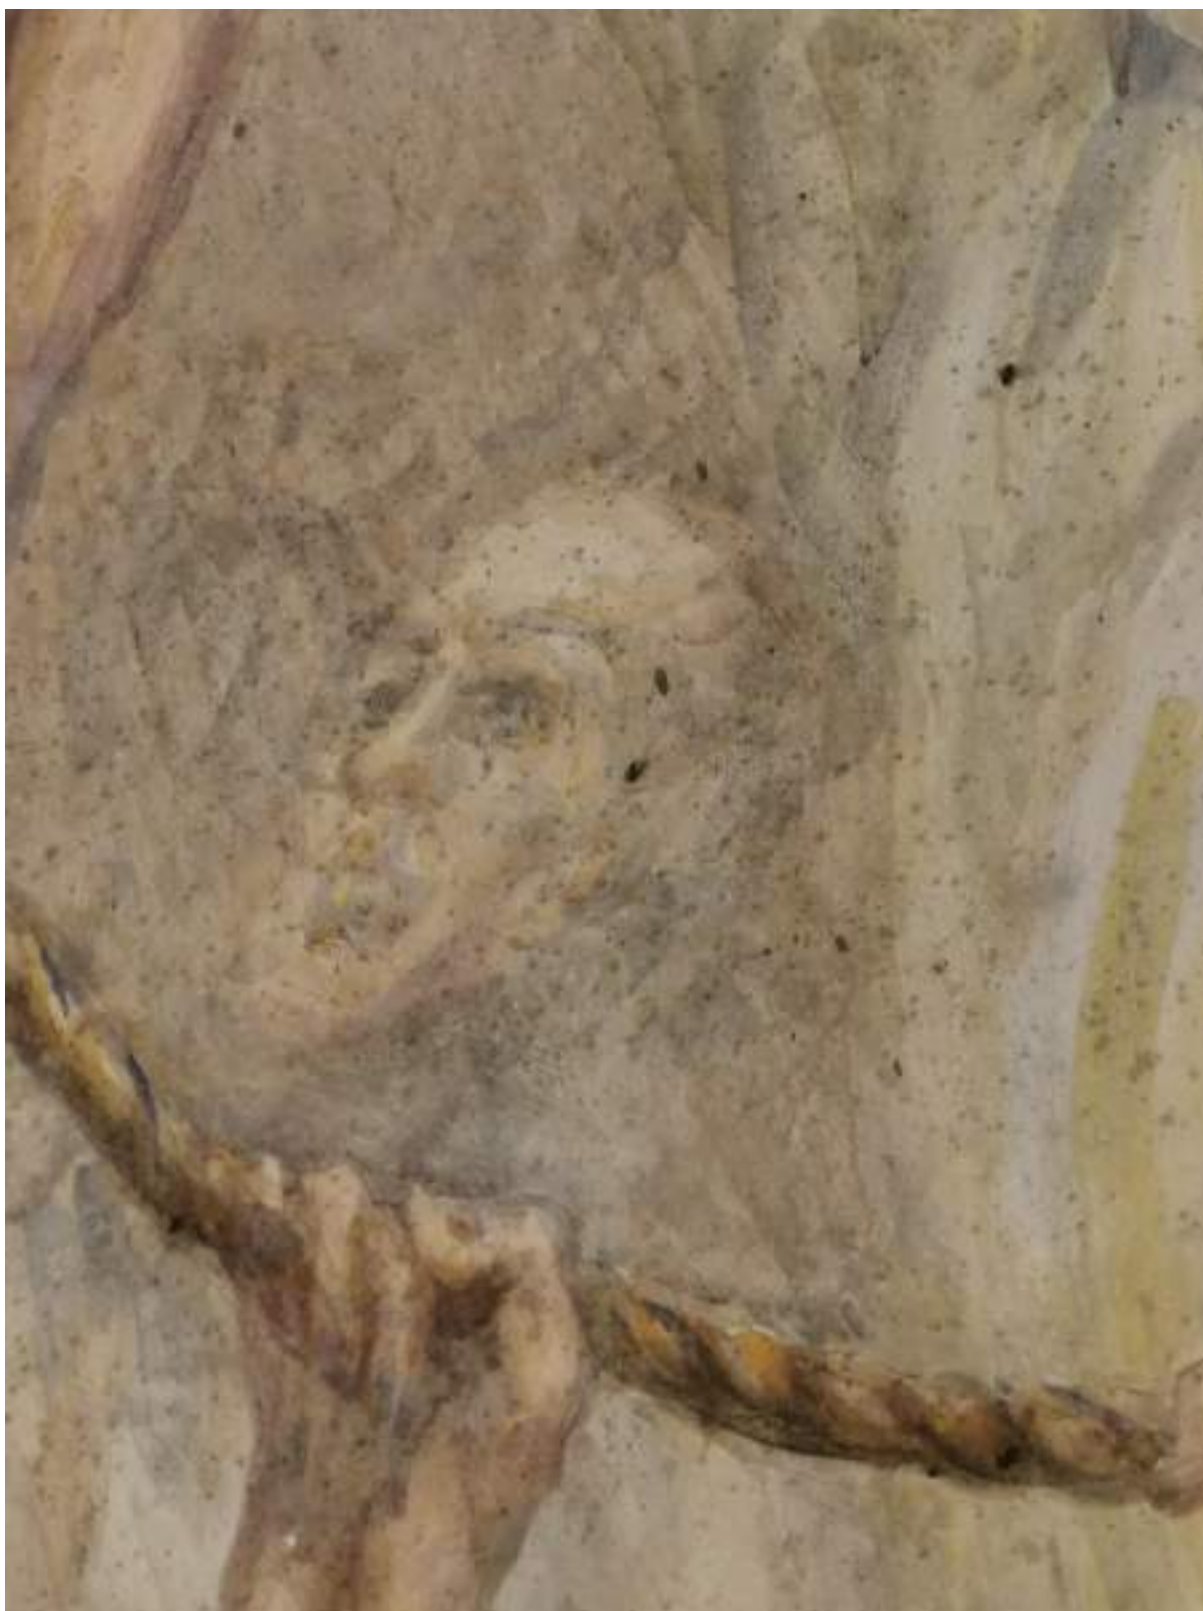
19. Kompozicija „Jėzus nuplakamas“, detalė, pelėsių kolonijos, vabzdžiai, nešvarumai.

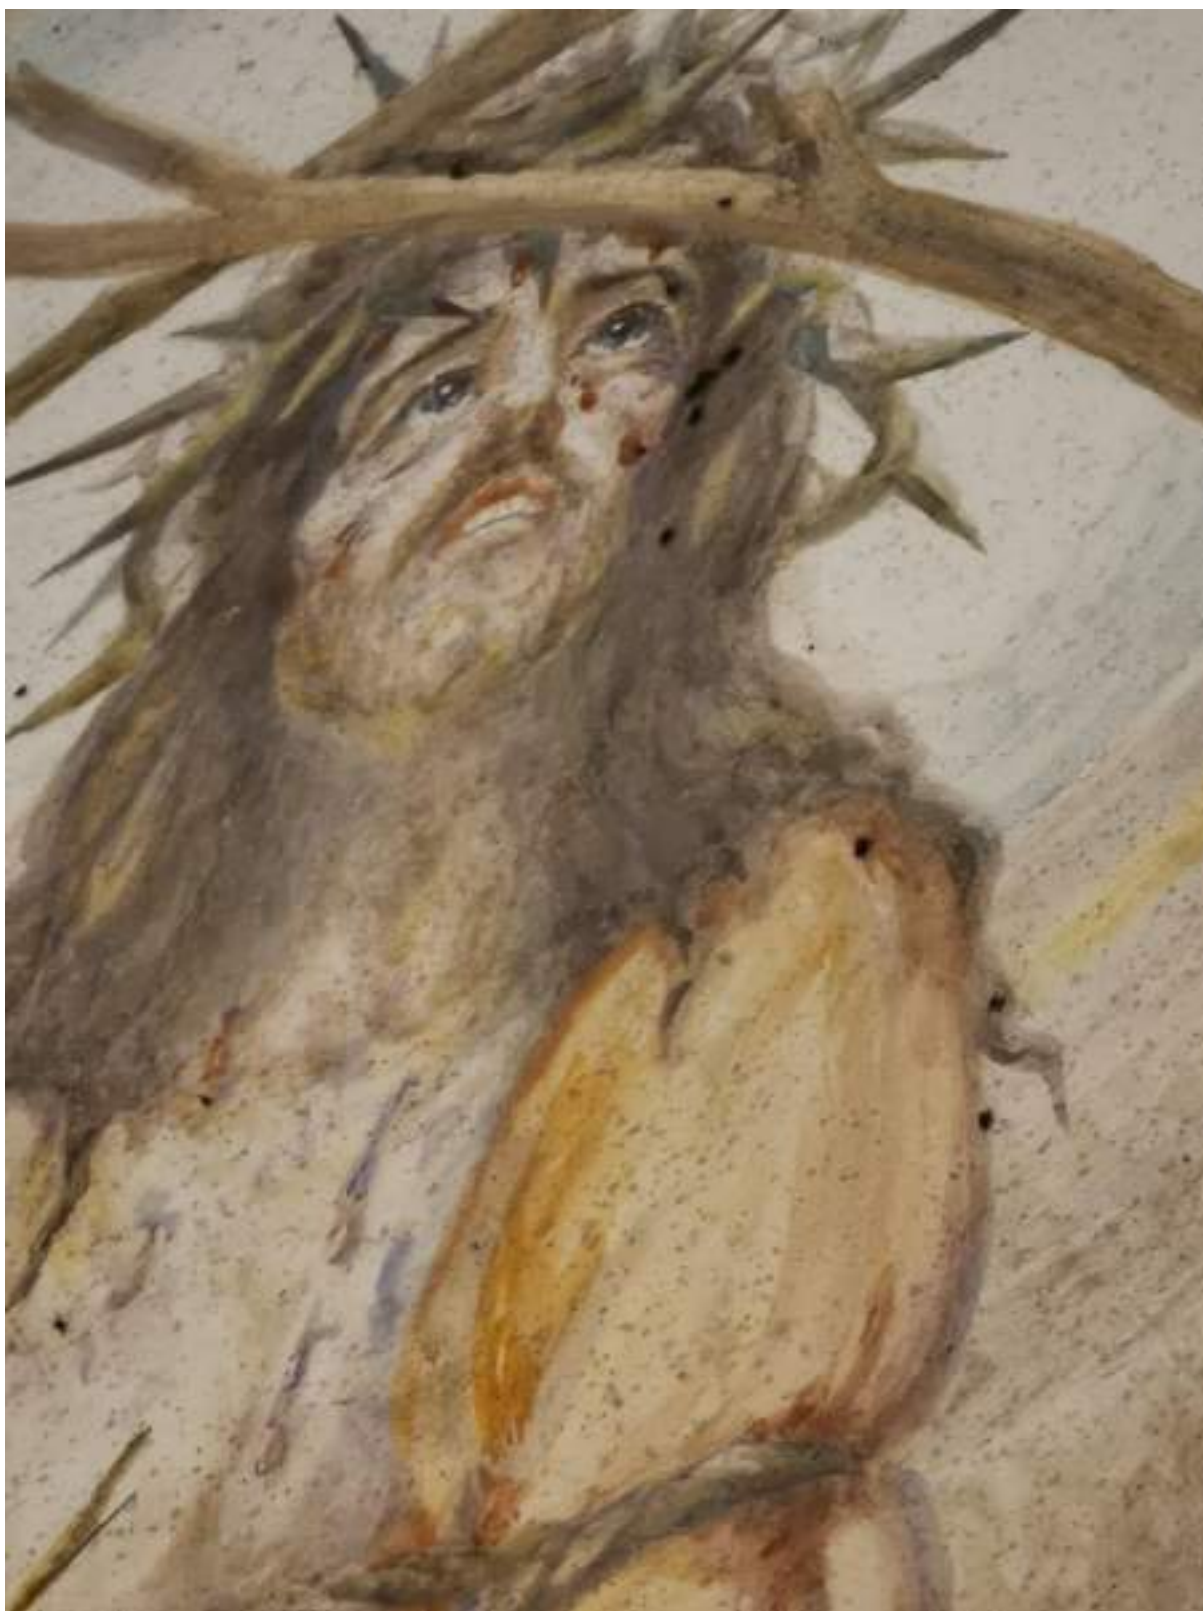
20. Kompozicija „Jėzus nuplakamas“, detalė, pelėsių kolonijos, vabzdžiai, nešvarumai.
