Rainių žudynių vietos ir koplyčios komplekso Kančios koplyčios (u.k. 21881)  
Antano Kmieliausko (1932 – 2019) skliautų freskų (1991 m.) konservavimo ir  
restauravimo darbų programa

UAB Opus Optimum

#### DEFEKTINIS APRAŠYMAS

#### DEFEKTINIS AKTAS

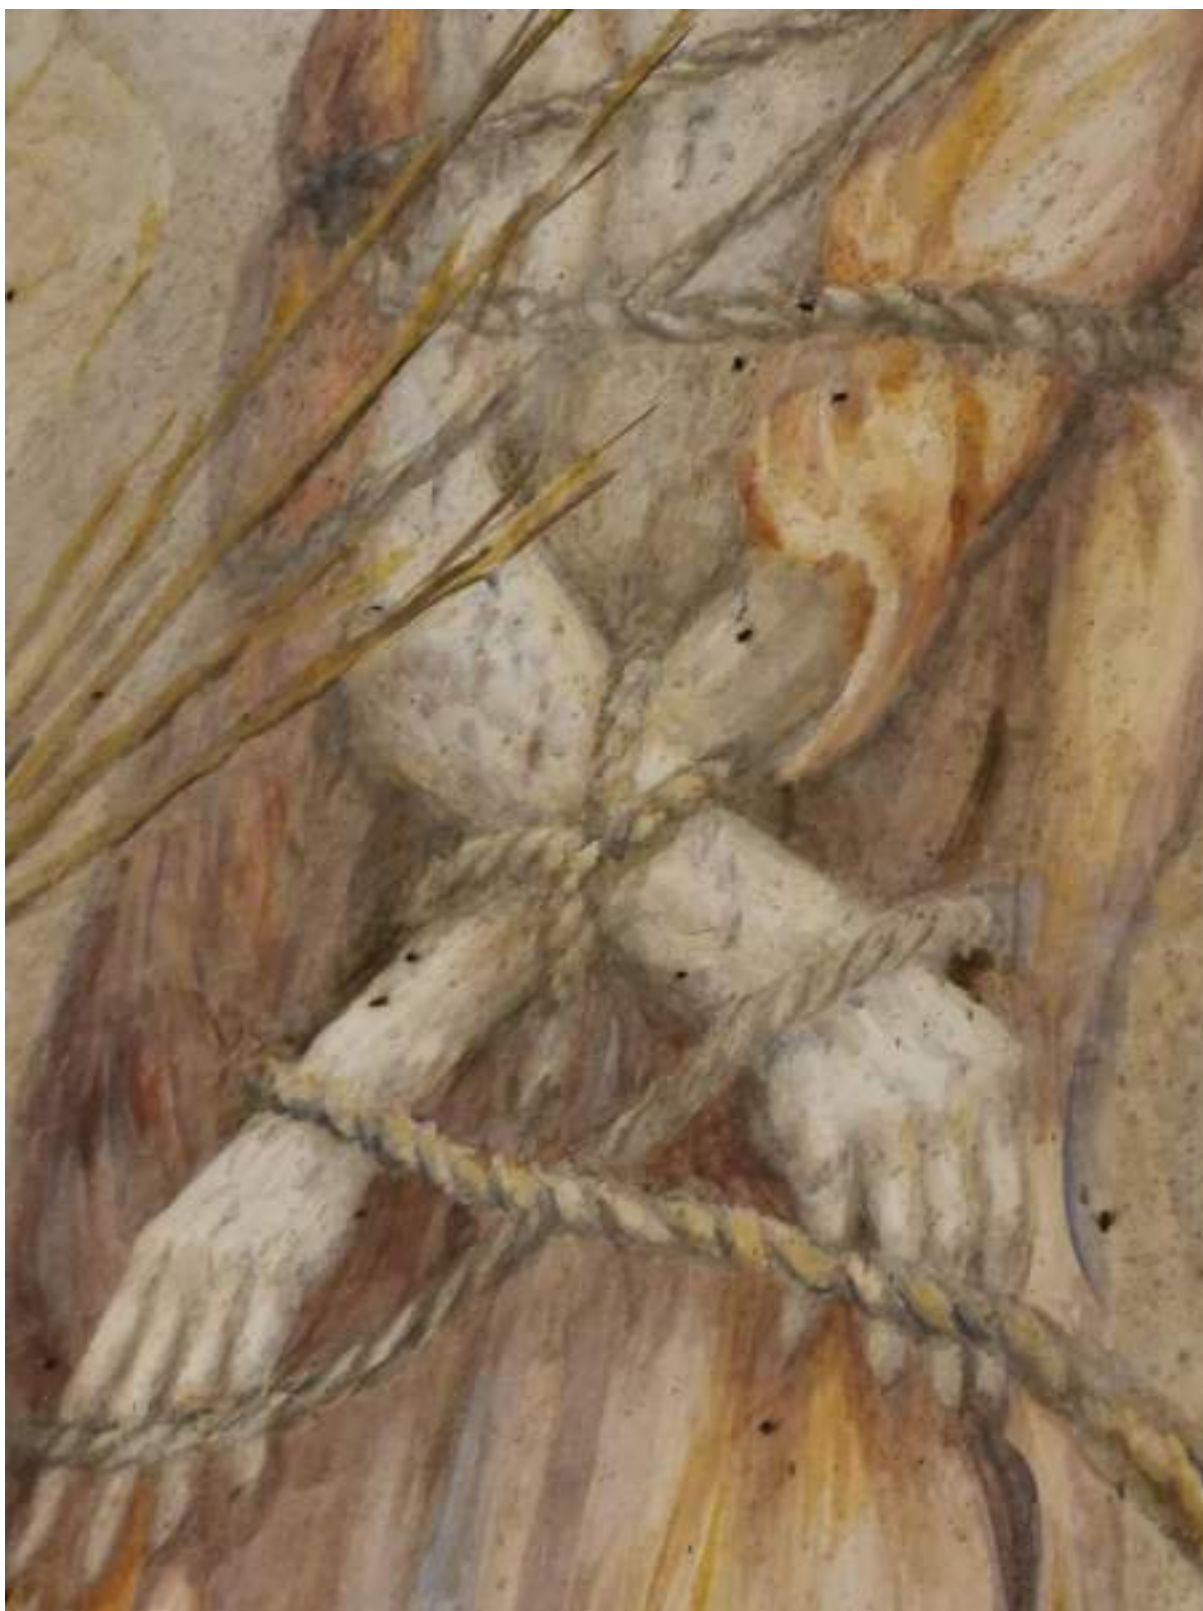
21. Kompozicija „Jėzus nuplakamas“, detalė, pelėsių kolonijos, vabzdžiai, nešvarumai.

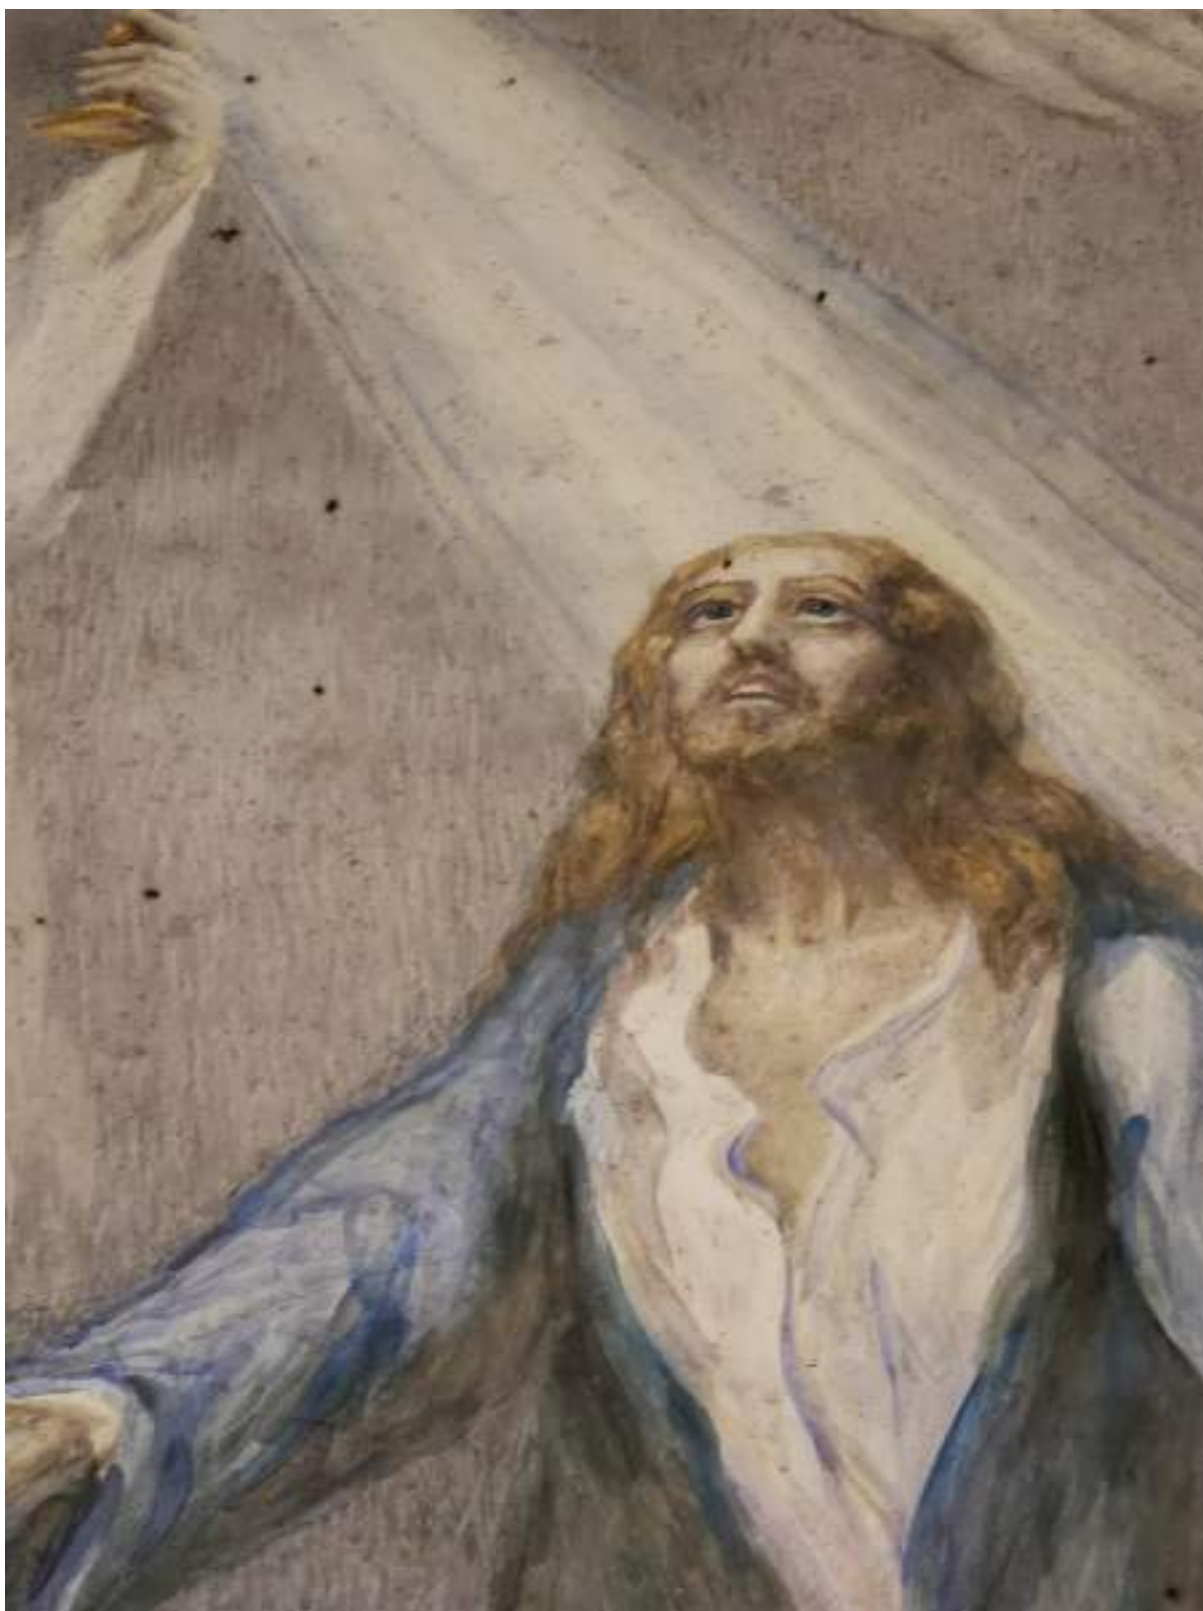
22. Kompozicija „Jėzus alyvų kalnelyje“, detalė, pelėsių kolonijos, vabzdžiai, nešvarumai.

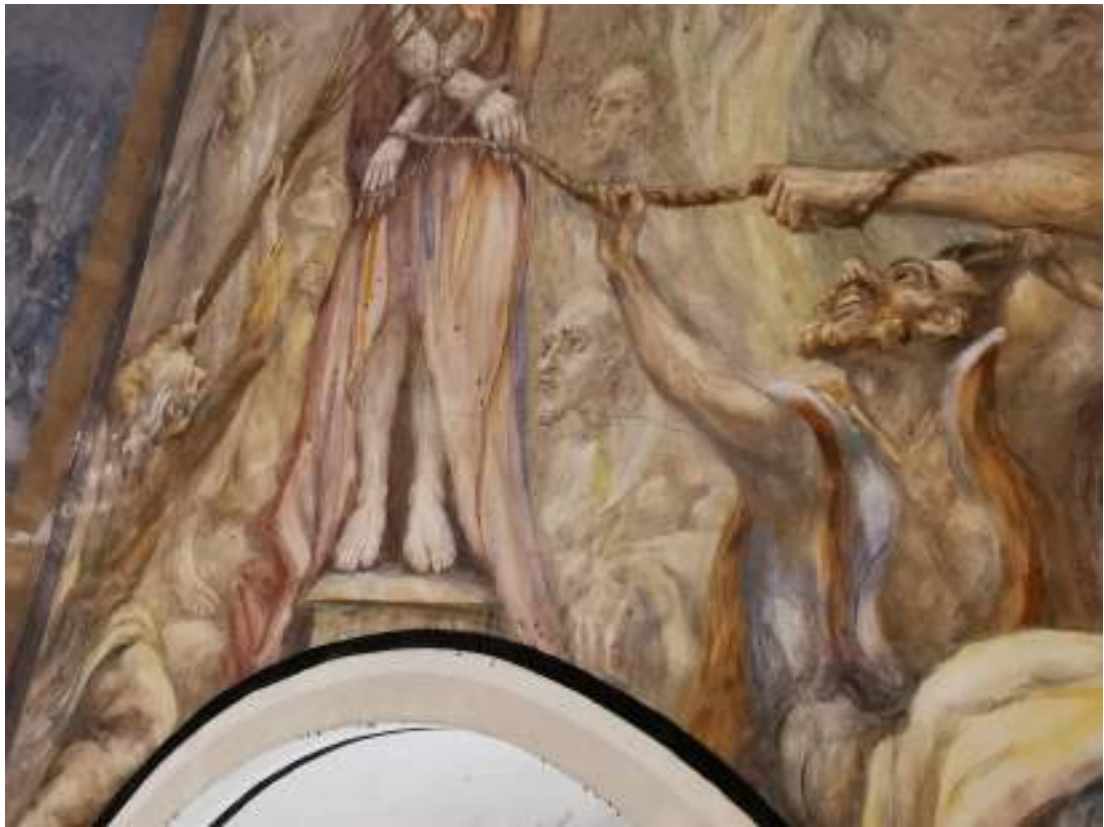
23. Kompozicija „Jėzus nuplakamas“, detalė, tinko įtrūkimas virš arkos, paviršiaus nešvarumai ir pabalimai.

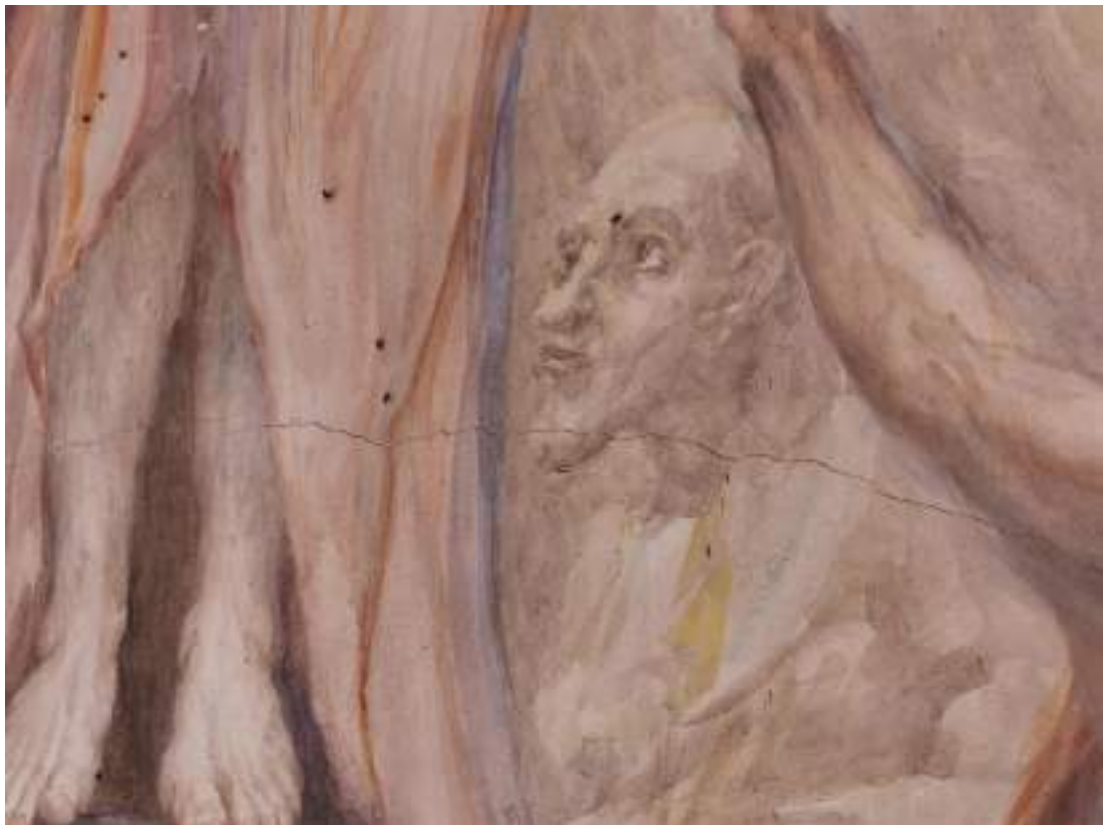
24. Kompozicija „Jėzus nuplakamas“, detalė, tinko įtrūkimas virš arkos.

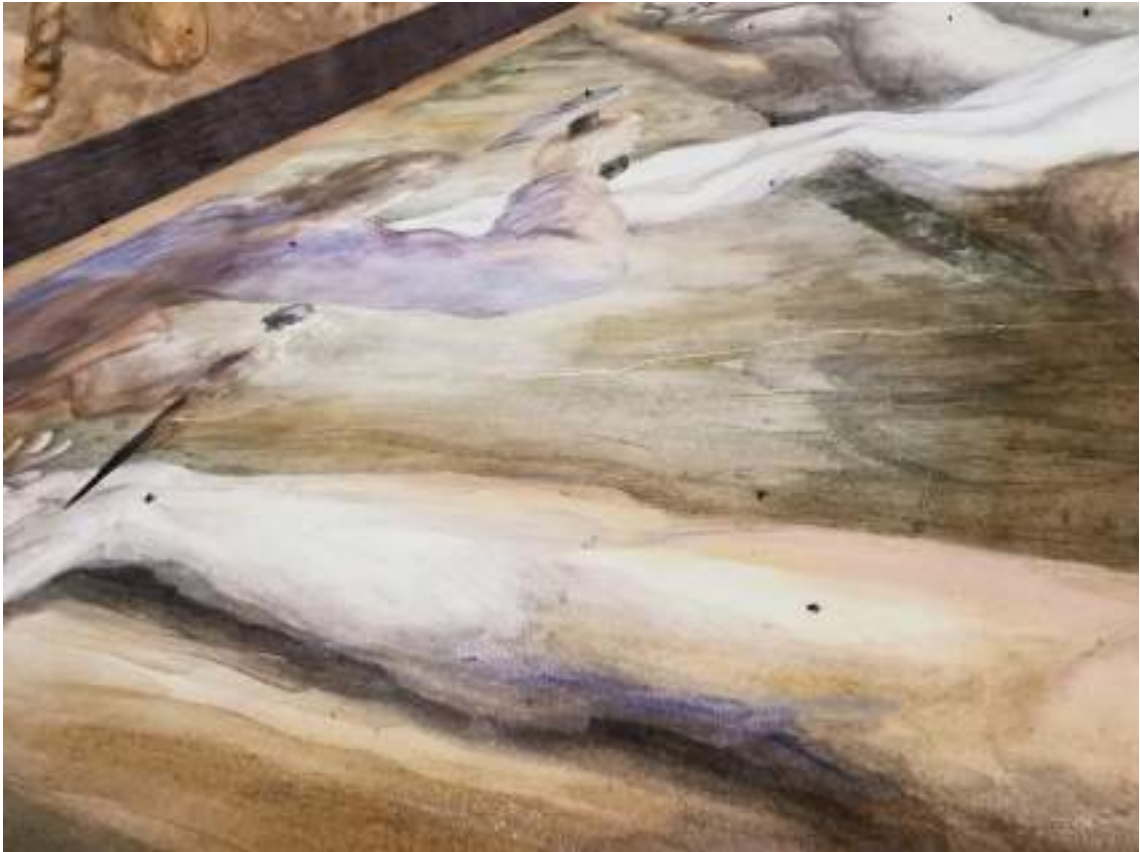
25. Kompozicija „Jėzus prikalamas ant kryžiaus“, detalė, tinko įtrūkimas virš arkos, nešvarumai.

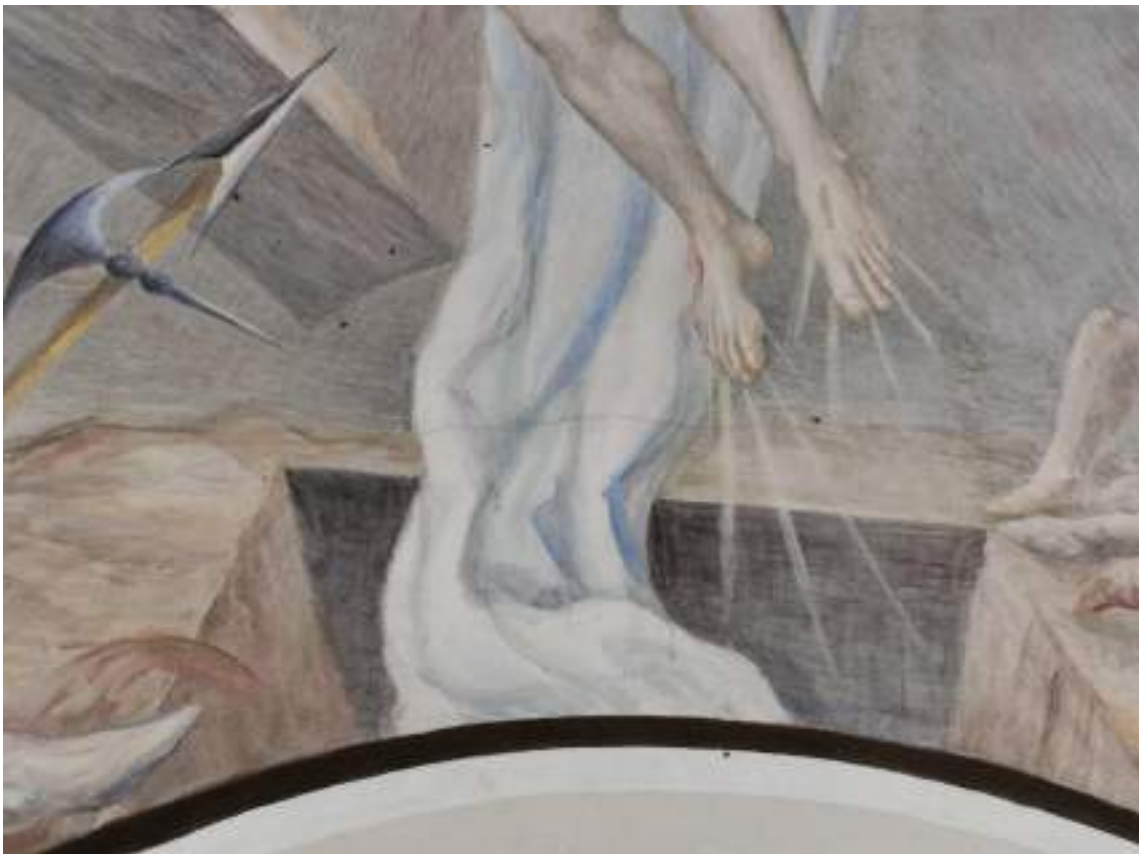
26. Kompozicija „Prisikėlimas“, detalė, tinko įtrūkimas virš arkos, nešvarumai.

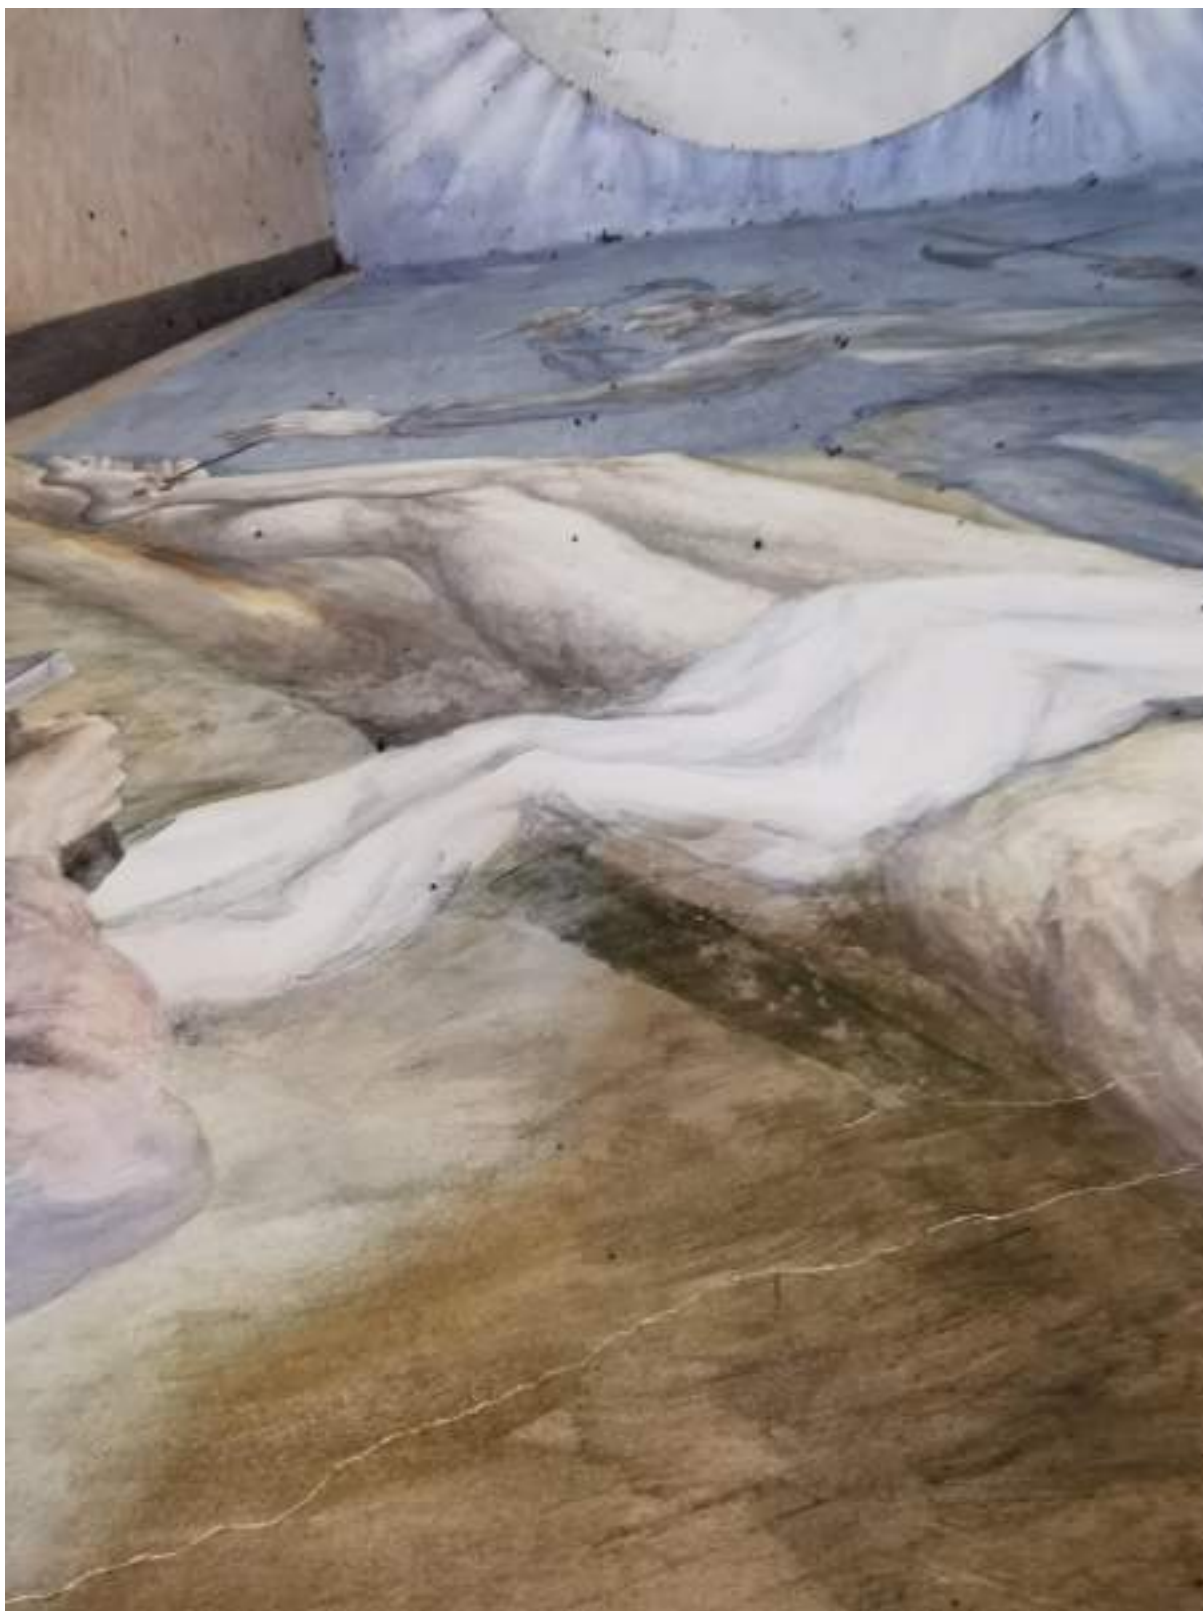
27. Kompozicija „Jēzus prikalamas ant kryžiaus“, detalē, tinko įtrūkimas virš arkos, tapybos pabalimai, nešvarumai, vabzdžiai.

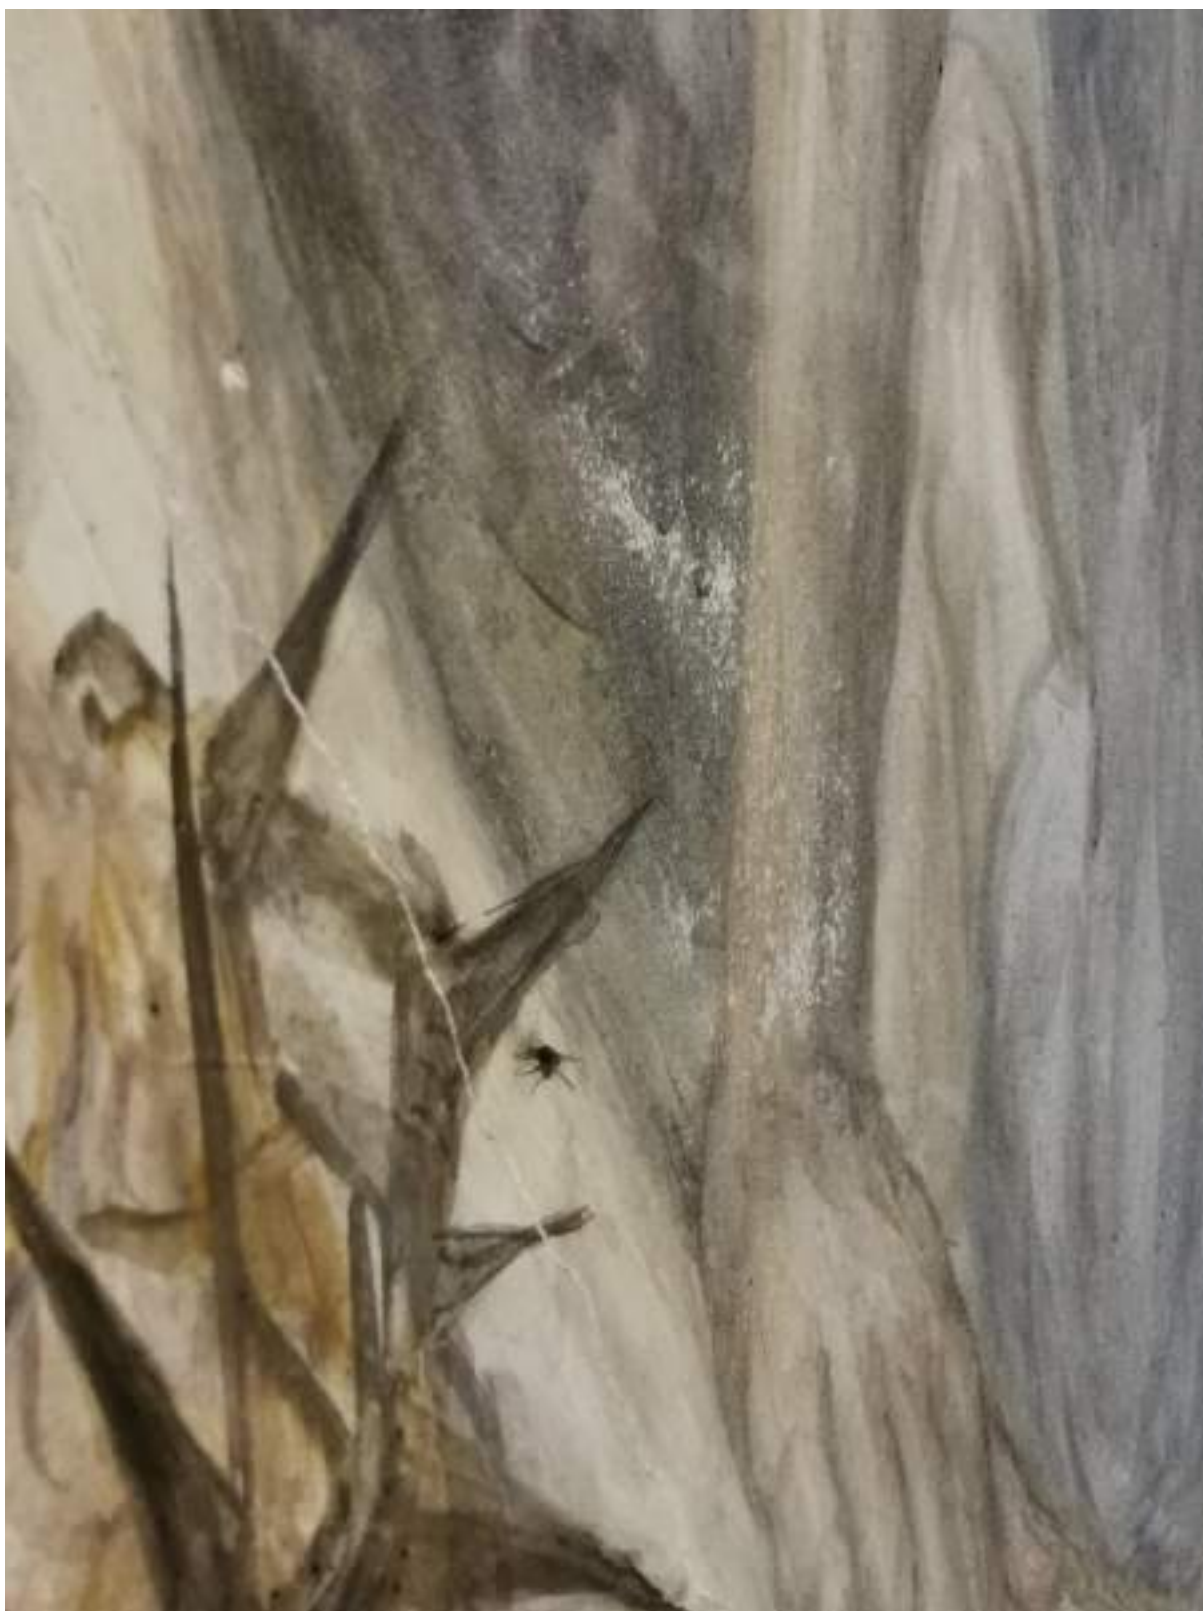
28. Kompozīcija „Jēzus prikalamas ant krūžiaus“, detalē, tīnko įtrūkimas virš arkos, tapybos ištrupėjimai, nešvarumai, vabzdžiai.

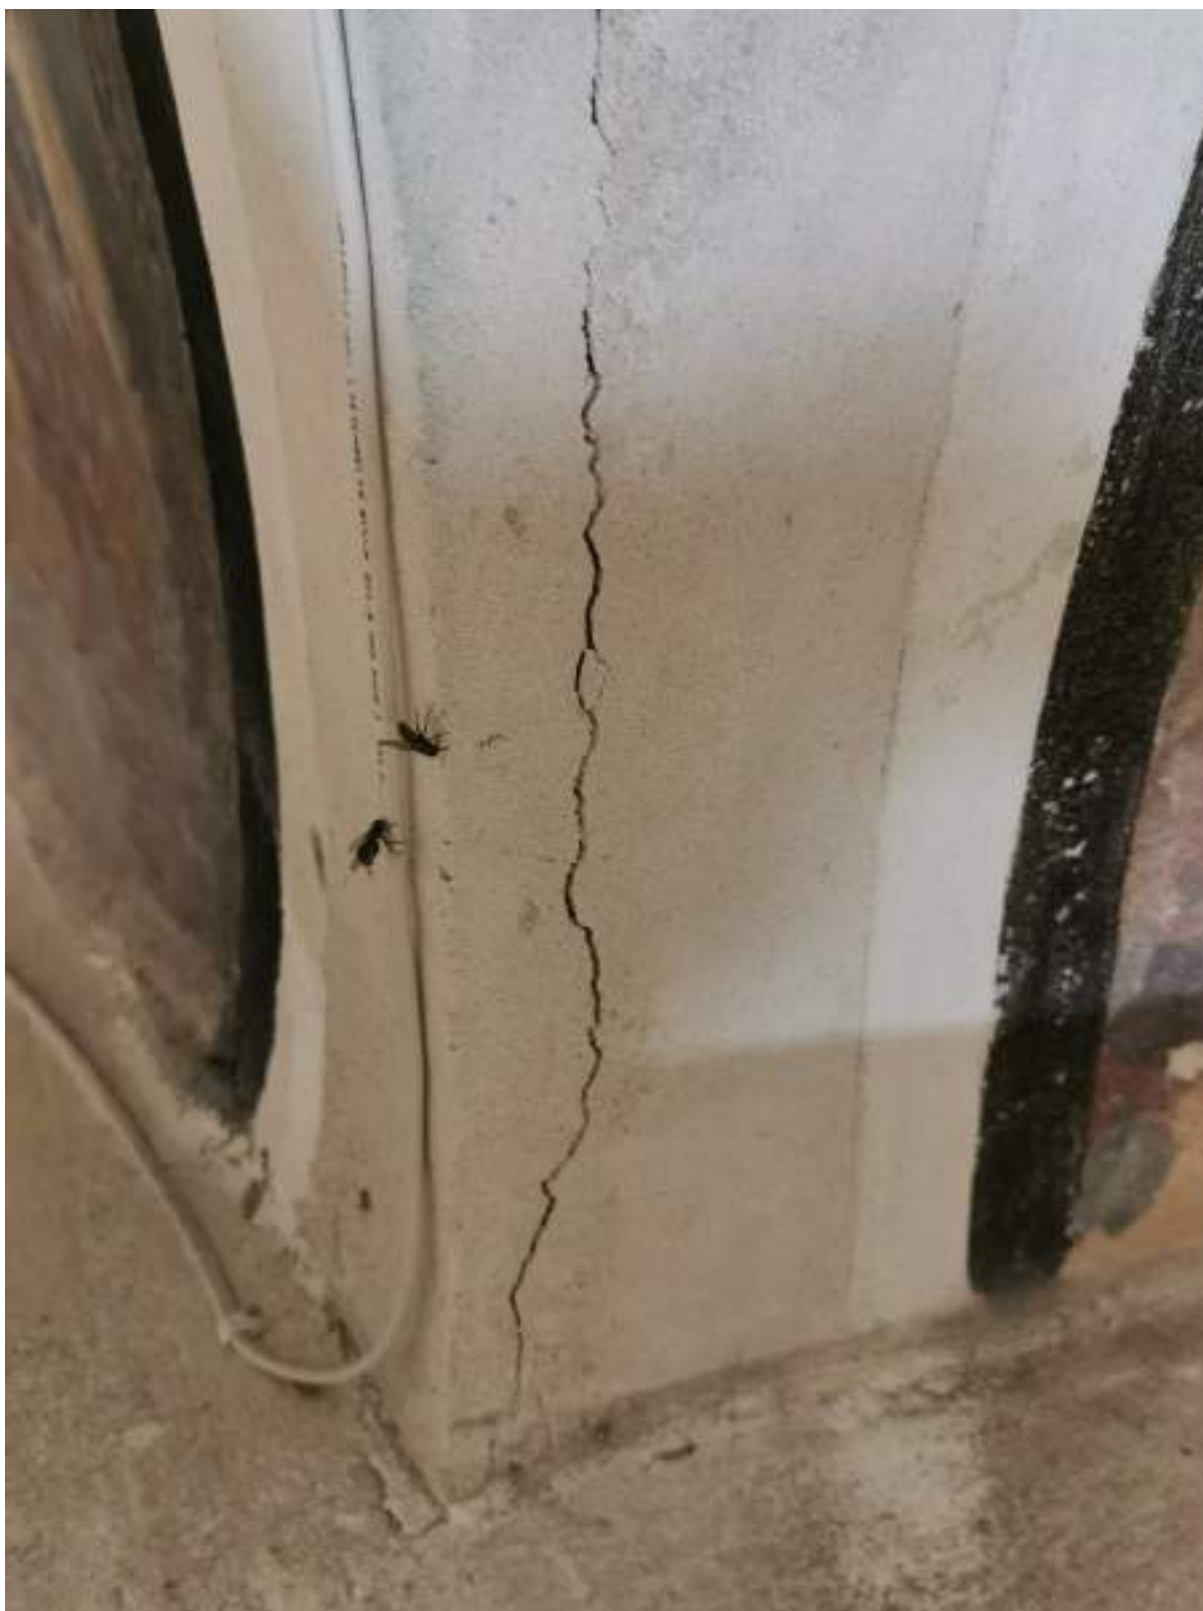
29. Šiaurės vakarų skliauto kampas, tinko įtrūkimas, tapybos ištrupėjimai, nešvarumai, vabzdžiai.

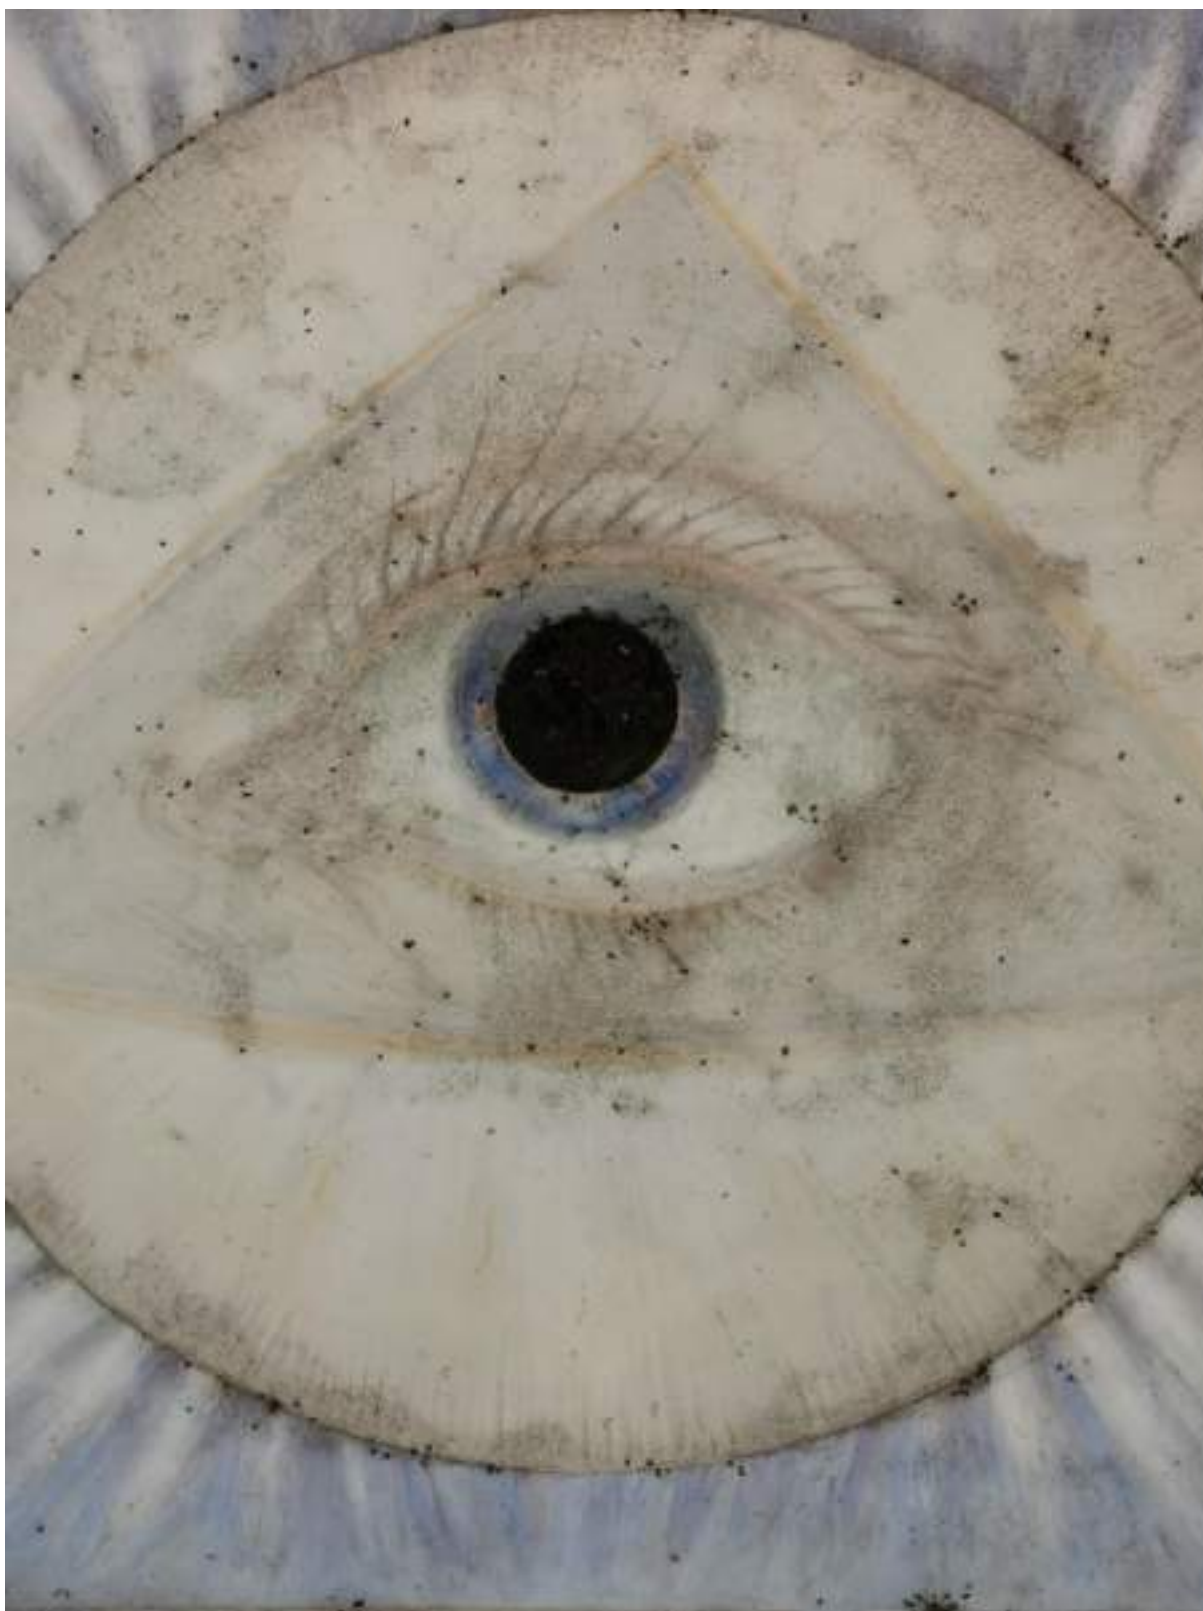
30. Kompozīcija „Apvaizdos akis“, detalē, pelēšiai, nešvarumai, dēmēs, vabzdžiai.

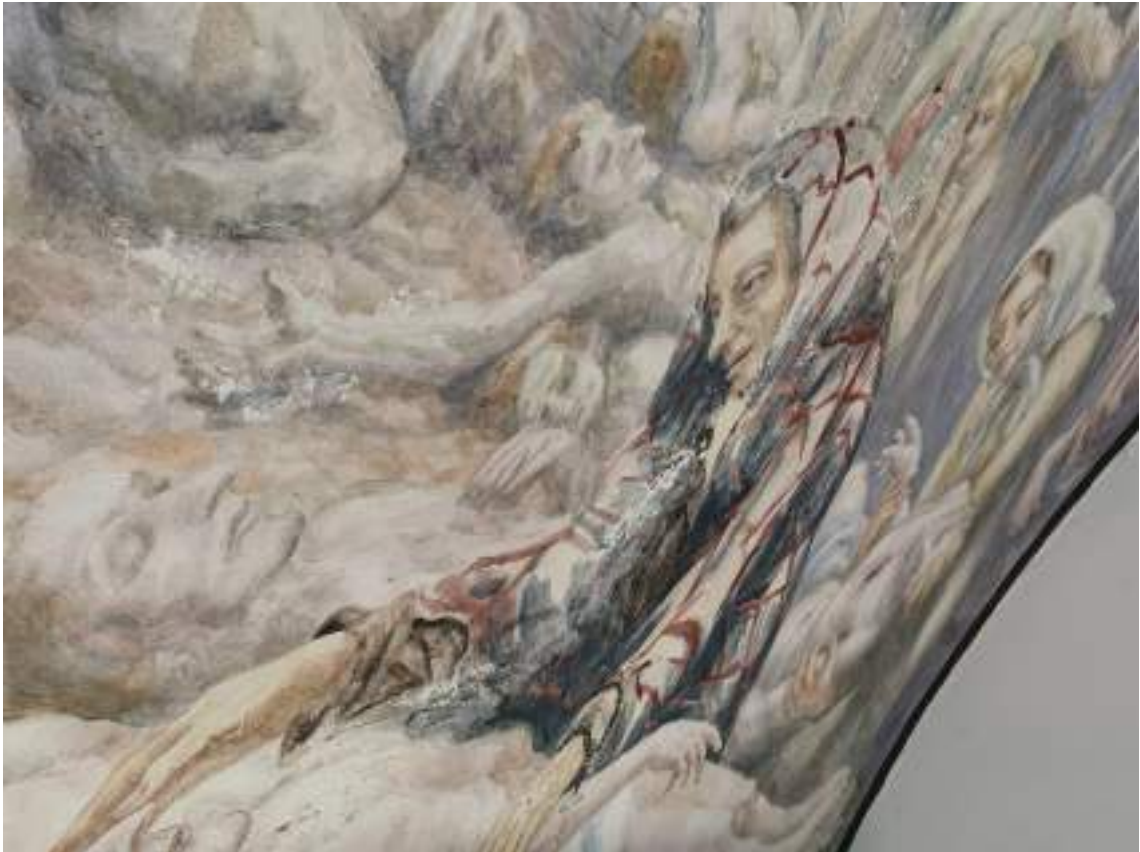
31. Kompozicija „Pieta“, detalē, tapybos ižrupējimai.

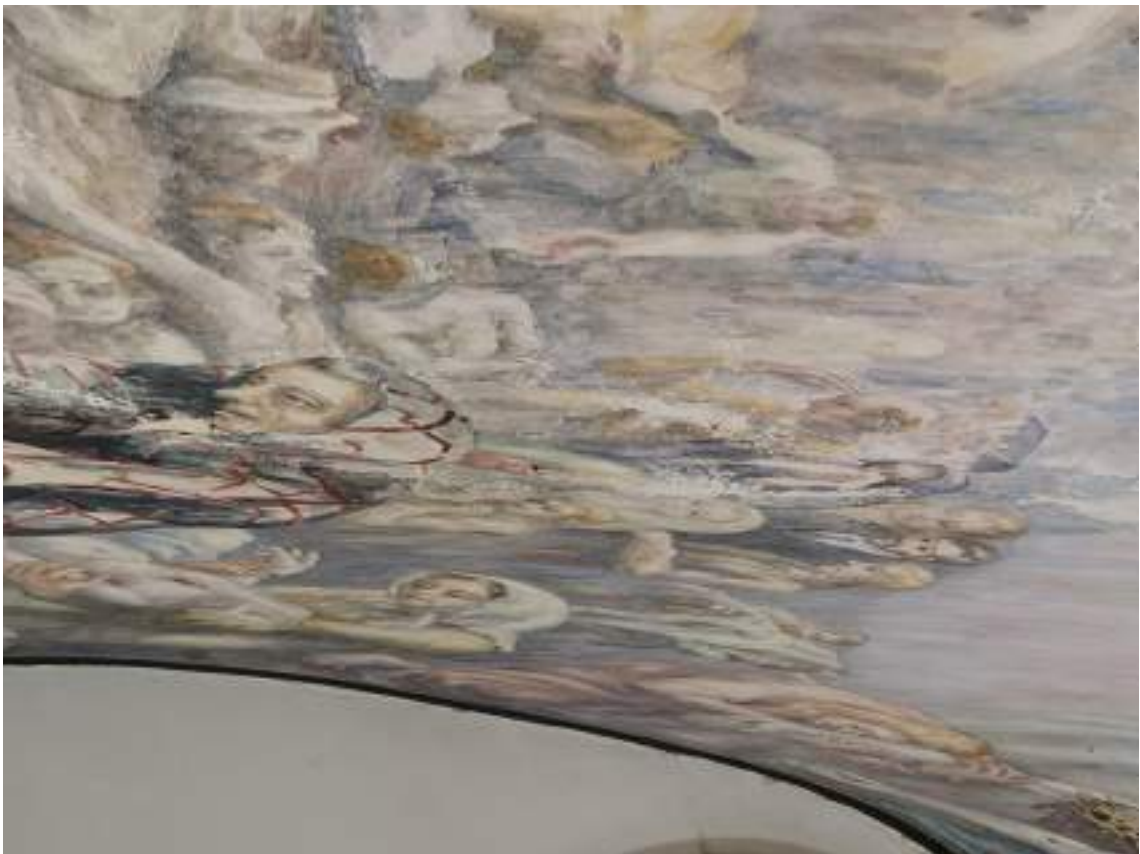
32. Kompozicija „Pieta“, detalē, tapybos ižrupējimai.

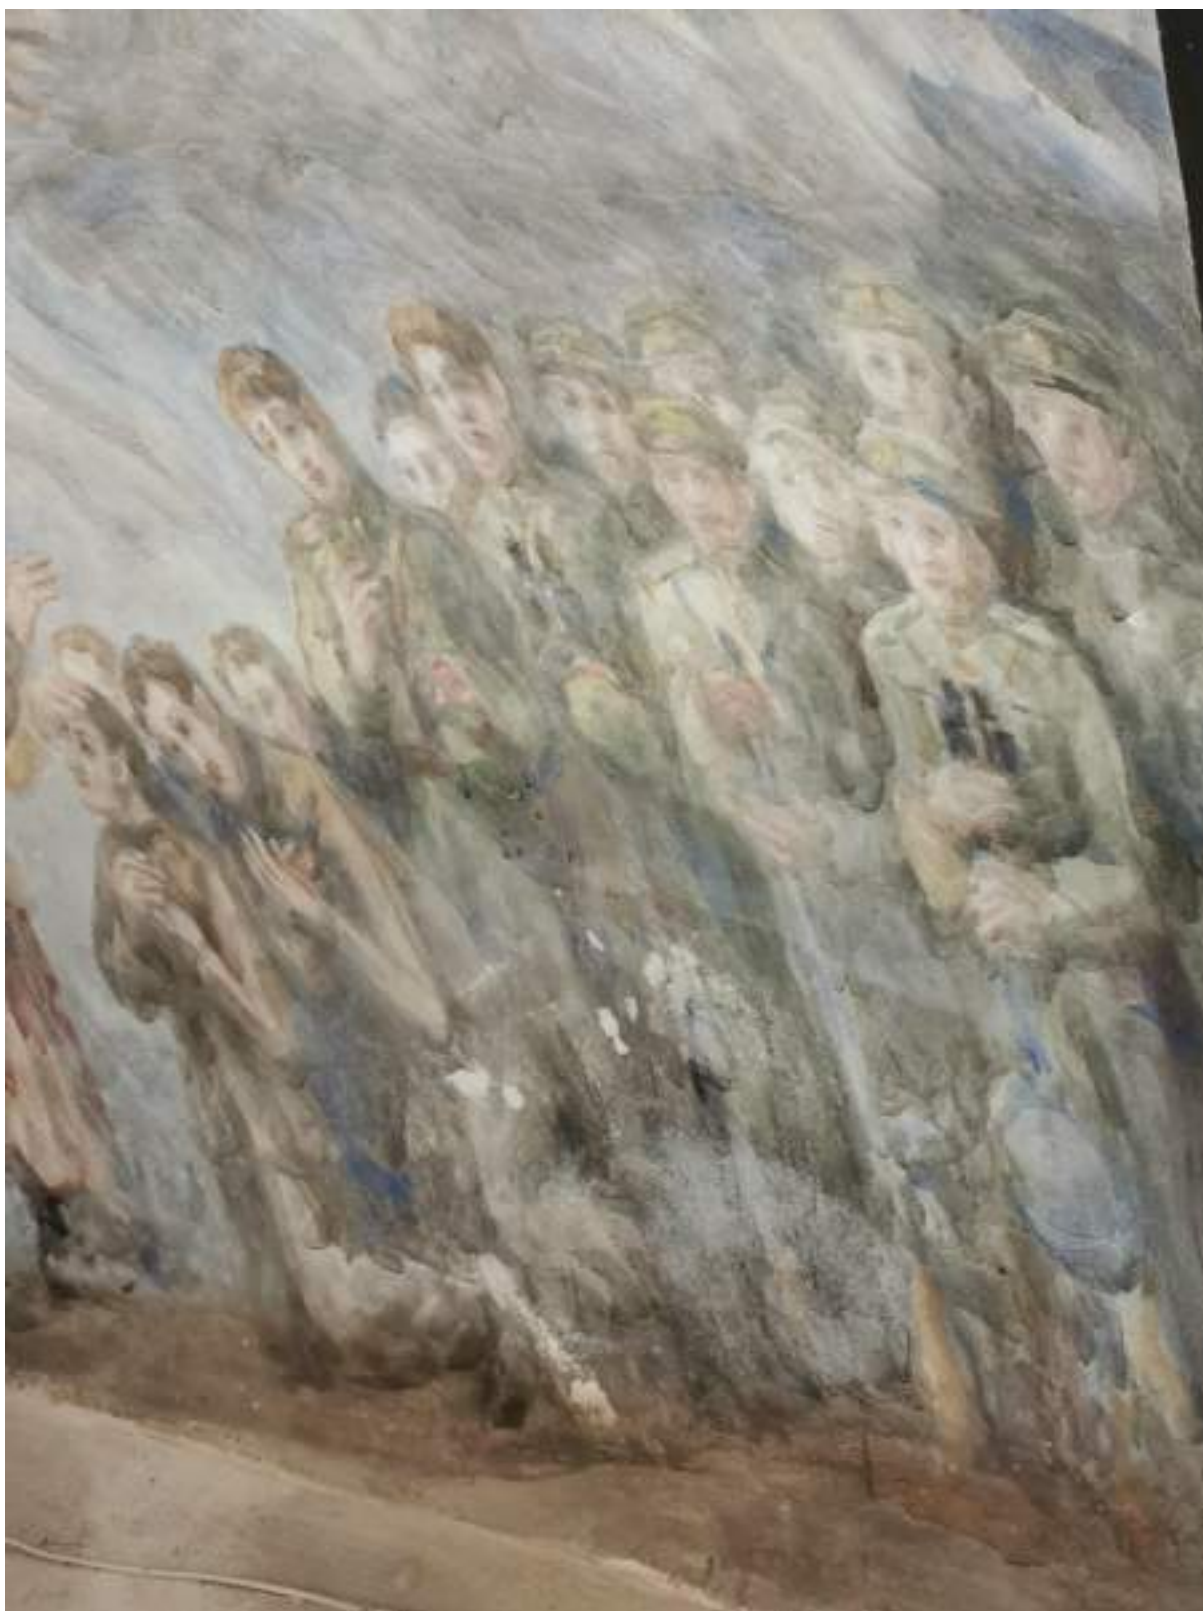
33. Kompozicija „Partizani“ tapybos ištrupėjimai.

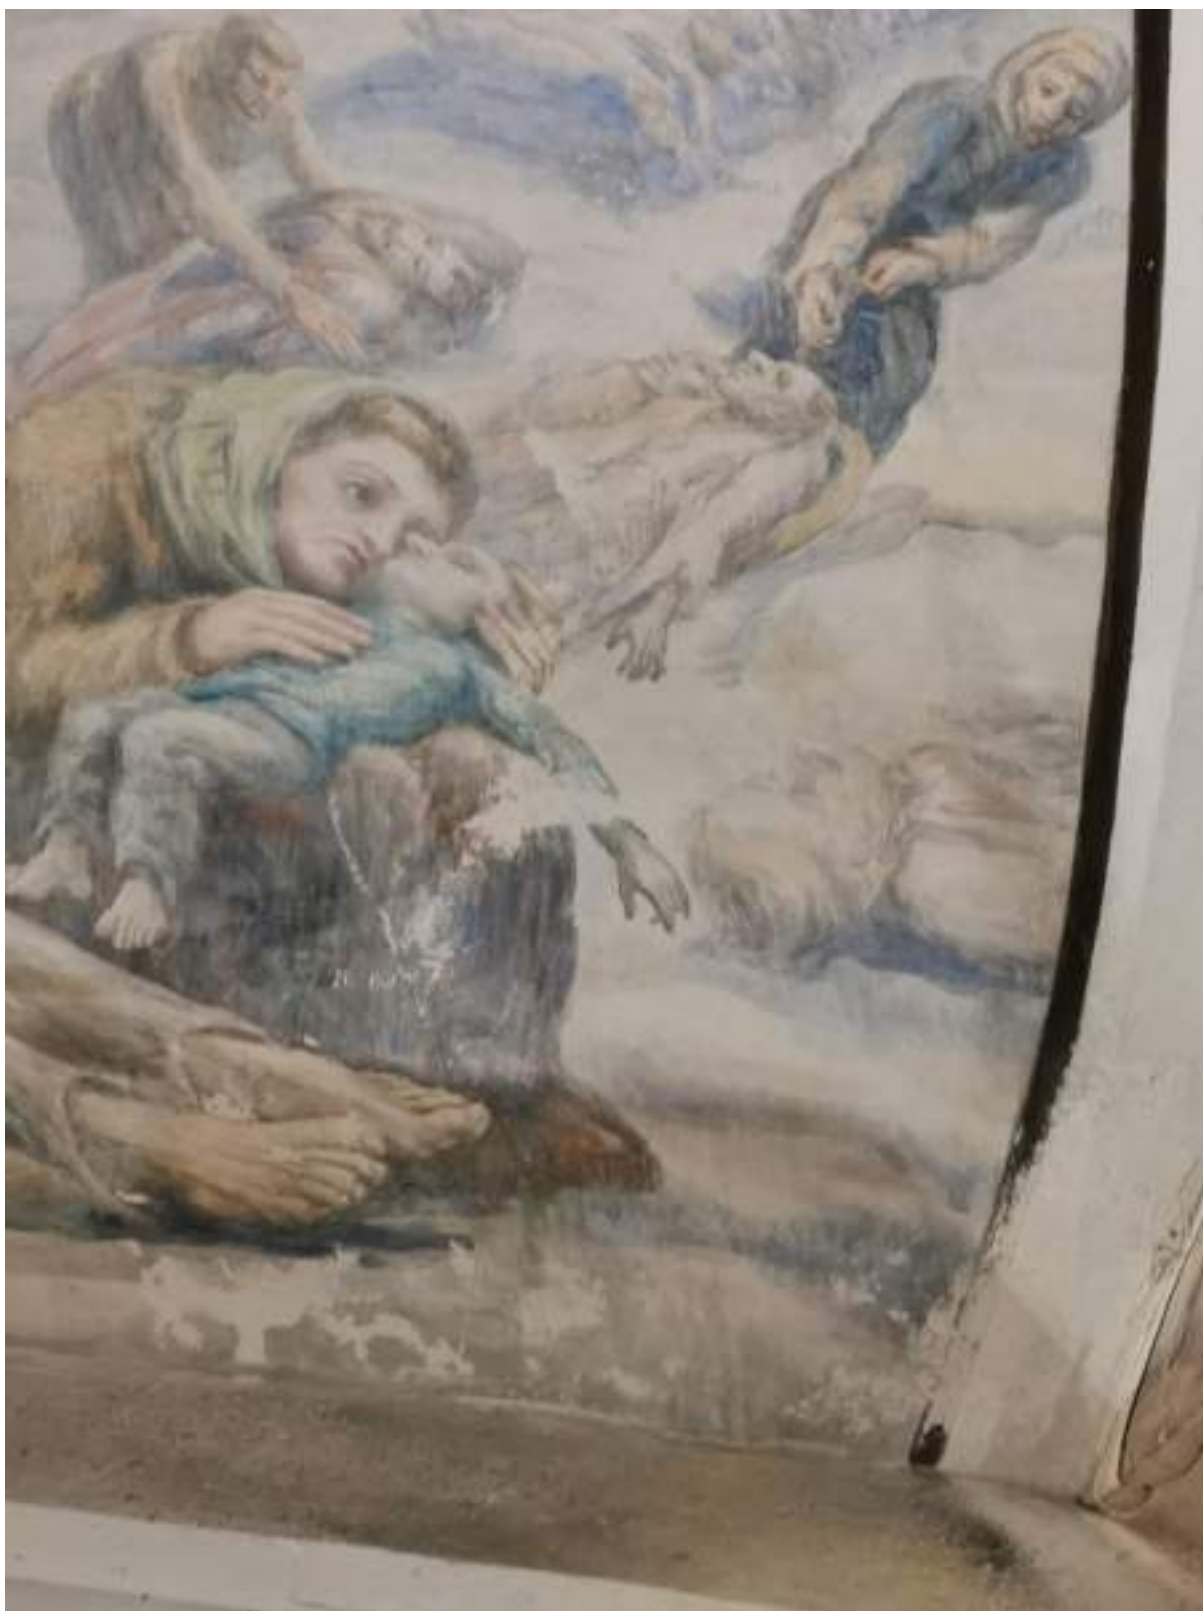
34. Kompozicija „Pieta“ tapybos ištrupėjimai.
