Rainių žudynių vietos ir koplyčios komplekso Kančios koplyčios (u.k. 21881)  
Antano Kmieliausko (1932 – 2019) skliautų freskų (1991 m.) konservavimo ir  
restauravimo darbų programa

UAB Opus Optimum

#### DEFEKTINIS APRAŠYMAS

#### DEFEKTINIS AKTAS

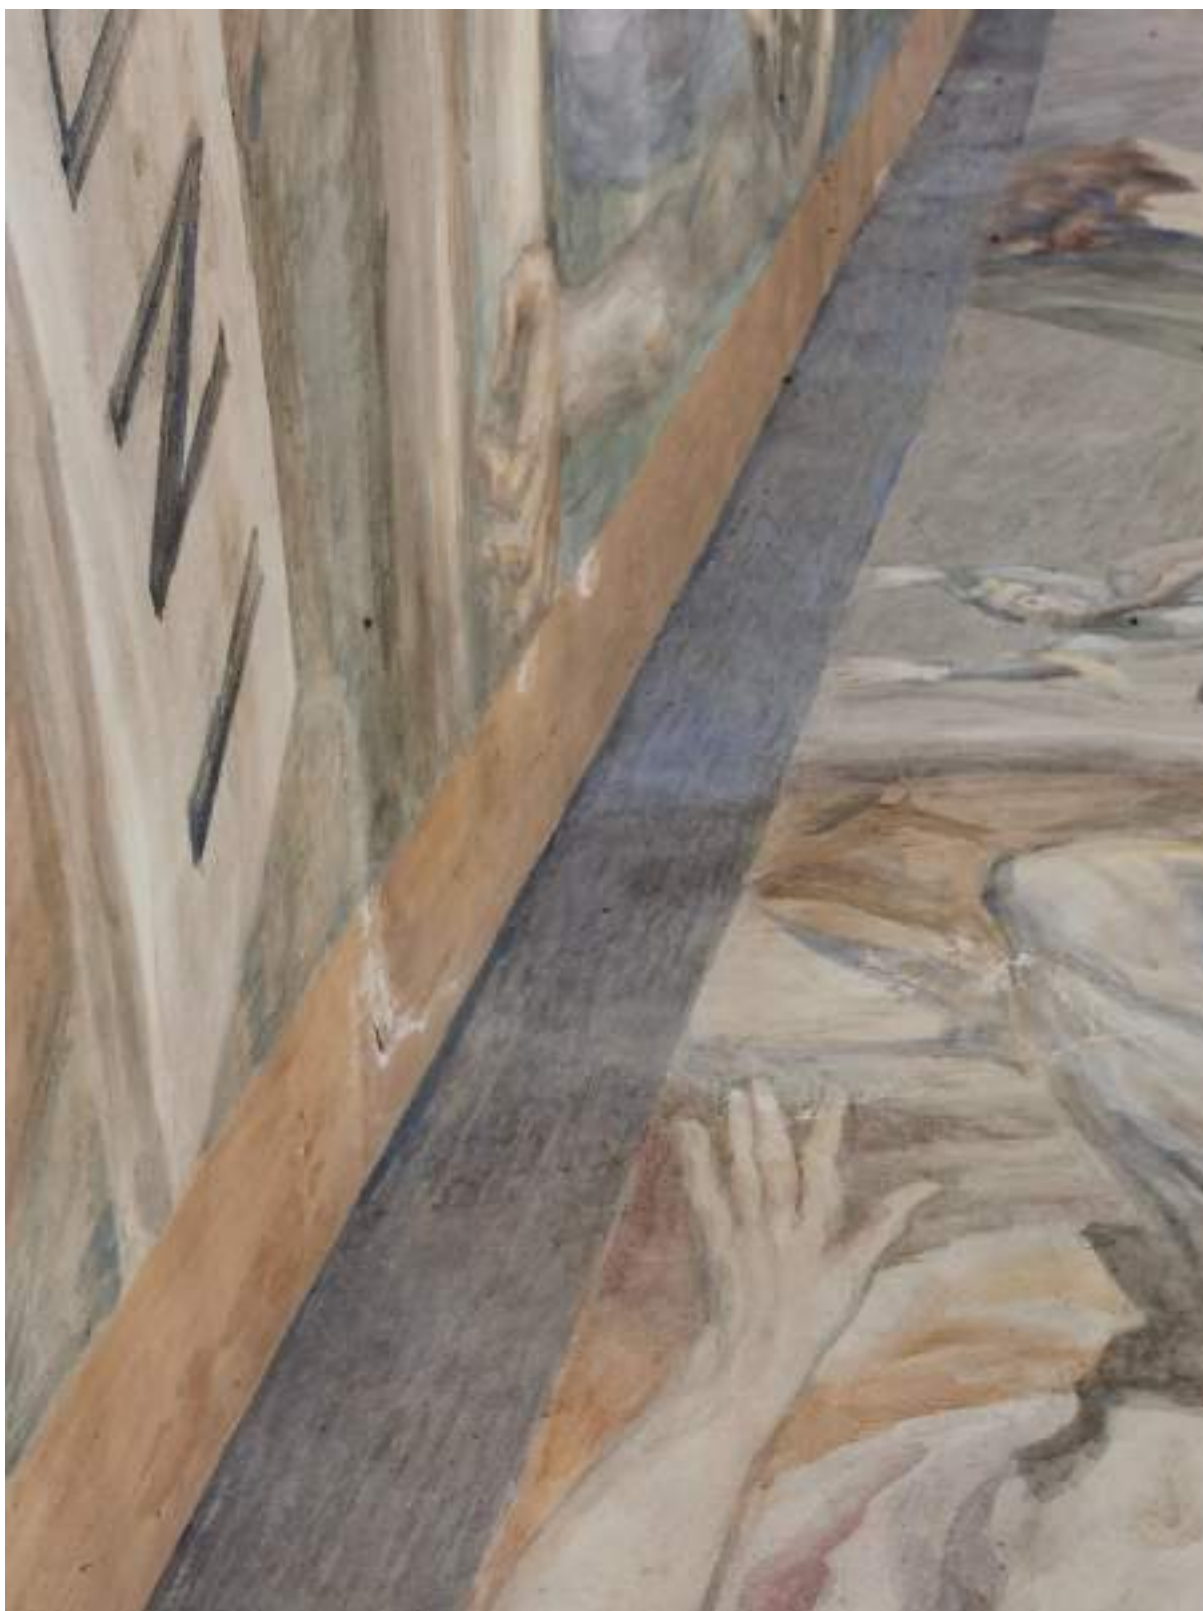
35. Scenų „Jēzus prikalamas ant kryžiaus“ ir „Priesikēlimas“ kampas, tapybos ištrupējimai, tinko įtrūkimai, nešvarumai.

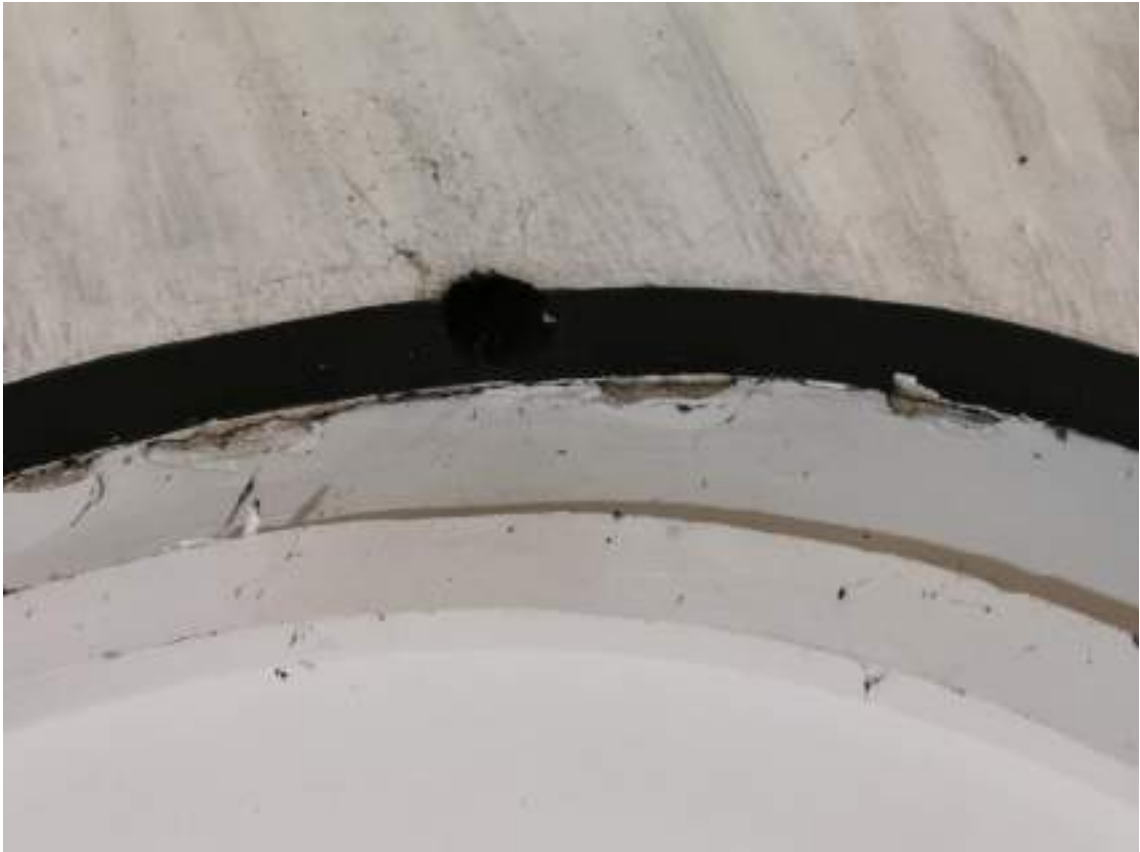
36. Tinko įtrūkimai skliautų ir sienų sandūroje, šiaurės vakarų siena.

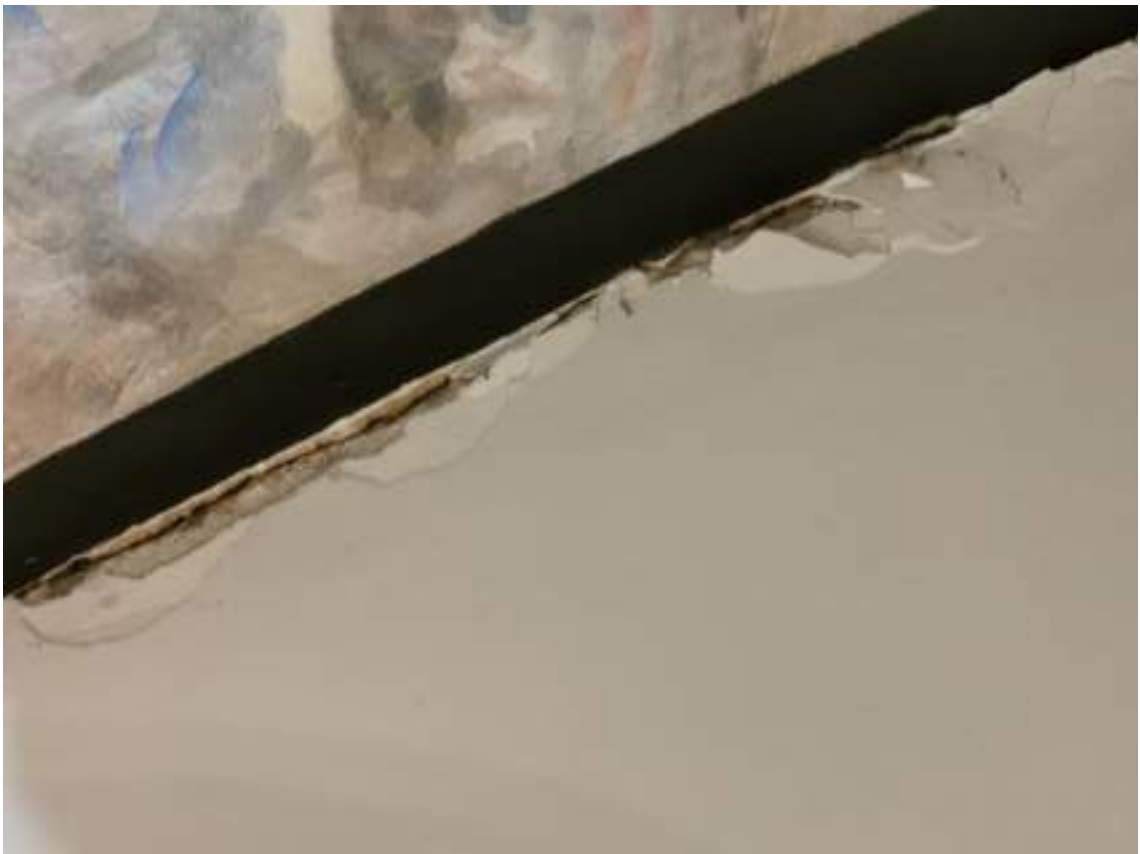
37. Tinko įtrūkimai skliautų ir sienų sandūroje, šiaurės vakarų siena.

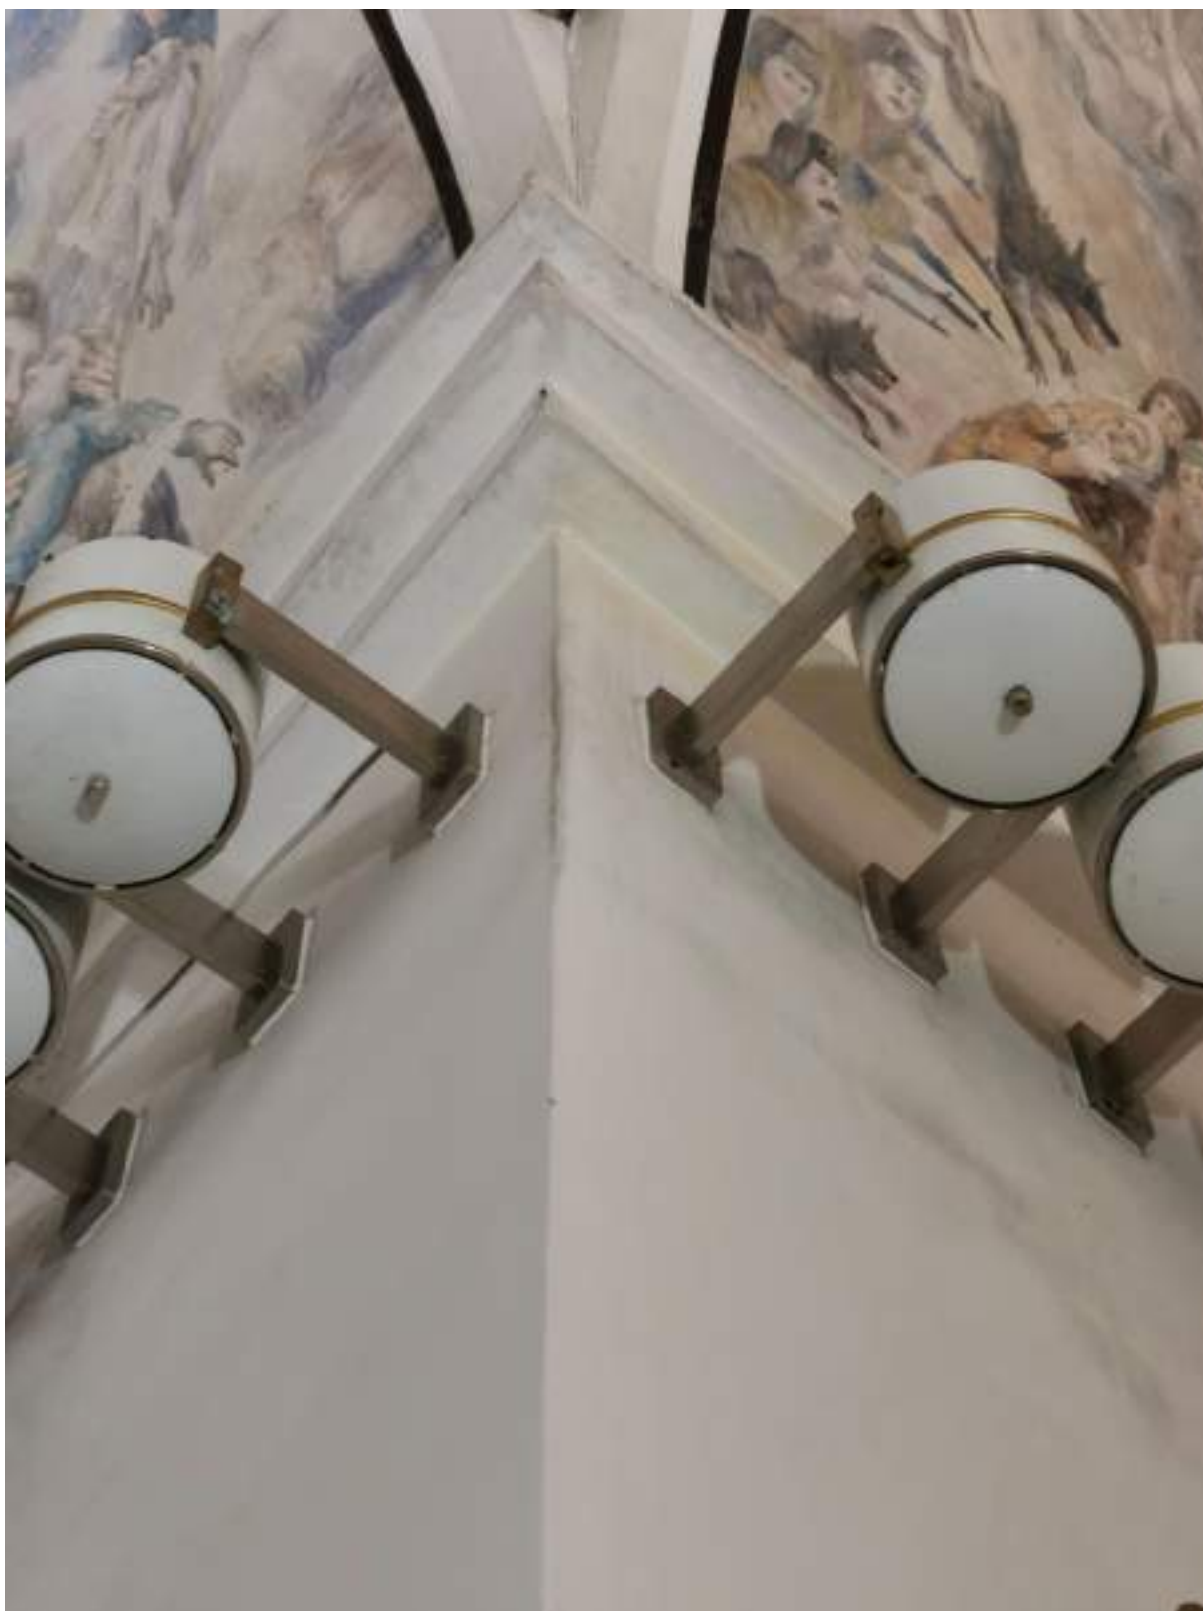
42. Šiaurės kampas, pelėsio pažeista siena ir karnizas.

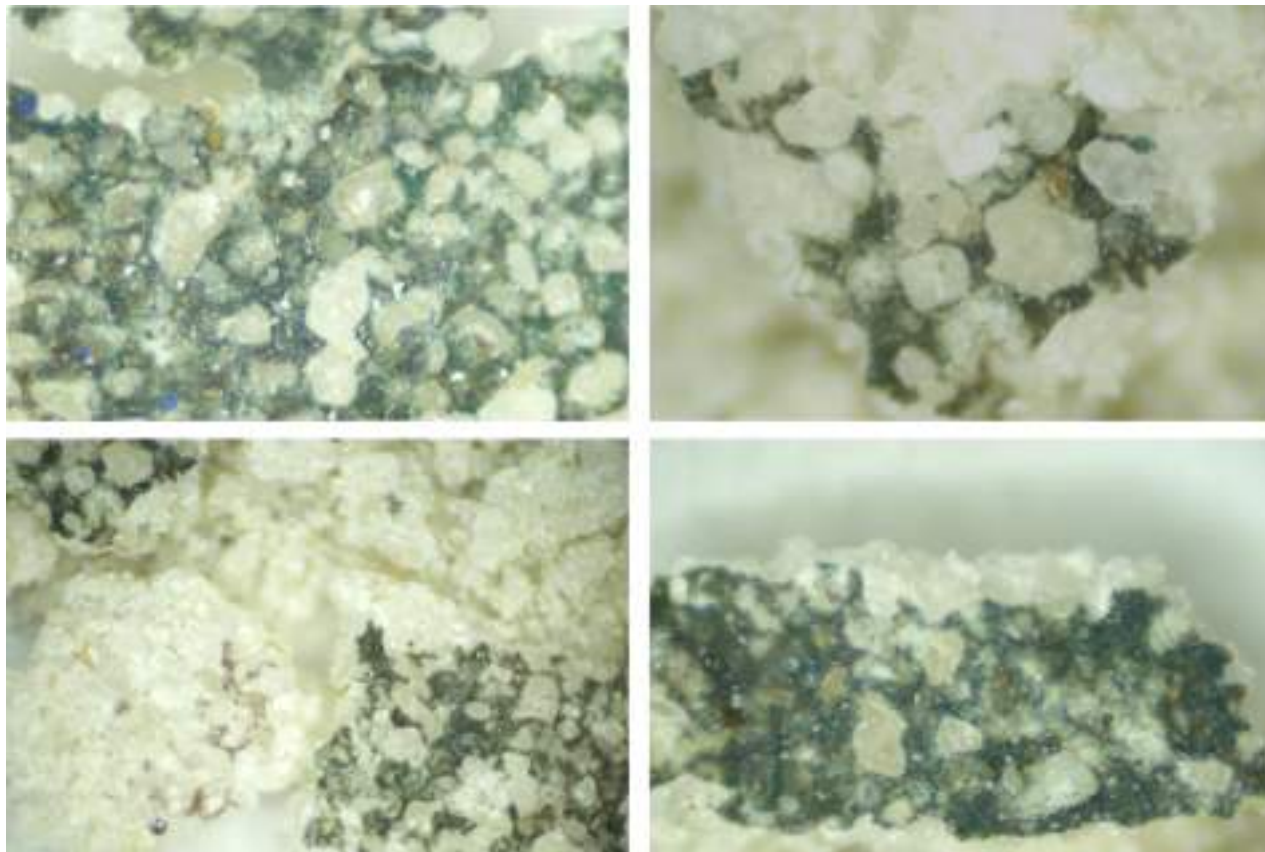
2 pav. Dažų mėginio (1) paviršiaus vaizdai fotografuoti mikroskopu prie skirtingo didinimo. Vaizduose matyti atsidengusios smėlio dalelės.

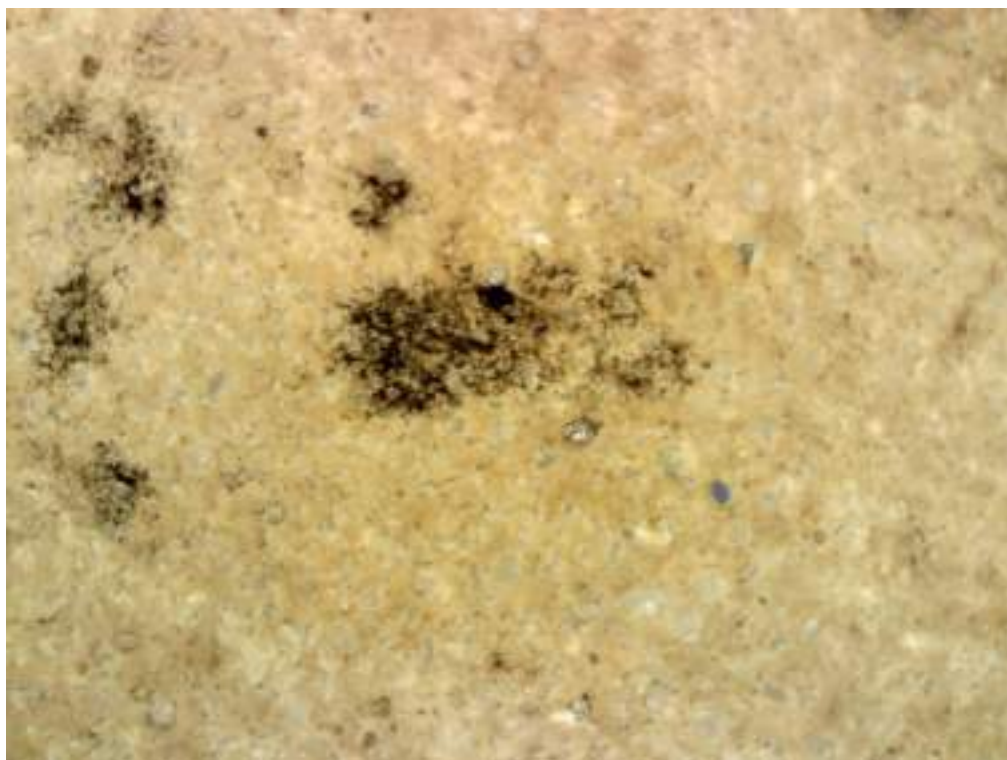
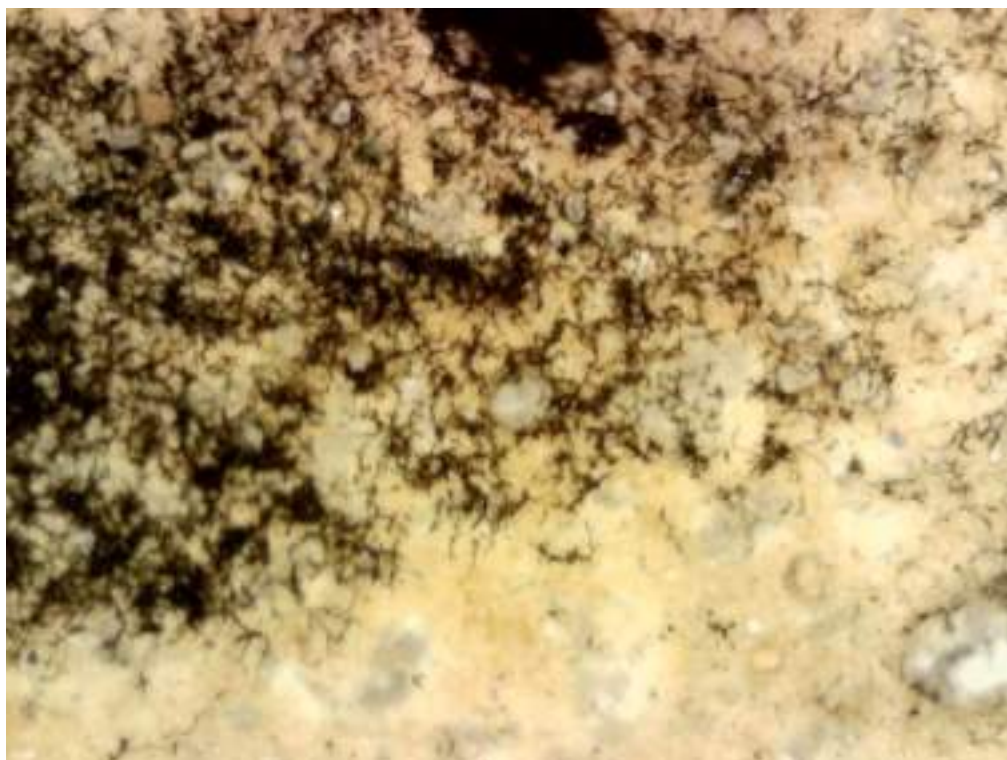
Makro fotografija Pav. Nr. 3 Pelėsių kolonija. Didinimas 20 kartų.

Makro fotografija Pav. Nr. 3 Pelėsių kolonija. Didinimas 200 kartų

Rainių koplyčios freskas būtina dezinfekuoti.

Perspektyviausi ir meno kūrinių dezinfekcijai geriausiai tinka ketvirtiniai amonio druskų junginiai. Pastaraisiais metais atsirado rūko dezinfekcijos galimybė, kur naudojamos ketvirtinės amonio druskos.

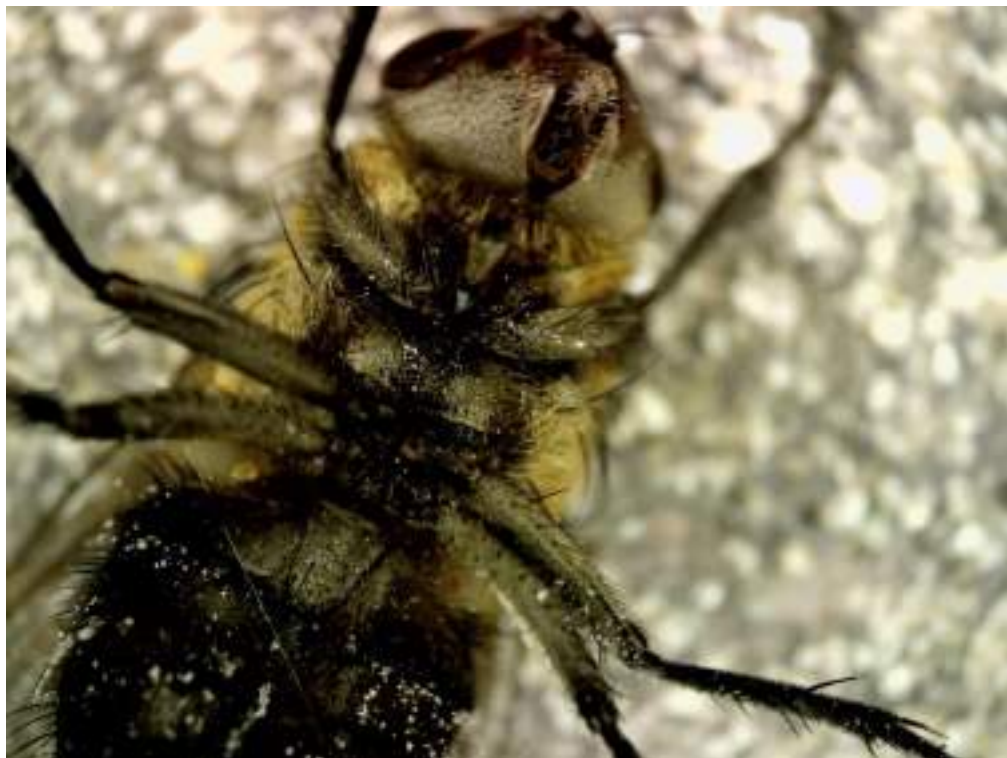
Makro fotografija. Vabzdžių liekanos ant tapybės sluoksnio. Ne tyrimo objektas. Didinimas 20 kartų.

Skliautuose aptikta labai daug vabzdžių liekanų ir ekskrementų, kurie gerokai blogina paviršiaus mikrobiologinę būklę.
