VAMZDYNŲ TELEVIZINĖS APŽIŪROS ATASKAITA

Užsakovas: **UAB „ PAKRUOJO VANDENTIEKIS „**

Vamzdynų adresas: Gedimino g., Pakruojis

Vamzdyno paskirtis: Buitinės nuotekos

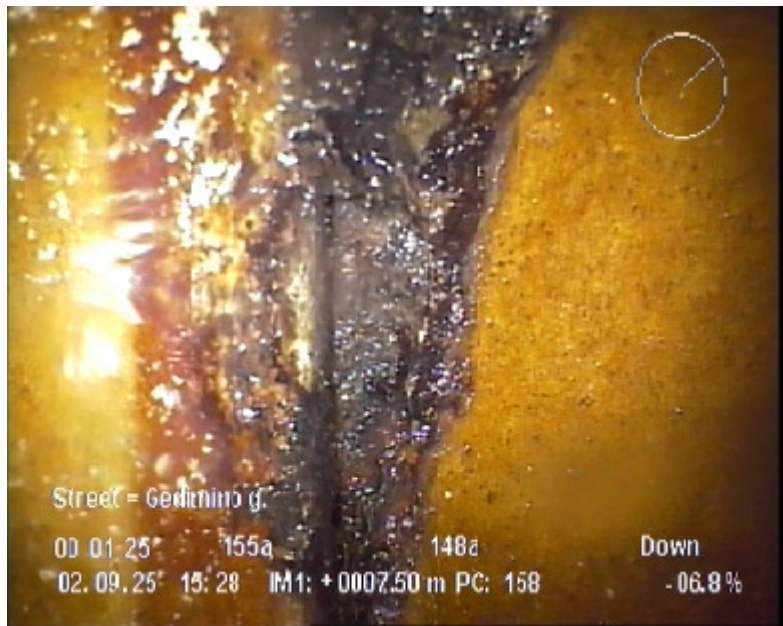
Nuotrauka 158

| Nuotr. | Vaizdo ir. | Atst./m | G | Bukle | C Aprašymas |
|---|---|---|---|---|---|
| 158 | 00:01:26 | 7,50 | | II | Informacija; infiltracija |

Informacija; infiltracija

Bukle II

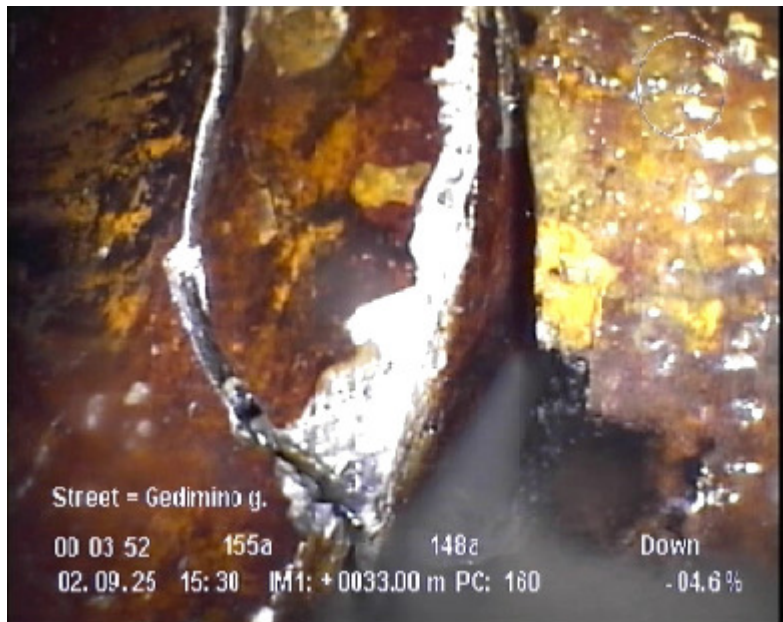
Nuotrauka 160

| Nuotr. | Vaizdo ir. | Atst./m | G | Bukle | C Aprašymas |
|---|---|---|---|---|---|
| 160 | 00:03:54 | 33,00 | | II | Informacija; įtrūkis |

Vaizdajuoste: 048
Informacija; įtrūkis

Bukle II

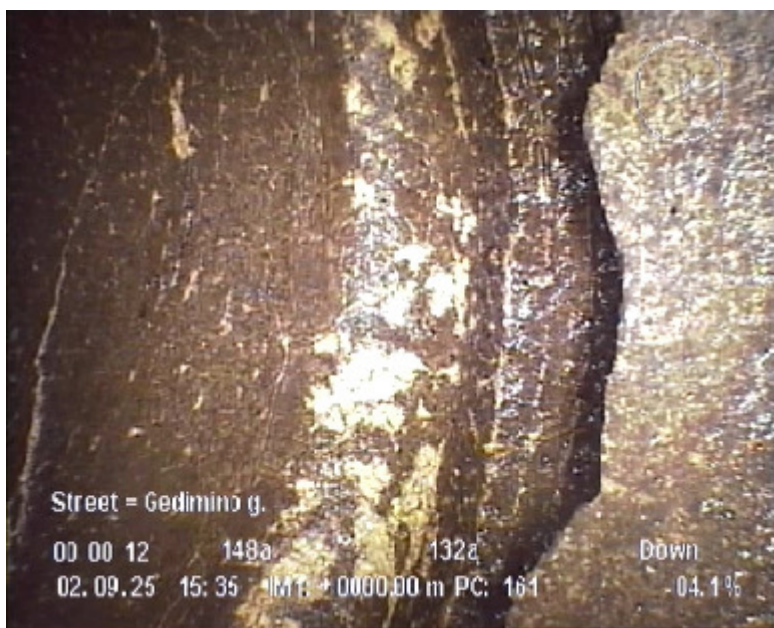
Nuotrauka 161

| | Nuotr. Vaizdo ir. | Atst./m | G | Bukle | C | Aprašymas |
|---|---|---|---|---|---|--|
| 161 | 00:00:14 | 0,00 | | II | | Informacija; įtrūkis |

Informacija; įtrūkis

Bukle II

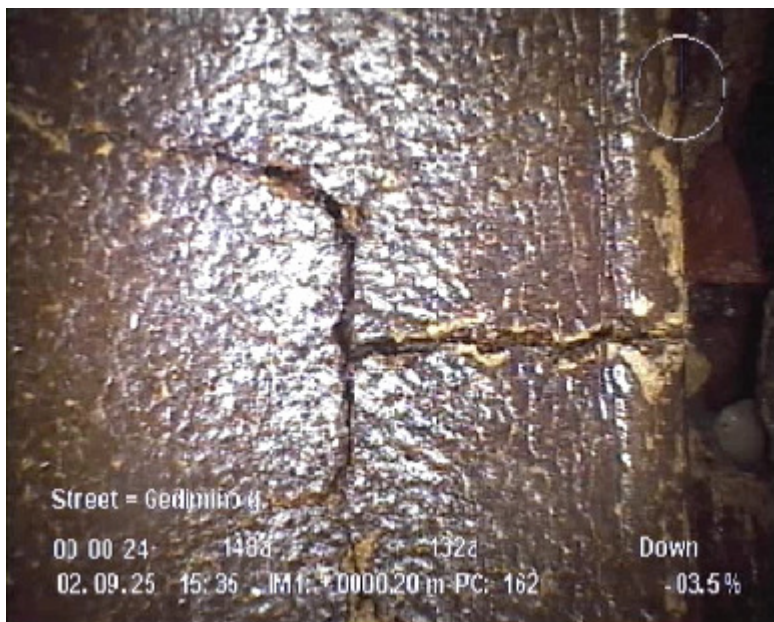
Nuotrauka 162

| | Nuotr. Vaizdo ir. | Atst./m | G | Bukle | C | Aprašymas |
|---|---|---|---|---|---|--|
| 162 | 00:00:26 | 0,20 | | II | | Informacija; įtrūkis |

Vaizdajuoste: 049
Informacija; įtrūkis

Bukle II

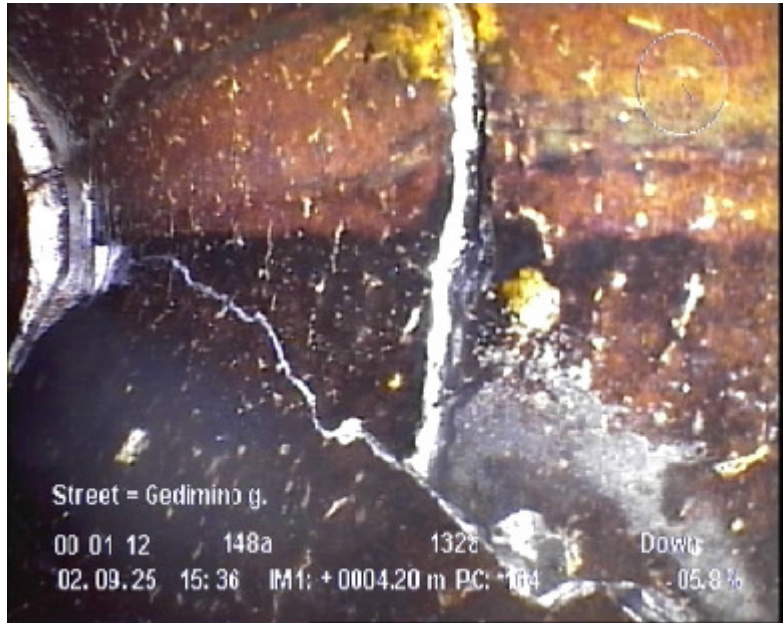
Nuotrauka 164

| | Nuotr. Vaizdo ir. | Atst./m | G | Bukle | C | Aprašymas |
|---|---|---|---|---|---|--|
| 164 | 00:01:14 | 4,20 | | II | | Informacija; įtrūkis |

Informacija; įtrūkis

Bukle II

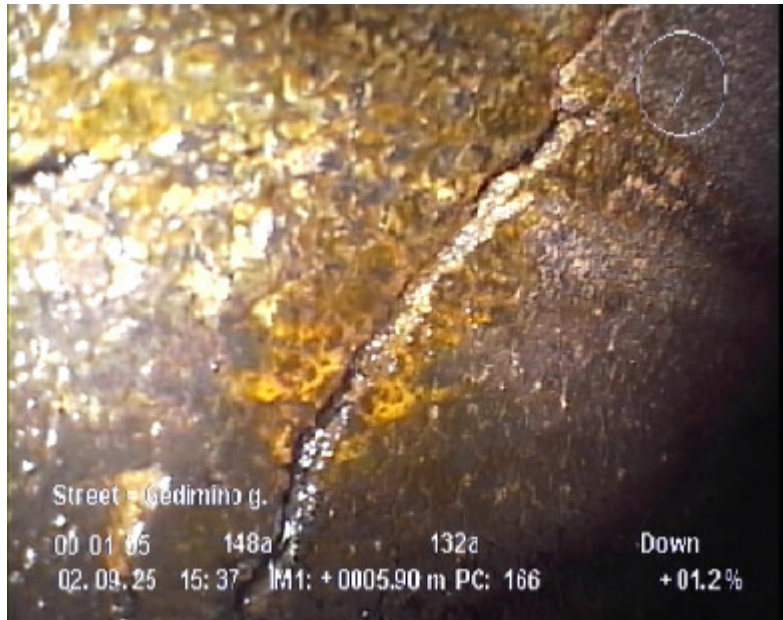
Nuotrauka 166

| | Nuotr. Vaizdo ir. | Atst./m | G | Bukle | C | Aprašymas |
|---|---|---|---|---|---|--|
| 166 | 00:01:57 | 5,90 | | II | | Informacija; įtrūkis |

Vaizdajuoste: 049
Informacija; įtrūkis

Bukle II

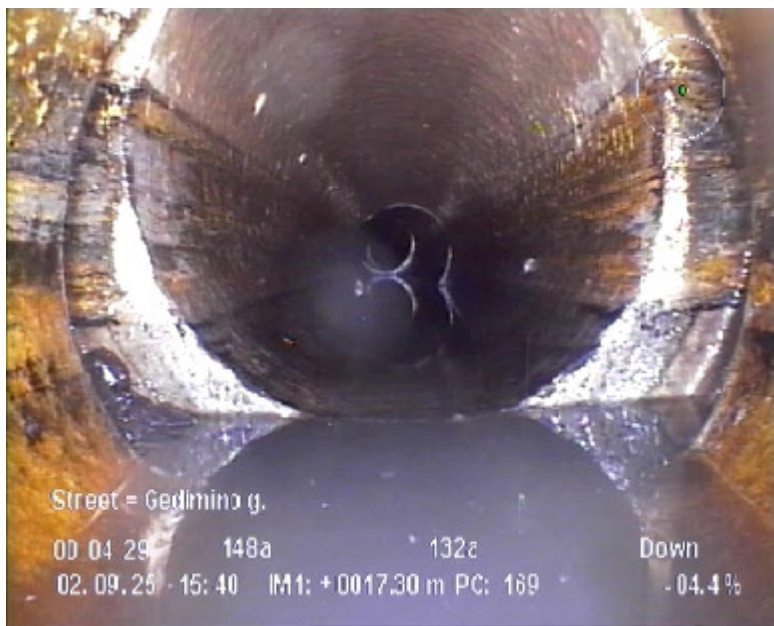
Nuotrauka 169

| | Nuotr. Vaizdo ir. | Atst./m | G | Bukle | C | Aprašymas |
|---|---|---|---|---|---|--|
| 169 | 00:04:32 | 17,30 | | TVS | | Televizijos kamera negali toliau važiuoti (sustoja); didelis persikeitimas |

Televizijos kamera negali toliau važiuoti (sustoja); didelis persikeitimas

Bukle TVS

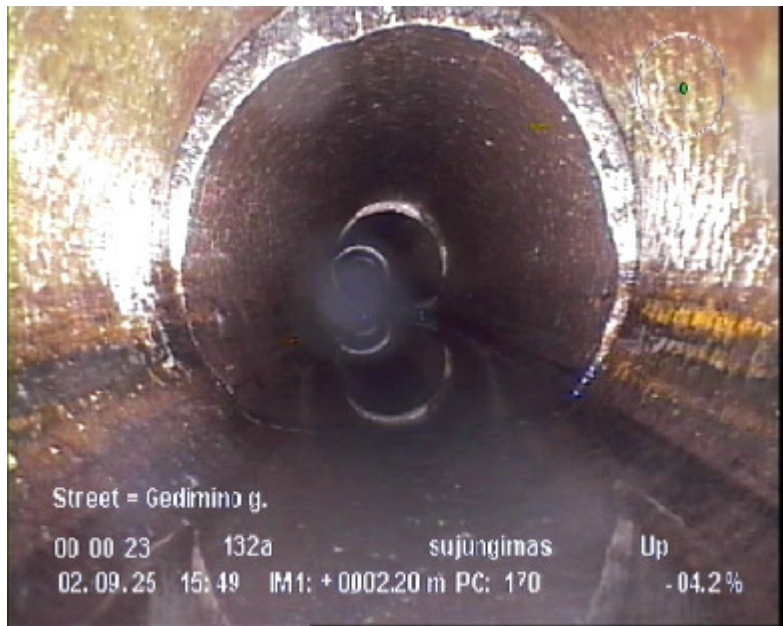
Nuotrauka 170

| 170 | 00:00:25 | 2,20 | | II | | Informacija; persikeičia |

Informacija; persikeičia

Bukle II

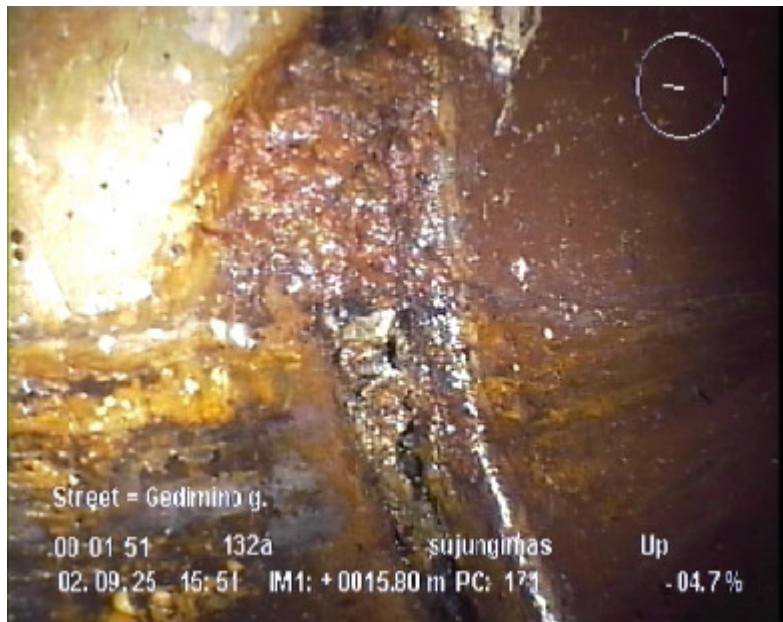
Nuotrauka 171

| 171 | 00:01:53 | 15,80 | | II | | Informacija; infiltracija |

Vaizdajuoste: 050
Informacija; infiltracija

Bukle II

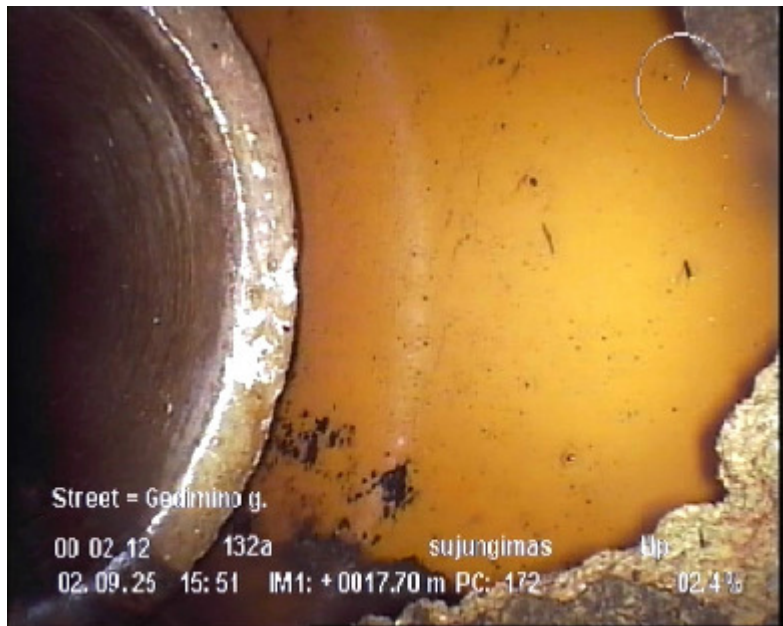
Nuotrauka 172

| 172 | 00:02:14 | 17,70 | | II | | Informacija; remontuotas įlužimas |

Informacija; remontuotas įlužimas

Bukle II

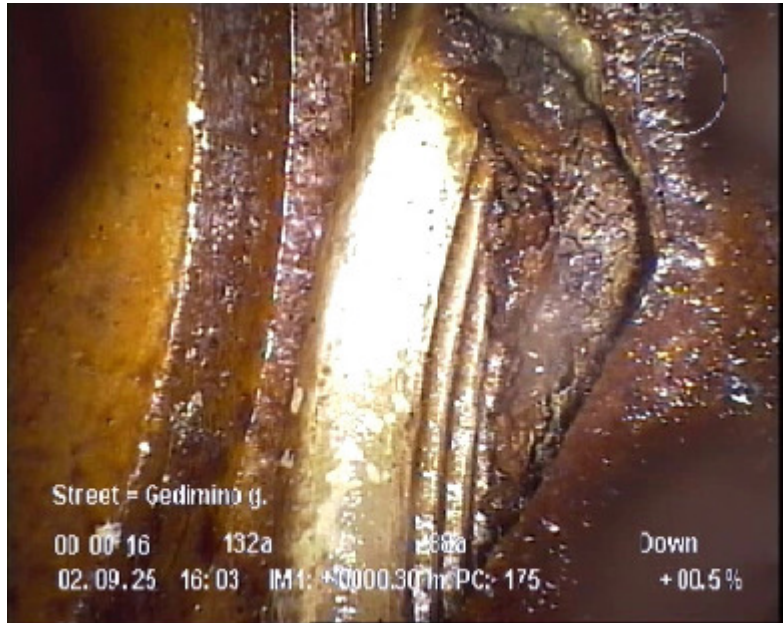
Nuotrauka 175

| | Nuotr. Vaizdo ir. | Atst./m | G | Bukle | C | Aprašymas |
|---|---|---|---|---|---|---|
| 175 | 00:00:18 | 0,30 | | II | | Informacija; įtrūkis |

Informacija; įtūris

Bukle II

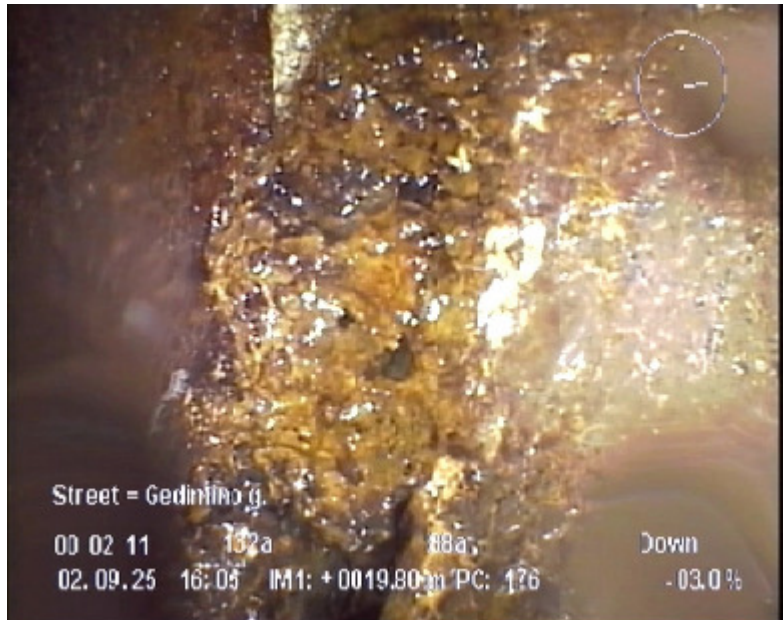
Nuotrauka 176

| | Nuotr. Vaizdo ir. | Atst./m | G | Bukle | C | Aprašymas |
|---|---|---|---|---|---|---|
| 176 | 00:02:12 | 19,80 | | II | | Informacija; infiltracija |

Vaizdajuoste: 051
Informacija; infiltracija

Bukle II

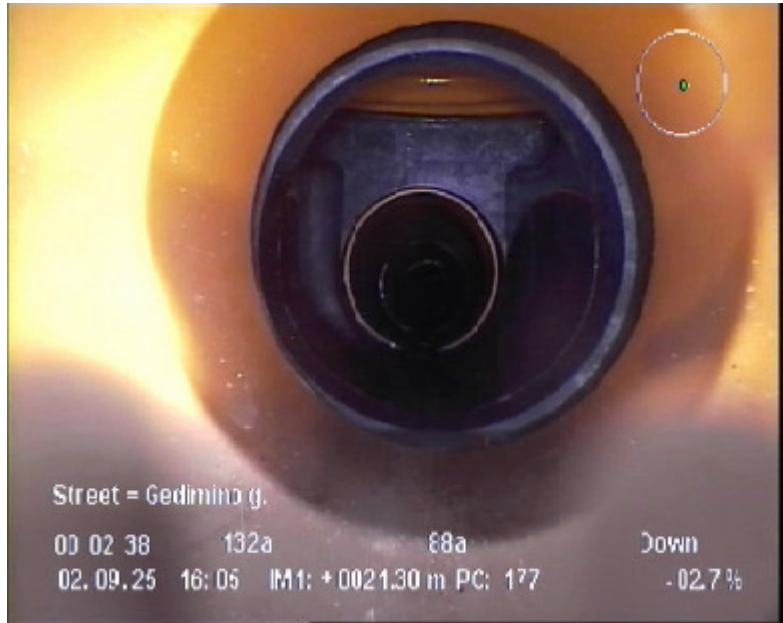
Nuotrauka 177

| | Nuotr. Vaizdo ir. | Atst./m | G | Bukle | C | Aprašymas |
|---|---|---|---|---|---|---|
| 177 | 00:02:43 | 21,30 | | II | | Informacija; kinetė |

Informacija; kinetė

Bukle II

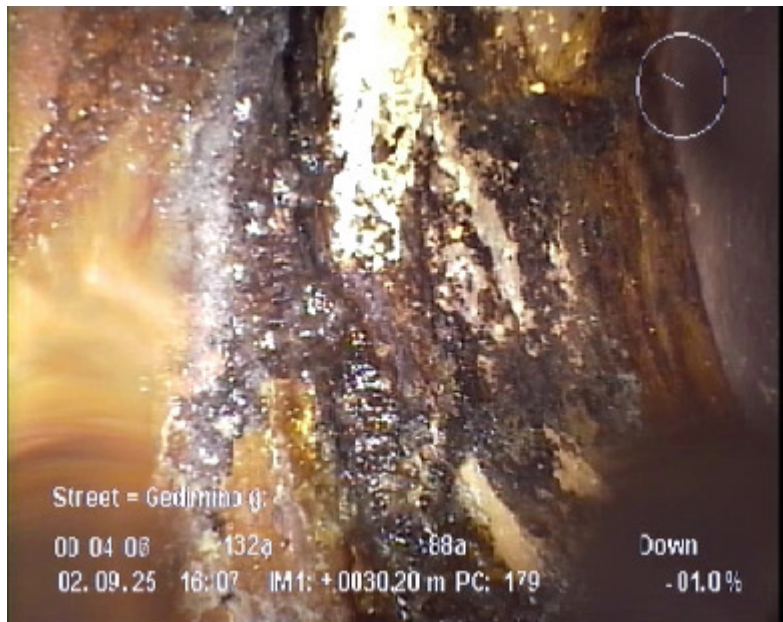
Nuotrauka 179

| | Nuotr. Vaizdo ir. | Atst./m | G | Bukle | C | Aprašymas |
|---|---|---|---|---|---|---|
| 179 | 00:04:08 | 30,20 | | II | | Informacija; infiltracija |

Vaizdajuoste: 051
Informacija; infiltracija

Bukle II
