Projekto pavadinimas: *Molėtų rajone esančių, valstybei priklausančių, melioracijos statinių remonto Miežonių k.v. parengimo techninis darbo projektas*

Dalis: *TYRINĖJIMŲ DOKUMENTACIJA*

Žymuo: *MORS-25.08-TDP-MS*

Molėtai, 2025 m

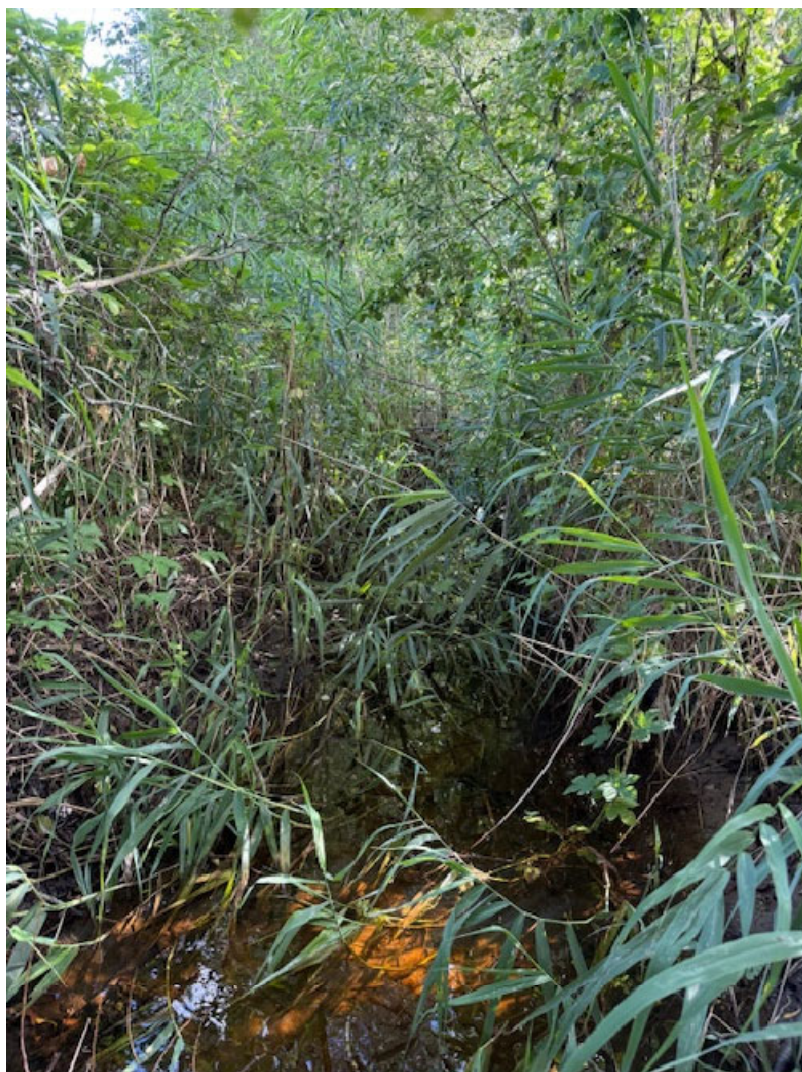
Gr.S

Atlikus tyrinėjimus griovio trasose nustatytos deformacijos pateiktos tyrinėjimų dokumentacijoje, griovys apaugęs žoline augmenija, įvairaus tankumo krūmais, yra dirbtinių kliūčių (bebrų užtvankų). Griovyje yra akmenų metiniu sustiorintų ruožų.

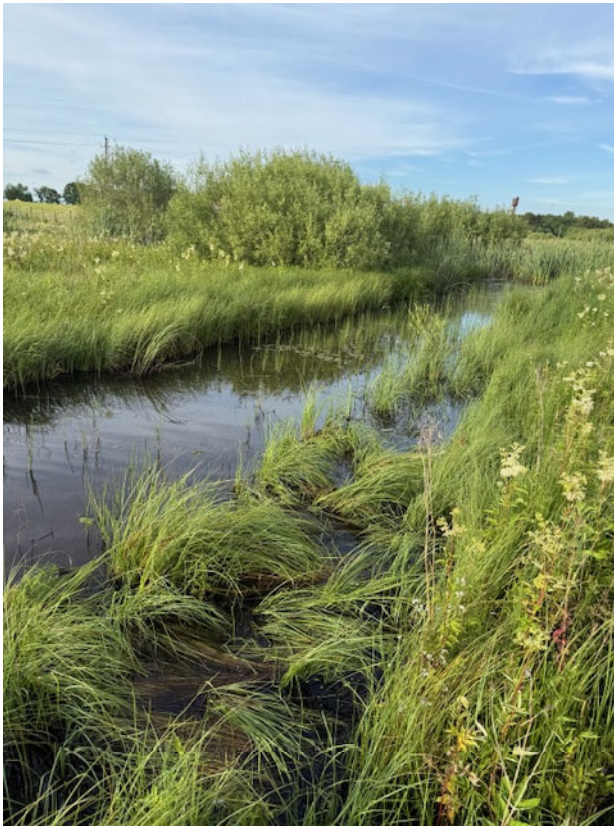
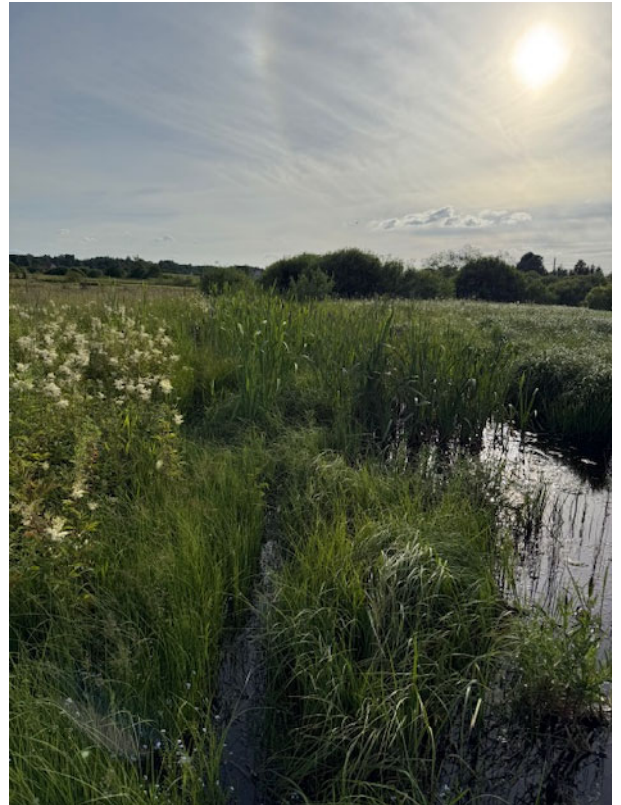
Gr.S-1

Atlikus tyrinėjimus griovio trasose nustatytos deformacijos pateiktos tyrinėjimų dokumentacijoje, griovys apaugęs žoline augmenija, įvairaus tankumo krūmais, yra dirbtinių kliūčių (savadarbė pralaida). Griovio apsauginių juostų plotis nustatytas LR galiojančius įstatymus

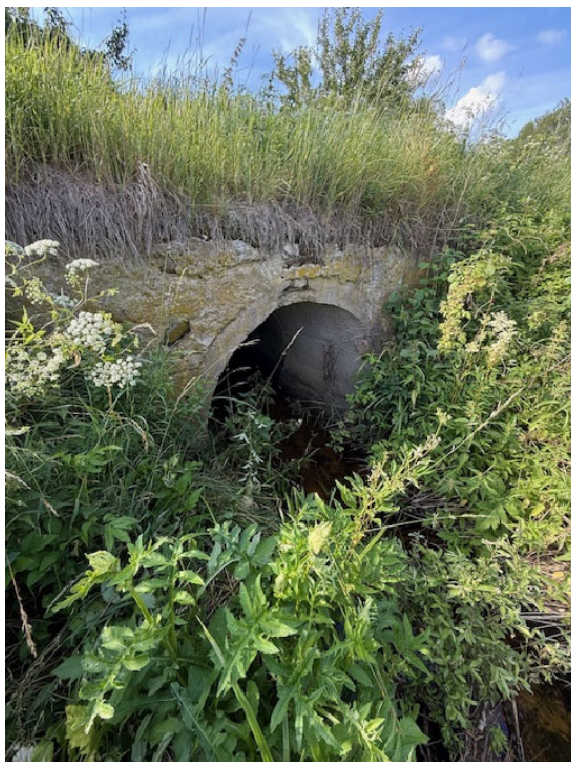
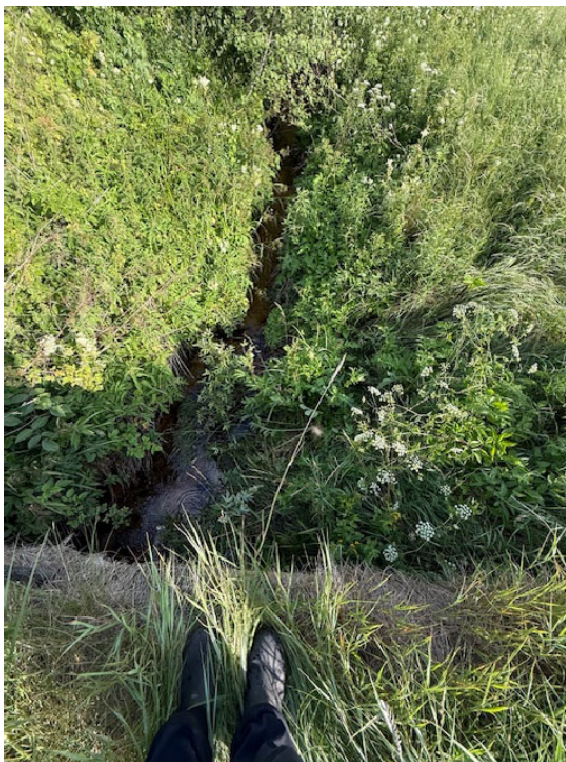
Remontuojamame **Gr.S** ruože yra dvi vandens pralaidos,
 pk. 0+94, MET pralaida D 1,6 m, L-12m. Pralaidoje sąnašos. Pralaida Via Lietuva žinioje.
 pk. 4+98. GB pralaida D 1,5m, L-12m. Vamzdžiai L-4x2,5, 2x1,0m Pralaida yra patenkinamo
 stovio. Pralaidos antgaliai stabilūs, tačiau suaižėję ir aptrupėję, pralaidos pravažiavimas prastos būklės,
 nulaužyti arba sutrupėję sargšuliai, pralaidoje sąnašos. Deformacijos pateiktos tyrinėjimo
 dokumentacijoje

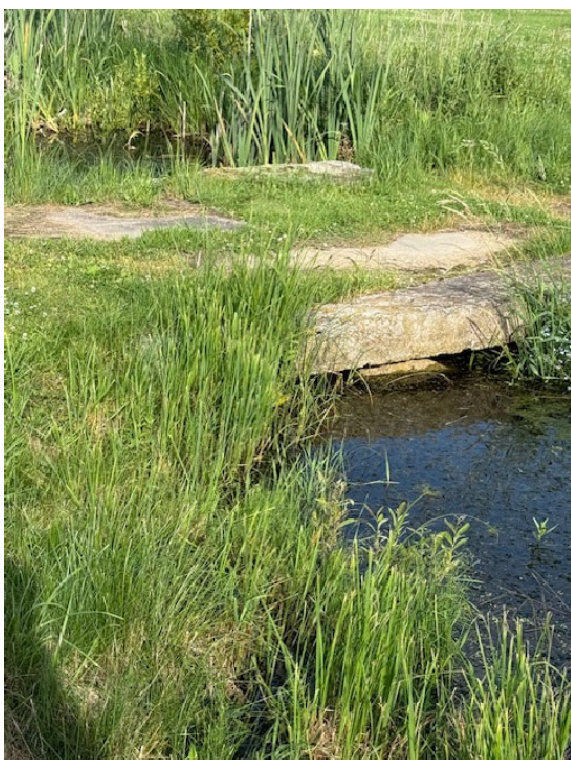
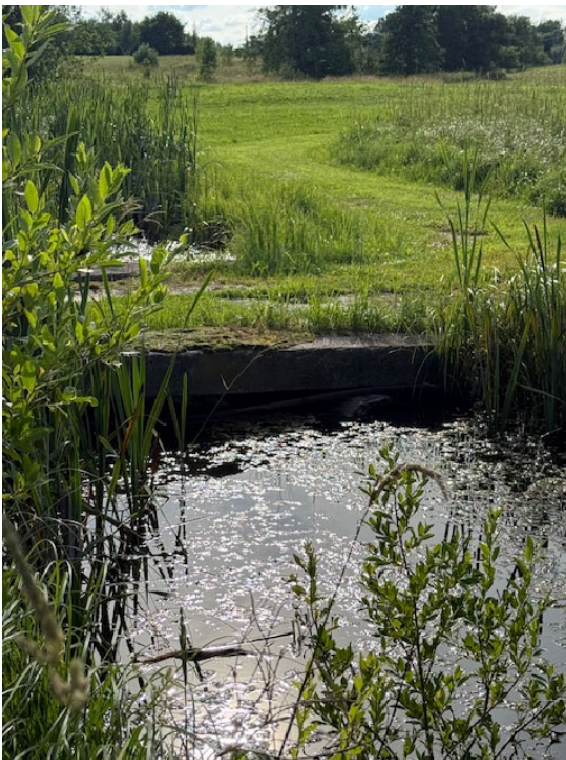
Remontuojamame **Gr.S-1** ruože yra keturios vandens pralaidos,
 pk. 3+55, GB pralaida D 0,8 m, L-4m. Pralaida įrengta savavališkai, pralaidos prabėga per
 aukštai, tvenkia griovį. Numatyti GB laužo ardymas bei išvežimas 10km atstumu.

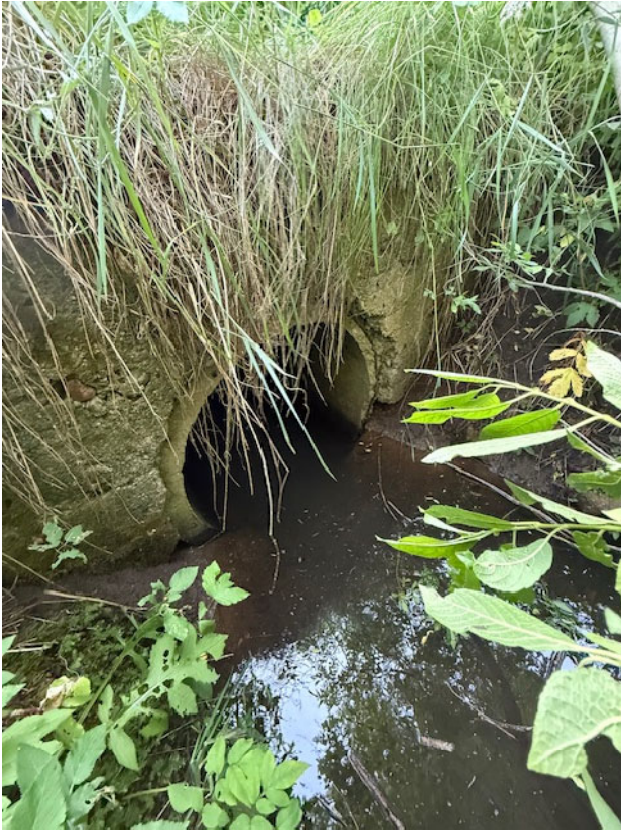
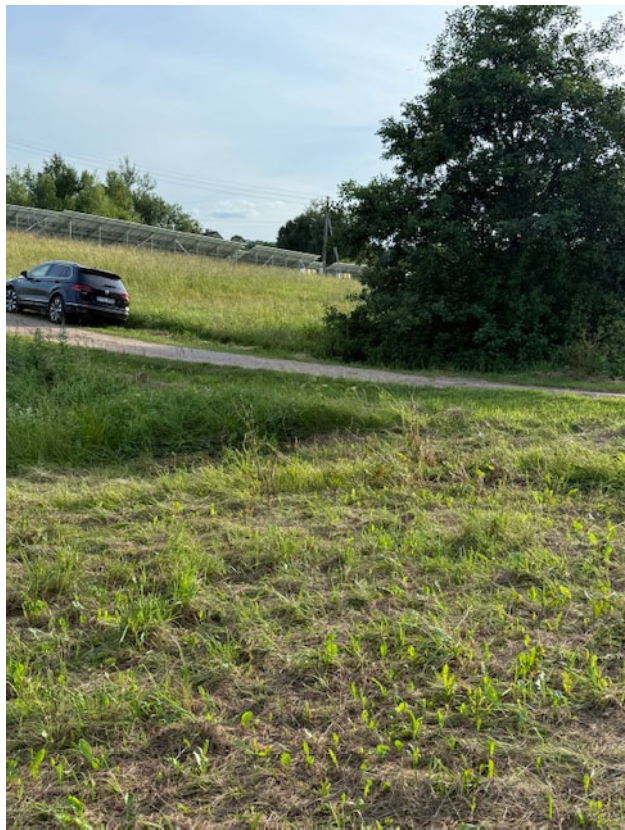
pk. 5+98, GB pralaida D 0,8 m, L-15m. Vamzdžiai L-2,5m Pralaida yra patenkinamo stovio. Pralaidos antgaliai stabilūs, tačiau suaišėję ir aptrupėję, pralaidos pravažiavimas geros būklės (žvyro danga), nulaužyti arba sutrupėję sargšuliai, pralaidoje sąnašos. Deformacijos pateiktos tyrinėjimo dokumentacijoje.

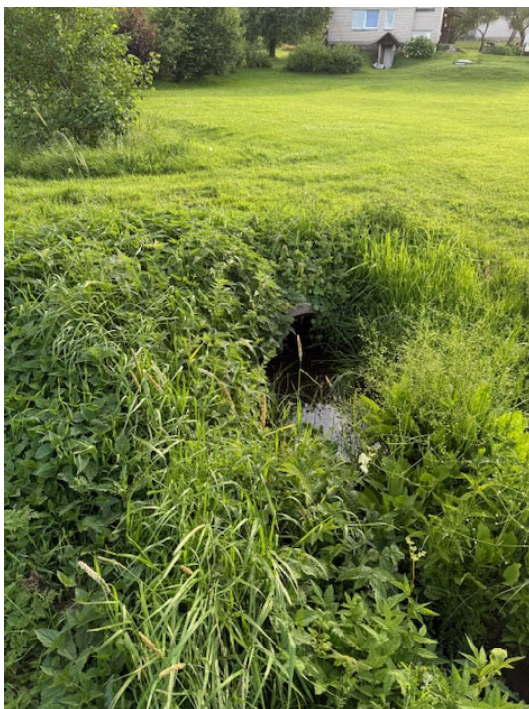
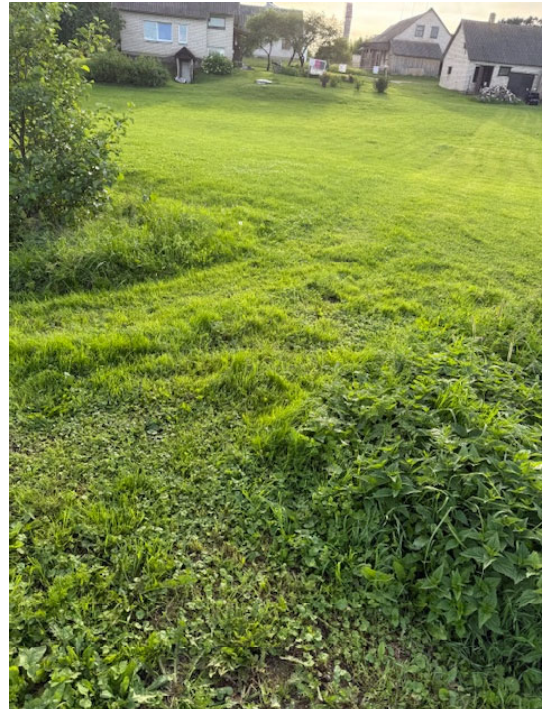
pk. 8+27 GB pralaida D 0,8 m, L-5m. Vamzdžiai L-2,5m Pralaida įrengta savavališkai praėjimui, į savivaldybės apskaitą neįtraukta, tačiau pralaida netrukdo griovio funkcionavimui. Deformacijos pateiktos tyrinėjimo dokumentacijoje

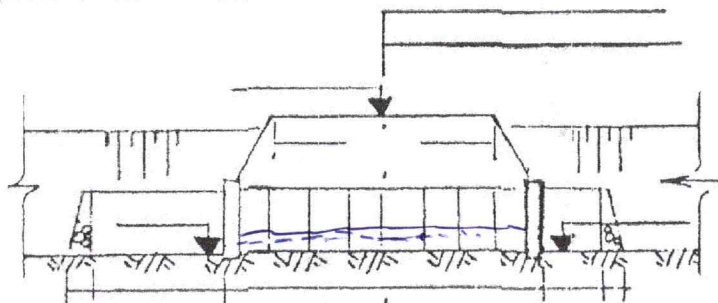
GR. S
PK. 0+84
D = 1.6
L = 12m
Vamzdžių sk. HET

BŪKLĖ: Gerai
Vieta tūrinė žinoma
DANGA:

išreikšti suvokti

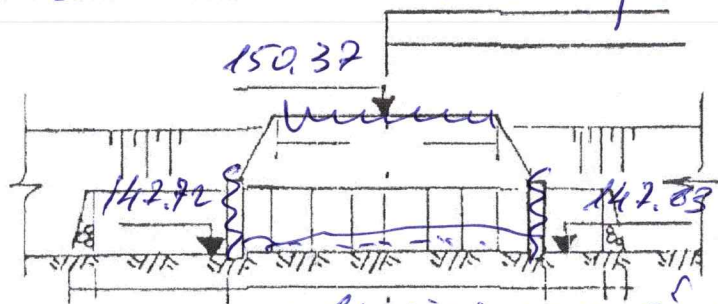
GR. S
PK. 4+98
D = 0.8m
L = 18m
Vamzdžių sk. 6

BŪKLĖ: potekio vėdinio
DANGA: vėtinio prasto

nesi oleiųjų paviršiumi
dėl, nuo senumo susidariusi
sukneliai, dėl prasto uždėjimo
spausos

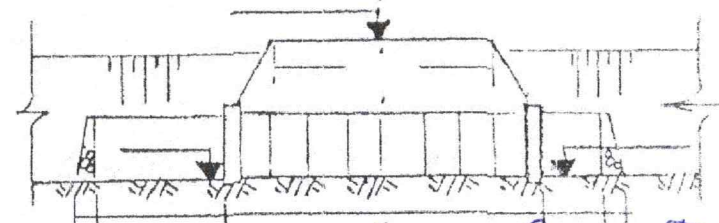
GR. S-1
PK. 3+55
D = 0.8
L = 4
Vamzdžių sk. 2

BŪKLĖ: Kietė
DANGA: vėtinio prasto
betono plotas

umuti oleiųjų paviršiumi
plokščiai, išreikšti GB laiz
plokščiai bėgimai 0.8m (plokščiai bėgimai)

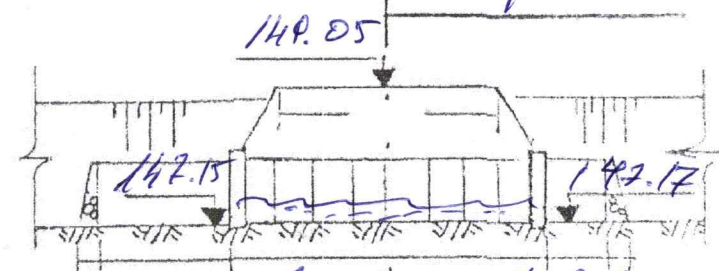
GR. S-1
PK. 4+35
D = 1.6
L = 6m
Vamzdžių sk. 1

BŪKLĖ: pat per
DANGA: 204.0

plokščiai plokščiai paviršiumi
neve opkietoje, umuti tik išreikšti

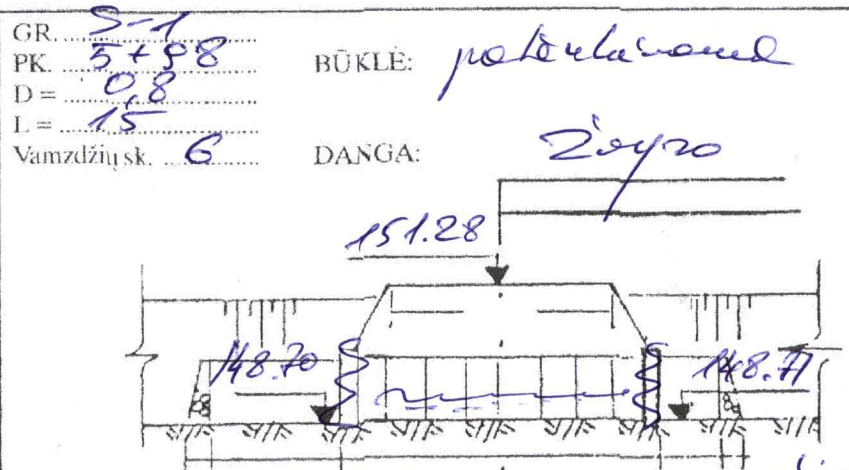
Deformacijų priežastys: del senumo sukuriję
sopisulius, bei įvairios ventiliacijos
del prasto ugnio rėmo esant

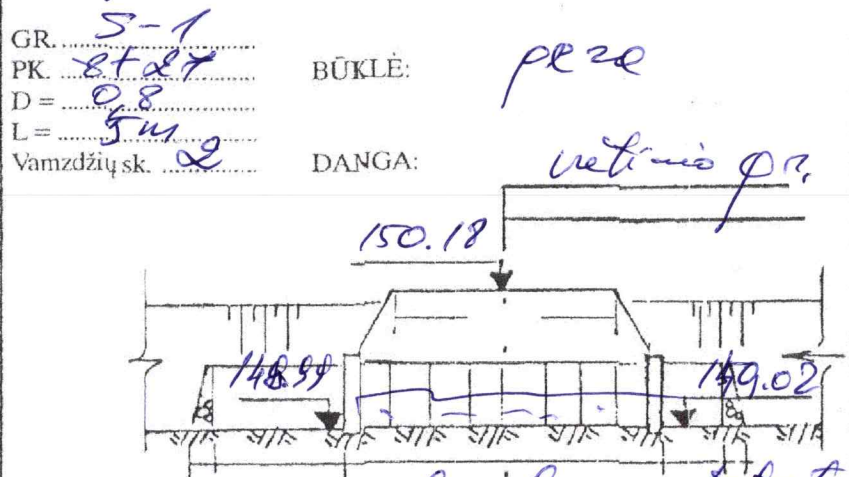
Deformacijų priežastys: problema pastatyti
savivaldybės, ugnio rėmo tik
išsilyginti
