Trakų salos pilies (1020) Karaimų g. 43C, Trakuose tvarkybos darbų projektas.
 Pietvakarių bokšto liekanos (u.k.29968), Šiaurės vakarų bokšto liekanos (u.k. 29969), Vakarų kazemato liekanos (u.k. 29970), Pietų kazemato liekanos (u.k. 29972), Trikampio kazemato liekanos (u.k. 29973).
 Išorinių mūro sienų tvarkyba

PvDP-SK-AR	AIŠKINAMASIS RAŠTAS
------------	---------------------

PROJEKTO C LAIDOS RENGIMO PAGRINDAS

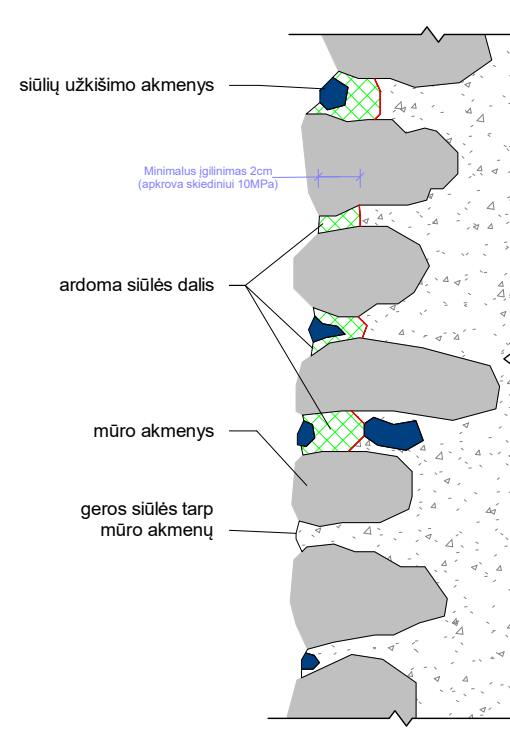
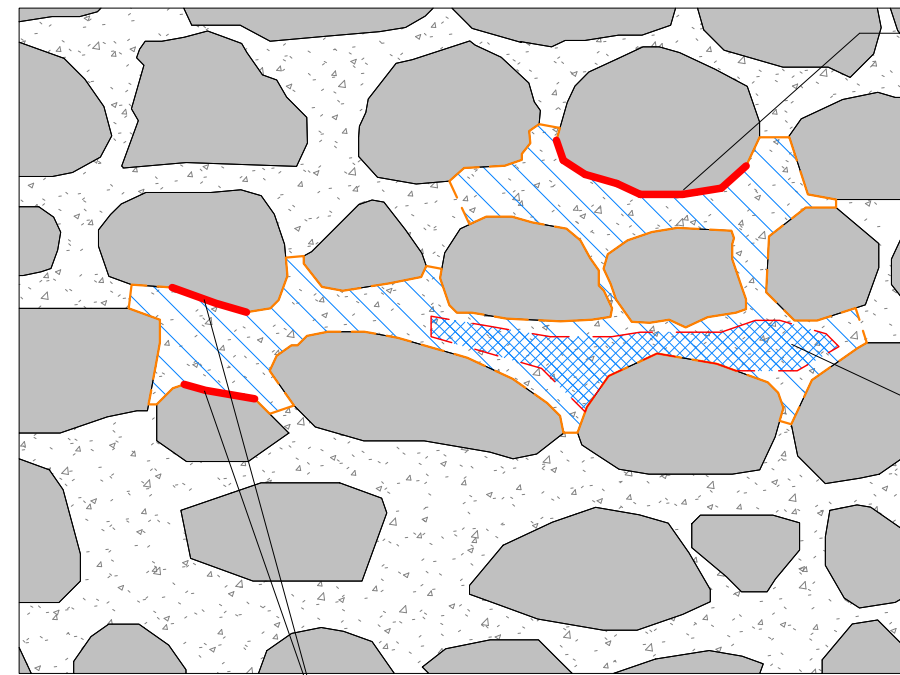
Akmenų mūro siūlių valymo ir užtaisymo principiniai sprendiniai

atitrūkės nuo akmens skiedinys, siūlės valomos iki gretimų akmenų

- Siūlių valymo gylis pasirenkamas iš to kas pasiekama pirmiausia: tvirtas pagrindas; 2/3 akmens gylio; ~15cm gylis; siūlės atitrūkimo nuo akmens pabaiga.
