## ESAMO STATINIO DAUGIASLUOKSNIŲ SIENŲ IR STOGO PLIENINIŲ SANTVARŲ TYRIMŲ ATASKAITA NR. STA-000072

**Statinio adresas:** Sandraugos g. 12, Kauno m., Kauno m. sav.

**Statinio pavadinimas:** biologinio apdorojimo pastatas

2026-04-14

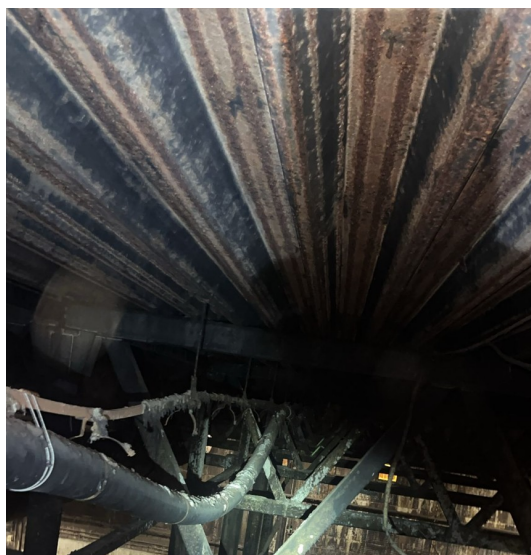
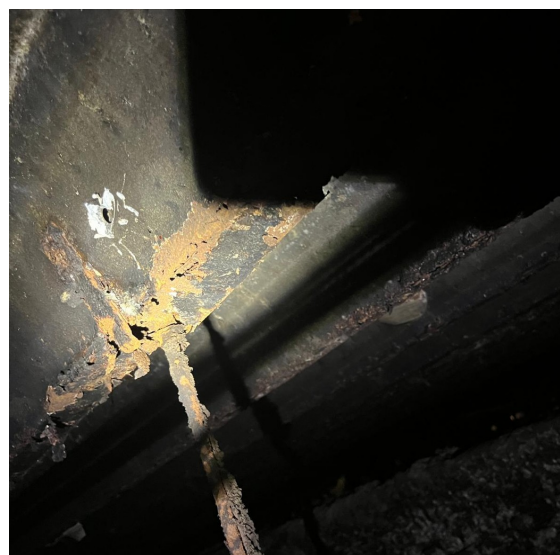
Tyrimų metu iš užsakovo pateiktų inžinerines sistemas remontavusių aukštalipių fonuotraukų, darytų 2025 m. rugsėjo 26–30 dienomis ir spalio 1–4 dienomis, o taip pat – iš dviejų video įrašų, darytų 2025 m. rugsėjo 26 d., nustatyta, kad plieninio profiliuotojo pakloto paviršius yra aprūdijęs ir vietomis jau yra pasidaręs kiauras, surūdiję laikikliai inžinerinėms sistemoms tvirtinti bei pačios inžinerines sistemos (79 pav.).

79 pav. Vaizdai iš 2025 m. rugsėjo–spalio mėn. aukštalipių fonuotraukų: inžinerinių tinklų vamzdžiai yra įlinkę; plieninio profiliuotojo pakloto paviršius yra aprūdijęs ir vietomis jau yra pasidaręs kiauras; inžinerinių tinklų tvirtinimai pažeisti korozijos

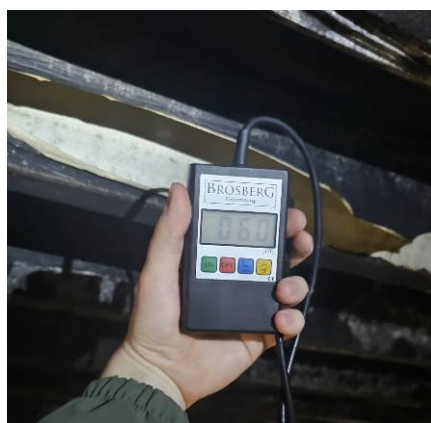
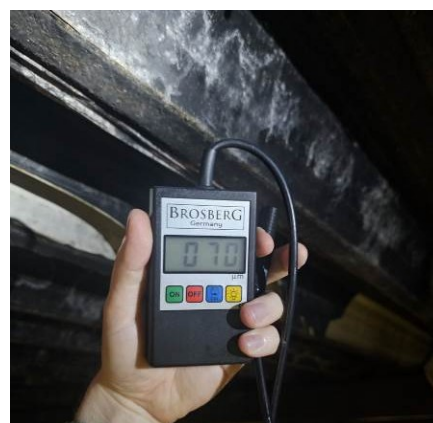
2023 metais atliktų tyrimų metu nustatyta, kad statinio plieninių laikančiųjų konstrukcijų ir atitvarinių konstrukcijų antikorozinė danga neatitinka aplinkos sąlygų, kuriomis naudojamos konstrukcijos, ir konstrukcijų padengimo dažais projekto reikalavimų. Statinio techninio projekto konstrukcijų dalies „A“ laidos aiškinamajame rašte nurodyta, kad plieninių konstrukcijų koroziškumo kategorija biologinio apdorojimo pastate yra C4. Nurodyta, kad dalis metalinių konstrukcijų dengiamos karšto cinko danga, atsparia C4-I klasės korozinei aplinkai pagal LST EN ISO 14713 ir kad antikorozinio dažymo schema turi atitikti standarto ISO-12944-5:2007 reikalavimus, kai apkrovų klasė – C4. Statinio techninio projekto konstrukcijų dalies „A“ laidos aiškinamajame rašte nurodyta, kad dažymo schemai naudojami dažai turi būti sertifikuoti Lietuvoje, o bendras antikorozinės dangos sistemos storis (sausos dangos storis) turi būti ne mažesnis kaip 320  $\mu\text{m}$ . Detalizuojant antikorozinio padengimo sudėtį nurodyta, kad epoksidinio grunto sluoksnio storis turi būti ne mažiau 120  $\mu\text{m}$ , tarpinio sluoksnio storis – 120  $\mu\text{m}$ , o paviršinio sluoksnio storis – nuo 80 iki 100  $\mu\text{m}$ . Visas antikorozinės dangos storis turėjo būti 320–340  $\mu\text{m}$ . 2023 metais atliktų tyrimų metu nustatyta, kad įvairių rūšių konstrukcijų antikorozinio padengimo storis yra labai skirtingas. Profiliuotojo pakloto dažų sluoksnio storis yra 60–70  $\mu\text{m}$  (92 pav.), santvarų – nuo 270 iki net 630  $\mu\text{m}$  (93 pav.), ryšių tarp kolonų – 230–370  $\mu\text{m}$  (94 pav.), sienų daugiasluoksnių plokščių – 50  $\mu\text{m}$ , vartų rėmų – 40–50  $\mu\text{m}$ .

92 pav. Profiliuotojo pakloto dažų sluoksnio storio matavimai: 60 ir 70  $\mu\text{m}$ .  
2023 m. daryta nuotrauka

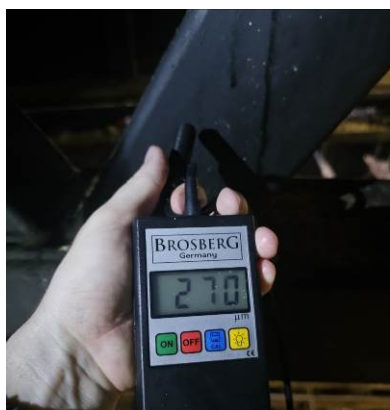
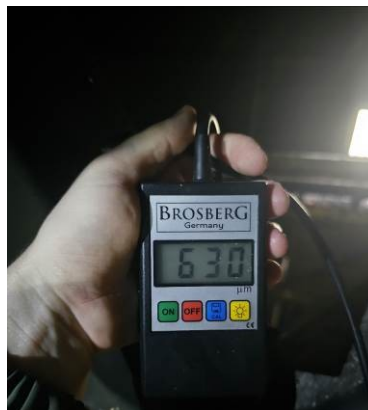
nustatytą projektu 320–340  $\mu\text{m}$  storį. Priežastis – projektuotojo tinkamai neišnagrinėti ir rangovo statybos metu tinkamai nepritaikyti visoms plieninėms konstrukcijoms projekto reikalavimai, statant pastatą buvo skirta mažai dėmesio plieninių konstrukcijų apsaugai nuo aplinkos agresyvumo, statybos darbų metu neįgyvendinti projekto reikalavimai konstrukcijų antikoroziniam padengimui. Konstrukcijos pagamintos ir sumontuotos, neįgyvendinant projekte numatytų reikalavimų plieninių paviršių apsaugos nuo rūdijimo dangai. Defektas yra pavojingas, kadangi turi tiesioginį neigiamą poveikį konstrukcijų laikomajai galiai – mažina santvarų ir kitų plieninių konstrukcinių elementų skerspjūvius bei blogina jungčių mechaninį darbą, naudojimo trukmei, laikui bėgant rūdijimo plotai plinta ir rūdžių prasiskverbimo gylys didėja. Defekto mastas yra labai platus – paveiktos visos statinio viduje esančios plieninės konstrukcijos. Defektas priskirtas III kategorijai. Reikia tinkamai parengti plieninių paviršių remonto projektą ir pašalinti korozijos defektus. Išspęsti per 5 mėn., kadangi plieninių paviršių būklė sparčiai prastėja.

93 pav. Stogo santvarų dažų sluoksnio storio matavimai: 270 ir 630  $\mu\text{m}$ .  
2023 m. daryta nuotrauka

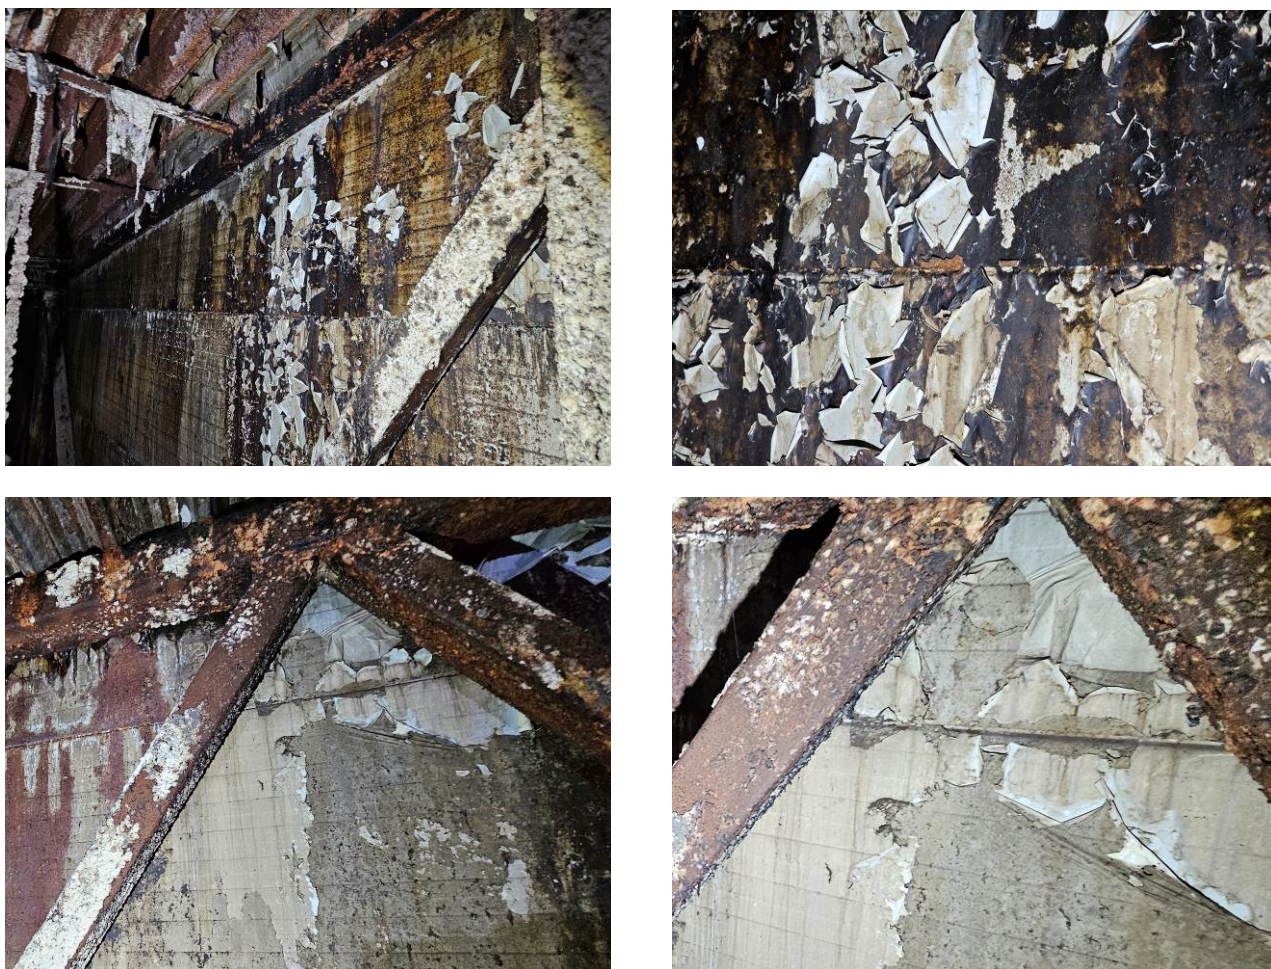
Tyrimų metu nustatyta, kad nuo biologinio apdorojimo statinio daugiasluoksnių sieninių plokščių lupasi ir krenta žemyn dažų sluoksnis patalpos viduje (95 pav.).

95 pav. Daugiasluoksnių plokščių vidinio paviršiaus dažų sluoksnis lupasi ir krenta žemyn

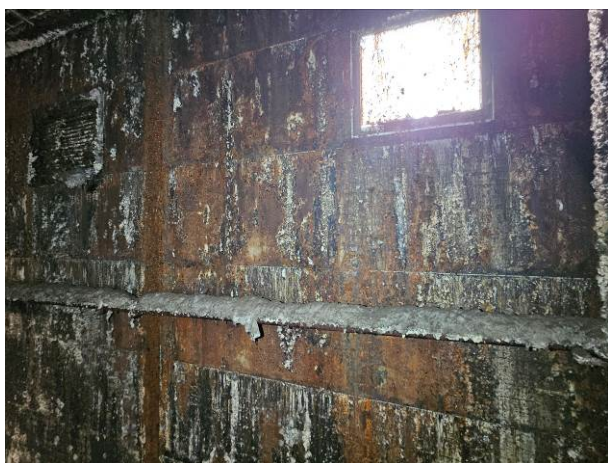
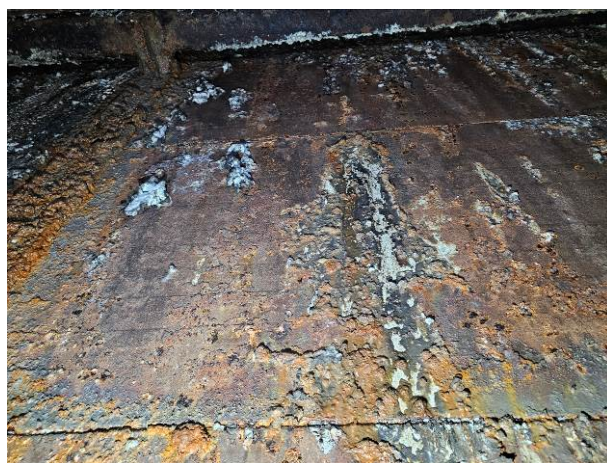
Tyrimų metu nustatyta, kad biologinio apdorojimo statinio sienų daugiasluoksnių plokščių vidinis plieninis paviršius paveiktas ištisinės korozijos (96–98 pav.) – rūdija patalpų pusėje esantis daugiasluoksnių plokščių dažytas paviršius.

96 pav. Daugiasluoksnių plokščių vidinio paviršiaus ištisinė korozija 19-oje tyrimų vietoje

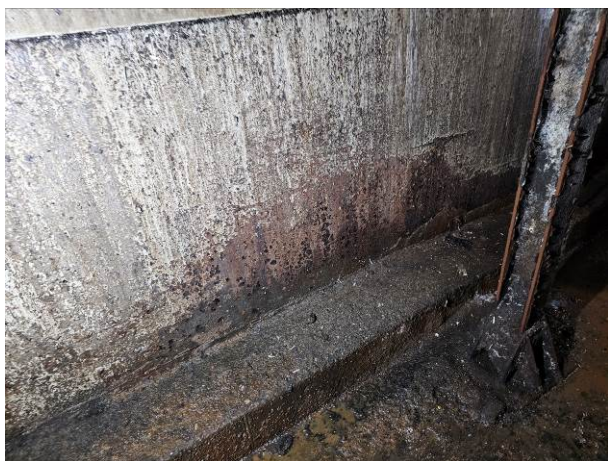
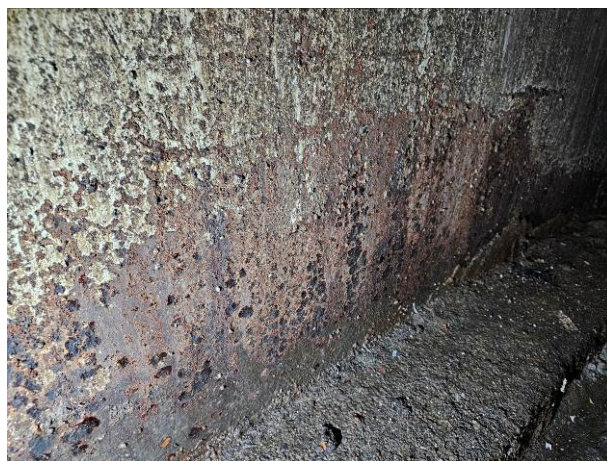
97 pav. Daugiasluoksnių plokščių vidinio paviršiaus ištisinė korozija 6-oje tyrimų vietoje

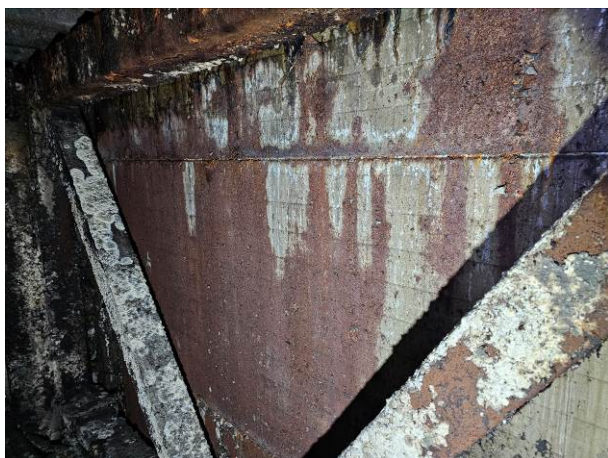
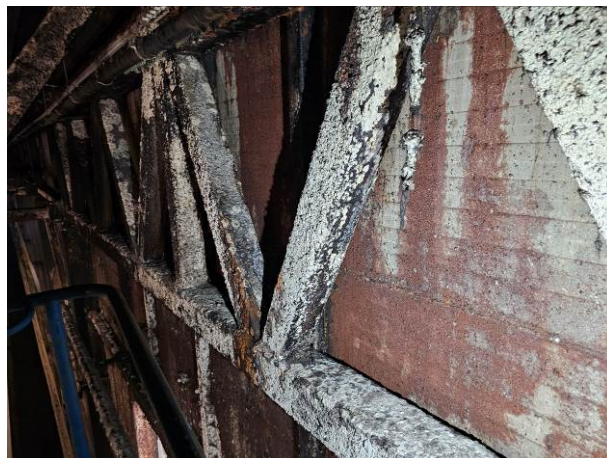
kylant link stogo. Rūdys paveikė plonasienę skardą labai giliai, todėl skarda yra išsisluksniavusi ir suminkštėjusi. Plokščiasis atsuktuvus be ypatingos jėgos praduria kiaurai per skardą į plokštės vidų (98 pav.).

98 pav. Daugiasluoksnių plokščių vidinio paviršiaus ištisinė korozija 20-oje tyrimų vietoje

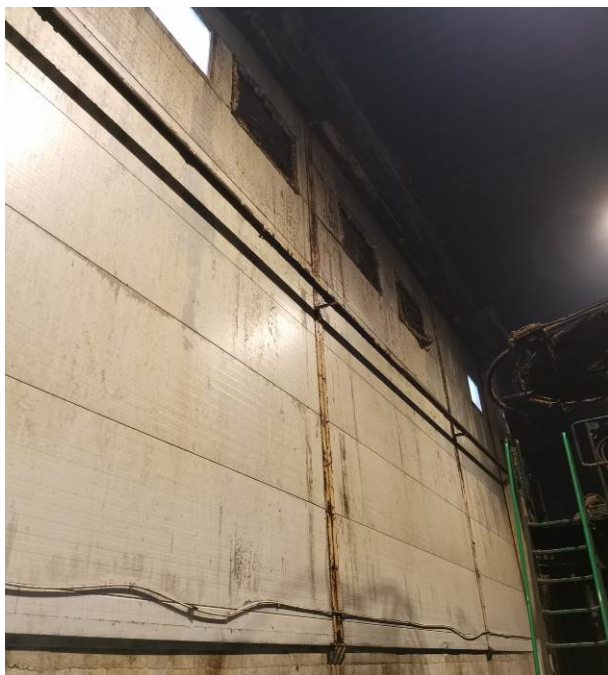
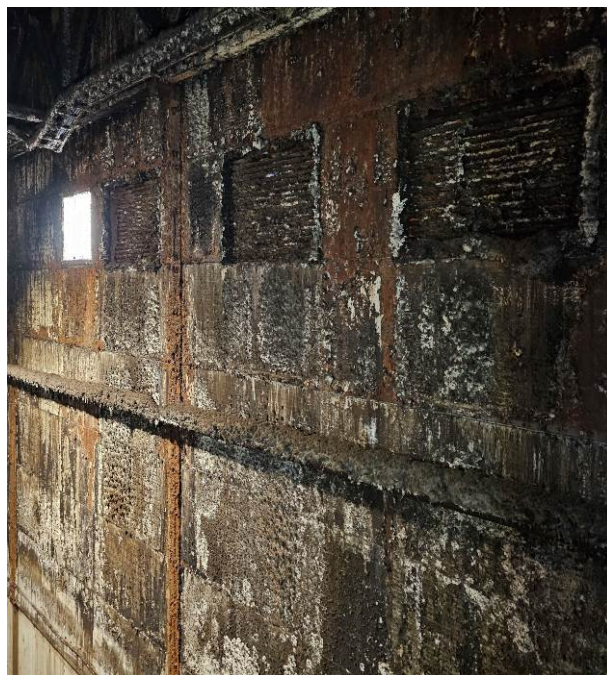
99 pav. Sienos ašyje „2A“ būklė 2023 metais (kairėje) ir 2026 metais (dešinėje)

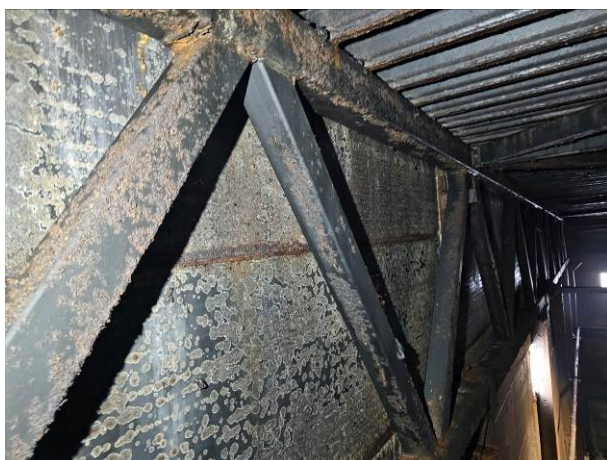
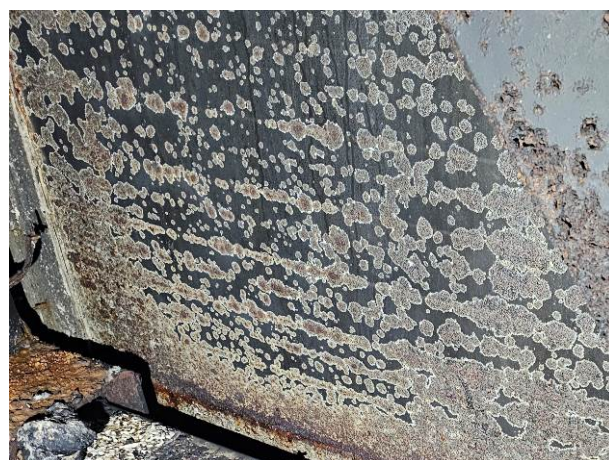
Tyrimų metu nustatyta, kad visų be išimties biologinio apdorojimo statinio sienų daugiasluoksnių plokščių paviršiuje gausu taškinės korozijos židinių (100 ir 101 pav.). Rūdija patalpų pusėje esantis daugiasluoksnių plokščių dažytas paviršius. Nors tai tik pradinė korozijos forma, tačiau dažniausiai aiškiau pastebima jau pažengusi korozijos forma, kai taškinės korozijos židiniai jungiasi į plotus, kurie vėliau tampa ištinės korozijos paveiktais plotais. Priežastis – rangovo pasirinktas žemas daugiasluoksnių plokščių atsparumas korozijai labai itin agresyvumo aplinkoje, kai daugiasluoksnių plokščių vidinio paviršiaus dažų sluoksnis yra vos 50  $\mu\text{m}$ , o mažiausiai turi būti 320  $\mu\text{m}$ . Defektas yra pavojingas, kadangi nešalinami korozijos židiniai plinta, jungiasi į didesnius darinius, o tai turi įtakos naudojimo trukmei, todėl priskirtas III defektų kategorijai.

100 pav. Daugiasluoksnių plokščių vidinio paviršiaus taškinė korozija 7-oje tyrimų vietoje

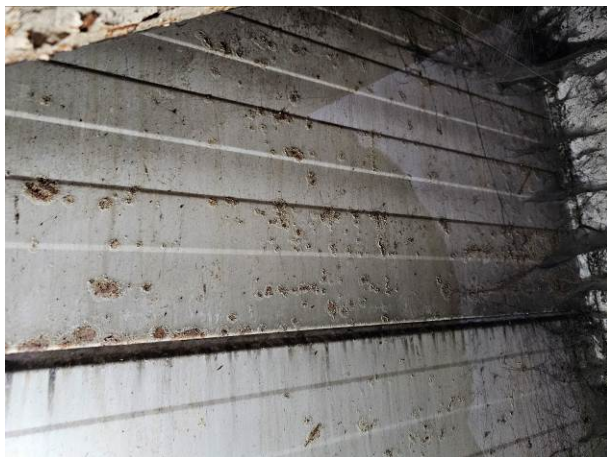
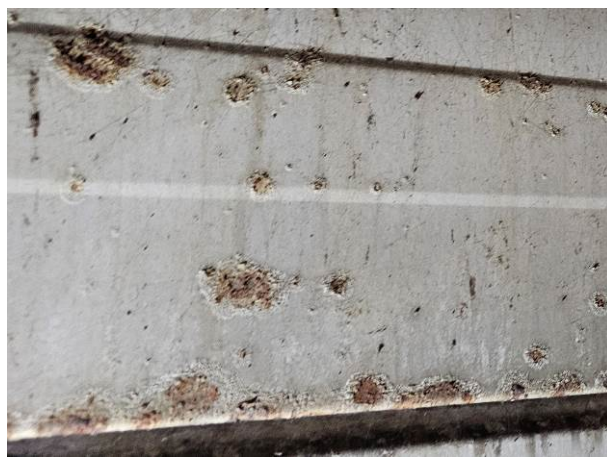
101 pav. Daugiasluoksnių plokščių vidinio paviršiaus taškinė korozija 22-oje tyrimų vietoje

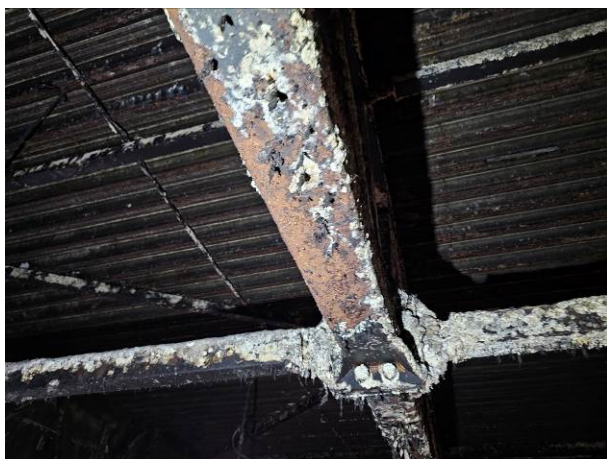
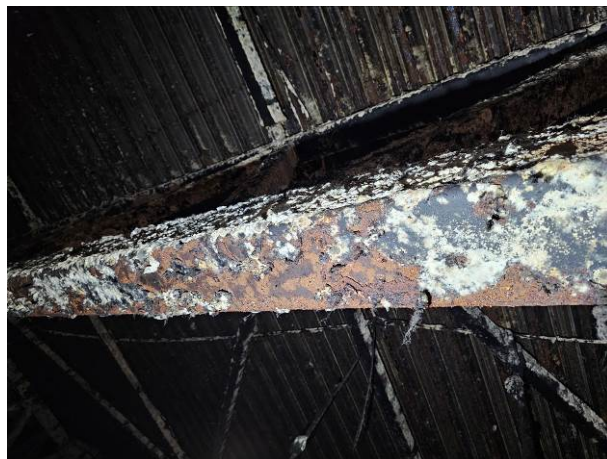
2023 metais atliktų tyrimų metu nustatyta, kad ant biologinio apdorojimo statinio stogo plieninių santvarų paviršiaus yra susiformavę tik vietinės korozijos židiniai. Tačiau šių tyrimų metu (2026 m.) nustatyta, kad plienines stogo santvaras yra paveikusi jau ištisinė korozija. Atlikus santvaros apžiūrą 14-oje tyrimų vietoje nustatyta, kad santvaros apatinė ir viršutinė juostos rūdija ištisai (105 ir 106 pav.). Panaši santvaros bei posantvarės būklė nustatyta ir kitoje statinio dalyje – 24-oje tyrimų vietoje (107 pav.).

105 pav. Ištininė korozija santvaros paviršiuose 14-oje tyrimų vietoje

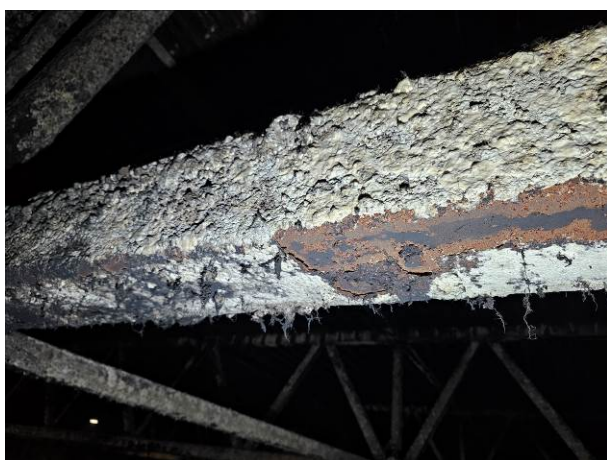
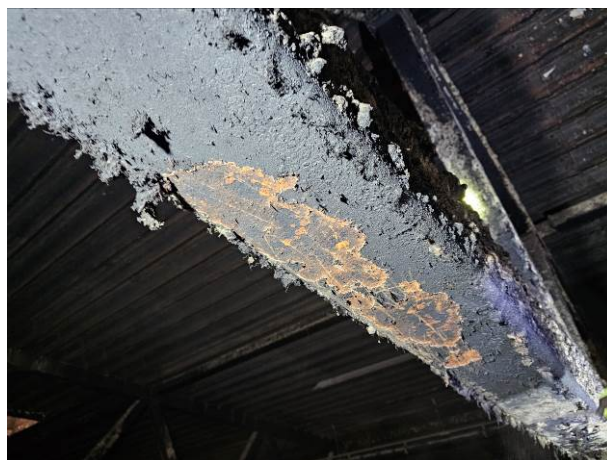
106 pav. Ištininė korozija santvaros paviršiuose 14-oje tyrimų vietoje

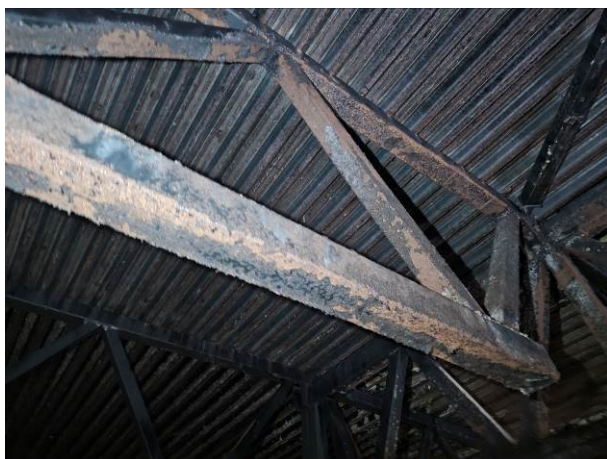
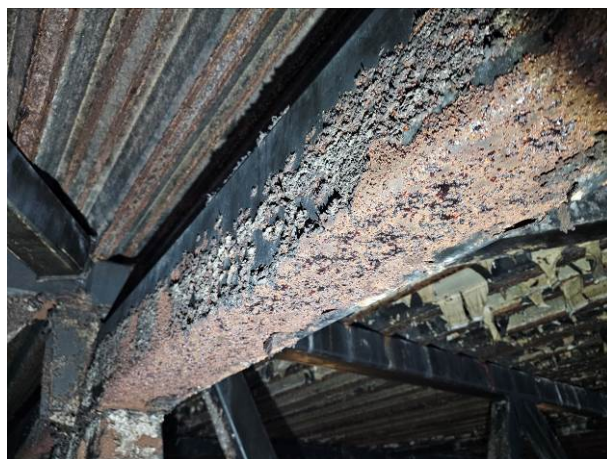
107 pav. Ištininė korozija santvaros ir posantvarės paviršiuose 24-oje tyrimų vietoje

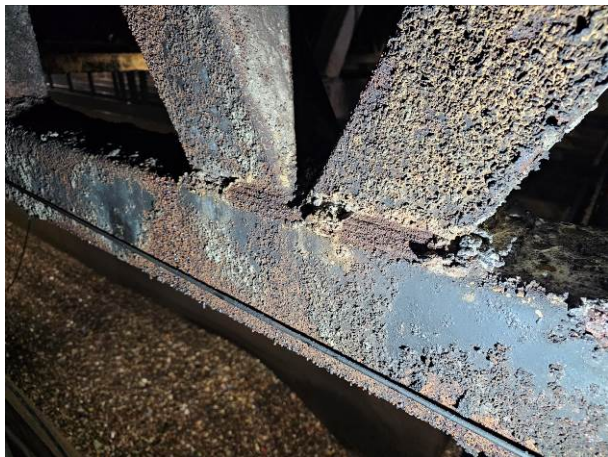
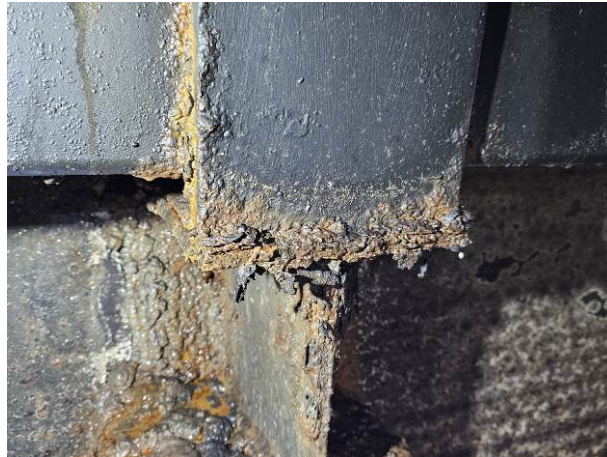
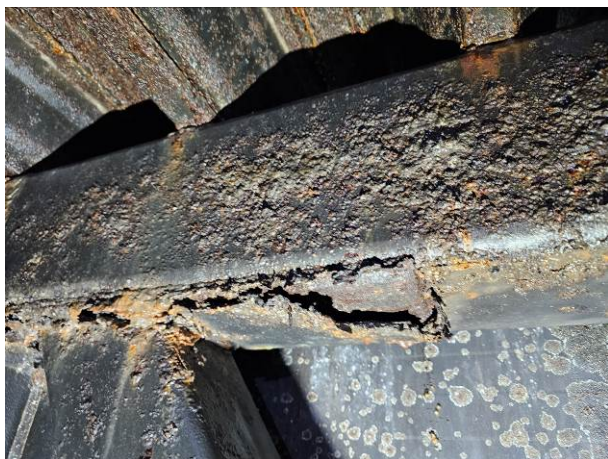
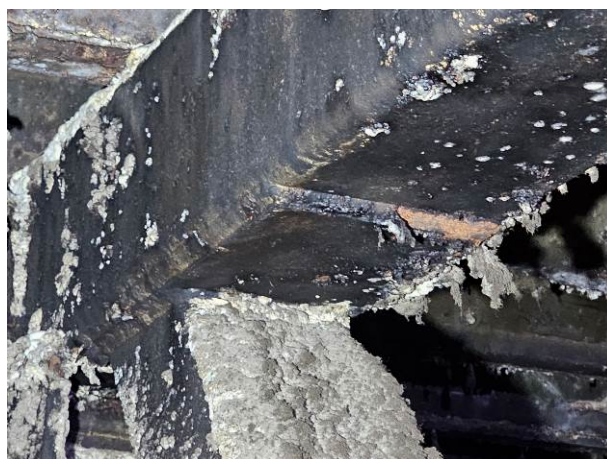
zultatais, korozija jau yra labai pažengusi. Jeigu korozijos gylis plieninėse stogo konstrukcijose pasieks 1 mm, konstrukcijų būklė taps avarine ir perdažyti konstrukcijų nebeužteks, teks jas stiprinti ar visai keisti. Priežastis – projektuotojo pasirinkta neveiksminga plieninių konstrukcijų apsauga nuo korozijos agresyvioje aplinkoje.

108 pav. Ištininė korozija stogo plieninių santvarų suvirinimo siūlėse

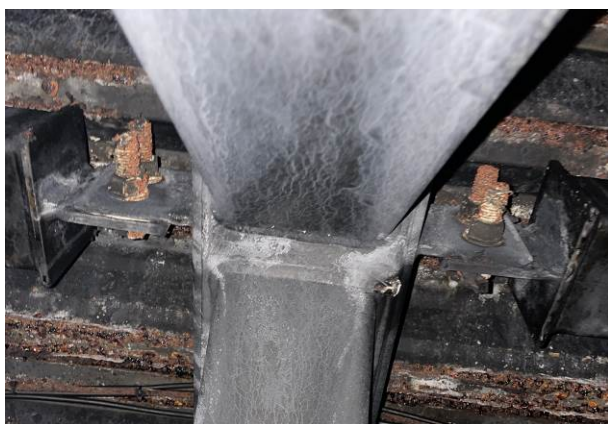
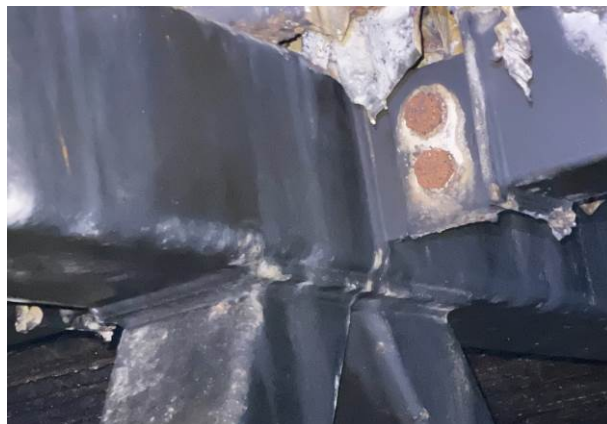
109 pav. Ištininė korozija, kuri veikia stogo plieninių konstrukcijų varžtines jungtis

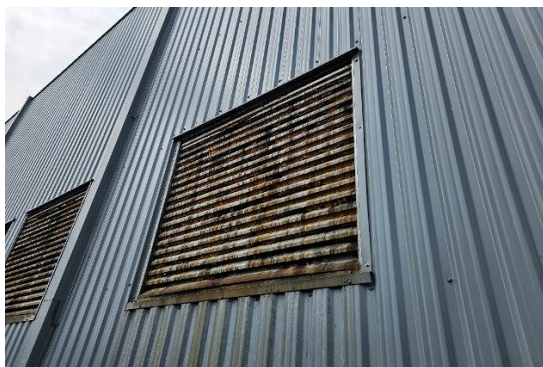
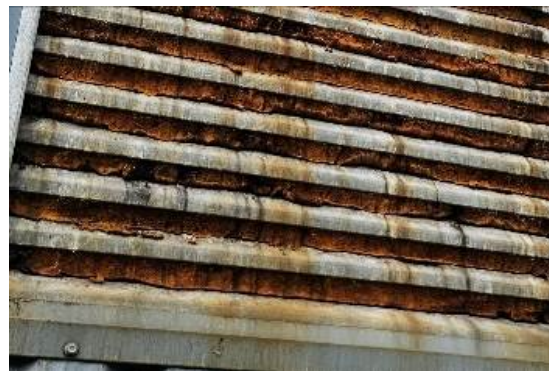
2023 m. atliktų tyrimų metu nustatyta, kad per statinio fasade sumontuotas vėdinimo groteles išbėgusios rūdys ir kiti teršalai ištepė fasadą (110 ir 111 pav.).

110 pav. Vėdinimo grotelės paveiktos korozijos, užsandarinti tarpeliai  
[nuotraukos darytos 2023 metais]

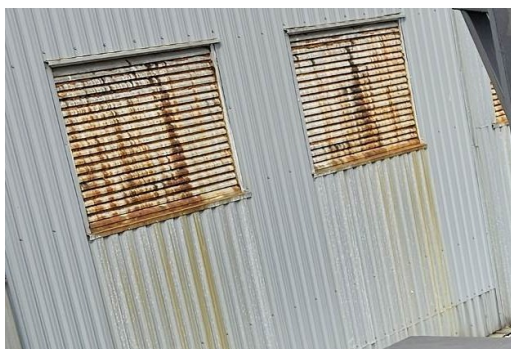
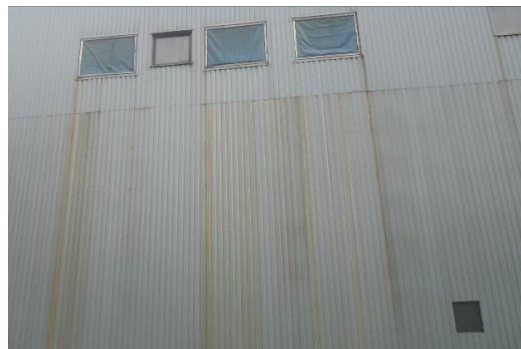
111 pav. Fasadas išteptas rūdimis, patekusiomis lauk per nesandarias angas  
[nuotraukos darytos 2023 metais]

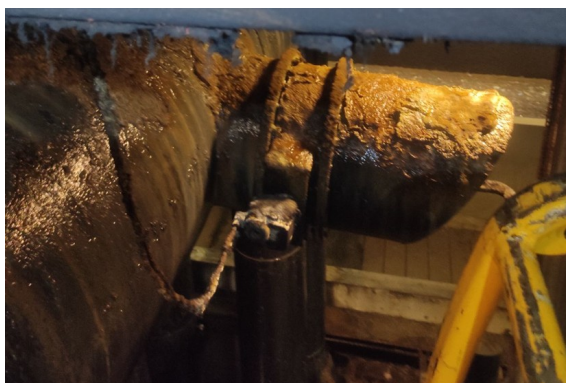
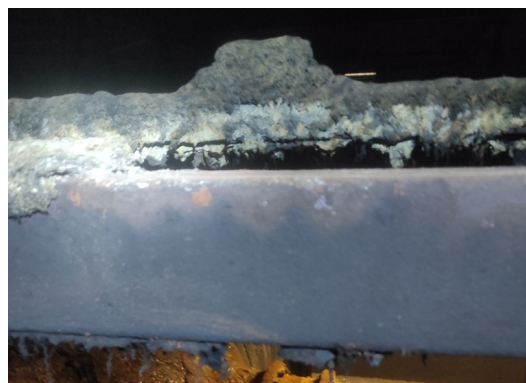
Grybų veikiamas metalas ilgainiui keičia šio mechanines savybes, kinta ir jo elektrinis krūvis, todėl suintensyvėja elektrocheminė korozija (žr. tekste žemiau). Nuo grybų poveikio metalas pradeda koroduoti ten, kur kontaktuoja su *miceliu* (lipni ir skvarbi vegetatyvinė a- tauga, kuria grybas įsitvirtina, maitinasi ir plinta paviršiuje ar tūryje; labai supaprastinus, funkcinio požiūriu micelis lygintinas su mums daugiau įprastų augalų šaknimis). Micelis išskiria *metabolitus* (gyvybinės veiklos produktus) – įvairias organines rūgštis, CO<sub>2</sub>, ant pačio micelio kondensuojasi drėgmė, jis ir pats drėkina paviršių. Pats grybas lengvai įsisa- vina terpės anglį, nepilnai oksiduoja angliavandenius iš nusėdusių cecho dulkių ir čia susi- kaupia daug organinių rūgščių. Nuvalius nuosėdas ar kai angliavandenių ant metalo arba ant metalo dangos yra mažai arba nepakankamai, grybai šiuos oksiduoja iki laisvo van- dens ir CO<sub>2</sub> – tada organinių rūgščių susikaups mažiau, tačiau terpė vis tiek bus rūgštinė (115 pav.).

115 pav. Kondensato ir dulkių kaupimasis ant ortakio (kairioji fotonuotrauka); nuvalytos apatinės santvaros juostos fragmentas – paviršius atrodo beveik sausas, tačiau ant dulkių auga į grybus panašūs stambūs dariniai (dešinioji fotonuotrauka). 2023 m.

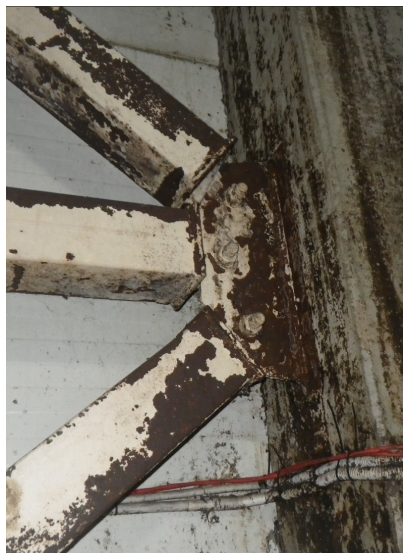
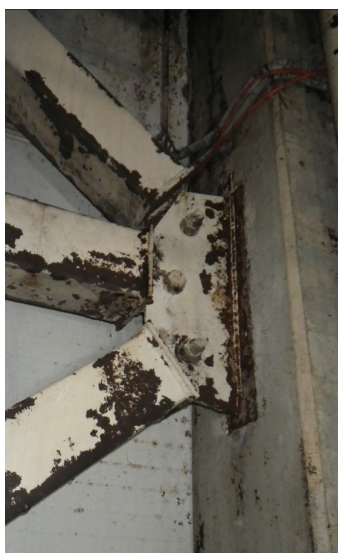
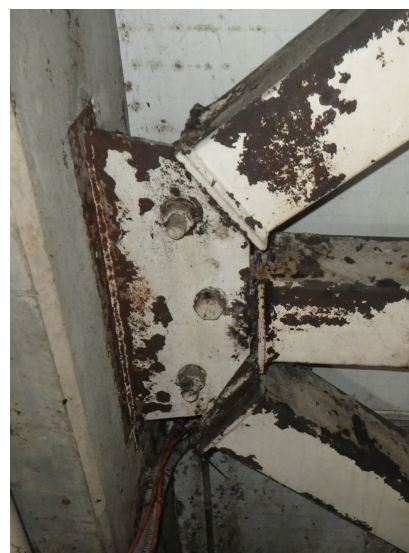
2023 m. tyrimų metu nustatyta, kad dauguma ryšių (ramsčių) tvirtinimo prie kolonų detalių yra karodavusios paviršiuje, vietomis – visai be apsauginio dažų sluoksnio, nors tai daugiau būdinga kolonų įdėtinių detalių paviršiui ir virintinėms siūlėms (121 pav.).

121 pav. Vartytuvo techninio aptarnavimo 1-3 patalpos ryšių (ramsčių) jungčių detalių karodavusieji paviršiai, varžtai, virintinės siūlės. 2023 m. balandžio mėn.

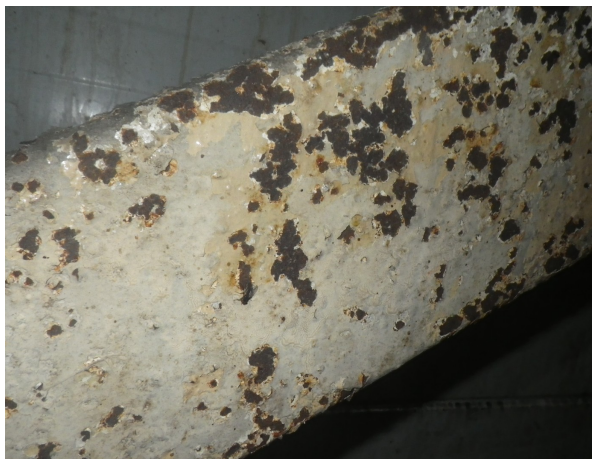
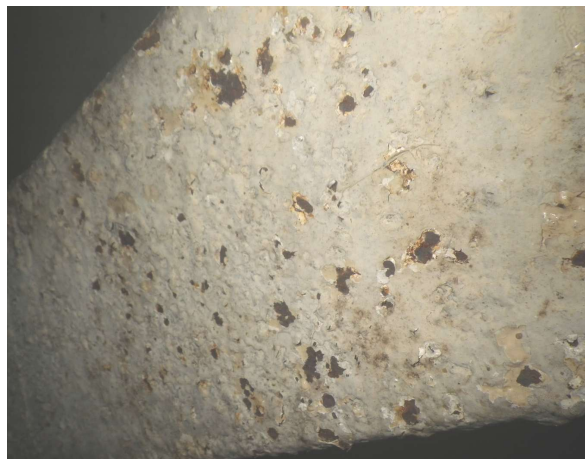
Akivaizdu, kad plieninių strypų elektrocheminės korozijos pobūdis pradžioje buvo taškinis (židininis), dabar šie koroziniai židiniai plečiasi ir jungiasi, dažai lupasi dideliame plote (122 pav.). Kitur šis procesas pažengęs ne taip toli, čia „kilnojami“ atskiri dažų ploteliai (122 pav.). Korozija vyksta išilgai briaunų – kondensato tekėjimo kelyje (123 pav.). Nepaėdėjo ir tai, kad metalinės konstrukcijos buvo padengtos dviem dažų sluoksniais arba grunto ir dengiamuoju sluoksniu (123 pav.).

122 pav. Taškinė korozija ant plieninių ramsčių (ryšių). 2023 m. balandžio mėn.

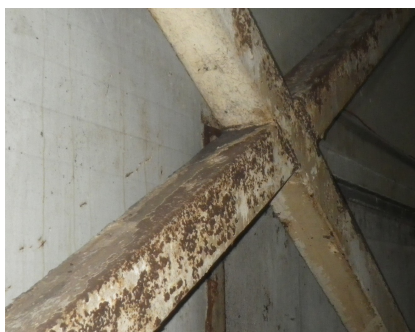
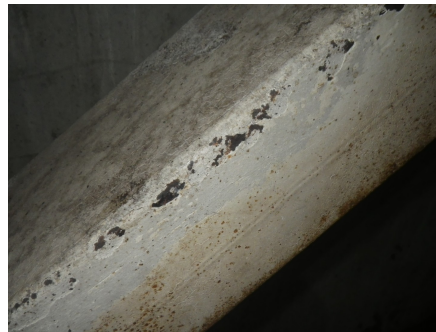
123 pav. Taškinė korozija ant plieninių ramsčių (ryšių) išilgai briaunų.  
2023 m. balandžio mėn.

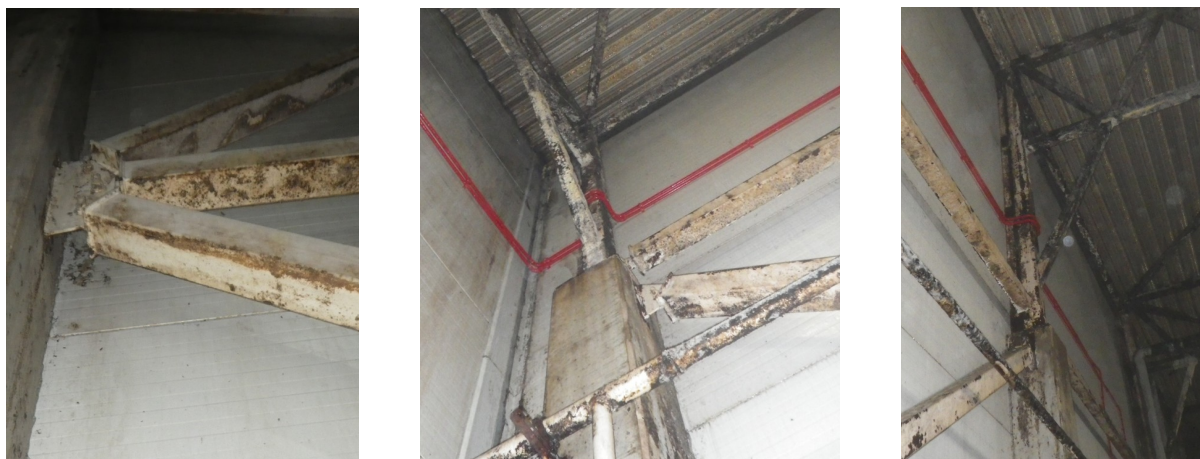
124 pav. Taškinė korozija ant plieninių ramsčių (ryšių) išilgai briaunų.  
2023 m. balandžio mėn.

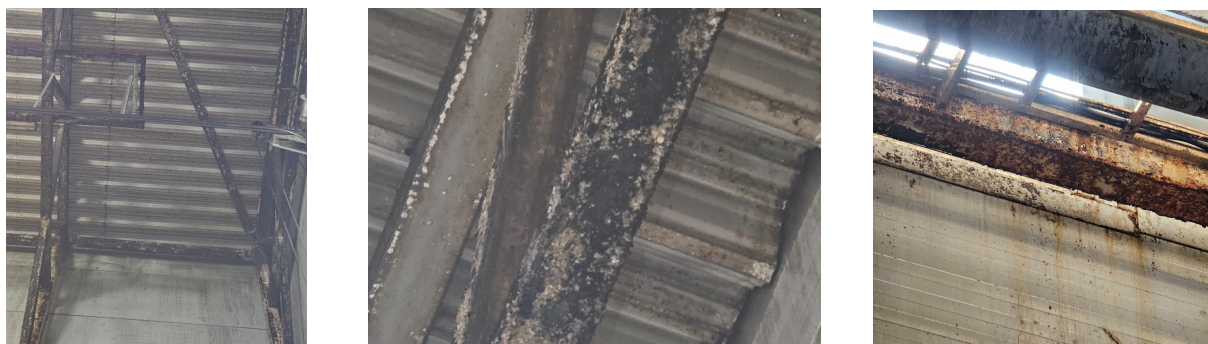
Tyrimų metu nustatyta, kad vartytuvo techninio patarnavimo 1-3 patalpos stogo plieninės santvaros, plieniniai ryšiai (ramsčiai) tarp santvarų, plieniniai ryšiai (ramsčiai) tarp kolonų reikšmingai paveikti ištisinės korozijos (125 pav.). Plieninio profiliuotojo pakloto apatinis paviršius dengtas cinku. Pastato naudotojų paaiškinimu, vartai iš vartytuvo techninio aptarnavimo 1-3 patalpos į didžiausią pastato 1-1 patalpą buvo pakeisti naujai.

125 pav. Ištisinė korozija ant plieninių santvaros strypų, taškinė korozija ant profiliuotojo pakloto, inžinerinių tinklų laikiklių ir lovių rūdijimas

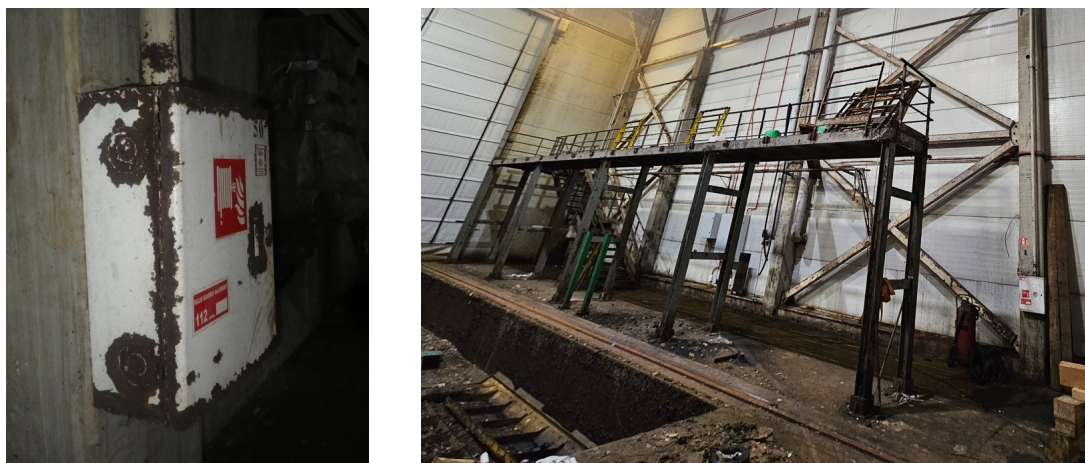
Tyrimų metu nustatyta, kad statinio inžinerinės įrangos plieniniai elementai, vartytuvo remonto ir apžiūros estakados konstrukcijos taip pat pradeda koroduoti nuo briaunų, kampų, verčių vyrinės dalies, įvadų kiaurymių (126 pav.), nors prie sienų išvedžioti cinkuoti vamzdžiai vietomis atrodo korozijos dar nepažeisti.

126 pav. Inžinerinės įrangos plieninių detalių ir vartytuvo apžiūros estakados konstrukcijų rūdijimas

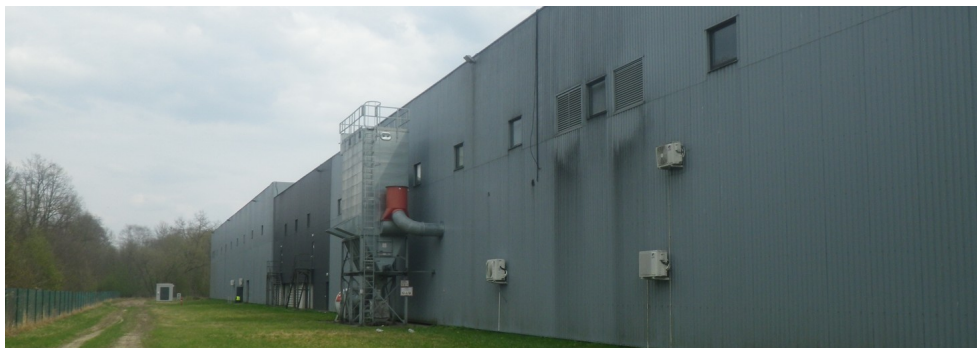
2023 m. tyrimų metu nustatyta, kad sienų profiliuotosios skardos korozinės pažaidos yra vietinės reikšmės, daugiausiai – ant šiaurės vakarų fasado sienos (127 pav.).

127 pav. Mechaninio apdorojimo statinio ir biologinio apdorojimo statinio bendrojo šiaurės vakarų fasado sienos. 2023 m. balandžio mėn.

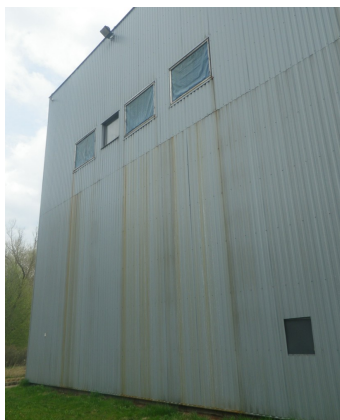
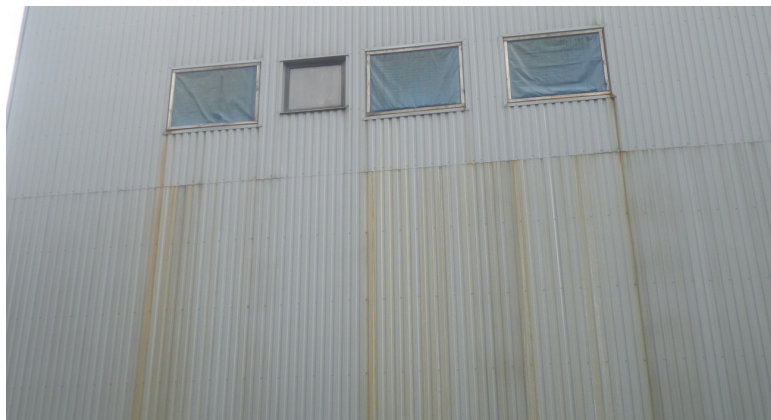
Tikėtina, kad šios pažaidos (rūdžių tekėjimo pėdsakai ant dažytos skardos paviršiaus) yra pasekmė pro angų nesandarumus lauko biologinio atliekų apdorojimo statinio sienoje besiveržusio drėgno biologinio apdorojimo patalpos oro. Gali būti, kad šis oras skverbėsi anksčiau neperiodiškai, atsitiktinai keletą kartų arba tik šaltojo sezono laikotarpiu, kadangi sienos apžiūrėjimo metu tokio reiškinio nestebėjome. Toks drėgnas oras patekdavo ant šaltų fasadinių profiliuotųjų skardos lakštų paviršių, kondensuodavosi, virsdamas elektrolitu, ir tada skardiniu fasadu tekėdavo žemyn, kol pasiekdavo skardos pjūvių ar karpymo briaunas. Tikėtina, juk šios briaunos, nukirpus ar nupjovus reikiamo ilgio skardos lakštą, nebuvo uždažytos, todėl patekus kondensatui (elektrolitui), sukelia briaunų koroziją, kurios produktai (rūdys) kartu su kondensatu teka žemyn ir bjauroja fasadą (128 pav.).

128 pav. Rūdžių tekėjimo pėdsakai ant dažytos skardos paviršiaus.  
2023 m. balandžio mėn.

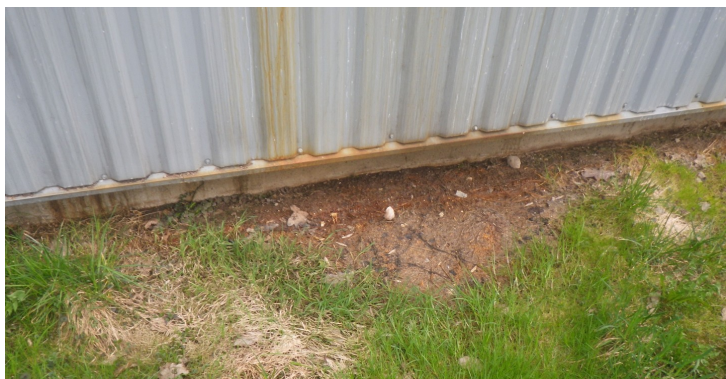
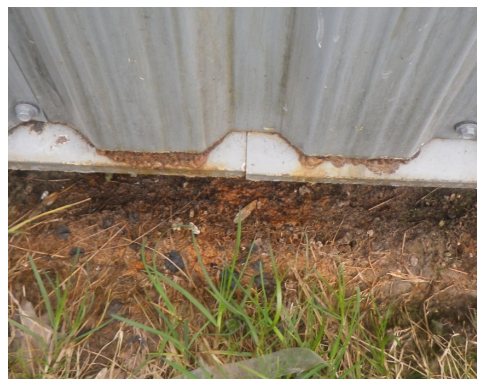
2023 m. tyrimų metu nustatyta, kad fasadinės sienos apdailos apačioje kondensatas su korozijos produktais laša ant grunto, čia neauga žolė (129 pav.). Susidariusio ir ant grunto patekusio (nulašėjusio nuo profiliuotos skardos lakštų), net ne viso susigėrusio į gruntą, sudariusio balutes kondensato rūgštingumo rodiklis pH, buvo išmatuotas ir rezultatai surašyti laboratorijos protokole V-396/23, 2 lapas, antrojoje lentelėje paskutiniosios eilutės (žr. šios ataskaitos 50-jame priede). Šie rezultatai rodo, kad profiliuotos skardos lakštais pastato išorėje tekėjusio ir ant grunto patekusio skysčio rūgštingumas nedidelis, artėjantis prie neutralaus pH = 6,8–7,0. Tokio rodiklio užtenka, kad skystis taptų skardos briaunų elektrocheminę koroziją sukeliančiu elektrolitu. Tikėtina, kad elektrolitas arba jame esančios rūdžių dalelės neigiamai veikia žolę arba šio geležingo skysčio buvo labai daug, todėl čia žolė neužaugo.

129 pav. Fasadinės sienos apačioje kondensatas su korozijos produktais laša ant grunto, čia neauga žolė. 2023 m. balandžio mėn.

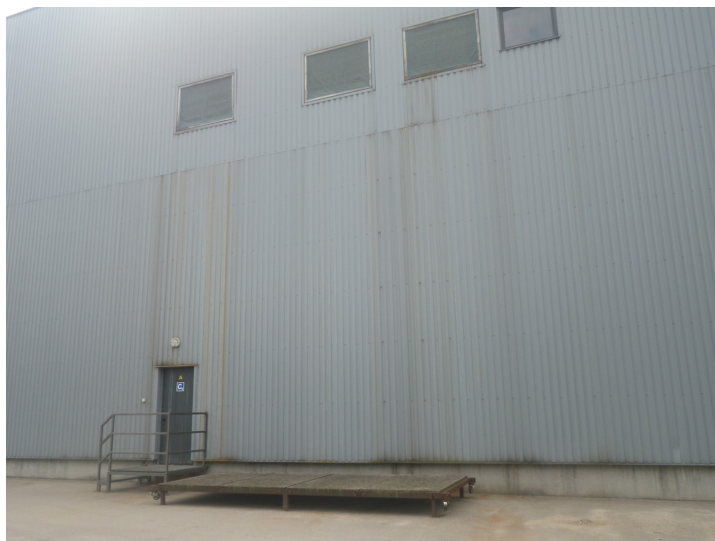
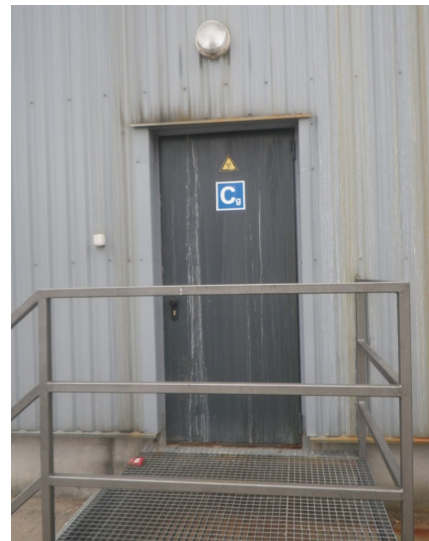
130 pav. Pastato durys yra pasidengusios baltais (iš susikondensavusių organinių medžiagų sudarytais) ruožais. 2023 m. balandžio mėn.

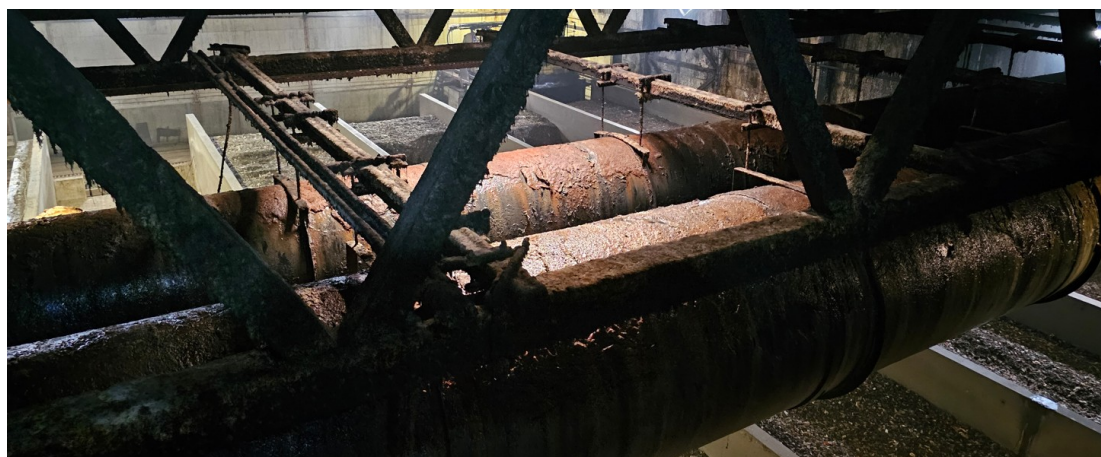
2023 m. tyrimų metu nustatyta, kad kondensacinių reiškinių, drėgmės bei agresyviųjų dujų (medžiagų) srautų pernešimo ir metalo korozijos iniciavimo mechanizmo, paviršių teršalų kaupimosi dėsningumų aiškinimuisi svarbesnis yra sąlyginis vertikalus patalpos pjūvis. Kai lengvesnės dujos, atliekų kaupuose įkaitęs šiltas oras ir atliekų biologinio skaidymo metu susidariusios dujos kyla į viršų, tai dalį jų nusiurbia, įtraukia ištraukiamosios mechaninės ventiliacijos sistema, tačiau likusios dujos ir drėgmė garų pavidalu pakyla prie statinio stogo profiliuoto pakloto, stoglangių ir santvarų konstrukcijų viršutinės juostos. Šie paviršiai, ypač šaltuoju metų laikotarpiu, yra santykinai šaltesni už pakilusių dujų mases, todėl aukščiausiose paviršiaus ir pakilusių dujų sąlyčio vietose pastarosios aušta, ant minėtųjų paviršių susidaro kondensatas, taip pat limpa aukščiausiai pakilusios lengviausios (smulkiausios), daugiausiai – organinės sudėties, dulkės. Čia atšalusios ir dalį drėgmės praradusios dujos leidžiasi žemyn, kur šiek tiek žemesnė temperatūra, pakeliui atlaisvindamos dalį drėgmės kondensato pavidalu. Jis kartu su dulkėmis iškrenta ant santvarų apatinės juostos ir ant vėdinimo ortakių paviršiaus – pastarieji pasidengia drėgna, gleivės primenanti pluta (131 pav.).

131 pav. Drėgna pluta ant ortakių nuo ore esančių dulkių. 2023 m. balandžio mėn.

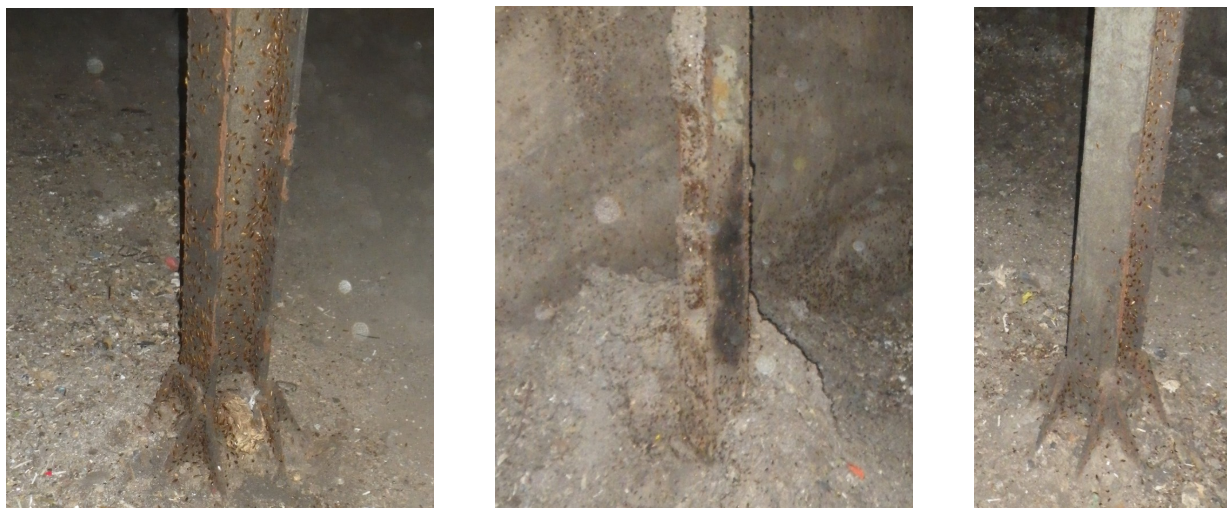
135 pav. Ant grindų atremtų konstrukcijų plieninių paviršių ištisinė korozija. 2023 m.
