TYRINĖJIMO DOKUMENTACIJA

1. Melioracijos statinio, tilto SVLŠV102T1986G018SIR per Sirvetos upę techninės būklės vertinimas, 14 lapų;
2. Melioracijos statinio, tilto SVLŠV119T1959G006RUD per Rudelės upę techninės būklės vertinimas, 17 lapų;
3. Blogos būklės valstybei nuosavybės teise priklausančių melioracijos statinių rekonstravimo darbų projektų finansavimo paramos suvestinė projektų sąrašas, 2 lapai;
4. Melioracijos griovių techninės būklės įvertinimo aktai, 5 lapai.

Ataskaitos pavadinimas: Melioracijos statinio, tilto SVLŠV102T1986G018SIR
per Sirvėtos upę techninės būklės vertinimas

Ataskaitos pavadinimas: Melioracijos statinio, tilto SVLŠV119T1959G006RUD
per Rudelės upę techninės būklės vertinimas

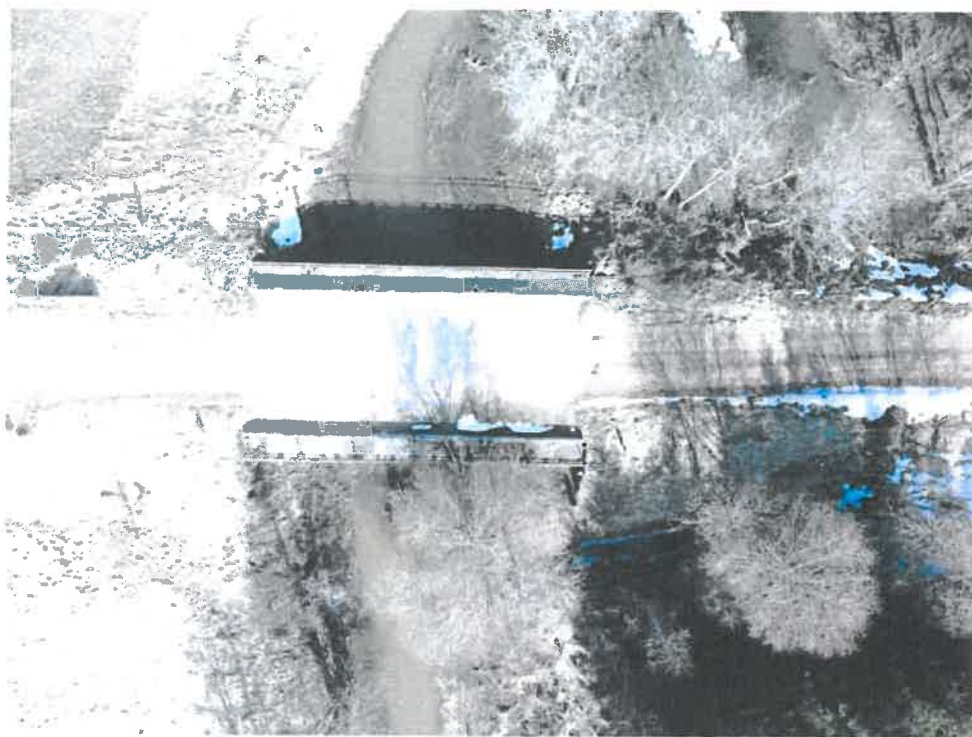
Vaizdas iš viršaus

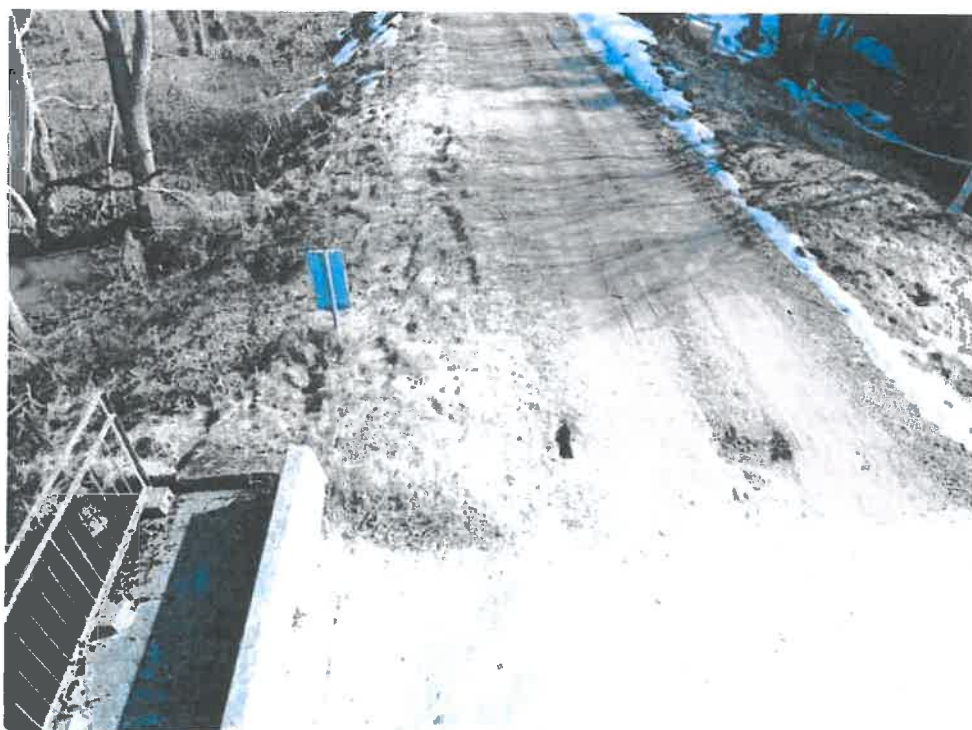
Prietiltis

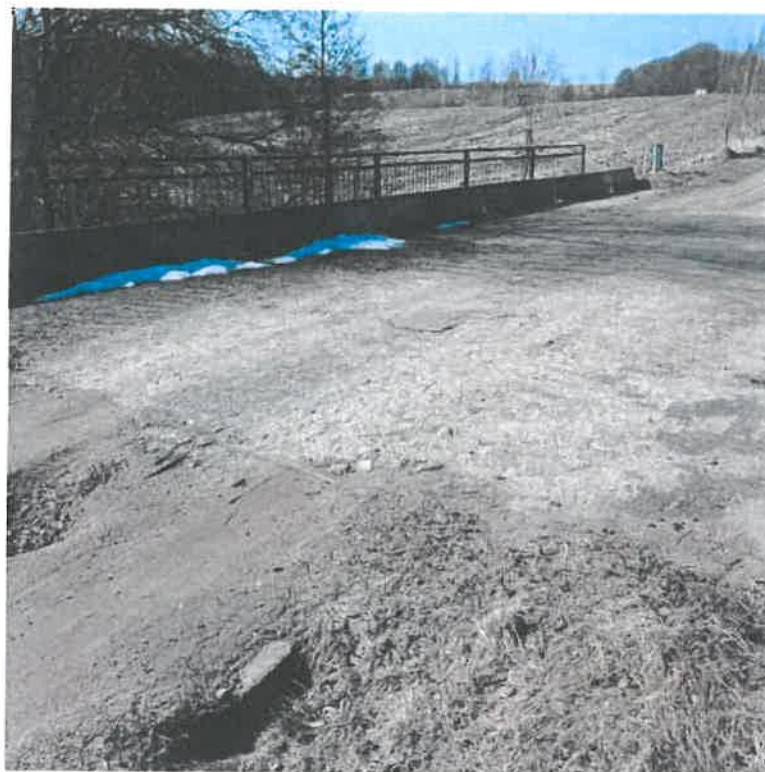
Tilto danga

PAKLOTAS		
Elementai	Įvertis	Defektai, pastabos
1. Važiuojamosios dalies danga	2	Padengta grunto sluoksniu, susidėvėjusi, išmuštos duobės cementbetonyje, vietomis matosi armatūra. Tiltu danga turėtų būti švari. Nėra skersinio nuolydžio.

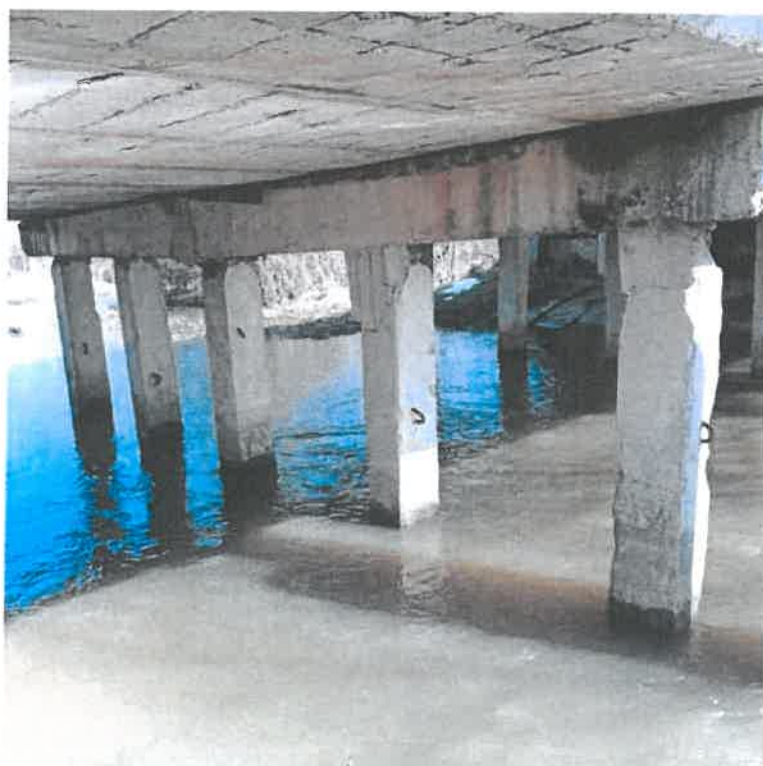
G/b poliai

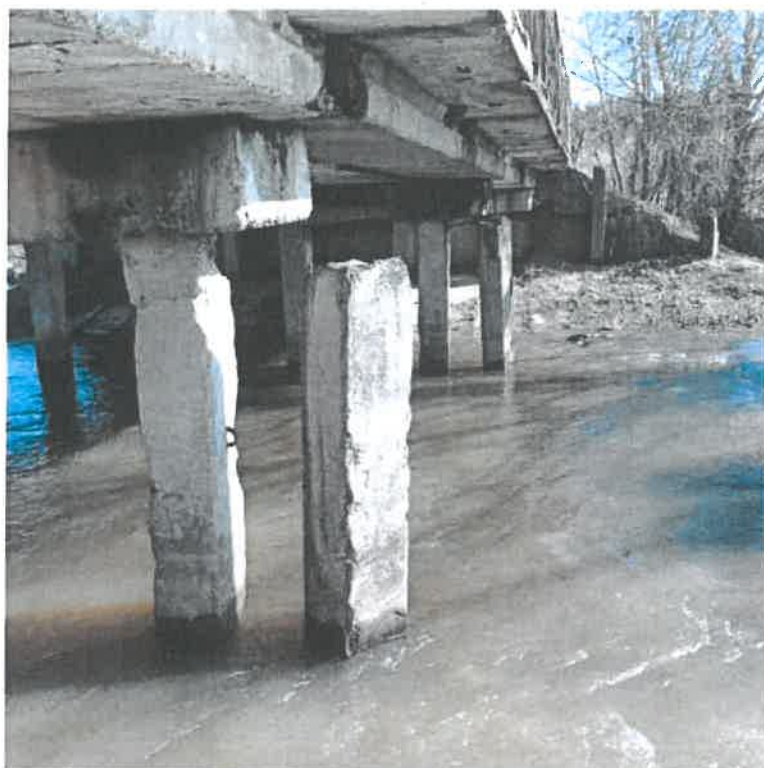
Ledlaužos

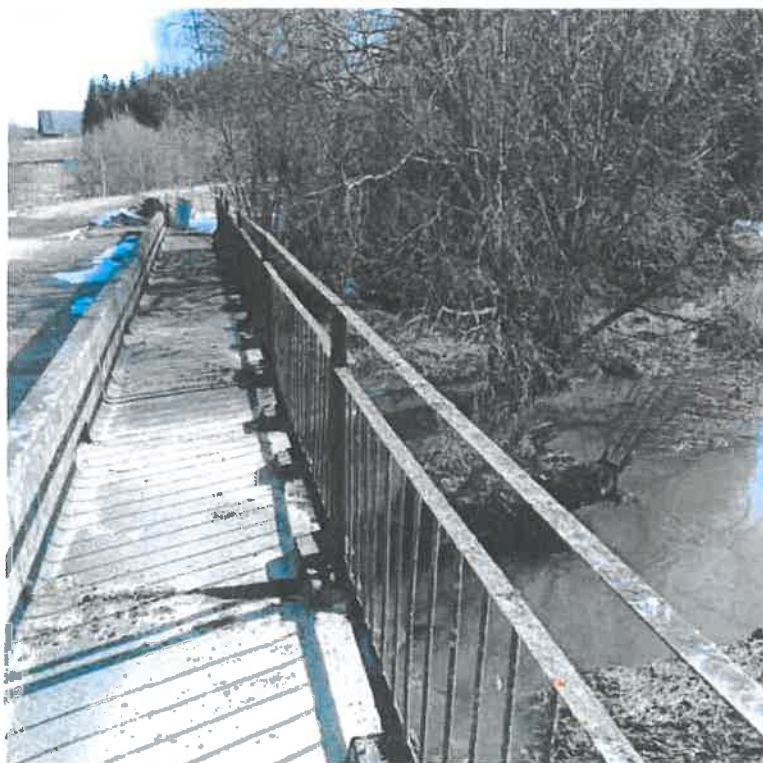
Tilto turėklai

4. Turėklai	1	Metalinų kampuočių Nr.5, su vertikalia dalies užpildu iš armatūros strypų AII 12, tarpas tarp užpildo strypų 12 cm yra tinkamas. Dėl sulūžusių šalutinių blokų turėklai nesaugūs, juda. Iškritęs betonas tvirtinimo dalyje. Metalinės dalys padengtos apnašomis ir paveiktos korozijos.

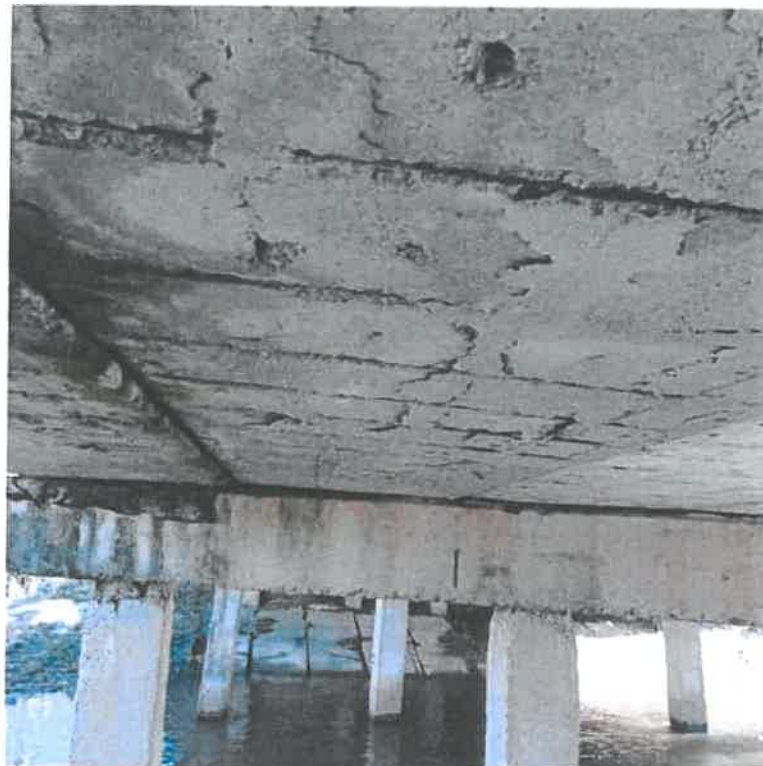
Tilto perdanga

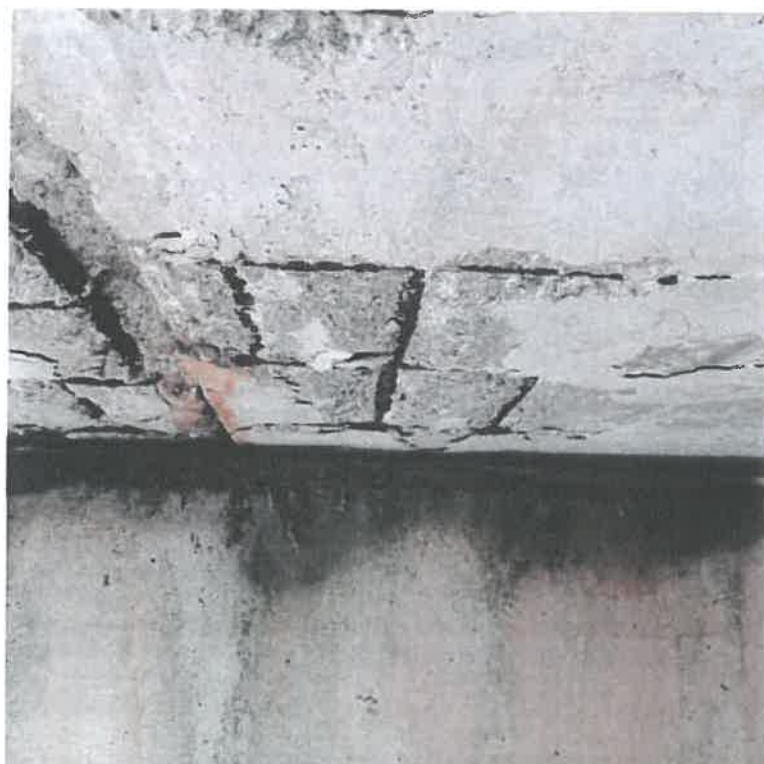
Tilto perdangos plokščių deformacijos

PERDANGA		
Elementai	Įvertis	Defektai, pastabos
1. Pagrindinės plokštės	2	Tipinės perdangos plokštės, pilnavidurės 30 cm aukščio, 98 cm pločio ir 6 m ilgio. Ištiesai atšokęs apsauginis betono sluoksnis nuo pagalbinės armatūros. Kairiajame krante perdangos plokštės labai blogos būklės. Atsidengusi darbinė laikančioji armatūra, pažeista betono struktūra. Yra kelios plokštės kurias reikia pakeisti.
2. Ryšiai	-	Nėra
3. Lankstai	-	Nėra
BENDRAS ĮVERTIS	2	Būklė bloga

Tiltas naujesnės statybos, bet panaudotos perdangos plokštės pilnavidurės, prastesnė. Dėl hidroizoliacijos stokos tilto plokščių armatūra yra paveikta korozijos, nuo armatūros atšokęs apsauginis betono sluoksnis, taip pat yra perdangos plokščių su pažeista betono struktūra. Jas reikia pakeisti naujomis, remontiniais mišiniais suremontuoti nepavyks. Norint išsaugoti likusias tilto laikinčias konstrukcijas būtina įrengti naują hidroizoliaciją per visą tilto plotį, permontuojant šalitilčio blokus, įrengti laštakas perdangos plokščių kraštuose, suremontuoti pažeistus g/b paviršius, įrengti vandens nuvedimo latakus prietilčiuose.

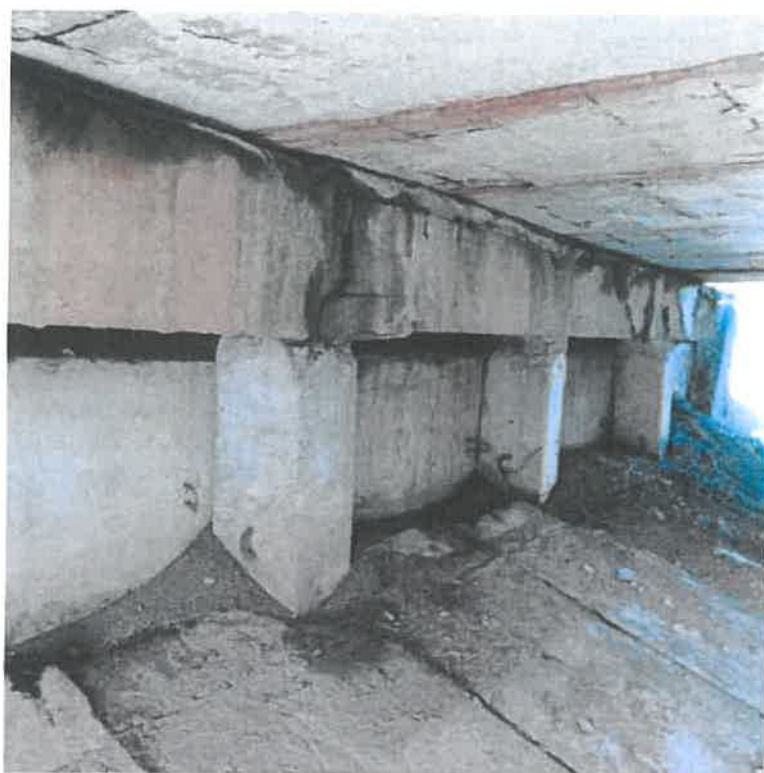
Krantinės atramos

2. Ramtai	2	Antšulai g/b monolitiniai 40 cm, ankščio ir 70 cm pločio betono struktūra gera, vietomis yra aptrupėjimų, atsidengusios armatūros nesimato. Poliai - 5 vnt. po atrama, 35x35 cm skerspjūvio. Tarpinėse atramose sujungimuose su antšulu yra deformacijų. Atsidengusi armatūra, deformuotas polio skersplotis, nukritęs apsauginis betonas
3. Taurai	-	Nėra
BENDRAS ĮVERTIS	2	Būklė bloga

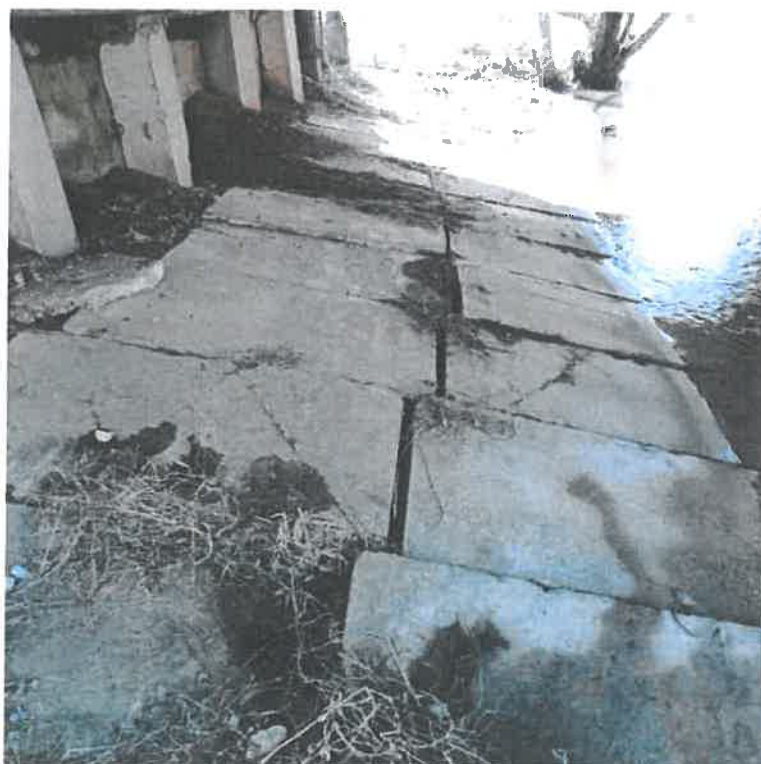
Patiltė

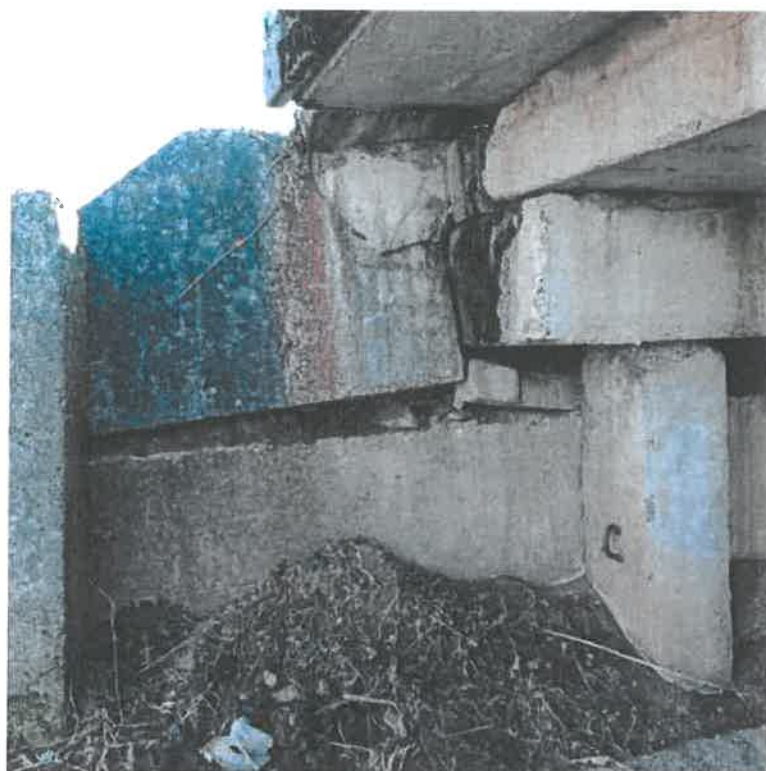
Kelio sankasos tvirtinimas

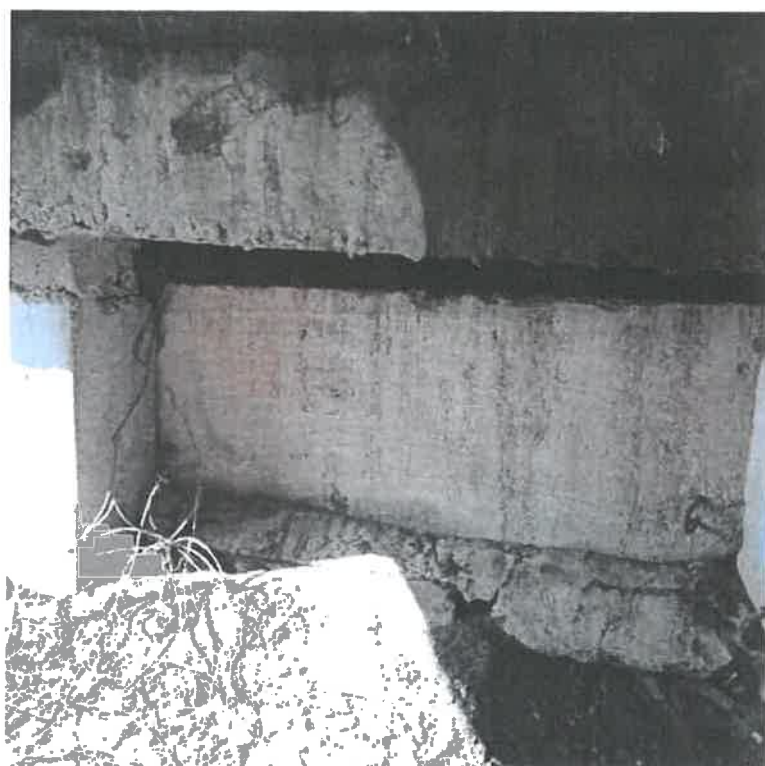
Atraminės plokštės

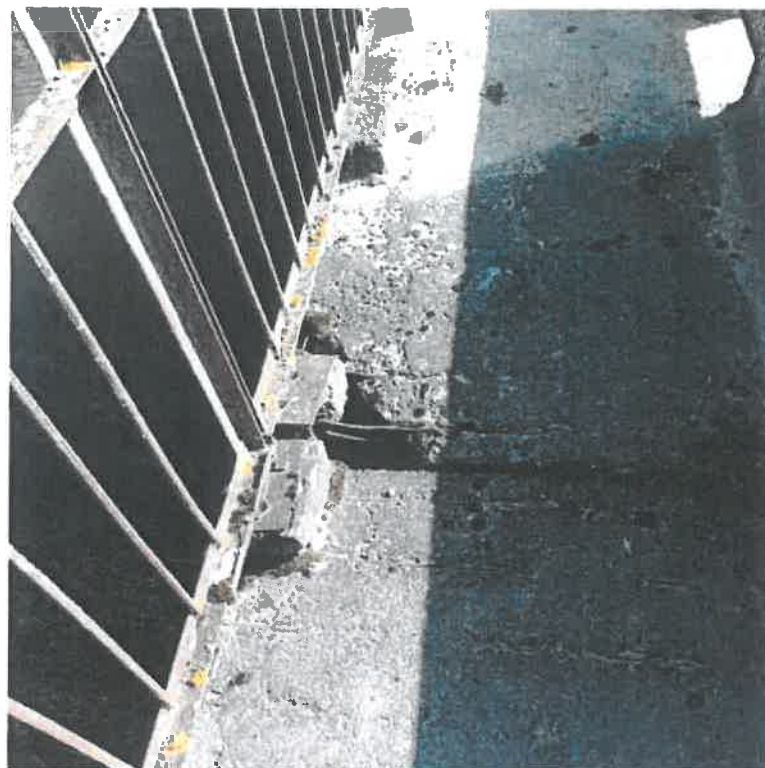
Šaltilčio blokų deformacijos

2. Atitvarai	4	G/b monolitiniai 50 cm aukščio, tipiniai, su vandens nutekėjimo angomis, padengti apnašomis, nėra žemėjančio bordiūro.
3. Šalutiniai	2	G/b monolitiniai, su pėsčiųjų praejimu iš abiejų pusių, yra keletas deformuotų, nulūžęs betonas galuose, ties turėklų tvirtinimu.

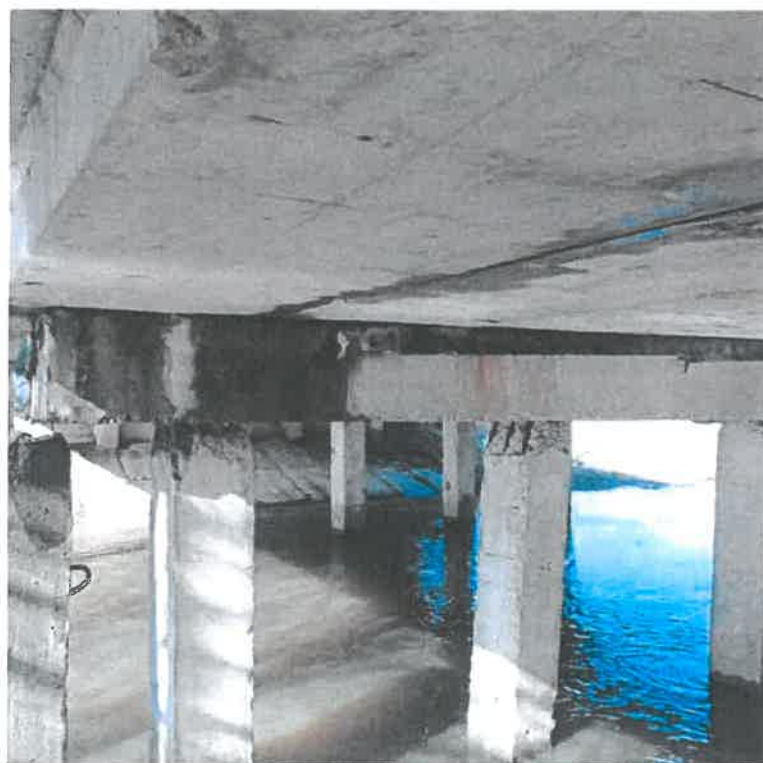
Šlapia perdanga, o nelijo dvi savaitės

5. Hidroizoliacija	1	Susidėvėjusi, kaip ir nėra.
6. Vandens nuleidimo sistema	3	Vanduo nuo tilto nuteka pro šalutinių blokų angas
7. Deformaciniai pjūviai	-	Nėra
BENDRAS ĮVERTIS	1	Būklė labai bloga, nėra hidroizoliacijos, pavojingi turėklai, negalima tokių eksploatuoti

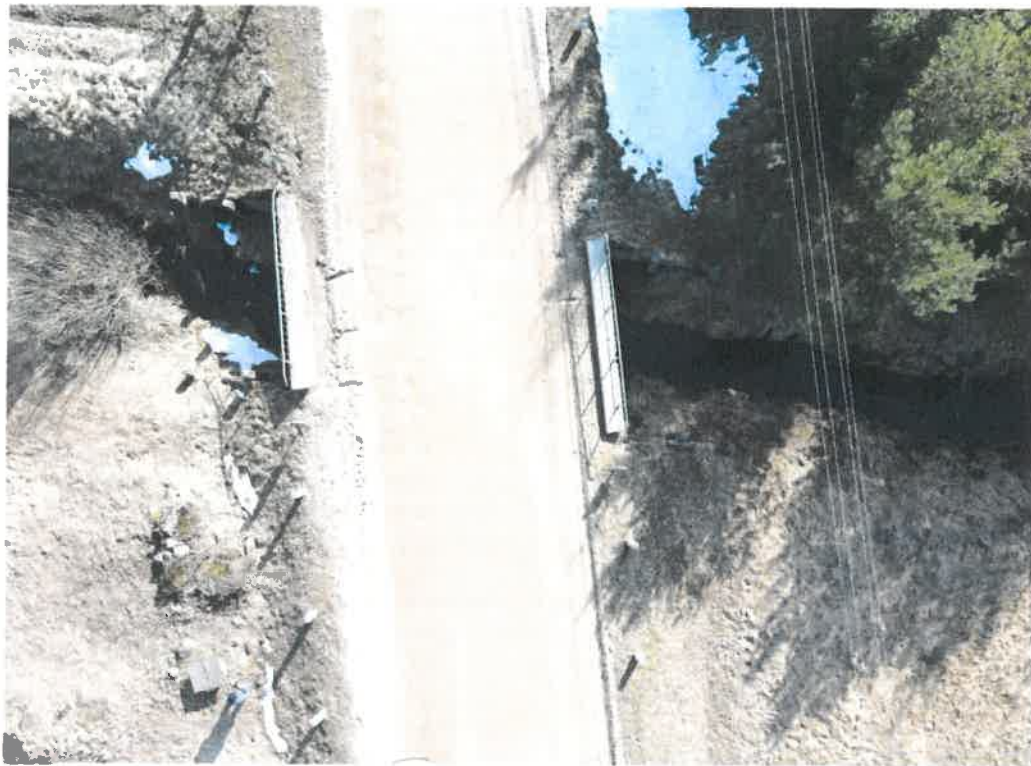
Vaizdas iš viršaus

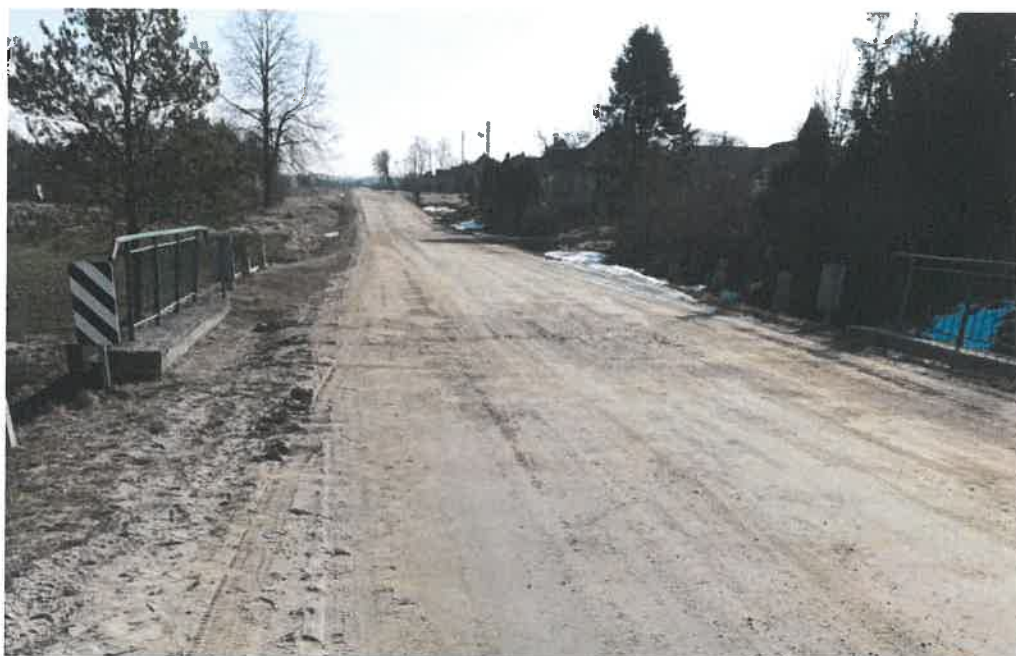
Tilto danga

PAKLOTAS		
Elementai	Įvertis	Defektai, pastabos
1. Važiuojamosios dalies danga	2	Padengta grunto sluoksnių, užpilta 20 cm žvyro, be skersinio nuolydžio, išmuštos duobės. Tilto danga turėtų būti švari, su nuolydžiu, kad gretai išdžiūtų ir būtų sausa.

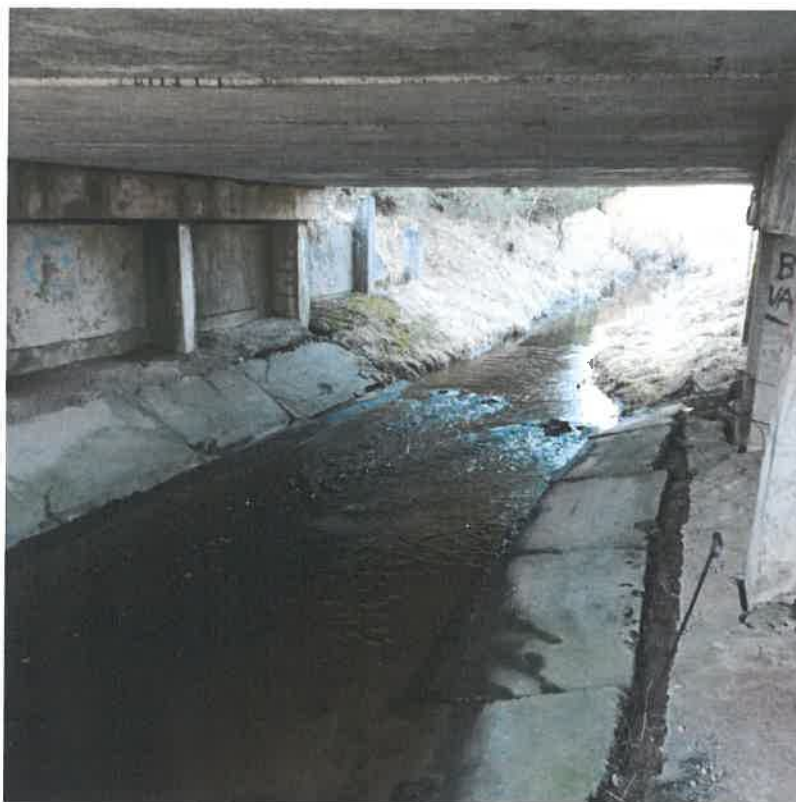
Patiltė

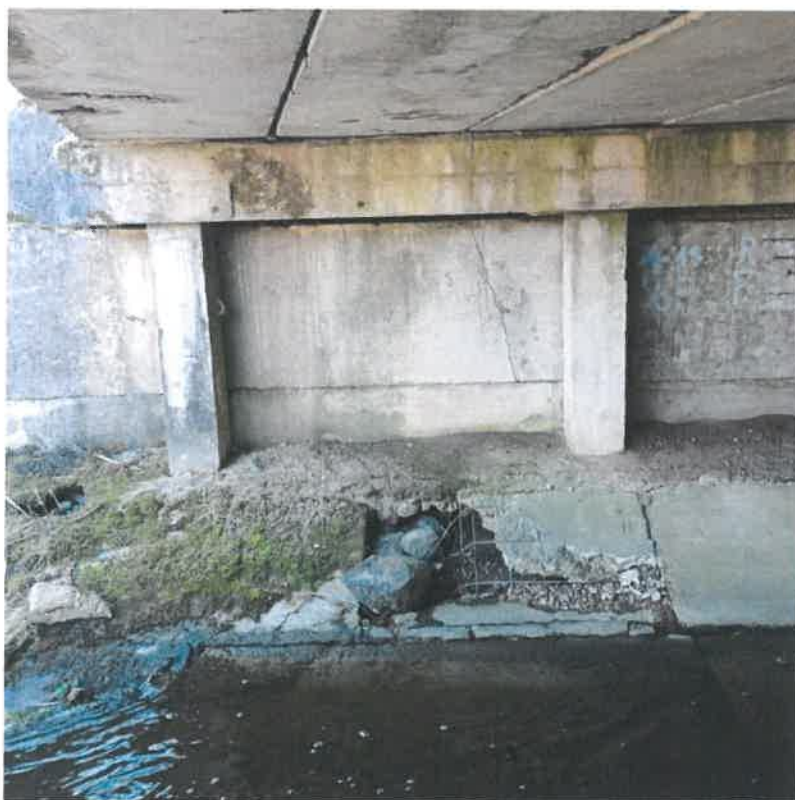
Tvirtinimų deformacijos

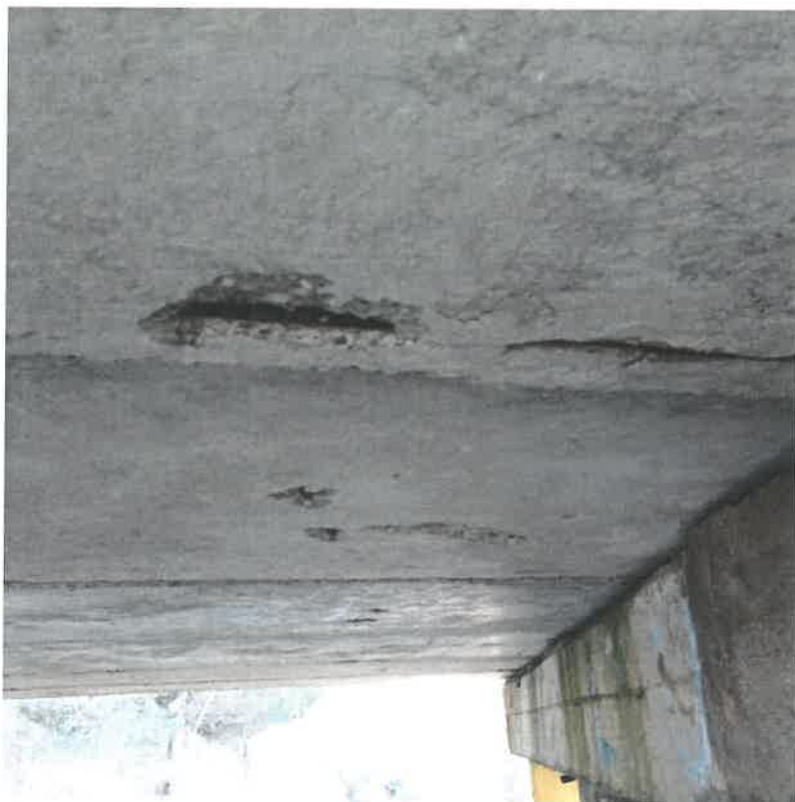
Tilto perdangos plokštės

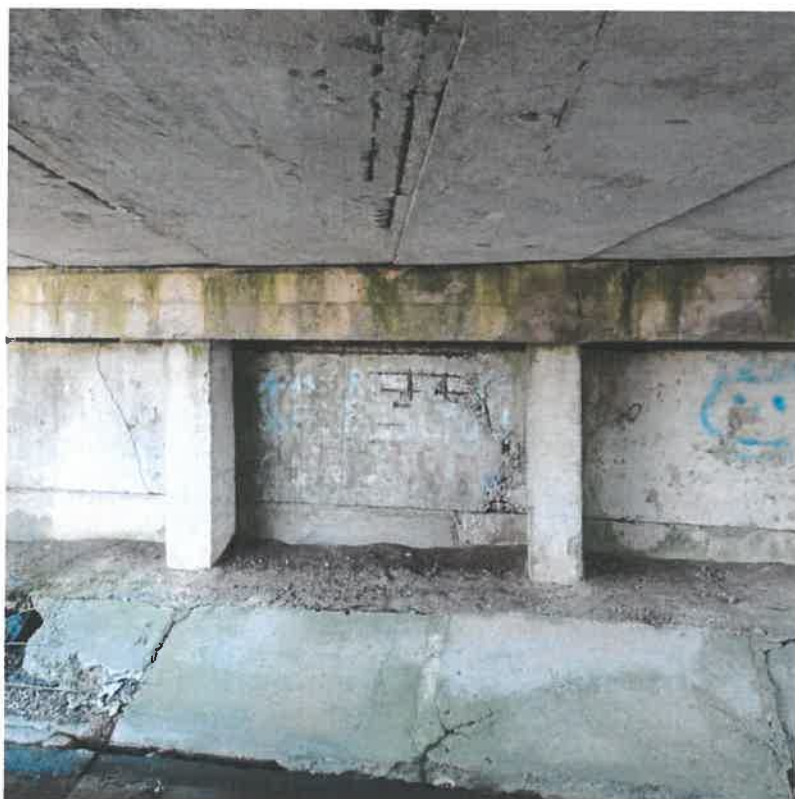
Tilto krantinė atrama

ATRAMOS		
Elementai	Įvertis	Defektai, pastabos
1. Atraminiai guoliai	-	Nėra
2. Ramtai	2	Antšulai g/b monolitiniai 40 cm, aukščio ir 60 cm pločio betono struktūra gera, vietomis yra aptrupėjimų, atsidengusios armatūros. Poliai - 5 vnt. po atrama, 35x30 cm skerspjuvio. Antšulai pažaliavę nuo užmirkimo. Vanduo nuo kelio filtruoja ant antšulų. Pereinamosios plokštės neapsaugo, yra per mažos ir įrengtos netinkamai
3. Taurai	-	Nėra

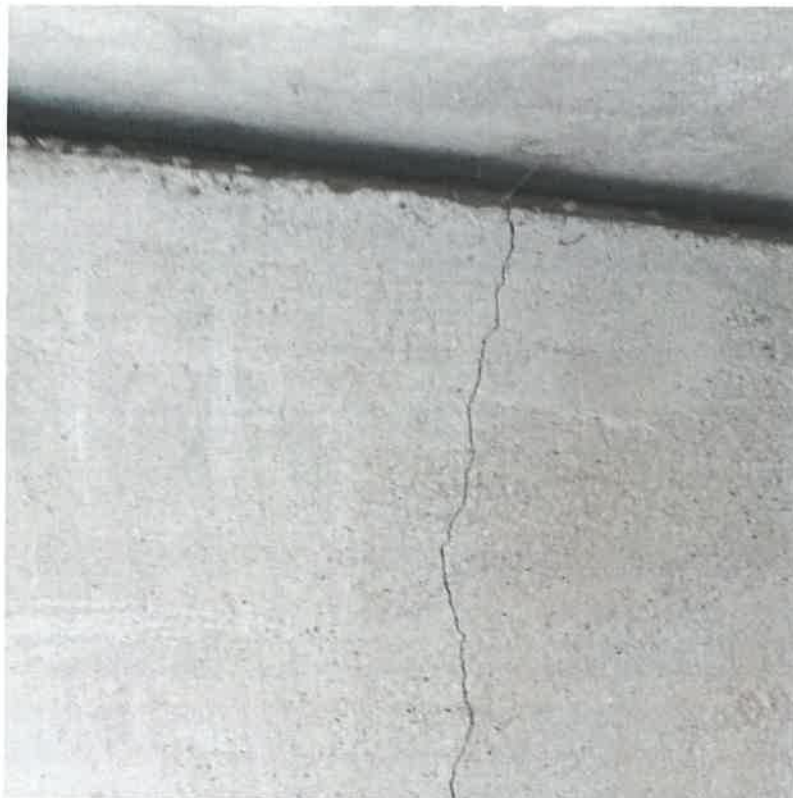
Atraminės plokštės

2. Kūgiai	2	Tvirtinti g/b atraminėmis plokštėmis. Kairiajame krante visos plokštės po antšulu viršutinėje dalyje sulūžusios. Pereinamosios plokštės neatlieka savo paskirties, yra per mažos ir netinkamai įrengtos. Tiltas yra netaisyklingos formos, tai įrengti naujas pereinamąsias plokštes gali būti problematiška, reikėtų betonuoti papildomą atramą

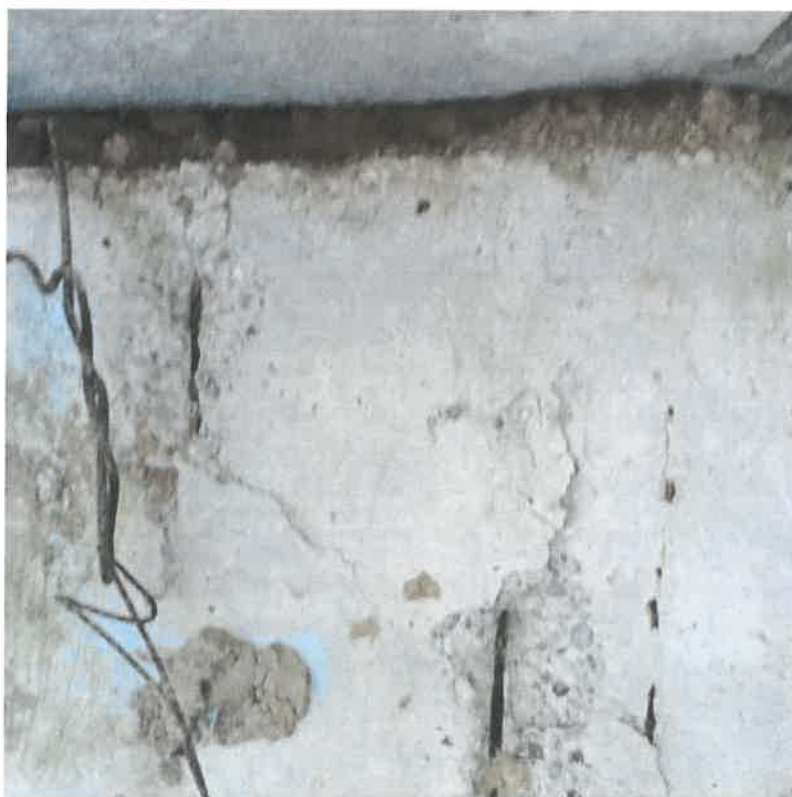
Atraminės plokštės

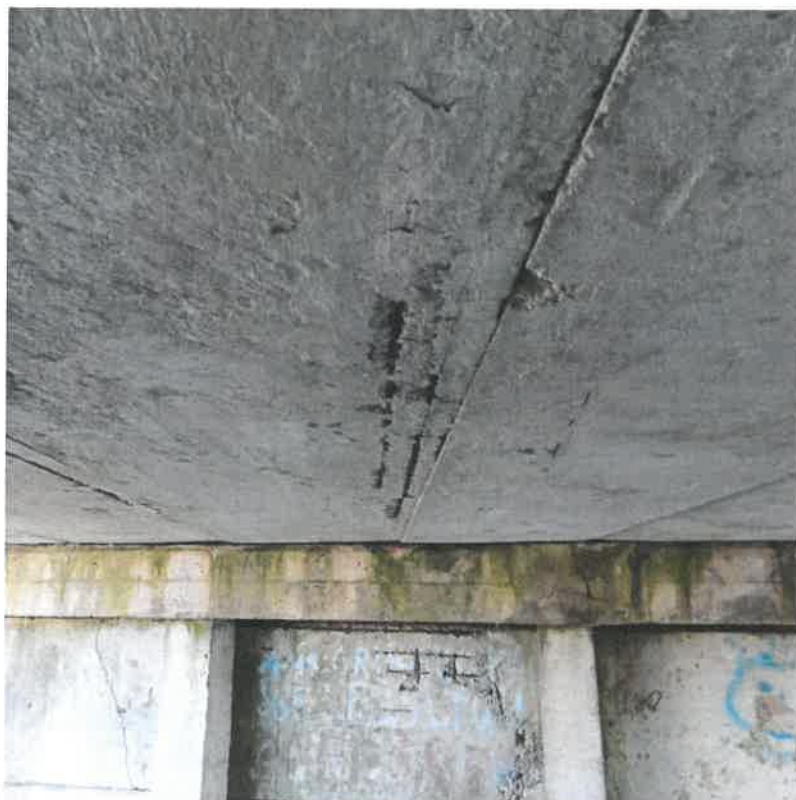
Tilto perdangos plokščių deformacijos

PERDANGA		
Elementai	Įvertis	Defektai, pastabos
1. Pagrindinės plokštės	2	Tipinės perdangos plokštės, pilnavidurės 30 cm aukščio, 98 cm pločio ir 6 m ilgio. Sumontuota 10 vnt. Vietomis yra atsidengusios laikančiosios armatūros, armatūros skersmuo sumažėjęs nežymiai. Matosi plokščių užmirkimo žymės, hidroizoliacijos kaip ir nėra. Tilto plokštės veikia vibracija, atskilęs betono apsauginis sluoksnis nupurtytas nuo armatūros. Per didelės apkrovos tiltui 1959 metų statybos.
2. Ryšiai	-	Nėra
3. Lankstai	-	Nėra
BENDRAS ĮVERTIS	2	Būklė bloga

Tiltas senesnės statybos, panaudotos pilnavidurės perdangos plokštės. Dėl hidroizoliacijos stokos tilto plokščių armatūra yra paveikta korozijos, nuo armatūros atšokęs apsauginis betono sluoksnis, būtina įrengti naują hidroizoliaciją per visą tilto plotį, permontuojant šalitilčio blokus, įrengti laštakas perdangos plokščių kraštuose, suremontuoti pažeistus g/b paviršius, įrengti vandens nuvedimo latakus prietilčiuose ir pereinamąsias plokštes.

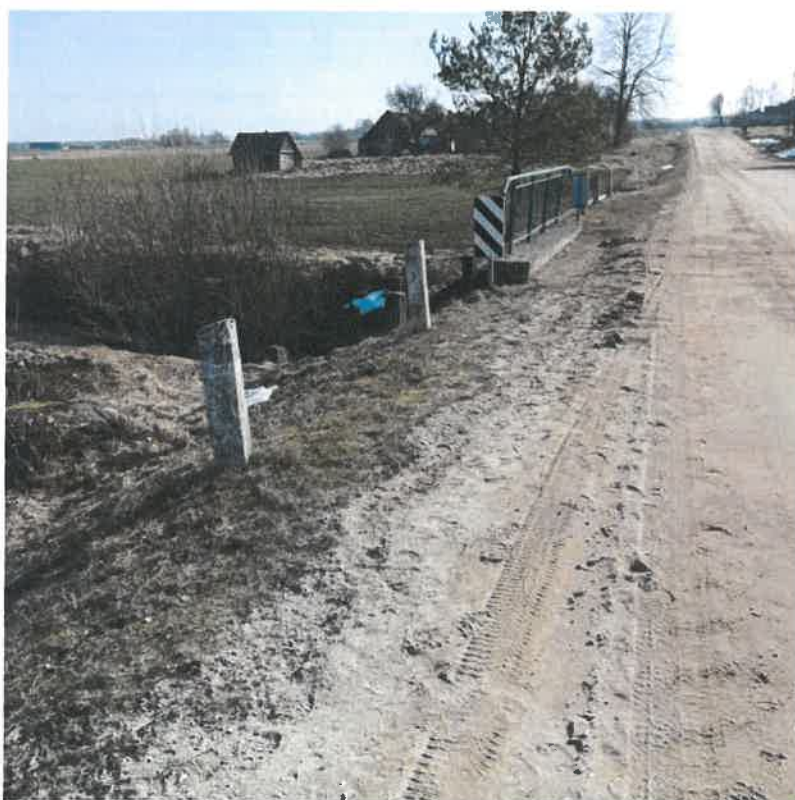
Šalikelė

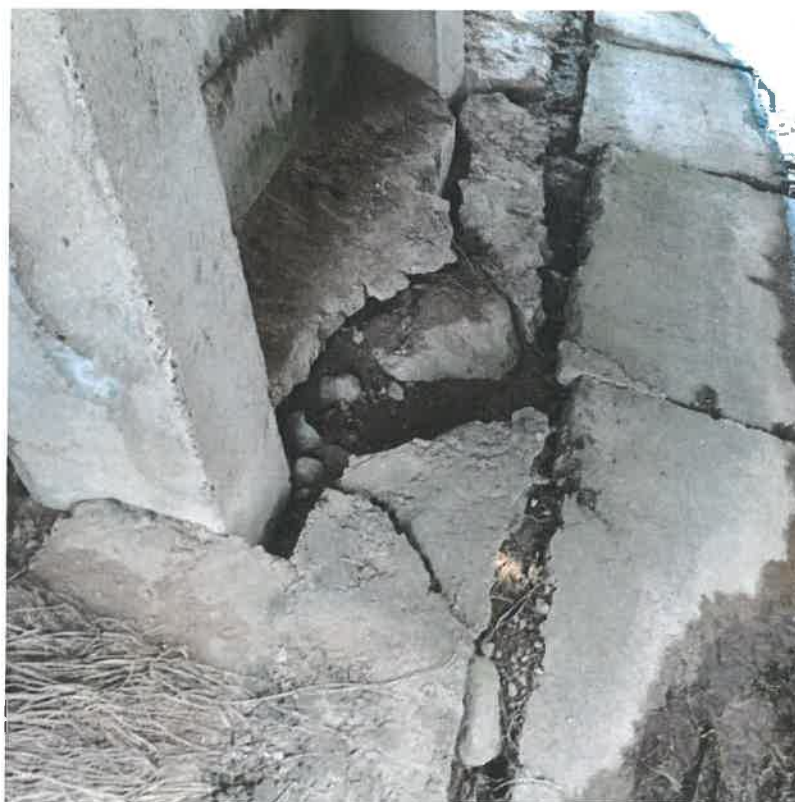
Tvirtinimų deformacijos

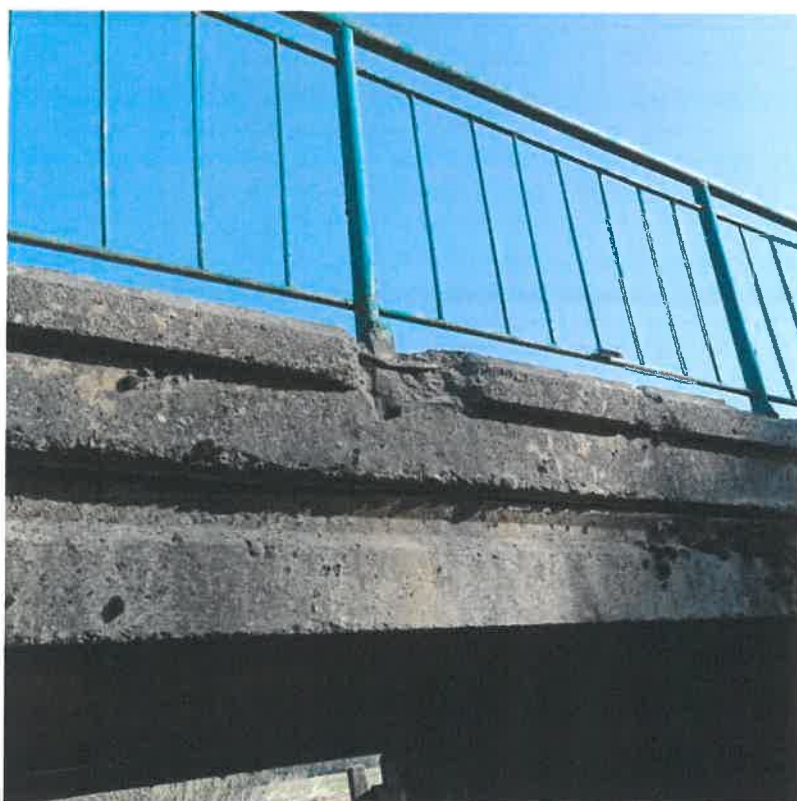
Tilto turėklai

3. Šalitilčiai	2	G/b monolitiniai, su turėklais.
4. Turėklai	2	Metalinų vamzdžių Ø60 mm, užpiltas apvalūs Ø14 mm strypai, kas 18 cm, užpildo tarpai per dideli. Turėklai per trumpi, turėtų būti ir prietiltyje, nes galima nukristi ant atraminių plokščių. Metalinės dalys nors ir dažytos, bet paveiktos korozijos.

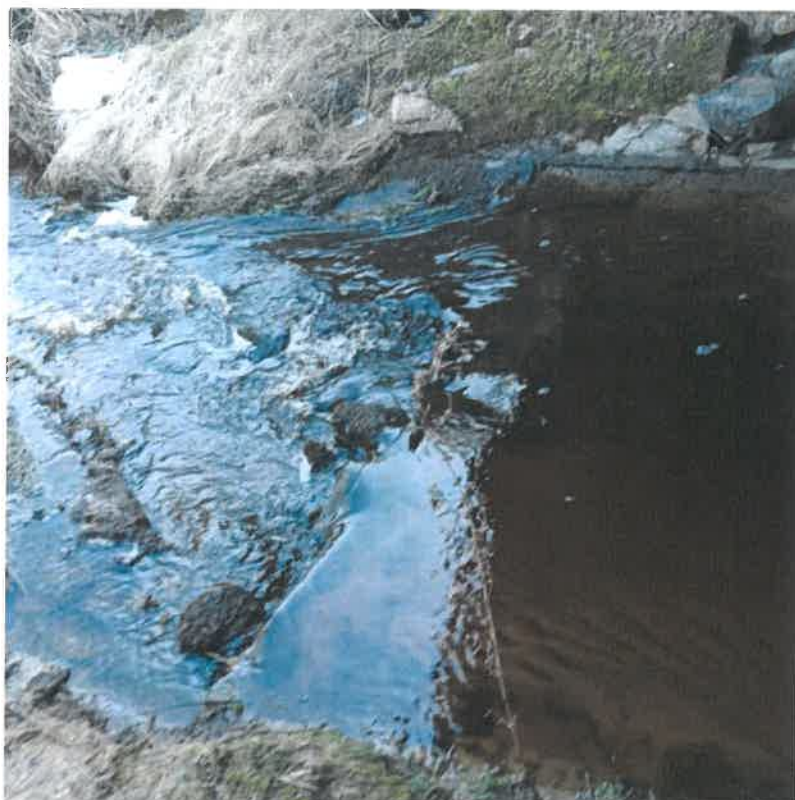
Patiltės žemutinis bjefas

3. Vandens nuleidimo latakai	-	Nėra
4. Šlaitiniai laiptai	-	Nėra
5. Upės vaga	3	Po tilto vaga sutvirtinta g/b plokštėmis. Plokštės nuslinkusios, išsikreivinusios yra paplovimų, vietinių deformacijų. Tiltu tvirtinimas pakeltas, žemutiniame bjeje formuojasi dideli greičiai, yra išplovimų.
BENDRAS ĮVERTIS	2	Būklė bloga

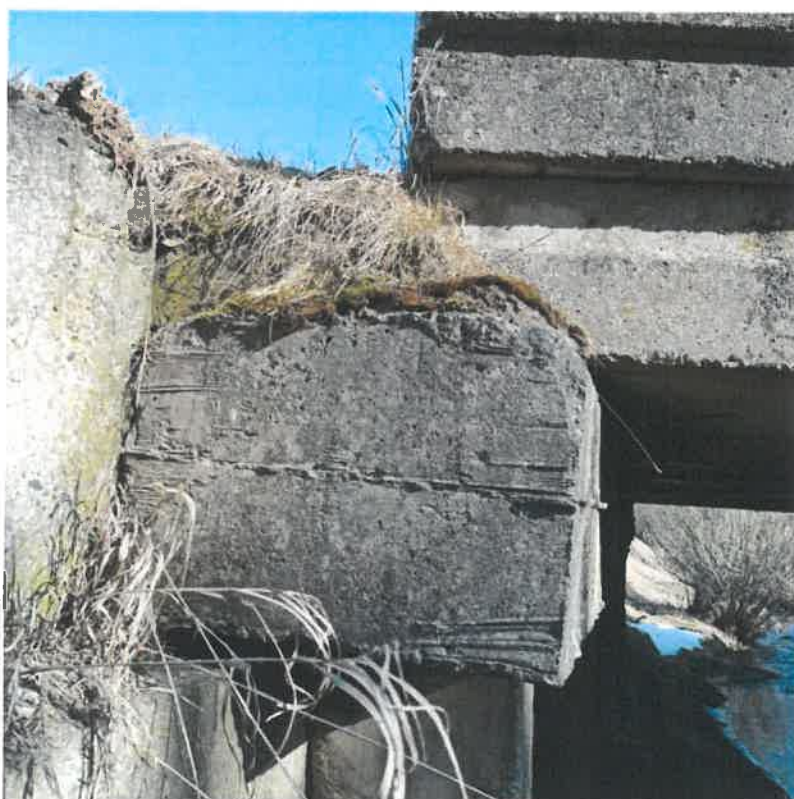
Krantinės atramos mazgas

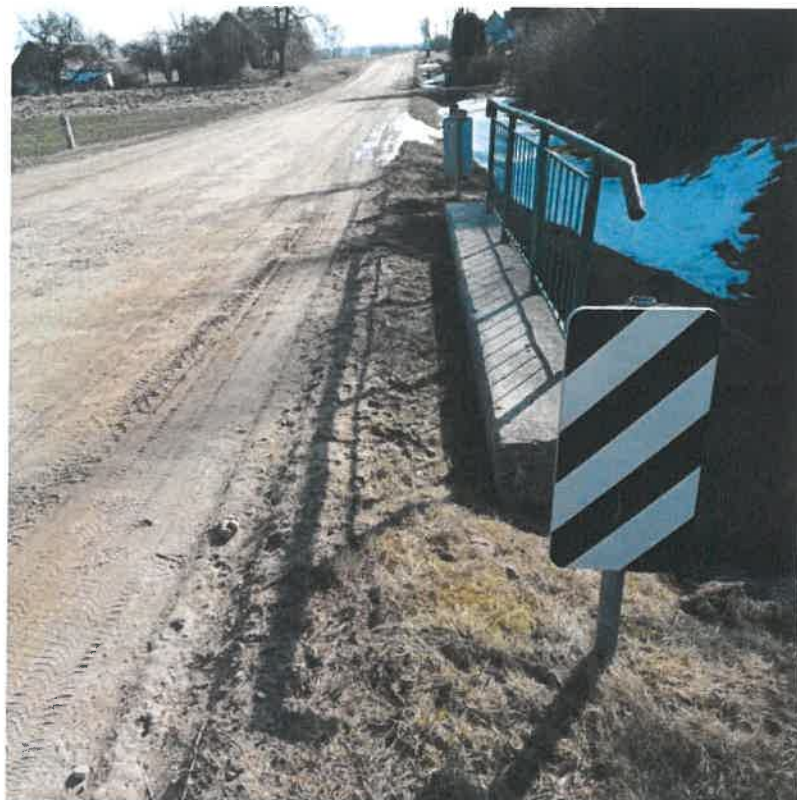
Šaltilčio blokai

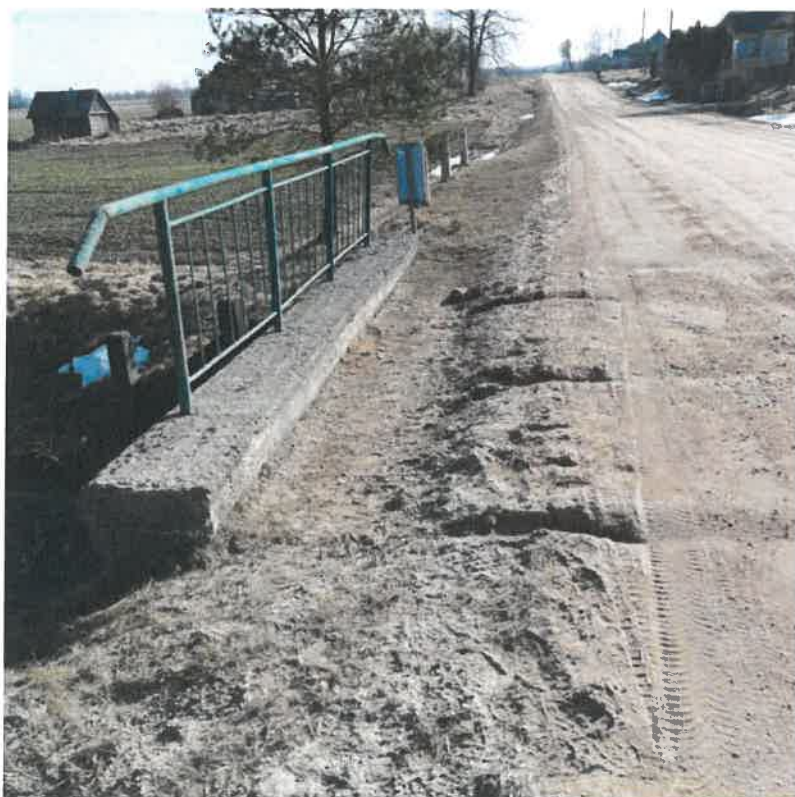
Tilto danga

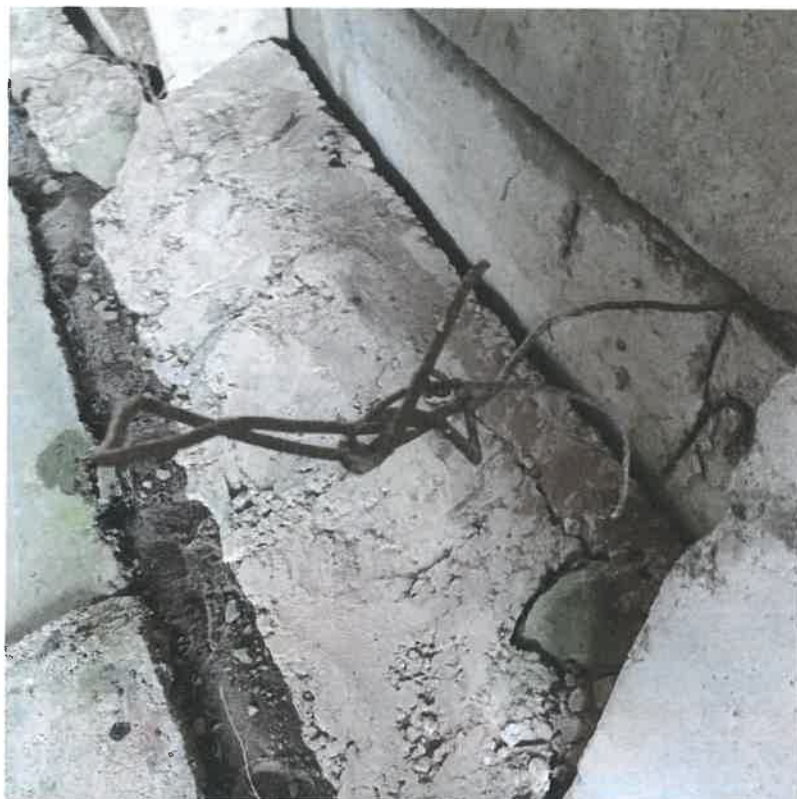
Kliuviniai prie atraminių plokščių

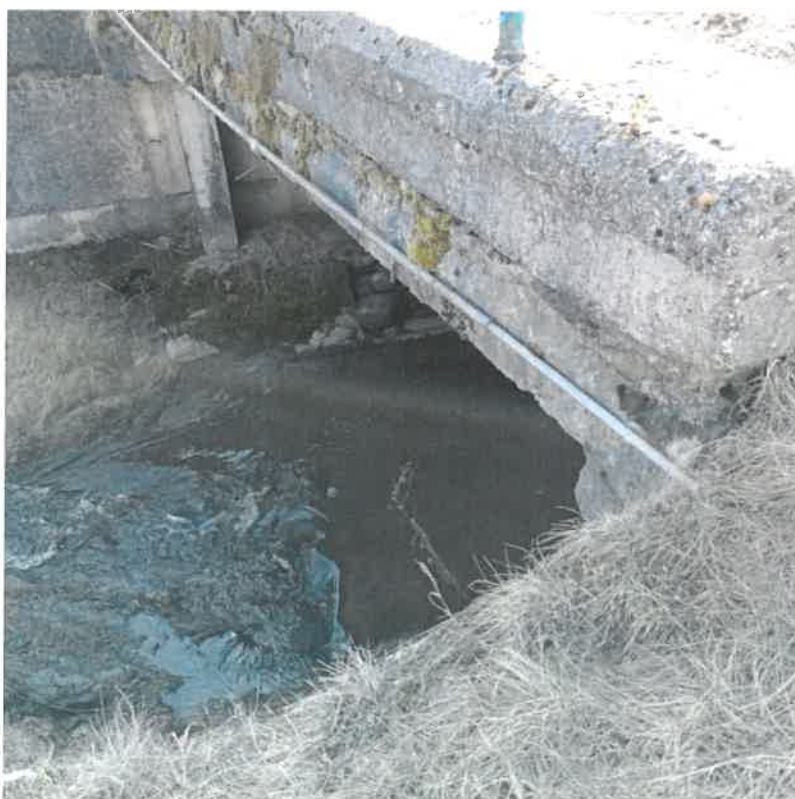
Požeminė komunikacija

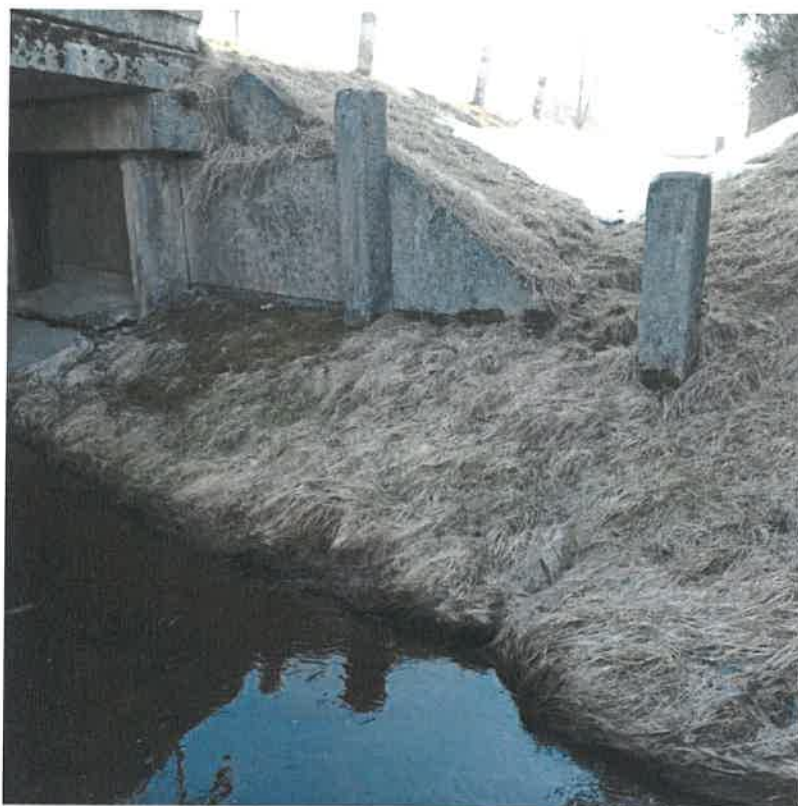
Kelio sankasos tvirtinimai

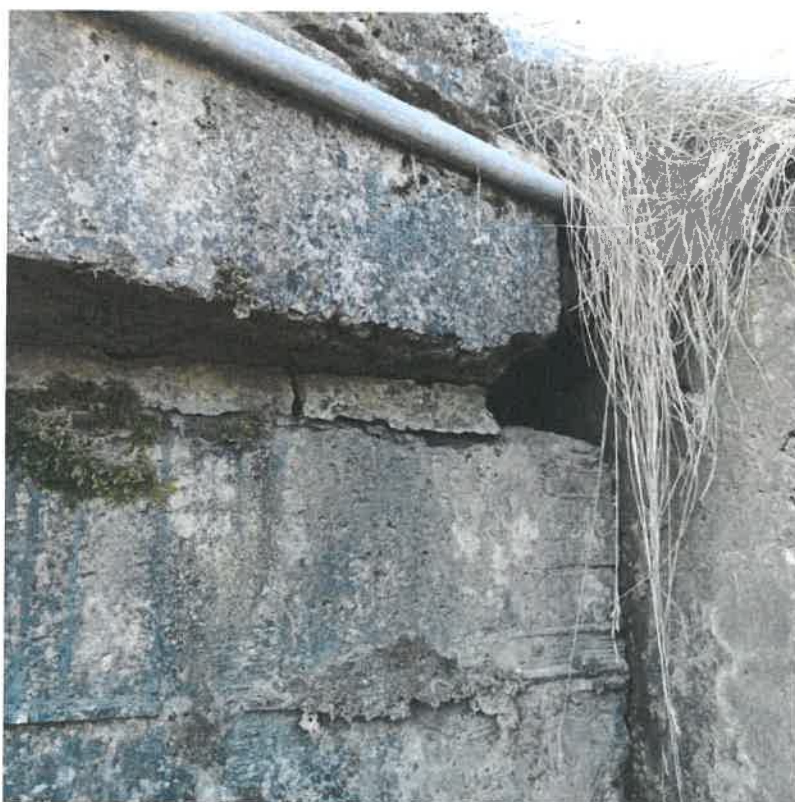
Kadangi tiltas netaisyklingos formos, tai ant antšulo vietos yra nevienodai
