VIADUKO 141 KELIO 223,261 KM BŪKLĖS VERTINIMO AKTAS
2022-06-30
Vilnius

2022-06-29 Transporto infrastruktūros stebėsenos ir inovacijų skyriaus specialistai atliko viaduko 141 kelio 223,261 km prieš projektinius tyrimus ir visų statinio elementų būklės vertinimą.

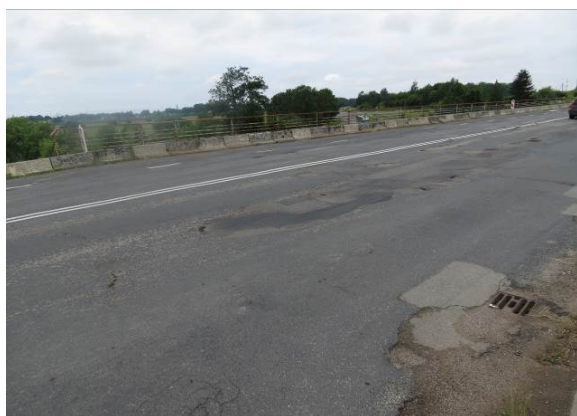
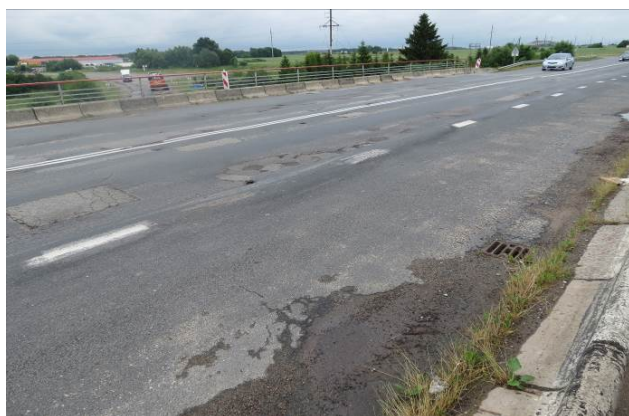
- važiuojamosios dalies dangos būklė labai bloga. Danga nelygi, išsibangavusi, vietomis yra sustumtų asfaltbetonio gūbrių, daugelyje vietų susiformavusios gilos išdaužos (žr. 2.1 pav.);

2.1 pav. Dangos bendras vaizdas. Danga įdubusi, susiformavę provėžos, yra daug išdaužų. Kairėje pusėje dangoje yra sustumtu asfaltbetonio gūbrių

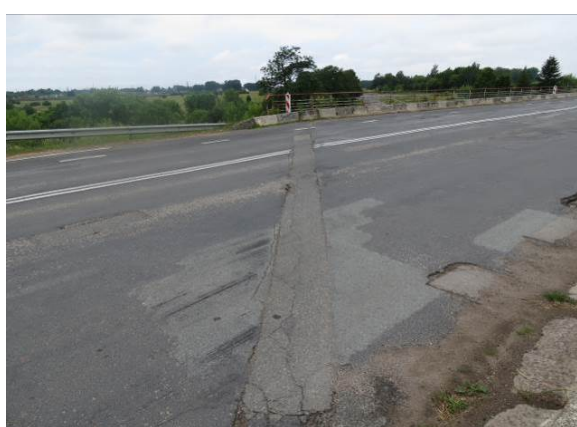
- kiauri abu deformaciniai pjūviai virš ramtų (žr. 2.2 – 2.3 pav.). Per juos pratekantis vanduo drėkina perdangos sijų galus ir žemiau esančias g/b konstrukcijas;

2.2 pav. Kiauras deformacinis pjūvis virš pirmos atramos

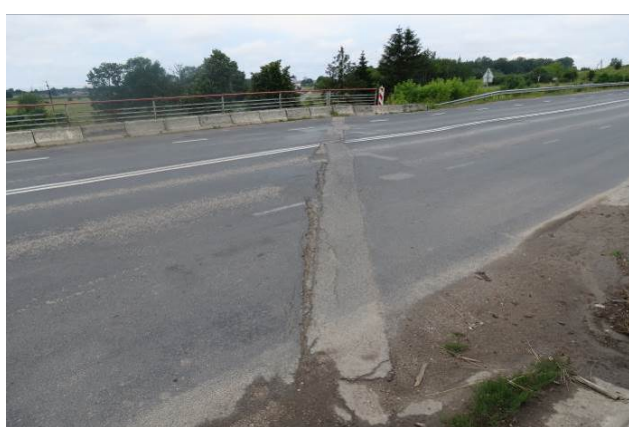
2.3 pav. Kiauras deformacinis pjūvis virš ketvirtos atramos

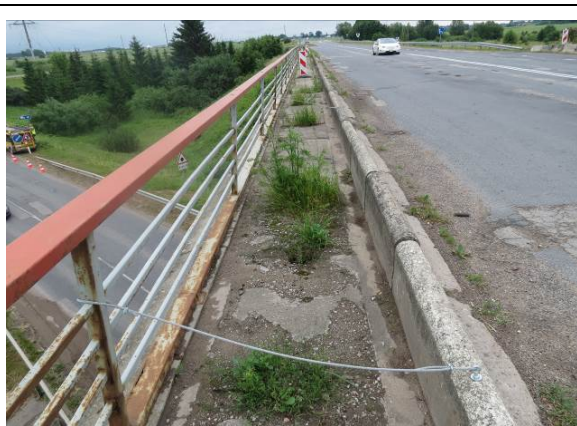
- šalitilčio plokščių tarpai neužmonolitinti, per juos teka vanduo. Yra pavienių plokščių, kuriose atsiradusios skylės. Šiose vietose koroduoja išlindusi armatūra (žr. 2.4 – 2.5 pav.);

- turėklų būklė bloga. Turėklų statramsčiai nupuvę įtvirtinimo vietose, turėklai siūbuoja į šonus. Dešinėje viaduko pusėje turėklai vielomis prikabinėti prie atitvarų (žr. 2.4 – 2.6 pav.). Kairėje pusėje turėklai nepritvirtinti, tačiau jie taip pat yra nestabilūs ir nesaugūs (žr. 2.6 pav.);

2.4 pav. Šalitilčio bendras vaizdas dešinėje pusėje. Plokščių paviršiai nusidėvėję, vietomis jose susiformavusios gilios skylės, koroduoja armatūra. Turėklai prarūdiję kiaurai, nestabilūs

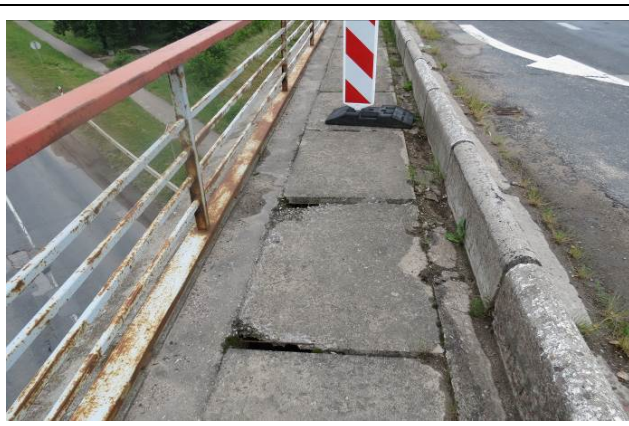
2.5 pav. Šalitilčio bendras vaizdas kairėje pusėje. Plokščių tarpai nesumonolitinti, nuskilę kraštai, koroduoja į paviršių išlindę armatūros strypai. Turėklai prarūdiję kiaurai, nestabilūs

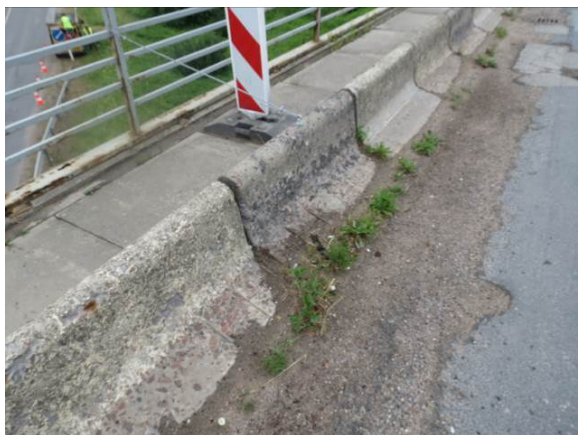
- atitvarų būklė patenkinama, nusilupęs ženklinimas, vietomis atšokęs ir nukritęs apsauginis betono sluoksnis, koroduoja armatūra (žr. 2.5 – 2.6 pav.);

2.5 pav. Atitvarų bendras vaizdas dešinėje pusėje. Paviršiai nusidėvėję, vietomis matyti išlindę koroduojančios armatūros strypai

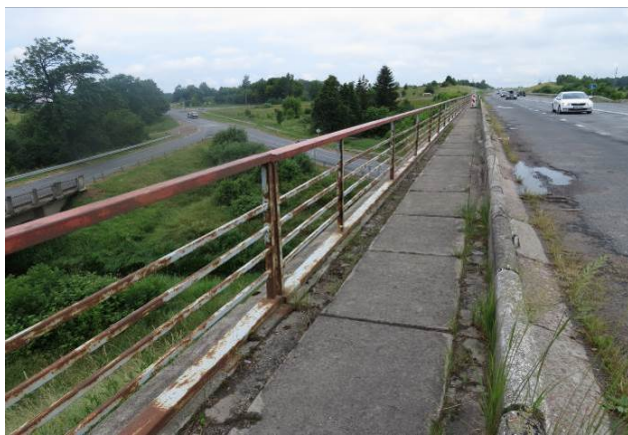
2.6 pav. Atitvarų bendras vaizdas kairėje pusėje. Ženklėjimas nusitrynęs, paviršiai nusidėvėję

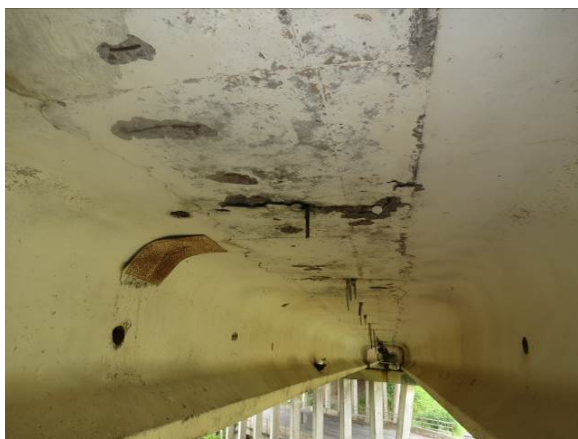
- viaduko hidroizoliacija yra pažeista. Išsisunkusio vandens žymės ir karbonatiniai produktai yra aplink vandens nuleidimo šulinėlius, karbonatiniai varvekliai susiformavę plokštėje tarp kraštinių perdangos sijų (žr. 2.7 pav.);

2.7 pav. Hidroizoliacija yra pažeista. Tarp kraštinių sijų plokštėje ir po šaltilčiais išsisunkę karbonatiniai produktai

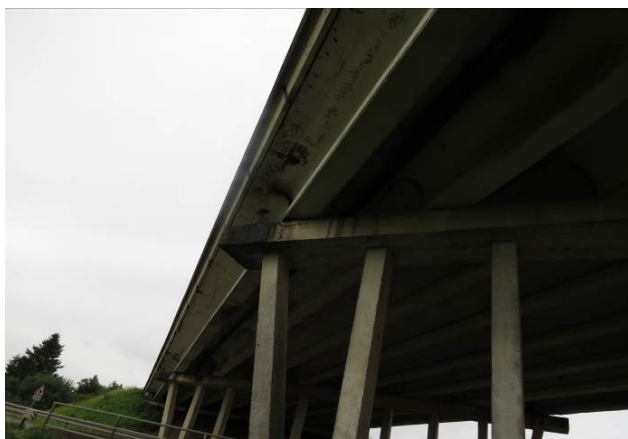
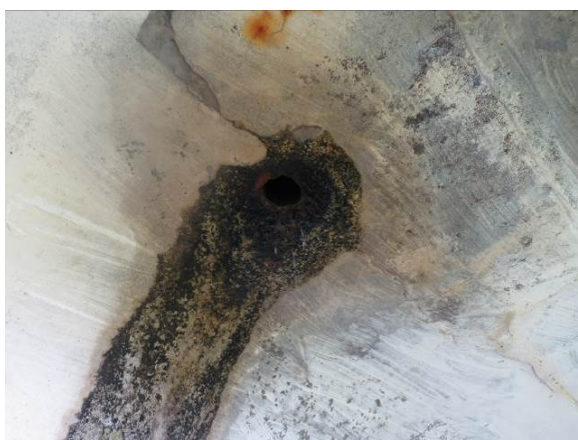
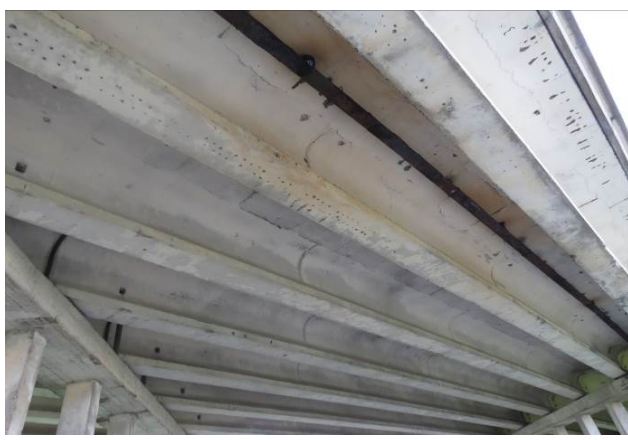
- surinkimo šulinėlių vamzdžiai yra per trumpi ir stipriai pažeisti korozijos. Iš jų ištekanis vanduo drėkina žemiau esančias konstrukcijas (žr. 2.8 pav.).

2.8 pav. Vandens nuleidimo šulinėlių vamzdžiai yra per trumpi ir stipriai pažeisti korozijos. Metalinis latakas, po šulinėliais, daugelyje vietų prarudijęs kiaurai

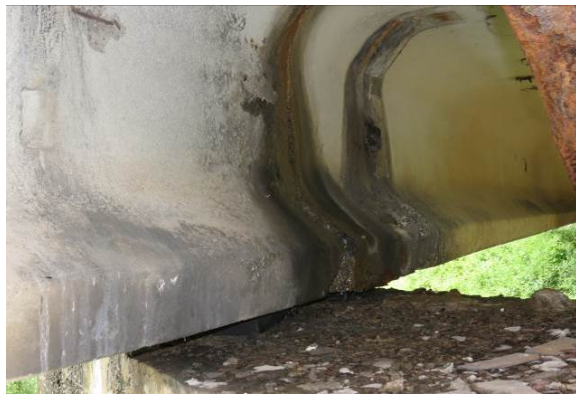
- dėl nusidėvėjusių šaltilių ir pažeistos hidroizoliacijos šlampa pirmojo ir antrojo tarpatramių perdangų 1 ir 8 sijų galai virš antros atramos (žr. 2.9 – 2.10 pav.). Antrojo tarpatramio perdangos 8 sijos gale, virš antros atramos, supleišėjęs apsauginis betono sluoksnis, koroduoja pagalbinė armatūra;

2.9 pav. Pirmojo ir antrojo tarpatramių perdangų pirmų sijų galai virš antros atramos. Sijų galus nuolat drėkina vanduo pratekantis per nusidėvėjusias šaltilčių konstrukciją ir pažeistą hidroizoliaciją

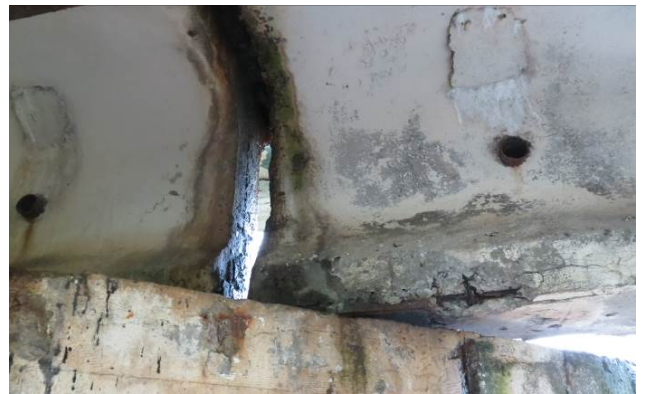
2.10 pav. Pirmojo ir antrojo tarpatramių perdangų aštuntų sijų galai virš antros atramos. Sijų galus nuolat drėkina vanduo pratekantis pro šaltilčių konstrukciją. Antrojo tarpatramio perdangos 8 sijos gale supleišėjęs apsauginis betono sluoksnis, koroduoja armatūra

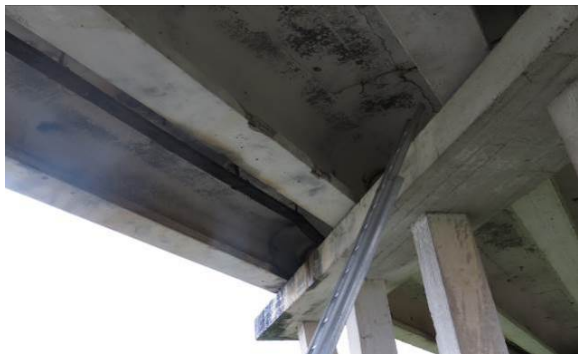
- antrojo tarpatramio perdangoje mechaniškai pažeista 1 sija (žr. 2.12 pav.), 2 sija (žr. 2.11 pav.), 3 sija (žr. 2.13 pav.), 4 sija (žr. 2.14 pav.), 5 sija (žr. 2.15 pav.), 6 sija (žr. 2.16 pav.); 7 sija (žr. 2.17 pav.) ir 8 sija (žr. 2.18 pav.). Visose pažeistose sijose nutrupėjęs apsauginis betono sluoksnis. Antroje sijoje, mechaninio pažeidimo vietose, koroduoja pagalbinės armatūros strypai.

2.11 pav. Antroje sijoje, ties antra atrama, nutrupėjęs apsauginis betono sluoksnis, koroduoja į paviršių išlindę pagalbinės armatūros strypai

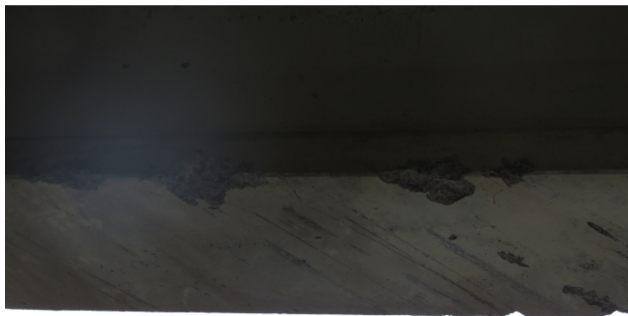
2.12 pav. Mechaniškai pažeista antrojo tarpatramio perdangos 1 sija dešinėje viaduko pusėje. Sijos apačioje numuštas apsauginis betono sluoksnis

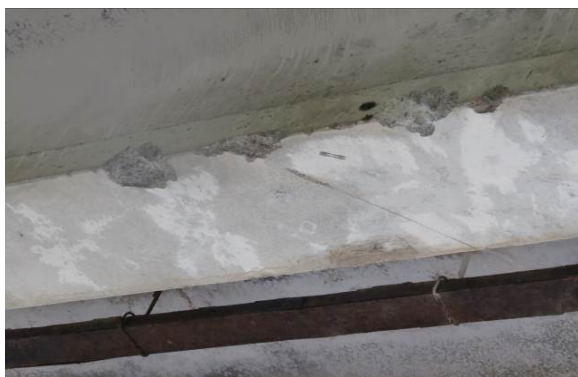
2.13 pav. Mechaniškai pažeista antrojo tarpatramio perdangos 3 sija skaičiuojant nuo dešinės pusės

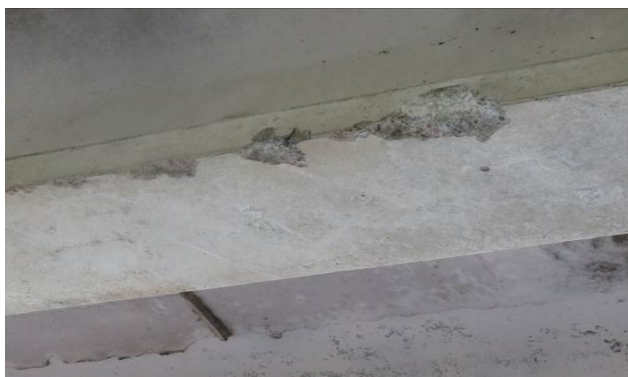
2.14 pav. Mechaniškai pažeista antrojo tarpatramio perdangos 4 sija skaičiuojant nuo dešinės pusės

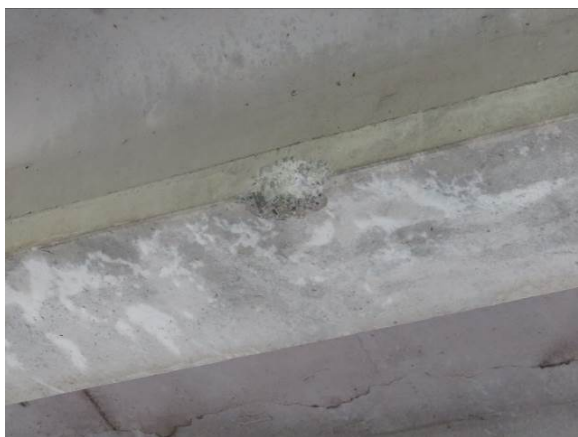
2.15 pav. Mechaniškai pažeista antrojo tarpatramio perdangos 5 sija skaičiuojant nuo dešinės pusės

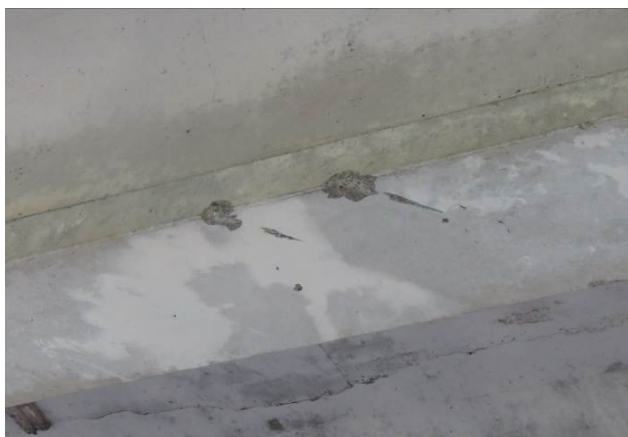
2.16 pav. Mechaniškai pažeista antrojo tarpatramio perdangos 6 sija skaičiuojant nuo dešinės pusės

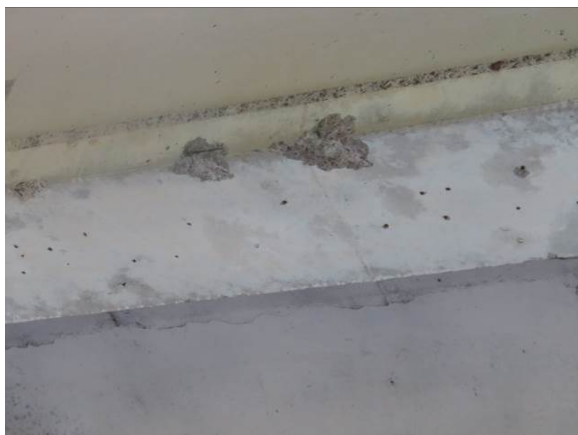
2.17 pav. Mechanškai pažeista antrojo tarpatramio perdangos 7 sija skaičiuojant nuo dešinės pusės

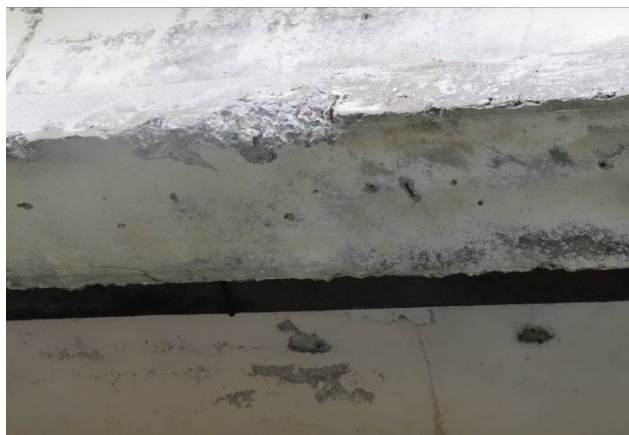
2.18 pav. Mechanškai pažeista antrojo tarpatramio perdangos 8 sija skaičiuojant nuo dešinės pusės

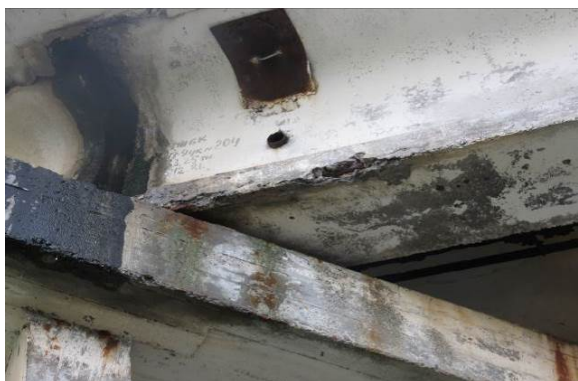
- antrojo tarpatramio perdangos 8 sijos gale, virš 3 atramos, papleišėjęs apsauginis betono sluoksnis, koroduoja pagalbinė armatūra (žr. 2.19 pav.);
- trečiojo tarpatramio perdangos antros ir trečios sijų gale nutrupėjęs apsauginis betono sluoksnis, koroduoja armatūra (žr. 2.20 ir 2.21 pav.);

2.19 pav. Antrojo tarpatramio perdangos 8 sijos galas virš 3 atramos. Papleišęs apsauginis betono sluoksnis, koroduoja pagalbinė armatūra

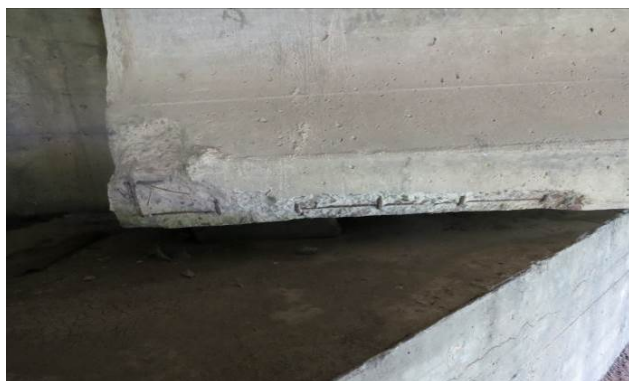
2.20 pav. Nutrupėjęs trečiojo tarpatramio perdangos antros sijos galo (virš ketvirtos atramos) apsauginis betono sluoksnis. Matosi į paviršių išlindę pagalbinės armatūros strypai

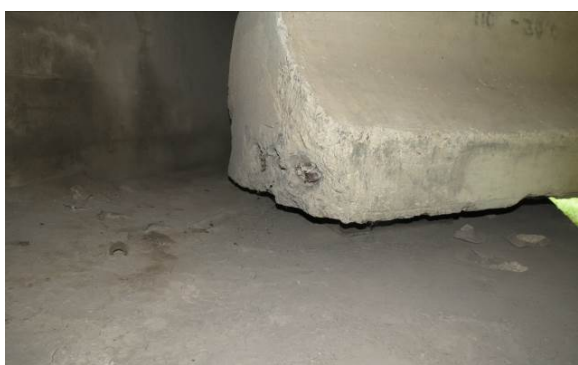
2.21 pav. Nutrupėjęs trečiojo tarpatramio perdangos trečios sijos galo (virš ketvirtos atramos) apsauginis betono sluoksnis. Matosi gniūžtės

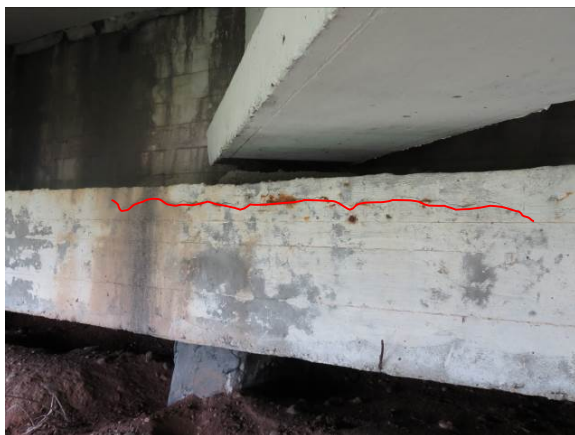
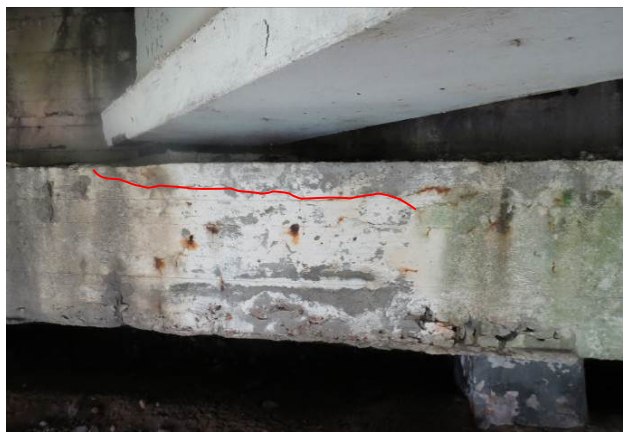
- dėl kiauro deformacinio pjūvio virš 1 atramos rygelis ir atkaltė yra šlapi, patakuoti. Lokaliuose vietose rygelyje yra atsivėrusių išilginių plyšių dėl armatūros korozijos (žr. 2.22 pav.). Vietomis nutrupėjęs apsauginis betono sluoksnis, matosi į paviršių išlindę pagalbinės armatūros strypai (žr. 2.23 pav.). Šlapias ir patakuotas 1 atramos rygelio galas, jo apačioje nutrupėjęs apsauginis betono sluoksnis, koroduoja į paviršių išlindę pagalbinės armatūros strypai (žr. 2.24 pav.);

2.22 pav. Pirmos atramos rygelis. Rygelyje atsivėrę išilginiai plyšiai

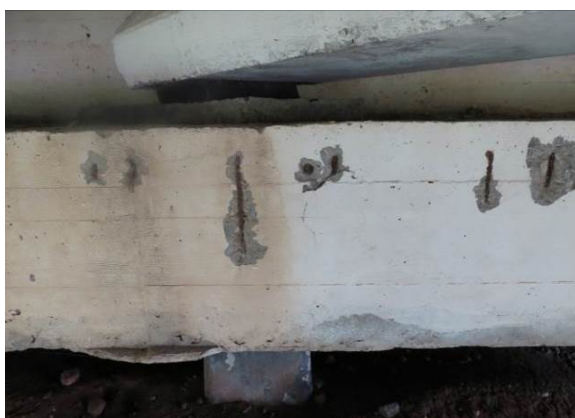
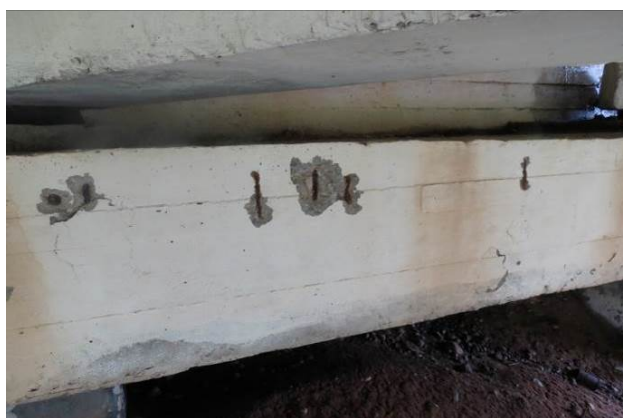
2.23 pav. Pirmos atramos rygelis. Vietomis rygelio paviršiuje atsokęs ir nukritęs apsauginis betono sluoksnis, koroduoja pagalbinės armatūros strypai

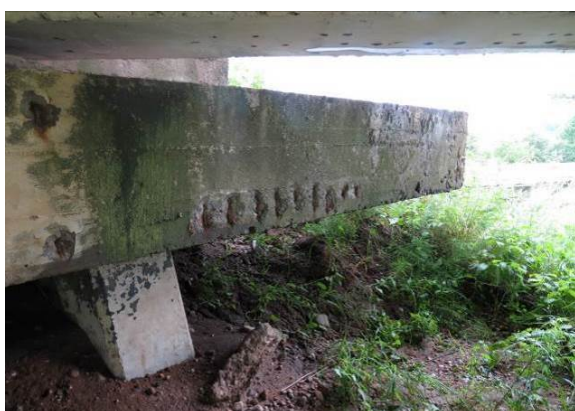
2.24 pav. Šlapias 1 atramos rygelio galas kairėje pusėje. Rygelio apačioje nutrupėjęs apsauginis betono sluoksnis, koroduoja pagalbinė armatūra

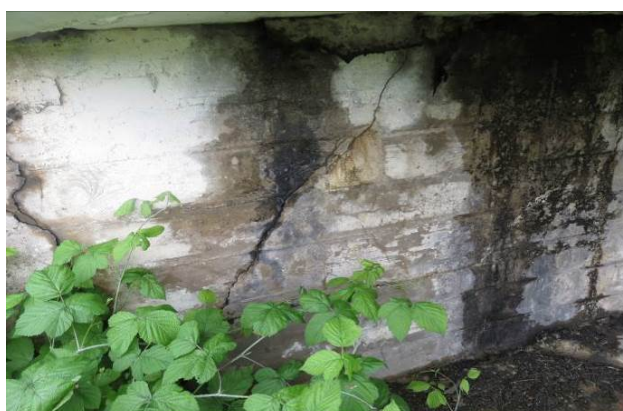
- supleišėjusi 1 atramos atkaltė dešinėje pusėje (žr. 2.25 pav.). Atkaltės kampe atsivėręs 2,5 mm pločio įstrižas plyšys. Supleišėjusi 1 atramos atkaltė tarp 1 ir 2 sijų (žr. 2.26 pav.). Atkaltėje atsivėręs normalinis 0,50 mm pločio plyšys;

2.25 pav. Supleišėjusi 1 atramos atkaltė dešinėje pusėje, ties 1 sija. Atkaltėje atsivėręs 2,50 mm pločio įstrižas plyšys

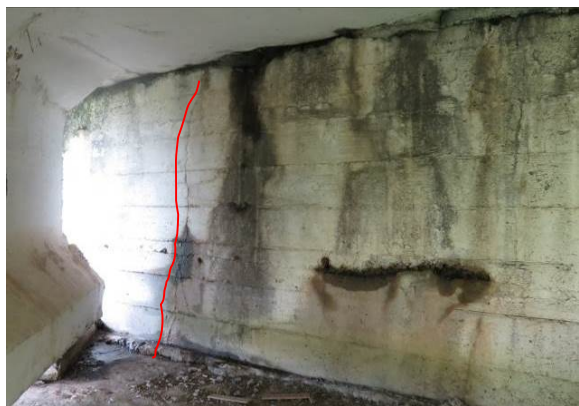
2.26 pav. Supleišėjusi 1 atramos atkaltė tarp 1 ir 2 sijų. Atkaltėje atsivėręs normalinis 0,50 mm pločio plyšys

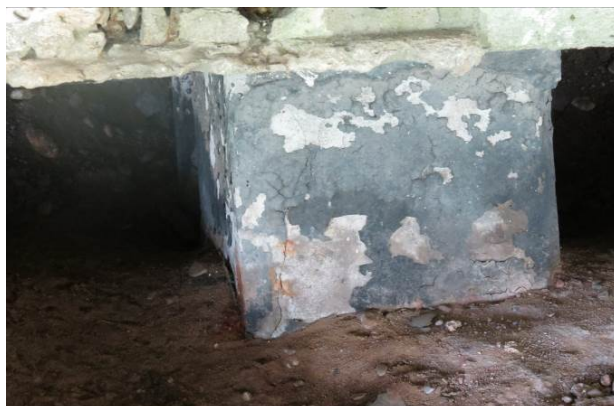
- papleišėjęs 1 atramos 1 poliaus (po antra sija) apsauginis betono sluoksnis (žr. 2.27 pav.);
- šlampa antros atramos rygelio galai dešinėje ir kairėje pusėse (žr. 2.28 pav.). Galai patakuoti žaliais patakais;

2.27 pav. Papleišėjęs 1 atramos 1 poliaus (po antra sija) apsauginis betono sluoksnis

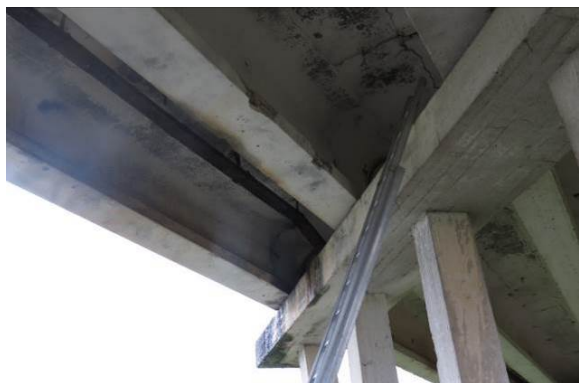
2.28 pav. Šlampa antros atramos rygelio galas kairėje viaduko pusėje. Galas patakuotas žaliais patakais

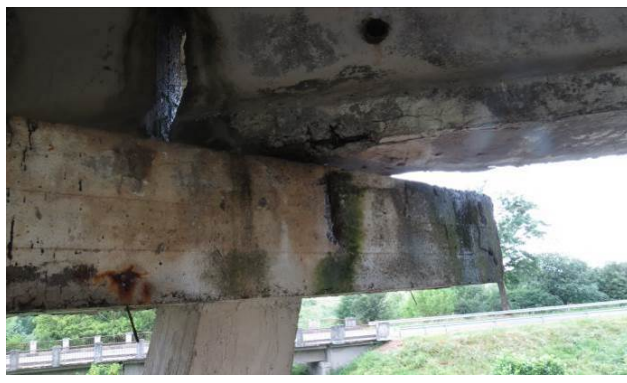
- antros atramos rygelyje, kairėje pusėje, po 8 perdangos sija papleišėjęs apsauginis betono sluoksnis (žr. 2.29 pav.). Rygelio galas patakuotas žaliais patakais;

2.29 pav. Šlampa antros atramos rygelio galas dešinėje pusėje. Rygelyje, po 8 sija, paleišėjęs ir atšokęs apsauginis betono sluoksnis, oroduoja pagalbinės armatūros strypai

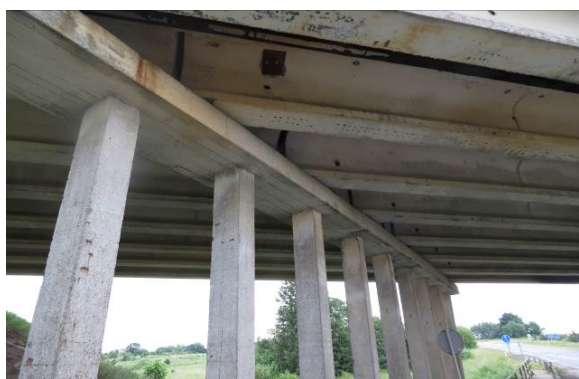
- antros atramos kolonose daugelyje vietų atsokęs ir nukritęs apsauginis betono sluoksnis, koroduoja pagalbinės armatūros strypai (žr. 2.30 pav.);
- šlampa trečios atramos rygelio galai dešinėje (žr. 2.31 pav.) ir kairėje pusėse. Rygelio galai patakuoti žaliais patakais. Lokaliuose vietose, po sijomis, papleišėjęs apsauginis betono sluoksnis;

2.30 pav. Antros atramos kolonų bendras vaizdas. Daugelyje vietų atšokęs ir nukritęs apasuginis betono sluoksnis, koroduoja pagalbinės armatūros strypai

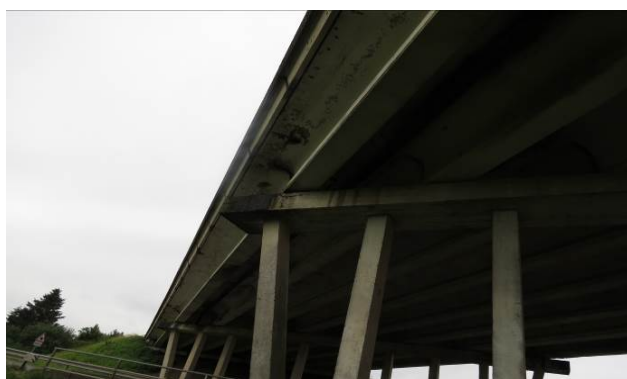
2.31 pav. Šlampa trečios atramos rygelio galas dešinėje pusėje, galas patakuotas žaliais patakais. Lokaliuose vietose papleišėjęs apsauginis betono sluoksnis, koroduoja pagalbinė armatūra

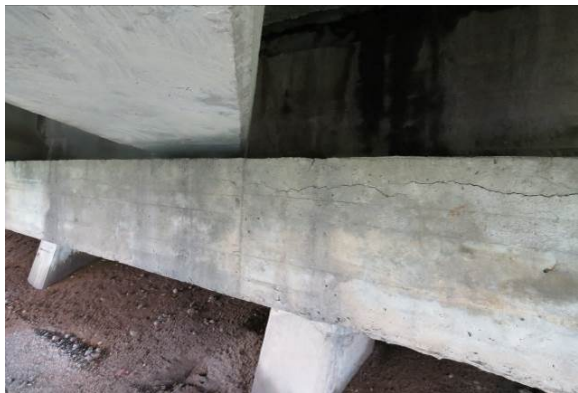
- išilginiais plyšiais (tarp 1 – 3 sijų) papleišėjęs 4 atramos rygelis (žr. 2.32 pav.);
- ketvirtos atramos atkaltėje, tarp 7 ir 8 sijų atsivėręs 1,65 mm pločio normalinis plyšys (žr. 2.33 pav.), o ties 8 sija atsivėręs 6 mm pločio normalinis plyšys (žr. 2.34 pav.). Ketvirtos atramos atkaltės kampe, kairėje pusėje, atsivėręs 3 cm pločio normalinis plyšys, šalia yra atsivėręs ir įstrižas plyšys (žr. 2.35 pav.);

2.32 pav. Išilginiais plyšiais papleišęs 4 atramos rygelis tarp 1 ir 3 sijų

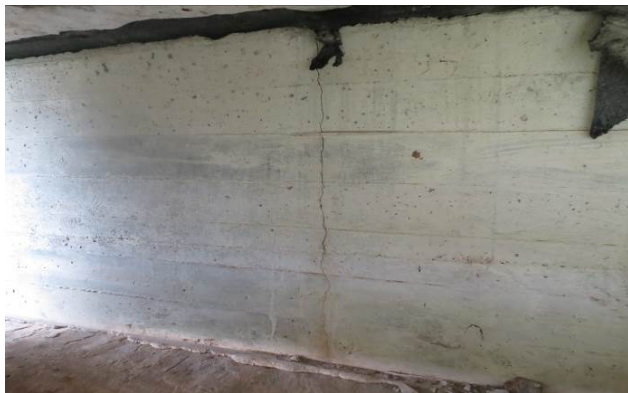
2.33 pav. Ketvirtos atramos atkaltėje tarp 7 ir 8 sijų atsivėręs 1,65 mm pločio normalinis plyšys

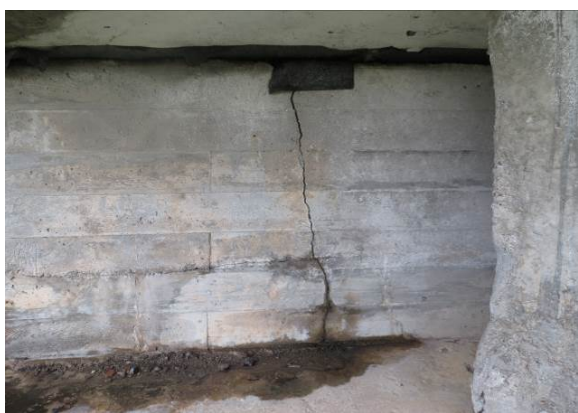
2.34 pav. Ketvirtos atramos atkaltėje, ties 8 sija atsivėręs 6 mm pločio normalinis plyšys

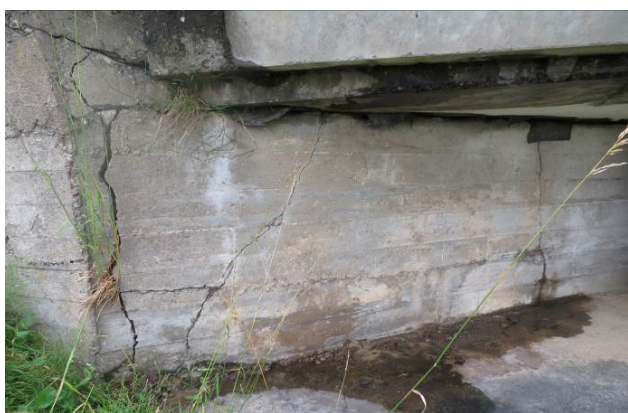
2.35 pav. Ketvirtos atramos atkaltės gale, kairėje pusėje, atsivėręs 3 cm pločio normalinis plyšys, šalia jo yra atsivėręs įstrižas plyšys

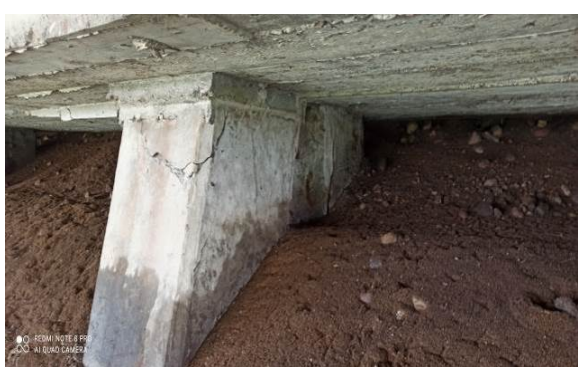
- išilginiais plyšiais papleišėję 4 atramos poliai (žr. 2.36 ir 2.37 pav.);
- suplyšę guminiai atraminiai guoliai po 1 ir 2 sijomis virš 4 atramos (žr. 2.38 ir 2.39 pav.). Po 3 ir 5 sijomis guoliai pradeda pleišėti.

2.36 pav. Papleišę 4 atramos poliai. Atšokęs apsauginis betono sluoksnis, koroduoja pagrindinės ir pagalbinės aramtūrų strypai

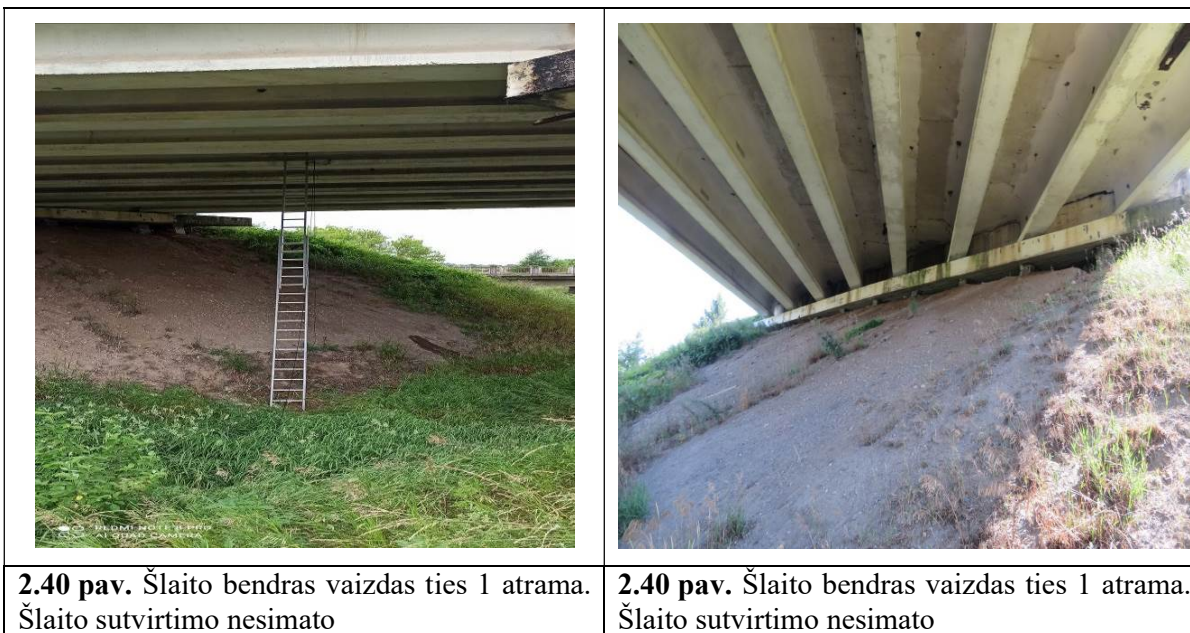
- kelio ir tilto sandūros nesklandžios, susiformavę laiptai (žr. 2.1 – 2.3 pav.);
- kūgių šlaitų būklė bloga. Kūgių šlaitai nuolat drėkinami vandeniu dėl kiaurų deformacinių pjūvių virš ramtų ir netinkamos vandens surinkimo ir nuvedimo sistemos nuo pakloto elementų. Nuo šlaitų viršaus nuslinkęs gruntas, šlaitų sutvirtinimo elementai yra po žemėmis, jų nesimato (žr. 2.40 ir 2.41 pav.);
- šlaitiniai laiptai apaugę žolėmis, betoniniai paviršiai aptrupėję.
