0	2024 07	Tvarkybos darbų projektinių pasiūlymų derinimui			
Laida	Data	Laidos statusas ir išleidimo priežastis (jei taikoma)			
Atestato Nr.	UAB „ENERO“ Trakų g. 3, Vilnius Tel.: 861685768 El. p.:info@enero.lt		  Projekto pavadinimas: <b>Lietuvos kariuomenės administracinės paskirties pastato (un. nr. 1094-0379-6010), Tauro g. 14, Vilniuje fasadų tvarkybos darbų (remonto, avarijos grėsmės pašalinimo-apsaugos techninių priemonių įrengimo) projektas. PROJEKTINIAI PASIŪLYMAI</b>		
A1948; 0754	PV	J.Balaišytė	Dokumento pavadinimas:		Laida
			FOTOFIKSACIJOS		0
Kalbos trump.	<b>Statytojas (užsakovas):</b> Lietuvos kariuomenės Logistikos valdybos įgulių aptarnavimo tarnyba Mindaugo g. 26, LT-03215, Vilnius		Žymuo:		Lapas
LT			ENERO-145(2024)-TvDP-PP-FF		Lapų
				1	1

STATINIO PROJEKTO PAVADINIMAS Lietuvos kariuomenės administracinės paskirties pastato (un. nr. 1094-0379-6010), Tauro g. 14, Vilniuje fasadų tvarkybos darbų (remonto, avarijos grėsmės pašalinimo- apsaugos techninių priemonių įrengimo) projektas. Taikomieji tyrimai (konstrukcijos)
A1948 KM 0754 AM 31569 KM 0055	PV	J. Balaišytė		DOKUMENTO PAVADINIMAS
	PVD	M. Mažeika		ANTRO AUKŠTO KONSTRUKCIJŲ PLANAS SU PAŽEISTŲ VIETŲ NUŽYMĖJIMU

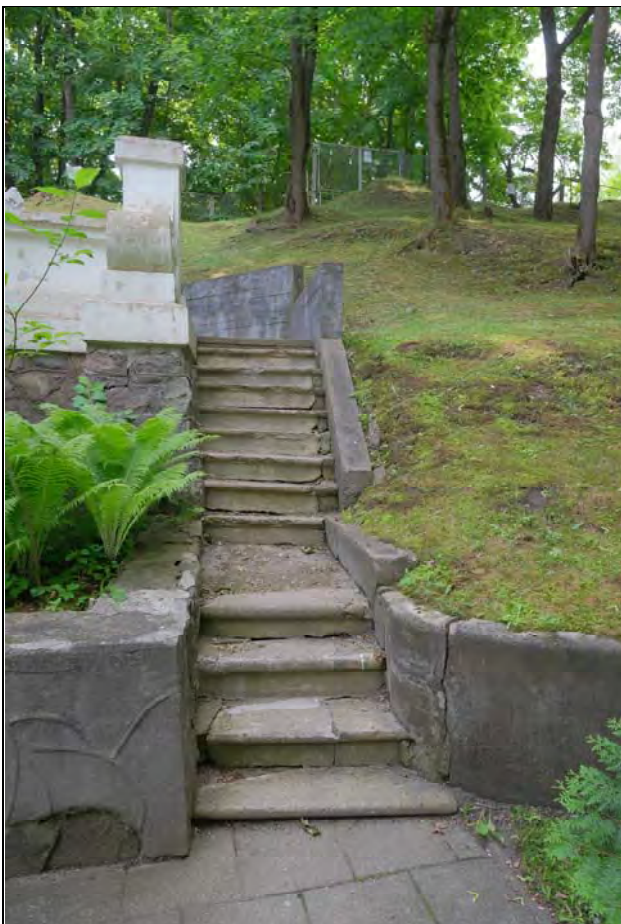
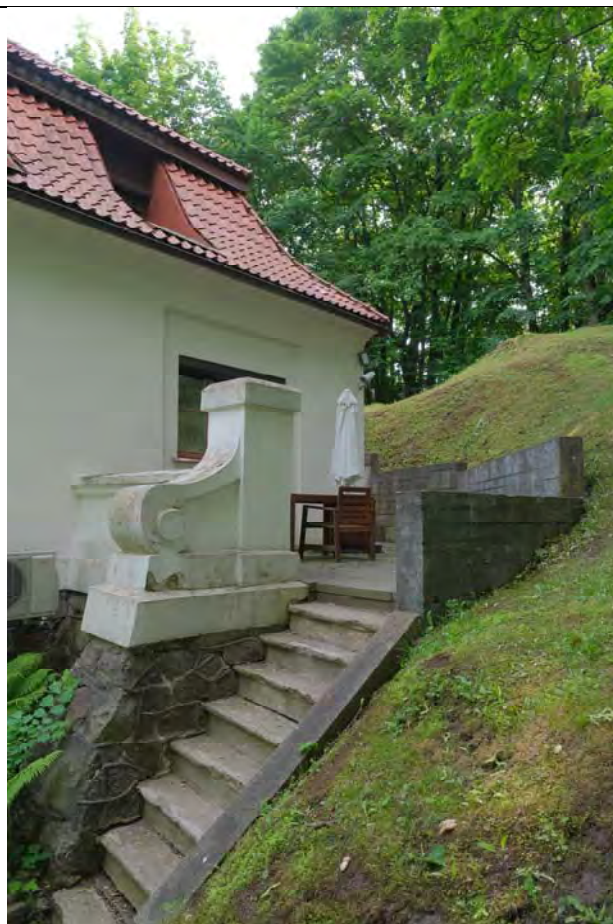
Betoniniai laiptai su atramine siennele šiaurės vakarų fasade, 2024m. Matomi dideli įtūkimai, ankstesnių remontų užtaisymai cementiniu skiediniu

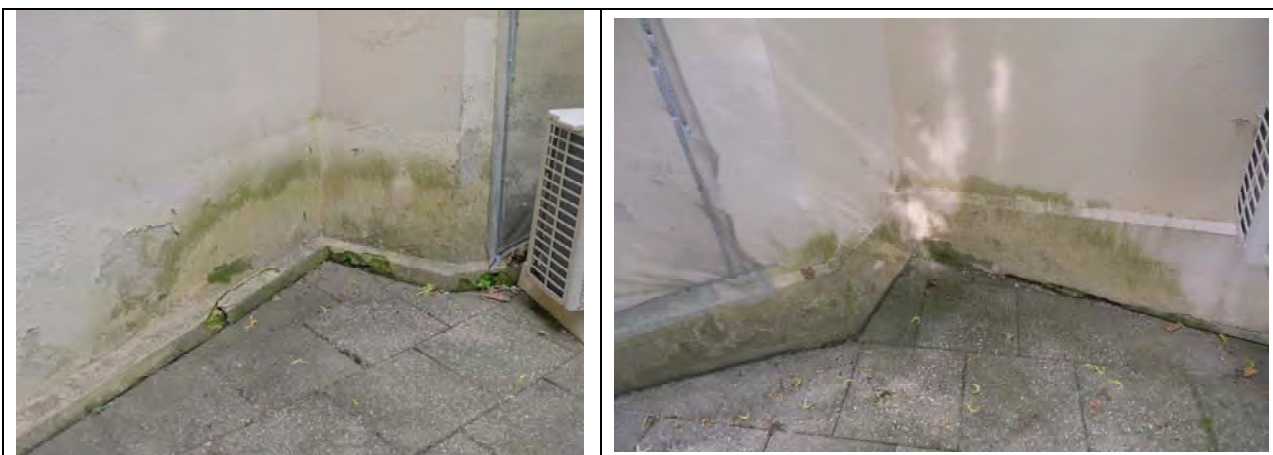
Pietryčių fasado cokolinės dalies fragmentas, 2024m. Matomas drėgmės pažeistas, atšokęs tinkas, biologinėmis apnašomis užterštas paviršius, įrengtas apsauginis tinkas

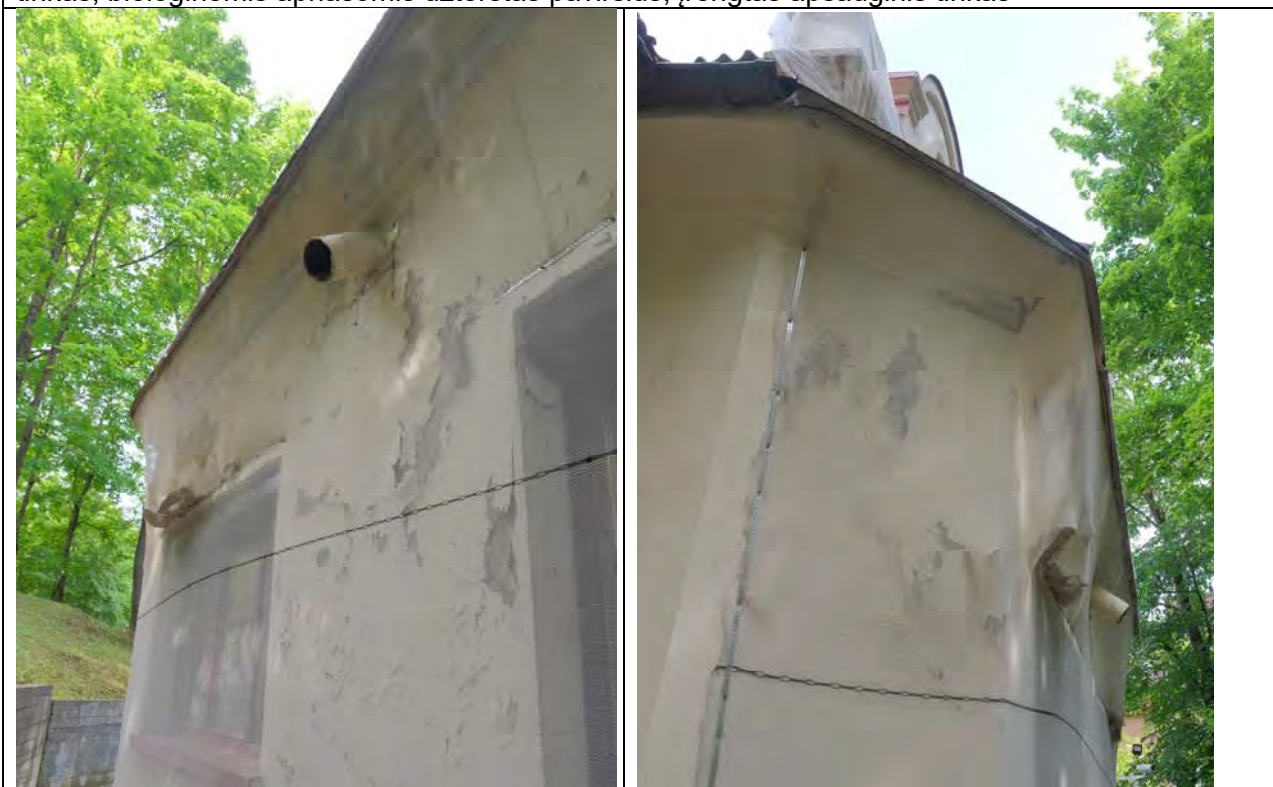
Pietryčių fasado fragmentas, 2024m. Matomas drėgmės pažeistas, atsilupęs tinkas, įrengtas apsauginis tinkas (dėl galabais krentančio tinko). Vidaus patalpose ši pastato dalis- stipriai pažeista palėsio

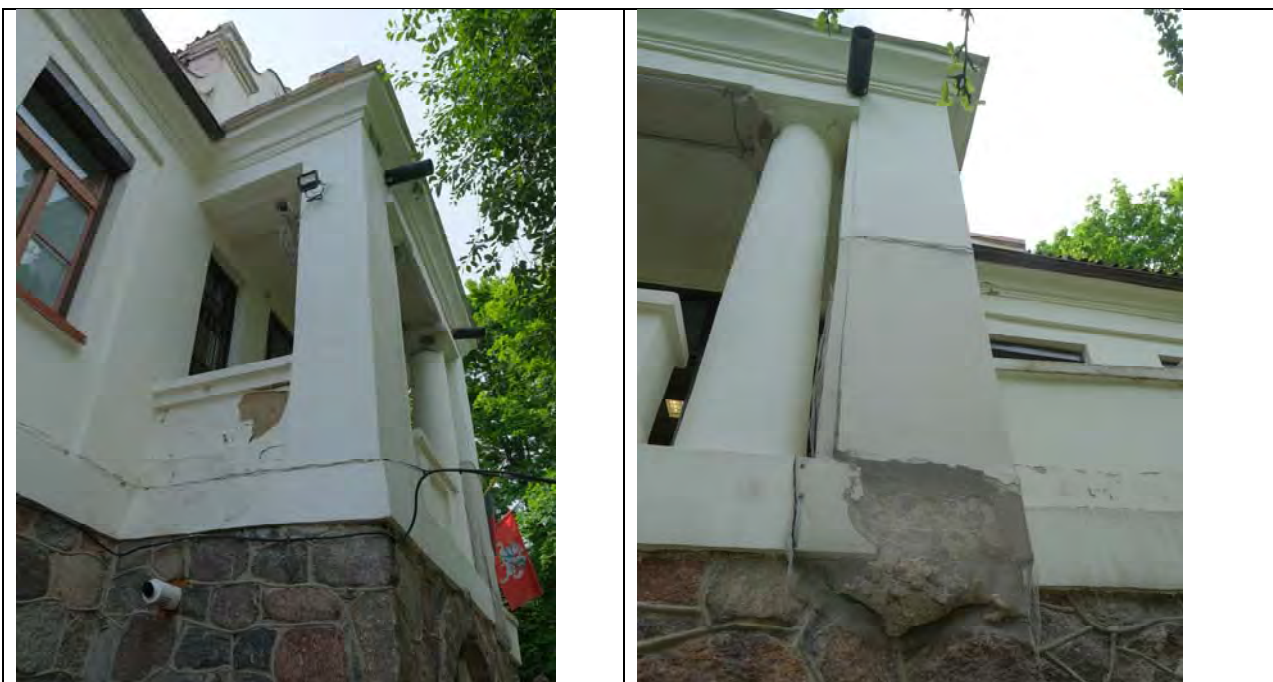
Šiaurės vakarų fasado akmenų mūro atraminė sienelė su kolonomis, laikančiomis balkoną, 2024m. Matomas stipriai drėgmės pažeistas paviršius, mūro netektys (sutvirtinta apsauginiu tinklu)

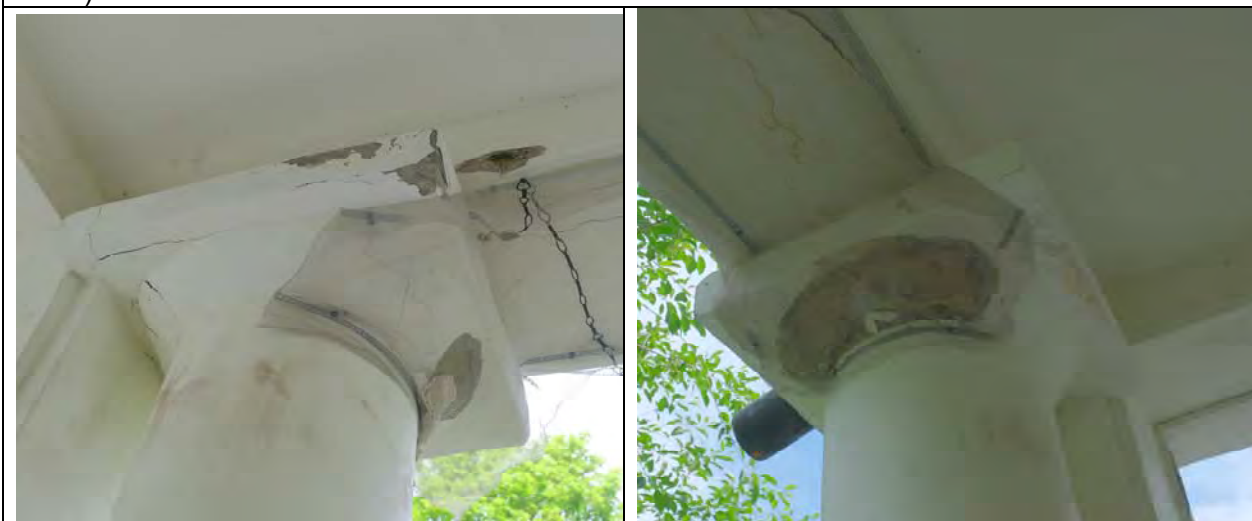
Šiaurės vakarų fasado kolonos, laikančios balkoną, 2024m. Matomas drėgmės pažeistas paviršius, įtrūkimai ir mūro netektys ties kolonų kapiteliais (sutvirtinta apsauginiu tinklu)

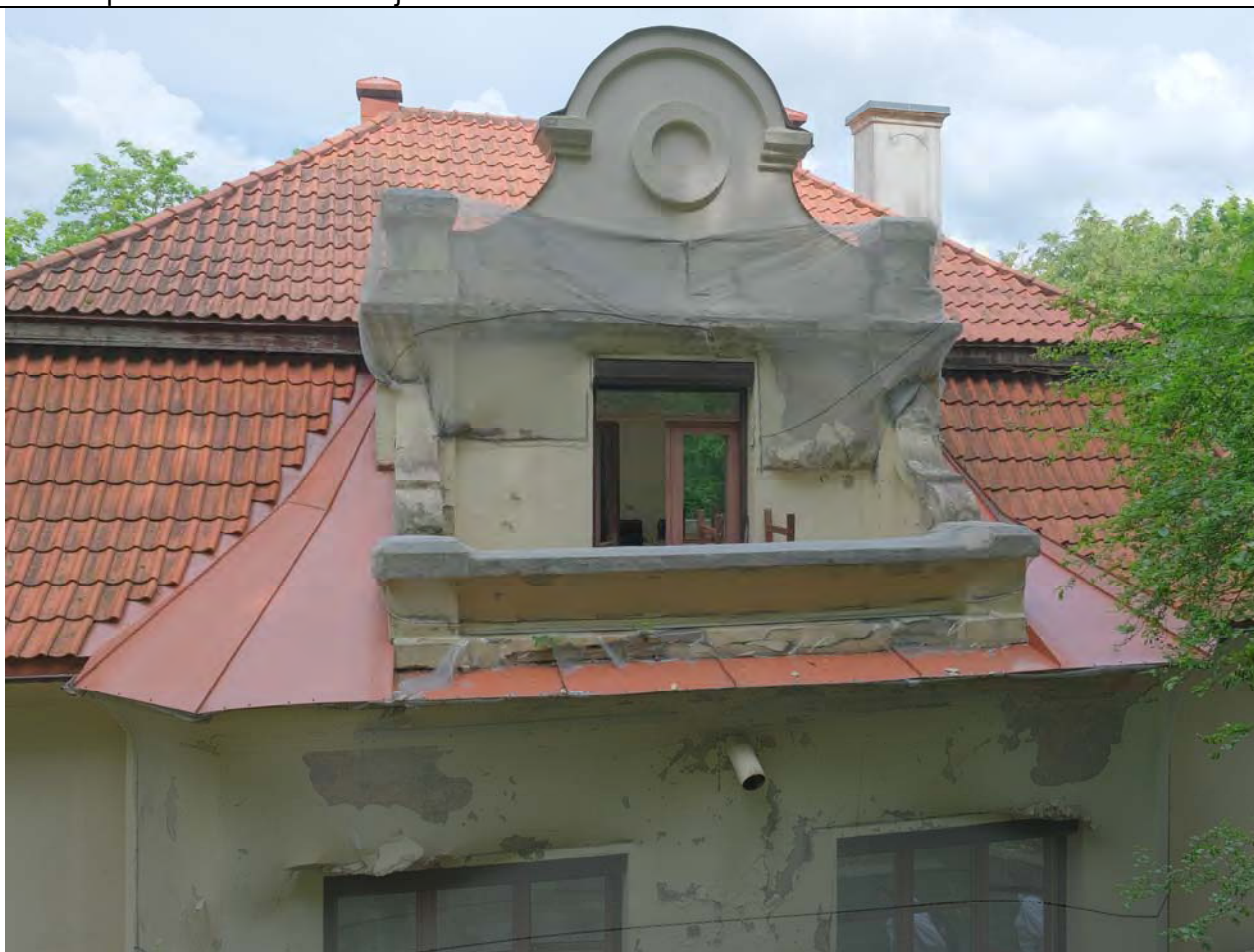
Pietryčių fasado fragmentas, 2024m. Matomas labai stipriai drėgmės pažeistas, atšokęs tinkas, mūro netektys, įrengtas apsauginis tinkas (dėl galabais krentančio tinko)

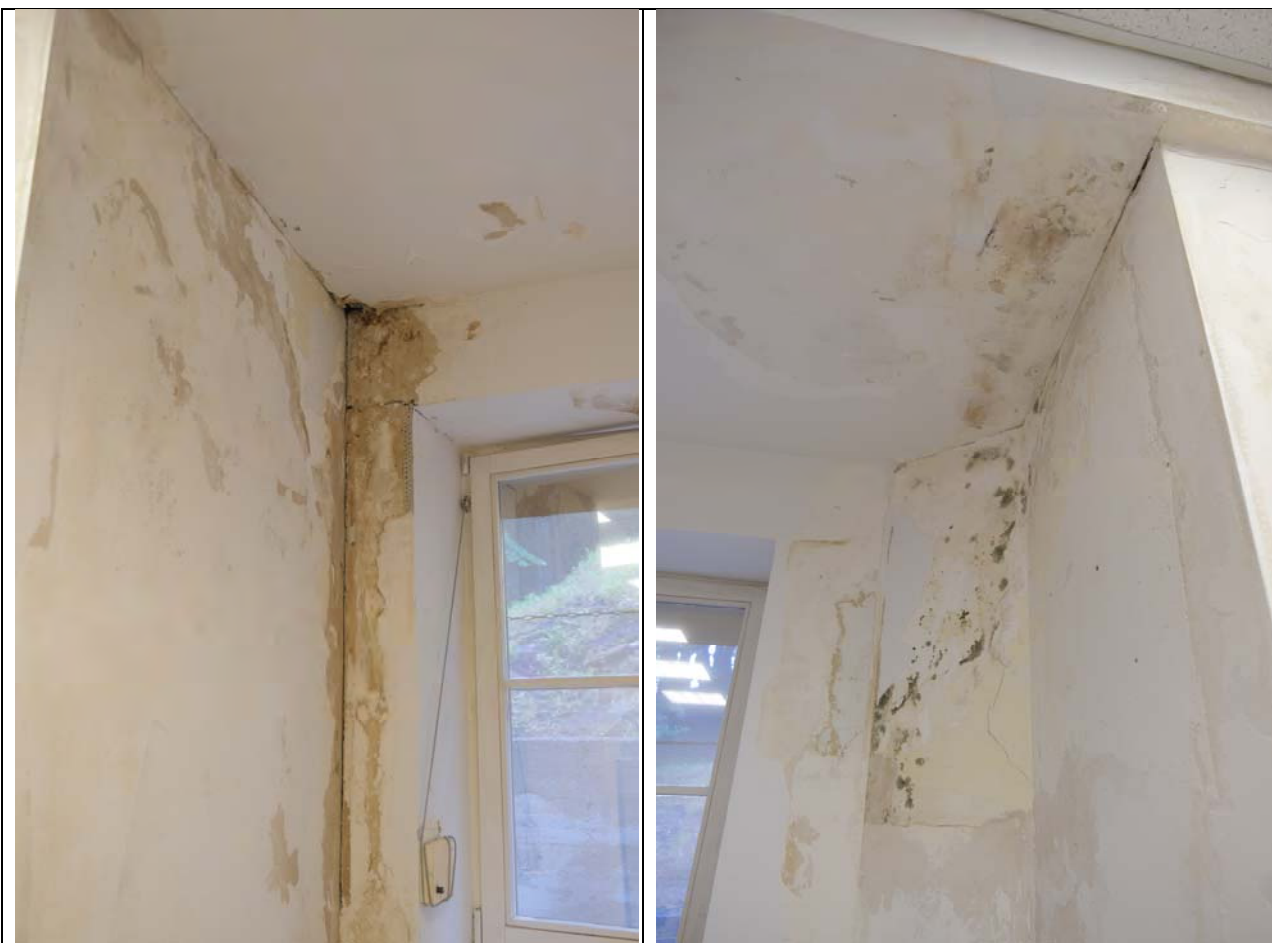
Pietryčių fasado siena iš vidaus, 2024m. Paviršius stipriai pažeistas drėgmės, vizualiai matomas pelėsis

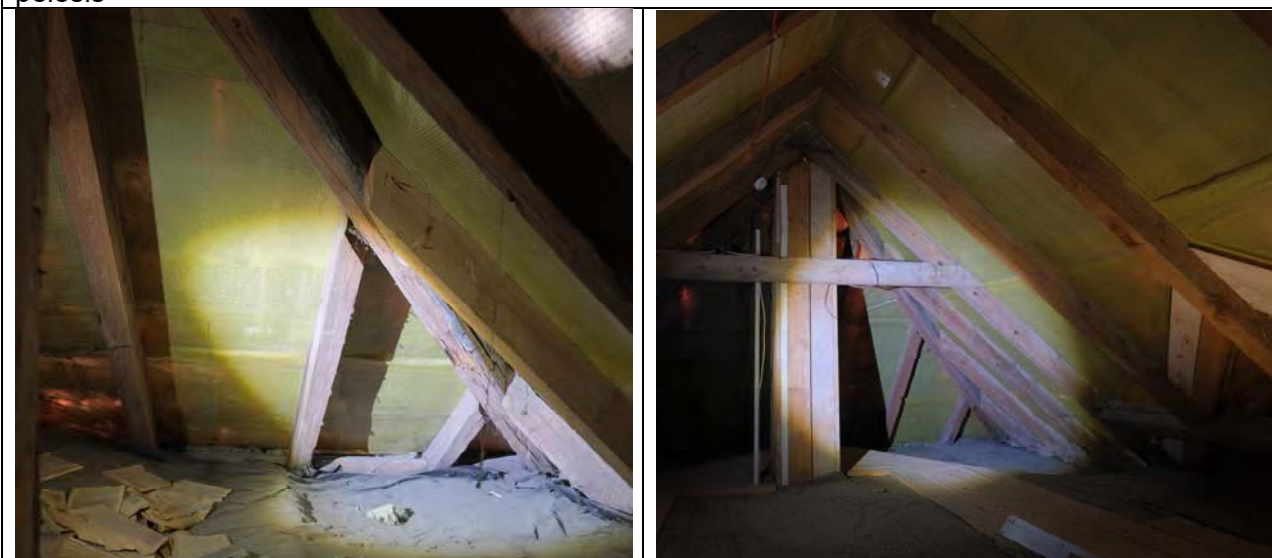
Medinės stogo konstrukcijos, 2024m. Konstrukcijų būklė- gera, pratekėjimų, drėgmės pažeidimų ar įlinkių- neužfiksuota, mediena- nesutrūnijusi

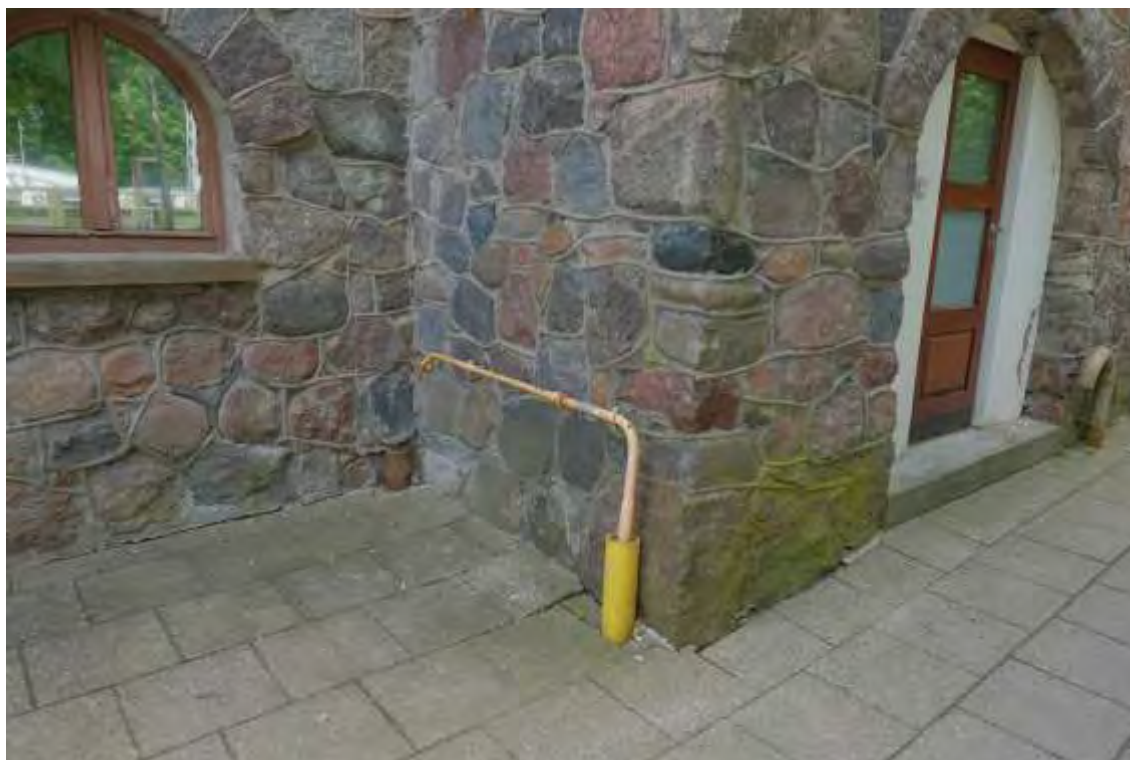
FF-3. Rūsio sienos ŠR kampas, pasidengęs apnašomis

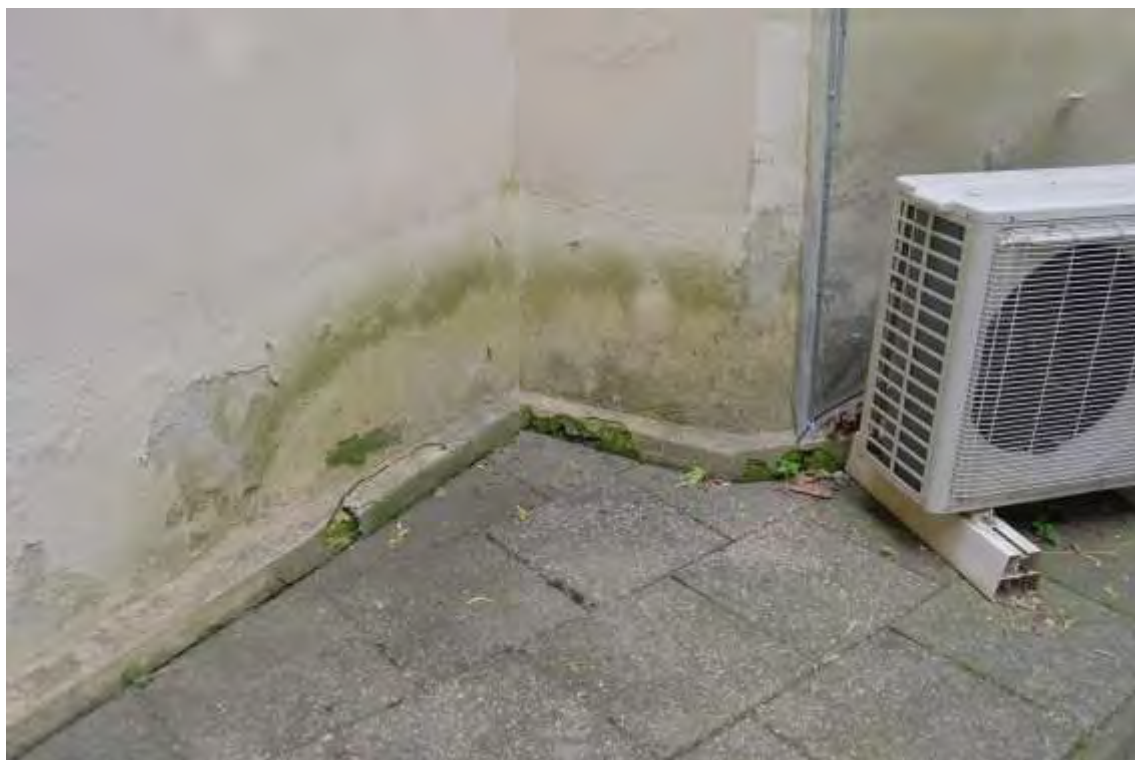
FF-4. Sienos ir cokolio pažeidimai pastato PR pusėje

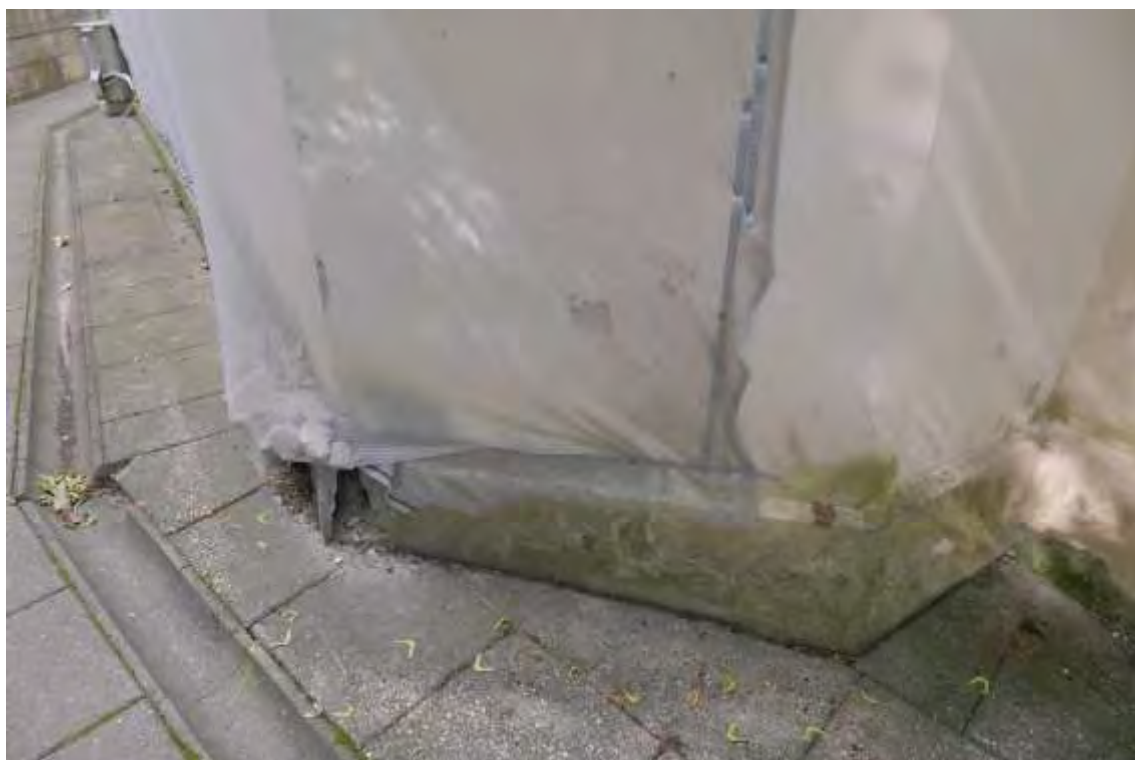
FF-5. Sienos ir cokolio pažeidimai pastato PR pusėje

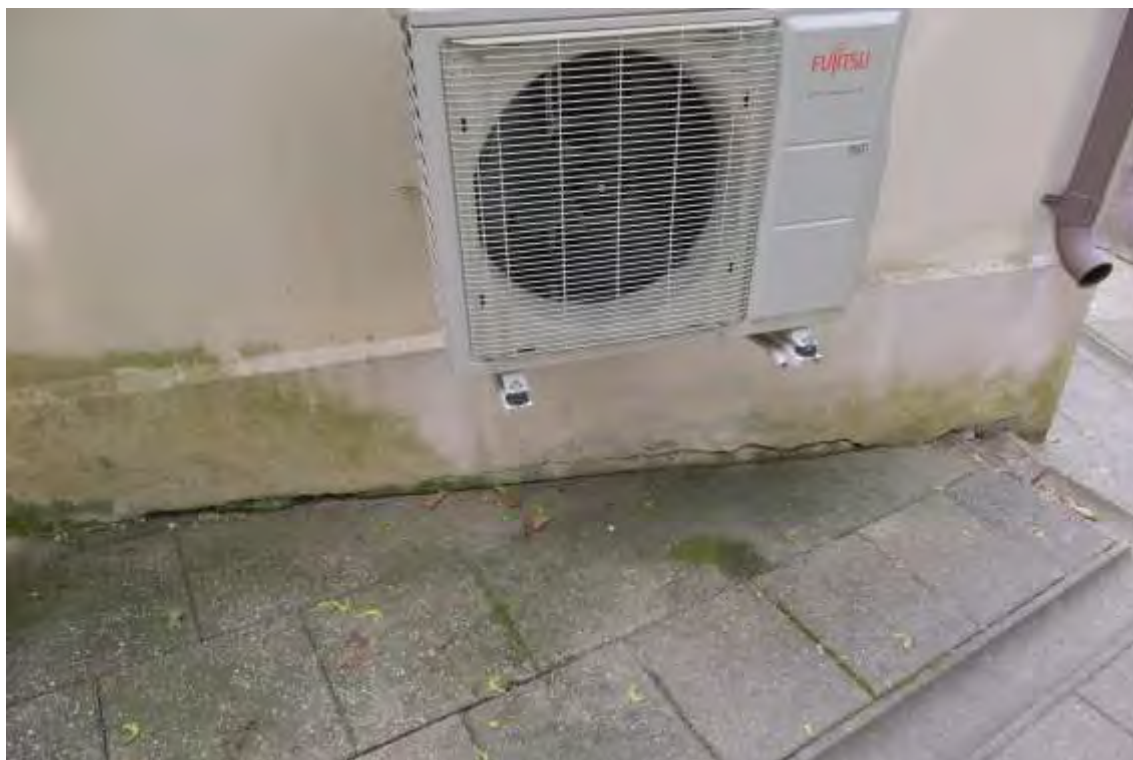
FF-6. Sienos ir cokolio pažeidimai pastato PR pusėje

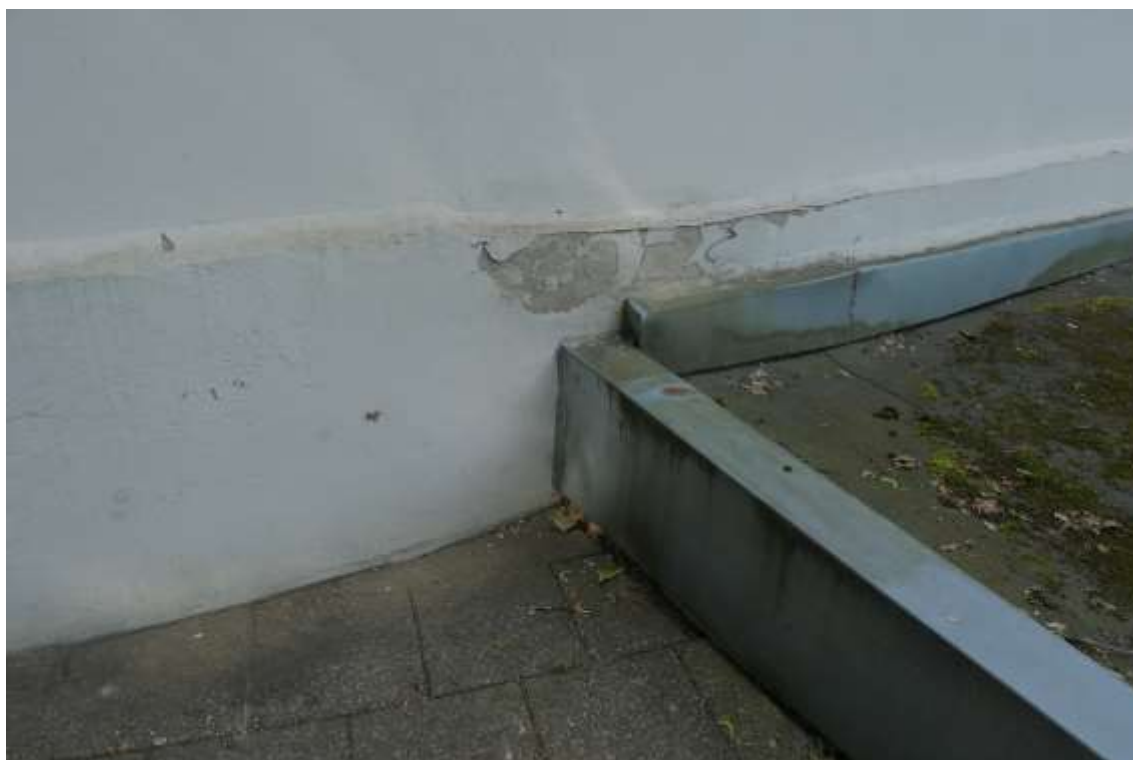
FF-7. Drėgmės pažeistas tinkas pastato R pusėje

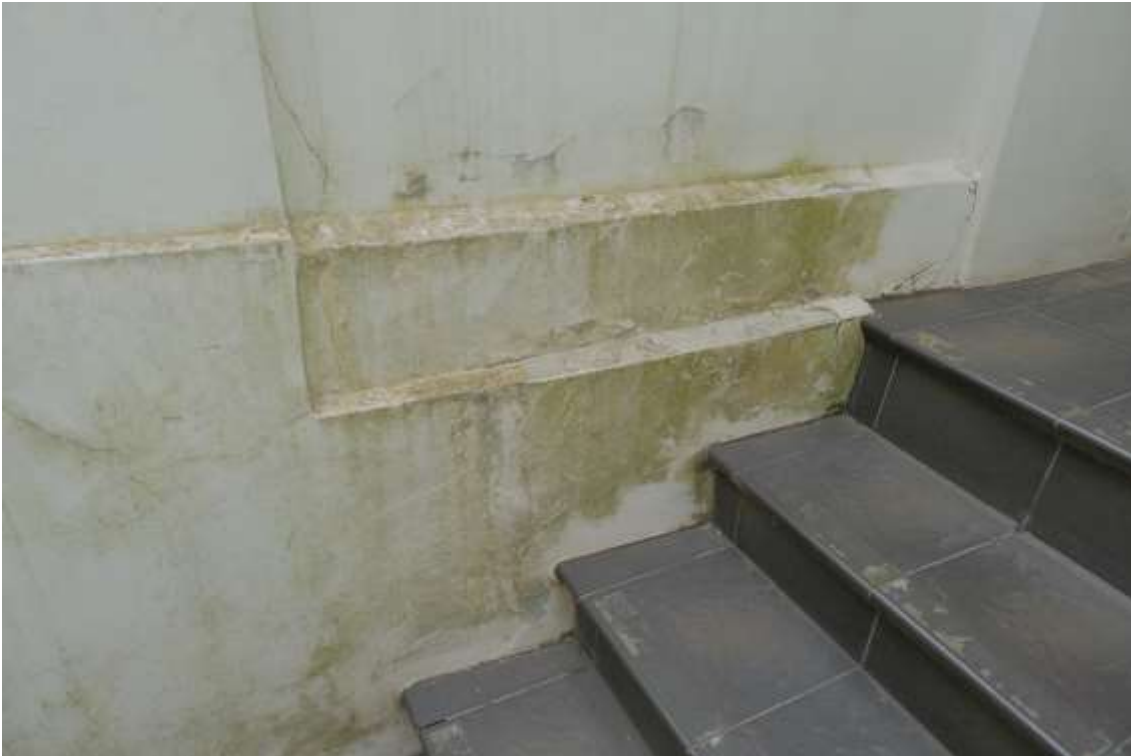
FF-8. Tinko drėgminiai pažeidimai iš portiko vidinės pusės

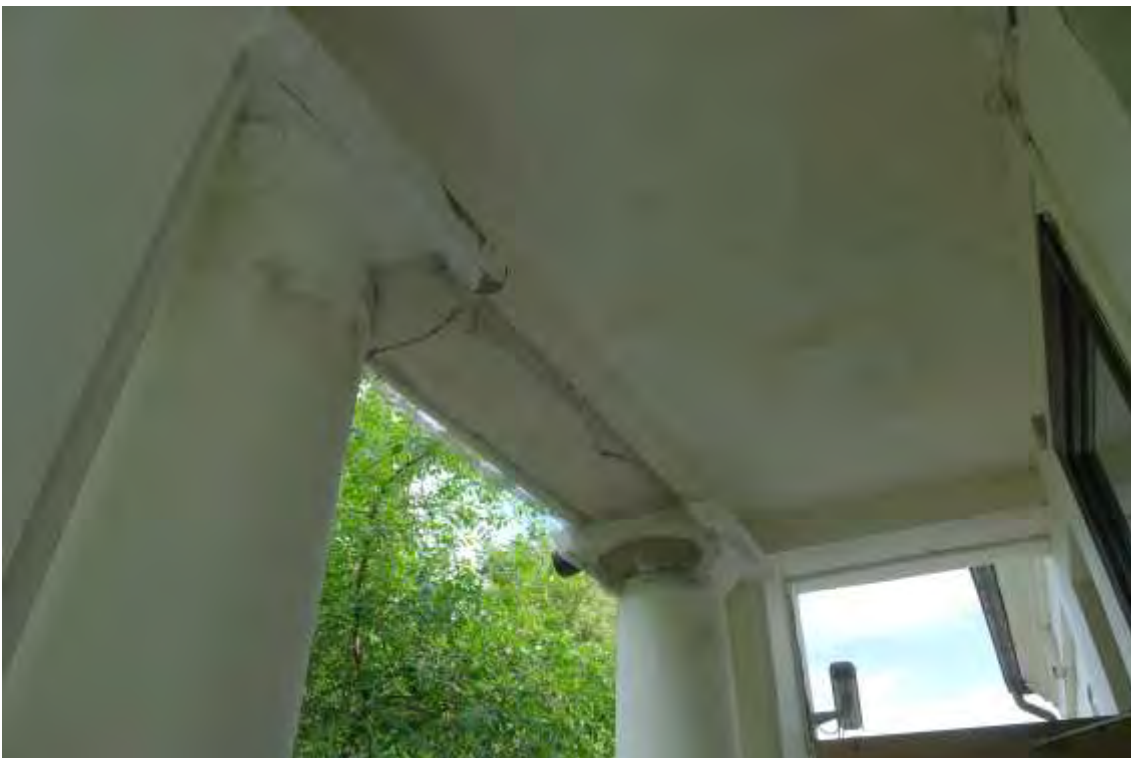
FF-9. Neigiamo atmosferos poveikio pažeistos portiko viršaus konstrukcijos

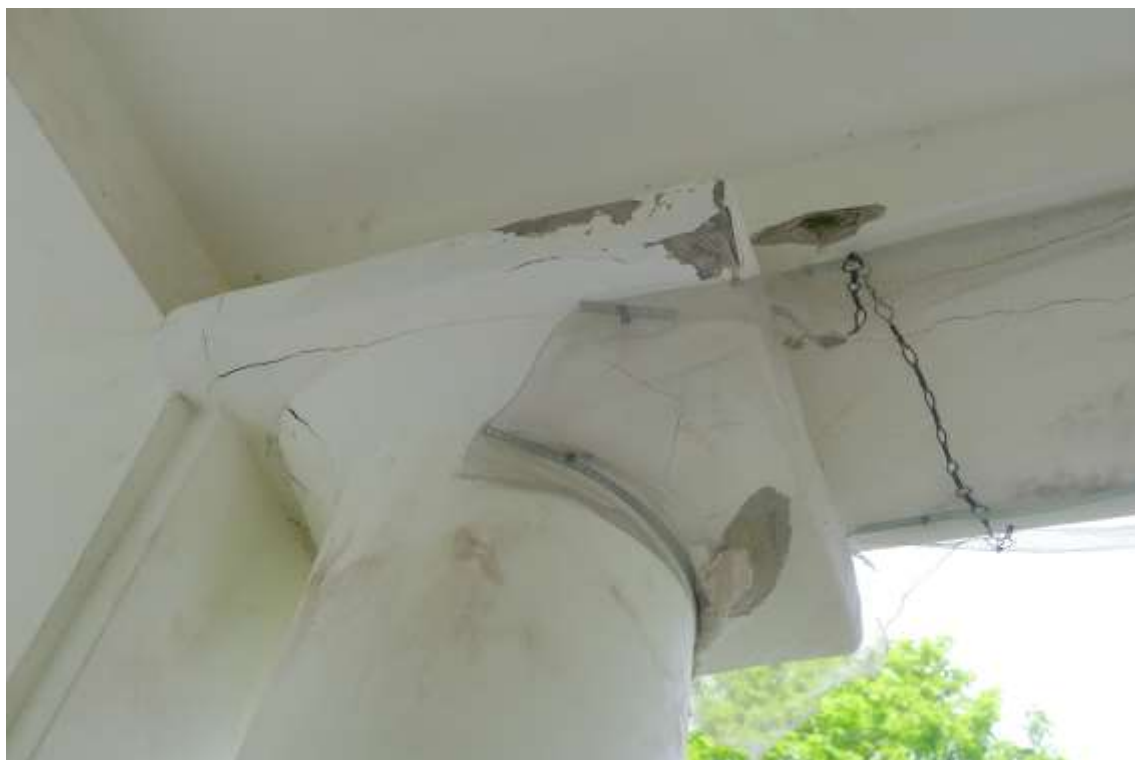
FF-10. Kolonos kapitelio tinkas stipriai sutrūkęs, dalinai nukritęs

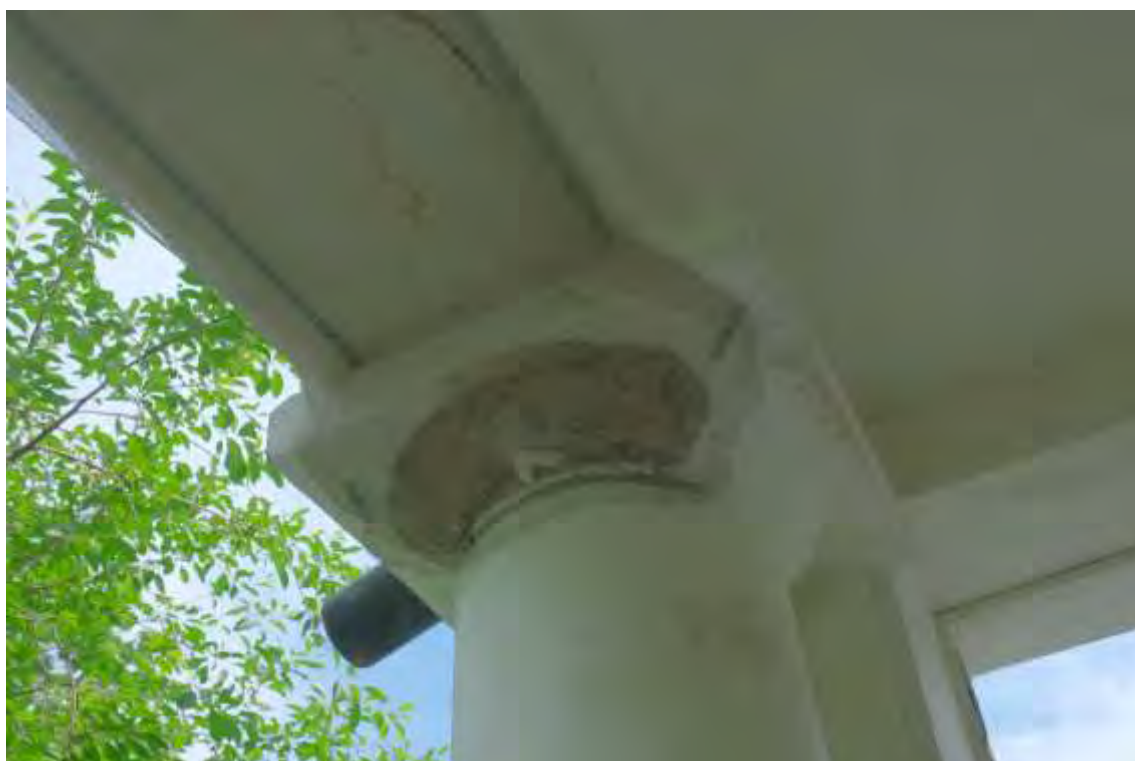
FF-11. Kolonos kapitelio tinkas stipriai sutrūkęs, dalinai nukritęs

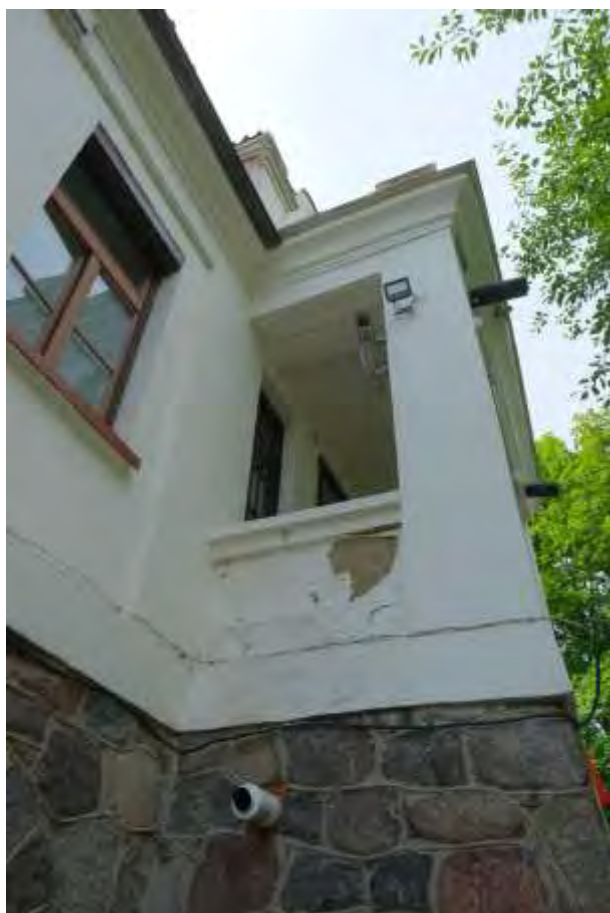
FF-12. Drėgmės pažeistas tinkas ant sienelės ŠR pusėje

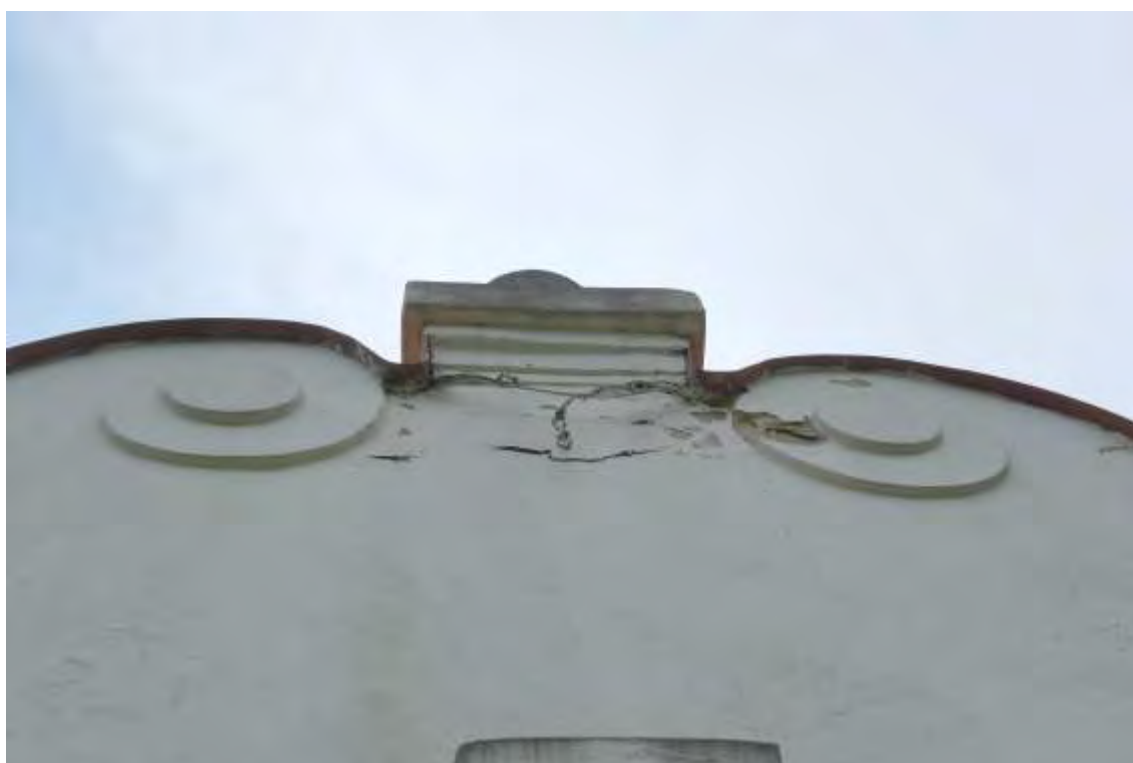
FF-14. Pro nesandarius apskardinimus, pažeistas tinkas ŠV dekoratyvinio frontono viršuje

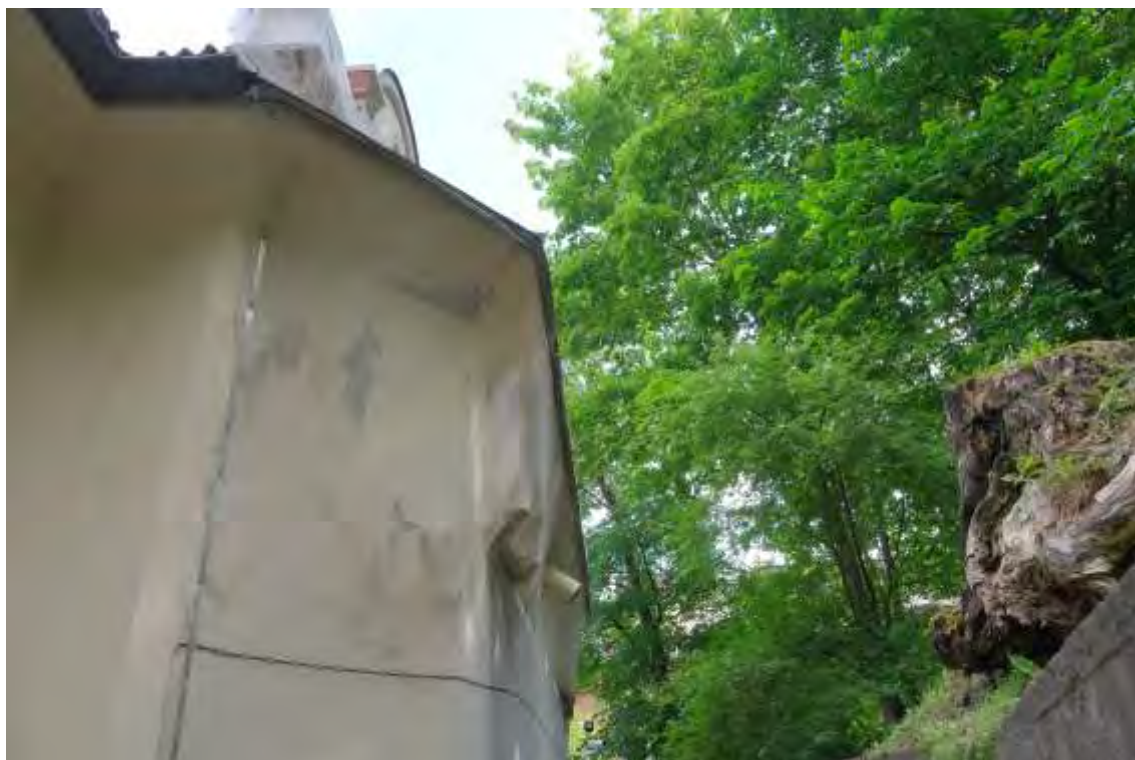
FF-15. Sienų pažeidimai pastato PR pusėje, po balkonu

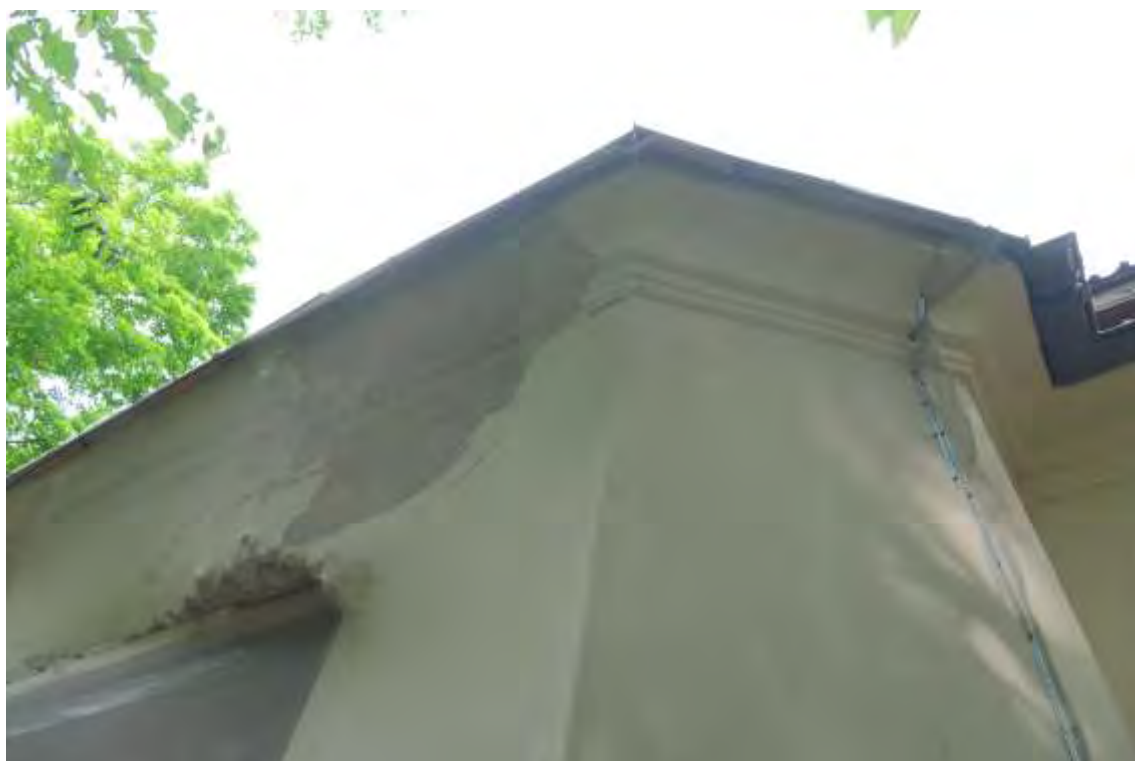
FF-16. Sienų pažeidimai pastato PR pusėje, po balkonu

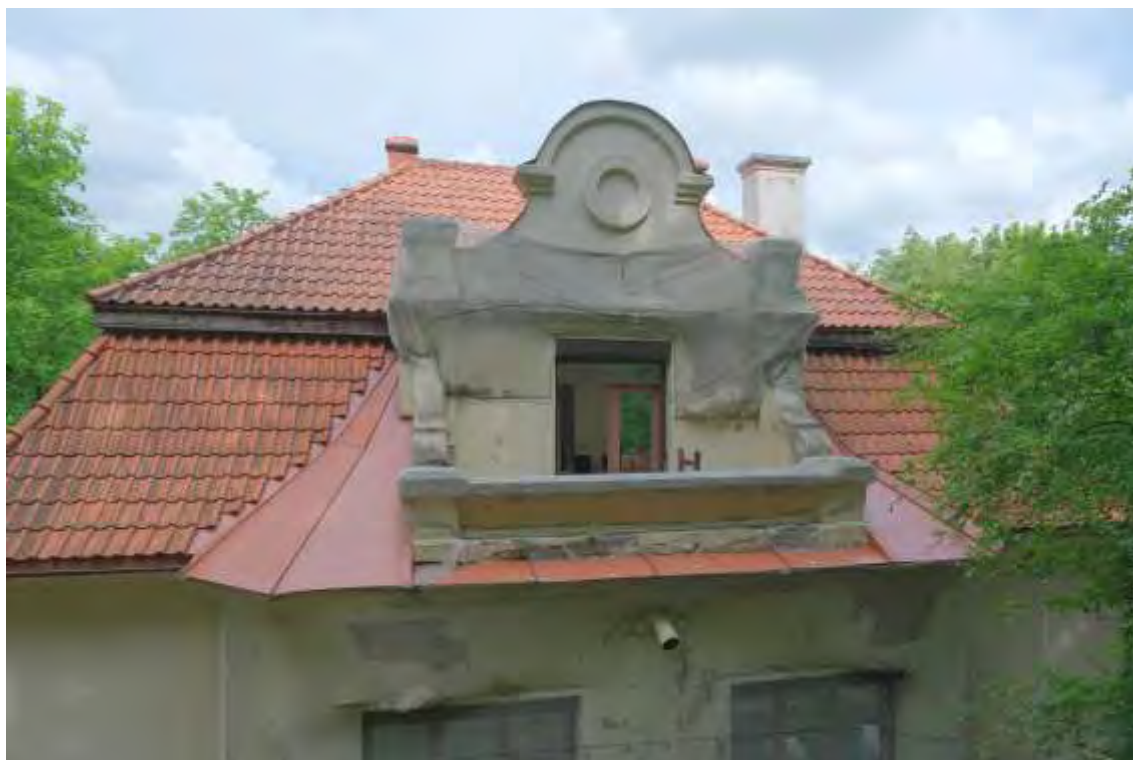
FF-17. PR pusėje esančio pažeisto dekoratyvaus frontono bendras vaizdas

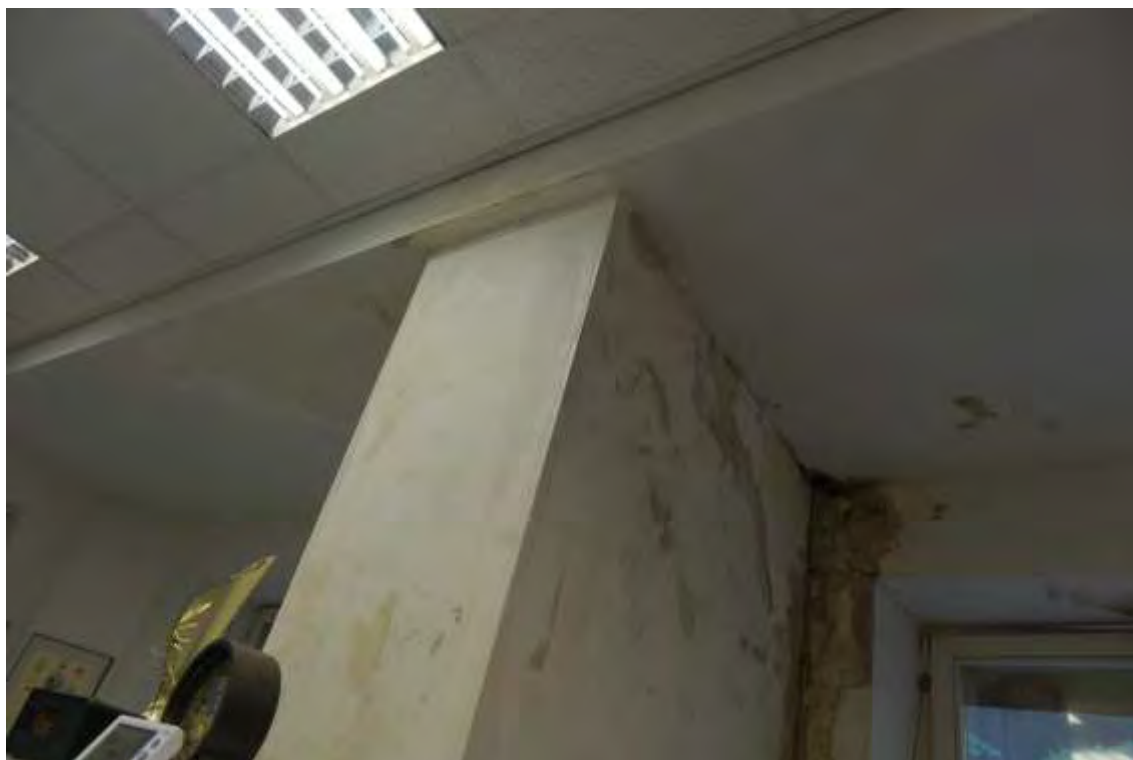
FF-20. Drėgmės pažeistos sienos patalpų viduje

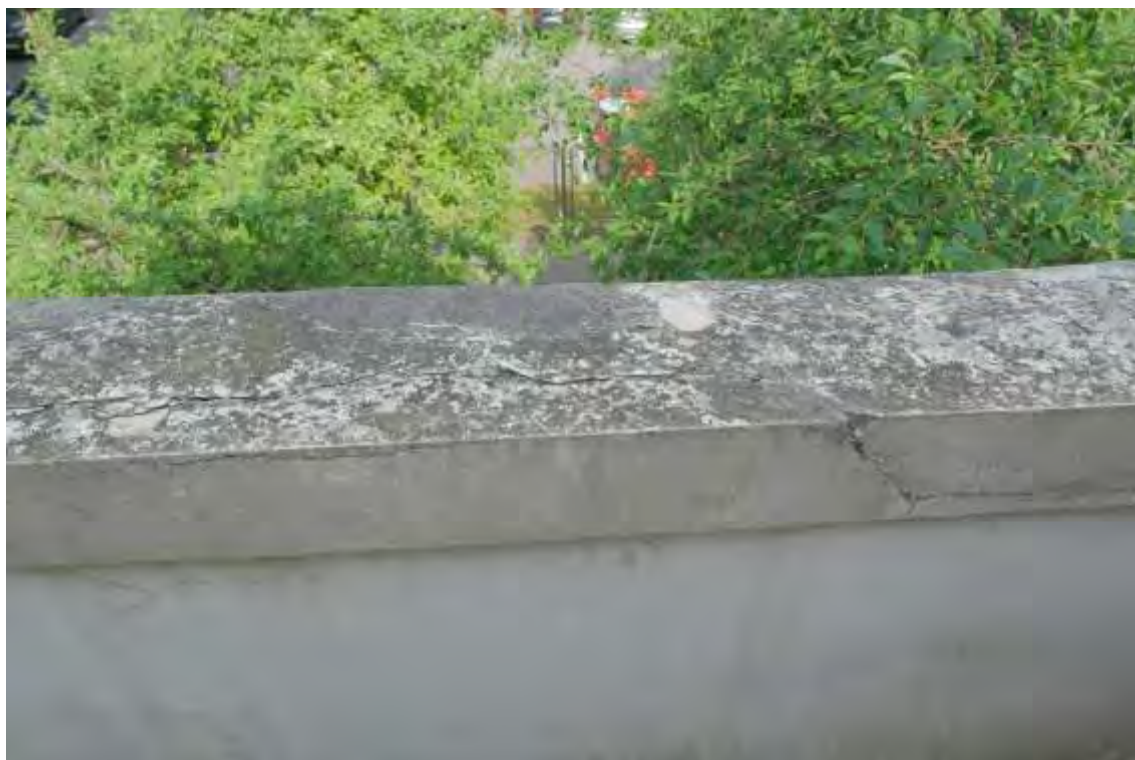
FF-23. ŠV balkono sutrūkinėjęs sienelės betoninis „porankis“

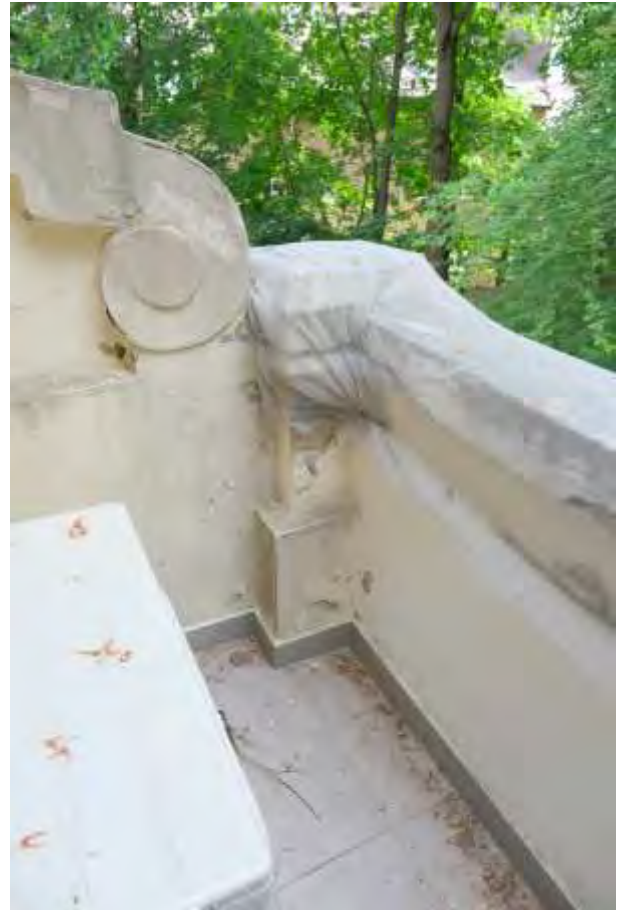
FF-26. PR balkono pažeidimai iš dešinės
