0	2024 07	Tvarkybos darbų projektinių pasiūlymų derinimui			
Laida	Data	Laidos statusas ir išleidimo priežastis (jei taikoma)			
Atestato Nr.	UAB „ENERO“ Trakų g. 3, Vilnius Tel.: 861685768 El. p.:info@enero.lt		  Projekto pavadinimas: <b>Lietuvos kariuomenės administracinės paskirties pastato (un. nr. 1094-0379-6010), Tauro g. 14, Vilniuje fasadų tvarkybos darbų (remonto, avarijos grėsmės pašalinimo-apsaugos techninių priemonių įrengimo) projektas. PROJEKTINIAI PASIŪLYMAI</b>		
A1948; 0754	PV	J.Balaišytė	Dokumento pavadinimas:		Laida
			FOTOFIKSACIJOS		0
Kalbos trump.	<b>Statytojas (užsakovas):</b> Lietuvos kariuomenės Logistikos valdybos įgulių aptarnavimo tarnyba Mindaugo g. 26, LT-03215, Vilnius		Žymuo:		Lapas
LT			ENERO-145(2024)-TvDP-PP-FF		Lapų
				1	1

STATINIO PROJEKTO PAVADINIMAS Lietuvos kariuomenės administracinės paskirties pastato (un. nr. 1094-0379-6010), Tauro g. 14, Vilniuje fasadų tvarkybos darbų (remonto, avarijos grėsmės pašalinimo- apsaugos techninių priemonių įrengimo) projektas. Taikomieji tyrimai (konstrukcijos)
A1948 KM 0754 AM 31569 KM 0055	PV	J. Balaišytė		DOKUMENTO PAVADINIMAS
	PVD	M. Mažeika		ANTRO AUKŠTO KONSTRUKCIJŲ PLANAS SU PAŽEISTŲ VIETŲ NUŽYMĖJIMU

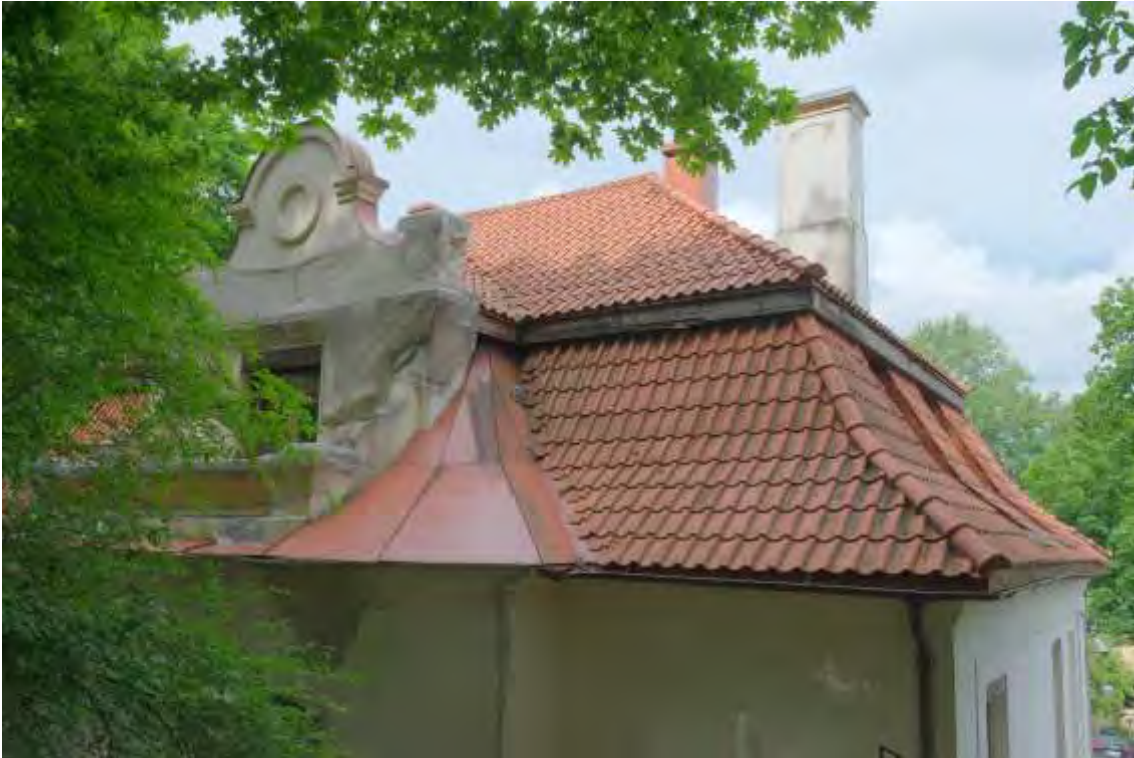
Didesnių stogo čerpių netekčių ar pasislinkimų viena kitos atžvilgiu, kiek tai galima pamatyti vizualiai, nepastebėta (išskyrus vieną čerpę PV stogo šlaite, kuri remontuota ant viršaus pritvirtinant skardos lankstinį). Parapetų ir karnizų apskardinimai nenuplėšti, skardos korozijos nepastebėta. Tačiau apskardinimų sujungimas su mūro sienomis yra atsipalaidavęs ir nesandarus. Pastarasis pažeidimas ypač matomas ties stogo ir parapeto sienos sandūra PR pusėje, virš balkono. Medinės vėjalentės, skiriančios stogo šlaitus, visu perimetru yra pažeistos drėgmės ir puvinio. Įlinkusių ar kitaip deformuotų stogo vietų nepastebėta. Žiūrėti FF-28...32.

FF-28. Mansardinio stogo konstrukcija su „S“ tipo keraminių čerpių danga

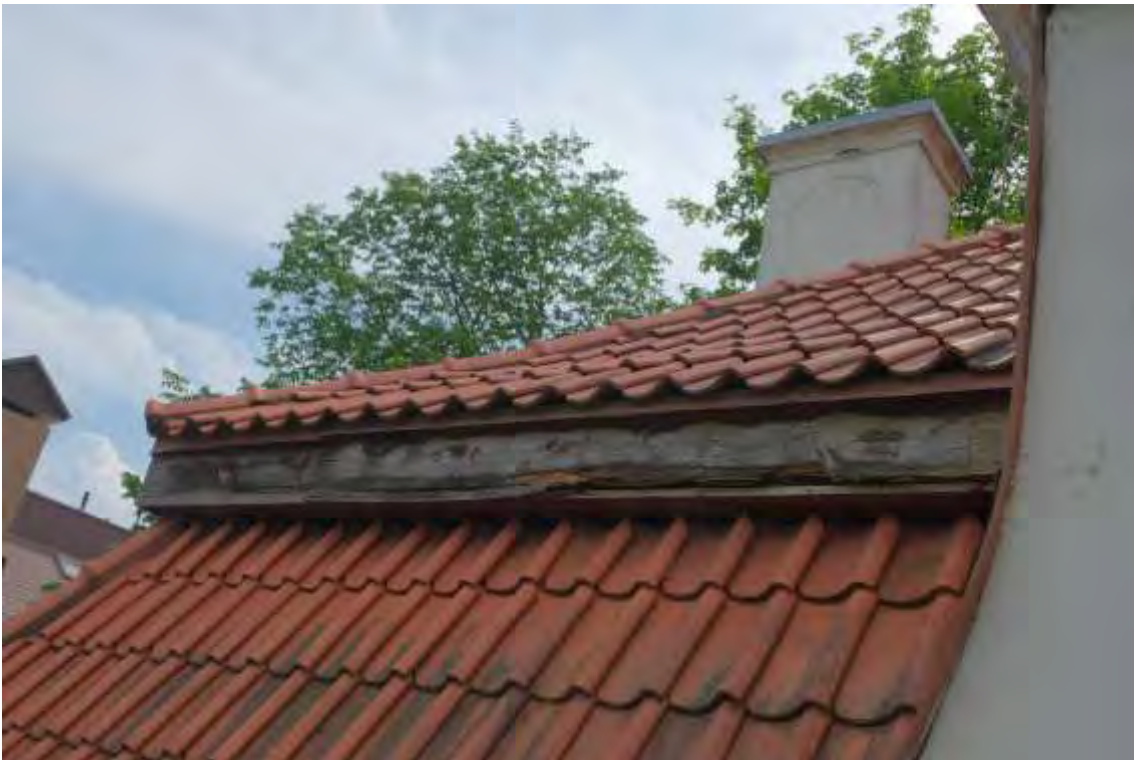
FF-29. Šioje vietoje esančios medinės vėjalentės yra pažeistos visu pastato perimetru

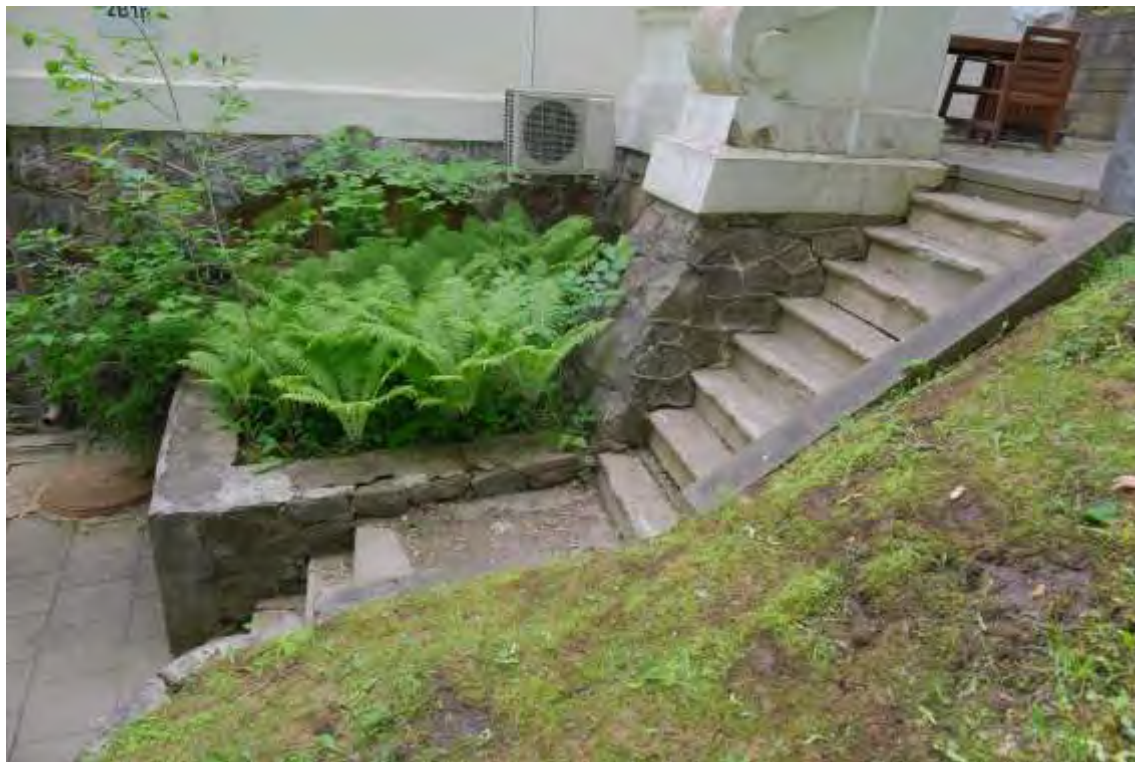
FF-34. Akmenų mūro atraminės sienos viršaus cementinio sk. padengimas sutrūkinėjęs, nubyrėjęs. Sieną ne kartą buvo remontuota

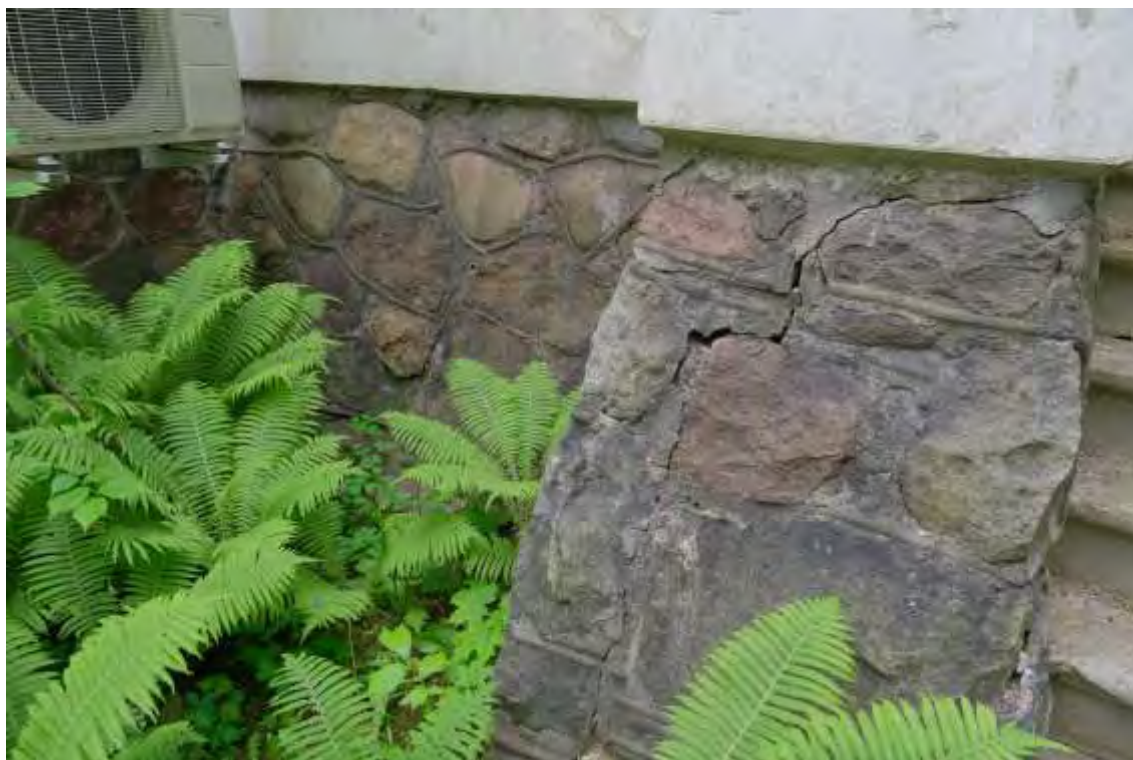
FF-35. Trūkimai akmenų mūro sienoje

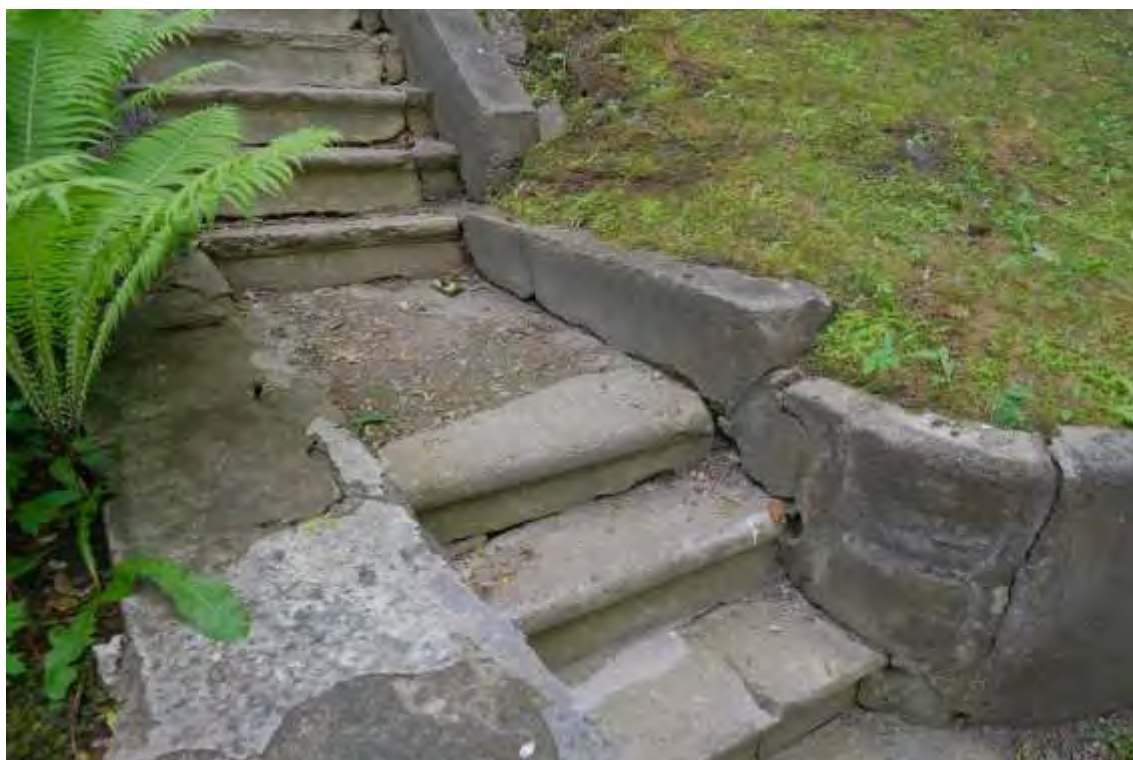
FF-36. Atraminė betono siena daugelyje vietų suskilusi, deformuota grunto poveikio. Betoniniai laiptai sutrūkinėję, tarp pakopų atsivėrę dideli plyšiai

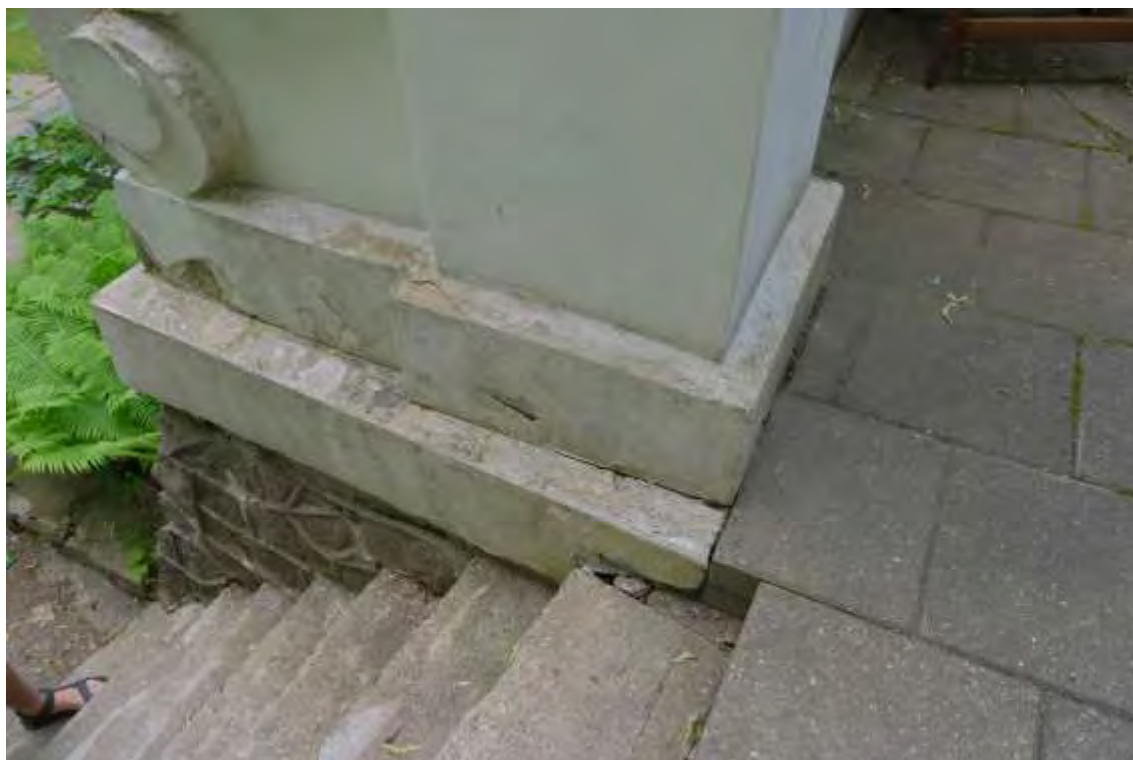
FF-37. Ties apačia sutrūkinējšs dekoratīvinis sienelēs elements

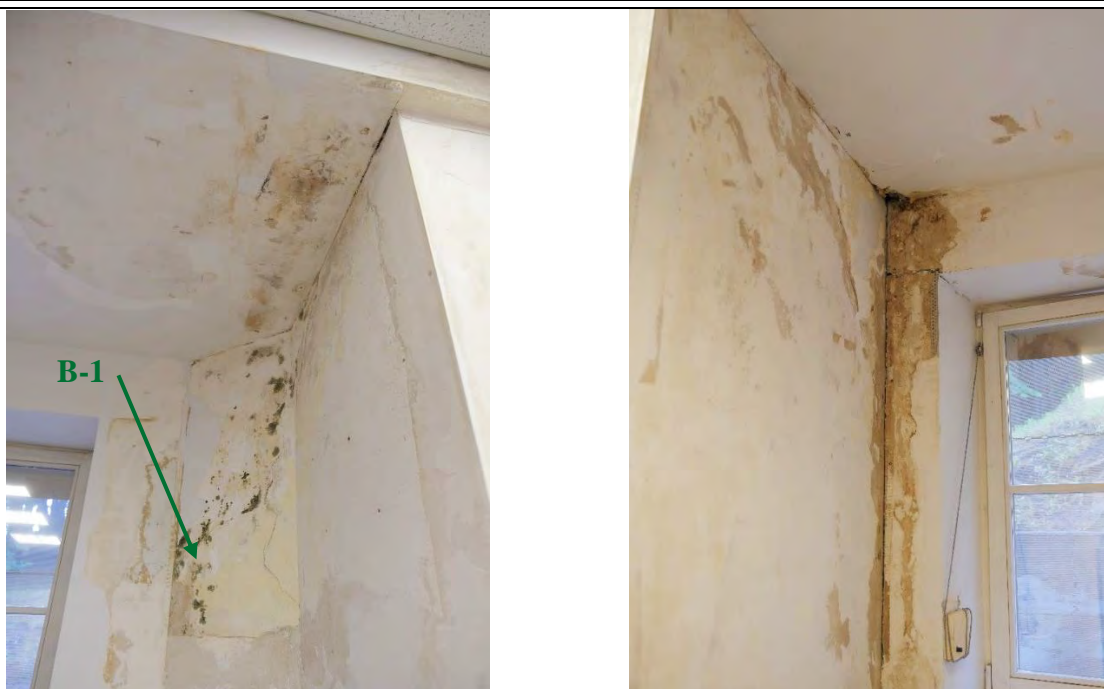
**5 pav. Mikromicetais užterštų patalpų paviršių bendras vaizdas: A – pažymėta mėginio paėmimo vieta; B – sienų pažeidimai – bendras vaizdas.**

Po 9 dienų augimo termostate Petri lėkštelėje identifikuotos *Ulocladium*, *Penicillium* mikrogrybų gentys.
