NEKILNOJAMOJO KULTŪROS PAVELDO STATINIO TVARKOMŲJŲ STATYBOS DARBŲ PROJEKTO AR TVARKOMŲJŲ PAVELDOSAUGOS DARBŲ PROJEKTO PAVELDOSAUGOS (SPECIALIOSIOS) EKSPERTIZĖS AKTAS

2025 m. gruodžio 08 d.

PROJEKTO PAVADINIMAS. Kauno pilies liekanų gynybinės sienos su bokštais liekanų (KVR u.o.k.0429), Kauno pilies liekanų bastėja (KVR u.o.k. 26204) Kauno miesto sav., Kauno m., Pilies g. 17, tvarkybos darbų (remontas) projektas.

BYLA. KP-2025-11-TvDP

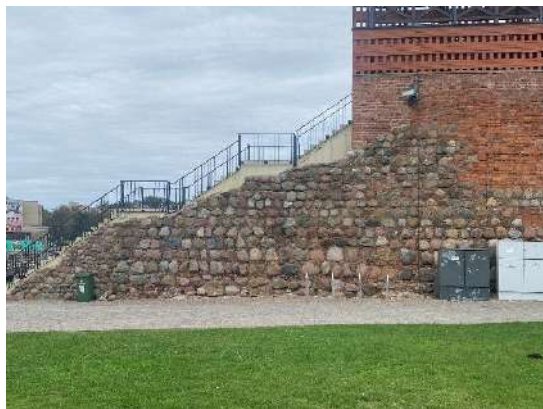
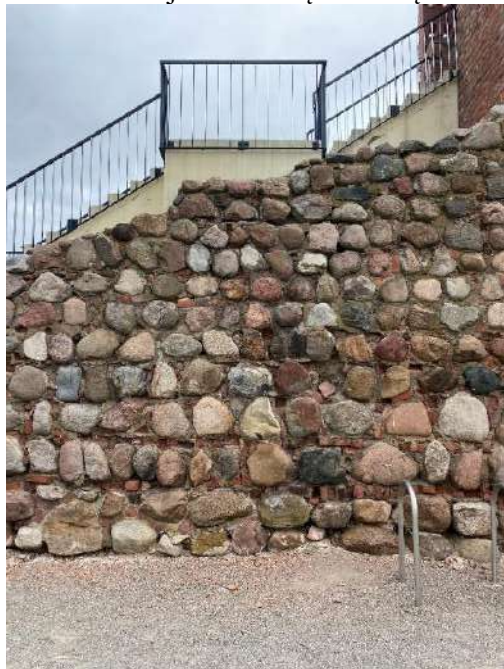
Esama situacija. Vaizdas į vakarinę sienos pusę .

Esama situacija. Vaizdas į vakarinę sienos pusę

Esamos sienos remontuojamas fragmentas sumūrytas 1954–1965, remontuotas 2009–2010 m. Mūro rišimas vendinis. Mūro siūlės ir užtrynimai yra padaryti iš kalkinio skiedinio ir cementinio skiedinio. Dalis siūlių ištrupėję. Mūre yra iškritę kai kurie lauko rieduliai. Molio plytos prie žemės, kai kur yra sudūlėję, kai kur plytos yra nuskilusios. Laiptų šoninė dažyta apdaila yra nusitrynusi.

Siūlių remontas. Iš siūlių pašalinami cementinio skiedinio fragmentai, kurie užpildomi remontiniais mišiniais. Siūlių spalva ir struktūra parenkama artima esamai autentiškai, kuri yra gretimame, neremontuojamame plote rytinėje pusėje.

Mūro plytų remontas. Molio plytos, kuriomis yra papildytas lauko akmenų mūras, yra sudūlėjusios arba nuskilusios. Pilnai sudūlėjusios plytos, keičiamos naujomis pilnavidurėmis molio plytomis. Nepilnai suirusios plytų forma papildoma remontiniais mišiniais, pagamintais sertifikuotų gamintojų.

Betoninių laiptų šonų remontas. Betoniniai laiptai nėra vertingoji savybė. Nuo betoninių laiptų šonų nuvalomas purvas, paviršiai gruntuojami ir dažomi 2 kartus betonui skirtais dažais. Spalva RAL 7023. Spalvą tikslinama ir derinti su užsakovu ir autoriumi.

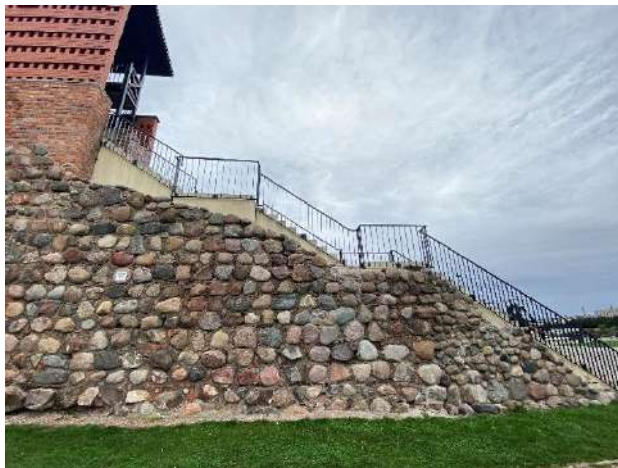
Rytinės sienos vaizdas.

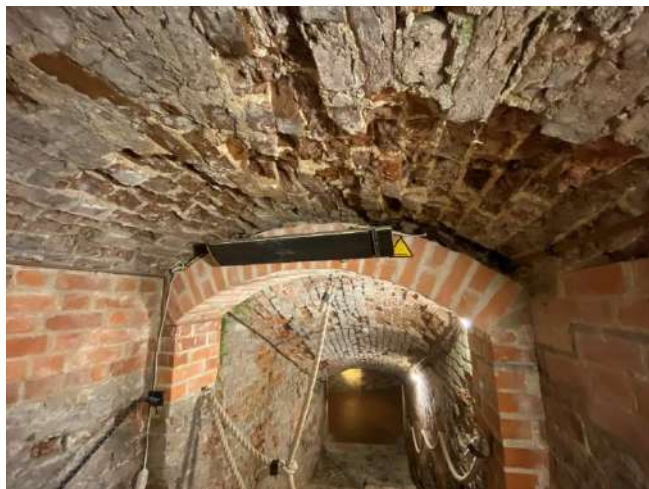
Esama situacija. Vaizdas į bastėjos galerijos skliautą.

Sienos paveiktos drėgmės. Plytos ir siūlės ištrupėję. Daugelyje vietų plytos pasidengusios kalcitais. Galerijoje į bastėją, kai kur, plytos ištrupėję beveik per visą storį. Yra plotų pasidengusių mikroflora.

Plytų remontas atliekamas dviem būdais- priauginimo ir pilno pakeitimo. Priauginant plytas, naudojamas remontinis mišinys, kurio struktūra ir spalva atitinka aplinkinių plytų spalvą. Keičiant plytas pilnai, plytų spalva, turi būti panaši į aplinkinių plytų spalvą, o matmenys identiški suirusiai.

Siūlės remontuojamos remontiniu skiediniu, kurio spalva ir struktūra panaši į esamą, pagal pateiktą technologiją. Siūlės ne rievėjamos, neužgeležinamos.

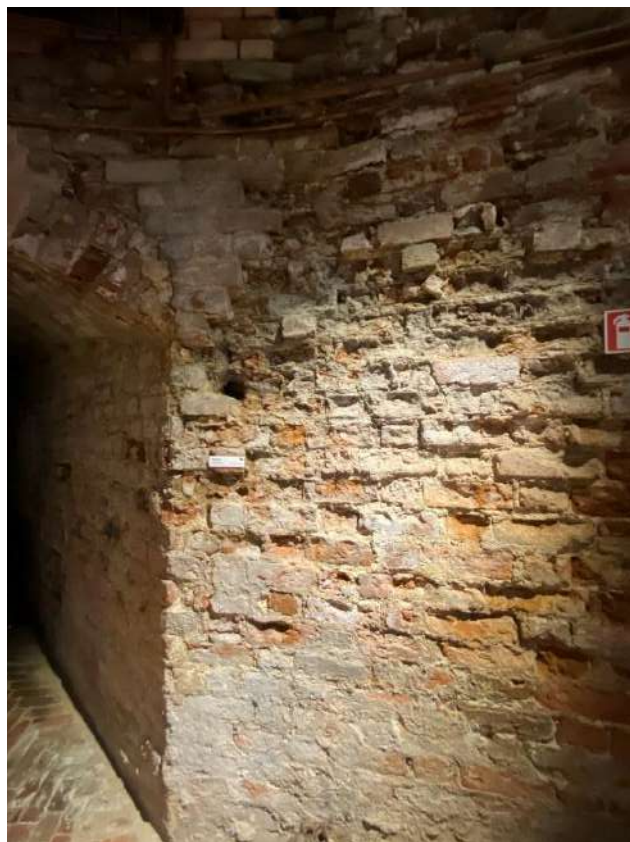
Esama situacija. Vaizdas į rūsio sieną.

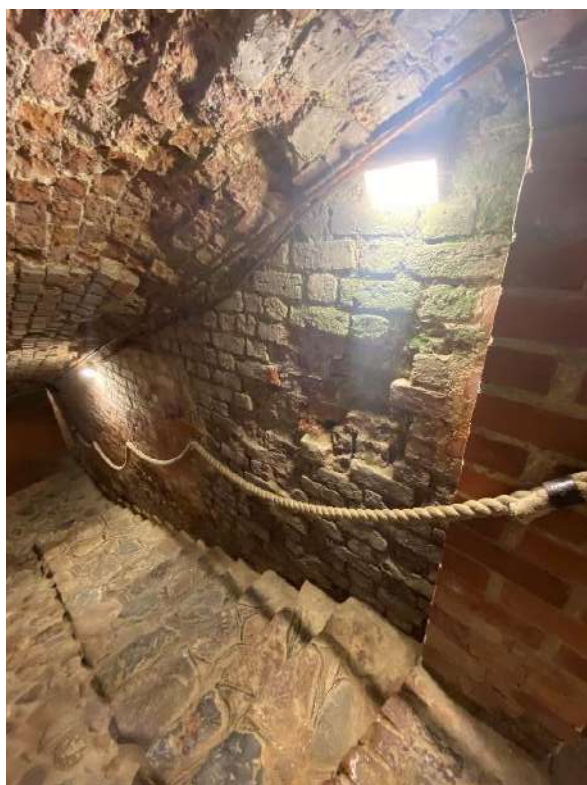
Esama situacija. Vaizdas į bastėjos galerijos skliautą ir sieną.

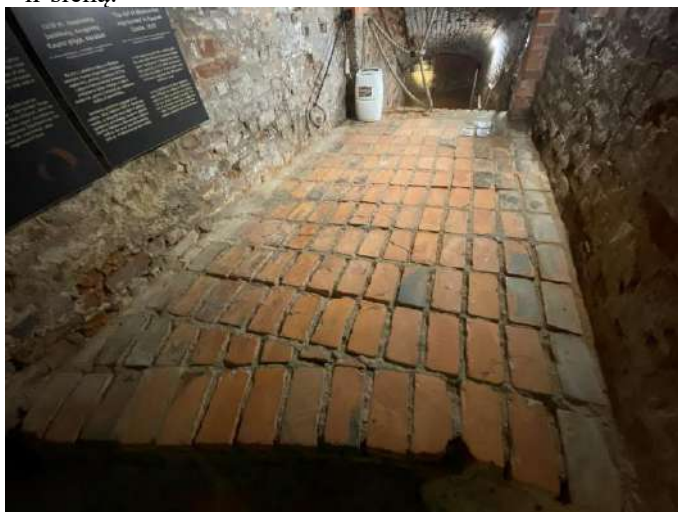
Grindų plytų paviršius, kai kur yra pasidengęs kalcitais. Daugelyje vietų siūlės yra ištrupėję.

Esama situacija. Vaizdas į bastėjos galerijos grindis.

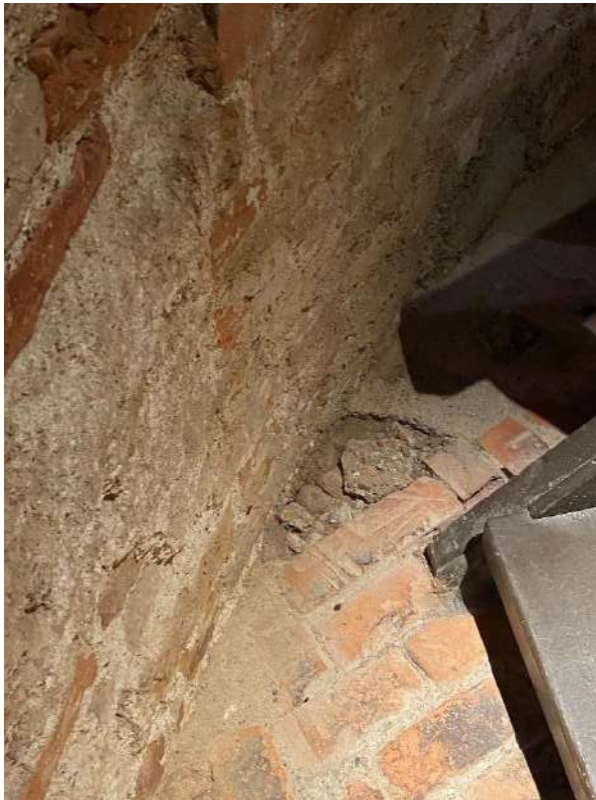
Esama situacija. Vaizdas į bokšto grindis prie laiptų.

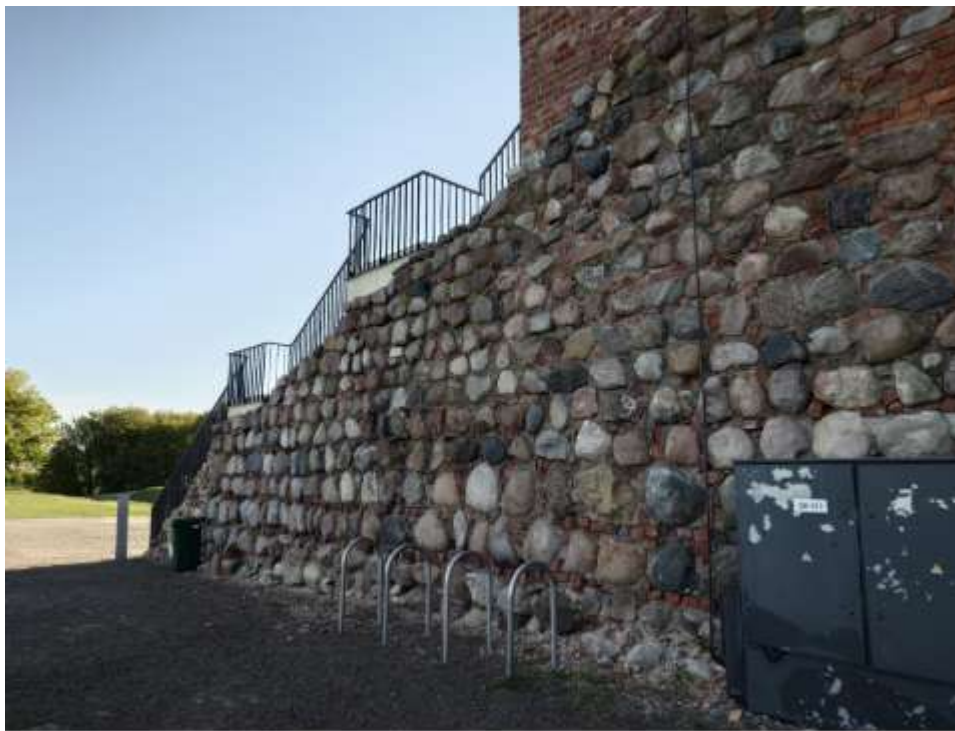
1 nuotrauka. Bendras sienelės vaizdas iš vakarinės pusės

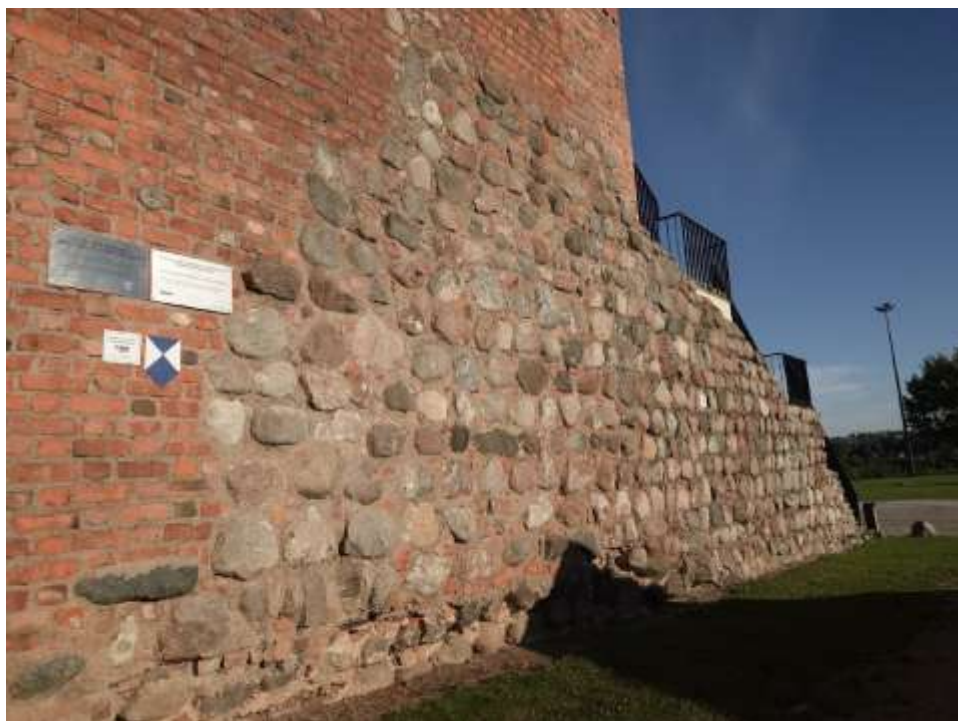
2 nuotrauka. Bendras sienelės vaizdas iš rytinės pusės

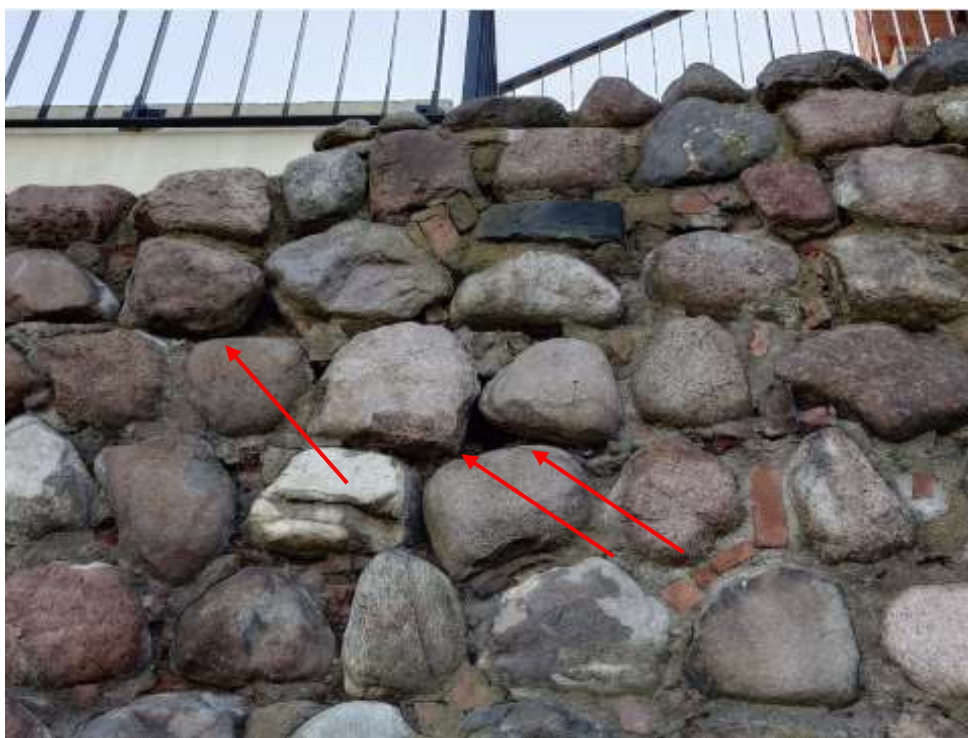
3 nuotrauka. Suiręs ir išplautas akmens-plytų mūro siūlių skiedinys, kai kurie kamienys netekę matomos atramos

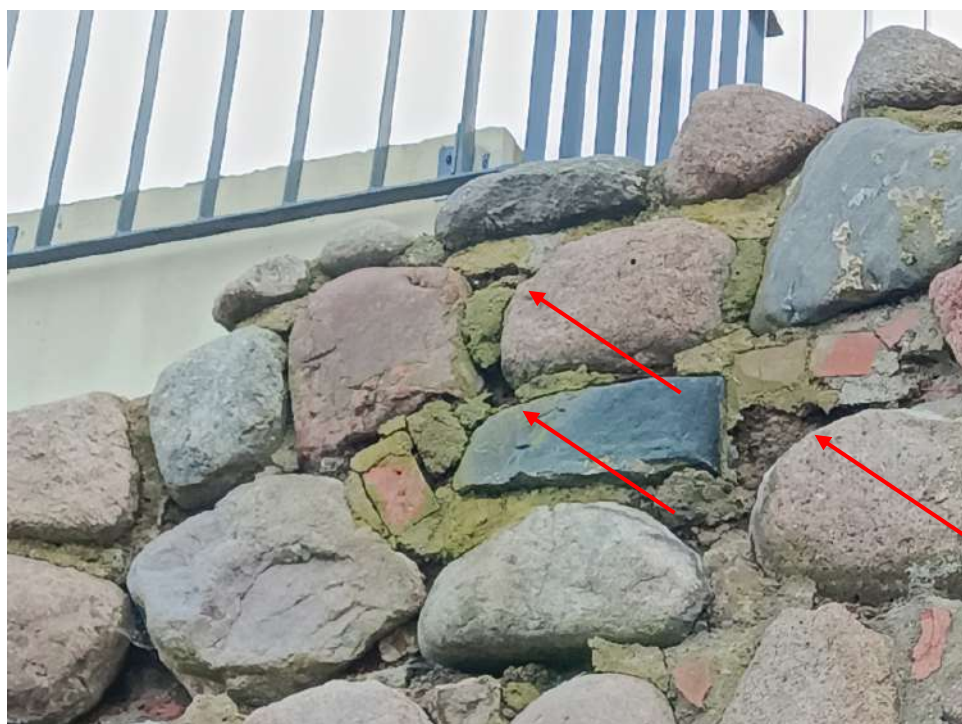
4 nuotrauka. Suiręs ir išplautas akmens-plytų mūro siūlių skiedinys

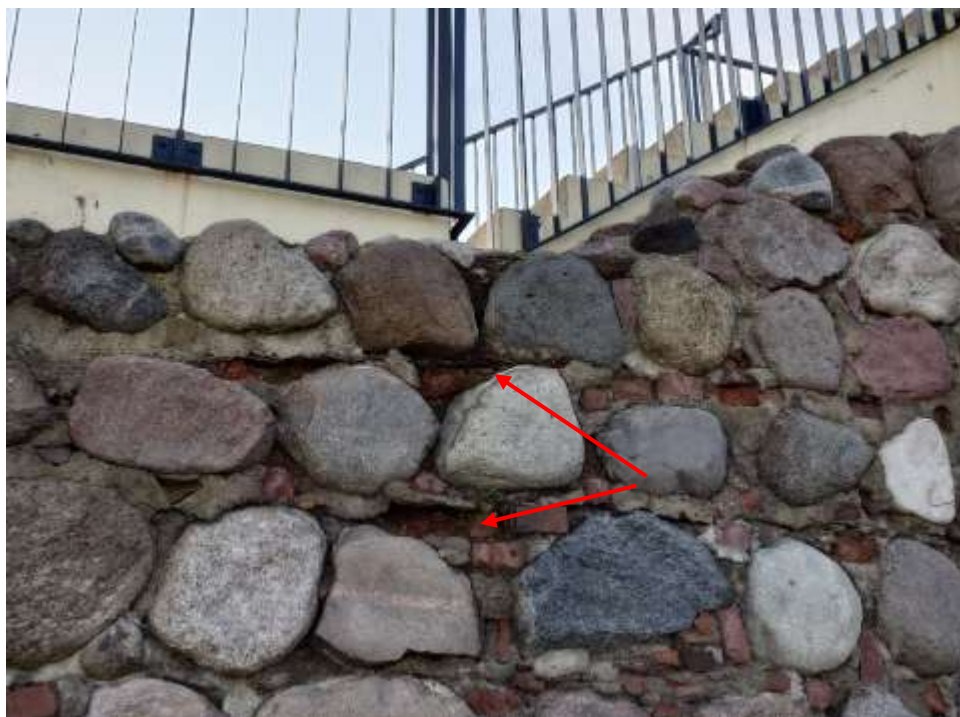
5 nuotrauka. Suiręs ir išplautas siūlių skiedinys, matosi plika surūdijusi rišančioji armatūra. Suirusios ir sudūlėjusios keraminės plytos

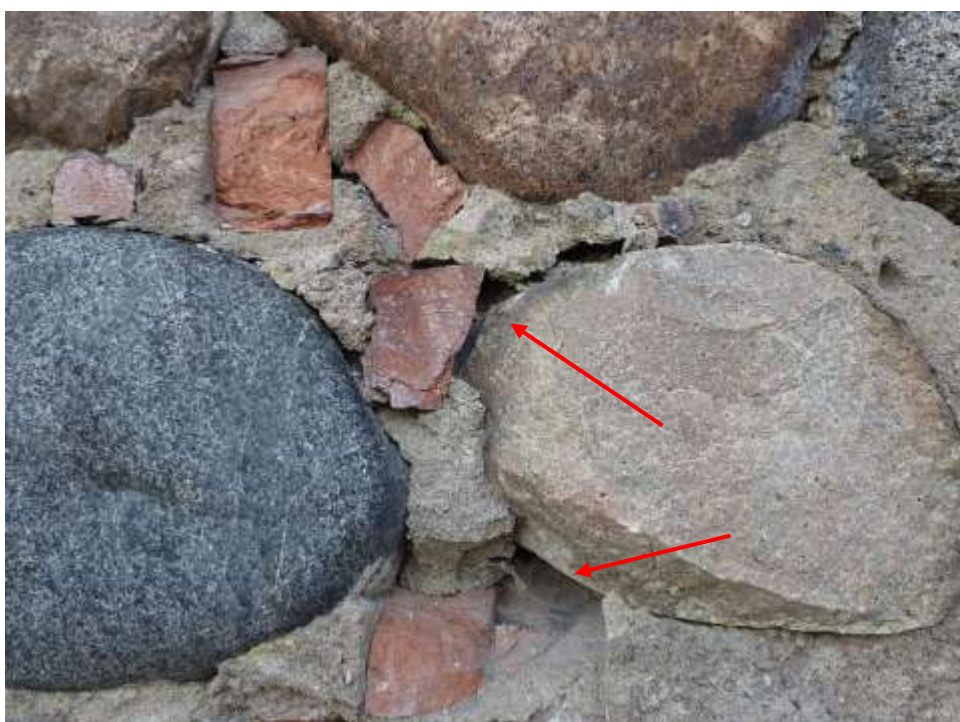
6 nuotrauka. Suiręs ir išplautas akmenų-plytų mūro siūlių skiedinys

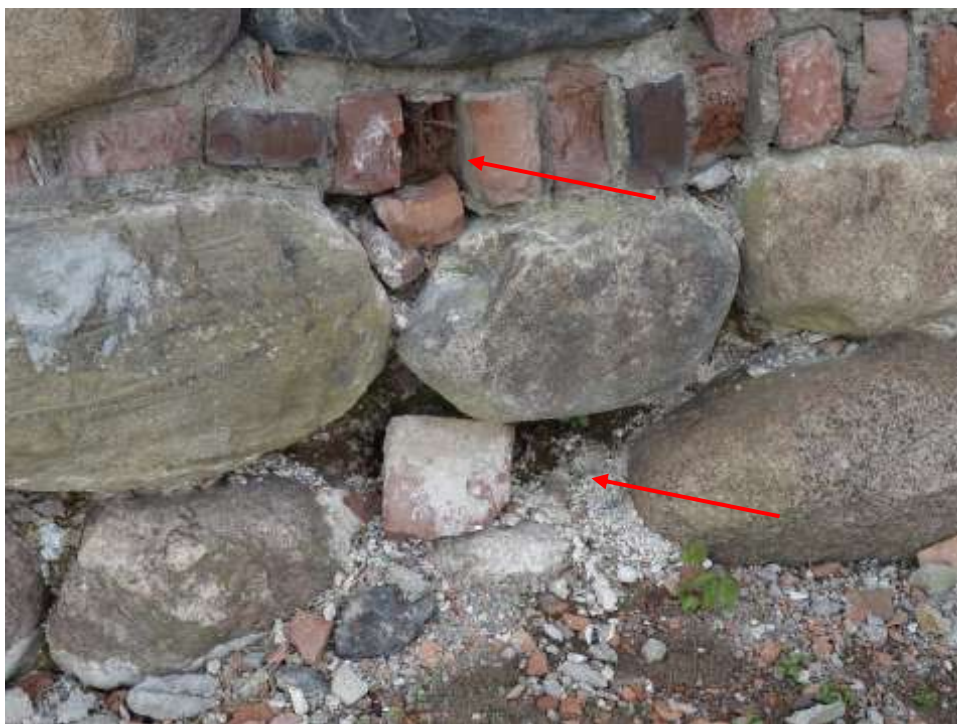
7 nuotrauka. Suiręs ir išplautas siūlių skiedinys. Suirusi ir sudūlėjusi keraminė plyta

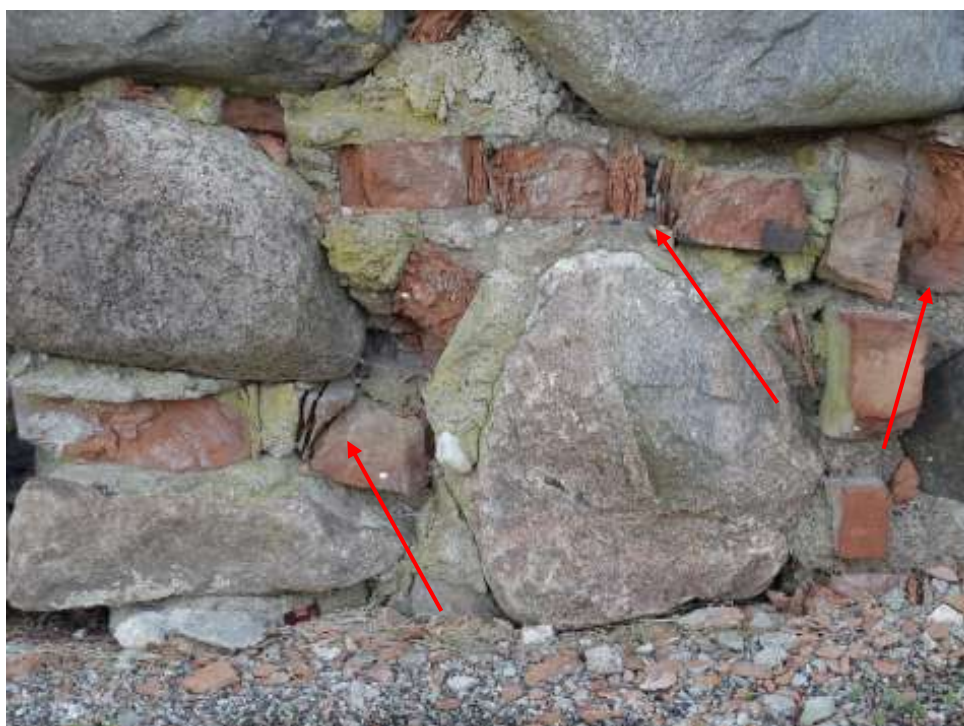
8 nuotrauka. Suiręs ir išplautas siūlių skiedinys. Suirusios ir sudūlėjusios keraminės plytos

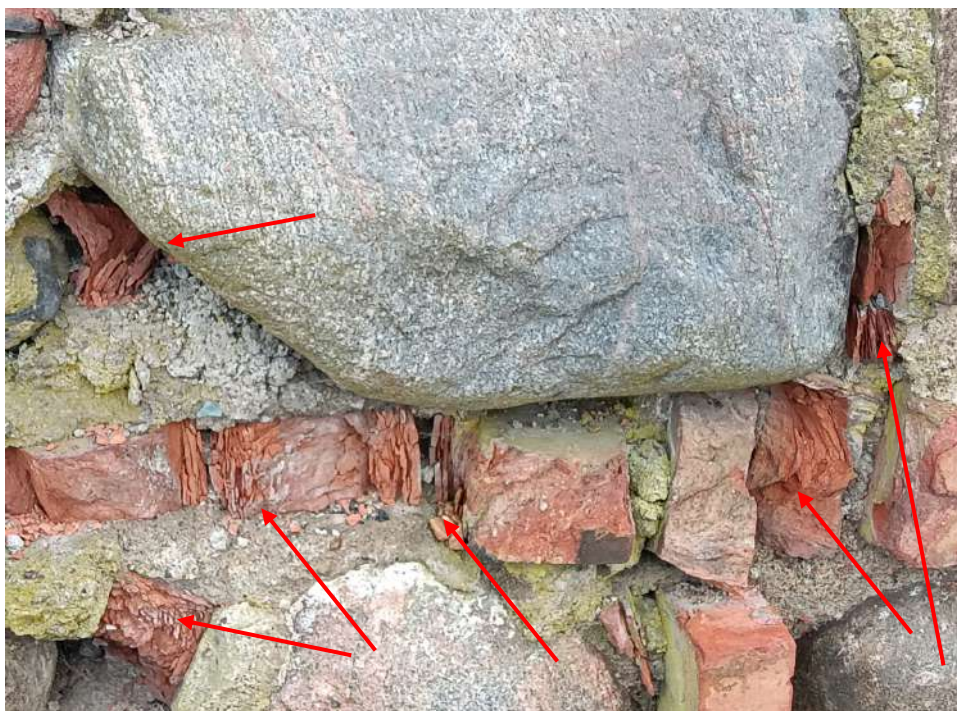
9 nuotrauka. Suiręs ir išplautas siūlių skiedinys. Visiškai suirusios ir sudūlėjusios keraminės mūro plytos

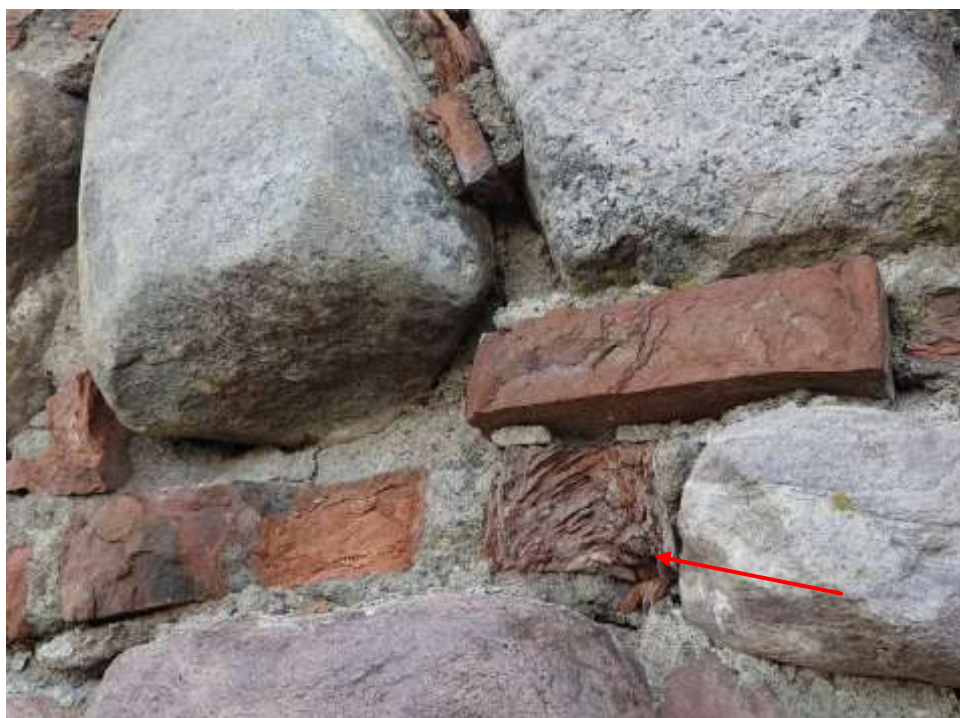
10 nuotrauka. Suiręs ir išplautas siūlių skiedinys. Suirusi ir sudūlėjusi keraminė plyta

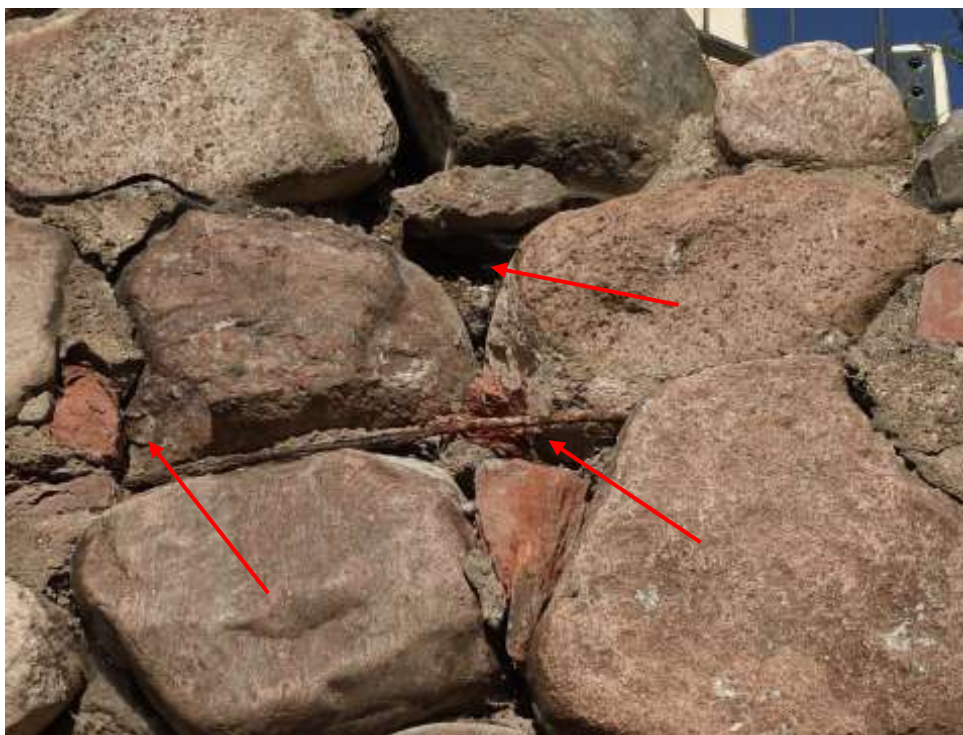
11 nuotrauka. Suiręs ir išplautas siūlių skiedinys, matosi plika surūdijusi rišančioji viela

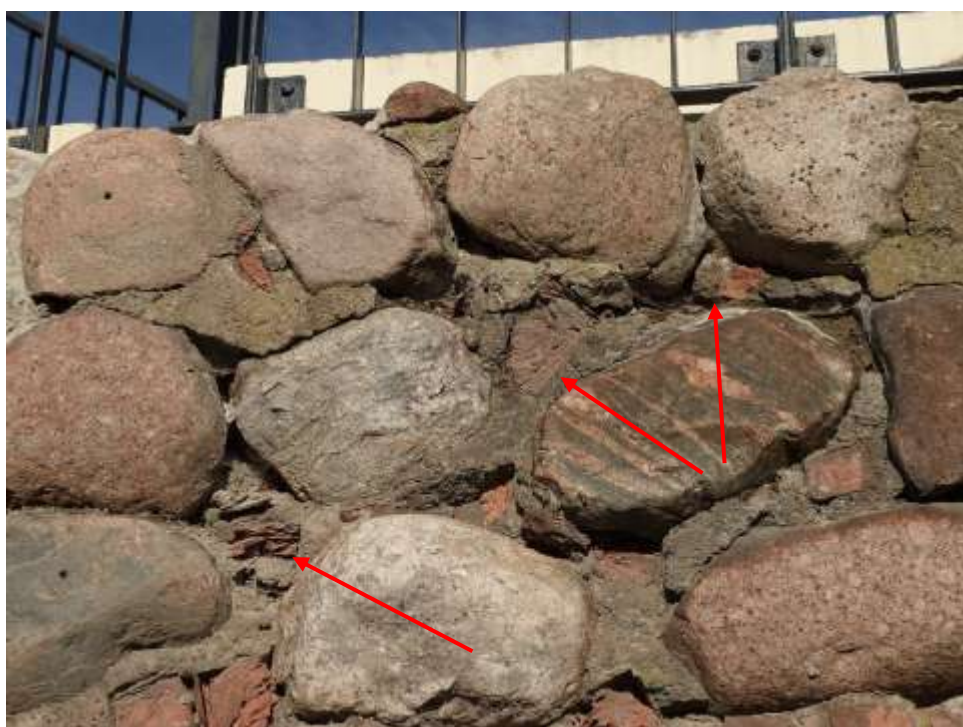
12 nuotrauka. Suiręs ir išplautas siūlių skiedinys. Suirusios ir sudūlėjusios keraminės plytos

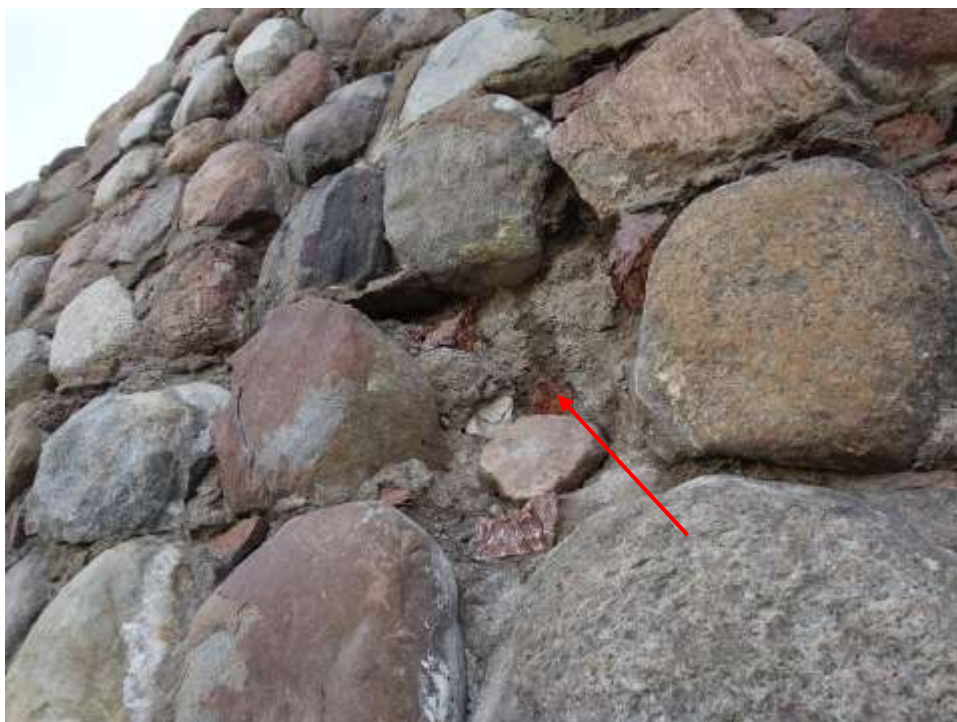
13 nuotrauka. Suiręs ir išplautas siūlių skiedinys, trūksta iškritusių akmenų

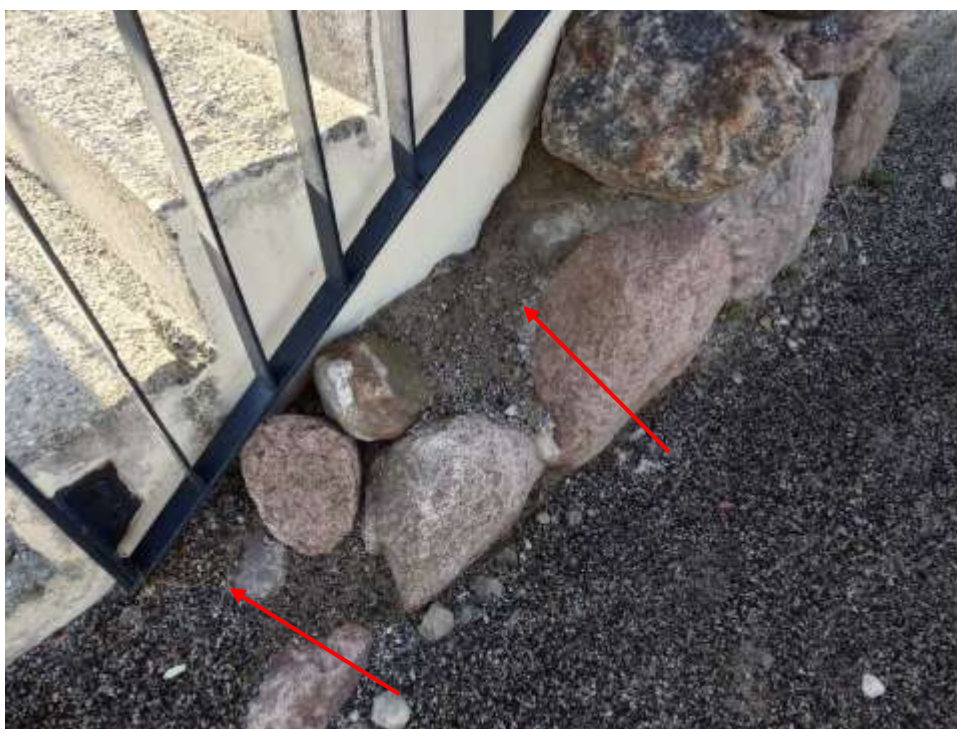
14 nuotrauka. Suiręs ir išplautas siūlių skiedinys, trūksta kelių iškritusių akmenų

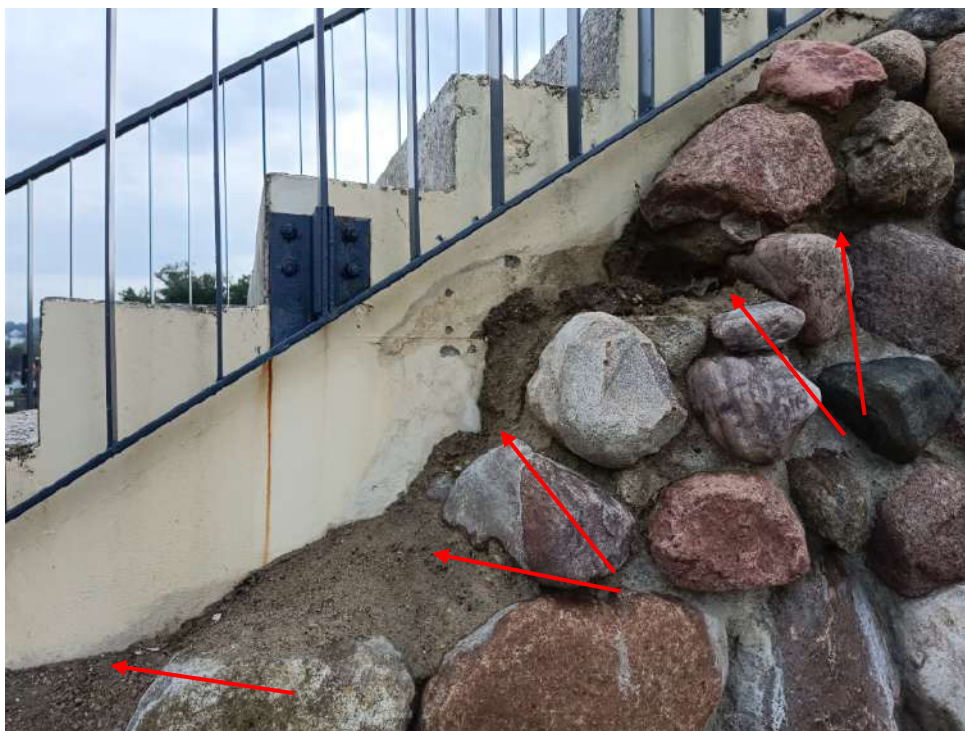
15 nuotrauka. Suiręs ir išplautas siūlių skiedinys, trūksta kelių iškritusių akmenų

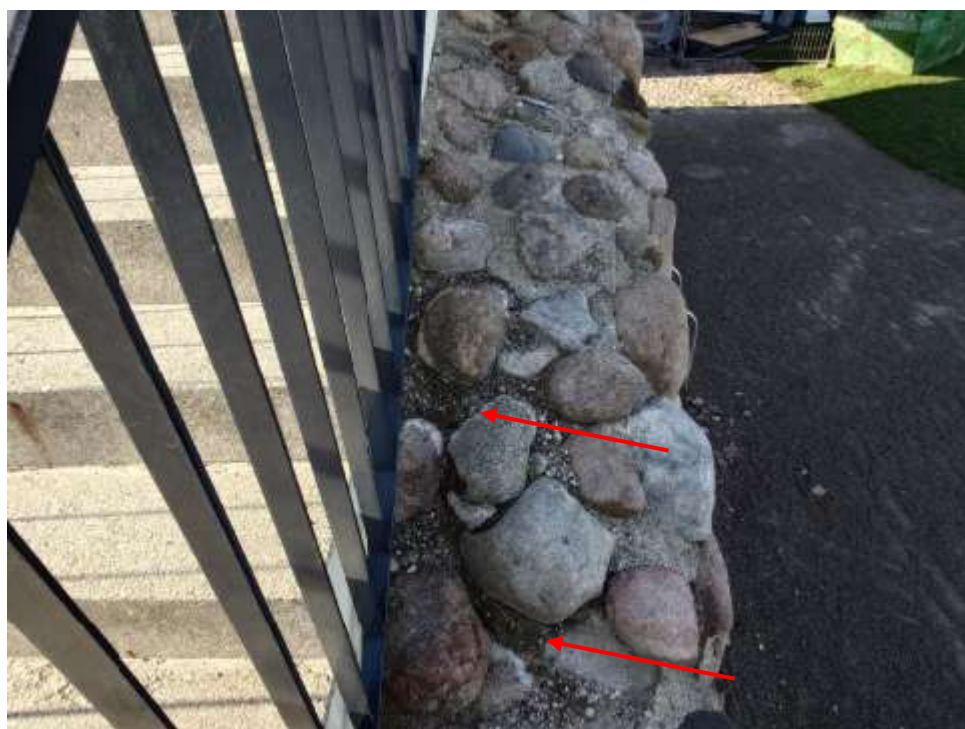
16 nuotrauka. Suiręs ir išplautas siūlių skiedinys

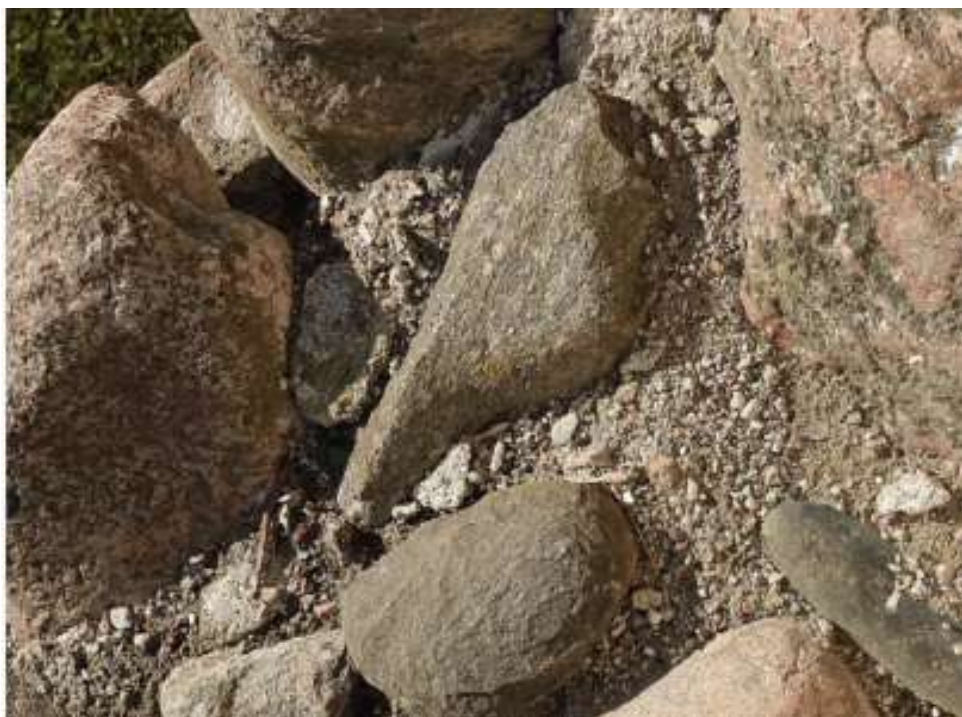
17 nuotrauka. Suiręs ir išplautas siūlių skiedinys

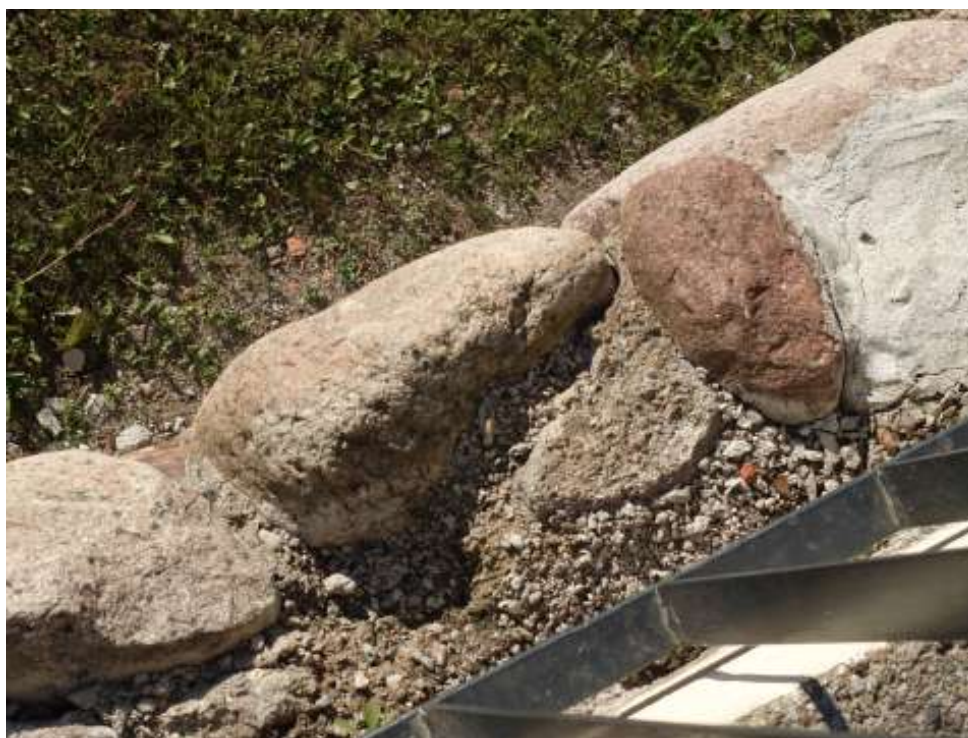
18 nuotrauka. Suiręs ir išplautas siūlių skiedinys

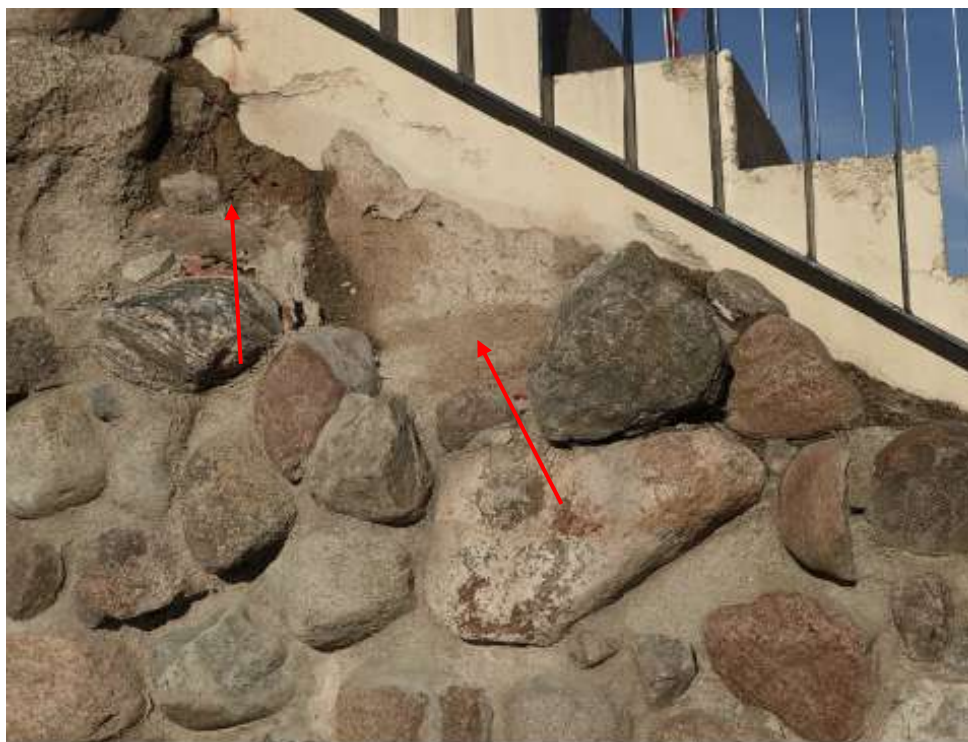
19 nuotrauka. Suiręs ir išplautas siūlių skiedinys, trūksta kelių iškritusių akmenų

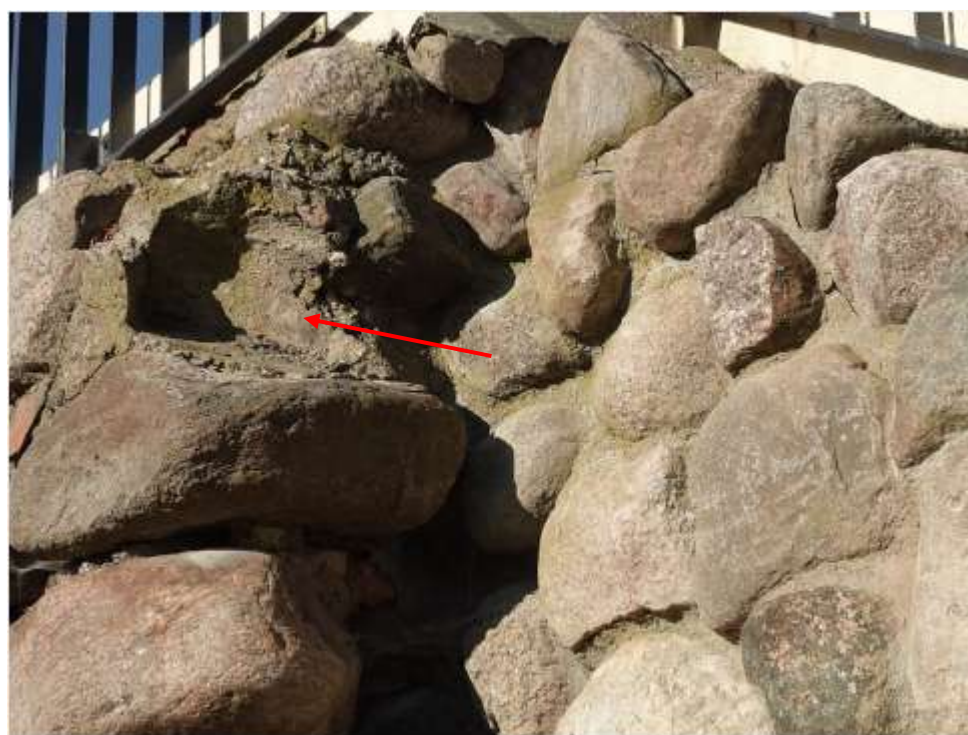
20 nuotrauka. Iškritusio akmens vieta sienos viršutinėje dalyje

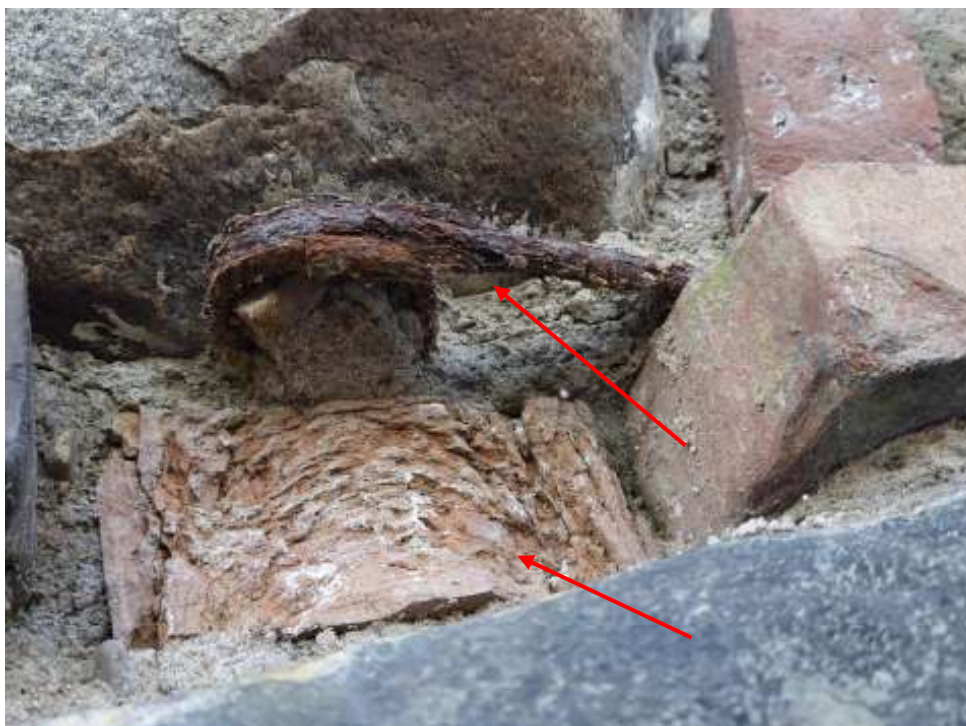
21 nuotrauka. Suiręs ir išplautas siūlių skiedinys, matosi stipriai surūdijusios rišančiosios detalės. Daugiau kaip per pusę gylio suirusi ir sudūlėjusi keraminė plyta

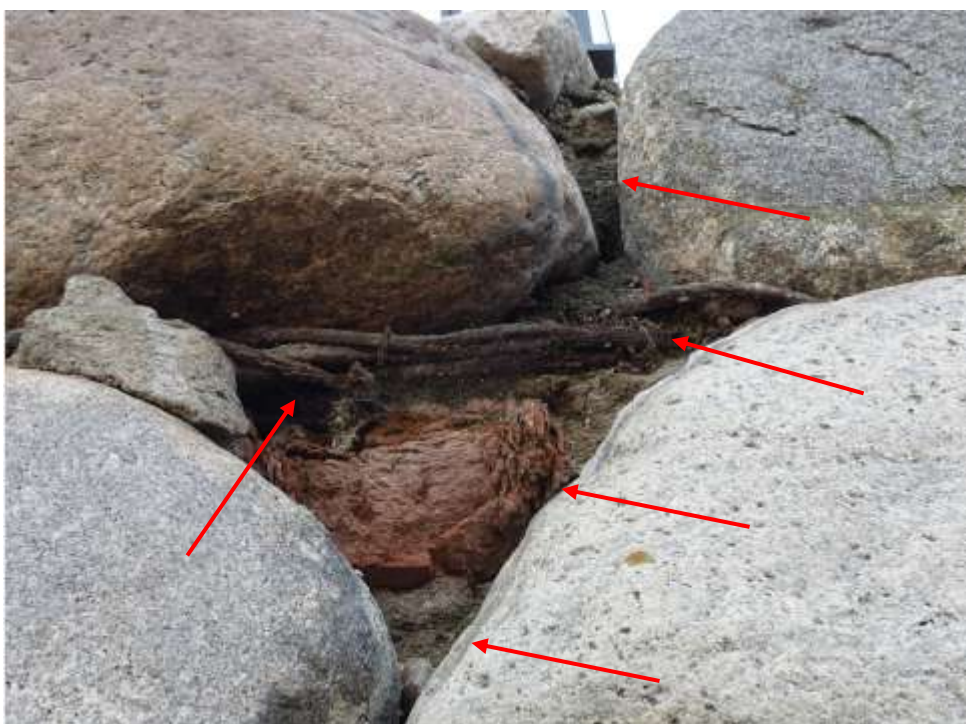
22 nuotrauka. Suiręs ir išplautas siūlių skiedinys, matosi plika surūdijusi rišančioji viela. Suirusi ir sudūlėjusi keraminė plyta

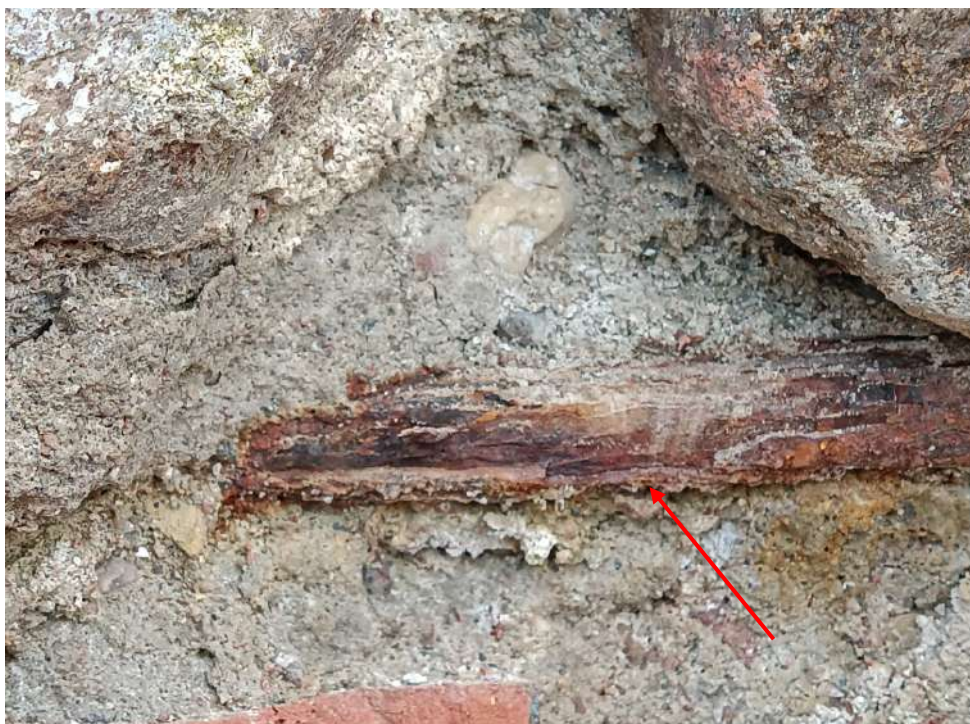
23 nuotrauka. Suiręs ir išplautas siūlių skiedinys, matosi plika surūdijusi rišančioji armatūra

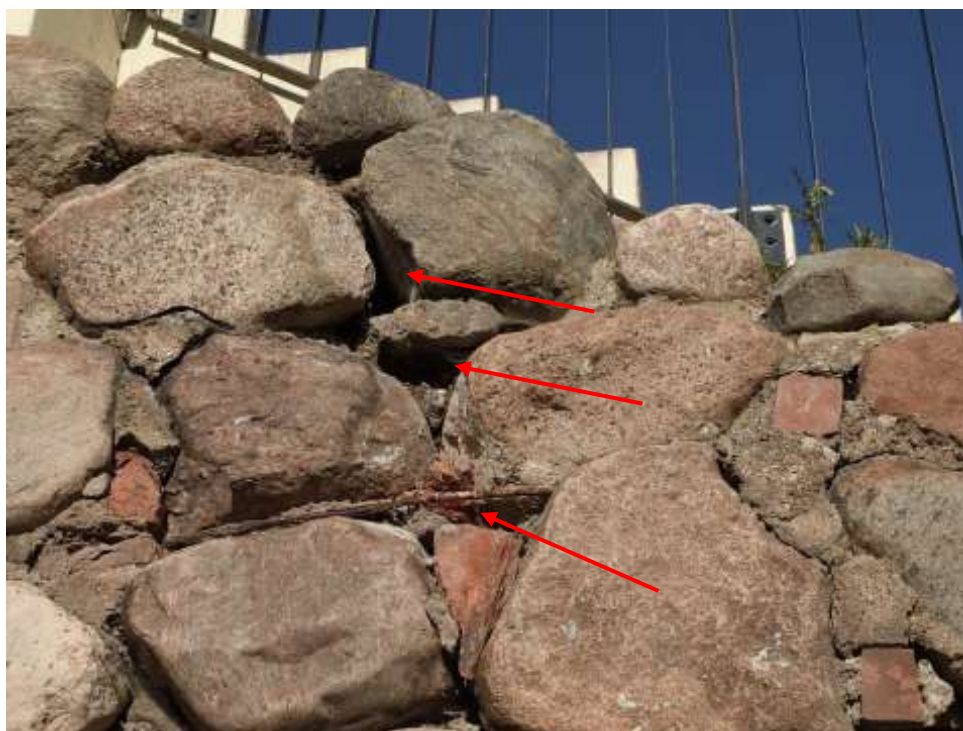
24 nuotrauka. Suiręs ir išplautas siūlių skiedinys, matosi plika surūdijusi rišančioji viela

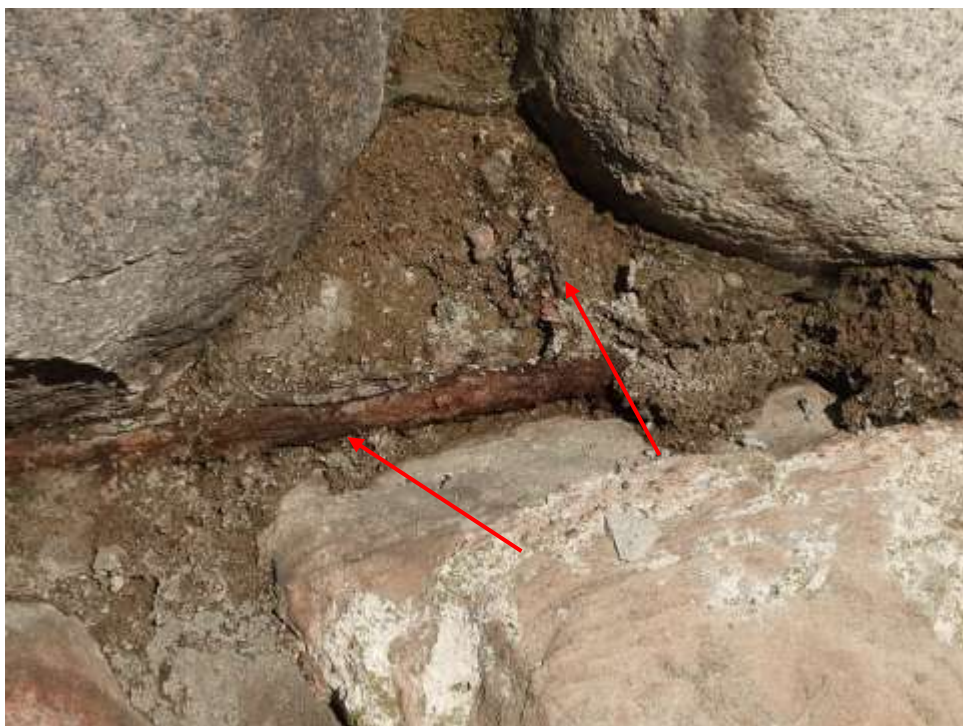
25 nuotrauka. Suiręs ir išplautas siūlių skiedinys, matosi plika surūdijusi rišančioji armatūra

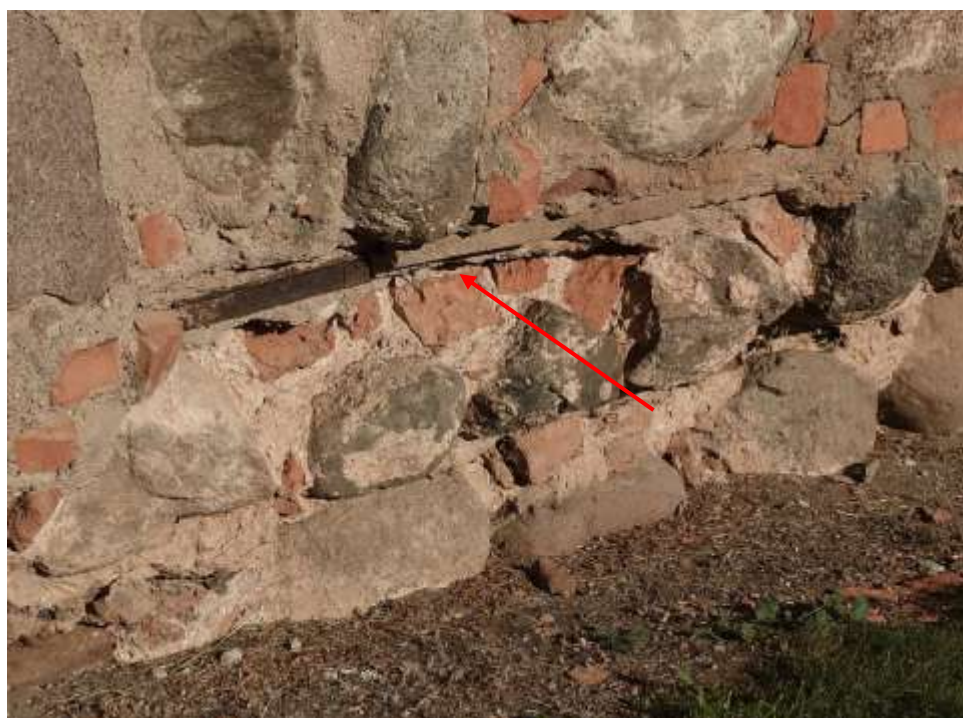
26 nuotrauka. Suiręs ir išplautas siūlių skiedinys, matosi plika surūdijusi metalinė rišančioji juosta
