NEKILNOJAMOJO KULTŪROS PAVELDO STATINIO TVARKOMŲJŲ STATYBOS DARBŲ PROJEKTO AR TVARKOMŲJŲ PAVELDOSAUGOS DARBŲ PROJEKTO PAVELDOSAUGOS (SPECIALIOSIOS) EKSPERTIZĖS AKTAS

2025 m. gruodžio 08 d.

PROJEKTO PAVADINIMAS. Kauno pilies liekanų gynybinės sienos su bokštais liekanų (KVR u.o.k.0429), Kauno pilies liekanų bastėja (KVR u.o.k. 26204) Kauno miesto sav., Kauno m., Pilies g. 17, tvarkybos darbų (remontas) projektas.

BYLA. KP-2025-11-TvDP

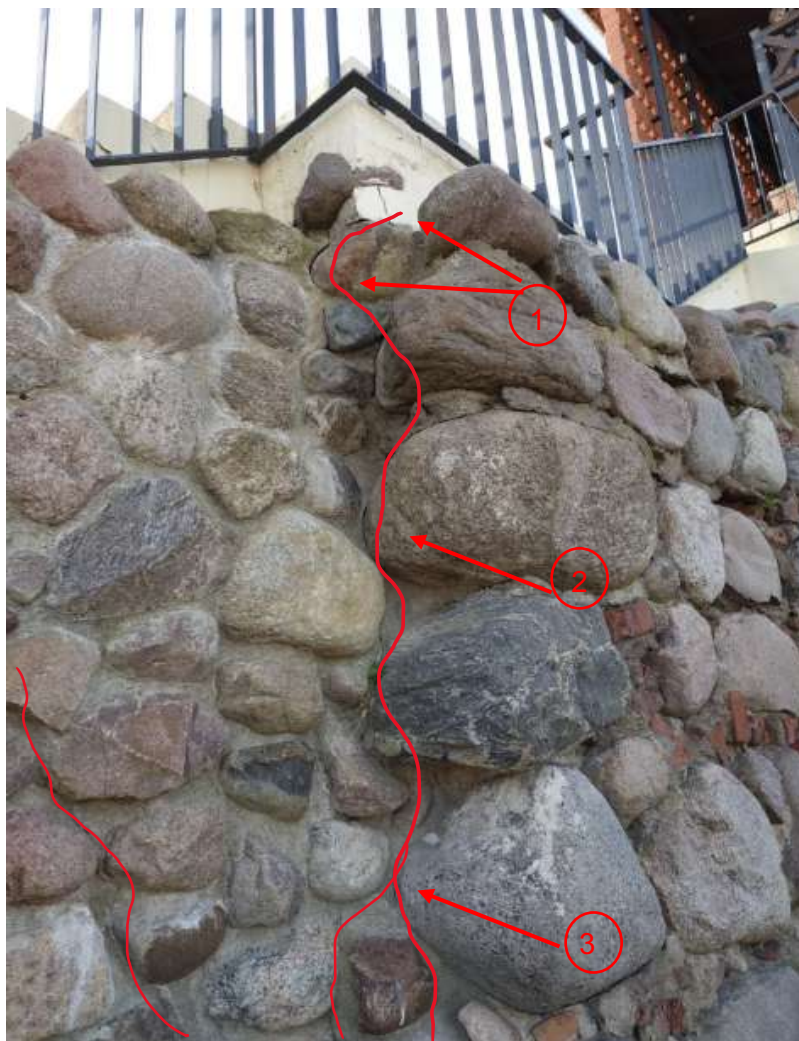
27 nuotrauka. Vakarinėje pusėje matomas ištisinis mūrijimo skiedinio įtrūkimas sienelės kampe (detaliau žiūrėti nuotraukose žemiau)

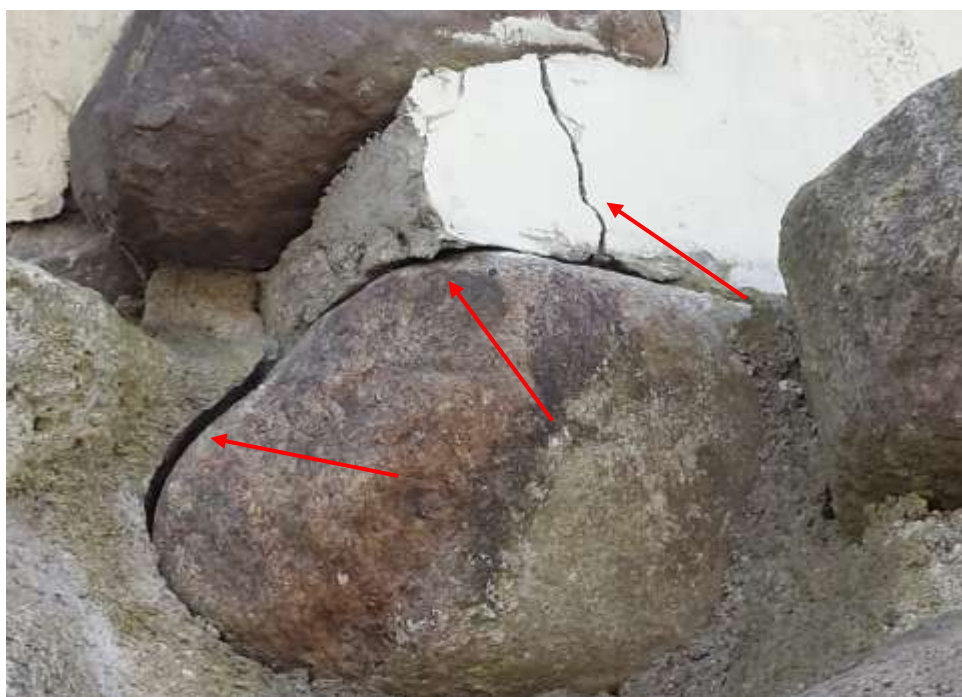
28 nuotrauka. Suiręs siūlių mūrijimo skiedinys, galimai nestabilus akmuo ardo betoninės konstrukcijos kampą (27 nuotraukoje vieta pažymėta 1)

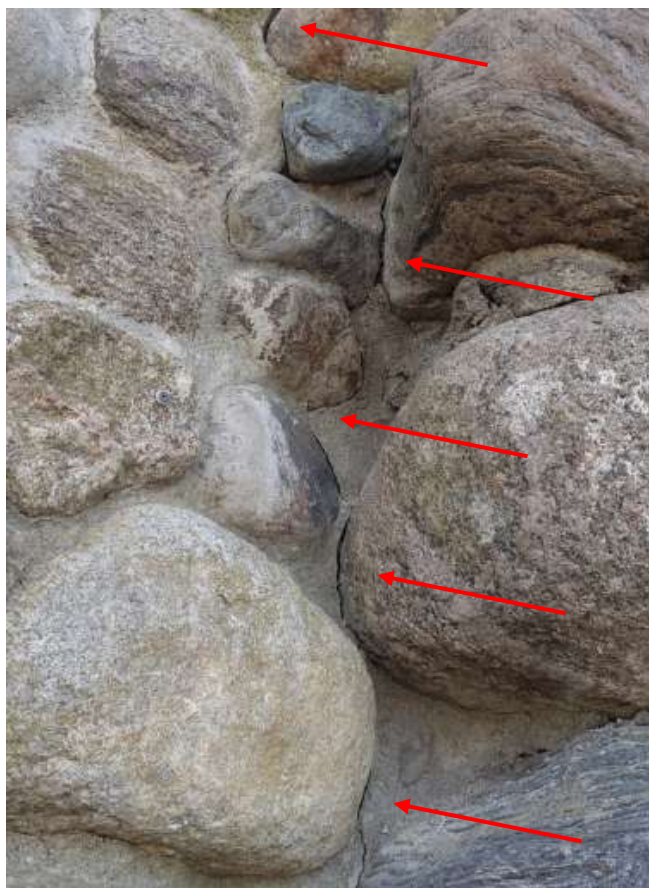
29 nuotrauka. Mūrijimo skiedinio įtrūkimas (27 nuotraukoje vieta pažymėta 2)

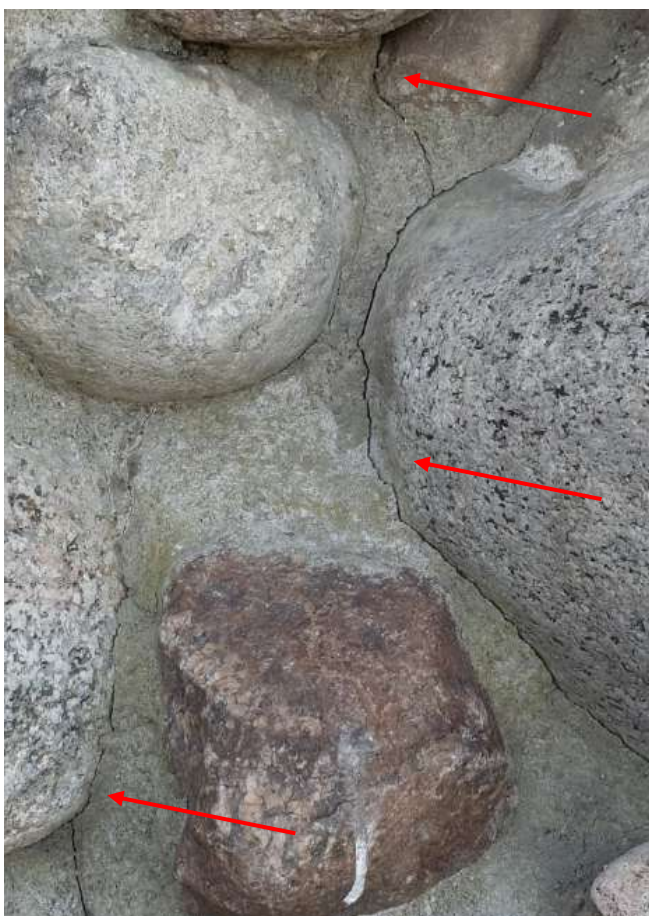
30 nuotrauka. Mūrijimo skiedinio įtrūkimas (27 nuotraukoje vieta pažymėta 3)

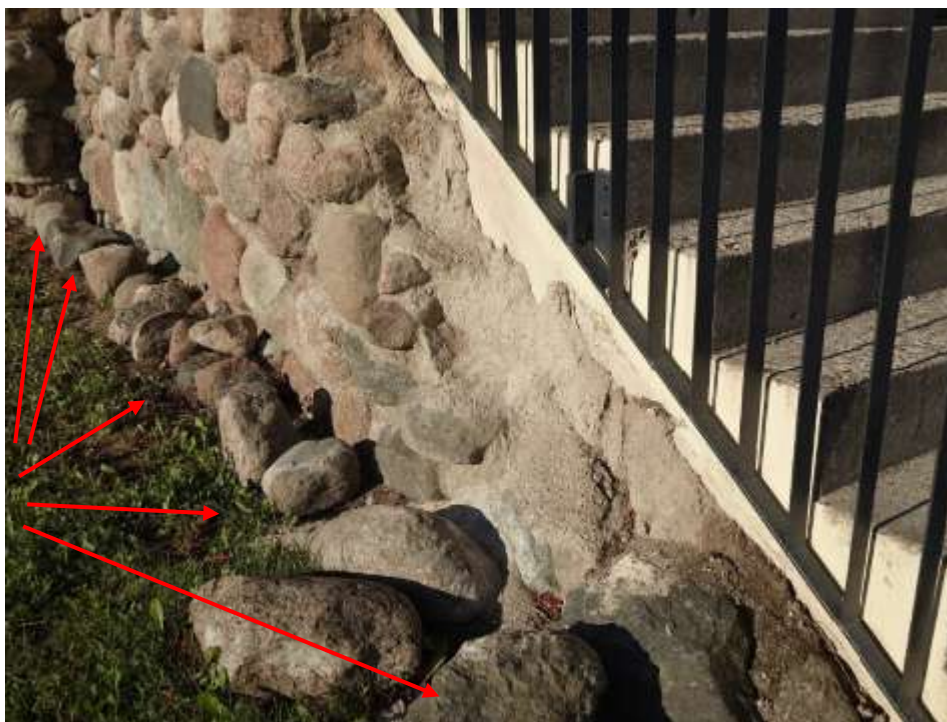
31 nuotrauka. Sudėti iš rytinės sienelės pusės iškritę akmenys

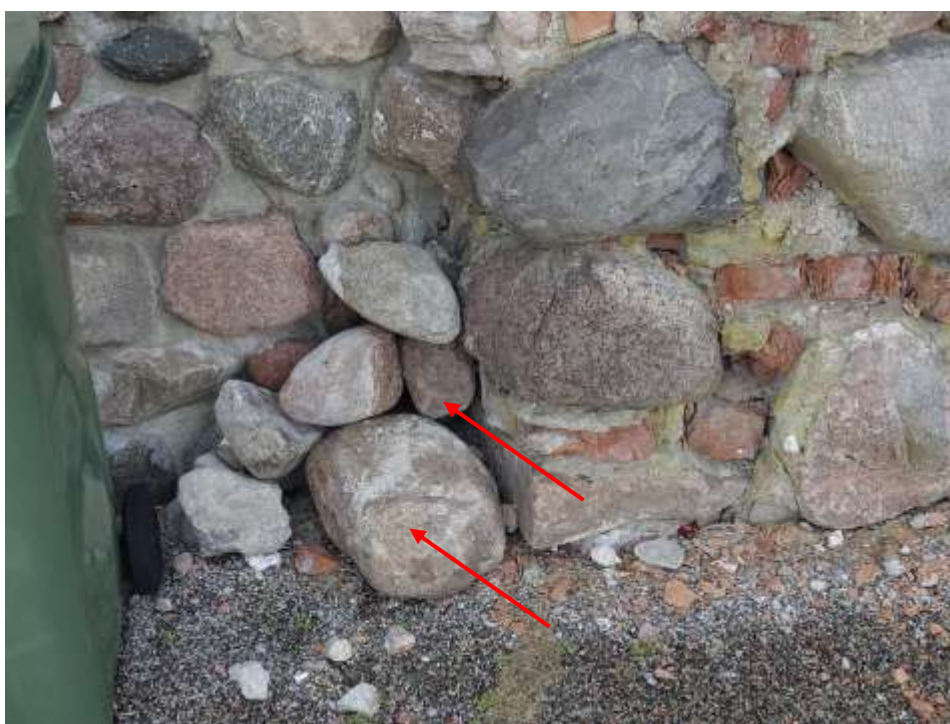
32 nuotrauka. Sukrauta dalis iš vakarinės pusės mūro iškritusių akmenų

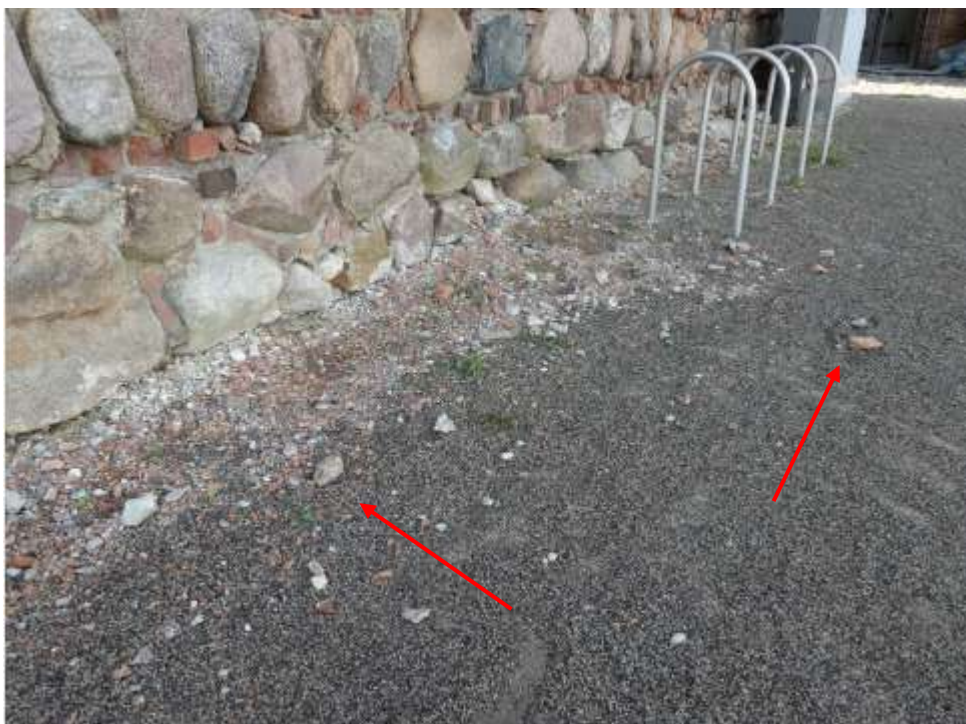
33 nuotrauka. Ant praėjimo į pilį tako gulintys ištrupėję skiedinio ir keraminių plytų gabaliukai, kai kurie jų stambesni

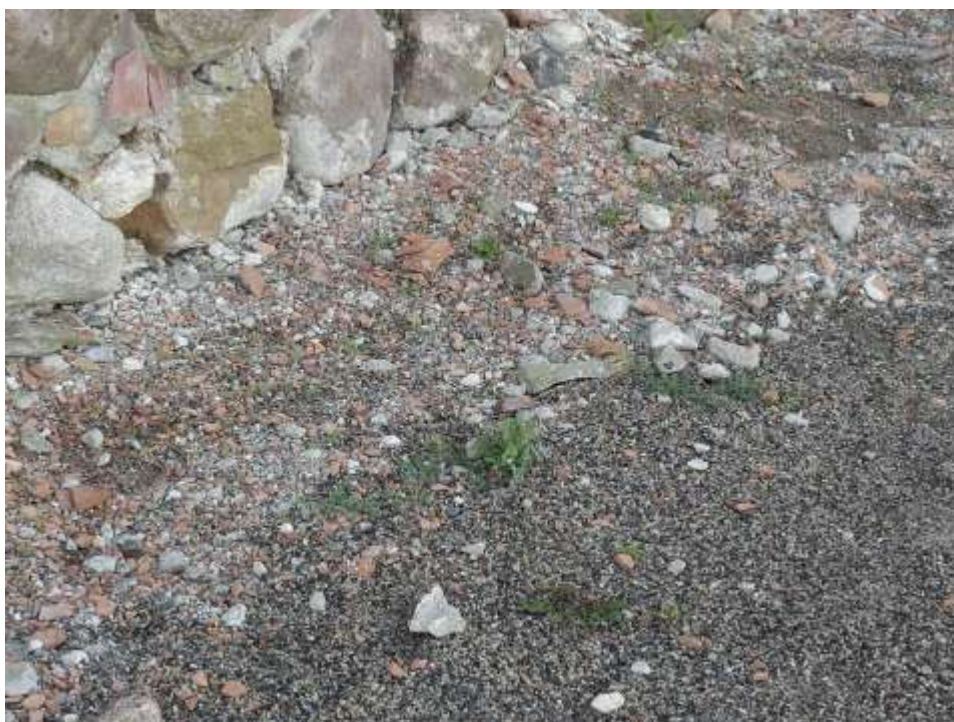
34 nuotrauka. Ištrupėję skiedinio ir keraminių plytų gabaliukai šalia tako į pilį

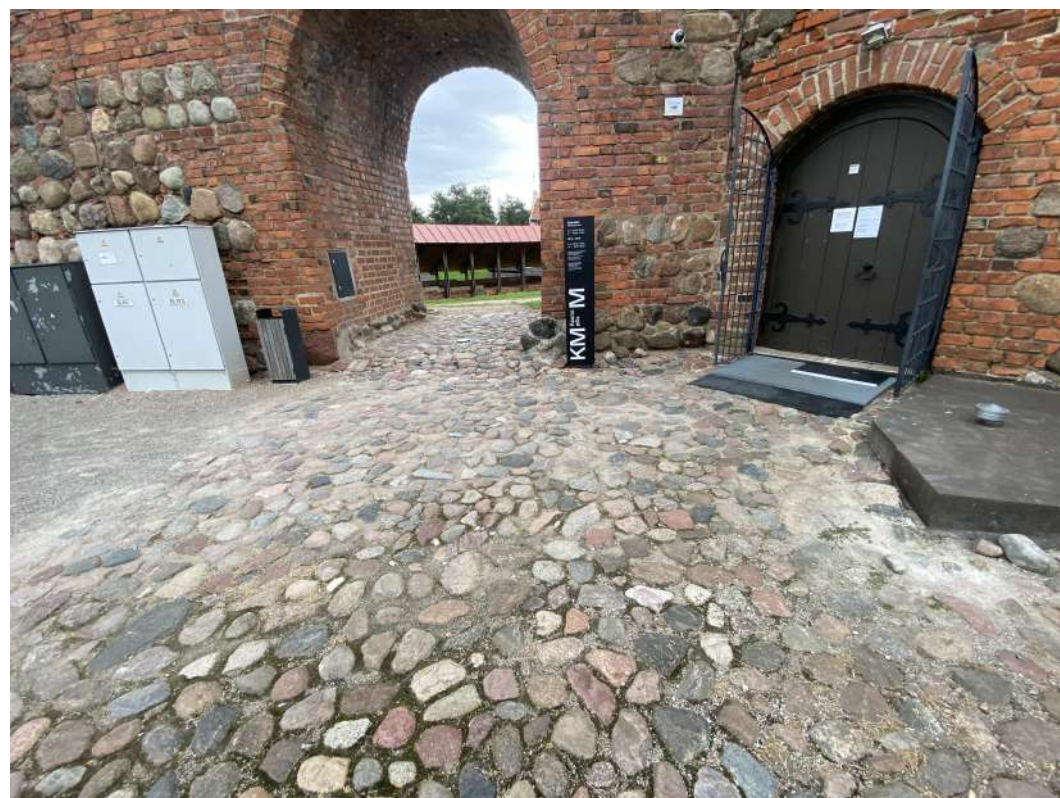
Esama situacija. Vaizdas į remontuojamą plotą.
