**UKMERGĖS MIESTO STADIONO (1U1/p, UNIKALUS NR. 8197-0002-0010)
GRUODŽIO 17-OSIOS G. 52, UKMERGĖJE, TRIBŪNŲ KONSTRUKCIJŲ
DALINĖ EKSPERTIZĖ**

Detalus ekspertizės rezultatų aprašas prie ekspertizės akto Nr. B221-E24

2026-04

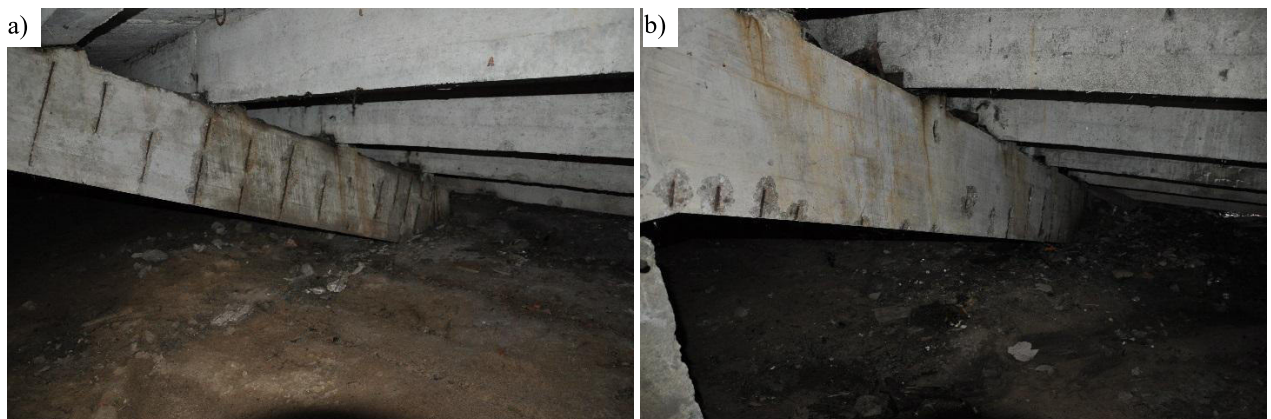
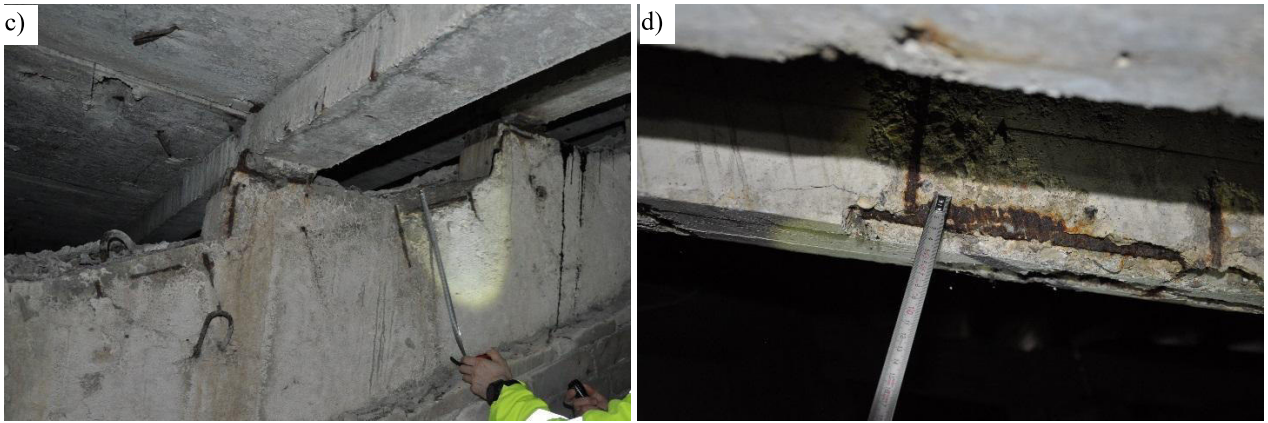
2.4 pav. Tribūnų pagrindinių sijų – rygelių pažaidų vaizdai

Tyrimo metu nustatyta rygelių betono apsauginio sluoksnio atodangos ir pažeistose vietose stebima armatūros korozija (žr. 2.4 pav.). Pažaidos susidarė dėl nepakankamo apsauginio betono sluoksnio storio, dėl ko armatūra tapo veikiamą aplinkos poveikio pradėjo koroduoti. Nustatyti pažeidimai šiuo metu nekelia grėsmės rygelių laikomajai galiai, tačiau būtina atlikti remonto darbus: pašalinti pažeistą betoną, nuvalyti armatūrą nuo korozijos ir ją padengti antikorozinėmis apsauginėmis priemonėmis, atkuriant apsauginį betono sluoksnį.

3. Tribūnų denginyje būtina įrengti hidroizoliacinį sluoksnį, siekiant užkirsti kelią tolesniam konstrukcijų drėkimo ir irimo procesui.
4. Rygelių ir šalutinių sijų konstrukcijose vietomis nustatyti betoninio apsauginio sluoksnio suirimai, atsivėrusi išilginė ir skersinė armatūra bei akivaizdūs armatūros korozijos židiniai. Būtina pašalinti pažeistą betoną, nuvalyti armatūrą nuo korozijos ir atkurti apsauginį betono sluoksnį, naudojant remonto ir antikoroazines apsaugines medžiagas.

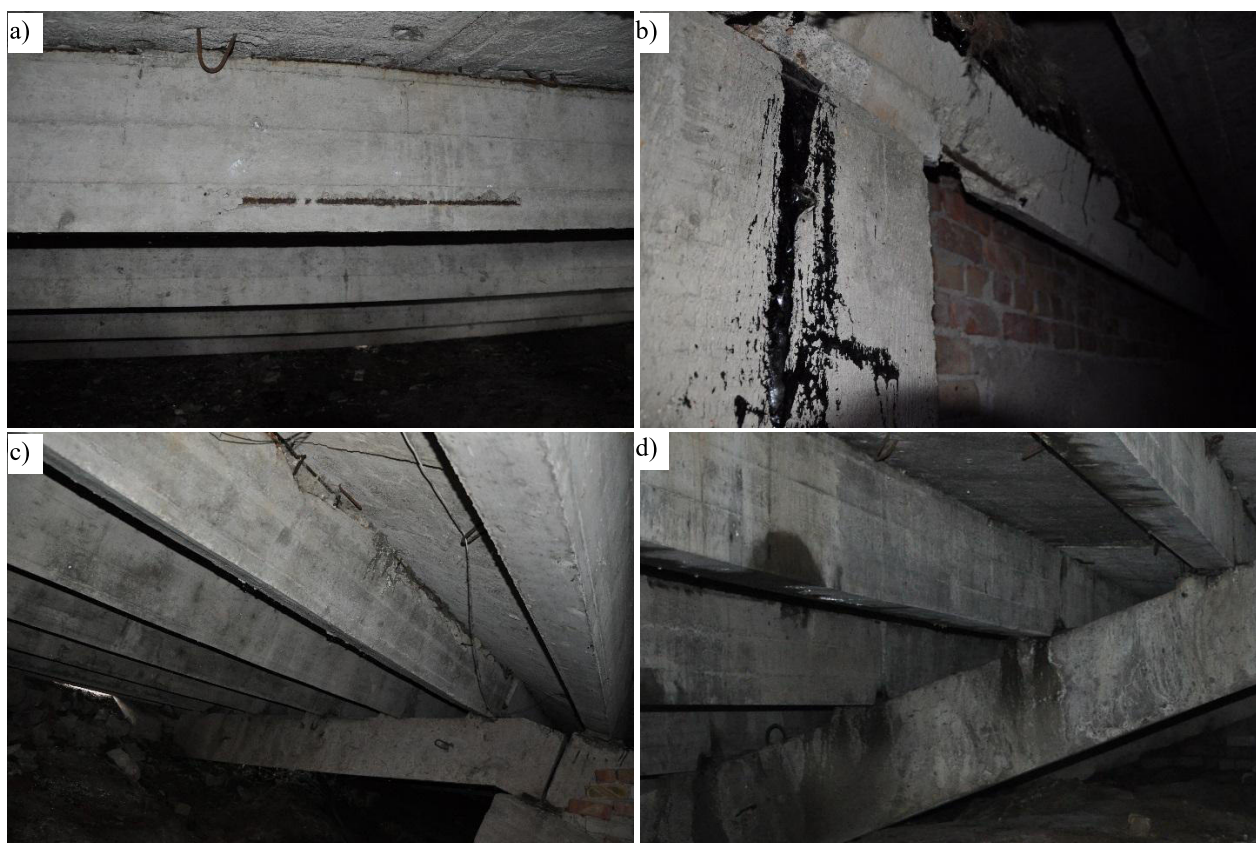
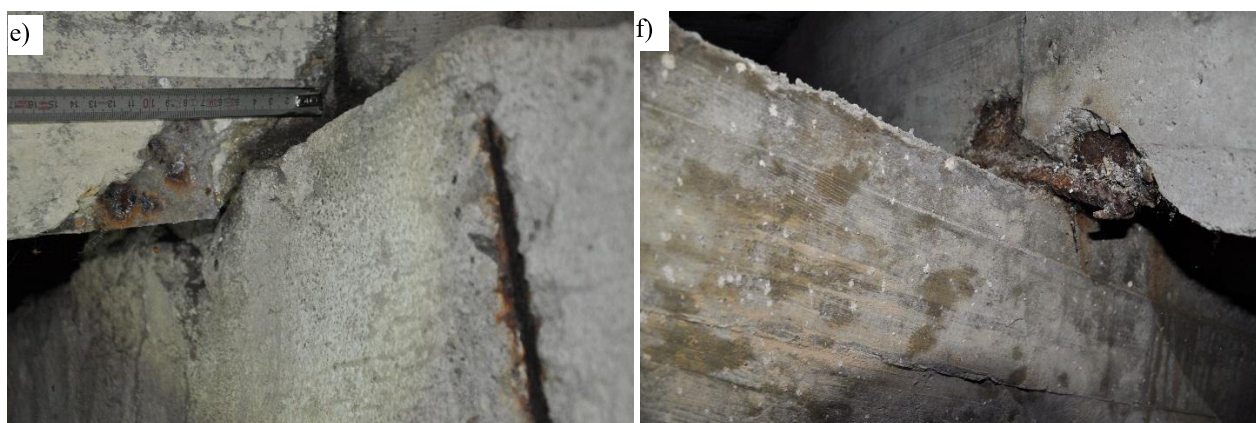
2.5 pav. Tribūnų šalutinių sijų pažaidų vaizdai

- šalutinių sijų betono apsauginio sluoksnio atodangos, pažeistose vietose stebima armatūros korozija (žr. 2.5 a), b) ir c) pav.). Būtina atlikti remonto darbus: pašalinti pažeistą betoną, nuvalyti

armatūrą nuo korozijos ir ją padengti antikorozinėmis apsauginėmis priemonėmis, atkuriant apsauginį betono sluoksnį;

- šalutinių sijų atraminių metalinių detalių korozija ir glemžiamo betono suardymas atramų zonoje (žr. 2.5 d), e) ir f) pav.). Šio pobūdžio pažeidimos susidarė dėl nepakankamos hidroizoliacijos – pro denginį skverbiantis kritulių vanduo ilgainiui pažeidė atramų plienines detales. Nustatyta, kad kai kurių šalutinių sijų atramos ilgis yra apie 50-70 mm. Toks atrėmimo ilgis vertintinas kaip nepakankamas patikimam apkrovų perdavimui, ypač esant atraminių zonų pažeidimams. Dėl mažo atrėmimo ilgio atramose didėja vietinio betono gniuždymo, atramos mazgo deformacijų ir tolesnio pažeidimų vystymosi rizika. Dėl pažeidimų atramų zonose nustatytos deformacijos, fiksuojami skirtingi sijų nuosėdžiai. Atsižvelgiant į pažeidimų pobūdį, šalutinių sijų atramų būklė atitinka avarinės būklės požymius pagal STR 1.03.01:2016 „Statybiniai tyrimai. Statinių avarija“ 1 priedo lentelės 3.2 punktą („*lokaliniai glemžiamo (gniuždomo) betono suirimai*“). Sijų atramines zonas būtina stiprinti. Rekomenduojami stiprinimo sprendiniai pateikti šios ataskaitos 3 skyriuje.

Atsižvelgiant į nustatytus šalutinių sijų atraminių zonų pažeidimus (glemžiamo betono suirimą, atraminių detalių koroziją, nepakankamą atramos ilgį), sijų atramines zonas stiprinimo rekomenduojami sprendiniai pateikti 3.1 paveiksle.

Šalutines sijas tarp pastato ašių A–B rekomenduojama stiprinti pagal sprendinį 1 (a). Numatomas atraminių zonų stiprinimas įrengiant papildomą plieninį laikantį elementą – lovinio (UPN) tipo profilį, montuojamą po sijos atramos zona. Šis profilis perima dalį apkrovų iš sijos ir užtikrina patikimesnį jų perdavimą į pagrindinę konstrukciją. Papildomai įrengiami plieniniai vamzdinių profilių elementai bei po šalutinės sijos apačia montuojamos metalinės plokštelės, kurios veikia kaip standumo ir apkrovų paskirstymo elementai.

Šalutines sijas tarp pastato ašių B–C rekomenduojama stiprinti pagal sprendinį 1 (b), atsižvelgiant į skirtingą pagrindinių sijų atramų suformavimą, lyginant su ruožu tarp ašių A–B. Šiuo atveju taikomas analogiškas stiprinimo principas – įrengiamas lovinio (UPN) tipo plieninis profilis po sijos atramos zona, papildomai montuojant plieninius vamzdinių profilių elementus ir metalines plokšteles, užtikrinančias apkrovų paskirstymą ir atramos zonos standumą.

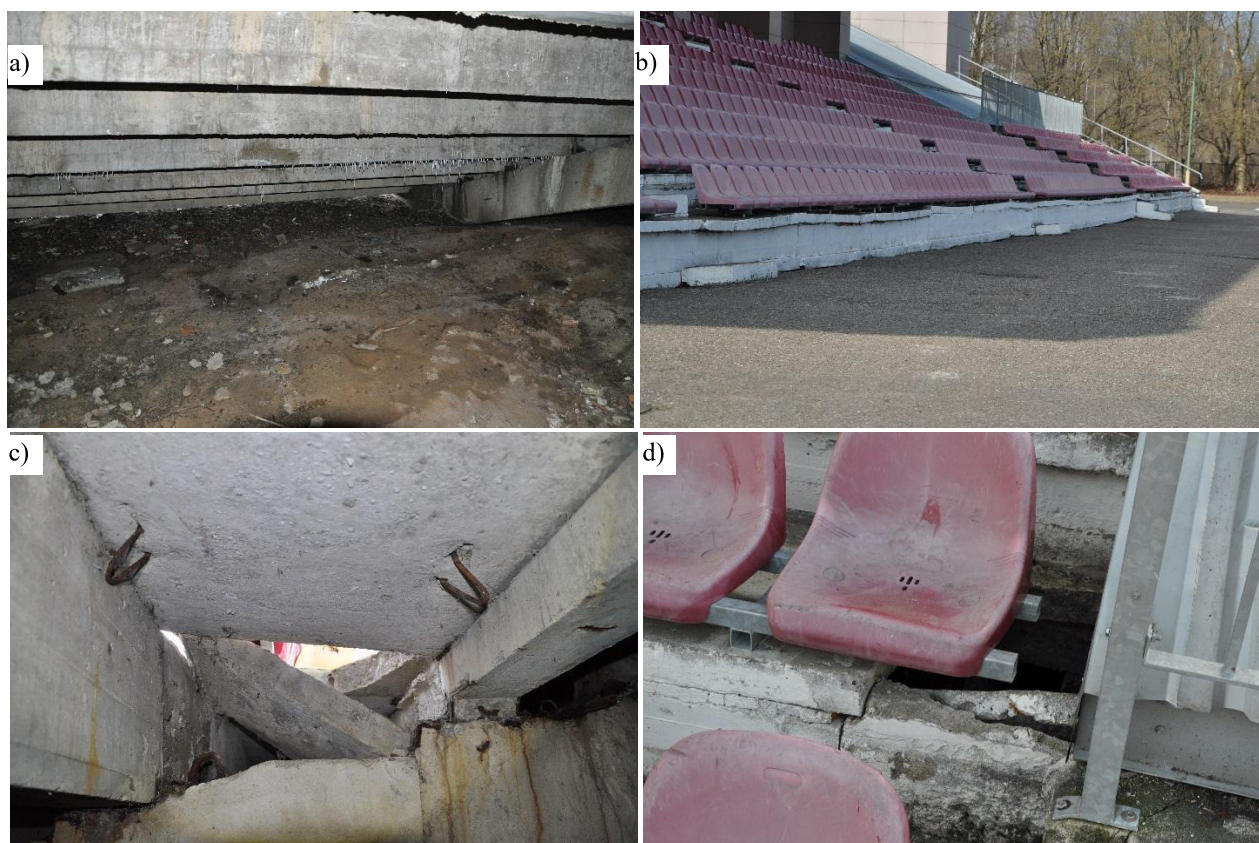
2.6 pav. Tribūnų denginio plokščių pažaidų vaizdai

Tyrimo metu nustatyta, kad denginio konstrukcijoje nėra įrengta hidroizoliacija, dėl ko pro denginį skverbiasi kritulių vanduo. Ant apatinių konstrukcijų paviršių stebimi ilgalaikio vandens poveikio požymiai: plieninių detalių korozija, betono karbonizacijos pėdsakai; susiformavę varvekliai (stalaktitai), rodantys intensyvų vandens filtravimą per konstrukciją (žr. 2.6 a) pav.). Taip pat nustatyta, kad denginio plokštės yra deformuotos – stebimi jų nelygumai ir susikreipimai, pasireiškiantys pakopų linijų bangavimu ir nevienodu aukščiu (žr. 2.6 b) pav.). Tai rodo galimus atramų deformacijų ar nevienodų nuosėdžių poveikius.

Monolitinis ruožas tarp ašių 13-14, ties ašimi B įlūžęs (žr. 2.6 c) ir d) pav.). Pažeidimo vietoje vizualiai nenustatyta armatūros, todėl galima daryti prielaidą, kad monolitiniai ruožai tarp ašių 4-5 ir 13-14 nearmuoti. Šių ruožų eksploatacija yra pavojinga ir nesaugi. Atsižvelgiant į pažeidimų pobūdį, monolitinių ruožų būklė atitinka avarinės būklės požymius pagal STR 1.03.01:2016 „Statybiniai tyrimai. Statinių avarija“ 1 priedo lentelės 4.3 punktą („lokalinis betono suirimas“). Rekomenduojama monolitinius ruožus tarp ašių 4-5 ir 13-14 išardyti ir įrengti naujus armuoto betono elementus. Taip pat būtina įrengti tribūnų denginio hidroizoliacinį sluoksnį, siekiant užkirsti kelią tolesniam konstrukcijų drėkimo ir irimo procesui.

2. Šalutinių sijų atramos, perdangos plokščių atramos ir monolitiniai ruožai tarp ašių 4-5 ir 13-14 netenkina esminio statinio reikalavimo pagal STR 2.01.01(1):2005 „Esminis statinio reikalavimas. Mechaninis atsparumas ir pastovumas“. Šalutinių sijų atramas ir perdangos plokščių atramines zonas būtina stiprinti, o monolitinius ruožus tarp ašių 4-5 ir 13-14 rekomenduojam išardyti ir įrengti naujus armuoto betono elementus.

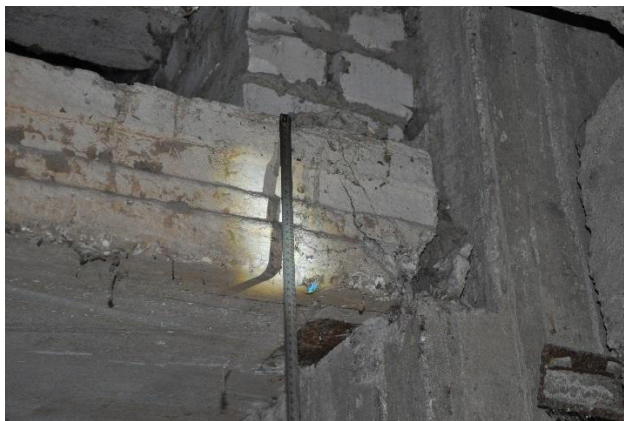
2.7 pav. Tribūnų perdangos plokščių pažaidų vaizdai

Perdangos plokštėse tyrimo metu nustatyti įstrižiniai plyšiai atraminėse zonose, einantys per visą plokštės aukštį (žr. 2.7 pav.). Plyšių pobūdis būdingas šlyties (kirpimo) įtempių poveikiui, kas rodo nepakankamą atraminių zonų laikomąją galią. Atsižvelgiant į plyšių pobūdį ir jų lokalizaciją, perdangos plokščių būklė šiose vietose vertintina kaip turinti avarinės būklės požymių, nes pažeidimai nustatyti konstrukciškai svarbiose – atraminėse – zonose, kuriose užtikrinamas apkrovų perdavimas į laikančiąsias konstrukcijas. Perdangos plokščių atramines zonas būtina stiprinti. Rekomenduojami stiprinimo sprendiniai pateikti šios ataskaitos 3 skyriuje.

Atsižvelgiant į nustatytus perdangos plokščių atraminių zonų pažeidimus (įstrižinius plyšius, betono suirimą ir sumažėjusią laikomąją galią), perdangos plokščių atraminių zonų stiprinimo rekomenduojamas sprendinys pateiktas 3.2 paveiksle.

Numatomas atraminės zonos stiprinimas įrengiant papildomą plieninę konstrukciją. Po perdangos plokšte montuojami lovinio (UPN) tipo plieniniai profiliai, kurie perima apkrovas iš

plokštės ir perduoda jas į esamą gelžbetoninę koloną. Įrengta plieninė konstrukcija padidina atraminės zonos laikomąją galią ir sumažina tolesnio plyšių vystymosi bei deformacijų riziką. Plieniniai elementai prie kolonų tvirtinami mechaniniais inkarais (pvz., HSA tipo arba analogiškais). Visi plieniniai elementai tarpusavyje sujungiami suvirinimo siūlėmis, kurių storis – ne mažesnis kaip 5 mm.
