| <b>TVARKYBOS DARBŲ PROJEKTO PAVADINIMAS:</b> | <b>Trakų salos pilies (1020) Karaimų g. 43C, Trakai, tvarkybos darbų (remonto, restauravimo, konservavimo, avarijos grėsmės pašalinimo) projektas</b><br><br><b>PRI. 21-05-PvDP</b> |
| <b>PROJEKTO DALIS:</b> | <b>Konstrukcijų sprendiniai (remontas, restauravimas)</b><br><b>PRI. 21-05-PvDP-SK</b><br><b>Laida C</b><br><b>Išorinių mūro sienų tvarkyba</b> |

Trakų salos pilies (1020) Karaimų g. 43C, Trakuose tvarkybos darbų projektas.  
 Pietvakarių bokšto liekanos ( u.k.29968), Šiaurės vakarų bokšto liekanos ( u.k. 29969), Vakarų kazemato liekanos (u.k. 29970), Pietų kazemato liekanos (u.k. 29972), Trikampio kazemato liekanos (u.k. 29973).  
 Išorinių mūro sienų tvarkyba

| PvDP-SK-AR | AIŠKINAMASIS RAŠTAS |

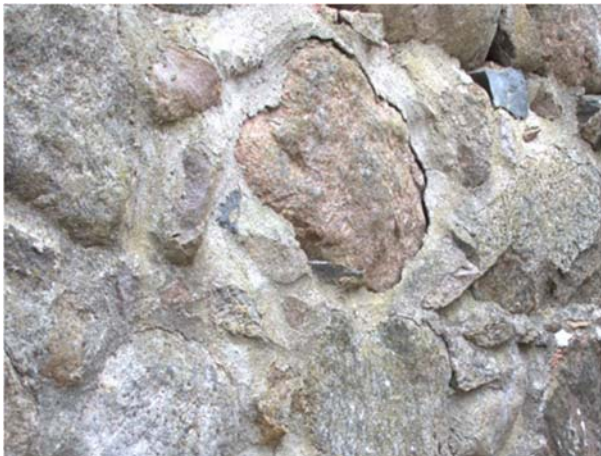
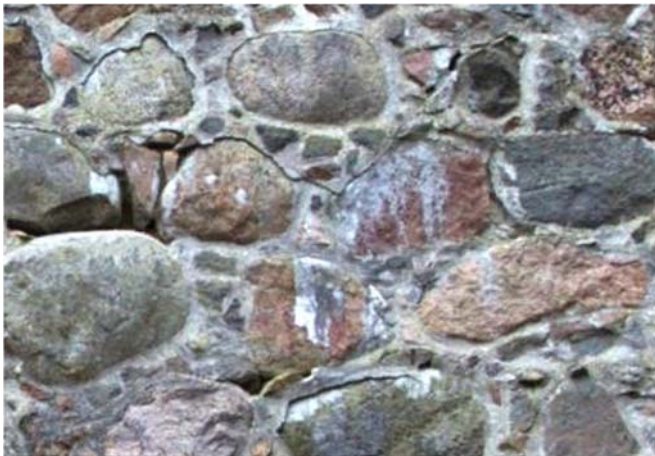
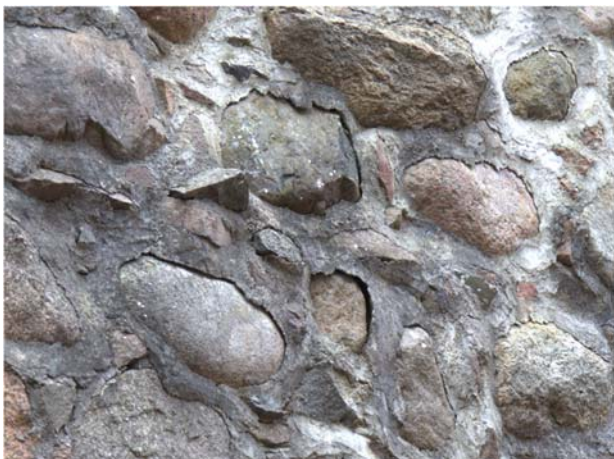
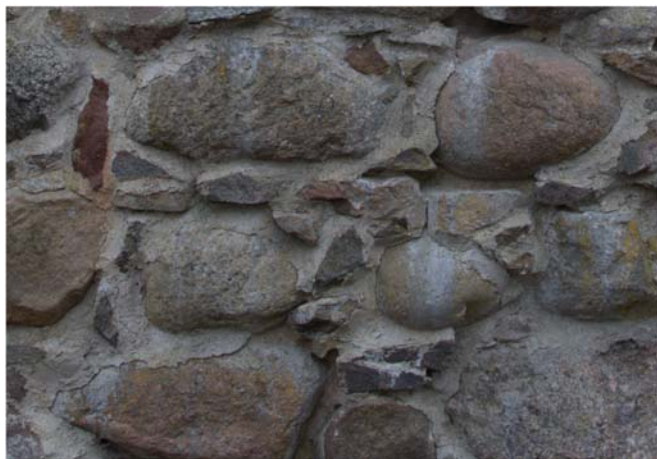
Atitrūkusio nuo akmens skiedinio pavyzdžiai:

2. Akmenų mūro siūlių valymas mechaniškai, pašalinant silpną skiedinį ir atitrūkusias nuo akmens skiedinio dalis. Valomos visos siūlės kuriose skiedinys yra neprilipęs ar atsokęs nuo akmens, siūlės su silpnu išdūlėjusiu skiediniu ir siūlės kuriose yra išaugusių bet kokių augalų (užterštos augalinės kilmės tarpais). Siūlių valymo gylis pasirenkamas iš to kas pasiekama pirmiausia: tvirtas pagrindas; 2/3 akmens gylio; ~15cm gylis; siūlės atitrūkimo nuo akmens pabaiga.

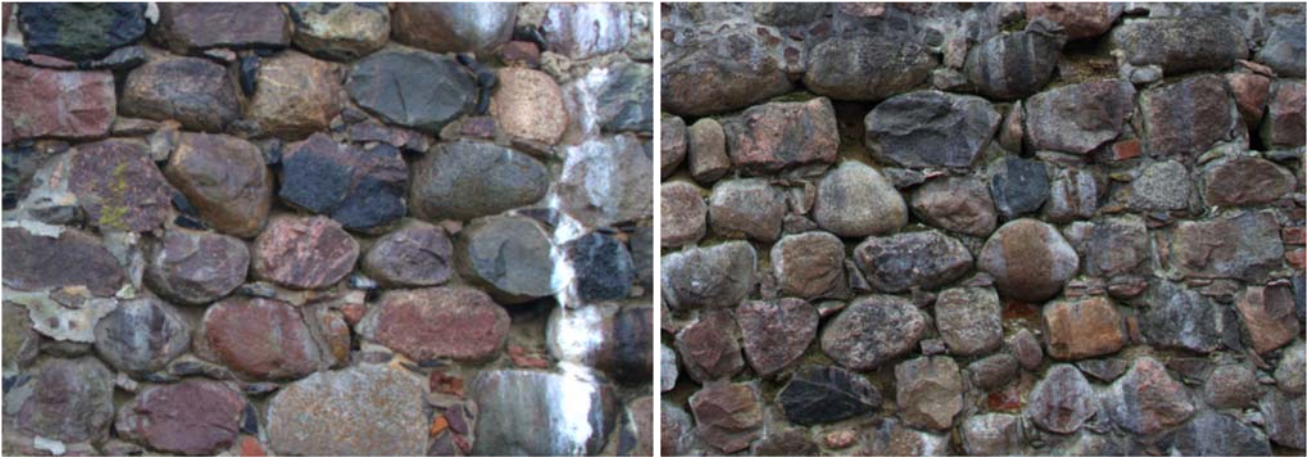
Išdūlėjusio, silpno skiedinio pavyzdžiai:

Išvalius siūles, tikslinama vidinio mūro ir skiedinio būklė ir injektavimo poreikis:

- 2.1. Esant tuštumoms mūre – zonoje numatomas cementinio skiedinio injektavimas;
- 2.2. Esant labai silpnam skiediniui, bet be tuštumų – zonoje numatomas dervos injektavimas.
- 2.3. Esant pakankamo stiprumo skiediniui ir užpildytoms siūlėms injektavimas nenumatomas.

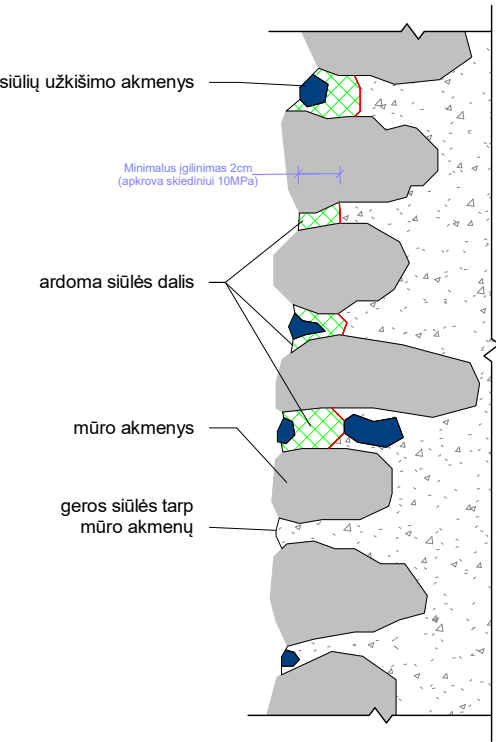
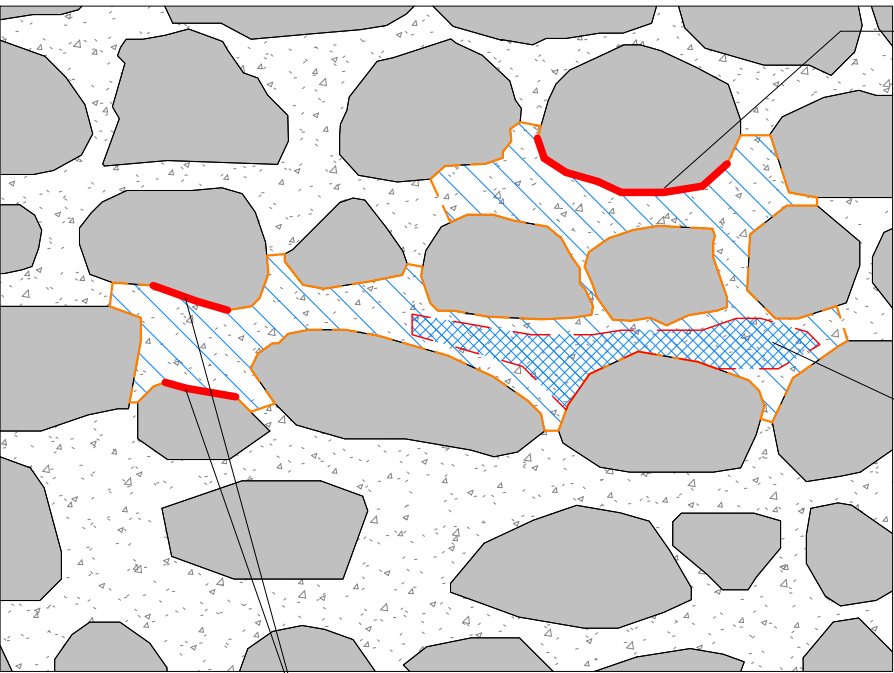
Akmenų mūro siūlių valymo ir užtaisymo principiniai sprendiniai

atitrūkęs nuo akmens skiedinys, Siūlės valomos iki gretimų akmenų

silpno ar išplauto skiedinio zona, siūlės valomos iki gretimų mūro akmenų
