**MARIJAMPOLĖS SAV. MARIJAMPOLĖS M. R. JUKNEVIČIAUS G. TILTO
STATINIO EKSPERTIZĖS AKTAS NR SE/03/24**

ADRESAS - Marijampolės m., R. Juknevičiaus g.

UŽSAKOVAS – Marijampolės savivaldybės administracija

2024-12-13

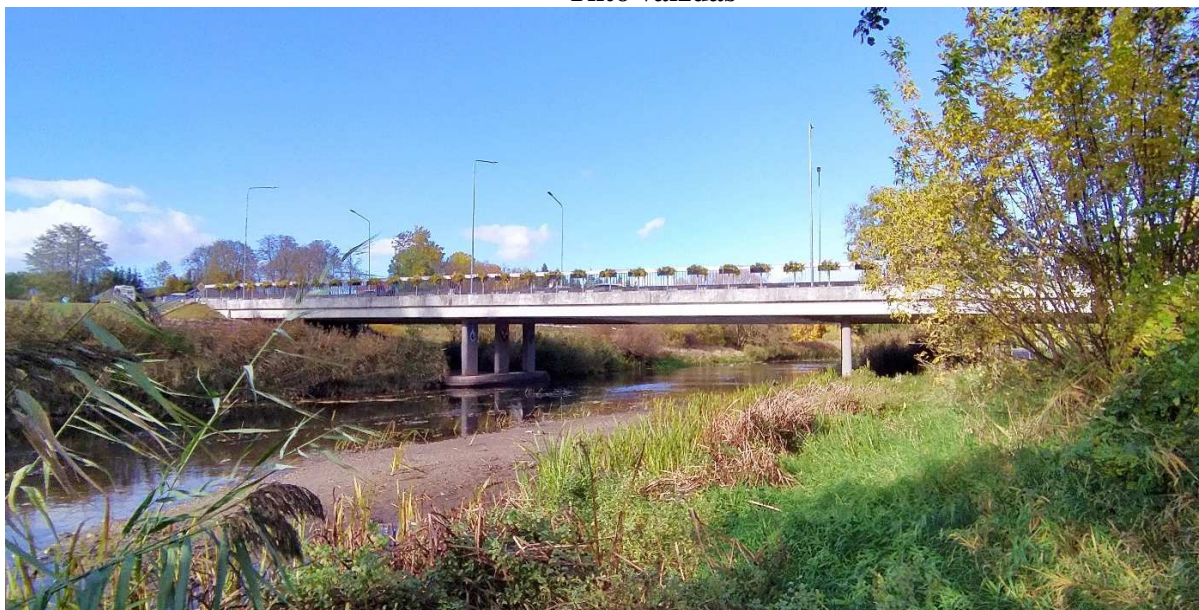
1 pav. Tilto vaizdas nuo įtekėjimo pusės.

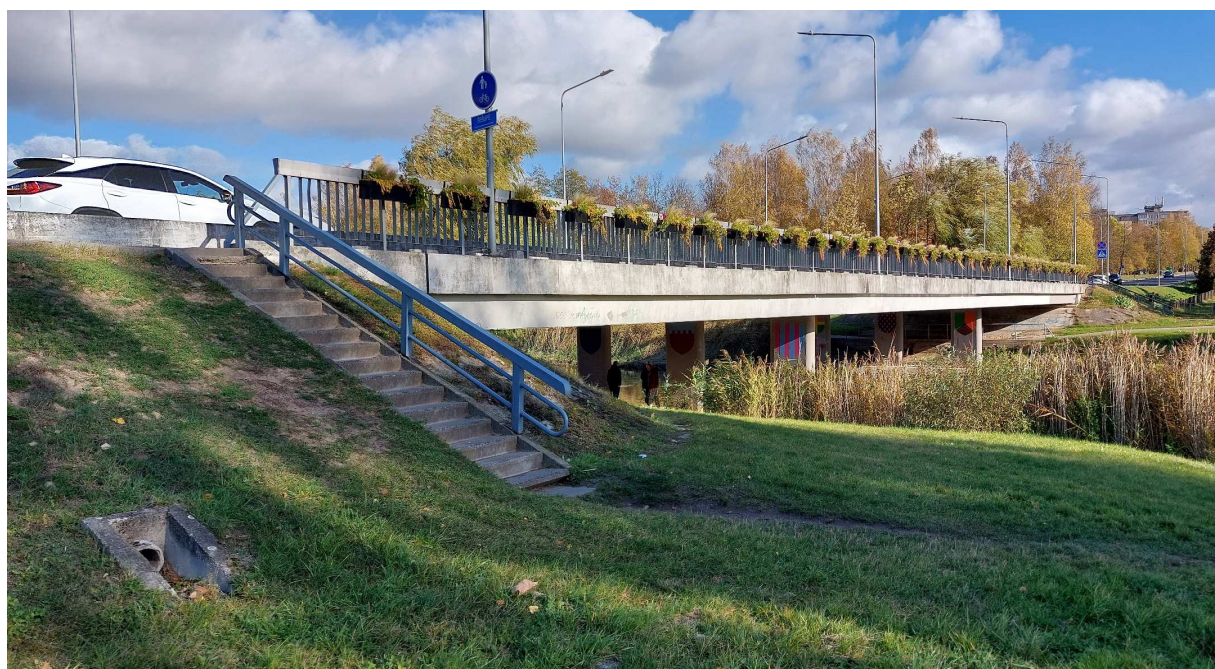
2 pav. Tilto vaizdas nuo kairiojo kranto

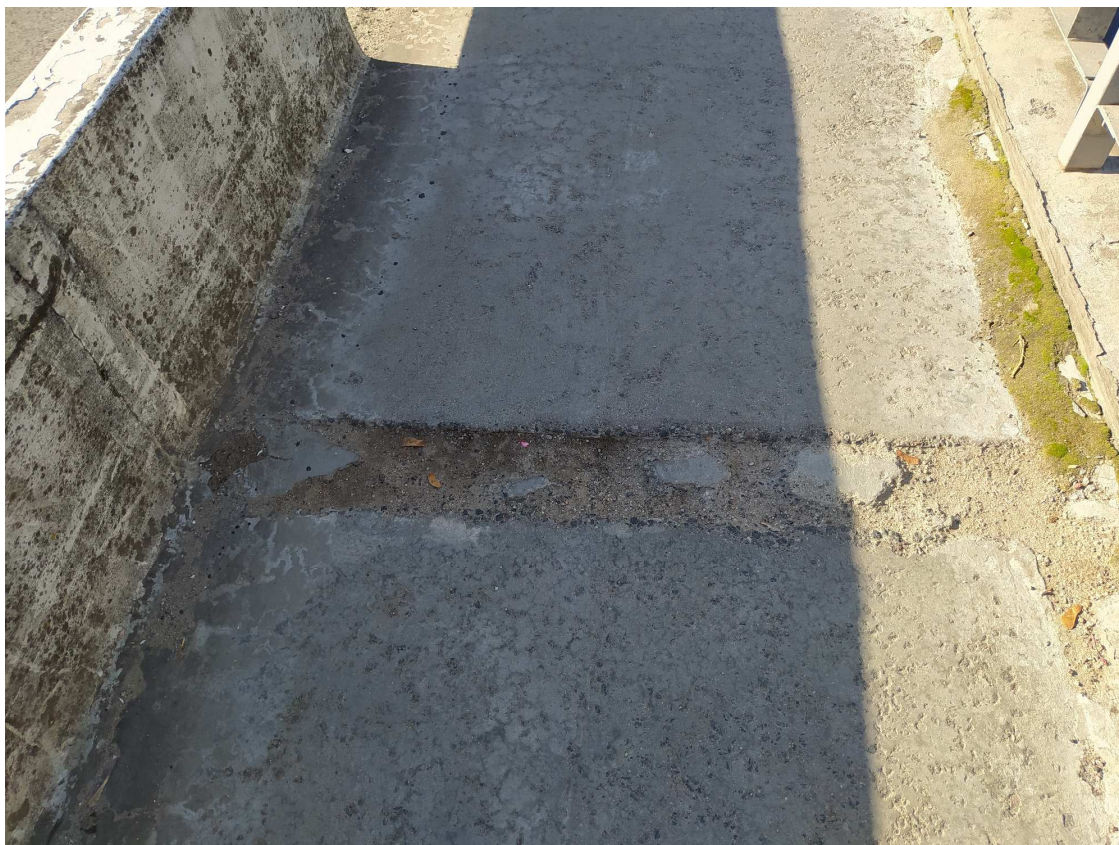
3 pav. Praėjimo dalis. Šaltilčių bloką sujungimas.

PAKLOTAS			
Elementai	Įvertis	Techninės priežiūros darbų poreikis (skubus, planinis, nėra)	Defektai, pastabos
1. Praėjimo dalies danga	3	planinis	Nutrupėjęs šalitilčių blokų sujungimo siūlių betonas. Deformuota šalitilčių plytelių danga tilto priegose. Tarp šalitilčio blokų ir apdailos plokščių prateka vanduo, pastebimi betono karbonizacijos požymiai.

1. Atstatyti nutrupėjusias šaltilčių blokų sujungimo siūles ir suremontuoti šaltilčio betono plytelių dangą. Perdažyti šaltilčių bordiūrus ir įrengti šviesą atspindinčius elementus;

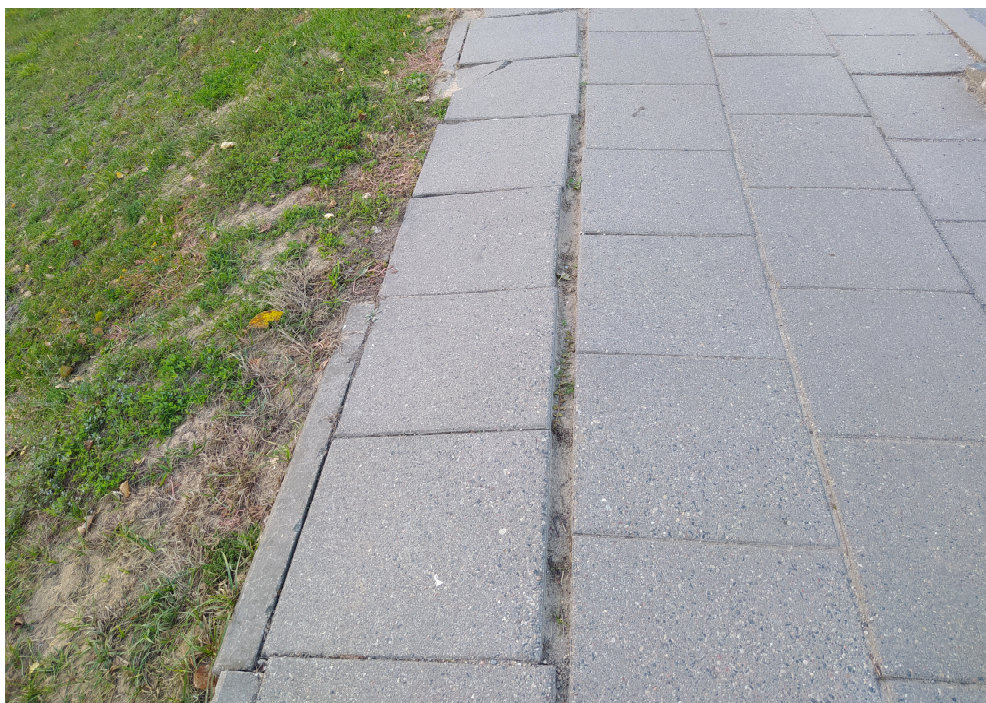
4 pav. Šaligatvis (tilto prieigos) kairiajame krante.

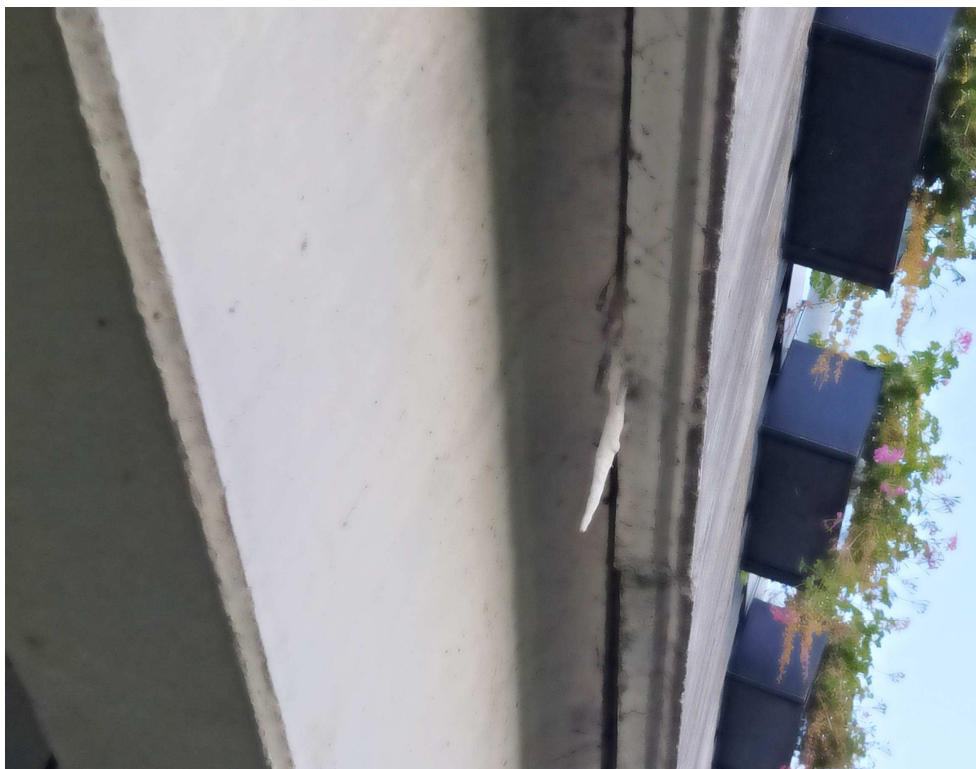
5 pav. Pagrindinių sijų ir apdailos plokščių sujungimas

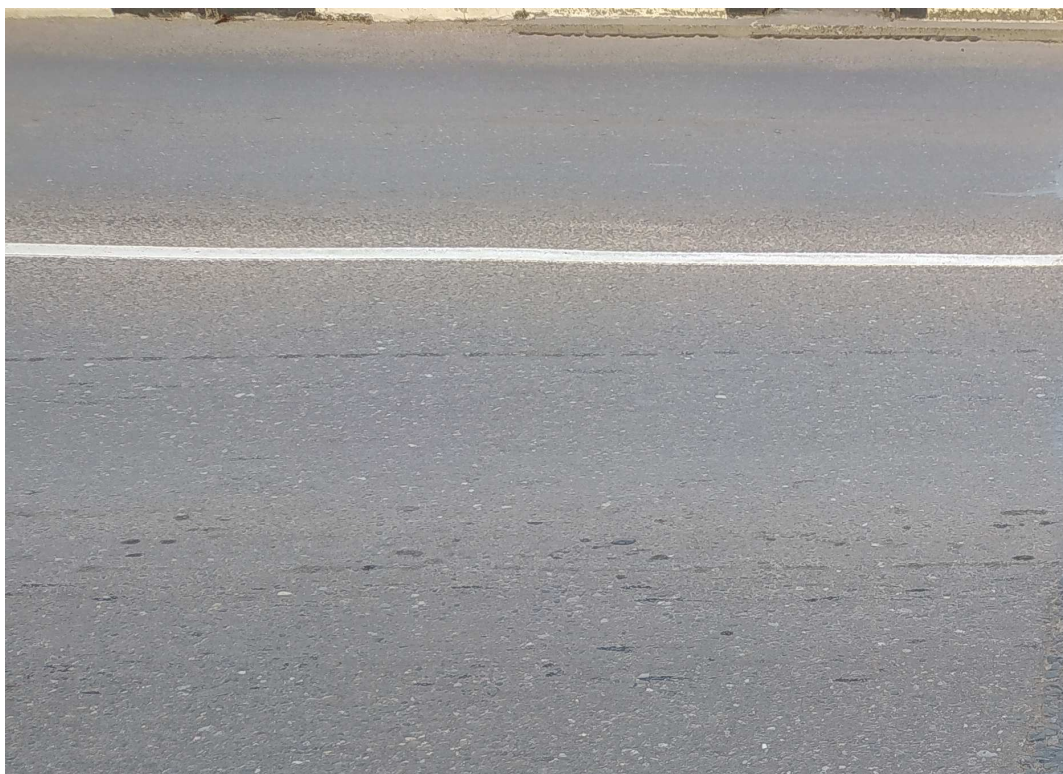
6 pav. Tilto pravažiavimo dalies danga.

1.1 Pravažiavimo dalies danga	3	planinis	Asfaltbetonio dangos būklė patenkinama, tilto skerinis profilis išlaikytas projektinis. Vandens nuleidimo trapai tilto priegose užnešti sąnašomis, prinešta šiukšlių, lapų. Vandens nuleidimo nuo dangos šulinėliai dalinai užnešti sąnašomis., nutekėjimo vamzdžiai surūdiję, dalis visiškai susidėvėję.

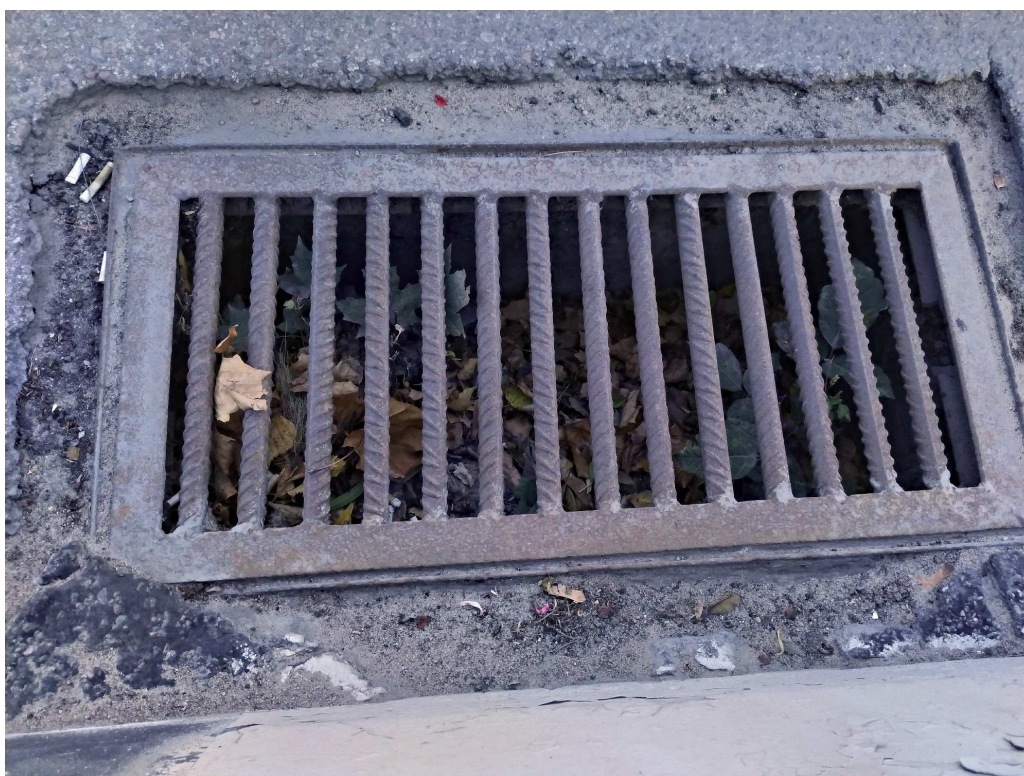
7 pav. Vandens nuleidimo trapas kairiajame krante.

2. Išvalyti vandens nuleidimo trapus tilto prieigose ir vandens nuleidimo nuo dangos šulinėlius, pakeisti surūdijusius ir susidėvėjusius vandens nuleidimo vamzdžius. Rekomenduojame

įrengti uždara paviršinio vandens nuleidimo nuo tilto važiuojamosios dalies sistemą;

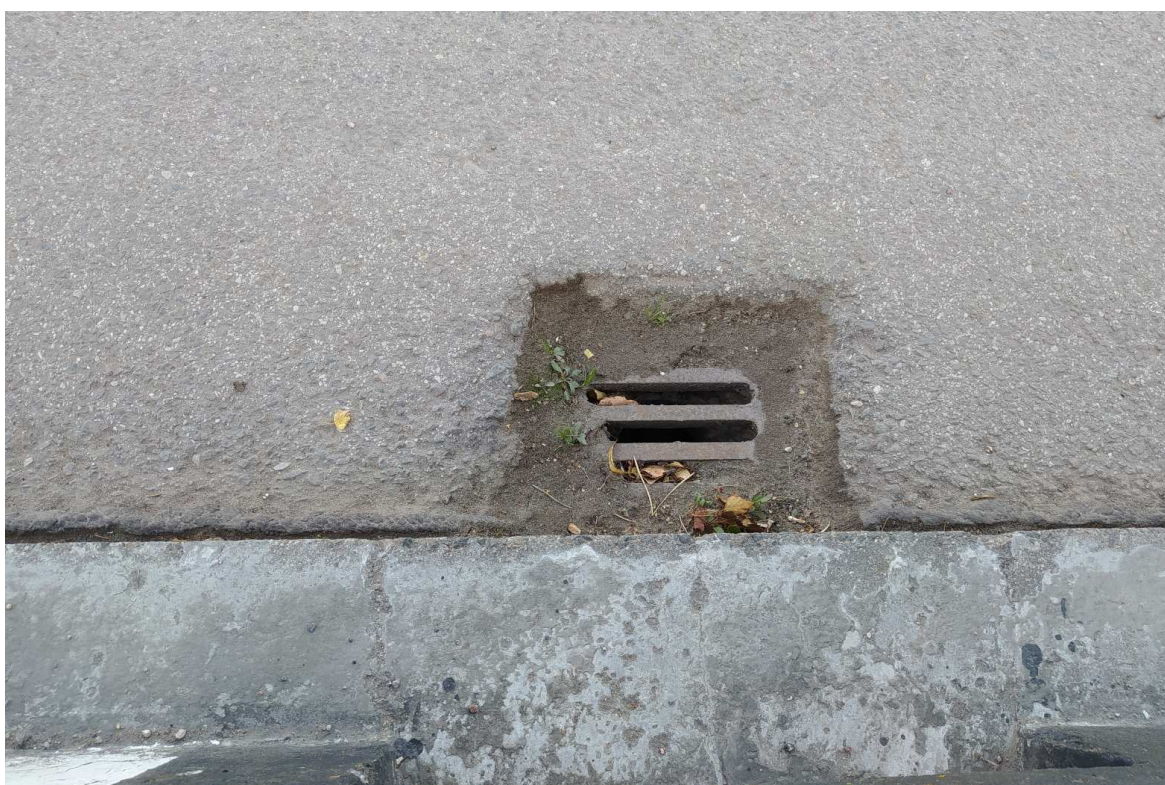
8 pav. Vandens nuleidimo šulinėlis.

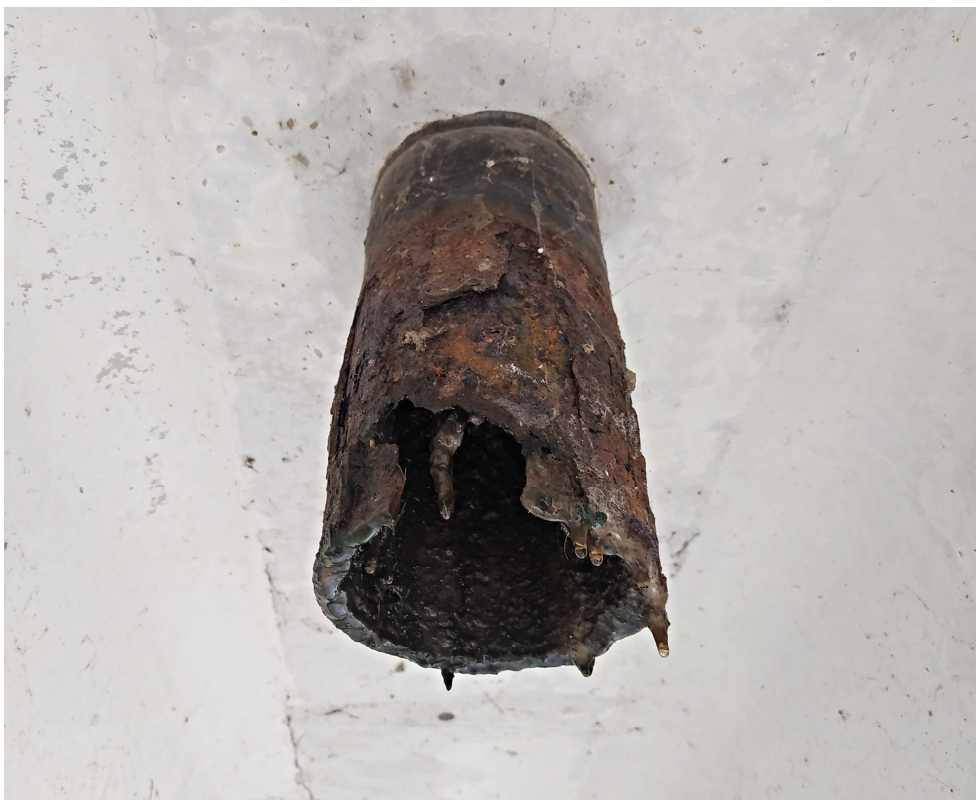
9 pav. Vandens nutekėjimo nuo kelio dangos vamzdis.

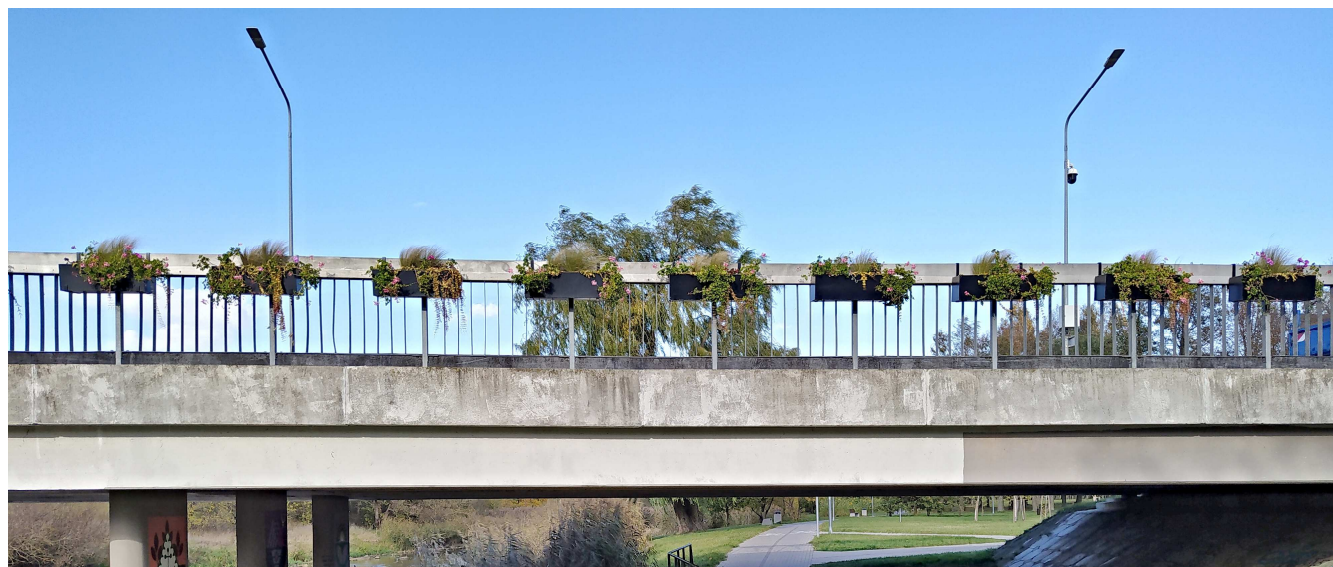
10 pav. Turėklai.

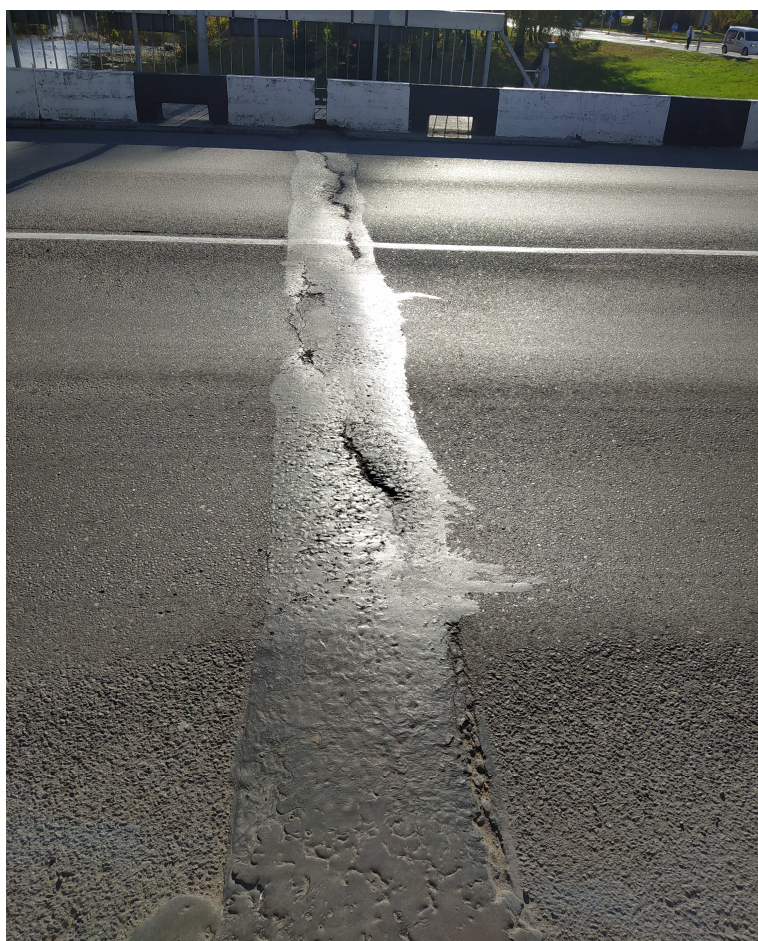
11 pav. Deformacinis pjūvis ties dešiniąja krantine atrama

2. Turėklai	5	nėra	Turėklai tvirti, pakankamo aukščio, cinkuoti, korozijos židinių nepastebėta.
3. Deformaciniai pjūviai	2	skubus	Deformaciniai pjūviai ties abiejomis tilto krantinėmis atramomis susidėvėję, pastebimi žymūs dangos įtrūkimai. Pjūviai praleidžia vandenį.
BENDRAS ĮVERTINIMAS	2	skubus

3. Pakeisti ar suremontuoti deformacinius pjūvius;

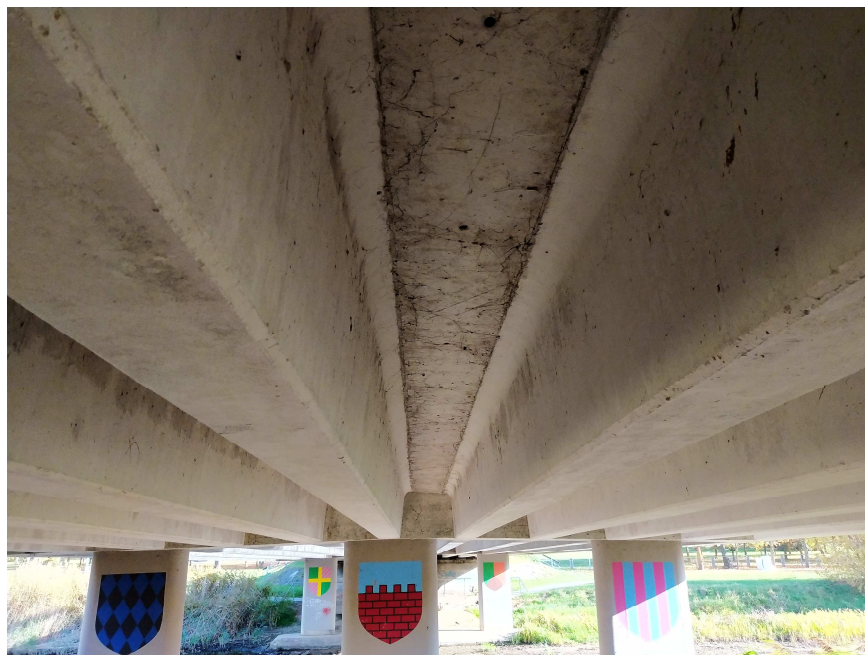
12 pav. Pagrindinės tilto sijos nuo kairiojo kranto

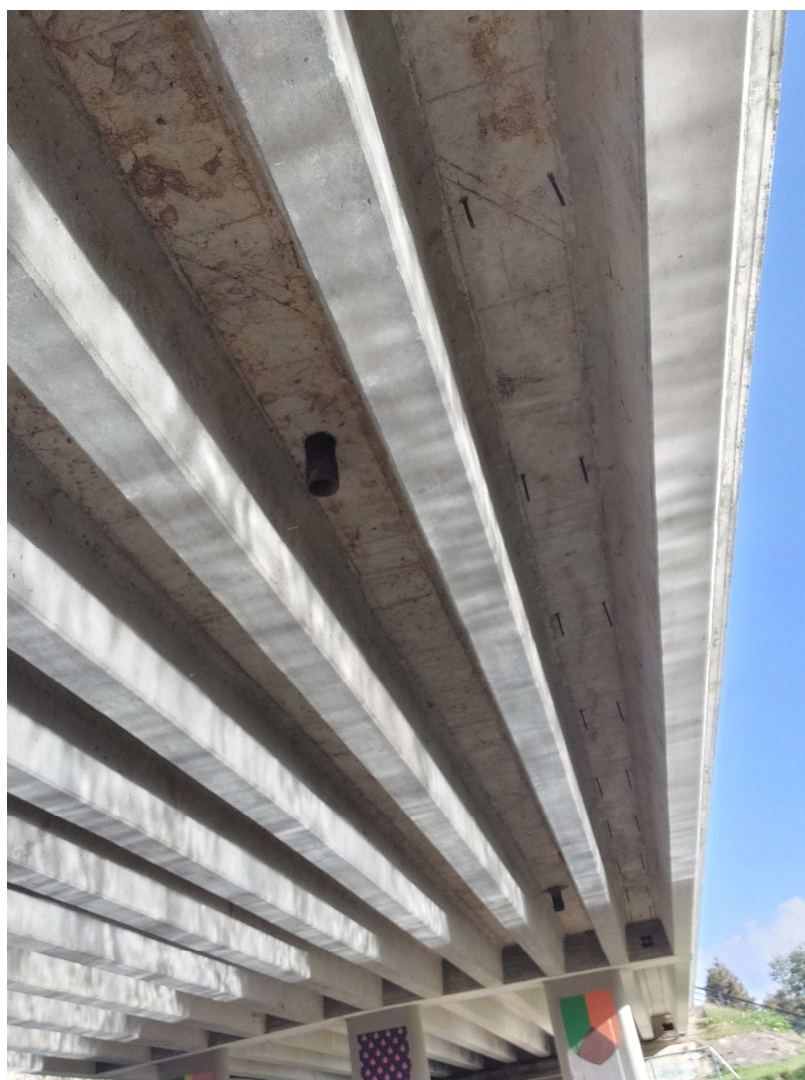
13 pav. Pagrindinės tilto sijos ties tilto viduriu

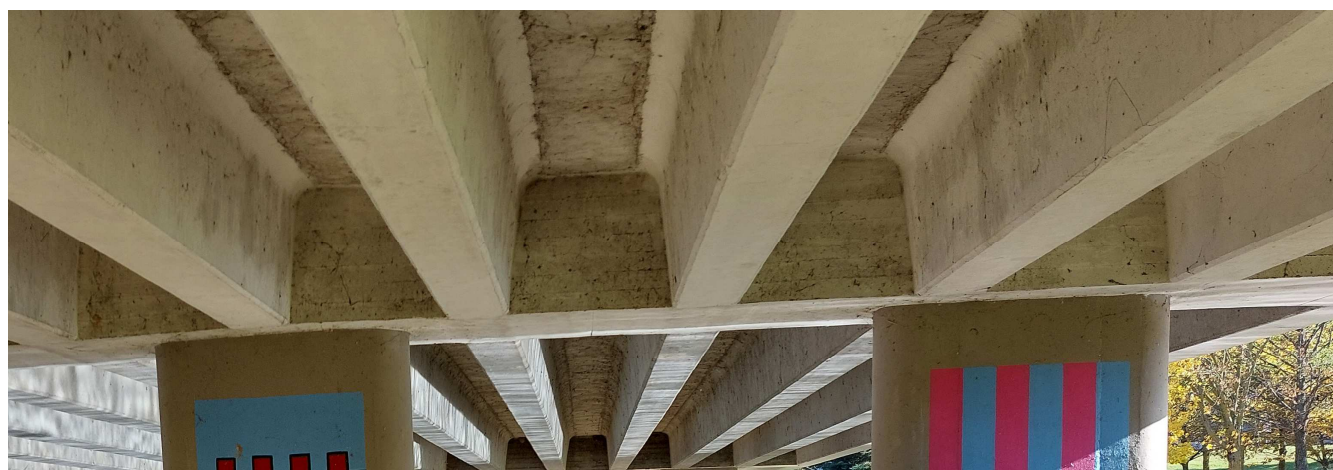
14 pav. Skersinis tilto sustandinimas ties taurais arčiau dešiniojo kranto.

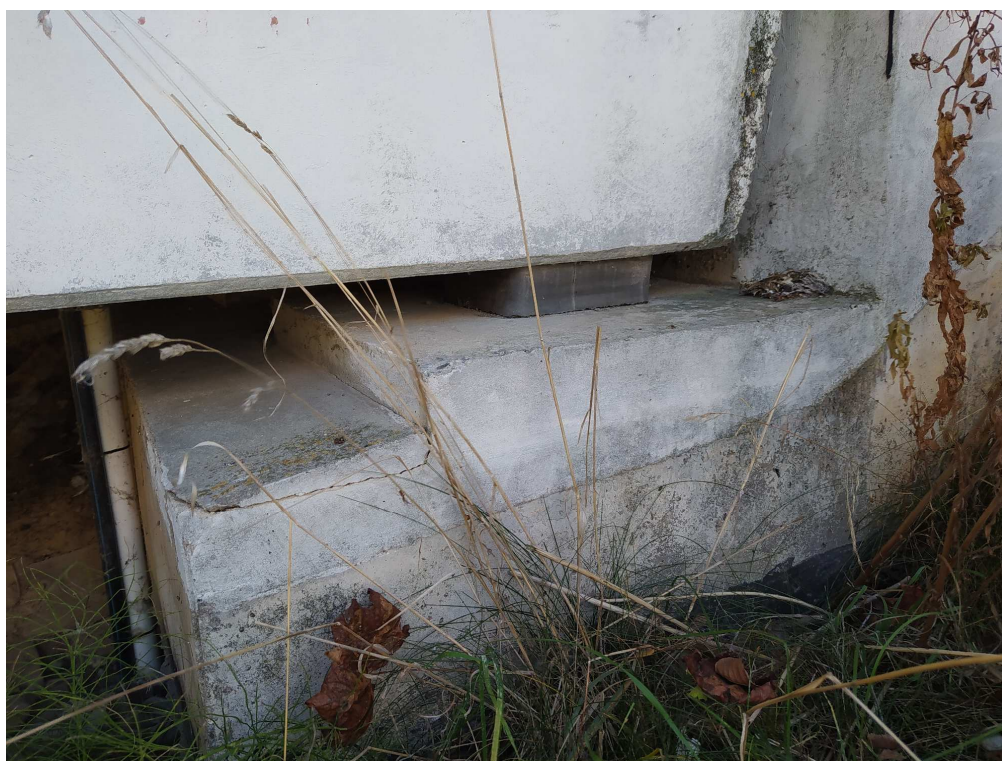
15 pav. Atraminis guolis ties kairiaja krantine atrama.

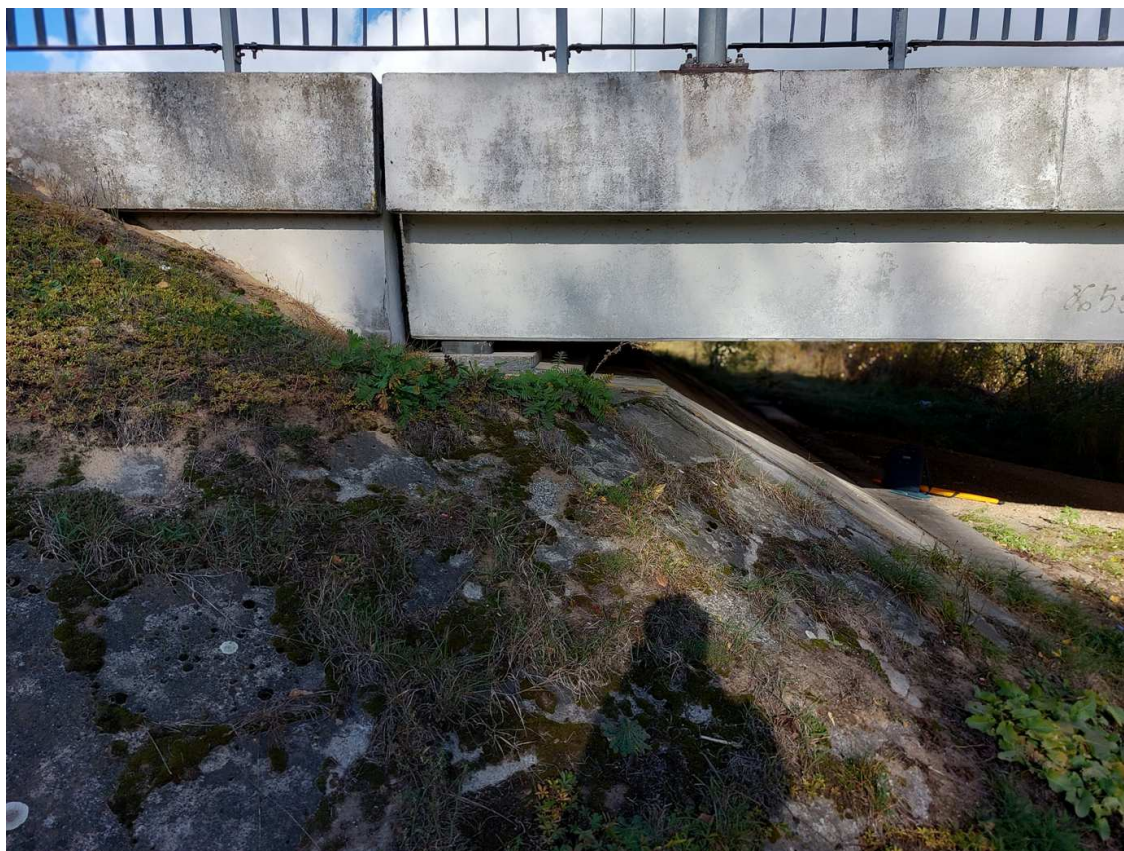
16 pav. Kairysis tilto ramentas įtekėjimo pusėje.

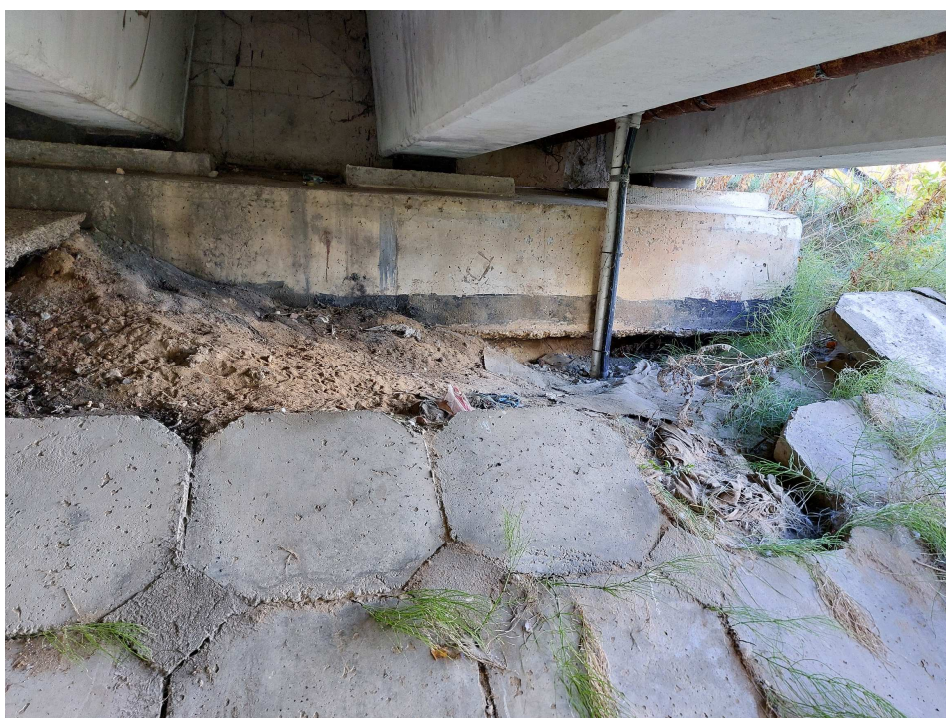
17 pav. Paplautas kairysis tilto ramentas ištekėjimo pusėje.

5. Atstatyti paplautą ir deformuotą kairiojo kranto ištekėjimo pusėje šlaitą ties ramtu, atstatyti plytelių tvirtinimą patiltėje, užpilti grunto išgraužas. Atkarpą tarp plytelių atramos ir tauro pamato išlyginti ir papildomai sutvirtinti skalda ir akmenimis;

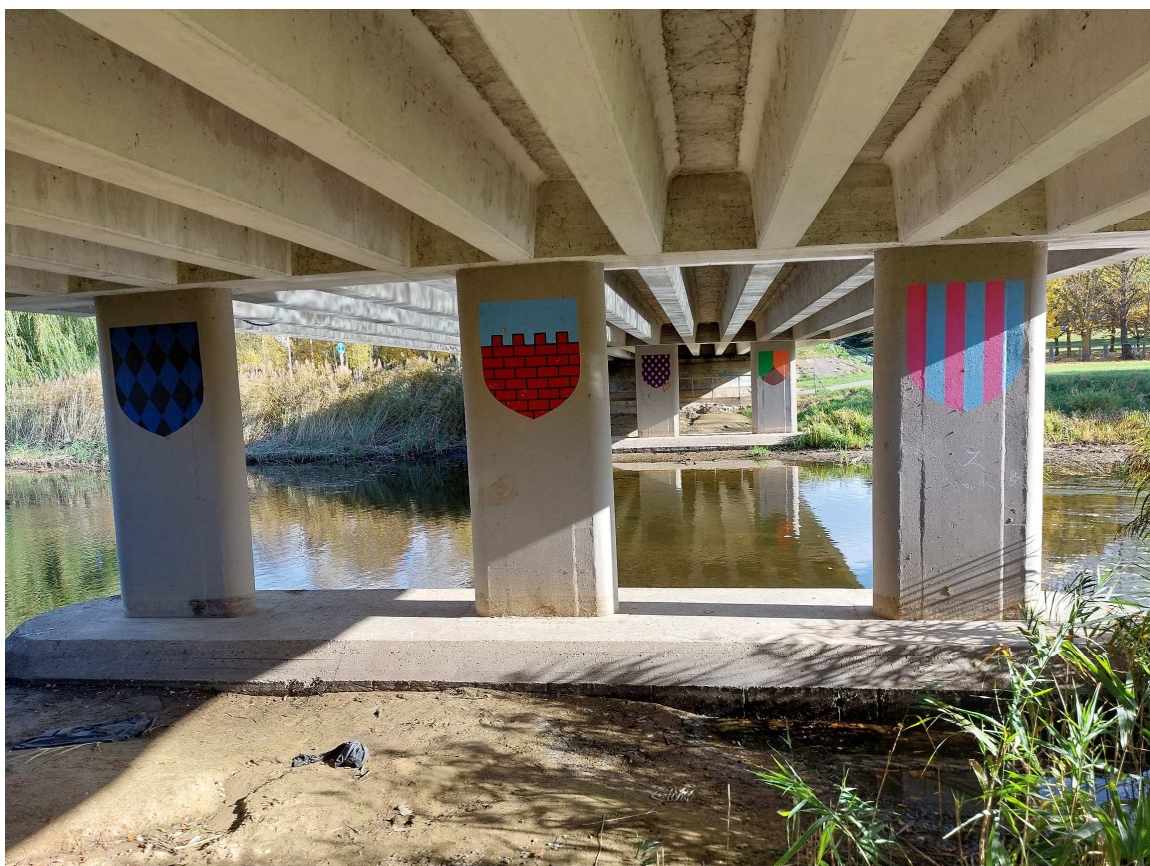
18 pav. Tiltu poliai (taurai) ir g/b pamatas

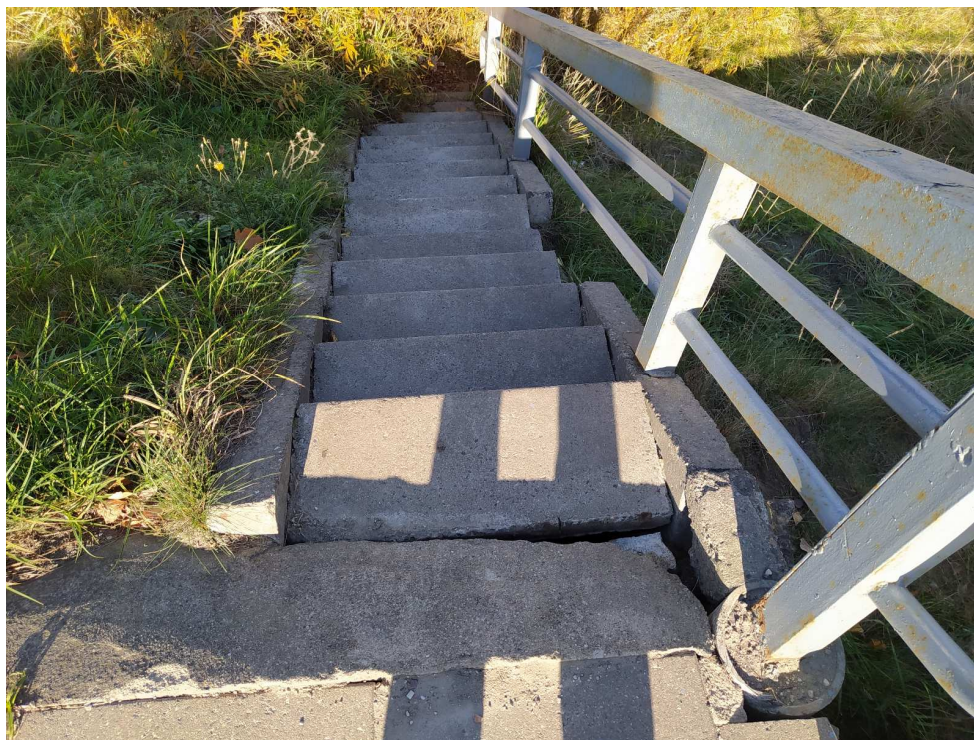
19 pav. Laiptai kairiojoje prietilėje ištekėjimo pusėje.

4. Kairiojoje prietiltėje atstatyti paplautos ir deformuotas šlaito laiptų elementus;

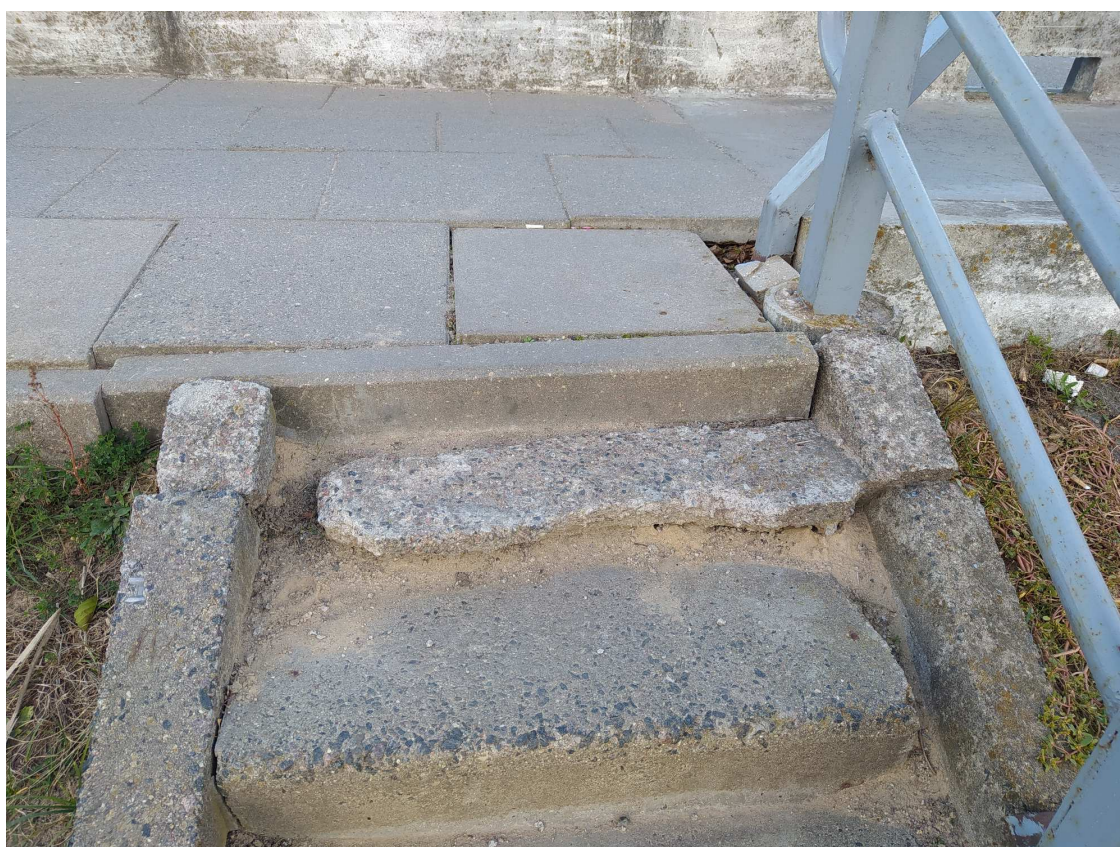
20 pav. Laiptai kairiojoje prietilėje įtekėjimo pusėje.

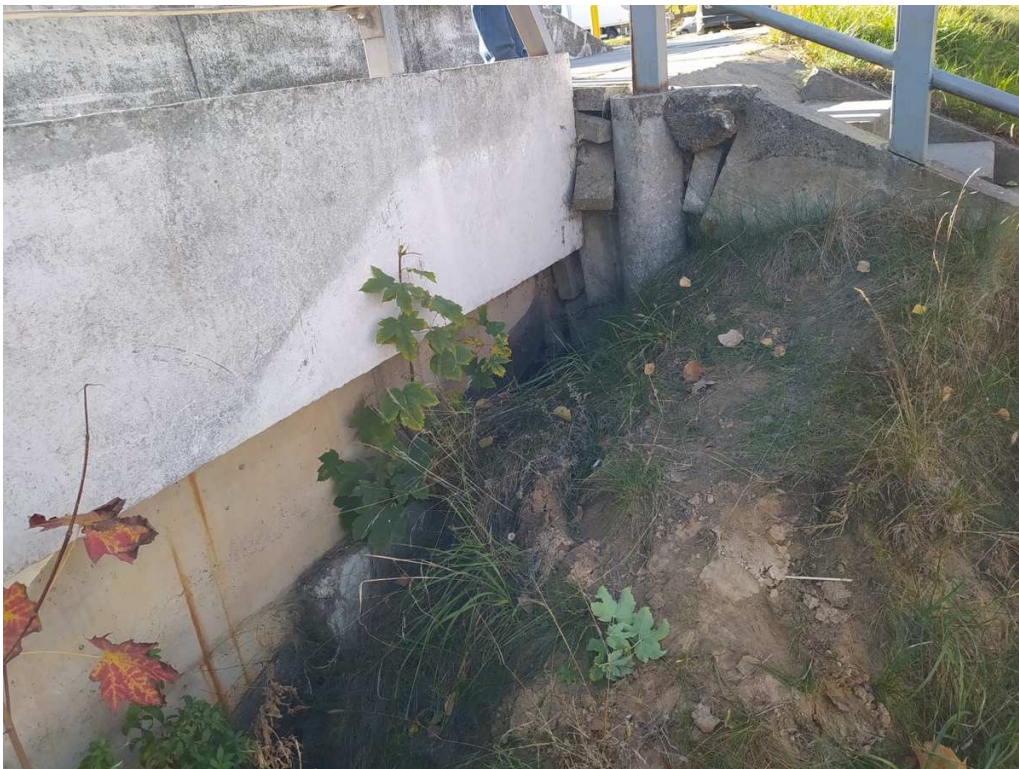
21 pav. Paplautas kairysis prietiltės šlaitas ištekėjimo pusėje.

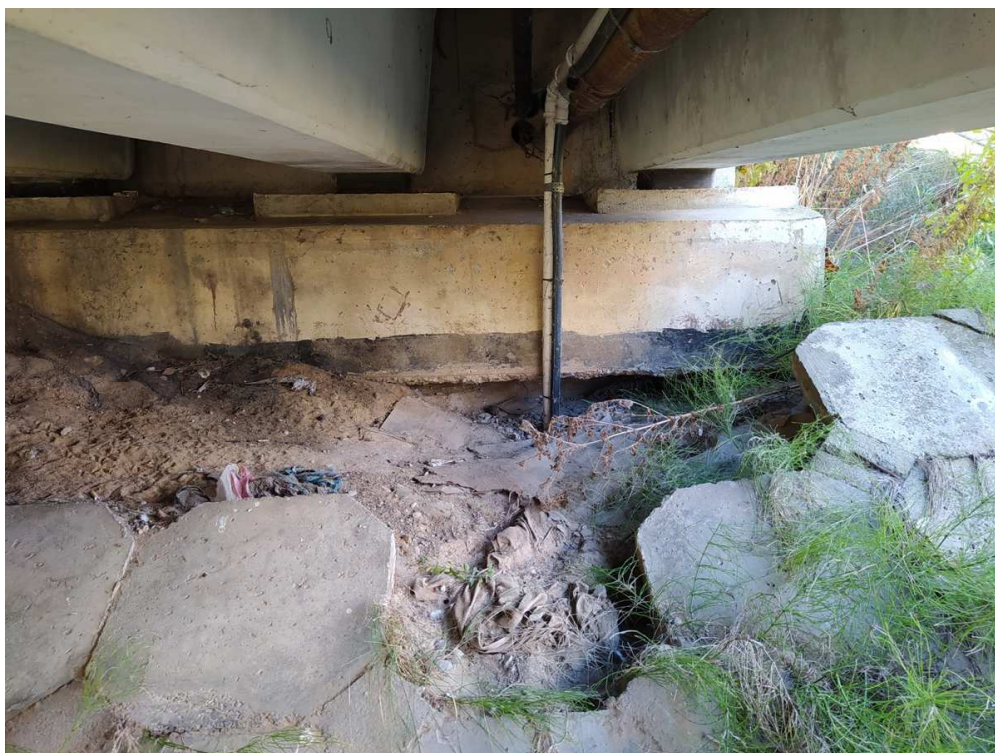
22 pav. Paplautas patiltės tvirtinimas kairiajame krante ištekėjimo pusėje.

<p>Ties išgrauža betono atrama deformuota ir pasislinkusi. Išgrauža ir tilto paplovimas galimai susidaręs dėl kabelio tiesimo darbų. Tiesiant kabelį buvo išardyti patiltės ir šlaito ties laiptais tvirtinimai, kurie nebuvo tinkamai atstatyti.</p> <p>Ties patiltės viduriu plytelių tvirtinimas atitrūkęs nuo horizontalios dalies, atsiradęs iki 20 cm pločio plyšys.</p> <p>Atkarpa tarp plytelių atramos ir tauro pamato buvo tvirtinta žvyru su skalda. Tvirtinimas deformuotas, vietomis su išgraužomis, užneštas sąnašomis.</p> <p>Dešinysis patiltės krantas tvirtintas betono plytelėmis, žymesnių tvirtinimo deformacijų ir pažeidimų nenustatyta. Atkarpa tarp plytelių atramos ir tauro pamato buvo tvirtinta žvyru su skalda. Tvirtinimas deformuotas, vietomis su išgraužomis, užneštas sąnašomis.</p>

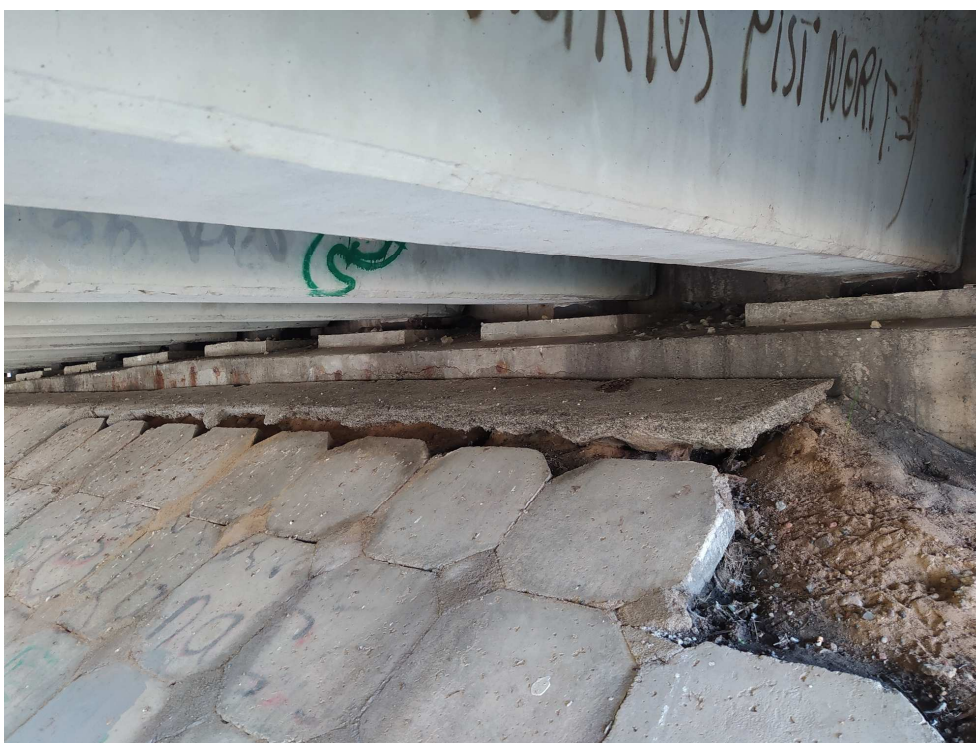
23 pav. Deformuotos patiltės tvirtinimo plokštės kairiajame krante ties viduriu.

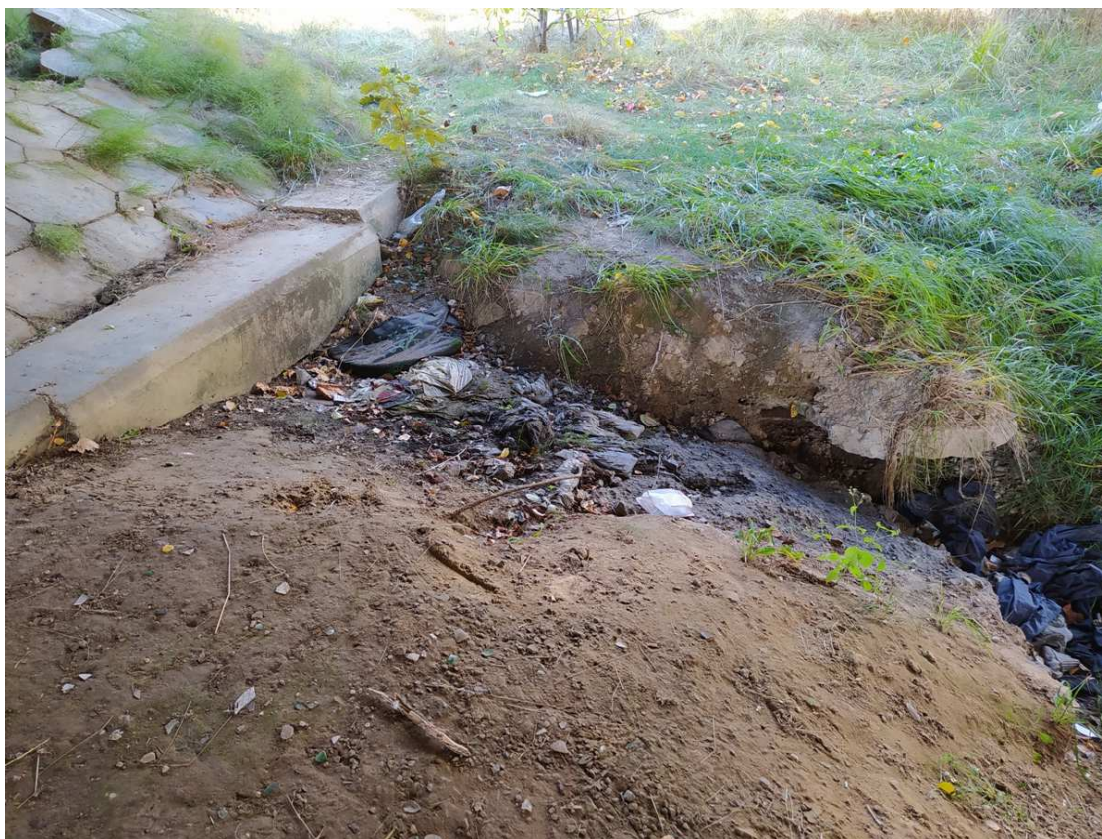
24 pav. Paplauta ir deformuota patiltės betono atrama kairiajame krante.

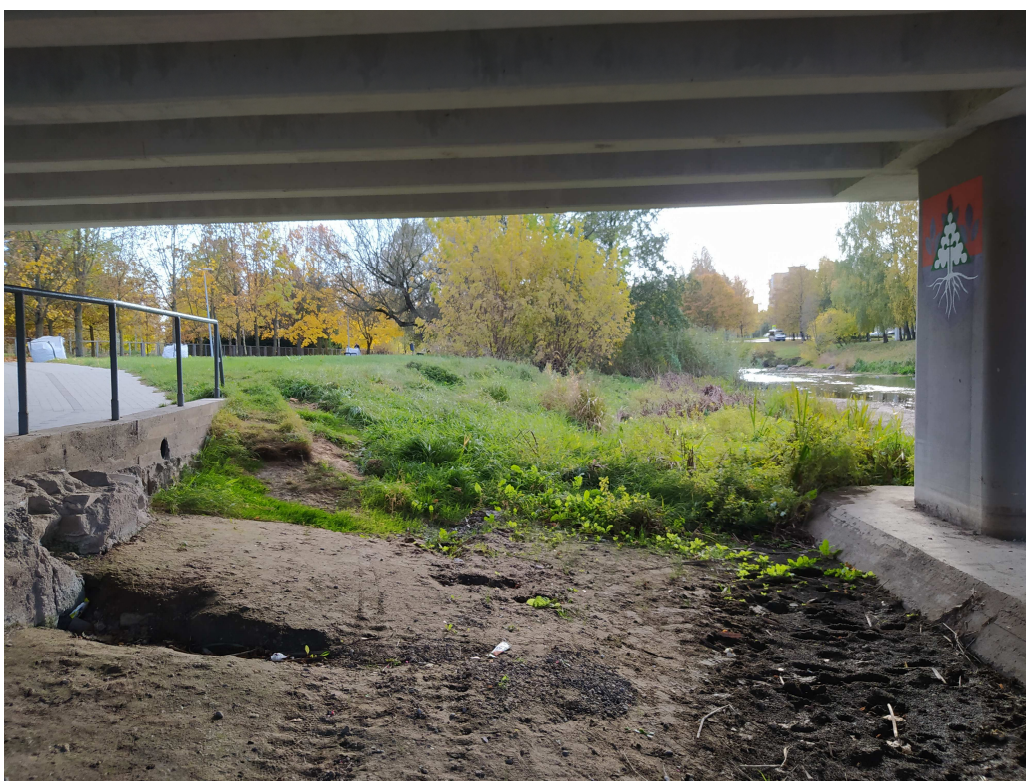
25 pav. Paplauta ir deformuota patiltė dešiniajame krante ties pėsčiųjų taku.

6. Dešiniajame upės krante patiltėje atkarpą tarp pėsčiųjų tako atraminės sienutės ir tauro pamato užpilti išgraužas, išlyginti ir papildomai sutvirtinti skalda ir akmenimis. Atstatyti pėsčiųjų tako deformuotas ir nuardytas trinkelį dangos vietas.

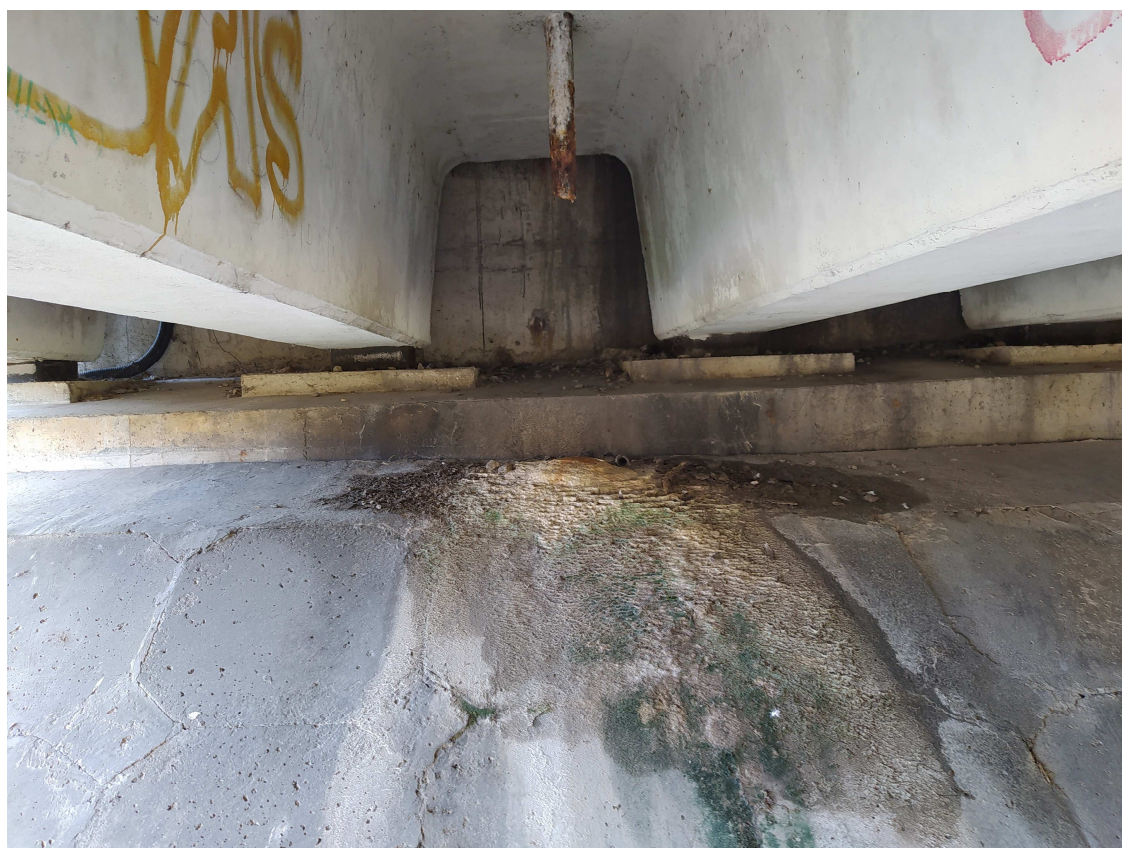
26 pav. Filtracinio vandens nuo dangos ištekėjimo vieta ant plokščių dešiniajame krante.

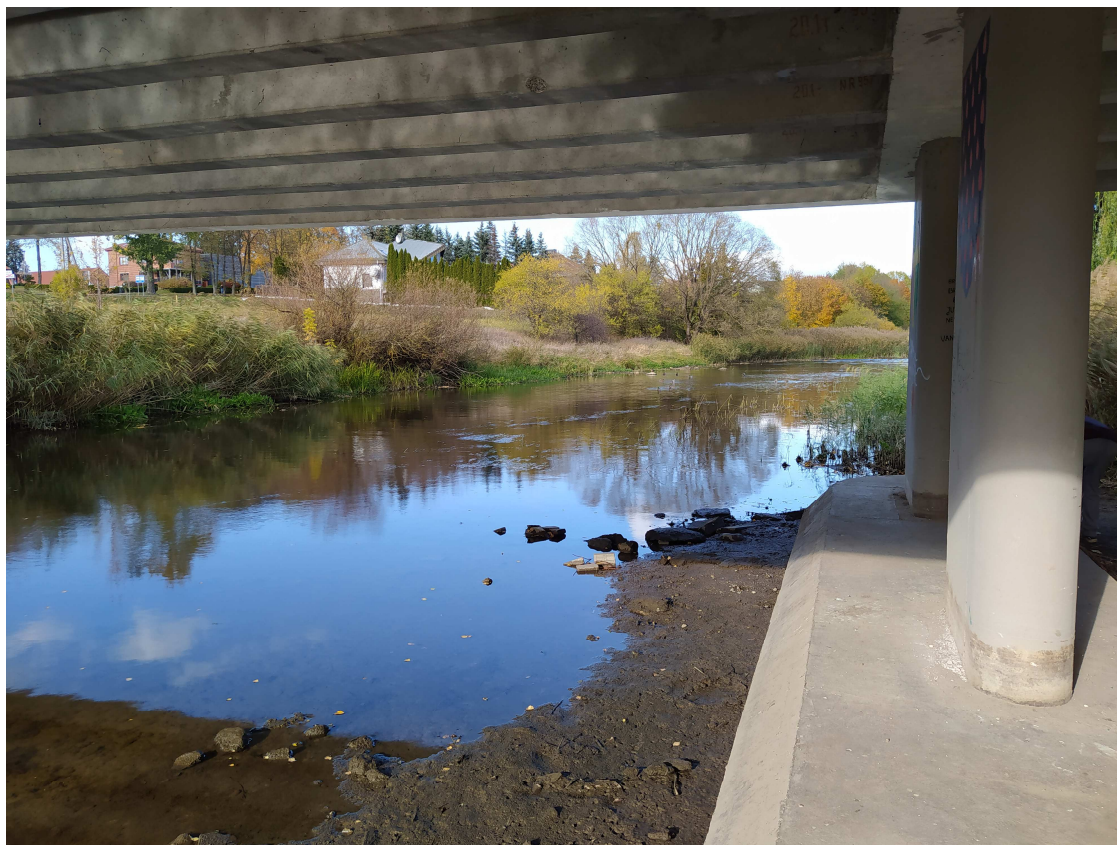
27 pav. Upės vaga patiltėje
