**MARIJAMPOLĖS SAV. MARIJAMPOLĖS M. R. JUKNEVIČIAUS G. TILTO
STATINIO EKSPERTIZĖS AKTAS NR SE/03/24**

ADRESAS - Marijampolės m., R. Juknevičiaus g.

UŽSAKOVAS – Marijampolės savivaldybės administracija

2024-12-13

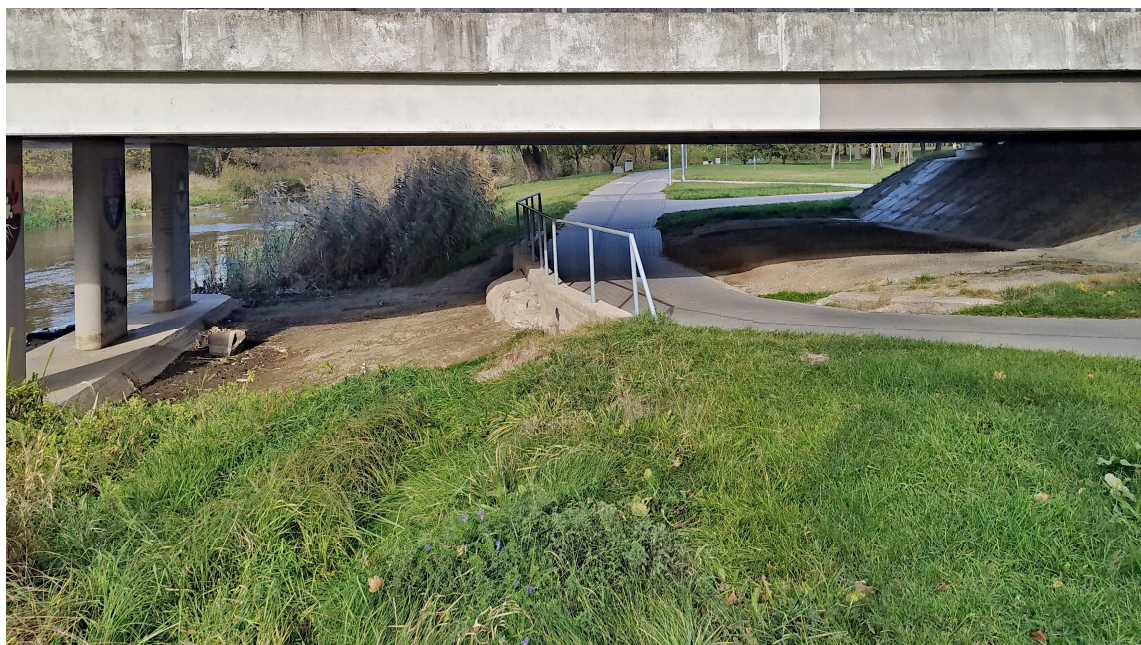
28 pav. Pėsčiųjų takas ir atraminė sienutė dešiniajame krante patiltėje.

3. Upės vaga	5	nėra	Natūrali Šešupės vaga. Žymesnių krantų paplovimų ir deformacijų nenustatyta. Vagoje susiformavusi savigrinda.
4. Tvarka patiltėje ir tilto apsaugos zonoje	2	skubus	Dešiniajame upės pusėje po tiltu įrengtas pėsčiųjų takas, nuo upės pusės atribotas g/b atramine sienute, kurioje įrengtos 2 vandens ištekėjimo angos. Per angas ištekantis vanduo paplovęs sienutės apatinę dalį, šlaite susidariusios išgraužos. Tako trinkelė dangą ties atramine sienute vietomis ištrupėjusi. Patiltėje vietomis primesta šiukšlių, yra sąnašų.
BENDRAS ĮVERTINIMAS	2	skubus

6. Dešiniajame upės krante patiltėje atkarpą tarp pėsčiųjų tako atraminės sienutės ir tauro pamato užpilti išgraužas, išlyginti ir papildomai sutvirtinti skalda ir akmenimis. Atstatyti pėsčiųjų tako deformuotas ir nuardytas trinkelį dangos vietas.

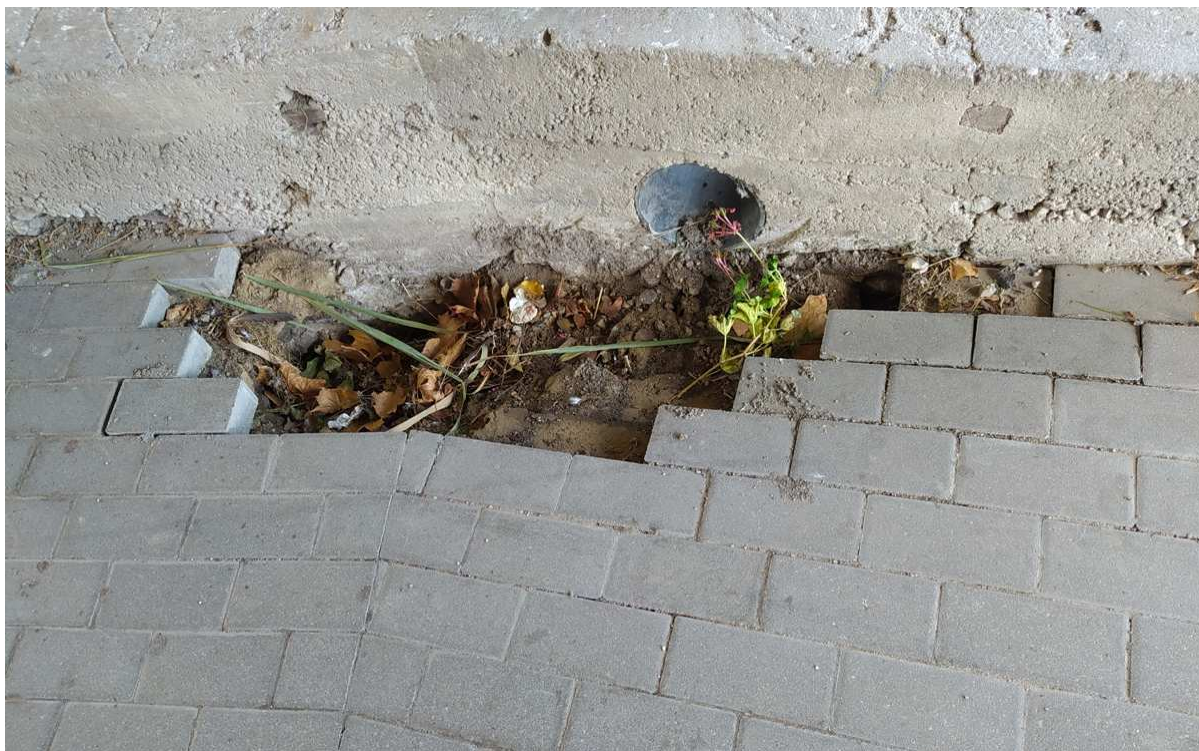
29 pav. Ištrupėjusi pėsčiųjų tako danga dešiniajame krante patiltėje.

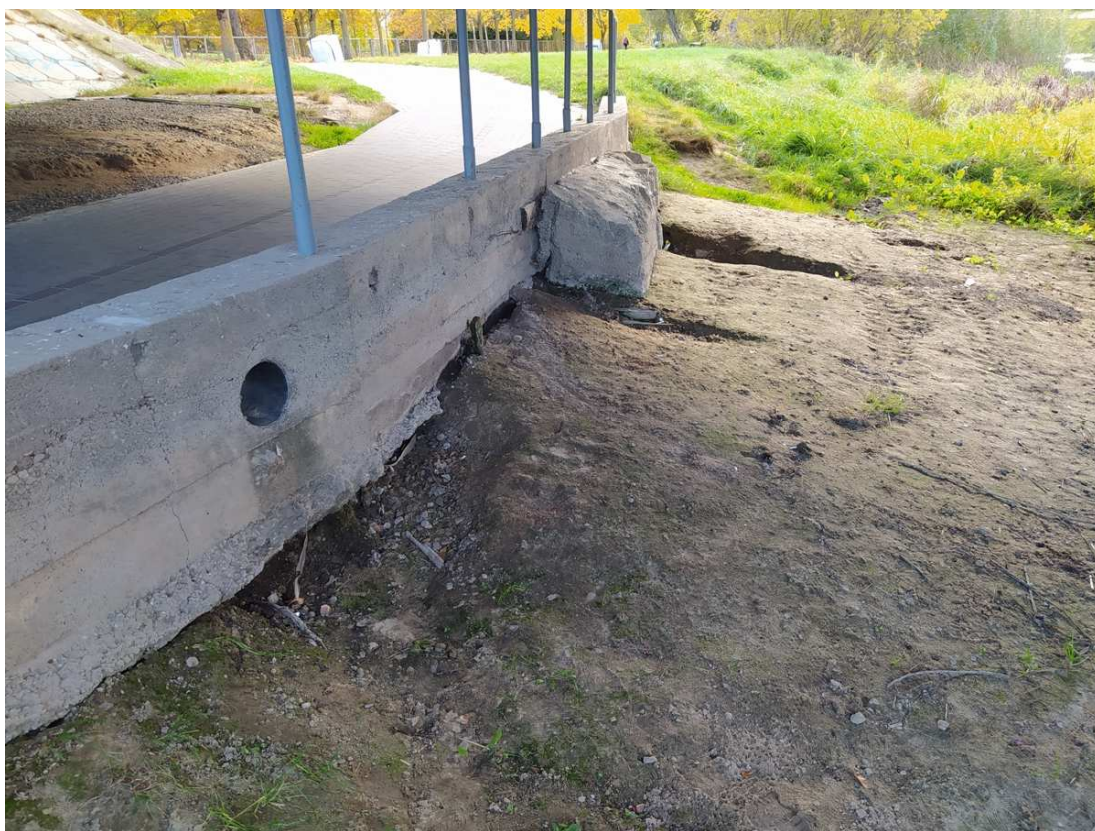
30 pav. Paplauta pėsčiųjų tako atraminė sienutė.
