**OBJEKTAS:** TILTO PER ŠVENTĄJĄ KT0138 KELIO  
MAŽUČIAI – KALGRAUŽIAI 5,052 KM  
METINĖ APŽIŪRA

**1. TILTO PER ŠVENTĄJĄ KT0138 KELIO  
MAŽUČIAI – KALGRAUŽIAI 5,052 KM  
TECHNINĖS BŪKLĖS ĮVERTINIMAS (APŽIŪRA)**  
(apžiūra atlikta 2024 m. rugsėjo mėn.)

### 1.3. METINĖS TILTO APŽIŪROS AKTAS

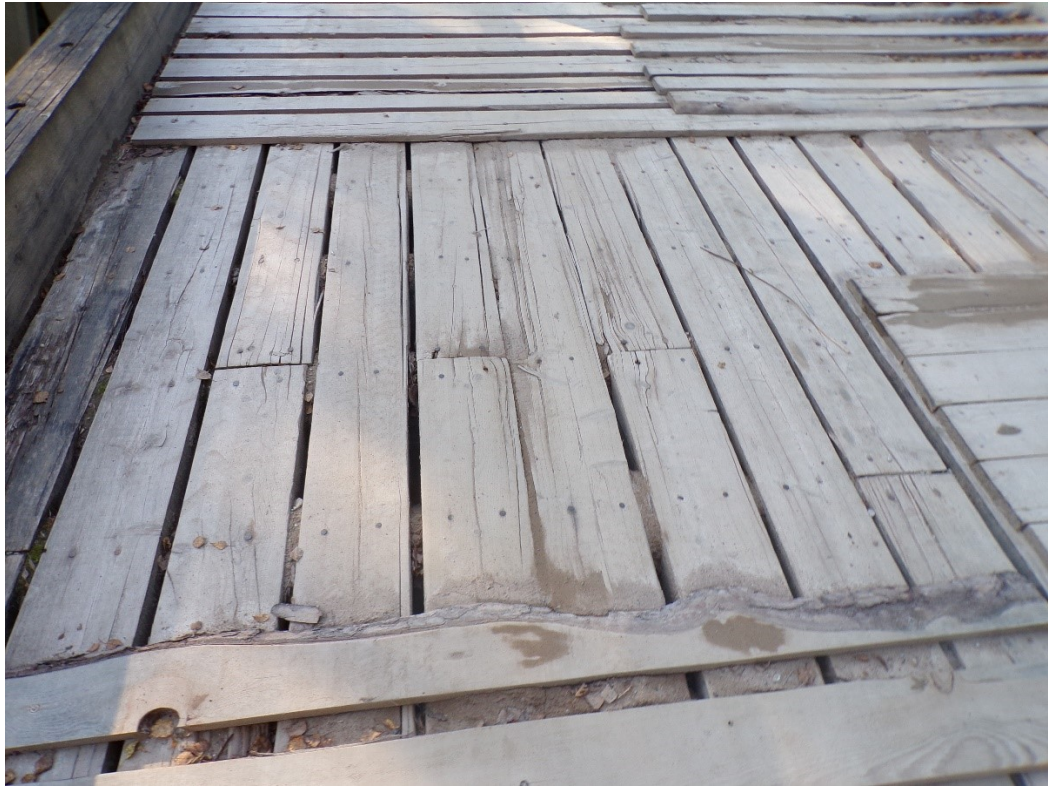
##### 1.1 nuotrauka.

| PAKLOTAS | | | |
|---|---|---|---|
| 1. Važiuojamosios dalies danga | 3 | planinis | Medinė, kai kur suskeldėjusi ir papuvusi, mediena ne visur nužievinta ir apipjauta. (žr. 1.1 nuotrauką) |

Danga ant tilto medinė. Išilginės pakloto lentos supleišėjusios, kraštinė lenta prie atmušo – papuvusi. Prikalta skersinė lenta – nenužievinta ir neapipjauta.

- Pakeisti važiuojamosios dalies suskeldėjusią ir papuvusią pakloto ir atmušų medieną.
- Sumažinti tarpus tarp turėklų užpildo elementų (geriausia įrengti tinklo tvorą).
- Nuvalyti ramtų viršutinę aikštelę ir sutepti atraminius guolius.
- Sutvarkyti tilto aplinką: išpjauti per arti augančius medžius, krūmus, nušienauti žolę.

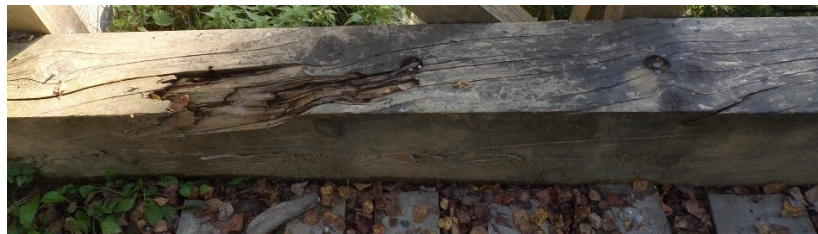
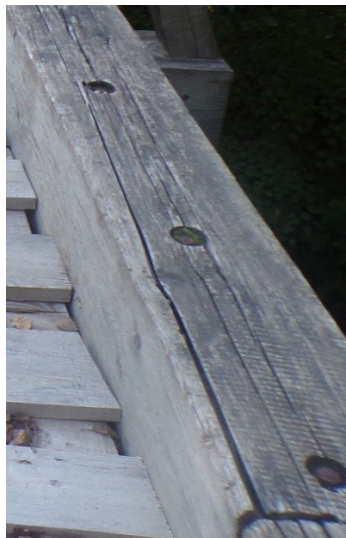
##### 1.2 nuotrauka.

| PAKLOTAS | | | |
|---|---|---|---|
| 2. Atitvarai (atmušos) | 3 | planinis | Suskeldėjusios, kai kur papuvusios (žr. 1.2 nuotrauką) |

Atmušos supleišėjusios, o ties tilto pradžia papuvusios (žr. viršuje).

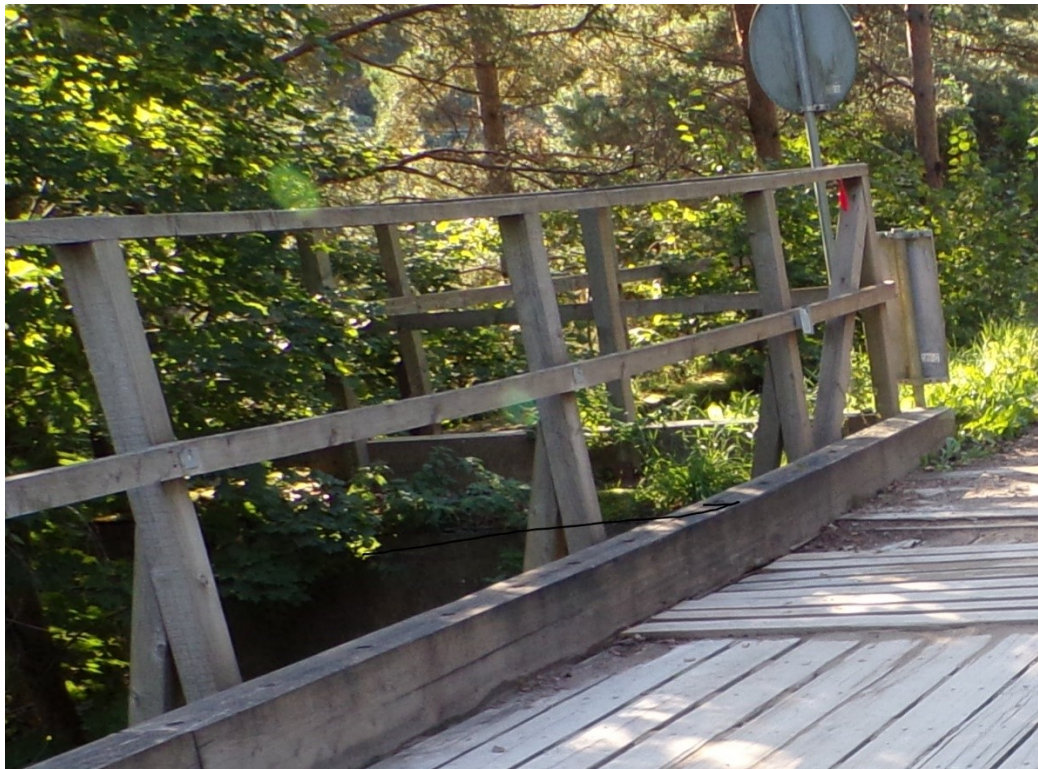
**1.3 nuotrauka.**

| PAKLOTAS | | | |
|---|---|---|---|
| 4. Turėklai | 3 | planinis | Per dideli tarpai tarp turėklų užpildo elementų (žr. 1.3 nuotrauką) |

Per dideli tarpai tarp turėklų užpildo elementų.

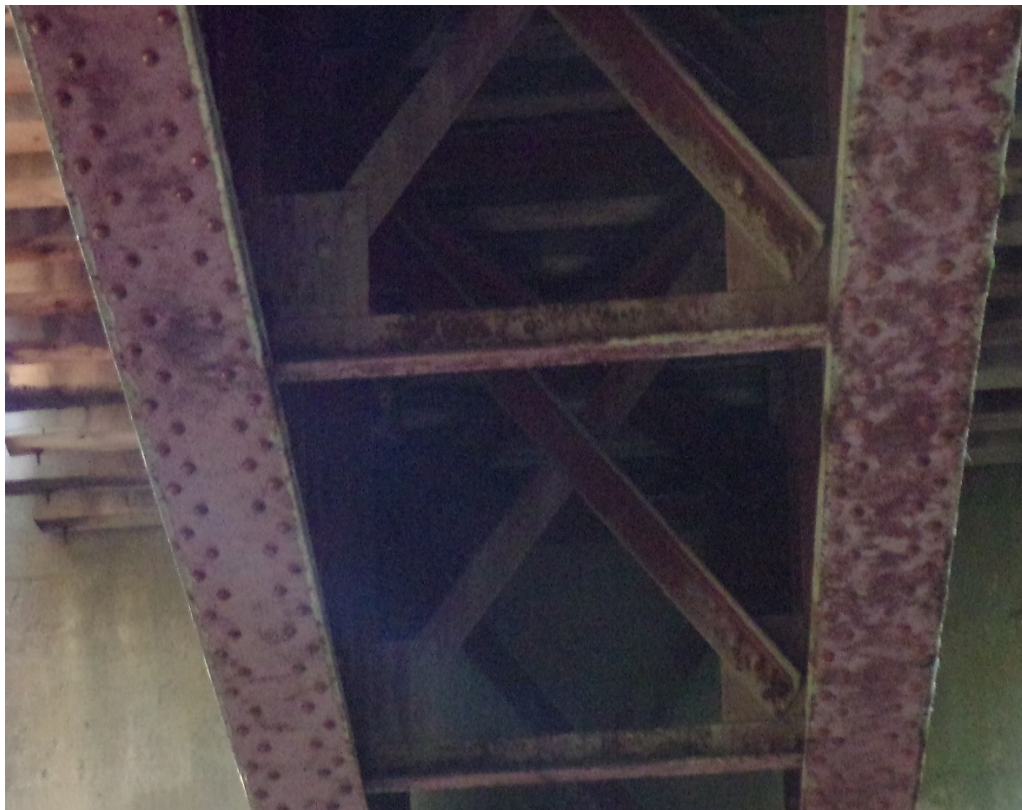
**1.4 nuotrauka.**

| <b>PERDANGA</b> | | | |
|---|---|---|---|
| 1. Pagrindinės sijos | 4 | planinis | Nedidelė apatinių juostų korozija, ties sijų atrėmimo vietomis juostos užterštos gruntu (žr. 1.4 nuotrauką) |
| 4. Ryšiai | 4 | planinis | Nedidelė korozija (žr. 1.4 ir 1.5 nuotraukas) |

Išilginėse sijose ir skersinių ryšių elementuose atsiradę nedidelių korozijos židinių.

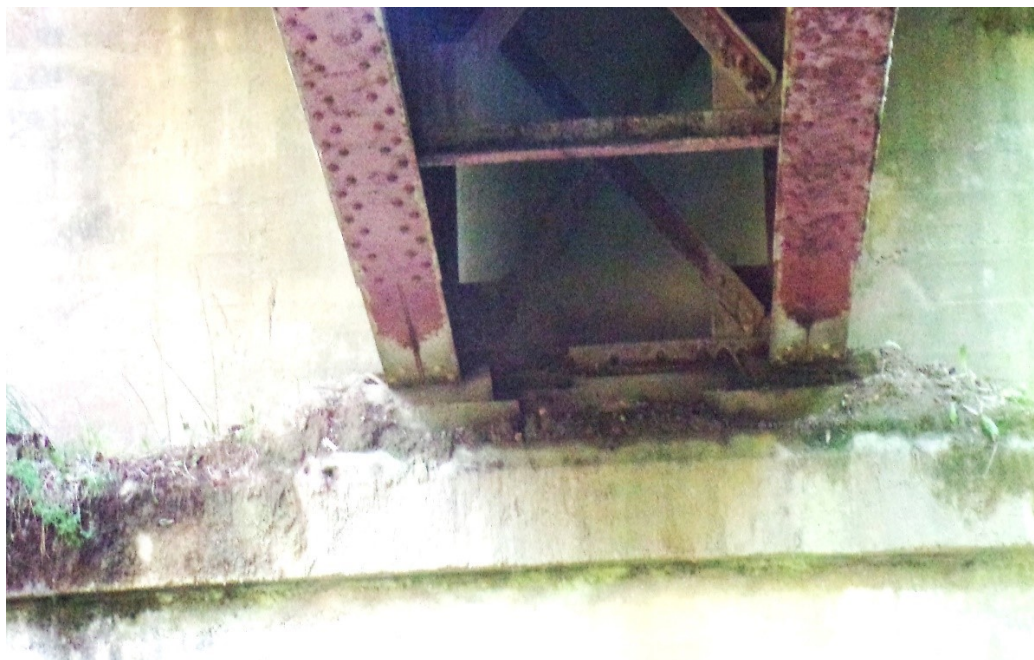
**1.5 nuotrauka.**

| <b>ATRAMOS</b> | | | |
|---|---|---|---|
| 1. Atraminiai guoliai | 3 | planinis | Užteršti gruntu, nesutepti (žr. 1.5 ir 1.6 nuotraukas) |
| 2. Ramtai | 4 | planinis | Ramtų būklė gera, sijų atrėmimo vietos ir visas aikštelių viršus užterštas gruntu (žr. 1.5 ir 1.6 nuotraukas) |

Visas atramos viršus ir atraminiai guoliai užteršti gruntu, taip pat užterštas ir skersinis ryšys, kuris koroduoja.

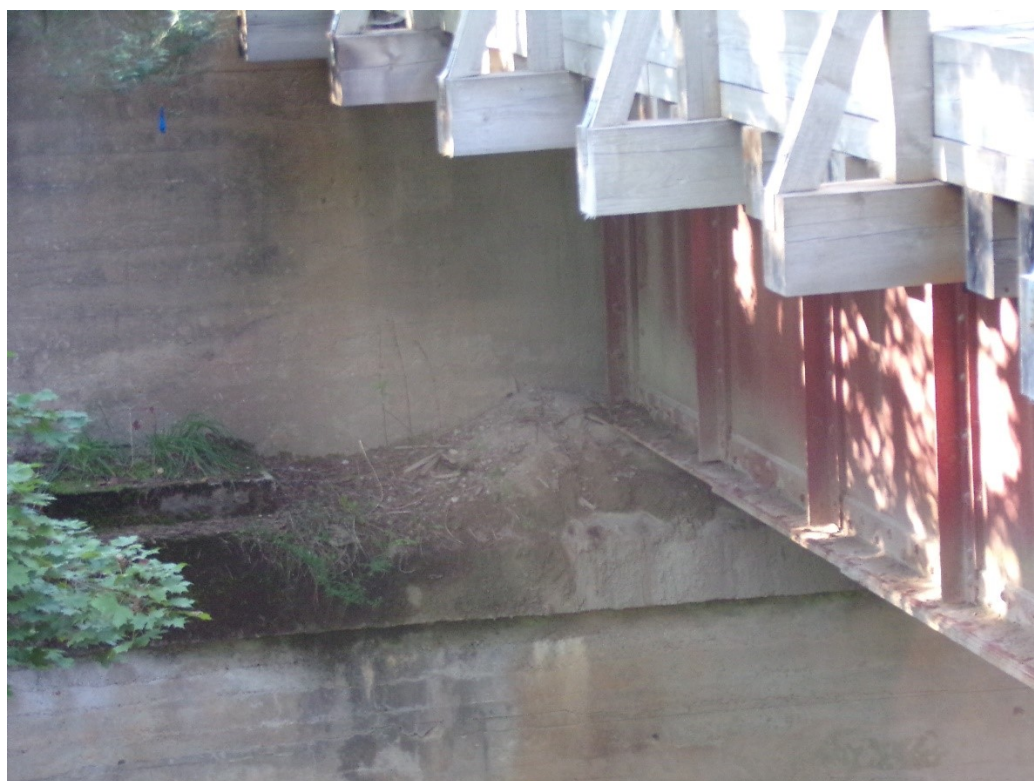
**1.6 nuotrauka.**

| <b>PRIETILČIAI, PATILTĖ</b> | | | |
|---|---|---|---|
| 1. Sandūra su keliu | 3 | planinis | Prietilčiai apleisti, tiltas užgožtas medžiais (žr. 1.6 nuotrauką) |

Visas atramos viršus ir atraminiai guoliai užteršti gruntu.

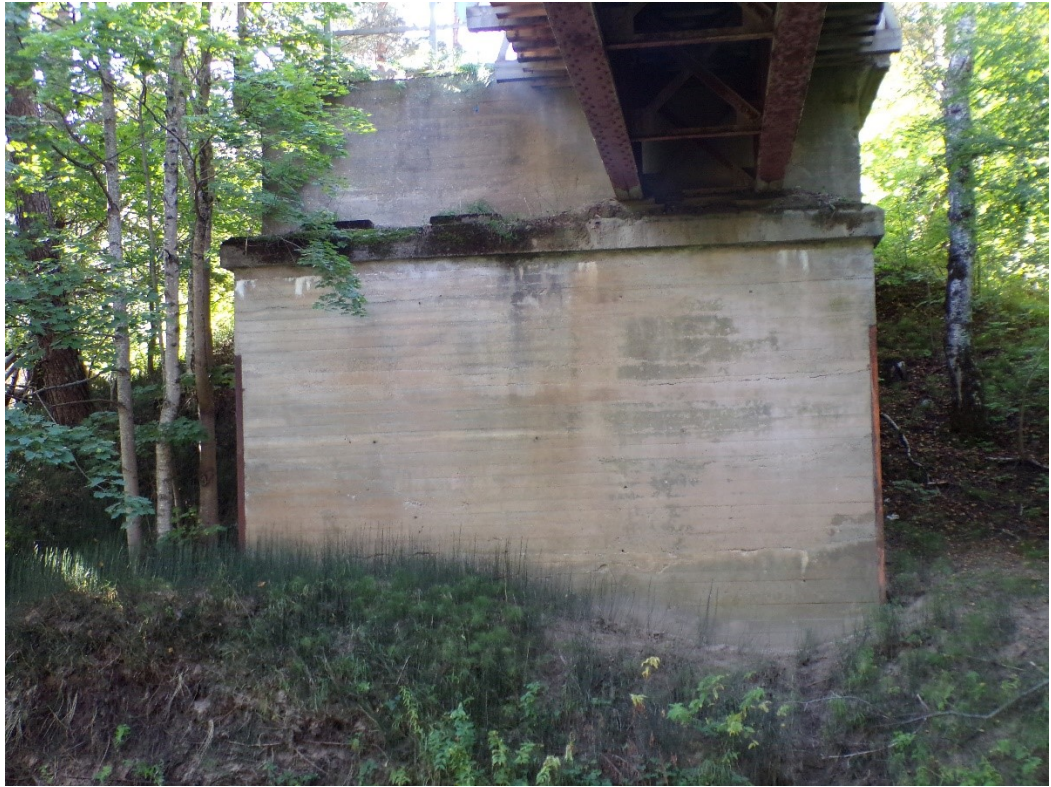
**1.7 nuotrauka.**

| <b>PRIETILČIAI, PATILTĖ</b> | | | |
|---|---|---|---|
| 6. Tvarka patiltėje ir tilto apsaugos zonoje | 3 | planinis | Tilto aplinka apleista, neprižiūrėta, visur žolės ir krūmai bei medžiai (žr. 1.7 ir 1.8 nuotraukas) |

Prie pat tilto auga medžiai, tilto aplinka apleista.

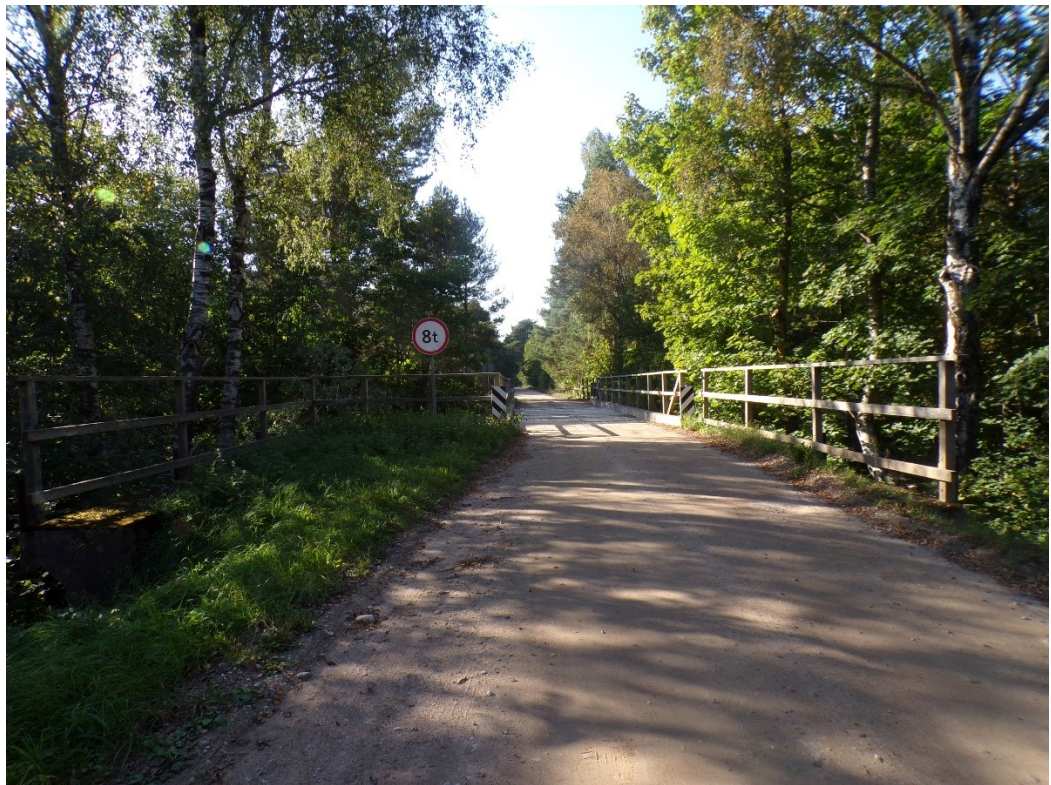
**1.8 nuotrauka.**

Prietilčiai ir visa tilto aplinka apaugusi medžiais ir krūmais.

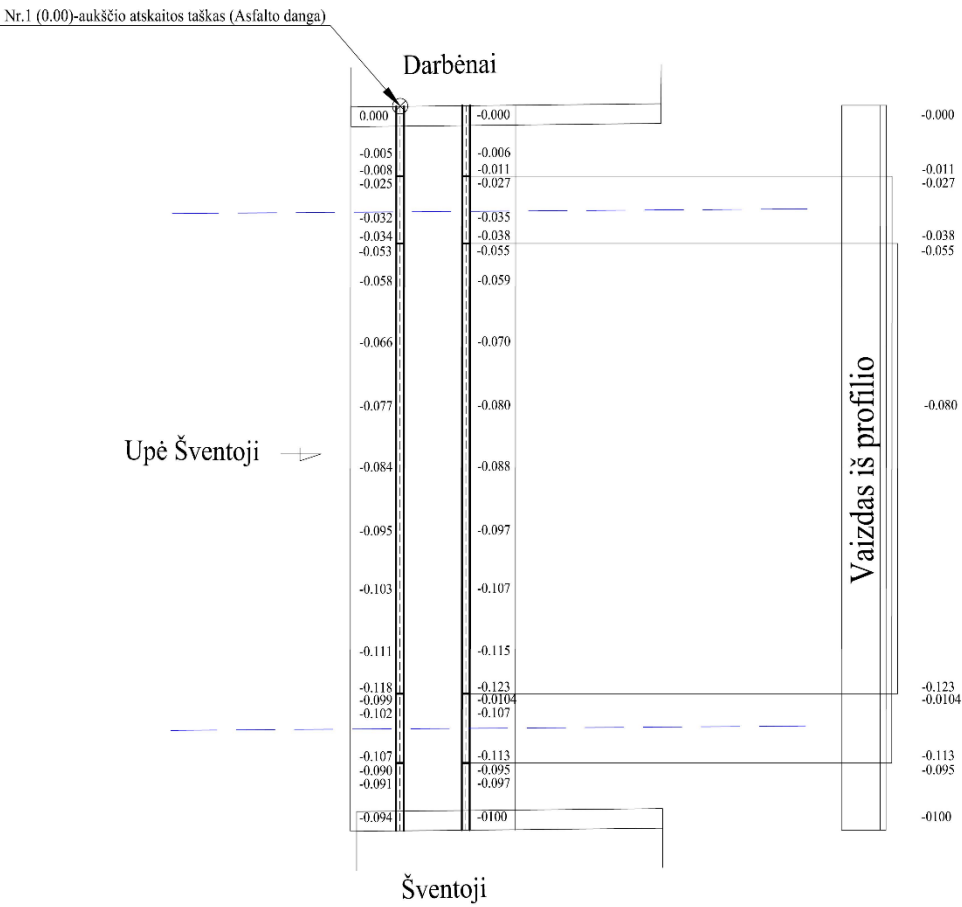
TILTO KONTROLINĖ GEODEZINĖ  
PLANAS M 1:500  
SIJŲ APAČIOS NIVELIACIJA

Perdangos apatinių juostų niveliacija atlikta 2024 m spalio mėnesį. Apskaičiuojant sijų įlinkius, įvertinta tai, kad apatinės juostos yra pastorintos. Gautos tokios sijų įlinkių reikšmės:

- aukštupio sijos įlinkis – 47 mm;
- žemupio sijos įlinkis – 50 mm.

Sijų įlinkius vertiname pagal sovietinių normų reikalavimus, nes tiltas buvo pastatytas sovietmečiu. Leistinas perdangos įlinkis buvo ribojamas  $1/400 l$ , kur  $l$  – perdangos ilgis. Leistinas perdangos sijų įlinkis yra 47, 5 mm. Matome, kad perdangos sijų įlinkiai yra ribiniai, tačiau manome, kad esant apribotai per tiltą važiuojančių transporto priemonių masei iki 8 t, jį dar galima naudoti.
