**STATINIO APŽIŪROS AKTAS**

2025-05-21 Nr. KA\_60012339\_0002

Objekto adresas: J. Basanavičiaus g. 18, Kėdainiai

Apžiūra: Metinis apžiūros aktas

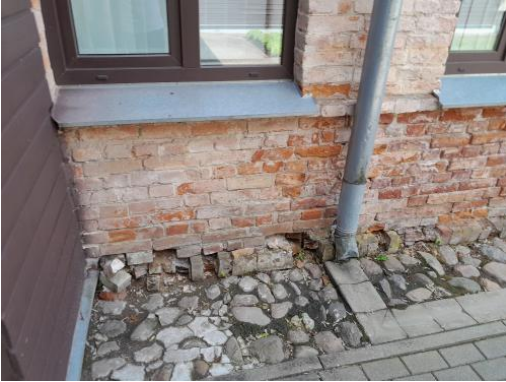
Eilės Nr.	Vaizdinė medžiaga (foto)	Pastebėti defektai, deformacijos, gedimai	Rizikos lygis	Rekomendacija	Preliminari defek šalinimo kaina (E be PVM)
1		Vietomis ties lietaus nuvedimu drėgmės veikiamas pamato mūras.	Maža	Tvarkyti lietaus nuvedimą. (Kaina pateikta preliminari).	300.0

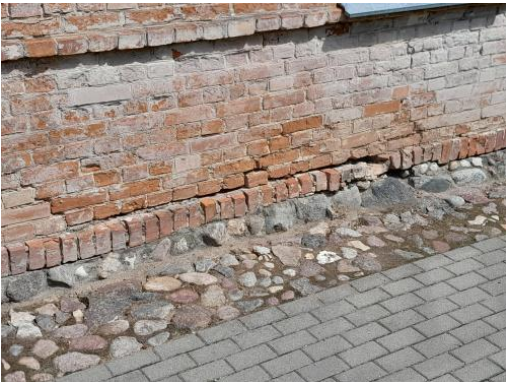
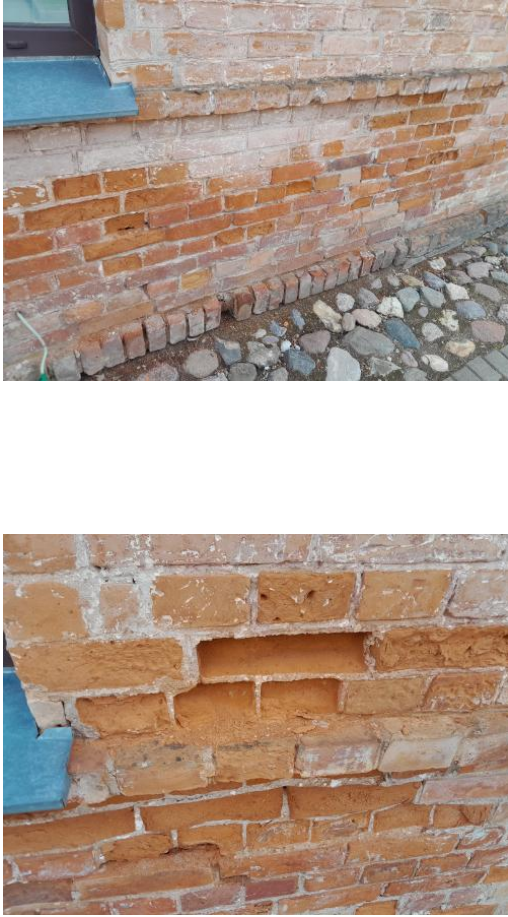
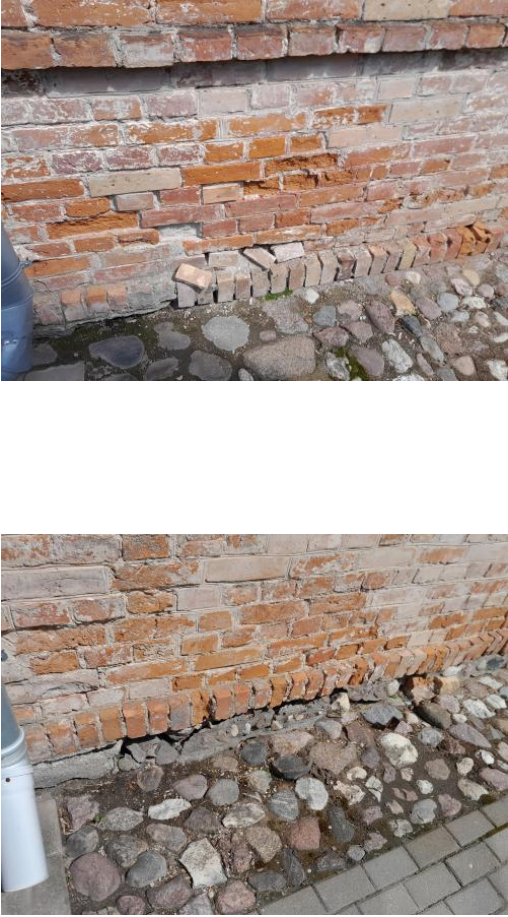
2

<p>Pastato perimetrą daug kur fiksuojamas jau remontuotas mūras yra, trupą, krenta atplaišomis.</p>	Vidutinė	<p>Racionalu planuoti atlikti paveikto mūro remontinius darbus, pritaikant tokio tipo darbų remonto technologija ir medžiagas įvertinti, kad tai paveldas. (Kaina pateikta preliminari 1m2).</p>	120.0

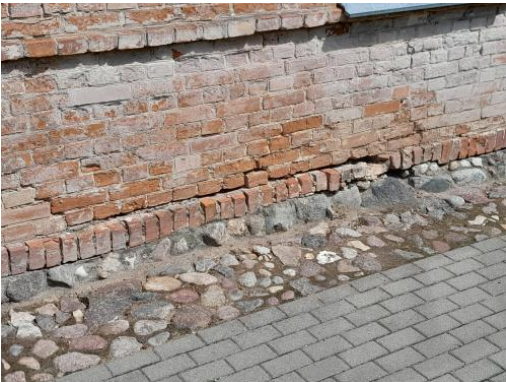
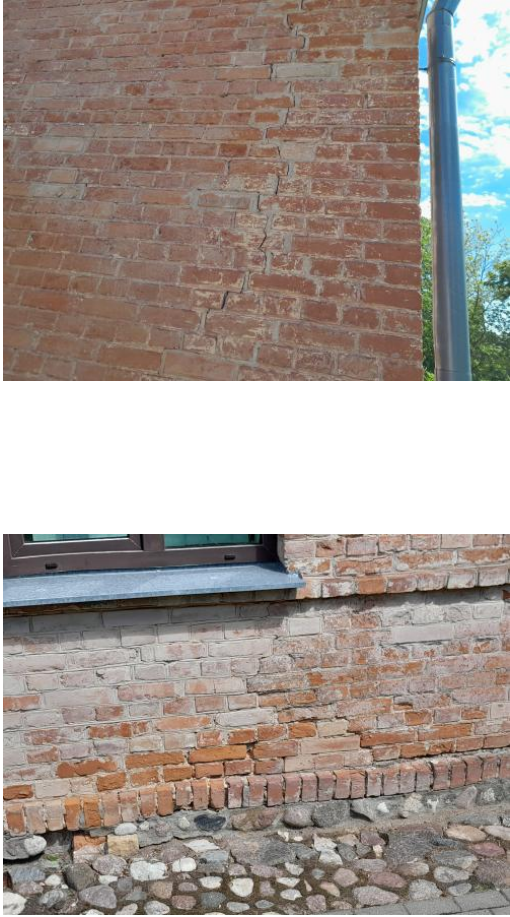
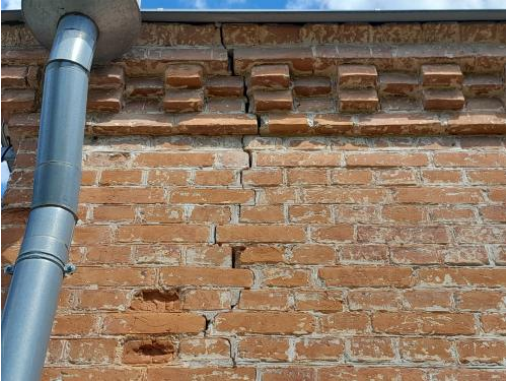
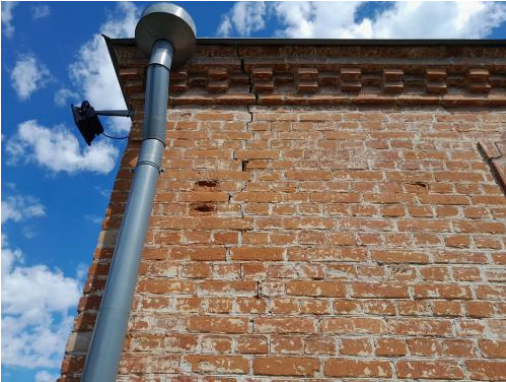
3

<p>Pastato perimetrą keliuose vietose fiksuojami susiformavę vertikalūs mūro plyšimai, galimai vyksta pamatų sėdimas.</p>	Vidutinė	<p>Atlikti remontinius mūro sustiprinimo darbus pritaikant tokio tipo darbų remonto technologija ir medžiagas, įvertinat, kad tai paveldas. Stebėti po atliktų darbų ar nevyksta progresijos ir/ar neatsinaujina plyšimai. Esant poreikiui atlikti tyrimus plyšimų atsiradimui nustatyti, pagal pateiktas išvadas atlikti remontinius darbus. (Kaina pateikta preliminari 1m2).</p>	120.0

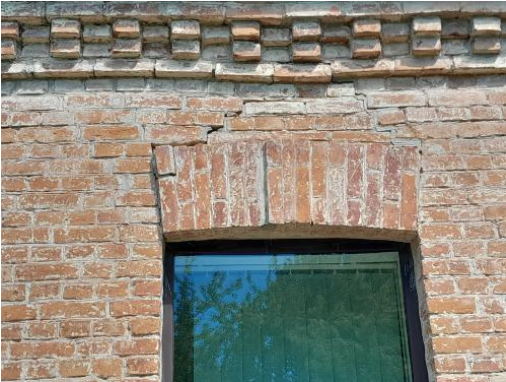
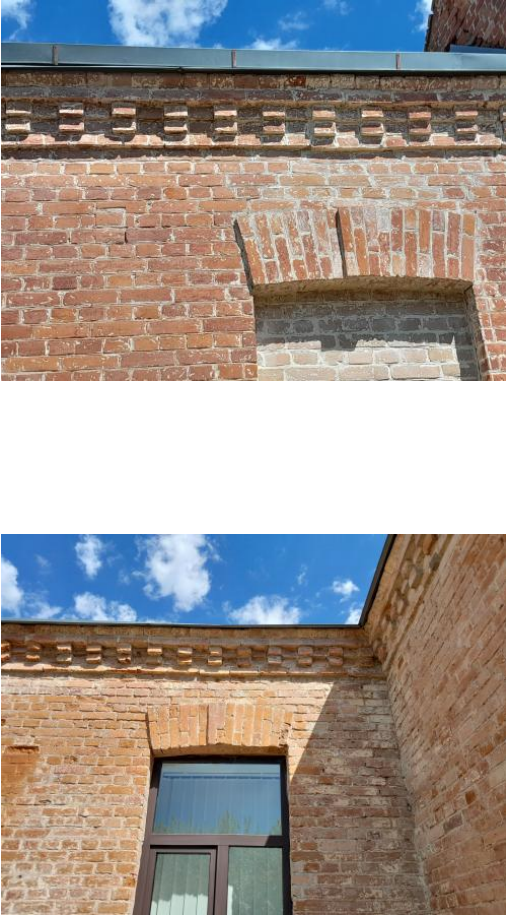
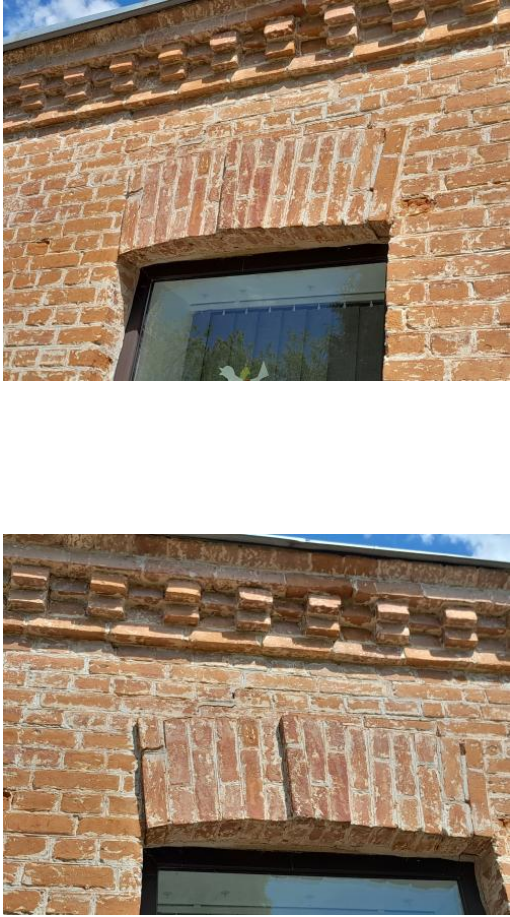
4

<p>Perimetrų ties sąramomis fiksuojami susiformavę plyšimai, kelios vietos vizualiai mūras pilnai atplyšęs.</p>	Vidutinė	<p>Taip pat atlikti remontinius sąramų sustiprinimo/atstatymo darbus pritaikant tokio tipo darbų remonto technologija ir medžiagas, įvertinat, kad tai paveldas. Stebėti po atliktų darbų ar nevyksta progresijos ir/ar neatsinaujina plyšimai. Esant poreikiui atlikti tyrimus plyšimų atsiradimui nustatyti, pagal pateiktas išvadas atlikti remontinius darbus. (Kaina pateikta preliminari).</p>	2000.0

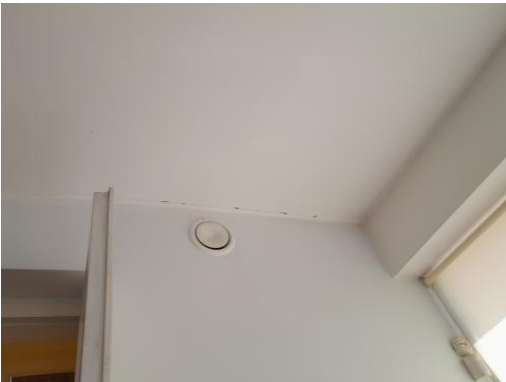
5

<p>Vidaus patalpose taip pat pastebimi susiformavę apdailos sluoksnių savaiminiai plyšimai.</p>	Maža	<p>Atlikus laukinių sienų sustiprinimą/remontą, atlikti vidaus patalpų apdailos remontinius darbus. (Kaina pateikta preliminari 1m2).</p>	80.0

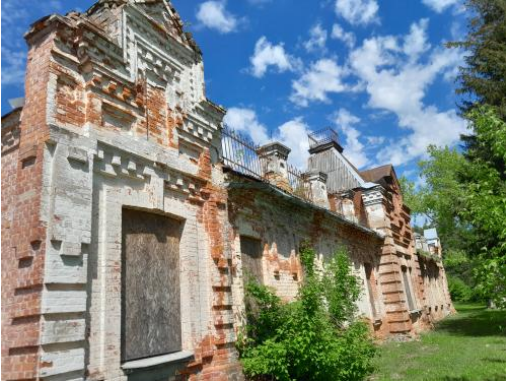
Šalia esanti pastato dalis turi avarinės būklės požymių.	Didelė	Įpareigoti savininkus apriboti žmonių priėjimą prie pastato.	0.0

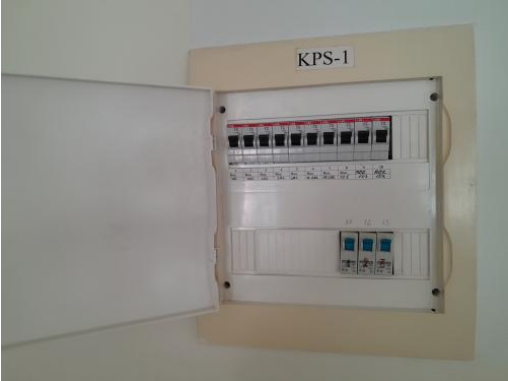
Nėra grandinių schemų.	Maža	Atlikti skydelių schemų sutikrinimą ir patvirtinimą. (Kaina pateikta preliminari).	180.0

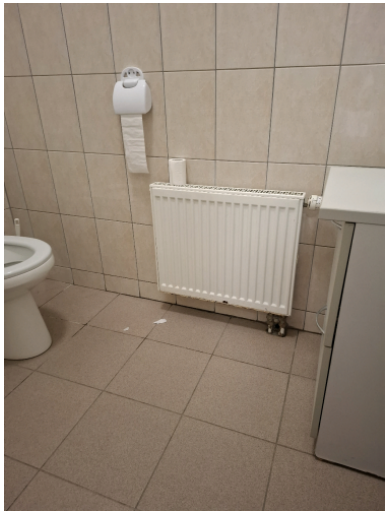
2a WC moterų korozijos paveiktas radiatorius	Maža	Rekomenduojama nušveisti rūdis ir uždažyti paveiktas vietas arba pakeisti nauju. (Kaina pateikta preliminari).	120.0

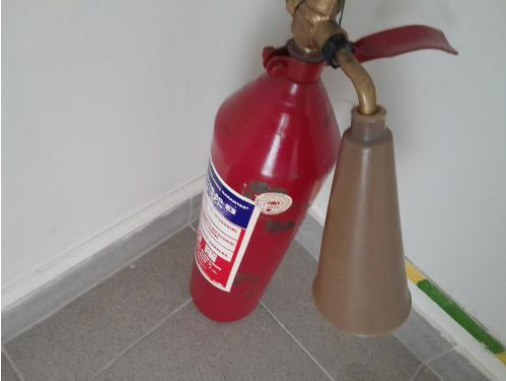
Apziūros metu pasibaigusi gesintuvo patikra.	Maža	Atlikti patikrā/ keisti nauju. (Kaina pateikta preliminari 1vnt).	8.0
