BŪKLĖS VERTINIMO ATASKAITA IR KALENDORINIS PRIEŽIŪROS PLANAS

Pastatų komplekso (šiaurinis) pastatas
u.k. KVR 31196, Giedraičių g. 17, Vilnius

Ataskaitos Nr. 2021-FX-038

2021-11-30

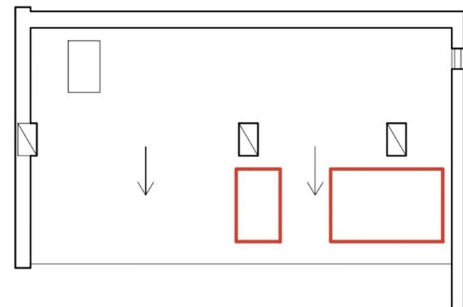
Schema Nr. 1 Sutvirtintos konstrukcijos pažymėjimas pastogės plane.

1. Apžiūros metu nustatyta, kad stogo danga yra nesandari. Prieš lipant ant stogo tvarkyti prabėgimų, apsaugant stogą nuo įlūžimo, dviejose vietose sutvirtintos nupuvusios gegnės. Rytinėje pusėje prie mūrtašio buvo nulūžusi gegnė, stogas toje vietoje įlinkęs. Gegnė paremta statramsčiu (FF Nr. 0.1, 0.2), pakeisti supuvę grebėstai. Centrinėje namo dalyje lūžusi gegnė sutvirtinta antdėklu ir taip pat paremta nauju statramsčiu (FF Nr. 0.3, 0.4).

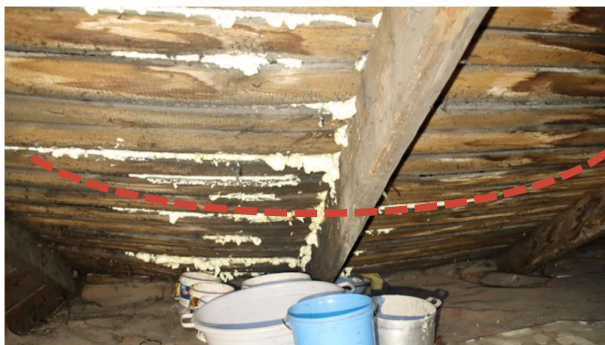
FF Nr. 0.1 Nulūžusi gegnė ir įsmukęs stogas rytinėje pusėje.

2. Bituminio šiferio lakštais perdengta nesandari stogo dalis, šalia jos klijuojama bitumine juosta ir kitomis priemonėmis laikinai užsandarinti pastebėti dangos pažeidimai, išvalyta ir užtaisyta skardinė įlaja stogų sandūroje (FF Nr. 0.5 ir 0.6). Šioje vietoje ties stogų sandūra, stogas ilgai buvo nesandarus (viena iš namo savininkų nurodė, kad tai didžiausio vandens pratekėjimo vieta), todėl ilgainiui nupuvo gegnė ir mūrtašis (FF Nr. 0.1).

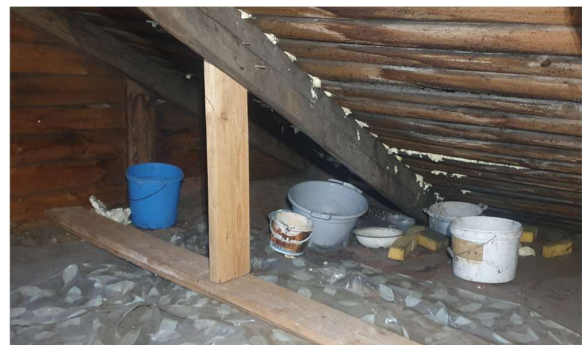
FF Nr. 0.2 Ta pati vieta. Statramsčiu paremta gegnė.

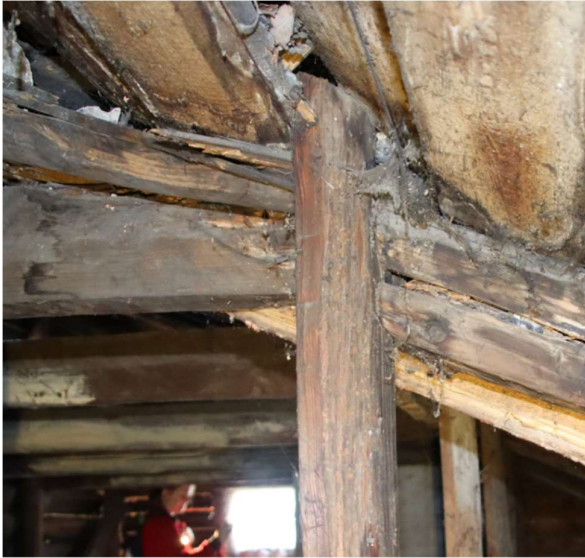
FF Nr. 0.3 Nupuvusi gegnė stogo centrinėje dalyje.

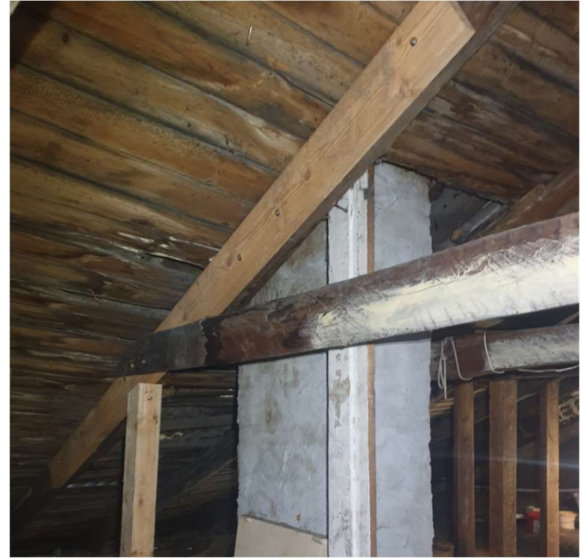
FF Nr. 0.4 Ta pati vieta. Antdėklu sutvirtinta ir statramsčiu paremta gegnė.

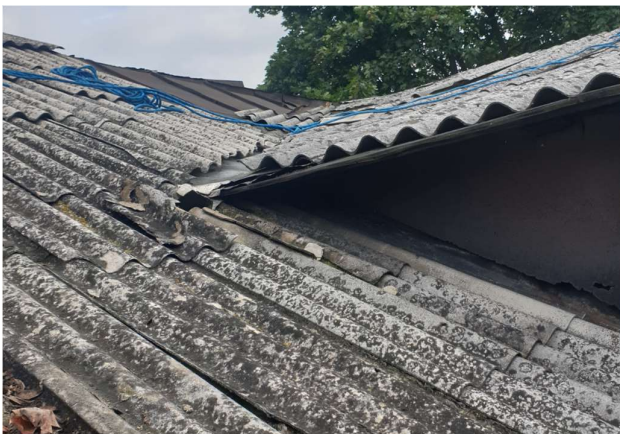
FF Nr. 0.5 Nesandari stogo danga rytinėje namo dalyje ties stogų sandūra.

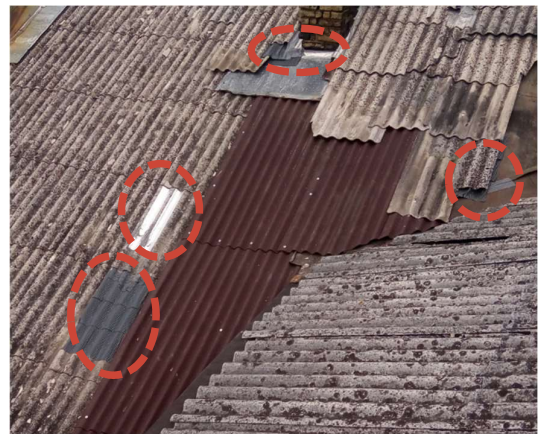
FF Nr. 0.6 Ta pati vieta. Perdengtas stogo plotas, aplink lopą užtaisyti nedideli nesandarumai (apibraukti).

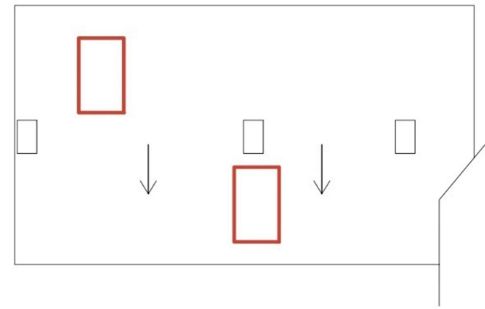
Schema Nr. 3 Užsandarintos stogo dangos pažymėjimas stogo plane.

3. Įvairiomis priemonėmis (klijuojamomis sandarinimo juostomis, lauko darbams skirta mastika) laikinai užtaisyti pastebėti mažesni nesandarumai stogo centrinėje ir vakarinėje dalyse (FF Nr. 0.7 – 0.10). Pažymėtina, kad gali būti daugiau nepastebėtų probleminių vietų, o FIXUS Mobilis komandos vykdyti sandarinimo darbai yra laikini. Būtinai dangos keitimas.

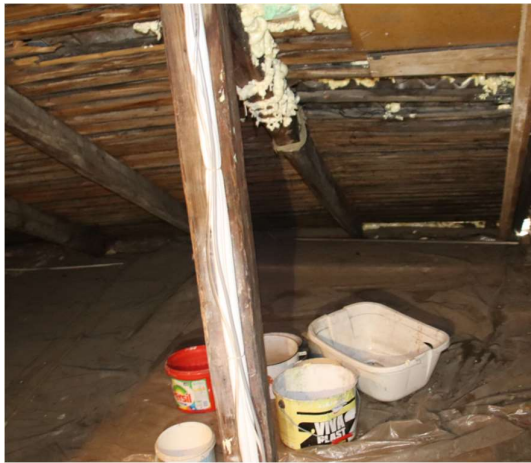
FF Nr. 0.7 Nesandari vieta vakarinėje namo dalyje (antra gegnė nuo ugniasienės).

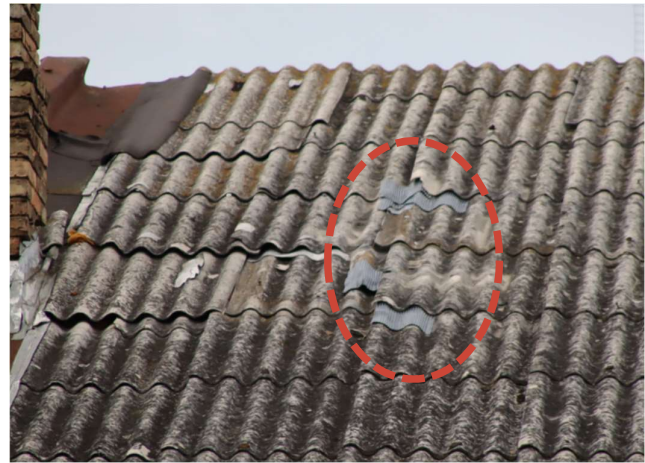
FF Nr. 0.8 Ta pati vieta. Klijuojama sandarinimo juosta užtaisyti nesandarumai.

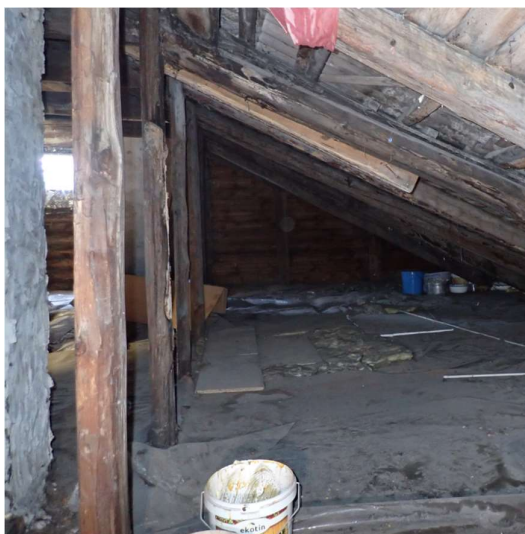
FF Nr. 0.9 Nesandari vieta žemiau centrinio kamino.

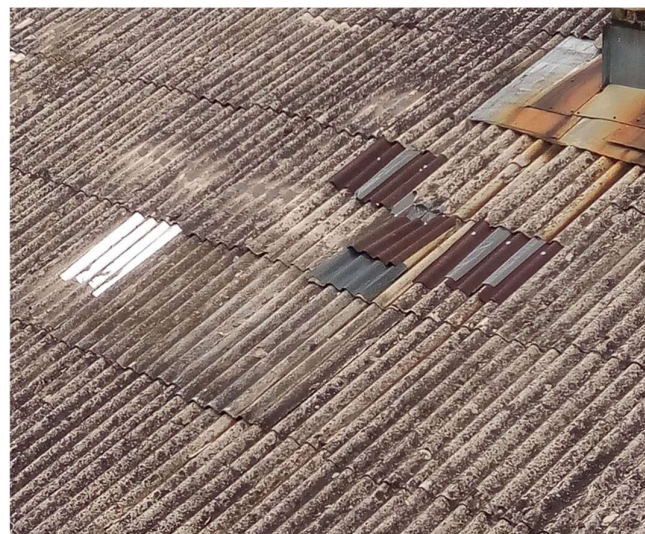
FF Nr. 0.10 Ta pati vieta. Užtaisytas nesandarumas ir kitos pastebėtos galimų prabėgimų vietos.

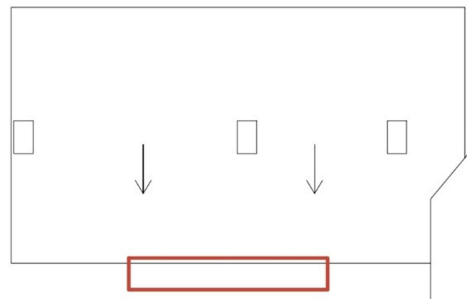
Schema Nr. 4 Sutvarkyto ir išvalyto lietlovio pažymėjimas stogo plane.

4. Pakeista deformuoto, kiauro lietlovio atkarpa į vakarus nuo lietvamzdžio (FF Nr. 0.11 ir 0.12). Pagaminus laikiną medinį laikiklį, šiek tiek pakeltas į rytus nuo lietvamzdžio esančio lietlovio galas, padidinant nuolydį (FF Nr. 0.13). Savininkės nurodytoje vietoje užtaisytas rytinės lietlovio dalies nesandarumas (FF Nr. 0.13).

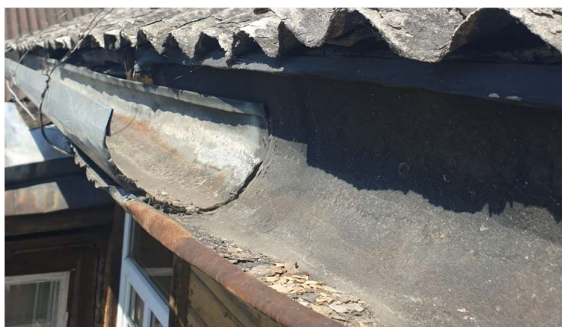
FF Nr. 0.11 Netinkamai sumontuotas, deformuotas lietlovis.

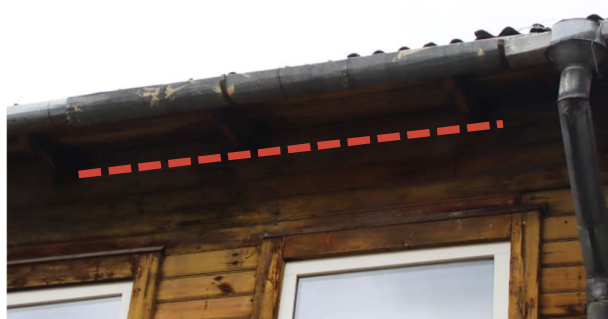
FF Nr. 0.12 Ta pati vieta. Pakeista lietlovio atkarpa.

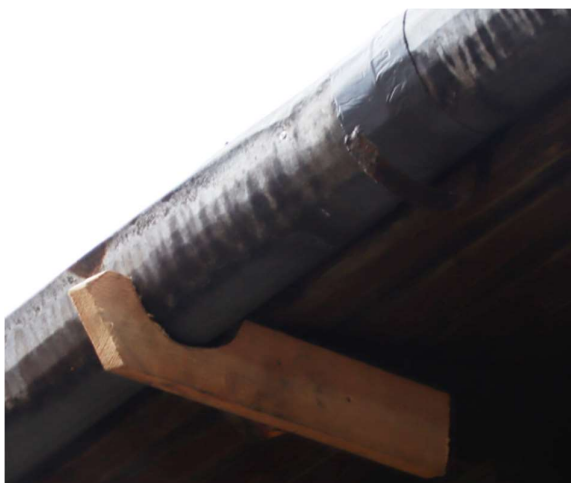
FF Nr. 0.13 Pritvirtintas laikinas laikiklis, pakeliantis lietlovį. Užsandarinta lietlovio segmentų jungtis.

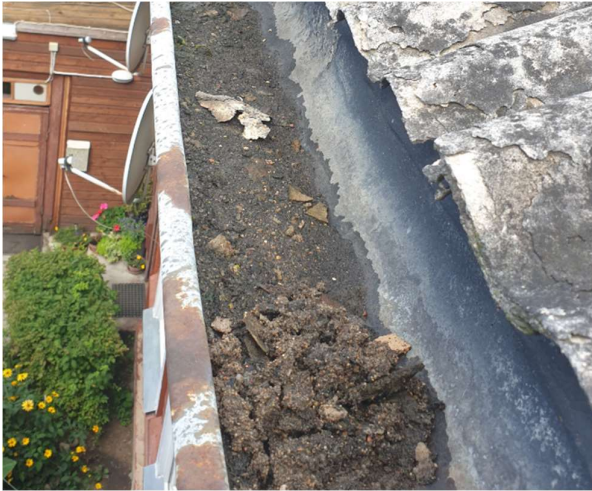
FF Nr. 0.14 Pietinis fasadas. Sąnašos lietlovio centre.

5. Vykdam lietlovio atkarpos keitimo ir sandarinimo darbus išvalytos susikaupusios sąnašos (FF Nr. 0.14 ir 0.15, Schema Nr. 4).

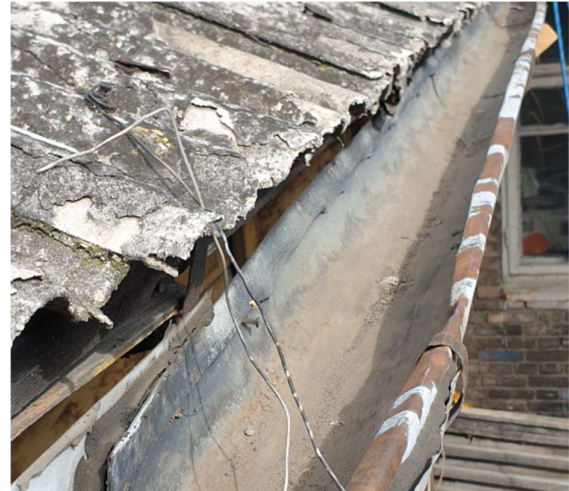
FF Nr. 0.15 Ta pati vieta. Išvalytas lietlovis.

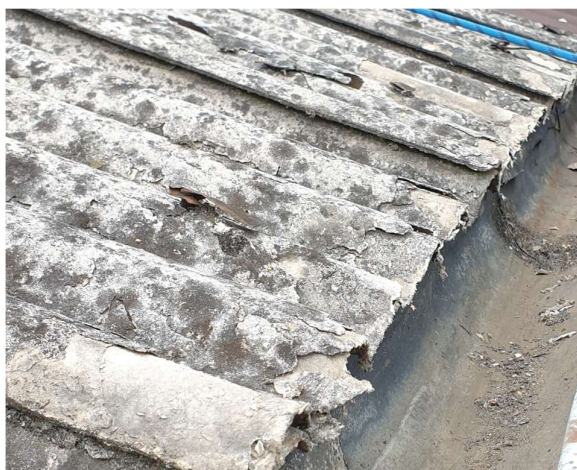
Stogo danga - asbestinis šiferis, sudėtas ant ištisinio lentų pakloto. Pirminė danga buvo lygių skardos lakštų su užlankais (falcais). Šiferio lakštai yra sudūlėję, išsisluoksniavę, supleišėję, trupantys (FF Nr. 1.1) – su krituliais į kiemą nuplaunamos pavojingos sveikatai šiferio atplaišos. Šiferio lakštai vietomis iškilnoti vėjo, nuskilę, pro tarpus gali skverbtis ant lėkšto stogo užsilaikančio sniego tirpsmo, šoninio lietaus vanduo (FF Nr. 1.2). Danga susilpnėjusi, trapi, ant stogo lipti nepatartina. Stogas daugelyje vietų lopytas mažais šiferio lopinėliais ir (arba) didesnės bangos, sandariai prie esamos bangos nepriklundančiais lakštais (FF Nr. 1.3). Dangos nesandarumai ankstesnių savininkų tvarkyti iš pastogės užpurškiant montażinėmis putomis (FF Nr. 0.1, 0.5). Tačiau tai nėra tinkamas būdas – nesandarumai vis tiek išlieka, putos nuo saulės sutrupa, traukia drėgmę ir dar greičiau pūdomos medinės dalys. Be to, sulipinus lakštus tarpusavyje ir prie pakloto yra apsunkinamas tolesnis probleminės vietos tvarkymas. Vakarų pusėje ugniasienės viršstoginė dalis apskardinta, skarda surūdijusi, netekusi apsauginio cinko sluoksnio (FF Nr. 1.4).

FF Nr. 1.1 Stogo dangos fragmentas. Sudūlėjęs, išsisluoksniavęs šiferis.

Stogo dangos būklė **bloga**, o viršstoginės kaminų dalys turi **avarinės grėsmės** požymių. Juos būtina tvarkyti **nedelsiant**. Defektų poveikis kitiems elementams didelis, be to, pažeista asbestinio šiferio danga kelia pavojų žmonių sveikatai, todėl stogo dangos keitimą rekomenduojama atlikti **skubiai** (per 12 mėnesių).

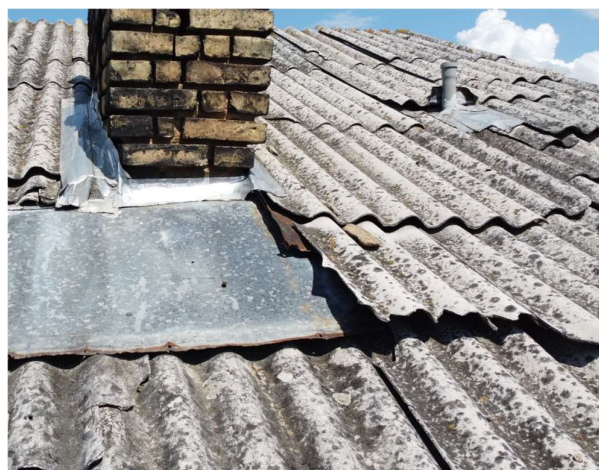
FF Nr. 1.2 Iškilnoti, nuskilę šiferio lapai.

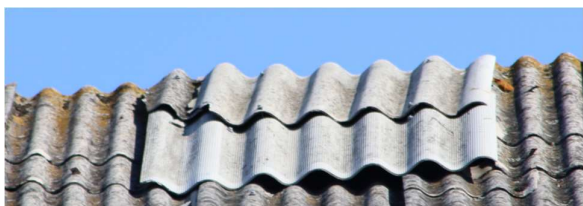
FF Nr. 1.3 Stogo lopymui panaudotas nepriglundantis didesnės bangos šiferis.

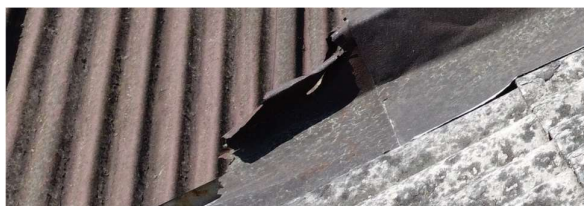
FF Nr. 1.4 Surūdijusi ugniasienės (vakarinio fasado) apskardinimo apačia, skardos netektys.

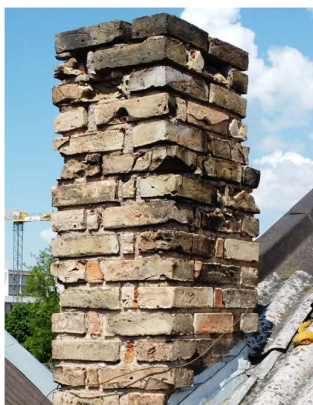
Virš stogo yra trys geltonų plytų mūro kaminai. Dviejų kraštinių kaminų viršstoginės dalys neapskardintos – jos pažeistos labiausiai. Vieno jų – iš vakarinės ugniasienės kylančio kamino – plytos sudūlėjusios, sluoksniuojasi, trupa (FF Nr.1. 5). Rišamasis skiedinys iš kaminų siūlių išplautas (netektys rytinės pusės kamino apatiniame tarpsnyje), atsivėrę plyšiai, viršutinės plytų eilės nesurištos skiediniu (FF Nr. 1.6). Nuo kaminų krentančios plytos dažnai pramuša stogo dangą ir atveria kelius lietaus vandeniui, taip pat kelia pavojų žmonėms, todėl kaminus rekomenduojama tvarkyti nedelsiant. Kraštinių kaminų ir stogo sandūra anksčiau apklijuota sandarinimo juosta – ji jau pradėjusi luptis, sandūrose gali rasti naujų pratekėjimų. Centrinis kaminas tvarkytas: permūrytas, apskardintas 2010 m., jo būklė gera.

FF Nr. 1.5 Vakarinis kaminas. Sudūlėjusios, trupančios plytos. Kamino apačia anksčiau apklijuota sandarinimo juosta, kuri gali bet kada atsilupti.

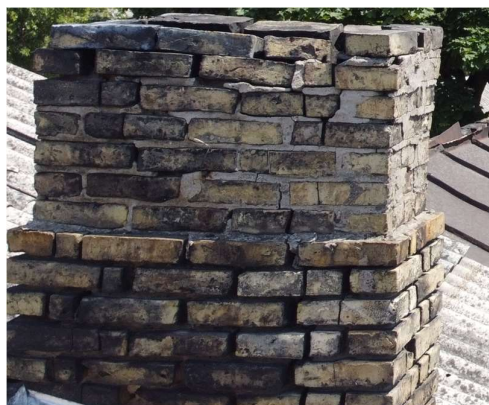
FF Nr. 1.6 Rytinis kaminas. Rišamasis skiedinys išplautas (ypač apatiniame tarpsnyje). Viršutinės plytų eilės atsipalaidavusios.

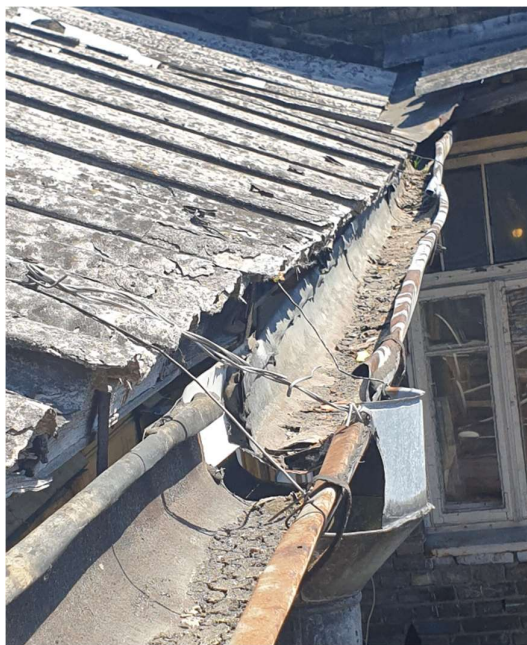
Krituliai nuo vienšlaičio stogo surenkami į pakabinamą lataką ir nuvedami vienu lietvamzdžiu pietinio fasado centre. Lietlovis deformuotas, daug kur prarastas apsauginis cinko sluoksnis, rytinėje pusėje nėra tinkamo nuolydžio (turėtų būti bent 3-5 mm vienam metrui) – dėl to užsilaiko vanduo, sąnašos, skarda greičiau rūdija (FF Nr. 2.1). Lietlovio sujungimai nėra sandarūs. Vakarų pusėje lietlovio atkarpa pritvirtinta vien vielomis, o tai nėra patikimas tvirtinimo būdas. Rytinėje pusėje suveržiant viela nesėkmingai bandyta pataisyti lietlovio nuolydį. Lietvamzdžio būklė gera, tačiau pirmojo aukšto polanginėje dalyje apšiltinus fasadą, jis atsidūrė per arti sienos – glaudžiasi prie apdailos lentelių (FF Nr. 2.2), todėl prabėgus vandeniui jos iš karto bus pūdomos.

FF Nr. 2.1 Deformuotas lietlovis rytinėje dalyje pritvirtintas vielomis. Dėl nepakankamo nuolydžio ir nepriežiūros jame užsilaiko sąnašos, prarastas apsauginis cinko sluoksnis.

FIXUS Mobilis komandai sutvarkius labiausiai pažeistas vietas (žr. skyrių *Objekte atlikti darbai*) vandens nuvedimo sistemos būklė pagerėjo, tačiau išlieka **bloga**. Lietlovio atkarpos nėra sandariai sujungtos, po žiemos gali vėl atsirasti naujų deformacijų ir pažeidimų. Lietlovio keitimą (ar nuosvyrųjų latakų įrengimą) rekomenduojama derinti su stogo dangos keitimu ir atlikti **skubiai** (per 12 mėn.)

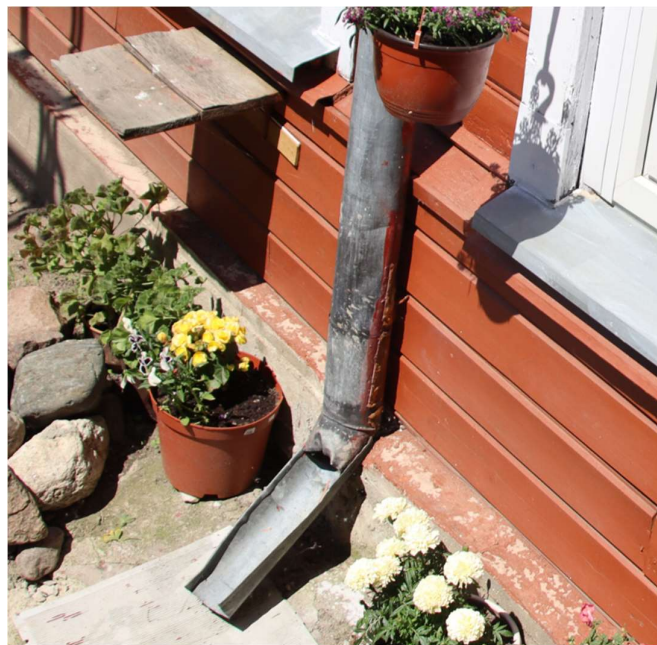
FF Nr. 2.2 Per arti sienos pritvirtinta lietvamzdžio apačia.

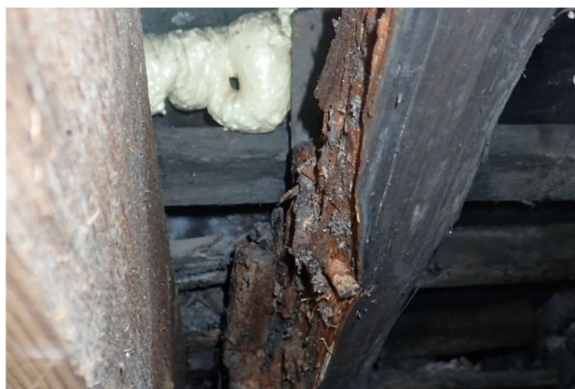
Pastogėje 3 gegnės iš 13 yra visiškai supuvusios: viena prie mūrinės ugniasienės tvirtinta anksčiau (FF Nr. 3.1), kitos dvi gegnės FIXUS Mobilis komandos darbų metu tik paremtos, sustiprintos (daugiau žiūr. skyriuje *Objekte atlikti darbai*, FF Nr. 0.1–0.4). Ties aprašomo ir kaimyninio namų stogų sandūra rytinėje namo pusėje susidaręs stogo užlaidos įlinkis rodo, kad nuo ilgalaikio pratekėjimo šioje vietoje supuvęs ir mūrtašis (FF Nr. 3.2). Drėgmės dėmės matomos daugelyje vietų ant stogo dangos pakloto, puvinio pažeistos kai kurių gegnių apačios ir mūrtašio atkarpos tiek pietinėje, tiek šiaurinėje pastato pusėse (FF Nr. 3.3).

FF Nr. 3.1 Supuvusi kraštinė gegnė (anksčiau tvirtinta) vakarinėje pusėje, prie mūrinės ugniasienės. Stogo danga sandarinta putomis.

Stogo konstrukcija ir antro aukšto perdanga labai pažeista dėl nuolat pratekančio vandens ir yra **blogos** būklės. Jei nebus skubiai tvarkoma stogo danga, ilgainiui šiose konstrukcijose gali atsirasti avarijos grėsmės požymių. Konstrukcinius pažeidimus rekomenduojama tvarkyti **skubiai** (per 12 mėnesių), prieš tai atlikus konstrukcinius tyrimus, detaliai įvertinančius perdangų ir stogo konstrukcijos būklę.

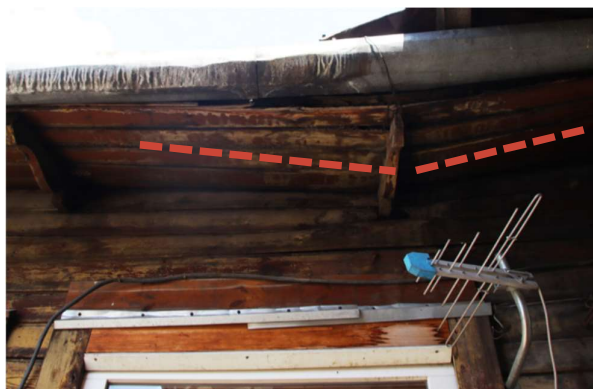
FF Nr. 3.2 Pietinis fasadas. Įlūžusi gegnė ir mūrtašis rytinėje pusėje.

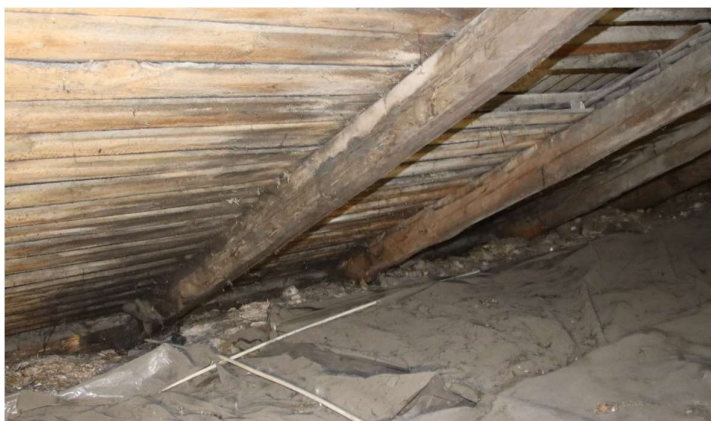
FF Nr. 3.3 Drėgmės dėmės ant pakloto, puvinio pažeistas mūrtašis ir gegnių apatinės dalys.

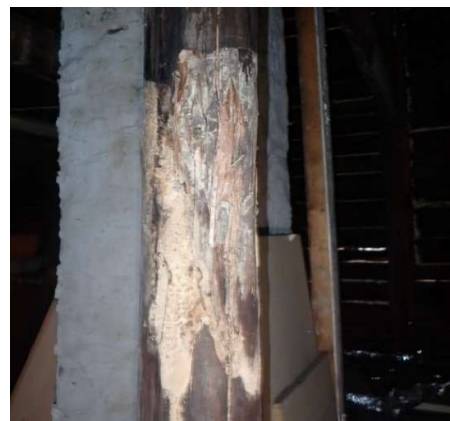
FF Nr. 3.4 Puvinio pažeistas statramsčio pastogėje šalia centrinio kamino. Biologinio užterštumo tyrimo mėginio Nr. B1 paėmimo vieta.

Pastogėje, nuo statramsčio prie centrinio kamino buvo paimtas Biologinio užterštumo tyrimo mėginys Nr. B1 (FF Nr. 3.4). Rastos *Aspergillus* ir *Penicillium* mikrogybų gentys, kurios ardo konstrukcijų statybines medžiagas ir apdailos paviršius. FIXUS Mobilis darbų metu šioje vietoje sutvirtinta gegnė ir minėtas statramsčio pakeistas, tačiau mikrogybai gali būti išplitę ir ant kitų paviršių. Kadangi pastogėje yra daug puvinio pažeistų medinių konstrukcijų, vykdant jų tvarkybos darbus, konstrukcijas svarbu antiseptikuoti, kad puvinys neužkrėstų sveikos medienos. Apie mikrogybų daromą žalą, paviršių antiseptikavimą daugiau žiūr. priede Nr. 2 *Biologinio užterštumo tyrimai*.

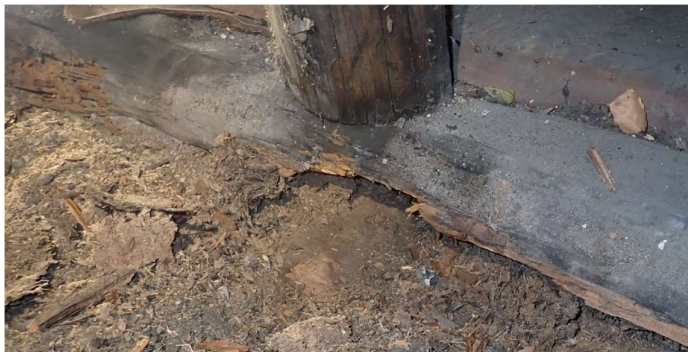
Namo perdangos medinės sijinės. Vizito metu nuodugniau tyrinėta antro aukšto perdanga, matoma iš pastogės. Pastogės perdanga užpilta pjuvenų sluoksniu, todėl nebuvo galimybės detaliai įvertinti sijų būklės. Perdangoje iš pastogės matomi nesandaraus stogo sukelti pažeidimai – puvinio ir medgraužių vabzdžių pažeistos medinės konstrukcijos: perdangos sijos ir ilginiai (FF Nr. 3.5, 3.6). Rezistografu patikrintos kelios perdangos sijos pasirinktose vietose: tiek puvinio pažeistoje, tiek išoriškai sveikoje vietoje. Rezultatai parodė, kad perdangos sijos yra susilpnėjusios beveik per visą skerspjūvį (FF Nr. 3.7).

FF Nr. 3.5 Supuvęs ilginis pastato centre, į kurį atremti statramsčiai.

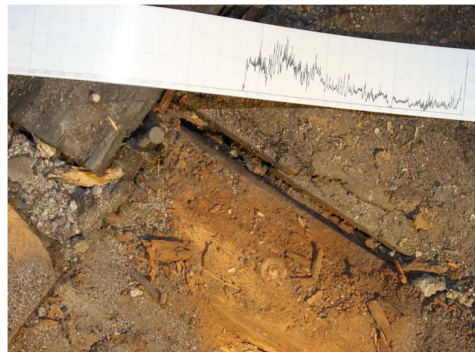
FF Nr. 3.6 Puvinio pažeista perdangos sija. Rezistografu patikrinta vieta: likę 16 cm storio medienos. Žemai nusileidžianti diagramos kreivė rodo susilpnėjusią medieną.

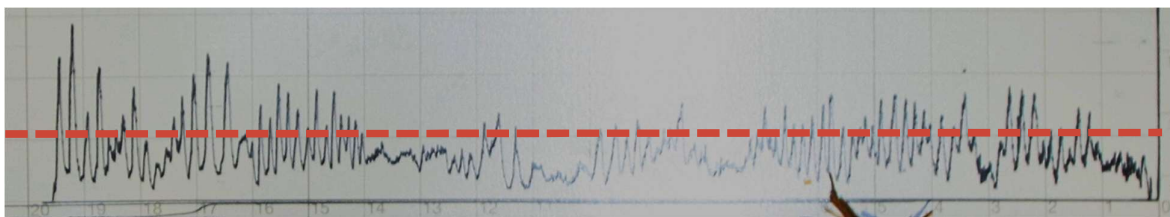
FF Nr. 3.7 Rezistografu užfiksuota diagrama rodo išoriškai nepažeistos perdangos sijos būklę (ties ketvirtos gegnės statramsčiu nuo vakarų pusės). Sijos storis 20 cm. Kreivė rodo medienos stiprumą pradėdant nuo viršaus (nuo diagramos dešinės) – didžiojoje dalyje ji yra žemiau punktyrinės linijos, priartėja prie apatinės linijos, žyminčios 0. Tai reiškia, kad mediena yra susilpnėjusi. Linijos tankus bangavimas – tai skirtingas medienos kietumas metinėje rievėje – ankstyvoji mediena susiformuoja, kai medžio augimas yra intensyvus (pavasaris, vasara), ji yra minkštesnė (kreivė leidžiasi), vėlyvoji mediena pradeda formuotis vasaros pabaigoje, ji didesnio tankio, kietesnė (kreivė viršuje).

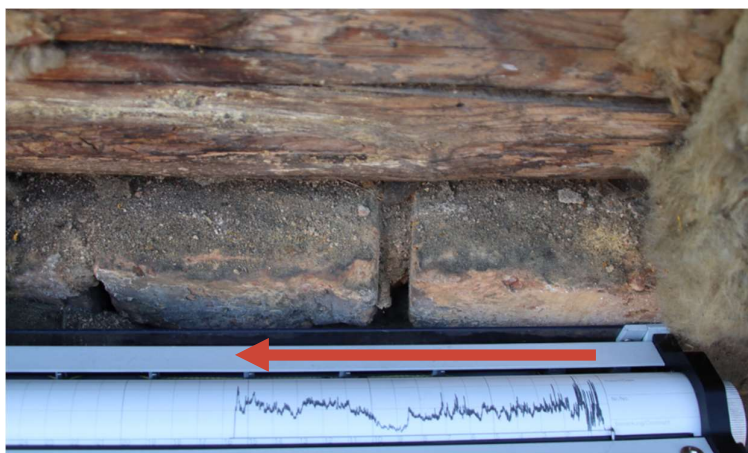
Pastato vakarinė siena – ugniasienė, susijungianti su prie Giedraičių g. stovinčiu namu, yra plytų mūro. Likusios trys sienos medinės: apatiniai vainikai horizontalių rastų (rašto storis 16 cm., horizontalūs rąstai gali būti visame pirmame aukšte arba tik apatiniai 2-3 vainikai, tačiau kad būtų tiksliai nustatyta sienos konstrukcija, reikalingi ardomieji tyrimai). Antro aukšto sienos vertikalių pusrąstų, o pastoginė dalis – medinis karkasas, apkaltas lentelėmis (neapšiltintas). Dėl nežinomų priežasčių šiaurinė siena be langų, turinti skirti sklypą nuo gretimos posesijos ir saugoti nuo gaisro, yra ne mūrinė, o medinė. Šioje sienoje daugiausia pažeidimų. Per apdailoje atsivėrusius plyšius patenkanti ir užsilaikanti drėgmė gali būti pažeidusi konstrukciją (daugiau žiūr. skyriuje 4. *Fasadai*). Apatiniuose senojuose matomos drėgmės dėmės, išoriniai puvinio požymiai, tačiau rezistografu patikrintoje vietose giliau mediena dar pakankamai geros būklės (FF Nr. 3.9). Mūrinė ugniasienė (vakarinė siena) yra išsigaubusi, pažeista ties pirmo aukšto perdanga (FF Nr. 3.8).

FF Nr. 3.8 Šiaurinės sienos apatinio senojoaus fragmentas. Rąstas pažeistas drėgmės, puvinio, tačiau rezistografu atlikta diagrama rodo, kad giliau mediena stipresnė. Rodyklė veda nuo gręžinio pradžios iki pabaigos.

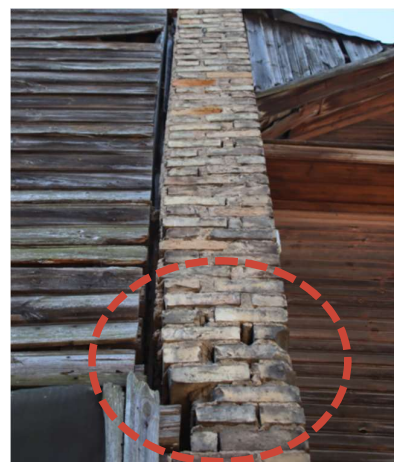
FF Nr. 3.9 Išsigaubusi vakarinė ugniasienė, mūro pažeidimas ties pirmo aukšto perdanga.

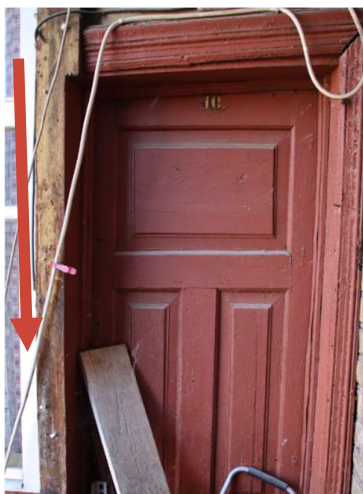
Galimus sienos konstrukcijos pažeidimus rodo žemyn nusmukusi antrojo aukšto įėjimo durų stakta (FF Nr. 3.10), nupuvę dailylenčių galai. Šis sienos plotas drėgmės gaudavo tiek iš viršaus, pro skylę stoge, tiek apačioje dėl vandens, nutekančio nusvirusia laiptų aikštele (FF Nr. 3.11). Norint tiksliai įvertinti sienų konstrukcijos būklę, reikalingi ardomieji konstrukcijų tyrimai.

FF Nr. 3.10 Pietinio fasado, rytinės dalies įėjimo į antrąjį aukštą durys (nenaudojamos). Nusmukusi staktos dalis dėl galimo sienos konstrukcijos pažeidimo.

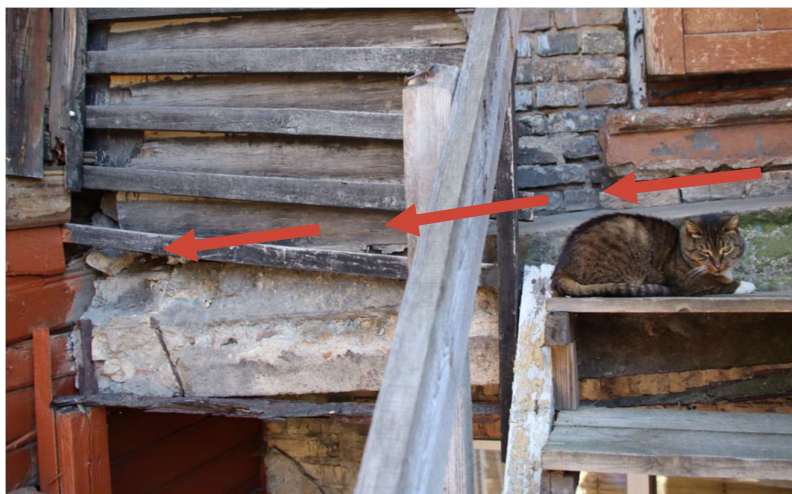
FF Nr. 3.11 Gretimo namo antrojo aukšto laiptų aikštelė ties pastatų sandūra. Laiptų aikštelės konstrukcija pažeista, metaliniai elementai surūdiję, susidaręs nuolydis į aprašomo namo fasadą, todėl į šią pusę subėga kritulių vanduo.

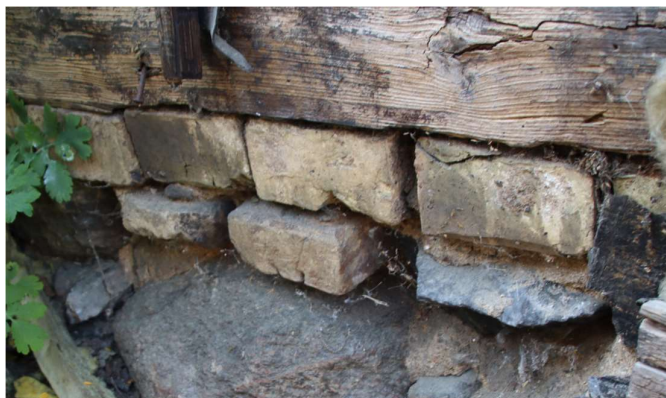
Pamatas akmenų mūro su išlyginamąja cokolio plytų mūro juosta, pietinėje pusėje apibetonuotas. Žymių įtrūkių, nusėdimų nepastebėta. Šiaurinėje pusėje vanduo išplovė atviro, nuolaja neapsaugoto cokolio akmenų ir plytų mūro rišamąjį skiedinį (FF Nr. 3.12). Pietinio apibetonuoto cokolio viršus yra su nuolydžiu į pastatą, todėl drėgmė gali prasiskverbti iki apatinio sienojaus (FF Nr. 3.13).

FF Nr. 3.12 Šiaurinio fasado cokolio fragmentas. Nesuforuota nuolaja, išplautas mūro rišamasis skiedinys.

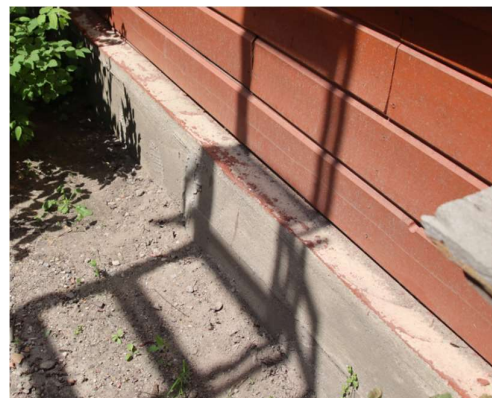
FF Nr. 3.13 Pietinio fasado cokolio fragmentas. Viršutinė dalis yra su nuolydžiu į pastatą.

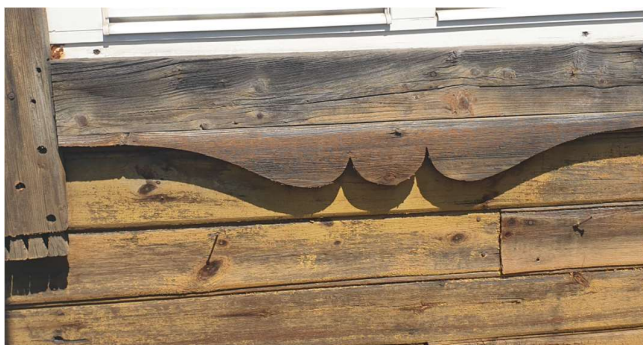
Pietinio fasado pirmasis aukštas neseniai perdažytas, tačiau antrajame aukšte matomi įvairūs pažeidimai. Antrojo aukšto lentelių dažai nuo atmosferos poveikio visiškai ištrupėję (FF Nr. 4.1). Dėl prarastų apskardinimo ir vėjalentės puvinio pažeisti pietinio fasado vakarinės pusės stogo užlaidos lentelių galai (FF Nr. 4.2), puvinio pažeistas ir apkalimas ties buv. prabėgimu stoge rytinėje pusėje (FF Nr. 3.2). Įvertinant namo amžių, didžiosios dalies pietinio fasado lentelių ir apvadų mediena yra pakankamai geros būklės.

FF Nr. 4.1 Pietinio fasado antro aukšto fragmentas. Ištrupėję lentelių ir apvado dažai. Apvado apačia neapskardinta.

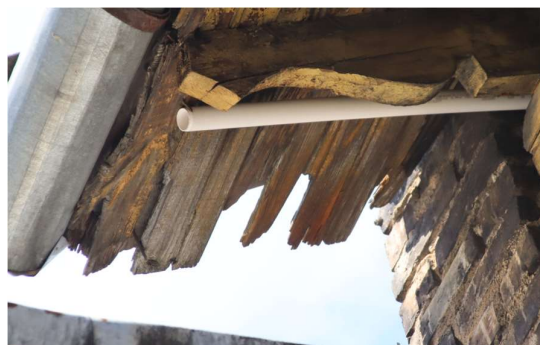
FF Nr. 4.2 Nupuvę pietinio fasado stogo užlaidos lentelių galai.

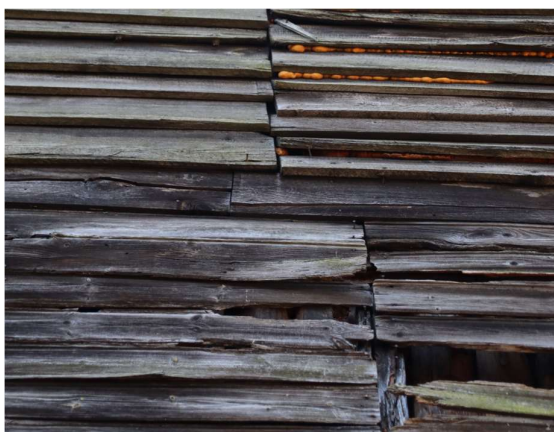
Šiaurinio fasado lentelių apkalas yra labai pažeistas drėgmės: lentos atšokusios, suskilinėjusios, jų tarpuose lizdus suka paukščiai, ant konstrukcijų patenka vanduo (FF Nr. 4.3). Pirmas aukštas apšiltintas stiklo vata ir uždengtas tolimi, kuris trukdo drėgmei pasišalinti, dėl ko „šunta“ konstrukcijos. Tolio apkalas daug kur atšokęs, pro jį į vatą susigeria siena nutekantis kritulių vanduo (FF Nr. 4.4). Tolį rekomenduojama pašalinti. Šioje sienoje daugelyje vietų tarpai tarp lentų užpildyti poliuretano putomis (FF Nr. 4.3), tačiau tai nėra tinkamas būdas – nuo atmosferos poveikio putos ilgainiui ištrupa, todėl tikslas nepasiekiamas, jos trukdo išgaruoti drėgmei, kondensatui ir taip dar labiau pūdomos medinės dalys.

FF Nr. 4.3 Šiaurinės sienos fragmentas. Puvinio pažeistos, atsilaupiusios apkalo lentelės. Tarpai užtaisyti drėgmę kaupiančiomis montazinėmis putomis

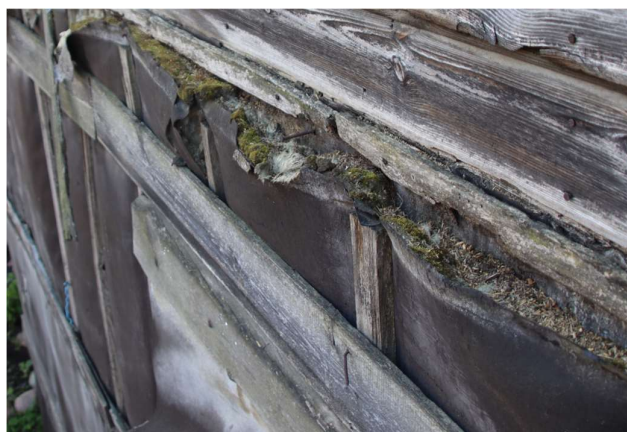
FF Nr. 4.4 Šiaurinės sienos fragmentas. Pirmas aukštas apkaltas konstrukcijoms vedintis trukdančiu tolimi. Viršus atsilupęs, pro jį į vatą skverbiasi drėgmė.

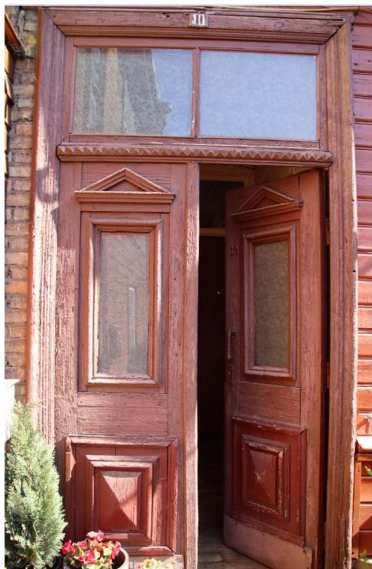
Iš statybos laikotarpio išlikusių langų nėra. Pirmo aukšto langai plastikiniai, įrengti neišlaikant langų skaidymo, antrame aukšte mediniai langai su stiklo paketais, įstatyti 2010 m. remonto metu. Langų būklė gera, tačiau pažymėtina, kad plastikinių rėmų langai savo konstrukcija, proporcijomis ir techninėmis savybėmis yra nebūdingi istoriniams pastatams. Be to, dėl visiško užsandarinimo ir (arba) dėl netinkamo įstatymo padidėja pelėsio rizika, o tai ypač aktualu senuosiuose pastatuose, kur nėra instaliuotos modernios vėdinimo sistemos. Pietiniame fasade yra trejos įėjimo durys (dvi pirmajame, vienerios antrajame aukštuose). Itin vertingos yra pagrindinio įėjimo autentiškos ornamentuotos dvivėrės durys pirmojo aukšto vakarinėje dalyje (FF Nr. 4.5). Šių durų apačios yra paveiktos puvinio dėl nuo betoninės aikštelės tyškančio vandens. Šiuo metu pažeistos vietos ant viršaus yra užkaltos medžio drožlių plokštėmis, fanera, trūkstantys įsprūdų detalės pakeistos kitokio profilio elementais, kai kurios jungtys atsipalaidavusios, yra tarpų, atšokinėję dažai

FF Nr. 4.5 Pagrindinio įėjimo durys pietiniame fasade.

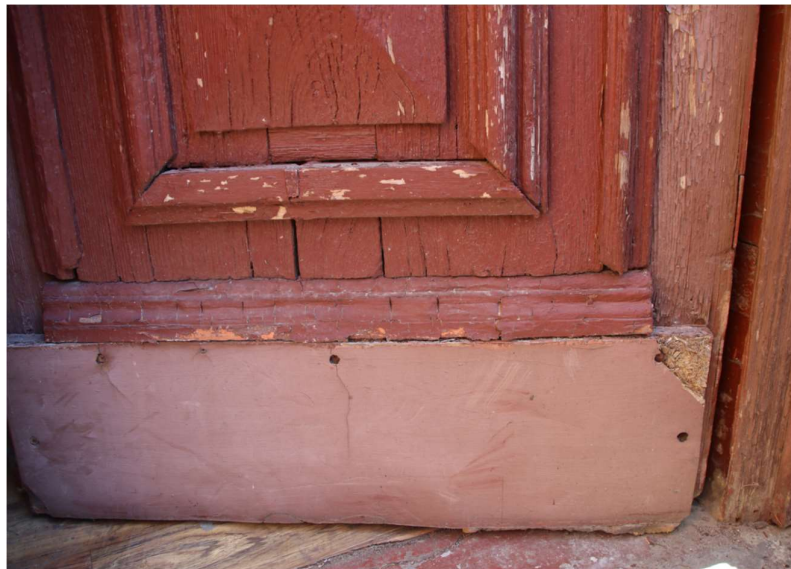
(FF Nr. 4.5, 4.6). Vis dėlto, durys gana gerai išsilaikiusios, vientisos, nedeformuotos geometrijos, mediena geros būklės, pažeistos detalės nesudėtingai pakeičiamos. Panaši, gal net kiek geresnė būklė kitų 1910 m. antro aukšto įėjimo durų varčios (durys nenaudojamos), šioms durims svarbu išspręsti pasmukusios staktos problemą (daugiau žiūr. skyriuje *Statinio konstrukcijos*, FF Nr. 3.10). Po laiptų aikštele esančios medinės durys geros būklės.

FF Nr. 4.6 Durų fragmentas. Papuvusi, užkalta medžio drožlių plokštė, nuolat drėkstanti apatinė durų dalis, atsivėrę plyšiai, netekčių vietose įstatytos kito profilio detalės, pradėję luptis dažai.

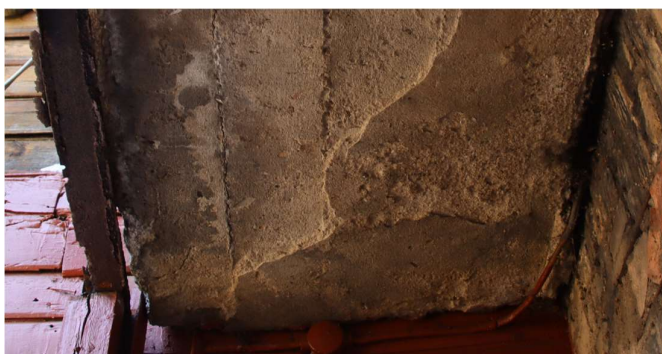
Pastato fasadų kitiems funkciniais elementams priskiriama pietinio fasado betoninė laiptų aikštelė. Aikštelę laikančios metalinės sijos yra nurūdijusios, ji nusvirusi apie 30 cm, laikosi tik įsispaudusi į sieną (FF Nr. 4.7, 4.8). Pastato naudotojams aikštelė kelia grėsmę, nes po aikštele ir joje yra kasdien naudojami trys įėjimai į butus.

FF Nr. 4.7 Pietinis fasadas. Pavojingai pakibusi laiptų aikštelės betoninė plokštė.

Pastato fasadai pietinio fasado apdaila **vidutinės** būklės, tačiau šiaurinės sienos apkalas **blogos** būklės, o laiptų aikštelė prie pietinio fasado turi **avarijos grėsmės požymių**. Dėl grėsmės žmonėms, laiptų aikštelės tvarkymą reikėtų atlikti **nedelsiant**. Lauko durys, pietinio fasado apdaila yra **vidutinės** būklės, šiuos elementų tvarkyti rekomenduojama **vidutinio ilgumo laikotarpiu** (iki 3 metų).

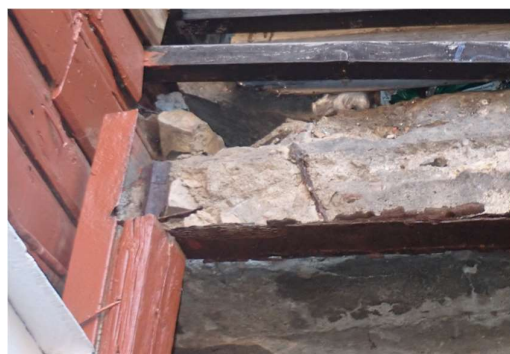
FF Nr. 4.8 Pietinis fasadas. Nurūdijusi metalinė laiptų aikštelės sija.

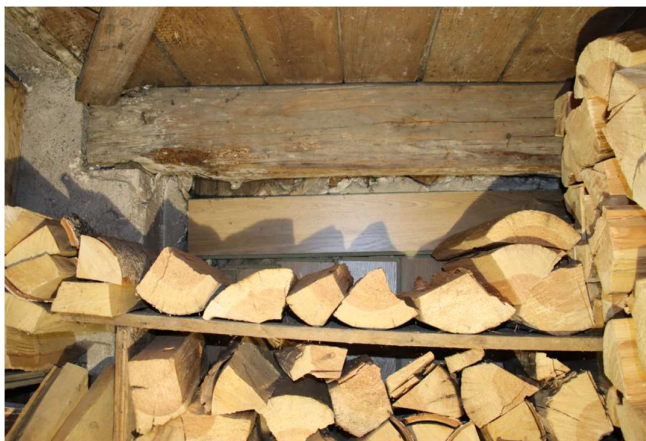
FF Nr. 5.1 Papuvusi laiptų sija, sandėliuojamos nenužievinintos malkos.

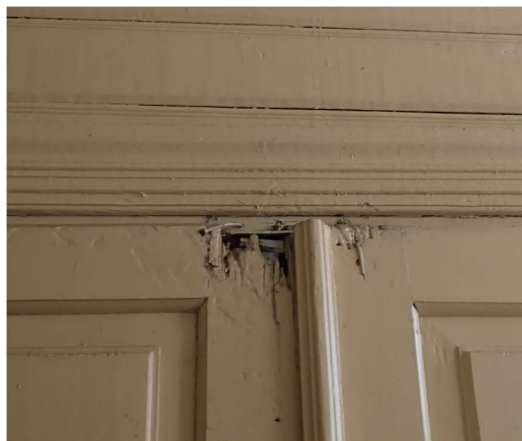
FF Nr. 5.2 Pažeistas durų pirmame aukšte viršus.

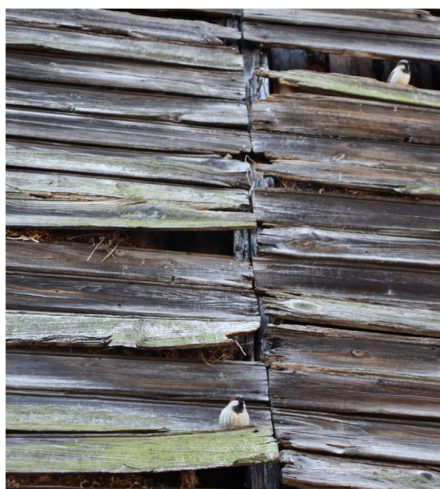
Pažeistos šiaurinės sienos ertmėse lizdus suka paukščiai (FF Nr. 6.1). Pastogėse, prie fasado ar pačiose sienose gyvenantys paukščiai išmatomis teršia aplinką, platina įvairias ligas, paukščių plunksnos gali užkimšti vėdinimo sistemą, o išmatose esančios cheminės medžiagos – pažeisti statinio apdailos paviršius ir atviras konstrukcijas. Paukščiai taip pat gali pernešti ir nepageidaujamus kenkėjus (erkutės, blusos, blakės ir kt.). Paukščių lizdus pašalinti ir ertmes užtaisyti galima pavasarį iki kovo 15 d. arba po rugpjūčio 1 d.

FF Nr. 6.1 Šiaurinėje sienoje lizdus suka paukščiai.

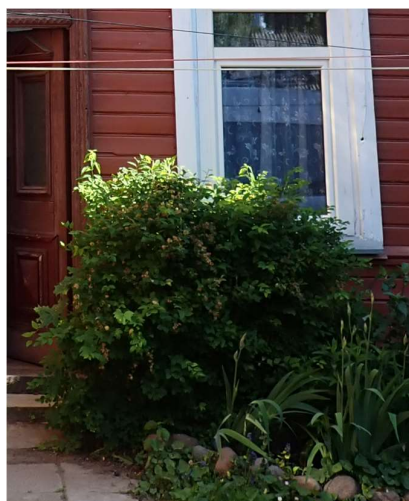
FF Nr. 6.2 Per arti pietinio fasado augantis krūmas.

Prie pat pietinio fasado auga krūmas (FF Nr. 6.2), kurių esant galimybei rekomenduojama perkelti toliau nuo fasado. Šiaurinėje pusėje nepjaunami savaiminiai augalai (FF Nr. 6.3). Augalai šalia pastato meta šėšėlį, neleidžia fasadams vėdintis, didesnieji savo šaknimis ardo mūrą.

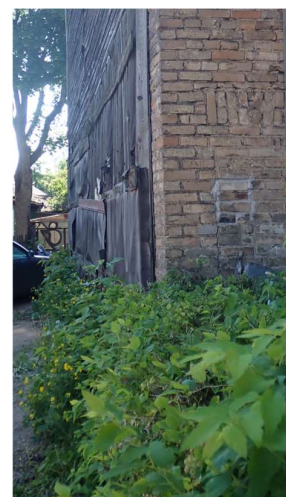
FF Nr. 6.3 Nepjaunama žolė ir kiti savaiminiai augalai prie šiaurinės sienos.

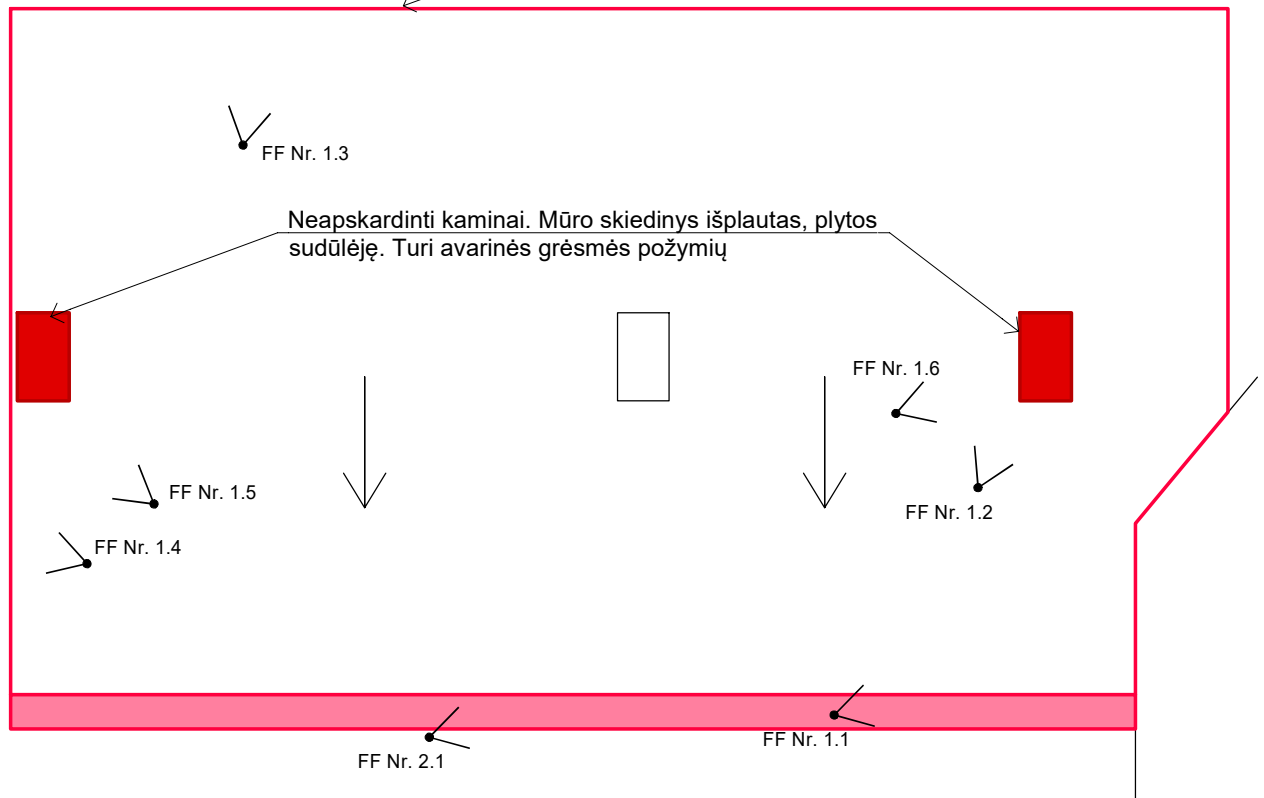
Nusidėvėjusi stogo danga: lakštai išsisluoksniavę, trupantys, vietomis iškilnoti vėjo. Nesandarūs anksčiau atlikti taisymai, sandarinta montažinėmis putomis
