*F1 Nagrinėjamas pastatų komplekso (u.k.31193) kiemo korpuso pastatas (u.k. 31196).
Pietinis fasadas, vaizdas iš kiemo.*

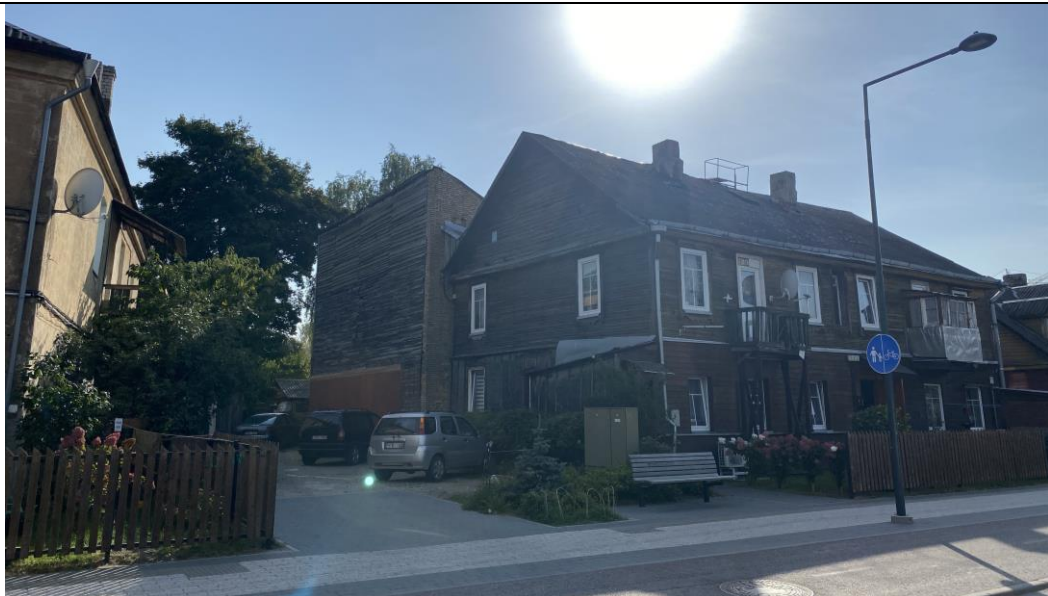
F2 Nagrinėjamo pastato medinė šiaurinė fasado siena ir pastatų komplekso namas prie Giedraičių g.

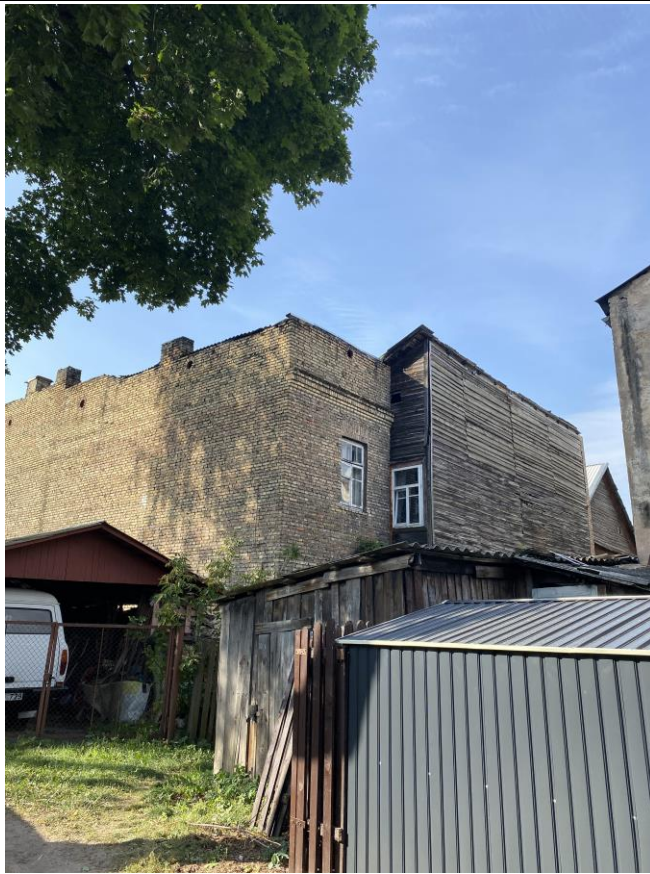
F3 Nagrinėjamo pastato medinė šiaurinė fasado siena ir gretimo mūrinio komplekso namo rytų ir šiaurės fasado fragmentas. Vaizdas nuo S.Fino g.

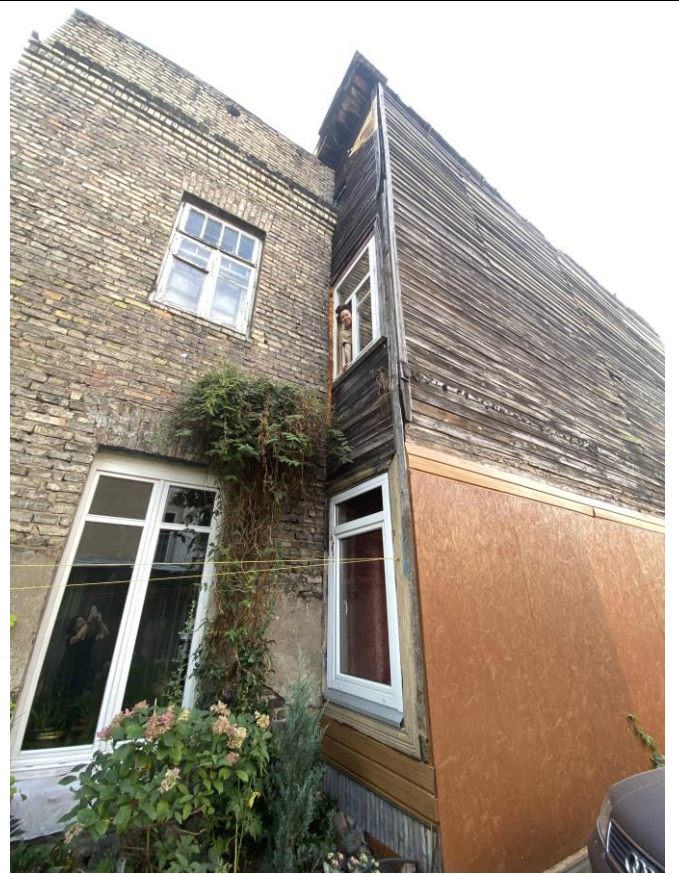
F4 Nagrinėjamo pastato medinė šiaurinė fasado siena ir gretimo mūrinio komplekso namo šiaurės fasado fragmentas. Vaizdas iš Fino g. 10 kiemo

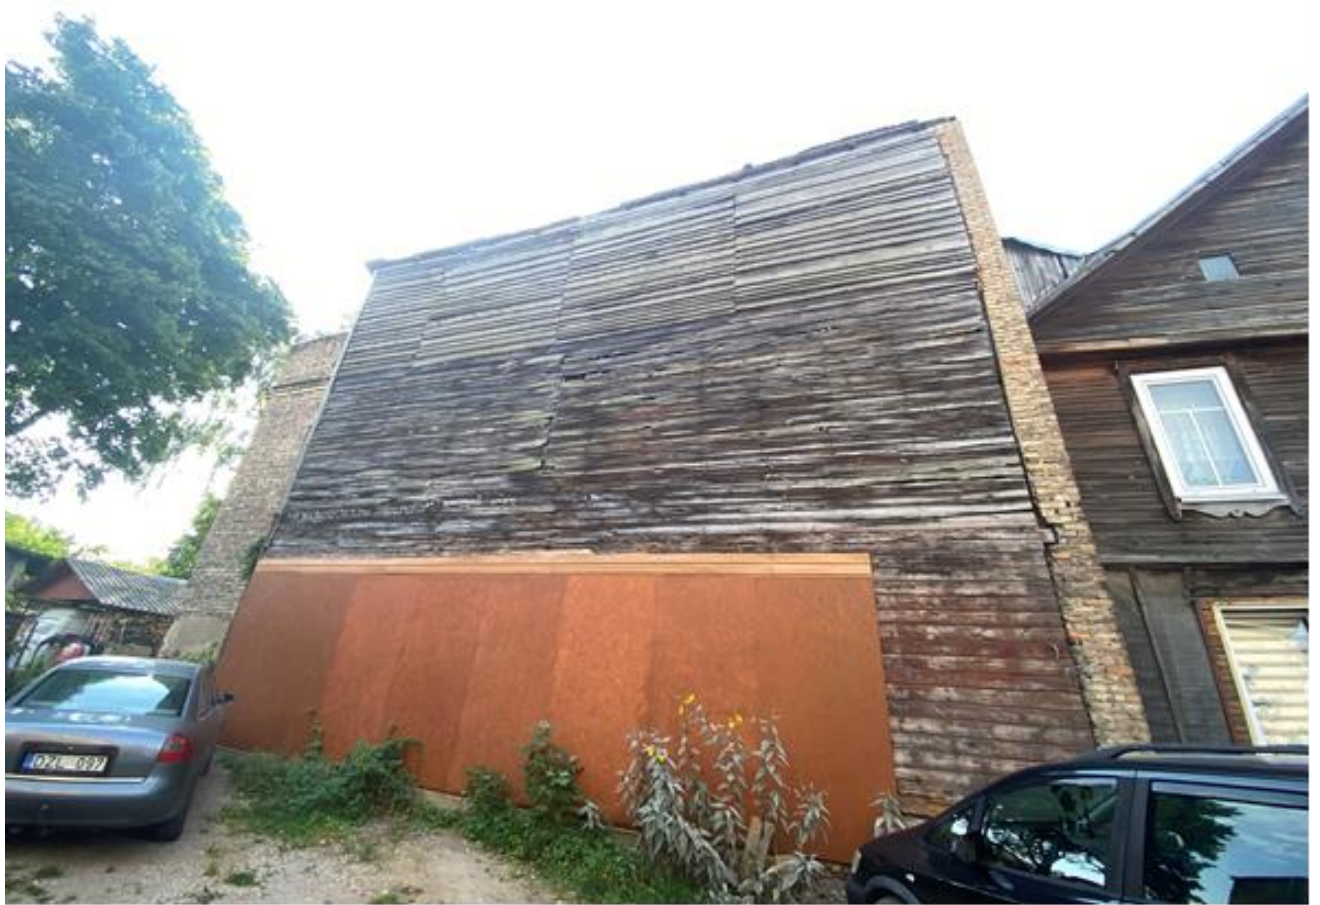
F5 Nagrinėjamo pastato medinė šiaurinė fasado siena. Vaizdas iš Fino g. 10 kiemo

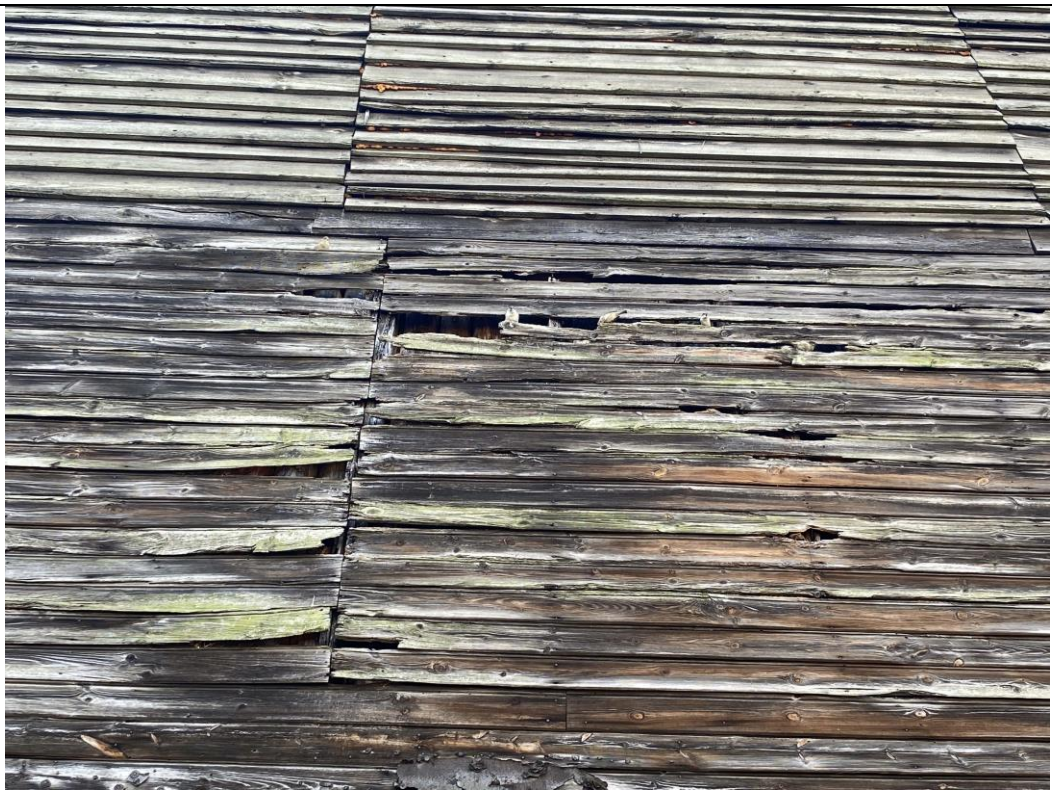
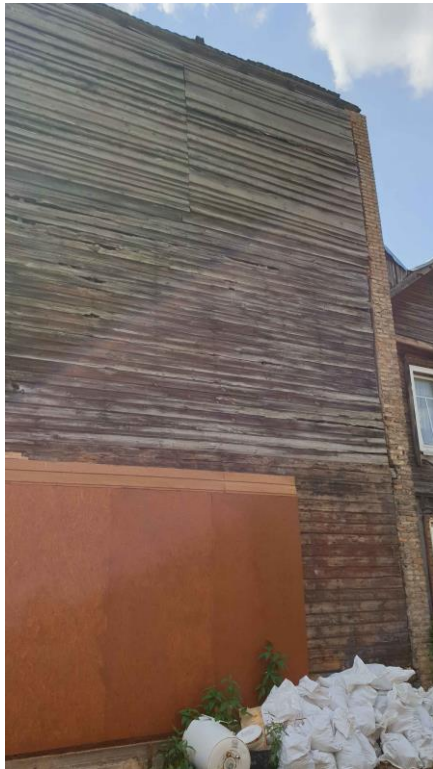
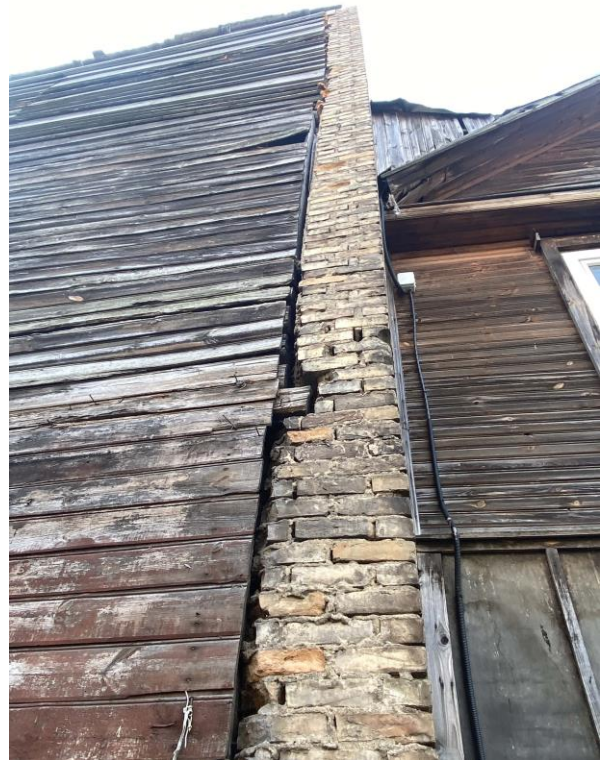
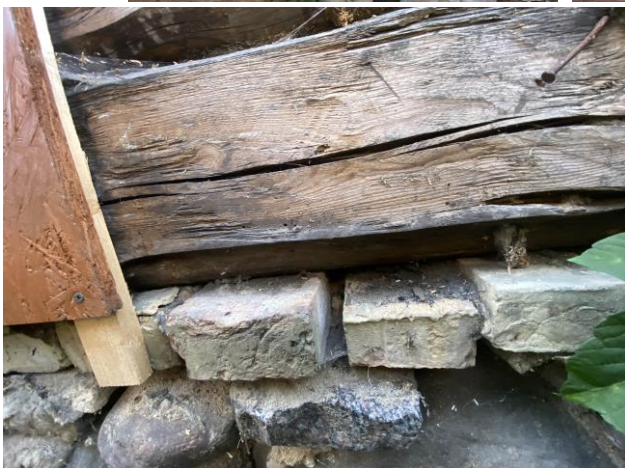
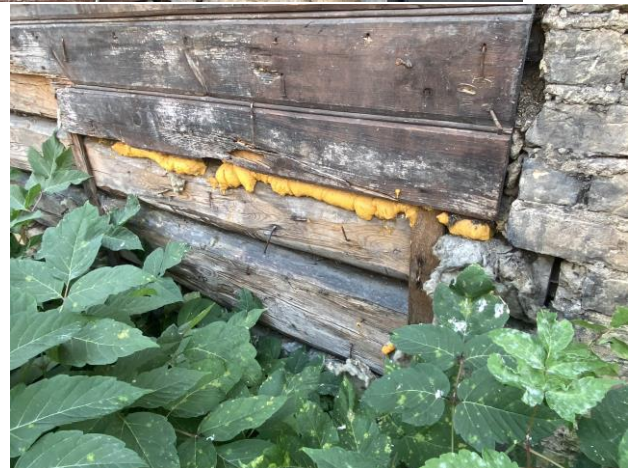
F6-F10 Šiaurinės pastato sienos fragmentai

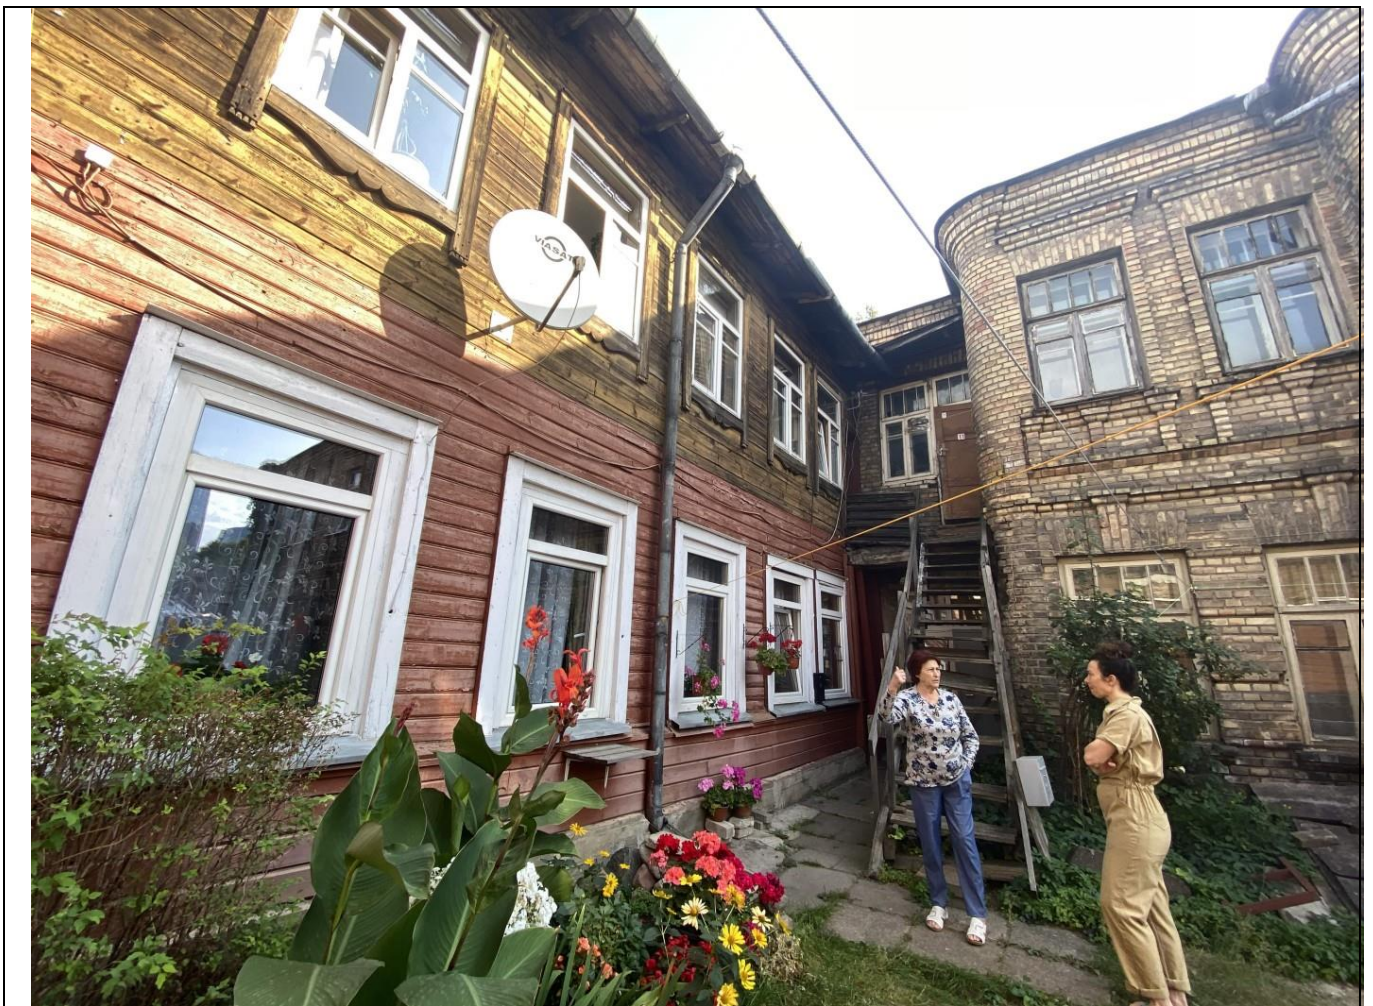
F11 Pietinis fasadas. Cokolis remontuotas, apibetonuotas. Apatinės fasado dalies pažeidimai virš cokolio uždengti naujomis dailylentėmis

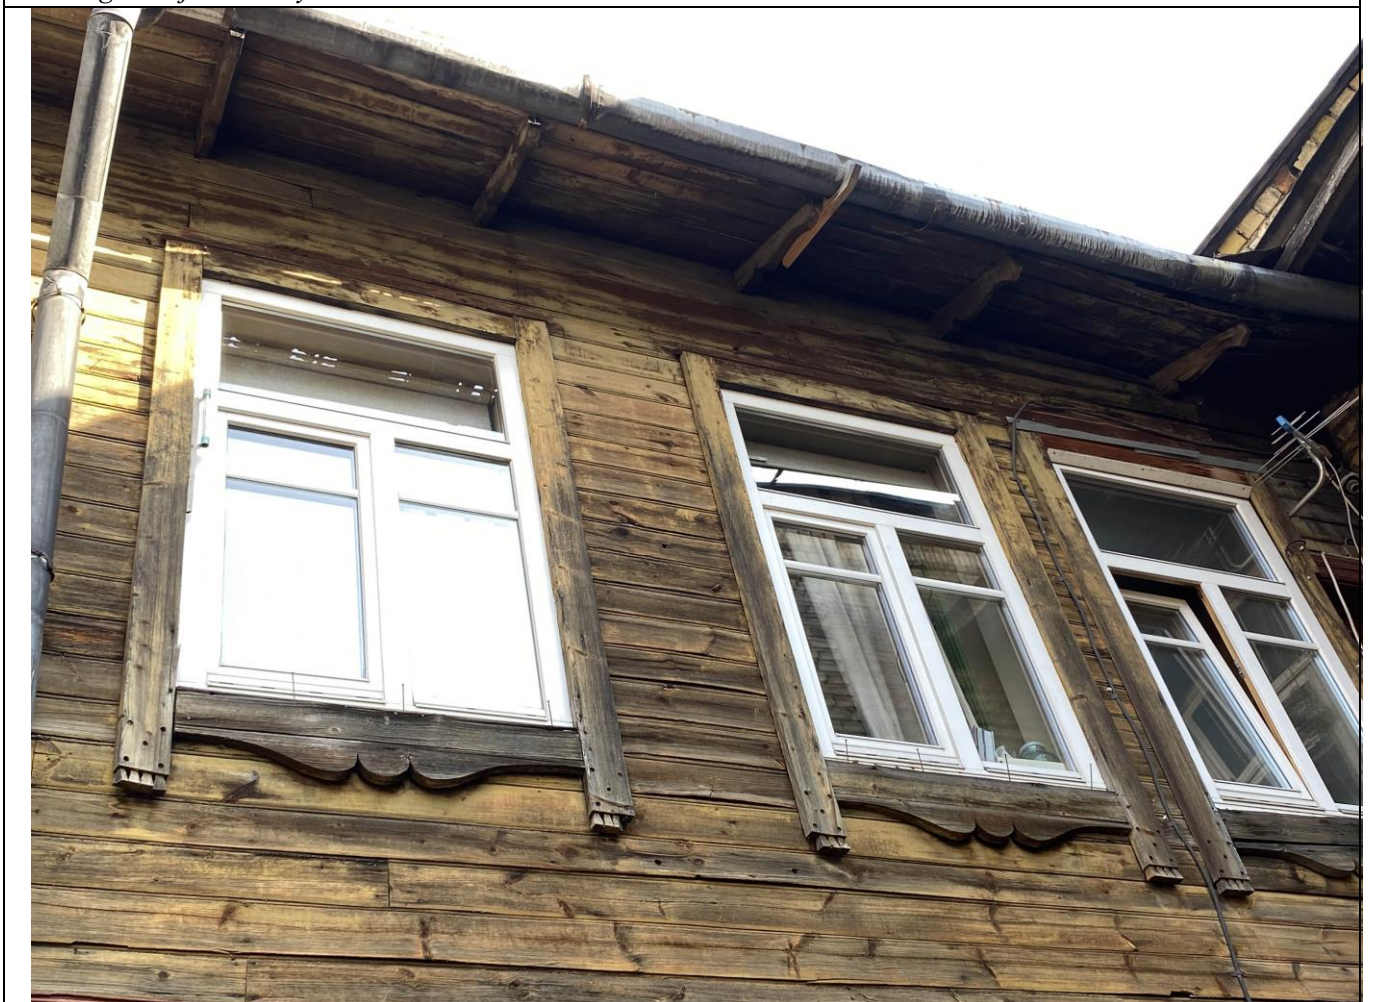
F12 Pietų fasadas. Langų rėmai neišlikę. Išlikę langų apvadai antro aukšto ribose. Prie gegnės Fixus mobilis komanda pritrvirtino laikiną laikiklį lietloviui prilaikyti.

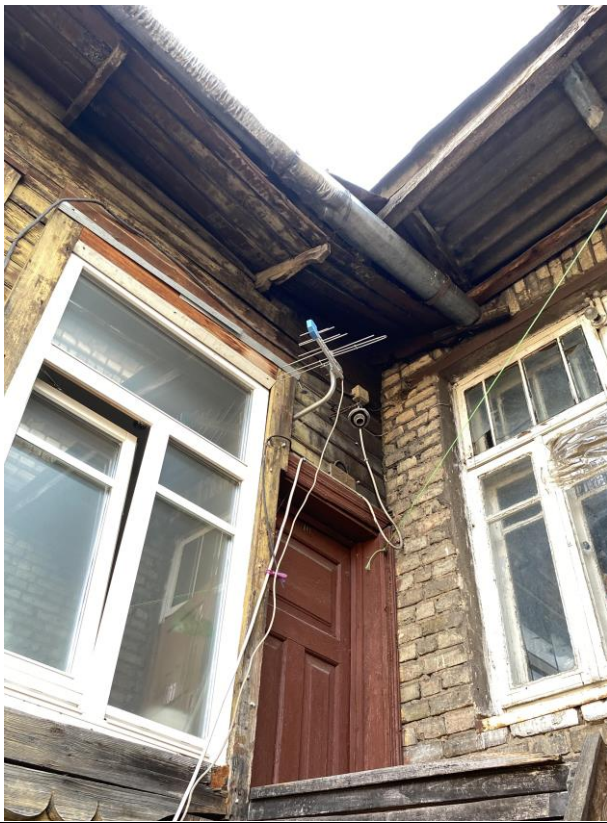
F13 Įlinkęs stogas rytinėje kiemo fasado pusėje

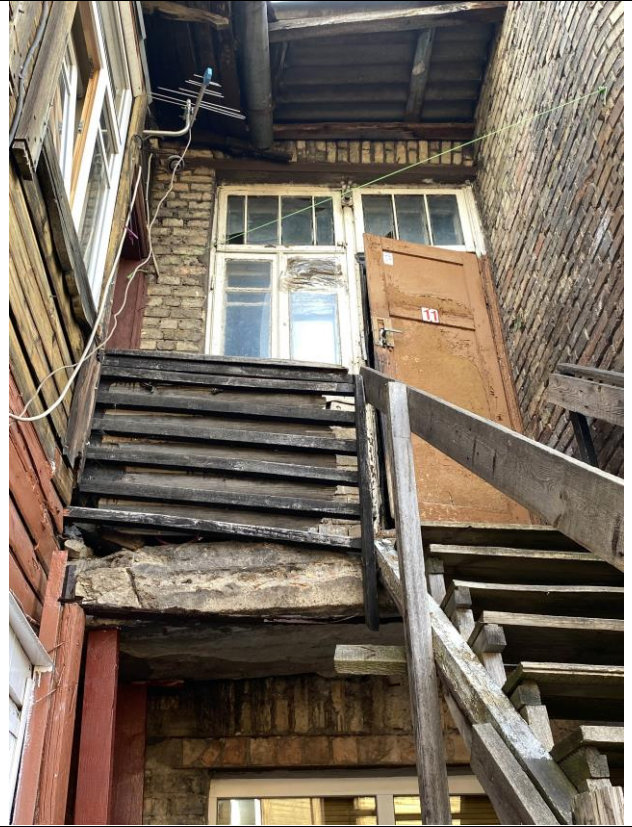
F14 Gretimo namo gelžbetoninė laiptų aikštelė virš buto Nr.8 įėjimo yra pavojingai deformuota. Fixus Mobilis komanda aikštelę, laikinai parėmė statramsčiais.

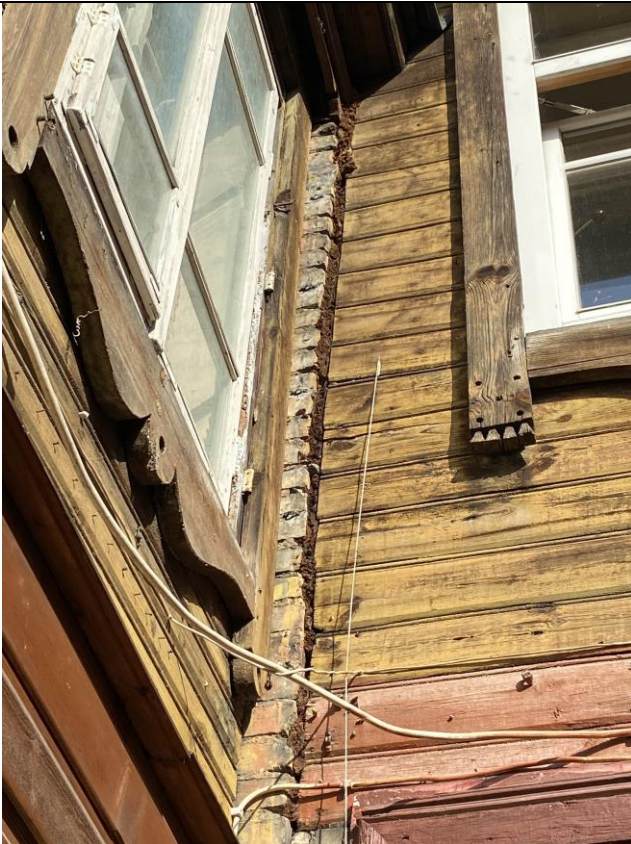
F15 Vertikalus plyšys tarp mūrinės pastato ugniasienės ir sienoju sienos, užsandarintas montažinėmis putomis.

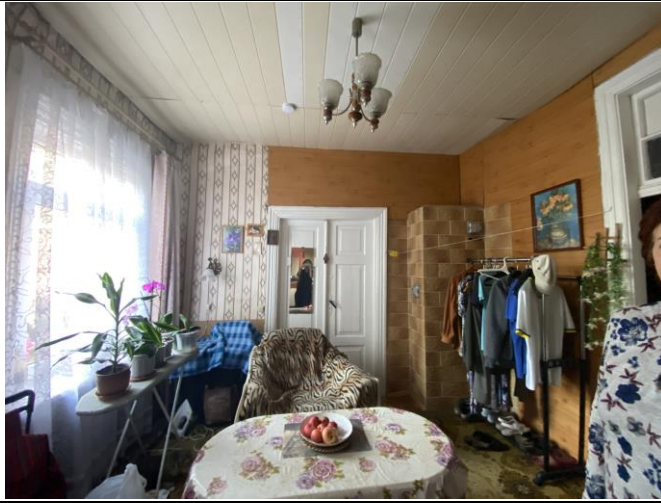
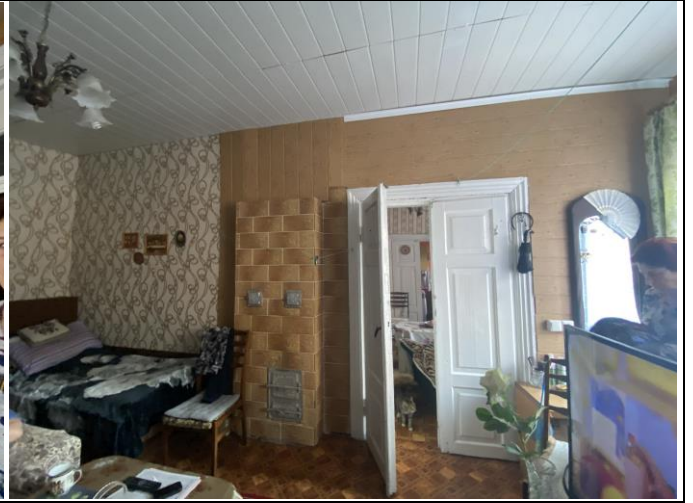
F17, F18 Pastato pirmo aukšto butas Nr.8. Esami defektai paslėpti skirtingų rūšių apdailinėmis medžiagomis, įrengtomis skirtingu metu. Tapetai, apdailinės plastikinės lentelės veikiami drėgmės ir yra išsigaubę. Autentiškos vidaus durys.

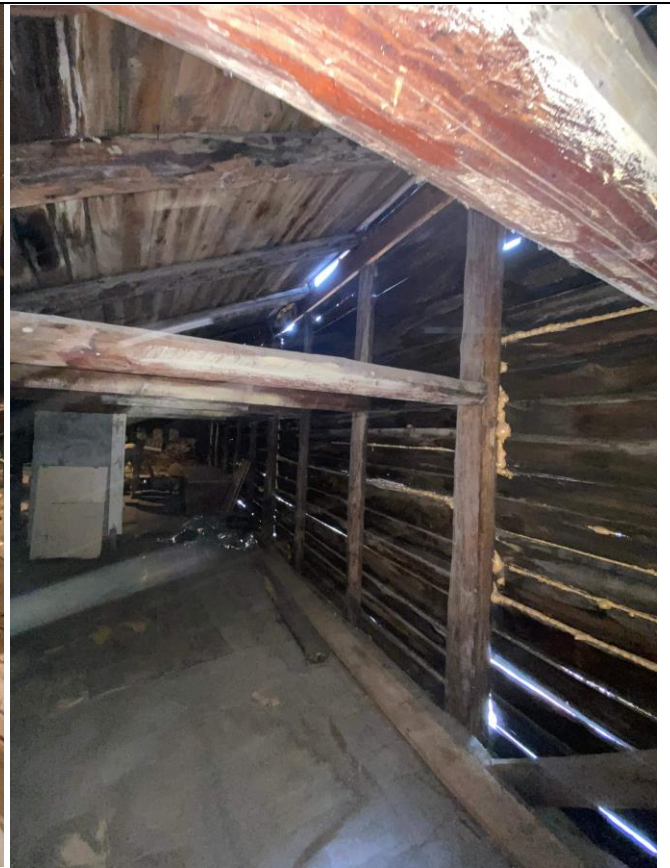
F 27 Pastogės perdanga

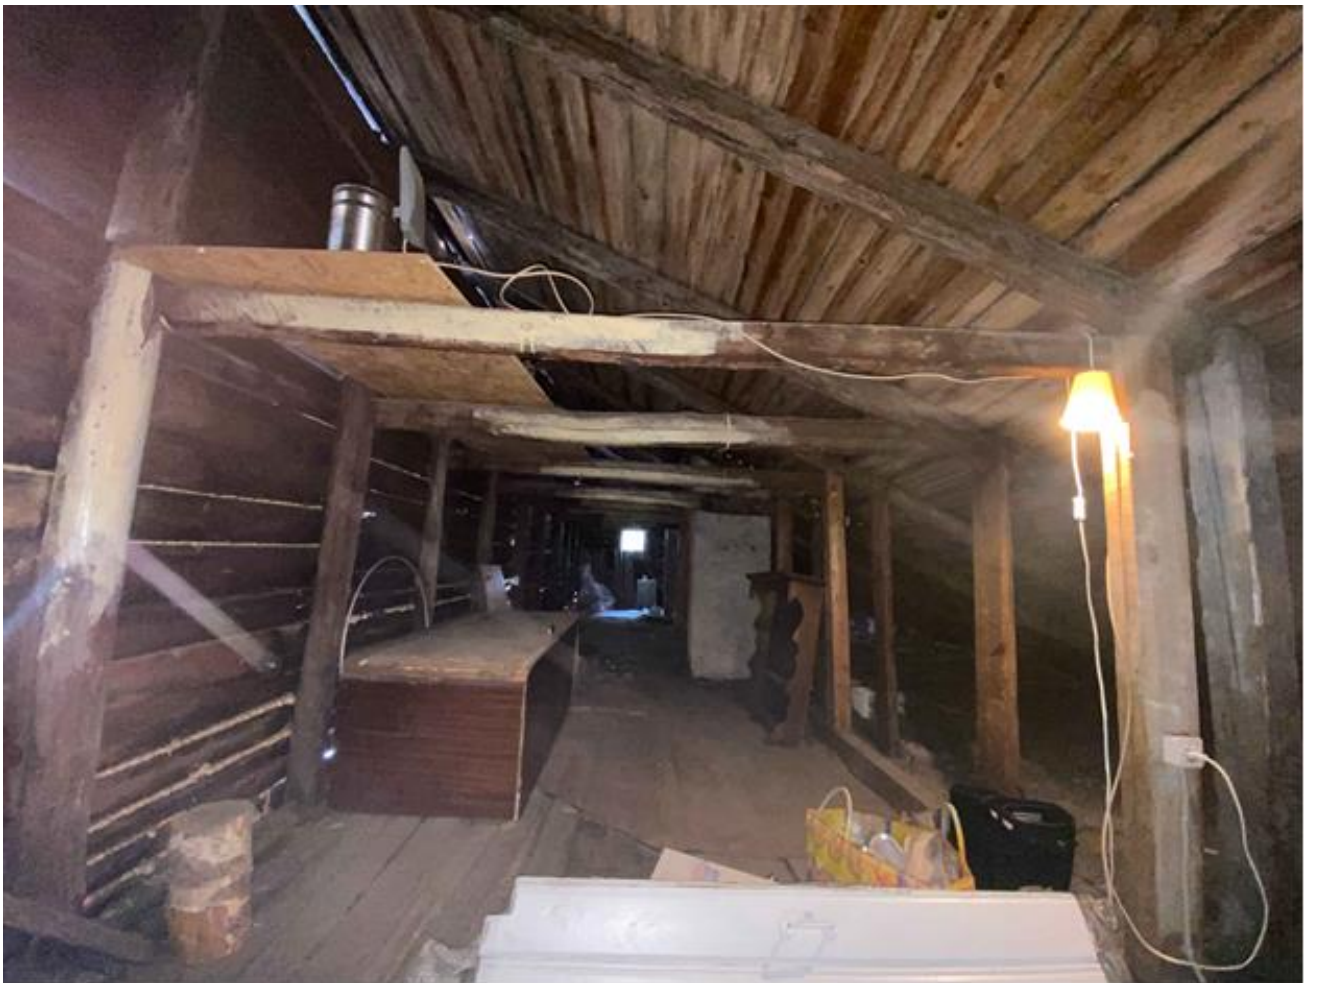
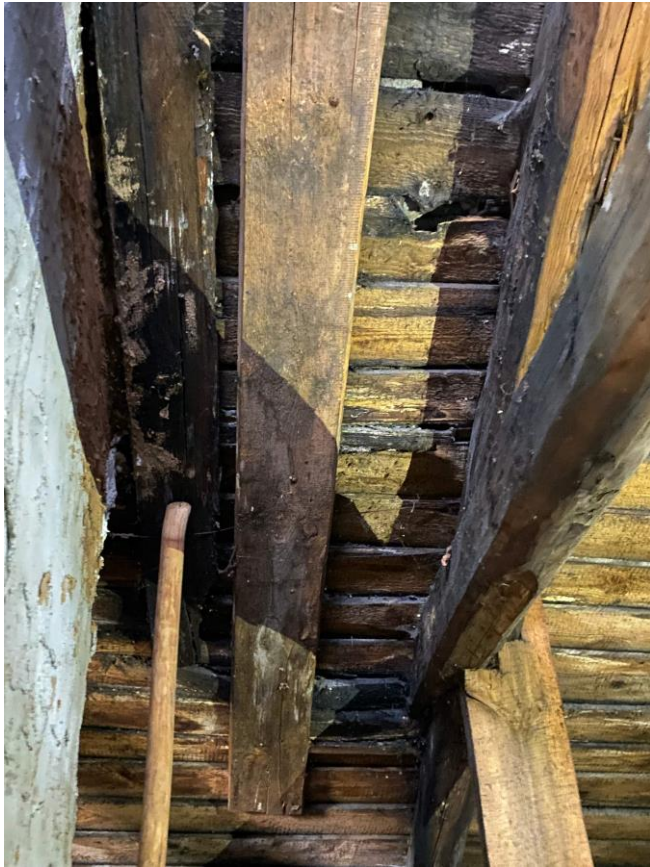
F28, F 29 Ertmės Šiaurinėje pastato sienoje, dalis jų užsandarintos montажinėmis putomis

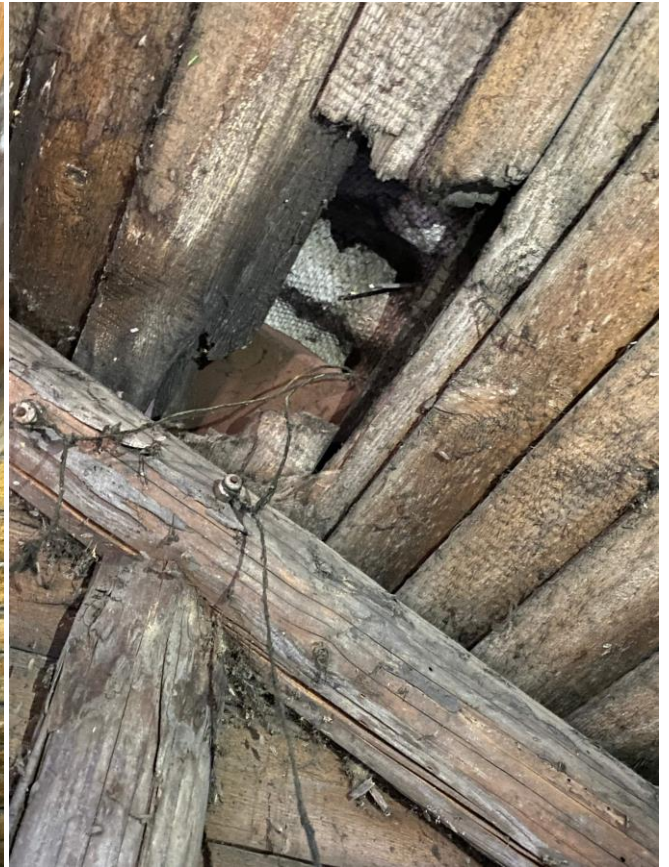
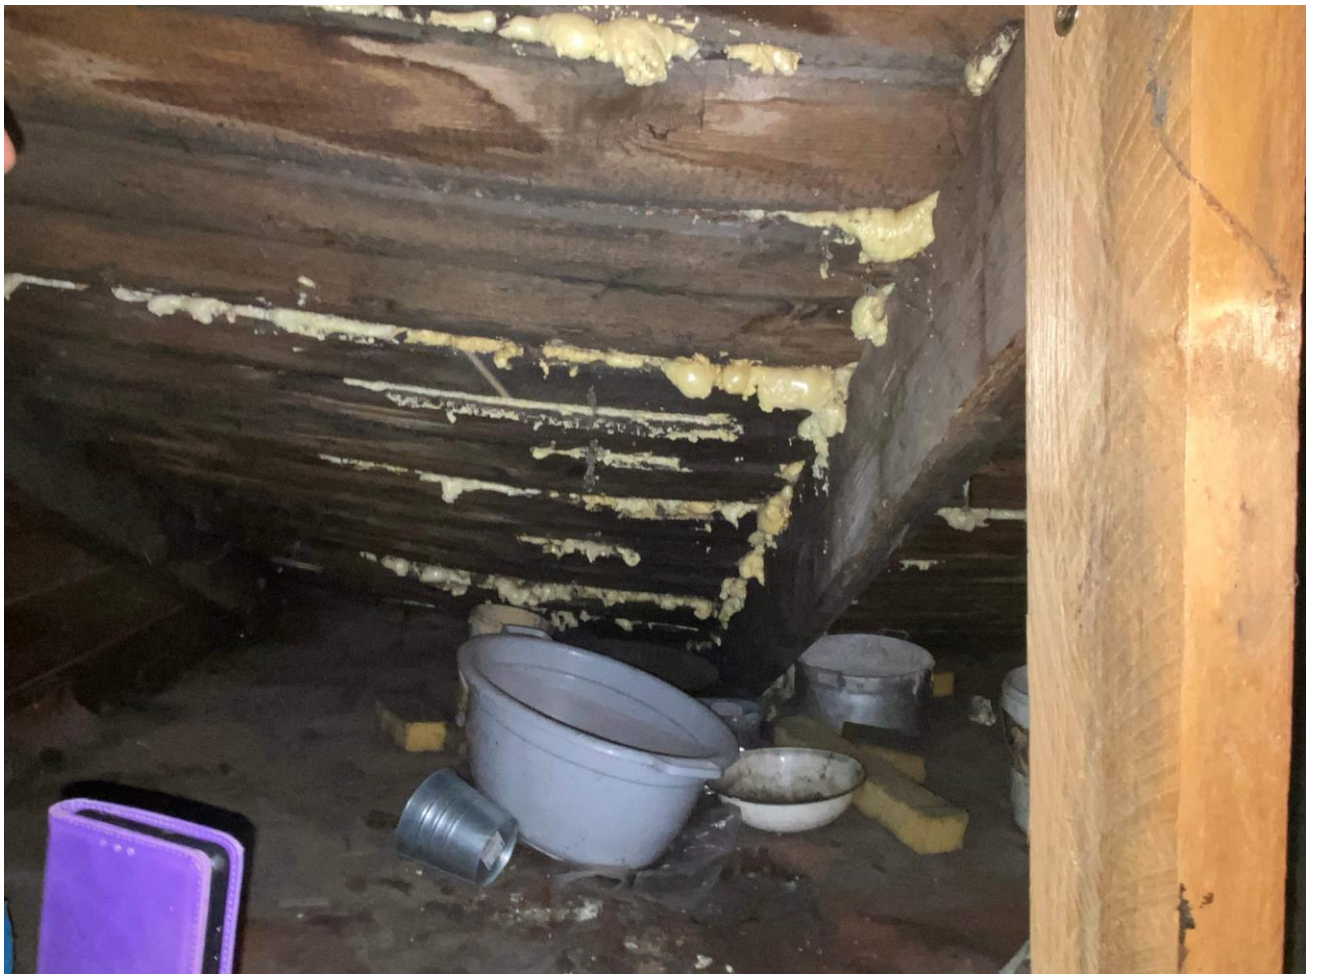
*F 30, F31, F32 Ertmės pastato stoge.
F32 Ilinkės stogas rytinėje kiemo fasado pusėje, F 13-būklė fasade*

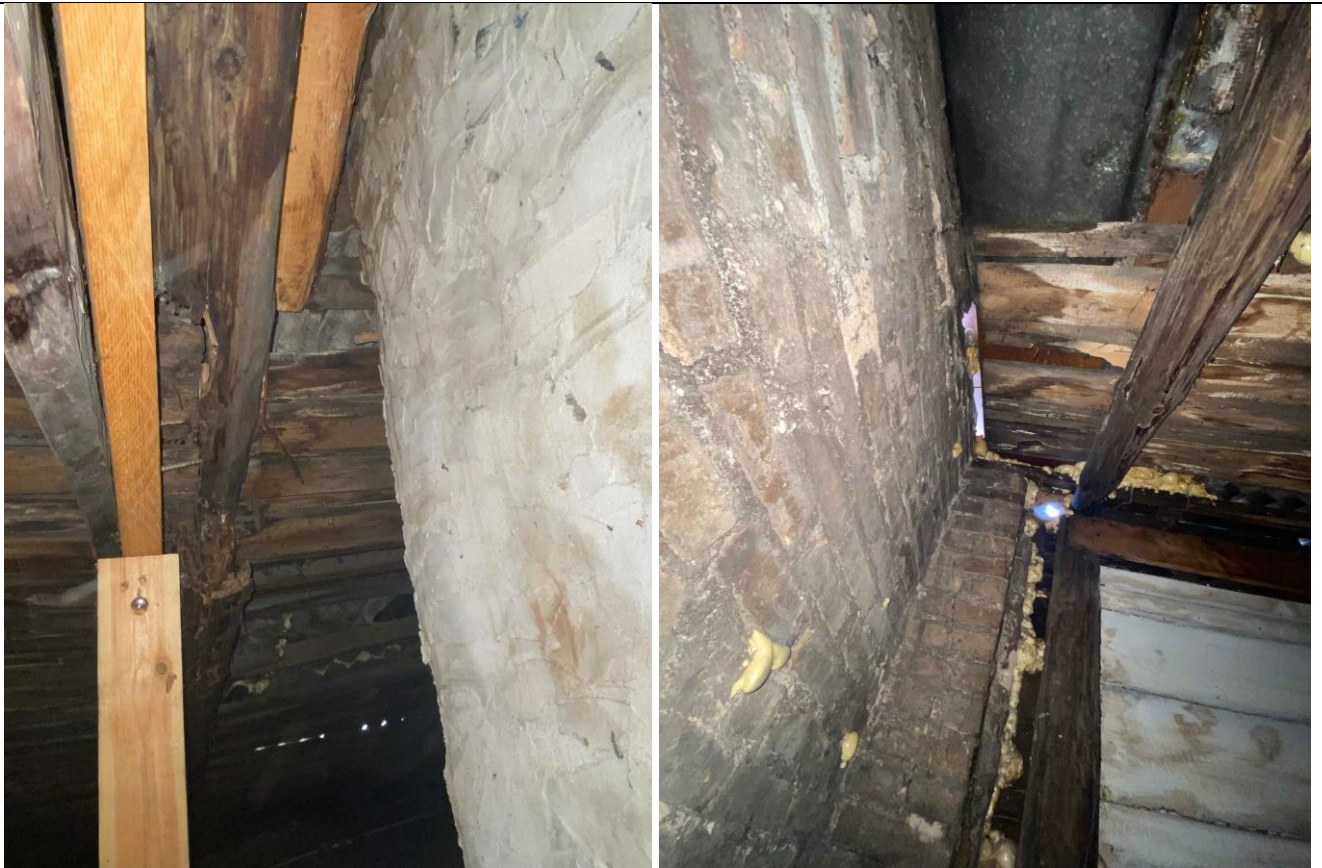
*F 33 Sulūžusi gegnė ir Fixus mobilis komandos laikinai sutvirtinta stogo konstrukcija
F34 Plyšiai tarp pastato mūrinės ugniasienės ir stogo*

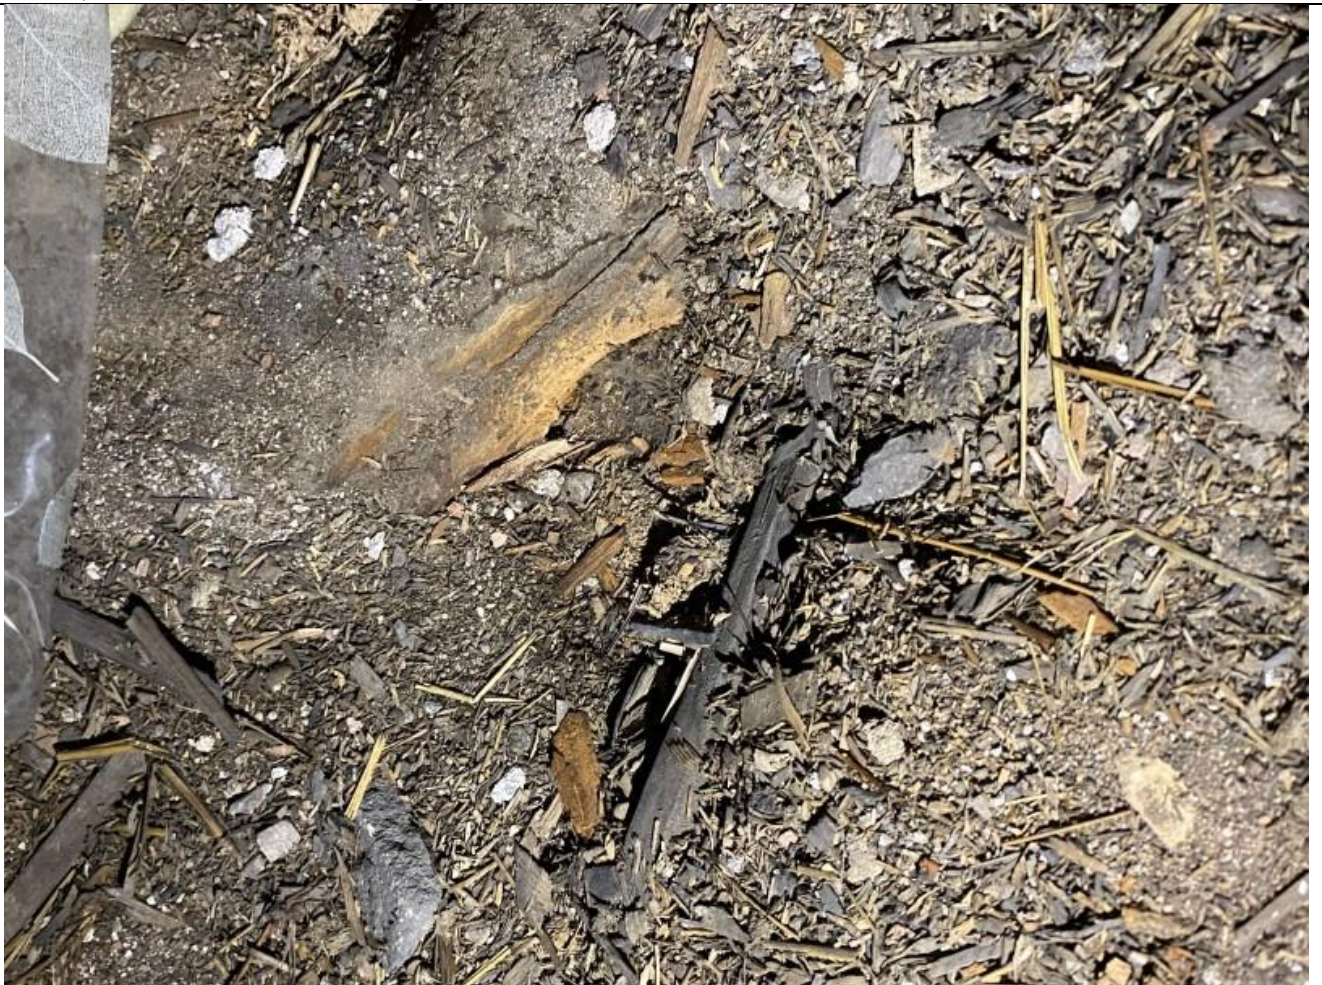
Perdangos sijų pažeidimai
