**Statinio adresas:** LAZDIJŲ R. SAV., BŪDVIEČIO SEN., AŠTRIOSIOS KIRSNOS K., ŽVEJŲ  
G. 11

**Dalis:** TECHNINĖS BŪKLĖS VERTINIMAS

**TECHNINĖS BŪKLĖS VERTINIMAS:****SPIRITO VARYKLA (U.K. KVR 22817)**

Aštriosios Kirsnos dvaro sodybos (u.k. KVR 1498) spirito varyklos pastatas (u.k. KVR 22817) 17P1p adresu Lazdijų r. sav., Būdviečio sen., Aštriosios Kirsnos k., Žvejų g. 11 (unik. Nr. 4400-0092-2389).

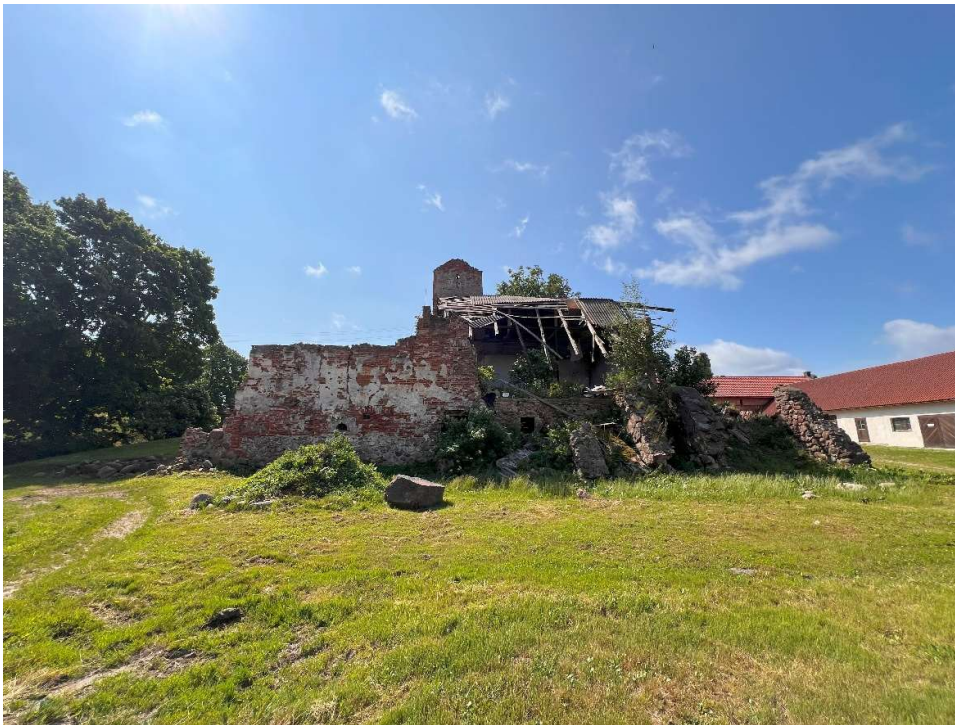
Vaizdas iš Š pusės.

Š sieną prilaiko masyvūs riedulių mūro kontraforsai. Sprendžiant iš jų netolygios formos ir nenuoseklus išdėstymo tikėtina, jog jie nėra originaliai šio pastato pirminio užmanymo dalis. Tikėtina, kad greta esančių ūkinės dalies pastatų vidiniame kieme buvusi pelkėta ūkinėms reikmėms naudota pieva per ilgą laiką neigiamai paveikė rūsio sienų mūrą skatindama skiedinio eroziją. Kontraforsai buvo įvesti kaip stabilizuojanti priemonė. Laikotarpis nenustatytas. Tačiau 80cm Š mūro sienos storis byloja, kad tokio aukščio pastatas būtų stovėjęs stabiliai ir be jų.

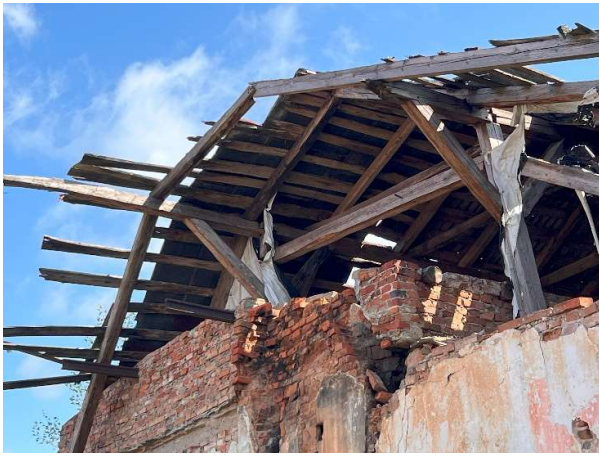
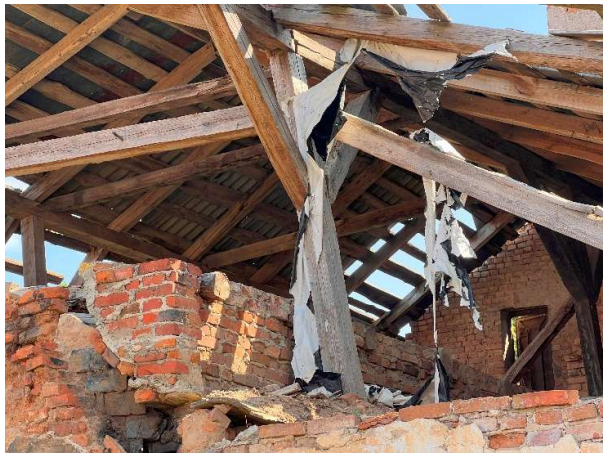
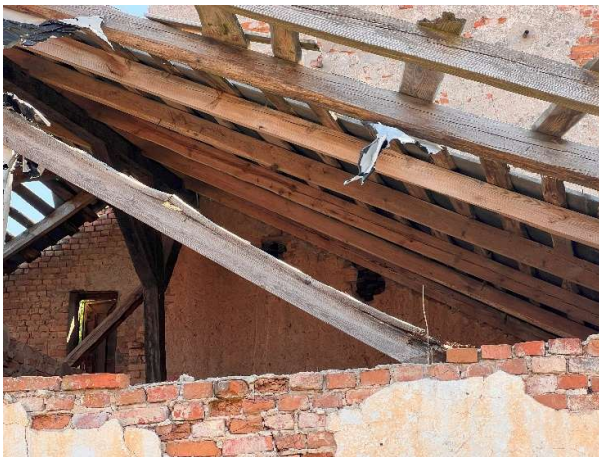
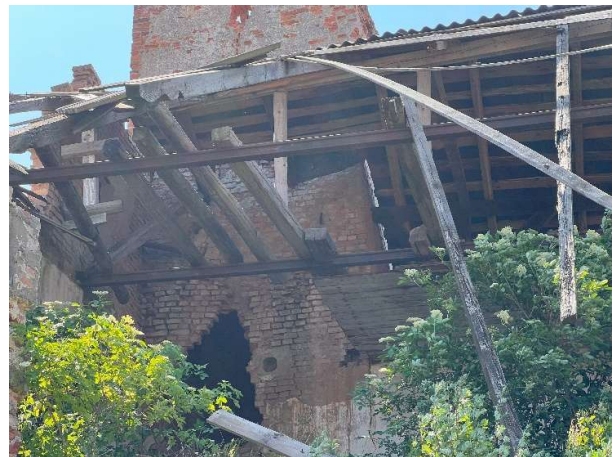
Stogo konstrukcijos.

13. **Stogo medinės konstrukcijos** didžiąja dalimi sunykę. Tas kas išlikę – remontuotos (skiriasi gegnių geometrija). Dalis gegnių pakeistos, įrengus analogiškos geometrijos gegnes šalia. Stogo konstrukcija specifinė, su tarpinėmis atramomis. Stogas su stygomis, kurios numatytos ne tarp gegnių, o tarp vidinių spyrinių atramų. Tuo tarpu vidinės atramos papildomai paramstytos įremiant į mūro sienas. Dalis atramų stogo apkrovas perduoda į tarpaukštinės perdangos sijas (Centrinė pastato dalis). Šios sijos grindų perdangoje masyvesnės nei tos į kurias atlaiko tik grindų apkrova. Stogo išlikusių statramsčių būklės nustatyti nebuvo galimybės. Tačiau matėsi, kad dalis statramsčių sunykę ir laikinai pakeisti mediniais stulpais. V pastogės karkasas neišlikęs. Būklė kritinė.

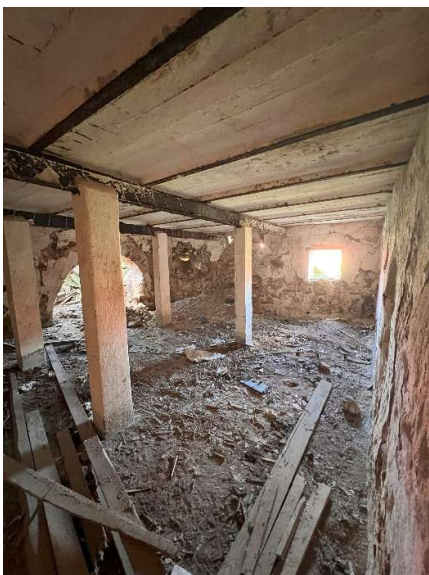
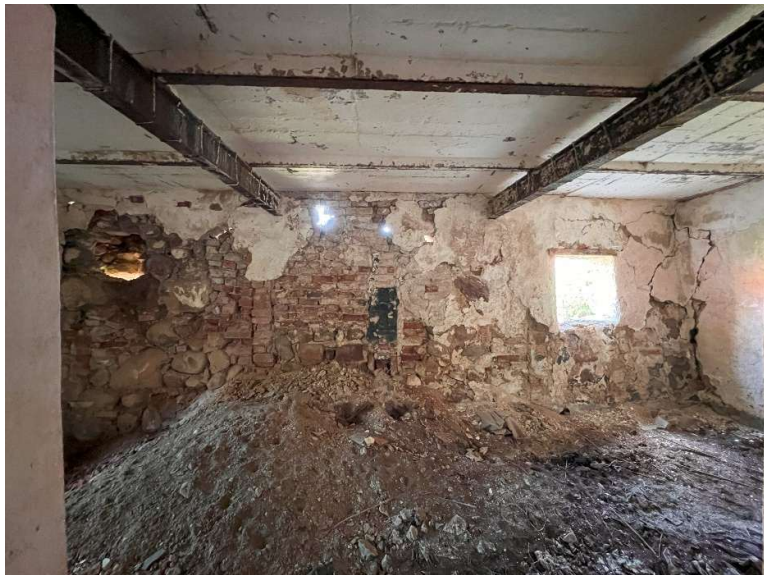
Rūsio didžioji patalpa

2. **Rūšio grindys** betoninės. Gausiai padengtos augalinėmis sąnašomis. Būklę įvertinti nebuvo galimybės
3. **Rūšio perdangos** skirtingų technologijų. Centrinėje pastato dalyje rūšio perdanga monolitinė, paramstyta ant plieno sijų ir kolonų. Kolonos apsaugotos nuo korozijos jas aptinkuojant. Dalies perdangos plieno sijų būklės labai bloga, stipriai paveikta korozijos. Gelžbetoninės dangos agresyvių pažeisimų nepastebėta. Vietomis matosi atvira armatūra. Būklė svyruoja nuo nepatenkinama iki kritinė.

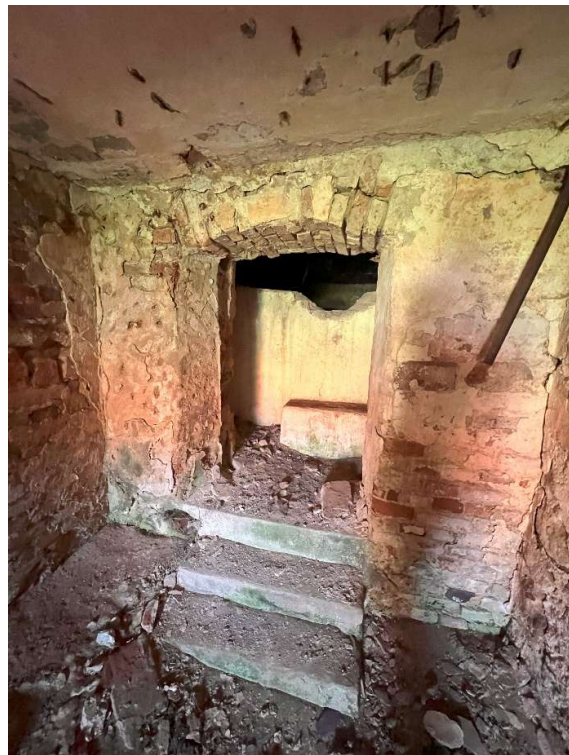
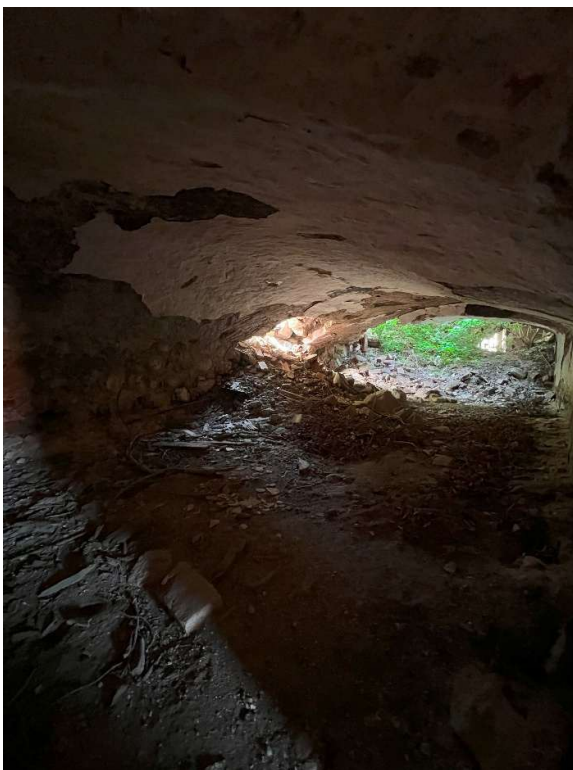
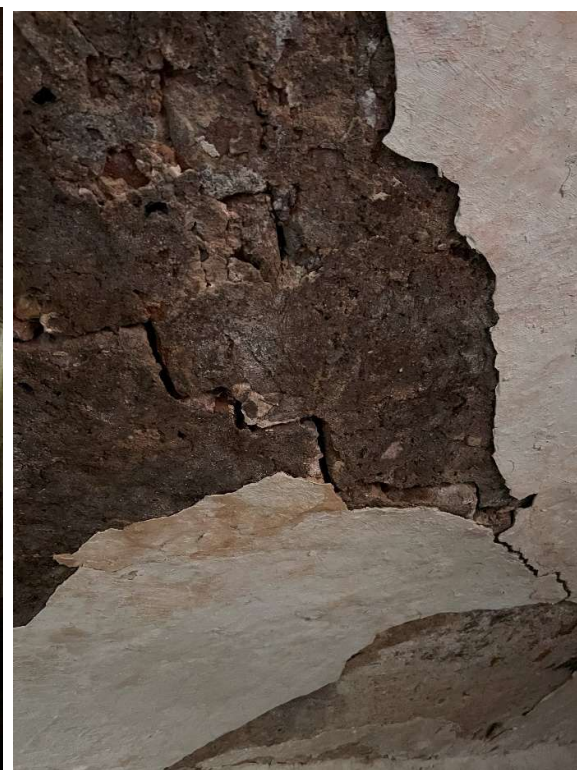
griuvėnomis. Apie jų būklę dėl padengimo šiukšlėmis spręsti sunku, tačiau iš pirmo žvilgsnio jos stabilios ir išlaikę horizontalę. Iš pagrindinės centrinio pastato korpuso patalpos galima patekti į rūsio patalpą su skliautiniu rūsiu. Šioje patalpoje skliautai gana gerai išsilaikę. Pastebimas tik išilgai patalpos esantis trūkis mūro skliaute, kuris galėjo atsirasti dėl koncentruotos apkrovos krentant pastato konstrukcijoms pirmame aukšte. Trūkis senas. Iš šios patalpos galima originaliai patekti į Vakarinio pastato korpuso skliautinius rūsius, tačiau šie šiuo metu sugriuvę.

Rūsio skliautai centrinėje pastato dalyje.

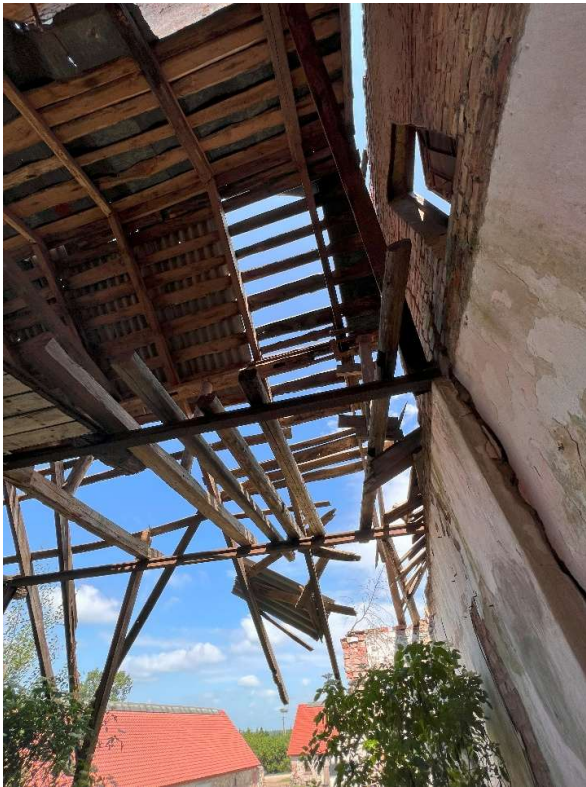
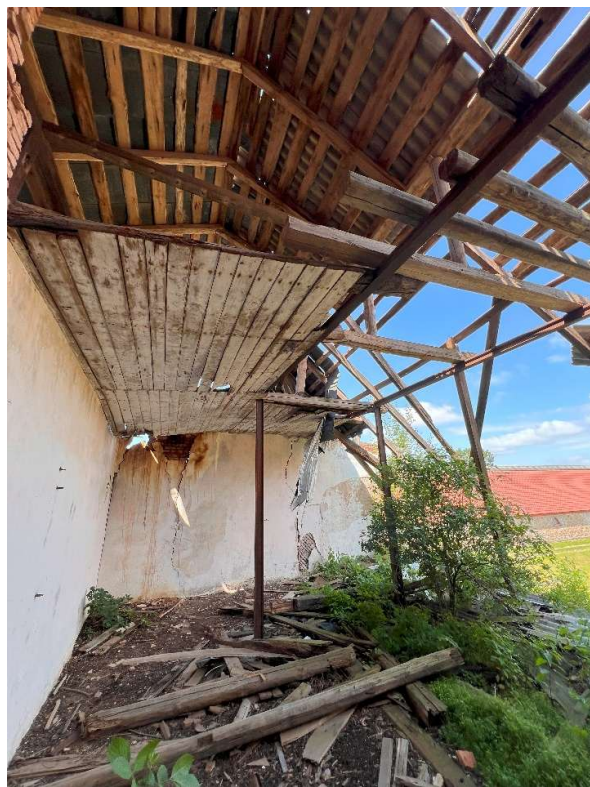
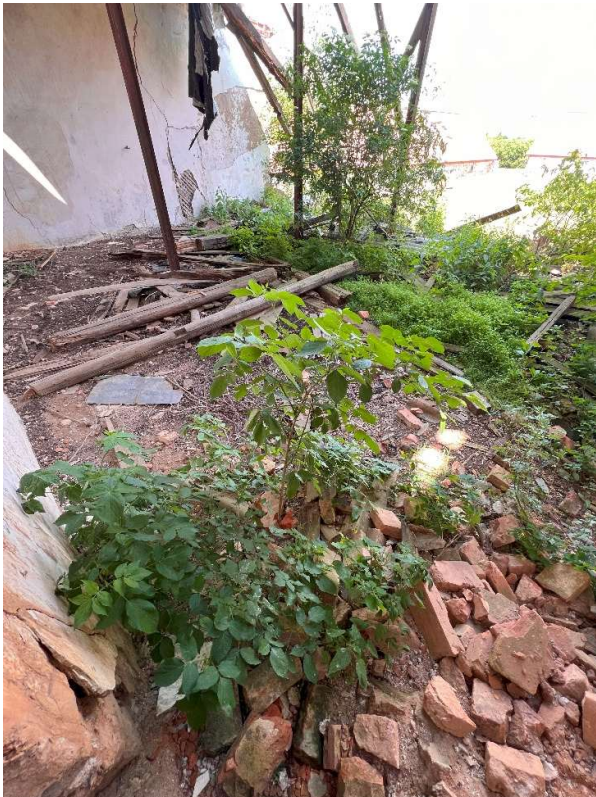
7. **Langai** pastate neišlikę. V fasado cokolyje išlikę pora mechanškai pažeistų medinių vartų staktų. Būklės kritinė.
8. **Durų neišlikę.**
9. **Pirmo aukšto perdangos** konstrukcijų būklė netolygi. Dauguma sunykusi/nugriovusi. Centriniam korpuso medinės lubų sijos paremtos ant mūro laikančių sienų ir plieninio rėmo. Rėmo būklę vertinant tik vizualiai iš toli atrodo patenkinama. Medinės išlikusios lubų sijos tik dali originalios geometrijos. Dalis jau keistos (išduoda medienos apdirbimo kokybė). Dėl stogo nesandarios dangos (dabar jau didžioji dalimi išvis sunykus) skirtingose vietose fiksuojami skirtingo lygio pažeidimai. Pažeidimai: puvinio pažeisti sijų galai ties atramomis ant mūro, pažeistos sijų atramos dalys dėl sijų deformacijų, sijos lokaliai paveiktos drėgmės. Grindlenčių būklė netyrinėta dėl ribotos galimybės apžiūrėti, bet jų išlikusi tik nedidelė dalis. Perdangos karkaso būklė – nepatenkinama.

1a didžiosios patalpos plieno konstrukcijos.

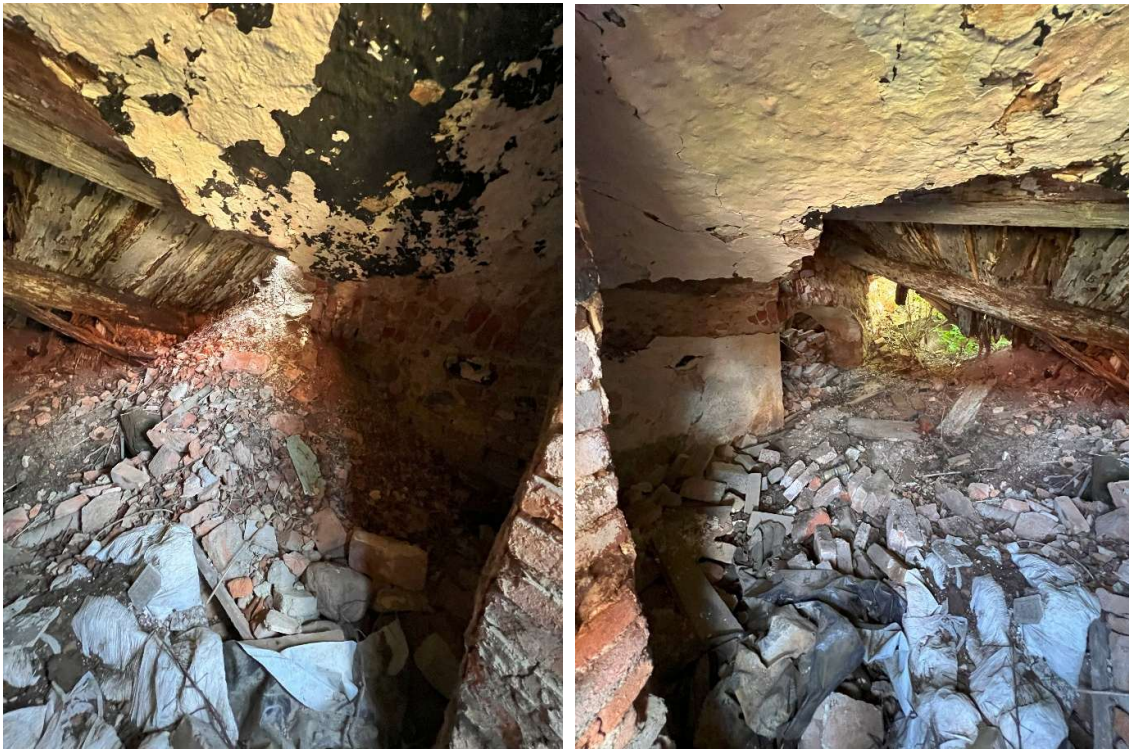
Vakarinio pastato korpusas sunykęs. KPD archyve 2009–2010m. darytose nuotraukose jau matosi, kad nebuvo P sienos fragmento. Sunykusi dalis užkalta lentomis. Kažkada tarp 2010 ir 2016m. nugriuvus Š sienai (tiek centriniam, tiek vakariniam pastato korpusuose) stipriai pakenkė stogo konstrukcijų stabilumui. Netekus atramos ties Š siena ir išlinkus medinėms stogo sijoms buvo pastumta ir V pastato laukinė siena. 2016m. ši siena nugriuvo. Tuo pačiu sunaikintas ir V korpuso stogas. Galimai griūnant 1a perdangos ir stogo konstrukcijoms buvo sulaužyta rūsio medinė sijinė perdanga bei mūriniai rūsio skliautai. Išlikę tik skliautų fragmentai bei rūsio mūrinės sienos.

Vakarinio pastato sugriuvusio korpuso rūsio skliautų ir medinės perdangos liekanos.

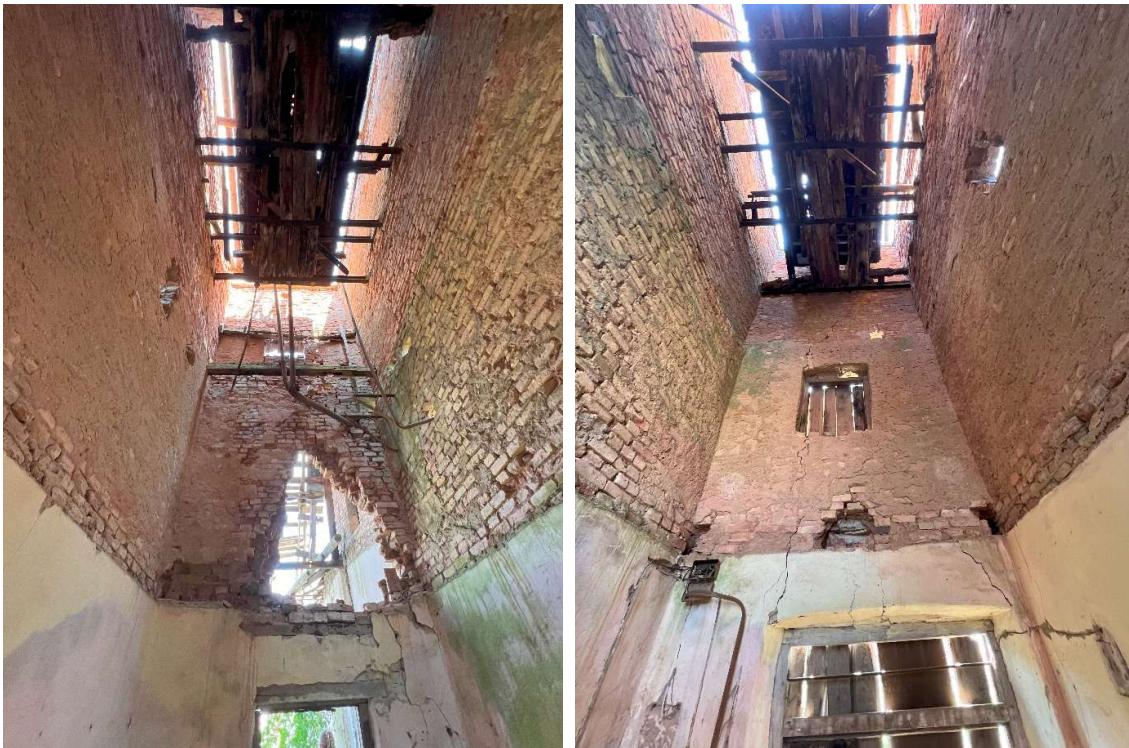
Bokšto vaizdas iš vidaus.

6. **Bokšto mūras** turi pastebimų trūkių. Iš vidaus mūre gausu nišų, kurios buvo naudojamos antresolių ar įrangos pakabinimui. Išlikę tik maža dalis technologijos bokšte. Galimai griūvant aikštelių atramoms buvo padaryti pažeidimai mačioms bokšto sienoms. Aikštelės galėjo degraduoti, nes bokštas neturi stogo.
