**Statinio adresas:** Lazdijų r. sav., Būdviečių sen., Aštriosios Kirsnos k., Žvejų g. 11,

**Objektas:** Aštriosios Kirsnos dvaro sodybos spirito varykla

### AVARINĖS BŪKLĖS ŠALINIMO DARBŲ APRAŠAS

**Apžiūros data, laikas:** 2025-06-16, 12:00-14:00

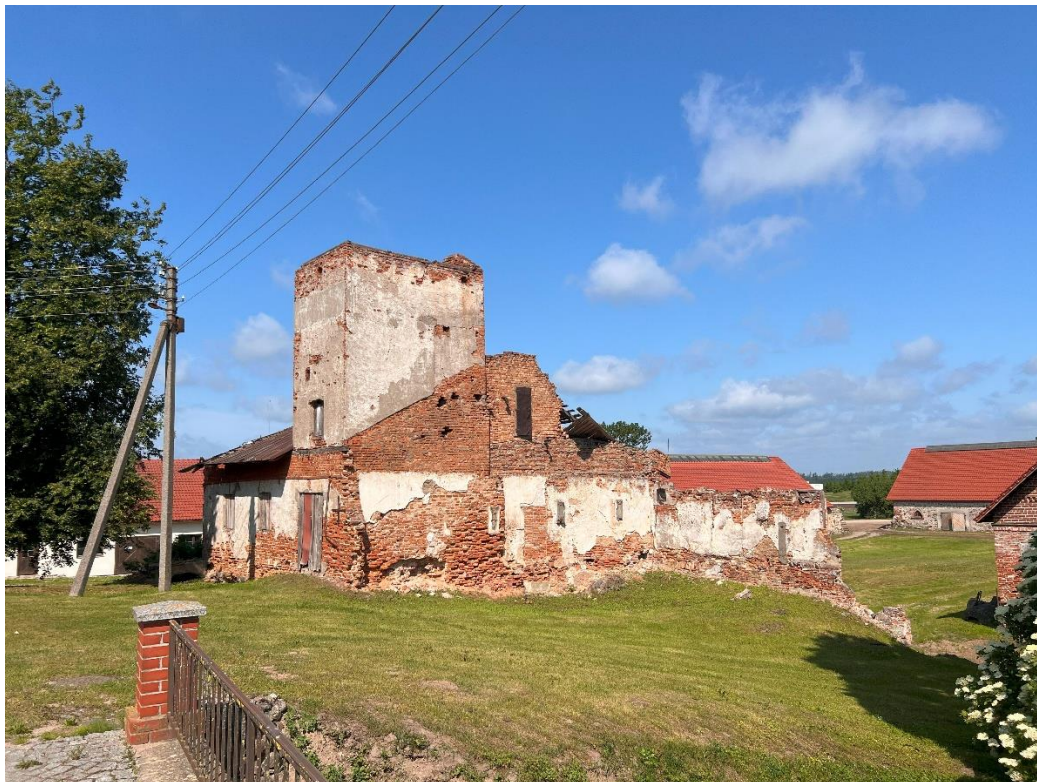
Vaizdas iš PR kampo.

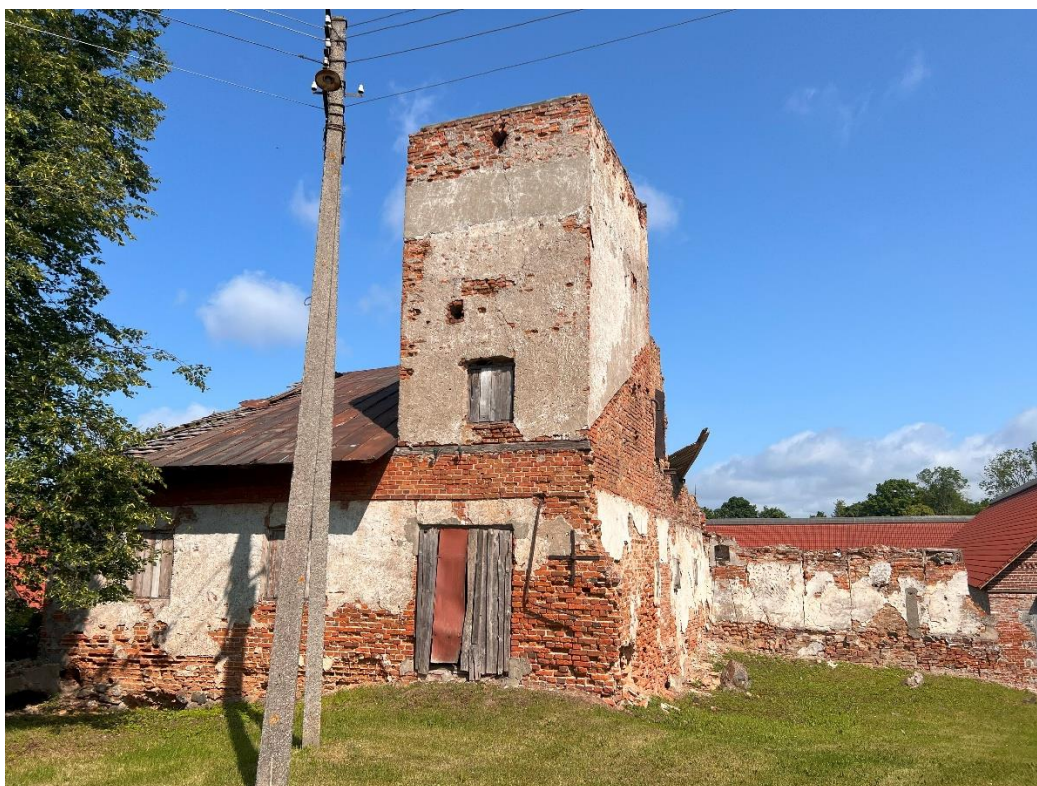
Vaizdas iš R pusės.

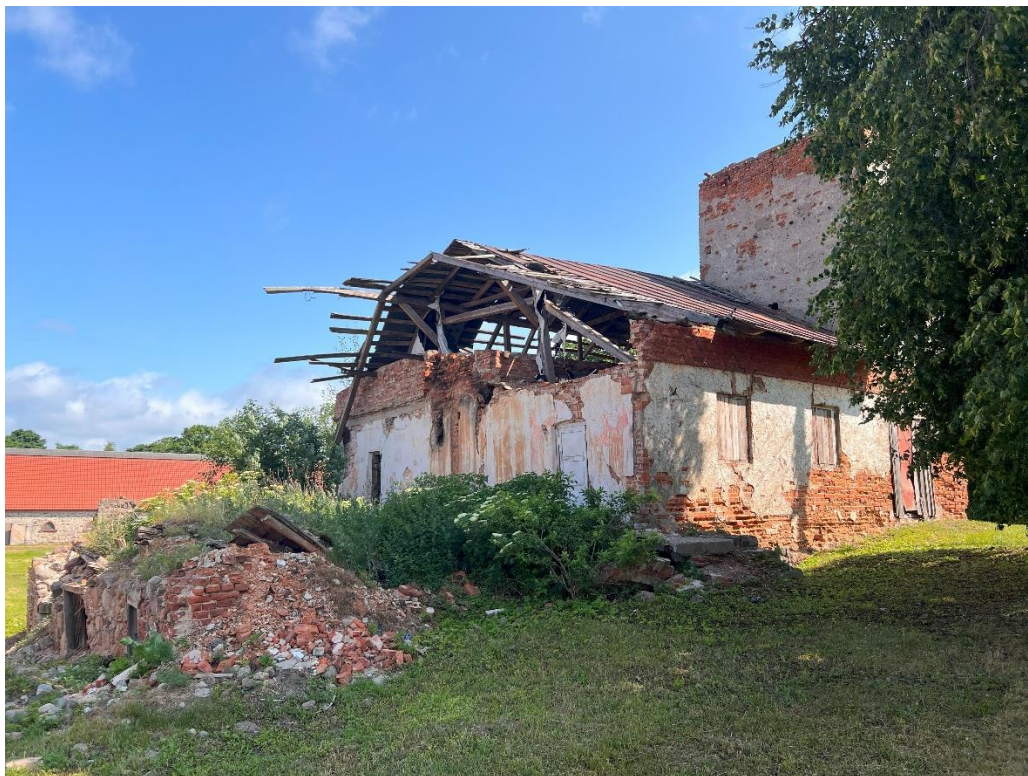
Vaizdas iš PV pusės.

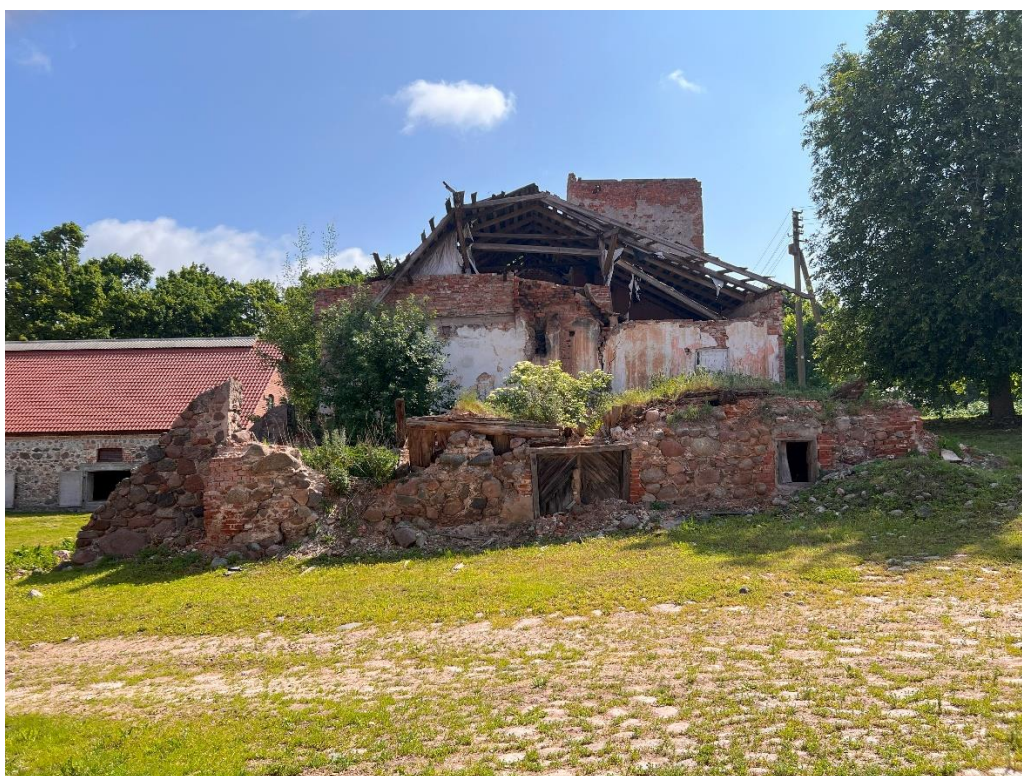
Vaizdas iš V pusės.

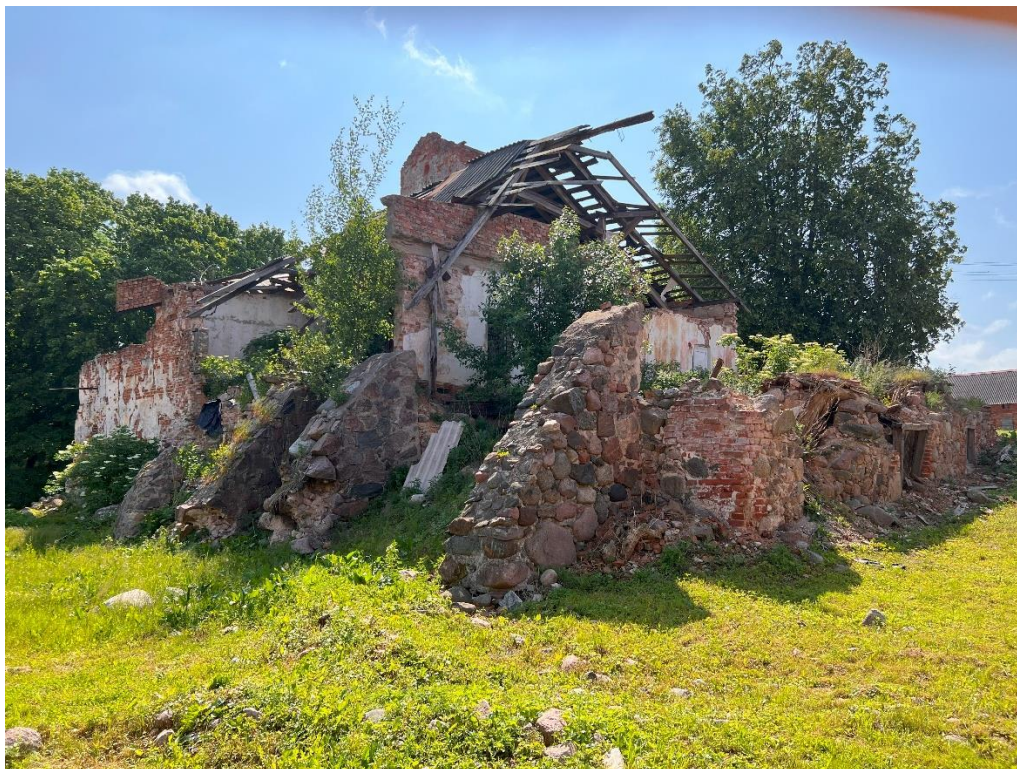
Vaizdas iš ŠV pusės.

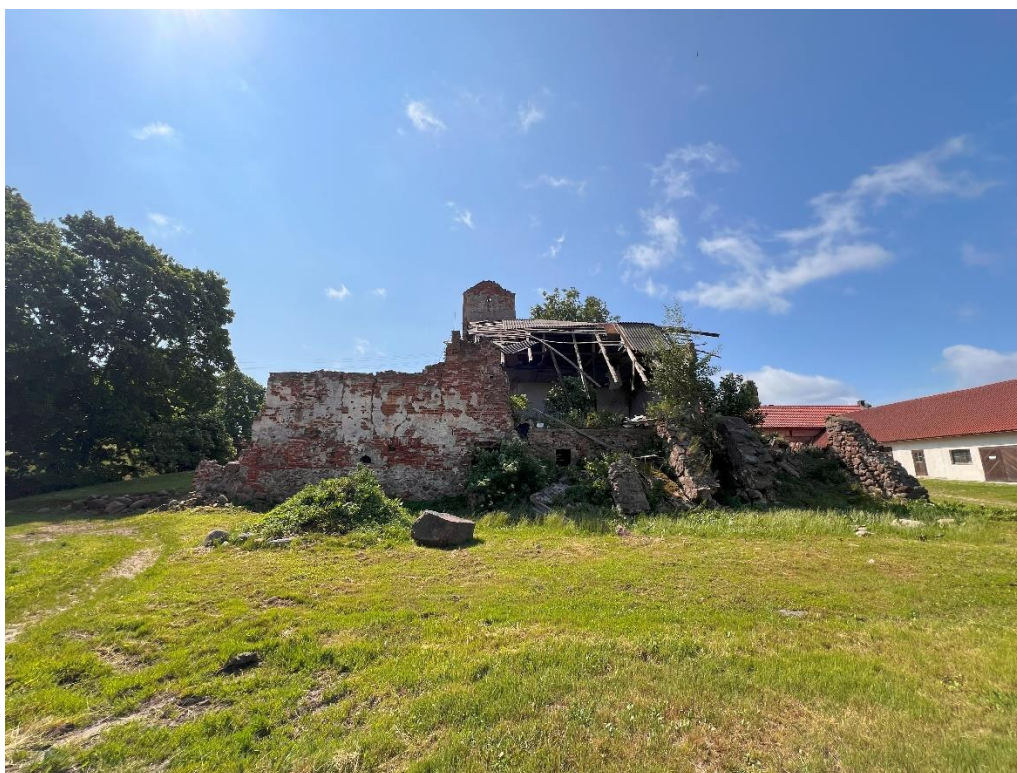
Vaizdas iš Š pusės.

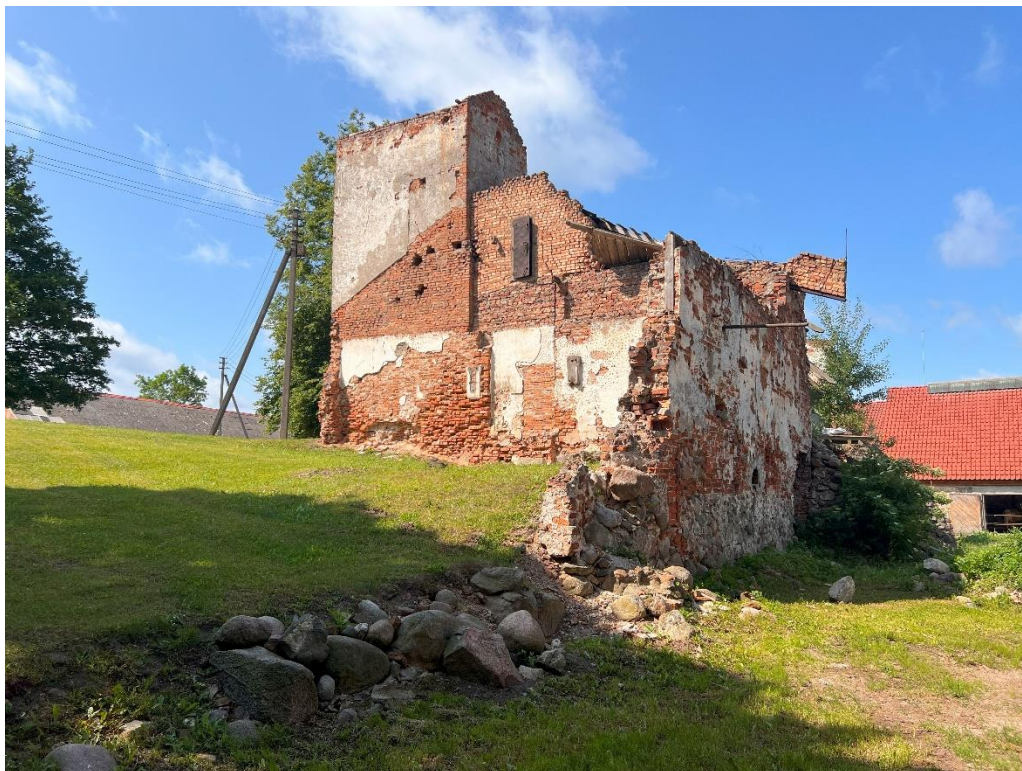
Vaizdas iš ŠR pusės.

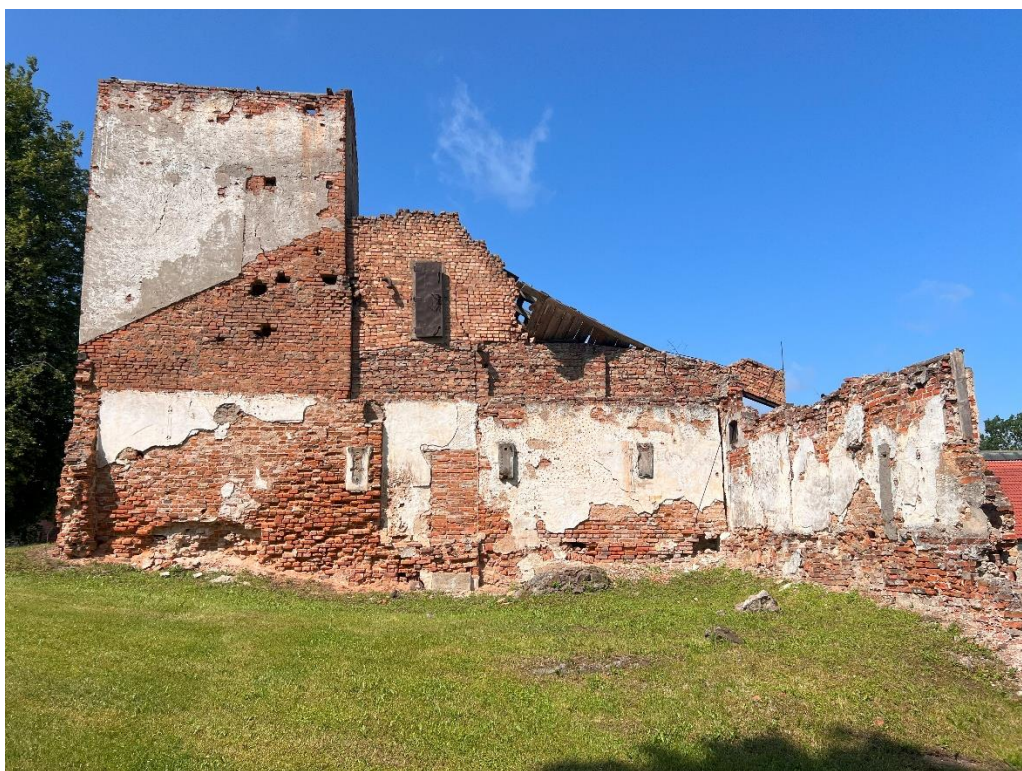
Vaizdas iš R pusės.

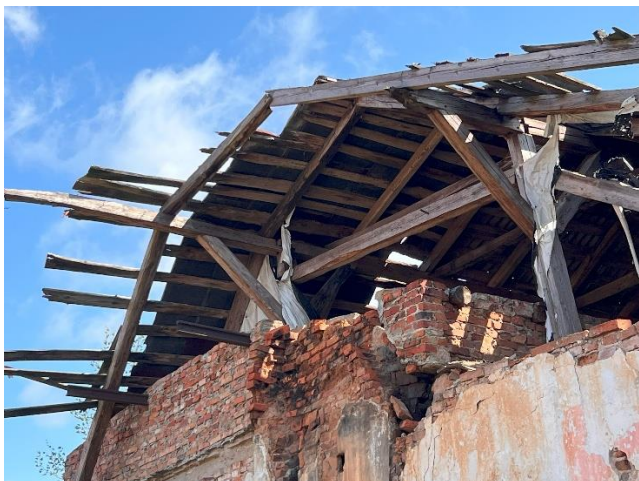
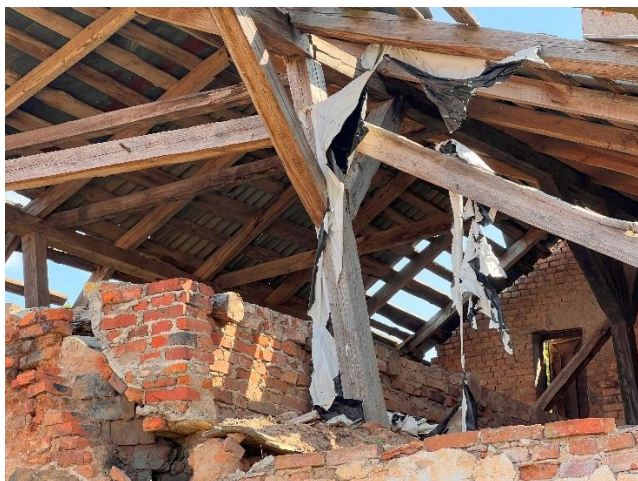
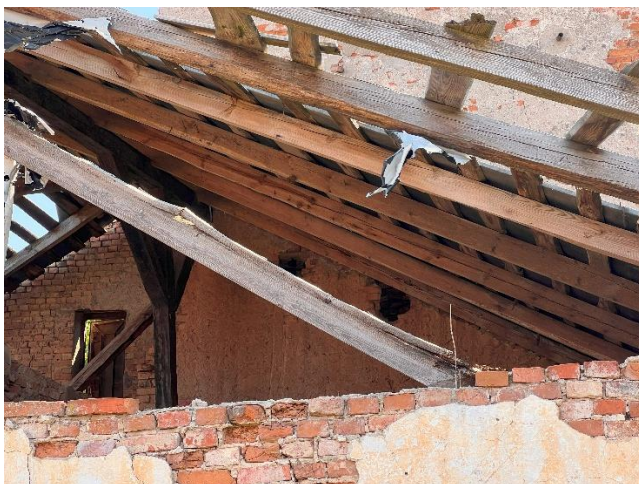
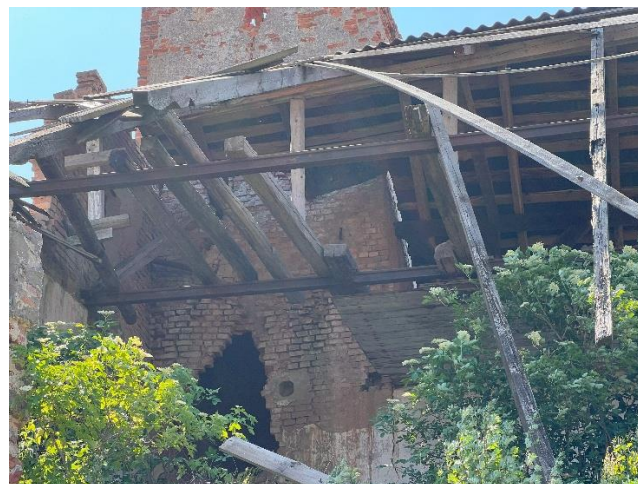
Stogo konstrukcijos.

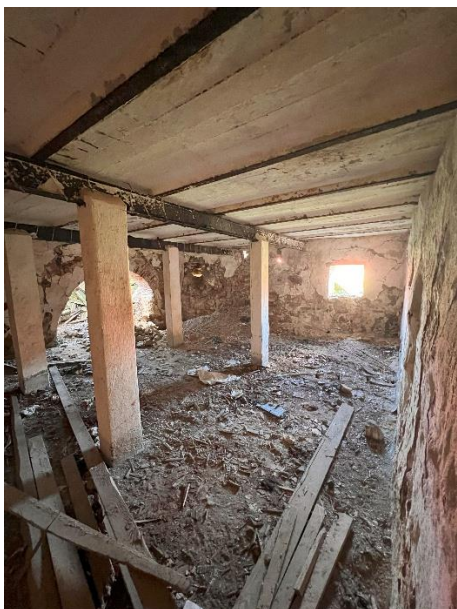
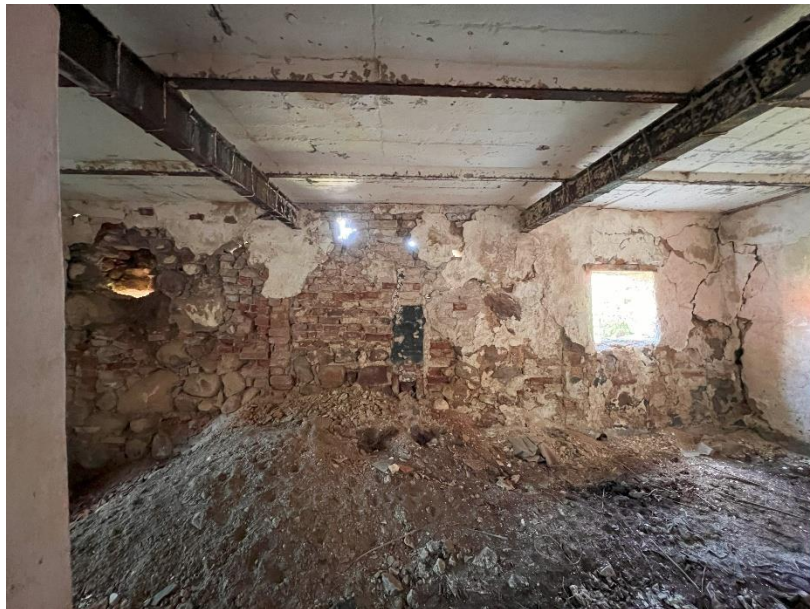
Rūsio didžioji patalpa

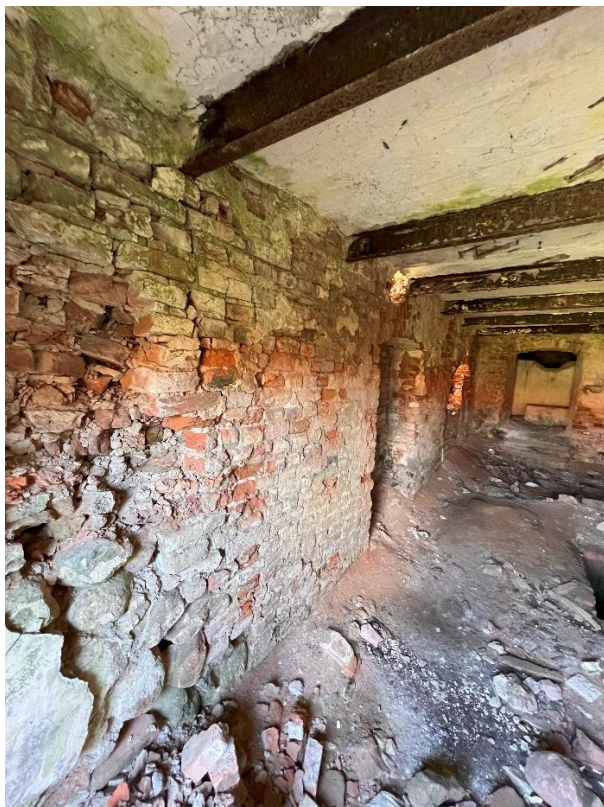
Rūsio koridorius

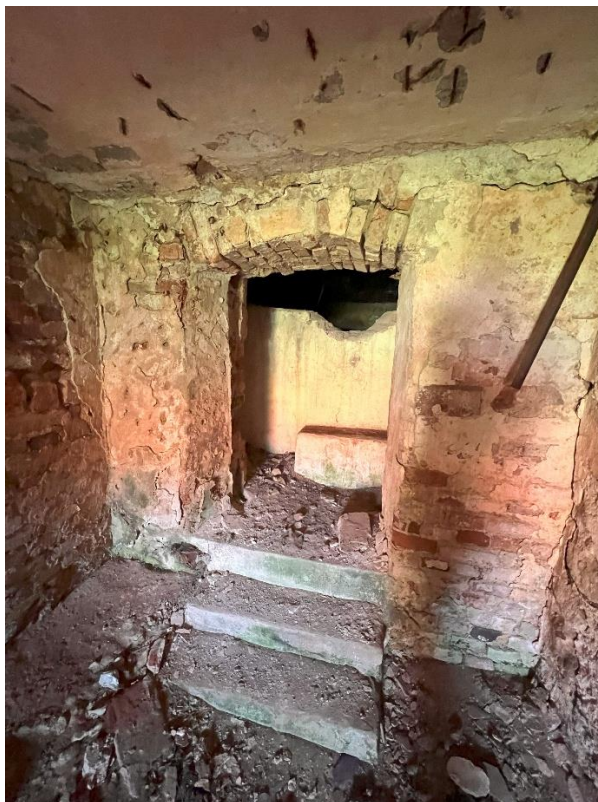
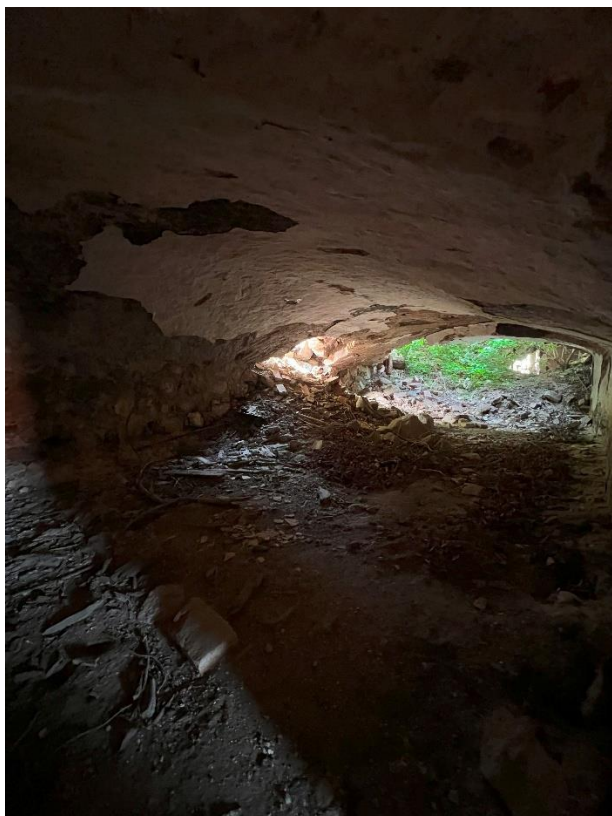
Rūsio skliautai centrinėje pastato dalyje.

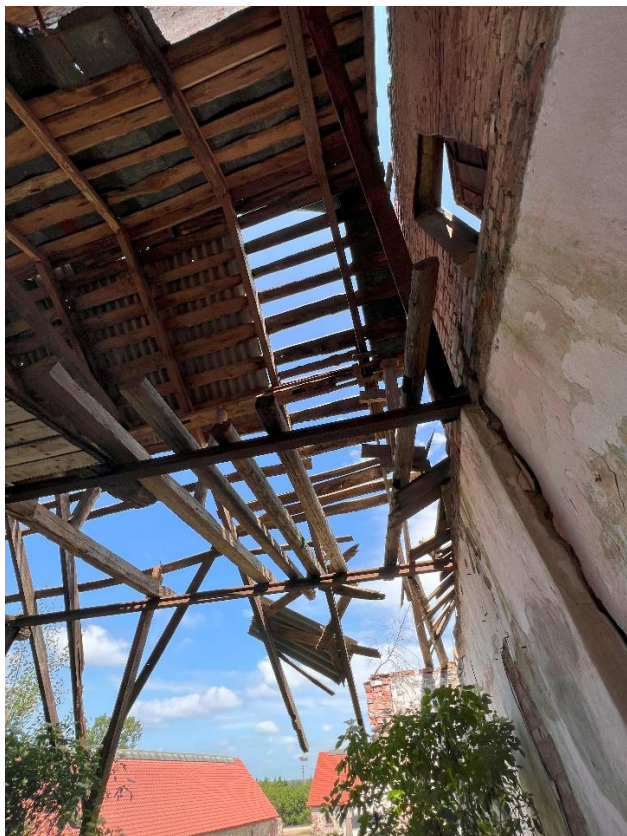
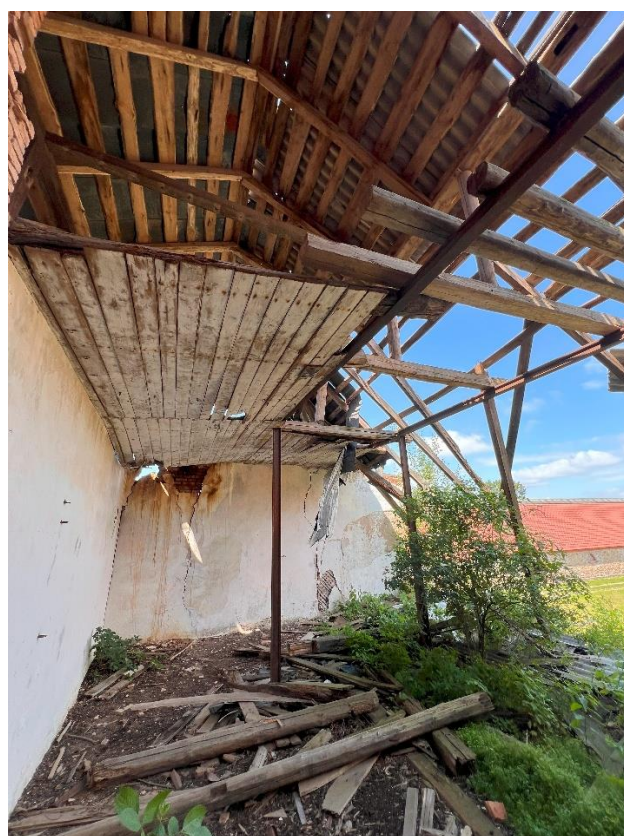
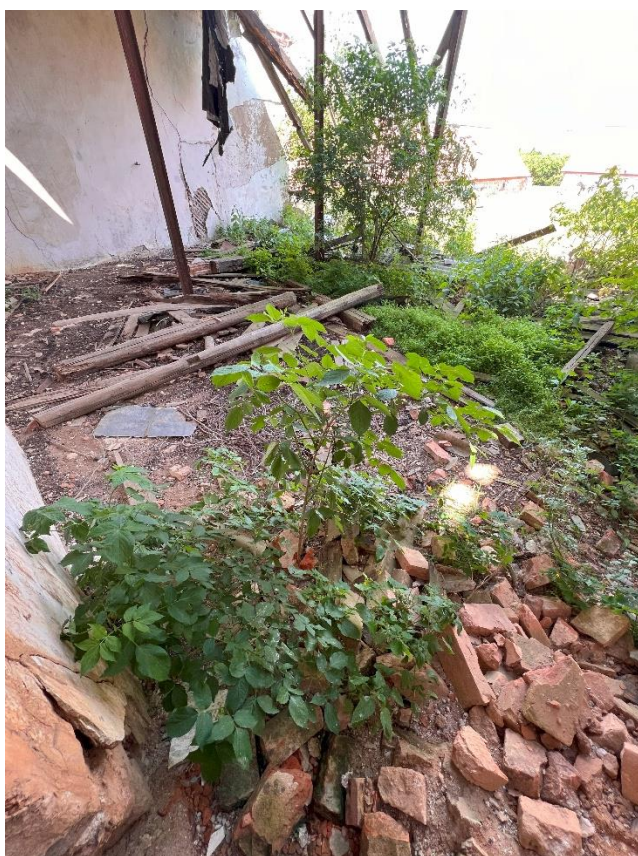
1a didžiosios patalpos plieno konstrukcijos.

5. Centriniam pastato korpusui panaudojant 100x100x4mm S275J plieno vamzdžius papildomai paramstyti plieno sijas iš bėgių. Papildomas kolonas numatyti ten kur po apačia rūsyje irgi yra kolonos, tam kad apkrova nusiskirstytų tiesiai į pamatą.

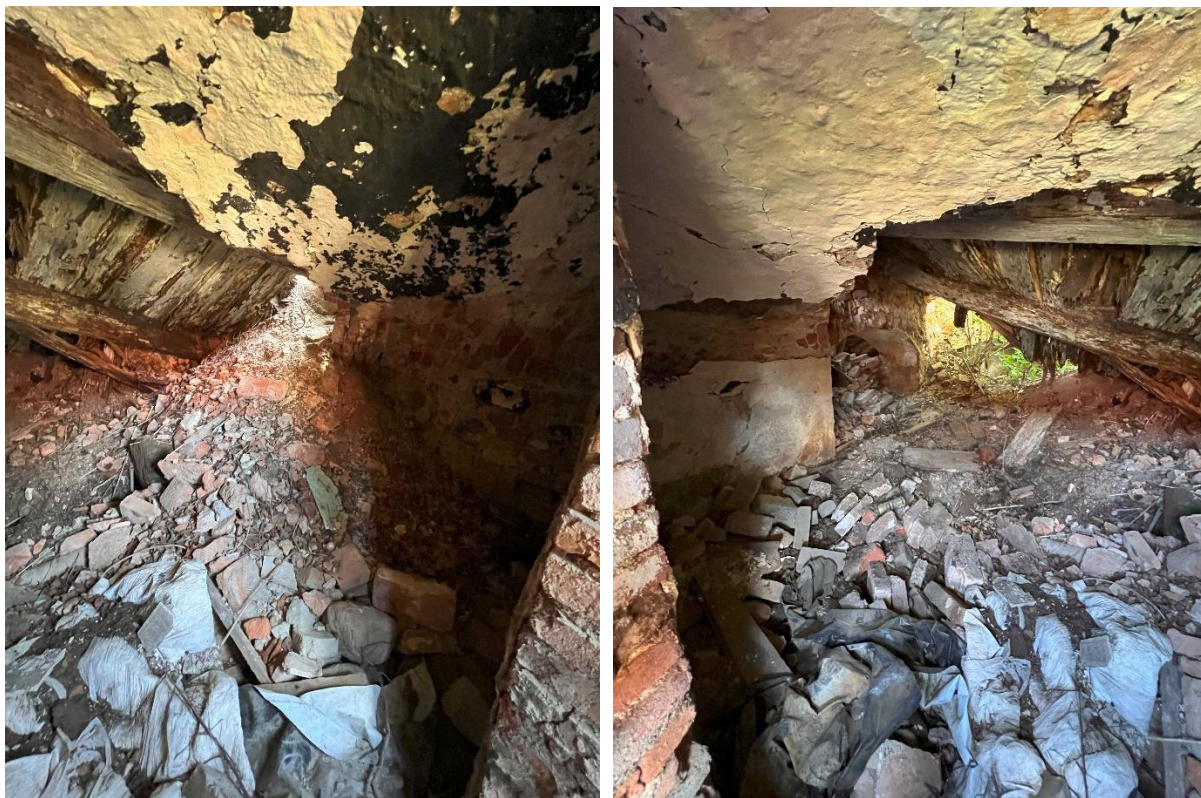
Vakarinio pastato korpusas sunykęs. KPD archyve 2009–2010m. darytose nuotraukose jau matosi, kad nebuvo P sienos fragmento. Sunykusi dalis užkalta lentomis. Kažkada tarp 2010 ir 2016m. nugriuvus Š sienai (tiek centriniame, tiek vakariniame pastato korpusuose) stipriai pakenkė stogo konstrukcijų stabilumui. Netekus atramos ties Š siena ir išlinkus medinėms stogo sijoms buvo pastumta ir V pastato laukinė siena. 2016m. ši siena nugriuvo. Tuo pačiu sunaikintas ir V korpuso stogas. Galimai griūnant 1a perdangos ir stogo konstrukcijoms buvo sulaužyta rūšio medinė sijinė perdanga bei mūriniai rūšio skliautai. Išlikę tik skliautų fragmentai bei rūšio mūrinės sienos.

Vakarinio pastato sugriuvusio korpuso rūšio skliautų ir medinės perdangos liekanos.

7. Išskasti gruntą ir griuvusių konstrukcijų liekanas iš V pastato korpuso. Išvalius pilnai būtų galima spręsti apie išlikusių rūsio sienų ir skliautų konstrukcijų būklę. Rūsio mūrą atstatyti rūsio perdangos. Pagal galimybes stabilizuoti ir užkonservuoti išlikusius skliautus juos paramstant mediniais paramstymais.

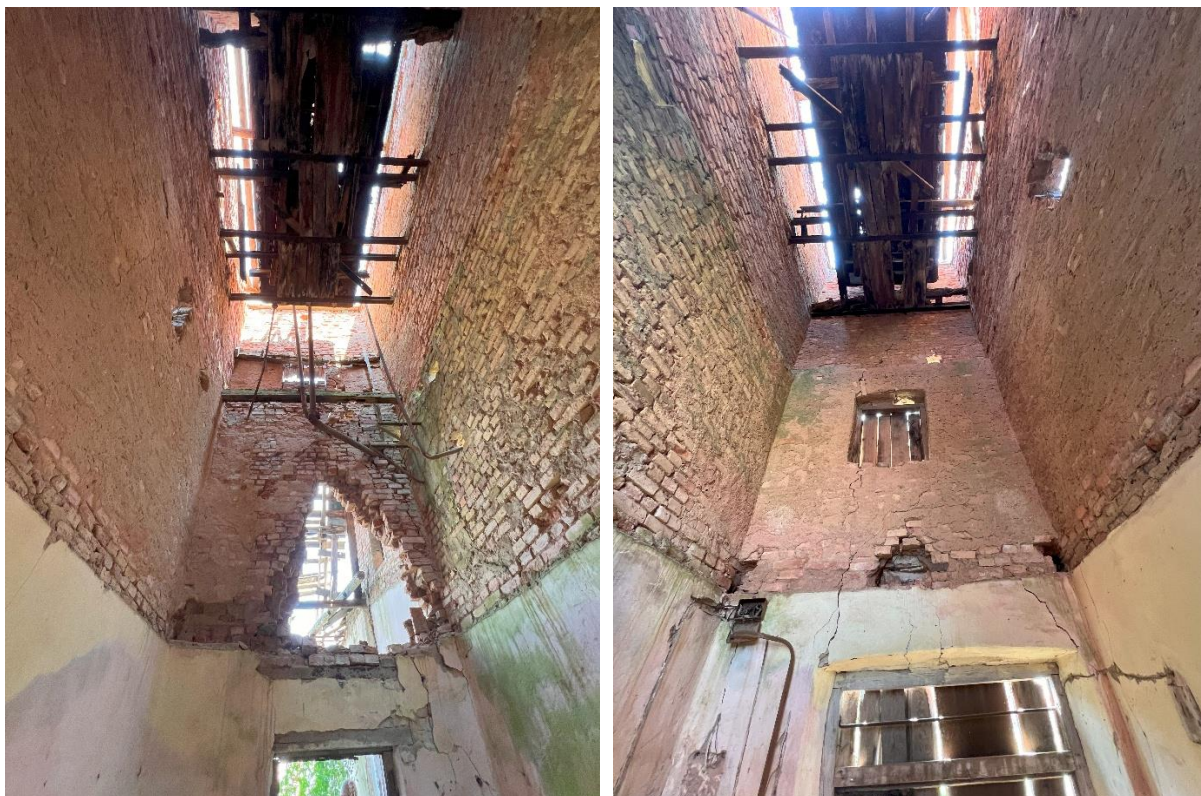
Centriniame pastato korpusuose yra mūrinis bokštas. Bokšto sienose pastebimi trūkiai, tačiau jie nepavojingi bokšto stabilumui. Bokštas šiuo metu neturi stogo.

Bokšto vaizdas iš vidaus.

21. Bokšto mūras pakankamai stabilus, kad būtų galima kol kas palikti koks yra. Net ir didžioji dalis tinko dar išlikusi. Svarbu uždengti bokštui stogą. Trimis (R, P, V) kraštinėmis ir dabar matomas išlikęs mūrlotas bokšto viršuje. Reikia jį revizuoti ir pagal galimybes panaudoti protezuojant. Bokšto Š stogo dalis su mūriniu frontonu. Patikrinti jo stabilumą ir esant poreikiui atkurti mūro netektis. Uždengti medinį dvišlaitį stogą su molinių čerpių danga išlaikant proporcijas pagal 1947m. nuotraukas. Medinį frontoną užkalti vertikaliomis lentomis.
