**UAB „PALANGOS VANDENYS“**

**PALANGOS NUOTEKŲ VALYKLOS**

**BŪTINGĖS G. 40,  
PALANGA**

# **GELŽBETONINIŲ KONSTRUKCIJŲ TECHNINĖS BŪKLĖS VERTINIMO ATASKAITA**

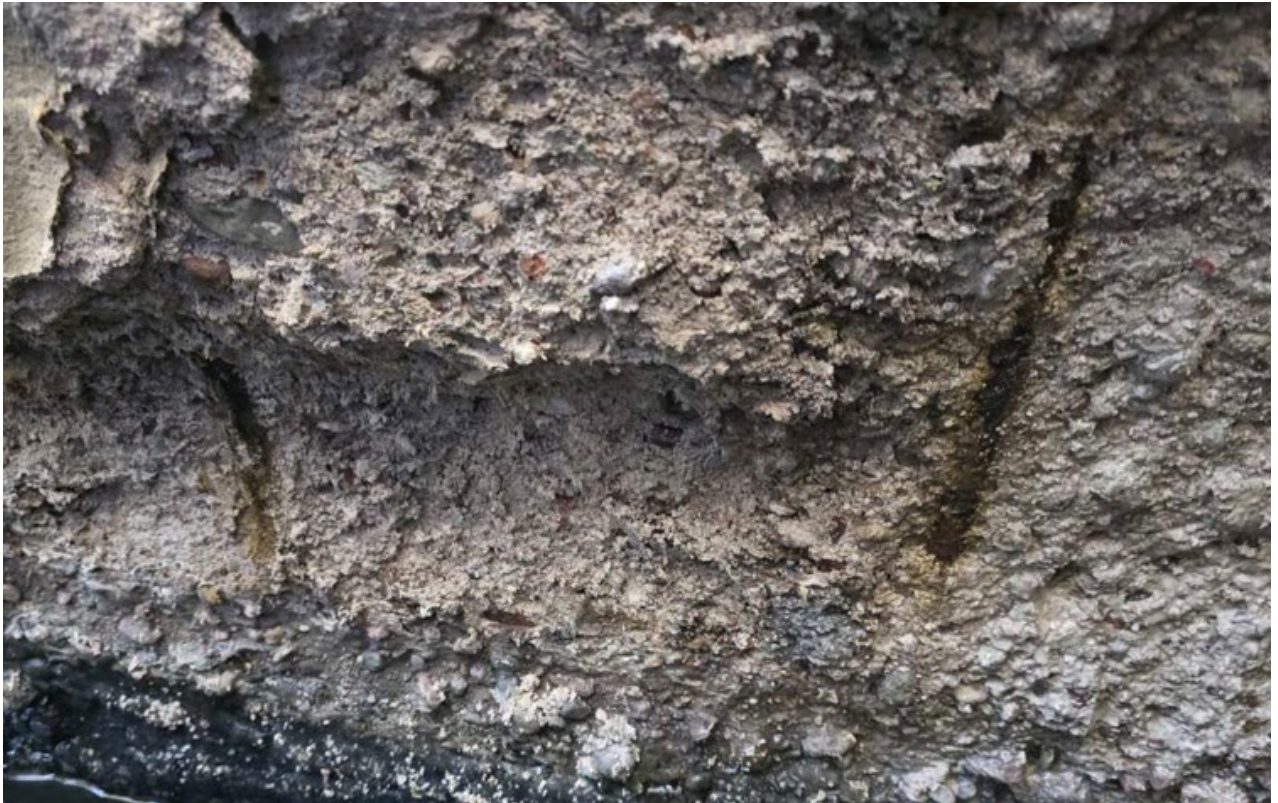
*Pav. 7.4 Korozijos pažeista latako vidinės dalies armatūra*

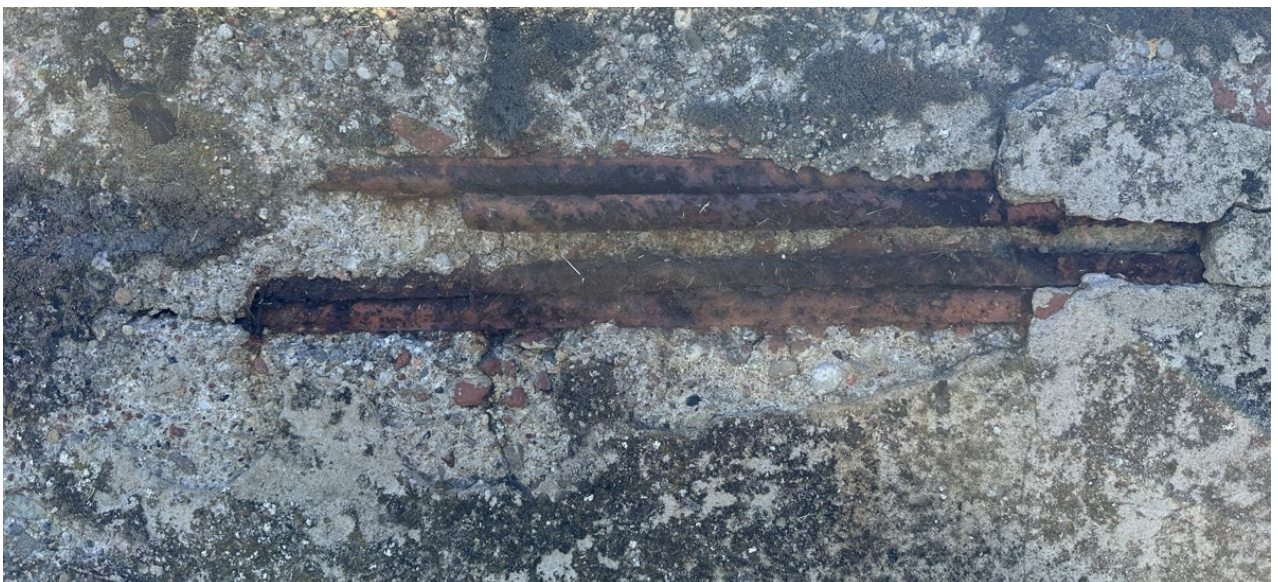
*Pav. 7.4-2 Korozijos pažeista išorinė valymo įrengimo armatūra*

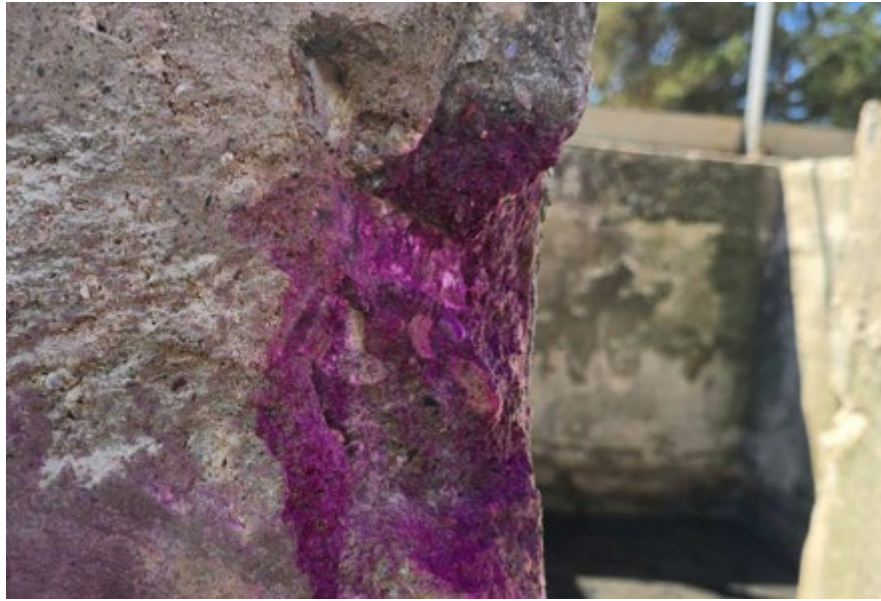
Pav. 7.6-2 Karbonizacijos proceso pažeistas betono paviršius

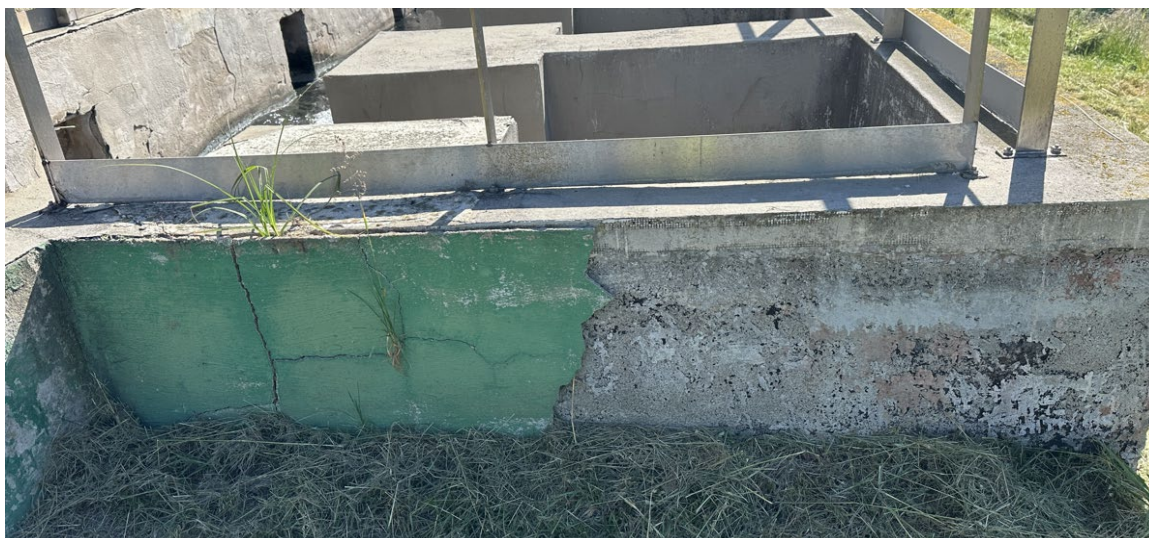
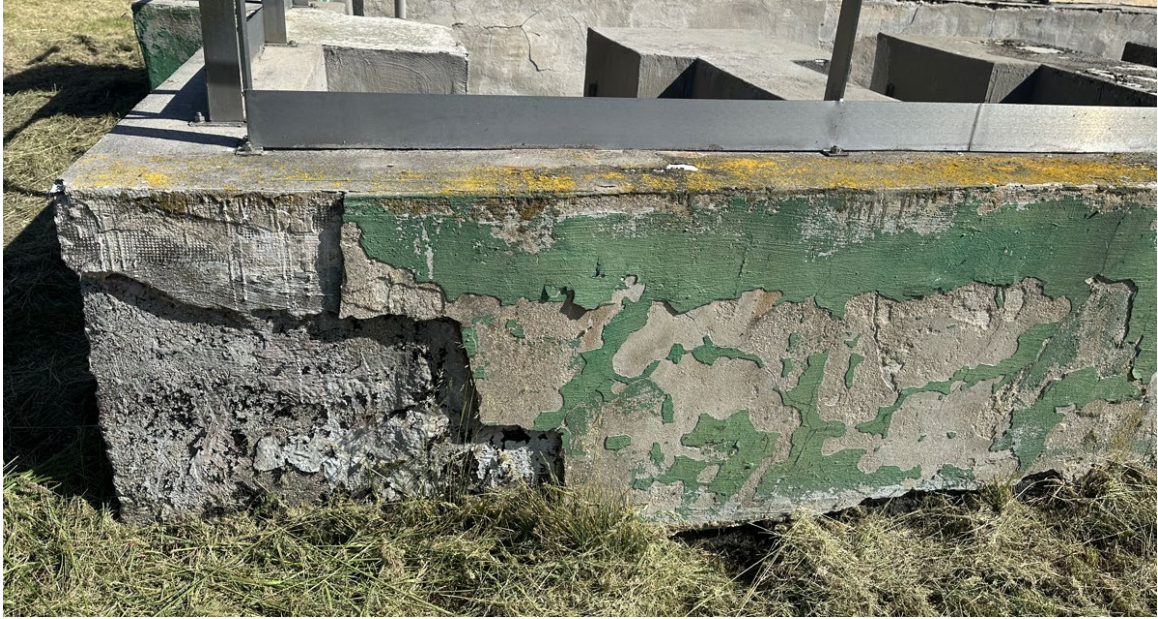
- 7.1 Išorinės slėgio gesinimo kameros dalies apdailinio tinko sluoksnio nusidėvėjimas, nutrupėjimas ir kiti pažeidimai visu perimetru.

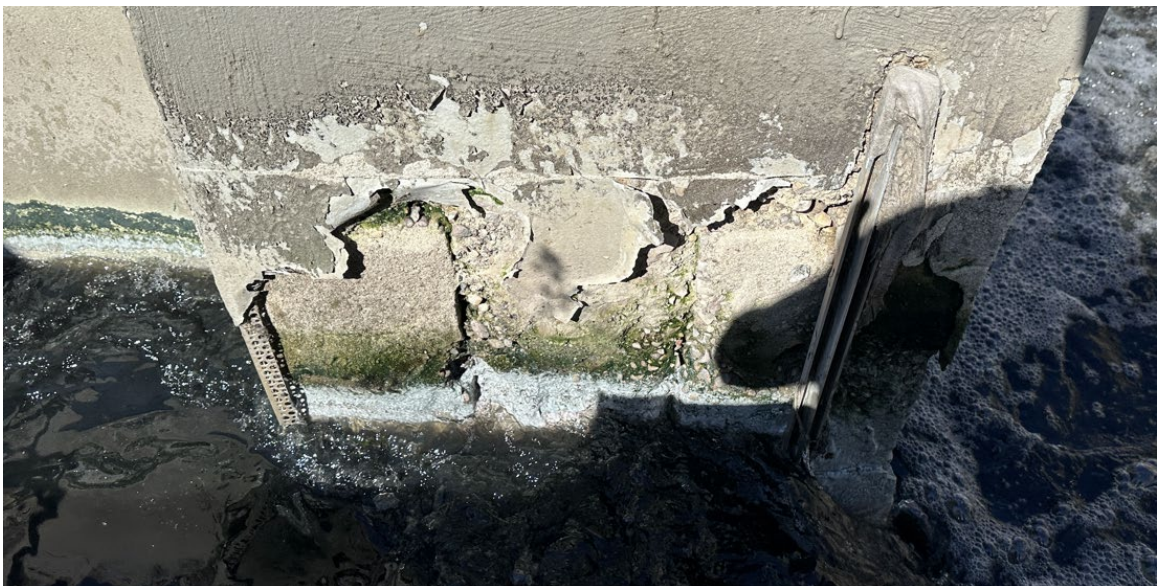
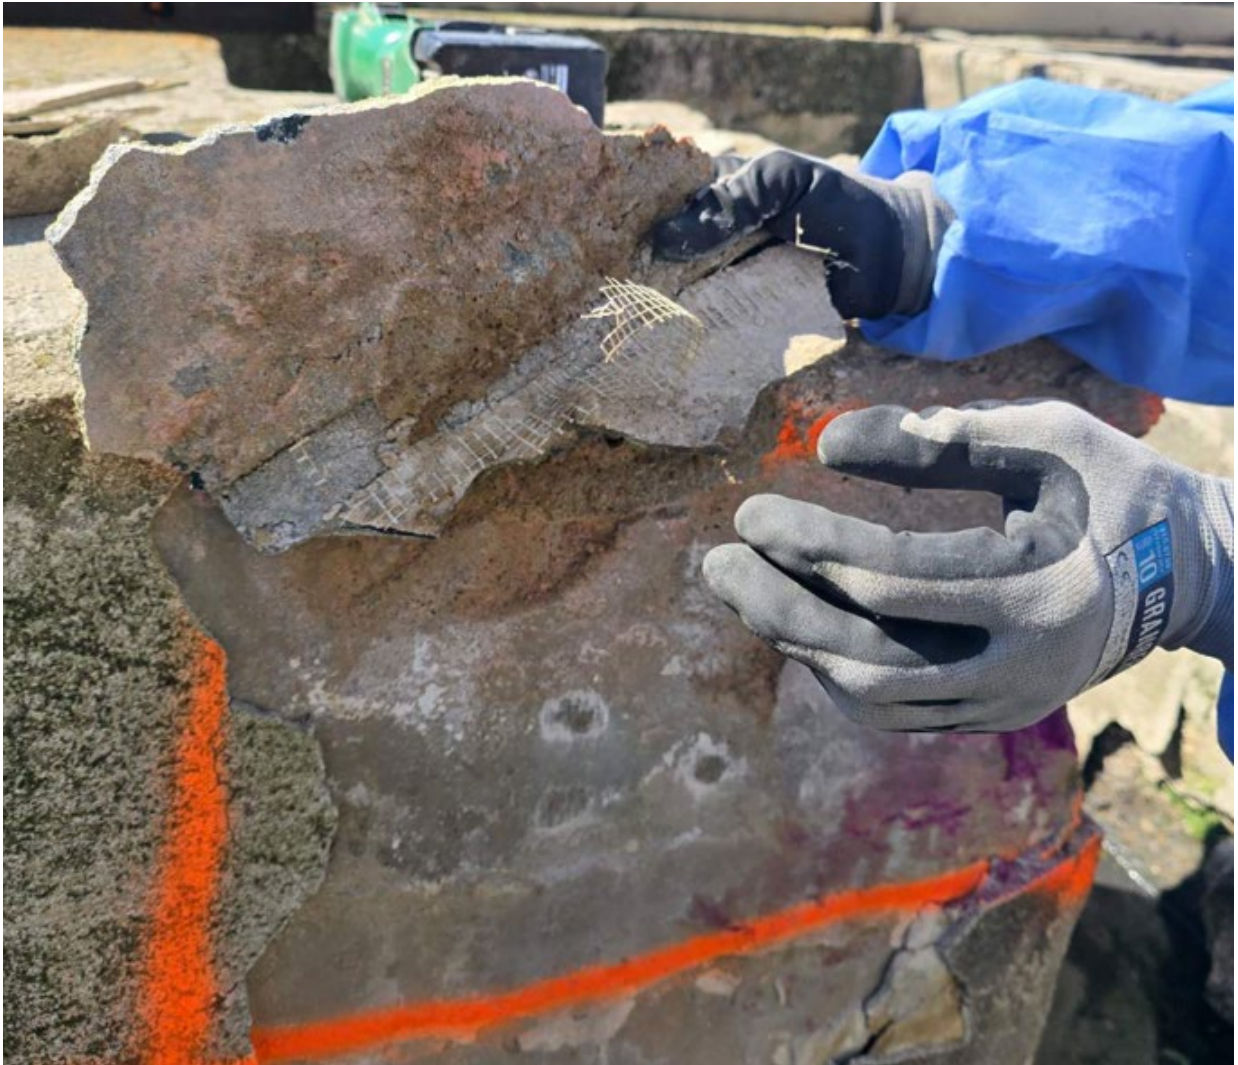
7.2 Slėgio slopinimo pertvarų paviršiaus apdailinio tinko sluoksnio nusidėvėjimas, nutrupėjimas ir kiti pažeidimai visu perimetru.

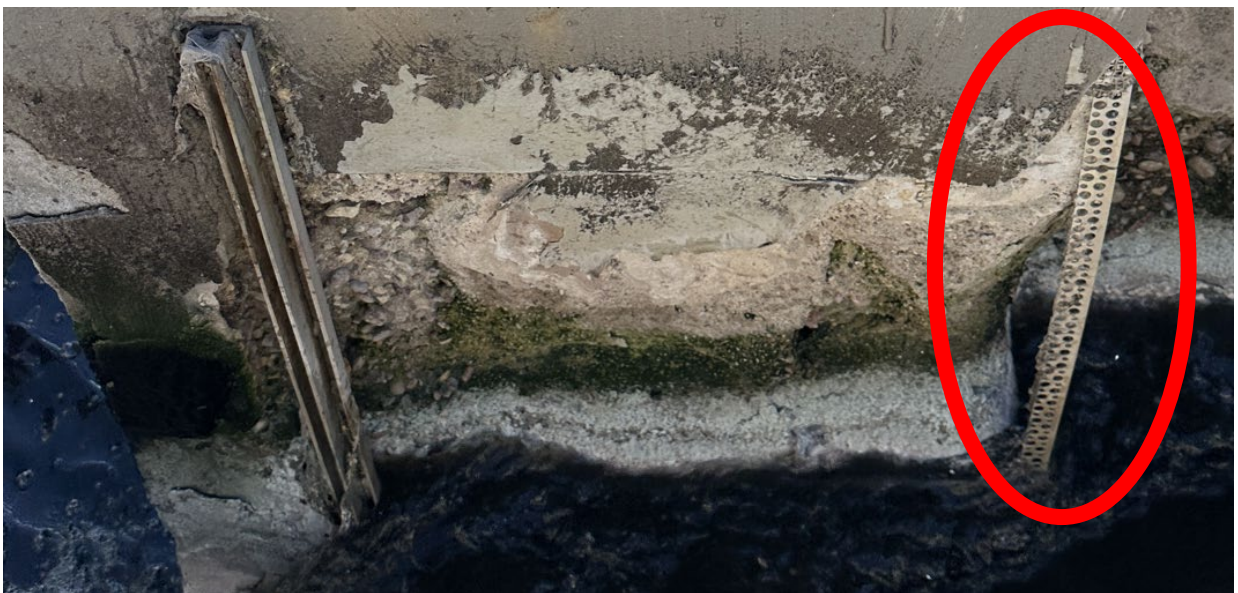
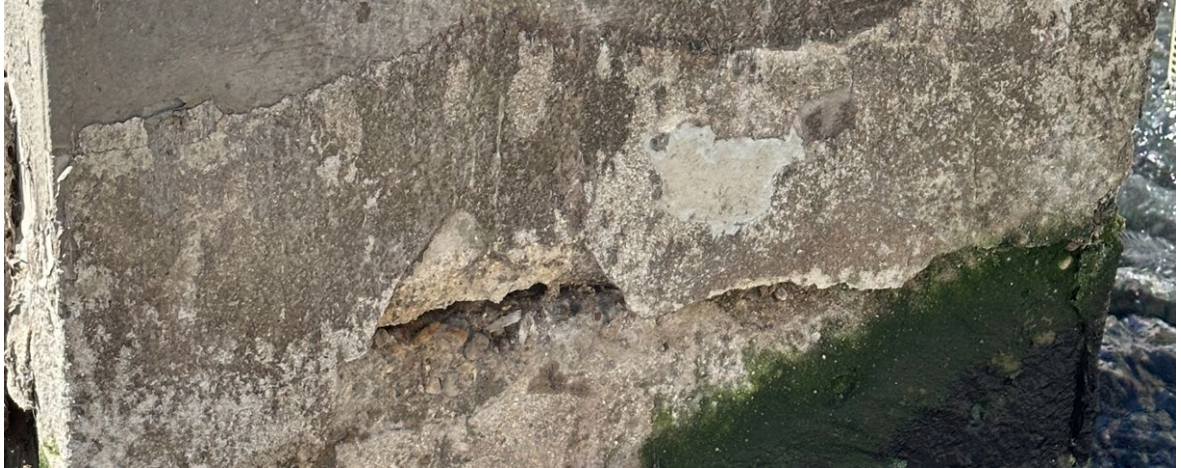
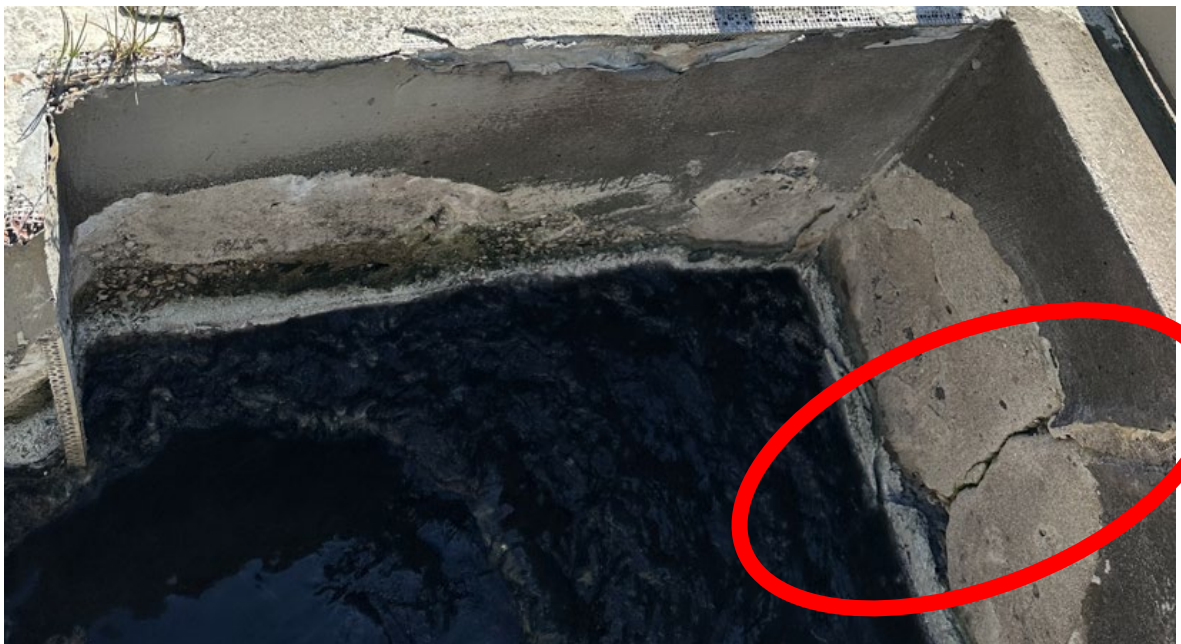
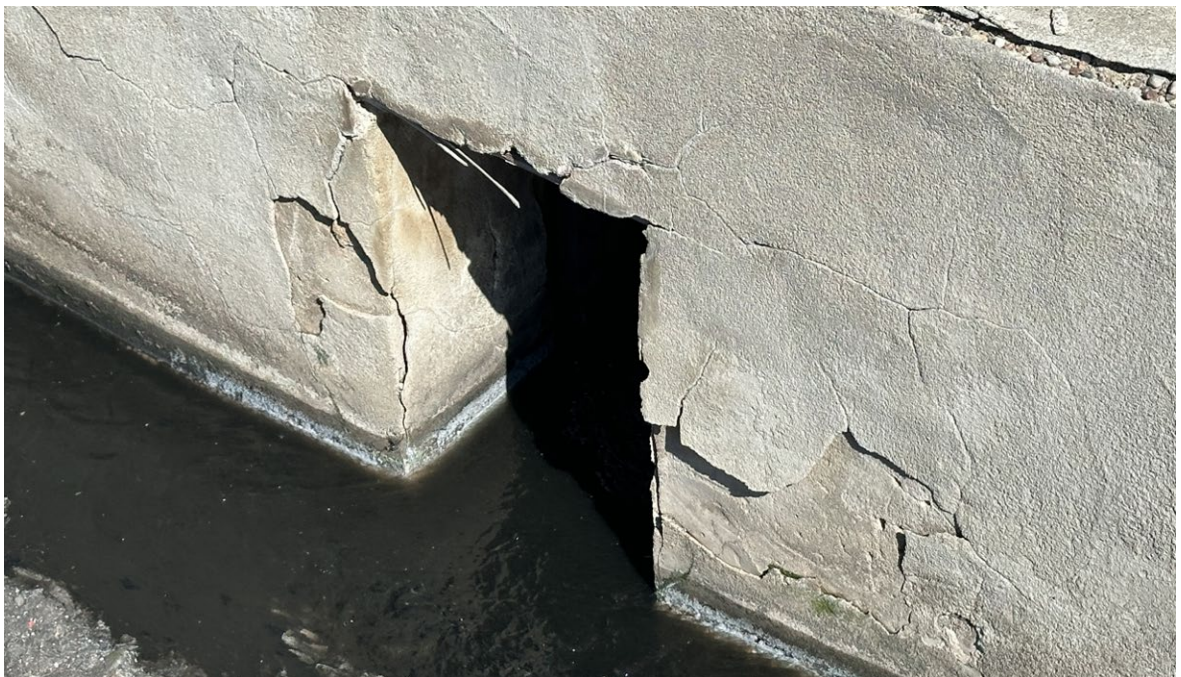
7.3 Suiręs slopinimo pertvarų betono sluoksnis vandens/oro zonoje. Atviri užpildai.

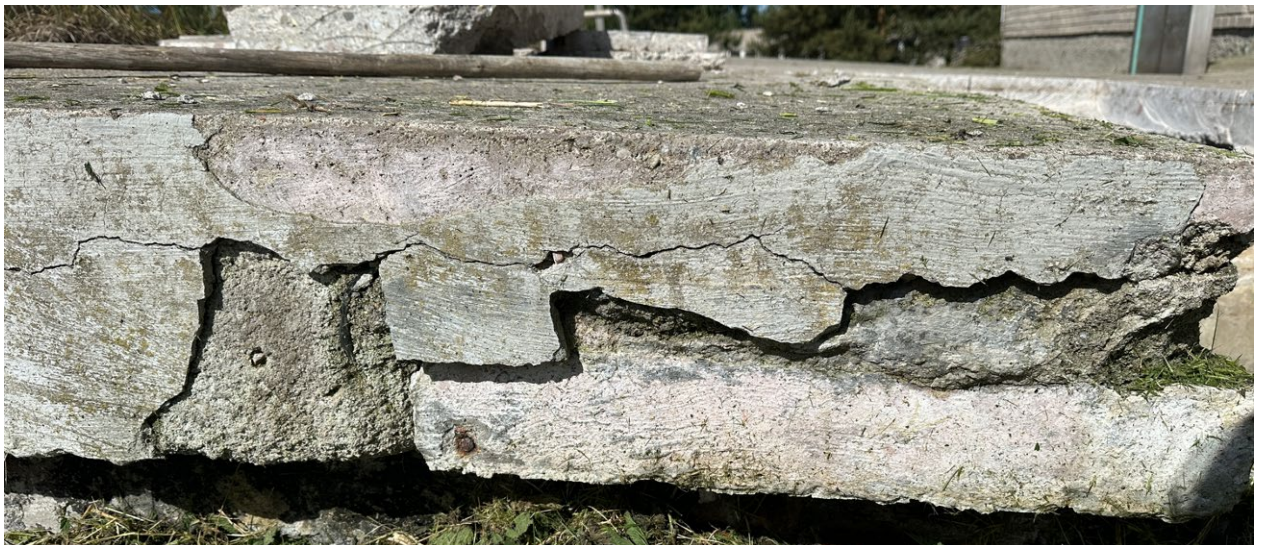
7.4 Išorinės latako perdangos plokštės ir apdailinio tinko sluoksnio nusidėvėjimas, nutrupėjimas ir kiti pažeidimai visame plote.

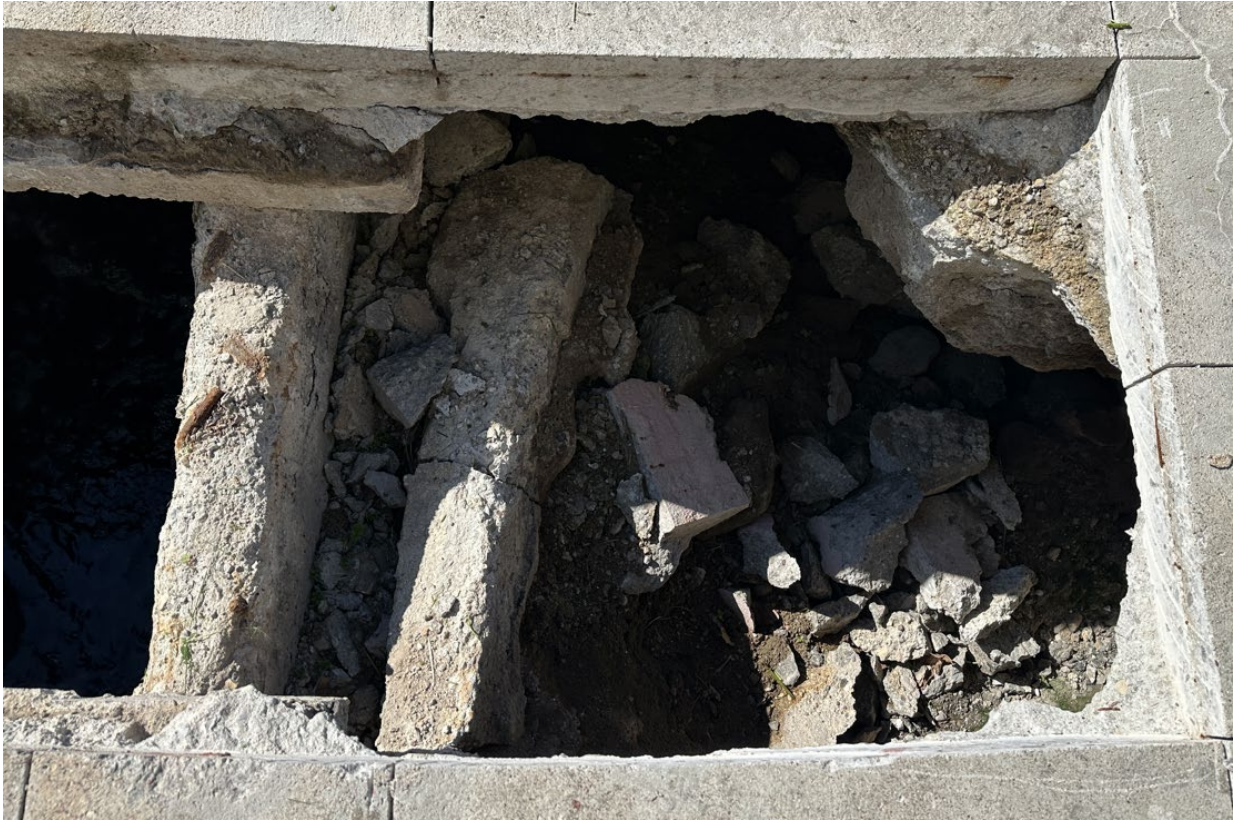
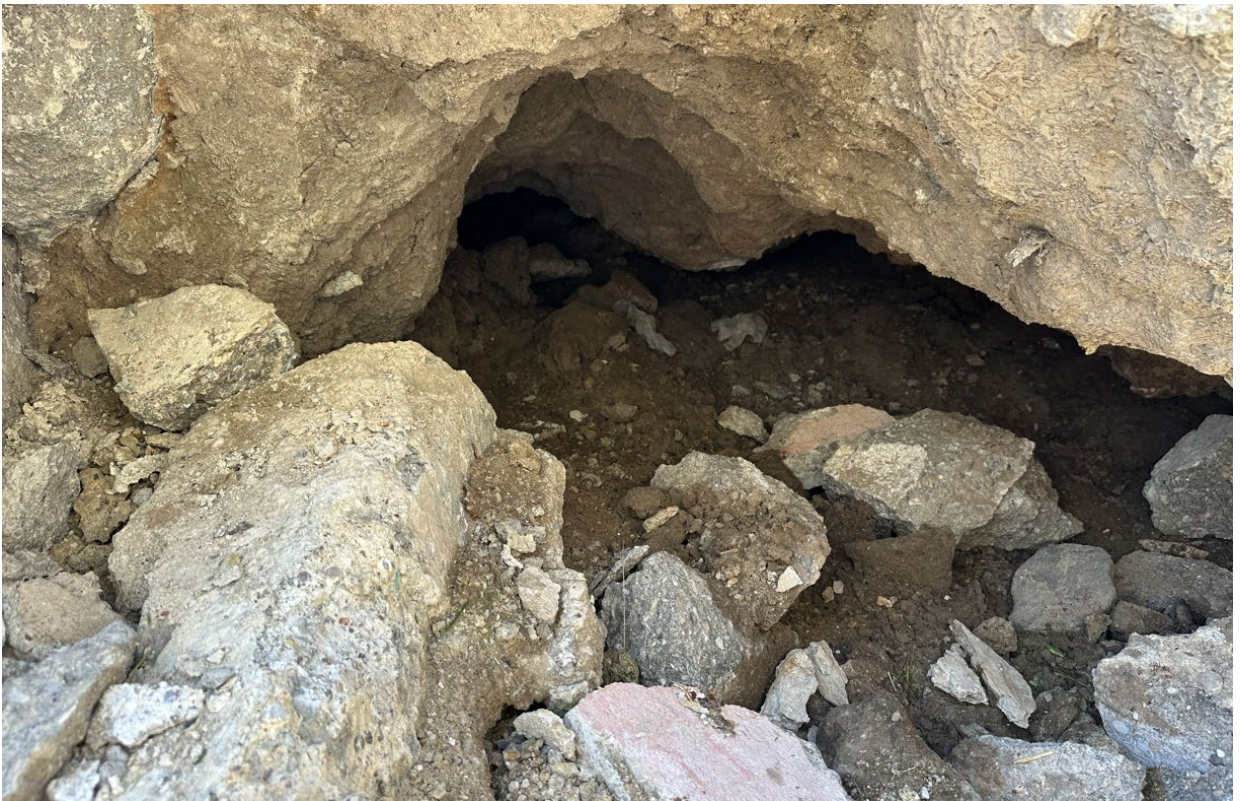
## 7.5 Išplautas gruntas tarp latakų.

Įvertinus pylimo techninę būklę nustatyta, kad dėl didelio kiekio persipylusių nuotekų poveikio buvo intensyviai įmirkytas pylimo gruntas, išplautos smulkiosios grunto dalelės bei lokaliai sumažėjęs grunto tankis ir laikomosios savybės. Dėl susidariusios filtracijos ir grunto išplovimo procesų pablogėjo pylimo stabilumą užtikrinančios mechaninės savybės. Be to, pylimas nuolat veikiamas atmosferinių kritulių ir paviršinio vandens, dėl kurių intensyvėja paviršinė erozija, grunto išplovimas ir šlaito degradacijos procesai. Neatliekant apsaugos priemonių, tikėtinas tolesnis pylimo stabilumo mažėjimas, galintis neigiamai paveikti greta esančių gelžbetoninių statinių konstrukcijų eksploatacinį patikimumą.

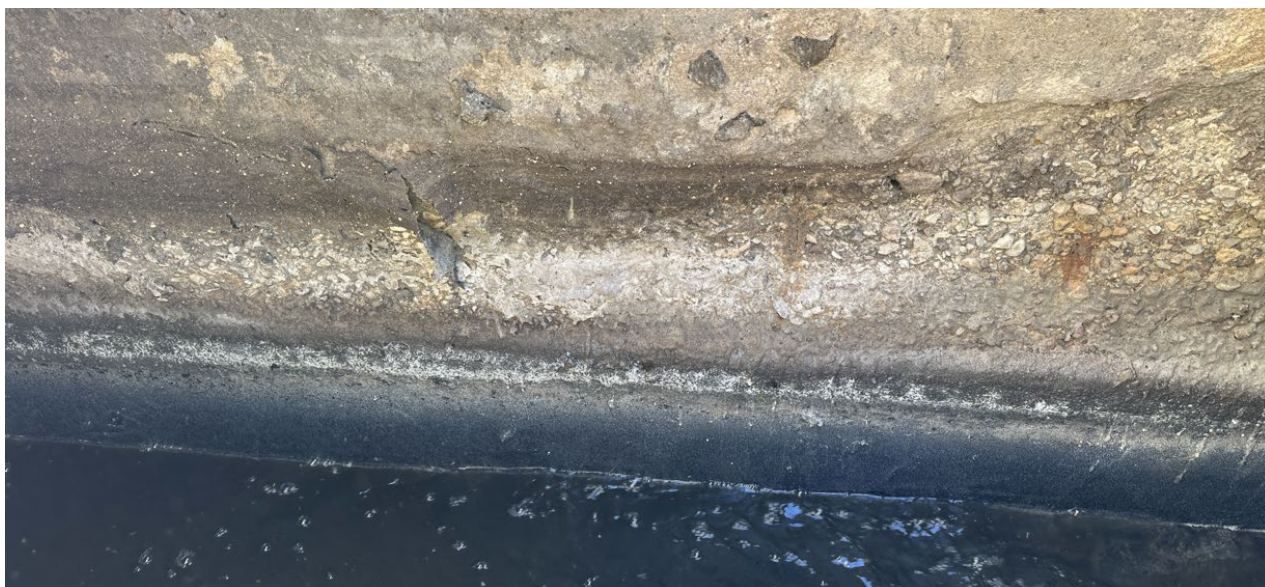
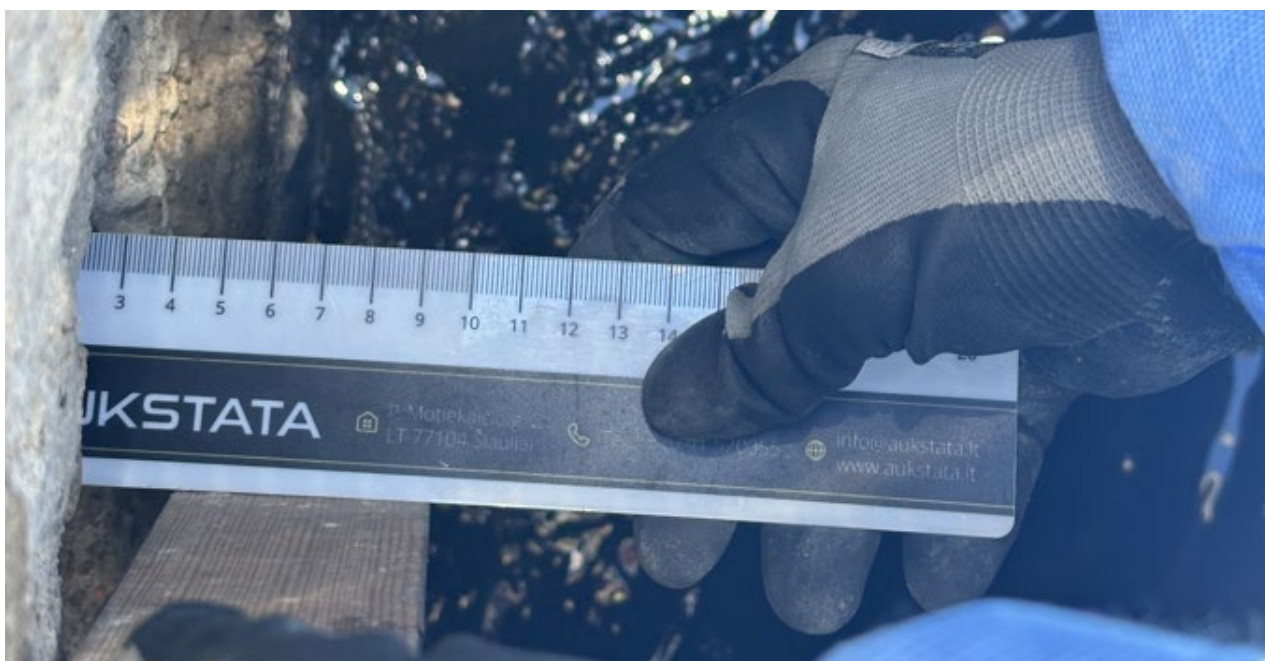
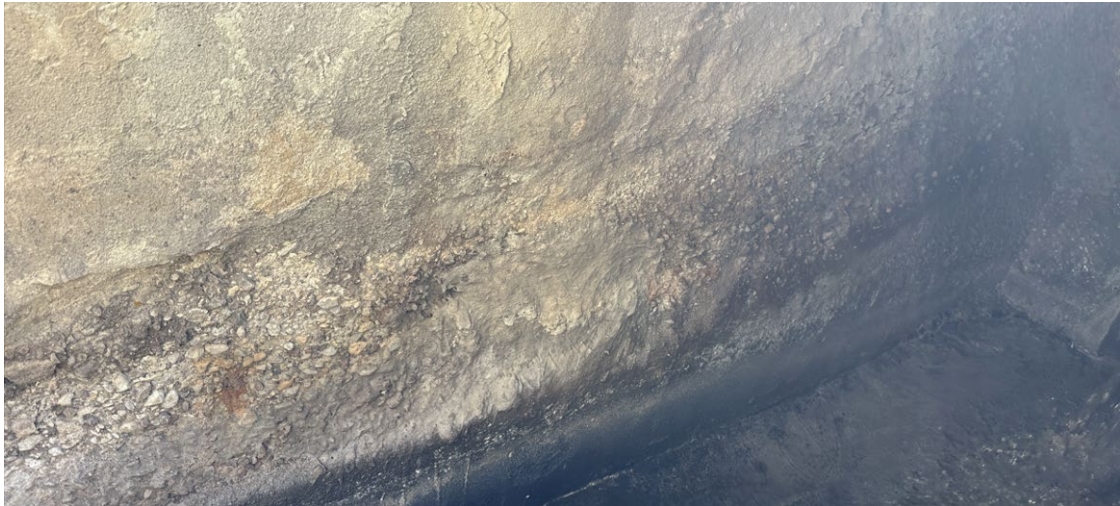
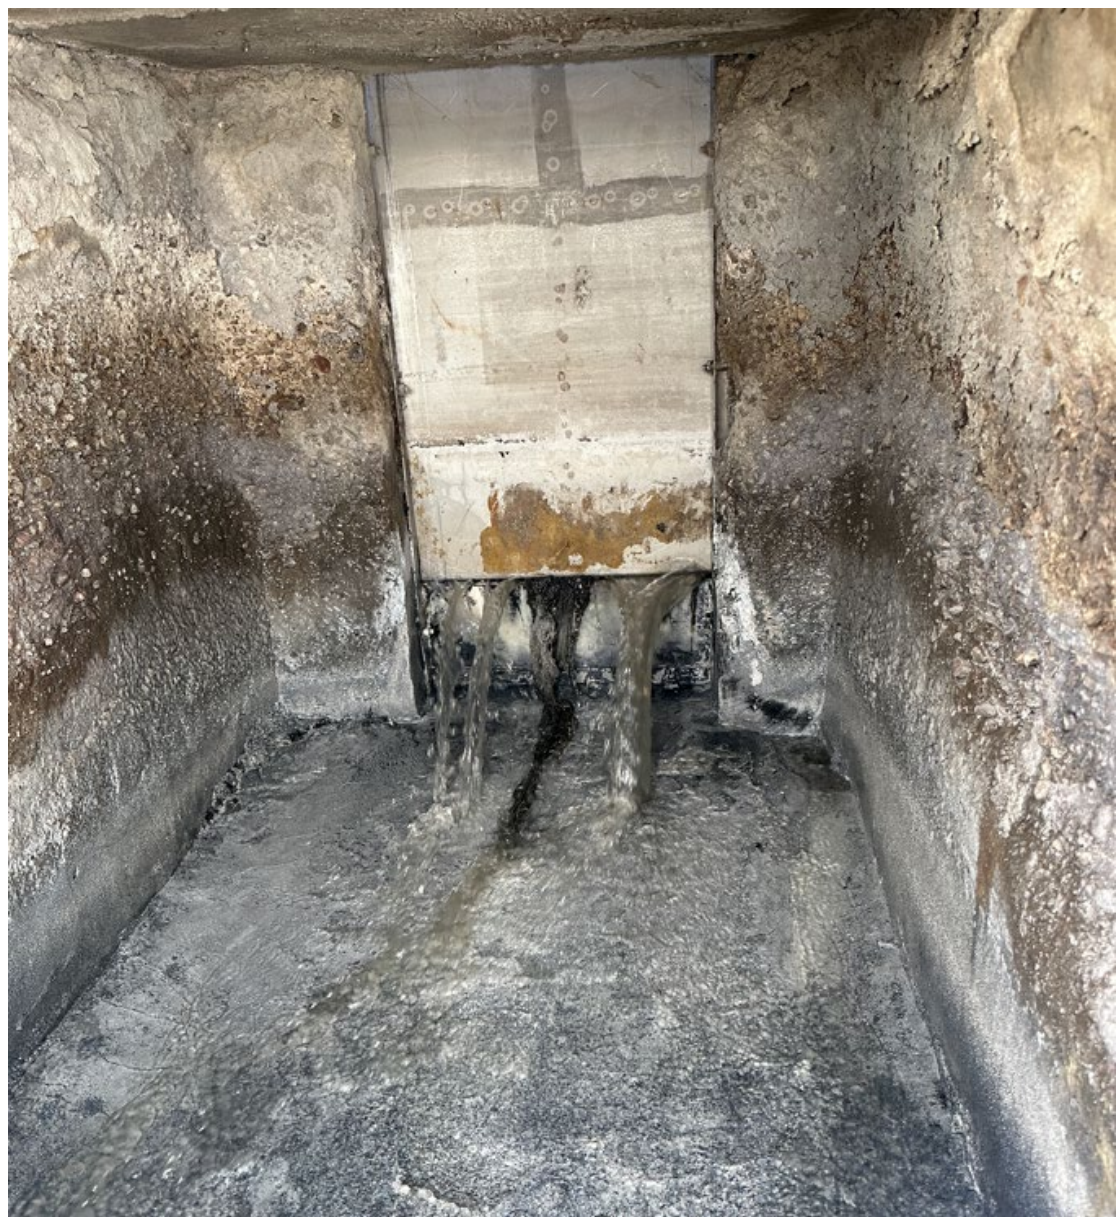
7.6 Suiręs latako sienų betono sluoksnis. Atviri užpildai. Vandens/oro zonoje betono suirimo gylis > 40 mm.

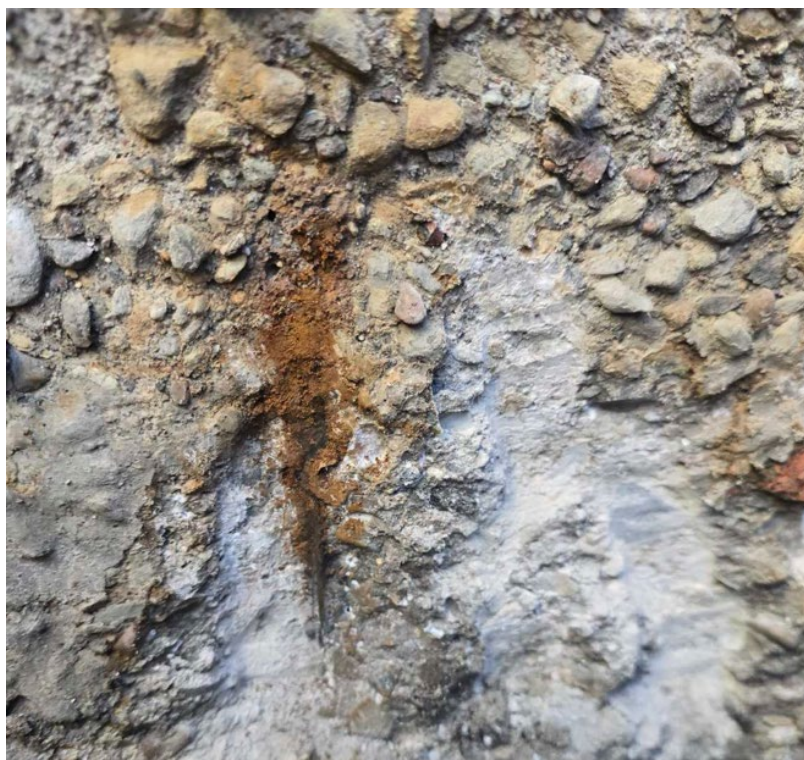
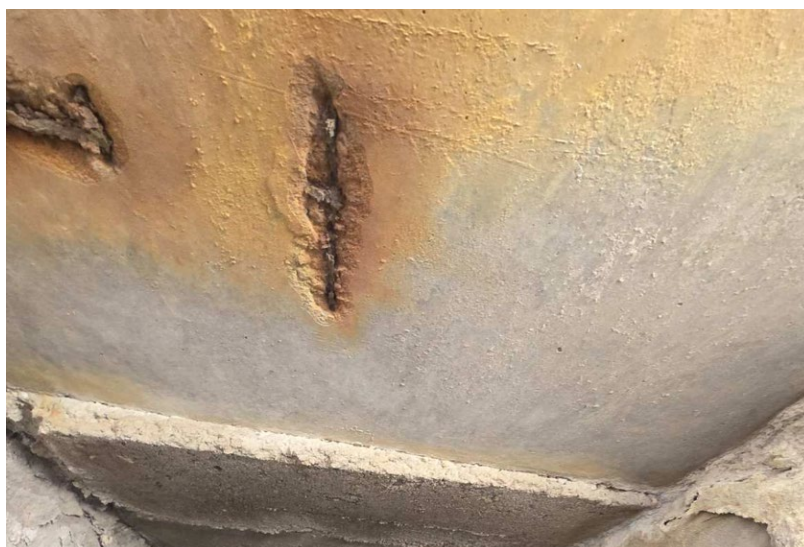
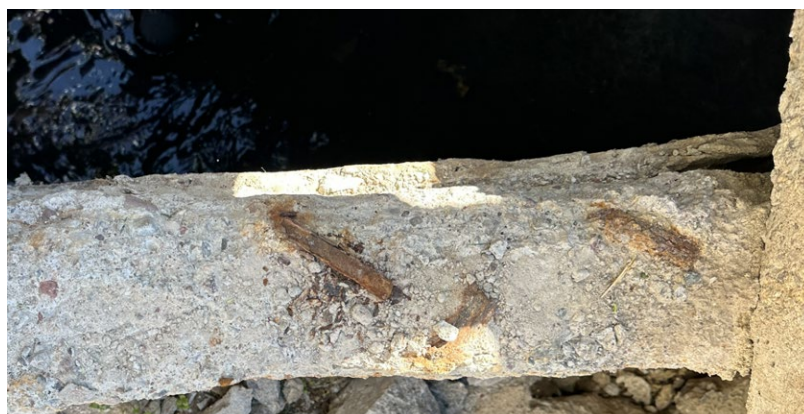
7.7 Atvira korozijos pažeista armatūra, korozijos pažeistos įdėtinės detalės latako sienose, perdangoje.

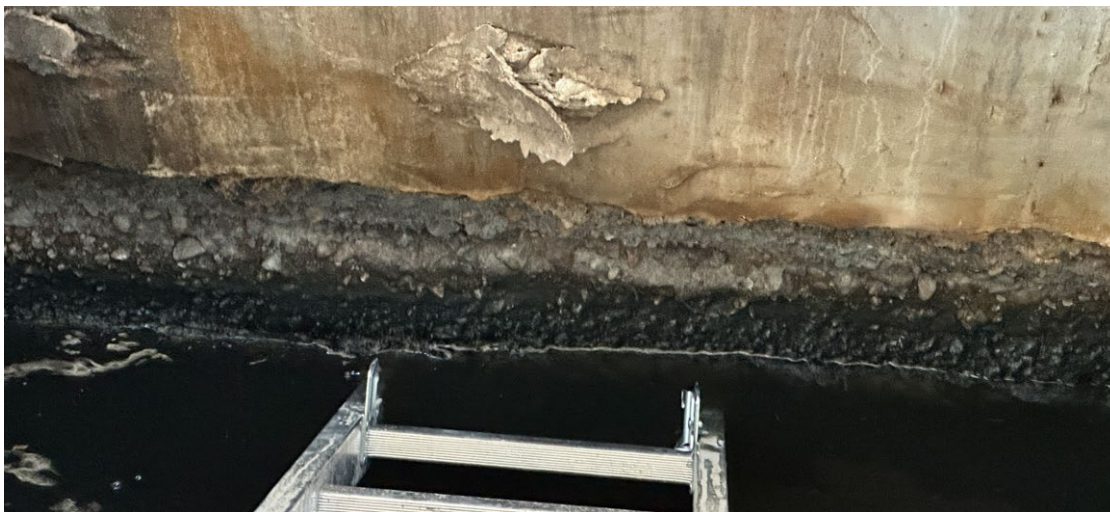
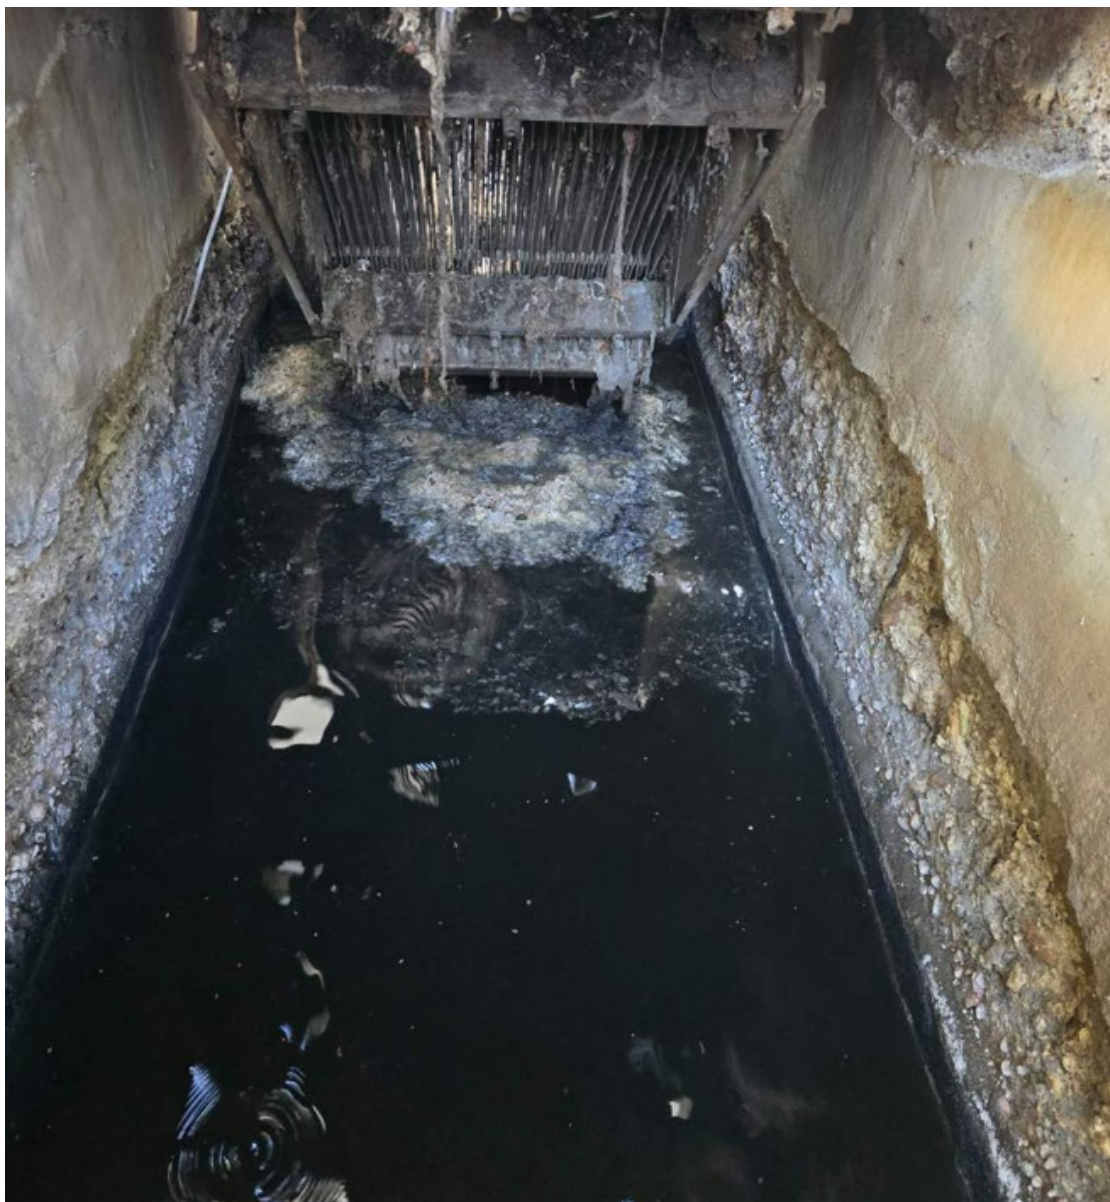
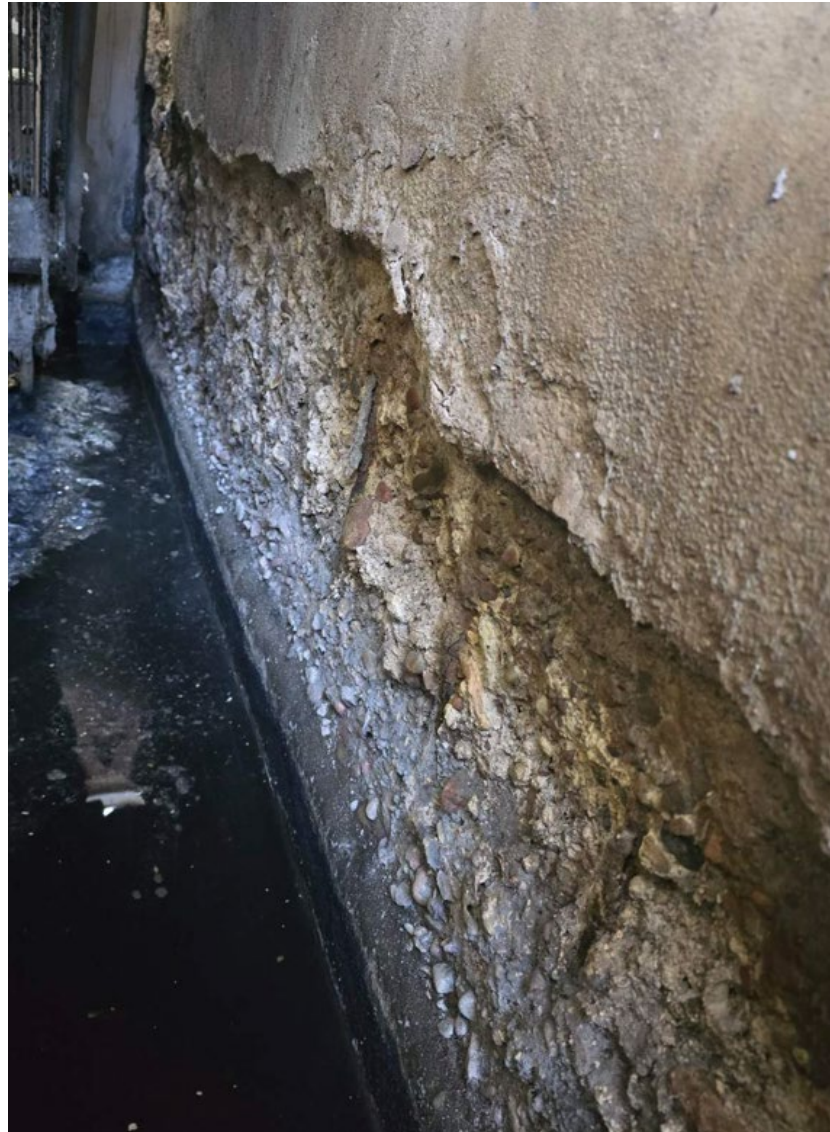
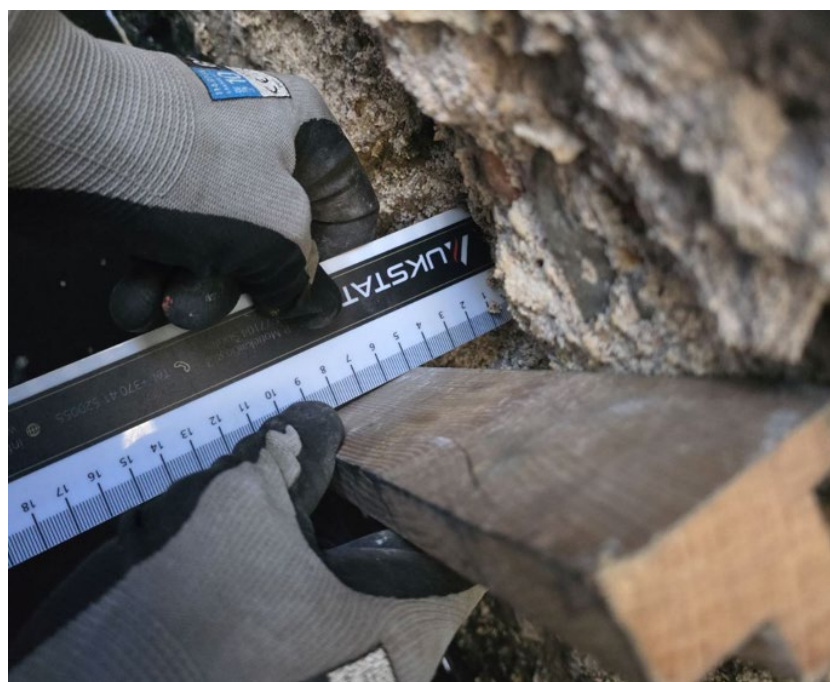
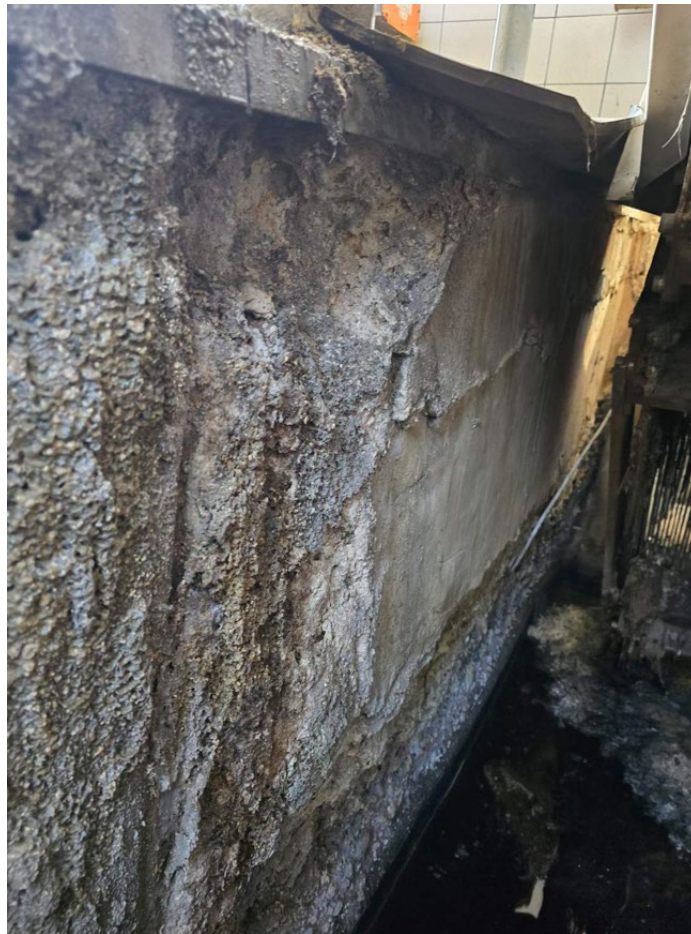
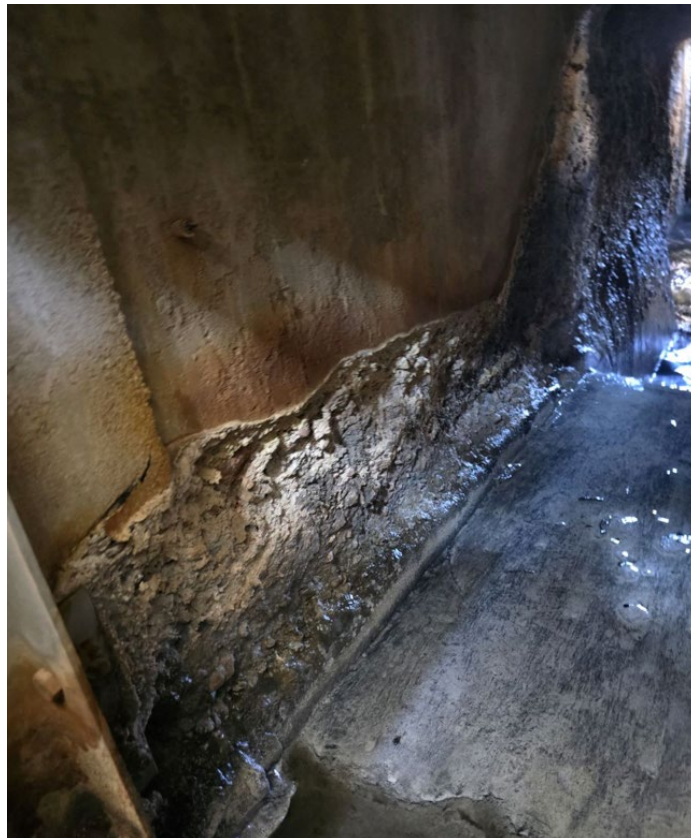
- 7.8 Suiręs latako sienų betono sluoksnis. Atviri užpildai. Vandens/oro zonoje betono suirimo gylis > 40 mm.

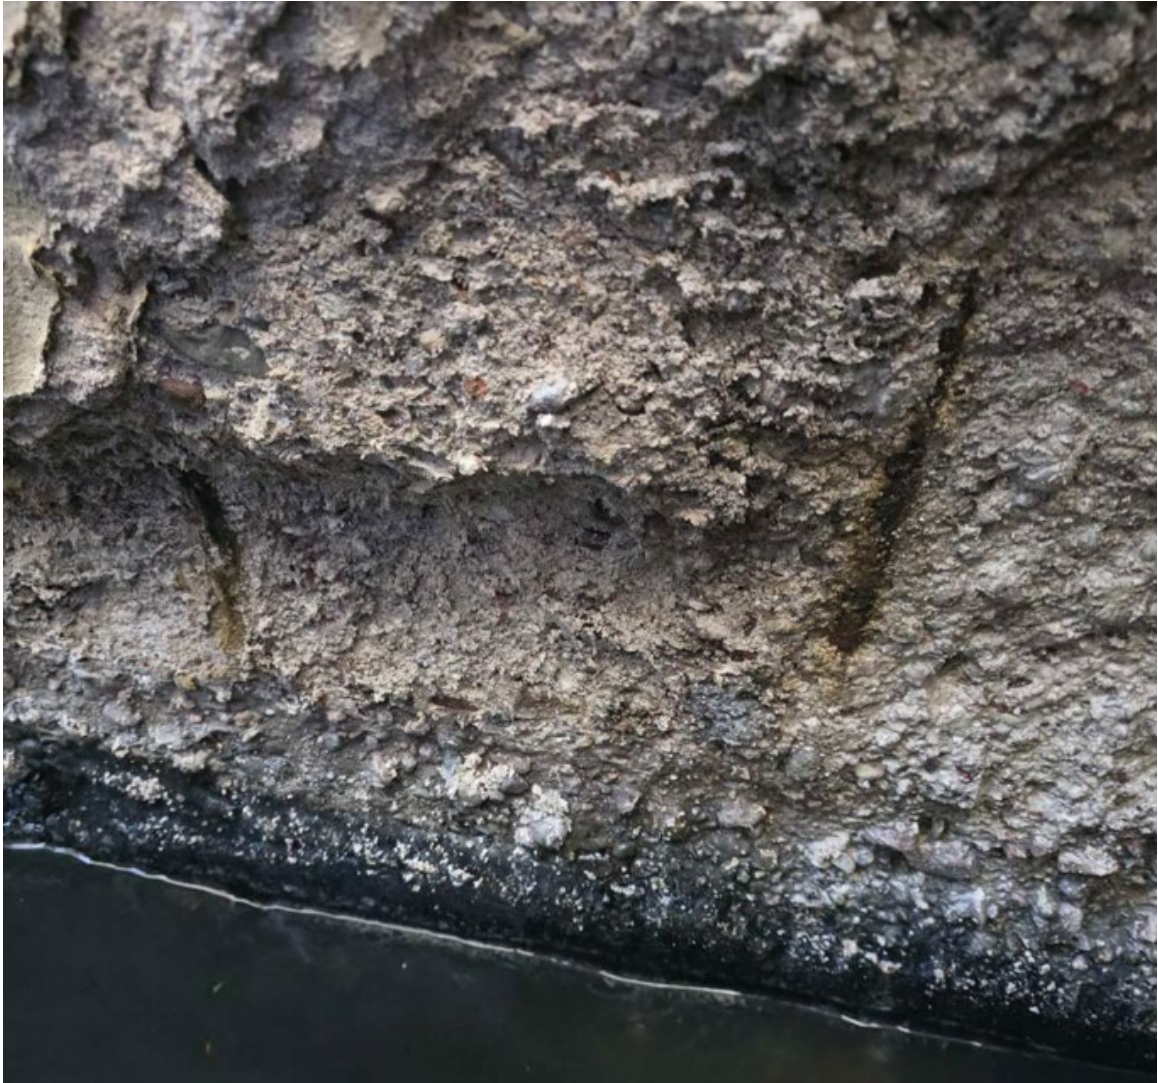
7.9 Atvira, korozijos pažeista armatūra, korozijos pažeistos įdėtinės detalės latako sienose.
