**UAB „PALANGOS VANDENYS“**

**PALANGOS NUOTEKŲ VALYKLOS**

**BŪTINGĖS G. 40,  
PALANGA**

# **GELŽBETONINIŲ KONSTRUKCIJŲ TECHNINĖS BŪKLĖS VERTINIMO ATASKAITA**

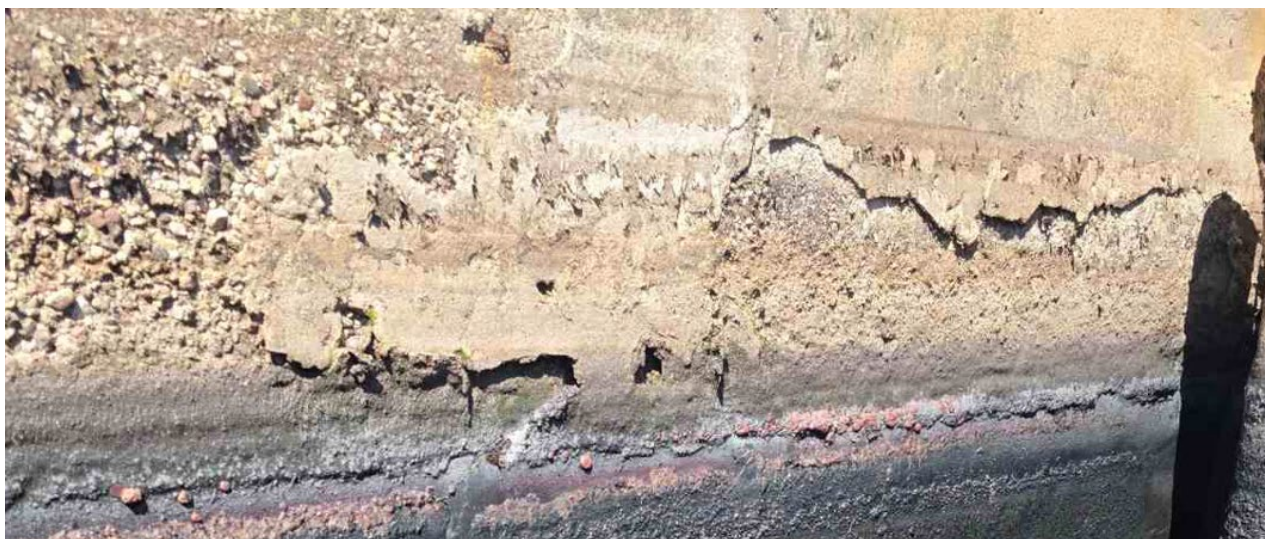
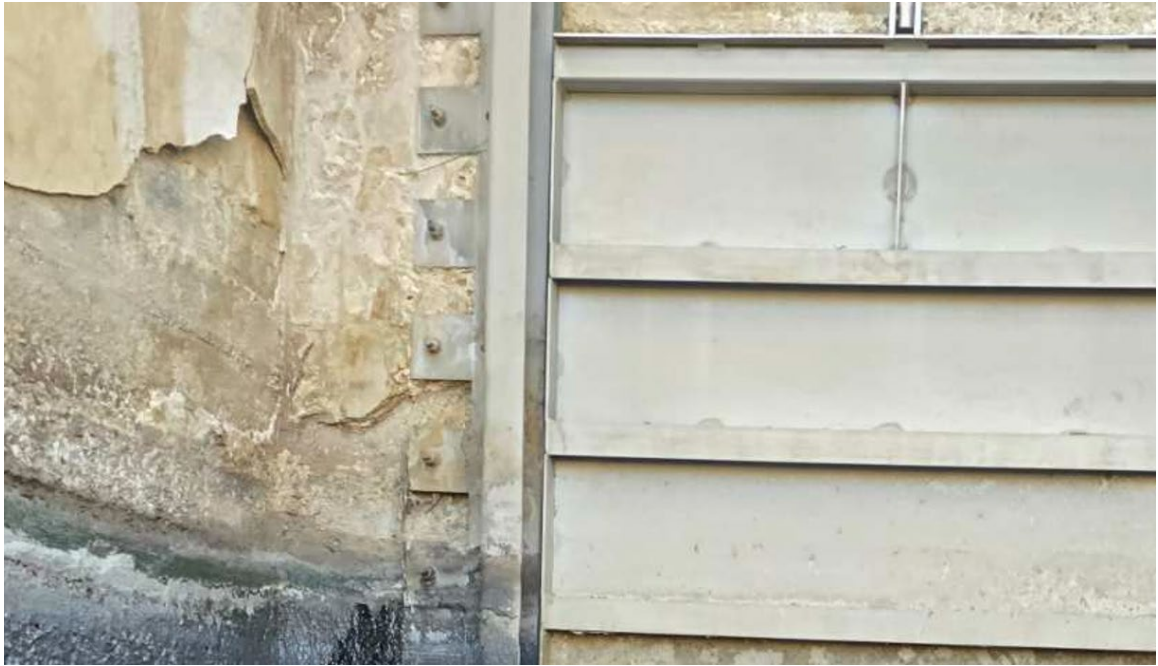
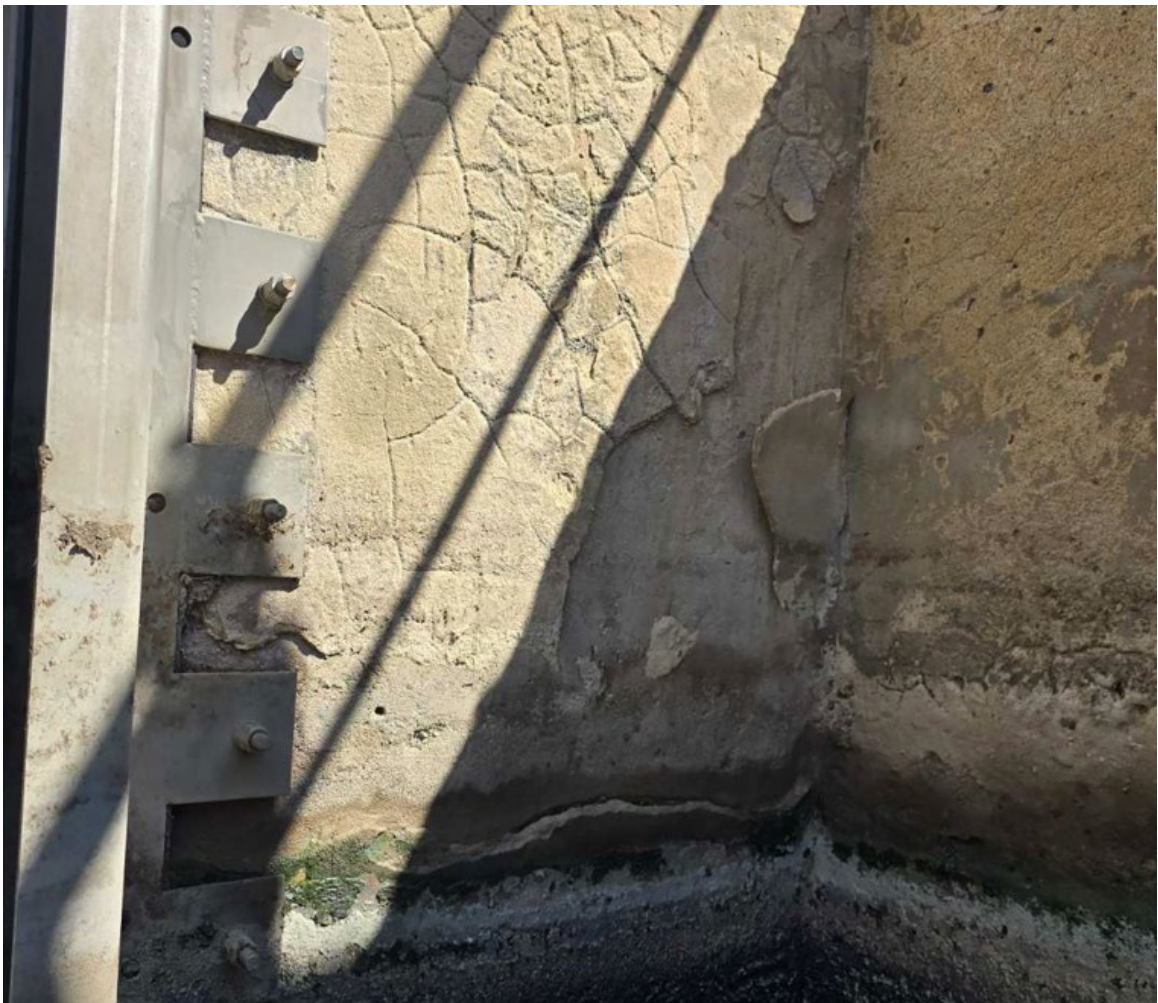
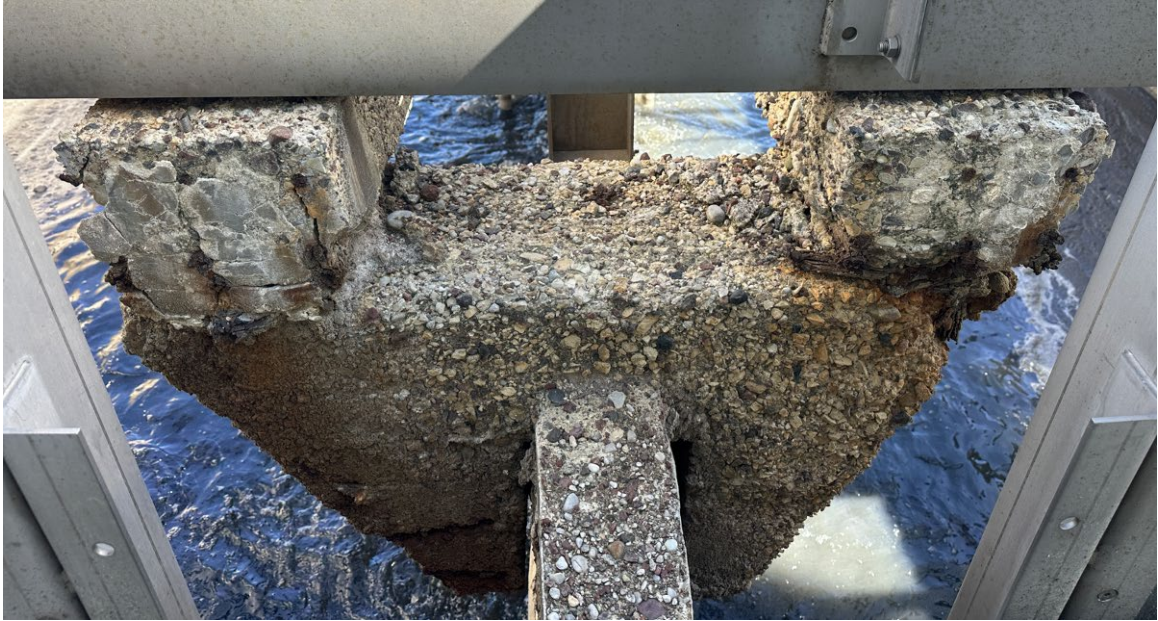
7.10 Apdailinio tinko sluoksnio nusidėvėjimas, nutrupėjimas ir kiti pažeidimai visame plote. Matomi betono užpildai, armatūros apsauginio sluoksnio pažeidimai.

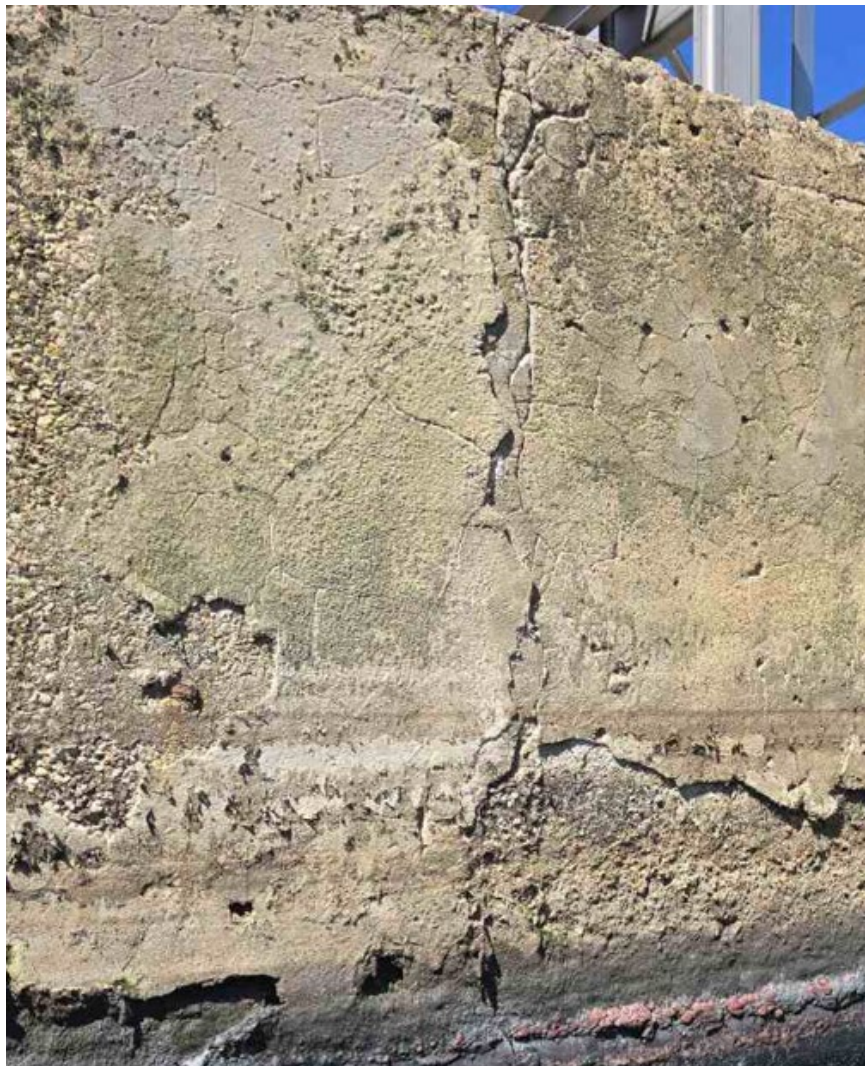
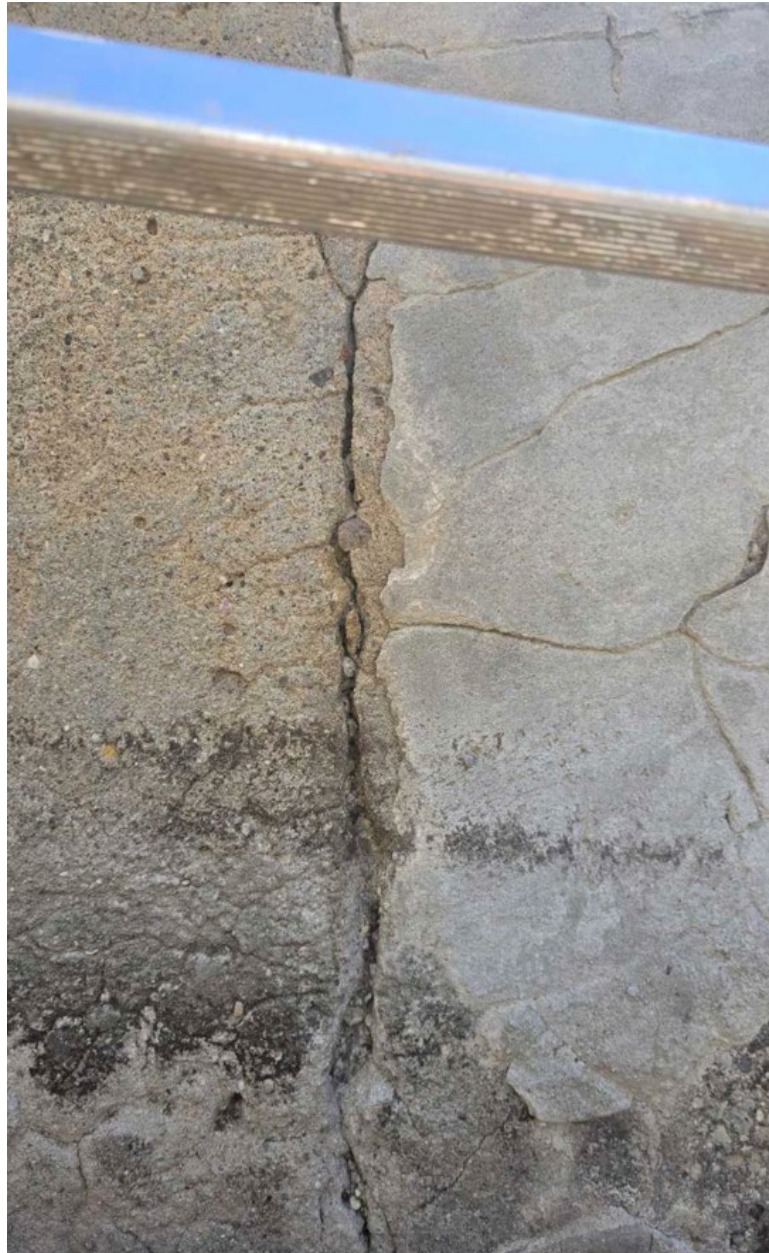
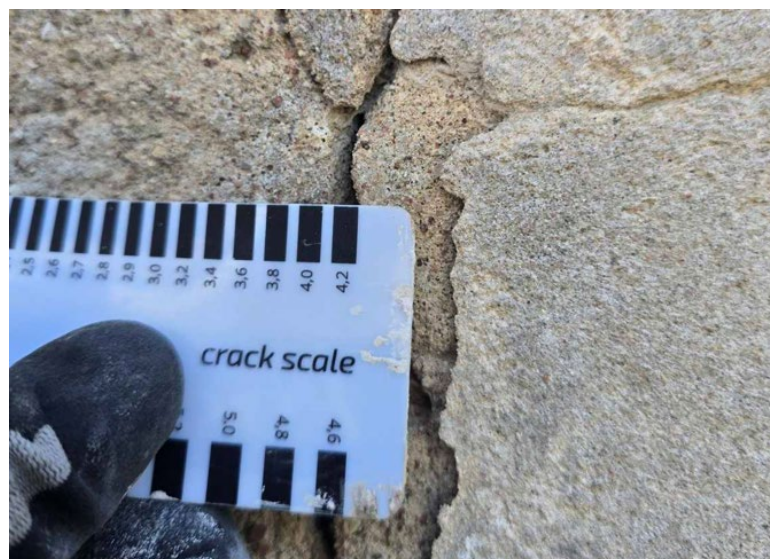
7.11 Plyšiai konstrukcijose (sienose, pertvarose).

4. Slėgio gesinimo kameroje, smėliagaudyje bei kituose gelžbetoniniuose elementuose nustatyti vertikalūs ir įstrižiniai plyšiai. Smėliagaudžio sienose plyšių plotis vietomis siekia daugiau kaip 4,5–5,0 mm, pertvarose – daugiau kaip 3,5–4,0 mm. Tokie plyšiai sudaro sąlygas agresyvioms nuotekoms ir deguoniui patekti į konstrukcijos vidų, spartina armatūros koroziją bei didina konstrukcijų degradacijos greitį.

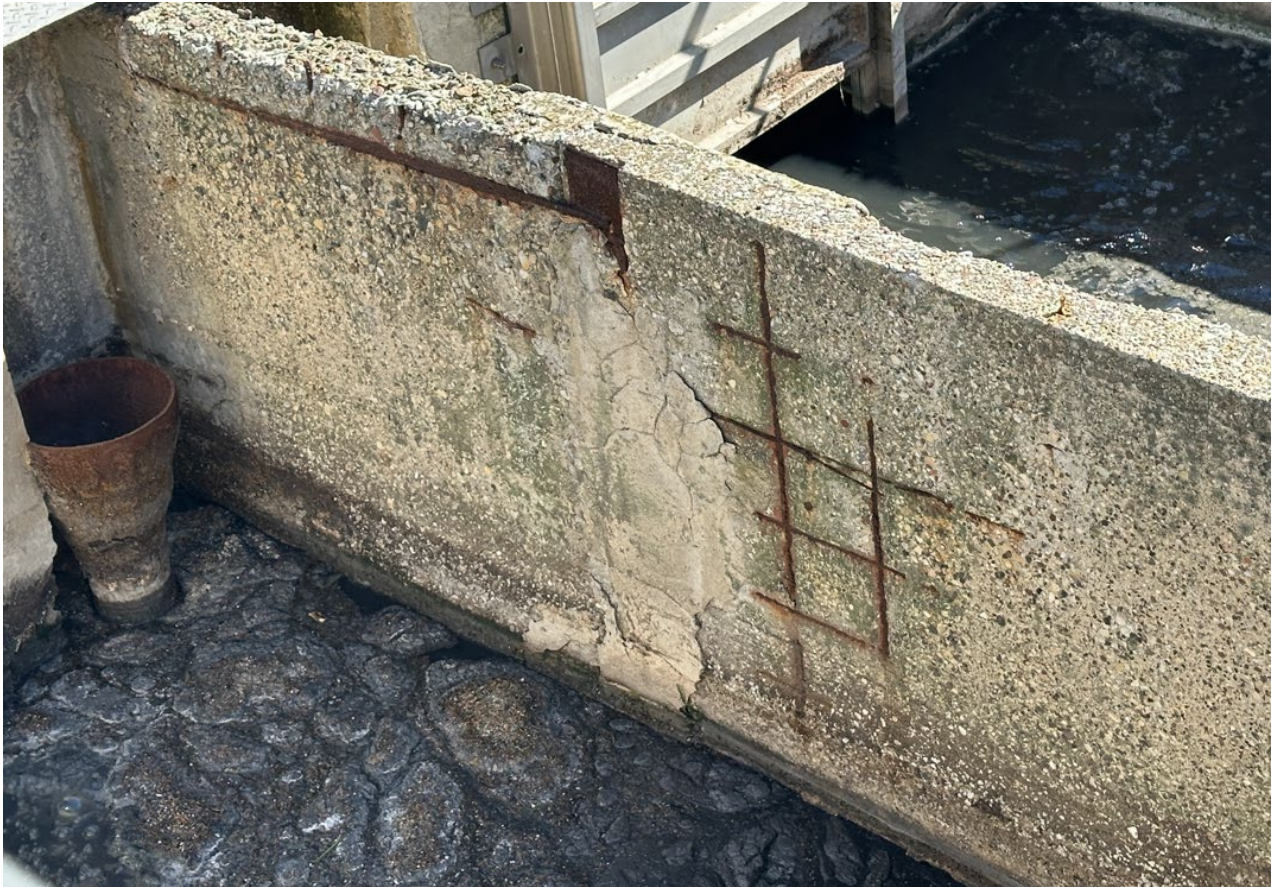
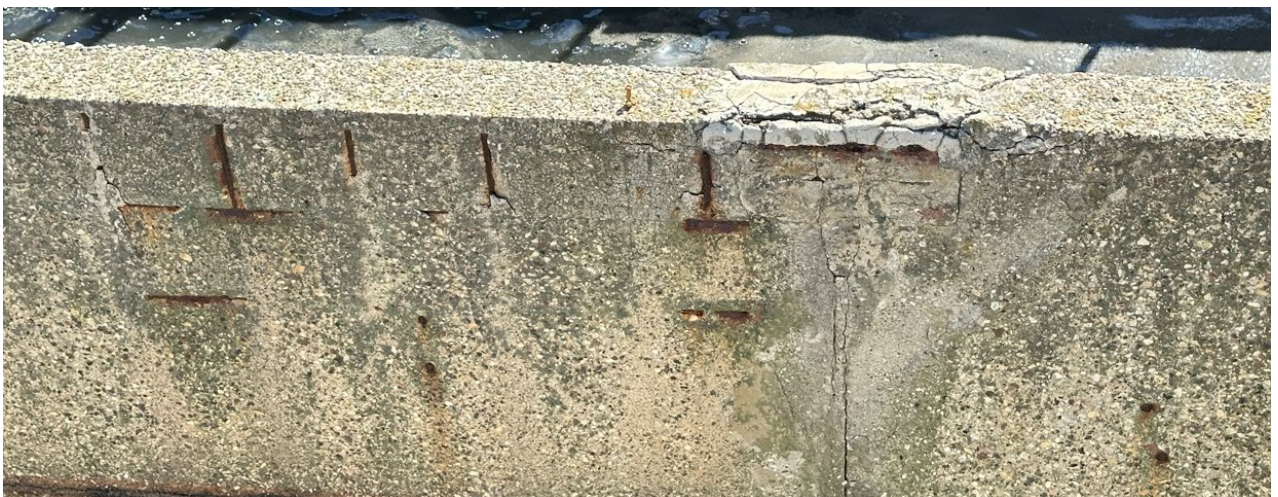
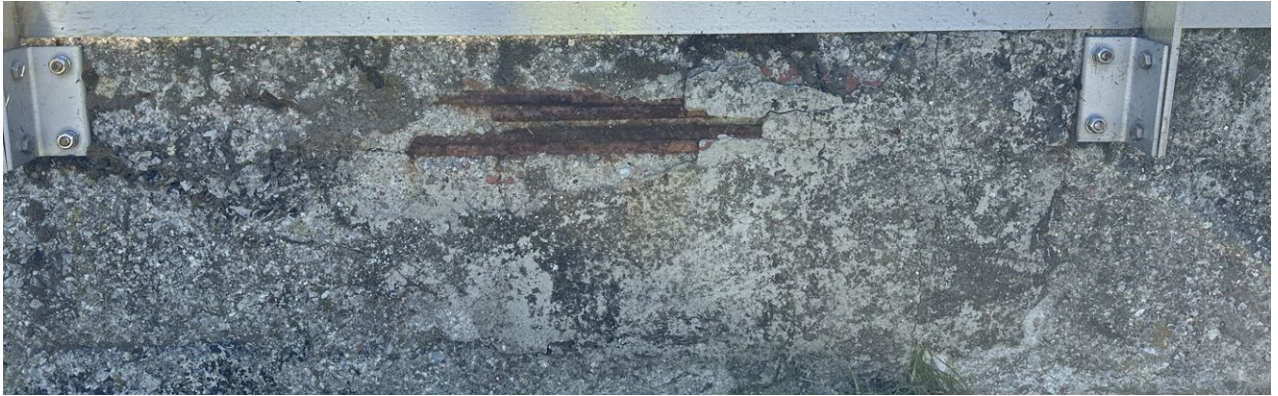
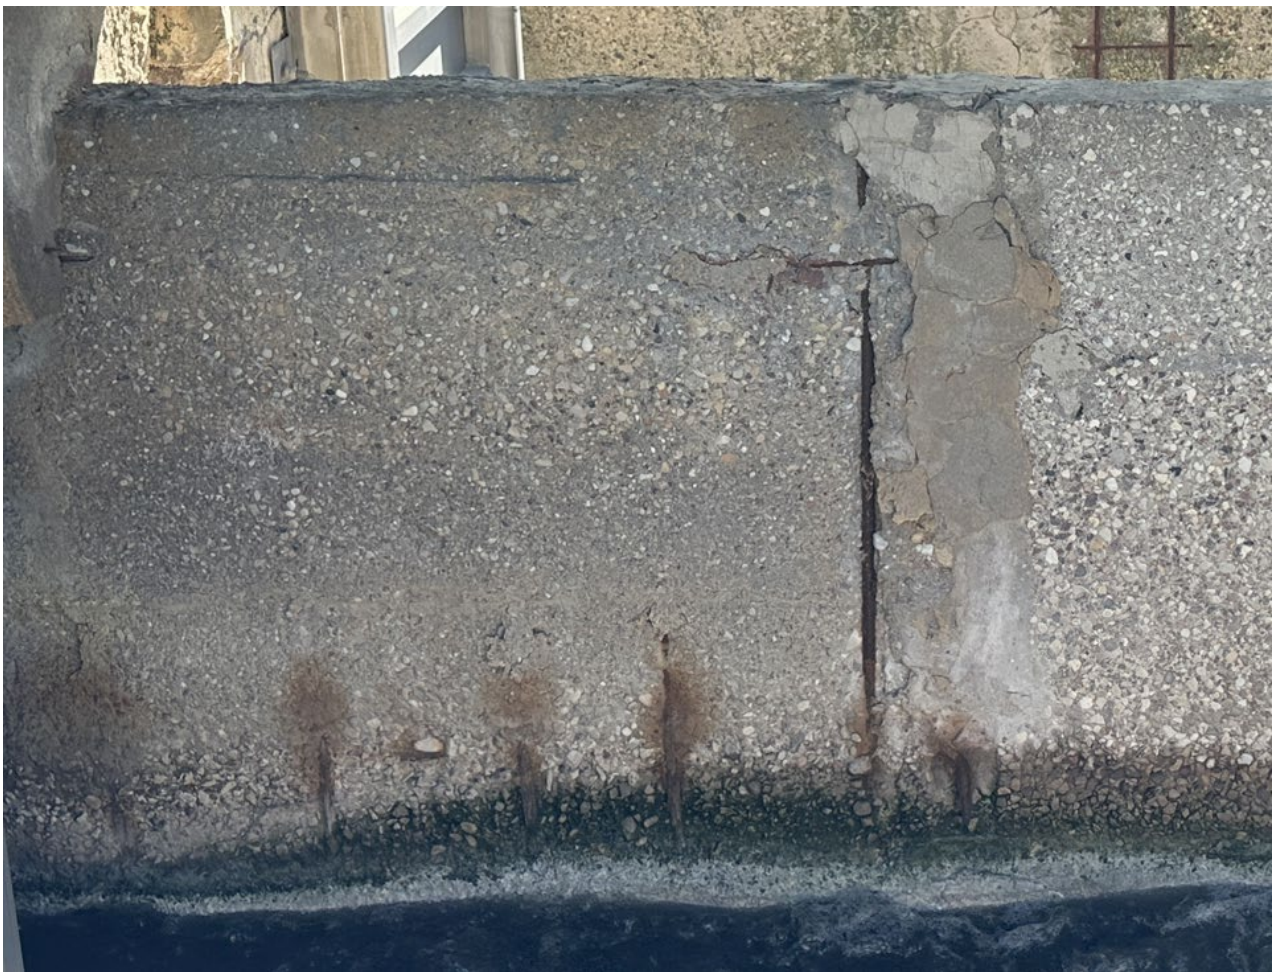
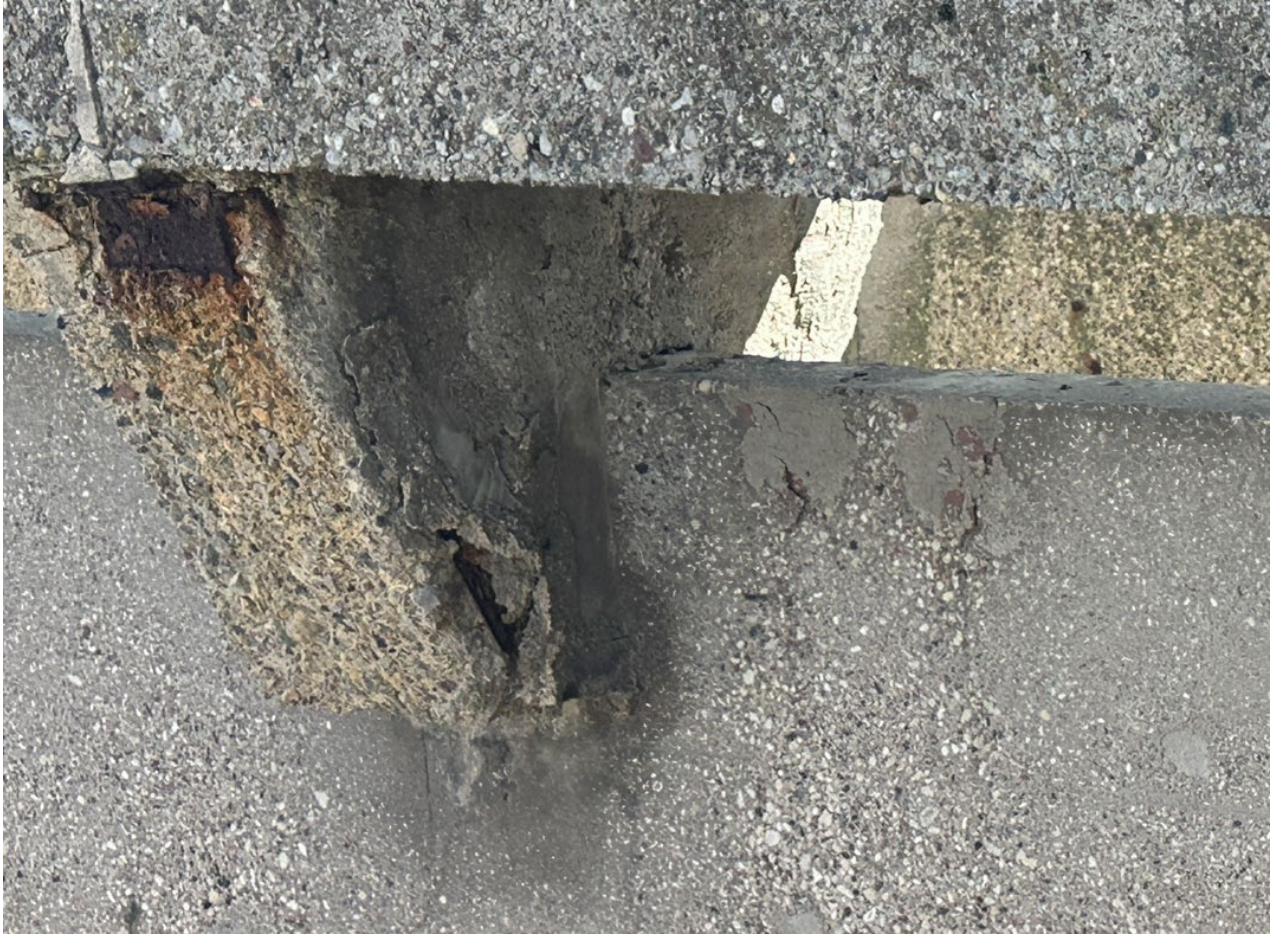
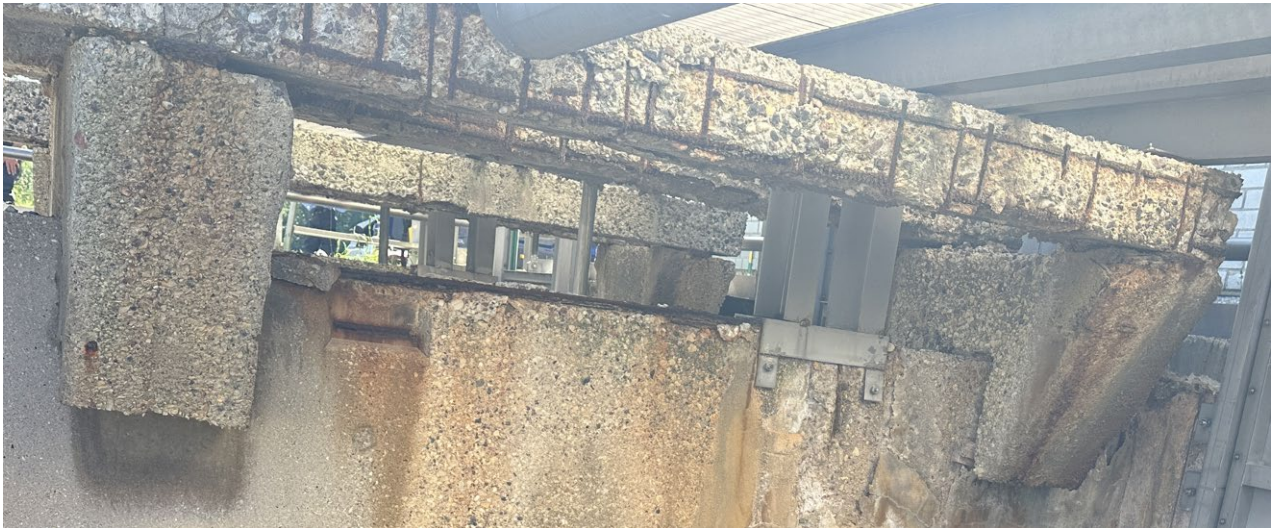
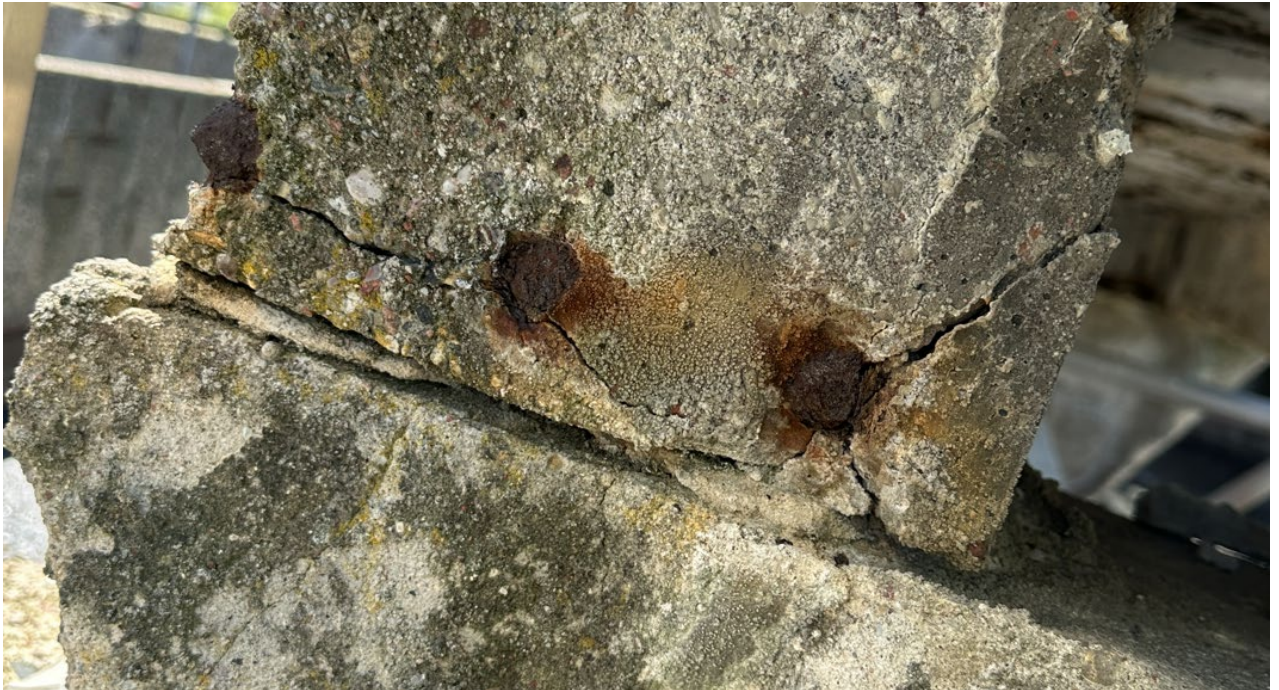
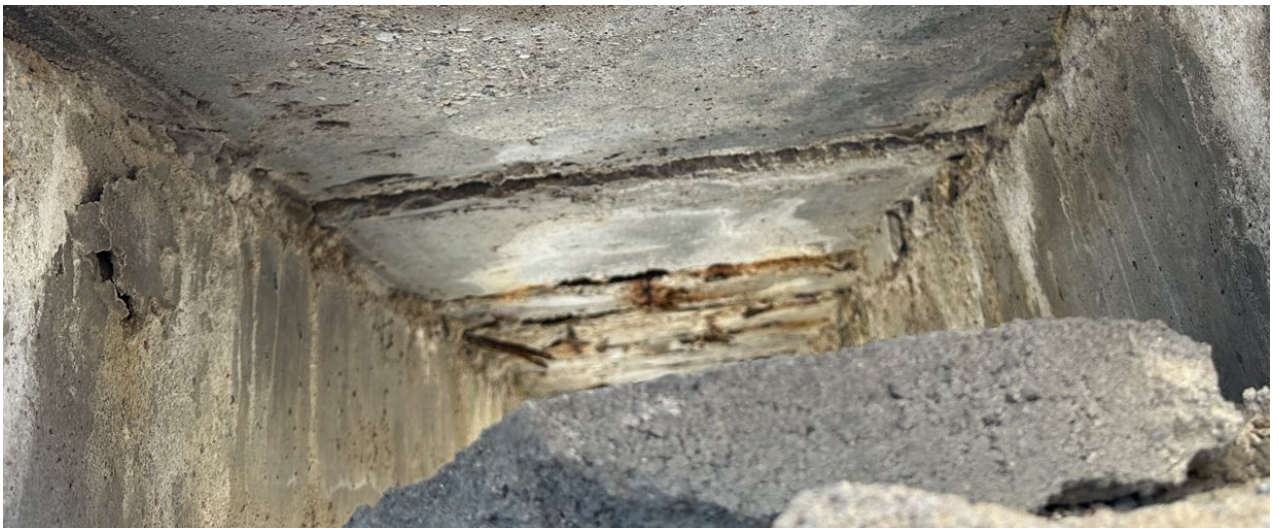
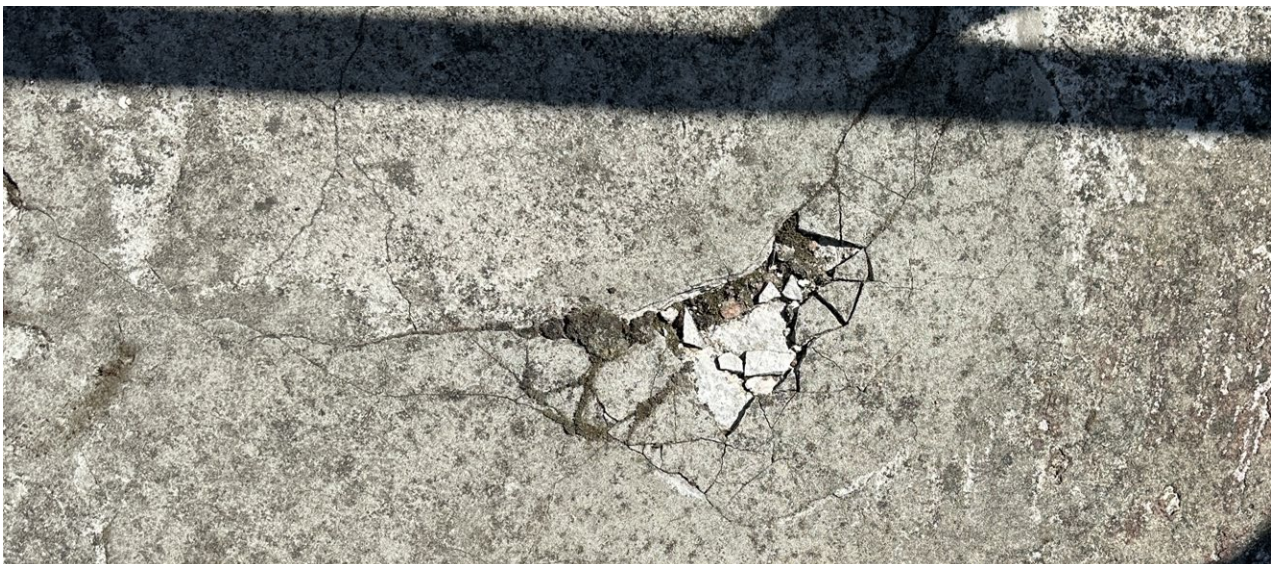
7.12 Atvira, korozijos pažeista armatūra smėliagaudžio sienose, pertvarose, tiltelio atramose, tiltelio apatinėje dalyje. Taip pat korozijos pažeistos įdėtinės detalės (spynos).

5. Smėliagaudžio tiltelio atramose, skersinėse sijose ir perdangos elementuose nustatytas apsauginio betono sluoksnio suirimas, plačiai paplitęs armatūros atsidengimas, aktyvi korozija bei atraminių zonų betono irimas. Šių elementų techninė būklė vertinama kaip **kritinė**, nes pažeistos konstrukcijos tiesiogiai perduoda eksploatacines apkrovas nuo aptarnavimo tiltelio.

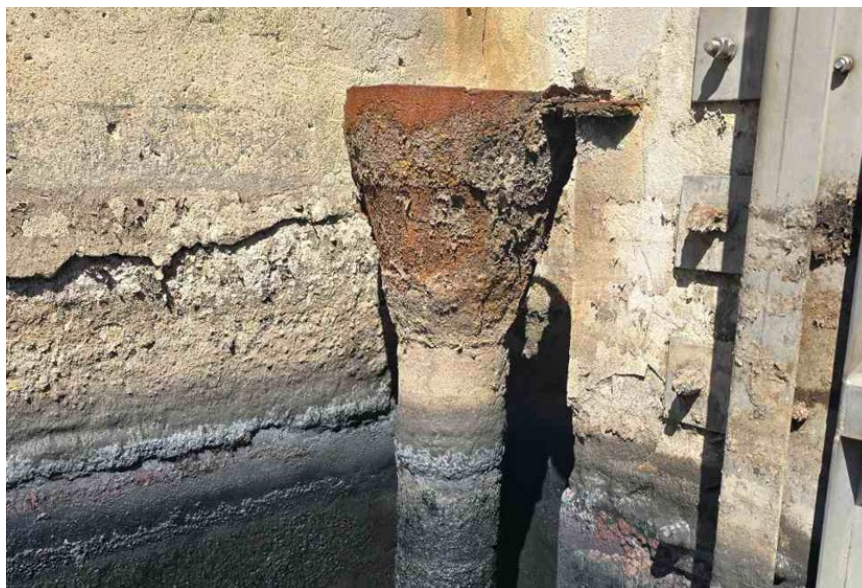
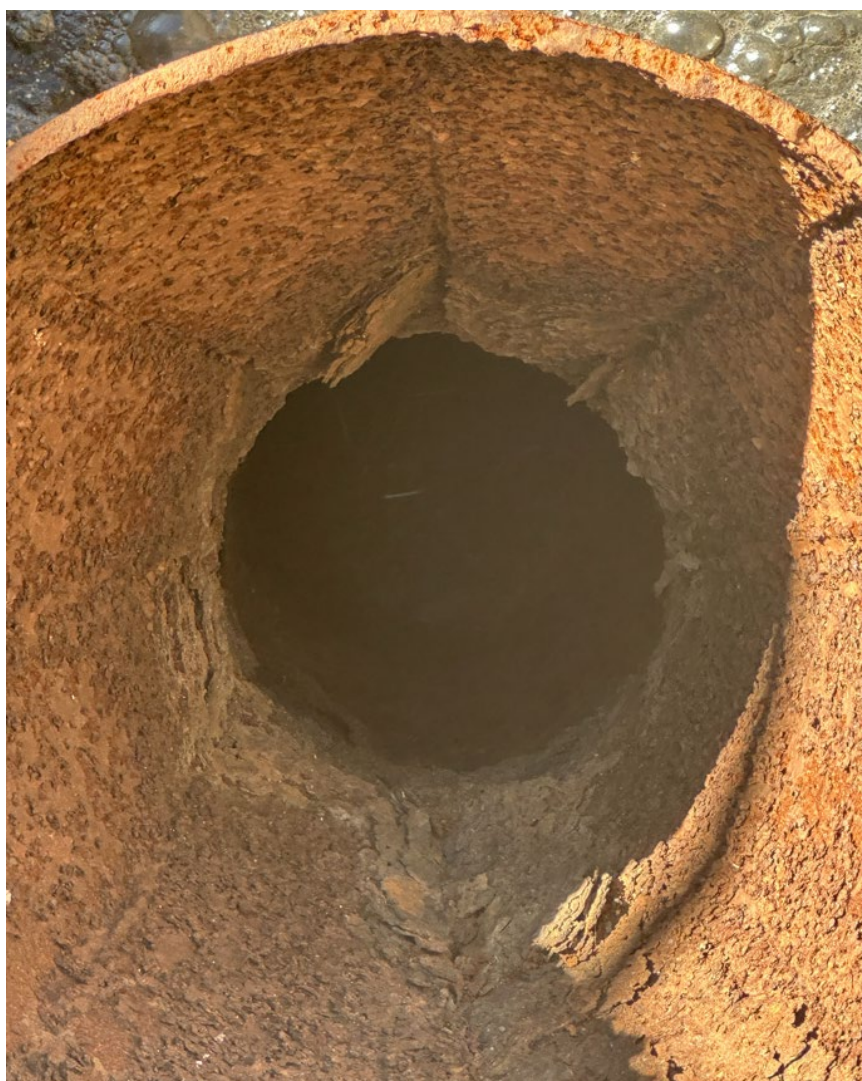
- Metalinių persipylimo vamzdžių korozija. Korozijos laipsnis D (pagal LST EN ISO 8501-1).

## 7.13 Metalinių persipylimo vamzdžių korozija.

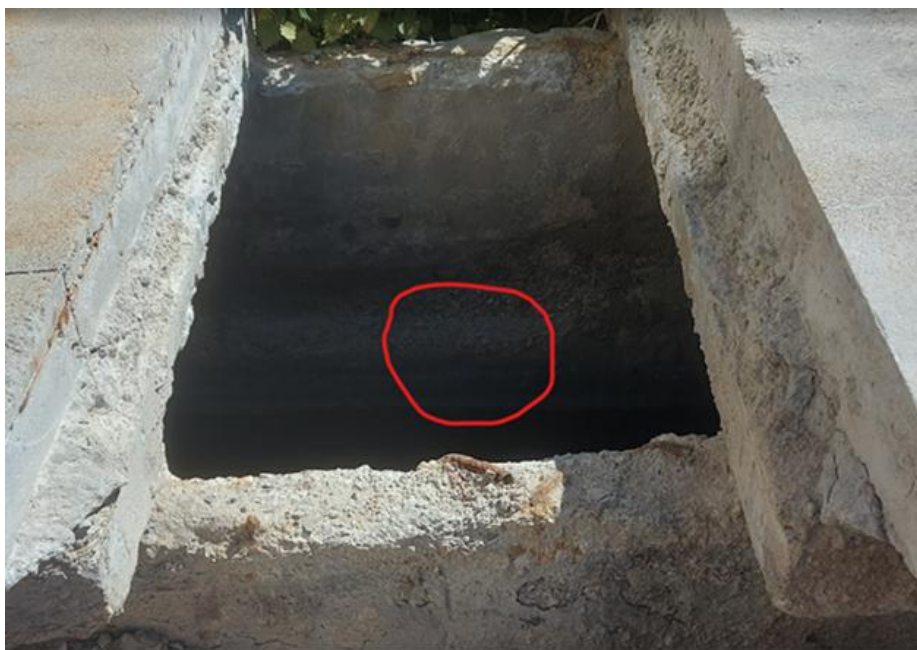
Iš pateikto vizualinio vaizdo matyti, kad nuotekų valymo įrenginių dalies gelžbetoninės konstrukcijos yra aptrupėjusios, vietomis stebima armatūros elementų korozija, nuskilęs betono apsauginis sluoksnis.
