KPD atestatas Nr.3521, išduotas 2015-12-02, galioja iki 2020-12-02 tel. 8 656 39334
Kultūros paveldo objektas	Perkūno namas unikalus kodas KVR 816 Aleksotog.6, Kaunas
Pavadinimas	Kauno Jėzuitų vienuolyno komplekso Perkūno namo (KVR Nr. 816), Aleksoto g.6, Kaunas FASADŲ VERTINGŲJŲ SAVYBIŲ TVARKYBOS DARBŲ PROJEKTAS (KONSERVAVIMAS, RESTAURAVIMAS)
Statytojas	Lietuvos Jėzuitų provincija įm.k. 191893936

STATINIO PROJEKTAVIMO TECHNINĖ UŽDUOTIS

Kauno jėzuitų vienuolyno komplekso Perkūno namo, (kodas Kultūros vertybių registre 816), Aleksoto g. 6, Kaunas, fasadų vertingųjų savybių konservavimo-restauravimo tvarkybos darbų projektas

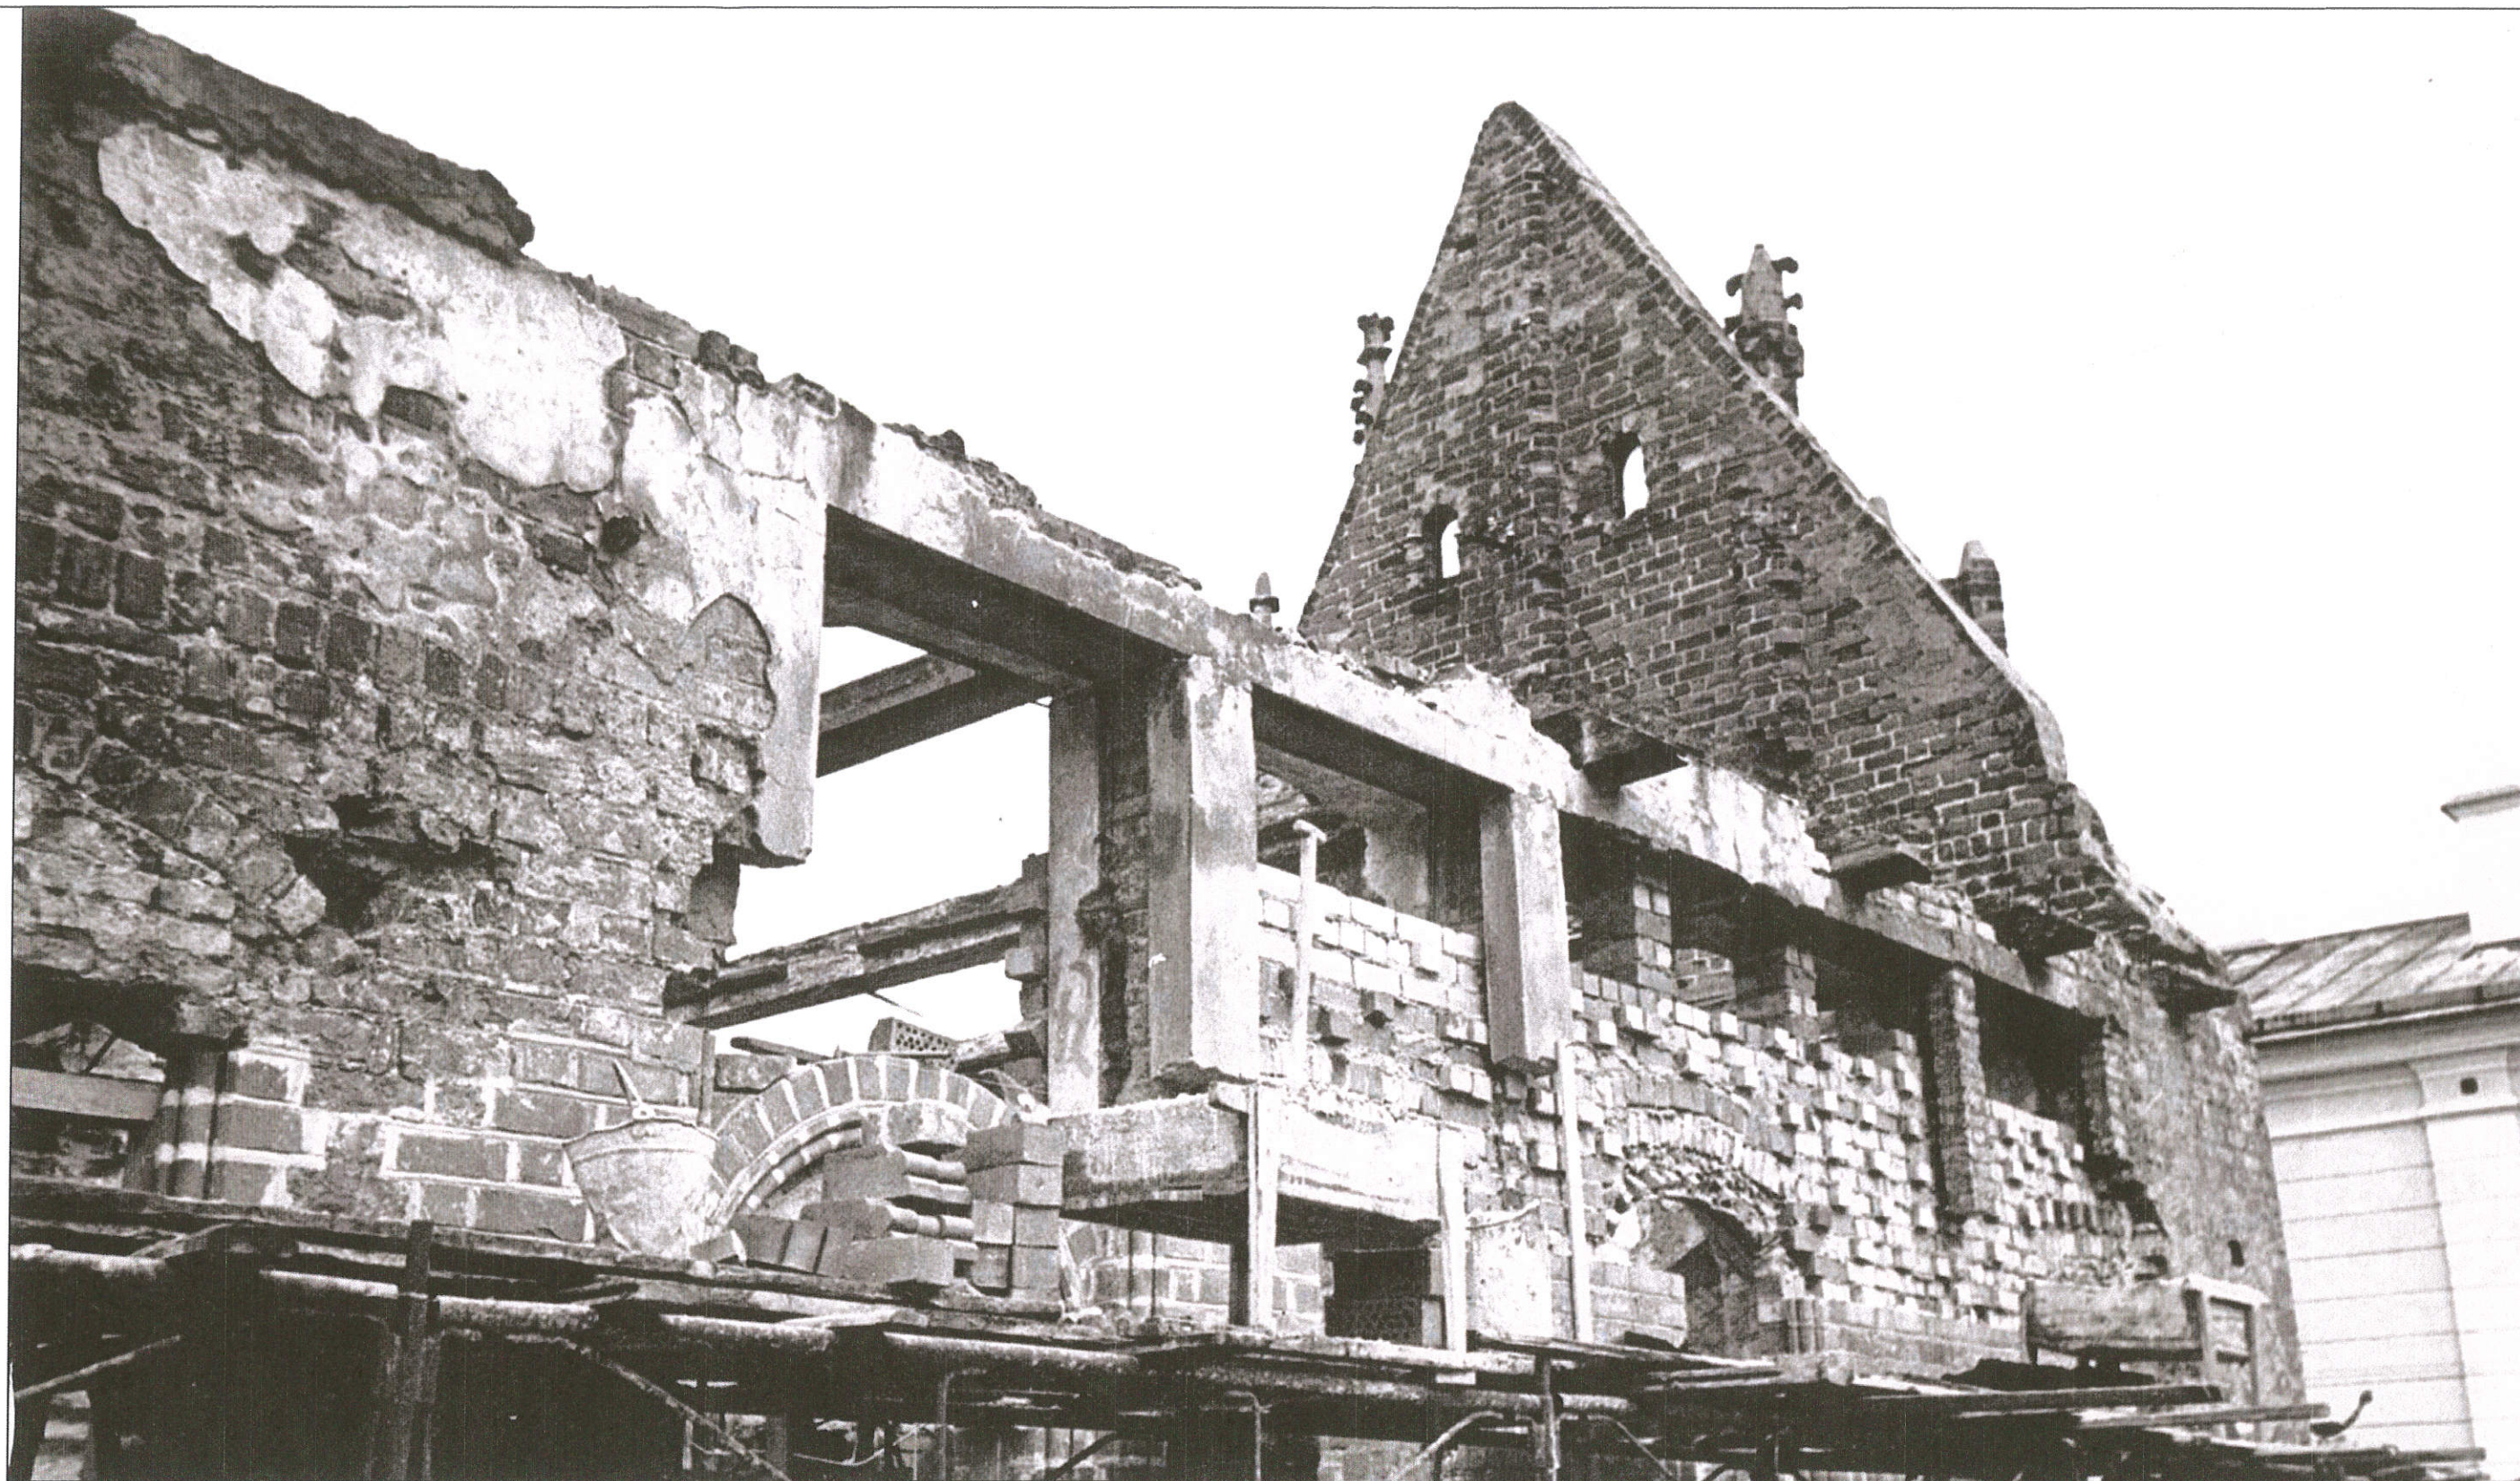
Nuotraukoje, darytoje pastato restauravimo metu - 1964-1968m, aiškiai matosi du išlikę ikonografinėje medžiagoje matomi pinakliai (profilinės plytos atviros, stovai - tinkuoti)

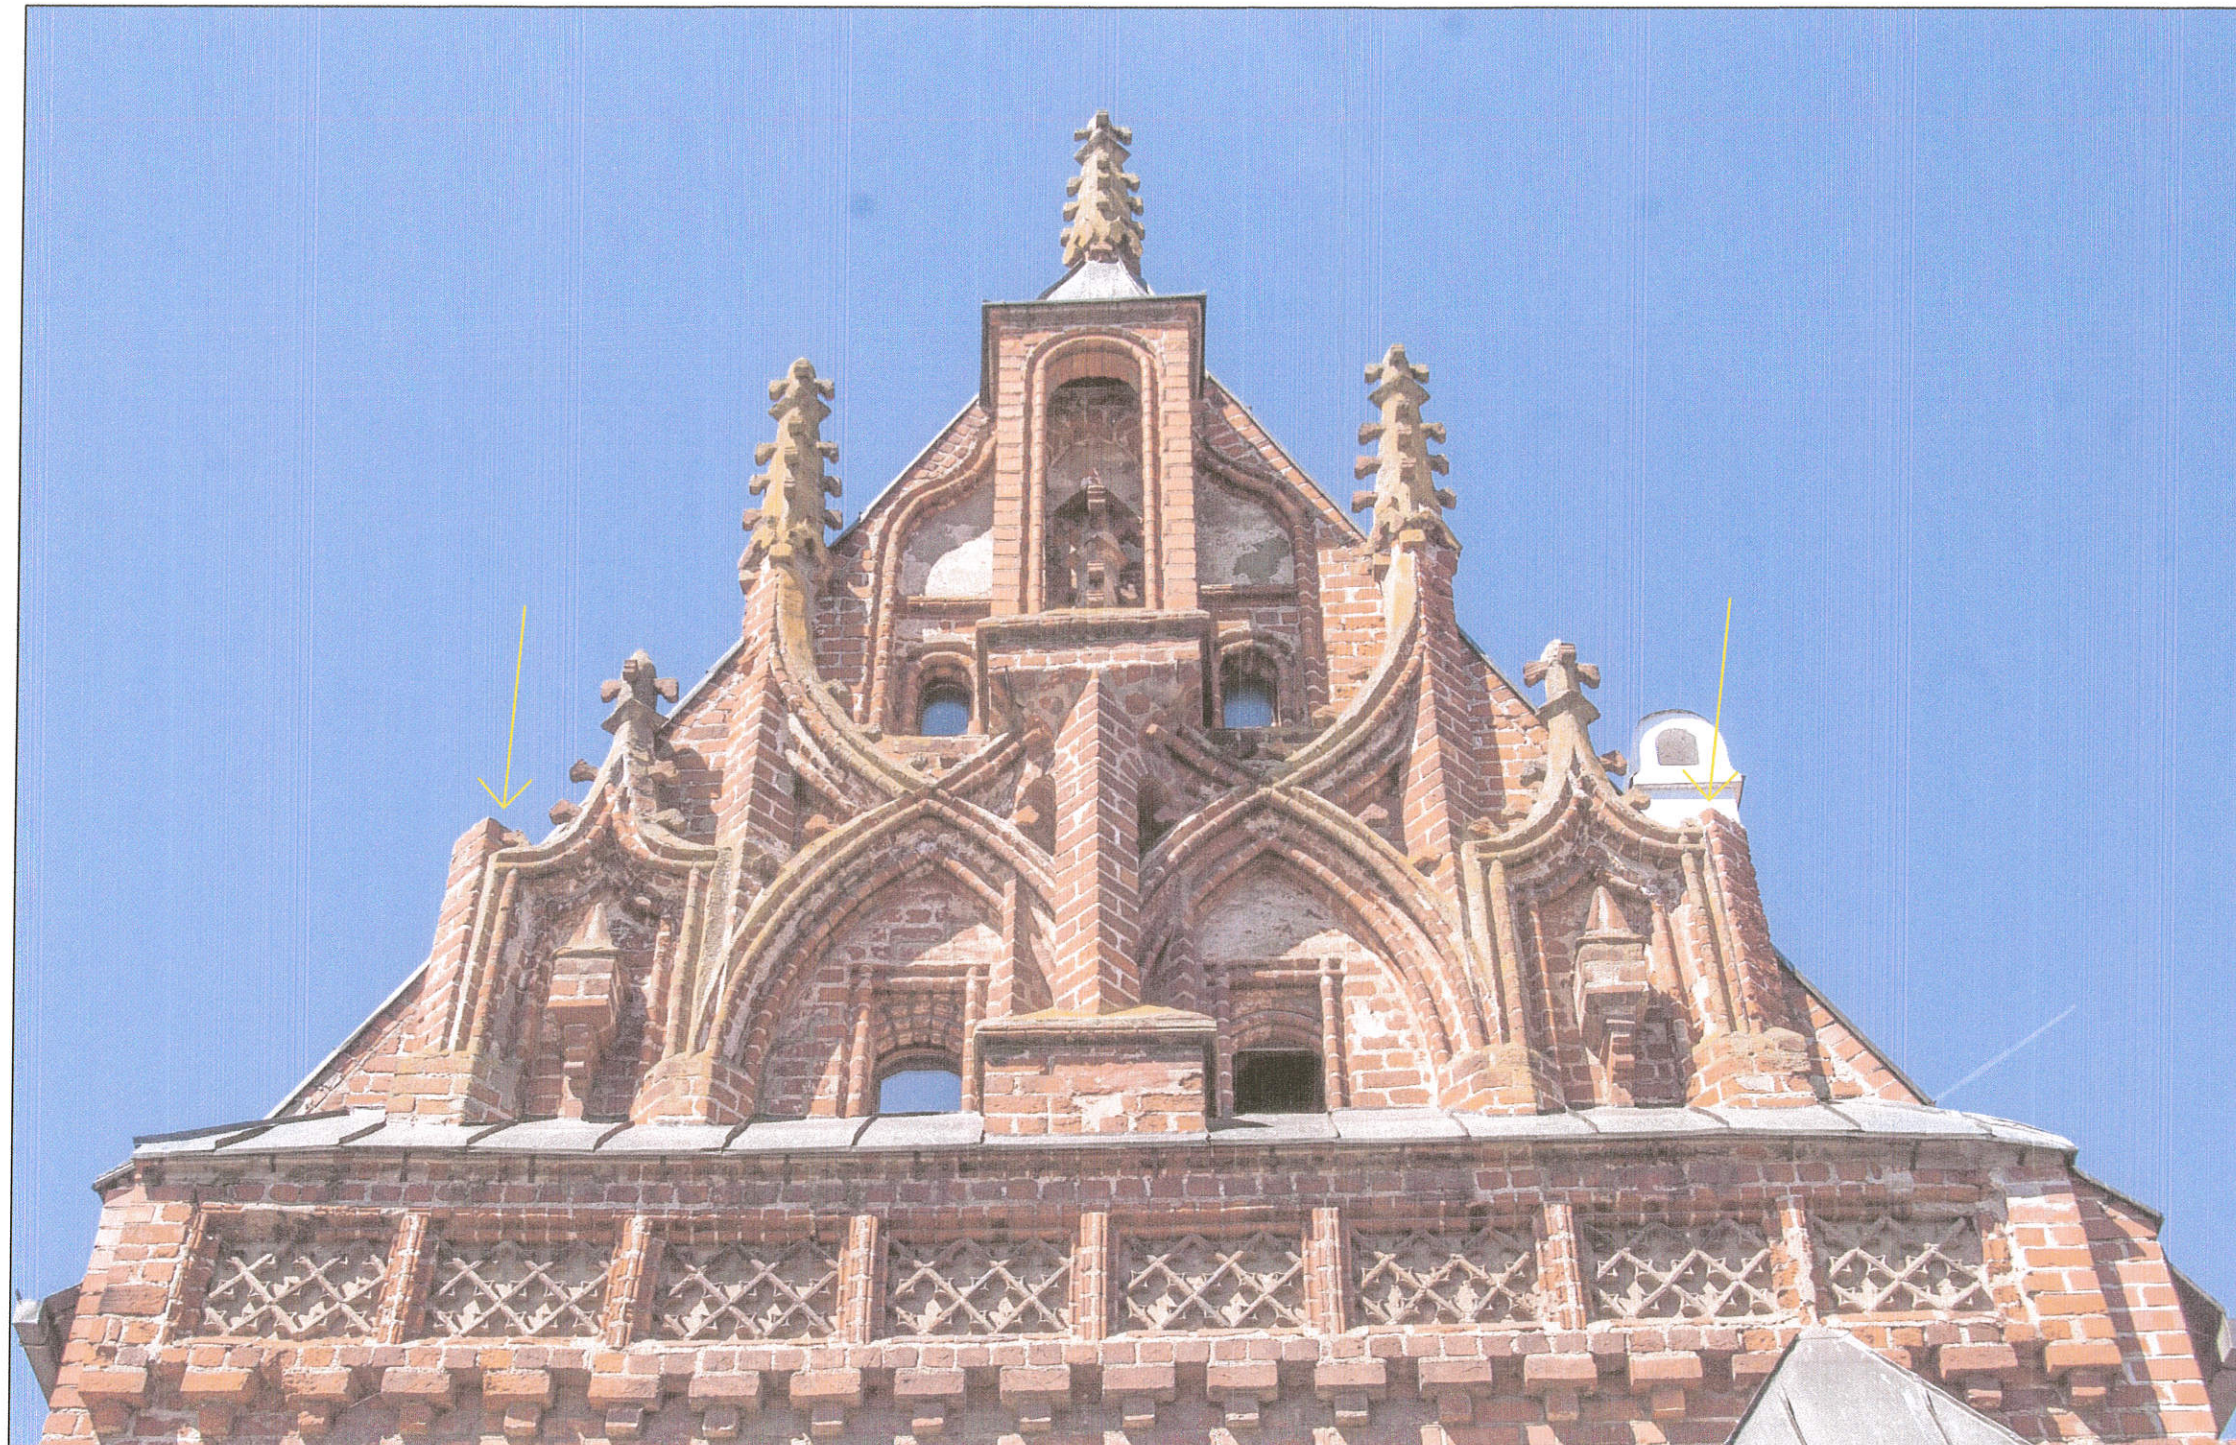
Esamos būklė įvertinimas:

1. Nukritę du šoniniai pinakliai
2. Horizontalios ir pasvirusios frontono dalys užtrintos cementiniu skiediniu, kuris yra atšokęs nuo mūro, aprtrupėjęs ir nesandarus
3. Autentiškas kalkinis tinkas remontuotas cementiniu skiediniu
4. Vietomis ištrupėję plytų paviršiai ir siūlės
5. Horizontalios ir pasvirusios dalys apaugusios samanomis, biopažeidėjais, purvu

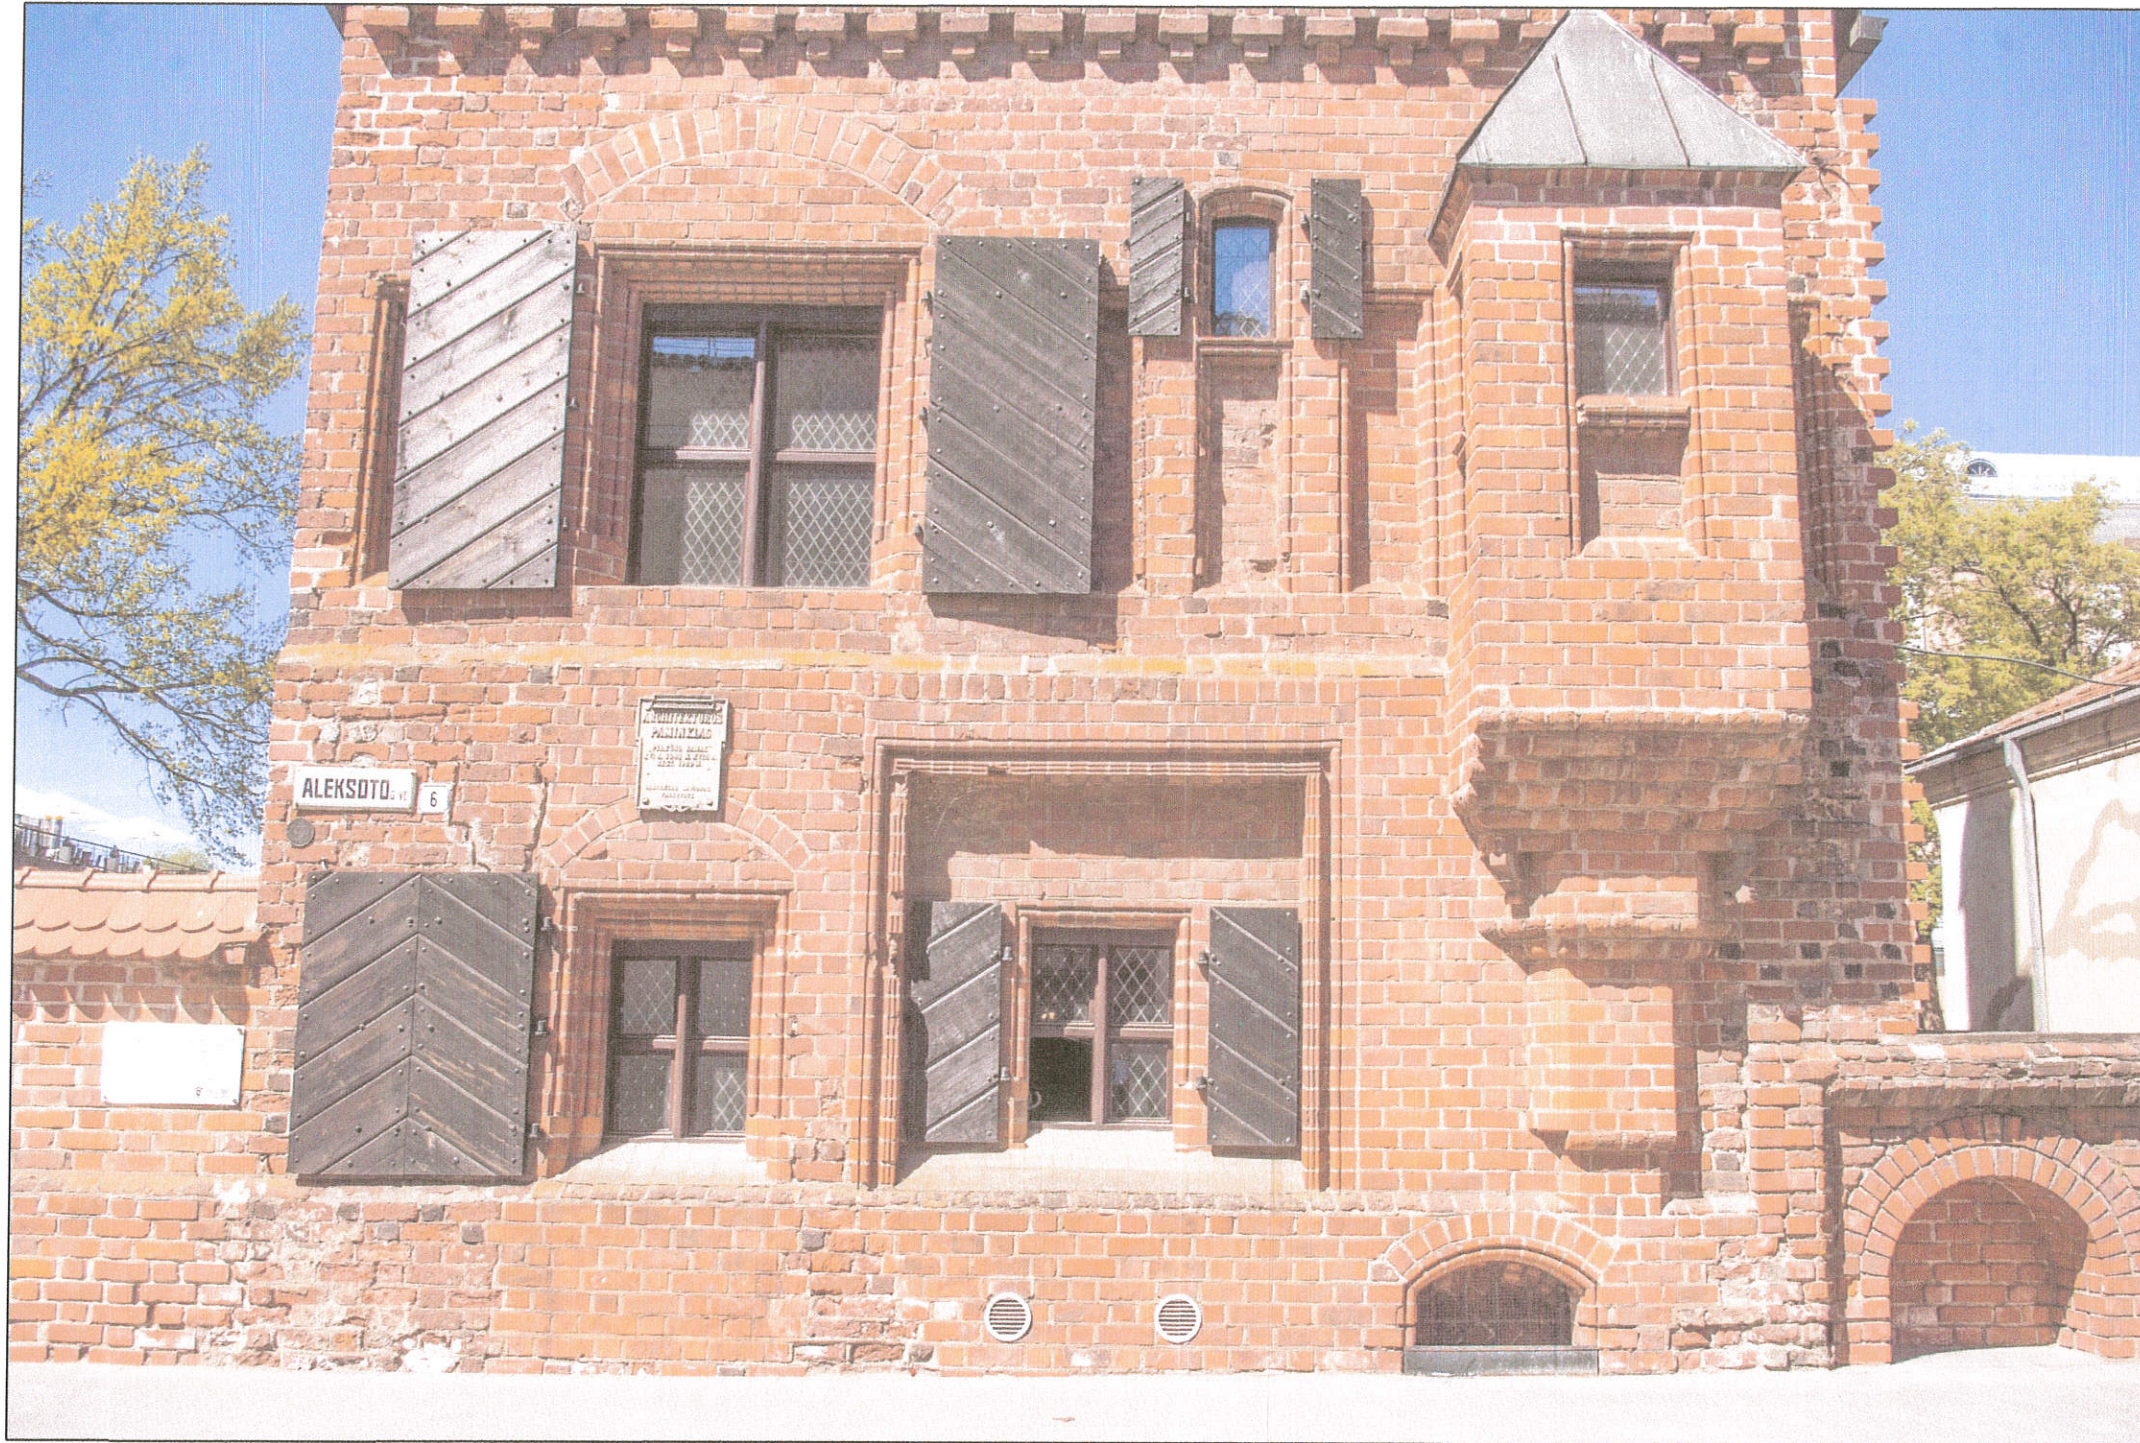
Esamos būklės įvertinimas:

1. Langinių paviršiaus danga sutrūkinėjus, nesandari
2. Horizontalios ir pasvirusios frontono dalys užtrintos cementiniu skiediniu, kuris yra atšokęs nuo mūro, aptrupėjęs ir nesandarus
3. Vietomis ištrupėję plytų paviršiai ir siūlės
4. Horizontalios ir pasvirusios dalys apaugusios samanomis, biopažeidėjais, purvu

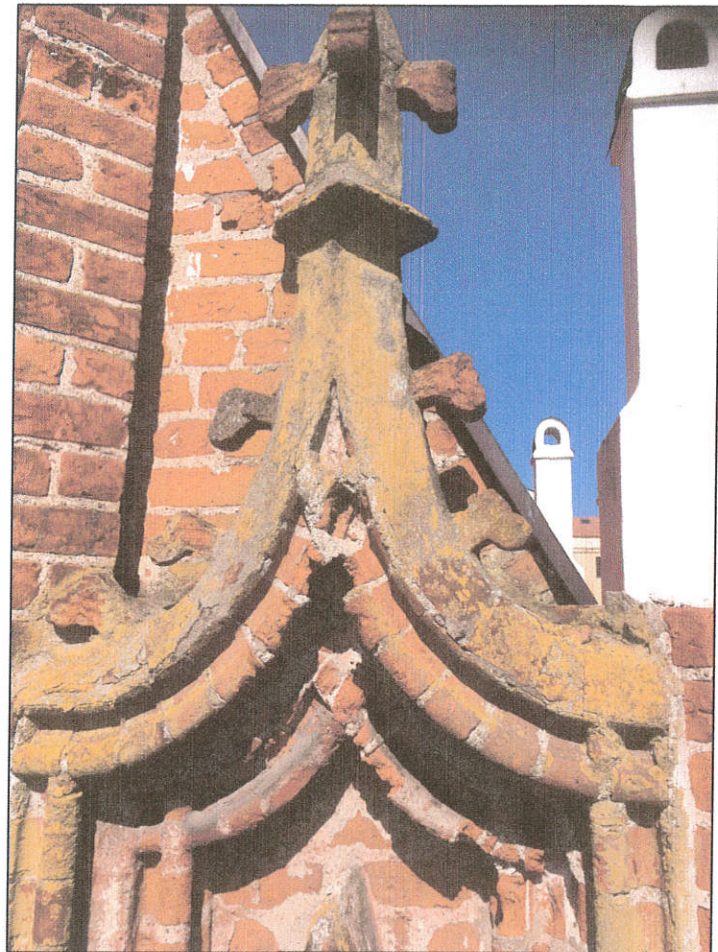
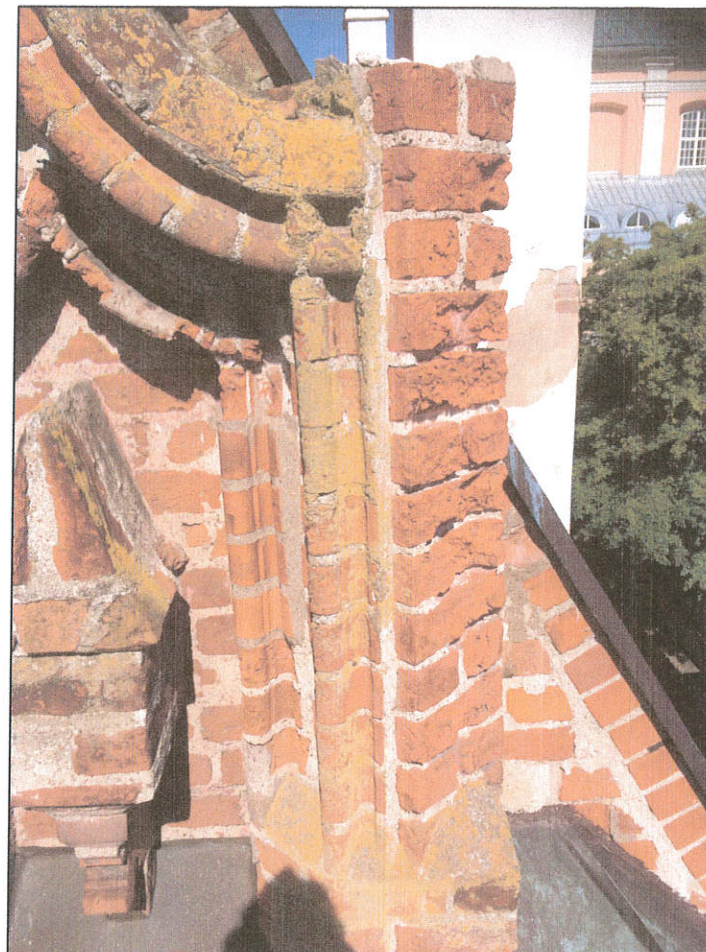
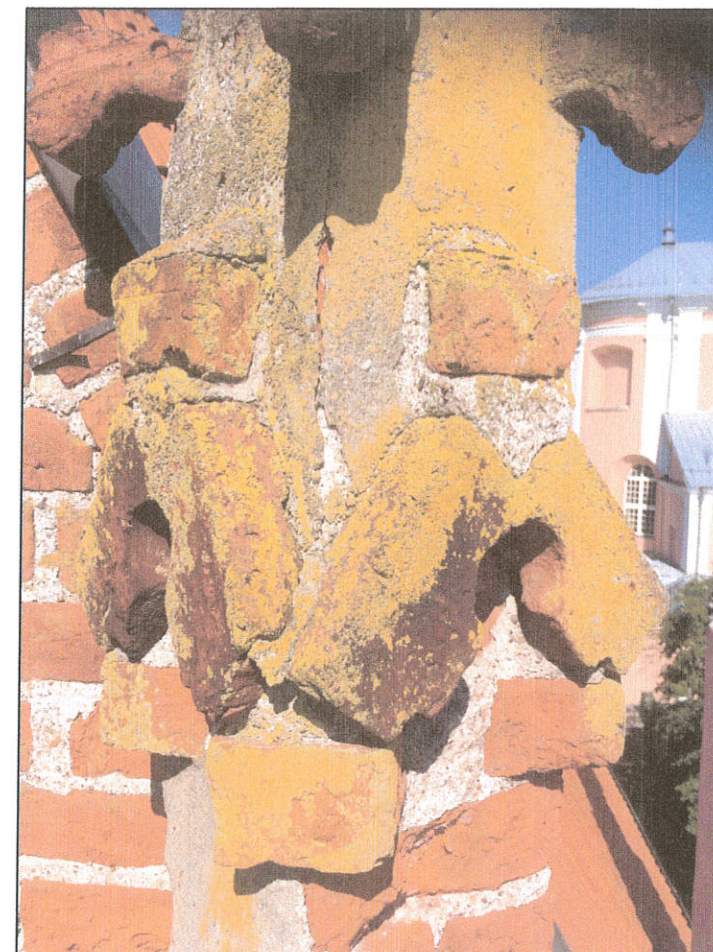
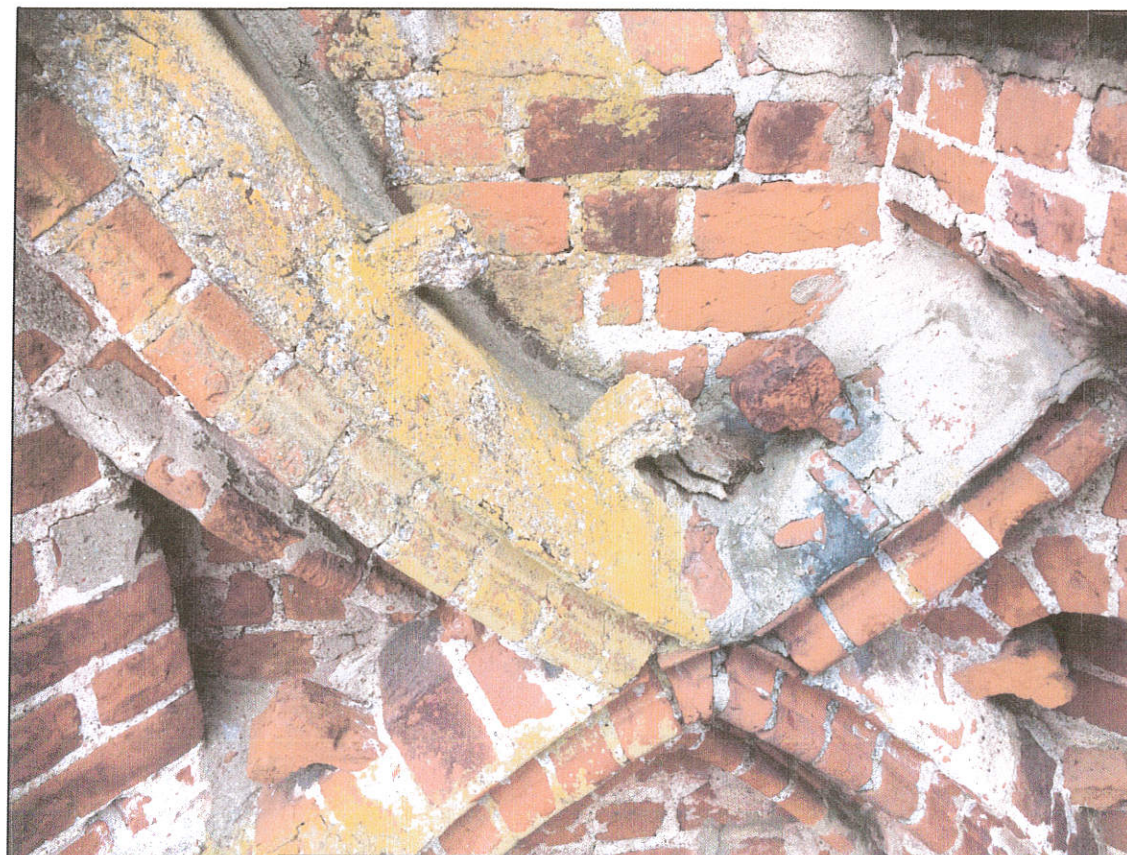
Esamos būklė įvertinimas:

1. Horizontalios ir pasvirusios frontono dalys užtrintos cementiniu skiediniu, kuris yra atšokęs nuo mūro, aprtrupėjęs ir nesandarus.
2. Plytos ir siūlės apaugusios purvu, samanomis ir biopažeidėjais
3. Vietomis pažeistas plytų paviršius

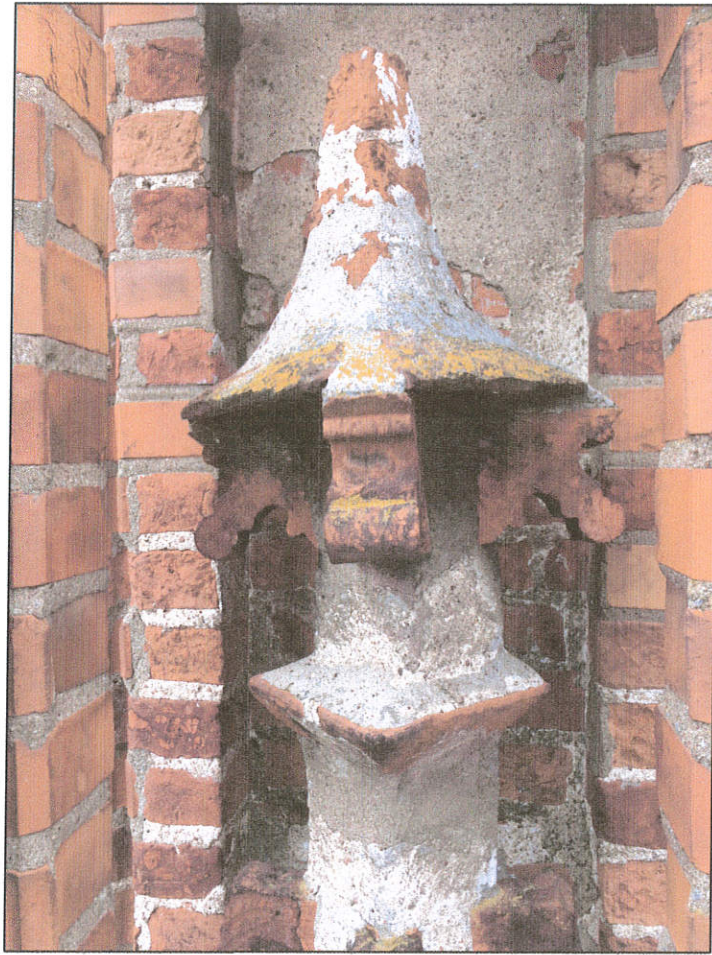
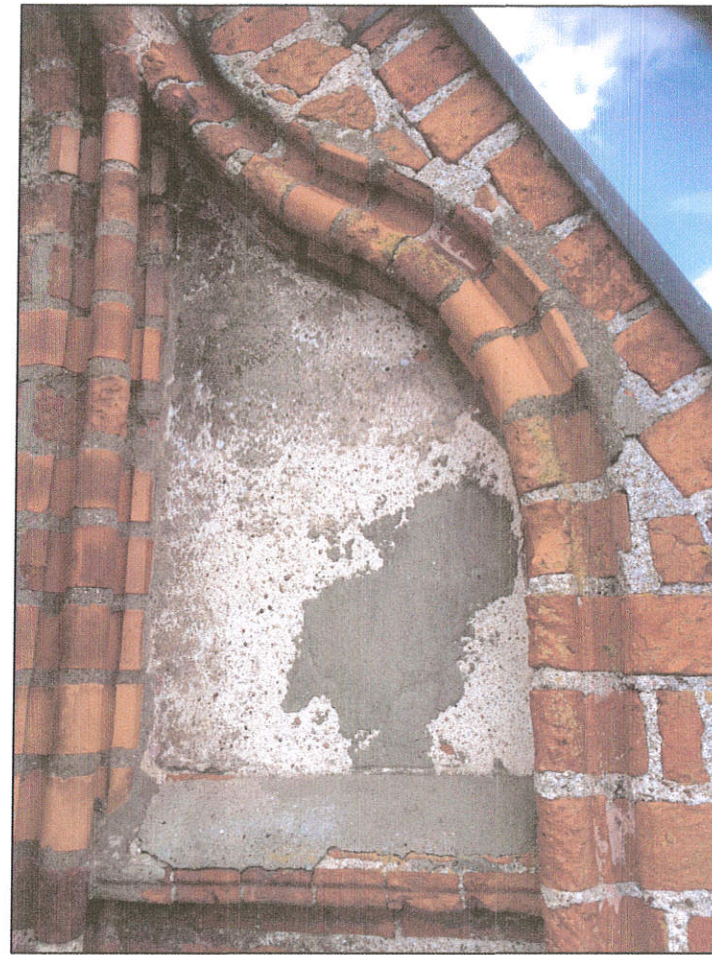
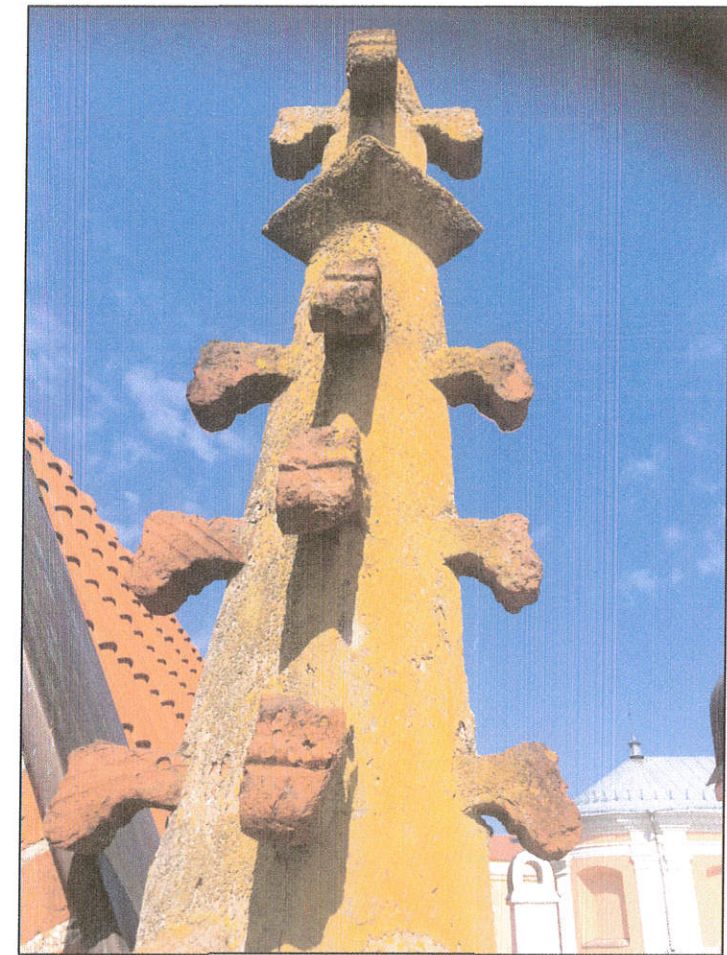
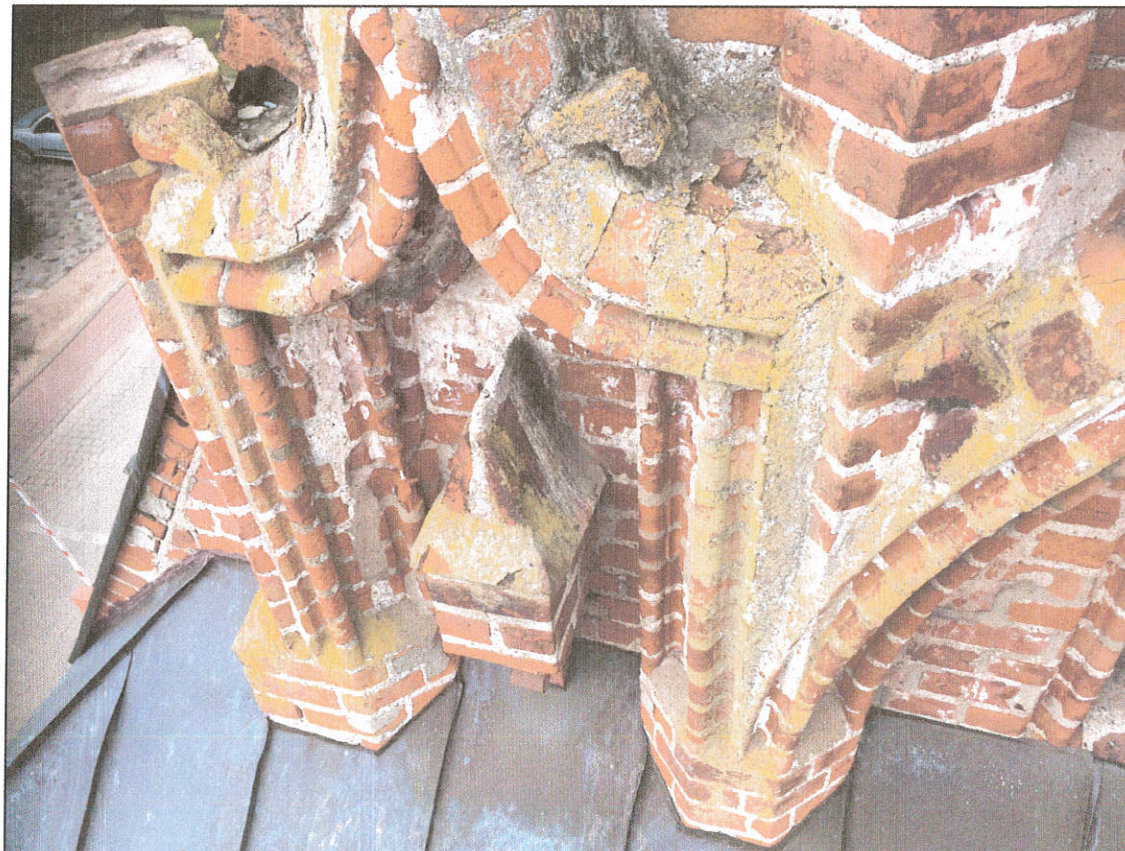
Esamos būklė įvertinimas:

1. Horizontalios ir pasvirusios frontono dalys užtrintos cementiniu skiediniu, kuris yra atšokęs nuo mūro, aprtrupėjęs ir nesandarus.
2. Autentiškas kalkinis tinkas remontuotas cementiniu užtrynimu
3. Pinaklio stovas aptinkuotas cementiniu skiediniu

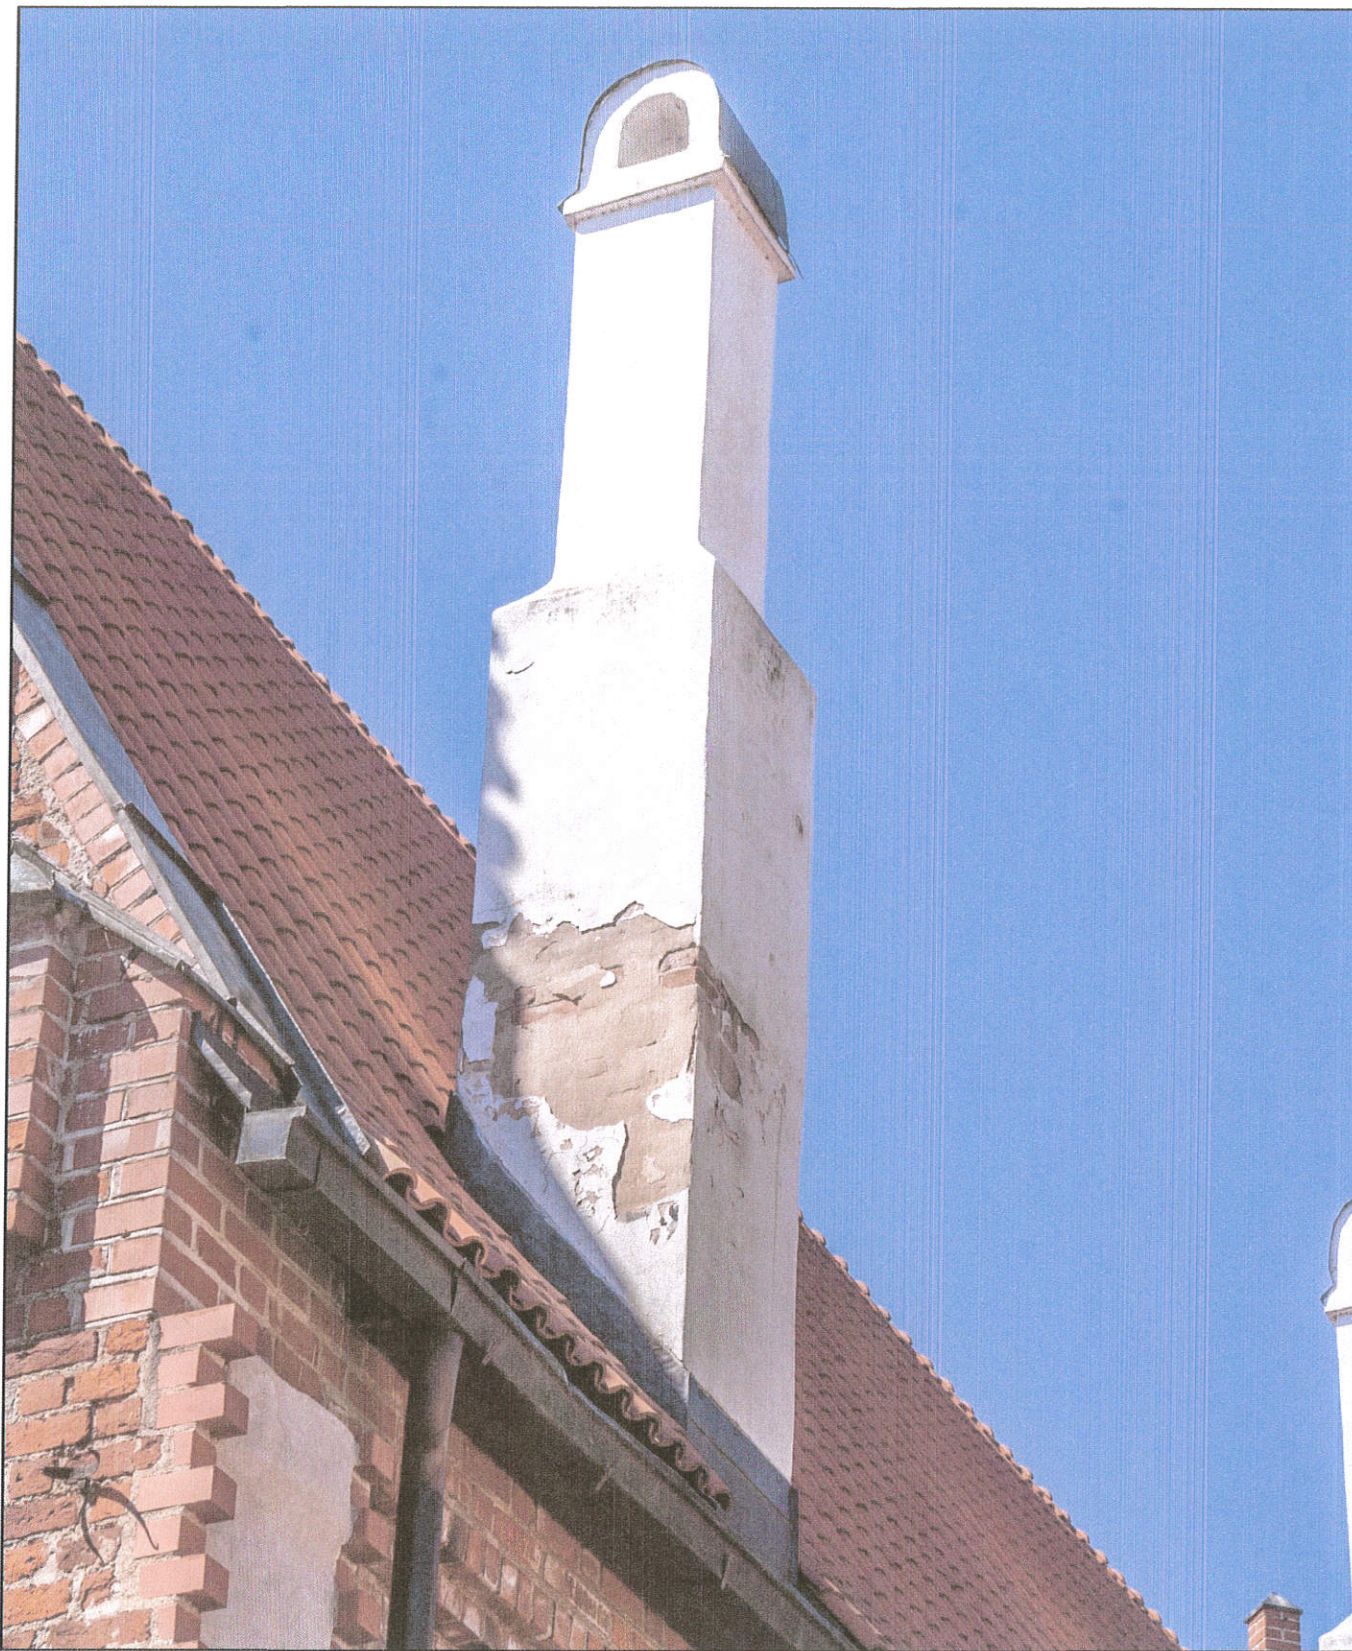
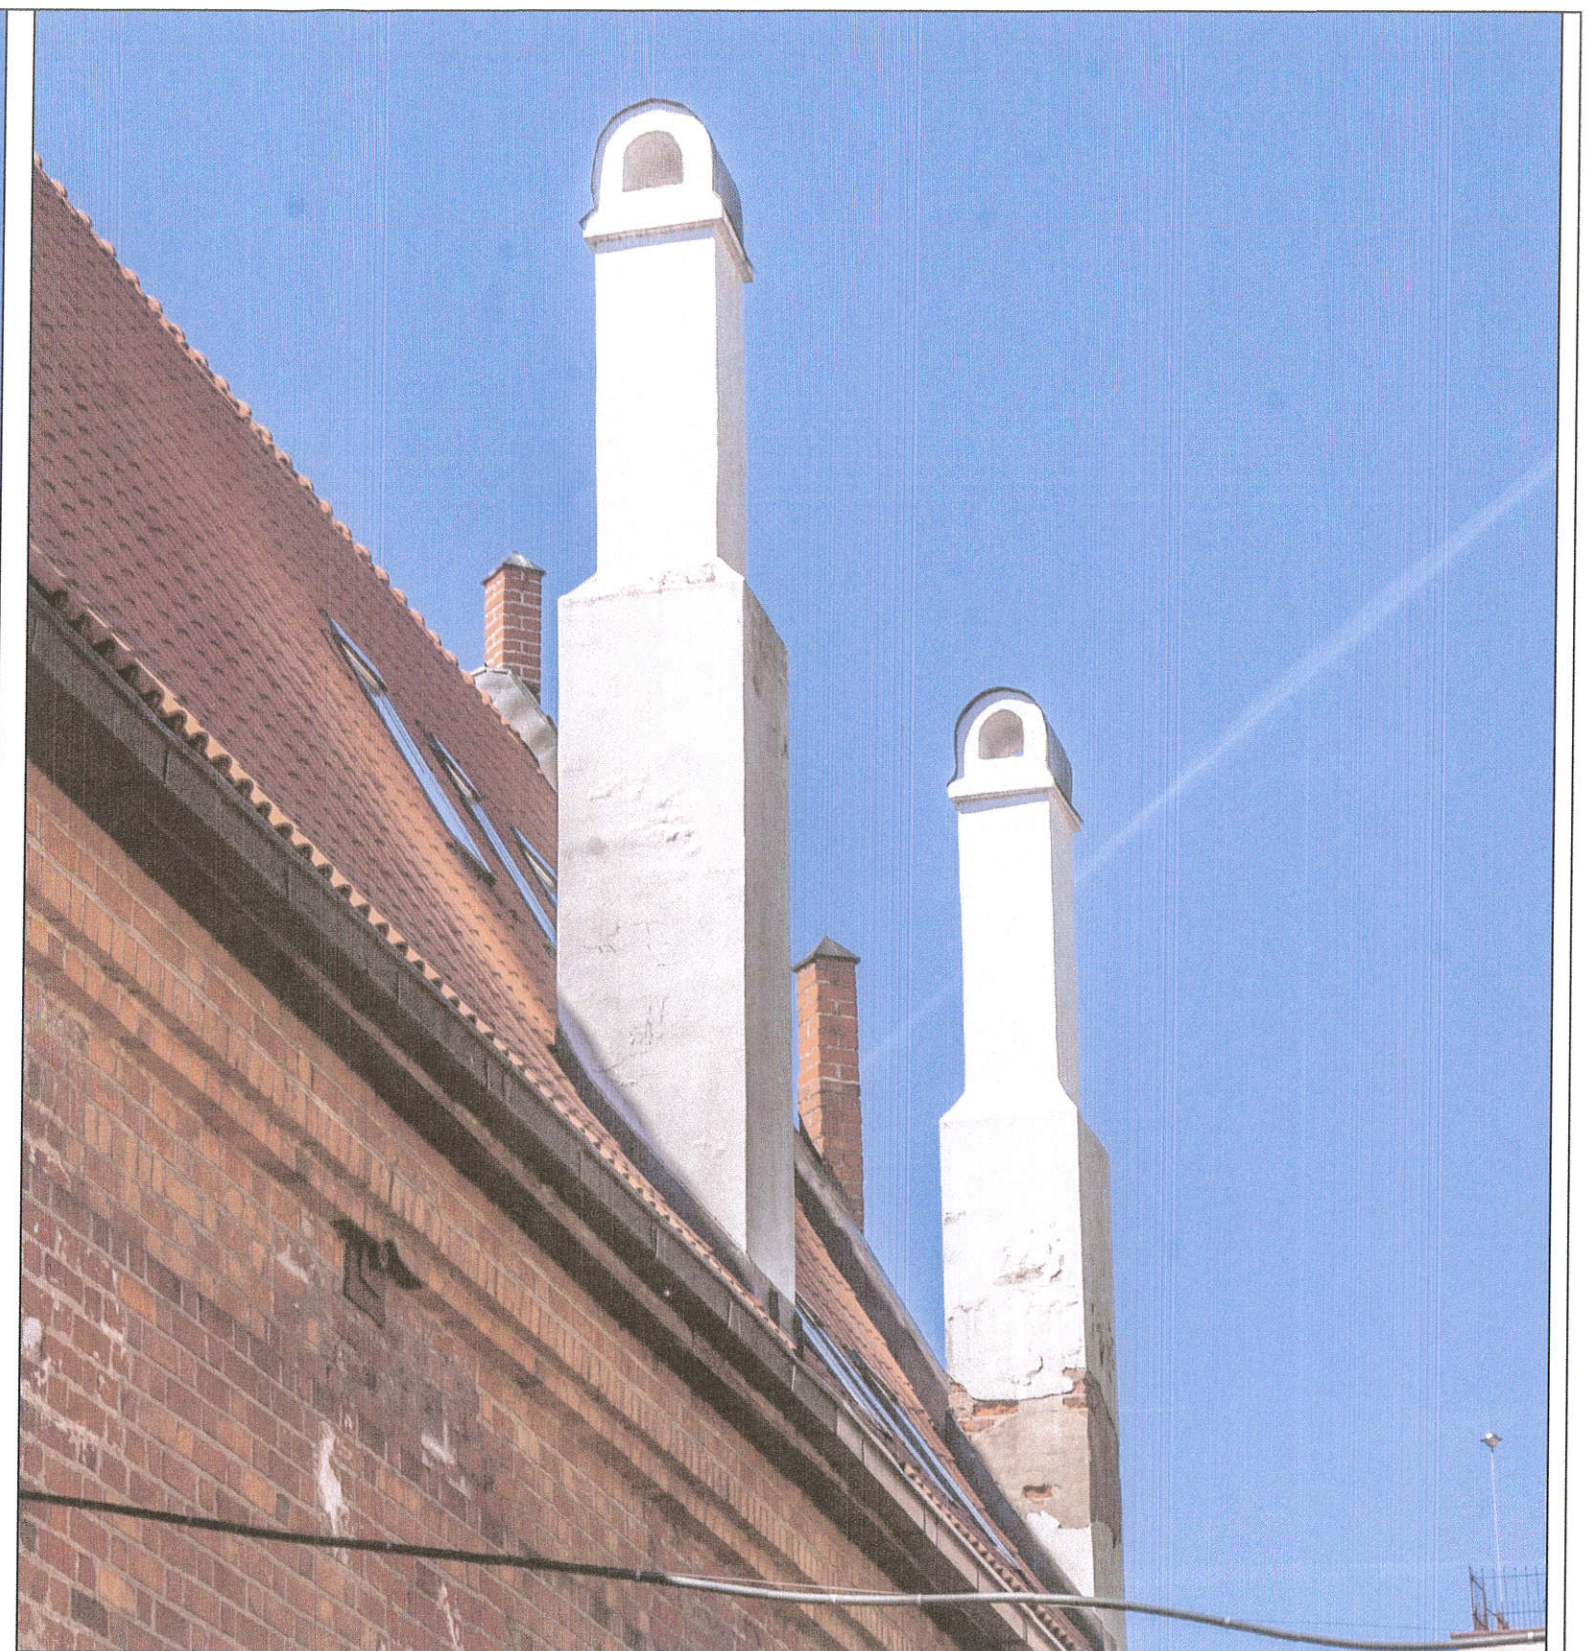
Esamos būklė įvertinimas:
 1. Atsisluoksniavęs ir nuo mūro nukritęs dūmtraukių apatinės dalies tinkas
