KPD atestatas Nr.3521, išduotas 2015-12-02, galioja iki 2020-12-02 tel. 8 656 39334
Kultūros paveldo objektas	Perkūno namas unikalus kodas KVR 816 Aleksotog.6, Kaunas
Pavadinimas	Kauno Jėzuitų vienuolyno komplekso Perkūno namo (KVR Nr. 816), Aleksoto g.6, Kaunas FASADŲ VERTINGŲJŲ SAVYBIŲ TVARKYBOS DARBŲ PROJEKTAS (KONSERVAVIMAS, RESTAURAVIMAS)
Statytojas	Lietuvos Jėzuitų provincija įm.k. 191893936

STATINIO PROJEKTAVIMO TECHNINĖ UŽDUOTIS

Kauno jėzuitų vienuolyno komplekso Perkūno namo, (kodas Kultūros vertybių registre 816), Aleksoto g. 6, Kaunas, fasadų vertingųjų savybių konservavimo-restauravimo tvarkybos darbų projektas

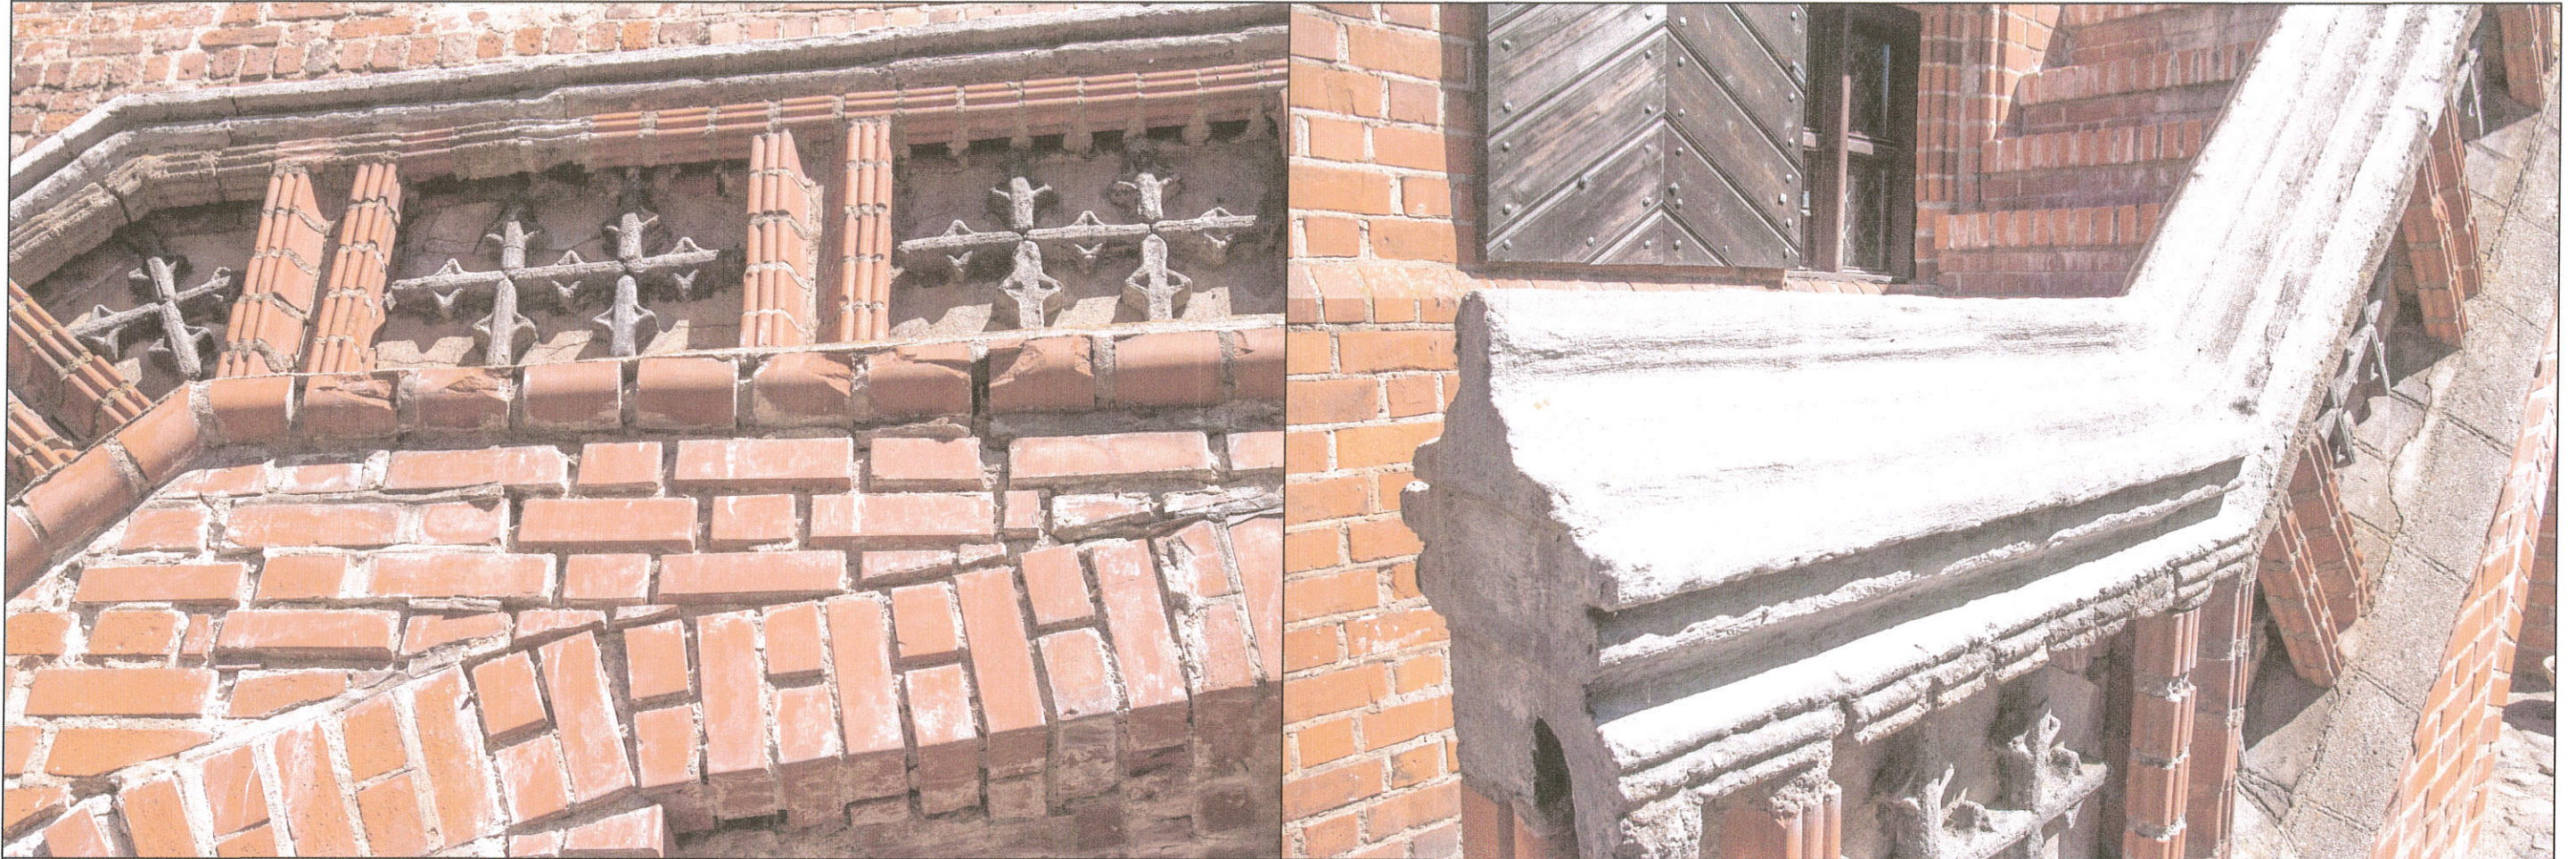
Esamos būklė įvertinimas:

1. Horizontalios ir pasvirusios dalys užtrintos cementiniu skiediniu, kuris vietomis yra atšokęs nuo mūro, aptrupėjęs ir nesandarus
2. Vietomis ištrupėję plytų paviršiai ir siūlės
3. Horizontalios ir pasvirusios dalys apaugusios samanomis, biopažeidėjais, purvu, druskomis
