| <b>Projektuojamo objekto duomenys</b> | Maleišių III etnoarchitektūrinės sodybos namas su<br>svirnu, un. KVR kodas 37523<br>Maleišių k. 5, Svėdasų sen., Anykščių r. sav.<br>Statinio Un. Nr. NTR 4400-4511-2054<br>Žemės sklypo Un. Nr. NTR 4400-5362-5313 |
| <b>Tvarkybos darbų projekto pavadinimas</b> | Maleišių III etnoarchitektūrinės sodybos namo su<br>svirnu Maleišių k. 5, Svėdasų sen., Anykščių r. sav.<br>Tvarkybos darbų (remonto, restauravimo)<br>projektas<br>MONRESTA.21-08-TDP-TvDP |

Maleišių III etnoarchitektūrinės sodybos namo - svirno Maleišių k. 5  
Svėdasų sen., Anykščių r. sav. , esamos būklės

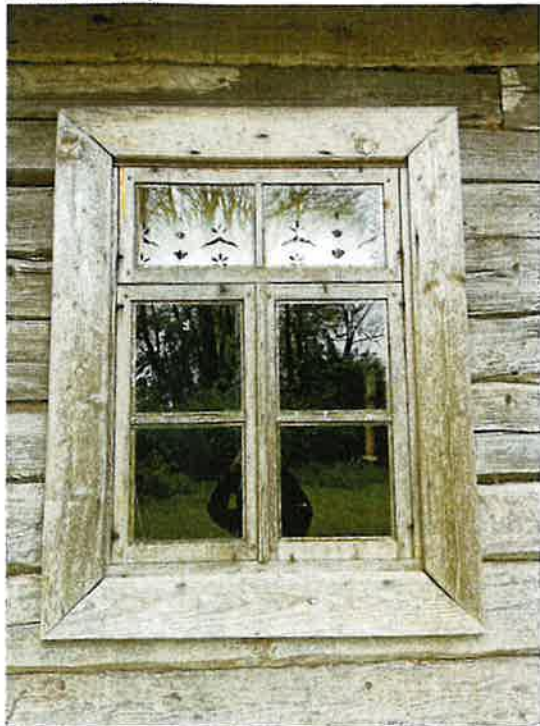
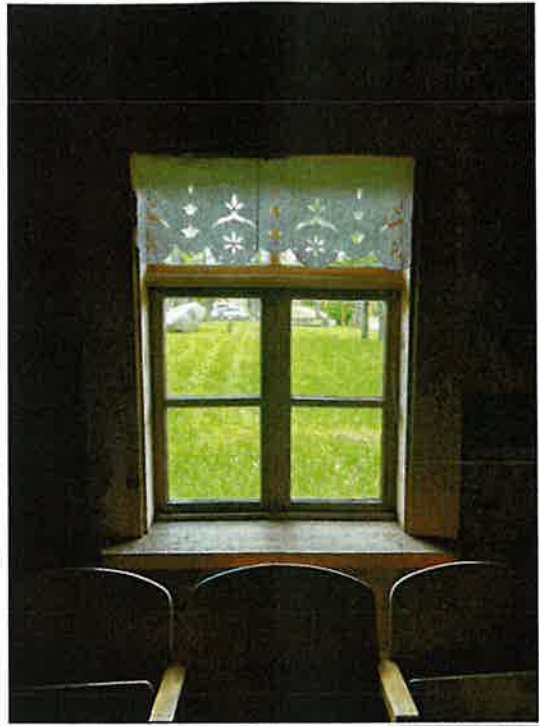
Langai keisti paskutinio remonto metu, be vyrių, nevarstomi, užkalti

1. Perdaromi visi namo langai Ln-1, 4 VNT.
2. Išėmus senus langus, matmenis pasitiksinti vietoje.
3. Langai varstomi į išorę, ištiklinami 2 cm storio stiklo paketu.
4. Vyriai juodo metalo, rankena juodo metalo, kalvių darbo.
5. Langai dažomi skaidria dažyve su medį impregnuojančiom savybėm.
6. Apvadai restauruojami pagal ikonografinę medžiagą.
7. Langeliai Ln-2, Ln-3 - tiesiog stiklo paketai įstatomi į angas rąstuose. Sandūros vietos užkalamos siauromis lentelėmis

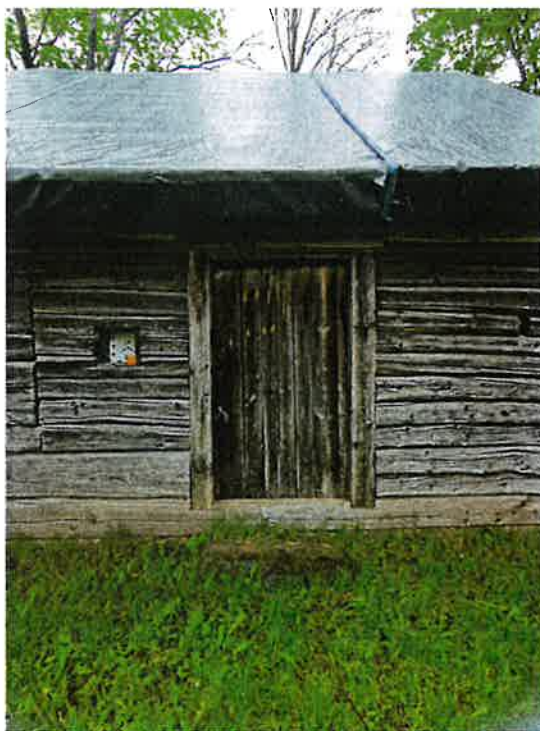
Durys į namą vieno sluoksnio lentų, labiau primenančios duris į tvartą

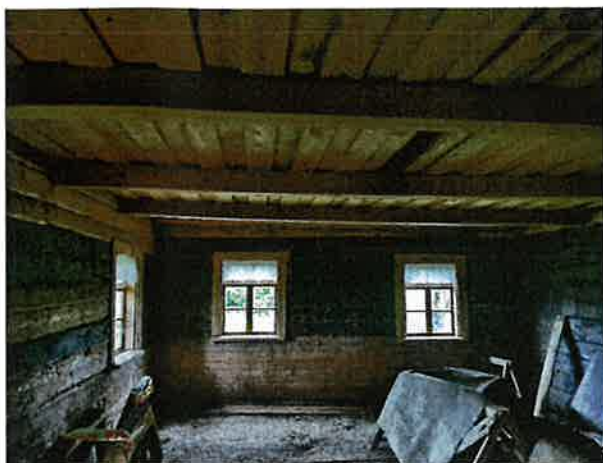
Namo patalpose jokių grindų nerasta

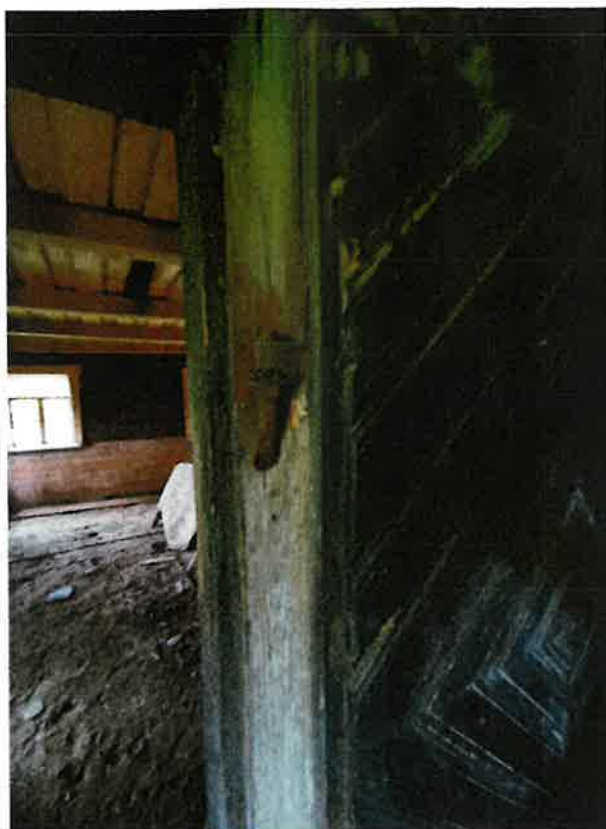
Neblogai išlikusios vidaus dvisluoksnės durys

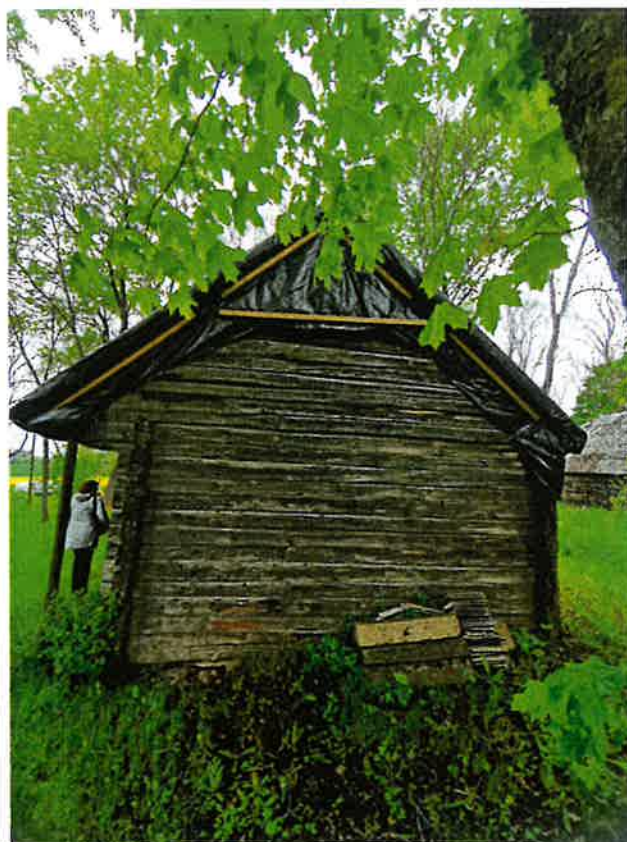
Avarinė svirno be pamatų būklė

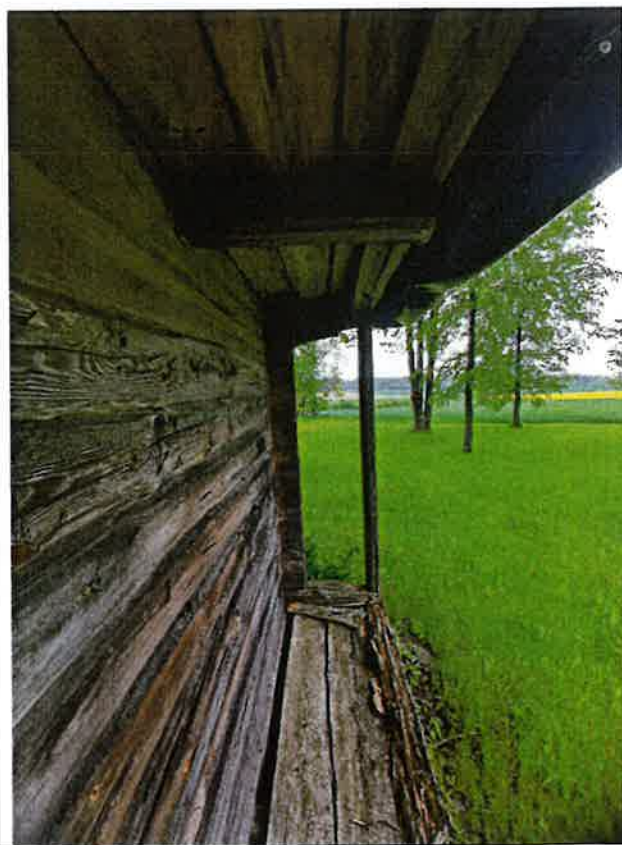
Apverktina priesvirnio k-jos būklė

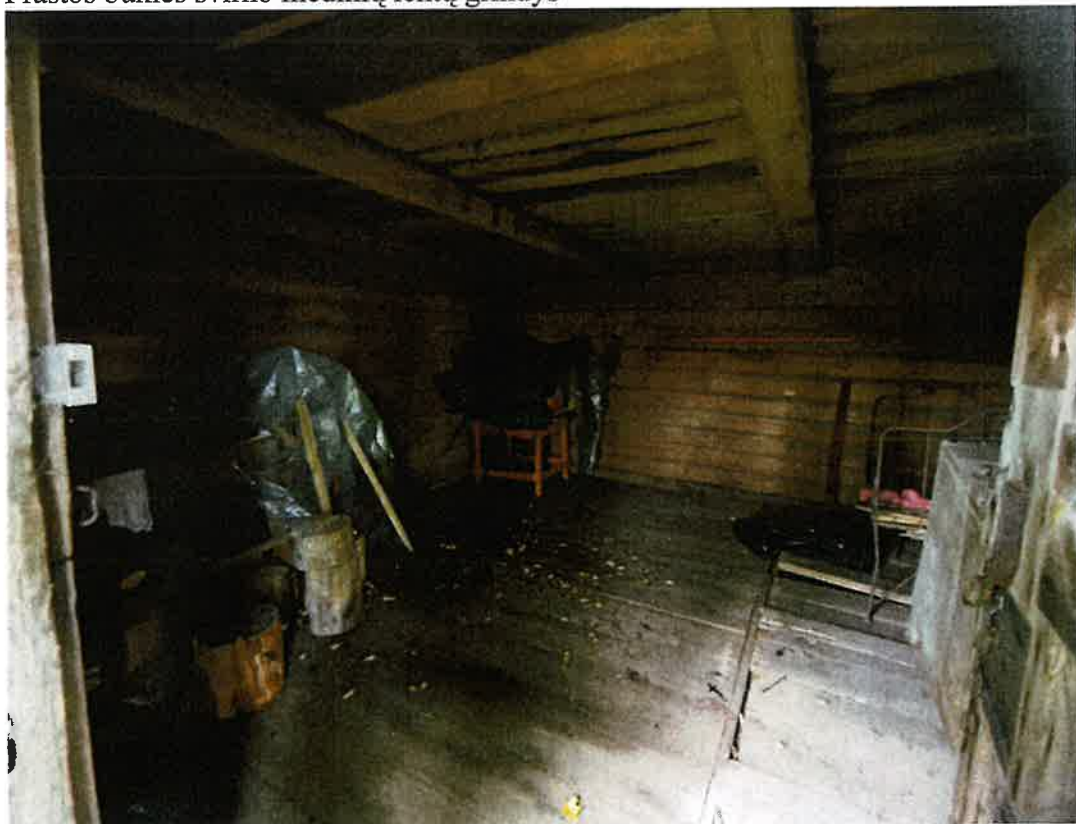
Prastos būklės svirno medinių lentų grindys

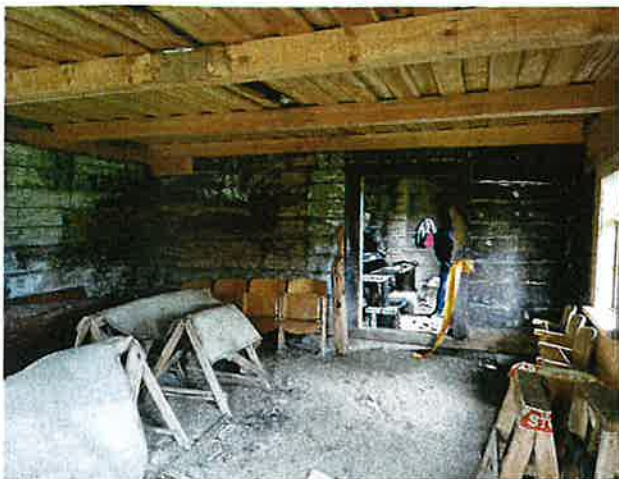
Suodina namo kertė žymi buvusios krosnies  
vieta

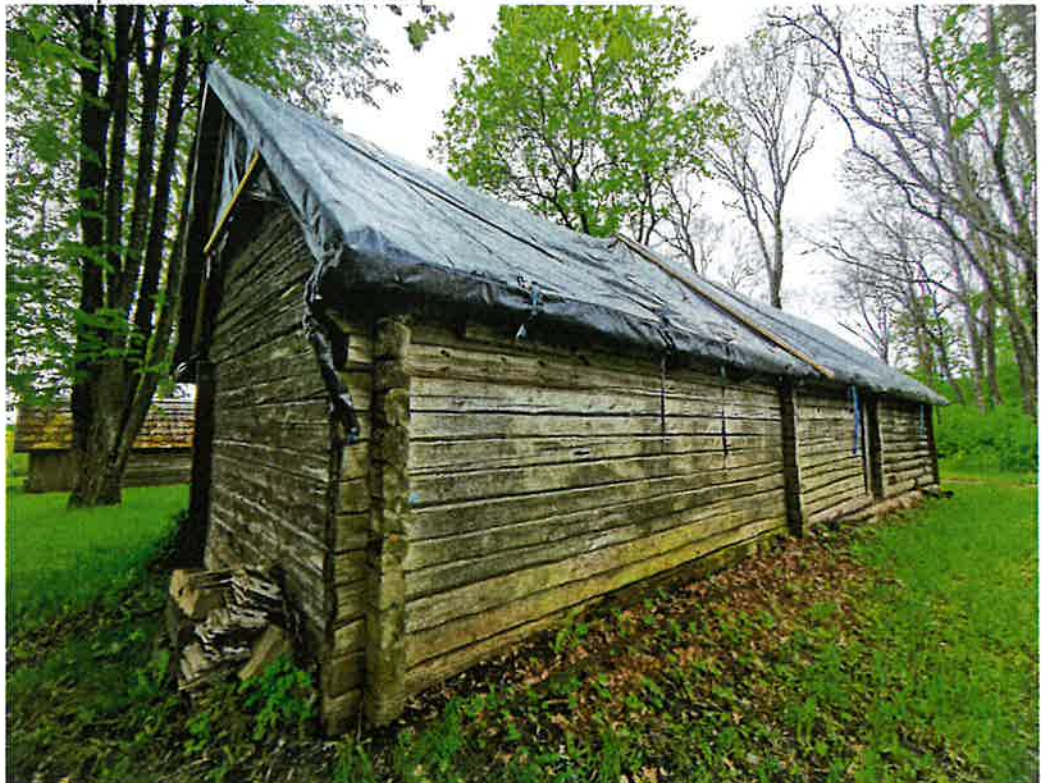
Žemesnio priestato – svirno rąstinės sienos be pamatų, sumontuotos ant skersinių rąstų, kurie iš lauko pusės vietomis supuvę. Viduje ant šių rąstų įrengtos medinių lentų grindys (jų stovis blogas). Priesvirnio paklotas iš 36 mm storio lentų supuvęs. Trūksta dviejų medinių stulpelių, atremiančių išsikišusį stogą. Matyti tik stulpelių lizdai apatiniame rąste ir mūrlote.

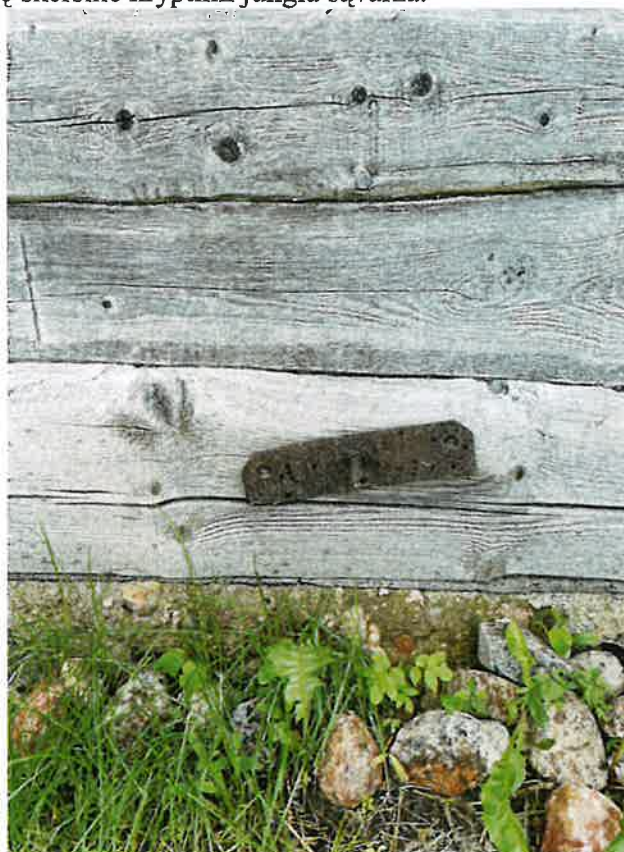
**Sienos.** Statinio sienos - rąstinės. Dalis rąstų ankstesnio kapitalinio remonto metu pakeisti naujais. Apatinę rąstų eilę skersine kryptimi jungia sąvarža.

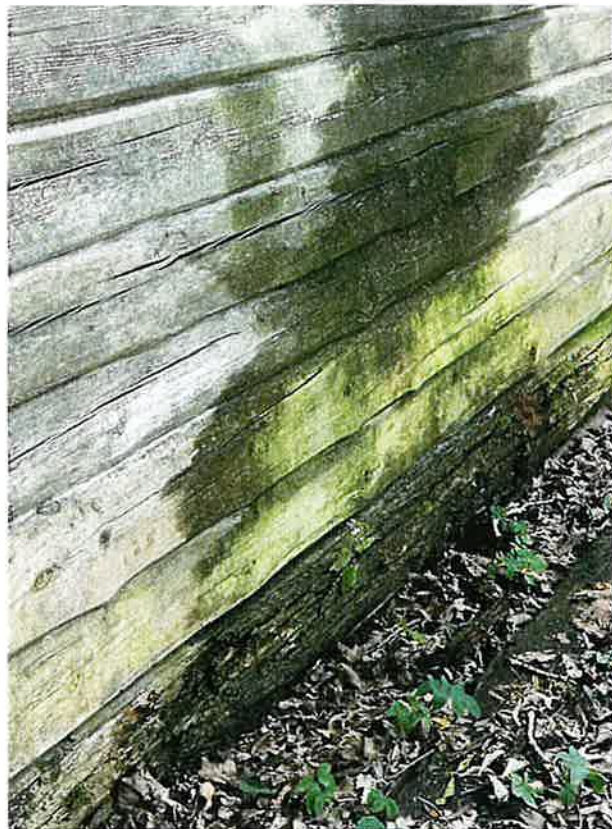
Svirno dalyje apatinis rąstas vietomis papuvęs, medienai kenkia kontaktas su drėgnu gruntu.

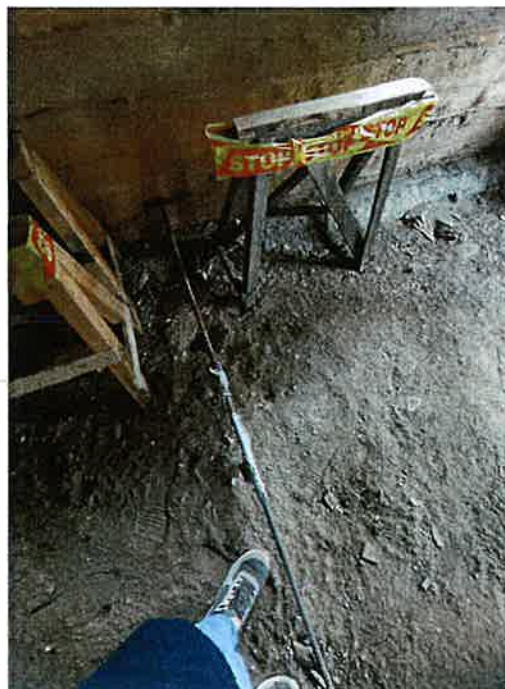
Namo gyvenamoje dalyje nėra grindų.

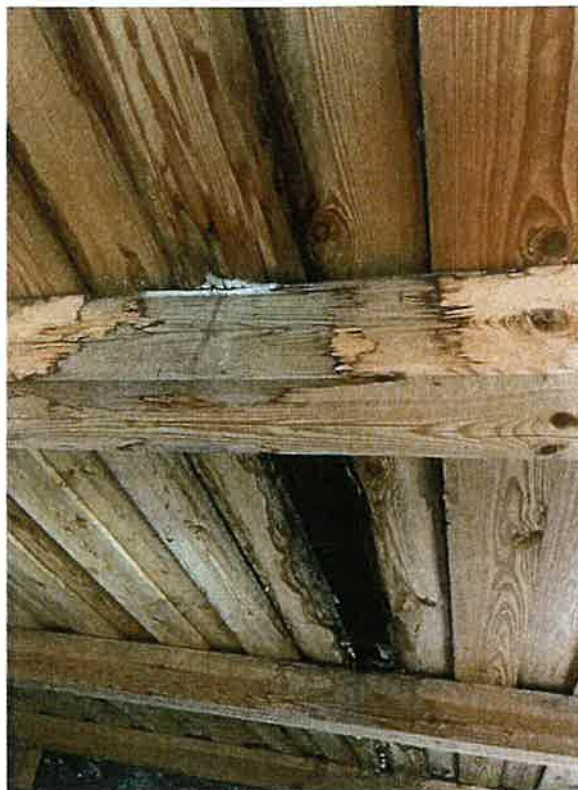
**Perdanga** virš visų patalpų – medinių lentų paklotas ant medinių tašų 15 x 17(h) cm, išdėstytų kas 1,5 m. Perdangos lentų paklotas supuvęs nuo kritulių poveikio, buvus kiauram stogui.

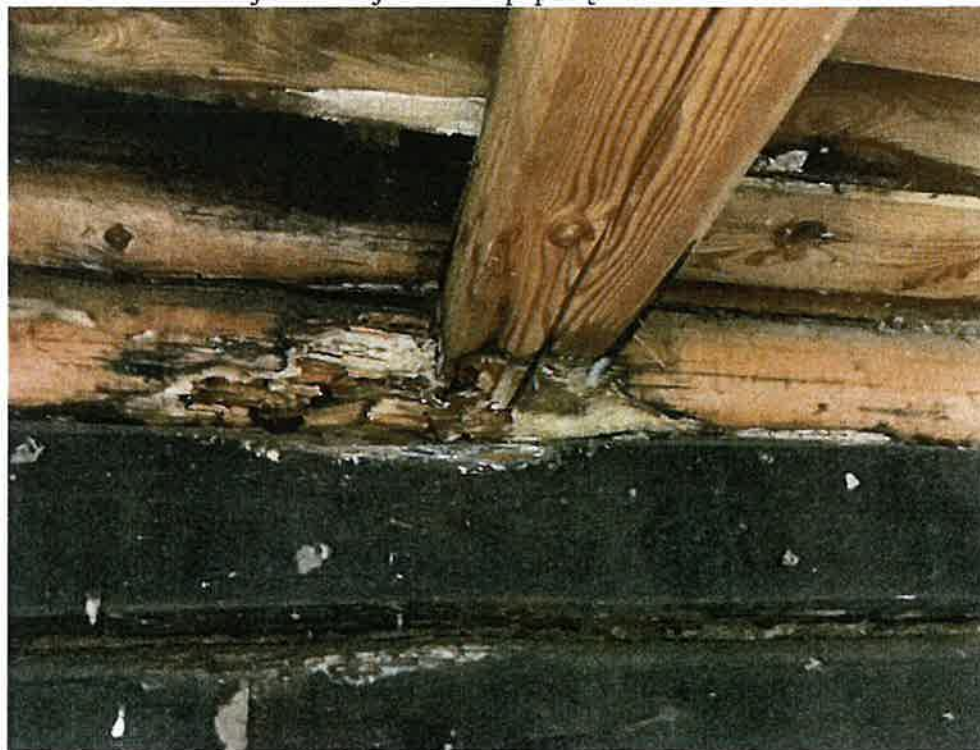
Vienas tašas atramoje ir sienojaus dalis papuvę.

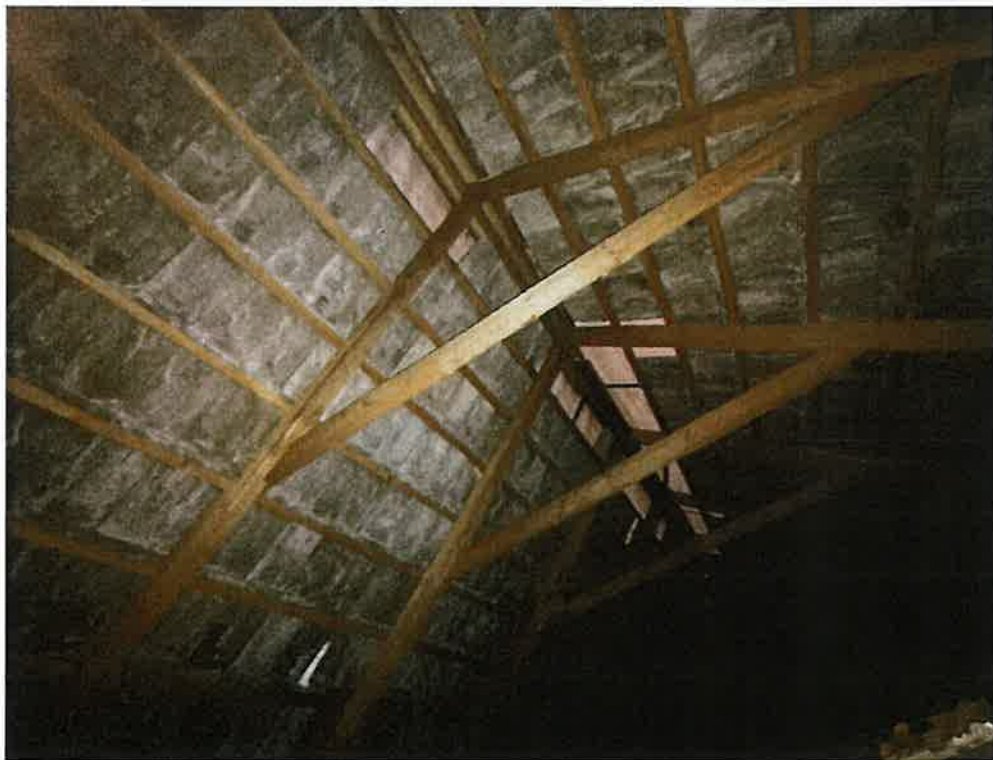
**Stogas.** Esama stogo konstrukcija – medinių gegnių 7x12 (h) cm, išdėstytų kas 1,35 m. Stogo danga - betoninės čerpės, įrengtos buvusio remonto metu. Ankstesnė stogo danga medinės lentelės. Kraigo dalyje dalis čerpių suskilo, dalis jų nubyėjusi. Stogas aptrauktas polietileno plėvele, siekiant apsaugoti namo k-jas nuo kritulių.
