UAB „SENAMIESČIO PROJEKTAI“
ĮM. KODAS: 302764487
KONSTITUCIJOS PR. 12-340
VILNIUS LT-09308
TEL.: 8 686 21836
INFO@SENAMIESCIO.LT

Byla:	SP – 0891 – 25 – PD – KT
Dalis:	KONSTRUKCIJŲ TYRIMAI (KT)

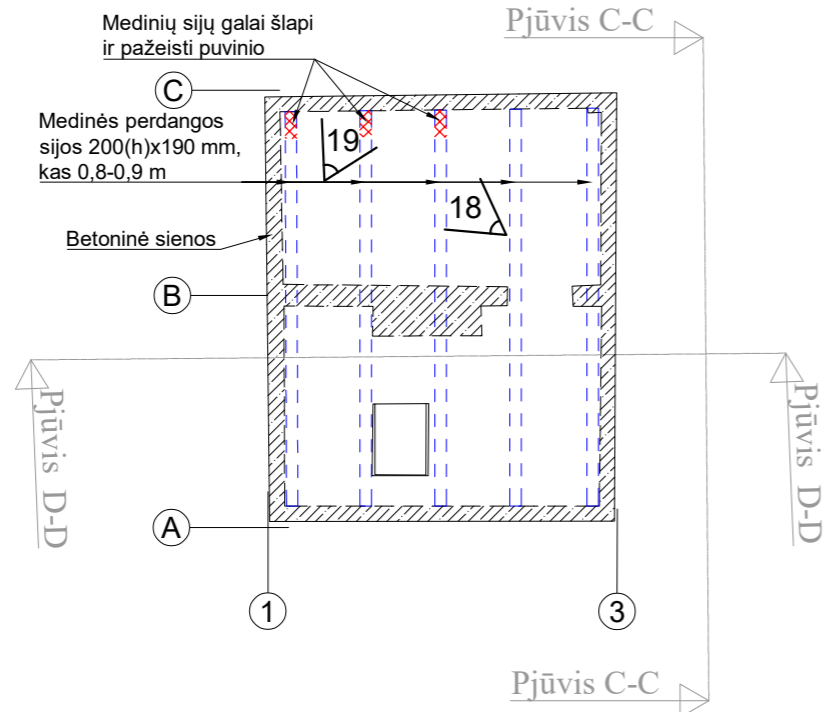
AUKŠTO PLANAS M 1:100
