Klaipėdos pašto stoties statinių komplekso pašto stoties (u. k. KVR 1173), Liepų g. 16, Klaipėda, 3 vnt. frontonų (ŠV fasadas) avarijos grėsmės pašalinimo darbų aprašas

KLAIPĖDOS PAŠTO STOTIES STATINIŲ KOMPLEKSO PAŠTO STOTIES (U. K. KVR 1173), LIEPŲ G. 16, KLAIPĖDA, 3VNT. FRONTONŲ (ŠV FASADAS) AVARIJOS GRĖSMĖS PAŠALINIMO DARBŲ APRAŠAS. KOREKTŪRA

AIŠKINAMASIS RAŠTAS

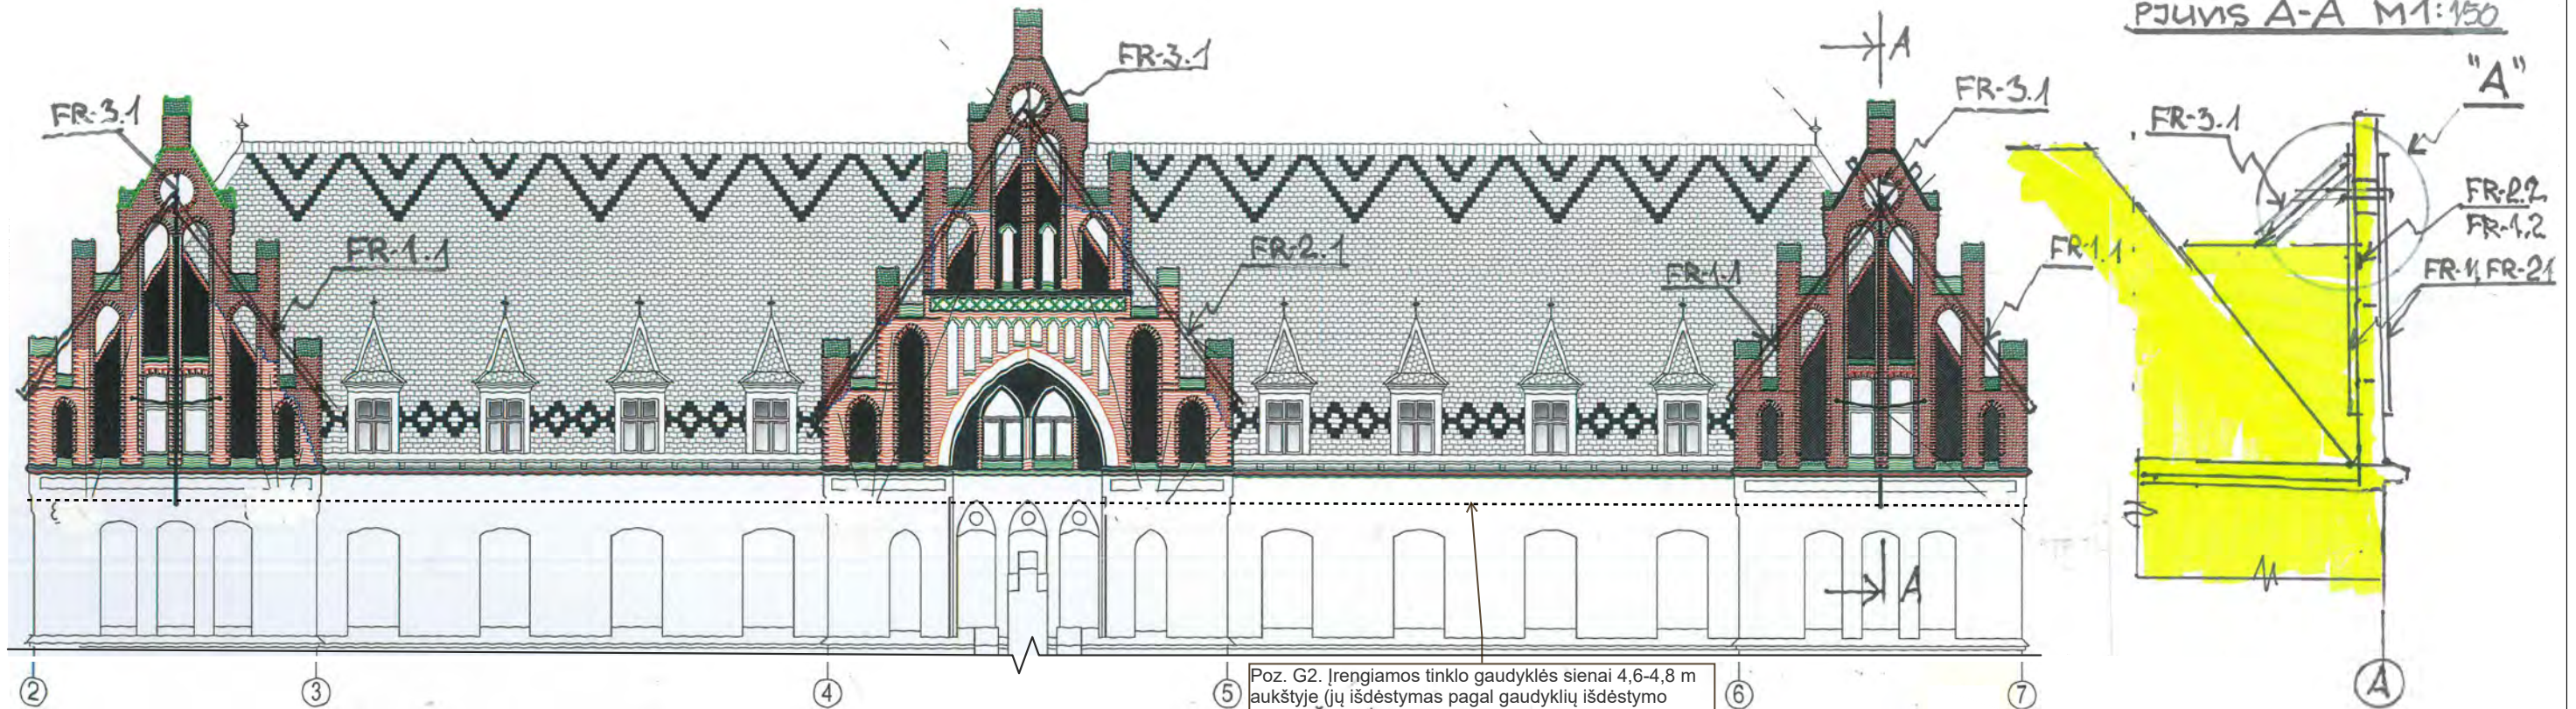
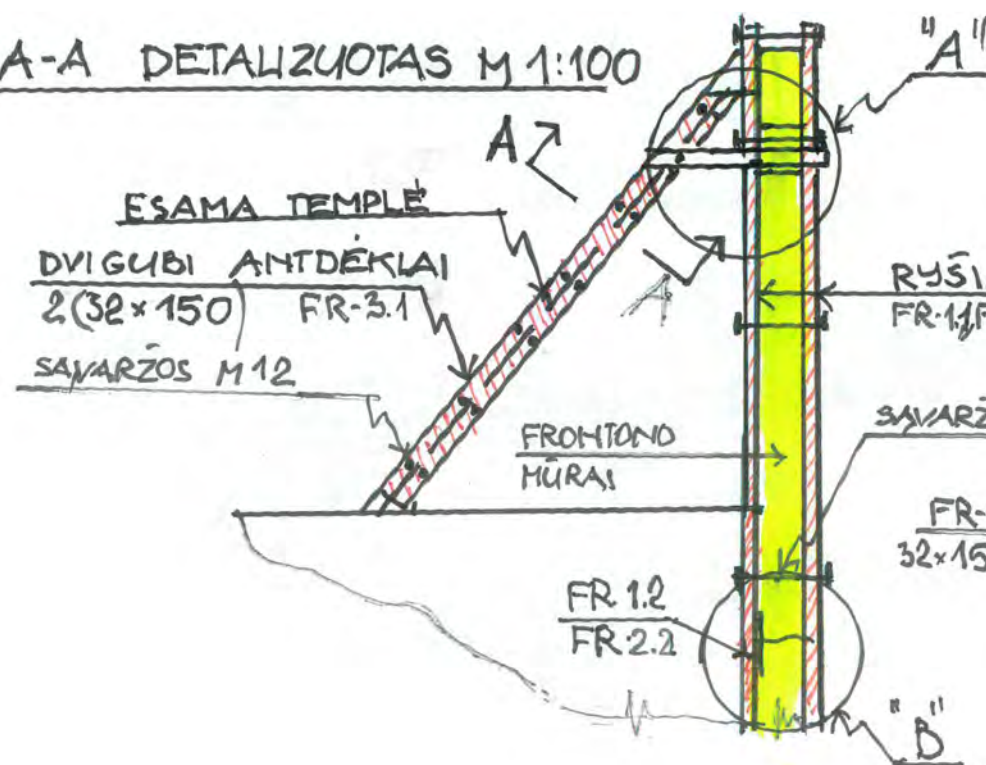
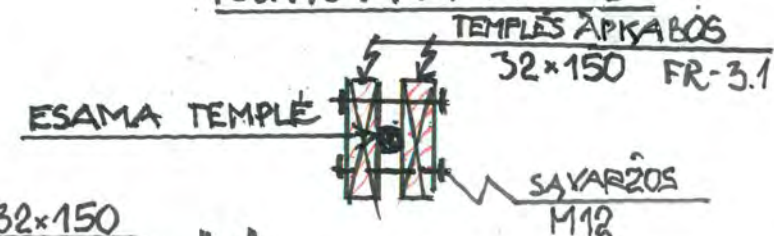
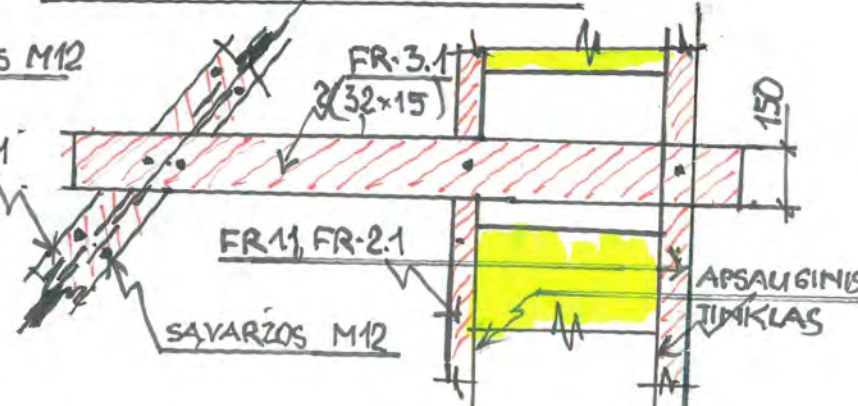
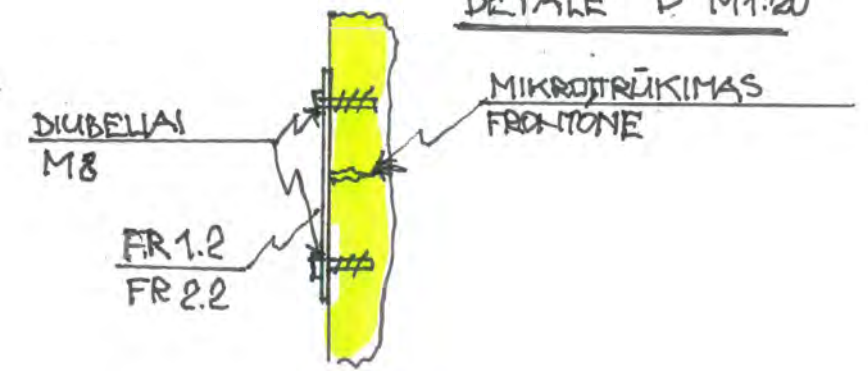
FASADO FRAGMENTAS SU DARBŲ ŽYMĖJIMAIS FRONTONUOSE

Nustatyta, kad frontonuose atsirado nežymūs horizontalūs įtrūkimai, dėl galimai pirmo ir antro aukštų deformuotų mūrų ir netinkamo inkaravimo į stogo laikančias konstrukcijas.

Frontonų pastovumui užtikrinti atskiros kolonėlės apjungiamos mediniais lentų ryšiais-apkabomis iš abiejų pusių per apsauginį tinklelį („SK_B-01“, „SK_B-02“, „SK_B-03“, „SK_B-04“, poz. „FR-1.1“, „FR-2.1“). Frontonų pastovumas iš plokštumos užtikrinamas mediniais ryšiais (poz. „FR-3.1“), apgaubiančiais esamas stemples. Horizontalūs įtrūkimai frontono mūre sutvirtinami plieninėmis plokštelėmis su diubeliais („SK_B-03“, poz. „FR-1.2“, „FR-2.2“). Visi fasaduose matomi metaliniai gaminiai dažomi plytų spalva.

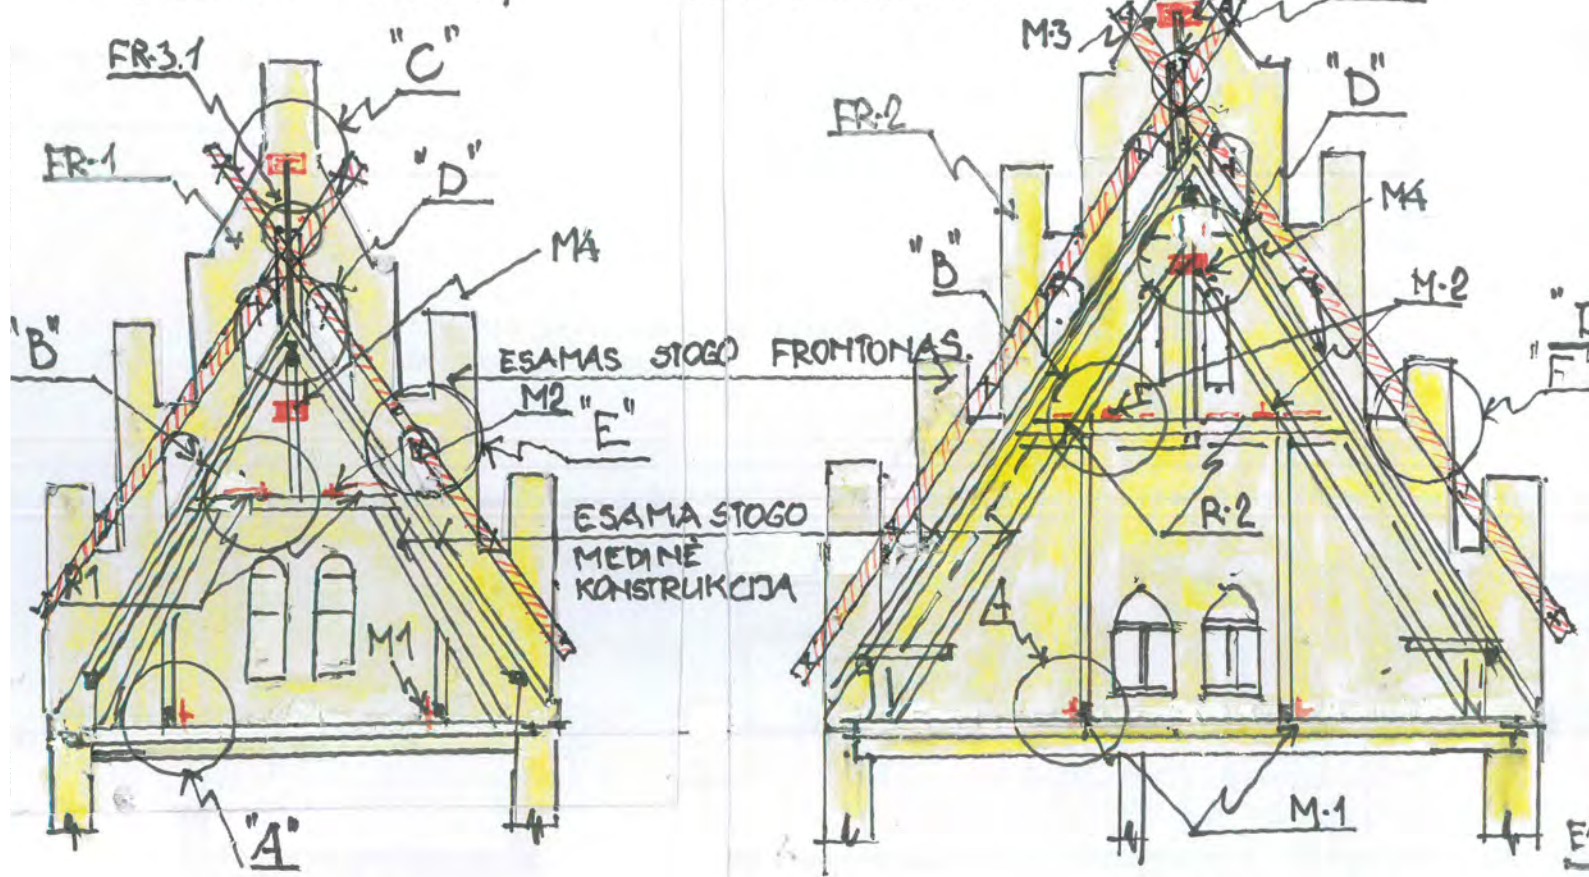
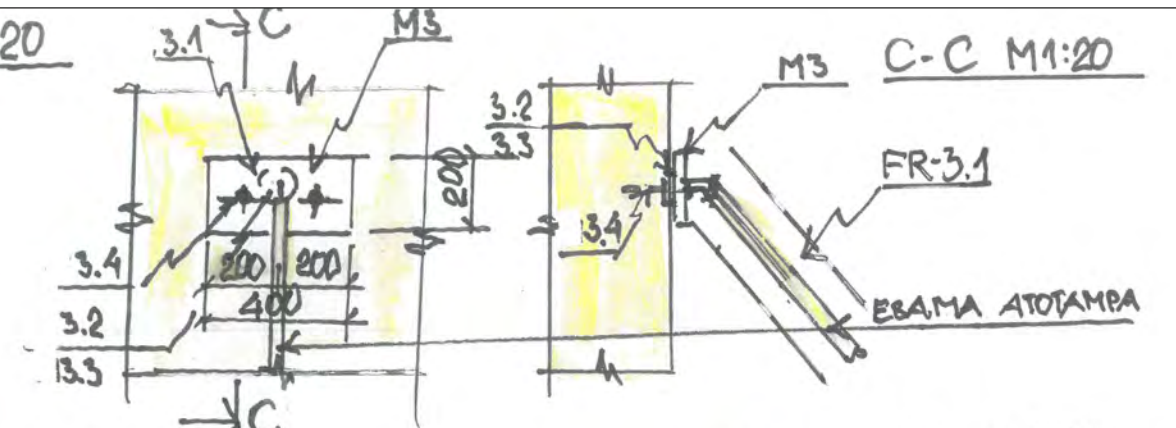
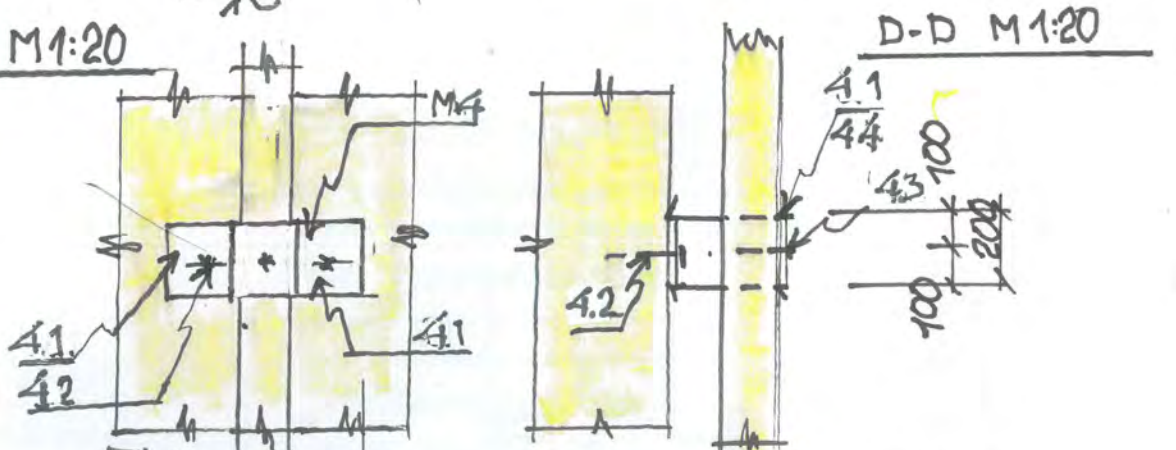
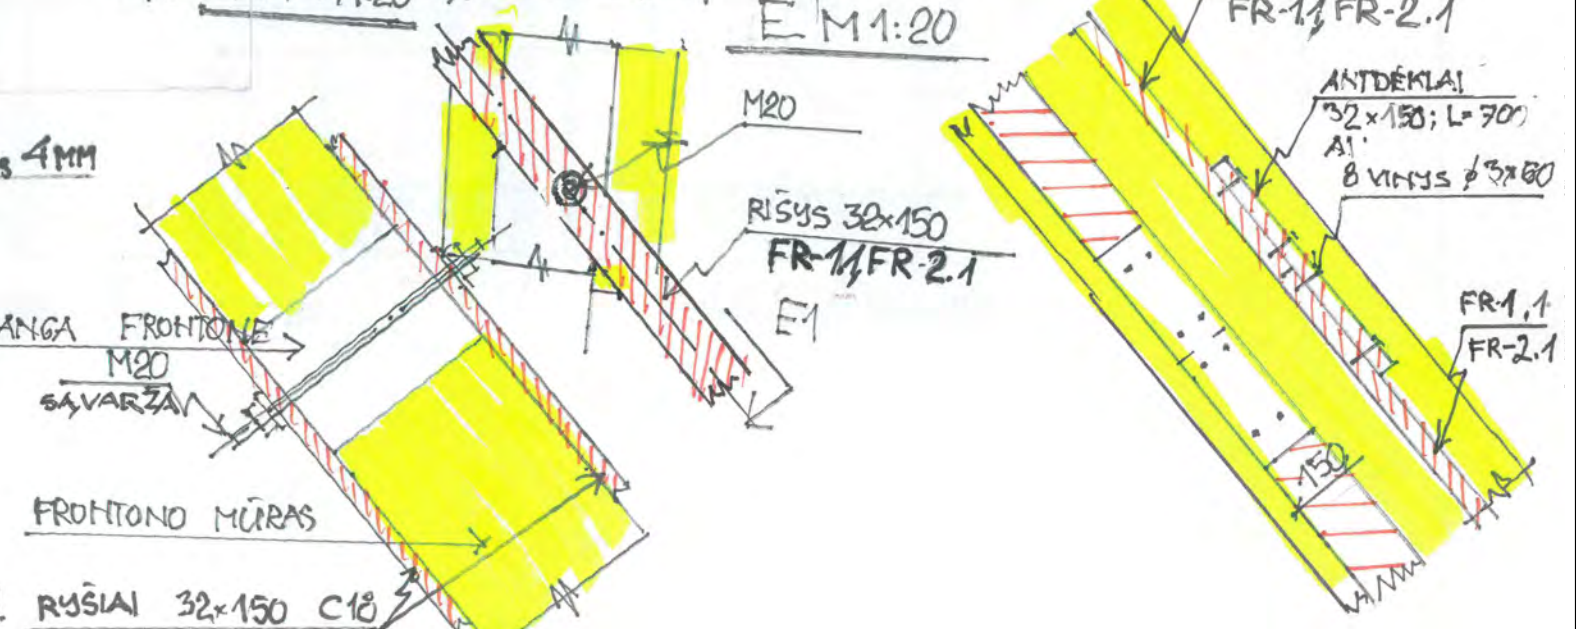
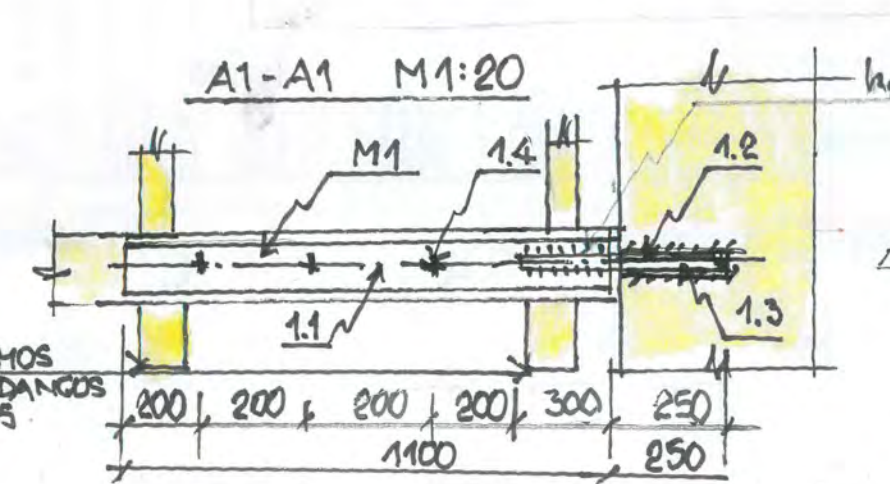
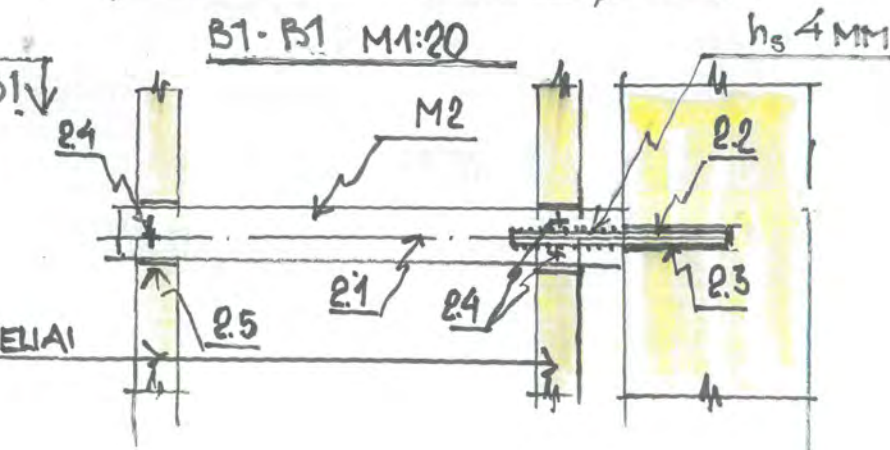
VAIZDAS A-A M1:100
/LAPAS SK-01/

Pagal [3.] ir [4.] nustatyta esamo stogo konstrukcija ir jos inkaravimas į frontonų sienas. Taip pat nustatyta, kad frontonas tarp ašių „6-7“ yra naujai sumūrytas ir nėra inkaruotas prie stogo laikančių konstrukcijų. Stogas šioje vietoje buvo įrengtas naujai, pagal likusią stogo konstrukciją, tačiau frontonas inkaruotas tik vienoje vietoje, per atotampą, virš kraigo. Pagrindinis frontono defektas yra fasadų keraminių plytų erozija, dėl kurios plytos byra, ypač naujam, mūrytame frontone, kuris dalinai sumūrytas skylėtomis, šalčiui mažai atspariomis, plytomis. Šiuo metu frontonai yra aptraukti apsauginiu tinkleliu. Šių defektų šalinimas bus vykdomas atskiru projektu.

Projektiniai sprendiniai numato visų trijų frontonų papildomą inkaravimą į stogo laikančias konstrukcijas („SK_B-04“ detalės: „A“, „B“, „C“ ir „D“). Inkaravimas vykdomas įklijuotais strypais („SK_B-04“ poz. „1.2“, „2.2“, „3.4“ ir „4.2“) per inkaravimo gaminius: „M1“, „M2“, „M3“, „M4“ („SK_B-01“, „SK_B-02“, „SK_B-04“). Inkaravimas vykdomas pagal spec. technologiją „SK_ST“. Visos metalinės detalės atskiriamos nuo medinių EPDM tarpinėmis. Visos metalinės detalės dažomos antikoroziniais dažais („SK_ST“). Visos inkaravimo konstrukcijos vykdomos iš vidaus, išskyrus detalę „C“ („SK_B-04“), kur inkaravimas vykdomas nuo autobokštelio iš lauko pusės.

Projekte naudojamos šios inkaravimo metalinės konstrukcijos (gaminiai „M1“, „M2“, „M3“, „M4“, žiūr. „SK_B-04“):
