AKCINĖ BENDROVĖ „VIA LIETUVA“

DĖL PIRKIMO DOKUMENTŲ PAAIŠKINIMO Nr.4

Akcinė bendrovė „Via Lietuva“ (toliau – perkančioji organizacija) vykdo viešojo *pirkimo* *MAGISTRALINIO KELIO A2 VILNIUS–PANEVĖŽYS RUOŽO NUO 72,964 IKI 75,195 KM DEŠINĖS PUSĖS PAPRASTOJO REMONTO APRAŠO PARENGIMAS IR DARBŲ ATLIKIMAS* (Pirkimo ID 5938812), atliekamo atviro tarptautinio konkurso būdu, procedūras ir teikia pirkimo dokumentų paaiškinimus, atsakydama į tiekėjo paklausimą.

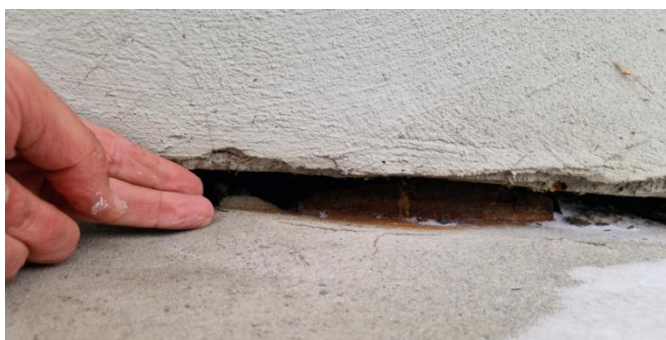
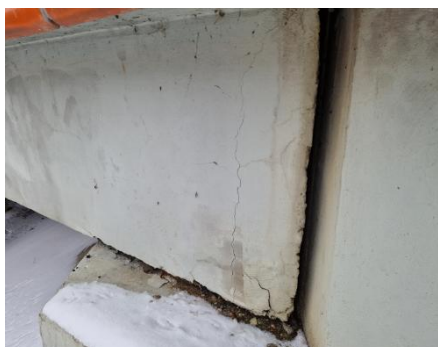
4. Klausimas. Užduotyje numatyta suremontuoti sijų galus virš ramtų. Informuojame, kad tarpas tarp sijos galo ir atramos konstrukcijų yra minimalus, todėl pilnas priėjimas kokybiškam remontui neįmanomas.

Atsakymas. Paslaugos tiekėjas privalo parinkti ir taikyti tokius technologinius sprendinius bei darbo metodus, kurie esamomis sąlygomis užtikrintų kiek įmanoma kokybiškesnį ir techniškai pagrįstą remonto atlikimą, įvertinant ribotą prieinamumą.

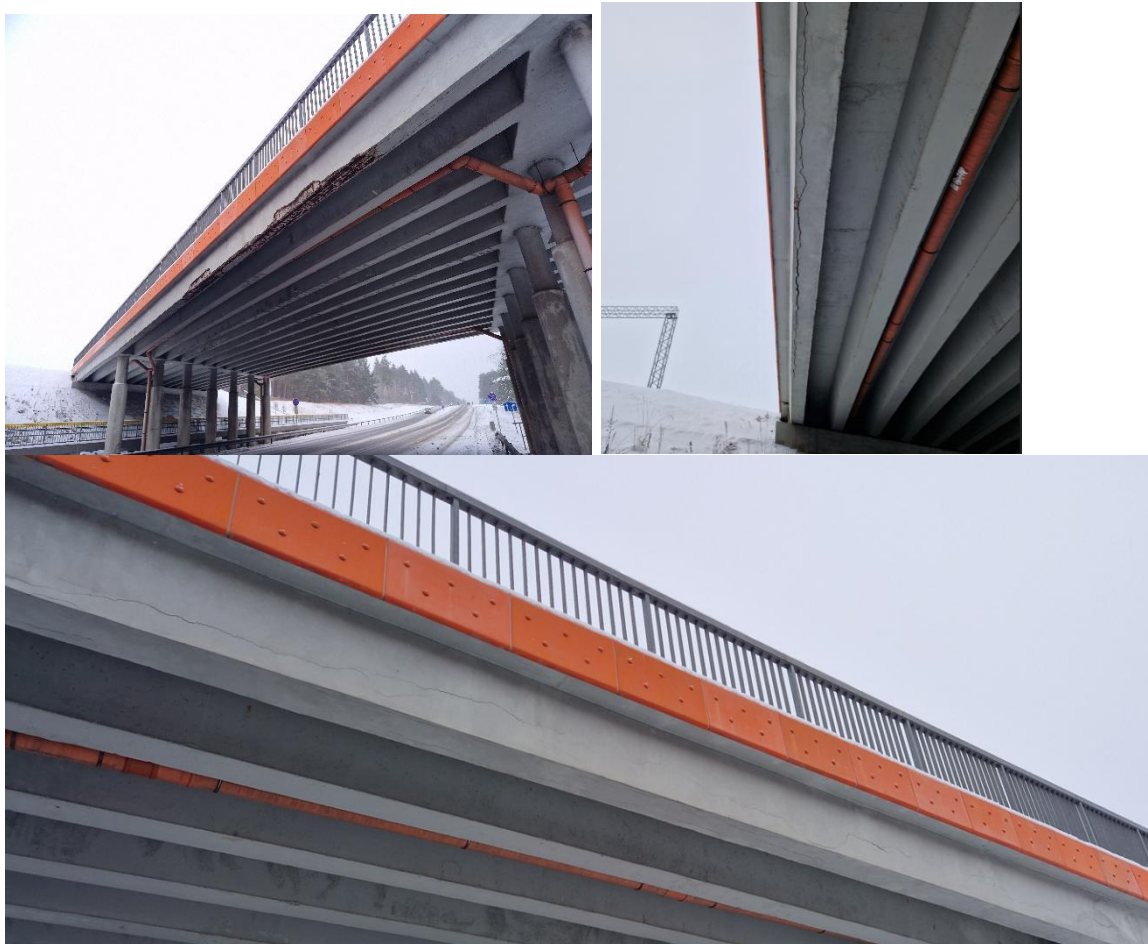
5. Klausimas. Vizualiai įvertinus viaduko kraštines sijas (nuotraukos pridedamos), fiksuojama avarinė arba priešavarinė būklė: matomi gilūs išilginiai įtrūkimai per visą sijos ilgį, dideli betono atšokimai, atvira ir stipriai korozijos pažeista armatūra.

Tai rodo ne paviršinį, o konstrukcinį elemento suirimą. Paprastas remontas mišiniais čia bus neefektyvus – dėl vidinės korozijos betonas netrukus vėl skils. Siekiant ilgaamžiškumo, rekomenduojame kraštines sijas ne remontuoti, o keisti naujomis.

Atsakymas. Perkančioji organizacija supranta galimas rizikas, susijusias su sijų remontu. Paslaugos tiekėjas privalo parinkti ir taikyti tokius technologinius sprendinius bei darbo metodus, kurie esamomis sąlygomis užtikrintų kiek įmanoma kokybiškesnį ir techniškai pagrįstą remonto atlikimą.

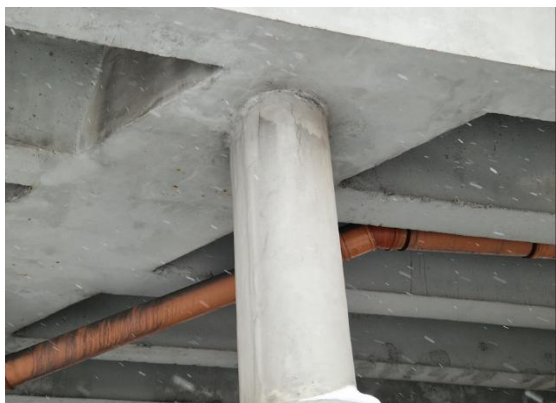
7. Klausimas. Viaduko atramose (kolonose) fiksuojami vertikalūs įtrūkimai, tai nurodoma ir viaduko apžiūros akte.

Tokie defektai dažnai indikuoja armatūros koroziją, betono gniuždomojo stiprio praradimą arba pamatų sėdimą.

Atsakymas. Perkančioji organizacija šiuo pirkimu siekia įsigyti pilną atramų remontą injektuojant plyšius ar taikant kitas technologijas.
