<b>DUOMENYS APIE PROJEKTUOTOJĄ:</b>	<b>UAB Projektavimo ir restauravimo institutas</b> Įmonės kodas 124563175, Gedimino pr. 21, Vilnius tel.: (8 5) 262 48 82, ofisas@pri.lt Marija Nemunienė, mob. tel. +370 687 90354, Kvalif. atest. Nr. A976, NKPAS kvalif. atest. Nr. 0267, el.p. marija@pri.lt
<b>PROJEKTUOJAMO OBJEKTO DUOMENYS:</b>	<b>Trakų salos pilis (1020) Trakų r. sav., Trakų m., Karaimų g. 43C, Trakų salos pilies komplekso rūmų gynybinė siena, barbakano ir bokštelių liekanos u. k. 29965, Trakų salos pilies komplekso priešpilio gynybinė siena u. k. 29974</b>
<b>TVARKYBOS DARBŲ PROJEKTO PAVADINIMAS:</b>	<b>Trakų salos pilies (1020) Karaimų g. 43C, Trakai, tvarkybos darbų (remonto, restauravimo, konservavimo, avarijos grėsmės pašalinimo) projektas</b> <b>PRI. 21-05-PvDP</b>
<b>PROJEKTO DALIS:</b>	<b>Konstrukcijų sprendiniai (remontas, restauravimas)</b> <b>PRI. 21-05-PvDP-SK</b> <b>Laida A</b> <b>Gynybinių sienų tvarkyba</b>

<b>STATINIO PROJEKTO PAVADINIMAS:</b>	<b>Trakų salos pilies tvarkybos darbai ir veiklų išplėtimas</b>
<b>STATYTOJAS (UŽSAKOVAS):</b>	<b>Trakų istorijos muziejus</b> kodas 190757189, Kęstučio g. 4, LT-21104 Trakai, tel. +370 528 55297, el. p. info@trakaimuzieju

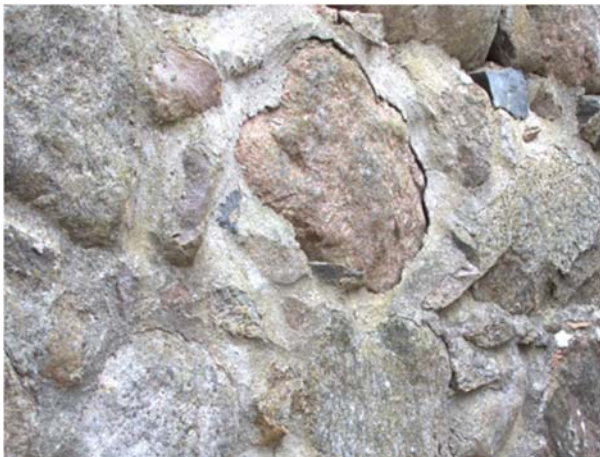
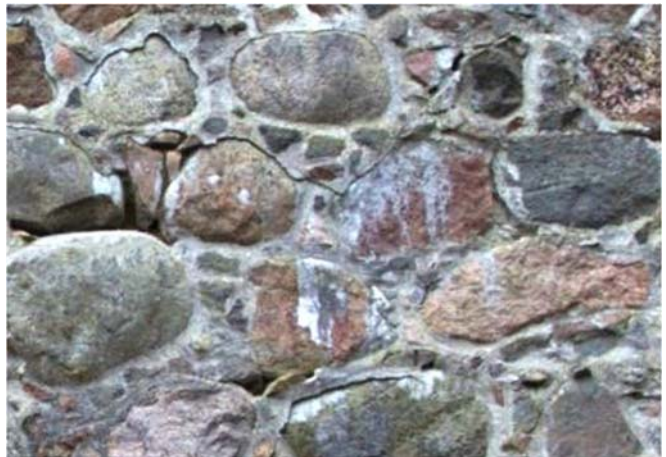
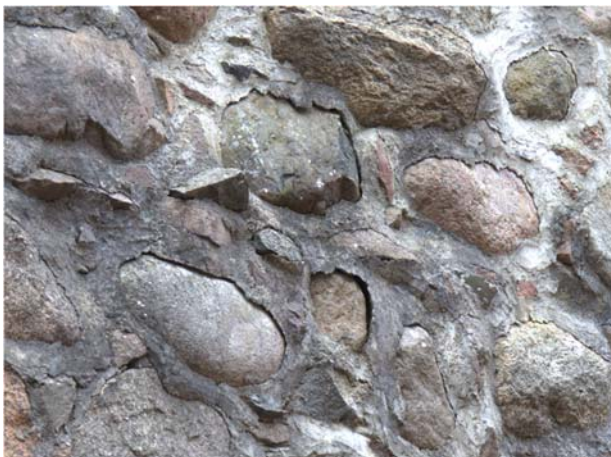
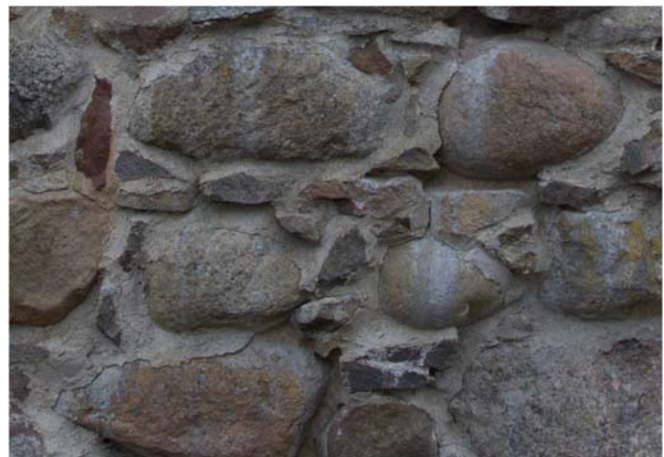
Atitrūkusio nuo akmens skiedinio pavyzdžiai:

2. Akmenų mūro siūlių valymas mechaniškai, pašalinant silpną skiedinį ir atitrūkusias nuo akmens skiedinio dalis. Valomos visos siūlės kuriose skiedinys yra neprilipęs ar atšokęs nuo akmens, siūlės su silpnu išdūlėjusiu skiediniu ir siūlės kuriose yra išaugusių bet kokių augalų (užterštos augalinės kilmės tarpais). Siūlių valymo gylis pasirenkamas iš to kas pasiekama pirmiausia: tvirtas pagrindas; 2/3 akmens gylio; ~15cm gylis; siūlės atitrūkimo nuo akmens pabaiga.

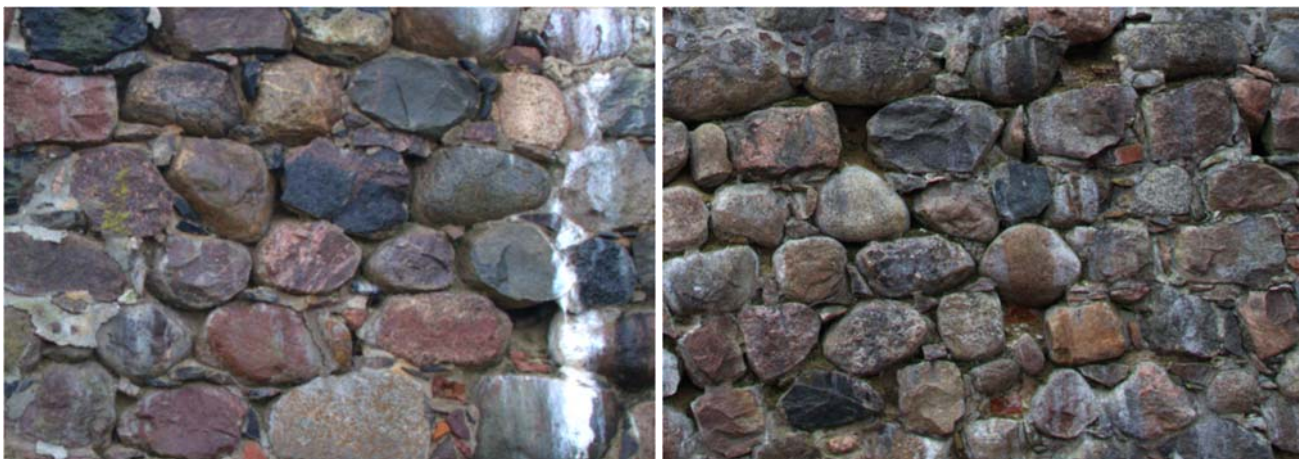
Išdūlėjusio, silpno skiedinio pavyzdžiai:

Išvalius siūles, tikslinama vidinio mūro ir skiedinio būklė ir injektavimo poreikis:

- 2.1. Esant tuštumoms mūre – zonoje numatomas cementinio skiedinio injektavimas;
- 2.2. Esant labai silpnam skiediniui, bet be tuštumų – zonoje numatomas dervos injektavimas.
- 2.3. Esant pakankamo stiprumo skiediniui ir užpildytoms siūlėms injektavimas nenumatomas.

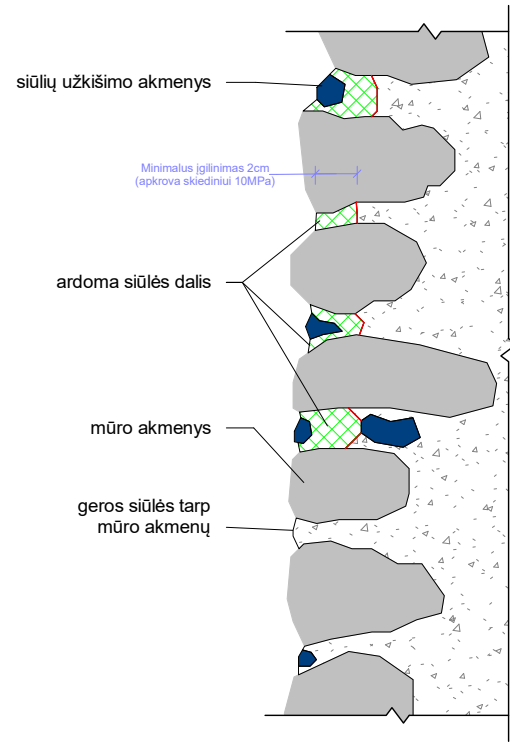
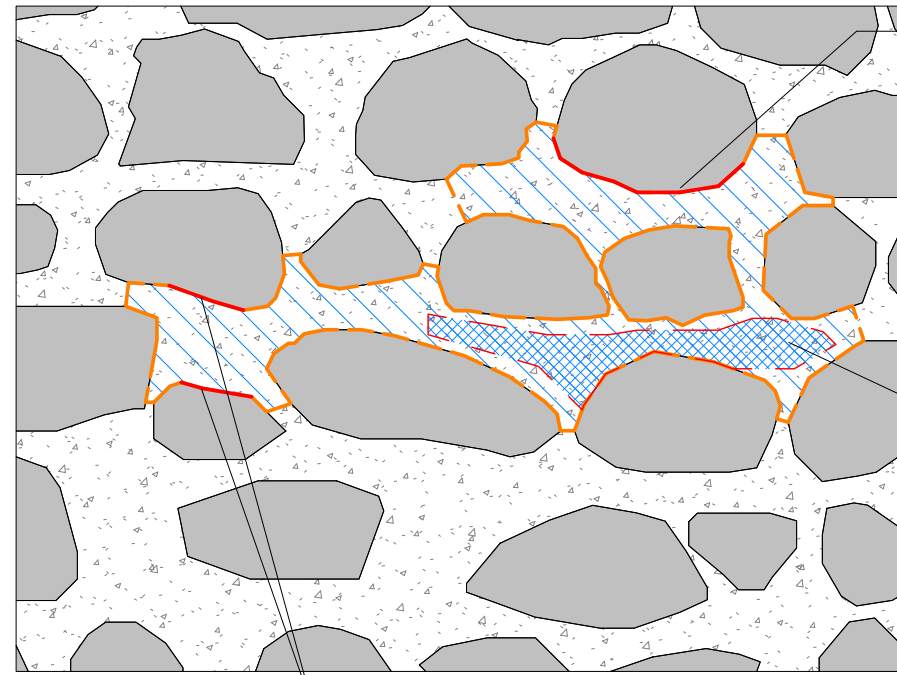
# Akmenų mūro siūlių valymo ir užtaisymo principiniai sprendiniai

atitrūkės nuo akmens skiedinys, siūlės valomos iki gretimų akmenų

- Siūlių valymo gylis pasirenkamas iš to kas pasiekama pirmiausia: tvirtas pagrindas; 2/3 akmens gylio; ~15cm gylis; siūlės atitrūkimo nuo akmens pabaiga.

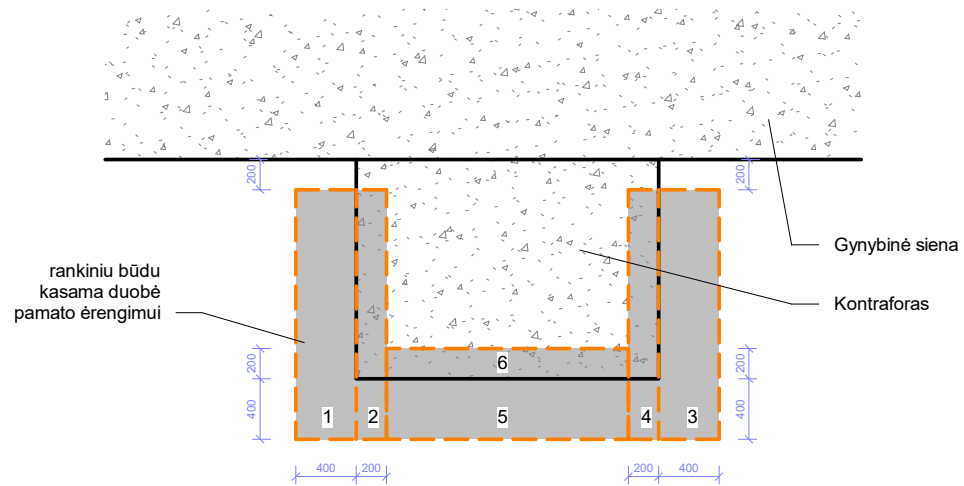
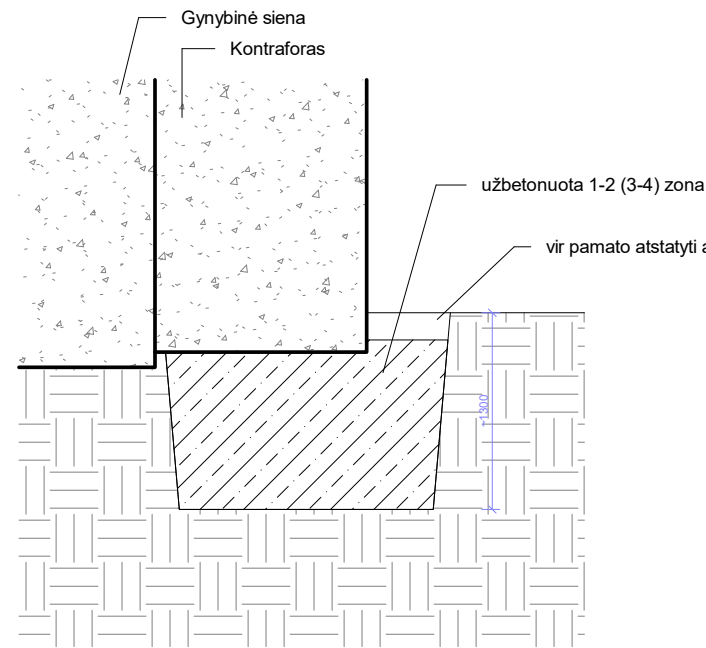
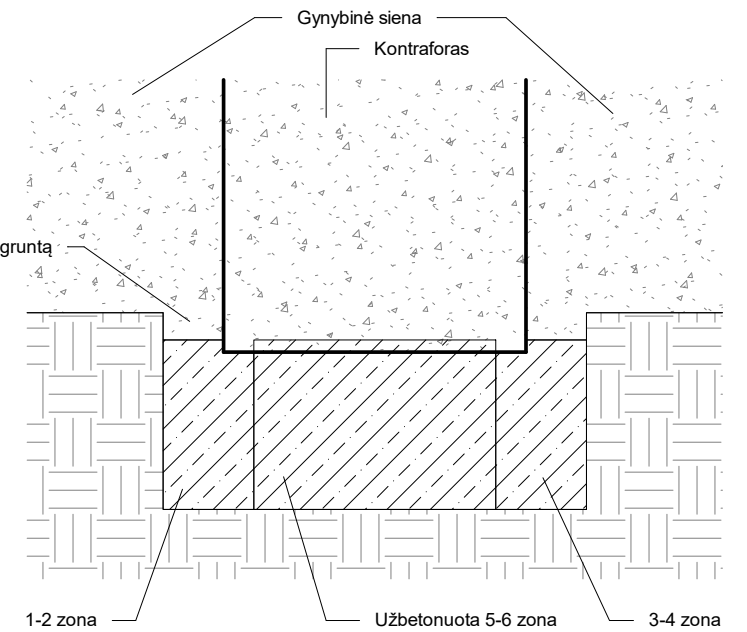
# Pamato po kontraforsu įrengimas

Šių tyrimų metu atlikti patikrinamieji skaičiavimai pilies gynybinės sienos rytinei daliai su kontraforsais. Darbų atlikimo metu nustatyta, kad šie kontraforsai neturi pamatų įgilinimo, dėl temperatūrinių deformacijų yra atskilę nuo sienos paviršiaus. Pagal sienos stiprumo ir pastovumo skaičiavimus, kontraforsai neperima lenkimo momento nuo grunto reakcijų į gynybinę sieną, o atlieka tik pado ploto padidinimą, dėl ko šiek tiek padidėja sienos laikomoji galia nustūmimui. Pagal skaičiavimus, priimant, kad gruntas po kontraforsais nestabilus, ir esant pilnam mūro sukibimui su siena, kontraforsai sukelia sienai papildomas apkrovas, dėl kurių sienos laikomoji galia pablogėja ir pasiekia ribines pastovumo reikšmes.

- rankiniu būdu kasama duobė pamatui zonoje 1, iškasus iki projektinio gylio, išvalomas gruntas iš zonos 2;
- išbetonuojamas pamatas 1-2 zonoje. Pamatą armuojamas erdvinio karkasu iš S500 D12 armatūros;
- betonui 1-2 zonoje pasiekus bent 20% stiprumo, analogiškai kasama duobė ir įrengiamas pamatas 3-4 zonoje ir analogiškai 5-6 zonoje.
- betonuojama C20/25 betonu, aplinkos sąlygų klasė XC2, atsparumo šalčiui ir nelaidumo vandeniui klasės nenormuojamos. Vienam kontraforsui numatyti 3,3m³ betono.
