## TECHNINĖ SPECIFIKACIJA

| Projekto etapas | <b>Statinio konstrukcijų techninės būklės<br/>įvertinimas</b> |

# **STATINIO KONSTRUKCIJŲ TECHNINĖS BŪKLĖS ĮVERTINIMAS**

**PASTATAS - KULTŪROS NAMAI (UNIK. NR. 5198-7004-1010) MARIJAMPOLĖS SAV.,  
LIUDVINAVAS, VYTAUTO G. 6**

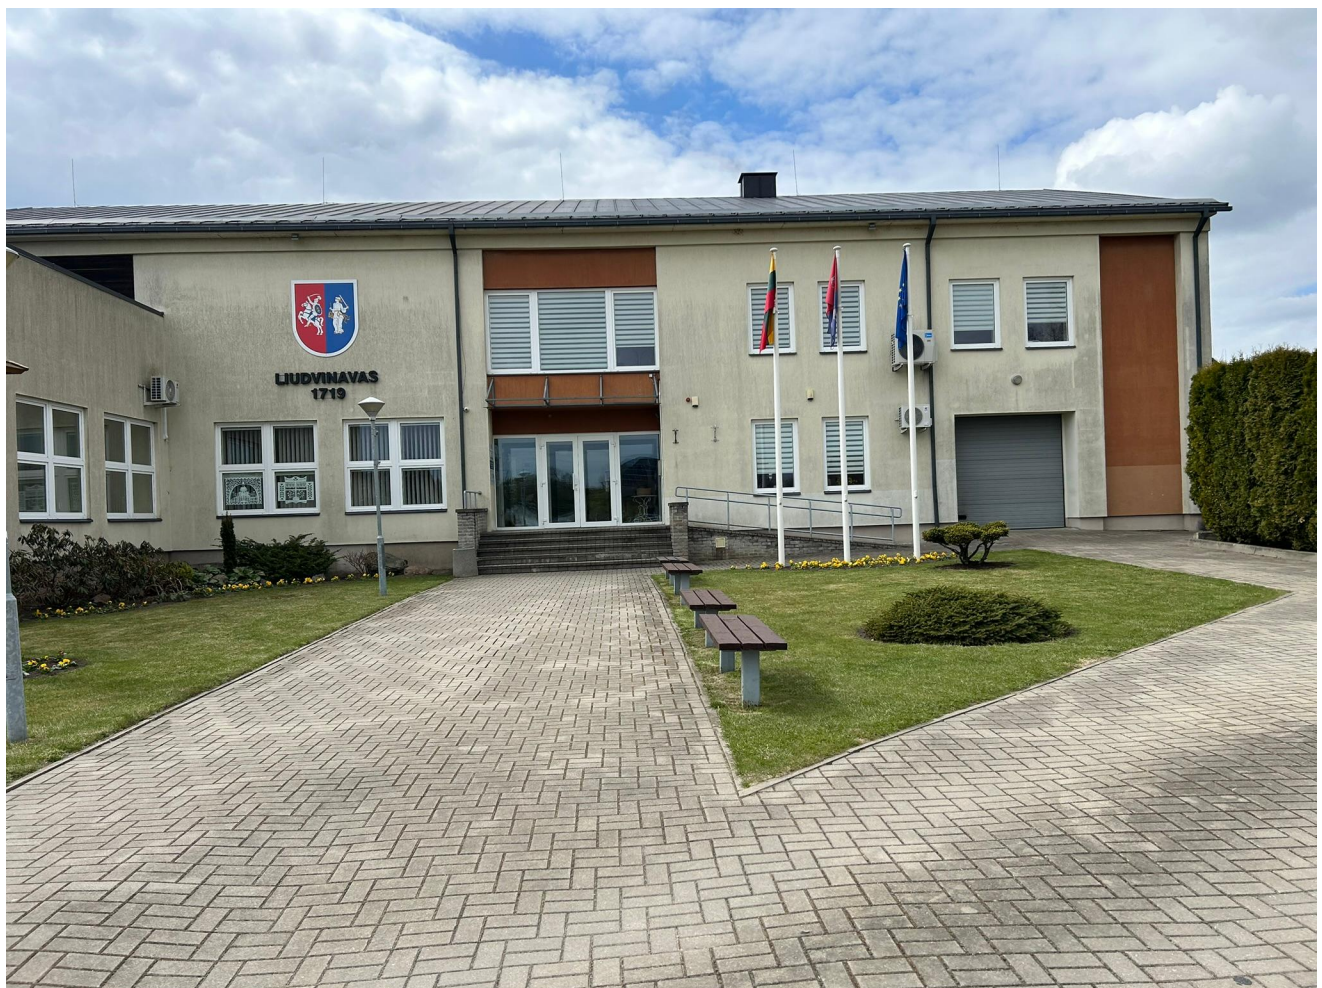
Tyrimų objektas buvo apžiūrėtas 2026 m. gegužės 14 d.. Statinys L formos plane, dviejų aukštų. Pastato stogas šlaitinis, dengtas plienine valcine danga. Lietaus nuvedimas nuo stogo organizuotas, išorinis. (2 pav.).

Pav. 2. Rytų fasadas, pagrindinis įėjimas.

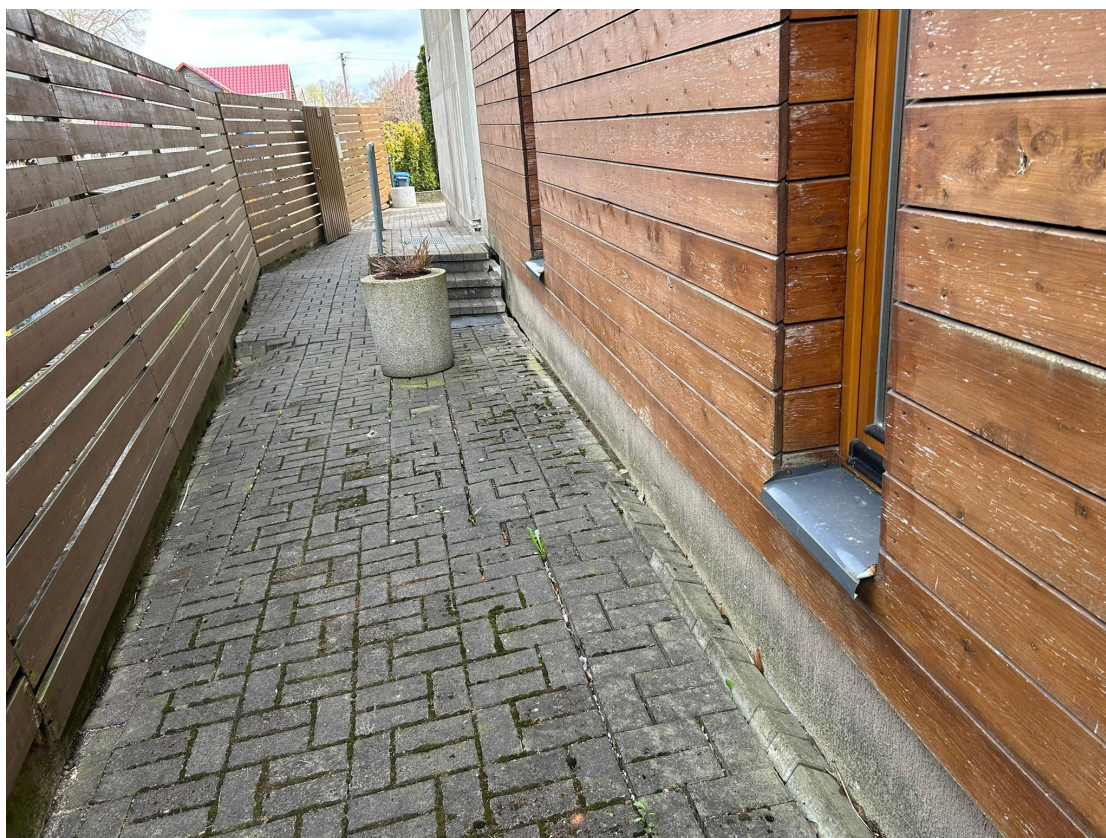
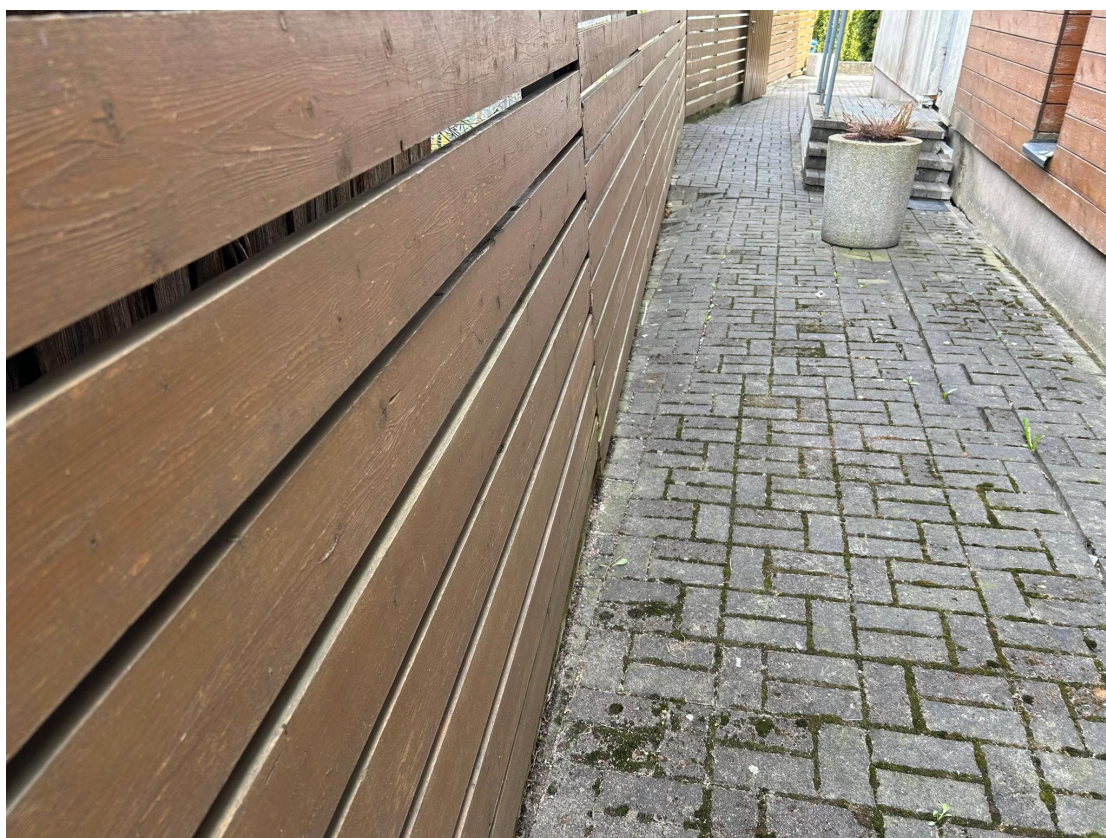
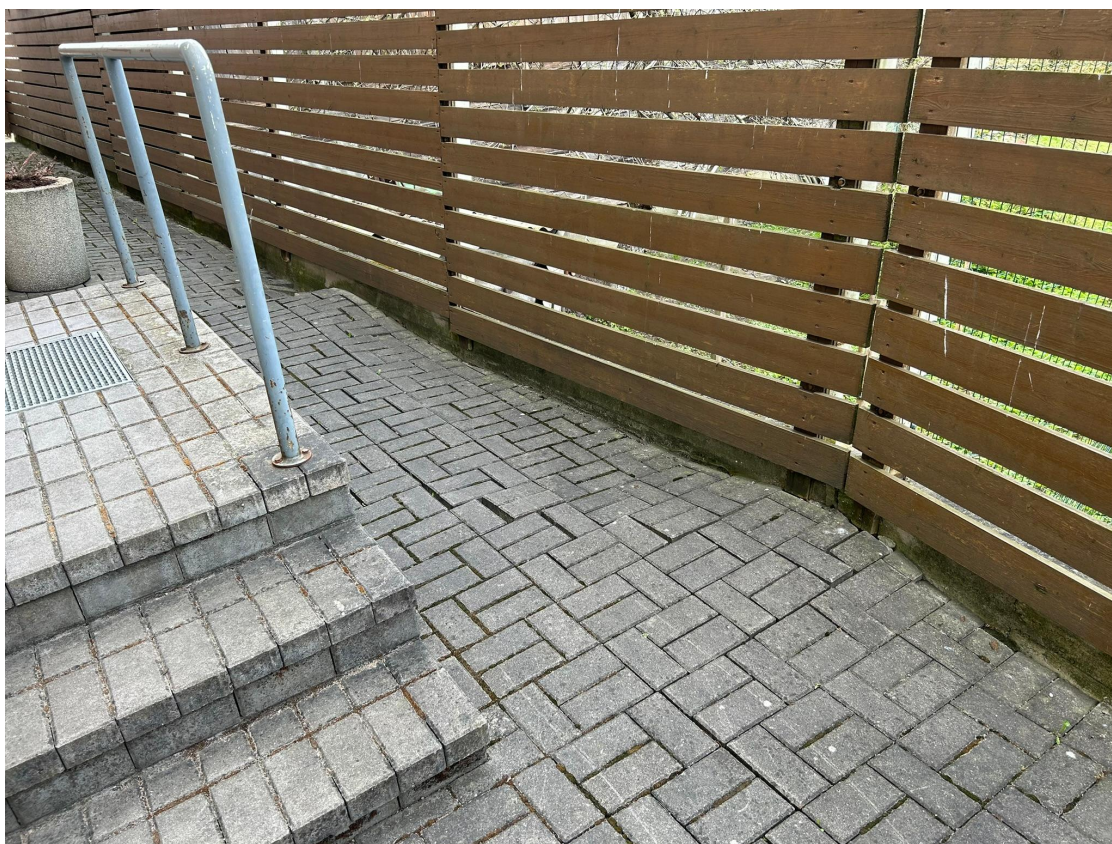
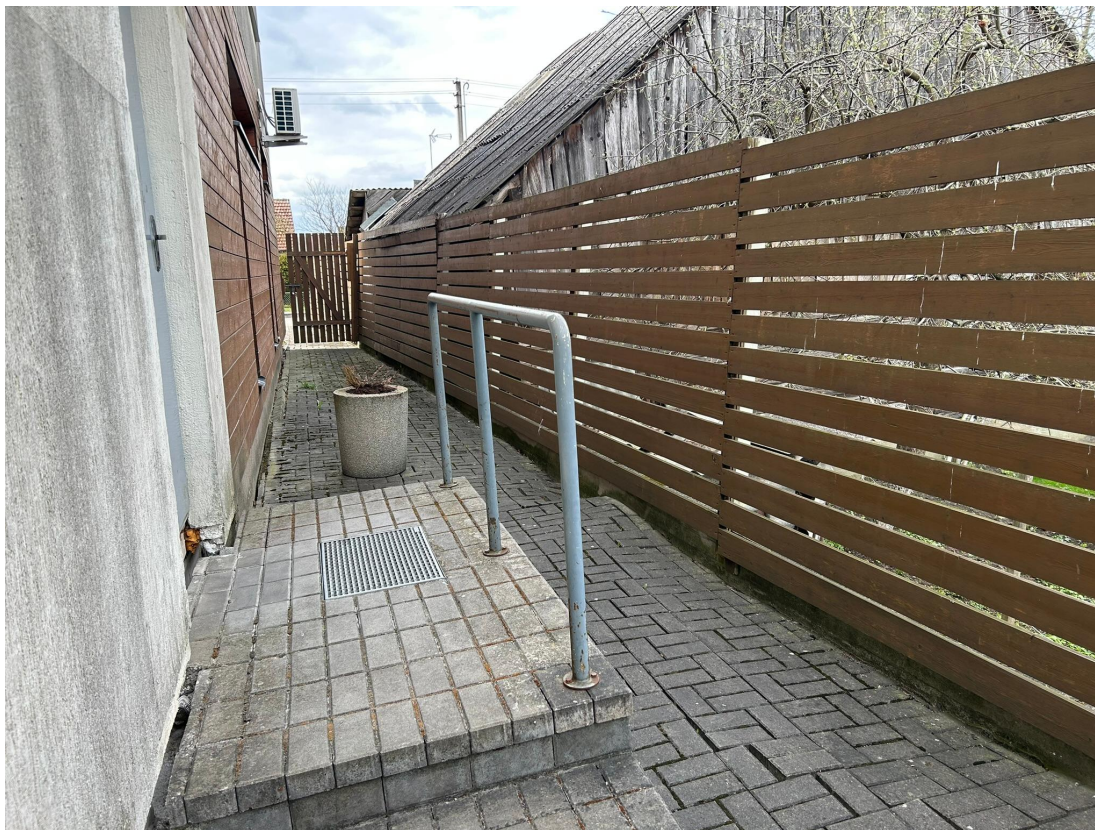
Pastato šoninėje šiaurinėje dalyje, ties sklypo riba, įrengta betoninė atraminė sienelė. Vizualinės apžiūros metu nustatyta, kad sienelė vietomis yra pasvirusi gretimam žemesnio sklypo kryptimi. Ties jos viršumi ir pastato pusėje matomas grunto bei trinkelio dangos atsitraukimas, lokalūs plyšiai ir tuštumos.

Apatinėje šlaito dalyje, greta atraminės sienelės, matomi grunto išplovimo ir lokalaus susėdimo požymiai. Tai rodo, kad už atraminės sienelės esantis gruntas nėra stabilus arba ilginiui prarado pradinį tankį.

Atraminės sienelės pasvirimas ir už jos esančio grunto susėdimas leidžia preliminariai vertinti, kad vyksta lokalus grunto masės poslinkis žemesnio sklypo kryptimi.

Ties pastato šonine siena trinkelio danga vietomis susėdusi, išsikraipiusi ir atsitraukusi nuo cokolio. Ties laiptais matomos atviros išilginės ertmės tarp pastato ir dangos, o atskiros trinkelės yra pasvirusios arba nusėdusios.

Šie defektai būdingi nepakankamai sutankintam arba vandens išplautam pagrindui. Tikėtina, kad trinkelio pagrindo deformacijos nėra vien paviršinės, o susijusios su bendru už atraminės sienelės esančio grunto poslinkiu ir susėdimu.(3-8 pav.)

Pav. 3. Atraminė sienelė ir trinkelio dangos.

Pav. 4. Atraminė sienelė ir trinkelio dangos.

Pav. 5. Atraminė sienelė ir trinkelų dangos.

Pav. 6. Atraminė sienelė ir trinkelų dangos.

1. Numatyti naują atraminę sieną tarp pastato ir esamos pasvirusios atraminės sienelės, paliekant esamą sienelę vietoje kaip nebevertinamą pagrindinį laikantį elementą. Taip pat būtina atlikti geotechninius grunto tyrimus, siekiant įvertinti pamatų pagrindo stabilumą ir nustatyti galimas sėdimo priežastis. Gavus geotechninių tyrimų duomenis, būtina parengti techninį darbo projektą.

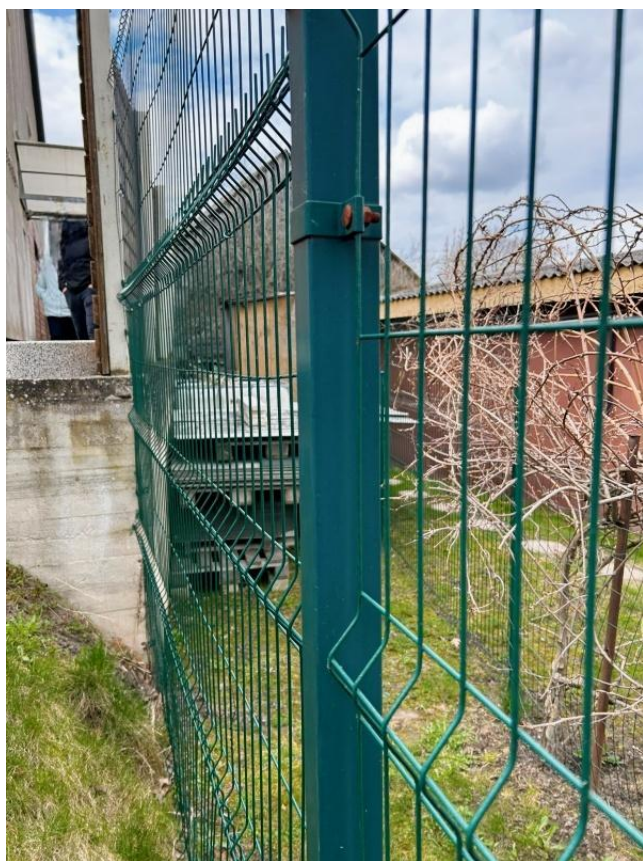
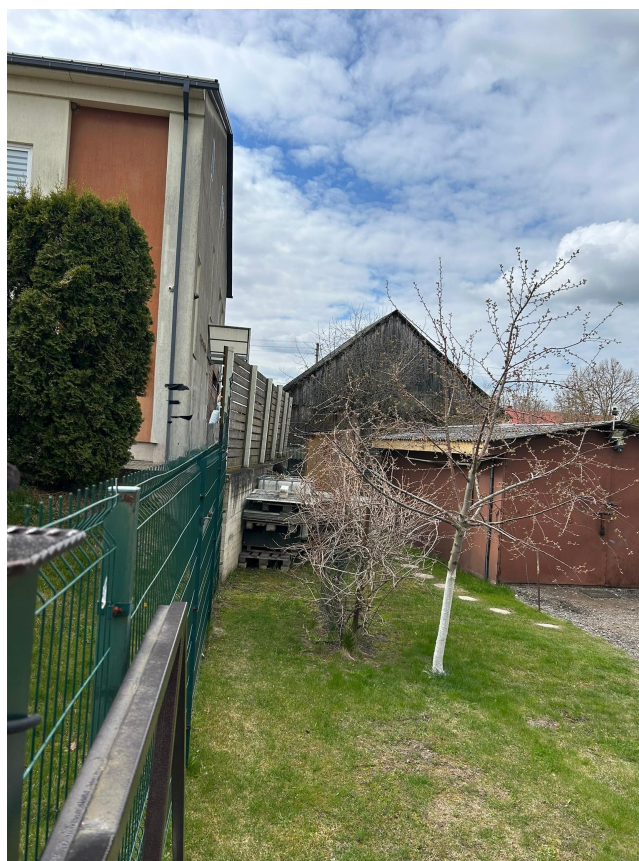
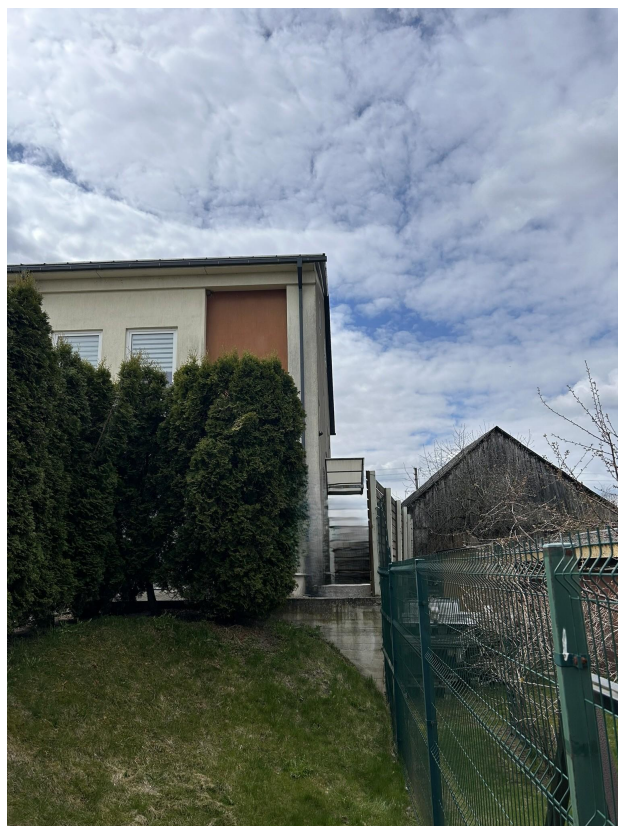
Pav. 7. Atraminè sienelè.

Pav. 8. Atraminè sienelè.

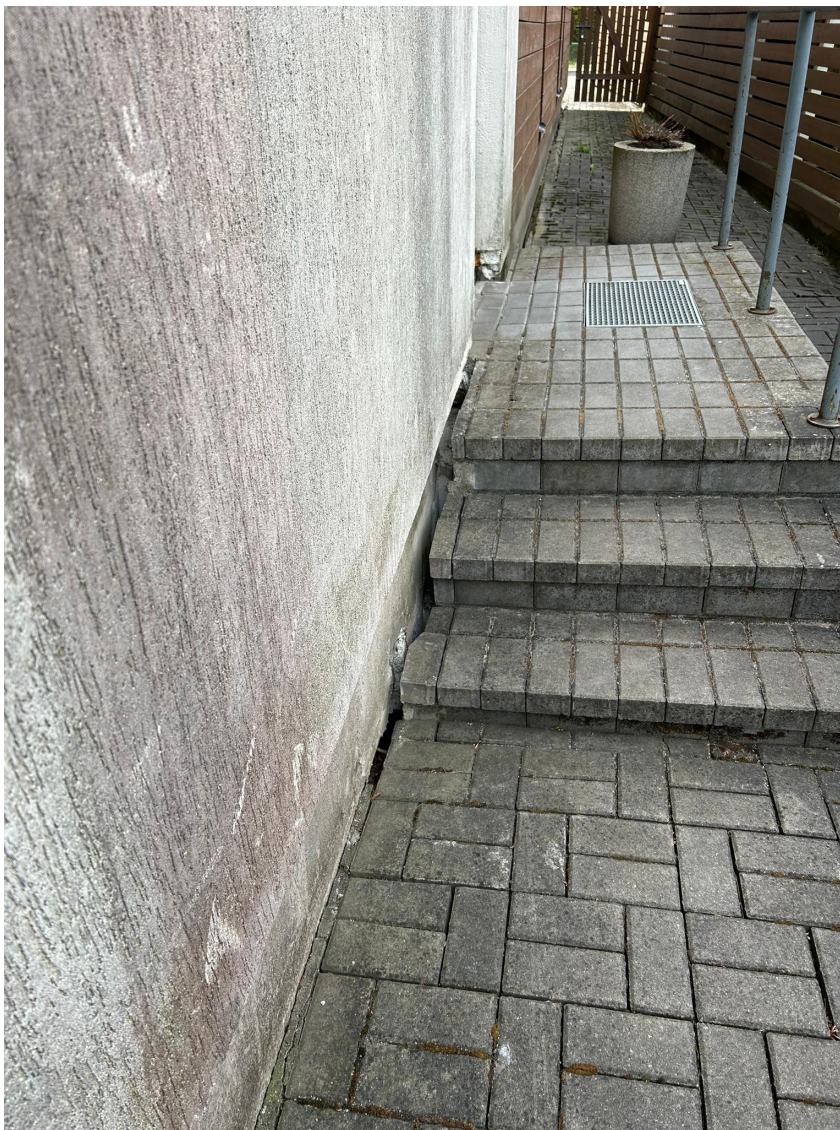
Ties laiptų konstrukcija taip pat matomas dangos atsiskyrimas nuo pastato. Vizualiai negalima patvirtinti, ar patys laiptai turi atskirą pamatą, ar įrengti ant sutankinto pagrindo. Jei laiptų pagrindas įrengtas tame pačiame nestabiliame užpiltame grunte, galimas jų atskiras sėdimas pastato atžvilgiu. (9 pav.)

Pav. 9. Išorės laiptai.

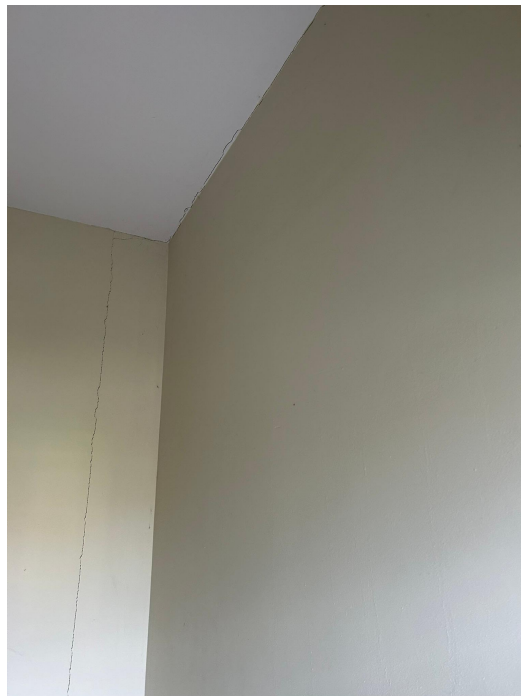
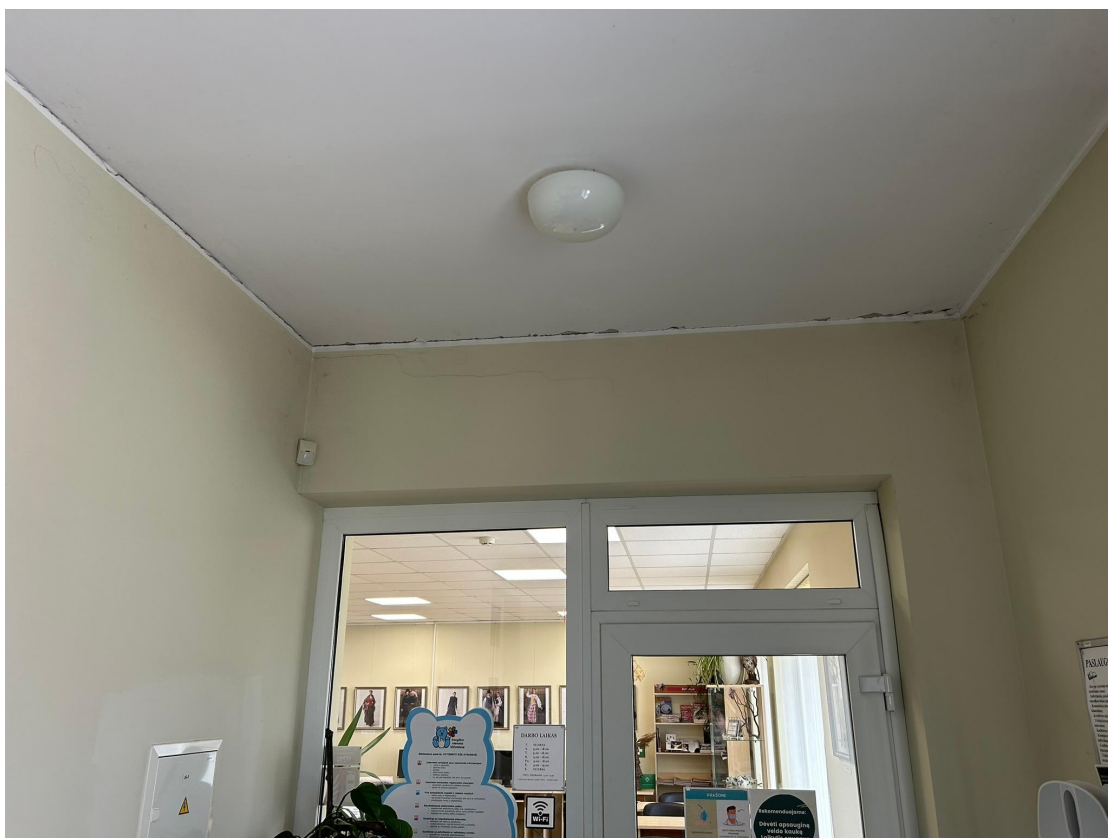
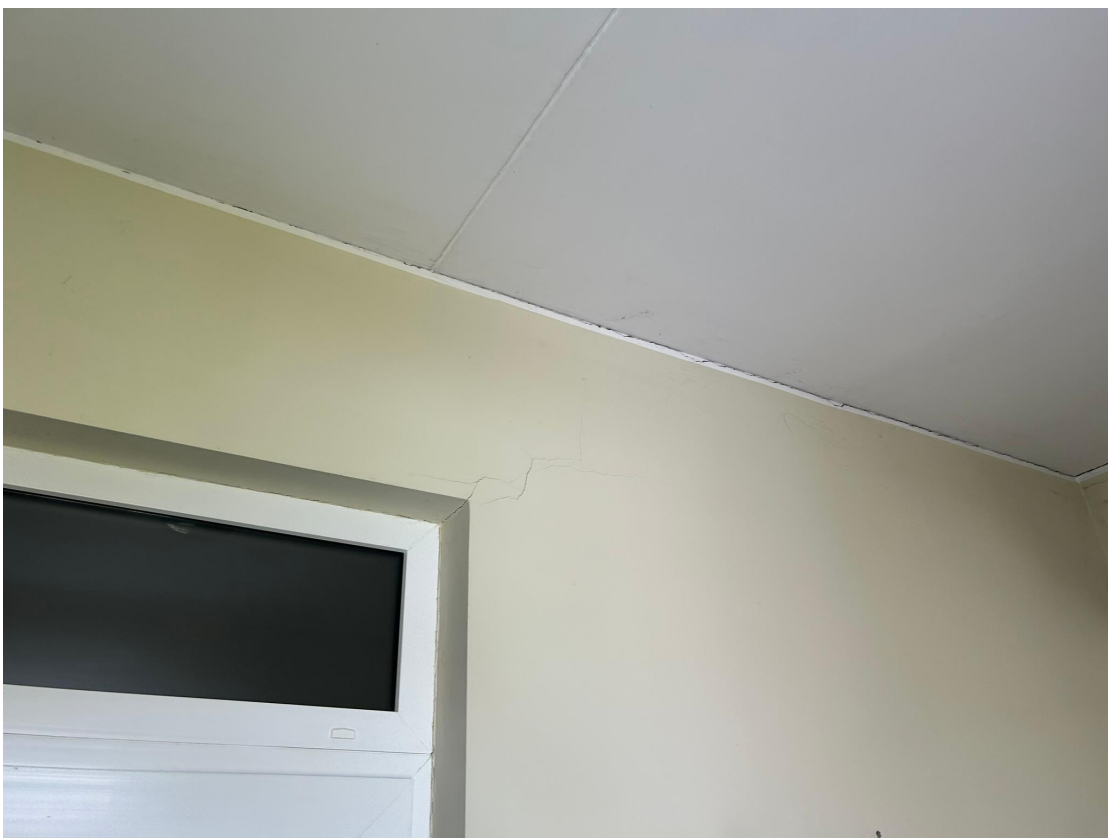
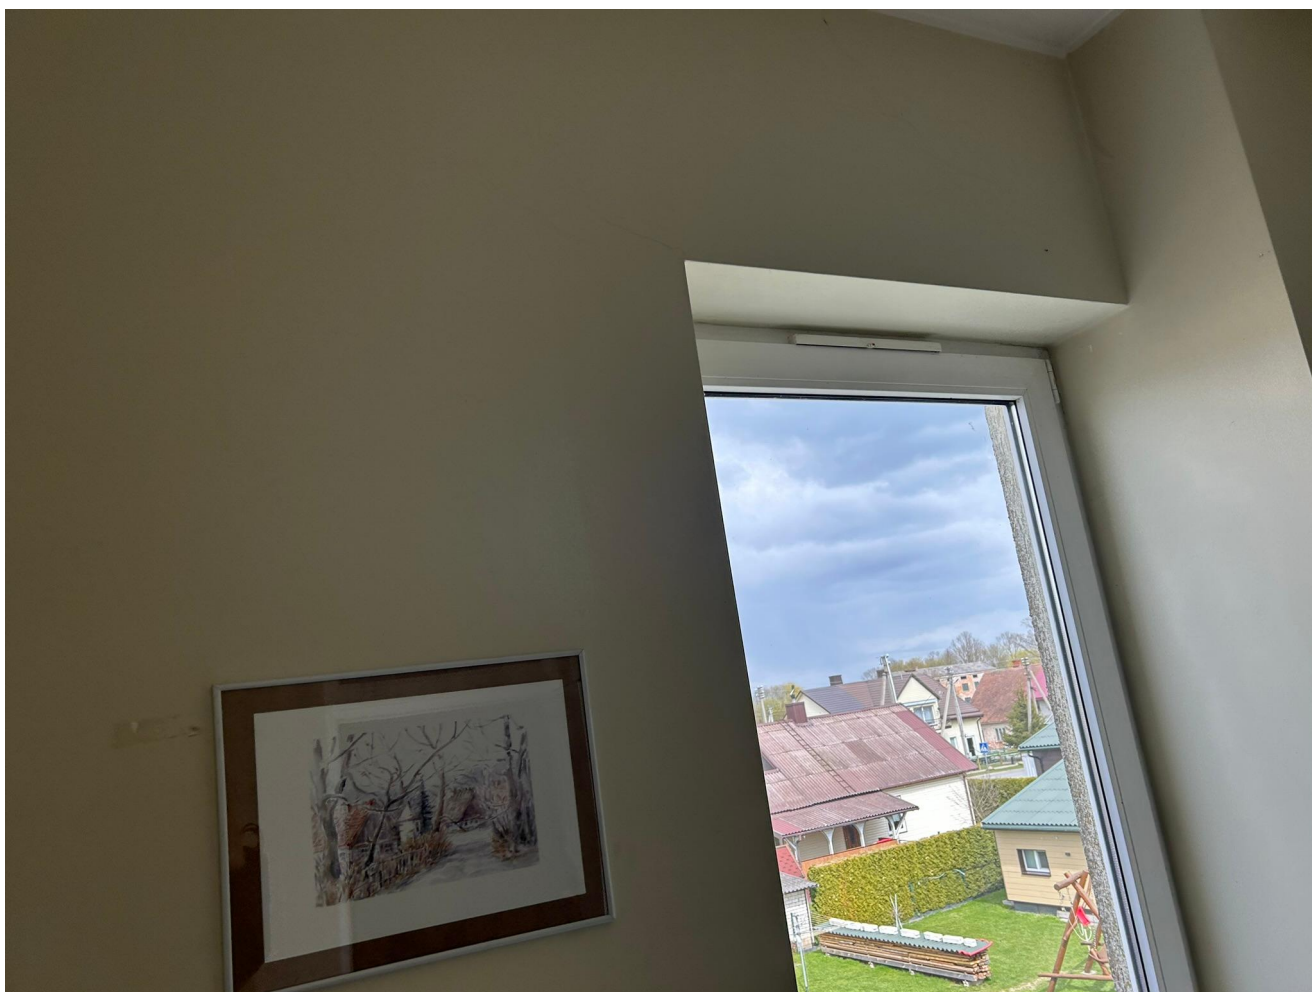
Ryškiausias vertikalus plyšys eina ties sienos iškyša arba dviejų konstrukcinių fragmentų sandūra. Plyšio beveik ištisinis vertikalus pobūdis rodo, kad gretimos sienos dalys patyrė skirtingas deformacijas. Šiuo atveju kartu nustatyti:

Horizontalūs ir įstrižiniai plyšiai virš angų bei ties lubomis būdingi sienų fragmentų deformacijoms, kai dėl nevienodo pagrindo sėdimo arba horizontalaus grunto poslinkio persiskirsto mūro įtempiai. Plyšiai ties lubų ir sienų sandūra taip pat gali būti susiję su sienos poslinkiu stacionarios perdangos atžvilgiu. (10-13 pav.)

Pav. 10. Sienų plyšiai.

Pav. 11. Sienų plyšiai.

Pav. 12. Sienų plyšiai.

Pav. 13. Sienų plyšiai.

**4.11. Tik stabilizavus atraminės sienelės zoną remontuoti grindis, trinkeles ir sienų plyšius.**

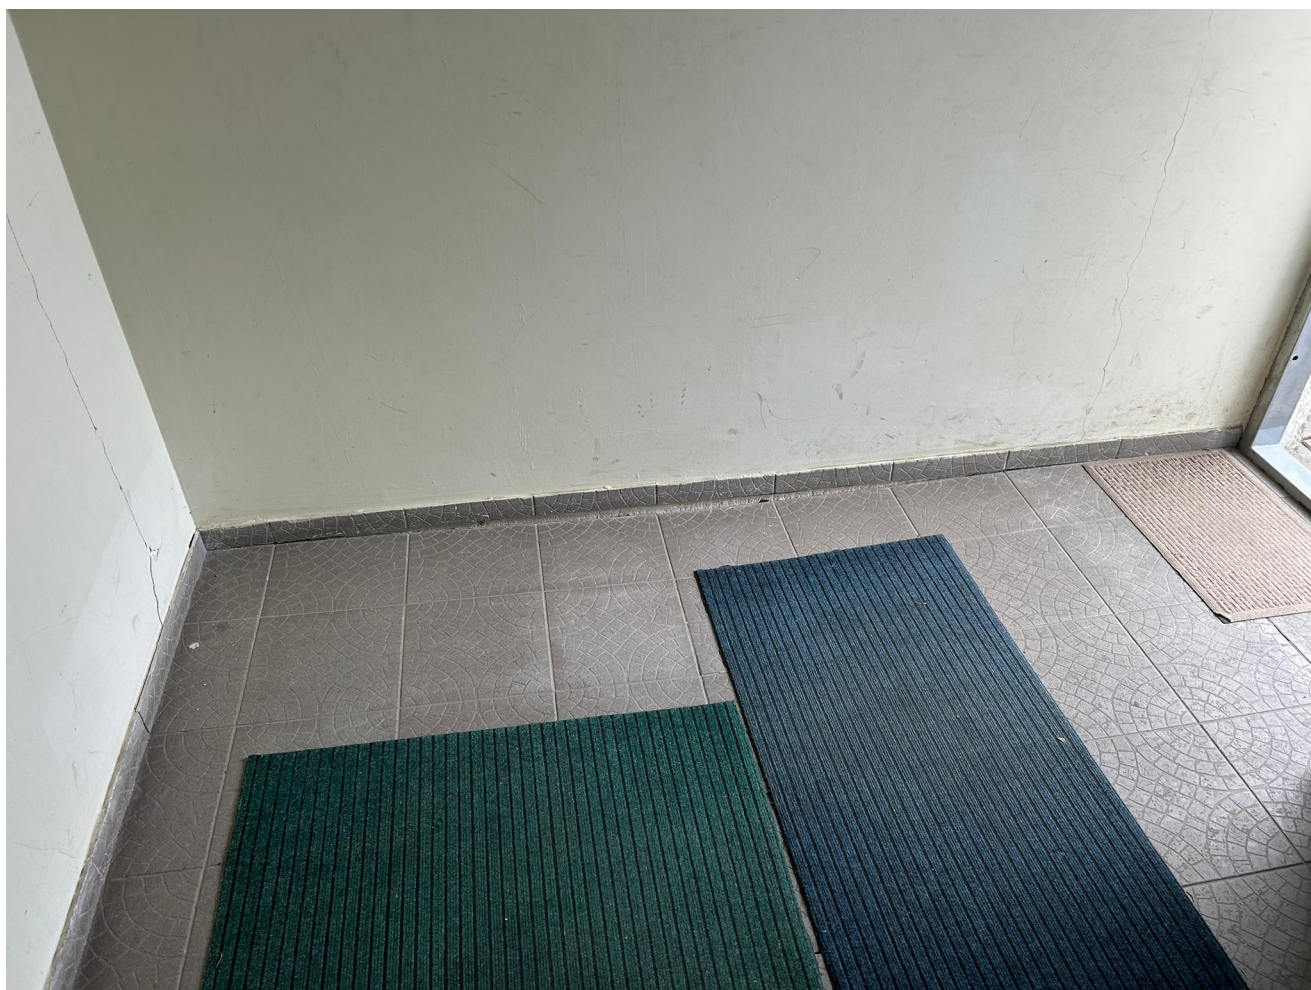
Grindų paviršiuje aiškių plytelių lūžių matyti nedaug, tačiau pagal grindjuosčių liniją, dangos geometriją ir sienos apačioje susiformavusius plyšius galima įtarti lokalų grindų pagrindo nusėdimą.

Labiausiai tikėtinas po grindimis esančio užpildo susėdimas arba išplovimas.

Pagal pastato kraštinę padėtį ir gretimo reljefo aukščių skirtumą tikėtina, kad bent dalis prieigos grindų ir išorinių dangų įrengta ant supiltinio grunto.(14 pav.)

Pav. 14. Grindų dangos deformacijos.

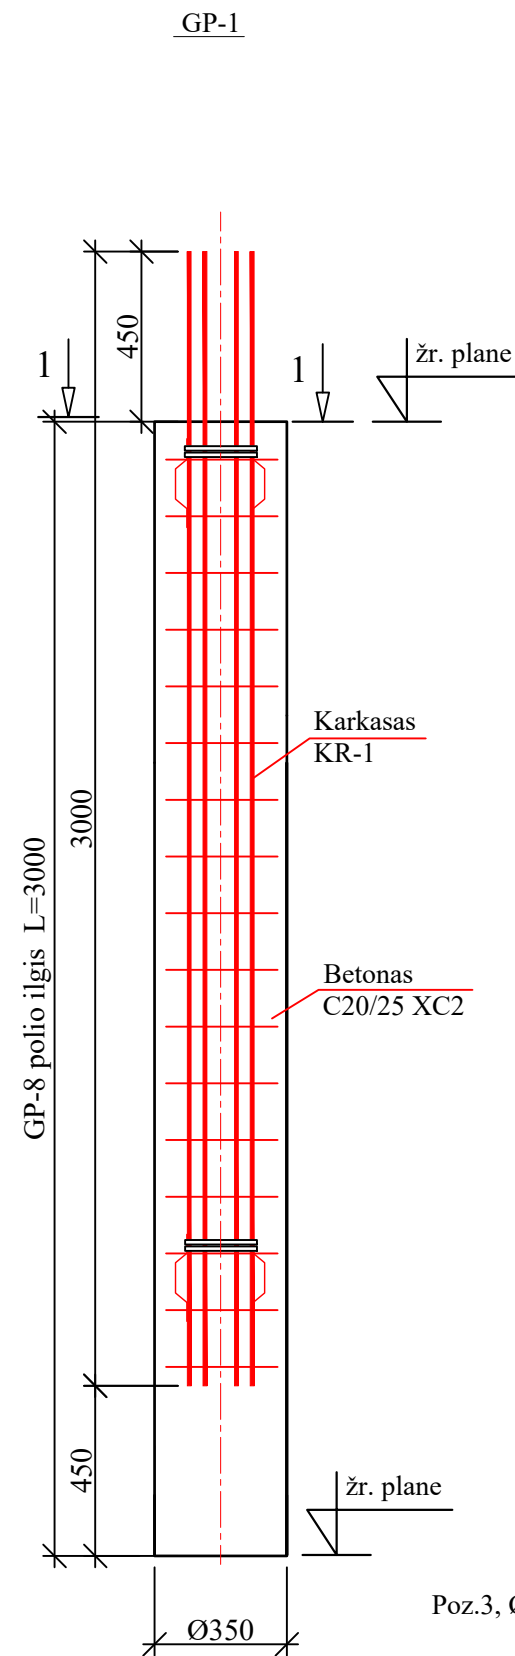
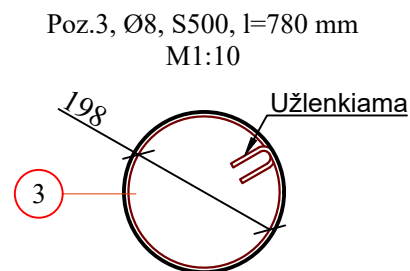
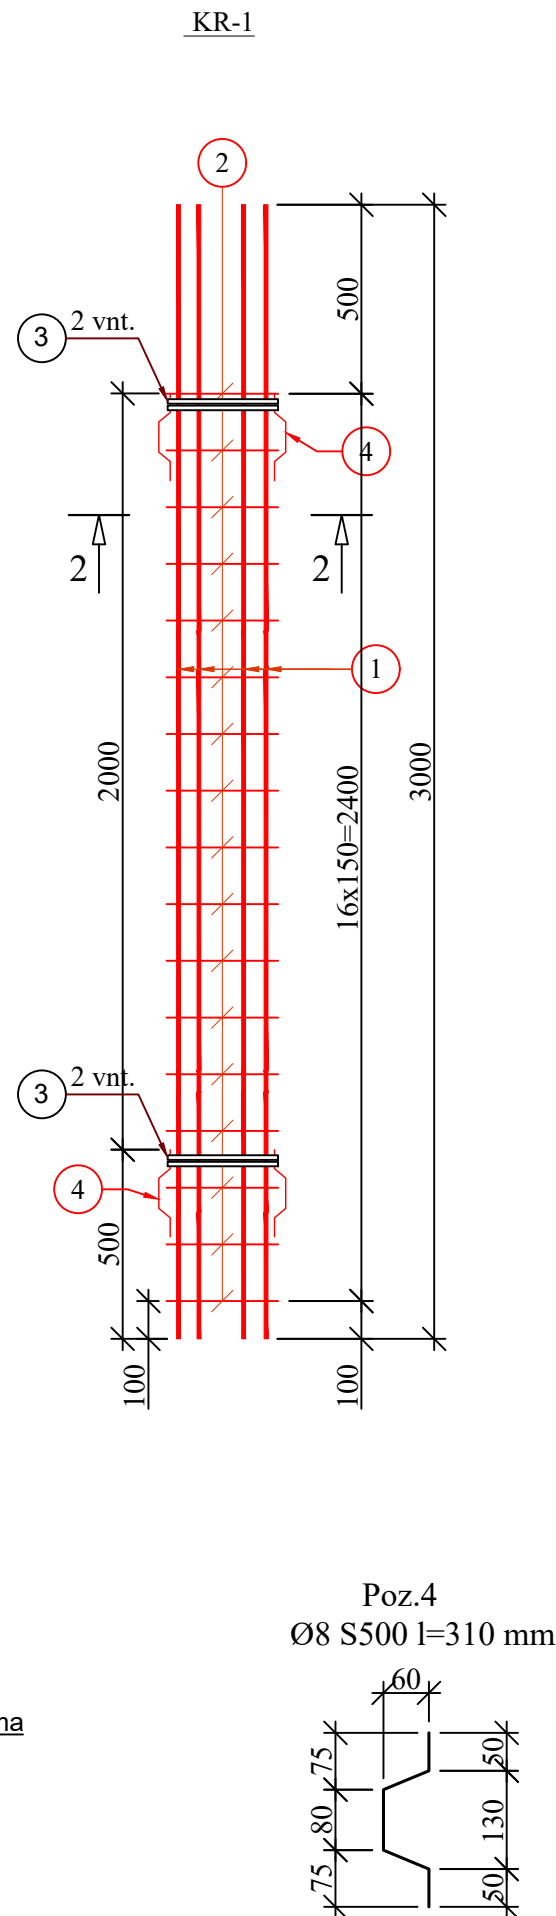
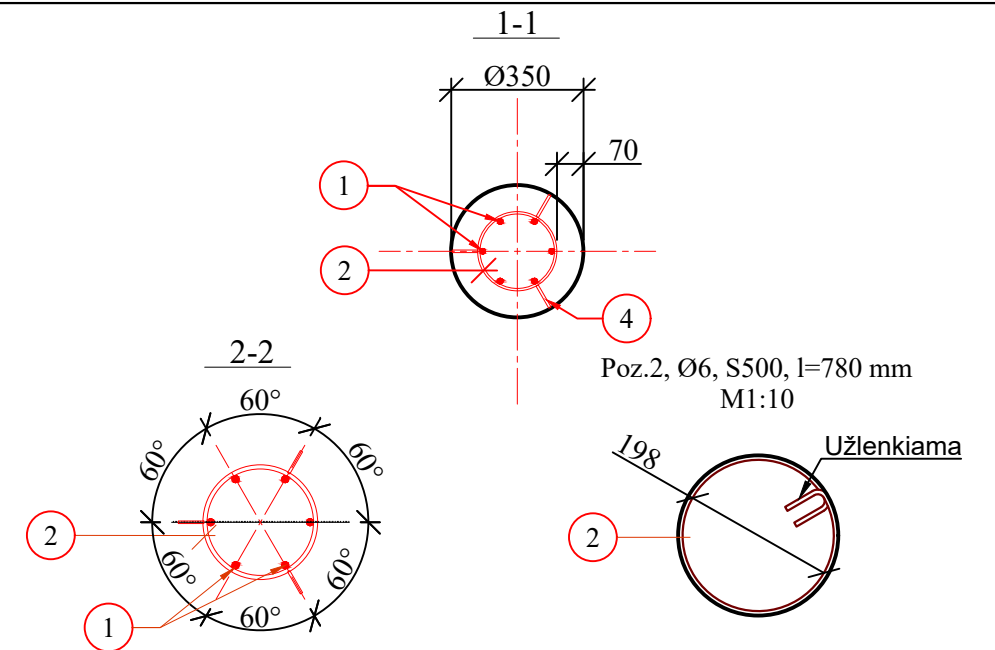
11. Rostverkas R-1 apjungia atraminės sienos polių GP-1.
12. Rostverkui R-1 naudojamas LST EN 206:2014+A1:2017, C30/37-XC2, XF2 klasės betonas.

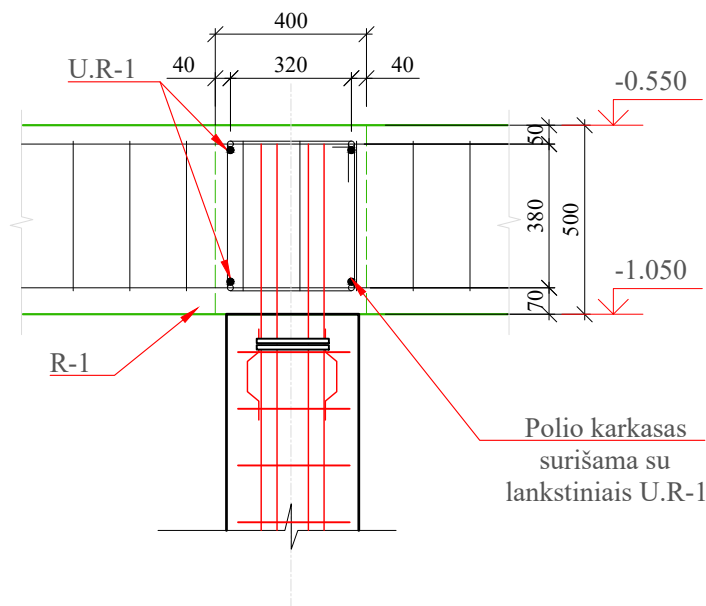
A-A M 1:20

U.R-14-320  
Ø14 S500  
L=2000

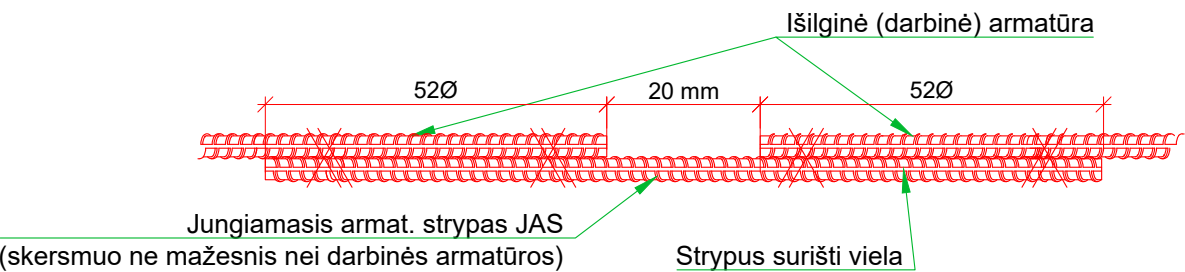
ROSTVERKŲ IŠILGINĖS ARMATŪROS PRINCIPINIS SUJUNGIMAS

1. Rostverkų betono klasė C25/30 XC2 pagal LST EN 206:2013+A1:2017.
2. Rostverkai įrengiami ant C8/10 klasės betono pagal LST EN 206:2013+A1:2017 arba ant sutankinto vidutinio stambumo smėlio arba žvyro pasluoksniu.
3. Suvirinimą vykdyti pusautomačiu pagal LST EN ISO 17660-1:2006 ir LST EN ISO 17660-2:2006.
4. Matmenys duoti milimetrais. Atstumai duoti tarp armatūros strypų centrų.
